**SELÇUKLU VEZİRİ SAHİP ATA FAHRETTİN ALİ’NİN  
VAKIF ESERLERİNDEKİ ÇİNİLERİN GEÇİRDİĞİ  
ONARIMLAR VE MEVCUT KORUNMA  
DURUMLARININ DEĞERLENDİRİLMESİ**

**DOKTORA TEZİ**

**KÜLTÜR VARLIKLARINI KORUMA  
ANABİLİM DALI**

**MART 2021**

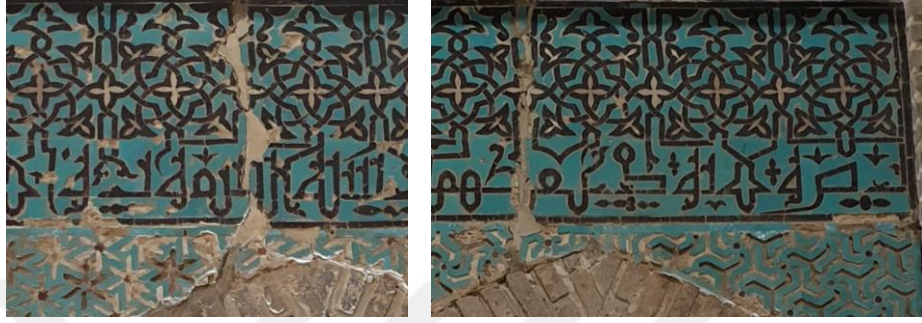
5 no.lu pencerenin sivri kemer üst kısmına bitişik olan turkuaz kenar şerit çinilerinde, 8 ve 9 no.lu pencerenin alınlık kısmı orta-sol taraf koyu patlıcan moru çinilerinde, kitabelik ve köşelik birleşiminde bulunan turkuaz ve koyu patlıcan moru sınır şerit çinilerinde ve köşelik sağ tarak köşe turkuaz çinilerinde parça kaybı görülür (Resim 5.471, 5.472).

Resim 5. 471. Medrese, 8 no.lu pencere alınlığı, birim malzeme kaybı.

Resim 5. 472 .Medrese, 9 no.lu pencere alınlığı, birim malzeme kaybı.

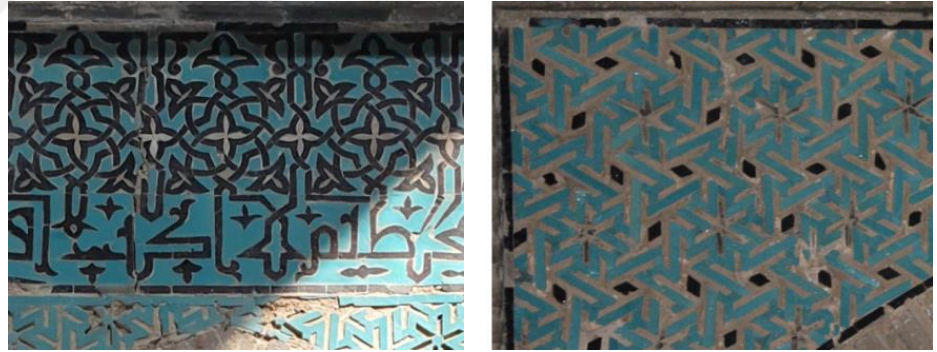
10, 11 ve 12 no.lu Pencere köşelik ve kitabelik kısımlarını sınırlandıran turkuaz ve koyu patlıcan moru şerit çinilerde de birim malzeme kaybı mevcuttur (Resim 5.473, 5.474).

Resim 5. 473. Medrese, 10 no.lu pencere alınlığı, birim malzeme kaybı.

Resim 5. 474 Medrese, 12 no.lu pencere alınlığı, birim malzeme kaybı.

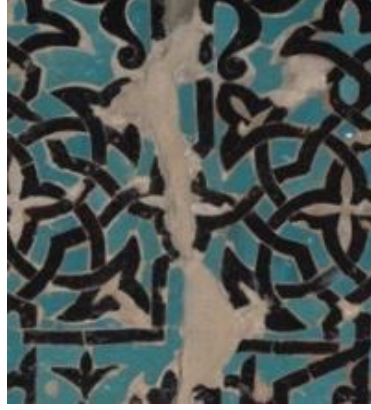
Resim 5. 480. Medrese, 8 no.lu pencere alınlık, parça kaybı.

**Parça kaybı:** 3, 4, 5, 8, 9, 10, 11, 12 no.lu pencerelerde görülen birim malzeme kaybı eksikliklerinin bitişiğinde olan özgün çinilerde parça kayıpları mevcuttur (Resim 5.482).

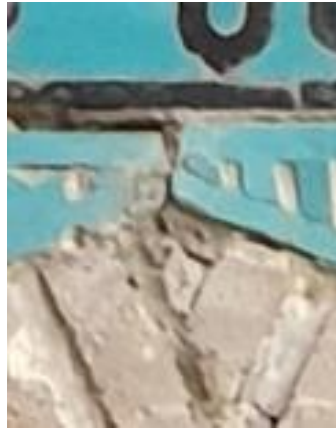
Resim 5. 482. Medrese, 6 no.lu pencere alınlık çini üst kısım, parça kaybı.

2, 3, 4, 6, 8, 9 ve 10 no.lu pencerelerde sivri kemerin üst noktasındaki turkuaz çinilerde de parça kayıpları görülmektedir (Resim 5.484).

Parça kaybı görülen alanlarda derin boşluklarda kısmi harç dolguları yapılmış, ancak herhangi bir tamamlama müdahalesine gidilmemiştir.

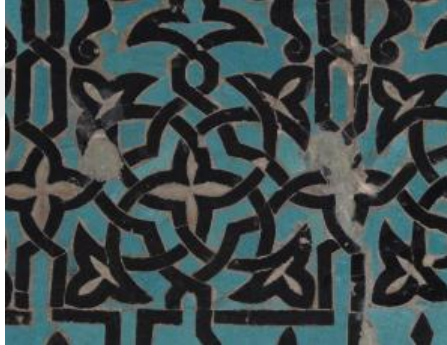
Resim 5. 483. Medrese, 4 no.lu pencere alınlık çinisi, tamamlama.

Dolgu yapılan alanların üzerine herhangi bir müdahalede bulunmadan bırakılmıştır. Diğer eksik alanlar ise özgün hali ile muhafaza edilmiştir. Yapılan dolgu uygulamalarının estetik kaygı duyularak değil sadece özgün çinilerin destek duvarında sorun olabilecek noktalarda güçlendirilmesi amaçlanmış olmalıdır. Yapılan uygulamaların oldukça özensiz yapılmış olması da bu fikrimizi desteklemektedir. Uygulamada kullanılan harç içeriği hakkında bilgiye ulaşılamamıştır ancak gri-krem renkte, ince taneli yüzey dokusu ile çimento veya hidrolik kireç harç izlenimi vermektedir (Resim 5.483, 5.484, 5.485).

**Tamamlama:** Pencere ve köşelik çinilerinde görülen birim malzeme ve parça kaybından kaynaklı eksikliklerin bütününde tamamlama uygulaması yapılmamıştır. Onarımlar sırasında panolardaki özgün çiniler korunmuş ve sadece 3, 4, 6, 7, 8, ve 9. no.lu pencere alınlık çinilerinin orta eksene denk gelen derin çatlak-kırıkları ve birim malzeme kayıplarında kısmi dolgu uygulaması yapılmıştır.

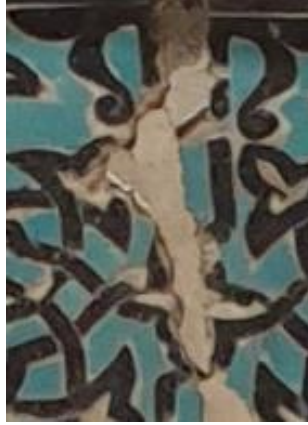
**Parça kaybı:** 8 ve 9 no.lu pencere çinilerinde alınlıkların orta eksene denk gelen derin çatlak-kırıkları ve kaynaklı kayıplarında kısmi dolgu uygulaması yapılmış olup bu uygulamada kullanılan, niteliği belirlenemeyen harç malzemenin kenar ve köşelerinde parça kayıpları mevcuttur (Resim 5.485).

Resim 5. 485. Medrese, 8 no.lu pencere alınlık çinisi, parça kaybı.

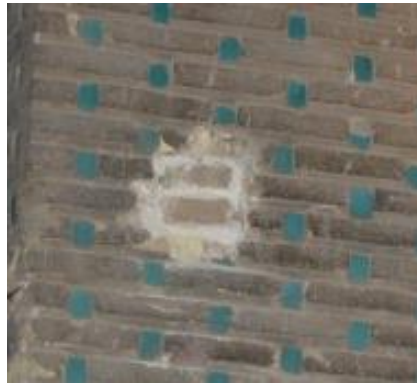
**Birim malzeme kaybı:** Ana eyvan sivri kemer karnında, sağ ve solda pencere alınlık seviyesinde, kare formu özgün turkuaz çini parçalardan bazılarında kayıplar görülmektedir (Resim 5.486). Eksik çini parçalarının yerine tuğla örgüyü devam ettirecek biçimde tuğla parçalar yerleştirilmiştir.

Resim 5. 486. Medrese, batı eyvan sivri kemer, karın kısmı, birim malzeme kaybı.

Birim malzeme kaybı görülen ana eyvan sivri kemer karnındaki eksiklikle mevcut haliyle tuğla malzeme kullanılarak tamamlanmışken kubbe kasnağındaki patlıcan moru eksiklikler müdahale edilmeden mevcut durumunu muhafaza etmektedir.

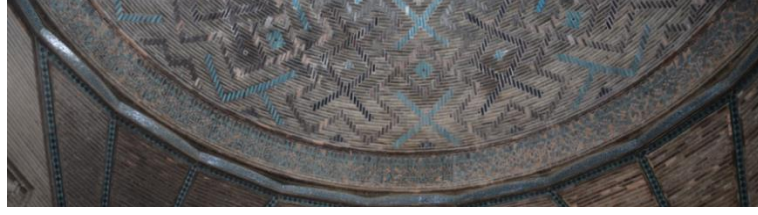
Kubbe kasnağı çinilerde en yoğun bozulmanın görüldüğü alandır. Kasnaktaki yazı düzenlemeli süslemede yazılar patlıcan moru, zemin turkuaz renkte çinilerdendir. Bu andaki patlıcan moru çiniler en yoğun bozulmaya sahip çinilerdir (Resim 5.487).

Resim 5. 487. Medrese, kubbe kasnağı, doğu cephe, birim malzeme kaybı.

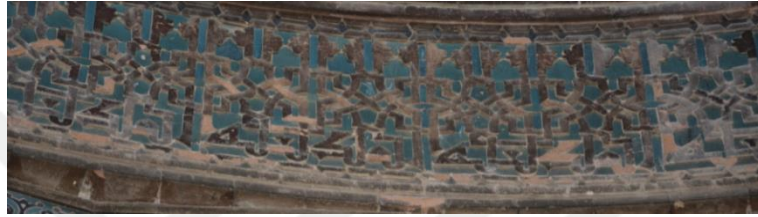
Kubbe kasnağının kuzey-doğu bölümünde bozulmalar diğer bölümlere kıyasla daha az görülmekle birlikte diğer bütün cephelerde genele yaygın olarak patlıcan moru çinilerin yarından fazlasında bozulma görülmektedir (Resim 5.488).

Resim 5. 488. Medrese, kubbe kasnağı, kuzey-doğu cephe, birim malzeme kaybı

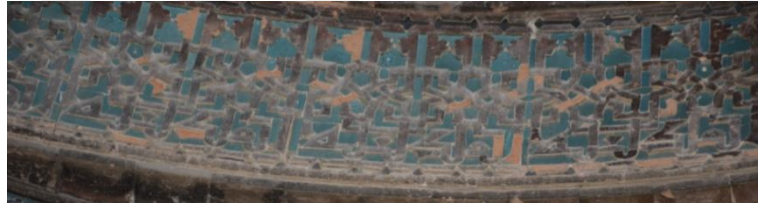
Bozulmalar çini hamurundan başlayan ve sırlı yüzeyleri de kaplayacak şekilde gelişen aşınma-ufalanma türü parça kayıpları ve buna bağlı olarak birim malzeme kayıplarıdır (Resim 5.489).

Resim 5. 489. Medrese, kubbe kasnağı, güney-doğu cephe, birim malzeme kaybı.

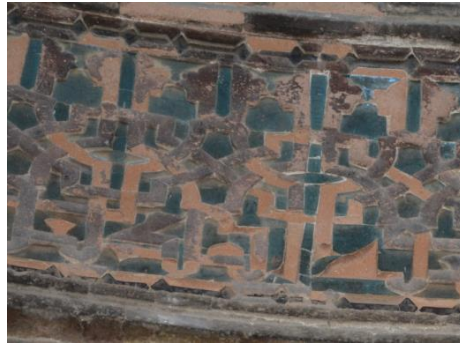
Mevcut özgün patlıcan moru çinilerde de bozulmanın geliştiği ancak henüz malzeme kaybına ulaşmadığı anlaşılmaktadır (Resim 5.490, 5.491).

Resim 5. 490. Medrese, kubbe kasnağı, güney cephe, birim malzeme kaybı.

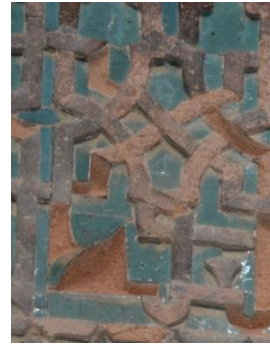
Resim 5. 491. Medrese, kubbe kasnağı, batı cephe, birim malzeme kaybı.

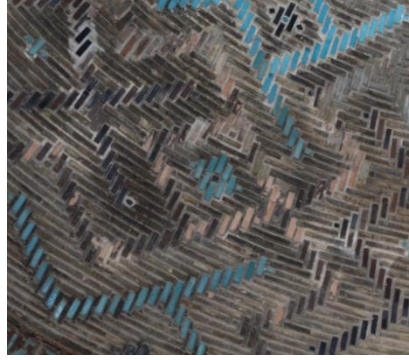
Kubbe sırlı tuğlalarında da birim malzeme kayıpları mevcuttur. Kubbenin doğu ve kuzey-doğu bölümünde yer alan kahverengi sırlı tuğlalarda kayıplar görülür (Resim 5.492).

Resim 5. 492. Medrese, kubbe, doğu cephe, birim malzeme kaybı.

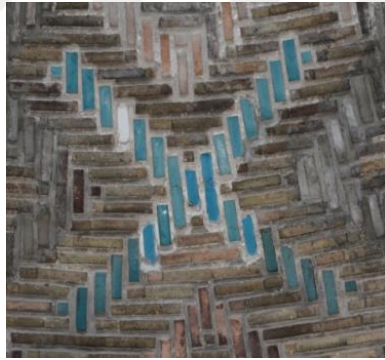
Aynı cephede yer alan turkuaz sırlı tuğla “X” düzenlemeli alanlarda ve tüm yönlerde yer alan çarkıfelek motifleri ve aralardaki baklava dilimi düzenlemeli turkuaz sırlı tuğlalarda ayrıca baklava motifi ile “X” düzenlemeli patlıcan moru çinilerde de kayıplar mevcuttur. Kubbede sırlı tuğlalar ile birlikte kullanılan sırsız tuğlalarda da kayıplar görülür (Resim 5.493, 5.494, 5.495, 5.496).

Resim 5. 493. Medrese, kubbe, doğu cephe, turkuaz sırlı tuğlalarda birim malzeme kaybı.

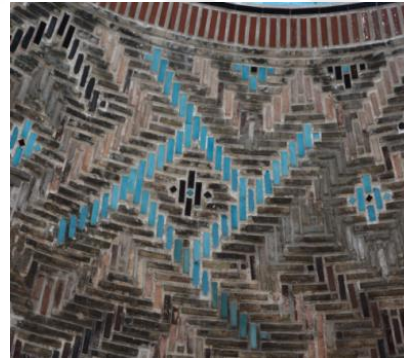
Resim 5. 494. Medrese, kubbe, güney-batı cephe, turkuaz sırlı tuğlalarda birim malzeme kaybı

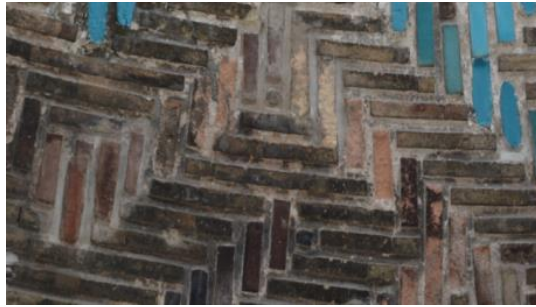
Resim 5. 495. Medrese, kubbe, batı cephe, sırsız tuğlalarda birim malzeme kaybı.

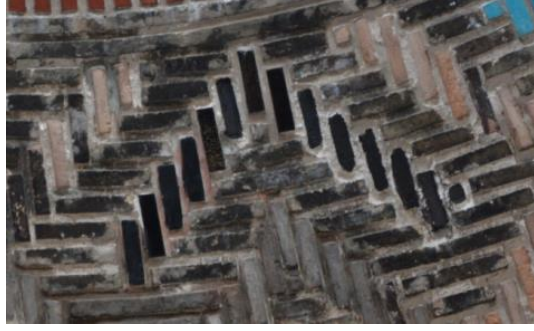
Resim 5. 496. Medrese, kubbe, güney-batı cephe, kahverengi sırlı tuğlalarda birim malzeme kaybı

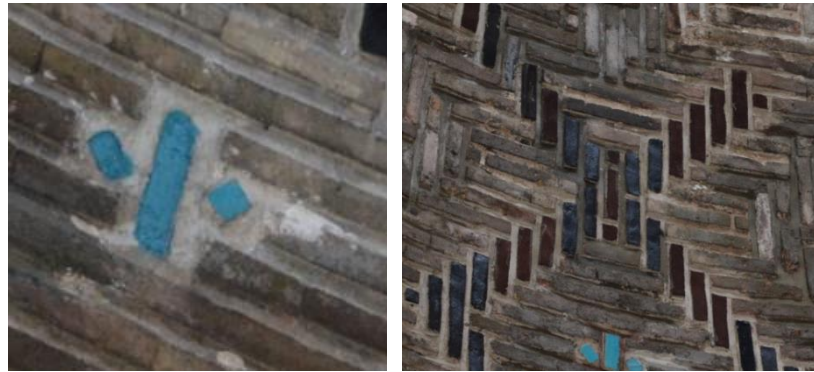
Ancak tamamlamada kullanılan renklerin özgün renklerle aynı tonlarda olması ayrıştırılmakta güçlük oluşturmaktadır. Bu tür alanlar sır yüzeyindeki parlaklık ve yüzey düzgünlük farklarından ve etraflarındaki (açık renkli ve yeni beyaz) derz dolgu renklerinden ayırt edilebilmektedir (Resim 5.497, 5.498).

Resim 5. 497 Medrese, kubbe, batı cephe, birim malzeme kaybı, detay.

Resim 5. 498. Medrese, kubbe, batı cephe, birim malzeme kaybı.

Kubbe çinilerindeki birim malzeme kayıplarında ise alçı-harçlı bir tamamlama görülmemekle birlikte bazı alanlarda ile tuğla ile yapılan tamamlama üzeri renklerle boyanarak tamamlanmış ve görsel bütünlük sağlanmıştır.

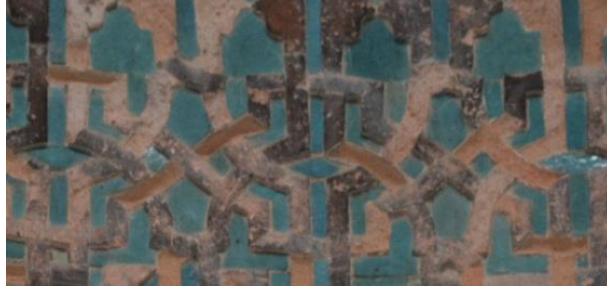
**Aşınma-ufalanma:** Kubbe kasnağının patlıcan moru çinilerin çoğunda sırlı yüzey kaybedilmiş olup çini hamuruna kadar ulaşana ileri derecede aşınma ve

ufalanma görülmektedir. Aşınma ve ufalanmalar kasnakta genele yaygın olarak görülmekte ve özellikle doğu yönde bazı alanlarda çini hamuru dâhil nerdeyse tamamen kaybolmuş durumdadır. Bozulma devamında parça ve birim malzemem kayıplarına sebep olmuştur (Resim 5.499).

Resim 5. 499. Medrese, kubbe kasnağı, doğu cephe, aşınma-ufalanma.

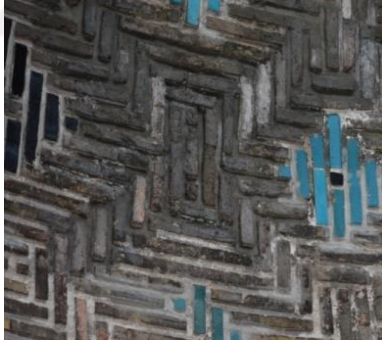
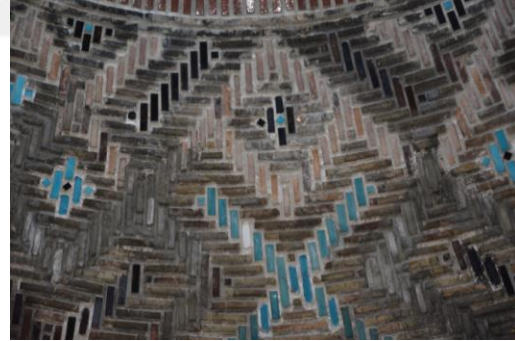
Ayrıca kubbede çok açık şekilde görülen nem sorunu eşliğinde kimyasal etkiyle oluşan, sırsız tuğlaları ile sırlı tuğlalarını tahrip etmiş aşınma-ufalanma ve parça kaybına sebep olmuştur. Kubbe açıklığına yakın ve orta kısımlarda genele yaygın sırsız tuğla yüzeylerinde başlayıp derinleşen aşınma-ufalanma ve devamında parça kayıpları görülmektedir (Resim 5.500, 5.501).

Resim 5. 500. Medrese, kubbe, batı cephe, aşınma-ufalanma.

Resim 5. 501. Medrese, kubbe, doğu cephe, aşınma-ufalanma.

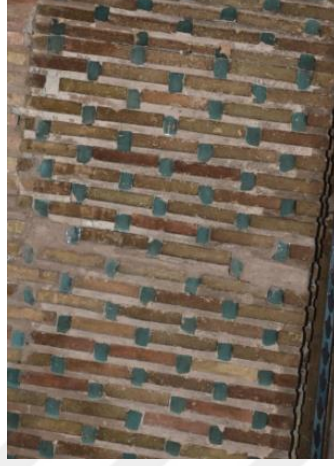
**Parça kaybı:** Eyvan kemerinde kullanılan kare formlu turkuaz çini parçalarından sivri kemer üst kısımlarda parça kayıpları görülmektedir (Resim 5.503).

Resim 5. 503. Medrese, batı eyvan sivri kemer, karın üst kısmı, parça kaybı.

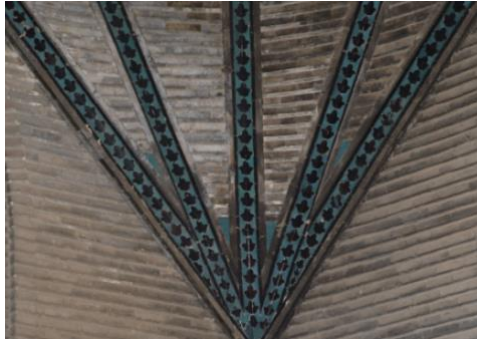
Türk üçgeni kubbe geçişlerinden kuzey-batı ve güney-batı yönde kalanlarda ve kubbe kasnağı altında yer alan yirmi gen kuşağın batı yönde kalan bölümünde görüldüğü gibi özellikle köşe birleşim kısımları ve kuşakları sınırlayan patlıcan moru ince çini şeritlerde parça kayıpları mevcuttur (Resim 5.504, 5.505, 5.506).

Resim 5. 504. Medrese, üçgen bingiler, kuzey-batı cephe, parça kaybı.

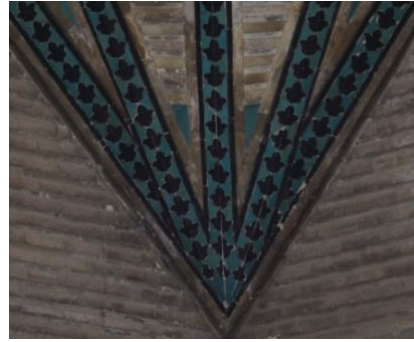
Resim 5. 505. Medrese, üçgen bingiler, güney-batı cephe, parça kaybı.

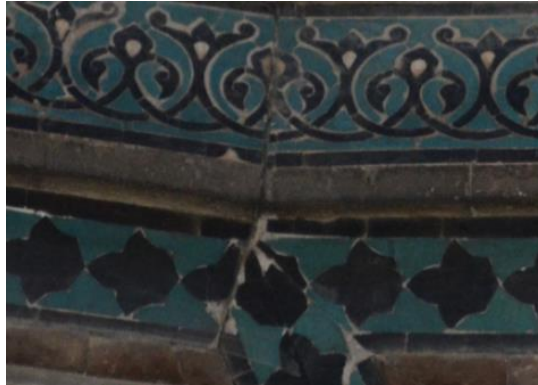
Resim 5. 506. Medrese, yirmi gen kuşak ve üçgen bingiler, güney-batı cephe, parça kaybı.

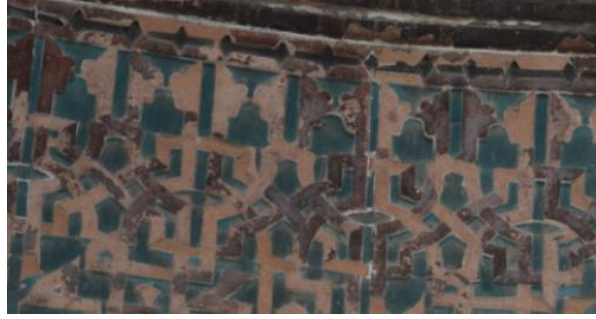
Kubbe kasnağında özgün patlıcan moru çinilerde genele yaygın parça kayıpları da görülmektedir (Resim 5.507). Kayıplar sırla birlikte hamura kadar derinleşen ölçülerdedir.

Resim 5. 507. Medrese, kubbe kasnağı, güney-doğu cephe, parça kaybı.

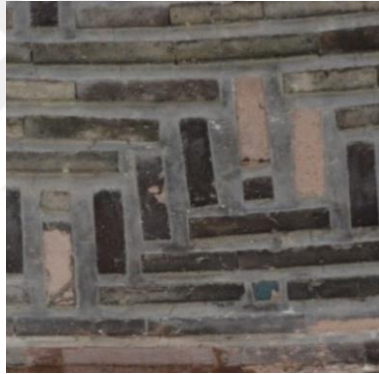
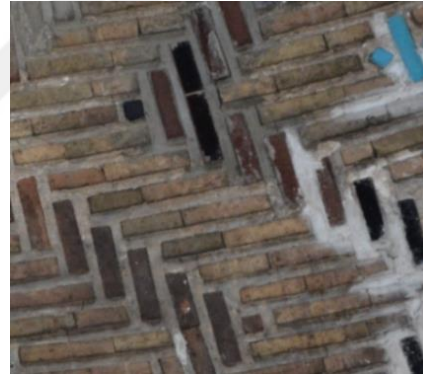
Kubbede batı ve güney-batı cephelerde yer alan özellikle kahverengi sırlı tuğlalar olmak üzere turkuaz özgün sırlı tuğlalarda da parça kaybı görülmektedir (Resim 5.508, 5.509).

Resim 5. 508. Medrese, kubbe, batı cephe, parça kaybı.

Resim 5. 509. Medrese, kubbe, güney-batı cephe, parça kaybı.

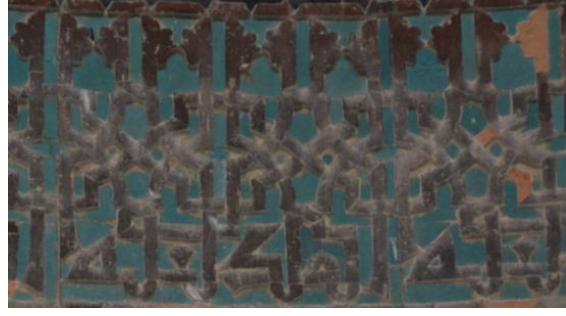
**Renk Bozulması:** Özellikle kubbe kasnağındaki patlıcan moru çiniler yüzeyinde genele yaygın renk bozulması görülmektedir. Bozulma patlıcan moru özgün çinilerin daha çok bulunduğu kuzey-doğu cephedeki çini yüzeylerinde açıkça izlenmektedir.

Bozulma sırlı yüzeydeki parlak tabakanın tahrip olması ve buğulu-opak bir görüntüye sahip olması şeklinde kendini gösterir (Resim 5.510).

Resim 5. 510. Medrese, kubbe kasnak, kuzey-doğu cephe, renk bozulması.

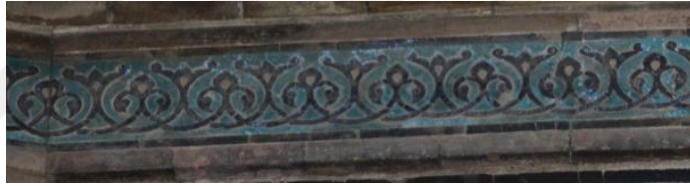
**Yüzeysel kirlilik-birikim:** Bozulma üçgen bingilerin üst kısımlarında, yirmi gen kuşakta ve kubbedeki sırsız tuğla yüzeylerinde görülmektedir. Özellikle yirmi gen kuşak, üstündeki kubbe kasnağında gelişen aşınma-ufalanmaya bağlı bozulma sonucu ve yapılan onarımlar sırasındaki harç artıklarının oluşturduğu toz birikim ve harç kalıntıları tabakasıyla kaplanmıştır (Foto 5.511).

Resim 5. 511. Medrese, yirmi gen kuşak, güney cephe, yüzey kirlilik.

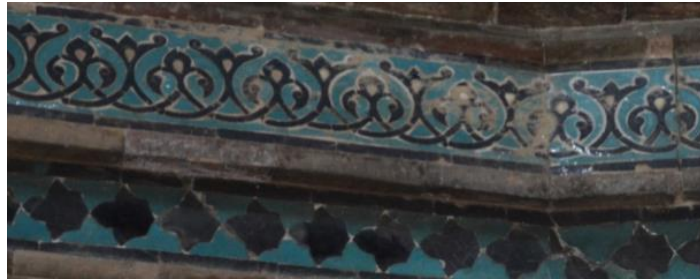
Kirlilik yirmi gen kuşakta ve üçgen bingilerin üst kısımlarında, kuzey-doğu cephede daha az olmakla birlikte genele yaygın görülür (Resim 5.512).

Resim 5. 512. Medrese, yirmi gen kuşak ve üçgen bingiler, güney-batı cephe, yüzey kirlilik.

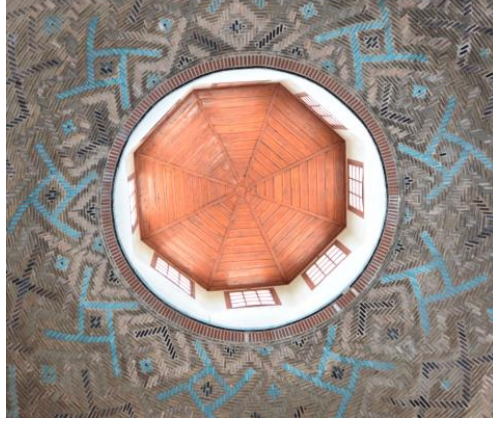
Kubbenin üst açıklığına yakın ve orta kısımlarındaki sırlı-sırsız tuğlarında yeni birim malzemeye tamamlama yapıldığı anlaşılmaktadır (Resim 5.513).

Resim 5. 513. Medrese, kubbe, tamamlama.

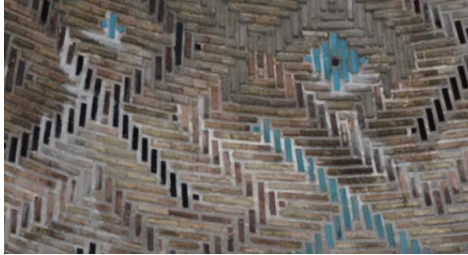
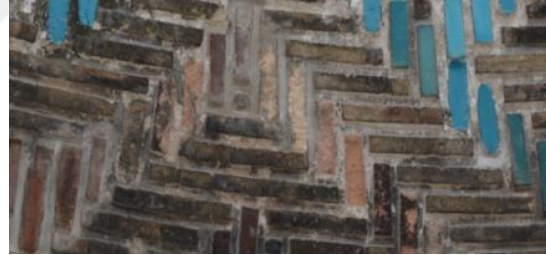
İleri derecede bozulan birim tuğlar çürütme tekniği ile yerinden alınmış ve yerine özgüne uygun form, ölçü ve renkte yeni tuğlar konulmuştur. Kubbe tuğlarında özgününe kıyasla görülen (daha belirgin) renk ve doku farkı ile derz harçlarında görülen malzeme izlerinin diğerine oranla daha temiz ve açık renk olması onarım alanlarını belirginleştirmektedir (Resim 5.514, 5.515, 5.516).

Resim 5. 514. Medrese, kubbe, güney cephe, birim malzemede yenileme.

Resim 5. 515. Medrese, kubbe, güney cephe, birim malzemede yenileme.

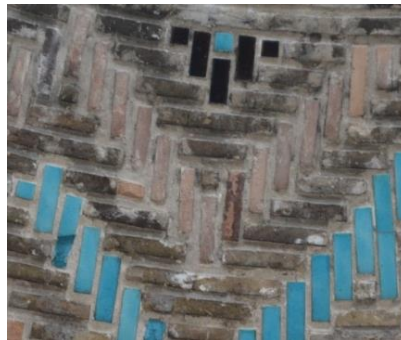
Resim 5. 516. Medrese, kubbe, güney cephe, birim malzemede yenileme.

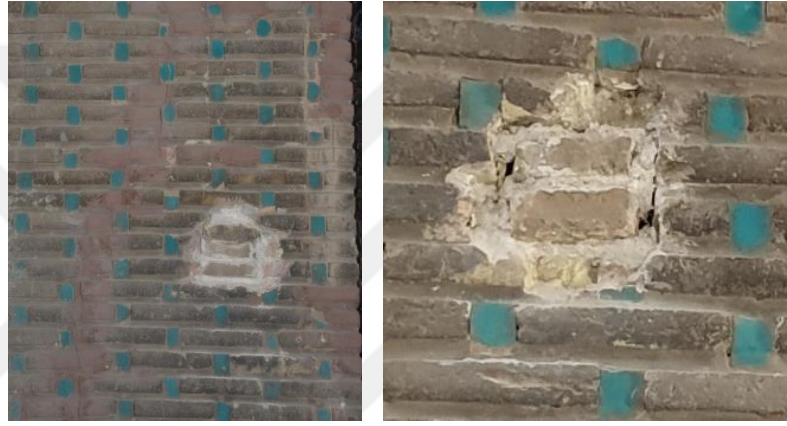
Batı eyvan sivri kemer karın kısmında, pencere alınlık seviyesinde sağ ve solda karşılıklı görülen çini ve sırsız tuğla eksikliklerinde yeni birim tuğla malzeme kullanılarak tamamlama yapılmıştır. Yapılan tamamlama oldukça özensiz ve

özgüne uygunluğu gözetilmeden yapılmıştır. Yeni tuğlaların yerleştirilmesinde kullanılan harç malzeme da özensiz işçilikle özgün tuğlaların üzerine taşırılarak kullanılmıştır (Resim 5.517).

Benzer bir uygulama olarak eyvan kemerinin kuzey yanında birim malzeme kaybına uğrayan bölümde yapılan tamamlamanın olduğu kısmın yukarısına doğru, kırmızı-kahve haçla gelişi güzel sıvama türü yapılan bir tamamlama/dolgu görülmektedir. Buradaki uygulama, oluşan dikine çatlak hattın kapatılması amacıyla yapılmıştır. Dolgu hattı izlendiğinde çatlak oluşumu kendini gösterir durumdadır (Resim 5.518).

Resim 5. 517. Medrese, batı eyvan kemer karnı, güney cephe, tamamlama.

Resim 5. 518. Medrese, batı eyvan kemer karnı, kuzey cephe, tamamlama.

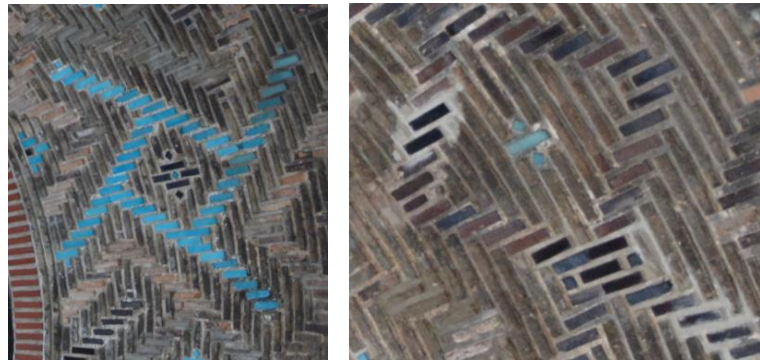
İkinci uygulama ise sırsız tuğla ile yapılan tamlamaların arasında kalan turkuaz ve kahverengi sırlı tuğlalarda yapılan kısmi boyalı tamamlamadır. Bu uygulamayı kubbenin tüm cephelerinde sırasıyla dolaşan çarkıfelek düzenlemeli turkuaz sırlı tuğlaların kubbe ortasına doğru uzanan alt uçlarında ve aynı eksenlerdeki kahverengi sırlı tuğlalarda mevcuttur (Resim 5.519, 5.520).

Resim 5. 519. Medrese, kubbe, doğu cephe, tamamlama.

Resim 5. 520. Medrese, kubbe, doğu cephe, tamamlama.

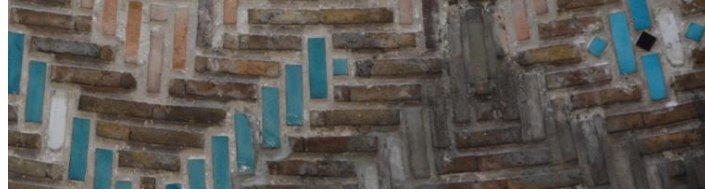
Üçüncü uygulama doğu cephe turkuaz çinilerinden ikisinde görülen renksiz uygulamadır. Özgünü turkuaz renkli olan tuğla yüzeyi (astar gibi) beyaz renkte boyanmış ve renklendirilmeden bırakılmıştır (Resim 5.521).

Resim 5. 521. Medrese, kubbe, doğu cephe, tamamlama.

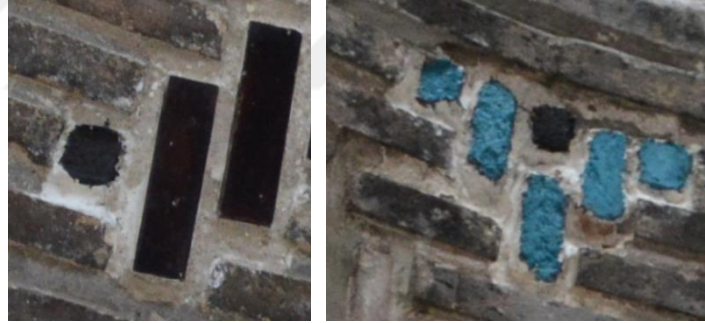
Tamamlama uygulamaları özgün tuğlalarla hem yüzey seviyede ve birim tuğla boyut ve kenarlarına kabaca uygun yapılmıştır. Ancak özellikle bazı alanlarda yapılan tamamlamalar oldukça özensiz görülmektedir. Birim malzeme ve parça kaybı (sır yüzey kaybı) görülen yüzeylerde, yüzey pürüzsüz hale getirilmeden, pütürlü ve yüzey kaybı olan alanlara doğrudan boya uygulandığı görülmektedir. Ayrıca kenar ve köşelerden taşan boyalar görsel nizamı bozmaktadır (Resim 5.522, 5.523).

Resim 5. 522. Medrese, kubbe, tamamlama.

Resim 5. 523. Medrese, kubbe, tamamlama.

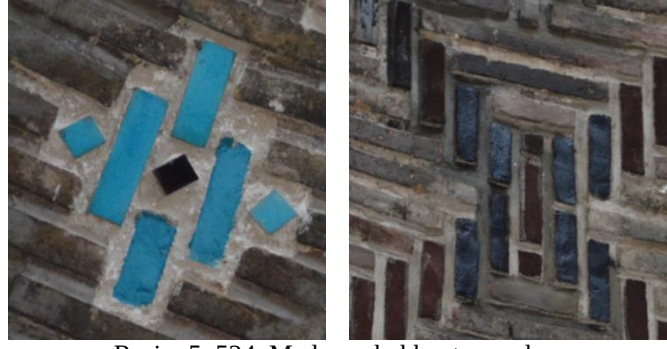
Uygulanan boyalar özgün sırlı tuğla renklerine oldukça yakın kullanılmış olup genel görünüşte bütünlüğünü sağlamış ancak (parça kayıplarında özgün ile tamamlanarak boyanan alanlarda tamamlanan alanları) ayırt etmekte güçlük yaşatmaktadır. Tamamlanan alanlar özgün tuğlaların sır yüzeyindeki parlaklık farkı ve renklendirmede kullanılan az miktar ton farkı sayesinde yakından incelendiğinde fark edilebilmektedir (Resim 5.524, 5.525).

Resim 5. 524. Medrese, kubbe, tamamlama.

Resim 5. 525. Medrese, kubbe, tamamlama.

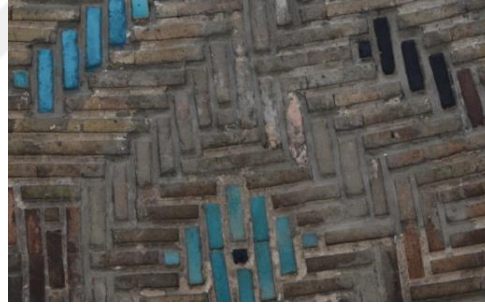
**Hatalı malzeme Kullanımı:** Yapının özellikle kubbesinde var olan nem sorununa eşlik eden ve yüzeyleri kaplayan bozulmalar önceki onarımlarda çimento katkılı malzeme kullanıldığını düşündürmektedir. Malzeme kullanımına ilişkin onarım kayıtlarında ve ilgili kaynaklarda herhangi bir veriye rastlanmamış olmakla beraber nem sorununun görüldüğü alanlardaki bozulma izleri, özellikle kubbenin üst ve orta seviyesinde gri tonlu harç görüntüleri düşüncemizi desteklemektedir (Resim 5.526).

Resim 5. 526. Medrese, kubbe, malzeme kullanımı.

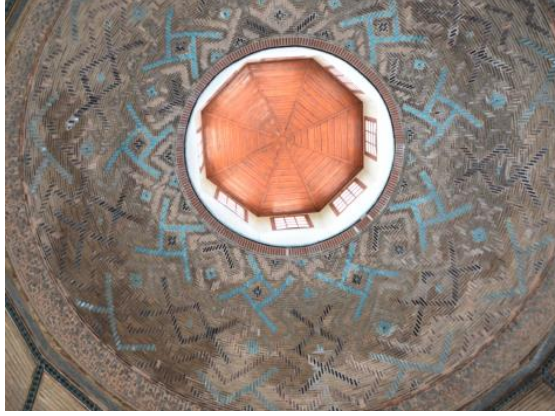
**Nem:** Kubbenin üst açıklık kısmından başlayarak nerdeyse tamamını, üçgen bingiler ile ana eyvan örtü ve kemerinin de bir bölümünü içine alacak şekilde görülen bir nem sorunu mevcuttur. Kubbe üzerinde sırlı tuğlalarda pek belli olmasa da özellikle sırsız tuğla yüzeylerde kendini gösteren bu sorun oldukça ilerlemiş durumdadır (Resim 5.527, 5.528).

Resim 5. 527.Medrese, kubbe, nem.

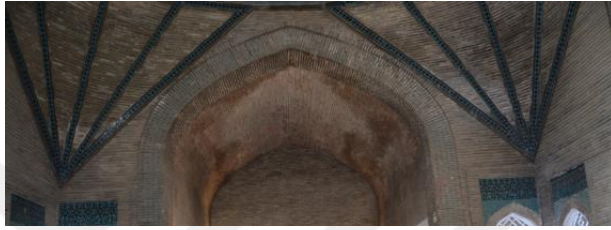
Resim 5. 528. Medrese, ana eyvan ve batı cephe üçgen bingiler, nem.

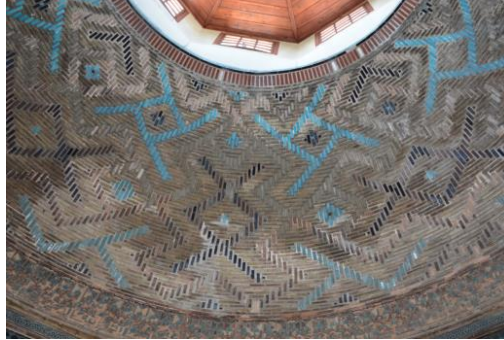
**Leke:** Kubbenin üst ve orta kısmın nerdeyse tamamını, üçgen bingiler ile ana eyvan örtü ve kemerinin de bir bölümünü içine alacak şekilde görülen bir nem sorunu devamında bu kısımlarda lekeli bir görünüm mevcuttur (Resim 5.529). Bozulma neme bağlı harekete geçen tuzlanma oluşumlarını işaret etmektedir.

Resim 5. 529.Medrese, kubbe, leke.

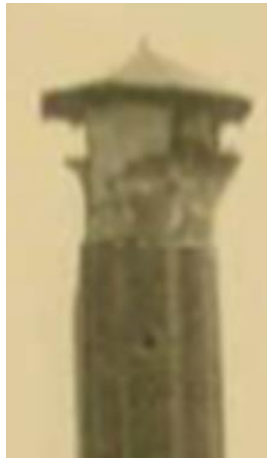
Eski tarihli resimlerden anlaşıldığı üzere minare birinci şerefe altına kadar yıkılan gövdesi, tarihi bilinmeyen onarımlarda niteliği tespit edilemeyen bir malzeme ile tamamlanmış ve yine ne olduğu net olarak anlaşılmayan malzeme ile – ki çimento katkılı harç olduğunu düşündüğümüz harç ile- düz olarak sıvanmıştır (Resim 5.530, 5.531).

Resim 5. 530. Minare, yıldırımdan sonraki hali.  
Resim 5. 531. Minare, ilk tamamlama (Erdemir, 2009: 72).

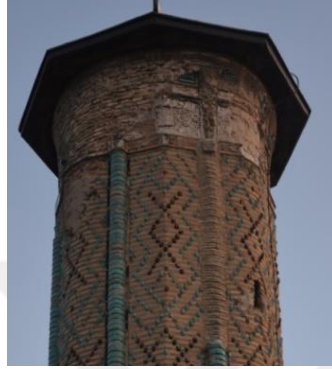
Günümüzdeki mevcut hali ile minarenin bu kısmı şu an zemine kadar bahsi geçen sıvadan arındırılmış durumdadır (Resim 5.532). Bu alanda yer alan, yazı düzenlemeli ve mozaik teknikli, kalın bir kuşağın bulunduğunu kalan izlerinden anladığımız çinilerin, önceden yapılan bu tamamlama işleminden ve sonradan bu malzemenin temizlenmesi sırasında zarar gördüğü muhakkaktır (Resim 5.533).

Resim 5. 532. Minare, mevcut hali.  
Resim 5. 533. Çinili şerefe altı kısım.

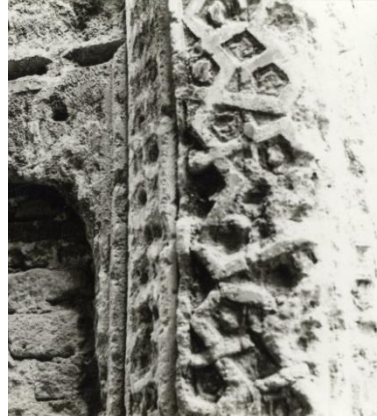
Tarihi belli olmayan Vakıf eski eser fişinde, doğu cephedeki çinilere ilişkin kapı yanlarının ve üstünün mukarnaslar, mavi, mor ve çiniler ile süslü olduğu aktarılmaktadır. 1989 tarihli Vakıf kararında, mescit girişindeki çini süslemeli kapı

Resim 5. 549. Mescit kapı açıklığı, sırsız tuğla ve çinili süslemelerden kalan özgün parçalar (V.B.M.).

kemerinin onarımı için yeniden daha detaylı bir araştırma yapılması ve yeniden projelendirilmesi kararı alınmıştır (V.B.M. Arşiv Kayıtları) (Resim 5.549).

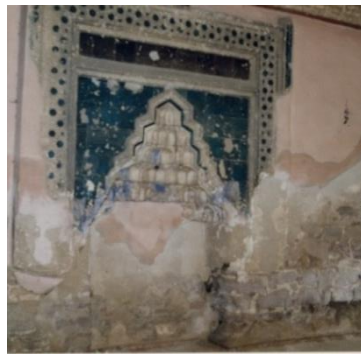
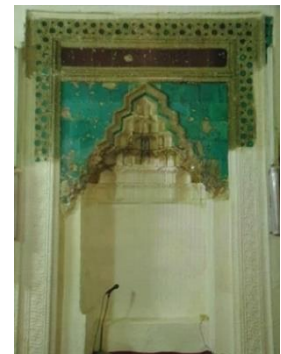
Vakıf kayıtlarında yer alan 1989 tarihli resimde ve Baş'ın yayınında yer alan 1990 tarihli resimde mescit mihrabının oldukça harap durumda olduğu, zemin seviyesinden mukarnaslı kavsaraya kadar olan kısımdaki yapısal ve süsleme özelliklerini kaybettiği anlaşılmaktadır (Resim 5.550, 5.551). V.B.M. kayıtlarında yer alan 1991 yılı onarımında ise, çinilere ilişkin bir bilgi verilmemiştir. Ancak Yavaş'ın yayınında (2007) yer alan resimlerde görüldüğü üzere eksik çinili alanlar beyaz hidrolik kireç harcı ile tümlenmiş olup renklendirilmeden bırakılmış durumdadır. Bu işlem 1991 onarımları değil de 2005-2006 onarımlarında yapılmış olmalıdır (Resim 5.552). Çünkü 2005-2006 onarım kayıtlarında özgün rengine uygun olarak boyanıp tümlendiği bilgisi verilmektedir (V.G.M.).

Resim 5. 550. Mihrap (V.B.M.).

Resim 5. 551. Mihrap (Baş, 2008: 89).

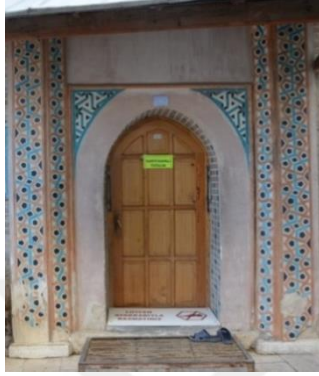
Resim 5. 553. Mescit, kapı açıklığının mevcut hali.

pencere ve mihrap çinilerinin kimyasal ve mekanik yöntemlerle yüzey temizliklerinin yapılacağı, gerek duyulan alanlarda hidrolik kireç harcı ve hidrolik bazlı enjeksiyon harcı ile sağlamlaştırılacağı, önceki onarımlarda kullanılan çimento katkılı harçların temizlenmesi kararı alınmış ve yapılan onarımlarda bu kararlar uygulandığı bildirilmiştir (V.B.M. Arşiv Kayıtları).

2006 tarihli Vakıf belgelerinde ise mescidin mihrap ve kapısını çevreleyen kuşaklarda ve köşeliklerde var olan (kabartmalı ve kabartmasız alan) eksikliklerinin, kuşak üzerindeki özgün kısımlardan alınan kalıplar yardımıyla tamamlanmasına, kuşakların aralarında yer alan (çinili alan) eksiklerinin su bazlı asitsiz boyalar ile uygun renklerde boyanmasına, çalışmalar tamamlandıktan sonra tüm yüzeye koruyucu uygulanmasına karar verildiği, özgün form ve desen hakkında yeterli bilgi bulunmayan alanlarda özgün bölümleri güçlendirecek biçimde dolgu yapılması ve nötr bir şekilde bırakılmasına karar verildiği ve uygulandığı bildirilmektedir (V.B.M. Arşiv Kayıtları) (Resim 5.553, 5.554).

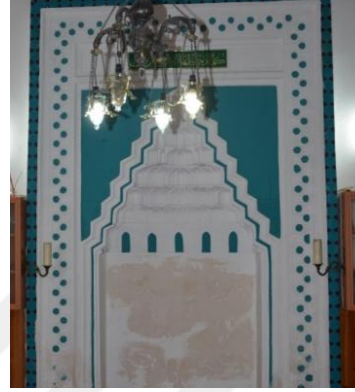
Resim 5. 554. Mescit, mihrap mevcut hali.

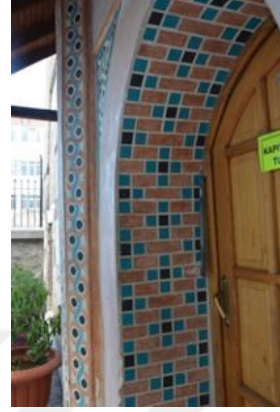
Resim 5. 556. Mescit, kapı açıklığı, karın kısmı.

Kapı kemerinin karnı kısmı oldukça geniş tutulmuş olup, üzerinde ortası siyah bir kare onun etrafında turkuaz renkte dört kareden oluşan baklava motifinin kaydırmalı düzenlemesiyle oluşturulan bezeme yer alır. Zemin kahverengidir. Kapı yüzeyinde az miktarda özgün çini parçası bulunmaktadır. Eksik alanlar 2006 restorasyon çalışmaları sırasında (su bazlı asitsiz boyalar ile) uygun formlarda ve renklerde boyanarak tamamlanmış, bulunmayan alanlarda ise özgün bölümleri

güçlendirecek biçimde dolgu yapılmış ve nötr bir şekilde bırakılmıştır. Çalışmalar tamamlandıktan sonra tüm yüzeye koruyucu uygulanmıştır. Bu kısma ilişkin bilgi veren kaynaklarda buradaki çinilerin mozaik tekniğinde yapılmış olduğu bildirilmektedir (Yetkin, 1986: 105) (Resim 5.556).

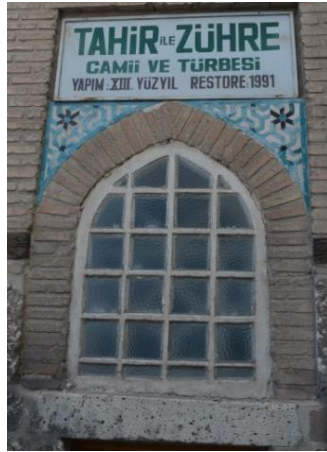
Resim 5. 557. Mescit, türbe kapısı üzeri, doğu pencere şebekesi.

**Pencere çinileri:** Yapının doğu cephesinde altında türbe kapısının bulunduğu, türbe penceresinin sivri kemer köşeliklerinde çini uygulaması mevcuttur. Pencere köşeliklerindeki düzenleme, son cemaat yeri kapı kemer köşeliklerindeki düzenlemeyle benzerdir; turkuaz, beyaz ve siyah renklerde üçgen formların düzenlemesi bulunmaktadır. Bu düzenleme zencerek detayı gibi ya da çarkıfelek motifinin bir kısmı gibi durmakta olup aralarda altı kollu yıldızlar yer almaktadır. Mozaik teknikte uygulanan bezemede köşelikler turkuaz renkli şeritlerle sınırlandırılmıştır. Özgün çini parçalarının kapıya oranla daha fazla bulunduğu bu bölümde çinilerdeki eksik alanlar kireç harcı ile tümlenmiş ve üzeri özgün çinilerin renginde boyanarak renklendirilmiştir (Resim 5.557).

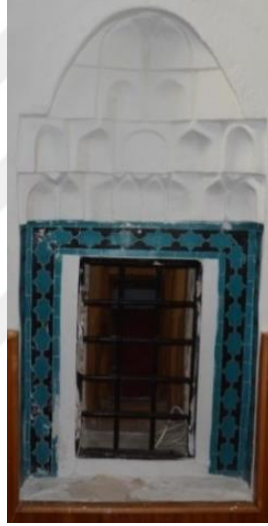
Resim 5. 558. Mescit, son cemaat yeri, güney pencere.

Son cemaat yerinin güney duvarında, türbeye açılan şebekeli pencere açıklığını (yan ve üstten olmak üzere) üç yönden çevreleyen kuşakta mozaik tekniğinde uygulanmış çini bezeme görülmektedir. Bu kuşakta siyah renkli zemin üzerinde, turkuaz renkli, dikdörtgen forma yakın, sıralı, altı kollu yıldız motiflerden oluşan bir düzenleme görülmektedir. Bu yıldız dizinini dıştan ince turkuaz şeritler sınırlandırmaktadır. Bu kuşak üstten dört sıra mukarnaslı kavsara ile mihrap görünümüne kavuşmaktadır. Mihrabın sağ ve sol pencere kuşaklarına bitişik köşelerinde de aynı düzenlemeye sahip iki kuşak daha bulunmaktadır. Bu kısımda yer alan özgün çiniler az miktarda olup eksik alanlar kireç harçla tamamlamış ve üzeri özgün çinilere yakın tonlarda boyanarak renklendirilmiştir (Resim 5.558).

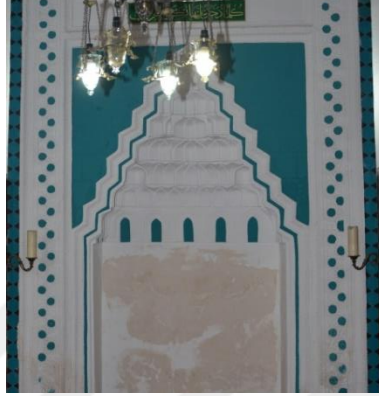
Resim 5. 559. Mescit, mihrap.

ile mukarnaslı kavsara köşelikleri arasında kalan kitabelik alanı günümüzde beyaz sıvalı ve süslemesiz olup yazılı bir levha ile doldurulmuştur. Kavsara altında kalan niş yüzeyi tamamen alçıdan sıvanmış ve süslemesizdir. Mihrapta yer alan özgün çinilerin tamamı yok olmuş olup eksik alanlar alçı harçlarla tümlenmiş ve üzeri özgün çinilerin rengine uygun olmayan, farklı tonlarda boyanarak renklendirilmiştir (Resim 5.559).

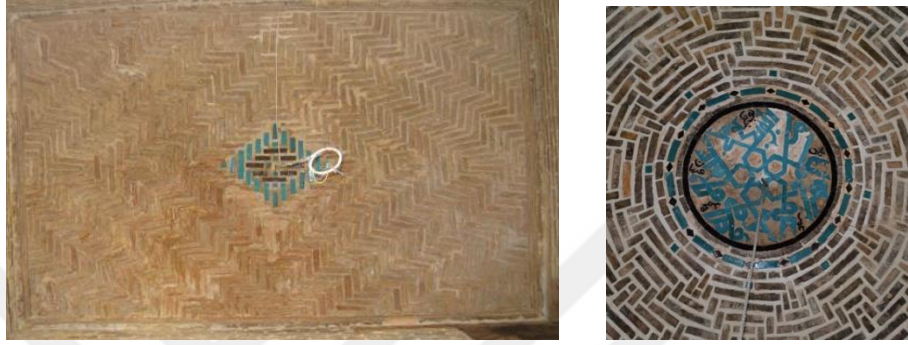
Tonoz ve kubbe örtülerde yer alan özgün çini ve sırlı tuğlalar az bir kayıpla günümüze ulaşmıştır. Mevcut eksiklikler kireç harçla tümlenmiş ve üzeri özgün renklerde boyanmıştır (Resim 5.560, 5.561).

Resim 5. 560. Mescit, son cemaat yeri, tonoz çinileri.

Resim 5. 561. Mescit, kubbe çinileri.

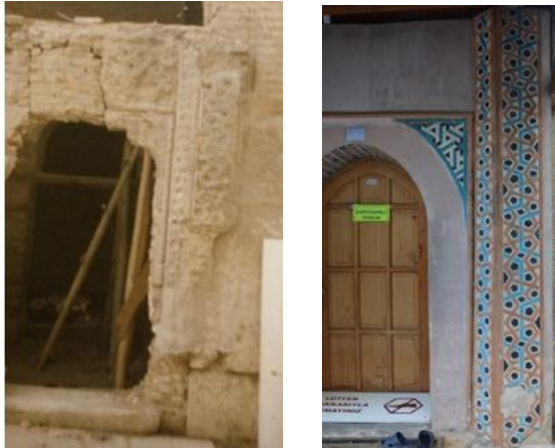
**Taşıyıcı sorunları:** Yapıya giriş kapısının, sağ ve solundaki kuşaklarda, kemerinin karın kısmında ve kemer köşeliklerinde kullanılan turkuaz, koyu patlıcan moru renkli çini ve sırsız tuğlalar kısmen günümüze ulaşabilmiştir.

Resim 5. 562. Mescit, kapı açıklığı (V.B.M.), taşıyıcı sorunları.

Resim 5. 563. Mescit, giriş kapı, kuzey taraf, taşıyıcı sorunları.

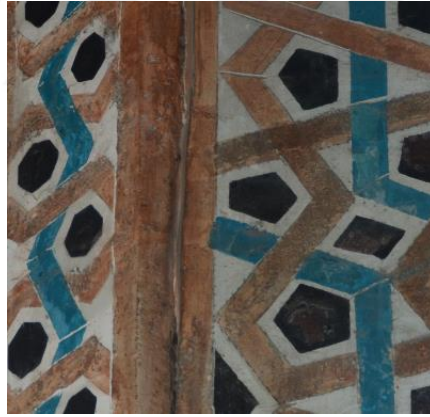
**Birim malzeme kaybı:** Kapı kemeri köşeliklerindeki çinilerinin tamamı, kapı kuşak çinilerinin tamamına yakını ve kemer karın kısmının tamamı birim malzeme kaybına uğramıştır. Kapı açıklığını sınırlandıran sağ (kuzey) kuşak üst kısımda özgün yapımdan birkaç turkuaz ve koyu patlıcan moru çini parça bulunmaktadır.

Kapı çevresindeki çinilerin nerdeyse tamamını kapsayan birim malzeme kayıpları son restorasyonda hidrolik kireç harcı ile tamamlanmış, üzeri boyanarak pano bütünlüğü sağlanmıştır. Özgün çiniler yüzey parlaklığı ve sır rengindeki ton değişimleri gibi farklılıklarla ayırt edilebilmektedir (Resim 5.564).

Resim 5. 564. Mescit, kapı açıklığı, kuzey taraf, birim malzeme kaybı.

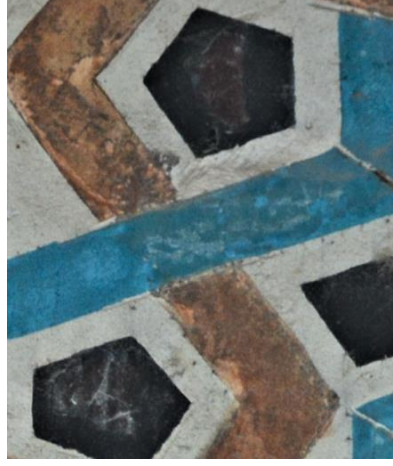
**Parça kaybı:** Kapı açıklığının sağındaki (kuzey) kuşak üst kısımda özgün yapımdan günümüze ulaşan birkaç parça turkuaz ve koyu patlıcan moru çinide görülmektedir (Resim 5.565).

Resim 5. 565. Mescit, kapı açıklığı, kuzey taraf, parça kaybı.

Çinilerdeki parça kayıpları onarımlardaki tamamlama ve renklendirmeden dolayı uzaktan net olarak anlaşılamamaktadır; ancak yakından izlendiğinde renk, sırlı yüzeydeki parlaklık ve pütürlü yüzey doku farklılıklarıyla özgün çini bölümleri ayırt edilmektedir.

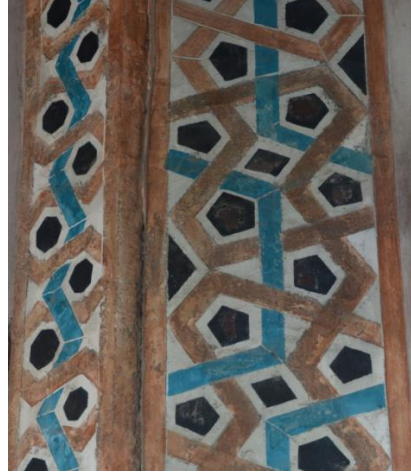
**Yüzeysel kirlilik:** Kapı açıklığı çevresinde bulunan özgün sırsız tuğla yüzeylerde daha kolay fark edilmektedir; bu yüzeyler ve tamamlama yapılmış yüzeylerin tümünde zamanla renk değil ama ton değişikliğiyle izlenen yüzeysel kirlilik oluşmuştur. (Resim 5.566).

Resim 5. 566. Mescit, kapı açıklığı, kuzey taraf, yüzeysel kirlilik.

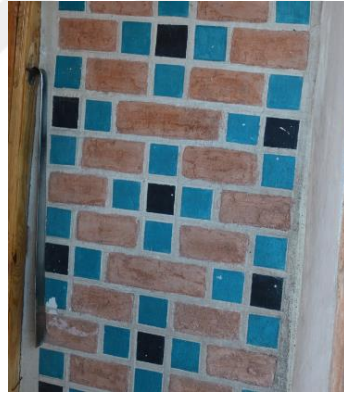
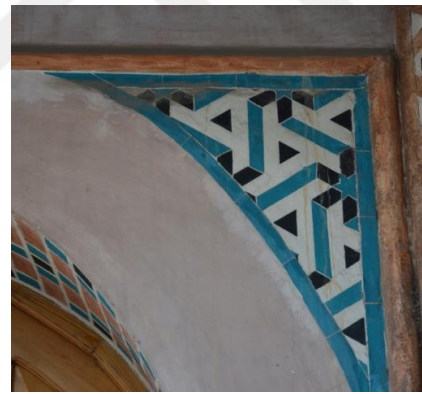
**Tamamlama:** Kapı açıklığının sol (güney) yanı, üst bölümü ve kemer karın kısımlarda tamamen, sağ (kuzey) yan kısmında ise zeminden kapı ortası seviyeye kadar var olan malzeme kayıpları ile ayrıca sağ (kuzey) üst köşede yer alan özgün çini parçalarında ve sırsız tuğlalarda görülen parça kayıplarında tamamlama uygulanmıştır (Resim 5.567, 5.568).

Tamamlamaların, hem Vakıf kayıtlarına hem de yerinde yapılan incelemelere göre, hidrolik kireç harcı kullanılarak, özgün çini ve sırlı tuğlalar ile hem yüzey seviyede yapılmış olduğu anlaşılmaktadır. Eski resimlerde, kapı açıklığı çevresindeki süslemelerin özgünde tek seviyede değil kabartmalı olduğu ve yüksek zeminlerde turkuaz sırlı tuğlaların alçak zeminlerde ise koyu patlıcan moru çinilerin kullanıldığını anlaşılmaktadır. Ancak onarımlar sırasında yapılan tamamlamalar tek seviyede yapılmış olup, aslından uzaklaşmıştır (Resim 5.565, 5.566). Tamamlama yüzeyleri çini ve sırlı tuğlaların özgün renklerine oldukça yakın renklerde boyanmış, bu uygulama sırasında sırsız tuğlalı alanlar da kahverengi tonlarda boyanarak renklendirilmiş ve görsel bütünlük sağlanmaya çalışılmıştır.

Resim 5. 567. Mescit, kapı açıklığı, karın kısmı, tamamlama.

Resim 5. 568. Mescit, kapı açıklığı, köşelik kısım, tamamlama.

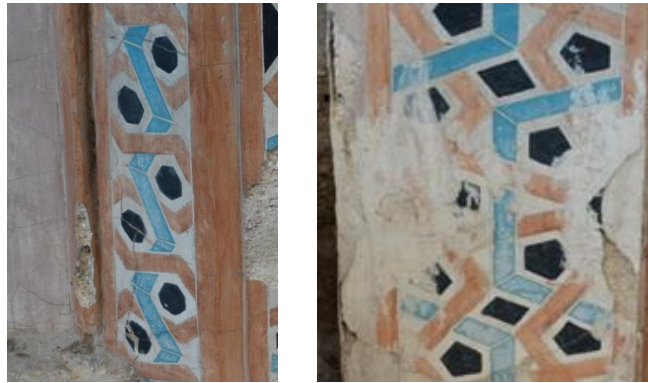
**Yüzey-boya ayrılmaları ve solmaları:** Kapı açıklığı çevresi kuşaklarındaki tamamlamalarda, sağ ve sol alt köşe kısımlarda yüzey boya ayrılmaları ve kayıpları görülmektedir (Resim 5.569, 5.570).

Resim 5. 569. Mescit, kapı açıklığı, sağ (kuzey) taraf, alt kısım, yüzey-boya ayrılmaları ve solmaları.  
Resim 5. 570. Mescit, kapı açıklığı, sol (güney) taraf, alt kısım, yüzey-boya ayrılmaları ve solmaları.

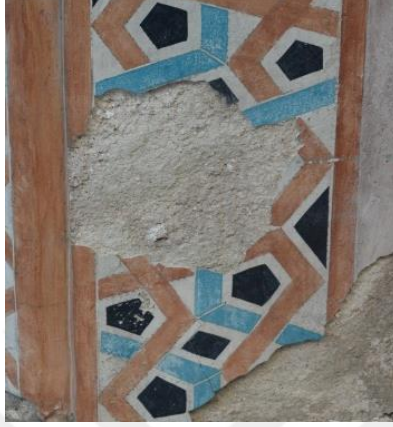
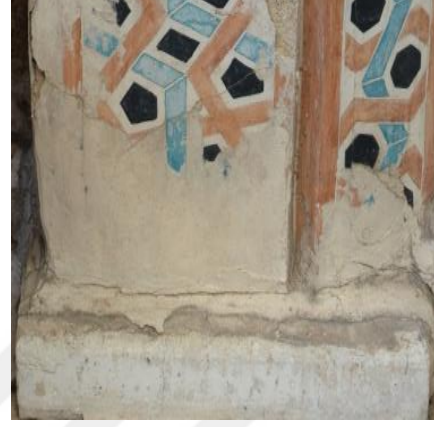
**Parça kaybı:** Kapı açıklığı çevresindeki kuşaklardaki tamamlamalarda sağ ve sol alt köşe kısımlarda parça kayıpları görülmektedir (Resim 5.571, 5.572). Bozulmaların zeminden yükselen nem ve tuz çıkışına bağlı olarak gerçekleştiği söylenebilir.

Resim 5. 571. Mescit, kapı açıklığı, sol (güney) taraf, alt kısım, parça kaybı.

Resim 5. 572. Mescit, kapı açıklığı, sağ(kuzey) taraf, alt kısım, parça kaybı.

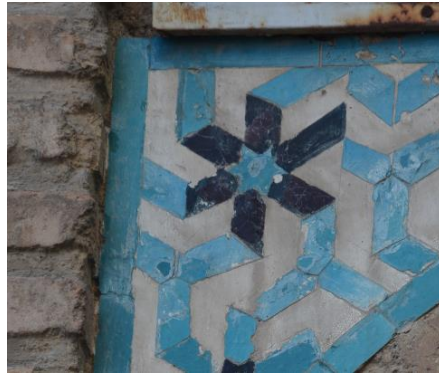
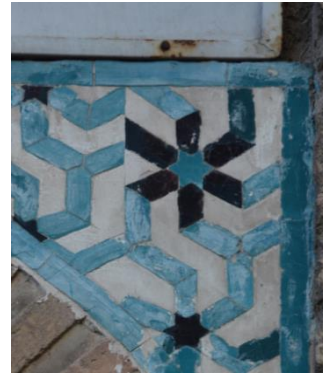
**Birim malzeme kaybı:** Yapının doğu cephesinde, türbe kapısı üzerindeki pencere kemer köşeliklerinde kullanılan turkuaz ve koyu patlıcan moru çinilerde büyük oranda birim malzeme kaybı görülmektedir.

Resim 5. 573. Mescit, doğu cephe, pencere köşelik, sol (güney) taraf, birim malzeme kaybı.

Resim 5. 574. Mescit, doğu cephe, pencere köşelik, sağ (kuzey) taraf, birim malzeme kaybı.

kalan az miktarda çini parçaları mevcuttur (Resim 5.573, 5.574). Günümüzdeki dekorun tamamına yakını yapılan tamamlamalar ile sağlanmıştır.

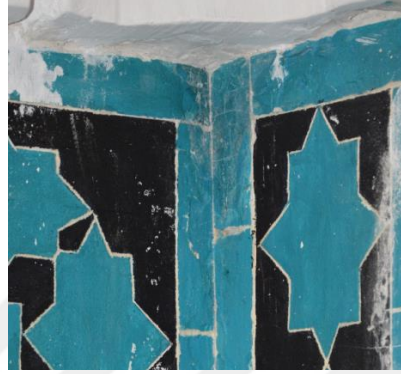
Son cemaat yeri güneyinde türbeye açılan mukarnaslı pencerede bezemeyi oluşturan kuşakların sağ üst köşedeki turkuaz, koyu patlıcan moru çinilerinin yalnızca birkaç küçük parçası özgün olup, tamamına yakın kısmı onarımlar sırasında tamamlanmıştır (Resim 5.575).

Resim 5. 575. Mescit, son cemaat yeri, güney duvar, mukarnaslı pencere, sağ üst köşe, birim malzeme kaybı.

Mevcut halde çerçevedeki özgün çini parçalarındaki tüm eksiklikler hidrolik kireç harcı ile tamamlanmıştır. Yapılan tamamlamalarda üzeri boyanan yüzeylerdeki renklerin özgün çini renkleriyle yakın tonda olmaları ayırt edilmelerini zorlaştırmaktadır. Özgün-yeni ayrımı sır yüzeyindeki parlaklık ve doku farkı ile mümkün olmaktadır (Resim 5.575).

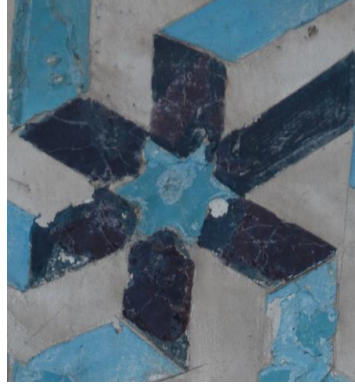
**Parça kaybı:** Yapının doğu cephesinde türbe giriş kapısı üzerinde kalan pencere kemer köşeliklerinde rüzgârgülü düzenlemede koyu patlıcan moru özgün çinilerde parça kayıpları görülmektedir (Resim 5.576).

Resim 5. 576. Mescit, doğu cephe, pencere köşelik, sol (güney) taraf, parça kaybı.

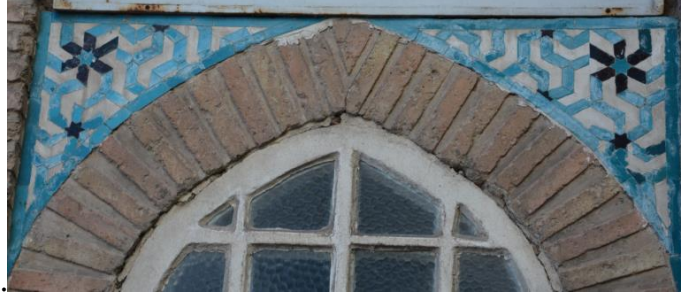
**Tamamlama:** Tamamlama uygulaması doğu cephedeki pencerede ve son cemaat yerinin güney cephe penceresi köşelik ve kuşaklarında çokgen formulu düzenlemede kullanılan turkuaz ve koyu patlıcan moru renkli çinilerde görülen birim malzeme kaybı ve özgün çinilerdeki parça kaybı gibi eksikliklerde uygulanmıştır. Eksiklikler hidrolik kireç harcı ile tamamlanmış, üzeri boyanarak renklendirilmiştir (Resim 5.578).

Resim 5. 578. Mescit, doğu cephe, pencere köşelik, tamamlama.

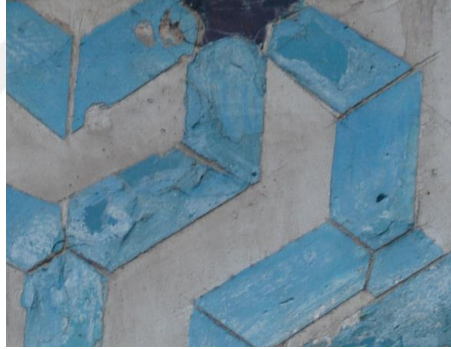
Tamamlamalarda özgün çini form ve yüzey seviyesi dikkate alınmış, uygulamalarda birim çinilerin birleşim yerleri taklit edilmiş ve derz boşlukları bırakılarak çini ve tamamlanan kısımlar hem yüzey seviyede tutulmuştur (Resim 5.579).

Resim 5. 579. Mescit, doğu cephe, pencere köşelik, sol (güney) taraf, tamamlama.

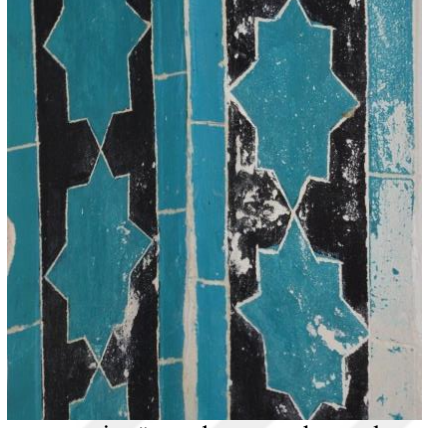
Son cemaat yeri güney cephe pencere kuşaklarında uygulanan tamamlama ve renklendirmelerde ise zemine yakın alt kısımda, sol üst ve orta alanda boyalı yüzeylerde kısmi dökülmeler mevcuttur (Resim 5.580).

Resim 5. 580. Mescit, son cemaat yeri, güney duvar, mukarnaslı pencere, sağ alt köşe, yüzey boya ayrılmaları ve solmaları.

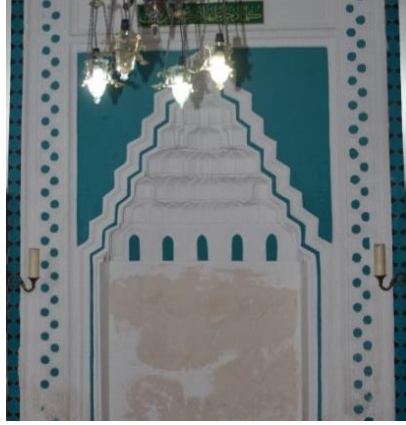
Resim 5. 581. Mescit, mihrap.

**Birim malzeme kaybı:** Mihrabı çevreleyen kuşaklarda, mukarnaslı kavsara köşeliklerinde, kitabelik kısmında, yakın zamana kadar yer aldığını bildiğimiz (V.B.M. Arşiv Kayıtları) turkuaz, lacivert ve koyu patlıcan moru özgün çinilerin (Resim 5.550, 5.551, 5.552), tamamı kaybedilmiştir.

Mihrabın mevcut çinili bezemesi, özgün dekorasyona benzetilerek kireç harcı malzeme ile tamamlanarak yenilenmiş; harçlı tamamlama üzerine boyama yöntemiyle renklendirilmiştir (Resim 5.581).

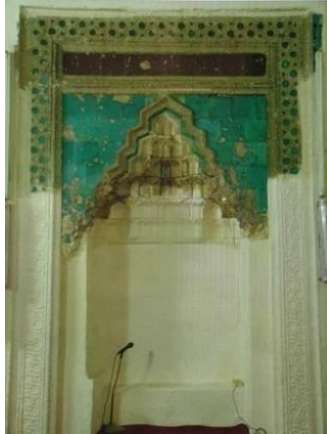
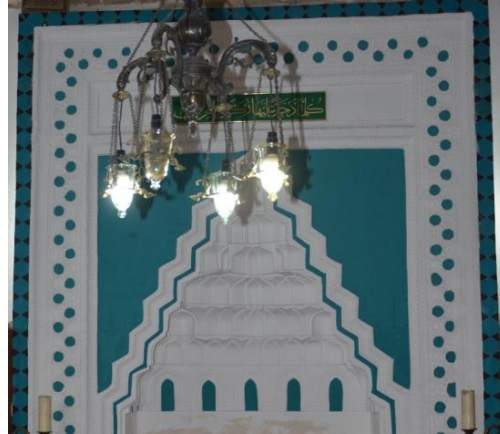
Kavsara köşeliklerindeki eksiklikler, özgün çinilerin oluşturduğu dekorasyon seviyesinde hidrolik kireç harcı kullanılarak tamamlanmıştır. Tamamlama uygulaması yüzeyler özgünüyle ilgisi olmayan farklı renk tonlarında boyanarak sonuçlandırılmıştır (Resim 5.582, 5.583).

Resim 5. 582. Mihrap, tamamlama- yüzey koruma Uyg.

Resim 5. 583. Mihrap, tamamlama- yüzey koruma Uyg.

Yapılan uygulama birim malzeme kayıplarından doğan eksikliklerin giderilmesi amacıyla yapılmış olmakla birlikte, yanı sıra yalnızca tamamlanan alanların değil, özgün olduğu düşünülen yüzeylerle birlikte tüm yüzeylerin bütünlük arz edecek biçimde boyanması şeklinde gerçekleştirilmiştir.

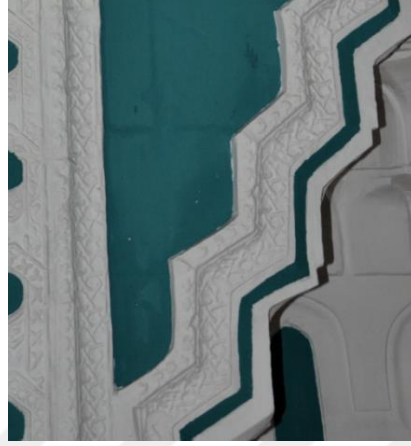
Nitekim tamamlanan alanların tespitine yönelik onarım öncesine ait fotoğraflarına göre yaptığımız incelemelerde, kavsara köşeliklerindeki yüzey boyaması altında karo çiniler ile kısmen aralarındaki derz izleri ile (biraz farklı ton farkıyla) parça eksikliklerine ait bölümler izlenebilmektedir.

Resim 5. 584. Mescit, mihrap, tamamlama.

Buna göre, yapılan uygulamada; panodaki eksikliklerin giderilmesi amacıyla özgünle hem yüzey seviyede harçlı tamamlama yapıldığı, ancak yalnızca tamamlanan alanların değil; bu bölümlerle birlikte özgün çini yüzeylerinin de tamamlama alanlarıyla birlikte boyandığı, böylelikle özgün ile tamamlanan bölümlerdeki renk farklılığının giderilmesi yönde tek renkli bir dekor ortaya çıkartıldığı anlaşılmıştır (Resim 5.584).

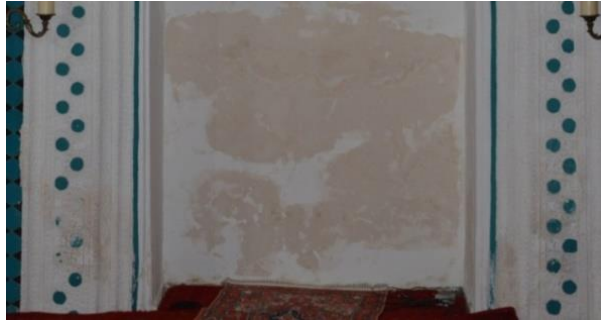
**Nem:** Mihrabın mukarnaslı kavsarası altında kalan niş yüzeylerinde çok bariz şekilde kendini gösteren nem işaretleri mevcuttur. Bu nem hareketi zemine yakın sağ ve sol köşelerdeki kuşaklarda da görülmektedir (Resim 5.585).

Resim 5. 585. Medrese, Mihrap, Nem.

**Leke:** Mihrabın mukarnaslı kavsarası altındaki niş yüzeylerinde kendini gösteren nem işaretleri aynı zamanda bu yüzeyde lekelenmelere yol açmıştır. Lekeler zemine yakın sağ ve sol köşelerdeki kuşaklarda da görülmektedir (Resim 5.585).

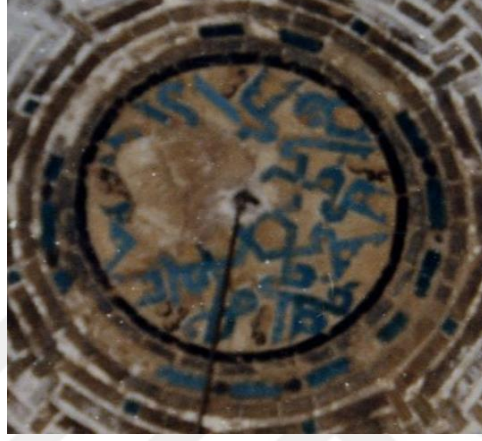
Resim 5. 586. Mescit, kubbe göbeği, birim malzeme kaybı (V.B.M.).

Mescit kubbe göbeğindeki birim malzeme kaybı “Ebubekir” yazılı bölümün altındaki turkuaz çinilerde ve göbeği çevreleyen turkuaz renkli sırlı tuğlalarda görülmektedir (Resim 5.586). Son cemaat yeri tonoz örtü göbeğinde de baklava düzenlemeli turkuaz ve patlıcan moru sırlı tuğlaların ikinci ve üçüncü sırasının yarısından fazlası birim malzeme kaybına uğramıştır.
