**SELÇUKLU VEZİRİ SAHİP ATA FAHRETTİN ALİ’NİN  
VAKIF ESERLERİNDEKİ ÇİNİLERİN GEÇİRDİĞİ  
ONARIMLAR VE MEVCUT KORUNMA  
DURUMLARININ DEĞERLENDİRİLMESİ**

**DOKTORA TEZİ**

**KÜLTÜR VARLIKLARINI KORUMA  
ANABİLİM DALI**

**MART 2021**

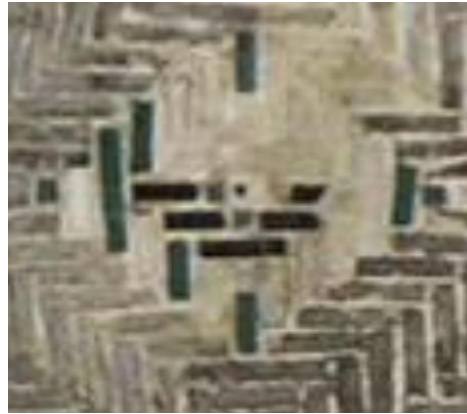
Mescit kubbe göbeğindeki birim malzeme kaybı “Ebubekir” yazılı bölümün altındaki turkuaz çinilerde ve göbeği çevreleyen turkuaz renkli sırlı tuğlalarda görülmektedir (Resim 5.586). Son cemaat yeri tonoz örtü göbeğinde de baklava düzenlemeli turkuaz ve patlıcan moru sırlı tuğlaların ikinci ve üçüncü sırasının yarısından fazlası birim malzeme kaybına uğramıştır.

Resim 5. 587. Mescit, tonoz göbeği, birim malzeme kaybı (V.B.M.).

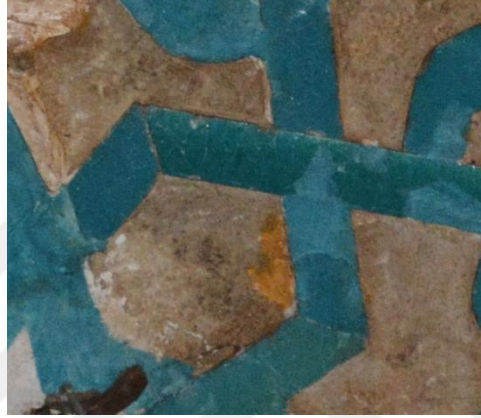
**Parça kaybı:** Kubbe göbeğinde “Ebubekir” ve “Ömer” yazılı alanın altındaki turkuaz çinilerde parça kayıpları mevcuttur (Resim 5.588).

Resim 5. 588. Mescit, kubbe göbeği, parça kaybı.

Tamamlanan yüzeyler sırlı yüzeylerdeki parlaklık farkı ve renkler arasında az da olsa ton farkı parça kayıplarını anlaşılır kılmaktadır (Resim 5.588).

**Çatlak:** Kubbe göbek turkuaz özgün çinilerinde genele yaygın yüzey sır çatlaklar mevcuttur (Resim 5.588).

**Yüzeysel kirlilik:** Kubbede göbek çinilerinin yerleştirildiği, özgünde beyaz hidrolik kireç harcı malzeme olan zeminden de açıkça izlenen yüzeysel kirlilik mevcuttur (Resim 5.588).

Kubbe göbeğinde görülen parça kayıpları onarımlar sırasında hidrolik kireç harcı malzeme ile tamamlanarak üzeri boyanmış, özgün çini ve sırlı tuğlalarla bütünlük sağlanmıştır.

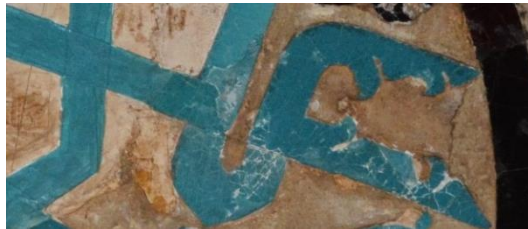
Resim 5. 589. Mescit, kubbe göbeği, sır çatlağı.

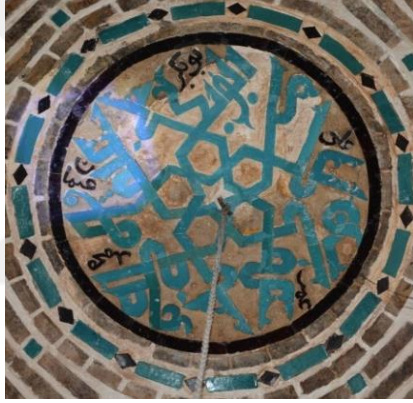
Tamamlamada özgün çiniler ve sırlı tuğla malzemeler ile birebir aynı tonda boya ile renklendirme yapılmıştır. Tamamlamalar uzaktan bakılınca çok anlaşılmayan ve bütünlük sunan bir görsel sağlamakta; ancak sırlı yüzeylerdeki parlaklık ile ayırt edilebilmektedir (Resim 5.590, 5.591).

Resim 5. 590. Mescit, kubbe göbek, tamamlama.

**Tamamlama:** Kubbe göbeğinde ve tonoz örtü göbeğinde yer alan çini ve sırlı tuğlalarda var olan birim malzeme ve parça kabına uğrayan bölümler hidrolik kireç harcı ile çiniler ve sırlı tuğlalar seviyesinde, yazı ve dekoru devam ettirecek şekilde tamamlanmıştır.

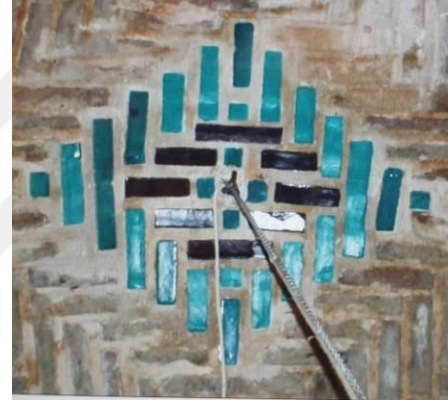
Resim 5. 591. Mescit, tonoz göbek, tamamlama.

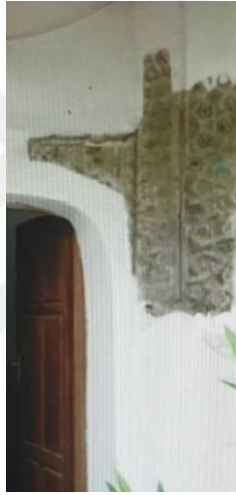
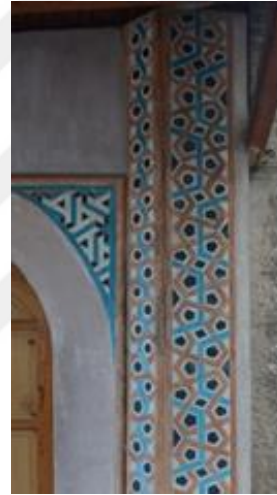
Kapı ile pencere köşelik ve kuşaklarında, mihrapta, kubbe ve tonoz göbeklerinde birim malzeme kaybı görülmektedir. Birim malzeme kayıpları, mihrapta büyük oranda, kapı ile pencere köşelik ve kuşak çinilerinde kubbe ile tonoz çini ve sırlı tuğlalarında mevcuttur. Kapı açıklığı çevresindeki özgün çinilerinden sağ üst köşedeki koyu patlıcan moru ve turkuaz renkli birkaç birim parçası ancak günümüze gelmiştir (Resim 5.592, 5.593).

Resim 5. 592. Mescit, giriş kapısı (Yavaş, 2007: 265).

Resim 5. 593. Mescit, giriş kapısı

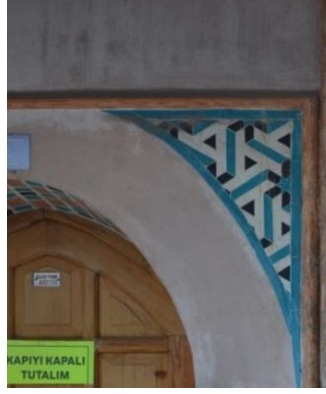
Tamamlanan alanlarda iki farklı yöntemle renklendirme yapılmıştır. Birinci uygulama, kapının kitabelik kısmı ve sivri kemer kuşağı, mihrap kitabelik kısmı ile kavsara ve altındaki göbek alanında görüldüğü gibi hidrolik kireç harcı malzemeyle sıvanarak renkli boyanmadan düz bırakılırken, ikinci uygulamada, kapı ve pencere kuşakları, mihrap ve pencere köşeliklerinde görüldüğü gibi bu alanlar renklendirilerek çalışma sonuçlandırılmıştır (Resim 5.594, 5.595).

Resim 5. 594. Mescit, giriş kapısı, sivri kemer.

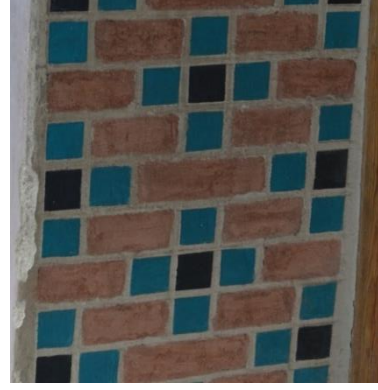
Resim 5. 595. Mescit, giriş kapısı, karın kısmı.

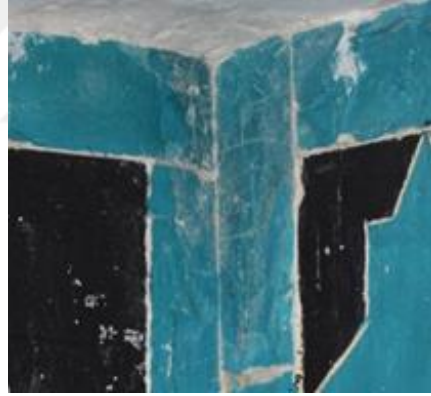
Tamamlamalarda doğru malzeme kullanılmış olmasına ve eksik kısımlardaki özgün form ve biçimlere uygun olarak başarılı olmasına rağmen, renk tamamlamalarında bazı yerlerde –kapı, doğu pencere köşelikleri ve güney pencere kuşakları- özgün çinilerle aynı rengin kullanılmış olması özgün çinileri tamamlamalardan ayıramayacak kadar yanıltıcıdır (Resim 5.596). Bu durum restorasyonun ana esaslarından olan belirtme kuralına uymayan bir yaklaşımdır.

Resim 5. 596. Mescit, son cemet yeri, güney cephe, pencere kuşağı.

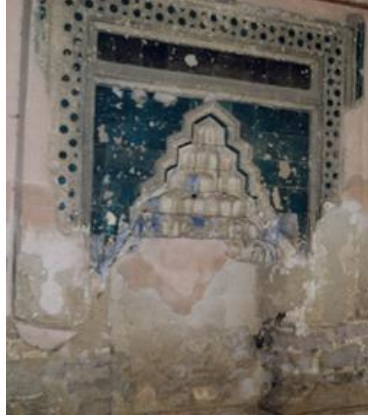
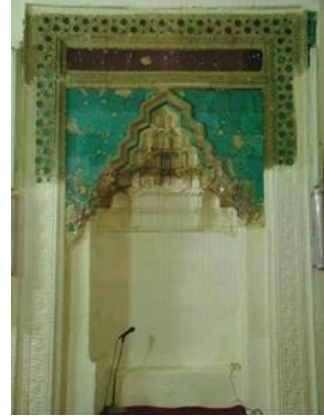
Benzer bir müdahale yine mihrapta özgün bölümlerde yapılan tamamlamada görülmektedir. Mihraba ait eski fotoğraflarına göre önce kavsaradan zemine kadar olan kısım çok kötü durumda iken (Resim 5.597), daha sonra kavsaradan zemine kadar olan kısmın hidrolik kireç harcı ile tamamlandığı (Resim 5.598) tamamlanan alanların özgün rengine yakın renkte boyandığı 2007 ye kadar mihrap çinilerinin neredeyse üst yarısının sağlıklı şekilde mevcut olduğu anlaşılmaktadır. Ancak 2007 yılında yapılan son onarımlar sırasında mihraba yeniden müdahale edilerek özgün çini yüzeylerinin, kavsara, bordürler ve kavsara köşeliklerinde olduğu gibi tamamlanan alanlar ile birlikte üzerinin yeniden boyandığı; kitabe panosunda olduğu gibi ise özgün çinili yüzeylerin sıvanarak kapatıldığı anlaşılmaktadır. Bu uygulama müdahalenin, onarımla eksikliklerin giderilmesini gözetken tamamlanması tutumundan daha çok, özgün biçimin kazandırılmasını gözetken, homojen görünümün arandığı bir yenilme çalışması niteliğine bürünmesine yol açmıştır. (Resim 5.599, 5.600). Yapıda gözlenen müdahalelerdeki bozulmalar, nem sorunları, yüzey boya ayrılmaları-kayıpları ve parça kayıpları olarak tespit edilmiştir.

Resim 5. 597. Mescit, mihrap 1989 yılı (V.B.M.).  
Resim 5. 598. Mescit, mihrap (Yavaş, 2007: 270).

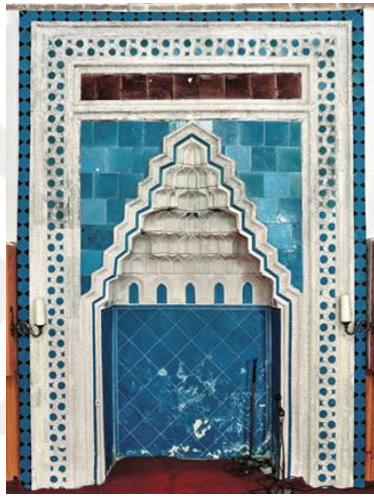
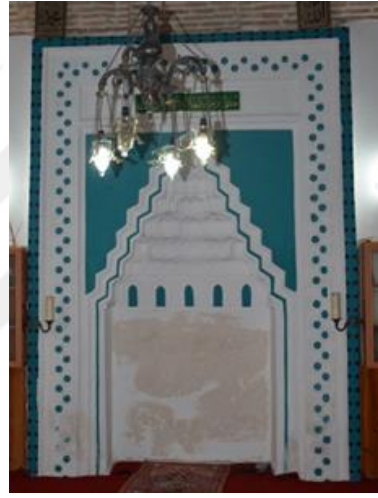
Resim 5. 599. Mescit, mihrap (URL 10).  
Resim 5. 600. Mescit, mihrap (Mevcut Durumu).

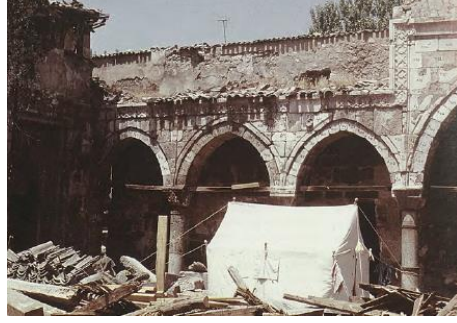
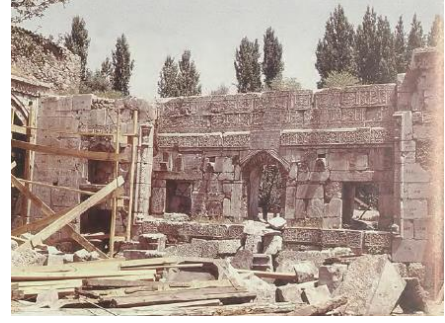
üzerinde geri dönüşümü zor bozulmalar meydana gelmiştir (Kahya vd., 2001: 443). Eyvan duvarlarında ve tonoz örtüsünde yer alan çinilerin bozulmalarını önlemek ve mevcut durumlarını korumak için arada keçe olan bir iskele yaptırarak koruma altına almıştır (Tuncer, 2004: 123-130) (Resim 5.615, 5.616).

Resim 5. 615. Medrese, kuzey kanat avlu yüzü 1978 (Tuncer, 2004: 88).

Resim 5. 616. Medrese, doğu eyvan avlu yüzü 1978 (Tuncer, 2004: 80).

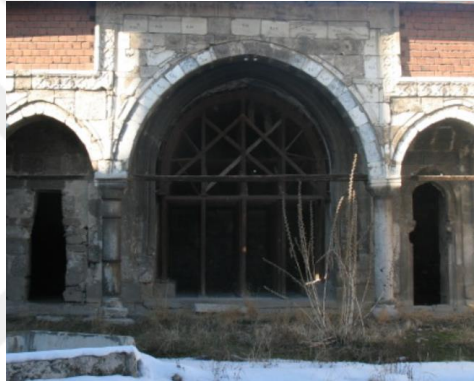
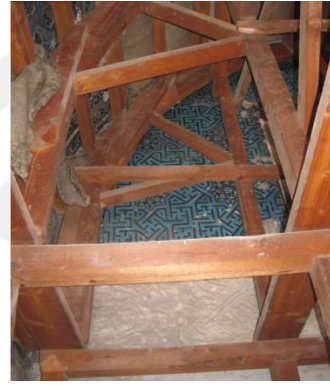
Cumhuriyet dönemi onarımlarında çinilere ilişkin ilk kayıt 1978-79 tarihli'dir. Tuncer tarafından yürütülen çalışmalarda eyvan duvarlarında ve tonoz örtüsünde yer alan çinilerin bozulmalarını önlemek ve mevcut durumlarını korumak için arada keçe olan bir iskele yaptırılarak koruma altına alındığı aktarılmaktadır (Tuncer, 2004: 123-130) (Resim 5.617, 5.618).

Resim 5. 617. Medrese, güney eyvan, çinileri koruma iskelesi, 2006(V.B.M.).  
Resim 5. 618. Medrese, güney eyvan çinileri koruma iskele detay, 2006 (V.B.M.).

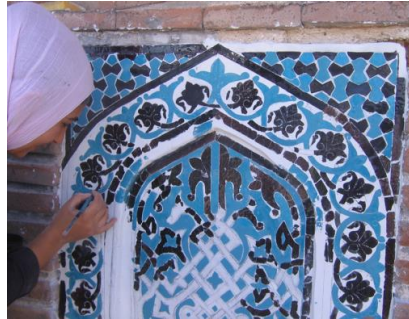
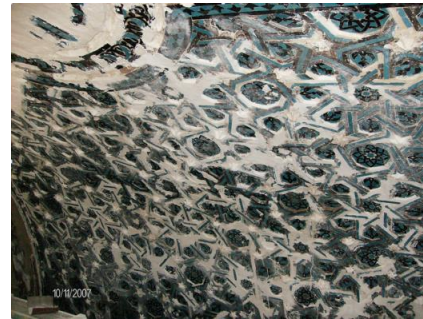
Uzun bir aradan sonra 2007-08 yılında gerçekleşen onarımlarda minare, eyvan, mescit ve türbe çini ve sırlı tuğlalarına müdahale edildiği V.B.M. kaynaklarındaki resimlerden anlaşılmaktadır. Bahsi geçen çini ve sırlı tuğlalar en büyük bozulmaya da bu onarımlar sonrasında sahip olmuştur (Resim 5.619, 5.620).

Resim 5. 619. Medrese, minare çinilerinin onarımı, 2007(V.B.M.).  
Resim 5. 620. Medrese, güney eyvan çinilerinin onarımı, 2007(V.B.M.).

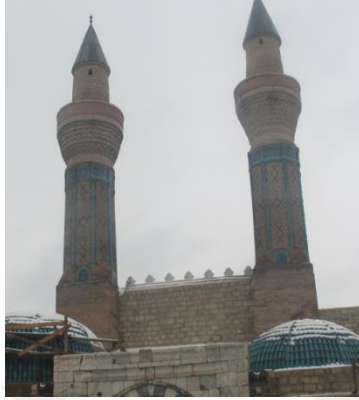
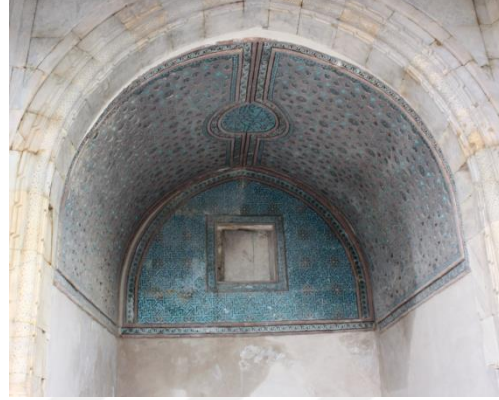
Onarımlar sonrasında 2010 yılına gelindiğinde yapıda meydana gelen diğer bozulmalarla birlikte çini ve sırlı tuğlalarda görülen yeni bozulmalardan dolayı

uygulamaların durdurulması ve bozulmaların giderilesi için proje müellifleri tarafından V.G.M. ne gönderilen yazıdan anlaşılmaktadır (Tanyeli, vd., 2015: 243). Bu olaydan sonra yüklenici firma değişikliği yaşanmıştır (Resim 5.621, 5.622).

Resim 5. 621. Medrese, minareler, 2010 (V.B.M.).

Resim 5. 622. Medrese, güney eyvan çinilerinde görülen bozulmalar, 2010 (V.B.M.).

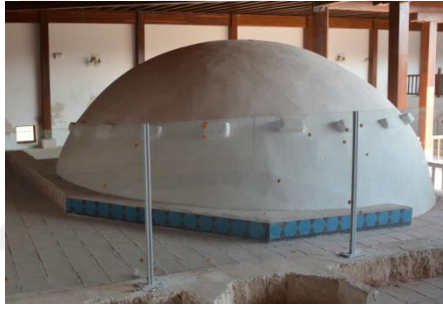
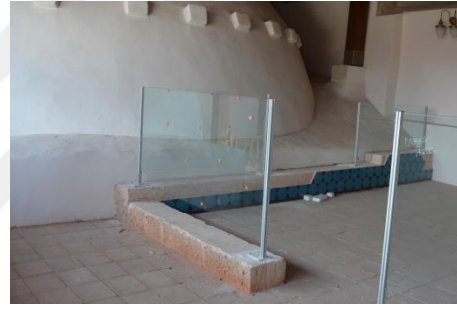
**Mescit ve dar-ül kurra kubbe kasnaklarının dış yüzey çinileri:** Medrese giriş (batı) cephesinin kuzey (dar-ül kurra) ve güneyinde (mescit) yer alan iki mekân kubbe örtülüdür. Bu iki mekândaki kubbe örtülerin kasnak kısımlarının birbirlerine bakan dış yüzlerinde çini uygulamaları mevcuttur. Her iki kubbe kasnağında da kısmi olarak turkuaz ve koyu patlıcan moru renkli tek renk çiniler kullanılmıştır. Turkuaz çiniler altıgen formlu olarak merkezde, koyu patlıcan moru çiniler üçgen formlu olup altıgenlerin etrafında kullanılarak geometrik bir düzenleme oluşturmuştur. Kısmi çinilerin alt sıraları zemin yönünde koyu patlıcan moru ince şerit çinilerle sınırlandırılmıştır. Kubbe dış yüzey çinilerin tamamı yeniden üretim çinilerdir. Özgün çini izlerine rastlanmamıştır (Resim 5.627, 5.628).

Resim 5. 627. Mescit (güney)kubbe kasnağı dış yüz çinileri.  
Resim 5. 628. Dar-ül Kurra (kuzey) kubbe kasnağı dış yüz çinileri.

Mescit ve dar-ül kurra kubbe kasnaklarının dış yüzey çinileri ile türbe ve güney cephe oda pencere şebeke çinilerinde ise taşıyıcı sorunları yaşanmış ve buna bağlı olarak taşıyıcı üzerindeki çinilerde de birim malzeme kayıpları yaşanmıştır. Taşıyıcı sorunlarına Sivas ve yakın çevresinde kalıcı hasar bıraktığı bilinen farklı tarihli depremlerin sebep olduğu kuvvetle muhtemeldir (Ambradeys vd., 1995: 77-83, 95, 124, 166'dan aktaran Tanyeli, vd., 2015: 225, 4 nolu dipnot).

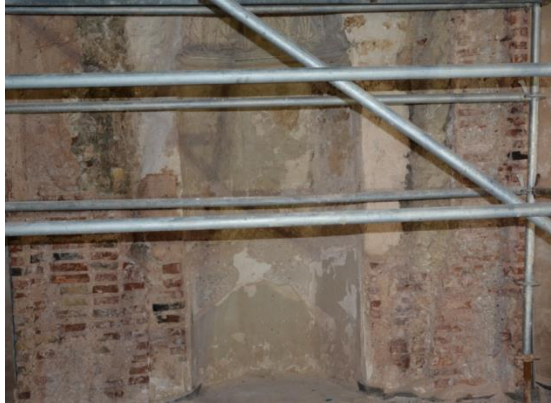
Resim 5. 637. Mescit, mihrap.

Alınlık altındaki mukarnaslı alanın kaba formları anlaşılmakta ancak ilk mukarnas nişinin bir kısmı hariç diğer kısımlarında çini bulunmamaktadır. Mukarnaslı alan ve altındaki göbek kısmı sıvalı olup mihrap kuşakları ise tuğla malzemesi görünecek kadar destek duvarına inmiş durumdadır (Resim 5.637).

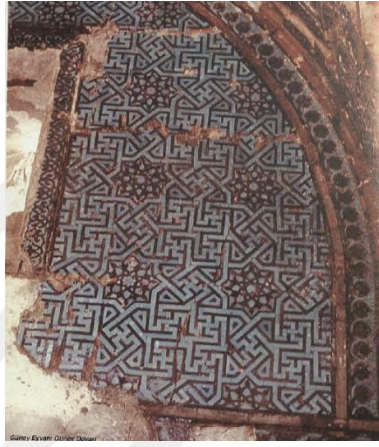
Resim 5. 640. Medrese, güney eyvan, arka duvar çinileri (Tuncer, 2008: 90).

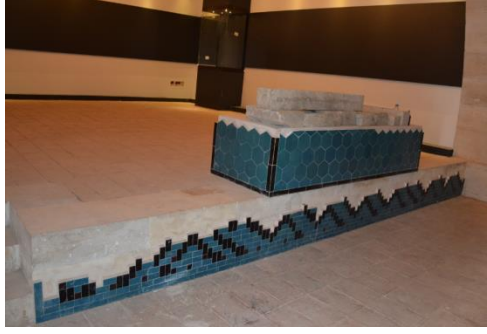
Türbe odasının batı duvarının zemine yakın alt kısımlarında da yine turkuaz ve koyu patlıcan moru çinilerden oluşan özgün kompozisyonu tam anlaşılmayan geometrik düzenleme görülmektedir. Çinilerin kompozisyon düzeni hakkında net bilgi bulunmadığından kısmi tamamlama yapıldığı anlaşılmaktadır. Türbe odasında yer alan çinilerin tamamı yeniden üretim çinilerdir. Özgün çini izlerine rastlanmamıştır (Resim 5.641, 5.642).

Resim 5. 641. Medrese, türbe duvar ve sanduka çinileri.

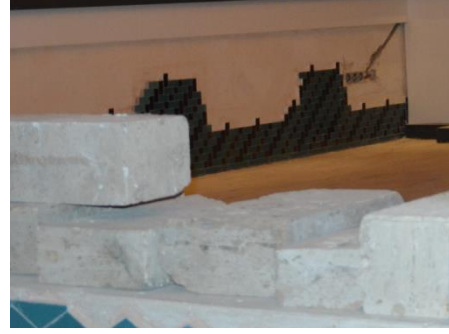
Resim 5. 642. Medrese, türbe batı duvar çinileri.

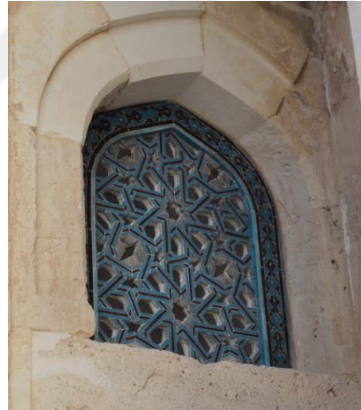
Medresenin güney cephesinde yer alan ve batı cepheye bitişik olan birinci ve üçüncü oda giriş açıklıkları üstünde çinili sivri kemer formu şebekeler bulunmaktadır. Şebekelerde üst üste yerleştirilmiş, merkezde sekiz kollu küçük yıldızdan çıkan daha büyük sekiz kollu yıldızlar bulunmaktadır. Yıldız kollarının ve birleşim yerlerinin aralarında kalan altıgen, sekizgen ve beş kollu yıldız formu alanlar ajur teknikli olarak boşaltılmıştır. Şebeke çinilerin tamamı yeniden üretim çinilerdir. Özgün çini izlerine rastlanmamıştır (Resim 5.643, 5.644).

Resim 5. 643. Medrese, güney cephe, 1. Oda pencere şebeke çinileri.

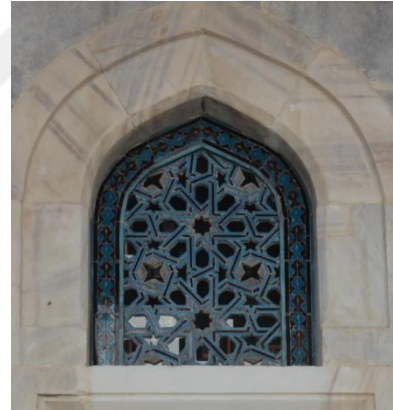
Resim 5. 644. Medrese, Güney cephe, 3. Oda pencere şebeke çinileri.

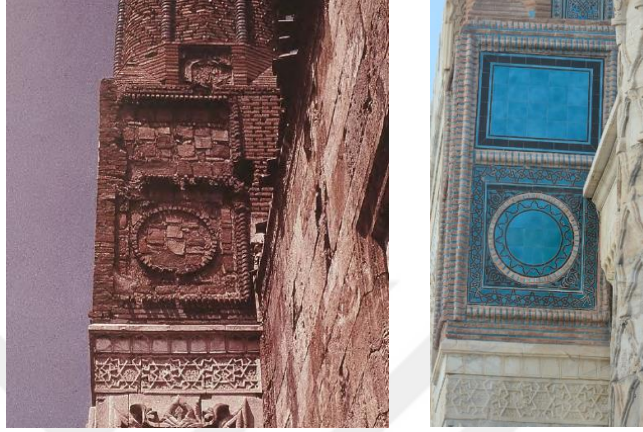
**Birim malzeme kaybı:** Minare kaidelerinin kuzey ve batı ile güney ve batı yönlerinde kare formlu çinili panoları ve minare pabuç kısmında her cephenin tam ortasına denk gelecek şekilde sivri kemerli pano (güney minarenin iç avluya bakan doğu yüzündeki pano hariç) özgün çinilerin tamamı birim malzeme kaybına uğramıştır (Resim 5.645, 5.646).

Resim 5. 645. Medrese, güney minare kaide kısmı, güney cephe, birim malzeme kaybı (Tuncer, 2008: 45).

Resim 5. 646. Medrese, güney minare kaide kısmı, batı cephe, mevcut hali.

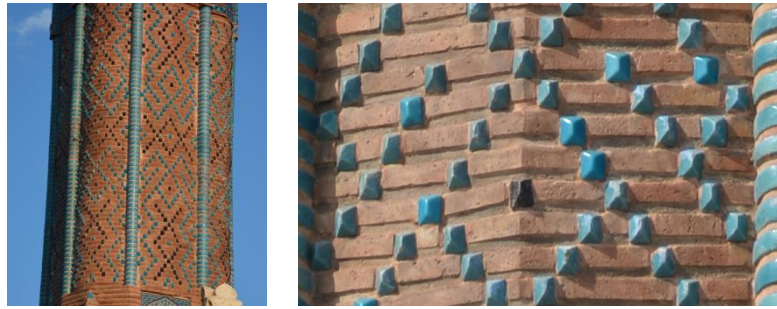
Minarenin sekizgen gövdesindeki yarım daire turkuaz sırlı tuğlaların oluşturduğu dikey silmelerde ve sırsız tuğlaların üzerinde kullanılan turkuaz ve koyu patlıcan moru konik sırlı tuğlalarda da birim malzeme kayıpları görülmüştür. Kayıplar en çok kuzey minarenin batı cephesi şerefe altı kısmında olmuştur (Resim 5.647, 5.648).

Resim 5. 647. Medrese, kuzey minare gövde, sonradan üretim sırlı tuğlalar, birim malzeme kaybı.

Resim 5. 648. Medrese, kuzey minare gövde, detay.

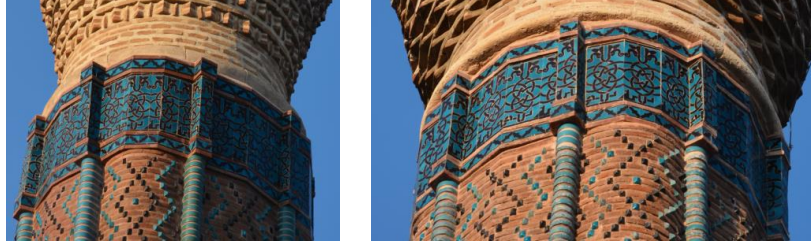
Minarelerin şerefe altı kuşaklarında yer alan çinilerin tamamı birim malzeme kaybına uğramıştır. Mevcut haliyle minare kaide ve gövdesindeki özgün çiniler korunmuş, eksiklikler yeni üretim çinilerle tamamlanmıştır.

Özgün çiniler yüzey doku, sır rengindeki ton değişimleri gibi farklılıklarla ayırt edilebilmektedir (Resim 5.649, 5.650).

Resim 5. 649. Medrese, kuzey minare, şerefe altı kuşak çinileri, birim malzeme kaybı.  
Resim 5. 650. Medrese, güney minare, şerefe altı kuşak çinileri, birim malzeme kaybı.

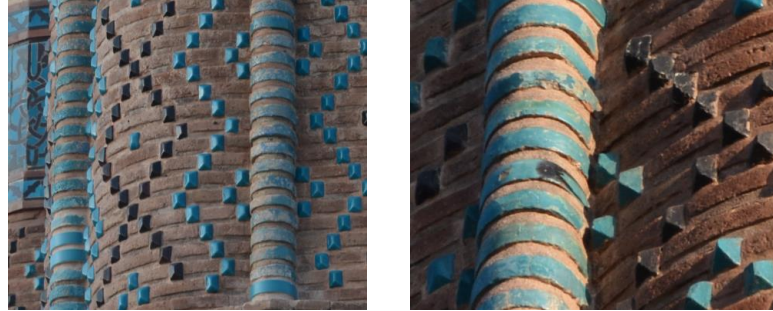
**Parça kaybı:** Minare gövdelerinin tüm cephelerinde yer alan özgün turkuaz silmelerde genele yaygın parça kayıpları mevcuttur. Ayrıca yine bu silmeler arasında yer alan özgün konik turkuaz ve koyu patlıcan moru sırlı tuğlalarda da parça kaybı görülmektedir.

Parça kayıpları sır yüzeyinde gelişen ve sır tabakasının kayıpları ile çini hamuruna kadar inen tipte görülmektedir (Resim 5.651, 5.652).

Resim 5. 651. Medrese, güney minare dilimli gövde, güney-batı cephe silmeler, parça kaybı.  
Resim 5. 652. Medrese, kuzey minare dilimli gövde, doğu cephe silme ve konik sırlı tuğlalar, parça kaybı

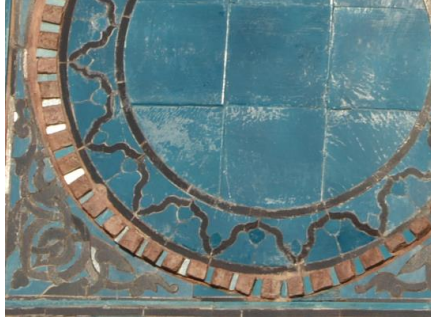
**Çatlak:** Güney minare kaidesi batı yönde yer alan panolardan alttaki turkuaz renkli yuvarlak formu panonun orta zemininde ve üzerindeki kare formu panonun koyu patlıcan moru çinilerinin alt hizadaki karolarında sır yüzeyini ilgilendiren çatlaklar görülmektedir (Resim 5.653, 5.654).

Resim 5. 653. Medrese, güney minare, batı cephe, yuvarlak kaide panosu, çatlak.

Özellikle minare kaidesindeki kare ve yuvarlak panolarda görülen sır çatlakları mihrabın mevcut özgün çini yüzeylerinde de görülmektedir. Özgün çini çatlakları zamana ve kötü kullanıma bağlı olduğu düşünülse de yeniden üretim çinilerdeki çatlaklar kısa bir zaman önce üretildiği düşünüldüğünde üretim hataların bağlı olarak geliştiği anlaşılmaktadır.

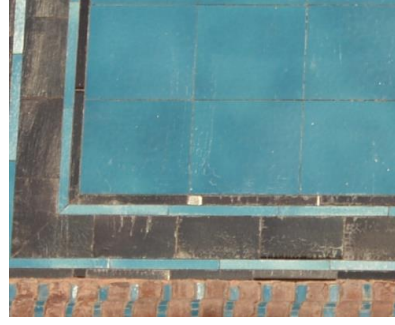
Resim 5. 654. Medrese, güney minare, batı cephe, kare kaide panosu, çatlak.

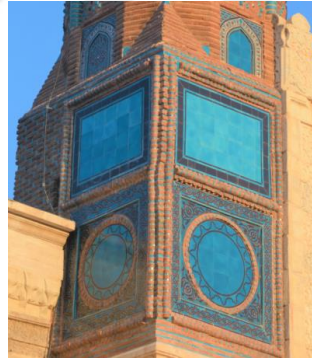
Resim 5. 655. Medrese, kuzey minare kaide ve pabuç kısmı, kuzey ve batı cephe, birim malzemedeki yenileme.

**Tamamlama:** Minare kaidelerinde yer alan kare formlu panolarının tek renk çinilerinin tamamı ve minare pabuç kısmındaki sivri kemerli pano (güney minarenin iç avluya bakan doğu yüzündeki pano hariç) özgün çinilerin tamamındaki birim malzeme kayıplarında yeniden üretim çiniler ile tamamlama uygulaması yapılmıştır (Resim 5.655, 5.656).

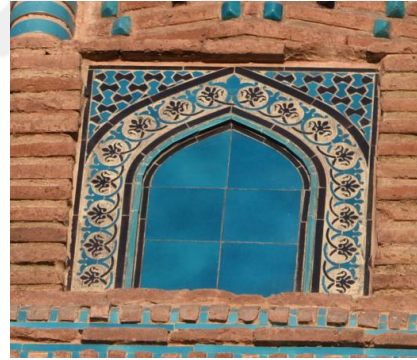
Resim 5. 656. Medrese, kuzey minare pabuç kısmı, batı cephe, birim malzemedeki yenileme.

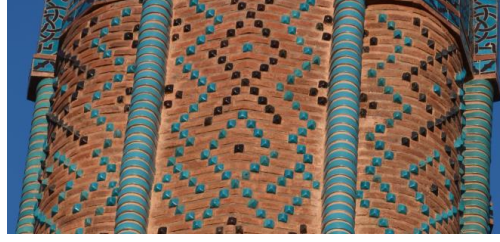
Resim 5. 657. Medrese, kuzey minare gövde kısmı, batı cephe, birim malzemede yenileme.

Minarelerin sekizgen gövdesindeki yarım daire turkuaz silmelerde ve turkuaz ve koyu patlıcan moru konik sırlı tuğlalarda da birim malzemedeki yenileme yapılmıştır. Yenileme en çok kuzey minarenin batı cephesinde olmuştur (Resim 5.657).

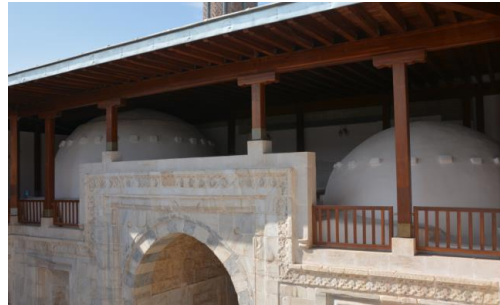
**Taşıyıcı sorunları:** Mescit ve dar-ül kurra kubbelerinde ve türbe duvarlarında taşıyıcıları kapsayan bozulmalar meydana gelmiştir. Bozulmalar kısmi yıkılma türünden olup bozulmalar esnasında taşıyıcılar üzerindeki çinilerin de zarar gördüğü anlaşılmaktadır. Mevcut haliyle kubbeler ve türbe duvarları aslına göre yeniden yapılmıştır (Resim 5.659).

Resim 5. 659. Mescit ve dar-ül kurra kubbe dış yüzleri, taşıyıcı sorunları.

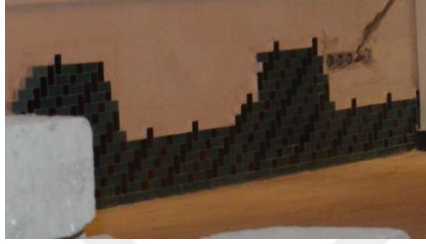
**Birim malzeme kaybı:** Mescit ve dar-ül kurra kubbelerinde ve türbe duvarlarında taşıyıcıları kapsayan bozulmalar esnasında kubbelerin birbirlerine bakan yüzlerinde ve türbenin giriş koridoru solundaki duvar ile türbe batı duvarında

yer alan çiniler de zarar görmüştür. Buna bağlı olarak birim malzeme kayıpları meydana gelmiştir.

Mevcut haliyle kubbe kasnaklarında ve türbe duvarlarında özgün hiçbir parça çiniye rastlanmamaktadır. Ancak kaynaklarda bahsi geçen ve görselleri de paylaşılan çinilerin yerlerine mevcut durumda yeni üretim çiniler yer almaktadır (Tuncer, 2008: 1-183) (Resim 5.660, 5.661).

Resim 5. 660. Medrese, türbe batı duvar çinileri, birim malzeme kaybı.

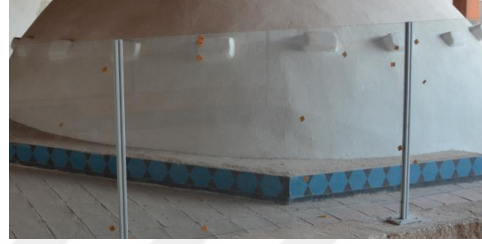
Resim 5. 661. Mescit (güney)kubbe kasnağı dış yüz çinileri, birim malzeme kaybı.

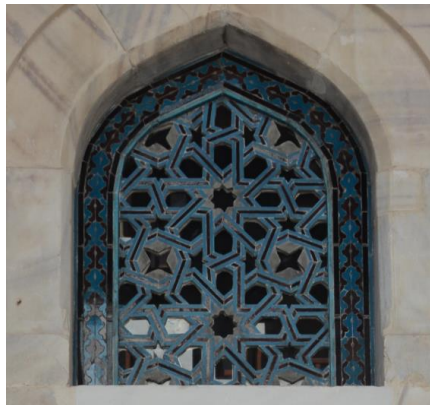
Resim 5. 662. Medrese, güney cephe, 3. oda pencere şebeke çinileri, birim malzemede yenileme.

Mescit ve dar-ül kurra kubbe çinileri ve türbe giriş ve batı duvar çinilerinin özgününe ait kaynaklarda bilgi ve görseller yer almakta ancak türbede yer alan sanduka ve güney eyvan bir ile üç nolu pencere şebeke çinilerine ait bilgi ve görsele

**Tamamlama:** Bahsi geçen alanlarda yeni üretim birim malzeme ile tamamlama yapılmıştır. Ancak yeni üretim çiniler kullanılarak yapılan tamamlamalar, özgünü hakkında net fikir elde edilemediğinden olsa gerek kısmi olarak yapılmıştır.

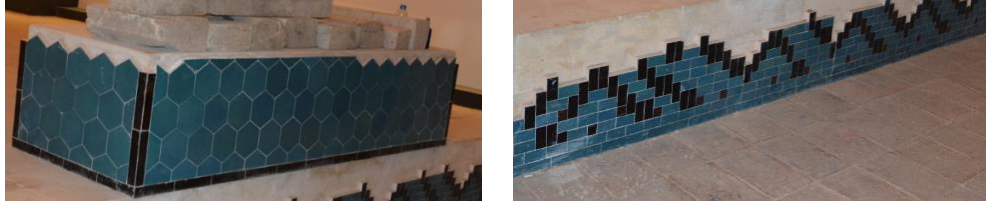
rastlanmamaktadır (Resim 5.662). Mevcut haliyle sonradan yapılan onarımlarda yeniden üretim çinilerle kaplanmış olan tüm alanlarda çinilerin özgünlerine ait hiçbir parçaya rastlanmamıştır (Resim 5.663, 5.664).

Resim 5. 663. Medrese, türbe sanduka çinileri, birim malzemede yenileme.

Resim 5. 664. Medrese, türbe giriş duvar çinileri, birim malzemede yenileme.

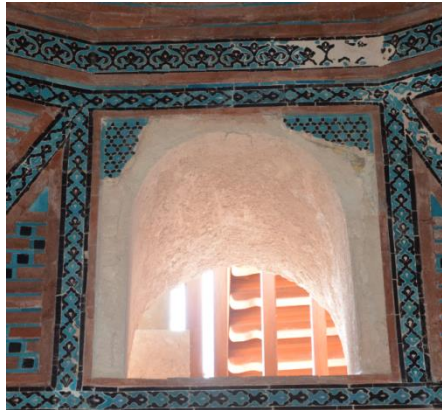
**Birim malzeme kaybı:** Türk üçgenlerinin doğu cephesinde yer alan dikdörtgen nişin köşeliklerinde birim malzeme kayıpları görülmektedir.

Resim 5. 665. Mescit, Türk üçgeni (doğu)niş köşelik çinileri, birim malzeme kaybı.

Bu nişi çevreleyen kuşağın sağında ve hemen üstüne denk gelen on altı gen ince kubbe kasnağının da aynı hizadaki çinilerde birim malzeme kayıpları mevcuttur (Resim 5.665). Köşelikler hariç bu alanda görülen çinilerindeki birim malzeme kayıplarında alçı-harçlı bir tamamlama görülmemekle birlikte üzeri özgün renklerle boyanarak görsel bütünlük sağlanması amaçlanmıştır. Ancak yüzey boyaları dökülen kısımlar birim malzeme eksikliğini göstermektedir.

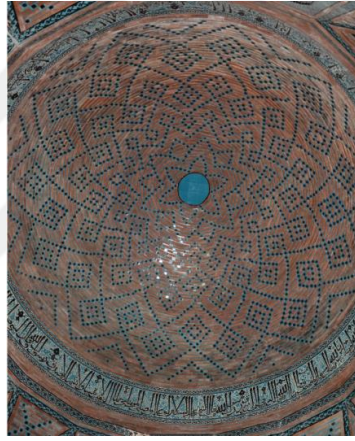
Kubbe çinilerinin ise kubbe kasnağından kubbe göbeğine doğru yaklaşık on beş sırası özgün olup diğer bölümlerde çoklu birim malzeme kaybı yaşanmıştır. Birim malzeme kaybı görülen alanlardaki eksiklikler sonraki onarımlarda yeniden üretim çinileriyle tamamlanmıştır. Ancak tamamlamada kullanılan çini malzemenin özgün çinilerin renk ve formlarıyla birebir aynı olması aydınlatılmakta güçlük oluşturmaktadır (Resim 5.666).

Resim 5. 666. Medrese, mescit kubbe, birim malzeme kaybı.

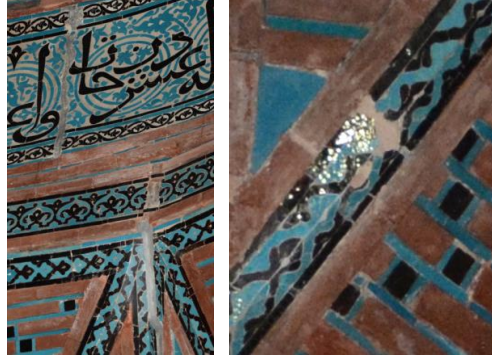
**Parça kaybı:** Panolardan oluşan kubbe kasnağının mihrap sağına denk gelen kısmındaki ve hemen altındaki Türk üçgenlerinin uç kısmındaki turkuaz ve koyu patlıcan moru çinilerde parça kayıpları mevcuttur (Resim 5.667).

Resim 5. 667. Mescit, güney cephe, kubbe kasnağı ve Türk üçgenleri, parça kaybı.

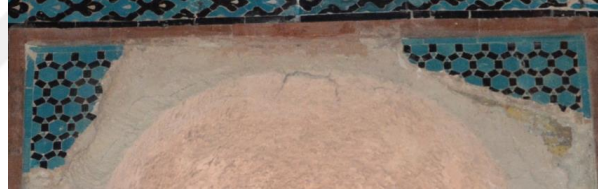
Türk üçgenlerinin doğu cephesinde yer alan dikdörtgen nişin köşeliklerindeki turkuaz ve koyu patlıcan moru çinilerin kenarlarında ve batı cephede yer alan kör niş orta kısmında bulunan turkuaz özgün çinilerde parça kayıpları mevcuttur (Resim 5.669, 5.670).

Resim 5. 669. Mescit, Türk üçgeni (doğu) niş köşelik çinileri, parça kaybı.

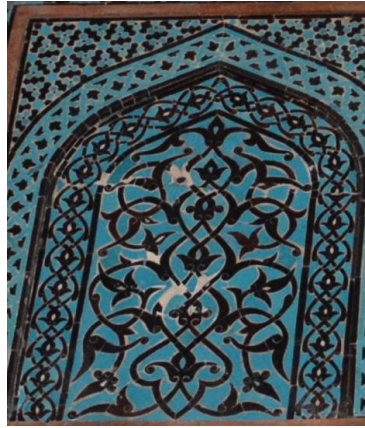
Resim 5. 670. Mescit, Türk üçgeni (batı) kör niş çinileri, parça kaybı.

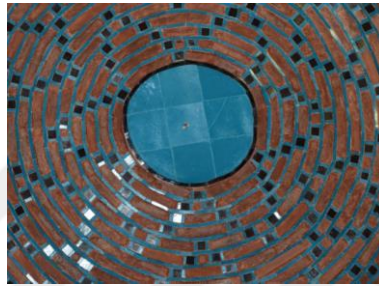
Kubbenin kubbe kasnağı üstün başlayarak kubbe merkezine doğru ilerleyen yaklaşık on beş sırası özgün tuğla ve çinilerden oluşup diğer kısımlarda tamamlama birim malzemede yenileme ile yapılmıştır.

Resim 5. 671. Mescit, kubbe göbeği, tamamlama.

Onarımdan önce yeniden üretim malzemelerin yerleştirildiği alanlar sıvalı olup onarımlar esnasında özgüne uygun form, ölçü ve renkte yeni malzemeler konulmuş, özgünle görsel bütünlük sağlanmıştır (Resim 5.671).

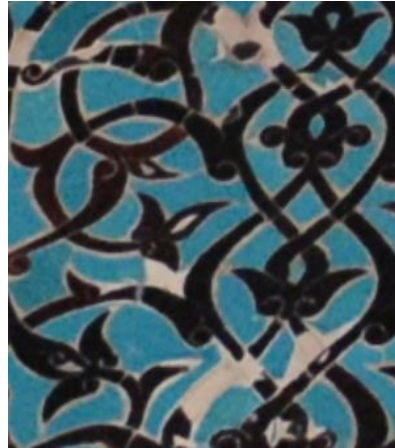
Resim 5. 672. Mescit, Türk üçgeni (batı) kör niş çinileri, tamamlama.

İkinci tip tamamlama uygulaması, Türk üçgenlerinin batı cephesinde yer alan kör niş orta kısmında bulunan turkuaz özgün çinilerin parça kayıplarında alçı-harç malzemeyle yapıldığı anlaşılmaktadır (Resim 5.672).

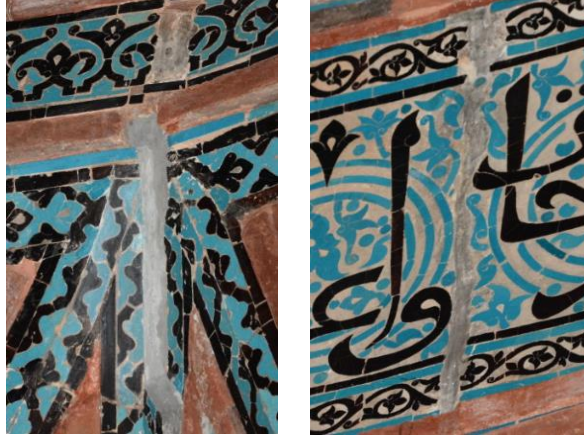
Resim 5. 673. Mescit, güney cephe, Türk üçgenleri, tamamlama.

Resim 5. 674. Mescit, güney cephe, kubbe kasağı, tamamlama.

Kubbe kasnağı panolarının mihrap sağına (batı) denk gelen kısmındaki birleşim yerinde ve hemen altındaki Türk üçgenlerinin uç kısmındaki çini parça kayıplarında dolgu türünden bir tamamlama görülmektedir (Resim 5.673, 5.674).

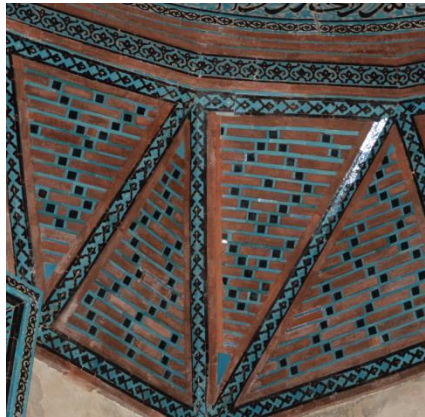
**Nem:** Güney cephenin doğu ve batı uçlarındaki Türk üçgenleri sırsız tuğlalarında görülen bir nem sorunu mevcuttur. Özellikle sırsız tuğla yüzeylerde kendini gösteren bu sorun çok fazla ilerlememiş değildir (Resim 5.675).

Resim 5. 675. Mescit, Türk üçgeni, güney cephe batı uç, nem

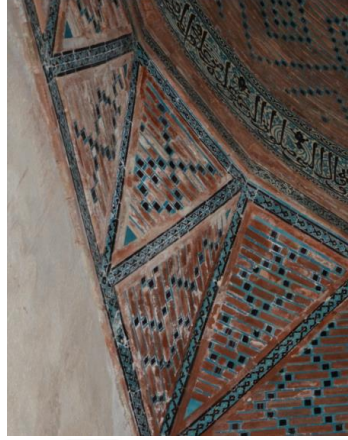
**Leke:** Türk üçgenlerinin kuzey cephesinin neredeyse tamamını içine alacak şekilde lekeli bir görünüm mevcuttur. Bozulma neme bağlı harekete geçen tuzlanma

oluşumlarını işaret etmektedir. Ancak bu bölümlerde aktif bir nemlenme görülmemektedir (Resim 5.676).

Resim 5. 676. Mescit, Türk üçgenleri, kuzey cephe, leke.

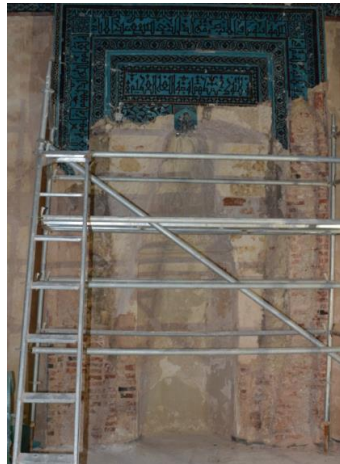
**Birim malzeme kaybı:** Kavsara üzeri seviyedeki mihrap kuşakları ile kitabelik kısmı turkuaz ve koyu patlıcan moru özgün çinilerin haricindeki tüm mihrap çinilerinde birim malzeme kaybı görülmektedir. Mevcut haliyle mihrap kenar kuşaklarının destek duvarı tuğla malzemeli olarak kısmen açığa çıkarılmıştır. Mukarnas nişli kavsara ve altındaki orta alan ise sıvalı olarak tespit edilmiştir (Resim 5.677).

Resim 5. 677. Mescit, mihrap.

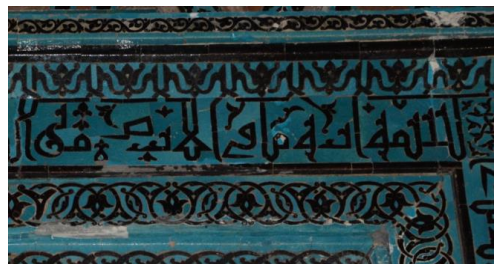
Özgün çiniler üzerinde de parça kayıpları mevcuttur. Mihrabın dıştan birinci kuşak sol üst köşesinde, iki ve üçüncü kuşak arasındaki koyu patlıcan moru ince şeritin orta kısmında, üç ve dördüncü kuşak arası turkuaz şerit çininin orta kısmında da parça kayıpları bulunmaktadır (Resim 5.680).

Resim 5. 680. Mescit, mihrap kuşak, sol ve orta taraf, parça kaybı.

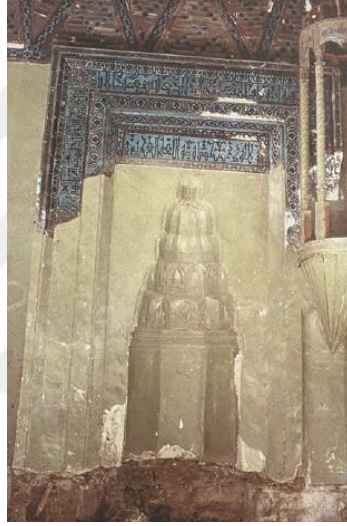
Mihrapta görülen eksiklikler, önceki onarımlarda özgün çinilerin oluşturduğu dekorasyon seviyesinde içeriği tespit edilemeyen harç kullanılarak tamamlanmıştır. Tamamlama uygulaması yüzeyler özgünüyle ilgisi olmayan açık yeşil tonlarında boyanarak sonuçlandırılmıştır (Resim 5.681).

Resim 5. 681. Mescit, mihrap, eski onarım, tamamlama (Tuncer, 2008: 72).

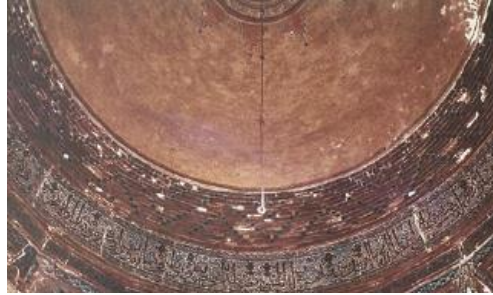
Birim malzeme kayıpları, minarelerde kaide ve gövdede dilimleri ayıran turkuaz yarım silindir ve dilimli yüzeylerdeki prizmatik sırlı tuğlalarda, ayrıca şerefe altı bölümdeki çinili kuşakta görülmektedir (Resim 5.682). Kubbe de ise kubbe kasnağından kubbe göbeğine doğru yaklaşık on beş sırası haricindeki alanda birim malzeme kaybı mevcuttur. Eski tarihli görseller kubbenin onarımlar esnasında sıvandığını göstermektedir (Resim 5.683). Türk üçgenlerinin doğu cephesinde yer alan nişin köşeliklerinde ve bu nişi çevreleyen kuşağın sağında ve hemen üstündeki ince kubbe kasnağı kuşağının da aynı hizadaki çinilerde birim malzeme kayıpları mevcuttur (Resim 5.665).

Resim 5. 682. Medrese, minare gövde kısmı, birim malzeme kaybı (Tuncer, 2008: 71).

Resim 5. 683. Medrese, mescit kubbe, birim malzeme kaybı (Tuncer, 2008: 193).

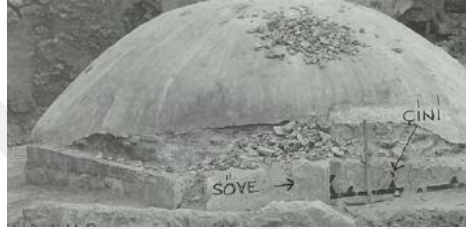
Kubbe dış yüz çinileri son onarımlarda kısmi olarak tamamlanmıştır ancak tamamlamalarda kaynaklarda az miktarda da olsa yakın tarihe kadar var olduğu anlaşılan özgün çiniler tespit edilememiştir. Aynı durum Türbe giriş ve batı duvarı çinileri ile sanduka çinileri için de geçerlidir (Resim 5.684, 5.685).

Resim 5. 684. Medrese, dar-ül kurra kubbe dış yüzey özgün çinileri (Tuncer, 2008: 157).

Resim 5. 685. Medrese, türbe giriş duvarı özgün çinileri (Tuncer, 2008: 139).
