**ANTALYA KALEİÇİ ÖMER LÜTFÜ LÜLÜ KONAĞI  
RESTORASYON PROJESİ**

**YÜKSEK LİSANS TEZİ**

**Merve Aslı KARA**

**EKİM 2015**

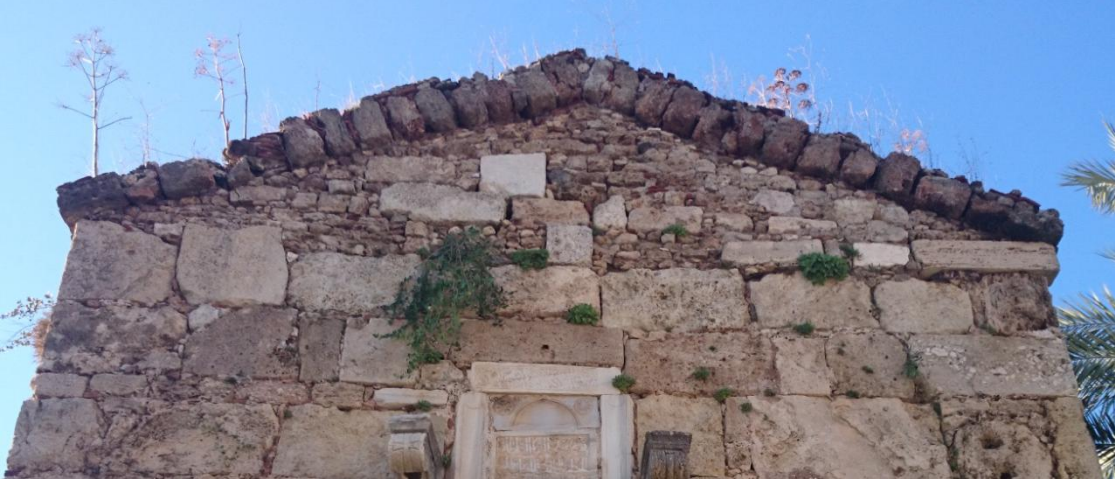
**Şekil C 5.** Nöbethane burcunun onarım görmüş bölümü ve taş saçakları.

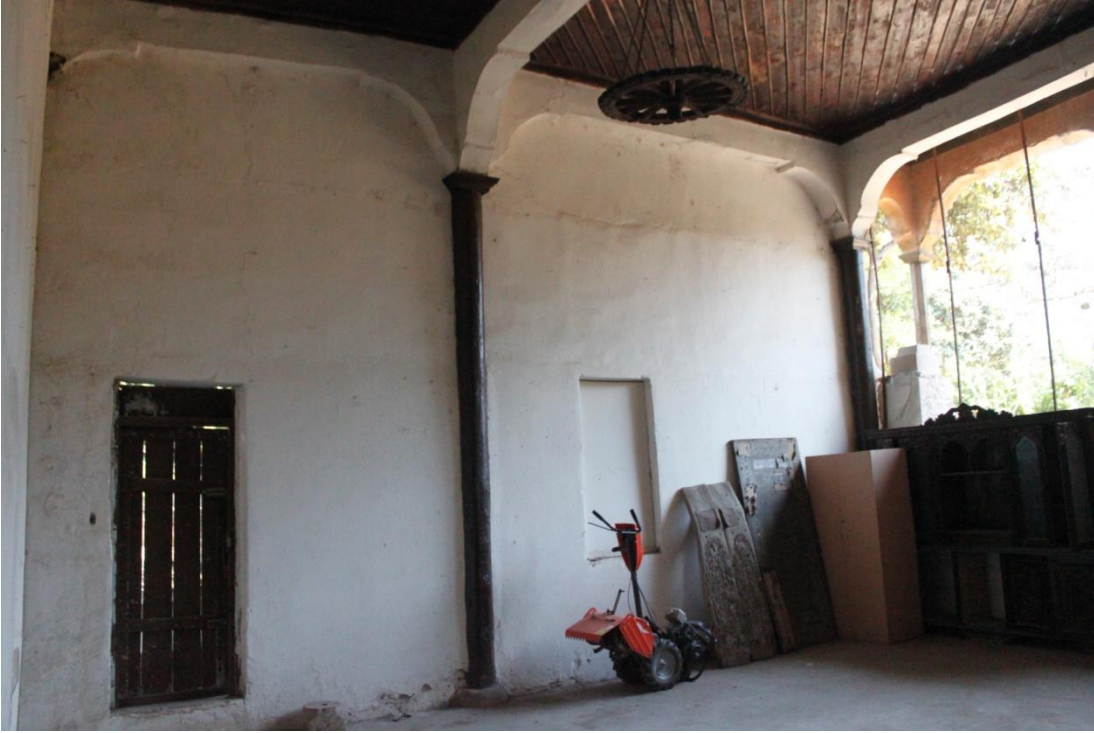
Şekil C 30. Z02 muhdes duvar.

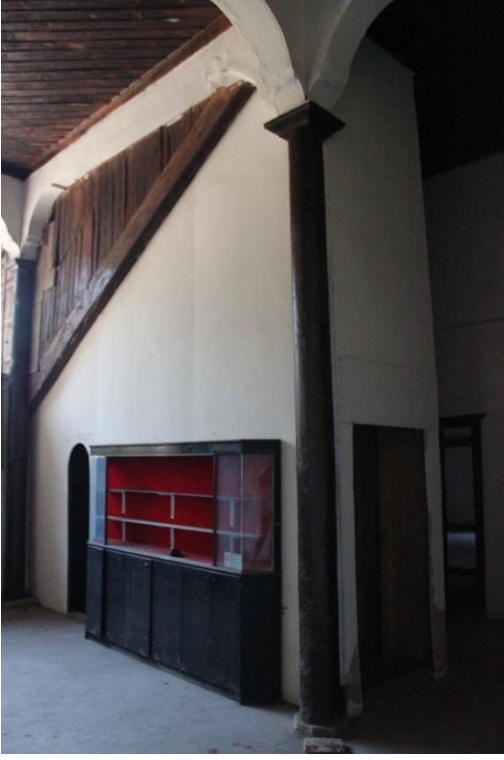
Şekil C 34. Kapatılmış ahşap merdiven altı.

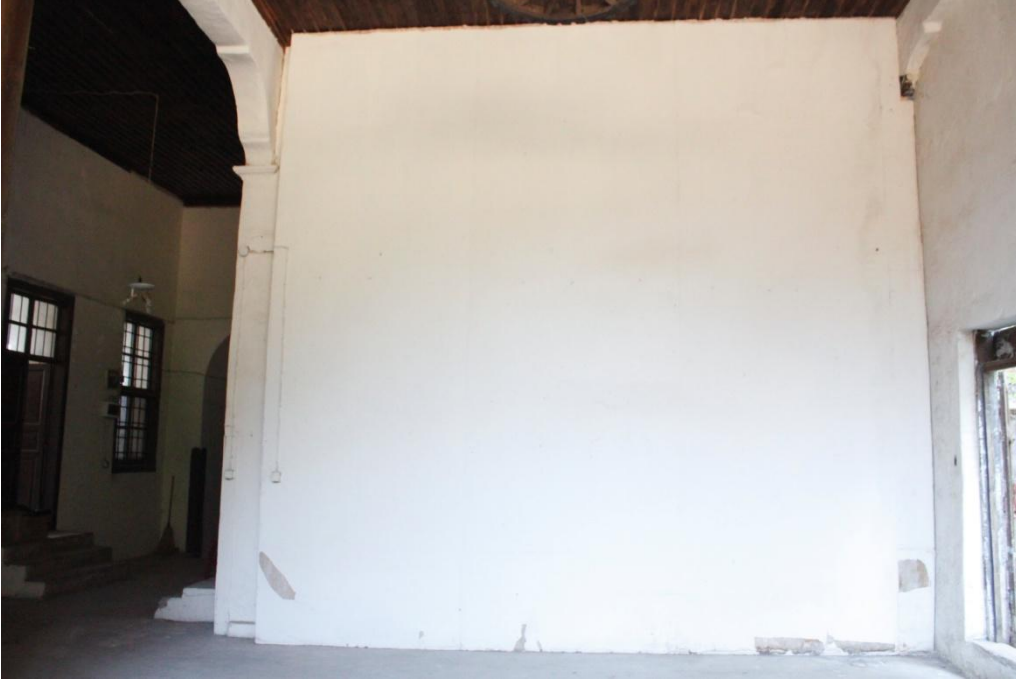
Şekil C 39. Z01 ile Z02(taşlık) arasındaki duvar önünde kontraplak kaplama.

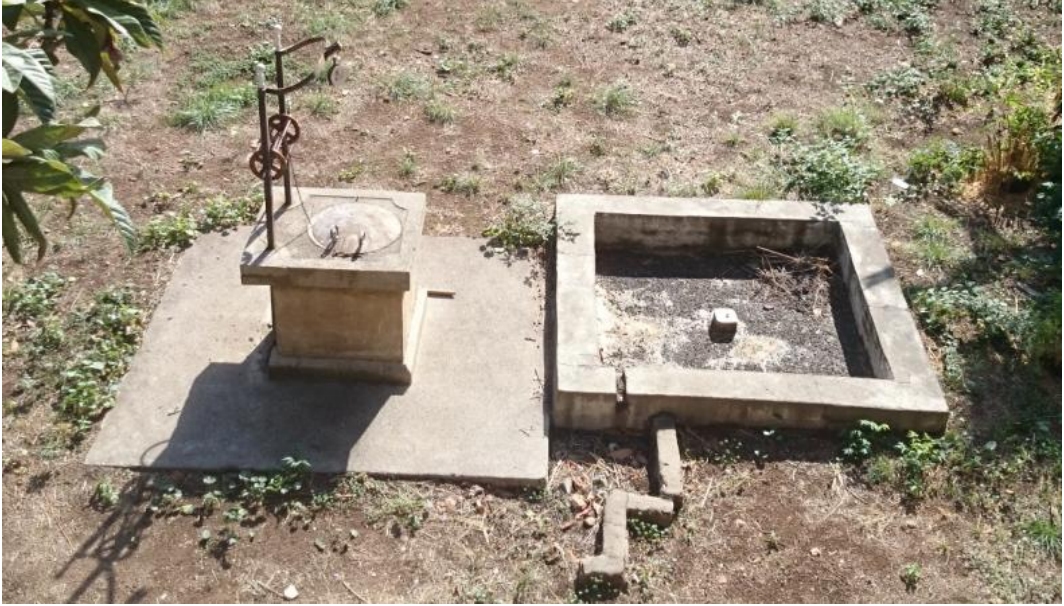
Şekil C 193. Kuyu ve havuz.

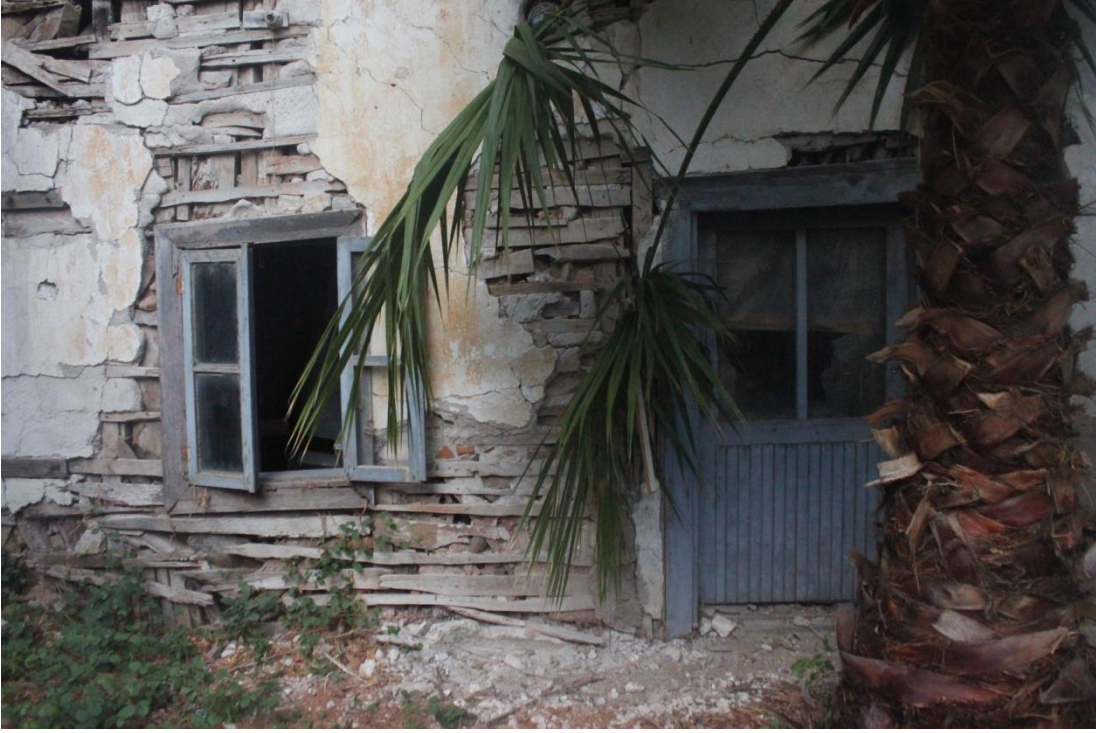
Şekil C 225. Güney cephesi / Ek yapı.

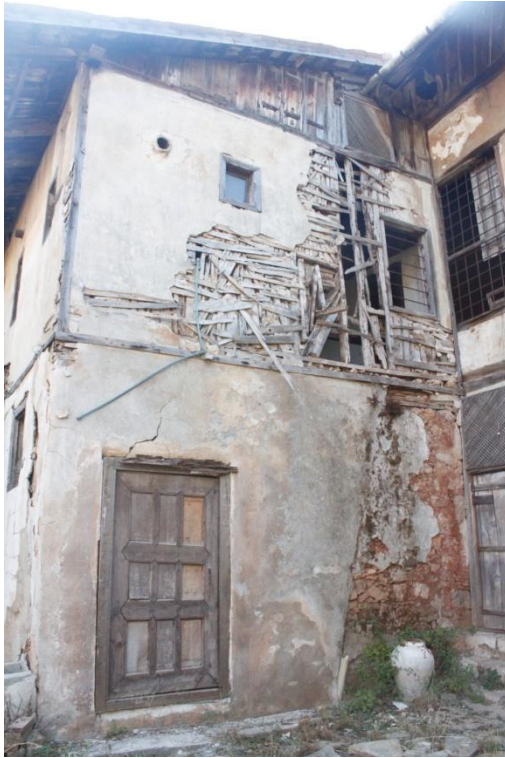
Şekil C 238. Doğu cephesi / Muhdes duvar.

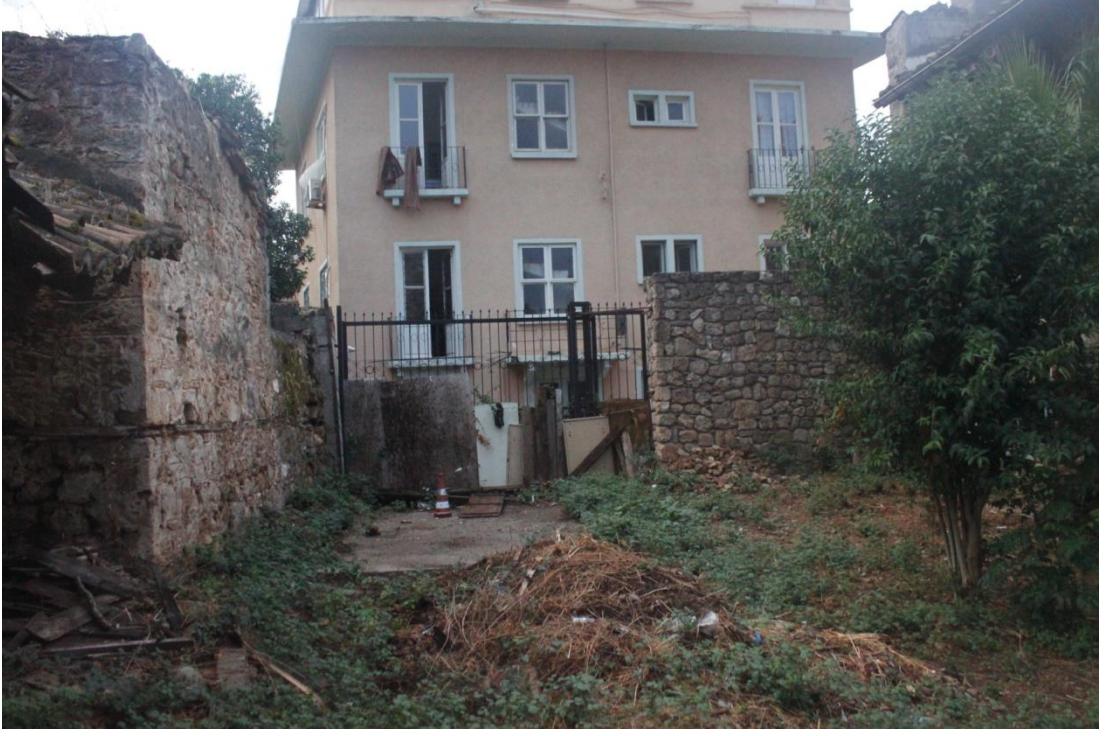
**Şekil C 247.** Doğu cephesi / Ek bina yıkılmış duvar.

Ana yapının güneyinde bulunan ek yapı, mevcut durumda strüktürel olarak zayıftır ve oldukça hasarlıdır. Restorasyon kararlarına göre, özgün olmayan bu yapının rekonstrüksiyonu yerine çağdaş bir ek yapılması uygun görülmüştür. Mevcut ek yapı sınırlarına yakın, çağdaş malzemeler ile yapılması düşünülen bu yapının, yeni işleve yönelik ihtiyaçları karşılaması öngörülmüştür.

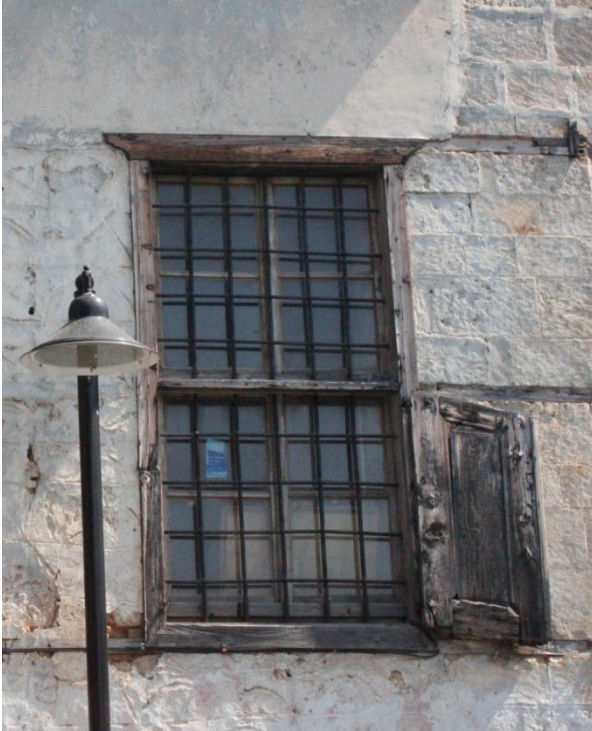
Şekil C 279. Yapı elemanı deformasyonu.

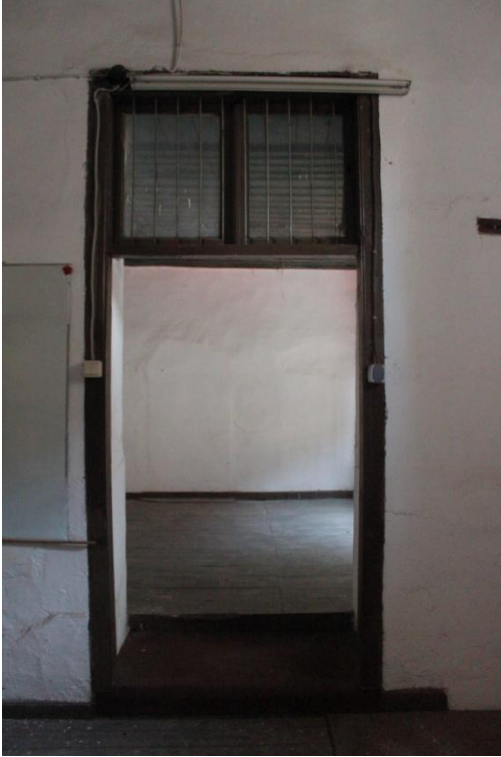
Şekil C 286. Z04 ve Z05 mekanları arası özgün olmayan kapı boşluğu.

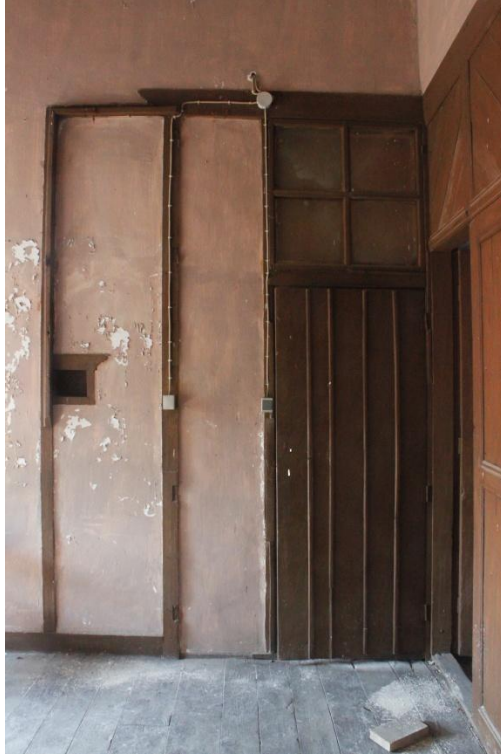
**Şekil C 288.** 1K06 mekanı değiştirilmiş kapı kanadı.
