ÇELİK KALIPLARDA GÖRÜNTÜ İŞLEME YÖNTEMİ İLE HASAR ANALİZİ

TOLGACAN BOLAT

YÜKSEK LİSANS TEZİ

İSTANBUL, 2022

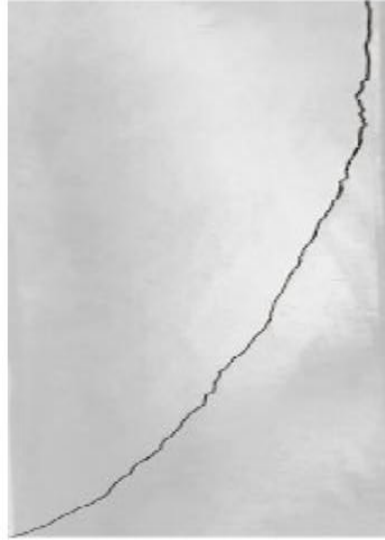
Şekil 33. Resmin gri görüntüsü

Hasarlı alan 70 mm ile 30 mm arasındaki görüntüsü incelemeye alınmıştır. 2100 mm² 'lik alanda yapılan çalışma sonucunda görüntü işleme yöntemi ile hasar tespiti yapılmıştır.

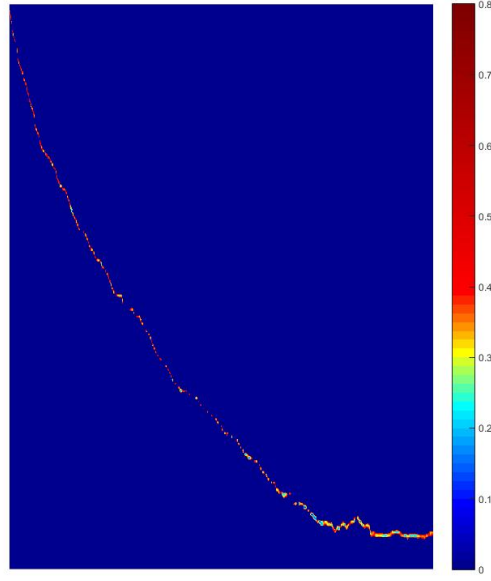
Şekil 36. Renklendirilmiş hasar alanı

Şekil 36.'da hasarlı bölgenin 0 ile 0.8 değerleri arasında sınırlandırılmış renk değişkenliği bulunmaktadır. Renk değişimleri hasarlı bölgenin piksellerinin aldığı değerler doğrultusunda değişiklik göstermektedir. Oluşan çatlak hasarının yer yer değişkenlik gösterdiği ve parça üzerinde bulunan bazı alanlarda derinliğinin arttığı görülmüştür. Bu durum şekil 36'da kırmızı olarak görülmektedir. Renklendirilmiş alan görüntüsü hasarın oluşan bölgelerinin derinlik bilgisi hakkında yorum yapılabilir.

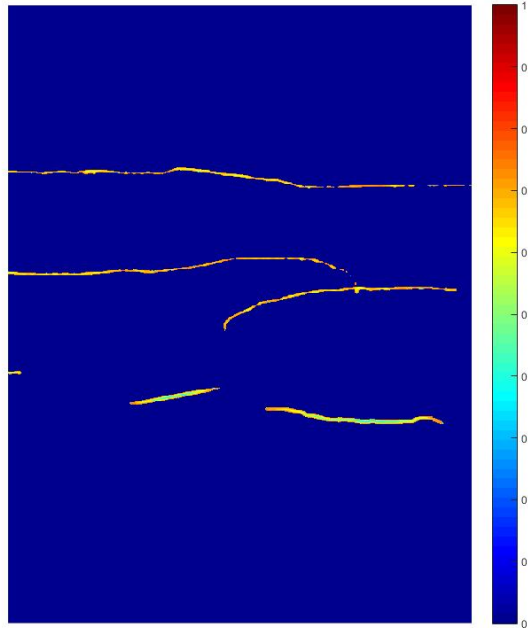
Şekil 40. Üçüncü test örneğinin renklendirilmiş görüntüsü

Şekil 40 'ta ki renklendirilmiş olan üçüncü test örneği görüntüsüne göre meydana gelmiş olan yüzeysel hasarlar da derinlik farkı görülmektedir. Derinlik farkı görüntünün siyah piksellerin aldığı sayısal değerlerin büyüklüğüne göre belirlenir. Bu test görüntüsünde

hasarlı bölge piksellerinin görüntünün piksel alanına oranı 0.108 olarak belirlenmiştir. Üçüncü test örneğinin sonuçlarına bakıldığında hasarların kontrol edilmesi ve onarılması gerektiği yorumu yapılabilir.

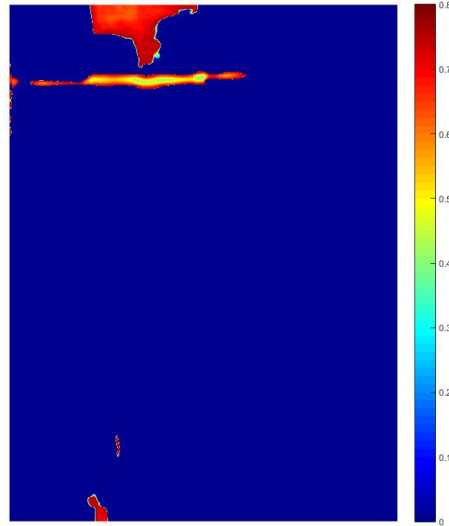
Şekil 45. Dördüncü test örneğinin hasar alanının renklendirilmiş görüntüsü

Şekil 44.'te görüldüğü gibi 3,4,5,6,9,8 ve 10 ile numaralandırılmış alanlar hasar alanının dışında kalan alanlardır. 0 ile 0.8 değerleri sınırlandırılan renklendirme görüntüsünde hasar olmayan bölgenin değerleri 0.7 ile 0.8 'e yakın değer almışlardır. Bu durumda hasarın ciddi olduğu yorumu yapılabilir fakat bölge hasarlı değildir. Sistemin hata vermesi yanlış yorumlamaya sebep olabilir.

Renklendirilmiş görüntüsü şekil 45'te gösterilen test örneğinin hasarlı bölge dışındaki alanların da hasar varmış gibi algılandığı görülmüştür. Fakat bu alanlar hasarlı alanlar

değildir. Bu durum test örneğinin alınan görüntüsünden kaynaklı olabilir. Şekil 40 incelendiğinde hasarlı bölgede siyah bir karartı olduğu gözlemlenmiştir. Bir diğer neden ise çekimde oluşabilecek ışığın hasarlı olmayan bölgeye düşmesinden kaynaklı olabilir. Bu örnek sonucunda hasarlı bölgenin piksel oranı 0.251 olarak belirlenmiştir. 150 mm²'lik alanda yapılan hasar tespit çalışması doğru sonuç vermemiştir.

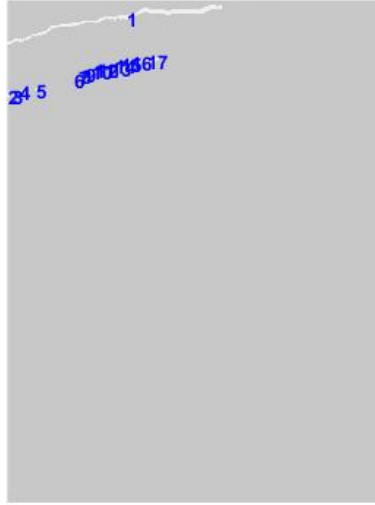
Şekil 48. Beşinci test örneğinin hasarlı alanının numaralandırılmış görüntüsü

Hasarlı test örneğine ait hasarları gösteren piksellerin devamlılığı incelendiğinde ‘1’ ile numaralandırılan hasarın pikselleri arasında doğrusal bir geçiş mevcuttur. Fakat ‘2-17’ arasında numaralandırılmış hasarlarda piksellerin doğrusal olmadığı görünmektedir. Çalışan *regionprops* komutu beyaz piksellerin sürekli olduğu yerlerin ağırlık merkezlerini numaralandırma görevi üstlendiğinden bir hasarda birden fazla numara olması birden fazla ağırlık merkezi olduğunu göstermektedir. Bu durumda hasarın

doğrusal olmadığı anlaşılabilir. Burada bahsedilen doğrusal kavramı piksellerin sürekli olmasıdır.

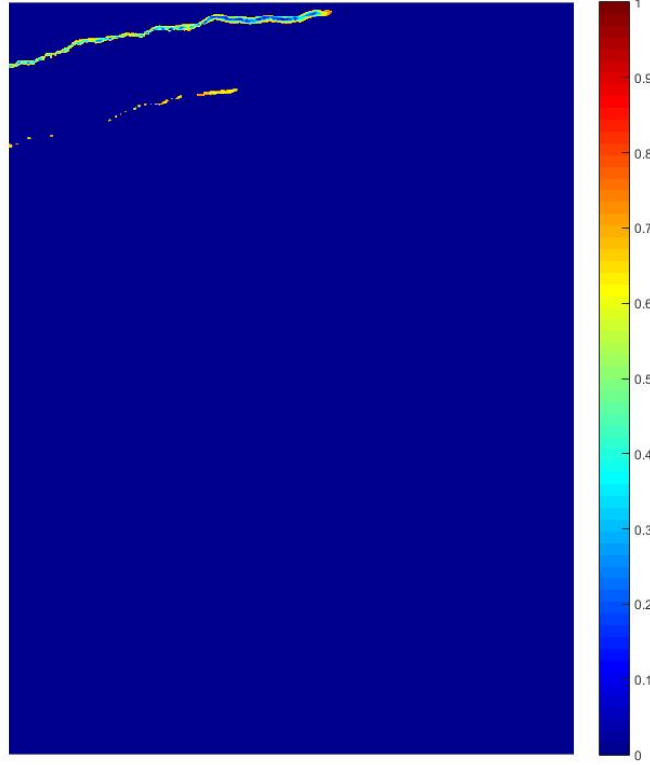
Şekil 49. Beşinci test örneğinin hasarlı bölgesinin renklendirilmiş görüntüsü

Şekil 49’de yer alan renklendirilmiş test görüntüsüne bakılarak birden fazla numaralandırılmış hasarın piksel değerlerinin diğer hasar göre daha yüksek olduğu görülmektedir. Bu çalışmada hasarlı bölge piksellerin alanının resmin tamamına oranıdır.
