**İSTANBUL BİZANS KİLİSELERİ'NE 20.YÜZYILDA YAPILAN  
MÜDAHALELERİN GÖRSEL KAYNAKLAR ARACILIĞIYLA  
BELİRLENMESİ AMAÇLI BİR İNCELEME**

**YÜKSEK LİSANS TEZİ**

**Ahu ALAGÖZ ÇOBANOĞLU  
(502081217)**

**Mimarlık Anabilim Dalı**

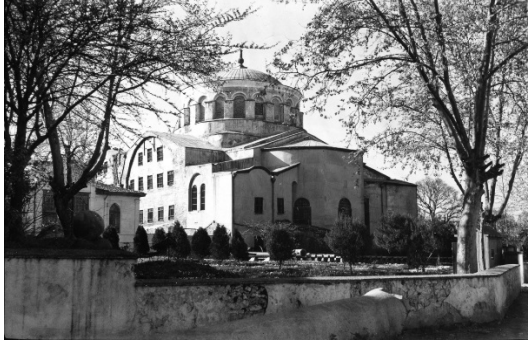
Yapının 1938 yılında çekilmiş olan fotoğrafları bugünkü durumu ile karşılaştırıldığında, kubbe kasnağı dışındaki tüm yüzeylerde sıvanın kaldırılmış olduğu, duvar örgüsü içerisindeki kemer izlerinin ortaya çıkarıldığı görülmektedir.

Kubbe kasnağı üzerindeki beş pencere dışındaki pencereler günümüzde sıvalı durumdadır. Açık olan pencereler ise önceki fotoğraflarında dikdörtgen formda iken, günümüzde kemer hizalarına kadar genişletilmiştir. Pencere kayıtları kare formu beton revzen ile değiştirilmiştir.

**Şekil 4.9 :** Aya İrini Müzesi (Ayia İrene Kilisesi)’ne güney yönünden bakış (Artamonoff, 1938).

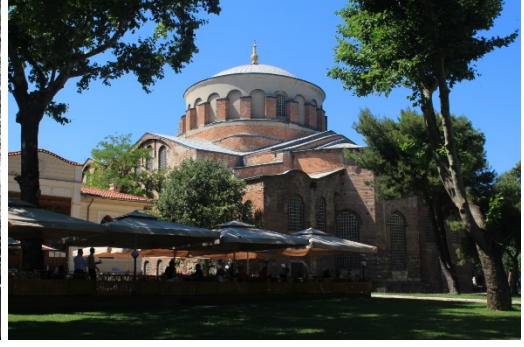
**Şekil 4.10 :** Aya İrini Müzesi (Ayia İrene Kilisesi)’ne güney yönünden bakış (2013).

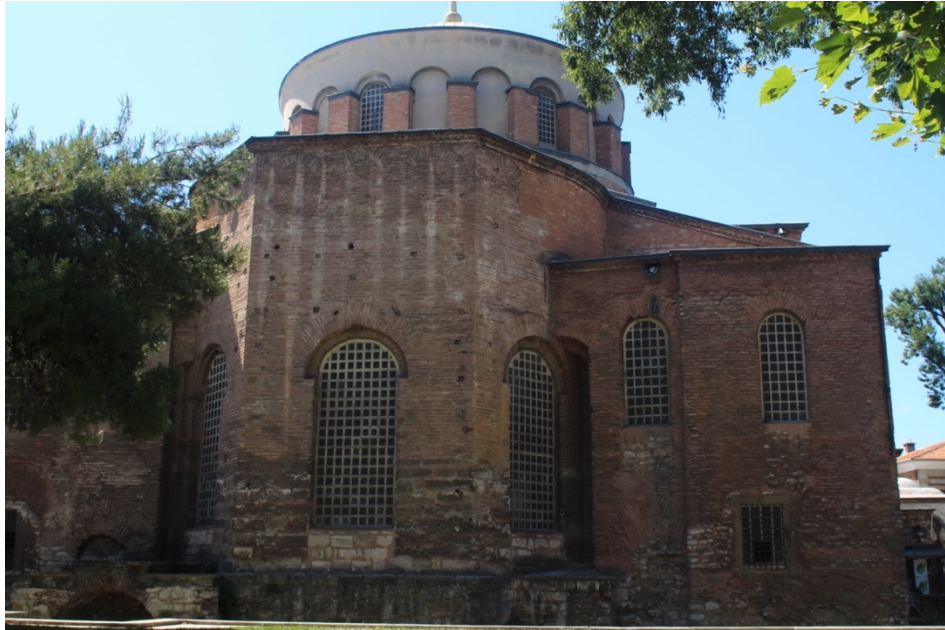
Güneydoğu cephesine bakıldığında apsisin üç yüzünde bulunan büyük pencerelerin kemer formlarının değişmiş olduğu ve güney tarafındaki yan nefin pencere boyutlarının kemer hizalarına kadar büyütüldükleri gözlemlenmektedir. Kuzey kısmındaki yan nef kısmında ise Artamonoff’un fotoğrafında ve Galanakis’in gravüründe olmayan iki büyük pencere bulunmaktadır (Şekil 4.11).

**Şekil 4.11 :** Aya İrini Müzesi (Ayia İrene Kilisesi)’nin güneydoğu cephesi (2013).

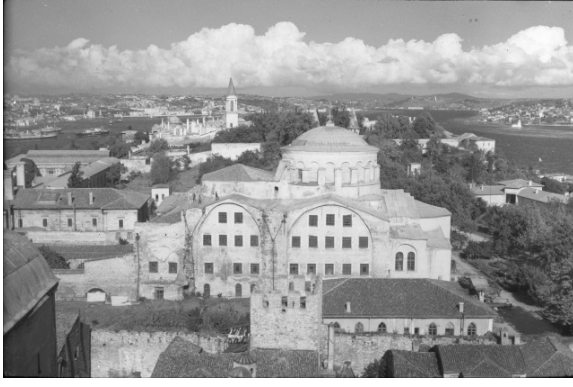
Yapının güneybatı duvarında bulunan pencerelerin de en alt sıra hariç kemer hizasına kadar büyütüldükleri görülmektedir (Şekil 4.12, Şekil 4.13, Şekil A.4, Şekil A.5). Güneybatı cephesinde narteksin çatı yüksekliğinin düşürülmüş olduğu ve narteks yan duvarındaki pencerelerin büyütülerek üst kısımlarının yuvarlatılmış olduğu da gözlemlenmektedir (Şekil 4.14).

**Şekil 4.12 :** Aya İrini Müzesi (Aya İrene Kilisesi)'nin güneybatı cephesi (Artamonoff, 1938).

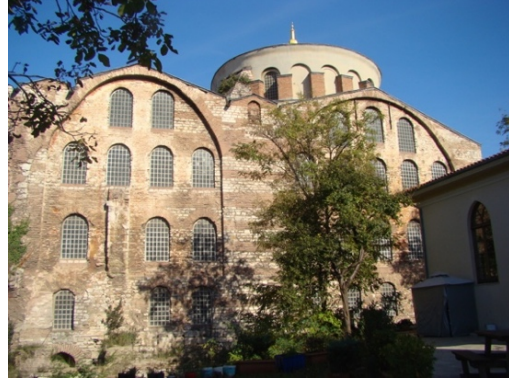
**Şekil 4.13 :** Aya İrini Müzesi (Aya İrene Kilisesi)'nin güneybatı cephesi (2015).

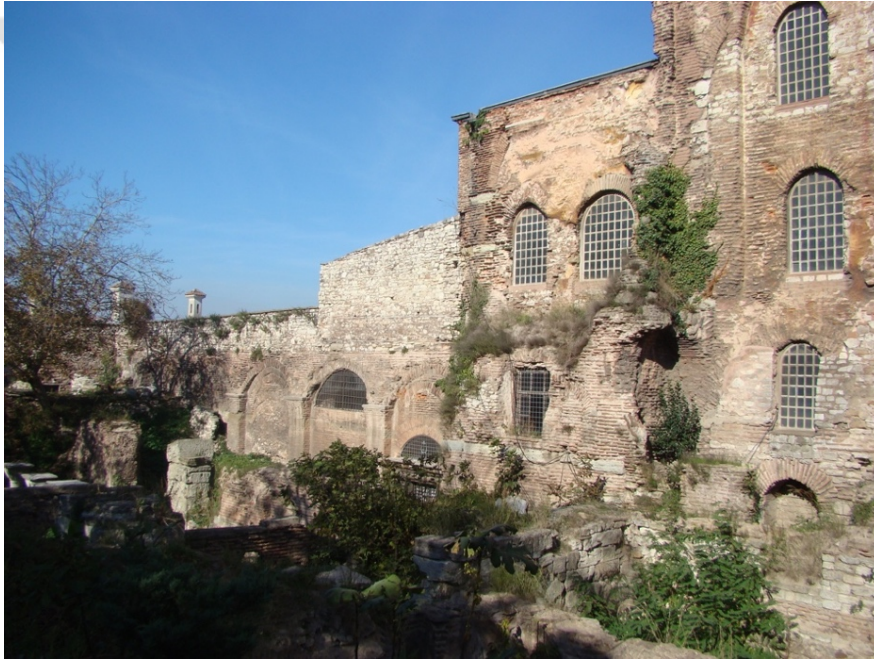
**Şekil 4.14 :** Aya İrini Müzesi (Aya İrene Kilisesi)'nin güneybatı cephesi narteks yan duvarı (2015).

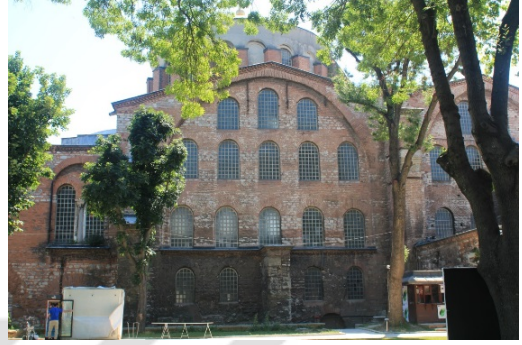
Kuzeydoğu cephesinde, güneybatı cephesinde olduğu gibi yine en alt sıra hariç olmak üzere pencerelerin kemer hizasına kadar büyütüldükleri görülmektedir. Bu cephede bu pencerelerin üzerine kubbe altındaki kemerin altına üç pencere daha eklenmiştir (Şekil 4.15, Şekil 4.16, Şekil A.6, Şekil A.7). Aynı yüzde köşe hücre duvarındaki yiv içine iki pencere açılmış, bunun hemen yanındaki küçük pencere ise kemer hizasına kadar büyütülmüştür (Şekil 4.17). Galanakis'in 1877 yılında çizdiği gravürde en alt sıradaki pencereler kapalı olarak resmedilmişlerdir. Günümüzde bu pencereler açıktır. Galanakis'in çiziminde bu yüzde oval kubbenin altında kalan kısımda destek

**Şekil 4.16 :** Aya İrini Müzesi (Ayia İrene Kilisesi)'nin kuzeydoğu cephesi (2013).

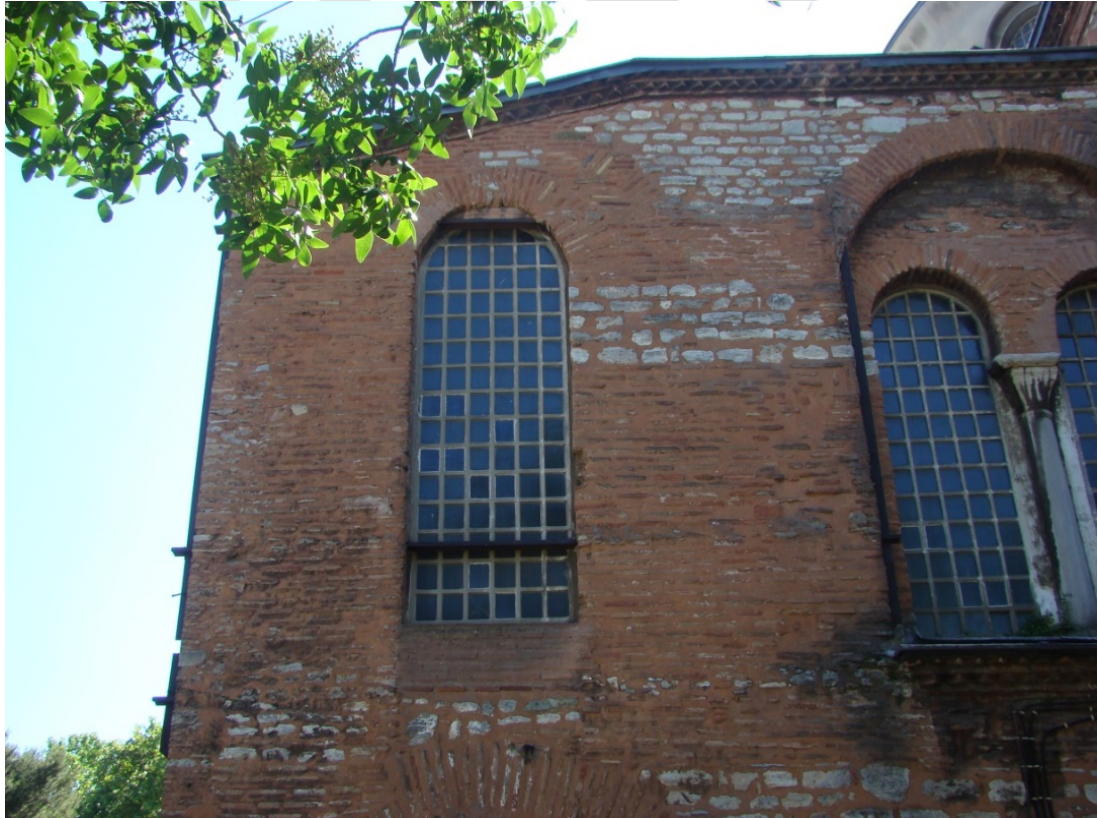
**Şekil 4.17 :** Aya İrini Müzesi (Ayia İrene Kilisesi)'nin kuzeydoğu cephesindeki büyütülen pencere (2013).

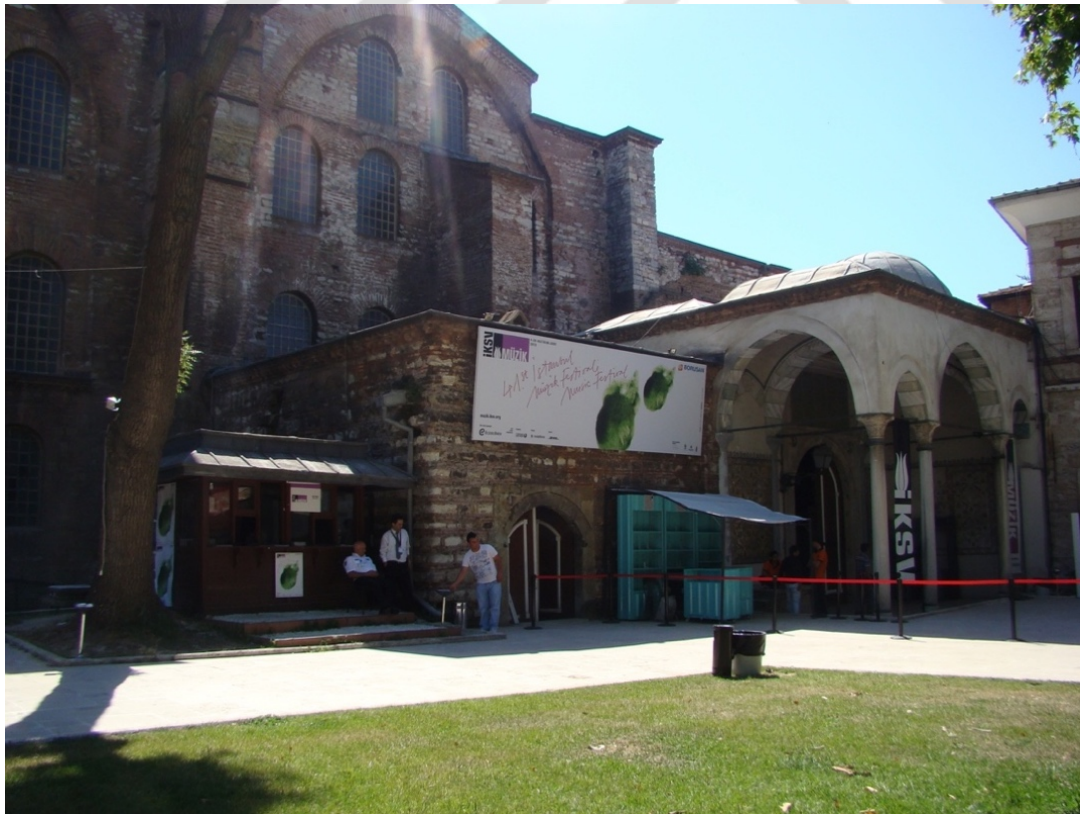
payandasının üstünde, yanında ve üst çaprazında olmak üzere üç adet kare pencere bulunmaktadır (Şekil 4.18). 1912 yılındaki fotoğrafta ise bu kısımda dört adet kare pencere varken, günümüzde bu pencereler üst kısımları yuvarlatılarak kemer hizalarına kadar büyütülmüş ve alt kısma bir sıra daha pencere eklenmiştir (Şekil 4.19, Şekil 4.20).

Şekil 4.19 : Aya İrini Müzesi (Ayia İrene Kilisesi)’nin kuzeydoğu cephesi (2013).

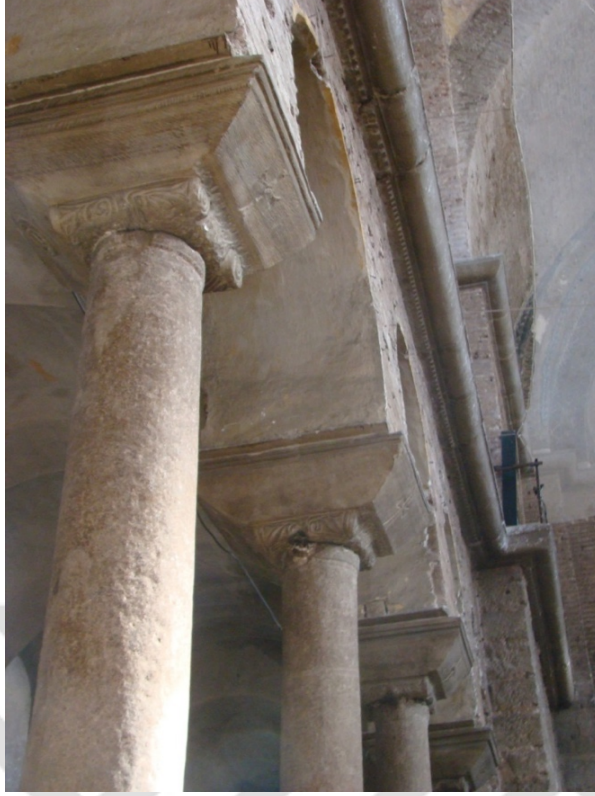
Yapının günümüzde kapsamlı bir onarıma gereksinimi vardır. Kuzeydoğu ve güneybatı yönlerindeki sütun dizileri halen iyi durumda olmakla birlikte, özellikle kuzeybatı yönündeki dizinin ortasında bulunan iki sütunda ciddi miktarda eksenden şaşma gözlemlenmektedir (Şekil 4.30).

**Şekil 4.30 :** Aya İrini Müzesi (Ayia İrene Kilisesi)'nin kuzeydoğusundaki sütunlar eksenden şaşmaktadır (2015).

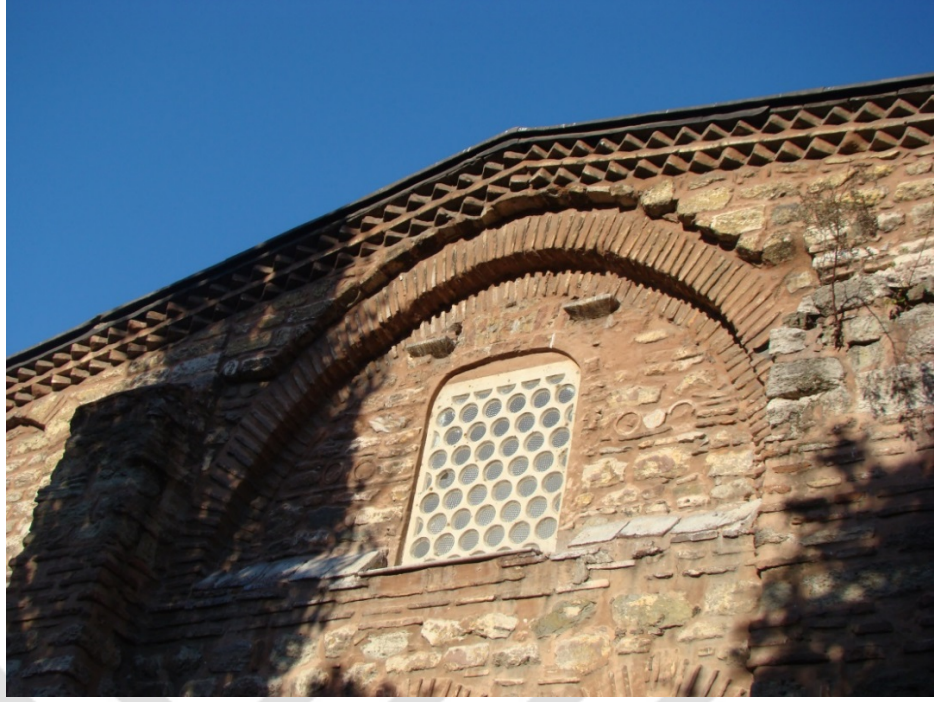
Yine bu cephede minarenin olduğu tarafta gravürde açık olarak resmedilen pencere, 1970 yılındaki fotoğrafta kapalı olup, günümüzde ise açıktır (Şekil 4.44). Bu pencerenin içinde bulunduğu dış gravürde sivri kemerliyken, 1937 yılında ve günümüzde de dairesel bir kemere sahiptir. Ayrıca apsis tarafındaki üst pencere de gravürde sivri kemerlidir. Günümüzde bu pencere de dairesel kemerli olup, büyütülmüştür.

**Şekil 4.43 :** Atik Mustafa Paşa Camii'nin güneybatı cephesindeki değişmiş pencere (2015).

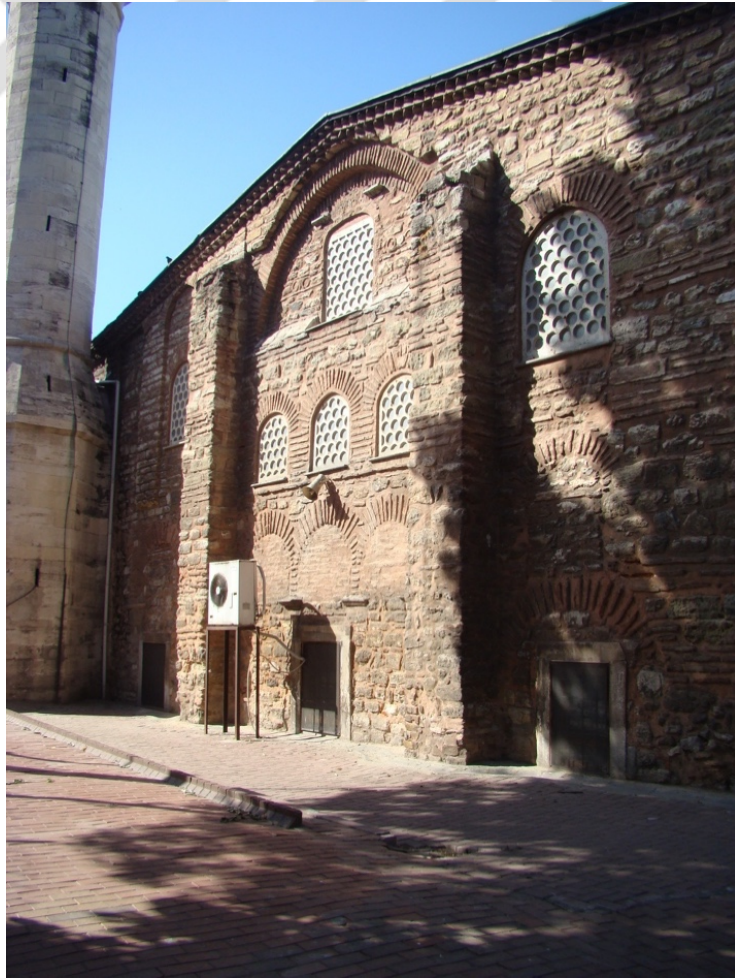
**Şekil 4.44 :** Atik Mustafa Paşa Camii'nin güneybatı cephesi (2013).

1924 yılında cephe üzerinde ortaya çıkarılan içinde freskoların bulunduğu üç kemerin üstü 1956 yılında yapılan bir tamiratta korunmak amacıyla ahşap ile kaplanmıştır (Şekil 4.46). Bir yıl sonra fotoğraf çekmek için geçici olarak açılmış ve tekrar kapatılmışlardır. 80'li yılların sonunda yapılan onarımda nişler tamamen doldurulmuş, freskolar görünmez hale gelmişlerdir (Çetinkaya, 2003) (Şekil 4.44).

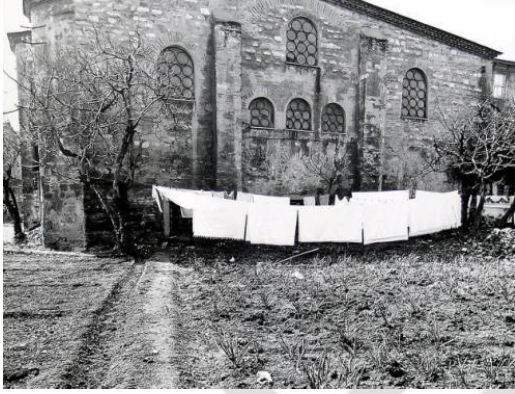
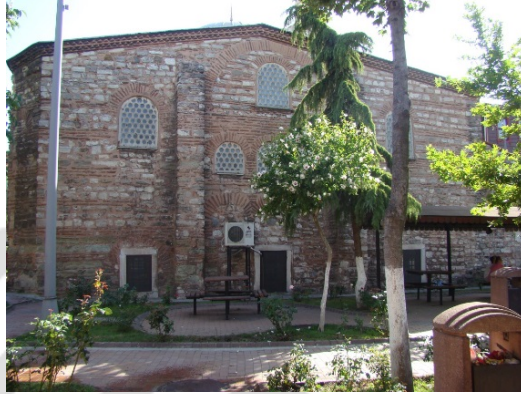
Yapının kuzeydoğu cephesi ile ilgili 1973 tarihli fotoğraf ile bugünkü hali karşılaştırıldığında pencere dışlıklarının ve zemin kotunun değiştiği görülmektedir. (Şekil 4.47, Şekil 4.48, Şekil A.12, Şekil A.13). Yine bu cephenin yol tarafında yerden yaklaşık iki metre yükseklikte bir Osmanlı güneş saati bulunmaktadır (Şekil 4.49). 1990 yılındaki onarımda yeri bilinmeyen bir yapıdan getirilerek duvara çimento ile yapıştırılmıştır.

**Şekil 4.47 :** Atik Mustafa Paşa Camii'nin kuzeydoğu cephesi (Dumbarton Oaks, Schiele, 1973).

**Şekil 4.48 :** Atik Mustafa Paşa Camii'nin kuzeydoğu cephesi (2013).

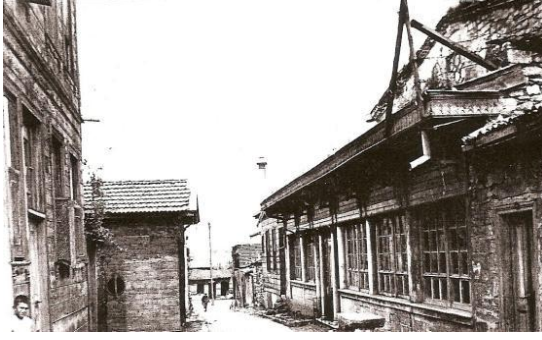
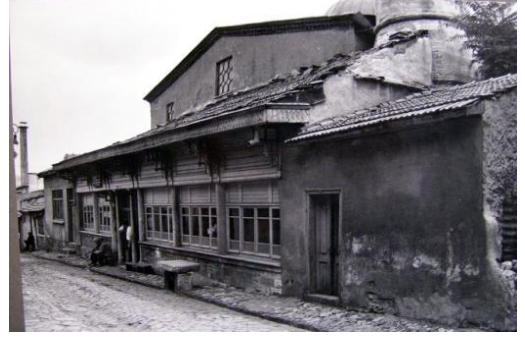
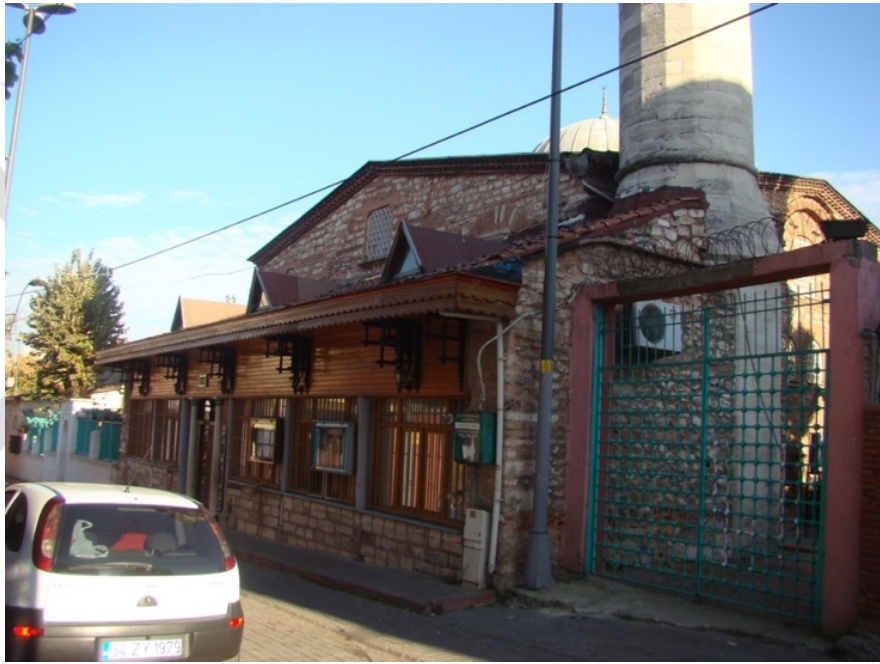
Ayrıca, 1940 yılında sıvasız olan dış cephe 1969 yılında sıvasız olup günümüzde de sıvasız durumdadır. Her iki dönemde de minareye bitişik olan ufak oda günümüzde bulunmamaktadır.

**Şekil 4.50 :** Atik Mustafa Paşa Camii'nin kuzeybatı cephesi (Encümen Arşivleri, 1940?).

**Şekil 4.51 :** Atik Mustafa Paşa Camii'nin kuzeybatı cephesi (Dumbarton Oaks, 1969).

**Şekil 4.52 :** Atik Mustafa Paşa Camii'nin kuzeybatı cephesi (2015).

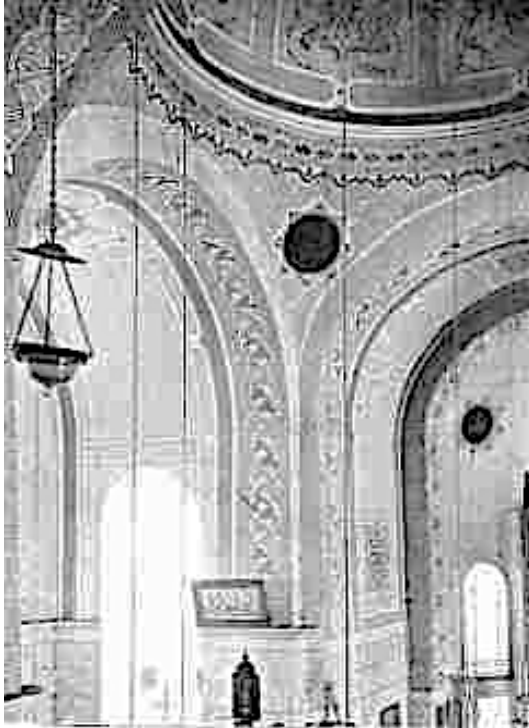
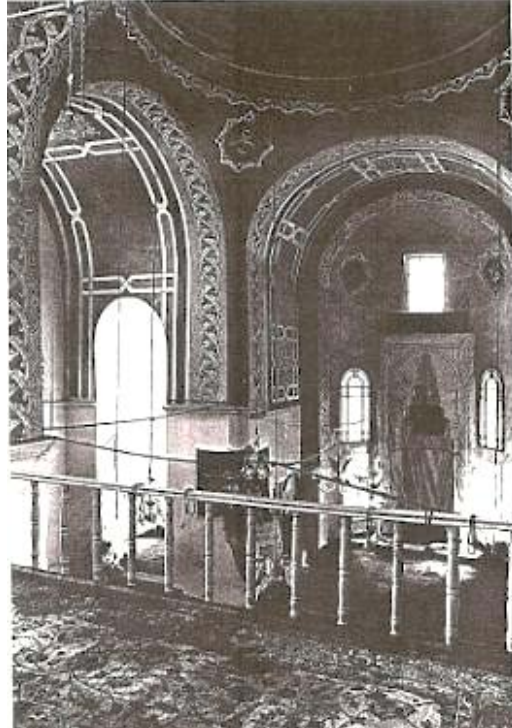
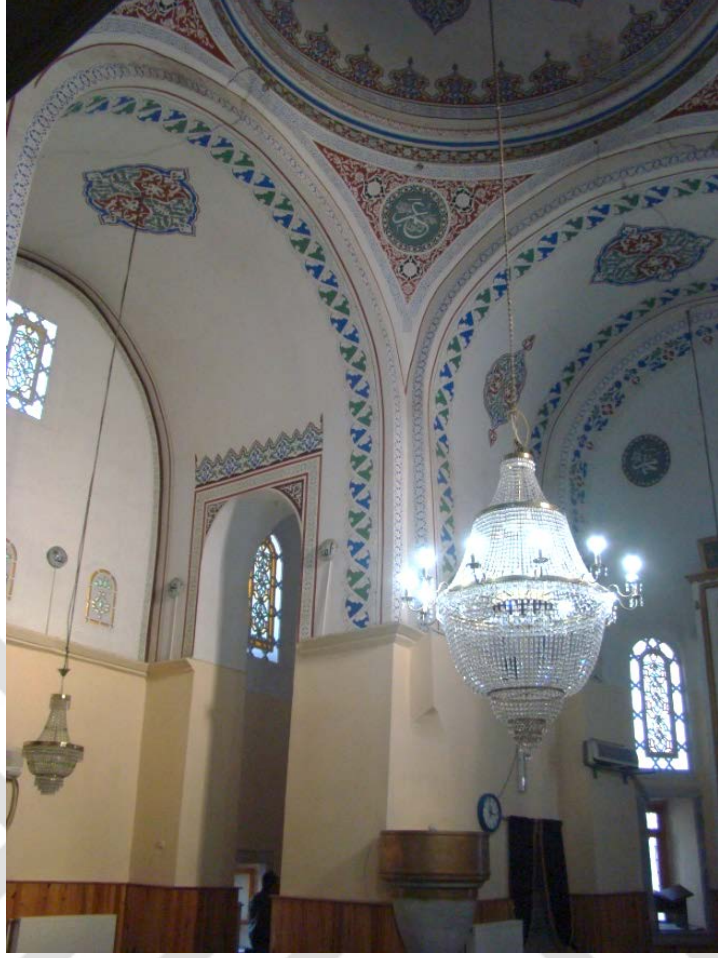
Yapının iç kısmına ait eski fotoğraflara bakıldığında 1912 yılında kubbe üzerindeki bezemelerin mevcut oldukları gözlemlenmektedir. Payandalar ve kemerlerin üzerinde 1981 yılında da mevcut olan bezemeler günümüzde bulunmamaktadır (Şekil 4.54, Şekil 4.55). Yapının iç kısmı kalın bir sıva tabakasıyla kaplı olup, yer yer niteliksiz bezemeler barındırmaktadır. Ayrıca tüm iç duvarlarda ve kubbeyi taşıyan ayakların üzerinde yaklaşık bir metre yüksekliğinde ahşap lambri kullanılmıştır (Şekil 4.56).

**Şekil 4.54 :** Atik Mustafa Paşa Camii'nin doğusundaki ayak (1912) (Millingen, 2009).

**Şekil 4.55 :** Atik Mustafa Paşa Camii'nin doğusundaki ayak (Mathews - Hawkins, 1981).

Şekil 4.56 : Atik Mustafa Paşa Camii'nin doğu yönündeki ayak (2015).

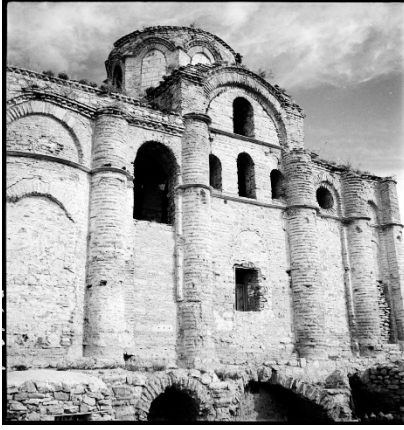
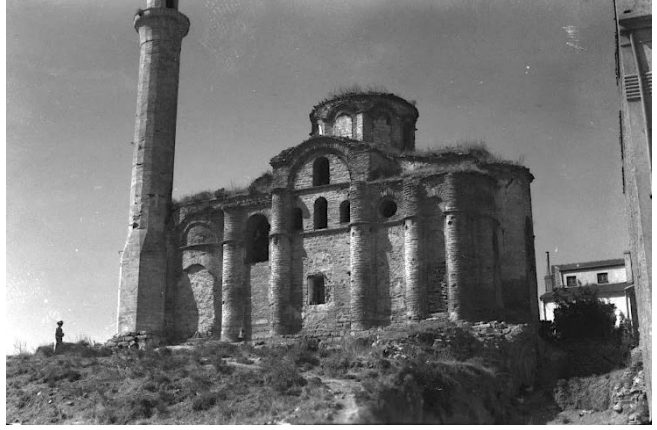
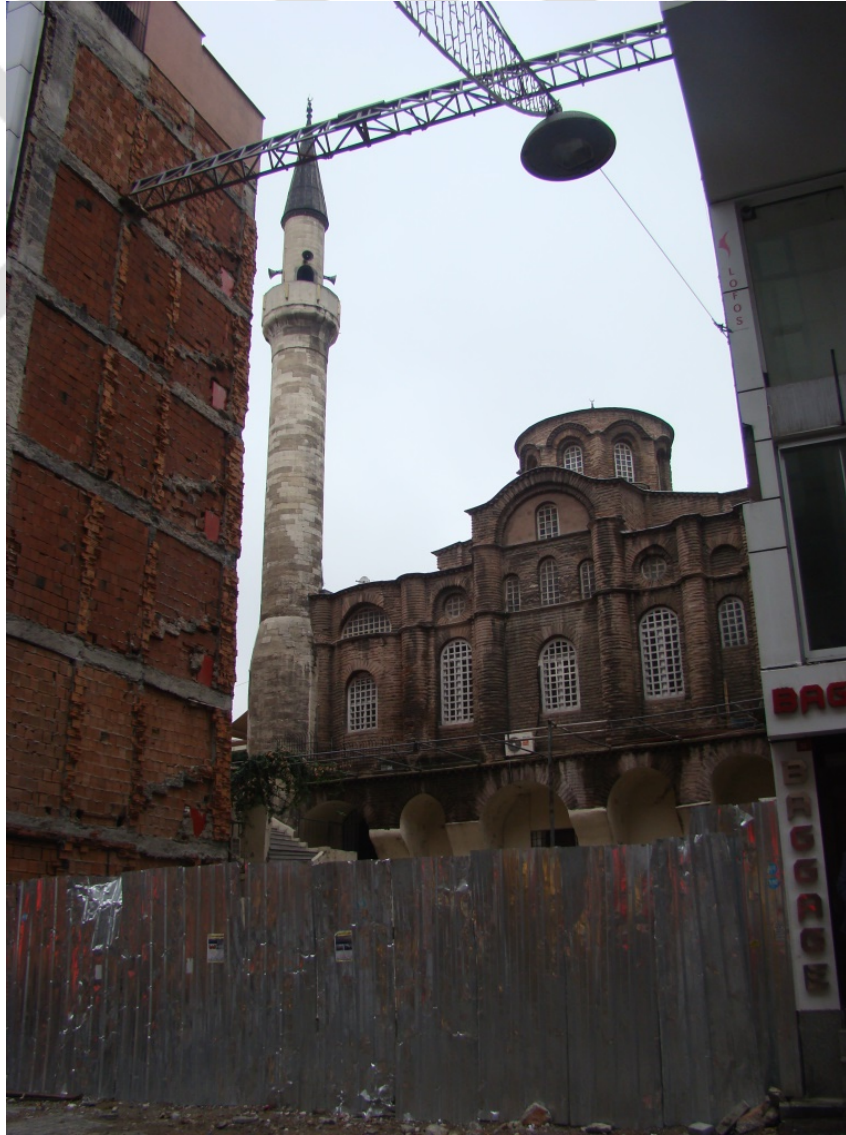
Yapının çevresiyle ilişkisi ele alındığında önceki yıllarda çekilmiş fotoğraflardan da anlaşılacağı üzere yapı geniş bir alanda bulunmaktaydı. Yapının çevresini saran nadir tekil yapılar bugün yerini yüksek binalardan oluşan modern yapı adalarına bırakmıştır. Yapı yoğun bir yapılaşmanın içerisinde, yapı adasının ortasında, dışarıdan algılanamayacak bir pozisyonda kalmıştır (Şekil 4.67). Ayrıca yapının alt katının bu cepheye bakan dış duvarı da günümüzde sıvalı durumdadır (Şekil 4.68).

**Şekil 4.65 :** Bodrum Camii (Mirelaion Manastırı Kilisesi)'nin güney cephesi (Artamonoff, Nisan 1935).

**Şekil 4.66 :** Bodrum Camii (Mirelaion Manastırı Kilisesi)'nin güney cephesi (Artamonoff, Nisan 1935).

**Şekil 4.67 :** Bodrum Camii (Mirelaion Manastırı Kilisesi)'nin güney cephesi (2015).

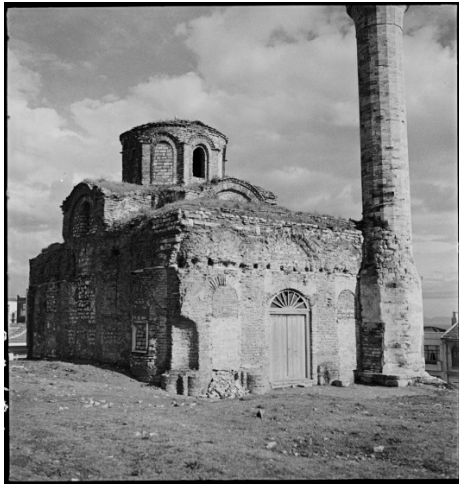
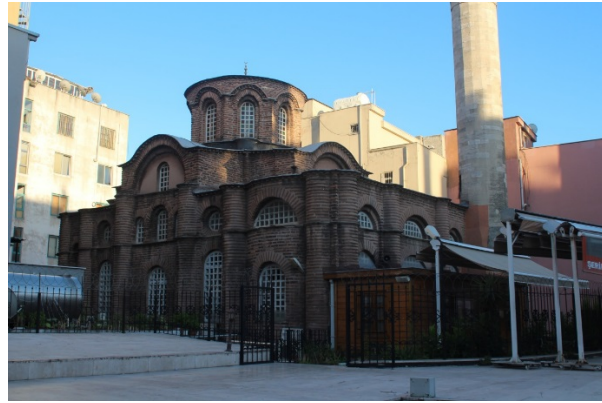
Kilisenin kuzeybatı kısmının 1935 yılında çekilen fotoğrafları ile bugünkü hali karşılaştırıldığında taş sıralarıyla örülmüş olan pencerelerin kuzey duvarında da açılarak tamir edildikleri görülmektedir. Yapının tüm pencerelerine kare formu beton revzen dışlıklar konulmuş, bu dışlıkların arasına yer yer renkli cam yerleştirilmiştir. Önceki yıllara ait fotoğraflarda yapının tüm cephelerinde tuğla örgü duvarlar sıvasız bir biçimde iken haçın kollarının dört yöne bakan alın duvarları günümüzde sıvalıdır. Bu kısımlardaki kemerler günümüzde daha derindir. Ayrıca günümüzde yapının batı kısmına ahşap bir son cemaat yeri eklenmiştir (Şekil 4.69, Şekil 4.70, Şekil A.18, Şekil A.19).

**Şekil 4.69 :** Bodrum Camii (Mirelaion Manastırı Kilisesi)’nin kuzeybatı yönü (Artamonoff, Nisan 1935).

**Şekil 4.70 :** Bodrum Camii (Mirelaion Manastırı Kilisesi)’nin kuzeybatı yönü (2015).

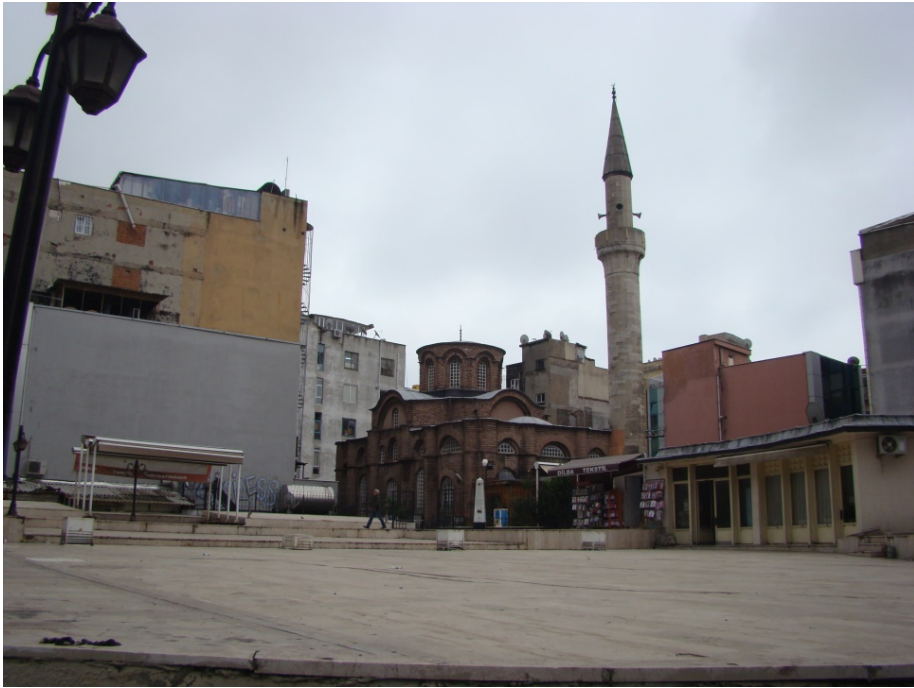
Şekil 4.73 : Mirelaion Manastırı'nın rotundasının üst örtüsü (2015).

Rotundanın üst kısmı 1935 yılında çekilen fotoğraflarda toprak kaplıyken, günümüzde beton üzeri mermer kaplı olup, atıl bir alan durumundadır (Şekil 4.73) (Şekil 4.74).

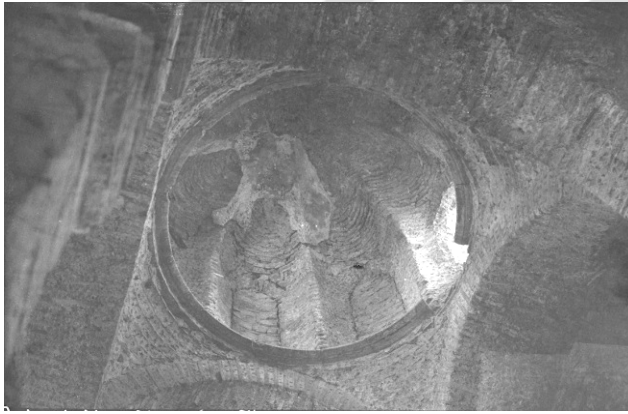
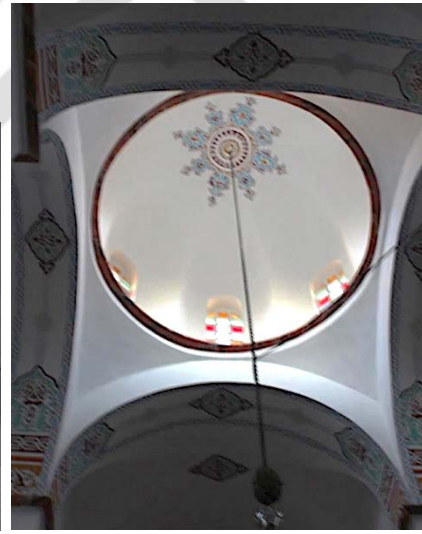
1935 yılındaki çekilmiş olan kubbe fotoğrafında kubbe üzerinde bulunan sekiz pencereden yedisi kapalı biri açıkken 1986 yılında yapılan restorasyonda kasnak pencerelerinin tümü açılmıştır (Şekil 4.75, Şekil 4.76, Şekil A.20, Şekil A.21). Ayrıca günümüzde kubbe ve kemerler sıvalı durumda olup, pencere içliklerinde renkli cam kullanılmıştır.

**Şekil 4.75 :** Bodrum Camii (Mirelaion Manastırı Kilisesi)'nin kubbesi (Artamonoff, Nisan 1935).

**Şekil 4.76 :** Bodrum Camii (Mirelaion Manastırı Kilisesi)'nin kubbesi (2013).

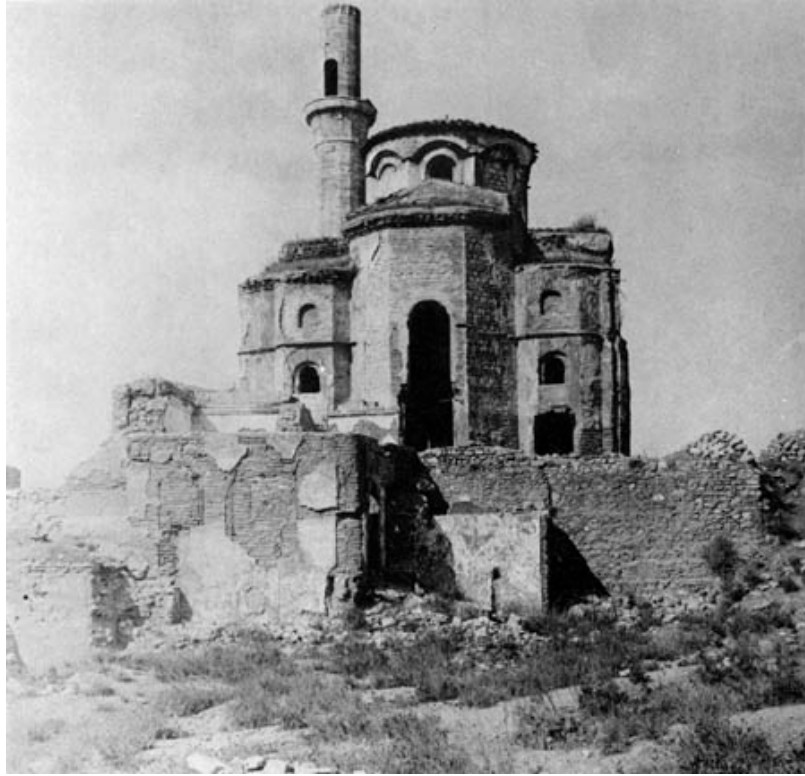
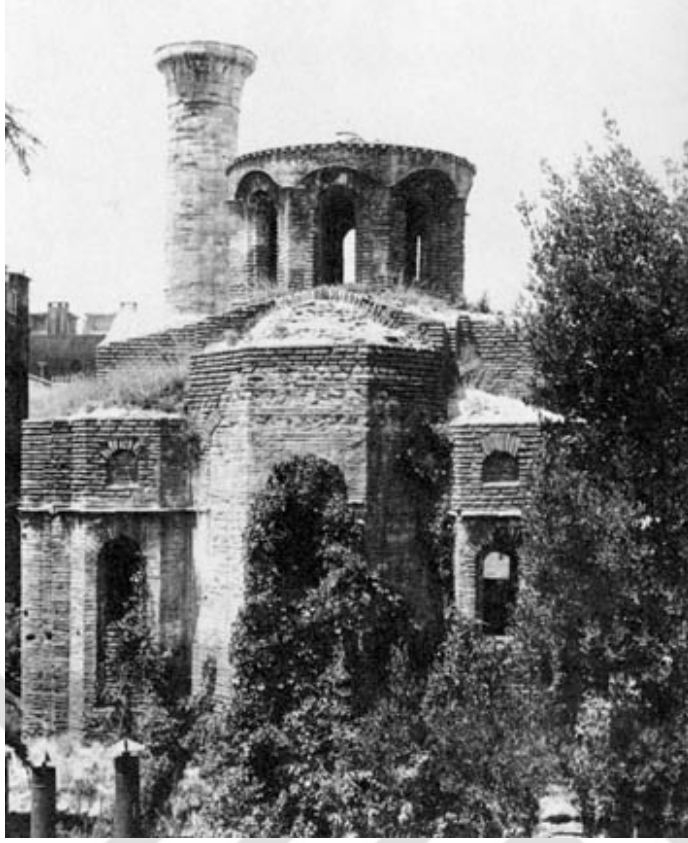
Apsis bölümünün Eski Eserler Encümen Arşivlerinde bulunan 1925 tarihli fotoğrafında minarenin şerefesinden külahına kadar olan bölümün mevcut olduğu görülmektedir. Mathews'un çektiği 1968-73 tarihli fotoğraf ile karşılaştırıldığında kubbe pencerelerinin bu yöne bakan iki tanesinin kapatılmış olduğu görülür. Ayrıca yan apsislerin alt kısmındaki pencerelerden güneydekinin nişi 50'li yıllardaki fotoğrafta aşağı kadar uzatılmış, pencere yarıya kadar örülmüştür. Yine aşağı kadar uzatılmış olan kuzey tarafındaki pencere ise 1925 yılında iki ayrı açıklık olarak görülmektedir (Şekil 4.82, Şekil 4.83). Günümüzde her iki pencere ve ana apsisin büyük penceresinin alt kısmı doldurulmuştur.

**Şekil 4.82 :** Bodrum Camii (Mirelaion Manastırı Kilisesi)'nin apsisi (Eski Eserleri Koruma Encümeni, 1925).

**Şekil 4.83 :** Bodrum Camii (Mirelaion Manastırı Kilisesi)’nin apsisi (Mathews, 1968-73).

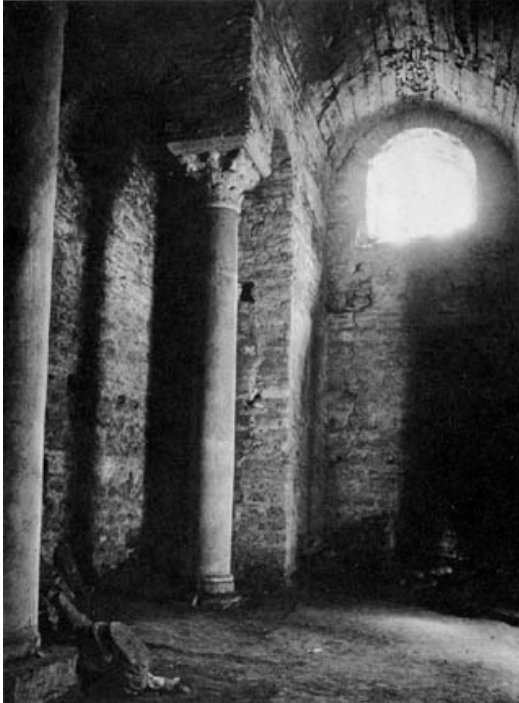
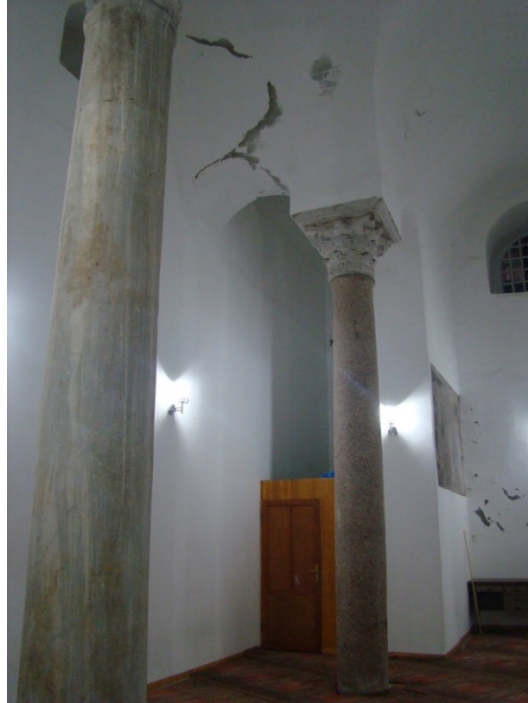
Yapının alt katında 1968-73 yıllarında çekilen fotoğrafta görülen orijinal sütunlar günümüzde de mevcuttur (Şekil 4.84, Şekil 4.85). Alt kat duvarları ve tavanı da üst kat gibi beyaz badanalı olduğundan günümüzde duvar örgüsü görülememektedir. Bodrum katındaki nem sorununu çözmek amacıyla duvarlar beton ile kaplanmıştır (Çetinkaya, 2003). Ayrıca zemin kotu da günümüzde yükseltilmiştir.

**Şekil 4.84 :** Bodrum Camii (Mirelaion Manastırı Kilisesi)’nin bodrum katındaki sütunlar (Mathews, 1968-73).

**Şekil 4.85 :** Bodrum Camii (Mirelaion Manastırı Kilisesi)’nin bodrum katındaki sütunlar (2015).

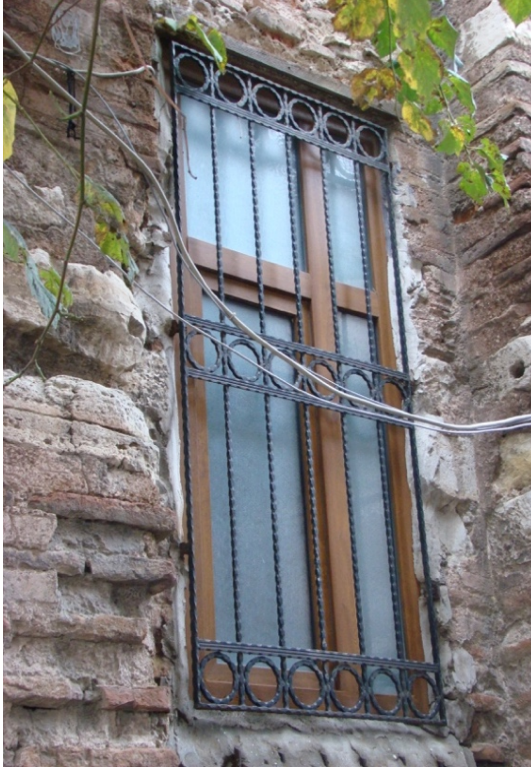
Yapının 1937 yılında çekilmiş fotoğraflarında batı cephesinde bulunan ek yapı 2003 yılında kaldırılmıştır. Günümüzde yapıya girişin sağlandığı dış narteksin orta kısmındaki kapının etrafı niteliksiz tuğla ile kaplanmıştır. Giriş kısmının diğer yanında önceden kapalı olan pencere günümüzde açılmış olup, yapının alt kotlarındaki tüm pencereler gibi o da PVC doğramadır (Şekil 4.94, Şekil 4.95).

**Şekil 4.94 :** Eski İmaret Camii  
(Pantepoptes Manastırı Kilisesi)'nin  
güney cephesindeki alt pencere (2015).

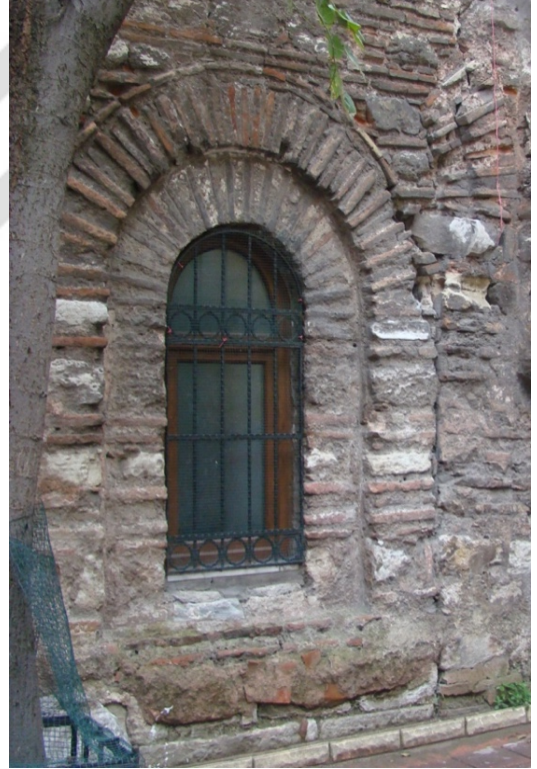
**Şekil 4.95 :** Eski İmaret Camii  
(Pantepoptes Manastırı Kilisesi)'nin batı  
cephesindeki alt pencere (2015).

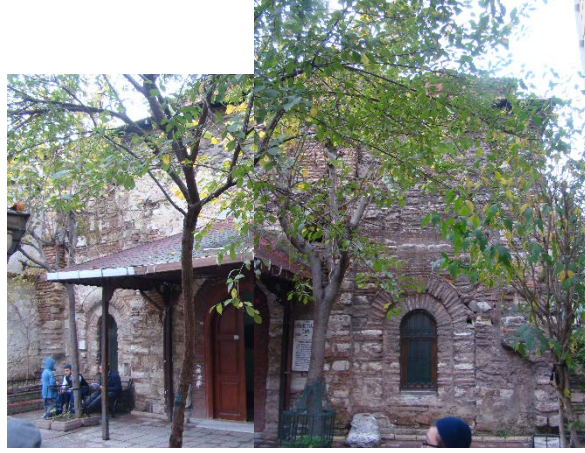
1937 yılında düz çatılı ve sıvalı durumda olan iç narteks dış duvarları günümüzde dairesel çatı örtüsüne sahip olup, sıvasızdır. Ayrıca, yine bu yüzde önceden kapalı olan pencereler ve bunların içine oturduğu kemerler günümüzde açılmıştır (Şekil 4.96, Şekil 4.97, Şekil A.24, Şekil A.25).

**Şekil 4.97 :** Eski İmaret Camii  
(Pantepoptes Manastırı Kilisesi)’nin batı  
cephesi (2015).

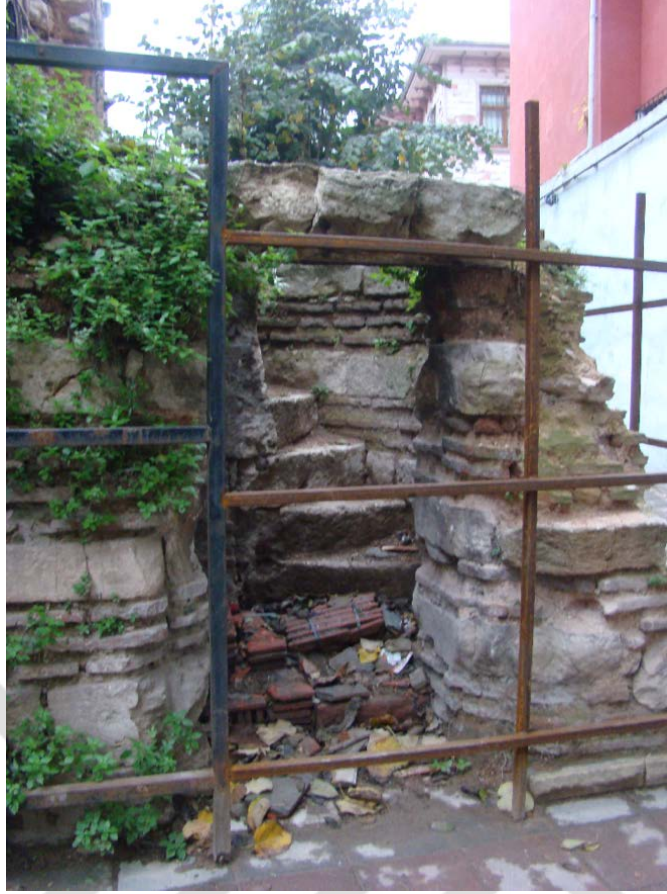
Bu cephenin 1937 yılında çekilmiş olan fotoğraflarında görülen minare günümüzde bulunmamaktadır. Minarenin kaidesinin bir kısmı içerisinde bulunan birkaç basamak ile birlikte yıkıntı halinde durmaktadır (Şekil 4.101).

**Şekil 4.101 :** Eski İmaret Camii (Pantepoptes Manastırı Kilisesi)’nin minaresinin kaide kısmı (2015).

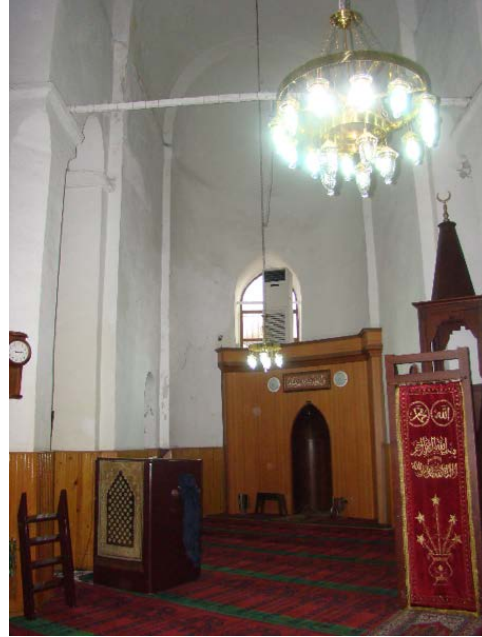
Yapının ana mekanının duvarları günümüzde sıvalı durumdadır. Ayrıca tüm duvarlar yerden yaklaşık bir metre yüksekliğinde ahşap lambri kaplanmıştır. Apsis bölümünün 1937 yılındaki ve günümüzdeki hali kıyaslandığında özgün mihrabın ve vaaz kürsüsünün yerinde olmadıkları görülmektedir (Şekil 4.102, Şekil 4.103, Şekil A.28, Şekil A.29). Apsisin ortasında bulunan sivri kemerli büyük pencere günümüzde PVC doğramadır. Aynı bölümün galeri katından çekilmiş 1937 yılına ait fotoğraf günümüzdeki durum ile karşılaştırıldığında o dönemde az da olsa bezeme bulunduğu görülmektedir. Günümüzde niteliksiz ahşap mihrabın üzerinde, pencere önünde klima ünitesi bulunmaktadır (Şekil 4.104, Şekil 4.105, Şekil A.30, Şekil A.31).

**Şekil 4.103 :** Eski İmaret Camii (Pantepoptes Manastırı Kilisesi)’nin apsisi (2015).

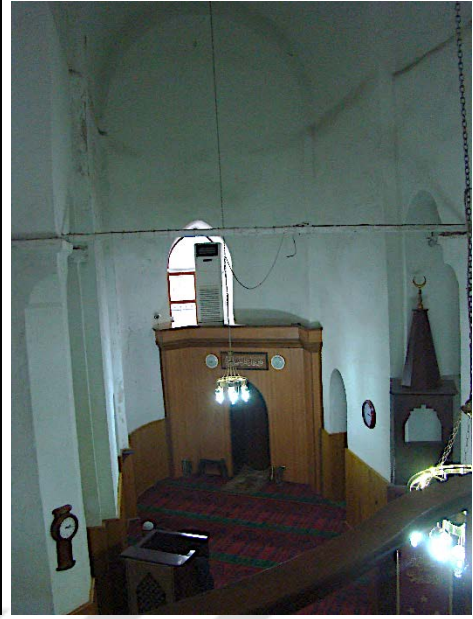
(Pantepoptes Manastırı Kilisesi)'nin galeri katından apsis bölümüne bakış (2015).

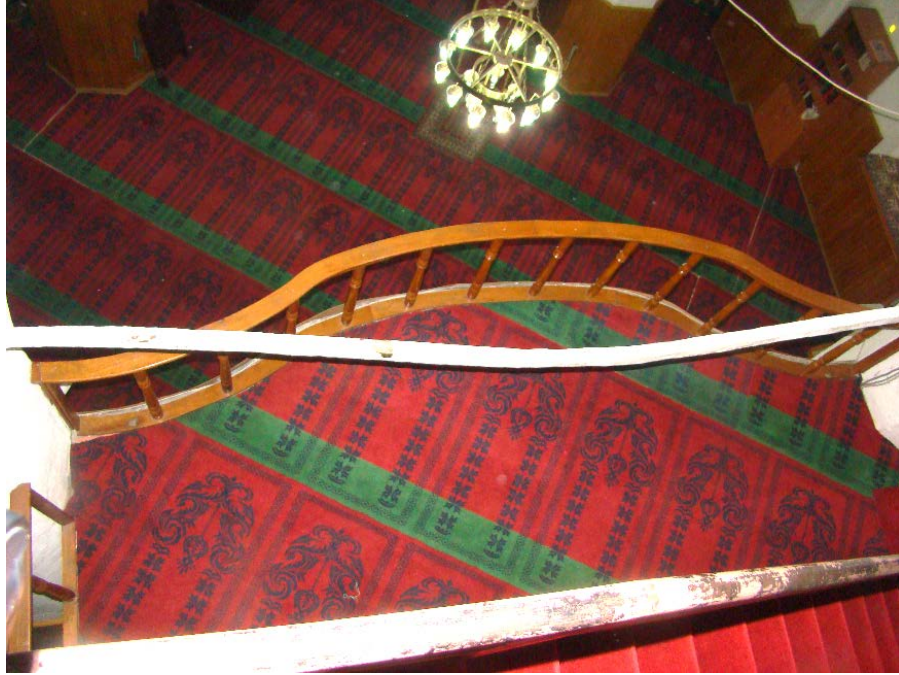
Yapı içerisindeki gergilerde eğrilikler bulunmaktadır (Şekil 4.111). Yapı acil olarak onarılmalı, niteliksiz eklerinden kurtularak özgün haline kavuşturulmalıdır.

**Şekil 4.111** : Eski İmaret Camii (Pantepoptes Manastırı Kilisesi)’nin gergilerindeki eğrilikler (2015).

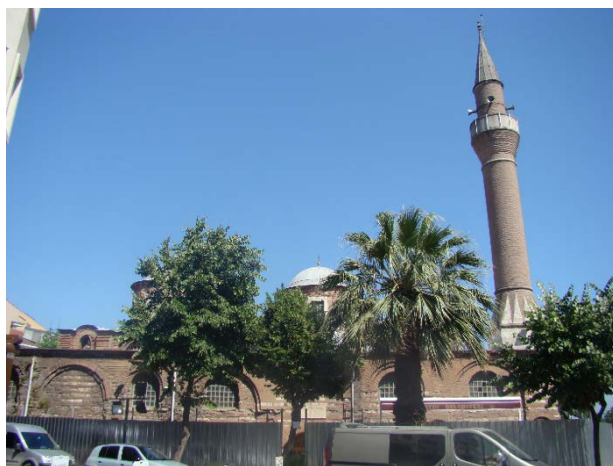
Yapının 1935 yılında çekilmiş olan fotoğrafı ile günümüzdeki durumu karşılaştırıldığında kuzeybatı cephesindeki kemerlerin içerisindeki pencerelerin üstlerinin yuvarlatıldıkları ve kare formlu beton revzen dışlıkların eklendiği görülmektedir (Şekil 4.118, Şekil 4.119, Şekil A.34, Şekil A.35). Bu cephede minarenin alt kısmına denk gelen üst pencere ve ana girişin yan tarafındaki pencere önceki yıllarda kapalıyken günümüzde açıktır. Ayrıca cephenin kuzey tarafındaki ikinci pencere de günümüzde kapalı durumdadır (Şekil 4.120).

**Şekil 4.119 :** Fenari İsa Camii (Lips Manastırı Kilisesi)'nin kuzeybatı cephesi (2013).

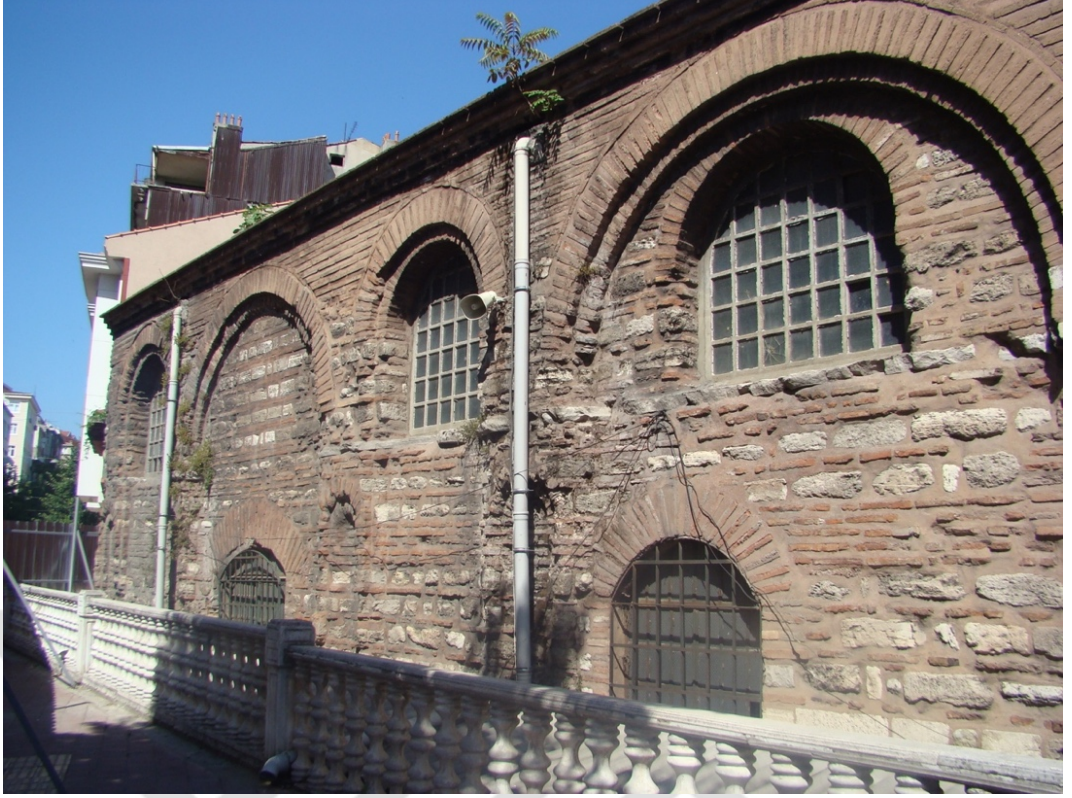
**Şekil 4.120 :** Fenari İsa Camii (Lips Manastırı Kilisesi)'nin kuzeybatı cephesindeki kapatılmış pencere (2013).

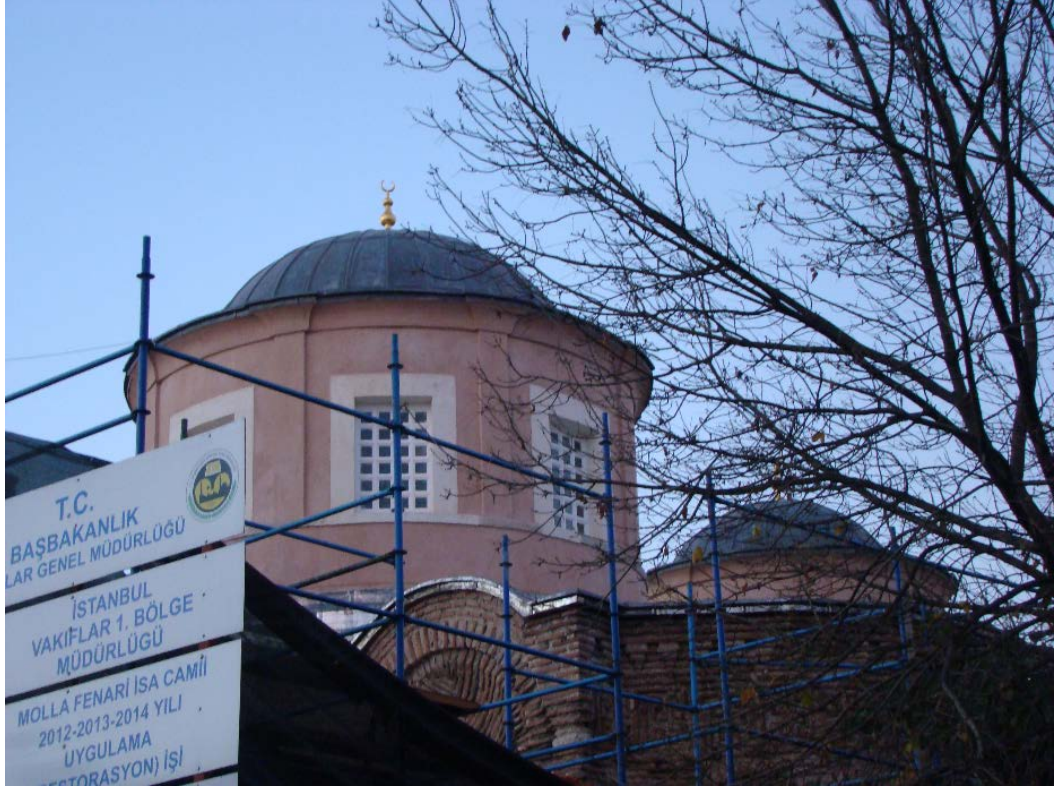
Yapıda restorasyon çalışmaları devam etmekte olup, 2015 yılında çekilen fotoğraflarda her iki kubbenin de horasan harcı ile sıvalı olduğu tespit edilmiştir (Şekil 4.121). Ayrıca minare ve çatı örtüsünün onarımı da tamamlanmıştır.

**Şekil 4.121 :** Fenari İsa Camii (Lips Manastırı Kilisesi)'nin kuzey ve güney kiliselerinin kubbeleri (2015).
