**İSTANBUL BİZANS KİLİSELERİ'NE 20.YÜZYILDA YAPILAN  
MÜDAHALELERİN GÖRSEL KAYNAKLAR ARACILIĞIYLA  
BELİRLENMESİ AMAÇLI BİR İNCELEME**

**YÜKSEK LİSANS TEZİ**

**Ahu ALAGÖZ ÇOBANOĞLU  
(502081217)**

**Mimarlık Anabilim Dalı**

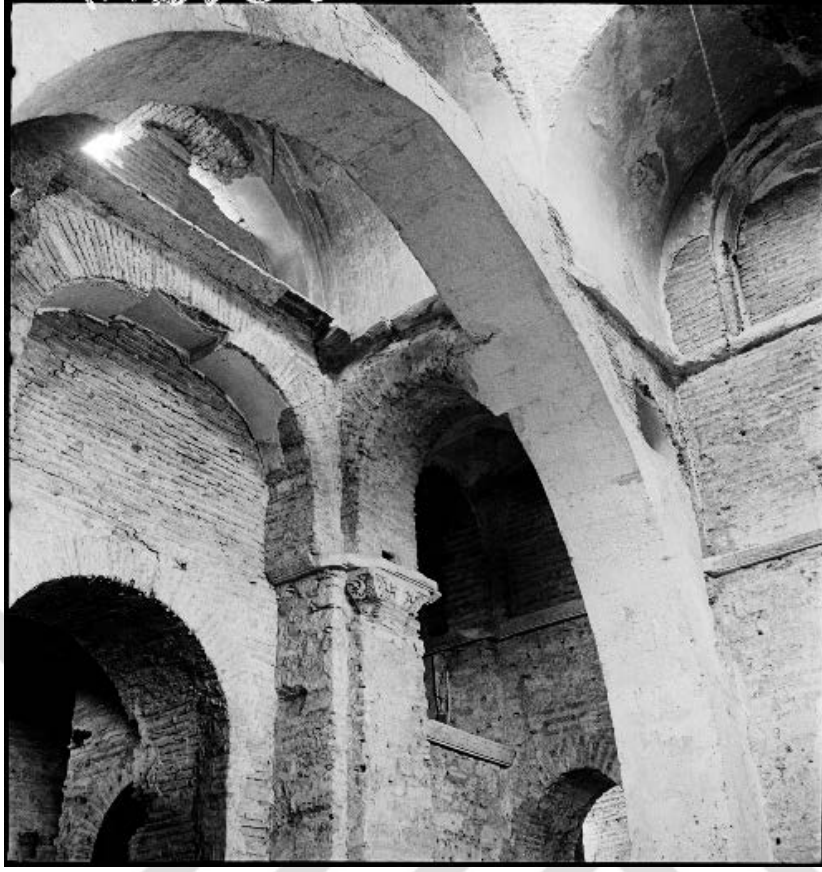
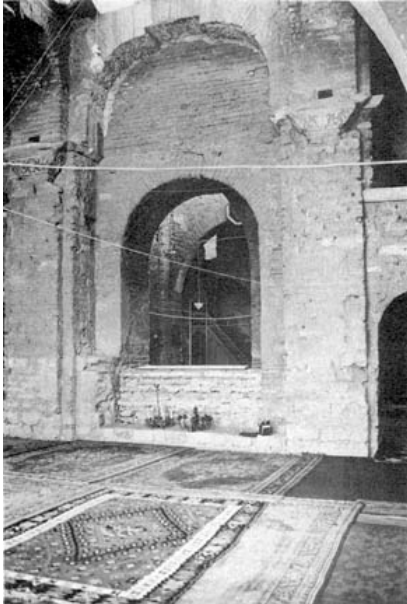
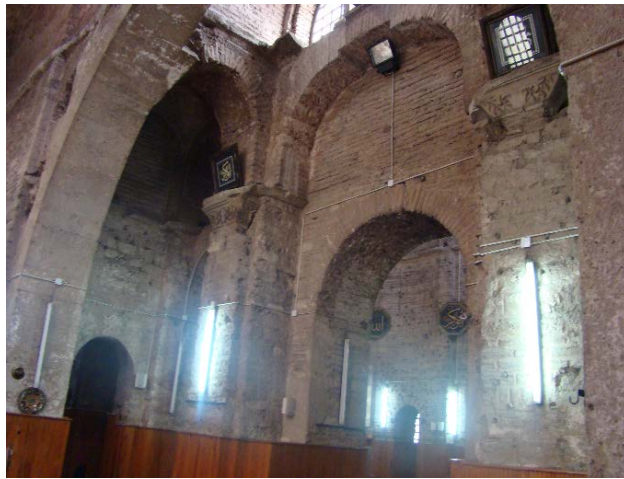
Yapının içerisinde hiç bir bezeme ve sıva bulunmamaktadır. 1935 tarihli fotoğraflarda yer yer görülen sıva parçaları günümüzde mevcut değildir (Şekil 4.128, Şekil 4.129, Şekil 4.130, Şekil A.40, Şekil A.41). Kuzey Kilise'nin kubbesini taşıyan ayaklar ve kemerler günümüzde çimento esaslı harç ile sıvalıdır (Şekil 4.131).

**Şekil 4.128** : Fenari İsa Camii (Lips Manastırı Kilisesi) Kuzey Kilise’den Güney Kilise’ye geçiş (Artamonoff, Aralık 1935).

**Şekil 4.129** : Fenari İsa Camii (Lips Manastırı Kilisesi) Kuzey Kilise’den Güney Kilise’ye geçiş (Mathews, 1968-73).

**Şekil 4.130** : Fenari İsa Camii (Lips Manastırı Kilisesi) Kuzey Kilise’den Güney Kilise’ye geçiş (2013).

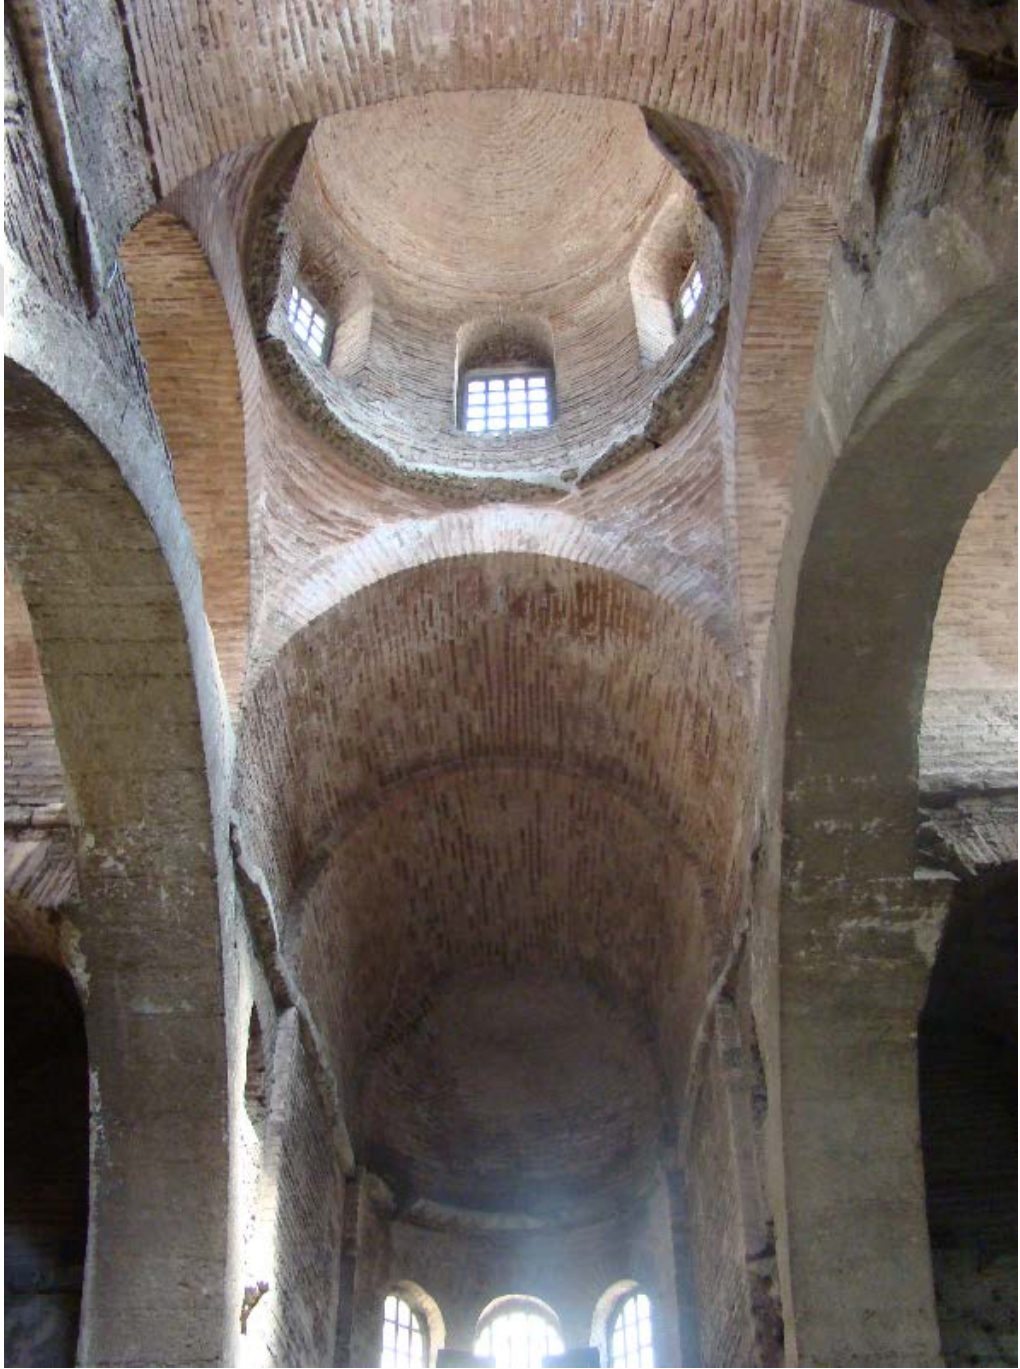
**Şekil 4.131** : Fenari İsa Camii (Lips Manastırı Kilisesi) Kuzey Kilise’nin kubbe ve apsis bölümü (2013).

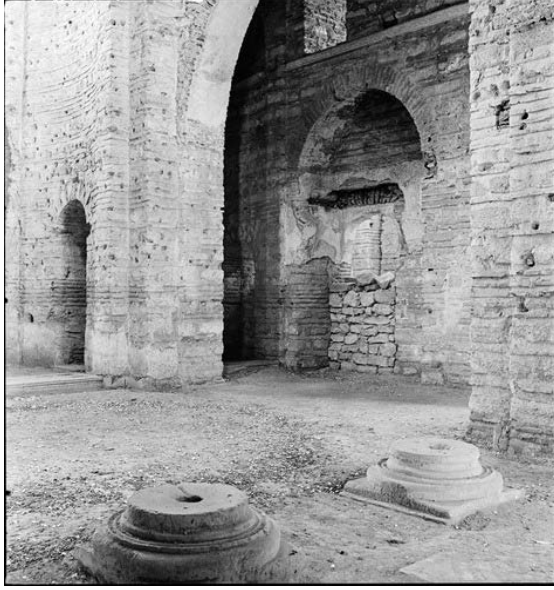
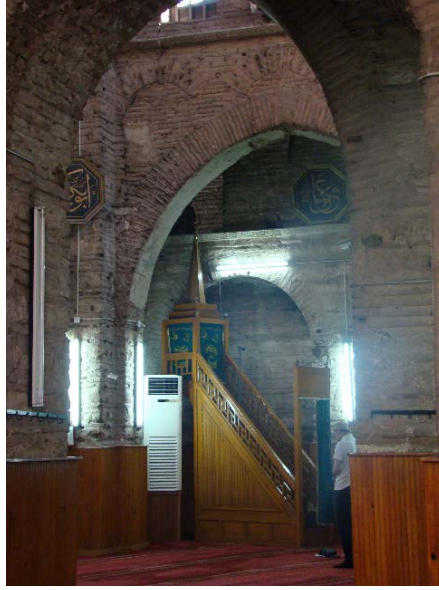
Yapının ierisindeki duvarlar ve payeler yerden yaklaşık bir metre yükseklikte ahşap lambri kaplıdır. Mathews tarafından 1978 tarihinde çekilmiş olan fotoğrafta Kuzey Kilise ve Güney Kilise arasındaki geçitin kapalı olduėu görölmektedir. Güney Kilise’den eksonarteks bölümüne açılan kapı 1935 tarihli fotoğrafta kapalı durumda iken günümüzde açık olup, minber bu kısımda bulunmaktadır (Şekil 4.132, Şekil 4.133, Şekil A.42, Şekil A.43).

**Şekil 4.132 :** Fenari İsa Camii (Lips Manastırı Kilisesi) Güney Kilise’den Eksonarteks bölümüne geçiş (Artamonoff, Aralık 1935)

**Şekil 4.133 :** Fenari İsa Camii (Lips Manastırı Kilisesi) Güney Kilise’den Eksonarteks bölümüne geçiş (2013)

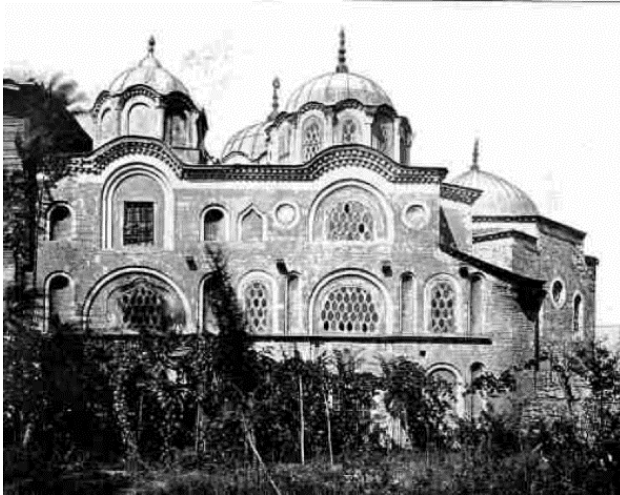
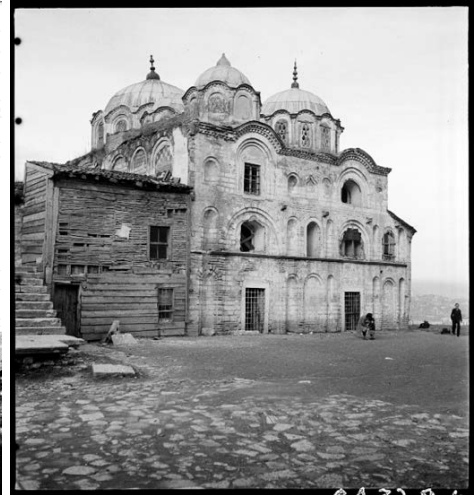
Yapının güney cephesinin 1912 yılında çekilmiş olan fotoğrafları ile 1937 yılındaki durumu karşılaştırıldığında yapıya bitişik olan ahşap ek yapının 1912 yılında neredeyse kubbe üst kotu yüksekliğinde olduğu görülmektedir. Ayrıca pencerelerde bulunan damla şeklindeki dışlıklar 1937 yılında kaldırılmış, yapının çevresi temizlenerek yapı ortaya çıkartılmıştır (Şekil 4.142, Şekil 4.143, Şekil A.44, Şekil A.45).

**Şekil 4.142 :** Fethiye Camii ve Müzesi (Pammakaristu Manastırı Kilisesi)'nin avlusundan parekklesion bölümüne bakış (1912) (Millingen, 2009).

**Şekil 4.143 :** Fethiye Camii ve Müzesi (Pammakaristu Manastırı Kilisesi)'nin avlusundan parekklesion bölümüne bakış (Artamonoff, Şubat 1937).

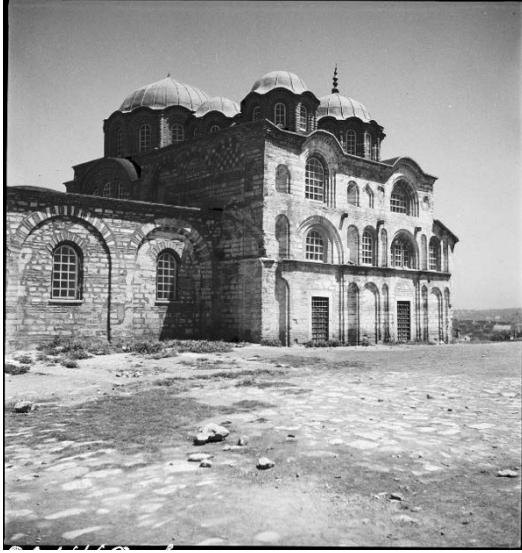
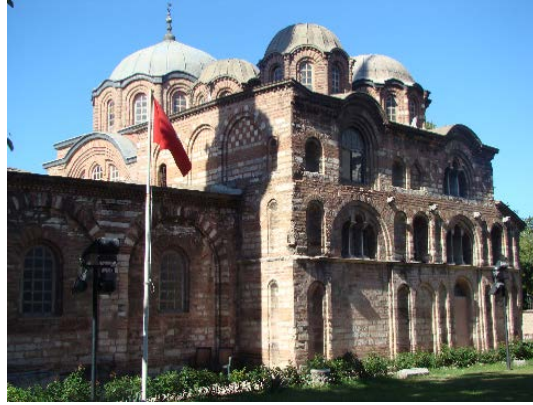
1938 yılındaki fotoğrafta ise ahşap ek yapı ve basamaklar tamamen kaldırılmış, pencere dışlıkları değiştirilmiş, pencere kemerlerinin dalgali şekilleri eski hallerine dönüştürülmüştür. Parekklesion bölümünün üst pencerelerinden giriş tarafında olanı önceden dikdörtgen bir formdayken 1938 yılında daireseldir. 1937 yılında kapalı olan kubbe pencerelerinin 1938 yılında açıldığı ve dışlıkların değiştirildiği görülmektedir. Ayrıca kubbe çatı örtüsünün dalgali saçağı uzatılarak daha dalgali bir şekil almıştır. Günümüzde ise kubbe saçakları önceki sade hallerine geri dönmüştür (Şekil 4.144, Şekil 4.145, Şekil A.46, Şekil A.47). Parekklesion bölümünün koridor kısmında kare dışlıklar durmakta, parekklesion bölümünde dışlıklar kaldırılarak üç pencerenin kemerleri tekrar dalgali bir form almıştır. Bu pencerelerde günümüzde kısa sütunlar bulunmaktadır (Şekil 4.146, Şekil 4.147, Şekil A.48, Şekil A.49). Parekklesion bölümünün alt katındaki pencereler günümüzde kapatılmışlardır.

**Şekil 4.144 :** Fethiye Camii ve Müzesi (Pammakaristu Manastırı Kilisesi)'nin avlusundan parekklesion bölümüne bakış (Artamonoff, Mayıs 1938).

**Şekil 4.145 :** Fethiye Camii ve Müzesi (Pammakaristu Manastırı Kilisesi)'nin avlusundan parekklesion bölümüne bakış (2013).

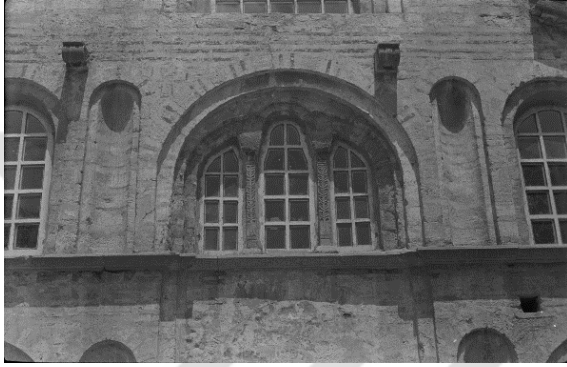
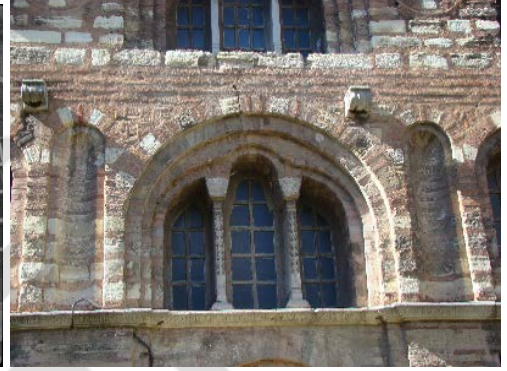
**Şekil 4.146:** Fethiye Camii ve Müzesi  
(Pammakaristu Manastırı Kilisesi)  
Parekklesion'un güney cephesi pencere  
detayı (Artamonoff, Mayıs 1938).

**Şekil 4.147 :** Fethiye Camii ve Müzesi  
(Pammakaristu Manastırı Kilisesi)  
Parekklesion'un güney cephesi pencere  
detayı (2013).

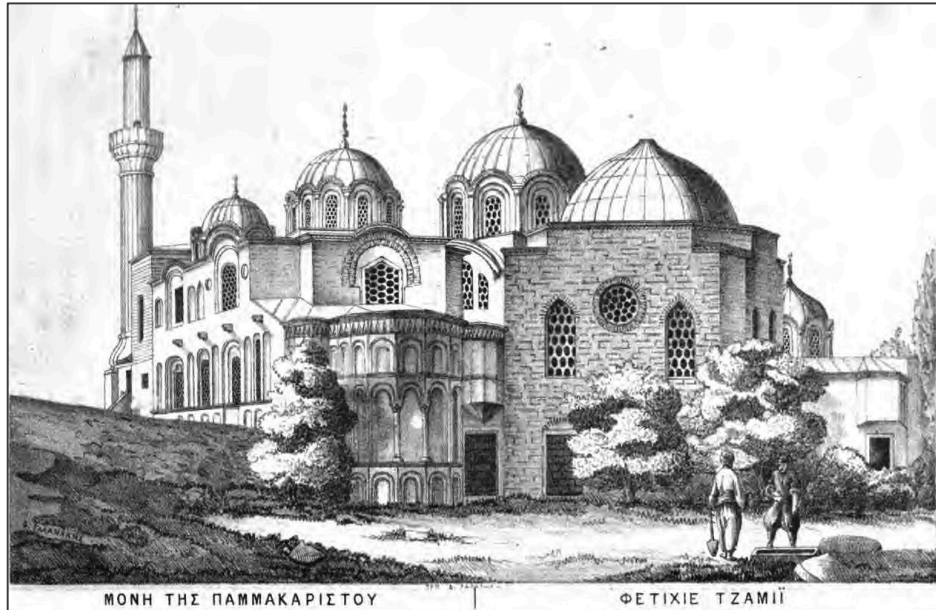
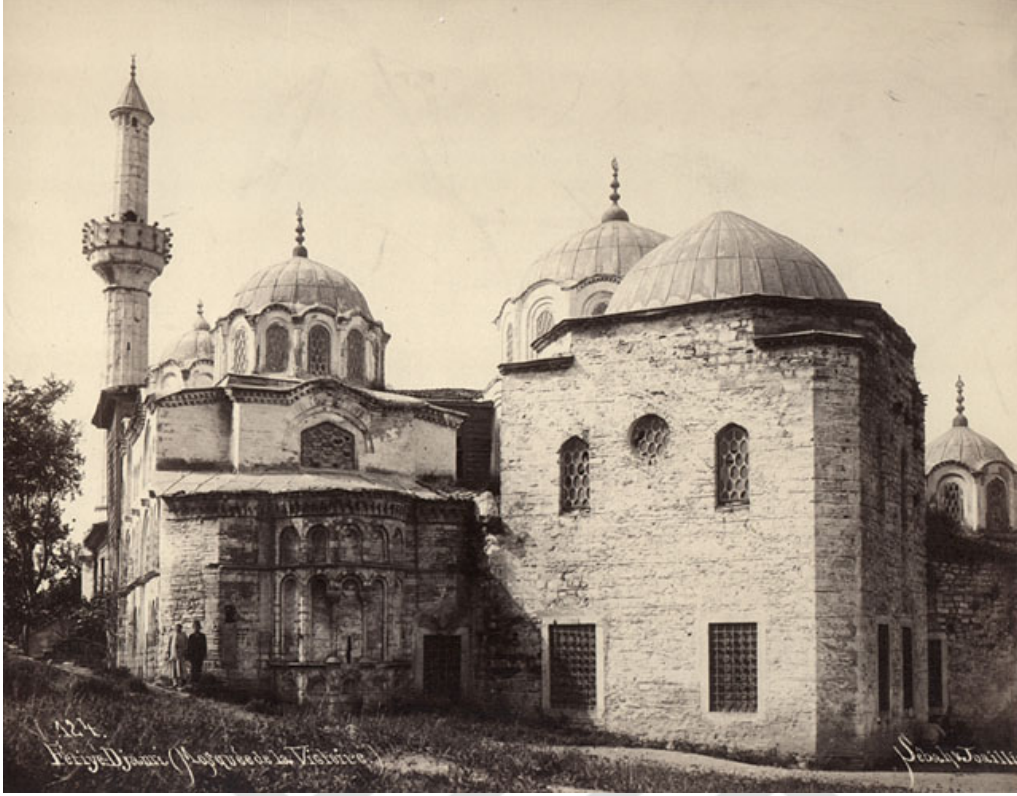
Galanakis'in 1877 tarihli gravüründe pencere dışlıklarının 1937 yılına göre farklı olduğu görülmektedir. Yapının güneyinde 1937 tarihli fotoğrafta görülen ahşap ek yapı gravürde daha yüksek olarak resmedilmiştir. Parekklession'un yan apsisinde bulunan pencere Galanakis'te kapalıdır. Diğer taraftaki yan apsis ise yapının hem günümüzdeki hem önceki yıllardaki haline göre dardır. Ana apsisinin alt kotunda bulunan pencere de Galanakis'te kapalı olarak resmedilmiştir. Ayrıca Galanakis'in çizdiği minarenin külahı 1938 tarihli fotoğraftaki minare ile karşılaştırıldığında eski olanın sivri ve kısa olduğu görülür. 19.yy sonunda çekilmiş olan fotoğraf minare ve ek yapı bakımından Galanakis ile uyum göstermektedir. Parekklession apsisinin ortasındaki kapalı kısımda küçük bir açıklık görülmektedir. Bu kısmın üzerindeki büyük pencerenin kemeri ve yan çıkıntıların üst örtüsüyle ilişkisi de farklıdır. Bu kısım Galanakis'te daha belirgin ve eğimlidir (Şekil 4.148, Şekil 4.149).

**Şekil 4.148 :** Fethiye Camii ve Müzesi (Pammakaristu Manastırı Kilisesi)'nin doğu cephesi  
(Galanakis, 1877).

**Şekil 4.149 :** Fethiye Camii ve Müzesi (Pammakaristu Manastırı Kilisesi)'nin doğu cephesi  
(Sebah & Joaillier, 19.yy sonu).

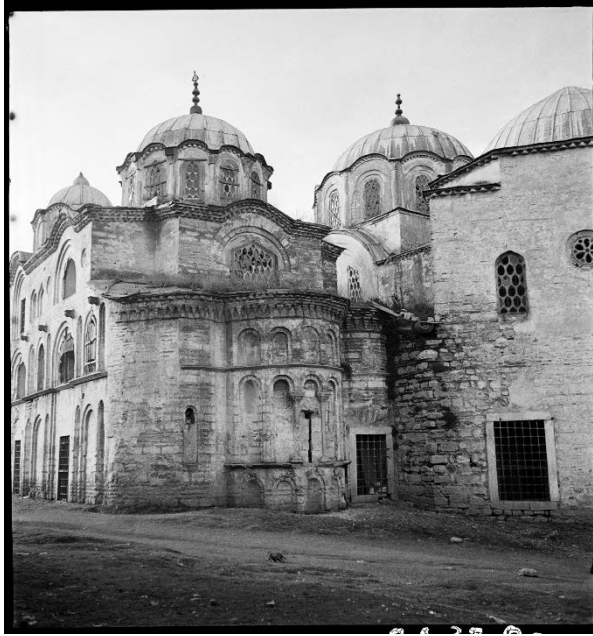
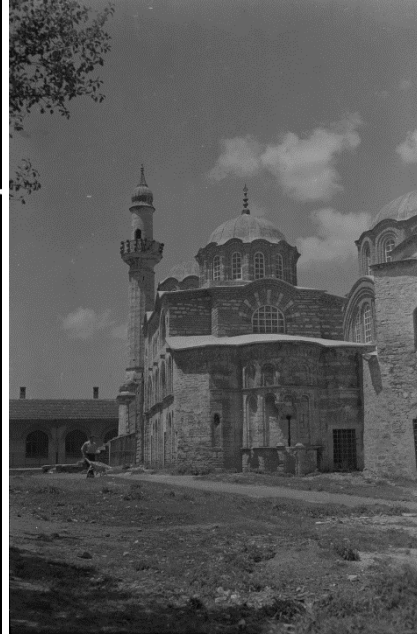
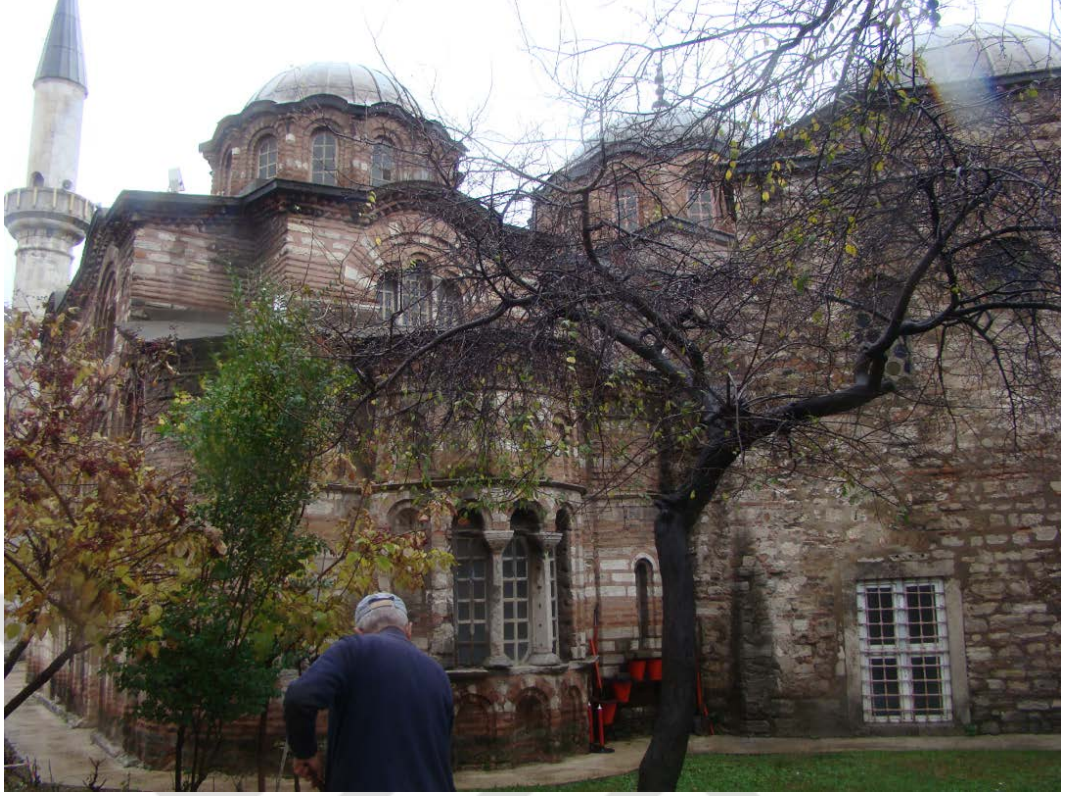
Kilisenin parekklesion bölümünün apsis kısmının 1937 ve 1938 yıllarındaki durumu kıyaslandığında, kubbe pencerelerinin dışlıklarının değişmiş olduğu, apsis üst alın duvarındaki pencerenin üçgen formlu üst kısmının yuvarlatıldığı görülmektedir. Caminin Türk döneminde eklenmiş olan apsis kısmının pencereleri 1938 yılındaki fotoğrafta henüz değişmemiş durumdadır. Günümüzde ise bu pencerelerdeki dışlıklar dairesel formda olup, bunların altındaki pencere PVC'dir (Şekil 4.150, Şekil 4.151, Şekil 4. 152, Şekil A.50, Şekil A.51).

**Şekil 4.150 :** Fethiye Camii ve Müzesi  
(Pammakaristu Manastırı Kilisesi)  
Parekklesion'un apsisi (Artamonoff, Şubat 1937).

**Şekil 4.151 :** Fethiye Camii ve Müzesi  
(Pammakaristu Manastırı Kilisesi)  
Parekklesion'un apsisi (Artamonoff, Ocak 1938).

**Şekil 4.152 :** Fethiye Camii ve Müzesi (Pammakaristu Manastırı Kilisesi) Parekklesion'un apsisi (2015).

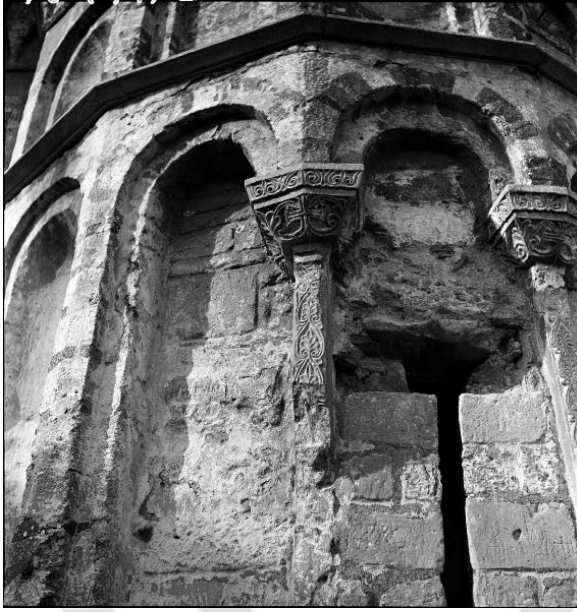
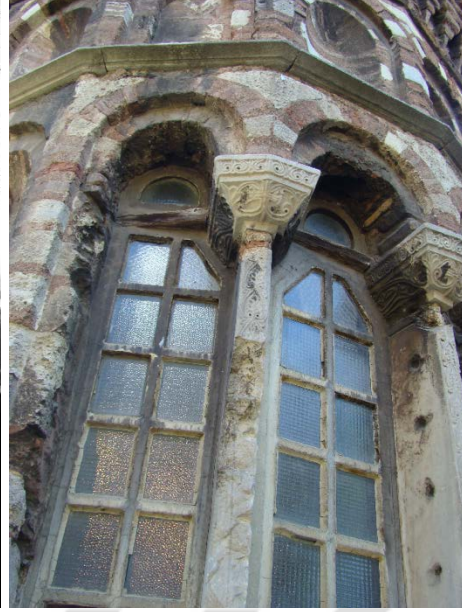
Kilisenin 1938 yılındaki halinde kubbe ve apsis bölümlerinin üst örtülerinin yenilendiği görülmektedir. Günümüzde parekklesionun apsisinin üst alın duvarında bulunan pencere dalgalı bir formda olup iki adet kısa sütun bulundurmaktadır. Apsisin cami tarafındaki pencere günümüzde oldukça küçültülmüş olup, diğer taraftaki pencere ile aynı boyuttadır (Şekil 4.153, Şekil 4.154, Şekil A.52, Şekil A.53). Diğer taraftaki pencerenin ise önceki fotoğraflarda kapalı olan alt kısmı günümüzde açıktır. Ayrıca apsis bölümünün orta kısmında yer alan kısa sütunlu pencereler 1937 ve 1938 yıllarında kapalıyken, günümüzde açıktır (Şekil 4.155, Şekil 4.156).

**Şekil 4.155 :** Fethiye Camii ve Müzesi  
(Pammakaristu Manastırı Kilisesi)  
Parekklesion'un apsisi pencere detayı  
(Artamonoff, Ocak 1938).

**Şekil 4.156 :** Fethiye Camii ve Müzesi  
(Pammakaristu Manastırı Kilisesi)  
Parekklesion'un apsisi pencere detayı  
(2013).

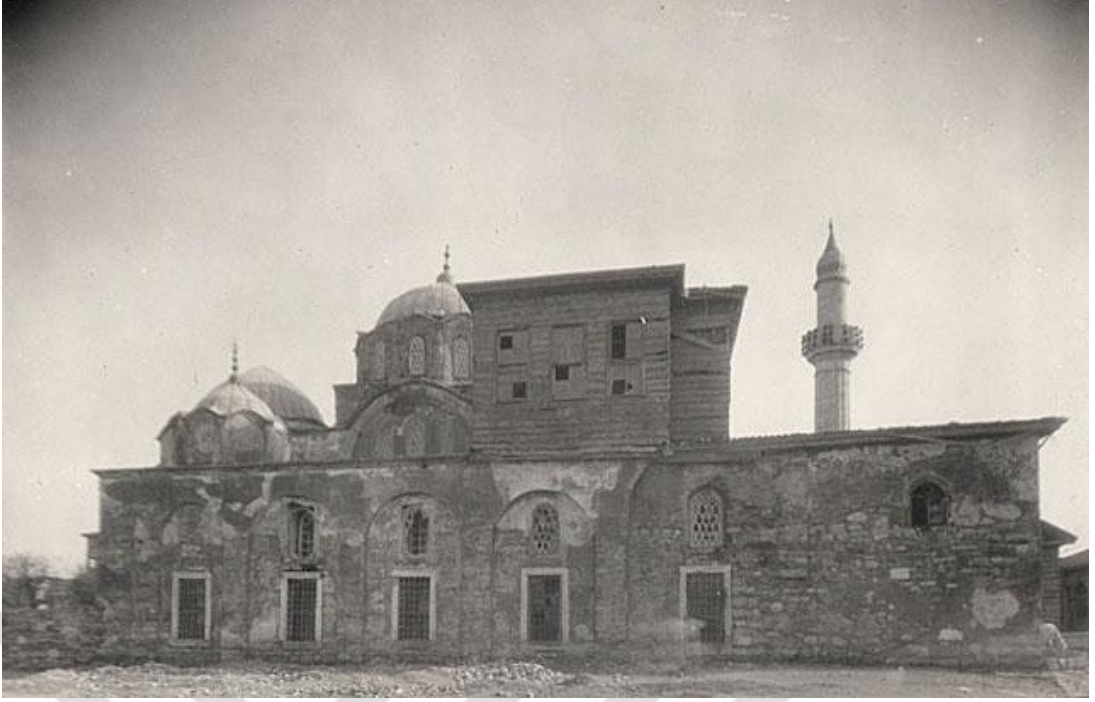
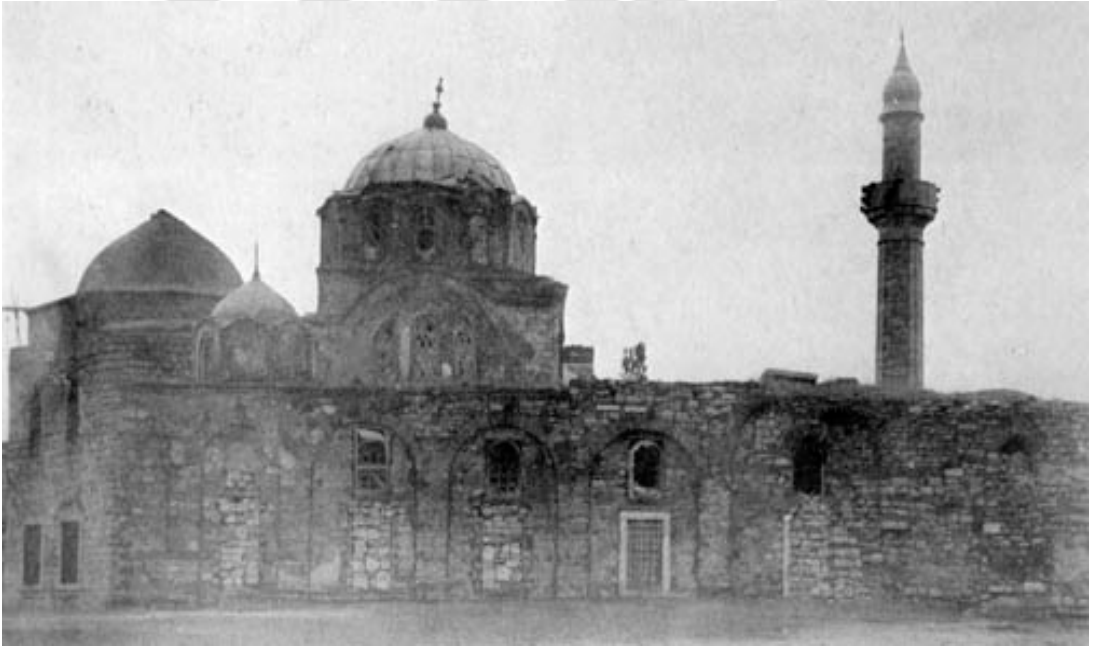
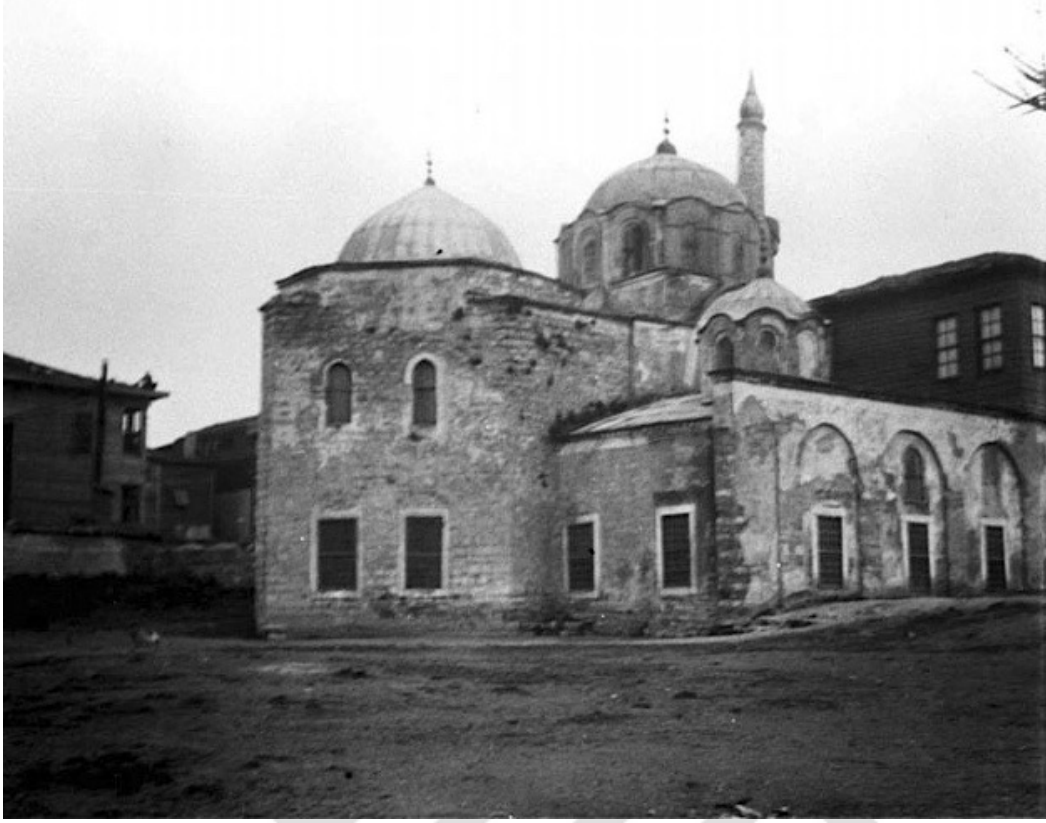
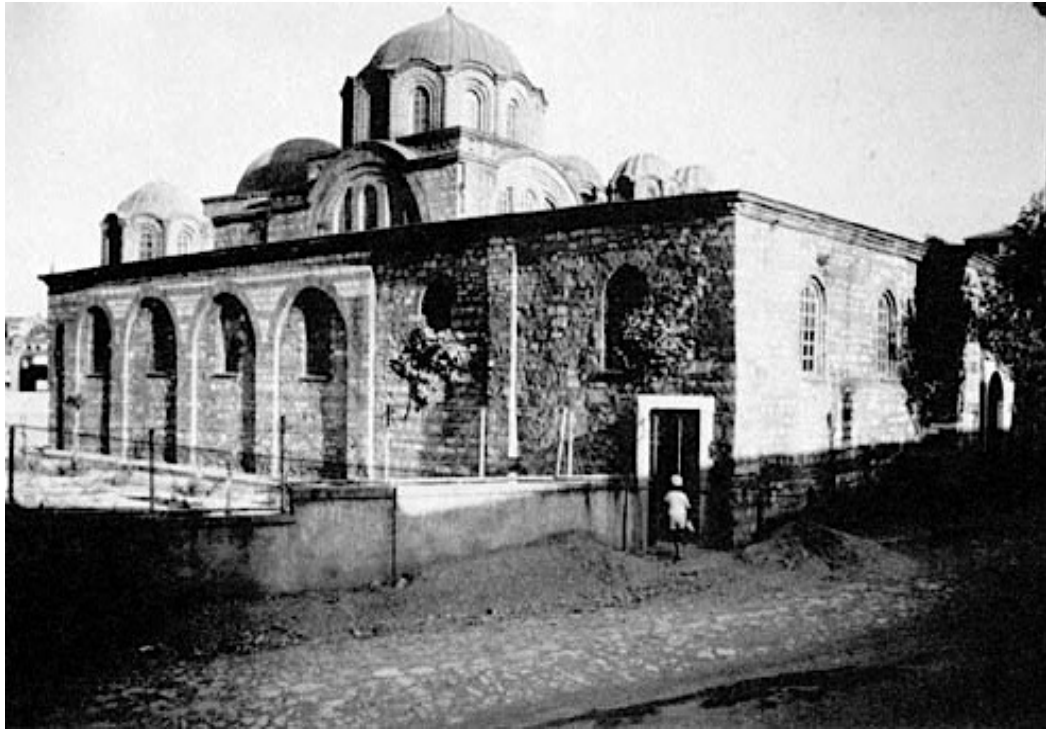
Yapının kuzey cephesinin 20.yy başında çekilmiş olan fotoğrafında iç narteks üzerinde ahşap bir ek yapı bulunmaktadır. 1938 tarihli Encümen Arşivi fotoğraflarında ise bu ekin kaldırılmış olduğu görülmektedir. Ayrıca çatı örtüsünün, kubbe üzerindeki pencerelerin ve duvar örgüsünün de zarar görmüş olduğu gözlemlenmektedir. Encümen Arşivleri'nde bu cephedeki pencerelerin alt sırasındakiler kapatılmış durumdadır. 70'li yıllarda Mathews tarafından çekilmiş olan fotoğrafta ise bu cephedeki dişler, kubbeler ve pencereleri ve çatı örtüsü yenilenmiştir (Şekil 4.157, Şekil 4.158, Şekil 4.159, Şekil 4.160).

**Şekil 4.157 :** Fethiye Camii ve Müzesi (Pammakaristu Manastırı Kilisesi)'nin kuzey cephesi  
(Porter, 20.yy başı).

**Şekil 4.158 :** Fethiye Camii ve Müzesi (Pammakaristu Manastırı Kilisesi)'nin kuzey cephesi  
(Encümen Arşivleri, 1938).

**Şekil 4.159 :** Fethiye Camii ve Müzesi (Pammakaristu Manastırı Kilisesi)'nin kuzeydoğu cephesi (Gertrude Bell, 1905).

**Şekil 4.160 :** Fethiye Camii ve Müzesi (Pammakaristu Manastırı Kilisesi)'nin kuzey cephesi (Mathews, 1968-73).

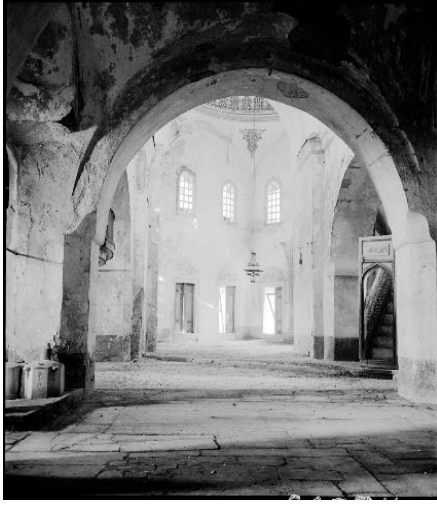
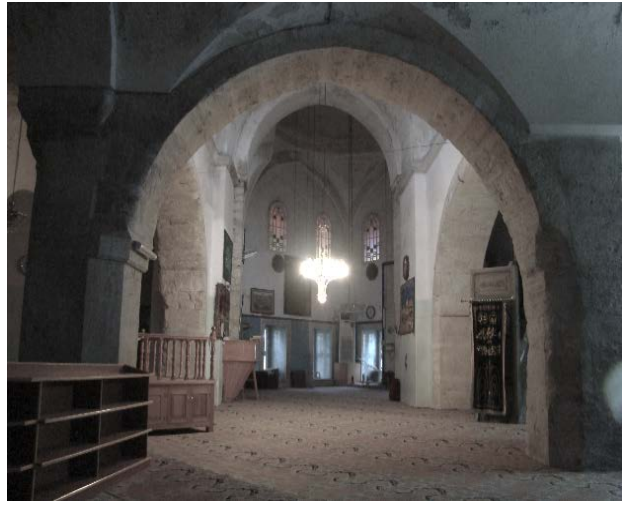
Pammakaristu Manastırı Kilisesi (Fethiye Camii ve Müzesi)'nin cami bölümünün iç kısmı günümüzde kemer ve silmeler hariç sıvalı durumdadır. 1937 yılındaki fotoğraf ile günümüzdeki durum karşılaştırıldığında apsis kısmının pencere içliklerinin renkli cam ile değiştirildiği ve içeride bezeme bulunmadığı görülür (Şekil 4.161, Şekil 4.162, Şekil A.54, Şekil A.55). Günümüzde apsis bölümü ve mihrap nitelsiz seramik ile kaplıdır (Şekil 4.163, Şekil 4.164). Özgün minber yerinde korunmuştur (Şekil 4.165).

**Şekil 4.161 :** Fethiye Camii ve Müzesi (Pammakaristu Manastırı Kilisesi) Ana Kilise'nin apsis bölümü (Artamonoff, Mayıs 1937).

**Şekil 4.162 :** Fethiye Camii ve Müzesi (Pammakaristu Manastırı Kilisesi) Ana Kilise'nin apsis bölümü (2015).

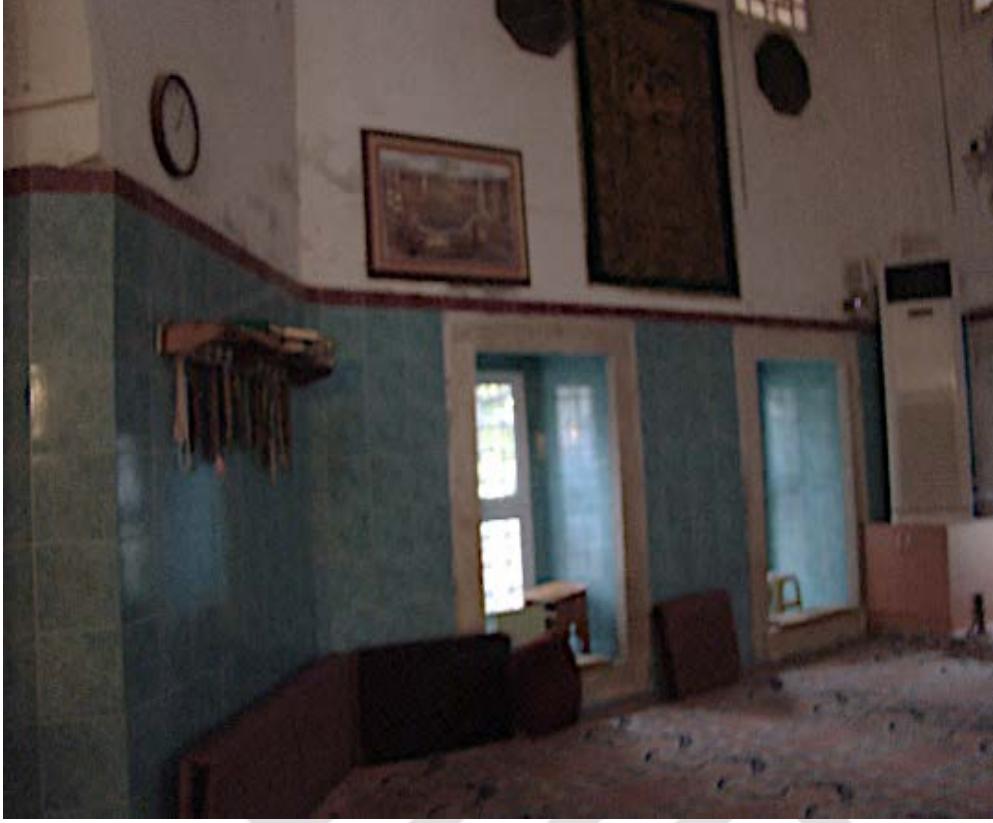
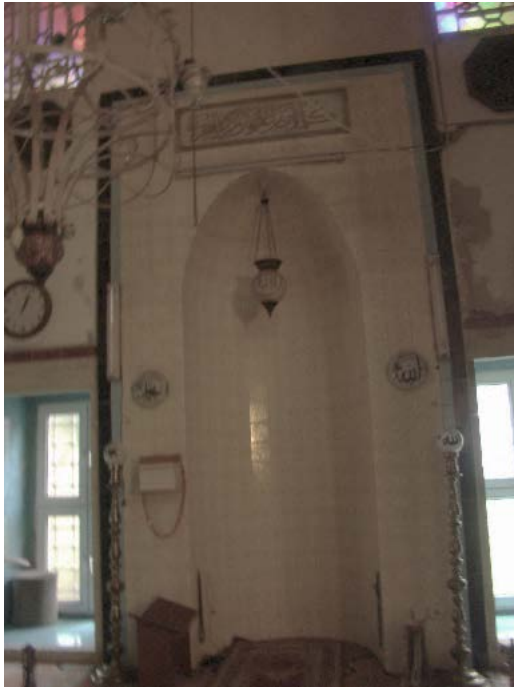
**Şekil 4.163 :** Fethiye Camii ve Müzesi (Pammakaristu Manastırı Kilisesi)’nin apsisinin seramik kaplı duvarları (2015).

**Şekil 4.164 :** Fethiye Camii ve Müzesi (Pammakaristu Manastırı Kilisesi)’nin mihrabı (2015).

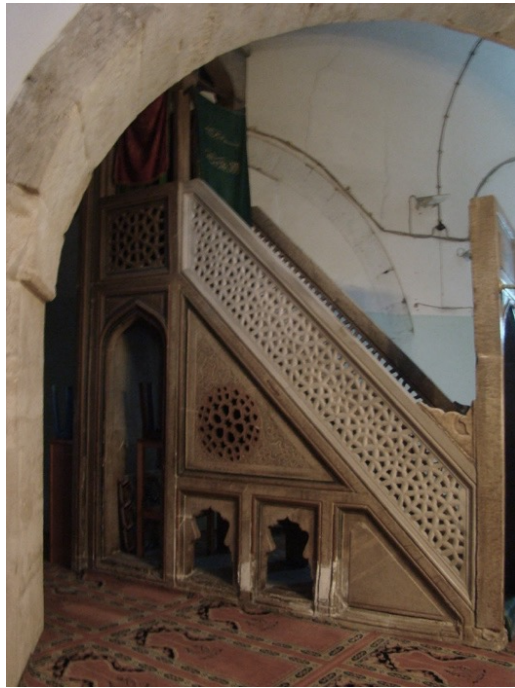
**Şekil 4.165 :** Fethiye Camii ve Müzesi (Pammakaristu Manastırı Kilisesi)’nin minberi (2015).

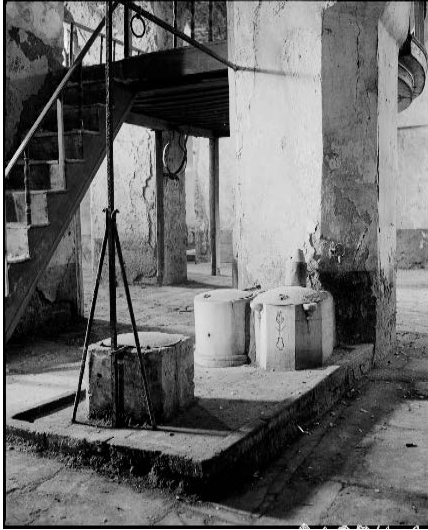
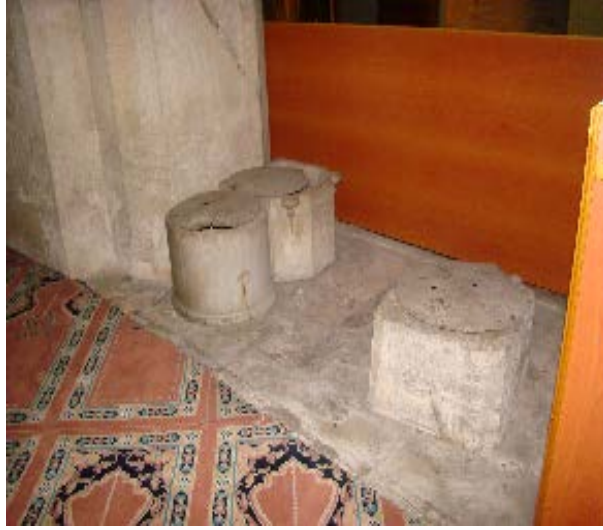
1937 tarihli fotoğraflarda görülen sarnıç kuyuları günümüzde de mevcuttur (Şekil 4.170, Şekil 4.171, Şekil A.58, Şekil A.59). İç narteksten parekklesion koridoru arasındaki geçit günümüzde nitelsiz bir ek ile kapatılmıştır (Şekil 4.172, Şekil 4.173, Şekil A.60, Şekil A.61).

**Şekil 4.170 :** Fethiye Camii ve Müzesi (Pammakaristu Manastırı Kilisesi)'nin kuzeybatıdaki ayağın altındaki sarnıç (Artamonoff, Mayıs 1937).

**Şekil 4.171 :** Fethiye Camii ve Müzesi (Pammakaristu Manastırı Kilisesi)'nin kuzeybatıdaki ayağın altındaki sarnıç (2015).

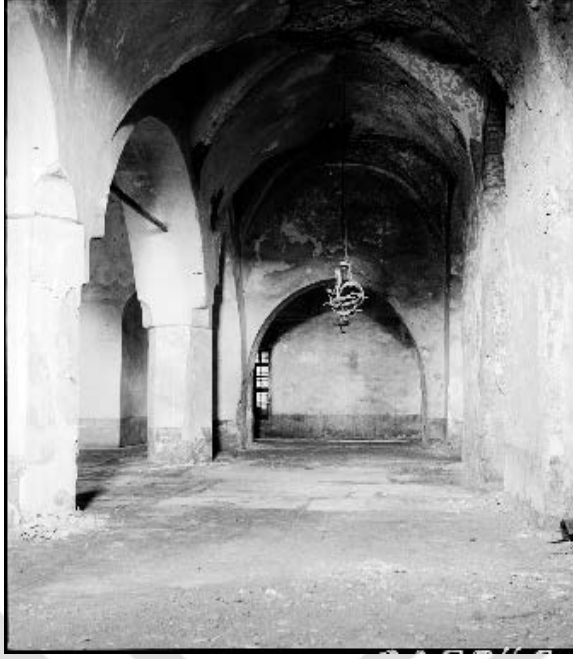
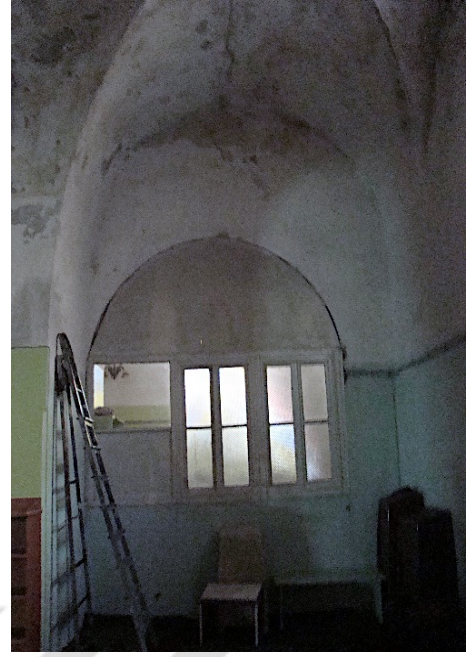
**Şekil 4.172 :** Fethiye Camii ve Müzesi  
(Pammakaristu Manastırı Kilisesi)  
narteksin güneyi (Artamonoff, Mayıs  
1937).

**Şekil 4.173 :** Fethiye Camii ve Müzesi  
(Pammakaristu Manastırı Kilisesi)  
narteksin güneyi (2015).

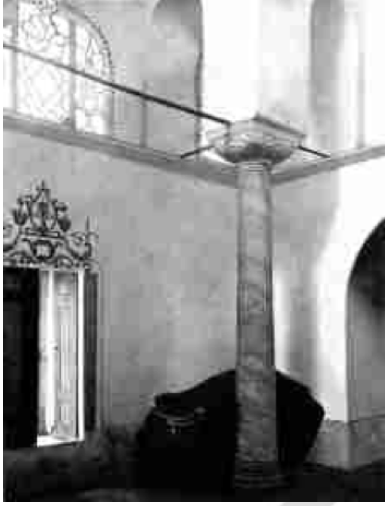
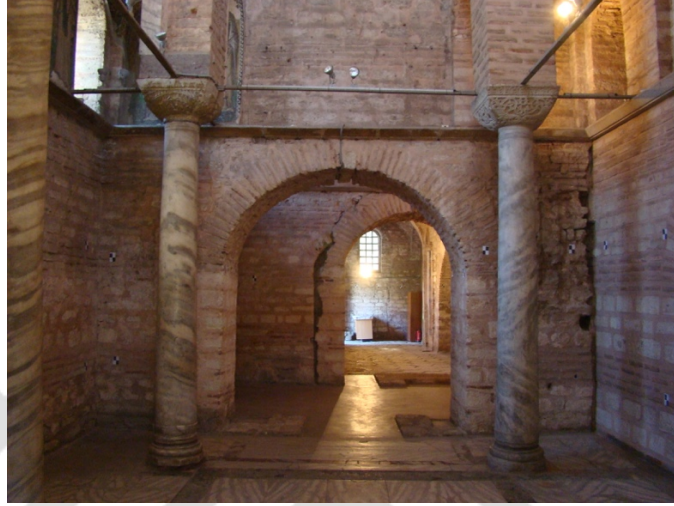
Yapının güney cephesinde kapatılmış olan alt pencere ve üstündeki kısa sütunlu pencere 1912 tarihli fotoğrafta görülmektedir (Şekil 4.176, Şekil 4.177, Şekil A.64, Şekil A.65). Parekklesion bölümünün kubbesinde bulunan mozaik günümüzde de aynı şekilde korunmuş durumdadır. 1937 tarihli fotoğrafta çapraz tonozlar ve payandalar üzerinde görülen bezemeler günümüzde mevcut değildir (Şekil 4.178, Şekil 4.179, Şekil A.66, Şekil A.67).

**Şekil 4.176 :** Fethiye Camii ve Müzesi  
(Pammakaristu Manastırı Kilisesi)  
Parekklesion'un batısındaki sütun (1912)  
(Millingen, 2009).

**Şekil 4.177 :** Fethiye Camii ve Müzesi  
(Pammakaristu Manastırı Kilisesi)  
Parekklesion'un batısındaki sütun (2013).

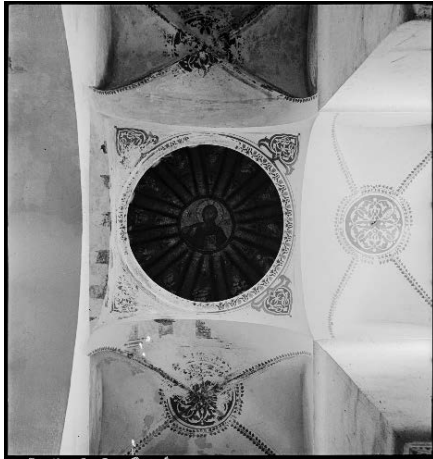
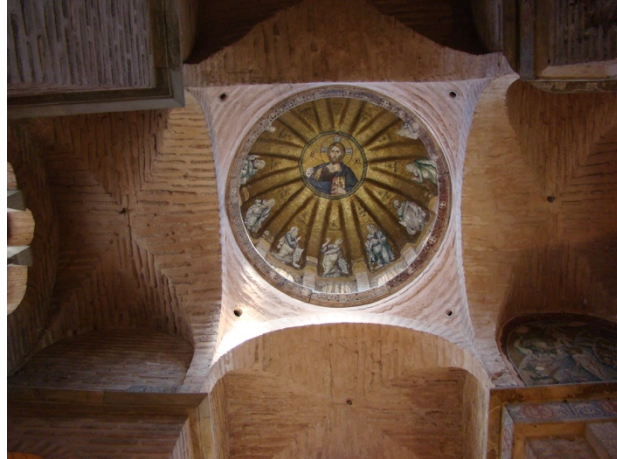
**Şekil 4.178 :** Fethiye Camii ve Müzesi  
(Pammakaristu Manastırı Kilisesi)  
Parekklesion bölümündeki kubbe  
(Artamonoff, Şubat 1937).

**Şekil 4.179 :** Fethiye Camii ve Müzesi  
(Pammakaristu Manastırı Kilisesi)  
Parekklesion bölümündeki kubbe (2013).

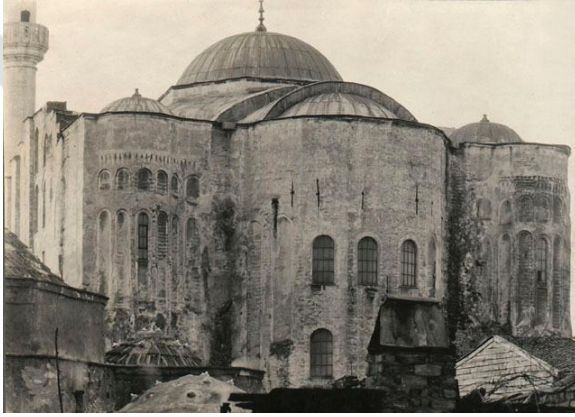
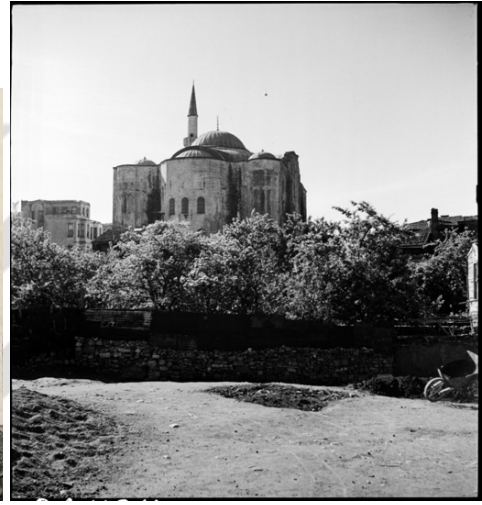
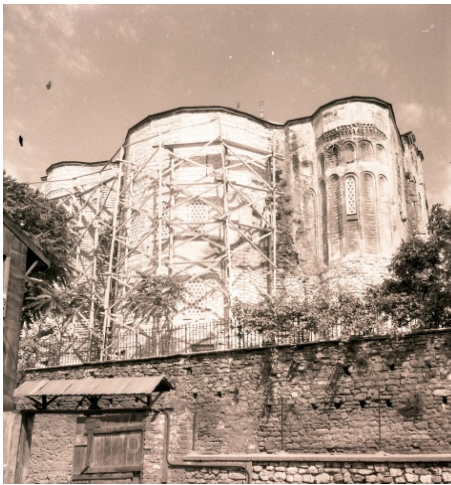
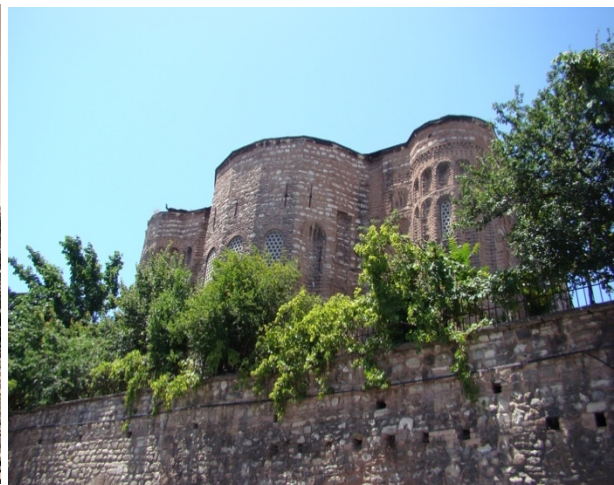
Apsisin bulunduğu güneydoğu cephesine bakıldığında günümüzde de formunu aynı şekilde koruduğu görülmektedir. 1951 yılında yapılan restorasyonda yer yer kararmalar ve bitkiler ile dolu olan cephe temizlenmiştir (Şekil 4.188, Şekil 4.189, Şekil A.68, Şekil A.69). Yapının 1938 yılında çekilmiş olan fotoğraflarıyla bugünkü durumu kıyaslandığında pencerelerdeki dışlıkların beton revzenler ile değiştirildiği gözlemlenmektedir. 20.yy'ın başında çekilmiş olan fotoğrafta pencere dışlıkları kare formdadır (Şekil 4.190, Şekil 4.191, Şekil A.70, Şekil A.71).

**Şekil 4.188 :** Gül Camii (Azize Theodosia Kilisesi)'nin güneydoğu cephesi (Porter, 20.yy başı).

**Şekil 4.189 :** Gül Camii (Azize Theodosia Kilisesi)'nin güneydoğu cephesi (Artamonoff, Mayıs 1938).

**Şekil 4.190 :** Gül Camii (Azize Theodosia Kilisesi)'nin restorasyonu sırasında çekilmiş bir fotoğraf (1951).

**Şekil 4.191 :** Gül Camii (Azize Theodosia Kilisesi)'nin güneydoğu cephesi (2013).

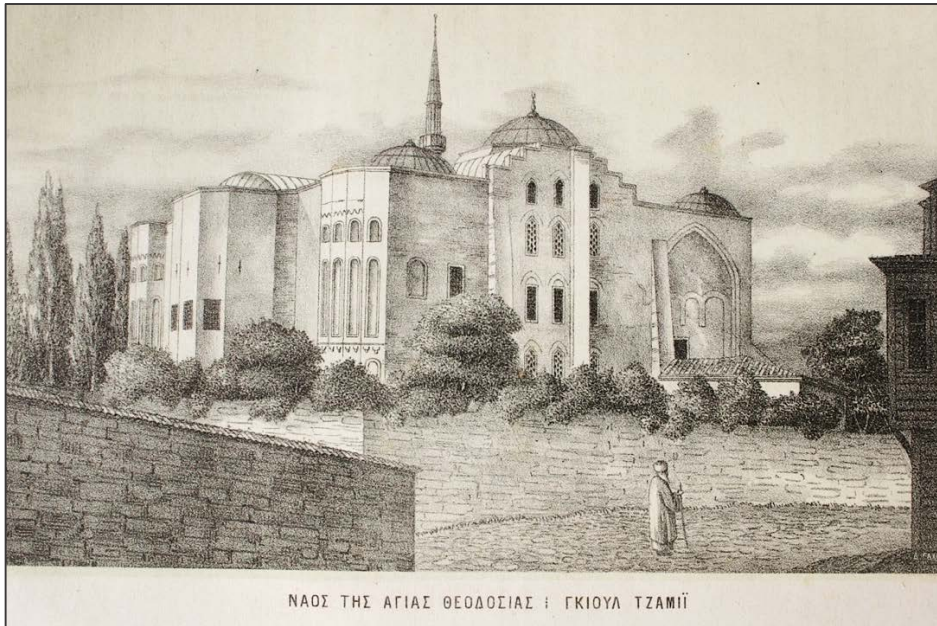
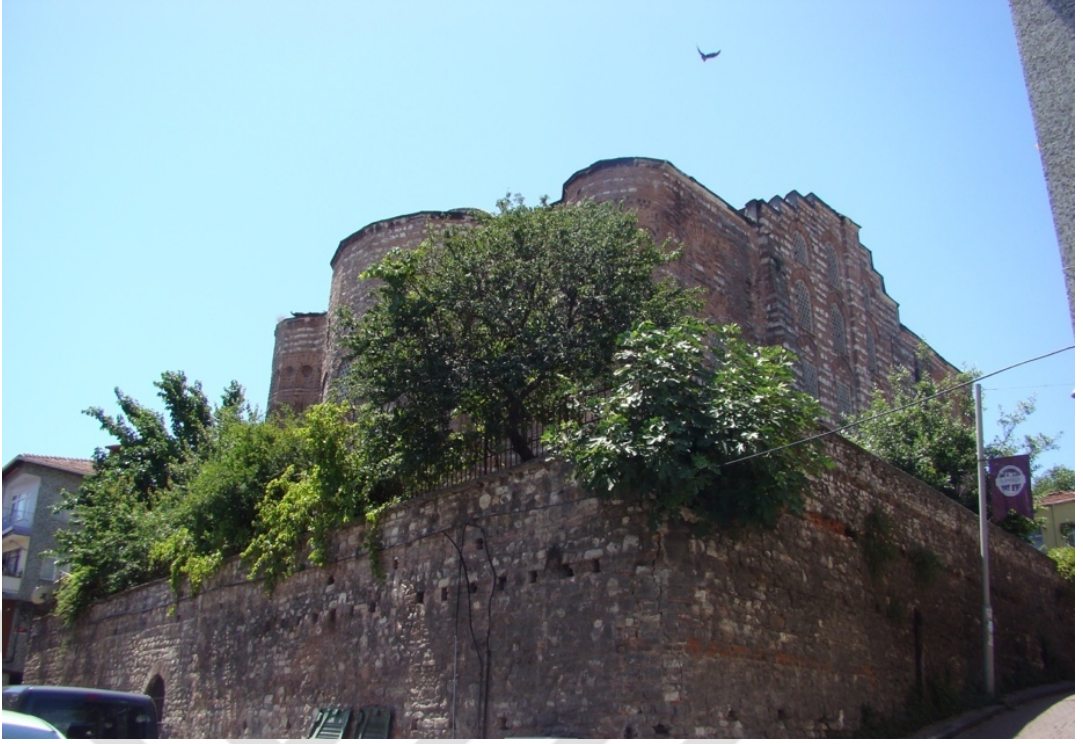
Galanakis'in 1877 yılında resmettiği gravüre bakıldığında apsis kısmında üç adet kare pencere bulunmaktadır. Ancak 20.yy başlarından itibaren çekilmiş olan fotoğraflarda ve günümüzde üçer adet iki sıra, üstü dairesel formlu pencere görülmektedir. Yine Galanakis'te düz olarak resmedilmiş kuzeydoğu duvarı üzerinde bir dairesel bir de dikdörtgen formlu iki adet pencere görülmektedir. Günümüzde bu kısımda alt alta iki pencere bulunmakta, bu pencereler daha büyük dairesel bir dış içerisinde yer almaktadır (Şekil 4.192, Şekil 4.193).

**Şekil 4.192 :** Gül Camii (Azize Theodosia Kilisesi) kuzeydoğu cephesi (Galanakis, 1877).

**Şekil 4.193 :** Gül Camii (Azize Theodosia Kilisesi)'nin kuzeydoğu ve güneydoğu cephesi (2013).

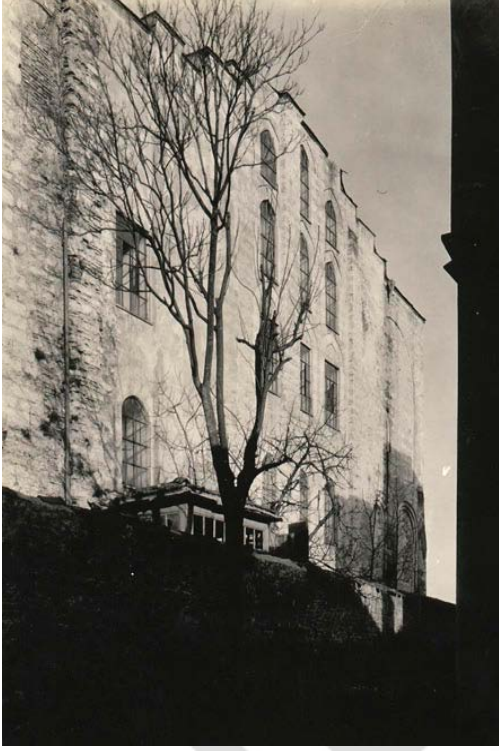
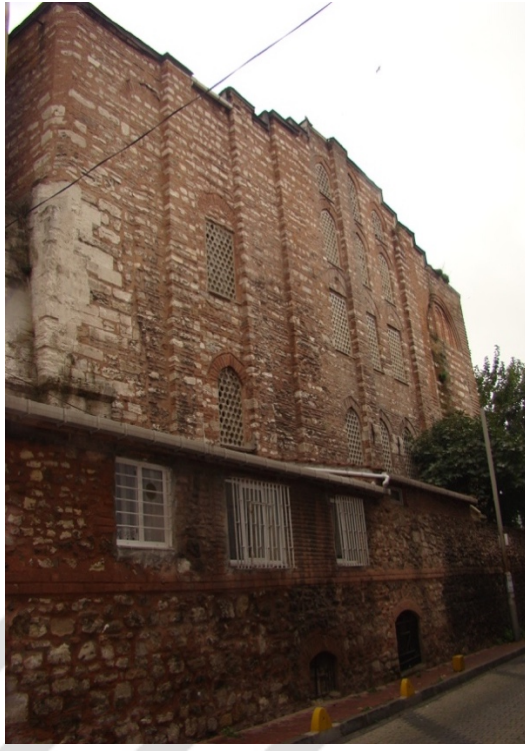
Yapının güneybatı cephesinin 20.yy başında çekilmiş olan fotoğrafında pencerelerin dışlıklarının farklı olduğu daha net bir şekilde görülmektedir. Ayrıca bu kısımda günümüzde imamın kaldığı bir ek kısım bulunmaktadır. Aynı ek kısım 20.yy başındaki fotoğrafta da görülmektedir. Ancak bu kısım günümüzde daha dar olup, üzerindeki ek mevcut değildir (Şekil 4.198, Şekil 4.199, Şekil A.72, Şekil A.73).

**Şekil 4.198 :** Gül Camii (Azize Theodosia Kilisesi)'nin güneybatı cephesi (Porter, 20.yy başı).

**Şekil 4.199 :** Gül Camii (Azize Theodosia Kilisesi)'nin güneybatı cephesi (2013).
