**İSTANBUL BİZANS KİLİSELERİ'NE 20.YÜZYILDA YAPILAN  
MÜDAHALELERİN GÖRSEL KAYNAKLAR ARACILIĞIYLA  
BELİRLENMESİ AMAÇLI BİR İNCELEME**

**YÜKSEK LİSANS TEZİ**

**Ahu ALAGÖZ ÇOBANOĞLU  
(502081217)**

**Mimarlık Anabilim Dalı**

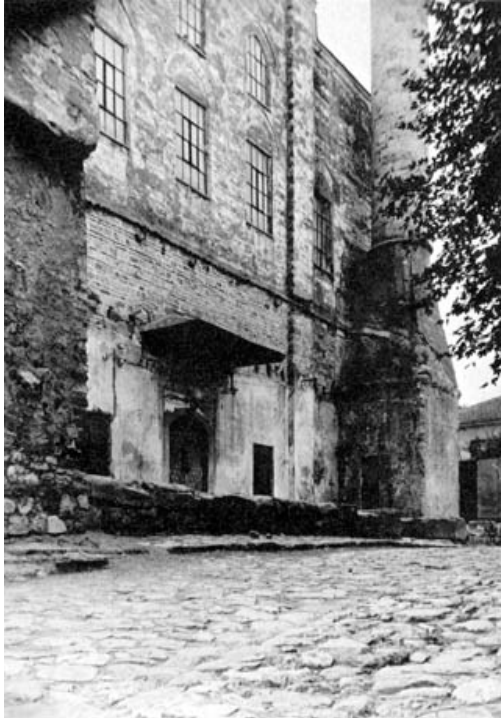
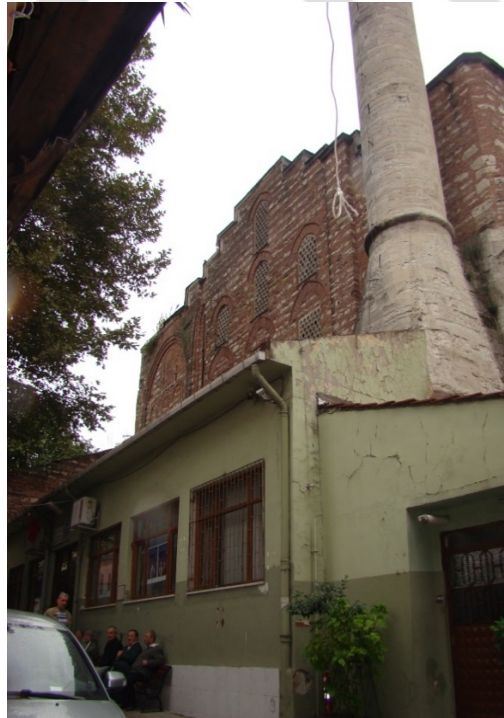
Yapıya giriş kuzeybatı cephesinden sağlanmaktadır. Bu cephenin Eski Eserler Encümeni'nde bulunan 1940 tarihli fotoğrafında son cemaat yeri bulunmamaktadır. Günümüzde bu cephede minareyi de içine alan bir son cemaat yeri bulunmaktadır (Şekil 4.200, Şekil 4.201, Şekil A.74, Şekil A.75).

**Şekil 4.200 :** Gül Camii (Azize Theodosia Kilisesi)'nin kuzeybatısındaki son cemaat yeri (Encümen Arşivleri, 1940).

**Şekil 4.201 :** Gül Camii (Azize Theodosia Kilisesi)'nin kuzeybatısındaki son cemaat yeri (2015).

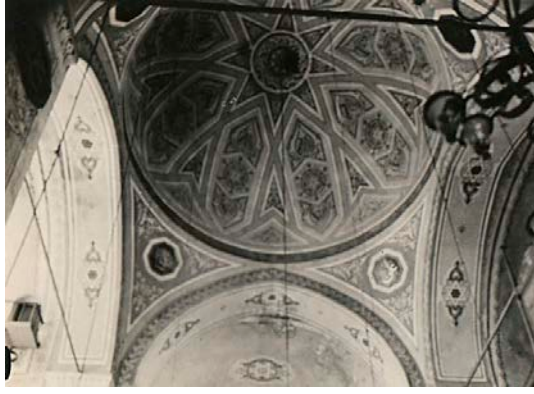
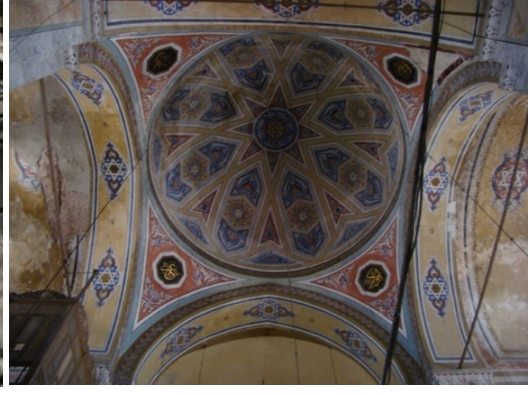
İç mekandaki bezeme ve süslemelerin önceki yıllarda çekilmiş fotoğraflarla benzerlik taşıdığı gözlemlenmiştir (Şekil 4.202, Şekil 4.203, Şekil A.76, Şekil A.77). Kuzeyde merdiven kovanının olduğu köşedeki kubbedeki bezemeler de 1912 yılında çekilmiş olan fotoğraftaki izler ile aynıdır. Bu hücrenin kuzeydoğu duvarında, kubbenin hemen altındaki üçlü pencere dizisinin ortasında bulunan pencerenin günümüzde kapatılmış olduğu, aynı sıranın altında yer alan üç pencerenin de 1912'de dışarıdan algılanmayacak şekilde kapatıldığı, ancak günümüzde açılmış oldukları gözlemlenmektedir (Şekil 4.204, Şekil 4.205, Şekil A.78, Şekil A.79).

**Şekil 4.202 :** Gül Camii (Azize Theodosia Kilisesi) ana kubbesi (Porter, 20.yy başı).

**Şekil 4.203 :** Gül Camii (Azize Theodosia Kilisesi)'nin ana kubbesi (2013).

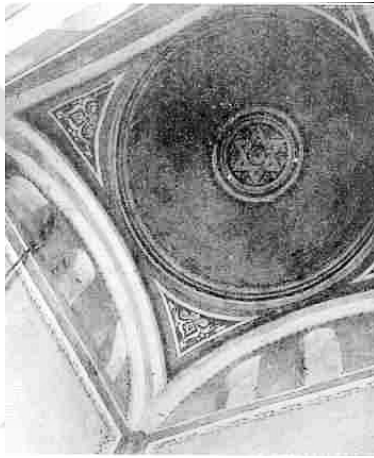
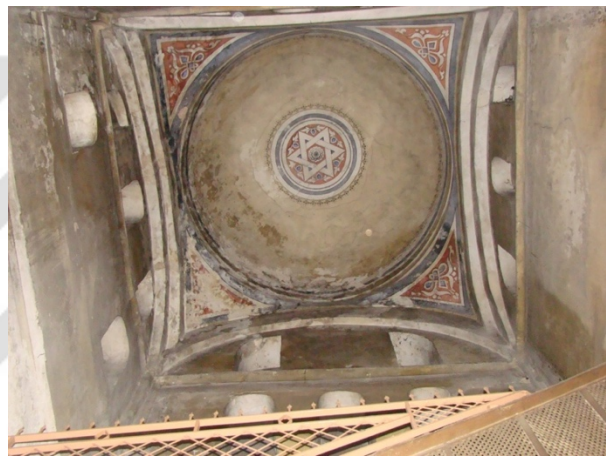
**Şekil 4.204 :** Gül Camii (Azize Theodosia Kilisesi)'nin kuzeyindeki köşe kubbe (1912) (Millingen, 2009).

**Şekil 4.205 :** Gül Camii (Azize Theodosia Kilisesi)'nin kuzeyindeki köşe kubbe (2013).

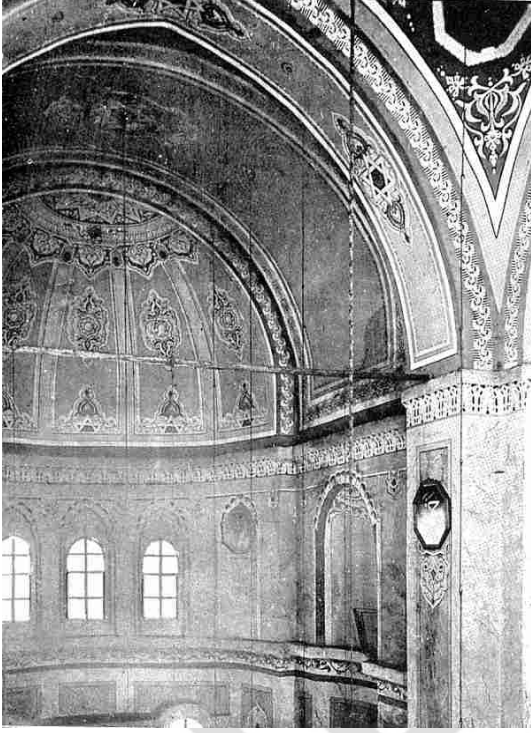
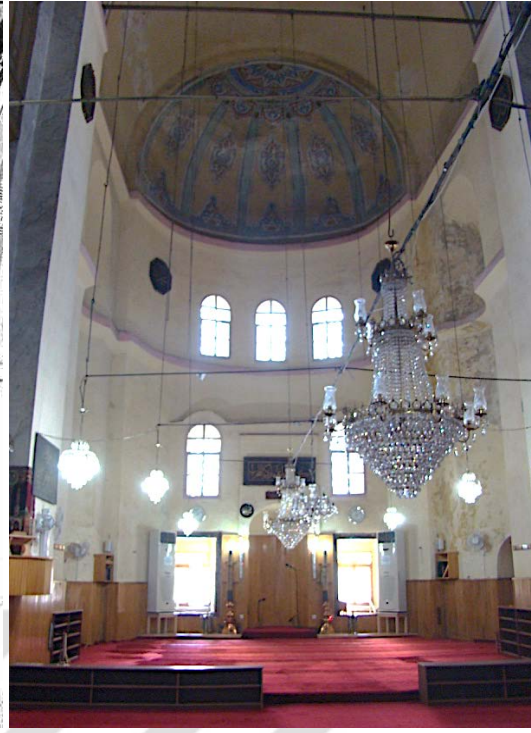
Apsis kısmının 1912 yılına ait fotoğrafında gözlemlenen duvar ve tavan bezemelerinin yerini günümüzde düz sıva almıştır. Öte yandan kubbe içi ve kemerler üzerinde bezemeler mevcuttur. Osmanlı döneminde değiştirilerek sivri hale getirilmiş kemerler günümüzde de aynı şekildedir. Apsis bölümü yerden yaklaşık bir metre yükseklikte ahşap lambri ile kaplanmıştır (Şekil 4.206, Şekil 4.207).

**Şekil 4.206 :** Gül Camii (Azize Theodosia Kilisesi)'nin ana apsisi (1912) (Millingen, 2009).

**Şekil 4.207 :** Gül Camii (Azize Theodosia Kilisesi)'nin ana apsisi (2013).

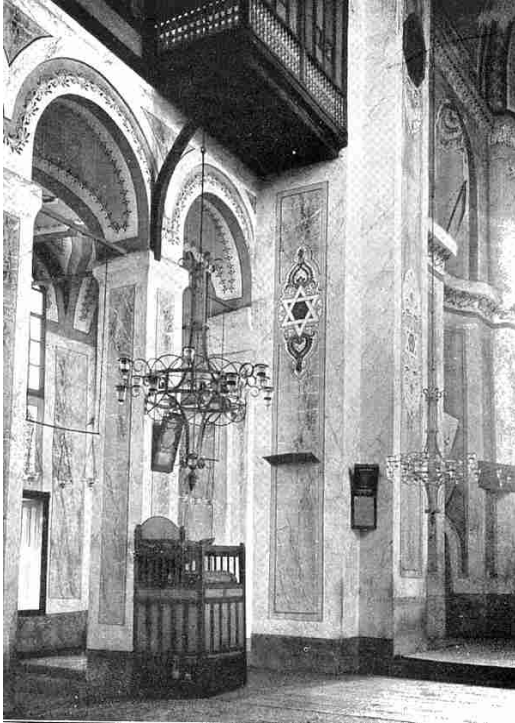
Kilisenin kuzeydoğusunun 1912 tarihli fotoğrafı ile günümüzdeki durumu karşılaştırıldığında bezemelerin aynı olduğu ve yan nefin üst galerisindeki mahfilin yerinde olduğu gözlemlenmiştir (Şekil 4.208, Şekil 4.209). Orijinal vaaz kürsüsü günümüzde de yerinde bulunmaktadır. Haçın kollarını oluşturan kısımların bezemeleri yan duvar ve tonozlarda mevcut olmakla birlikte, günümüzde apsisin yan duvarları ve payeler üzerinde bezeme bulunmamaktadır (Şekil 4.210, Şekil 4.211).

**Şekil 4.208 :** Gül Camii (Azize Theodosia Kilisesi)'nin kuzeydoğusu (1912) (Millingen, 2009).

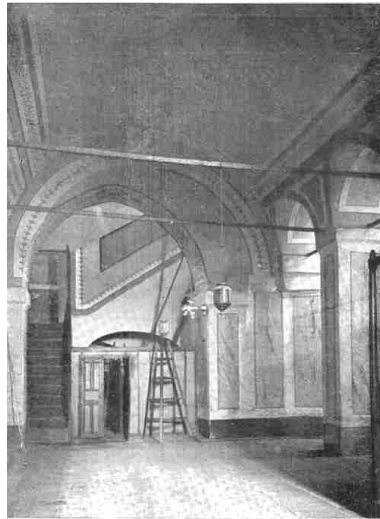
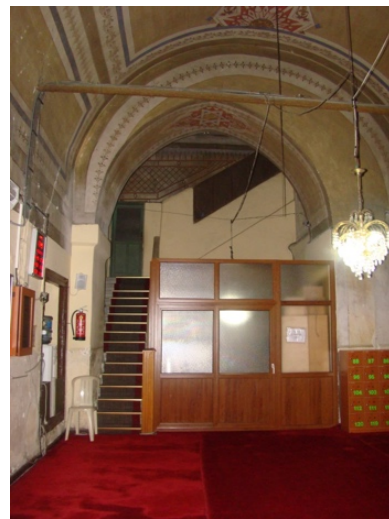
Kuzeydeki merdiven kovası 1912 yılında çekilmiş olan fotoğrafla benzerlik göstermekle birlikte, bu bölüme 2013-2015 arasında ahşap görünümlü PVC bir görevli odası eklenmiştir (Şekil 4.212, Şekil 4.213, Şekil A.80, Şekil A.81). Yapı günümüzde bakımsız durumdadır. Oldukça fazla yüzeyde sıva dökülmeleri ve yer yer derin çatlaklar mevcuttur (Şekil 4.214).

**Şekil 4.212 :** Gül Camii (Azize Theodosia Kilisesi)'nin kuzeydoğusundaki merdiven kovası (1912) (Millingen, 2009).

**Şekil 4.213 :** Gül Camii (Azize Theodosia Kilisesi)'nin kuzeydoğusundaki merdiven kovası (2015).

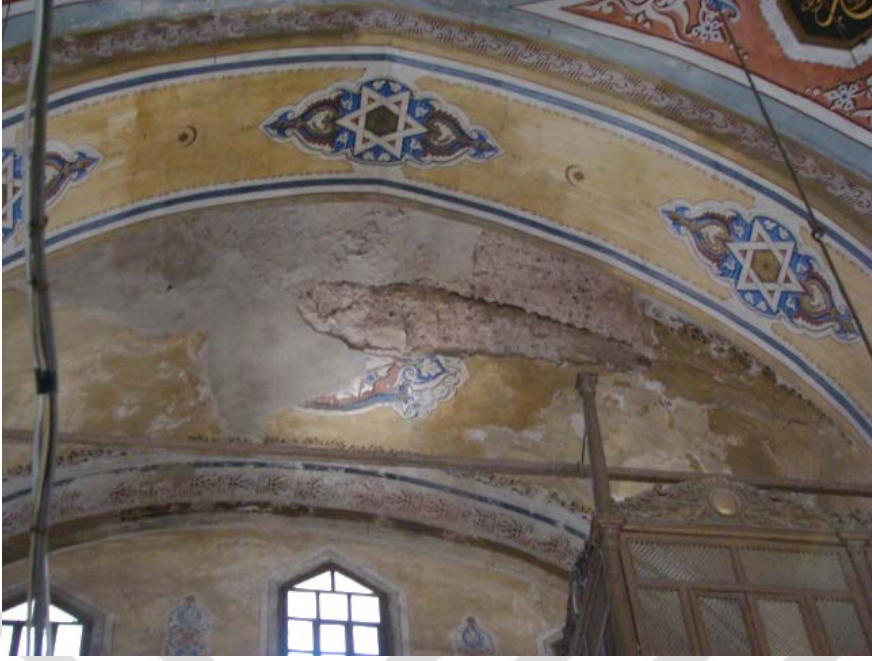
**Şekil 4.214 :** Gül Camii (Azize Theodosia Kilisesi)'nin kuzeydoğusundaki kemer (2013).

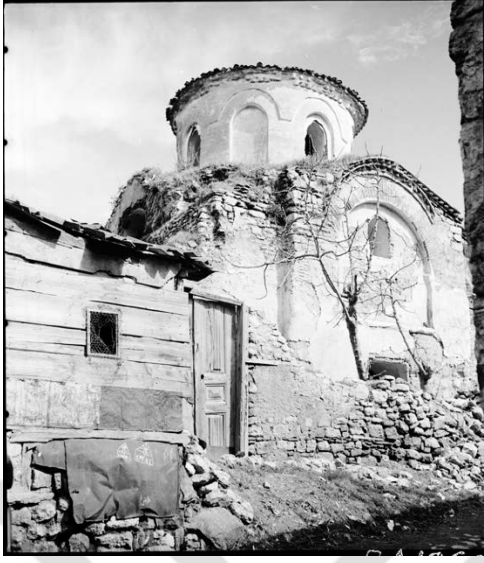
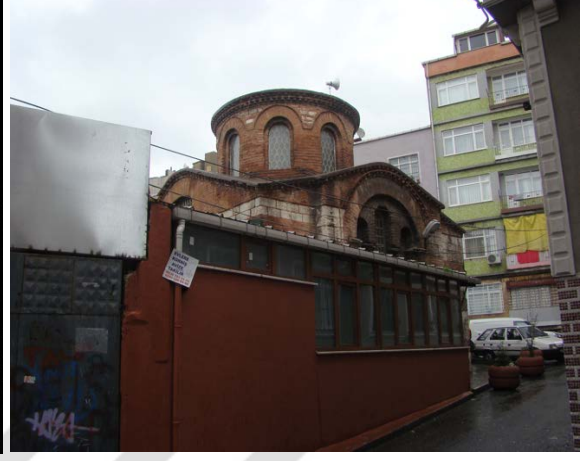
Yapı, 1960'lı yıllarda onarıldığında kubbe kasnağındaki kapalı olan pencereler açılmış, tüm pencerelerin üzerine badem şeklinde beton revzen takılmıştır. Günümüzde bu dışlıkların üzerinde sineklik bulunmaktadır. Ayrıca kubbe kasnağındaki sıva da kaldırılmıştır (Şekil 4.220, Şekil 4.221, Şekil A.82, Şekil 4.83). 1936 tarihli fotoğrafta bulunan iki adet pencere günümüzde değişmiş durumdadır. Üst pencere günümüzde iki adet kısa sütunla kemere kadar uzanan üç pencereye bölünmüştür. Alttaki büyük pencere ise küçültülmüş olup üzerinde demir parmaklık

**Şekil 4.220 :** Hırami Ahmet Paşa Mescidi'nin güney cephesi (Artamonoff, Mart 1936).

**Şekil 4.221 :** Hırami Ahmet Paşa Mescidi'nin güney cephesi (2015).

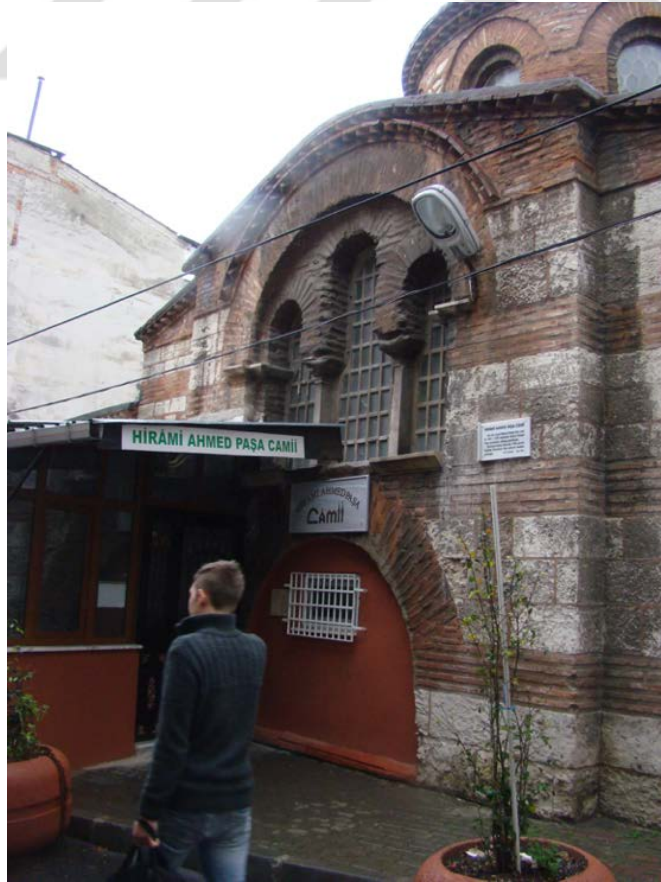
bulunmaktadır (Şekil 4.222). 1912 yılında narteksin güneybatı köşesinde ahşap bir minare bulunmaktaysa da, günümüzde böyle bir minare mevcut değildir (Şekil 4.223).

**Şekil 4.222 :** Hırami Ahmet Paşa Mescidi'nin doğu cephesindeki cami girişi (2015).

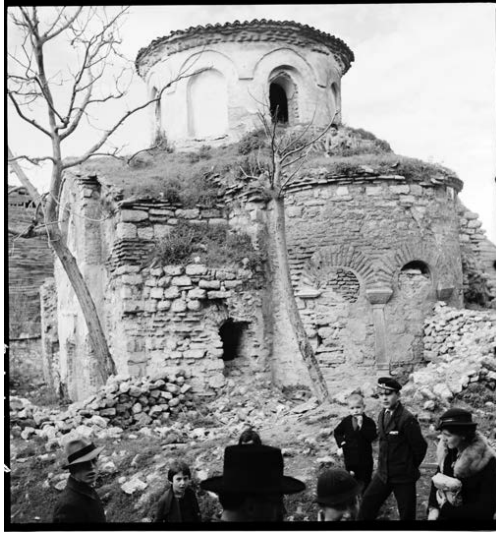
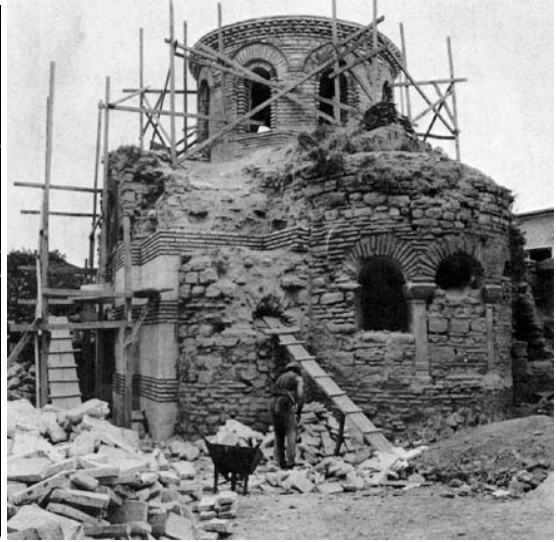
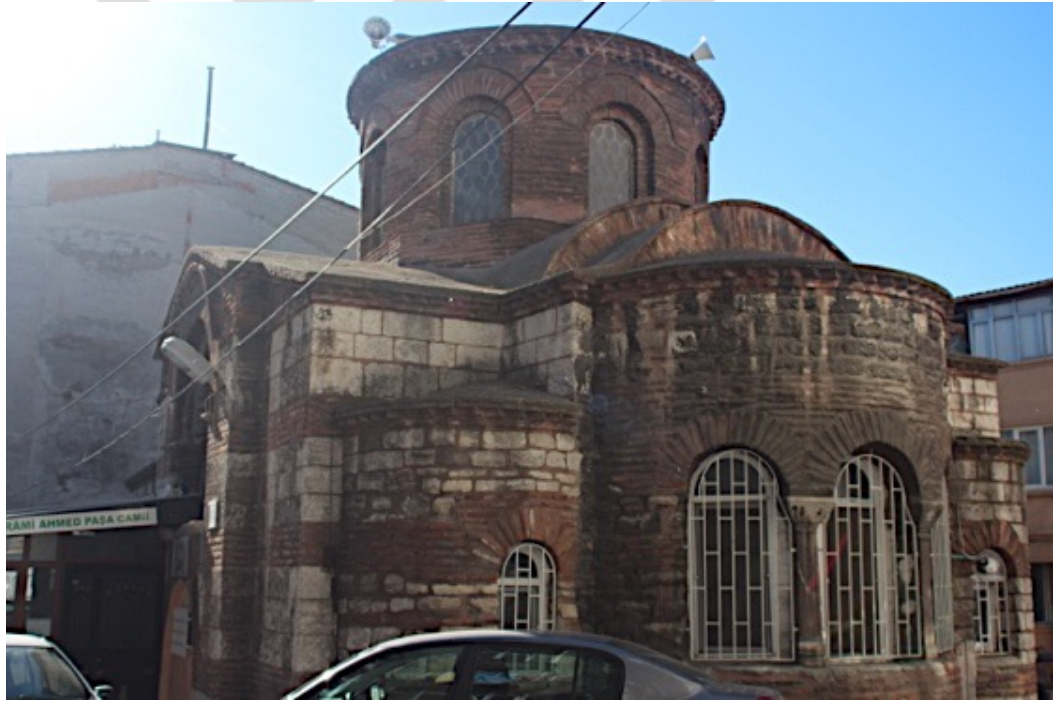
Yapının apsis kısmının 1936 yılındaki hali ile günümüzdeki durum karşılaştırıldığında apsis üzerindeki pencerelerin açıldığı ve apsis üzerine farklı yükseklikte iki adet kemer eklendiği görülmektedir. Günümüzde bu pencerelerde PVC doğrama kullanılmış, pencerelere demir parmaklıklar takılmıştır (Şekil 4.224, Şekil 4.225, Şekil 4.226, Şekil A.84, Şekil 4.85). Ayrıca kubbe kasağı üzerindeki pencereler de açılmıştır. Yan apsisler ve yapının güney duvarında taş tuğla sıraları ile bütünleme yapılmıştır.

**Şekil 4.224 :** Hırami Ahmet Paşa Mescidi'nin apsisi (Artamonoff, Mart 1936).

**Şekil 4.225 :** Hırami Ahmet Paşa Mescidi'nin apsisi restorasyon sırasında (Dumbarton Oaks, 1960).

**Şekil 4.226 :** Hırami Ahmet Paşa Mescidi'nin apsisi (2015).

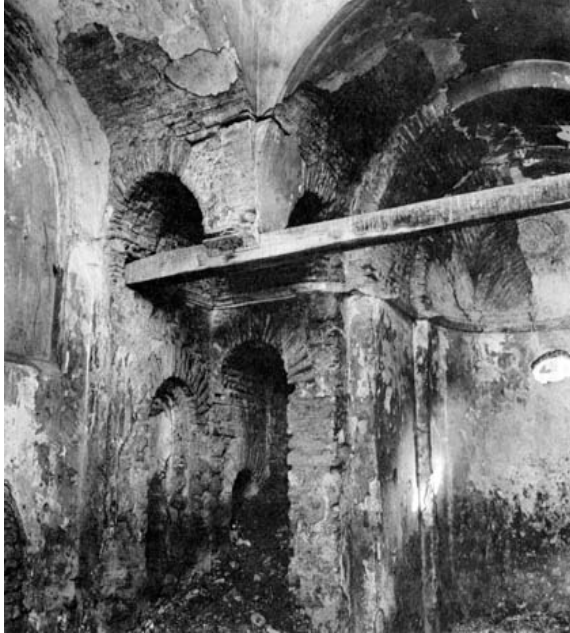
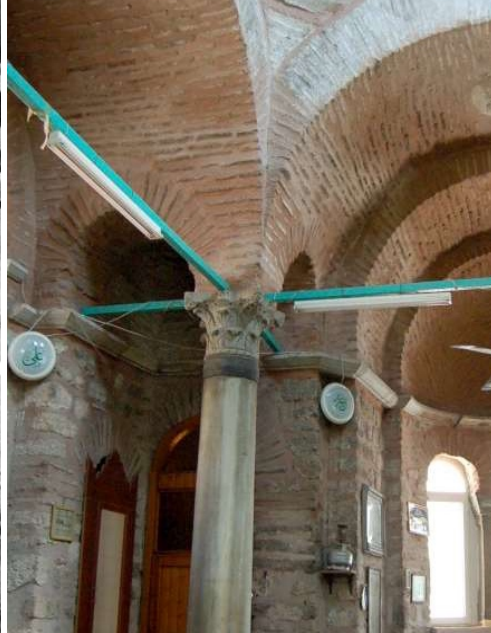
Yapının iç kısmı kubbe kasnağı hariç sıvasız durumdadır. Naos'un güney duvarındaki dar bir kemer bir bölme ile kapatılarak burada bir mekan oluşturulmuştur. 1957 yılında çekilmiş olan fotoğrafta Osmanlı döneminde kaldırılmış olan sütunlardan birinin yeri görülmektedir. Kaldırılan sütunların yerine kubbeyi destekleyen ahşap hatıllar yerleştirilmiştir (Şekil 4.228, Şekil 4.229, Şekil A.86, Şekil 4.87).

60'lı yıllarda yapılan onarımda bu kısımlara yeni dört adet sütun yerleştirilmiştir (Şekil 4.229). Bu sütunlar birirlerine ve yakınlarındaki duvarlara metal gergilerle bağlanmıştır. Kubbe kasnağı üzerindeki bezemeler korunmuştur (Şekil 4.231, Şekil 4.232, Şekil A.88, Şekil 4.89).

**Şekil 4.228 :** Hırami Ahmet Paşa Mescidi'nin kuzeybatısındaki yan apsis (Dumbarton Oaks, 1957).

**Şekil 4.229 :** Hırami Ahmet Paşa Mescidi'nin kuzeybatısındaki yan apsis (Andrew Gould, 2012).

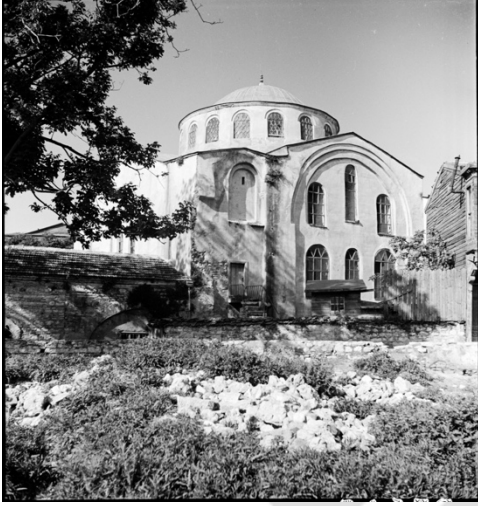
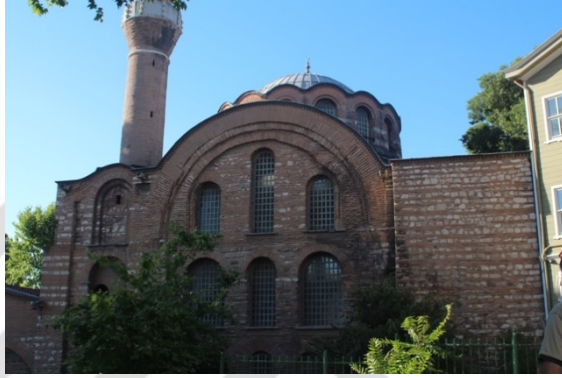
Güney cephesine bakıldığında, bu kısımda da haçın kollarını oluşturan kısmın tonoz örtüsünün ortaya çıkartıldığı, naosun güney batısındaki (üzerinde minare olan) hücrenin kiremit çatısının günümüzde dairesel bir şekilde olduğu görülmektedir (Şekil 4.243, Şekil 4.244, Şekil A.92, Şekil A.93). Bu cephedeki kemerde belirgin bir çökme göze çarpmaktadır (Şekil 4.245).

**Şekil 4.243 :** Kalenderhane Camii (Kyriotissa Meryem Kilisesi)'nin güney cephesi (Artamonoff, Mayıs 1937).

**Şekil 4.244 :** Kalenderhane Camii (Kyriotissa Meryem Kilisesi)'nin güney cephesi (2013).

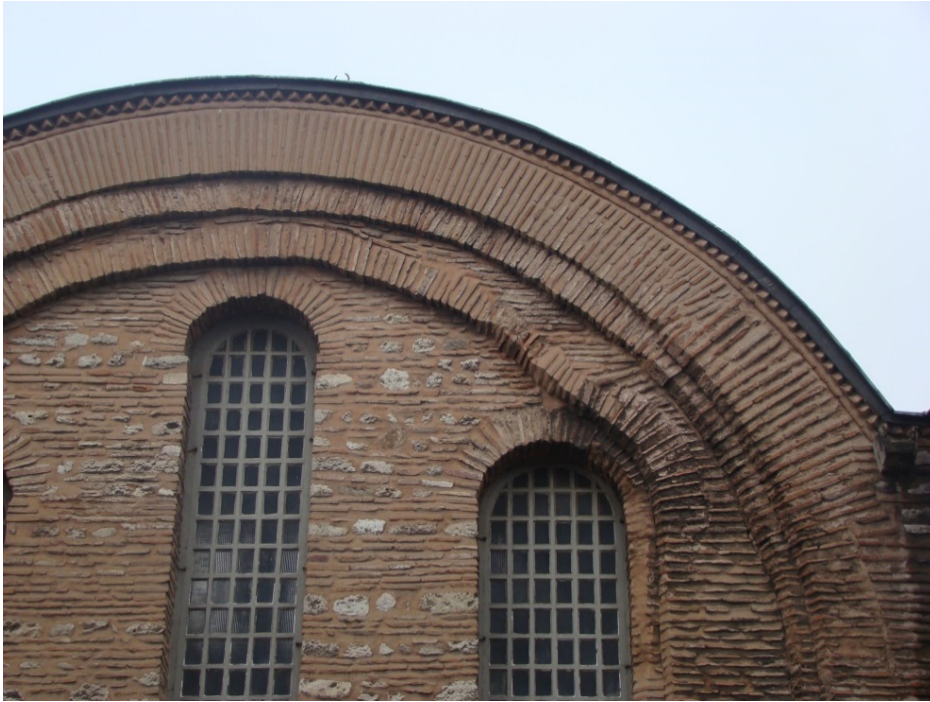
**Şekil 4.245 :** Kalenderhane Camii (Kyriotissa Meryem Kilisesi)'nin güney cephesindeki kemerdeki çökme (2015)

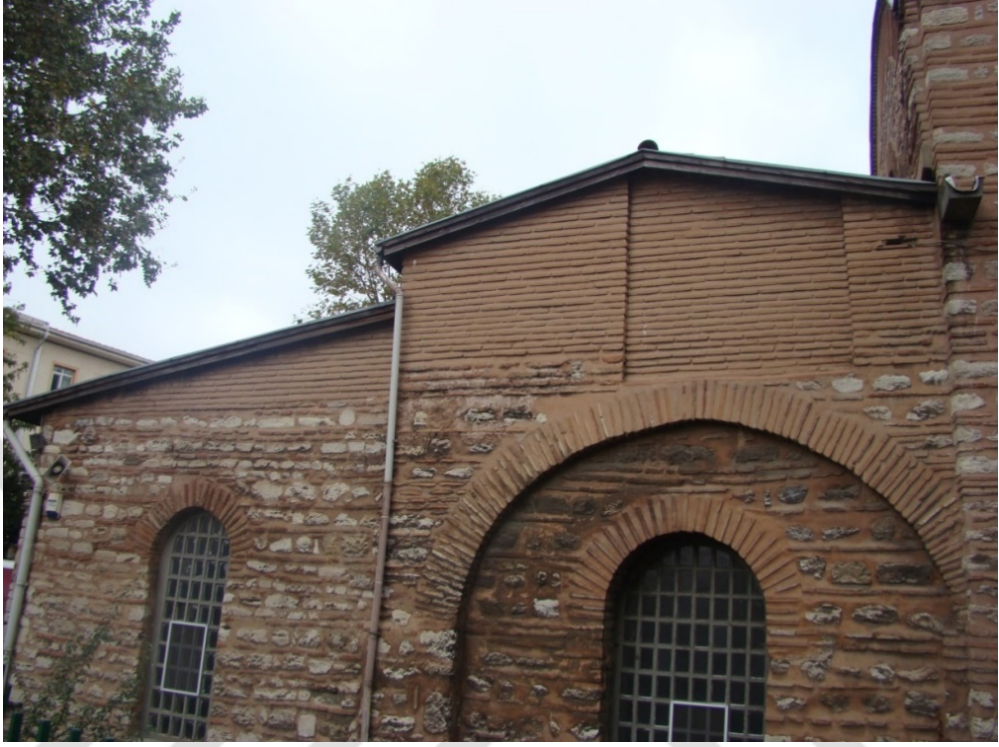
1935 yılındaki fotoğraflarda görülen kubbe pencerelerindeki badem şekilli dışlıklar günümüzde kare beton revzen ile değiştirilmiştir. Son restorasyonda iç narteks ve dış narteksin eksik olan duvar örgüleri tuğla ile bütünlenmiştir (Şekil 4.246)

**Şekil 4.246 :** Kalenderhane Camii (Kyriotissa Meryem Kilisesi)'nin iç ve dış narteksin bütünlemiş üst duvarı (2015).

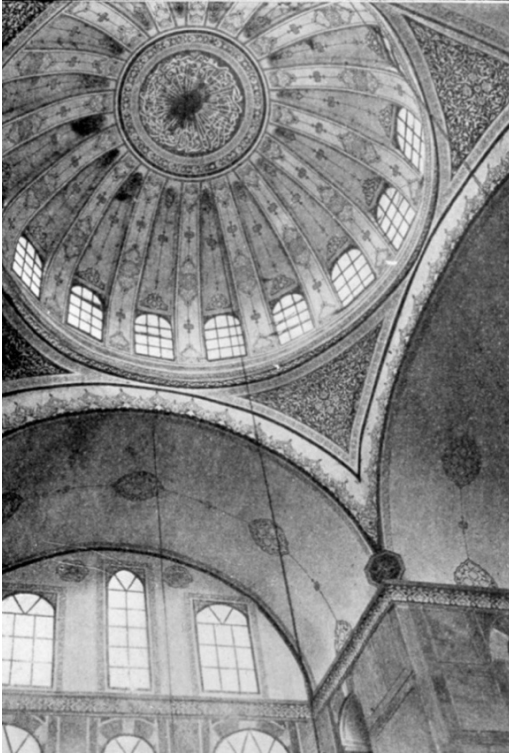
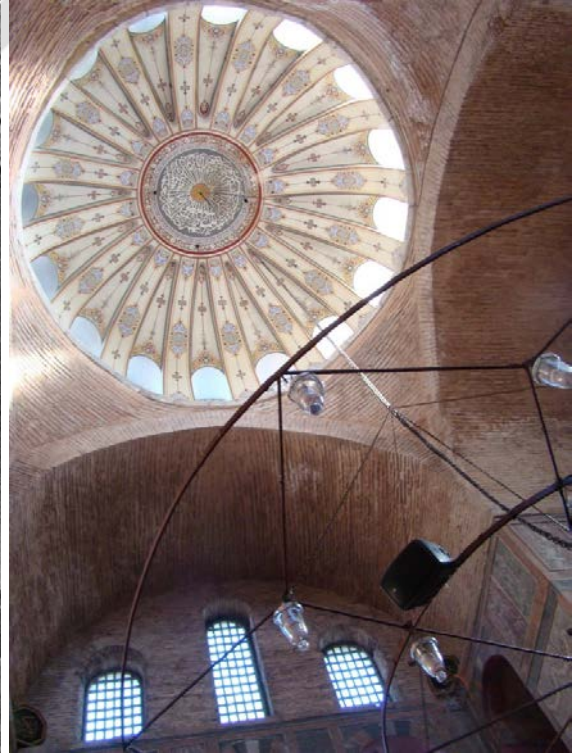
Kubbenin 1937 yılındaki fotoğrafıyla günümüzdeki durumu karşılaştırıldığında pencerelerin içliklerinin günümüzde mevcut olmadıkları görülmektedir. Kubbe üzerindeki bezemeler aslına uygun olarak restore edilmiş olup, günümüzde de mevcuttur (Şekil 4.256, Şekil 4.257).

**Şekil 4.256 :** Kalenderhane Camii (Kyriotissa Meryem Kilisesi)'nin kubbesi (Artamonoff, 1937).

**Şekil 4.257 :** Kalenderhane Camii (Kyriotissa Meryem Kilisesi)'nin kubbesi (2013).

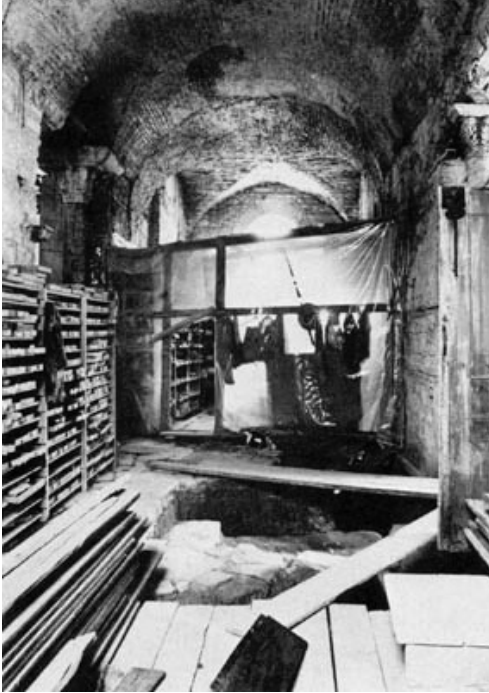
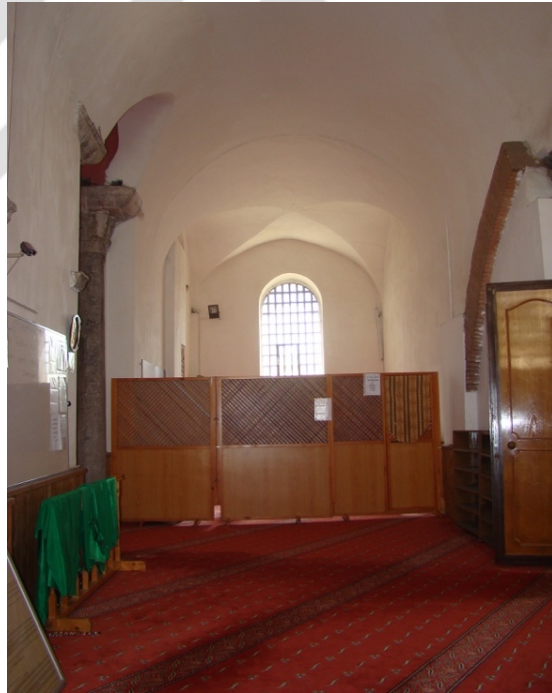
Yapının restorasyon çalışmaları sırasında çekilmiş olan fotoğraflarda iç ve dış nartekste yapılan kazı çalışmaları da görülmektedir. Dış narteks üç yüksek basamak (tahmini 80 cm) kadar kazılmıştır. Günümüzde dış narteksin kuzey kısmı depo olarak, güney kısmı ise imam odası olarak kullanılmak üzere kapatılmıştır. Bu kısmın kemer örgüsü, kapı üzerinde bulunan mozaikli kısım ve sütun başlıkları hariç sıvalıdır (Şekil 4.258, Şekil 4.259). İç narteksin zemininde de 1970'li yıllarda kazı yapıldığı, o yıllarda çekilmiş olan fotoğraftan anlaşılmaktadır. Bu bölüm günümüzde tamamen sıvalı durumdadır (Şekil 4.260, Şekil 4.261).

**Şekil 4.260 :** Kalenderhane Camii (Kyriotissa Meryem Kilisesi)'nin iç nartekşi (Mathews, 1968-73).

**Şekil 4.261 :** Kalenderhane Camii (Kyriotissa Meryem Kilisesi)'nin iç nartekşi (2016).

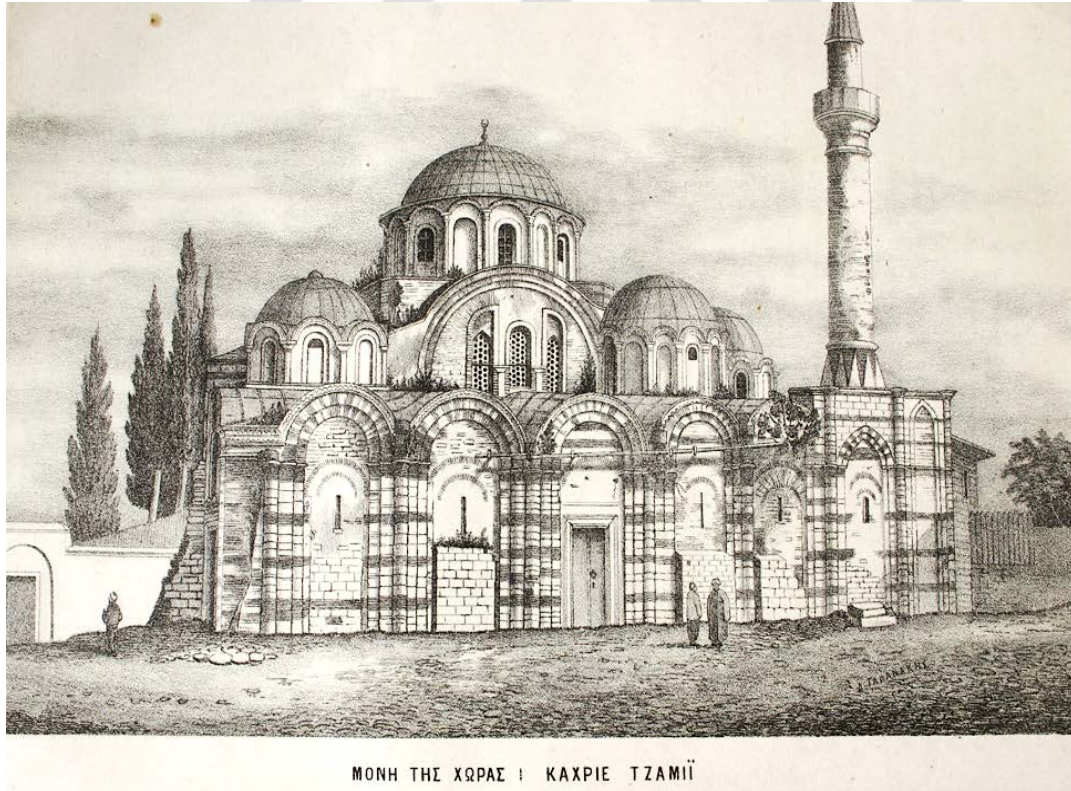
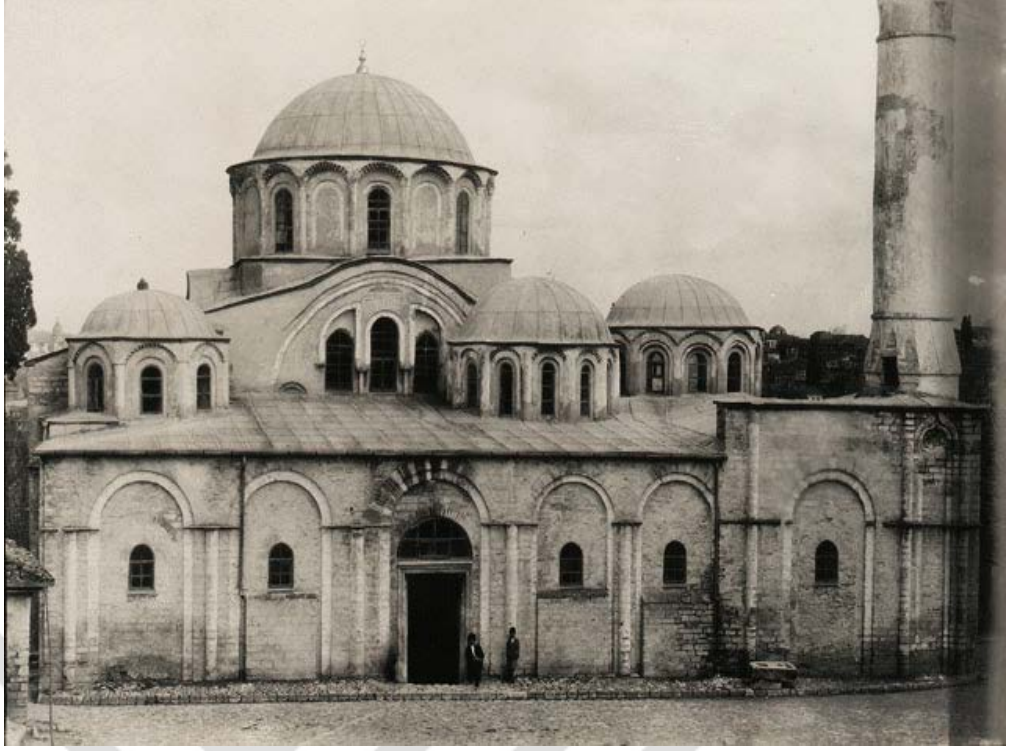
1877 tarihli Galanakis gravürü ile 20.yy başında Porter'in batı cephesinden çekmiş olduğu fotoğraf karşılaştırıldığında yapının ana kubbesi üzerinde bulunan yarısı açık iki pencerenin tamamen açılmış olduğu görülmektedir (Şekil 4.271). İç narteks ve parekklesion kubbelerinin tüm pencereleri Porter'in fotoğrafında açık durumdadır (Şekil, 4.272). Haçın kollarını oluşturan beşik tonozlar yüzyıl başında değişmiştir.

**Şekil 4.271 :** Kariye Müzesi (Khora Manastırı Kilisesi)'nin batı cephesi (Galanakis, 1877).

Şekil 4.272 : Kariye Müzesi (Khora Manastırı Kilisesi)'nin batı cephesi (Porter, 20.yy başı).

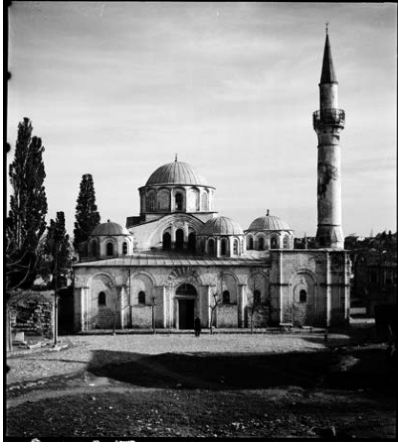
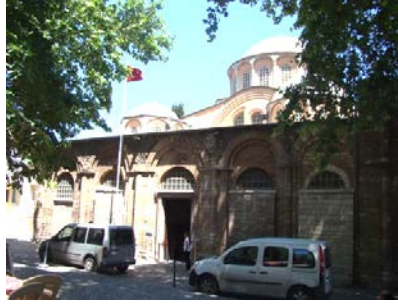
Yapının batı cephesinin 20.yy başındaki hali ile 1935 yılındaki durumu aynıdır. Günümüzde ise bu cephe üzerindeki pencereler kapatılmış, üst kısımları kemer hizalarına kadar açık bırakılmışlardır. Dış narteksin üst örtüsü düzdür. Minarenin kaidesinde daha büyük bir açıklık bulunmaktadır. Ayrıca ana kubbe üzerindeki tüm pencereler açılmıştır (Şekil 4.274, Şekil 4.275, Şekil A.102, Şekil A.103).

**Şekil 4.274 :** Kariye Müzesi (Khora Manastırı Kilisesi)'nin batı cephesi (Artamonoff, Aralık, 1935)

**Şekil 4.275 :** Kariye Müzesi (Khora Manastırı Kilisesi)'nin batı cephesi (2013)

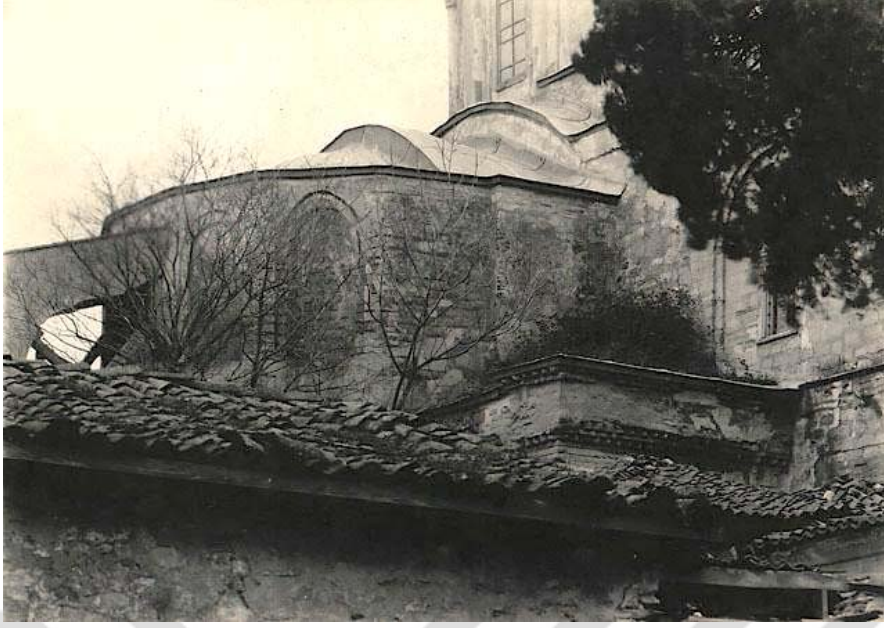
1936 yılında çekilmiş olan yapının doğu cephesinin fotoğrafları ile günümüzdeki durumu karşılaştırıldığında kubbe üzerindeki pencerelerin tamamının açılmış olduğu görülmektedir. Parekklesionun ve yan apsisin üzerine üçlü ince uzun pencereler açılmıştır. 1936 tarihli fotoğrafta destek payandasının altında bulunan ikinci payandanın henüz inşa edilmemiş olduğu da görülmektedir (Şekil 4.276, Şekil 4.277, Şekil 4.278, Şekil A.104, Şekil A.105). 1915 yılında çekilmiş olan başka bir fotoğrafta destek payandasının kuzey tarafına bitişik evler bulunmaktadır (Şekil 4.279).

**Şekil 4.279** : Kariye Müzesi (Khora Manastırı Kilisesi)'nin ana apsisi (Porter, 1915).

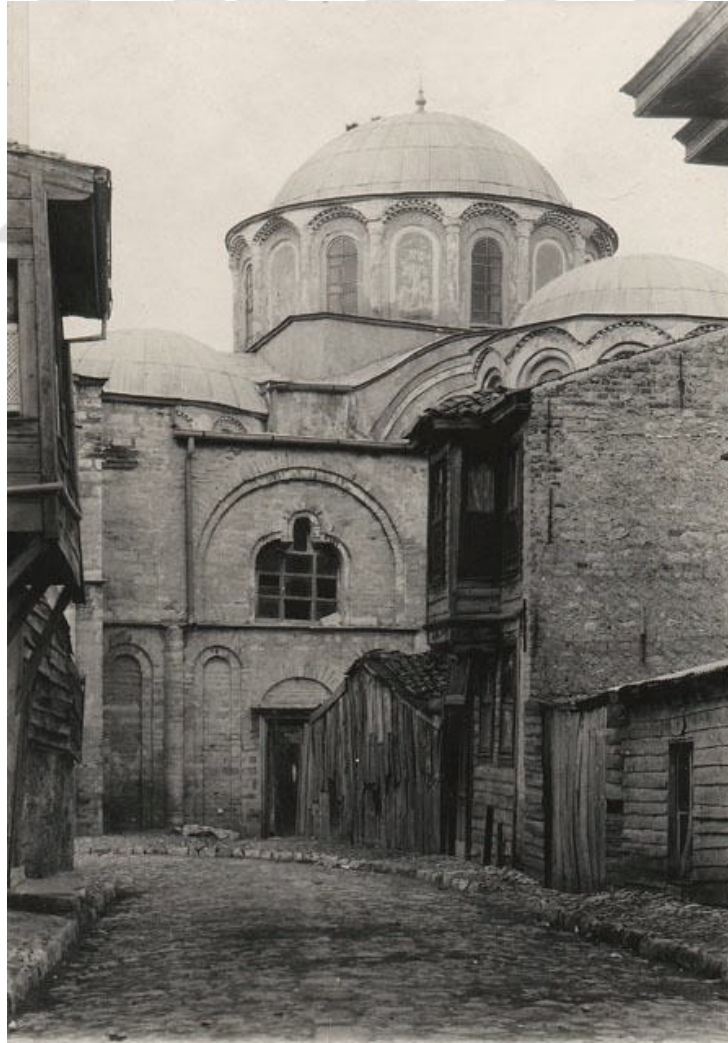
20.yy başında çekilmiş olan fotoğraf ile 1937 tarihli fotoğraf karşılaştırıldığında güney cephesinin değişmediği görülmektedir (Şekil 4.280). Yapının güney cephesinde bulunan üç dişli pencerelerin arasında günümüzde küçük sütunlar bulunmaktadır (Şekil 4.281, Şekil 4.282, Şekil 4.283, Şekil A.106, Şekil A.107).

**Şekil 4.280** : Kariye Müzesi (Khora Manastırı Kilisesi) güney cephesi (Porter, 20.yy başı)

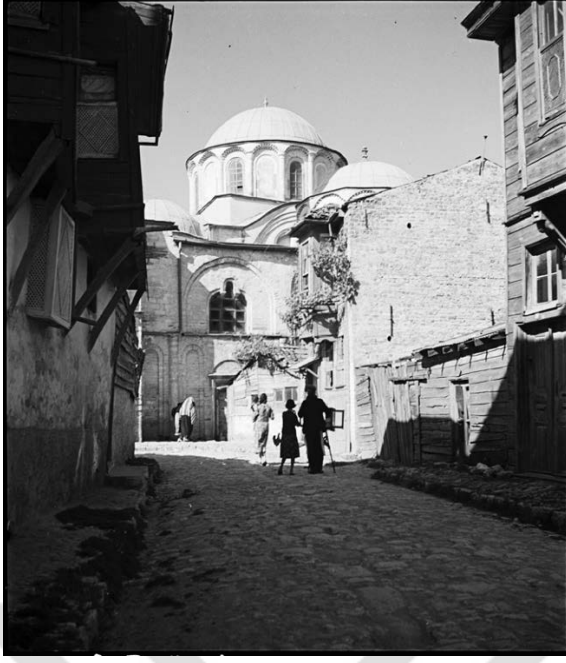
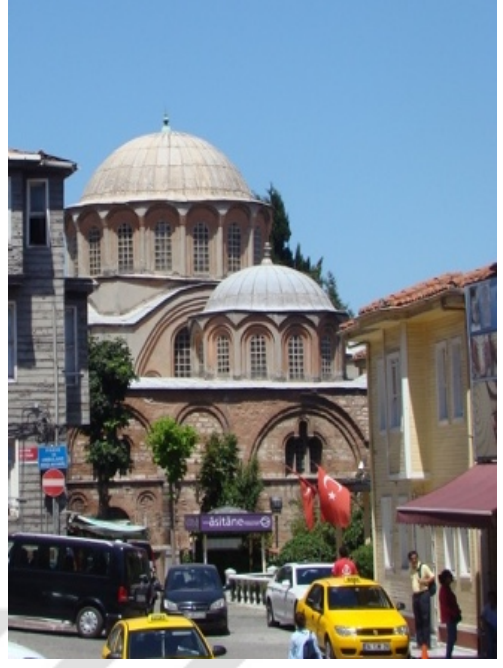
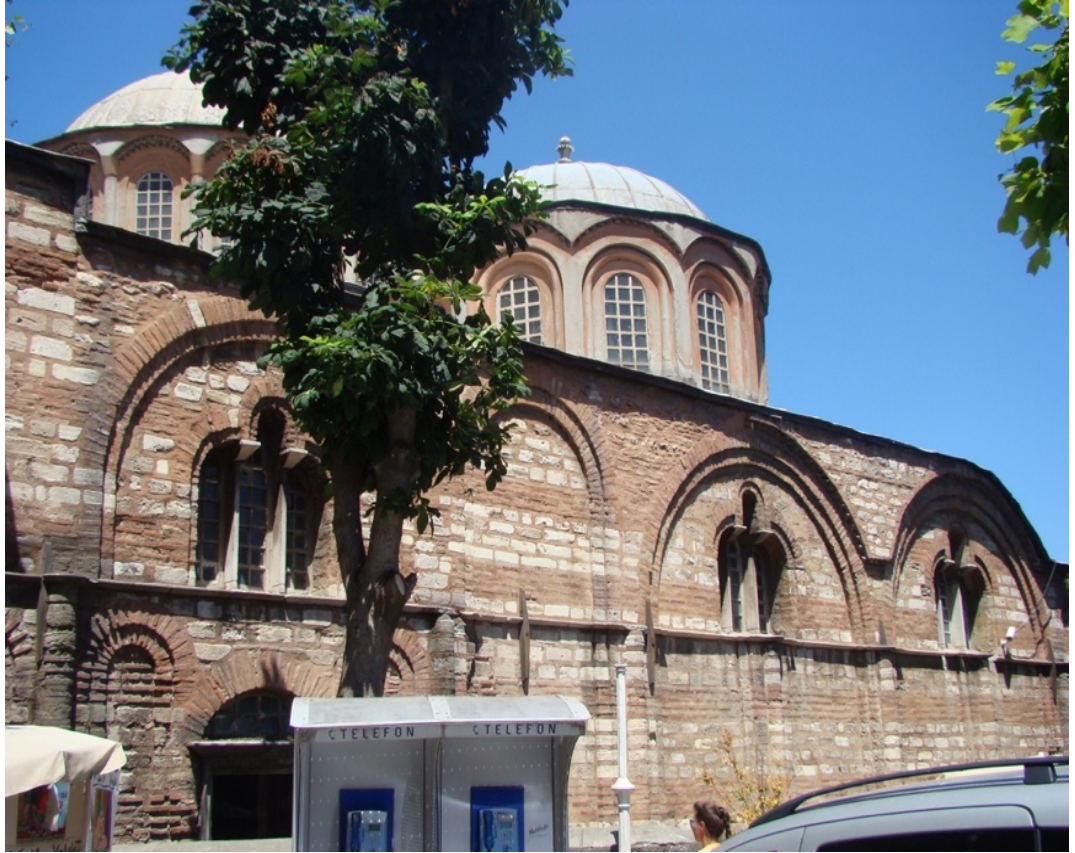
**Şekil 4.281 :** Kariye Müzesi (Khora Manastırı Kilisesi)’nin güney cephesi (Artamonoff, Mayıs 1937).

**Şekil 4.282 :** Kariye Müzesi (Khora Manastırı Kilisesi)’nin güney cephesi (2013).

**Şekil 4.283 :** Kariye Müzesi (Khora Manastırı Kilisesi)’nin güney cephesi (Porter, 2013).

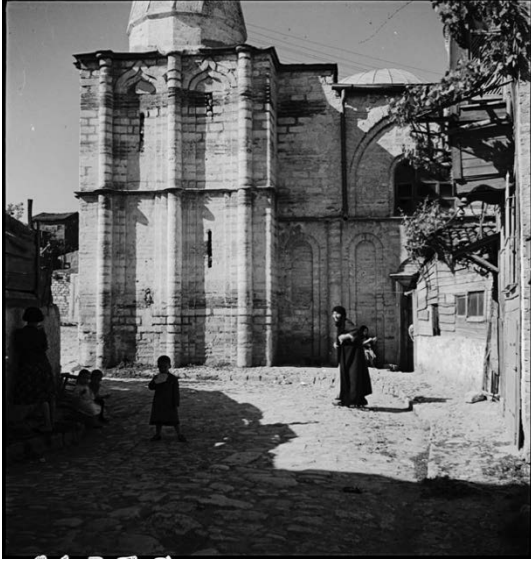
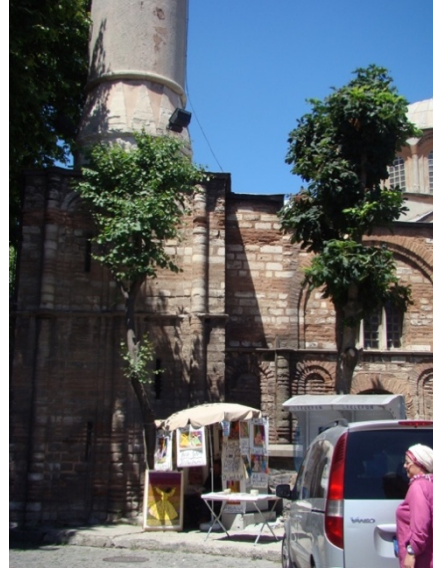
Kubbe pencerelerinin bu cephede de açılmış oldukları izlenmektedir. Minarenin kaidesi günümüzde aynı durumda olup, dış narteksin ikinci hücresinin üç dişli penceresi içine küçük sütunlar yerleştirilmiştir (Şekil 4.284, Şekil 4.285, Şekil A.108, Şekil A.109).

**Şekil 4.284 :** Kariye Müzesi (Khora Manastırı Kilisesi)’nin minaresinin kaidesi (Artamonoff, Mayıs 1937).

**Şekil 4.285 :** Kariye Müzesi (Khora Manastırı Kilisesi)’nin minaresinin kaidesi (2013).

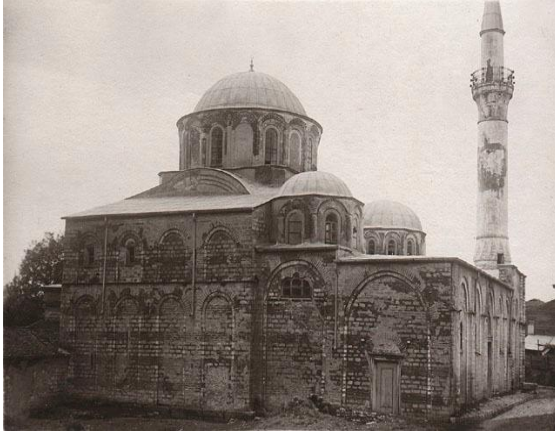
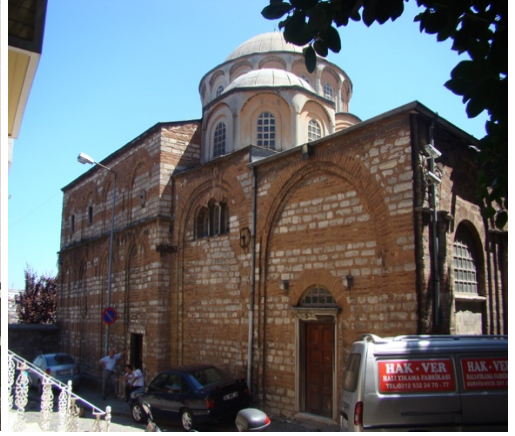
Kuzey cephesinde dış narteks kısmındaki kapının üstü 20.yy başında kapalıyken günümüzde kemer hizasına kadar açılmıştır. Yan nef üzerinde eski fotoğrafta kapatılmış olarak gözüken kapı günümüzde açık durumdadır (Şekil 4.286, Şekil 4.287, Şekil A.110, Şekil A.111).

**Şekil 4.286 :** Kariye Müzesi (Khora Manastırı Kilisesi)’nin kuzey cephesi (Porter, 20.yy başı).

**Şekil 4.287 :** Kariye Müzesi (Khora Manastırı Kilisesi)’nin kuzey cephesi (2013).

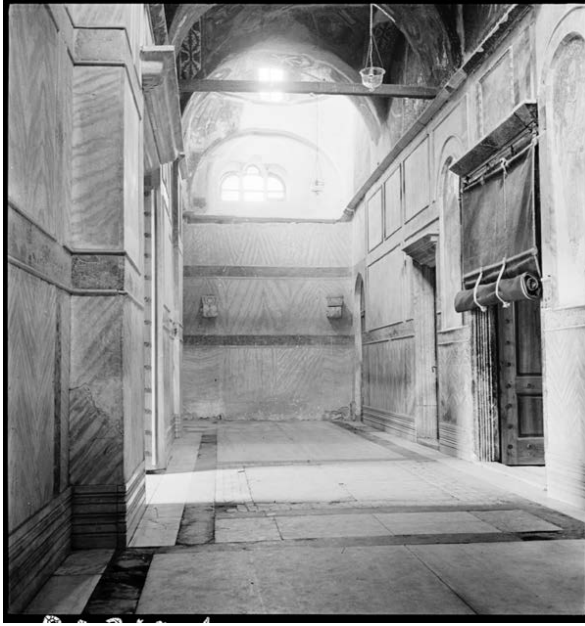
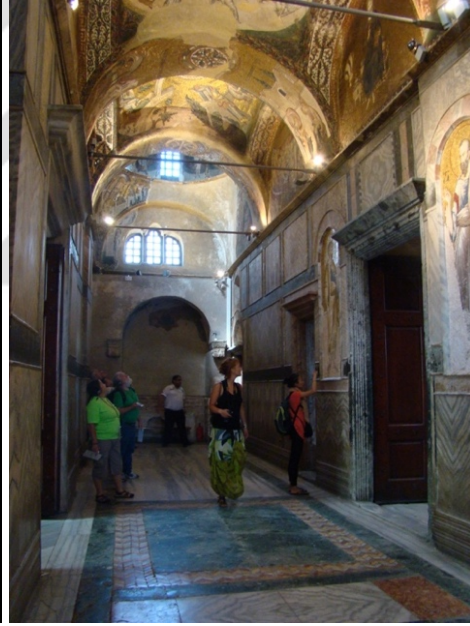
**Şekil 4.291 :** Kariye Müzesi (Khora Manastırı Kilisesi) iç narteksin kuzey duvarı (Artamonoff, Mayıs 1937).

İç narteksin kuzey duvarı 1937 tarihli fotoğrafta düz ve mermer kaplıyken, günümüzde burada bir niş bulunmaktadır (Şekil 4.291, Şekil 4.292, Şekil A.114, Şekil A.115). İç narteksin güney kubbesindeki mozaikler günümüzde de mevcuttur (Şekil 4.293, Şekil 4.294, Şekil A.116, Şekil A.117). Dış narteksten parekklesion kısmına doğru bakan ve parekklesiondan dış nartekse bakan 1936 tarihli fotoğraflar ile günümüzdeki durum karşılaştırıldığında zemin kaplamasının değiştiği, duvar ve üst örtüdeki sıvanın kaldırılarak taş tuğla örgüsünün açığa çıkarıldığı ve mozaiklerin ve bezemelerin restore edildiği görülmektedir (Şekil 4.295, Şekil 4.296, Şekil 4.297, Şekil 4.298, Şekil A.118, Şekil A.119, Şekil A.120, Şekil A.121).

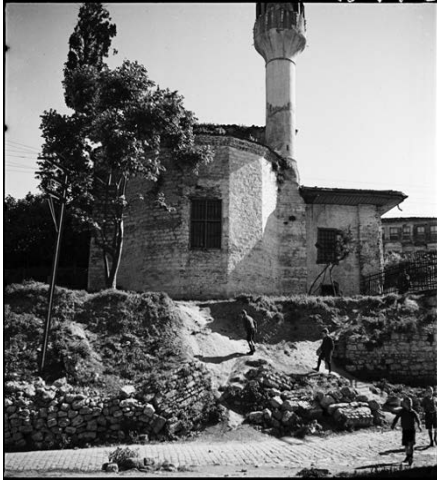
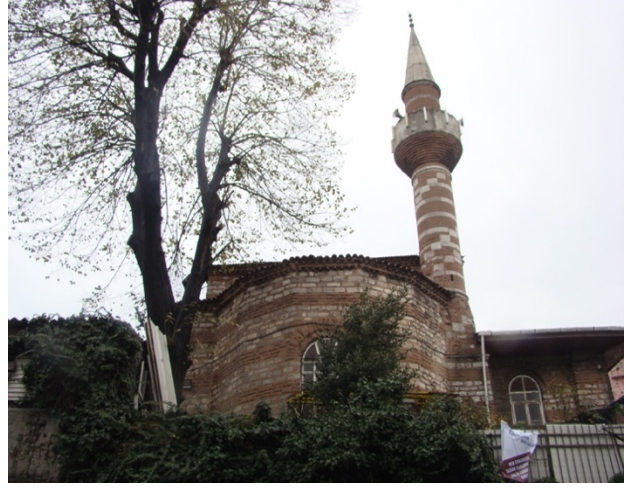
**Şekil 4.304 :** Kefeli Mescidi'nin kuzeyindeki apsis (Artamonoff, Mayıs 1937).

Kefeli Mescidi'nin kuzey cephesinin 1937 yılında çekilmiş olan fotoğrafı ile günümüzdeki durumu karşılaştırıldığında apsisin ortasında yer alan pencerenin üst kısmının günümüzde yuvarlatılmış olduğu görülmektedir. Aynı şekilde yan nef kısmındaki pencerenin üzeri de yuvarlatılmıştır. Günümüzdeki minare 1937 yılındakinden oldukça farklıdır ve yapının duvar örgüsü de değişmiştir (Şekil 4.304, Şekil 4.305, Şekil A.122, Şekil A.123).

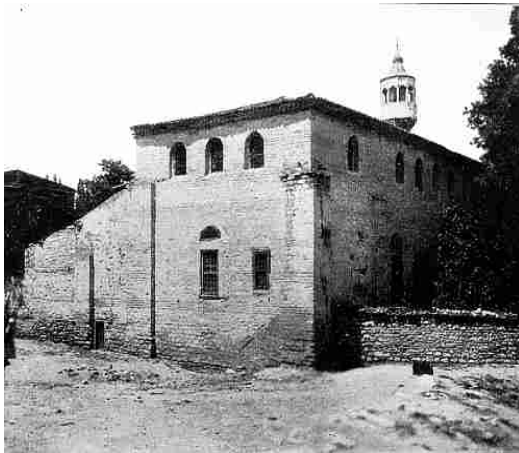
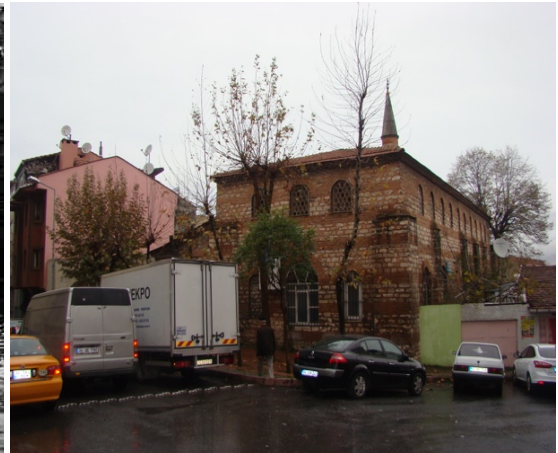
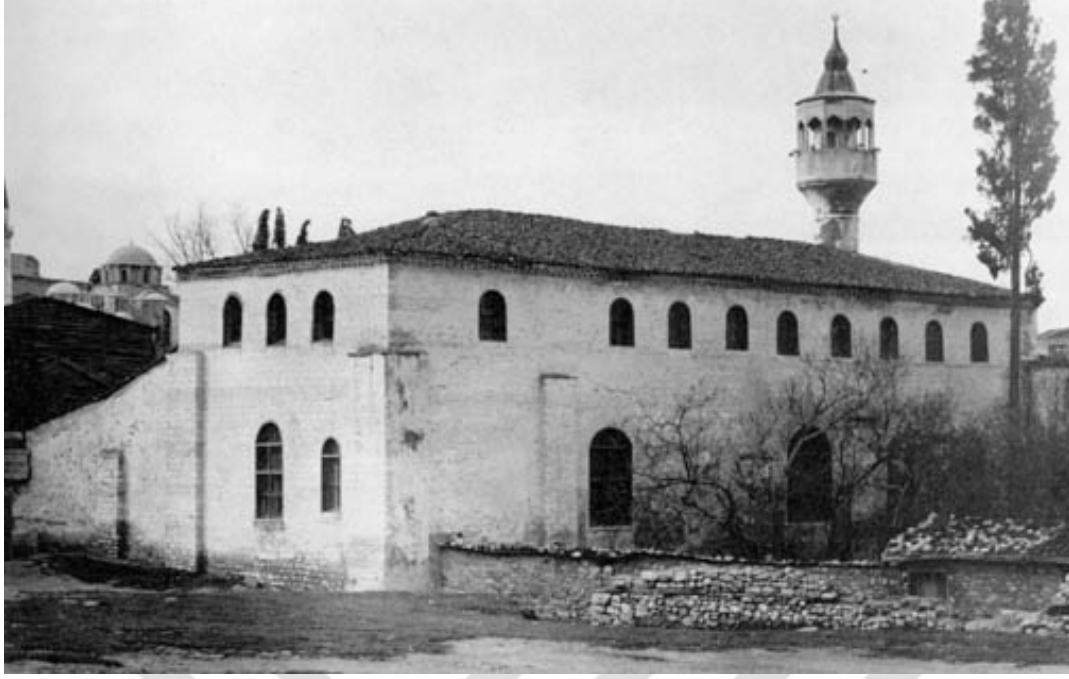
**Şekil 4.306 :** Kefeli Mescidi'nin güneydoğusu (1912) (Millingen, 2009).

Minarenin külâhının önceki hali 1937 tarihli güneydoğudan çekilmiş olan fotoğrafta daha iyi görülmektedir. Güney cephesinin alt kısmında bulunan büyük pencere mevcut durumda büyütülmüş ve lentosu kaldırılmıştır. Porter tarafından çekilmiş olan 1925 tarihli fotoğrafta pencere lentosunun olmadığı görülmektedir. Onun yanındaki küçük pencere 1925 yılında kemerli, 1937 yılında dikdörtgen, günümüzde ise yine kemerlidir. Büyük pencerenin diğer yanında ise günümüzde pencere şeklinde bir dış bulunmaktadır. Yan nef duvarında günümüzde kemerli bir pencere bulunmaktadır. Doğu cephesinde ise yukarıda sıralanmış pencerelerden ikincisi 1937 tarihindeki fotoğrafta görülmemektedir. Ayrıca günümüzde alt kısımda büyük bir pencere de eklenmiş durumdadır (Şekil 4.306, Şekil 4.307, Şekil 4.308, Şekil A.124, Şekil A.125).
