**İSTANBUL BİZANS KİLİSELERİ'NE 20.YÜZYILDA YAPILAN  
MÜDAHALELERİN GÖRSEL KAYNAKLAR ARACILIĞIYLA  
BELİRLENMESİ AMAÇLI BİR İNCELEME**

**YÜKSEK LİSANS TEZİ**

**Ahu ALAGÖZ ÇOBANOĞLU  
(502081217)**

**Mimarlık Anabilim Dalı**

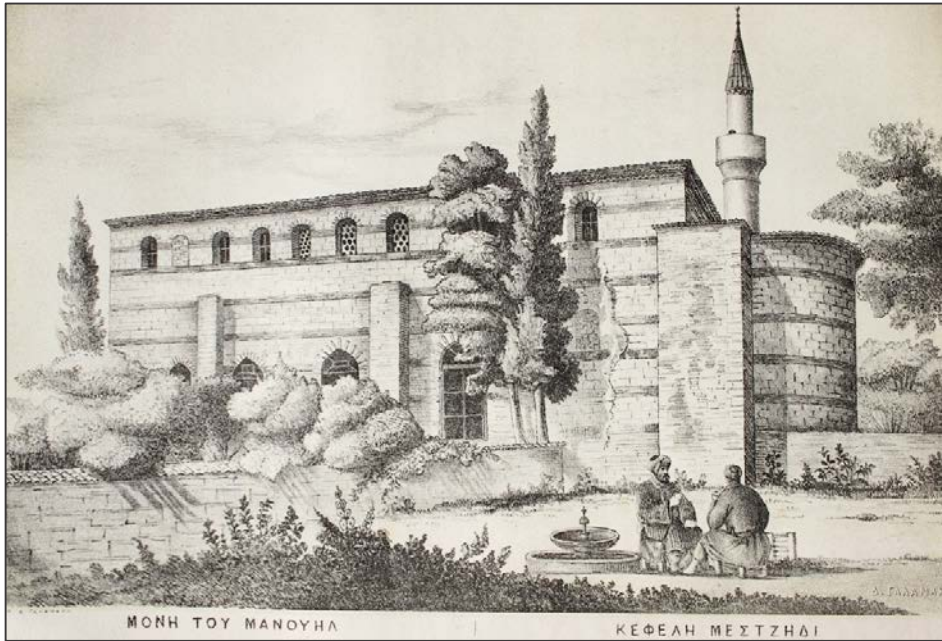
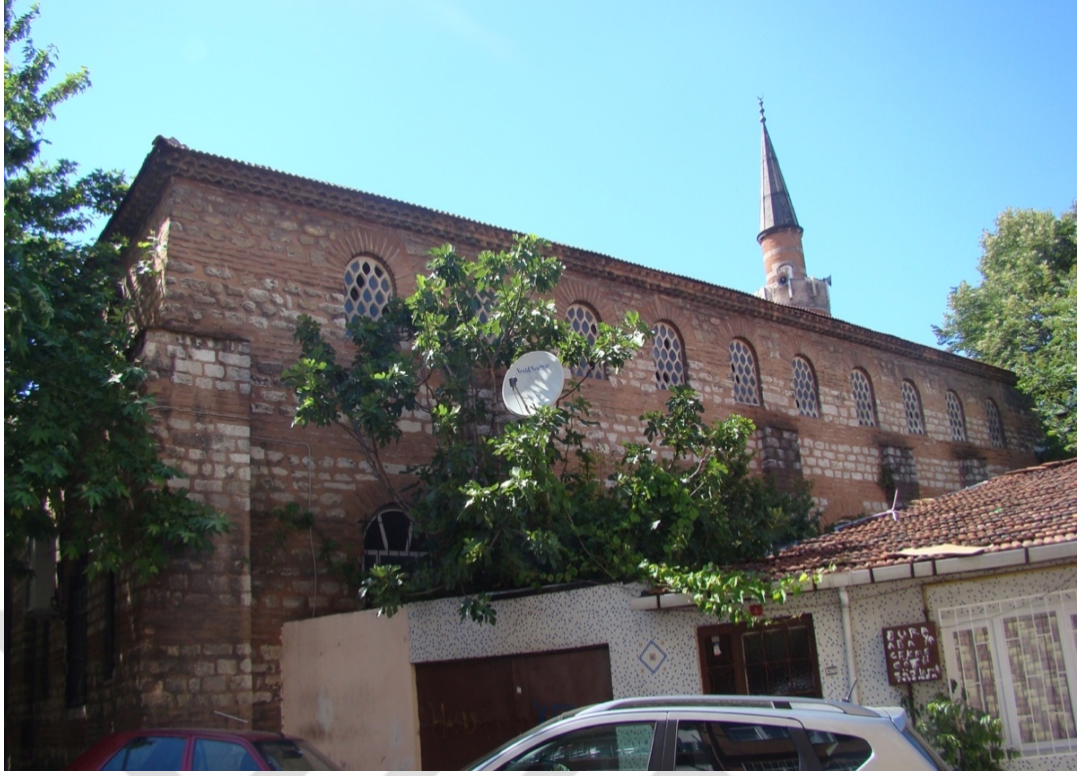
**Şekil 4.309 :** Kefeli Mescidi'nin doğu cephesi (Galanakis, 1877).

Galanakis'in 1877 tarihli gravüründe görülen sivri külahlı minare 1925 ve 1937 yıllarındakinden çok farklıdır. Günümüzdeki minare de Galanakis'teki gibi sivri külahlıdır (Şekil 4.309, Şekil 4.310). Ayrıca gravürde güneydeki destek payandasının güneyinde sivri kemerli bir pencere görülmektedir. 1925 ve 1937 tarihli fotoğraflarda bu kısımda bir pencere bulunmamaktadır. Günümüzde ise bu kısımda büyük dairesel kemerli bir pencere vardır.

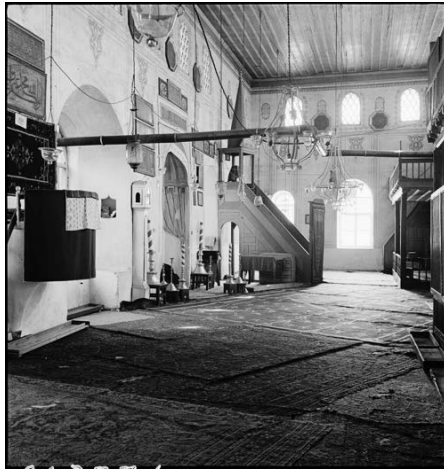
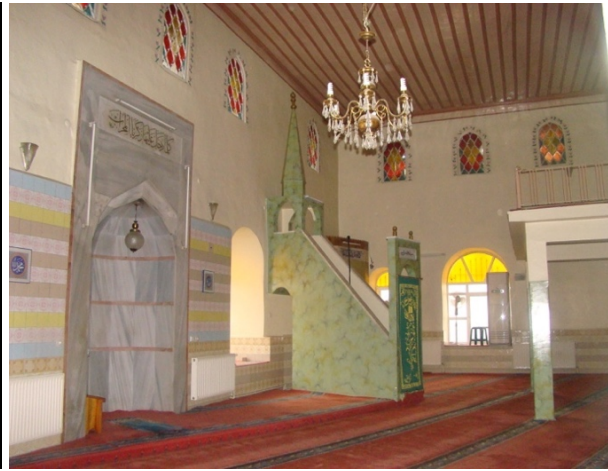
**Şekil 4.311 :** Kefeli Mescidi'nin mihrabı (Artamonoff, Mayıs 1937).

Kefeli Mescidi'nin iç kısmı bezemesiz ve sıvalıdır. 1937 yılında çekilen fotoğraflarda görülen bezemelerden sadece güney cephesindeki üst pencerelerin etrafındakiler mevcuttur. Üst pencerelerin badem şeklindeki içliklerinin hepsi renkli cam kaplıdır. Tavan örtüsü ahşap olup, yapının iç duvarları günümüzde yer yer daha çok ıslak hacimler için uygun olabilecek seramik kaplıdır. Yapının içerisinde bulunan mihrap, galeri katı ve minber yenidir (Şekil 4.311, Şekil 4.312, Şekil A.126, Şekil A.127).

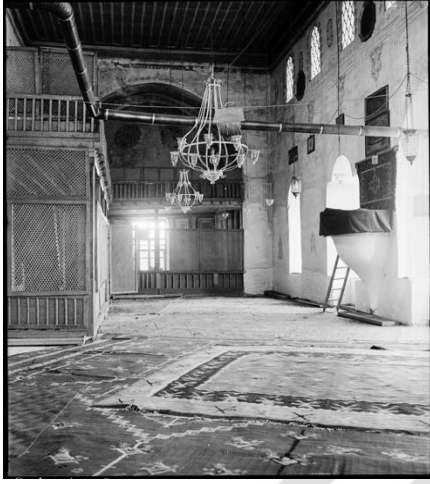
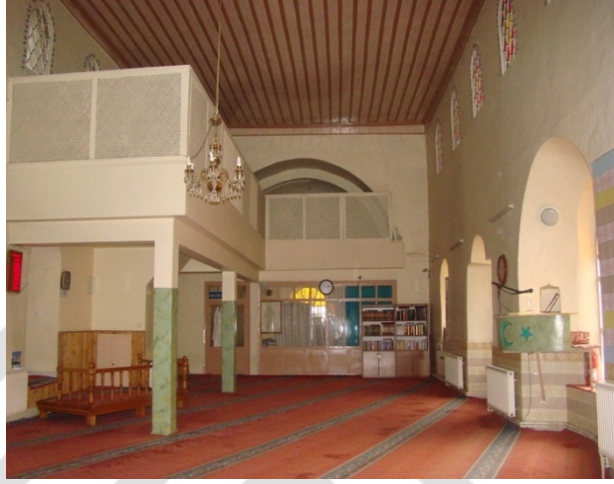
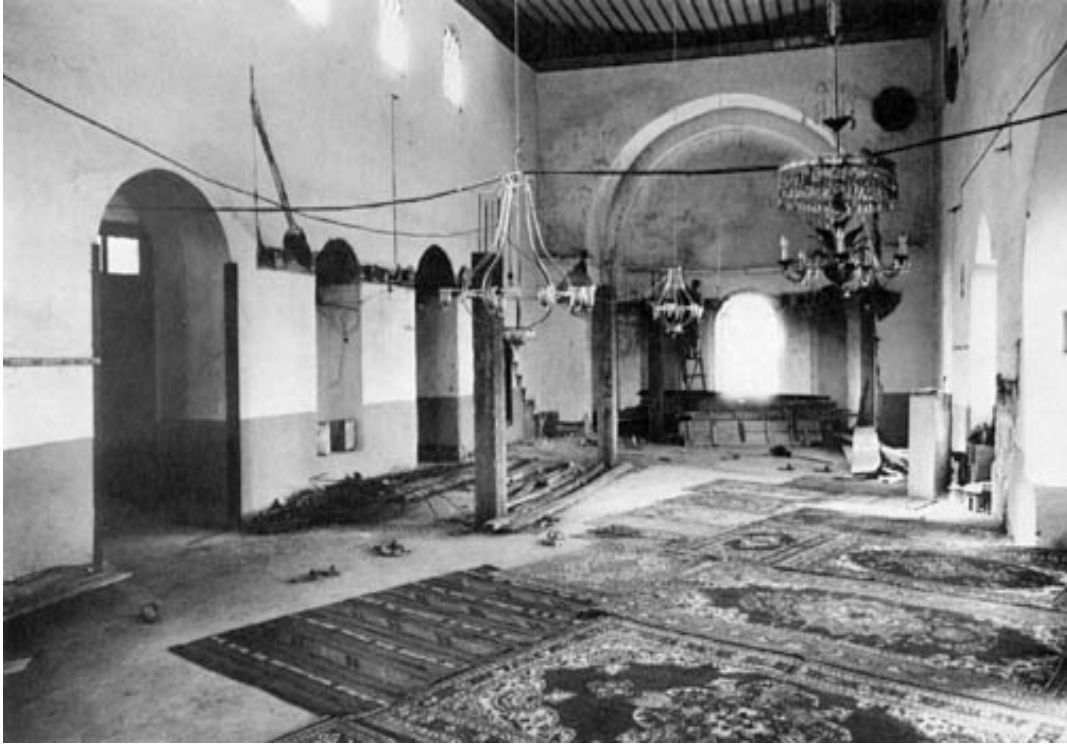
**Şekil 4.313 :** Kefeli Mescidi'nin apsisi  
(Artamonoff, Mart 1936).

Yapının apsis bölümü kuzeyde olduğundan mihrap olarak kullanılmamıştır. Günümüzde bu kısım kapatılarak ayrı bir oda olarak hizmet vermektedir. 1937 yılındaki fotoğraflarda görülen vaaz kürsüsü günümüzde mevcut olmayıp, galeri kısmı değişmiştir (Şekil 4.313, Şekil 4.314, Şekil A.128, Şekil A.129). 1971 tarihli fotoğraflarda galerinin günümüzdeki betonarme taşıyıcıları inşaat sırasında görülmektedir (Şekil 4.315, Şekil 4.316).

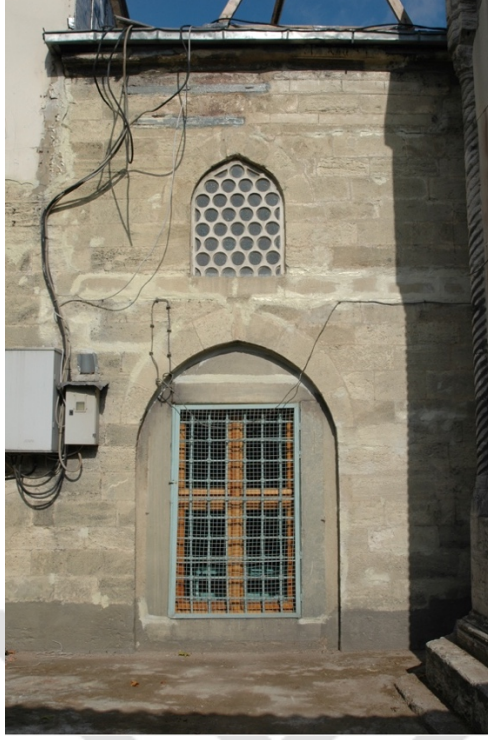
**Şekil 4.330 :** Koca Mustafa Paşa Camii (Ayias Andreas en te Krisei Manastırı Kilisesi)'nin güneydoğu cephesi pencere detayı (Yeşim Güngör, 2015).

Yapının restorasyon öncesi ve günümüzdeki fotoğrafları karşılaştırıldığında güneybatı cephesinde bulunan pencerenin raspası yapıldıktan sonra pencerenin mermer sövesinin ve kemer ile arasında kalan kısmın tuğla örgüsünün açığa çıkartıldığı gözlemlenmiştir (Şekil 4.330, Şekil 4.331). Yapının iç kısmında da sıva raspası çalışmaları devam etmektedir. 1912 tarihli fotoğraflarda görülen pencere içliklerinin restorasyon öncesinde renkli cam ile değiştirilmiş oldukları görülmektedir (Şekil 4.332, Şekil 4.333). Yapı içerisinde bulunan özgün Bizans sütunları günümüzde de

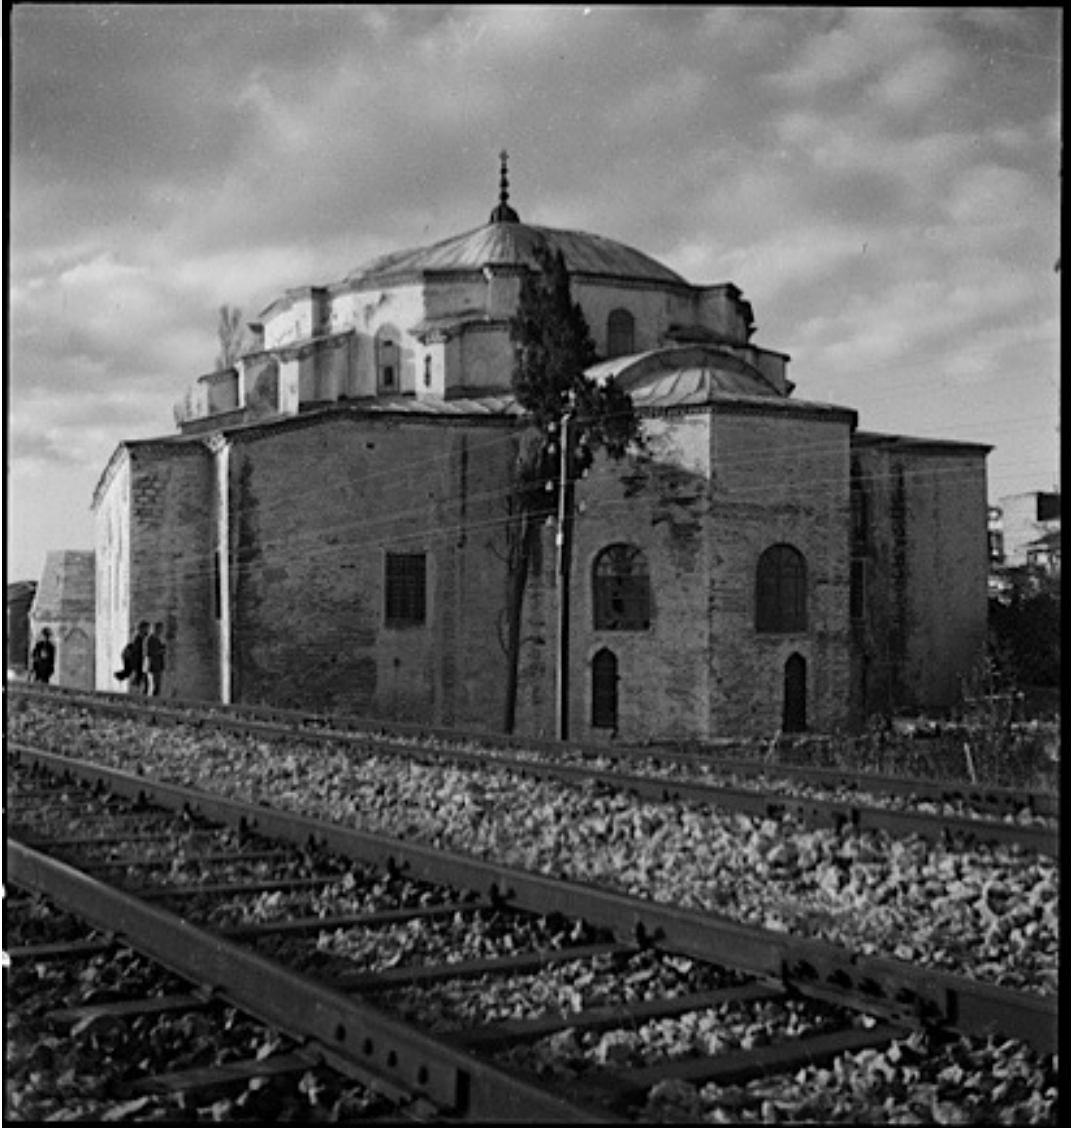
**Şekil 4.342 :** Küçük Ayasofya Camii (Sergios ve Bakkhos Kilisesi)'nin doğu cephesi (Artamonoff, Kasım 1935).

1935 yılında çekilmiş fotoğraflarıyla karşılaştırıldığında kilisenin iyi bir restorasyon süreci geçirdiği söylenebilir, ancak apsis ve kubbe üzerindeki pencere dışlıkları son restorasyonda beton revzenlerle değiştirilmiştir. 19.yy sonunda çekilmiş olan başka bir fotoğrafta ise caminin 1936 yılında kürsüsüne kadar yıkılmış olan minaresi görülmektedir (Şekil 4.344). 1955 yılında yapılan günümüzdeki minare sivri külahlıdır. 20.yy ortasında çekilmiş başka bir Sébah & Joaillier fotoğrafında ise yeni minare yapım aşamasındadır (Şekil 4.345, Şekil 4.346).

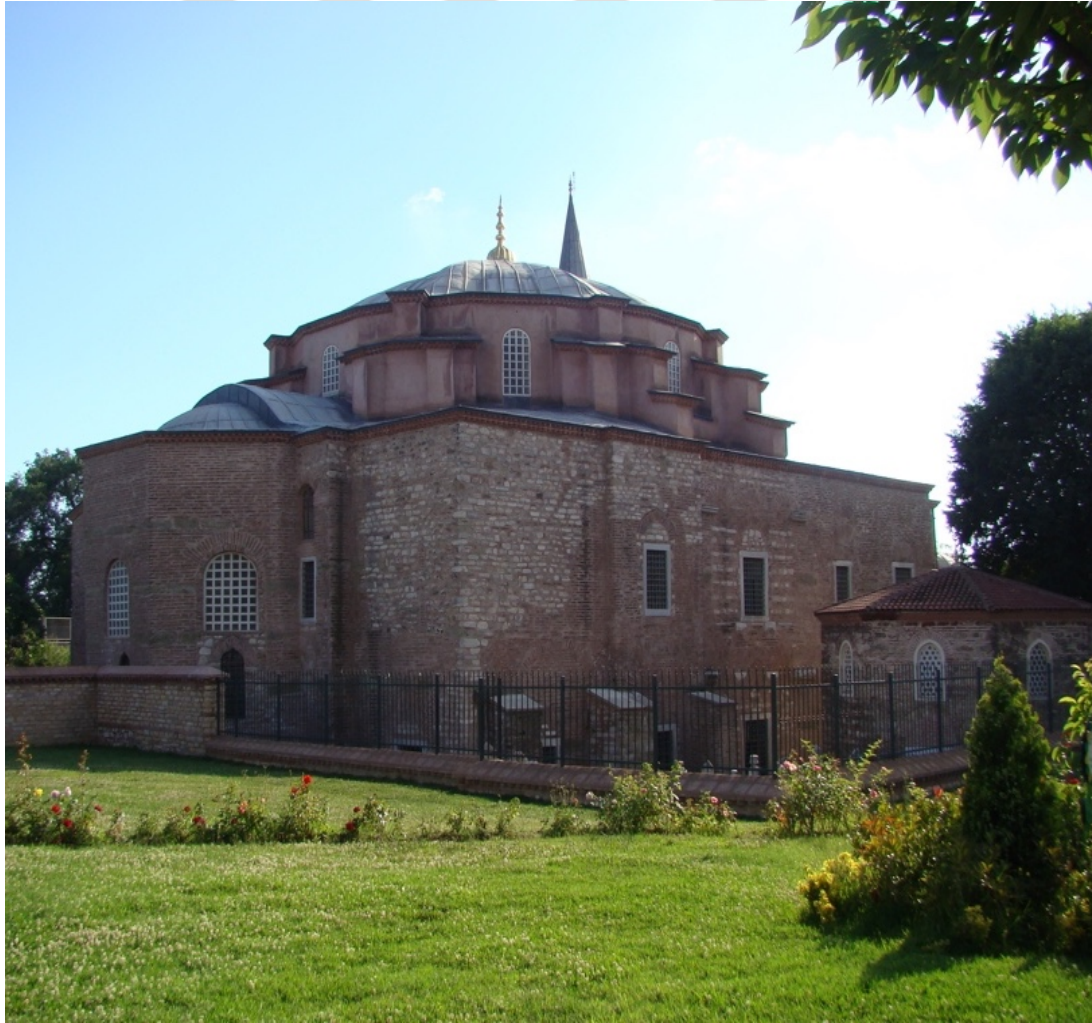
**Şekil 4.343 :** Küçük Ayasofya Camii (Sergios ve Bakkhos Kilisesi)'nin kuzeydoğudan görünüşü (2013).

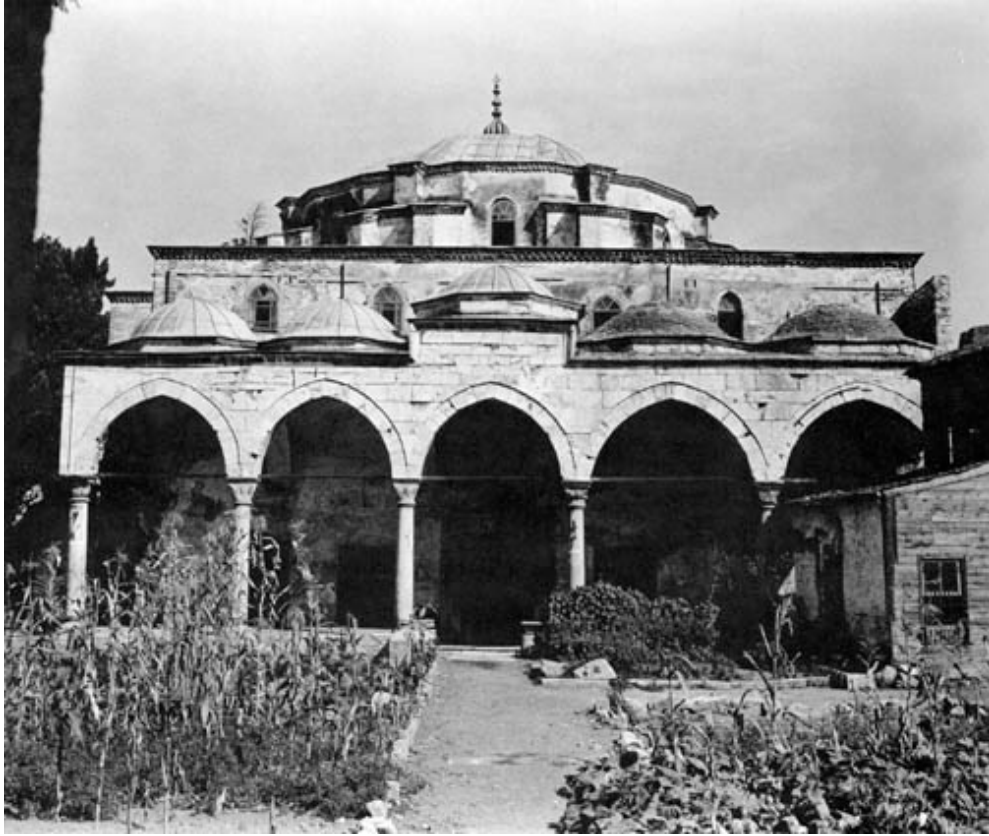
**Şekil 4.351 :** Küçük Ayasofya Camii (Sergios ve Bakkhos Kilisesi)'nin batı cephesi (Dumbarton Oaks, 1946).

Yapının 1946 yılında çekilmiş bir fotoğrafında batı cephesinde şadırvanın olmadığı görülmektedir. 1955 yılında çekilmiş olan fotoğrafta caminin bu cephesi ile tren yolu arasında bulunan geçit görülmektedir (Şekil 4.353). Günümüzde bu geçit kapatılmış olup yapının batısında bulunan medrese, camiden tel örgü ile ayrılmış durumdadır ve arada bulunan bir kapı ile geçiş sağlanmaktadır.

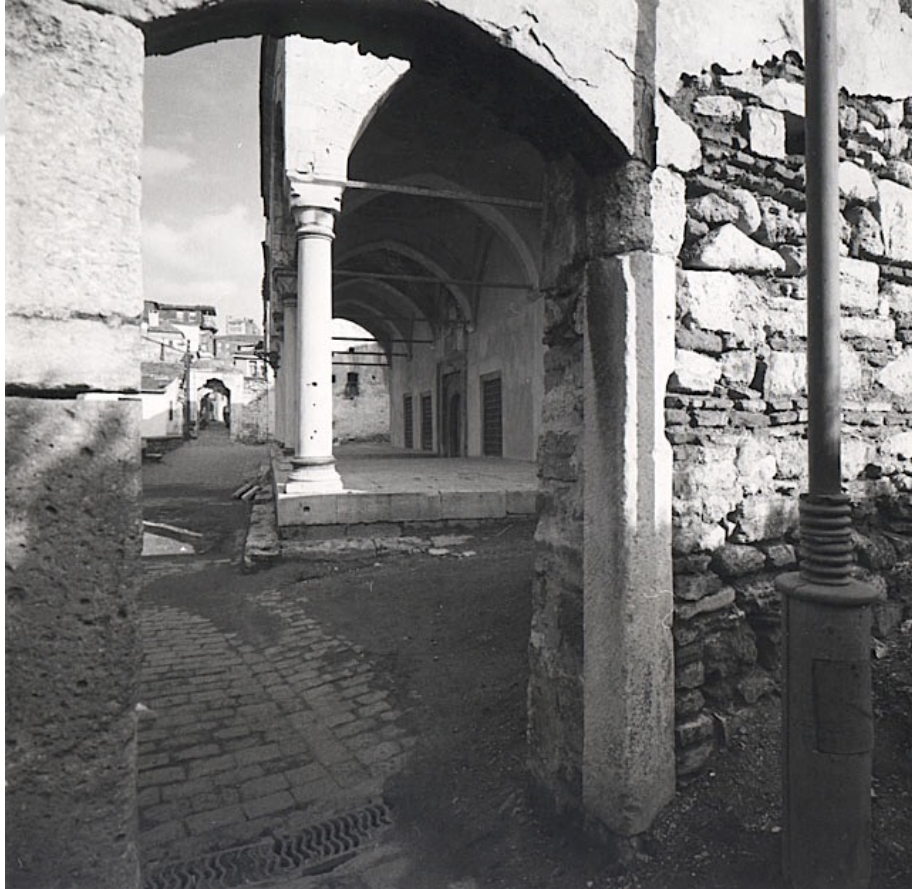
Şekil 4.353 : Küçük Ayasofya Camii (Sergios ve Bakkhos Kilisesi) geçit olarak kullanılan cami avlusu (Powell, 1955).

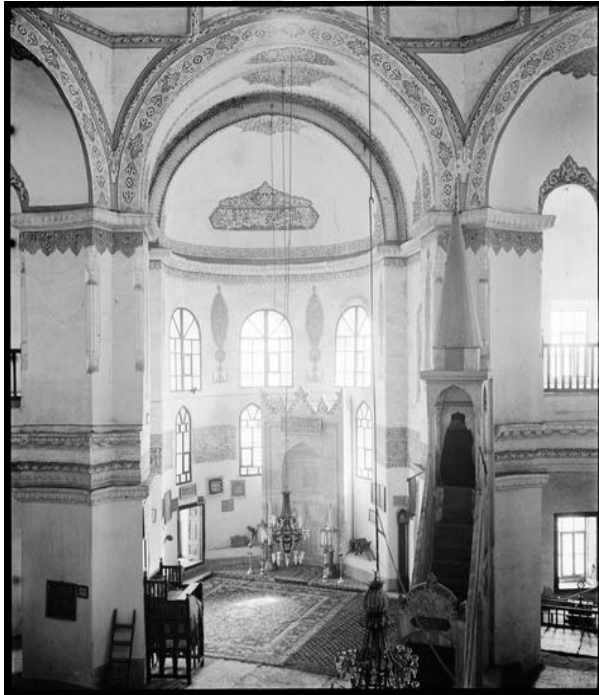
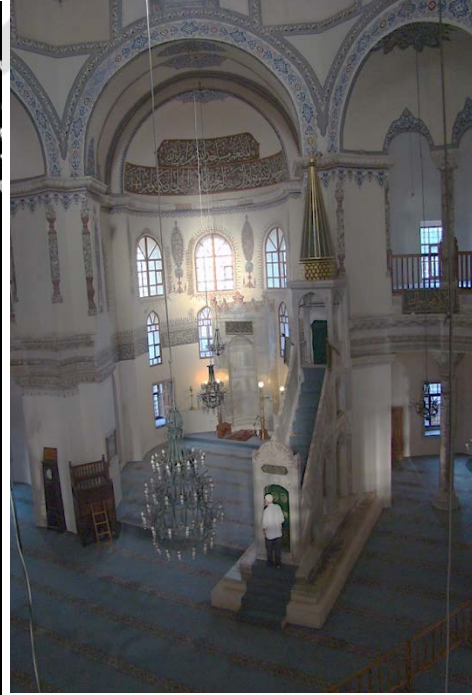
Yapının iç kısmının 1935 tarihli fotoğraflarıyla günümüzdeki durumu karşılaştırıldığında bir kaç yerde bezemelerdeki fark dışında değişim yaşanmadığı anlaşılmaktadır. Eski fotoğraflarda görülen minber günümüzde de yerindedir. Apsis kısmındaki yarım kubbe üzerindeki bezeme günümüzde farklıdır (Şekil 4.354, Şekil 4.355, Şekil A.132, Şekil A.133).

**Şekil 4.354 :** Küçük Ayasofya Camii (Sergios ve Bakkhos Kilisesi)'nin galeri katından apsis kısmına bakış (Artamonoff, Kasım 1935).

**Şekil 4.355 :** Küçük Ayasofya Camii (Sergios ve Bakkhos Kilisesi)'nin galeri katından apsis kısmına bakış (2013).

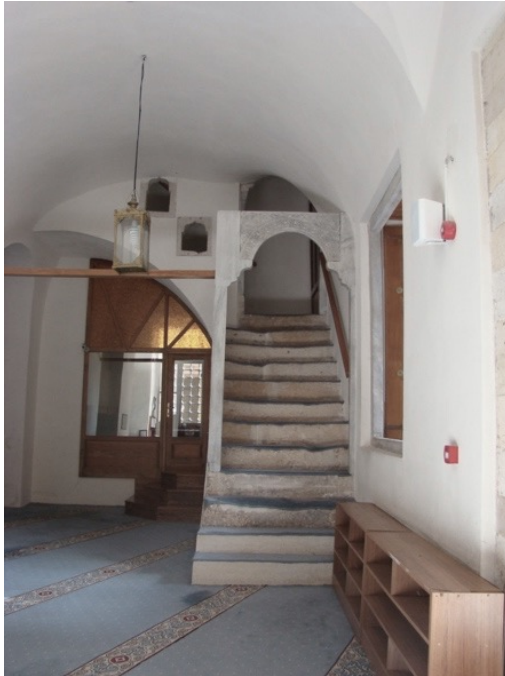
Yapıda bulunan niteliksiz eklerden biri de narteks kısmında galeri katına çıkan merdivenin altında bulunan çalışma odasını narteksten ayıran ahşap bölmedir (Şekil 4.368, Şekil 4.369)

**Şekil 4.368 :** Küçük Ayasofya Camii (Sergios ve Bakkhos Kilisesi) narteksin güneyindeki merdivenler (2013).

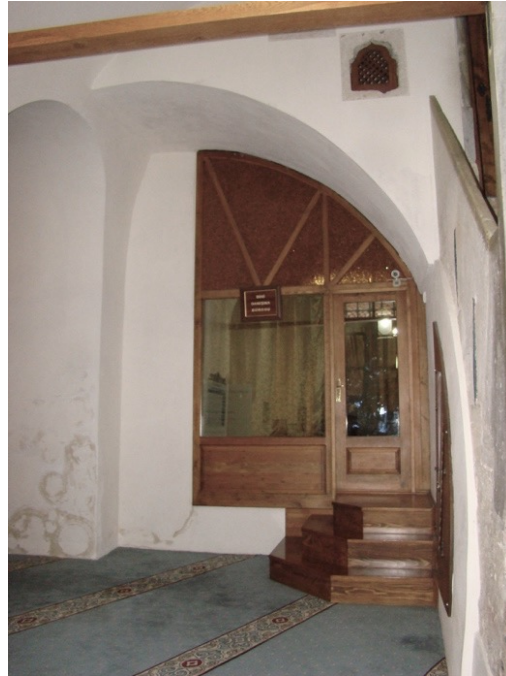
**Şekil 4.369 :** Küçük Ayasofya Camii (Sergios ve Bakkhos Kilisesi) narteksin güneyindeki ek bölme (2013).

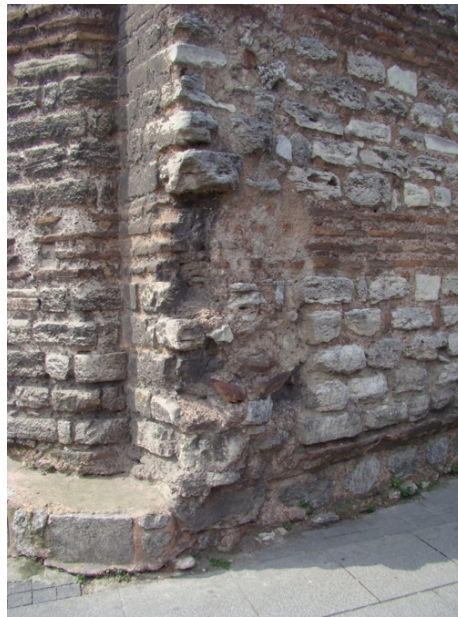
Şekil A.141, Şekil A.142, Şekil A.143). Yapının kuzeydoğu köşesinde yüksek miktarda parça kopmaları gözlemlenmektedir (Şekil, 4.383).

**Şekil 4.383 :** Manastır Mescidi'nin kuzeydoğu köşesi (2016).

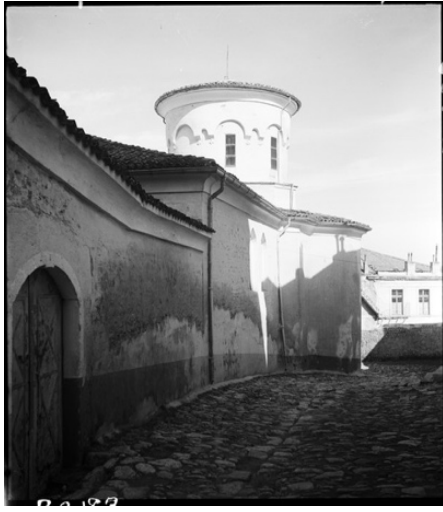
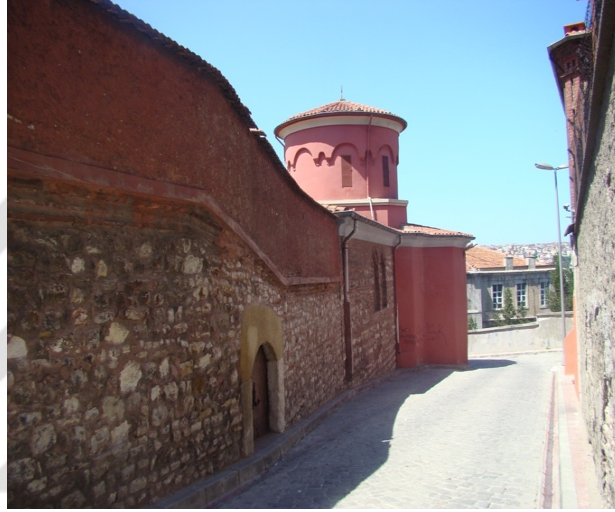
Meryem Ana Kilisesi (Panayia Muhliotissa Kilisesi) güneydoğudan çekilmiş 1936 tarihli fotoğrafı ile günümüzdeki durumu karşılaştırıldığında yol kotunun yükselmiş olduğu, önceleri bir basamak inilerek kullanılan bahçe kapısının bugün yarısına kadar yükselmiş yol kotundan ötürü kullanılamaz durumda olduğu görülmektedir. Ayrıca bahçe duvarı da kiliseye sonradan eklenen altı hücreli nefin yüksekliğine kadar yükseltilmiştir. Kubbe ve kasnağı değişmemiş, özelliklerini korumuşlardır (Şekil 4.394, Şekil 4.395, Şekil A.144, Şekil A.145).

**Şekil 4.394 :** Meryem Ana Kilisesi (Panayia Muhliotissa Kilisesi)'nin güneydoğudan çekilmiş fotoğrafı (Artomonoff, Mart 1936).

**Şekil 4.395 :** Meryem Ana Kilisesi (Panayia Muhliotissa Kilisesi)'ne güneydoğudan bakış (2013).

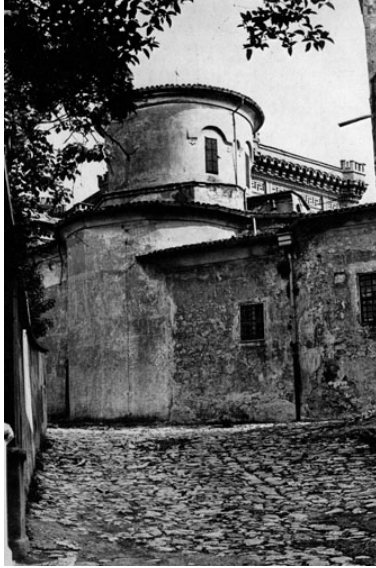
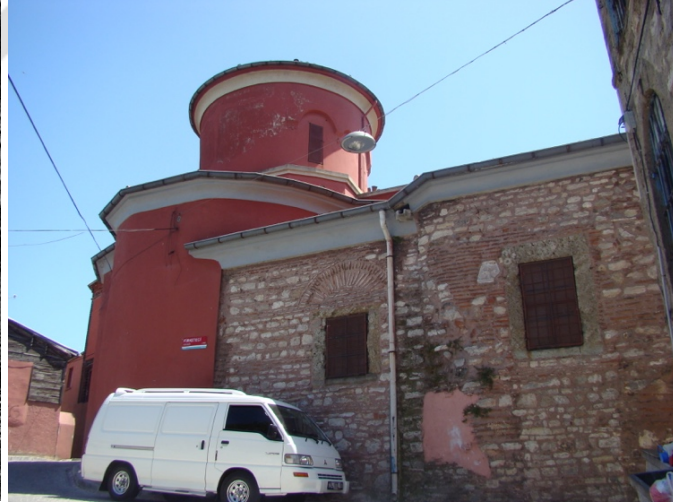
Kuzey cephesinin 70'li yıllarda çekilmiş olan fotoğrafında boyama ve çatı onarımı dışında günümüze göre pek bir değişiklik görülmemektedir (Şekil 4.399, Şekil 4.400, Şekil A.146, Şekil A.147).

**Şekil 4.399 :** Meryem Ana Kilisesi (Panayia Muhliotissa Kilisesi)'nin kuzey cephesi (Mathews, 1968-73).

**Şekil 4.400 :** Meryem Ana Kilisesi (Panayia Muhliotissa Kilisesi)'nin kuzey cephesi (2013).

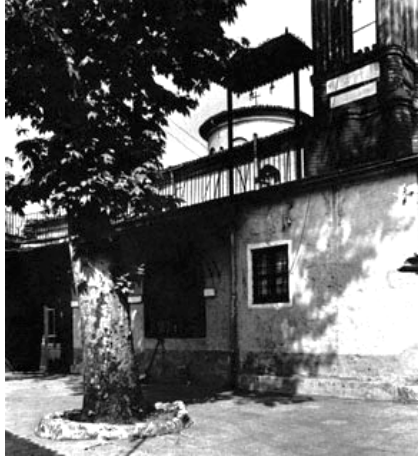
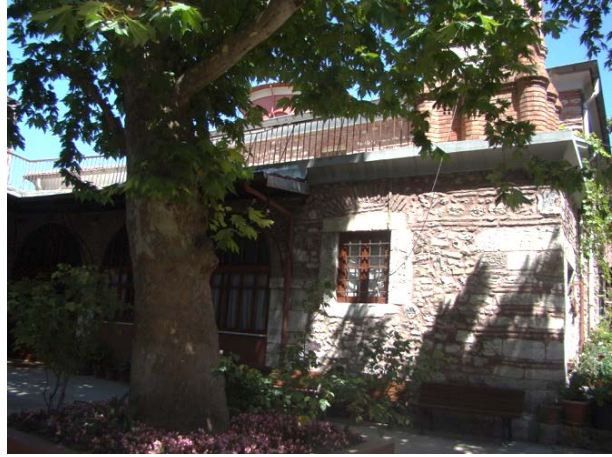
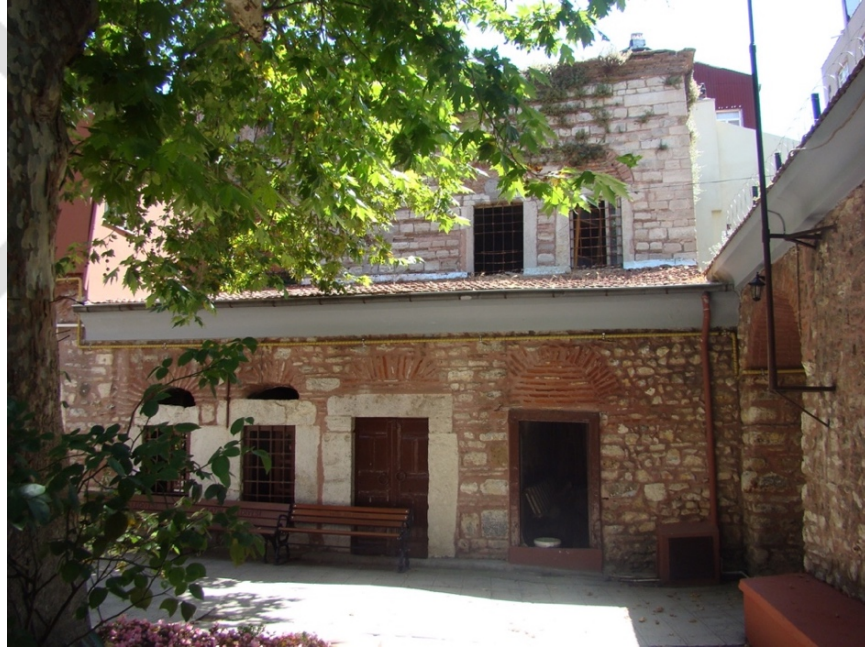
Kilisenin batı duvarının iç avludan çekilmiş olan fotoğraflarına bakıldığında 70'li yıllarda bu cephenin sıvalı olduğu görülmektedir. Günümüzde sıva kaldırılmış olduğundan hem yapının taş örgüsü hem de pencere ve kapıların etrafındaki taş söveler ortaya çıkarılmışlardır. Bu kısmın üzerinde yer alan ek gölgelik günümüzde mevcut değildir (Şekil 4.401, Şekil 4.402, Şekil 4.403, Şekil A.148, Şekil A.149).

**Şekil 4.401 :** Meryem Ana Kilisesi (Panayia Muhliotissa Kilisesi)’nin iç avlusundan batı cephesi (Mathews, 1968-73).

**Şekil 4.402 :** Meryem Ana Kilisesi (Panayia Muhliotissa Kilisesi)’nin iç avlusundan batı cephesi (2013).

**Şekil 4.403 :** Meryem Ana Kilisesi (Panayia Muhliotissa Kilisesi)’nin iç avlusundan kuzeye bakış (2013).

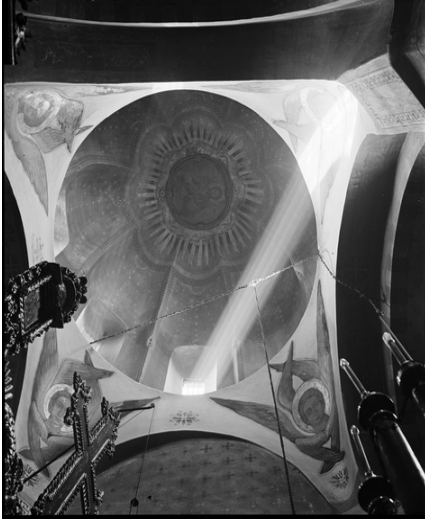
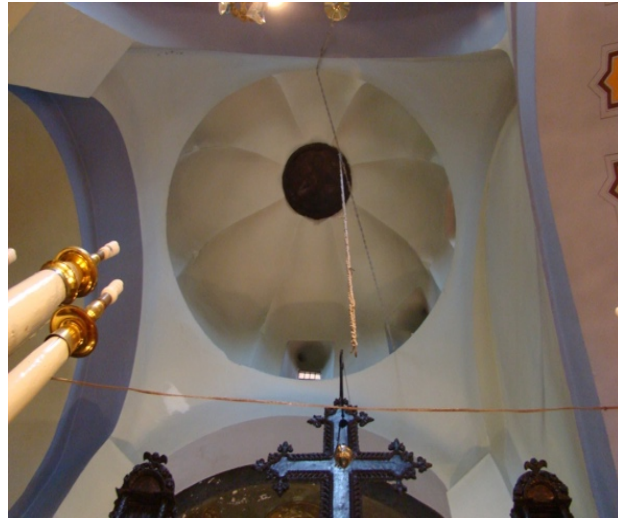
Yapının içerisinden çekilmiş 1938 yılına ait fotoğraflar ile yapının günümüzdeki durumu karşılaştırıldığında pandantif ve kubbe üzerindeki bezemelerin günümüzde mevcut olmadıkları görülmektedir. Günümüzde bu kısımlar kubbenin ortasındaki Hz. İsa figürü hariç sıvalı ve beyaz boyalıdırlar (Şekil 4.404, Şekil 4.405, Şekil A.150, Şekil A.151). Bunların dışında, yapıda apsis yarım kubbesi üzerinde Hz. İsa ve Hz. Meryem figürleri ve yer yer kemer üzerlerinde süslemeler bulunmaktadır (Şekil 4.406).

**Şekil 4.404 :** Meryem Ana Kilisesi (Panayia Muhliotissa Kilisesi)'nin kubbesi (Artamonoff, Ocak 1938).

**Şekil 4.405 :** Meryem Ana Kilisesi (Panayia Muhliotissa Kilisesi)'nin kubbesi (2013).

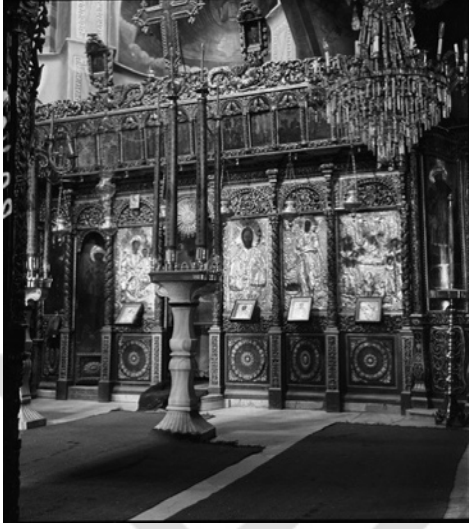
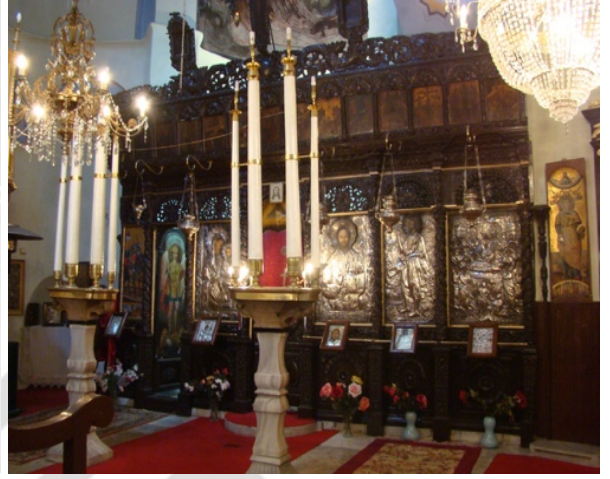
Naosun doğusunda bulunan ahşap işçiliği ile hazırlanmış bir ikonostatis günümüzde sağlam bir şekilde durmaktadır (Şekil 4.407, Şekil 4.408, Şekil A.152, Şekil A.153).

**Şekil 4.407 :** Meryem Ana Kilisesi  
(Panayia Muhliotissa Kilisesi) İkonostasis  
(Artamonoff, Ocak 1938).

**Şekil 4.408 :** Meryem Ana Kilisesi  
(Panayia Muhliotissa Kilisesi) İkonostasis  
(2013).

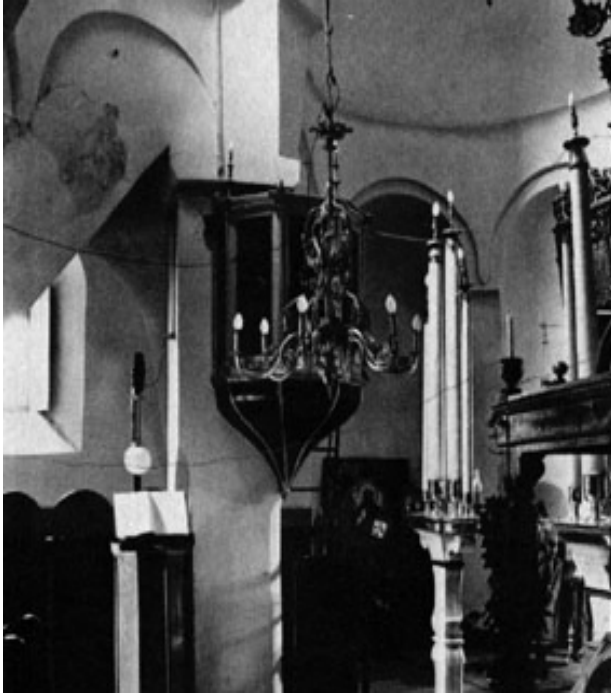
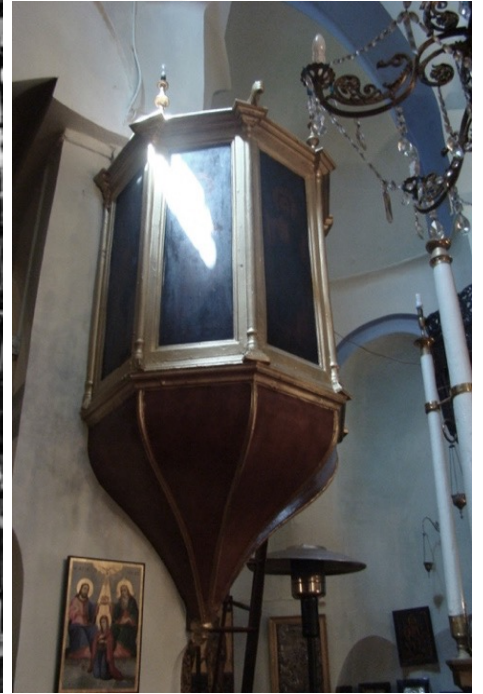
Naos'un kuzey tarafında bulunan ayak üzerindeki kafes günümüzde yerinde bulunmaktadır (Şekil 4.409, Şekil 4.410). İç narteksin güney tarafında bulunan eğrisel formlu ahşap galeri katı da günümüzde mevcuttur (Şekil 4.411, Şekil 4.412, Şekil A.154, Şekil A.155).

**Şekil 4.409 :** Meryem Ana Kilisesi  
(Panayia Muhliotissa Kilisesi) naos'tan  
kuzeye bakış (Mathews, 1968-73).

**Şekil 4.410 :** Meryem Ana Kilisesi  
(Panayia Muhliotissa Kilisesi) naos'tan  
kuzeye bakış (2013).

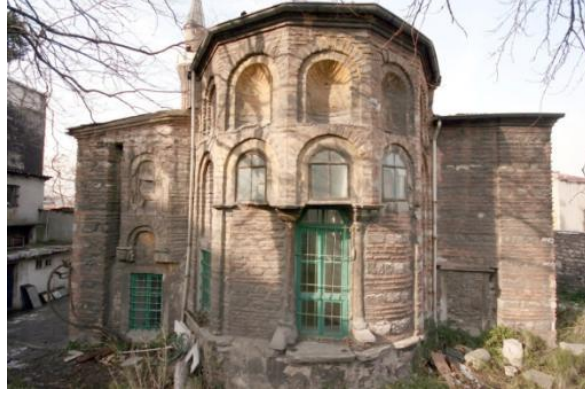
**Şekil 4.422 :** Vefa Kilise Camii'nin doğu cephesi (Esmer, 2007).

Yapının 1877 tarihli gravürü doğu ve güney cephelerini betimlemektedir (Şekil 4.420). Doğu cephesi beş yüzlü bir büyük apsis ve iki küçük yan apsisten oluşmaktadır. Pencere düzenine bakıldığında doğu cephesinde büyük bir fark görülmemektedir (Şekil 4.421, Şekil 4.422, Şekil A.156, Şekil A.157). Ana apsisin ikinci yüzündeki kapatılmış pencerenin kemer izleri Galanakis'in gravüründe görülmektedir. Bu pencere ve dördüncü yüzdeki pencere 1937 tarihli fotoğrafta günümüzde olduğu gibi düz örülmüştür. Kuzey taraftaki yan apsisin penceresi de 1937 yılında açıkken günümüzde kapalıdır. Galanakis'te kapalı olarak resmedilmiş olan kubbe pencereleri ise 1937 yılında da kapalı durumdadırlar. Ancak günümüzde ana kubbe üzerindeki tüm pencereler açıktır.

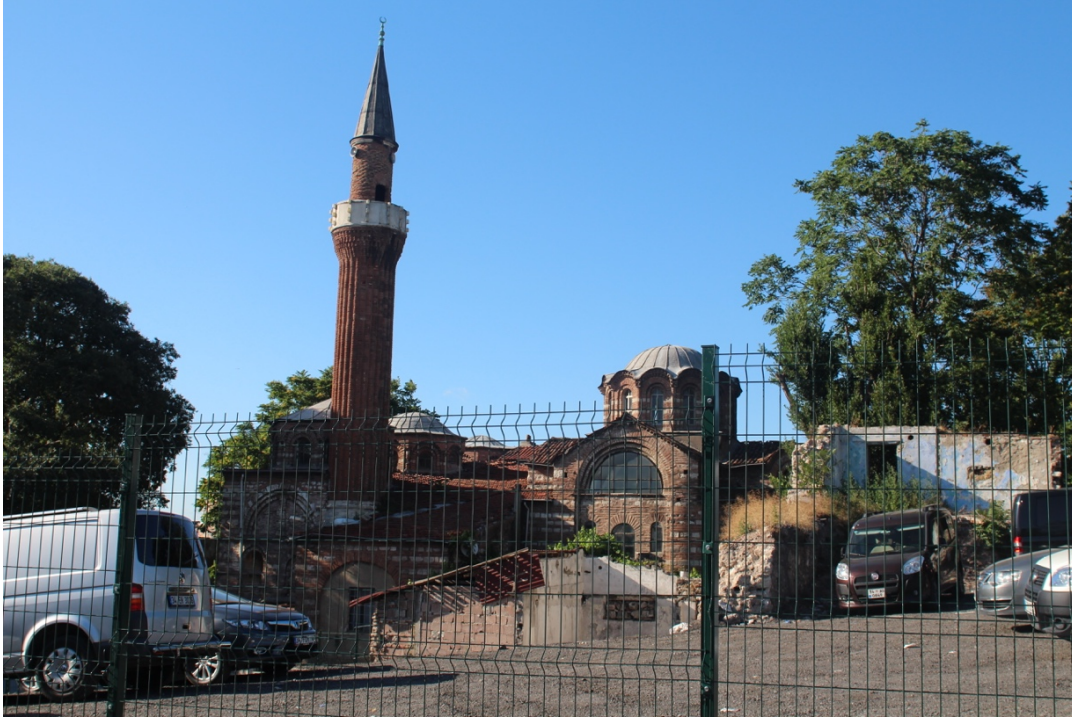
**Şekil 4.423 :** Vefa Kilise Camii'nin güney cephesi (2013).

Galanakis'te güney cephesinden görülebilen dış narteks kubbelerinin pencereleri kapalı olarak resmedilmiştir. Günümüzde bu pencereler açıktır (Şekil 4.423). Gravürde görülen dış nartekse bitişik ek yapı günümüzde de mevcuttur. Bu ek yapının penceresinin etrafı kemer hizasına kadar sıvalıdır. Yapının güneydoğu ve kuzey cephelerini saran avluya geçiş bu ek yapının içinden ya da dış narteksin avluya kadar olan uzantısından sağlanmaktadır (Şekil 4.424, Şekil 4.425, Şekil A.158, Şekil A.159). Dış narteksin güney duvarı üzerinde bulunan nişlerin minare tarafındaki günümüzde taş ile doldurularak kapatılmıştır (Şekil 4.426).

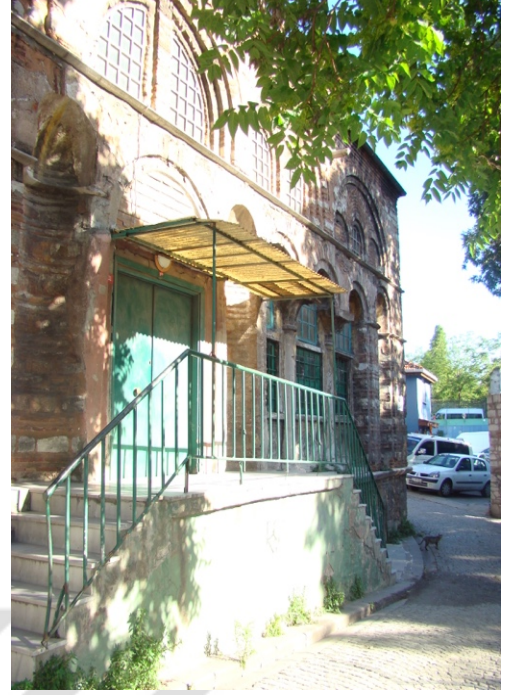
**Şekil 4.429 :** Vefa Kilise Camii'nin batı cephesi (2015).

Yapıya giriş batı cephesinin ortasında bulunan ve yol kotundan iki taraflı bir merdivenle ulaşılan bir kapıdan yapılmaktadır. 1905 tarihli fotoğrafta sahanlık üzerinde görülen sundurma, 1935 yılındaki fotoğrafta görülmemektedir. Günümüzde bu merdiven yenilenmiş, ondülin örtülü bir sundurma eklenmiştir (Şekil 4.427, Şekil 4.428, Şekil 4.429, Şekil A.160, Şekil A.161). 1935 tarihli fotoğrafta hasarlı olarak görülen kapı üzerindeki kemer boşluğundaki dolgu günümüzde de tuğla ile örülmüş durumdadır. Ayrıca bu cephe üzerindeki pencerelerin dışlıkları da değişmekle beraber cephe üzerinde bulunan sütunlar özgündür.

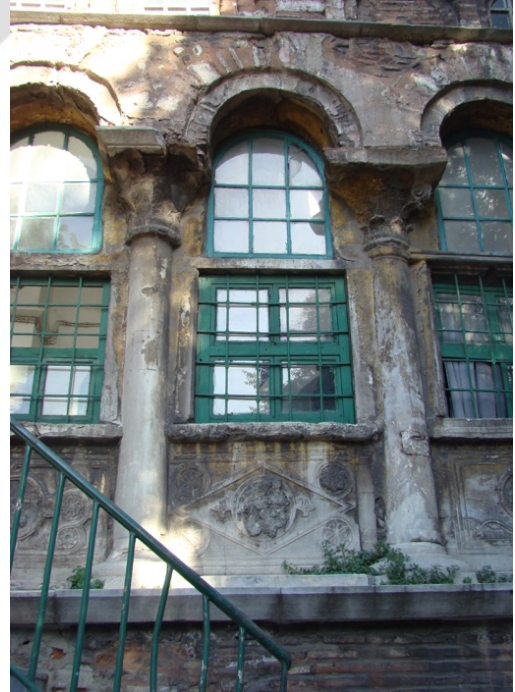
**Şekil 4.431 :** Vefa Kilise Camii'nin batı cephesi pencere detayı (2013).

Sütunlu pencerelerin altında bulunan taş levhalarda haç kabartmalarının olduğu kısımlar geçmiş dönemde görevli olan bir din adamı tarafından üzerlerine harç atılarak kapatılmıştır (Çetinkaya, 2003) (Şekil 4.430, Şekil 4.431). 1905 tarihli ve 1912 tarihli fotoğraflarda bu cephenin kuzey tarafındaki üçlü pencerelerden en baş taraftakinin kapalı olduğu görülmektedir. Günümüzde bu pencere açıktır (Şekil 4.432, Şekil 4.433). Bu cephenin güney tarafında bulunan ve günümüzde kapatılmış olan açıklıktan önceki yıllarda yapının altında bulunan sarnıça geçiş sağlanmıştır (Çetinkaya, 2003) (Şekil, 434).

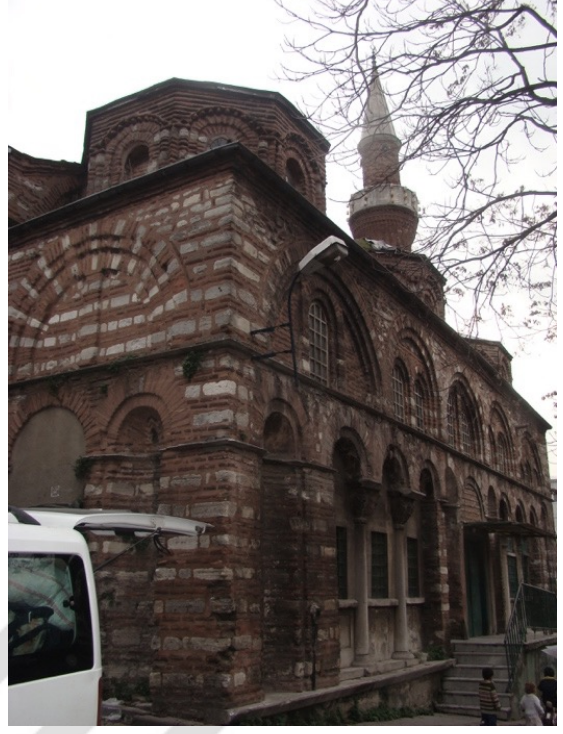
**Şekil 4.436 :** Vefa Kilise Camii'nin eksonarteksi (2013).

Dış narteksin kuzey duvarı üzerinde 1912 tarihli fotoğrafta görülen pencere günümüzde kapatılarak çimento esaslı sıva malzemesiyle sıvanmıştır (Şekil 4.435, Şekil 4.436). Yapının kuzey tarafında bulunan yüksek duvar yapının dışarıdan algılanmasını zorlaştırmaktadır (Şekil 4.437, Şekil 4.438, Şekil A.162, Şekil A.163)

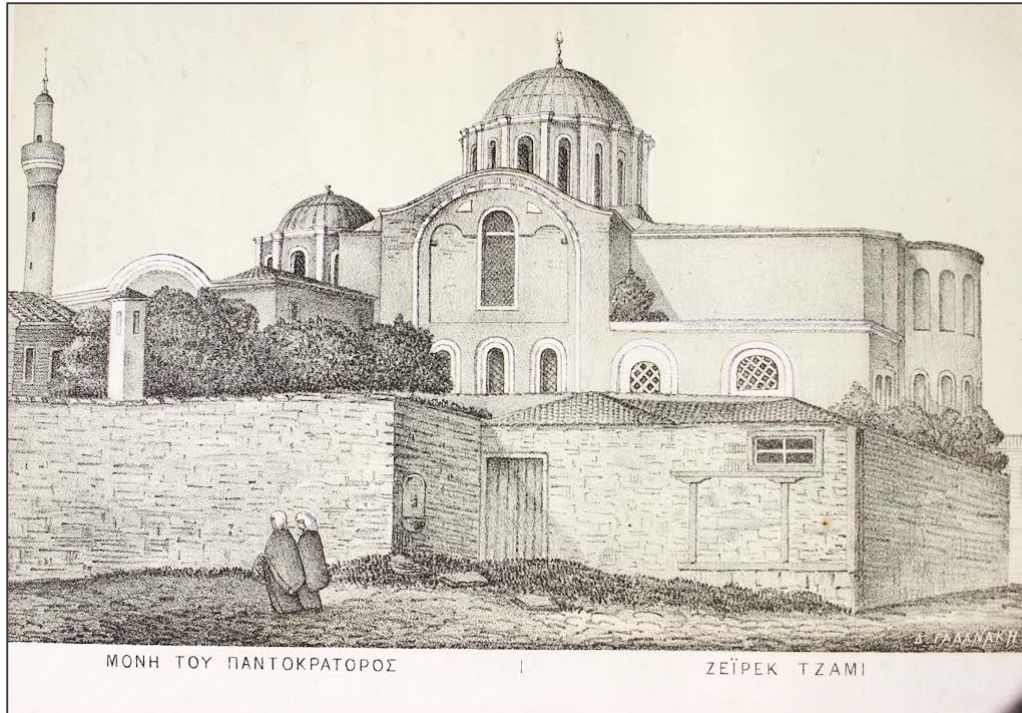
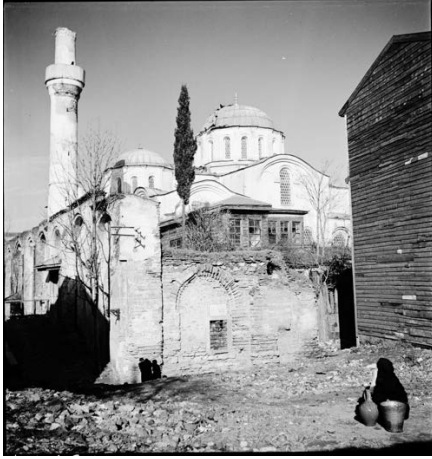
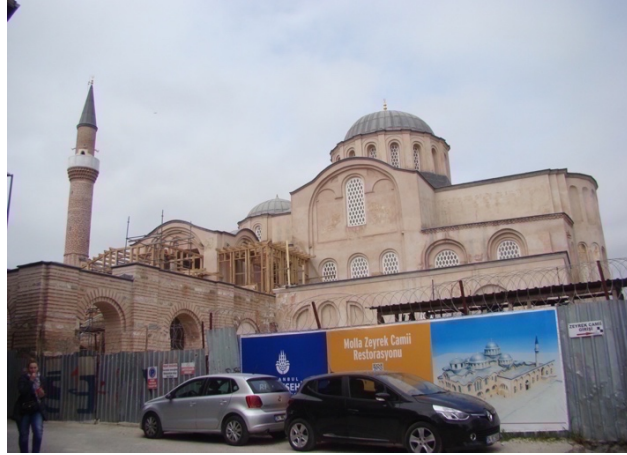
**Şekil 4.451 :** Zeyrek Kilise Camii (Pantakrotor Manastırı Kilisesi)'nin güney cephesi (Galanakis, 1877).

Galanakis'te oldukça yüksek ve dairesel çizilmiş olan Kuzey Kilise'nin dış narteksinin üst örtüsünün kemerleri 1935 yılında ve günümüzde daha sivri kemerli olup daha yayvan bir üst örtüye sahiptir. Güney Kilise'de restorasyon çalışması halen devam ettiğinden bu cepheden detaylı bir fotoğraf çekmek mümkün olmamıştır. Bu cephe horasan harcı ile sıvanmış, pencere dışlıkları değiştirilmiştir.

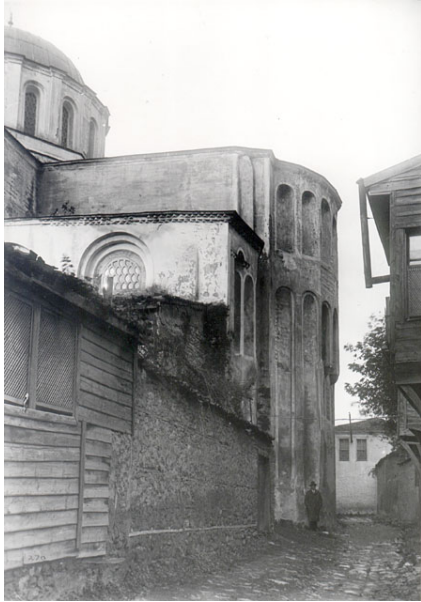
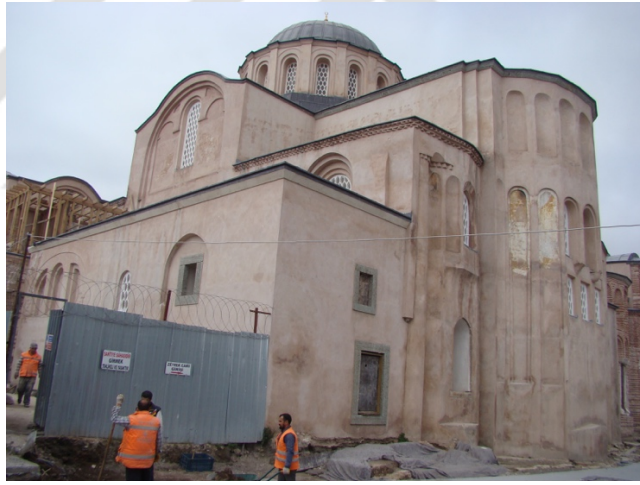
**Şekil 4.454 :** Zeyrek Kilise Camii  
(Pantakrotor Manastırı Kilisesi)'nin doğu  
cephesi (Sender, 1930).

Yapının doğu cephesinin güney duvarında günümüzde bir ek yapı bulunmaktadır. 1930 yılında çekilmiş olan fotoğrafta bu kısımda farklı bir yapılaşma olduğu görülmektedir. Güney Kilise'nin güney tarafındaki yan apsisinin 1930 yılında düz bir yüzeye sahip olduğu ve bu kısmın alt kotundaki pencerenin avlu duvarı ile birlikte kapatılmış olduğu fotoğraftan gözlemlenmektedir. Günümüzde ise bu yan apsis yuvarlak bir formdadır ve alt kottaki pencere açıktır ve bu pencerenin üzerindeki kapalı dışlardan bir tanesi de pencere olarak açılmıştır (Şekil 4.454, Şekil 4.455, Şekil 4.456, Şekil 4.457, Şekil A.166, Şekil A.167). Günümüzde Güney Kilise'nin ve güney yüzdeki ek yapının dış cephesi horasan harcı ile sıvanmış, Kuzey Kilise ve parekklesion bölümü ise sıvasız durumdadır. Halen devam eden restorasyon çalışmasında kilisenin batı cephesinde yer kotu yaklaşık olarak 1,5 metre, doğu cephesinde ise iki metre düşürülmüş ve toprak dolgunun altındaki 18.yy Osmanlı özgün sokak taş dokusu ortaya çıkartılmıştır (Şekil 4.458).

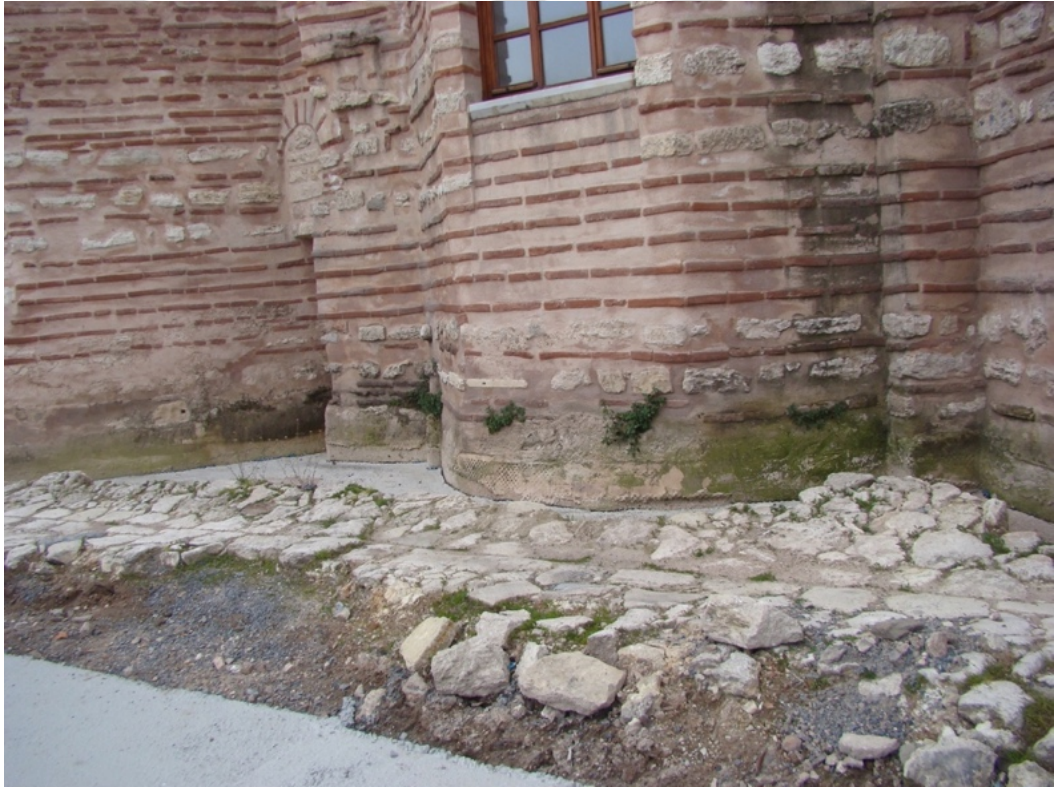
**Şekil 4.458 :** Zeyrek Kilise Camii (Pantakrotor Manastırı Kilisesi)'nin özgün yol dokusu  
(2016).

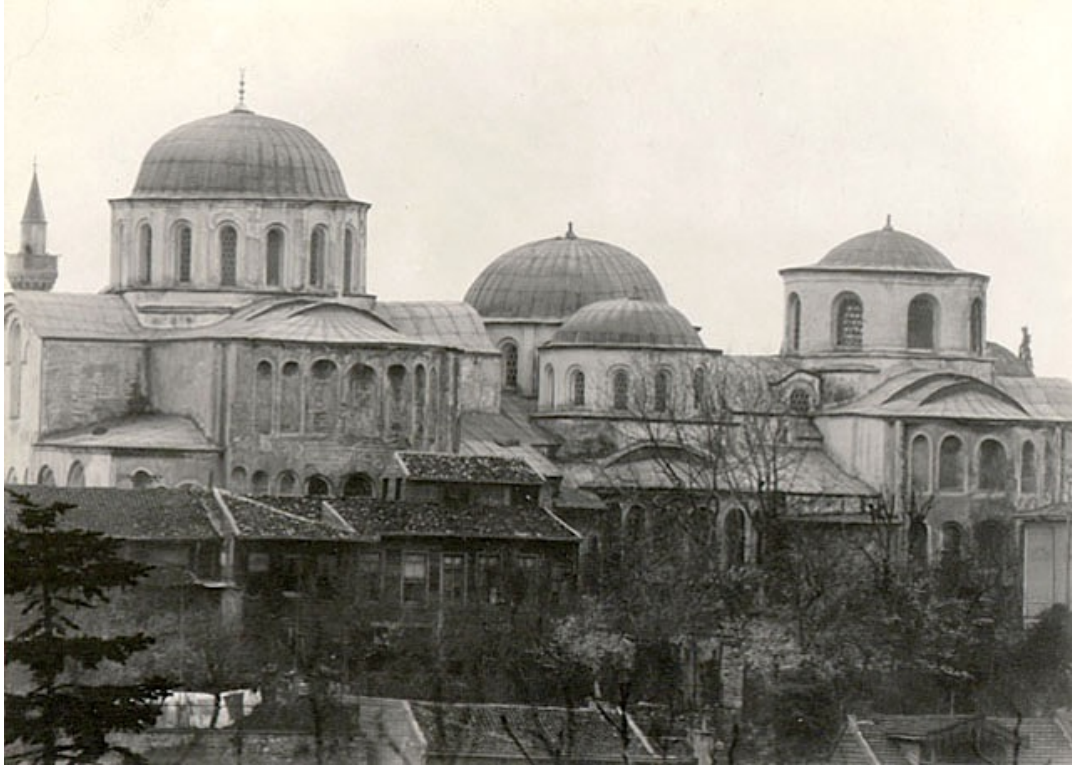
Porter'in 20.yy başında doğu cephesinden çekmiş olduğu fotoğrafta kilisenin yakın çevresinde sivil ahşap yapılar olduğu görülmektedir (Şekil 4.459). 1970 yılında çekilmiş olan fotoğrafta ve günümüzde de yapının önünde yapılaşma bulunmamaktadır. 1970 yılında çekilmiş olan fotoğrafta ayrıca yol kotunun yüksekliği de görülmektedir. Yapının bu cephesinin eski fotoğrafları ile günümüzdeki durumu karşılaştırıldığında kubbelerde pencere dışlıklarının değişmesi dışında bir farklılık görülmemektedir (Şekil 4.460, Şekil 4.461, Şekil A.168, Şekil A.169).

**Şekil 4.459 :** Zeyrek Kilise Camii (Pantakrotor Manastırı Kilisesi)'nin doğu cephesi (Porter, 20.yy başı).
