**İSTANBUL BİZANS KİLİSELERİ'NE 20.YÜZYILDA YAPILAN  
MÜDAHALELERİN GÖRSEL KAYNAKLAR ARACILIĞIYLA  
BELİRLENMESİ AMAÇLI BİR İNCELEME**

**YÜKSEK LİSANS TEZİ**

**Ahu ALAGÖZ ÇOBANOĞLU  
(502081217)**

**Mimarlık Anabilim Dalı**

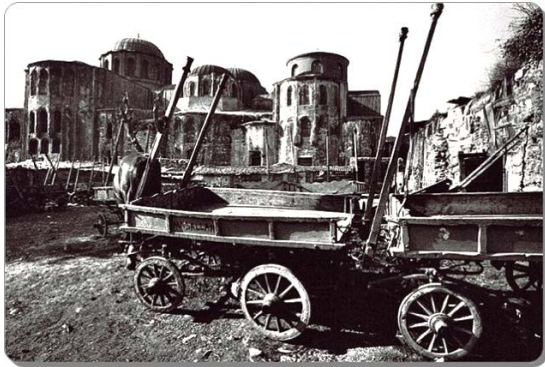
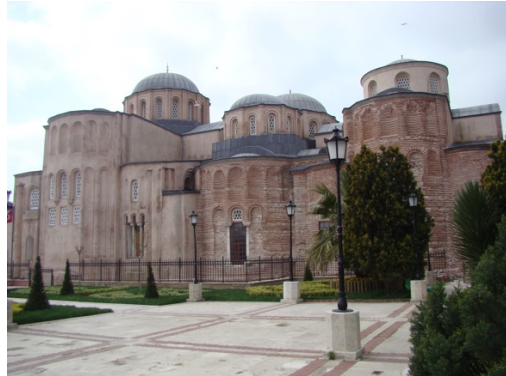
Porter'in 20.yy başında doğu cephesinden çekmiş olduğu fotoğrafta kilisenin yakın çevresinde sivil ahşap yapılar olduğu görülmektedir (Şekil 4.459). 1970 yılında çekilmiş olan fotoğrafta ve günümüzde de yapının önünde yapılaşma bulunmamaktadır. 1970 yılında çekilmiş olan fotoğrafta ayrıca yol kotunun yüksekliği de görülmektedir. Yapının bu cephesinin eski fotoğrafları ile günümüzdeki durumu karşılaştırıldığında kubbelerde pencere dışlıklarının değişmesi dışında bir farklılık görülmemektedir (Şekil 4.460, Şekil 4.461, Şekil A.168, Şekil A.169).

**Şekil 4.460 :** Zeyrek Kilise Camii (Pantakrotor Manastırı Kilisesi)'nin doğu cephesi (Mathews, 1970).

**Şekil 4.461 :** Zeyrek Kilise Camii (Pantakrotor Manastırı Kilisesi)'nin doğu cephesi (2016).

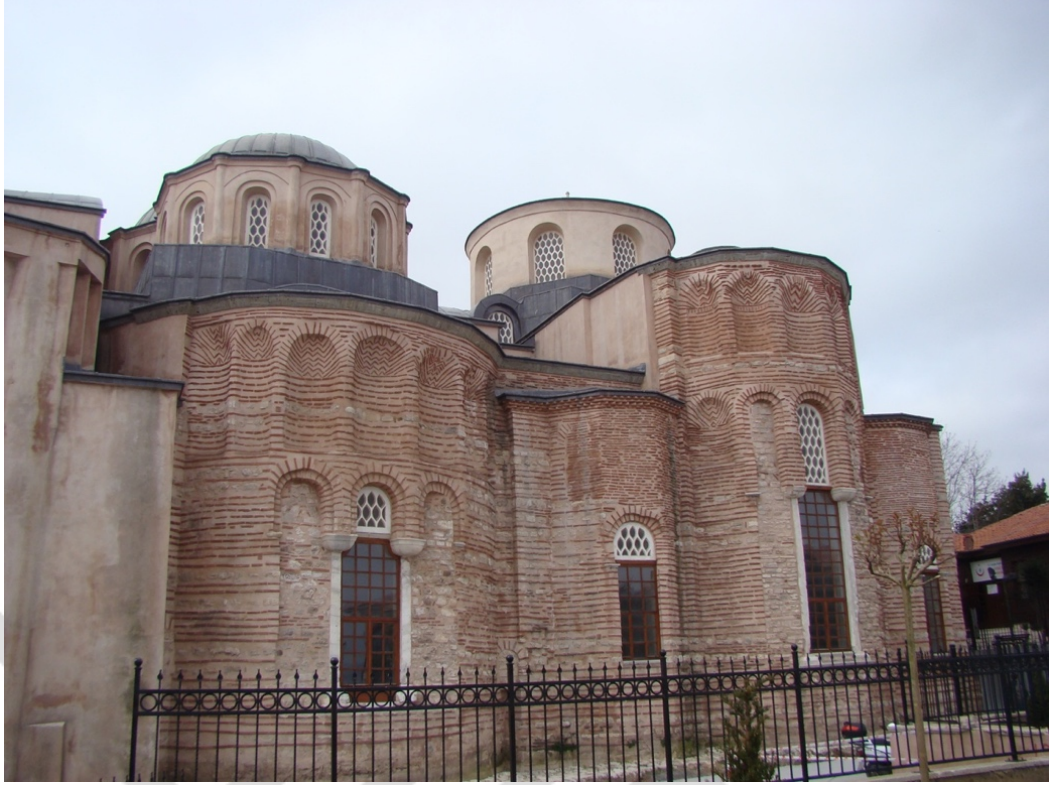
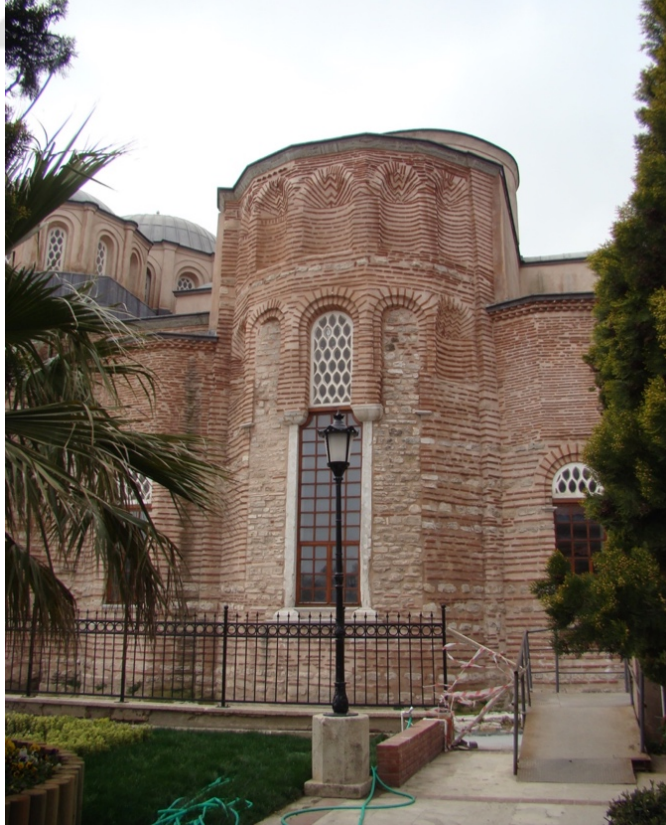
Cephe üzerinde ise pencere düzeninde değişiklikler göze çarpmaktadır. Kuzey Kilise'nin ana apsisinin ortasında 1970 yılında üst üste iki pencere görülmektedir. Günümüzde ise parekklesion ve Kuzey Kilise'nin apsisinin tüm üçlü pencerelerinin sadece orta kısımları açık olup, yan pencereler kapatılmıştır (Şekil 4.462, Şekil 4.463). 90'lı yıllarda yapılan onarımda yapının çok pencereli olan bu cephesinde strüktürel bir zayıflıktan endişe edilerek yan pencerelerin açılmaması, fikir vermek açısından sadece orta pencerelerin açılması kararı alınmıştır (Ahunbay, 2006).

Şekil 4.462 : Zeyrek Kilise Camii (Pantakrotor Manastırı Kilisesi)'nin mezar şapeli ve Kuzey Kilise'nin apsisi (2016).

Şekil 4.463 : Zeyrek Kilise Camii (Pantakrotor Manastırı Kilisesi) Kuzey Kilise'nin apsisi (2016).

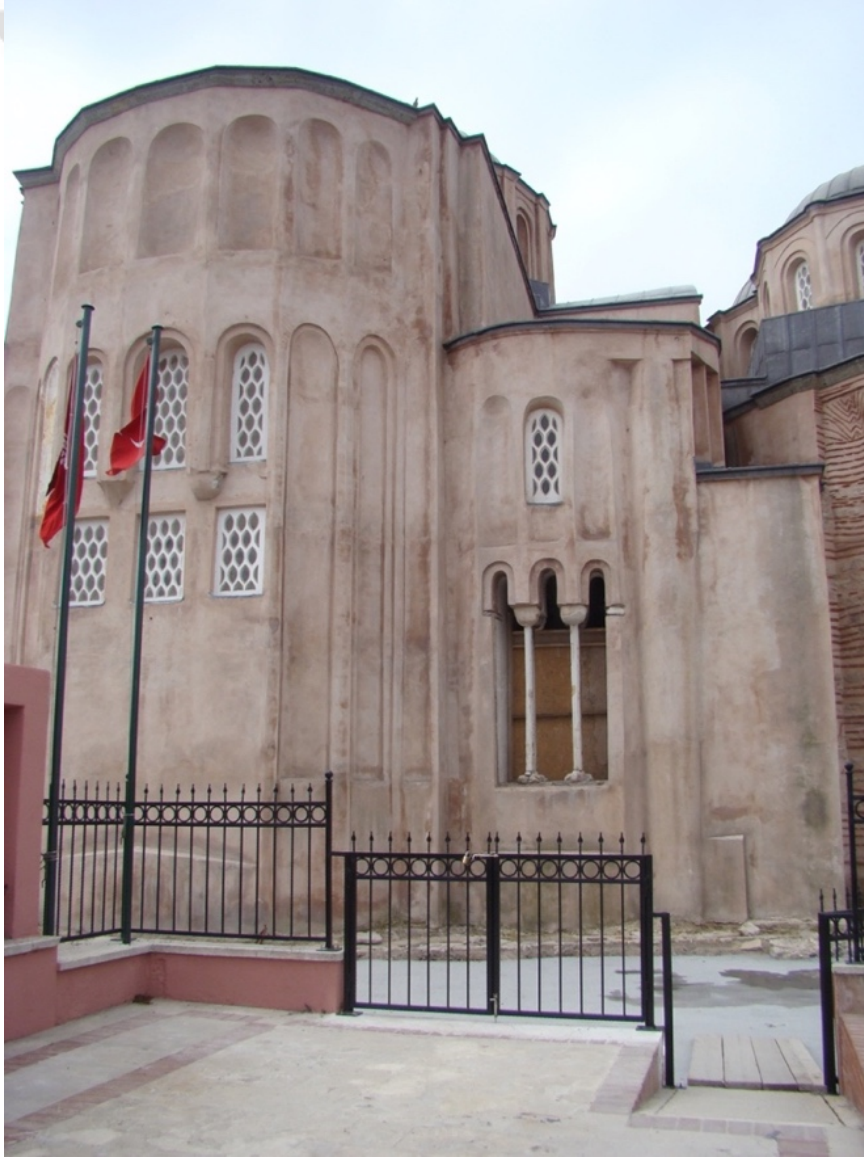
Güney Kilise'nin apsisinde ise üst üste iki sıra üç pencere dizisi bulunmaktadır. Güney Kilise'nin parekklesion kısmına komşu olan yan apsisinde ise araları sütunlu üçlü pencereler vardır (Şekil 4.464).

**Şekil 4.464 :** Zeyrek Kilise Camii (Pantakrotor Manastırı Kilisesi) Güney Kilise'nin apsisi (2016).

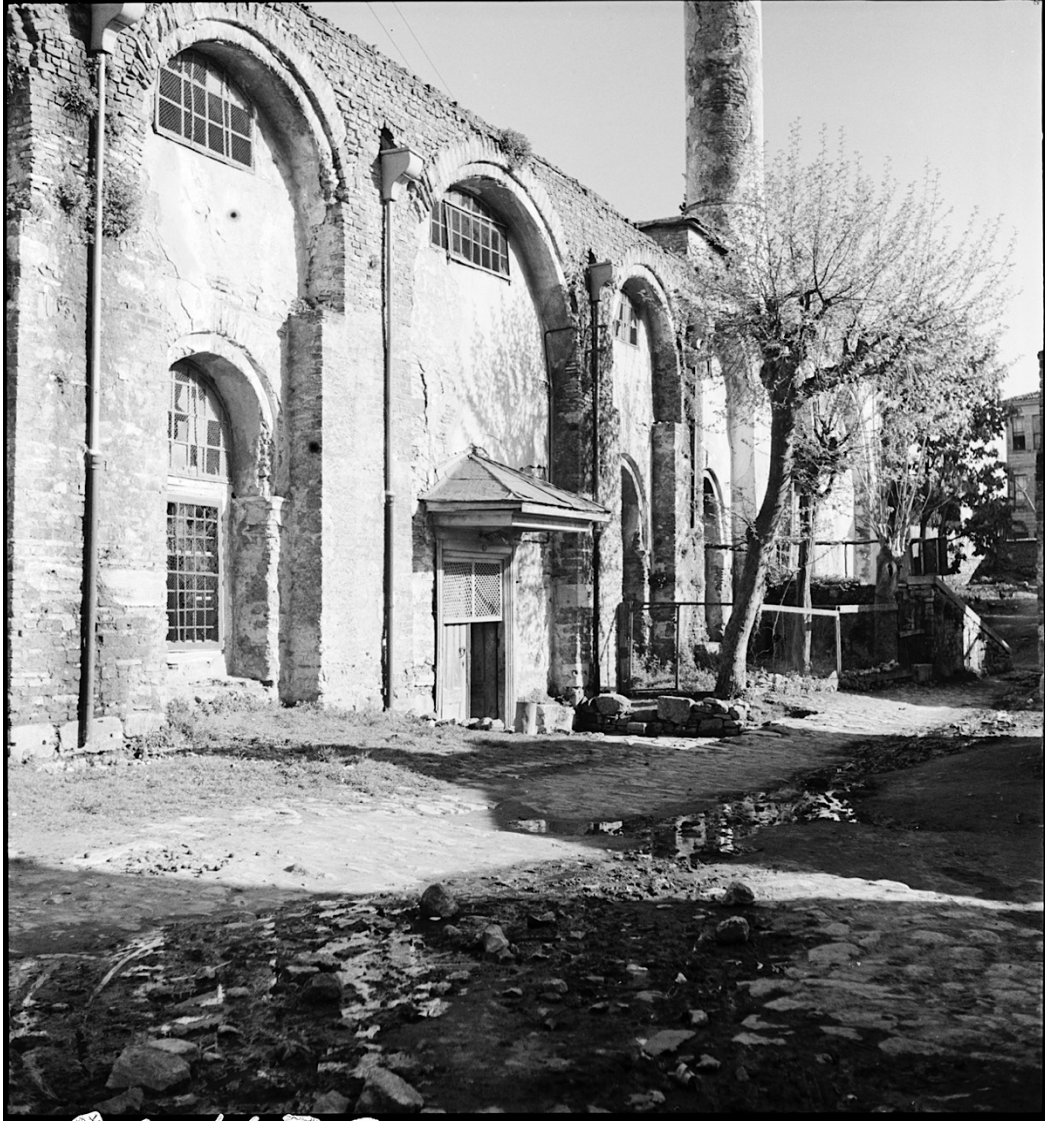
Batı cephesinde yapının restorasyon çalışmaları devam ettiğinden bu cephede ayrıntılı bir gözlem yapmak mümkün olmamıştır. Ancak üst sokaktan kısmen de olsa fotoğraf çekilebilmiştir. 1880 ve 1930 yıllarında çekilmiş olan fotoğraflarda Güney Kilise'nin dış narteks kısmının kemer sırası içindeki pencereleri kemere bitişik ve dikdörtgendir. Günümüzde ise bu pencereler kapatılmıştır (Şekil 4.465, Şekil 4.466, Şekil 4.467, Şekil A.170, Şekil 4.171). Alt kotlarda bulunan büyük dairesel pencerelerin 1938 tarihli fotoğrafta da mevcut oldukları görülmektedir (Şekil 4.468).

**Şekil 4.468** : Zeyrek Kilise Camii (Pantakrotor Manastırı Kilisesi)'nin batı cephesi  
(Artamonoff, Mayıs 1938).

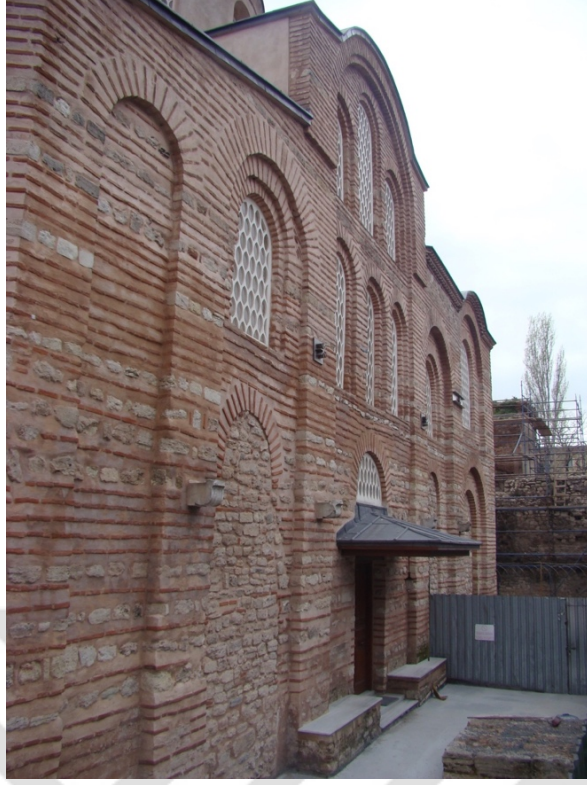
Güney Kilise halen devam eden restorasyon çalışması sebebiyle günümüzde kapalıdır. Kuzey Kilise ve parekklesion bölümleri ise restorasyon çalışması tamamlanarak cami olarak kullanıma açılmışlardır. Yapıya giriş Kuzey Kilise'nin kuzey cephesinde bulunan bir kapıdan sağlanmaktadır (Şekil 4.469).

**Şekil 4.469 :** Zeyrek Kilise Camii (Pantakrotor Manastırı Kilisesi)’nin kuzey cephesi (2016).

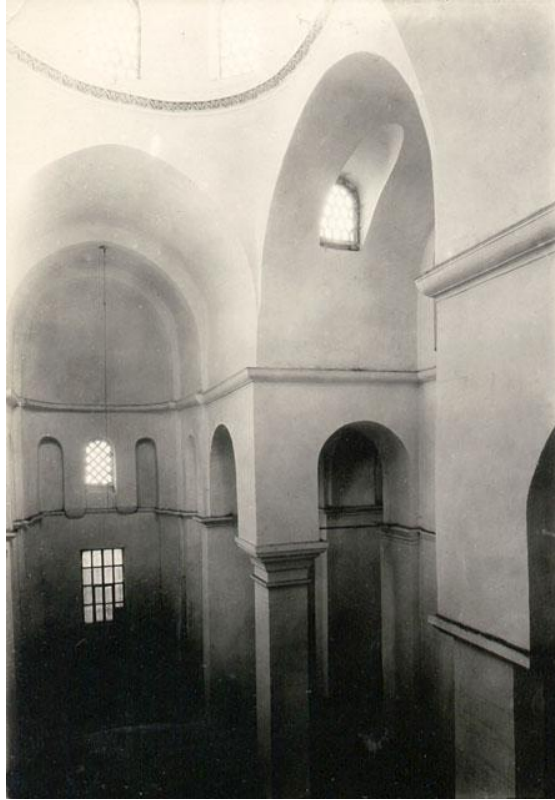
Kuzey Kilise ve parekklesion kısımlarında bu kalemişleri yer yer tamamlanarak onarılmıştır. 20.yy başında çekilmiş olan fotoğrafta da o dönemde kalemişlerinin üzerinin sıvalı olduğu görülmektedir (Şekil 4.470). Ayrıca o dönemde Kuzey Kilise'nin ana apsisinin yan pencereleri kapatılmış, orta pencerede ise iki açıklığa bölünmüş durumdadır (Şekil, 4.471). Günümüzde ise yan pencereler halen kapalı durumdadır. Orta pencere ise tek yüksek bir açıklık şeklindedir.

**Şekil 4.470 :** Zeyrek Kilise Camii (Pantakrotor Manastırı Kilisesi) Kuzey Kilise’nin apsisi (Porter, 20.yy başı).

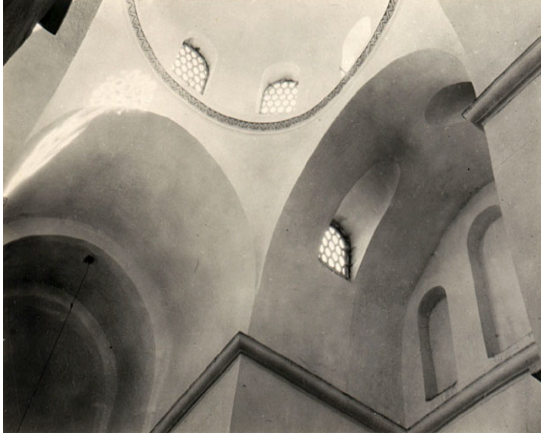
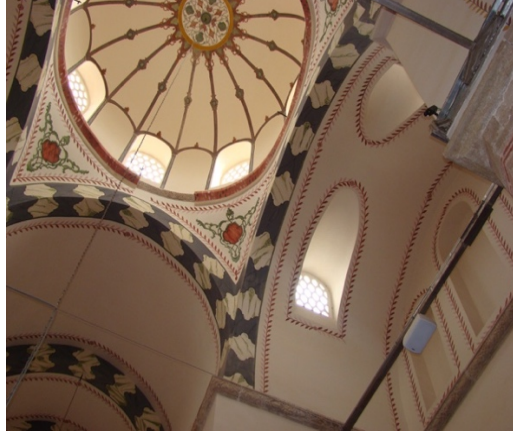
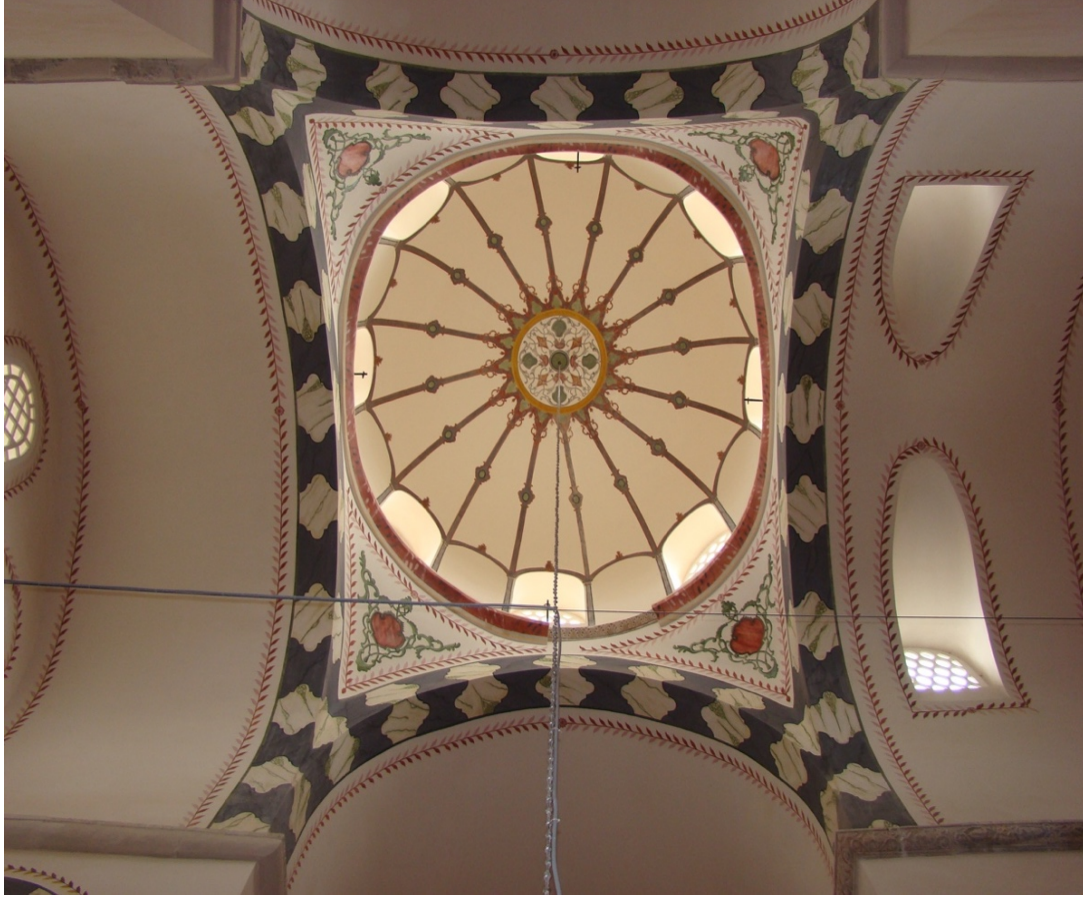
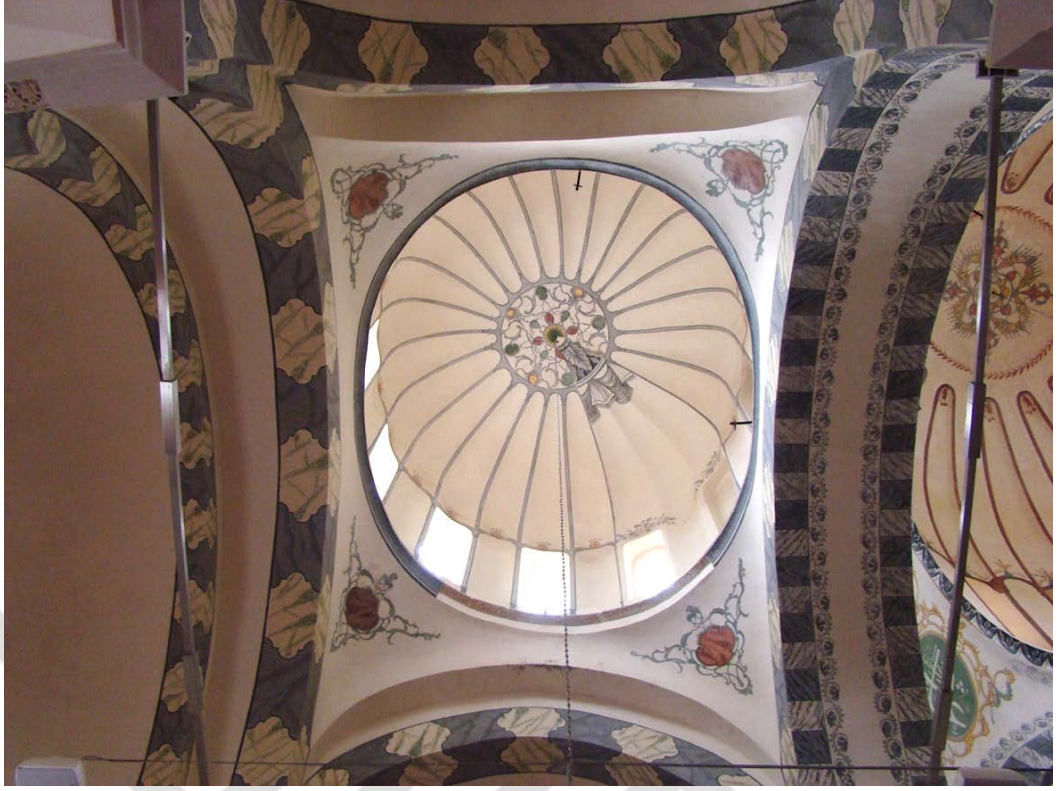
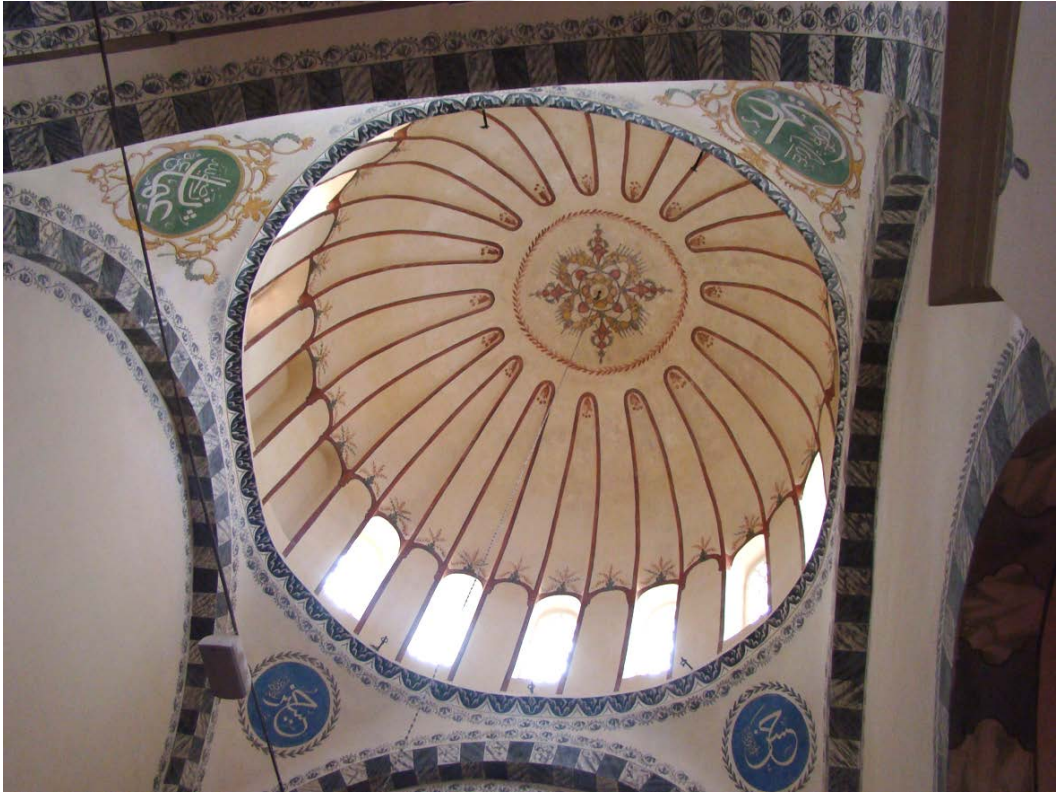
Kuzey Kilise'nin kubbesi ve parekklesionun iki kubbesi yanlardan basılmış oval şekildedir (Şekil 4.473, Şekil 4.474, Şekil 4.475, Şekil 4.476, Şekil 4.477, Şekil A.172, Şekil A.173). Ahunbay'a göre bunun nedeni önceki onarımlardan birinde kubbelerin dışarıdan desteklenmek amacıyla bir sıra daha ince tuğla ile sarılmış olması ve bu fazladan yükün kubbeleri deforme etmiş olmasıdır. Anılan kubbeler üzerindeki bezemeler özgündür.

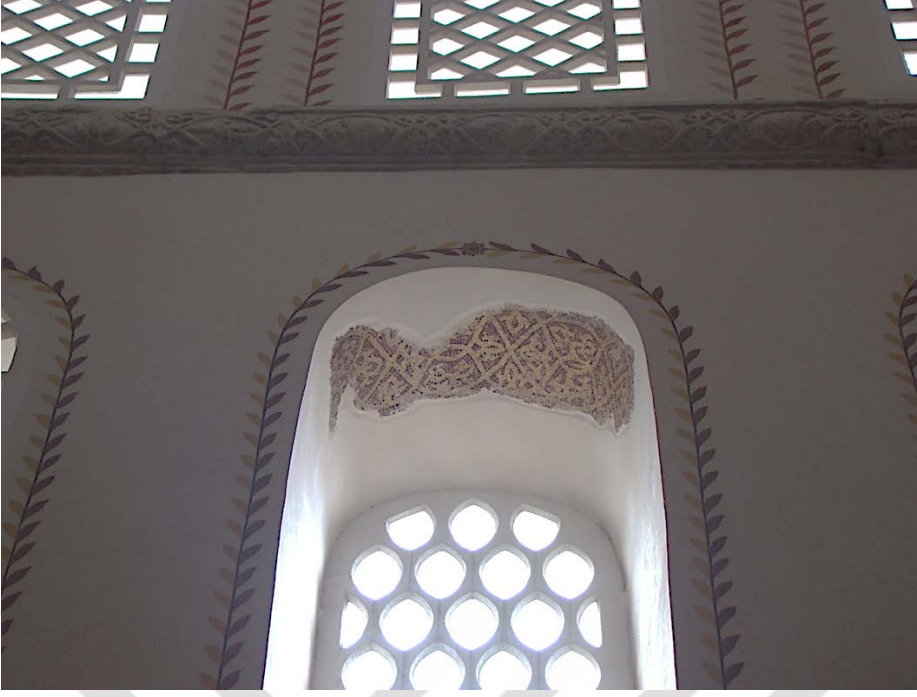
60'lı yıllarada yapılan restorasyonda Kuzey Kilise'nin kuzey duvarı üzerinde bulunan mozaik parçası günümüzde de korunmuş durumdadır (Şekil 4.478). Ayrıca yine kuzey duvarı üzerinde bir bezeme parçası da bulunmaktadır (Şekil 4.479). Kuzey Kilise'nin tüm iç duvarlarında mermer taklidi bezeme bulunmaktadır.

**Şekil 4.478 :** Zeyrek Kilise Camii (Pantakrotor Manastırı Kilisesi) Kuzey Kilise'deki mozaik (2016).

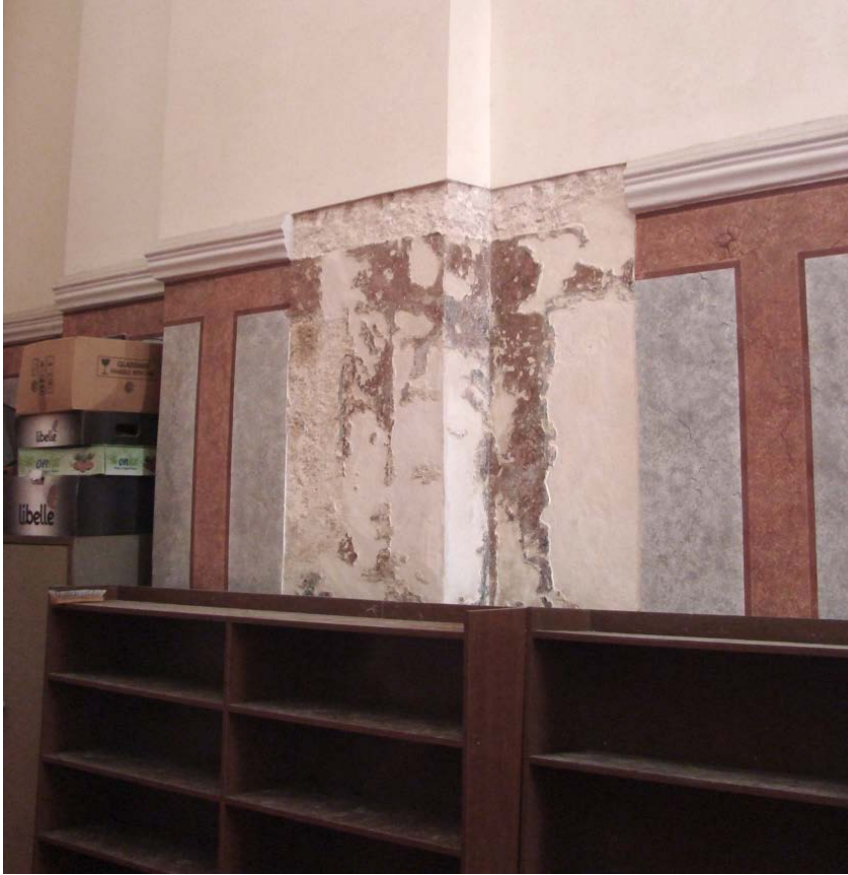
**Şekil 4.479 :** Zeyrek Kilise Camii (Pantakrotor Manastırı Kilisesi) Kuzey Kilise'deki bezeme parçası (2016).

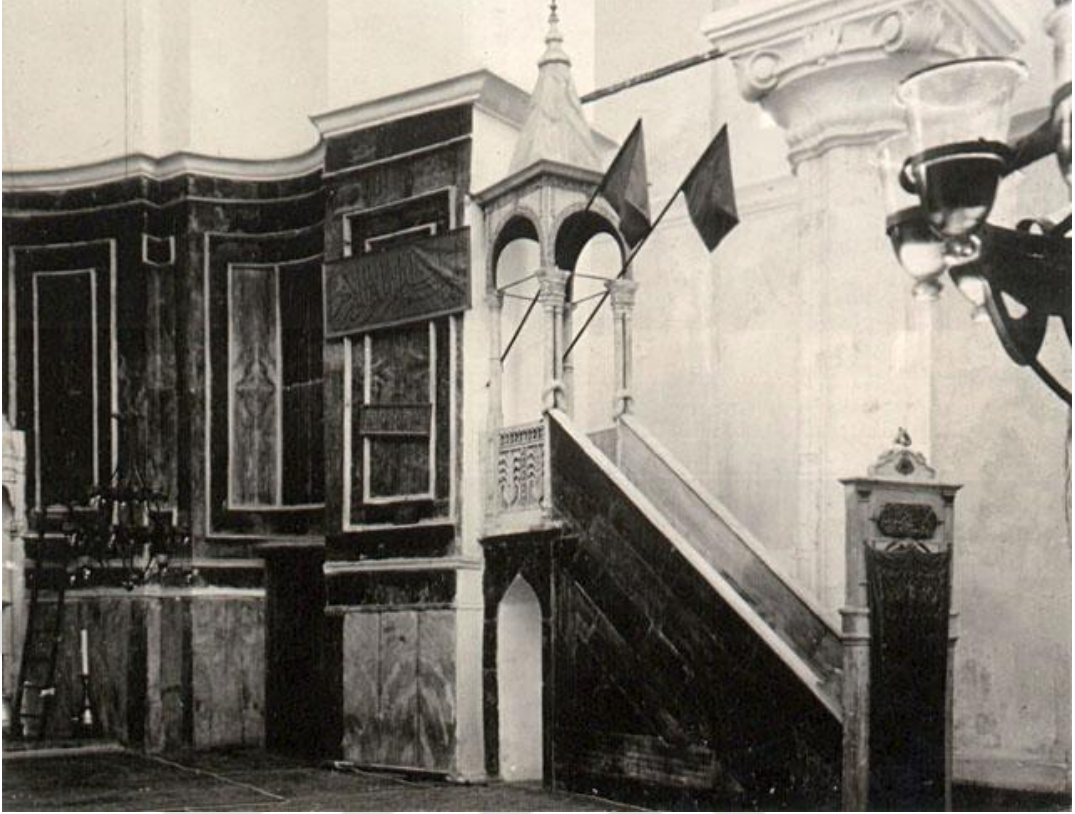
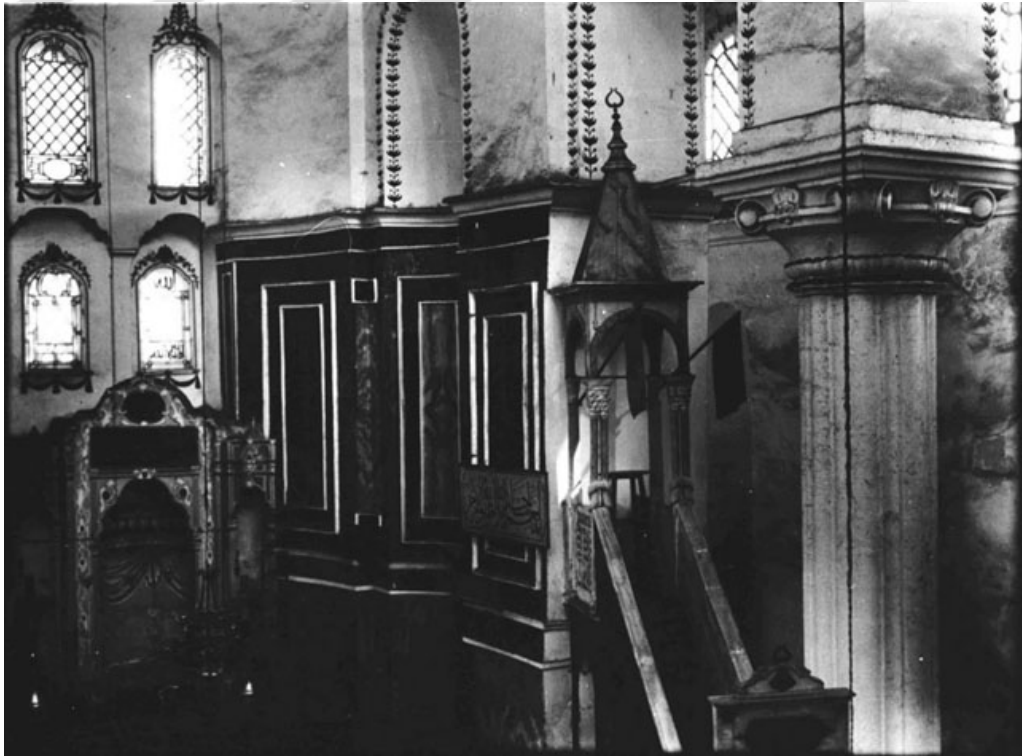
1880 yılında da apsiste üst üste iki sıra halinde altı pencere bulunduğu fotoğraftan anlaşılmaktadır. Restorasyon öncesinde ve günümüzde bu pencerelerin içlikleri değişmiştir (Şekil 4.484, Şekil 4.485). 19.yy sonunda tüm pencereler kemerliyken, günümüzde alt sıradaki pencereler dikdörtgen formdadır.

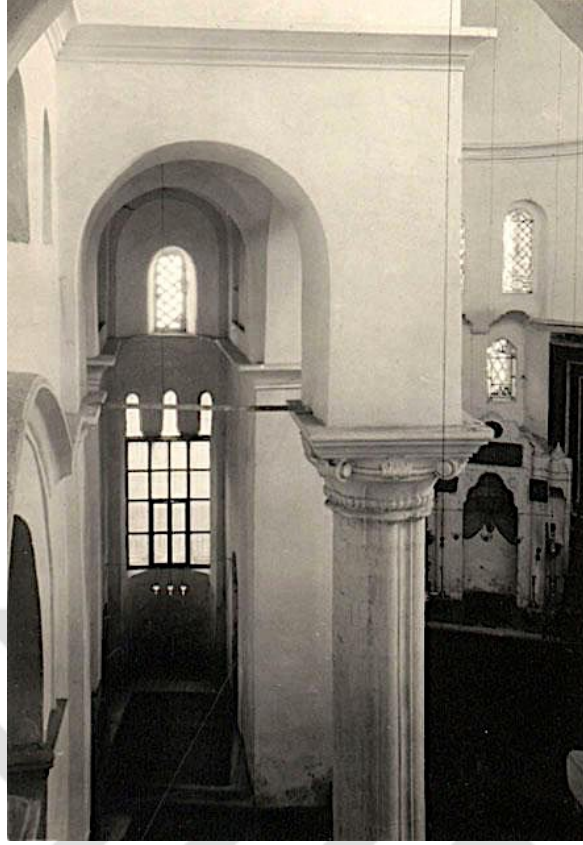
Güney Kilise’nin iç yan apsisinde dış cephe fotoğraflarında görülen üçlü pencerenin sütunları 20.yy başında çekilmiş olan fotoğrafta görülmemektedir (Şekil 4.486).

**Şekil 4.486 :** Zeyrek Kilise Camii (Pantakrotor Manastırı Kilisesi) Güney Kilise'nin kuzeyindeki yan nef (Porter, 20.yy başı).

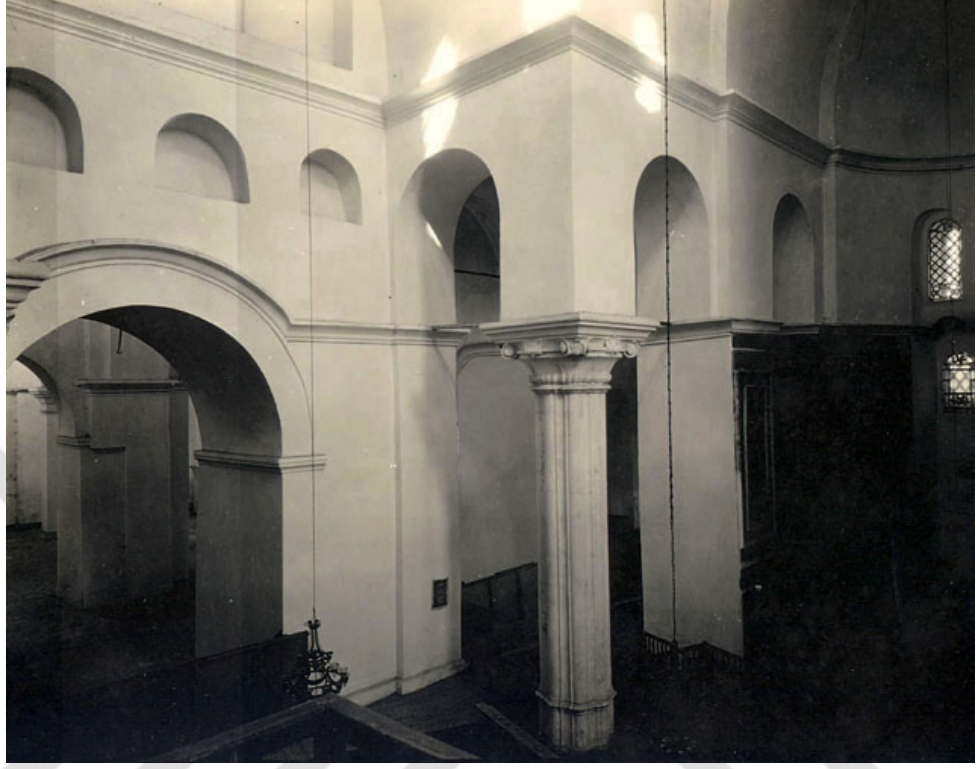
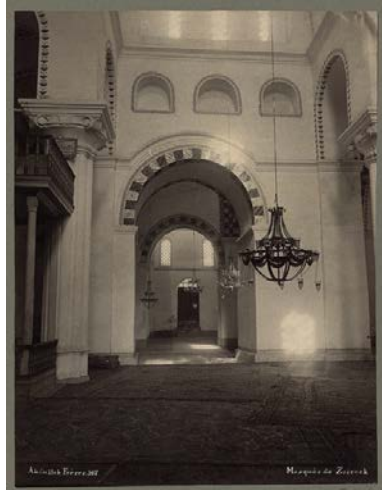
Güney Kilise'den parekklesion bölümüne geçişin sağlandığı bölümde 1880 yılında yer yer kalemişleri bulunmaktayken, 20.yy başında çekilmiş olan fotoğrafta bu kısımların sıvalı olduğu görülmektedir (Şekil 4.487, Şekil 4.488, Şekil A.176). Bu bölümün restorasyon öncesi fotoğrafında üst kısımdaki üçlü pencerelerin kısmen kapatılmış olduğu görülmektedir (Şekil 4.489, Şekil A.177).

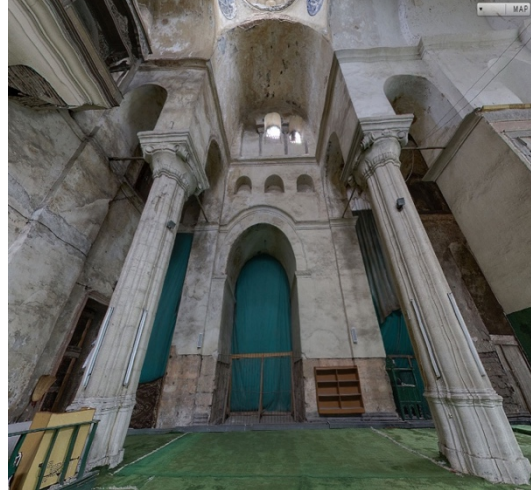
**Şekil 4.489 :** Zeyrek Kilise Camii (Pantakrotor Manastırı Kilisesi) Güney Kilise'den Parekklesion'a geçiş (Nuran Nar, 2011).
