**ERENKÖY GEZERYAN KÖŞKÜ RESTORASYON PROJESİ**

**YÜKSEK LİSANS TEZİ**

Tez çalışması kapsamında; yapının mevcut durumu belgelenmiş, 1/50 ölçekli rölövesi hazırlanmıştır. Restitüsyon için yazılı-çizili herhangi bir kaynağa ulaşılamamış olsa da, çevre köşkler ve eski kullanıcılardan alınan bilgiler ışığında projesi tamamlanabilmiştir. Ardından, yapı için yeni bir işlev belirlenerek yapının yaşama katılması amaçlanmış, mevcut sorunlarına yönelik onarımlar ve yeni işlevine yönelik çağdaş donanım ile desteklenmesi amacıyla müdahale önerileri sunulmuştur.

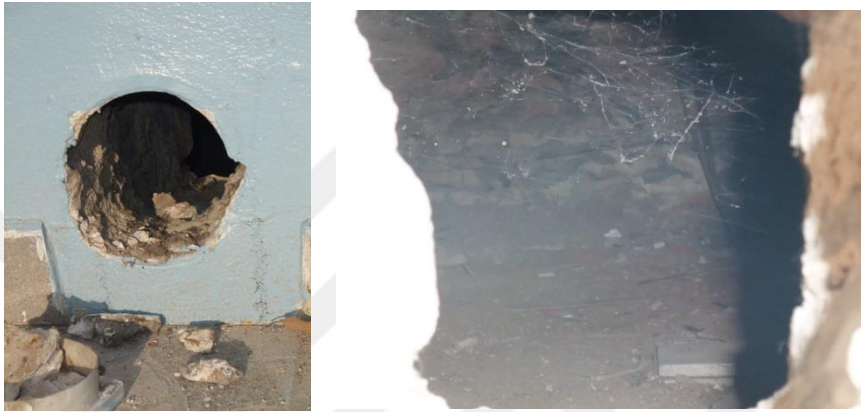
Kazı ve sondaj olanağı olmaması, yapı altında yer alan boşluğa açılan deliklerin de kapatılmış olması nedeniyle temel hakkında kesin bir bilgi edinilememiştir. Ancak, Harem Köşkü'nün altındaki boşluğa açılan deliklerden yapının temel duvarları görülebilmektedir (Şekil 3.6). Bu bilgiye dayanarak Gezeryan Köşkü'nün kaba yonu ve moloz taştan örülmüş olan sürekli temeller üzerine inşa edildiği sonucuna varılmıştır.

**Şekil 3.6 :** Kabasakal Mehmet Paşa Harem Köşkü havalandırma boşluğu (Gökçınar,2014).

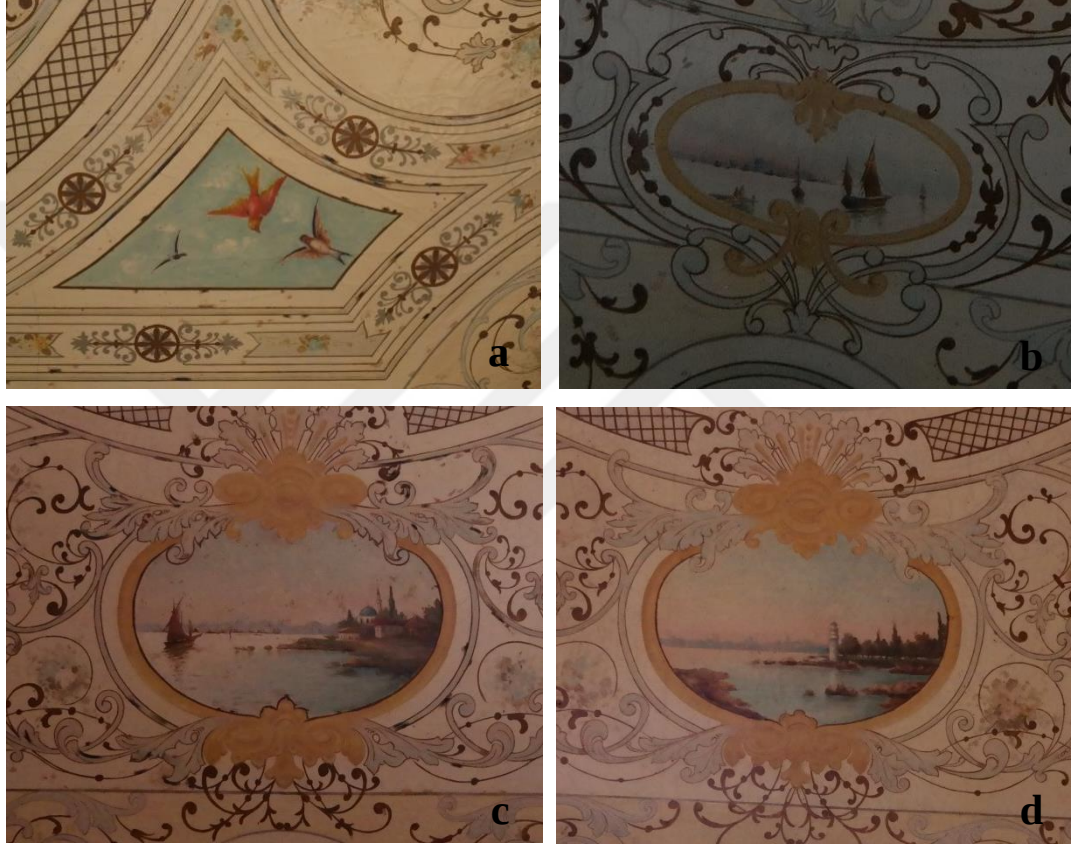
**Şekil 3.14 :** Tavan resimleri (a) Kırılmalı tasvirler, (b) Manzara tasvirleri, (c) Fenerbahçe Feneri, (d) Beylerbeyi Camii (Gökçınar, 2014)

Yapıdaki tavan ve duvar resimlerinin, ufak tefek boya dökülmeleri ile vandalizm sonucu oluşmuş az sayıdaki delik haricinde bütünlükleri korunabilmiş durumdadır. Tüm bu resimlerin yanı sıra 104 mekanının tavan ve duvarlarında badana altında kalmış olsa da izleri görülebilen geometrik desenler mevcuttur.

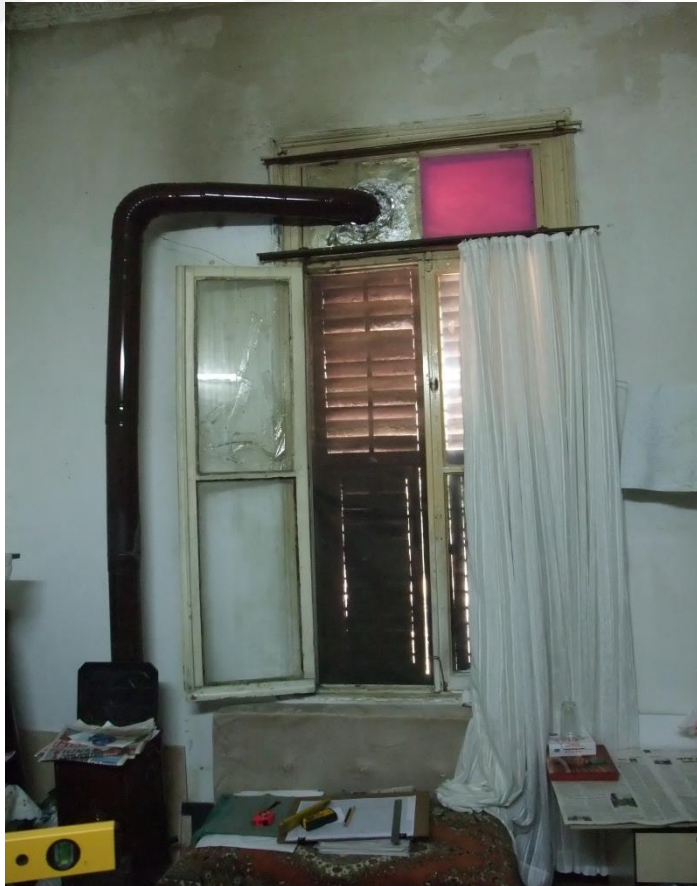
Şekil B.3.8 (Z04 mekanı) (Gökçınar, 2014)

103 kodlu balkonun şap kaplı olan zemini hasarlıdır. Bu balkonun altında bulunan Z04 mekanı tavanında, özellikle mekanın doğu köşesinde sızıntı izleri görülmektedir. Şap kaplı olan balkon zeminindeki sızıntıların engellenmesi amacıyla fırça yardımıyla çimento şerbeti emdirilerek çatlakların doldurulması düşünülmektedir. Balkon zemininin onarılmasının ardından, Z04 mekanında tavan sıvasının raspalandıktan sonra, mevcut sıvaya uygun sıva ترکیبی ile sıvanması ve boyanması gerekmektedir.

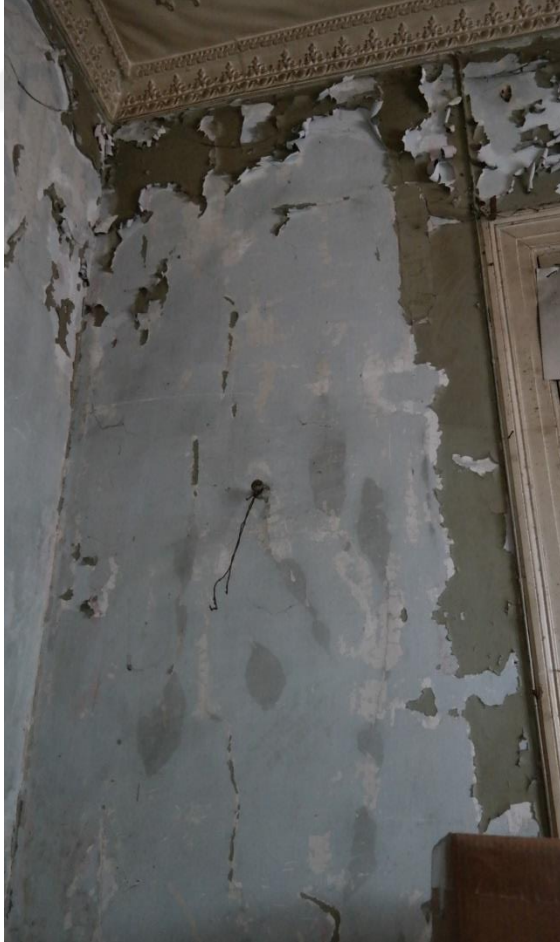
Şekil B.3.10 (Z05 mekanı) (Gökçınar, 2014)

Otopark olarak kullanıldığı dönem içerisinde yapının zemin katında Z05 mekanının zemini kazılmıştır. Günümüzde kazılı alanın üzeri ahşap ile kapatılmış olsa da kazılan alanı çevreleyen duvarlarda çatlaklar göze çarpmaktadır.

Zeminin kazılmasına bağlı olarak taşıyıcı strüktürün hasar aldığı düşünülen yapının güneydoğu kanadındaki Z05 ve 104 mekanlarının duvarlarında çatlaklar görülmektedir. Hem zemin katta, hem de birinci katta ahşap karkas olan bölümde; iç mekan duvarlarında yapılacak raspa ve cephelerdeki kaplamaların kaldırılmasıyla strüktürün kontrol edilmesi, gerek görüldüğü takdirde ahşap karkasın ve bağdadi çıtaların sağlamlaştırılması önerilmektedir. Yapının özgün malzemesine olabildiğince dokunulmaması amaçlansa da, bu bölümdeki çatının da hasarlı olduğu göz önünde bulundurularak, ahşap taşıyıcı elemanlarda bozulma görülmesi olasılığı yüksektir. Mevcut elemanların sağlamlaştırılarak yerinde korunmasının mümkün olmadığı durumlarda, çürüyen veya hasarlı elemanların sağlam bölümlere zarar verilmeden sökülüp, aynı tip veya daha uygun tip ahşap malzeme ile değiştirilmesine izin verilebilir. 104 mekanının duvarlarında hasarlı olan çatıdan kaynaklanan nem sorunu izlenmektedir. İç mekan duvarlarındaki sıvanın raspası veya cephedeki kaplamanın kaldırılması yoluyla ahşap karkas taşıyıcı sistemin kontrol edilmesi önerilmektedir.

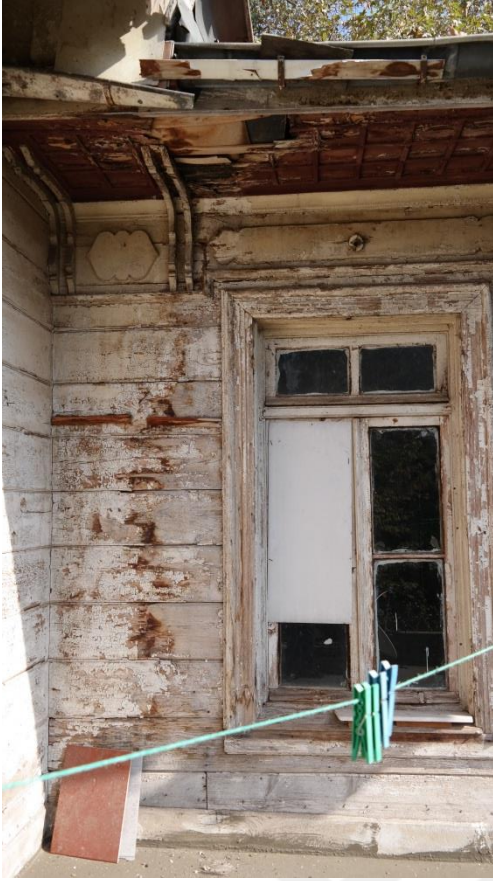
**Şekil B.4.10** (103 mekanı - balkon)  
(Gökçınar, 2014)

Dış etkenlere açık olan bölümlerde ısı farkları ve donma-çözünme döngüsü sebebiyle yapıda deformasyonlar görülmektedir. Balkonlarda (103, 108) demir korkulukların oturduğu parapetlerde çatlamalar, yer yer parça kopmaları görülmektedir.

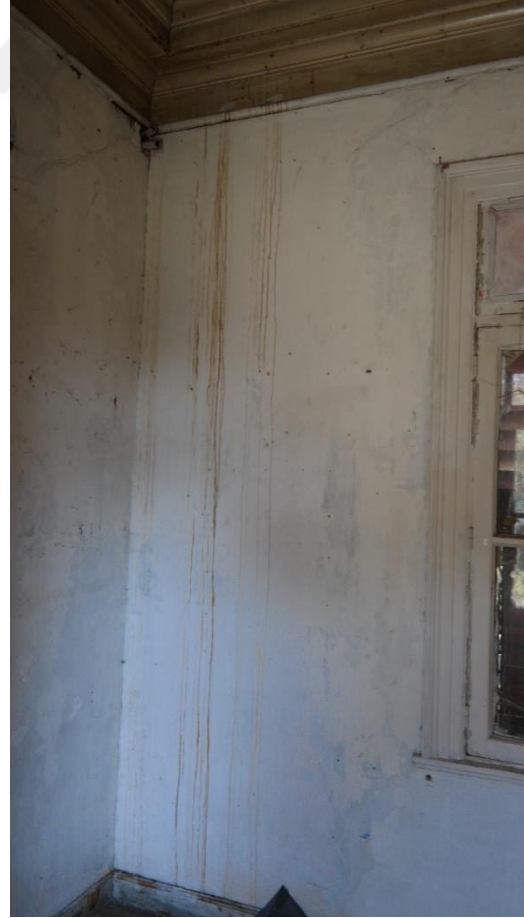
**Şekil B.4.12** (104 mekanı) (Gökçınar,  
2014)

Yapıda güneydoğudaki yan kütleli örten kırma çatının iyi durumda olmadığı görülmektedir. Çatının altındaki 104 mekanının, duvarlarında ve de ahşap tavanında nemlenme ve sızıntı izleri görülmektedir. Bu çatının öncelikle kiremitlerinin toplanıp sağlam olmayanlarının değiştirilmesi, kiremit altı tahtalarının kontrol edilmesi ve gerekli yerlerde değiştirilmesi, gereksinim duyulması halinde kiremitaltı tahtalarının da toplanarak çatı taşıyıcılarının elden geçirilmesi önerilmektedir. Çatının onarılmasının ardından, hasarlı çatı sebebiyle uzun süre suya maruz kalmış olan 104 mekanının tavanının da kontrol edilmesi gerekmektedir. Diğer çatılarda da kiremitlerin toplanarak çatıların kontrol edilmesinin sağlıklı olacağı düşünülmektedir.
