**YIĞMA YAPILARIN DEPREME KARŞI DAYANIMLARI
BEYOĞLU POSTANE HİZMET BİNASI ve
BEYOĞLU HAN BİNASI**

Mimar Ahmet Gökhan KANCA

YÜKSEK LİSANS TEZİ

İSTANBUL, 2004

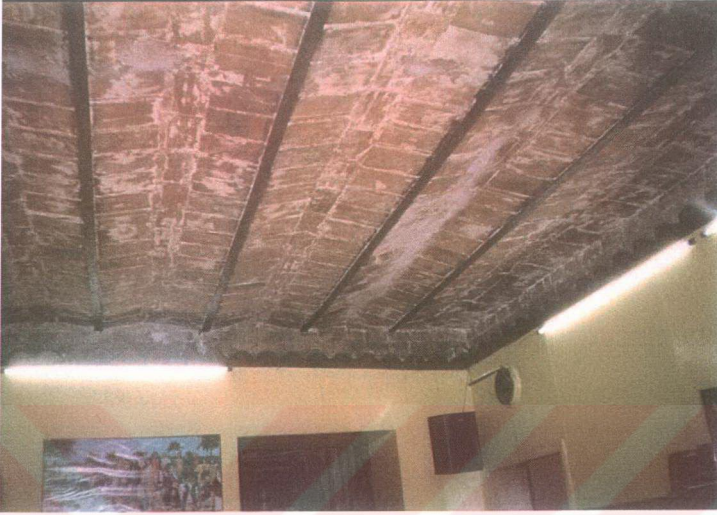
Resim 4.11. 1. Normal kattaki adi volta döşeme

1.Katın M23 ve M24 nolu kuaför dükkanının tavanı adi volta döşemedir (Resim4.11.). Bir bayan kuaförü olarak çalışan dükkan, dükkan sahibi tarafından bir dekorasyon öğesi olarak kullanılmış olan tavanda volta döşemenin dolu tuğlaları, temizlenip verniklenmiş, çelik kirişlerde zımparalanıp siyaha boyanmıştır. Volta döşeme içindeki dolu tuğlalarda bir erime kırık çatlak görülmemiştir. Kuaför dükkanında M23 nolu mekanın, D57, D58, D59, D47 nolu kolon şeklindeki duvarlarında ve üzerlerindeki basık kemerlerde rutubet ve çatlaklar görülmüştür. M24 nolu mekanın D48 nolu duvarında çalışan fakat atıl vaziyette duran bir şömine görülmektedir. Bu dükkanın bir kuaför dükkanı oluşu sebebiyle pis su ve temiz su tesisatları için duvarlarda yaklaşık 7cm ile 10 cm sıvanın altına boruları gizlemek için duvarın çürütüldüğü tahmin edilmektedir. Kuaföre ait bir mutfak, aynı zamanda polyester bir su deposunun bulunduğu ve fazla malzemelerin depolandığı M25 nolu mekanda D52, M26

nolu mekan D53, D54 nolu duvarlarda rutubet, sıva dökülmesi ve çatlaklar görülmektedir. M23 nolu mekan, K8 nolu kemerde tam kilit noktasında kemeri döşemeden pencereye kadar kesen derin bir çatlak gözlemlenmektedir. Dükkan sahibiyile yapılan görüşmede bu çatlak kemerin defalarca macunlanmış olduğu fakat aynı yerden kılcal şekilde çatladığı dolayısıyla kemerde hasar olduğu tespit edilmiştir (Resim 4.12).

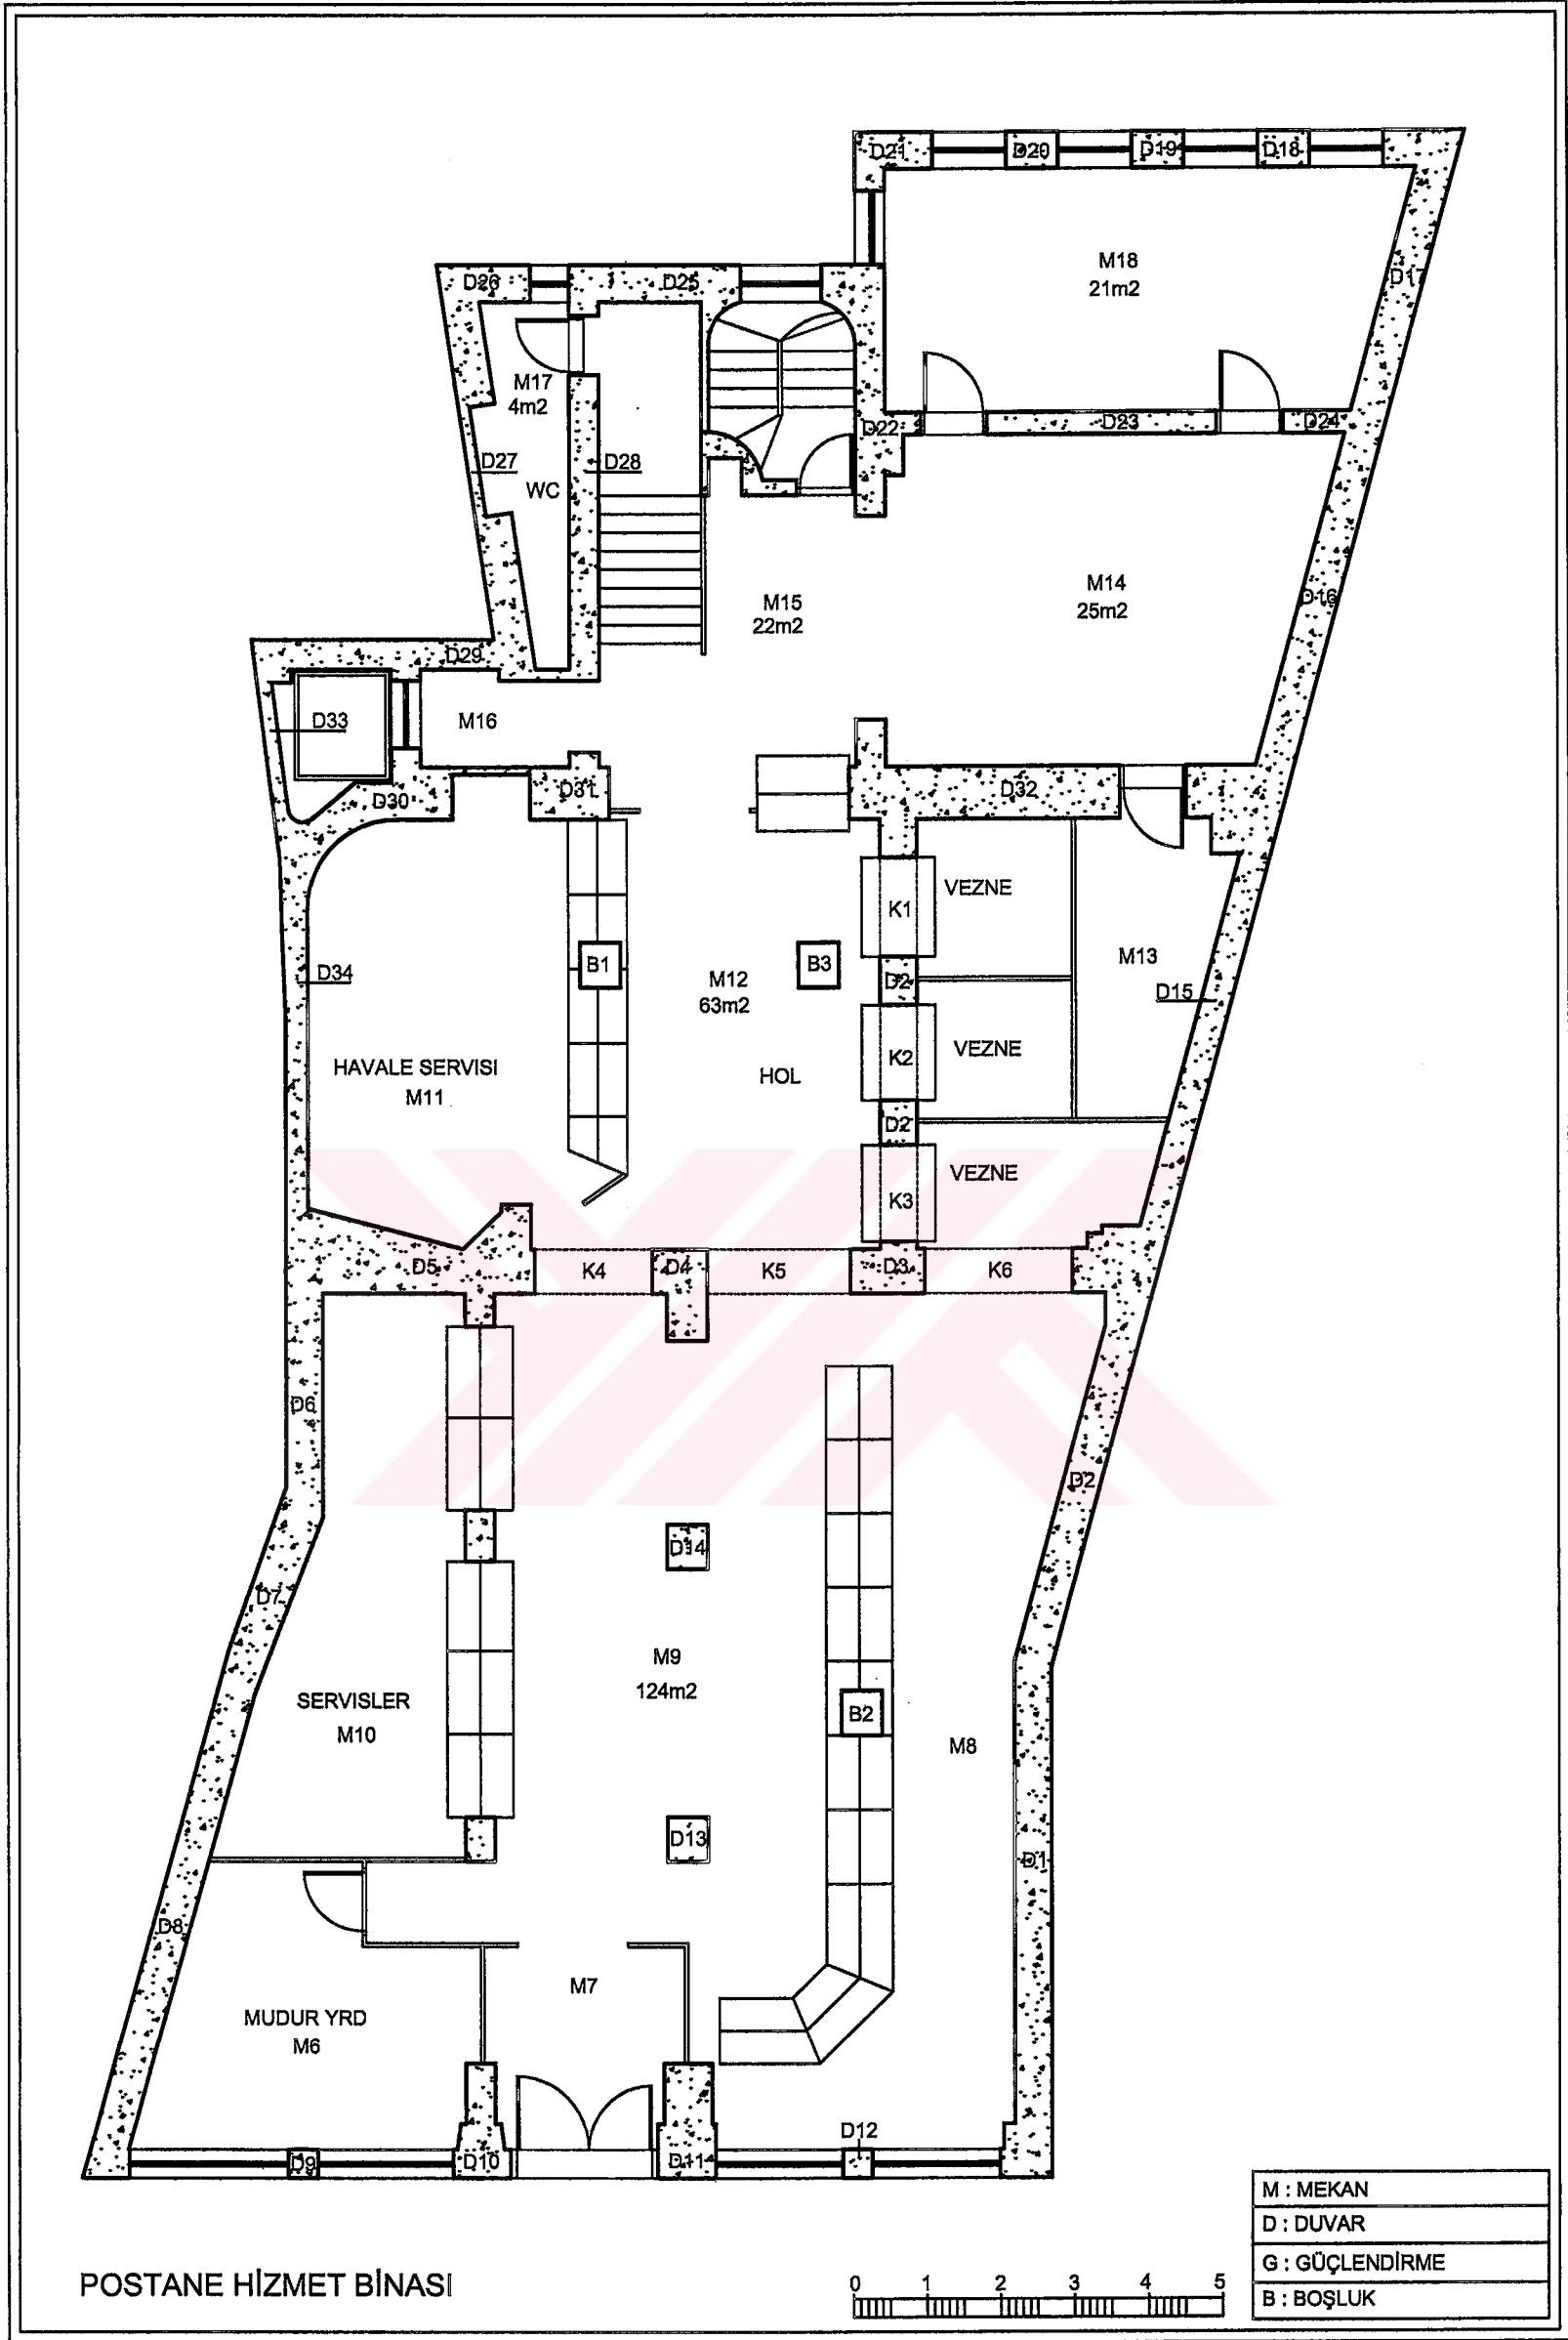
EK 2 Zemin Kat Planı

Binanın zemin katında M8 nolu mekanda D1, D2, D3 nolu duvarlarda düşey çatlaklar gözlemlenmiştir. D4 nolu Zemin kat ortasında bulunan zeminden bir metre yüksekliğe kadar mermerle kaplı olan ayağın mermer kaplamalarında üç santim ayrılma olduğu ve bu ayrılmanın 1999 depremi sonrası olduğu anlaşılmaktadır. (Resim 4.5)

K1, K2 ve K3 nolu basık kemerlerin ortasında da kılcal çatlaklar görülmekte hatta birkaç kez boyanmasına rağmen aynı yerden çatladığı boya tabakasındaki kalınlık dan anlaşılmaktadır. Bina genelinde tüm duvarlar macunlu mat saten yağlı boya yapılmıştır. Dolayısı ile gözlemlenen çatlakların sıva yada malzeme çatlağı olup olmadığı araştırılmalıdır.

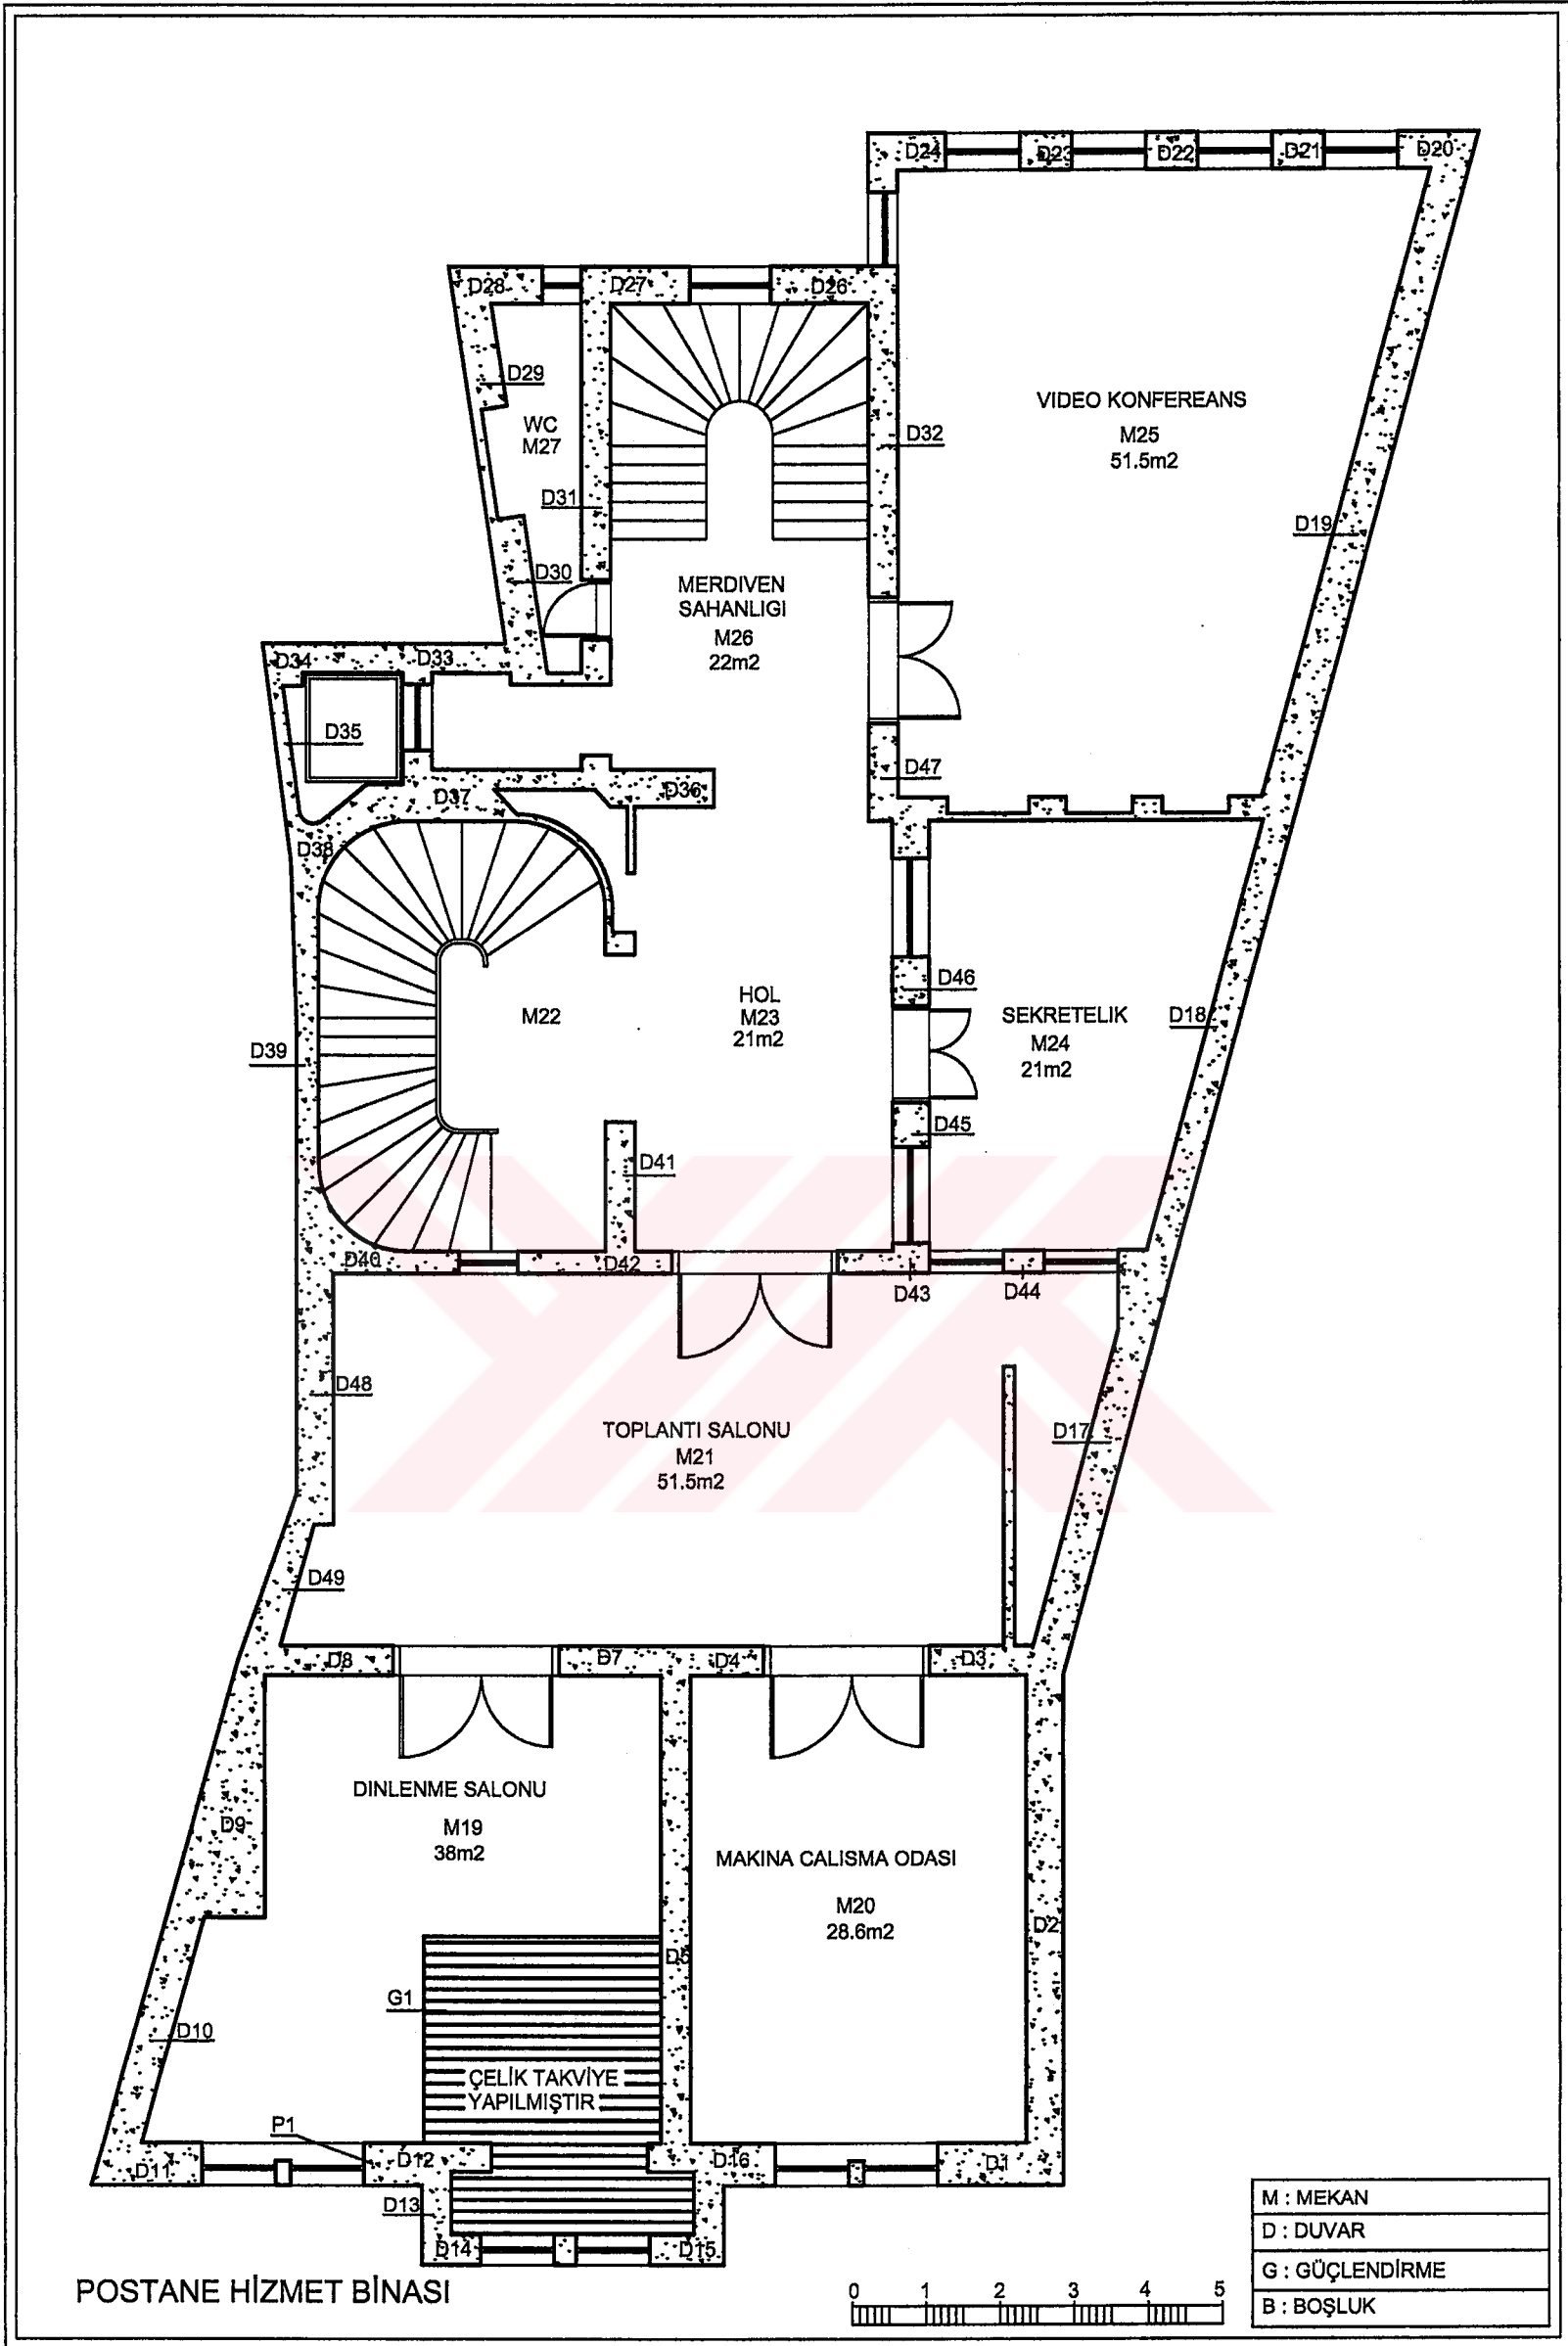
EK 3 1. Normal Kat Planı

Birinci kat yüksekliği 5,50 metredir. Merdivenin Bu kattan üst katta farklı bir akstan devam ettiği görülmektedir. Merdiven dışa bombeli bir duvara oturmaktadır .M22 nolu mekanda, D39 nolu duvarda rutubet nedeni ile lekeler ve diagonal devamlı çatlaklar görülmektedir. Ön cephe bulunan M19 nolu mekan, D12 nolu duvara mesnetli P1 nolu pencerenin etrafındaki pervazların düşmüş olması oradaki tuğla örgü tipini görme şansı vermektedir (Resim 4.6.).

Birinci Katta bulunan M19 nolu mekanda cumbaya içerden yapılan müdahale, döşemede yapılan tadilat göze çarpmaktadır. Plan üzerinde G1 olarak gösterilen kısım onarım ve güçlendirme görmüştür. M21 nolu mekanın, D48 nolu duvarında çatlak görülmektedir. M25 nolu mekanda D19 nolu duvara alçıpandan 1,00 metre eninde suni bir koloncuk eklenmiştir, aynı duvarın tavanla birleştiği yerlerde rutubet ve nem göze çarpmaktadır. Yangın söndürmenin 5 adet gaz tüpü M22 nolu mekanda, D39 nolu duvara montajlıdır.

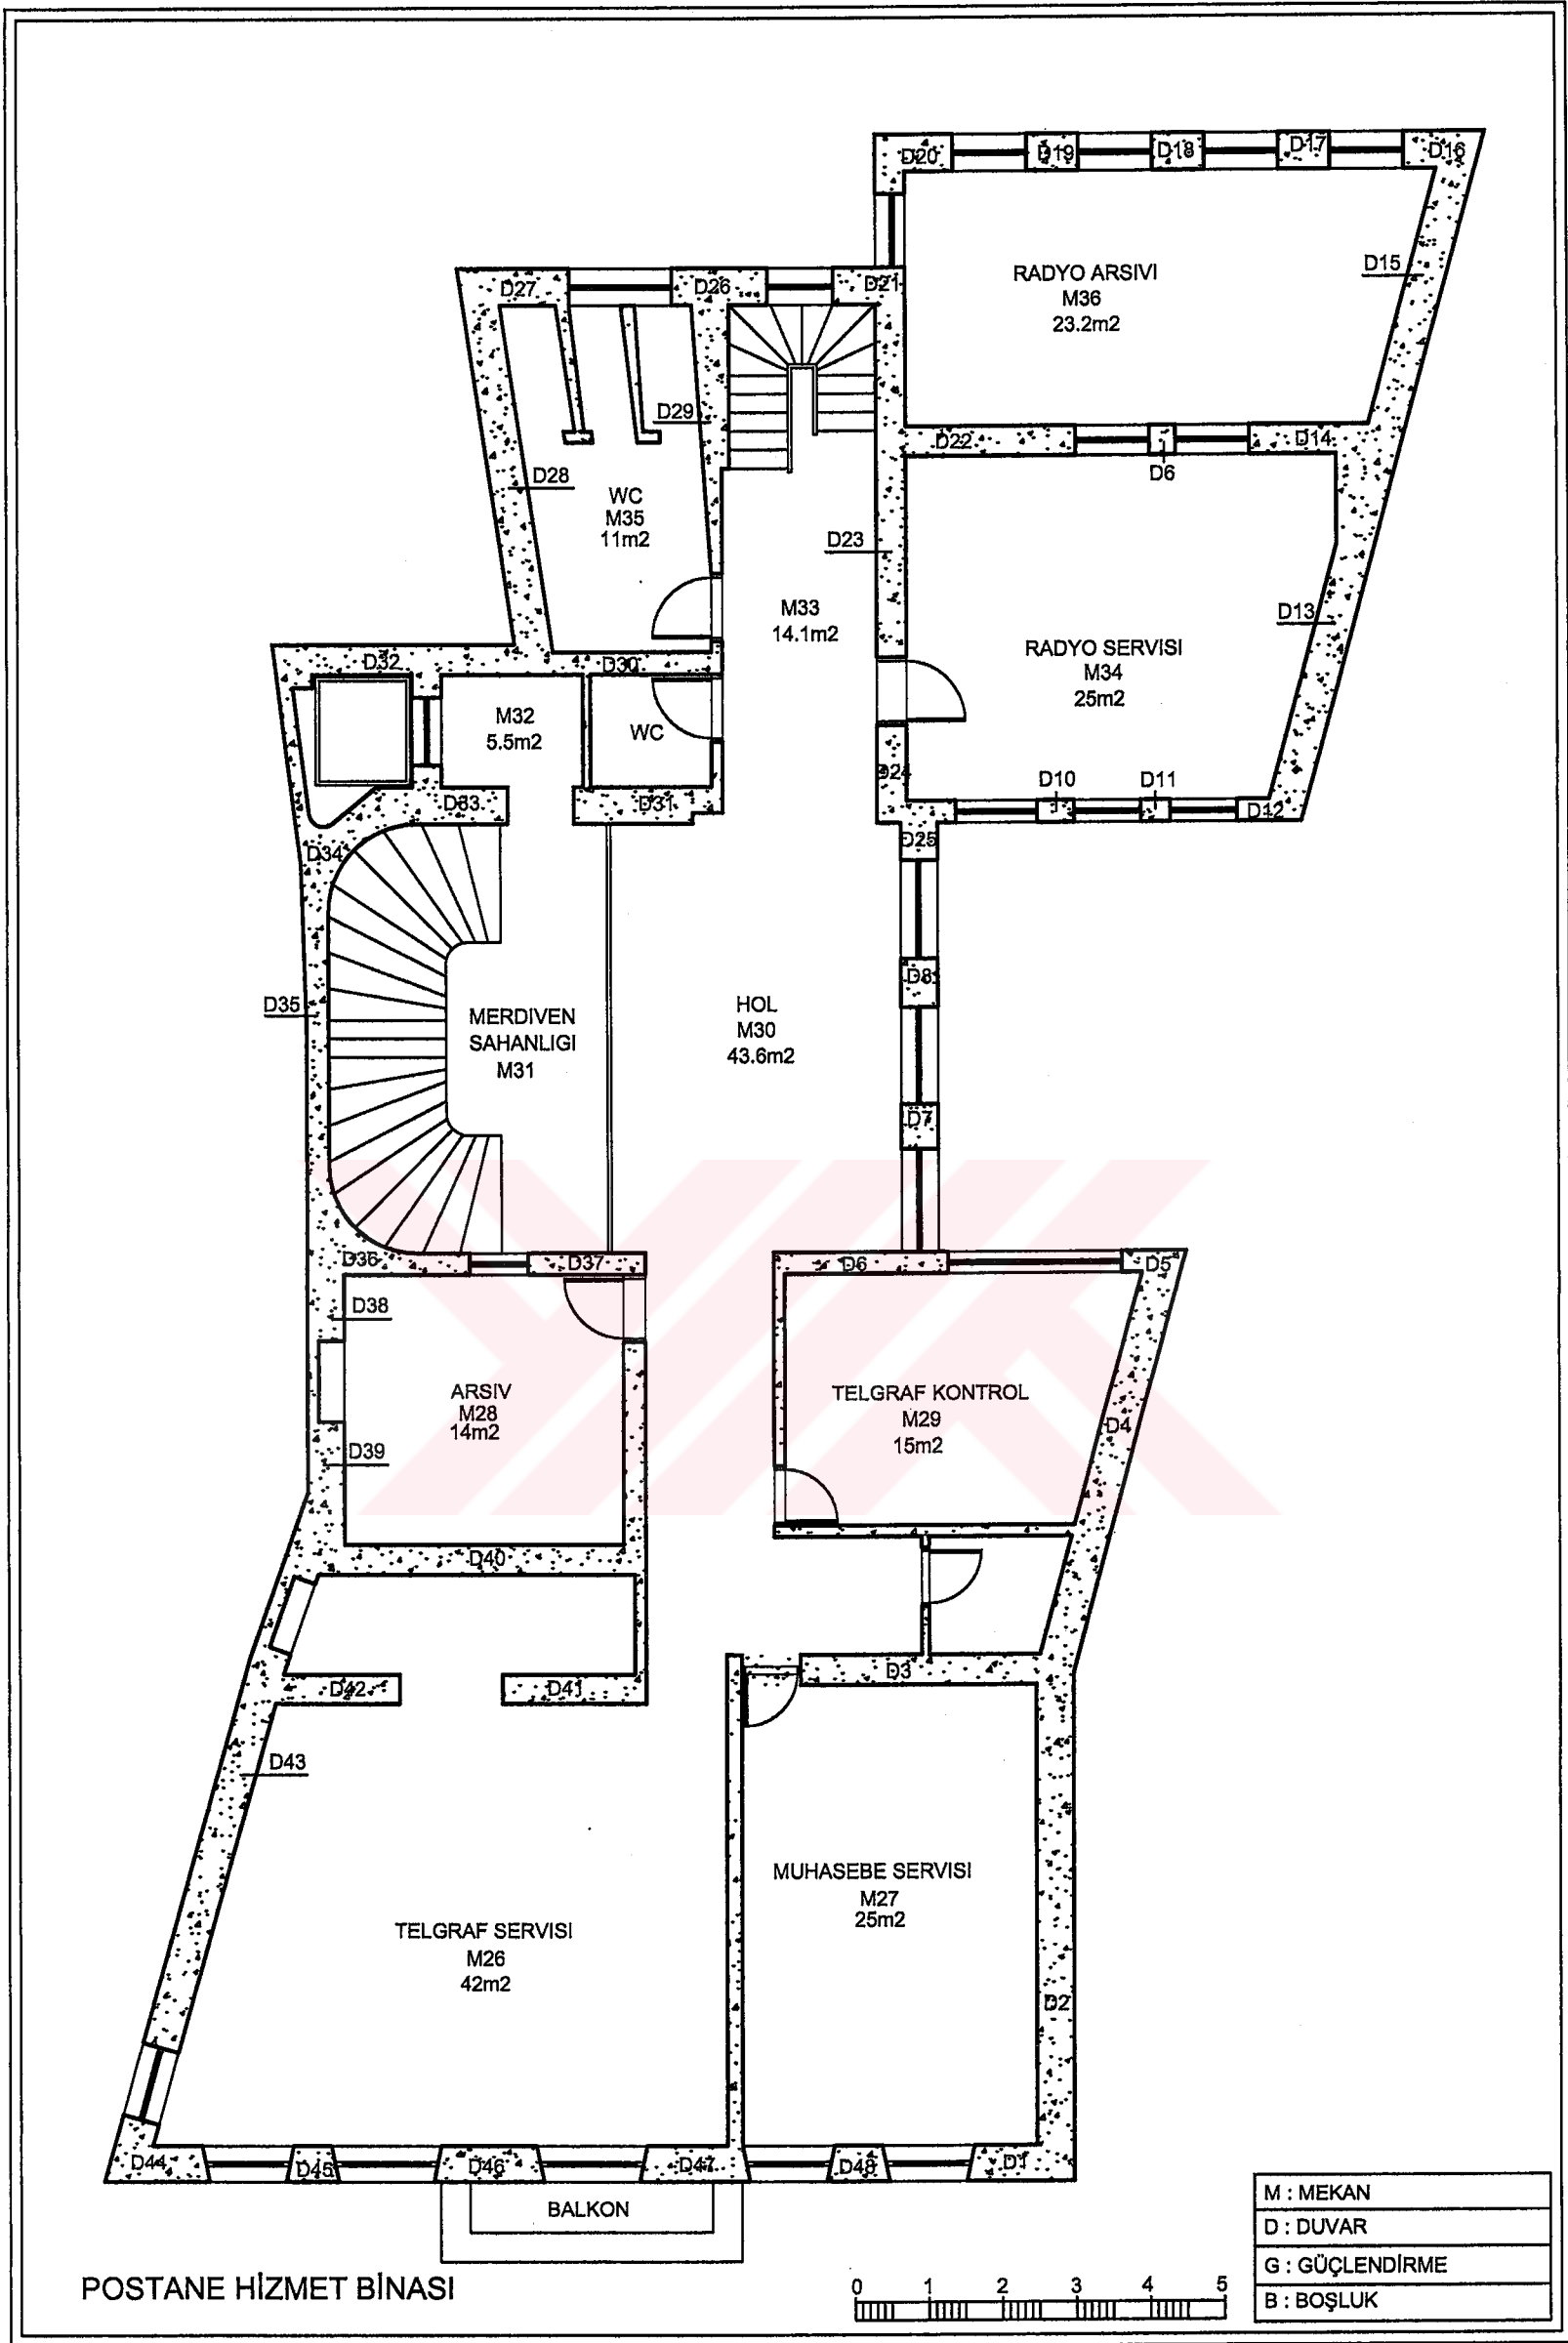
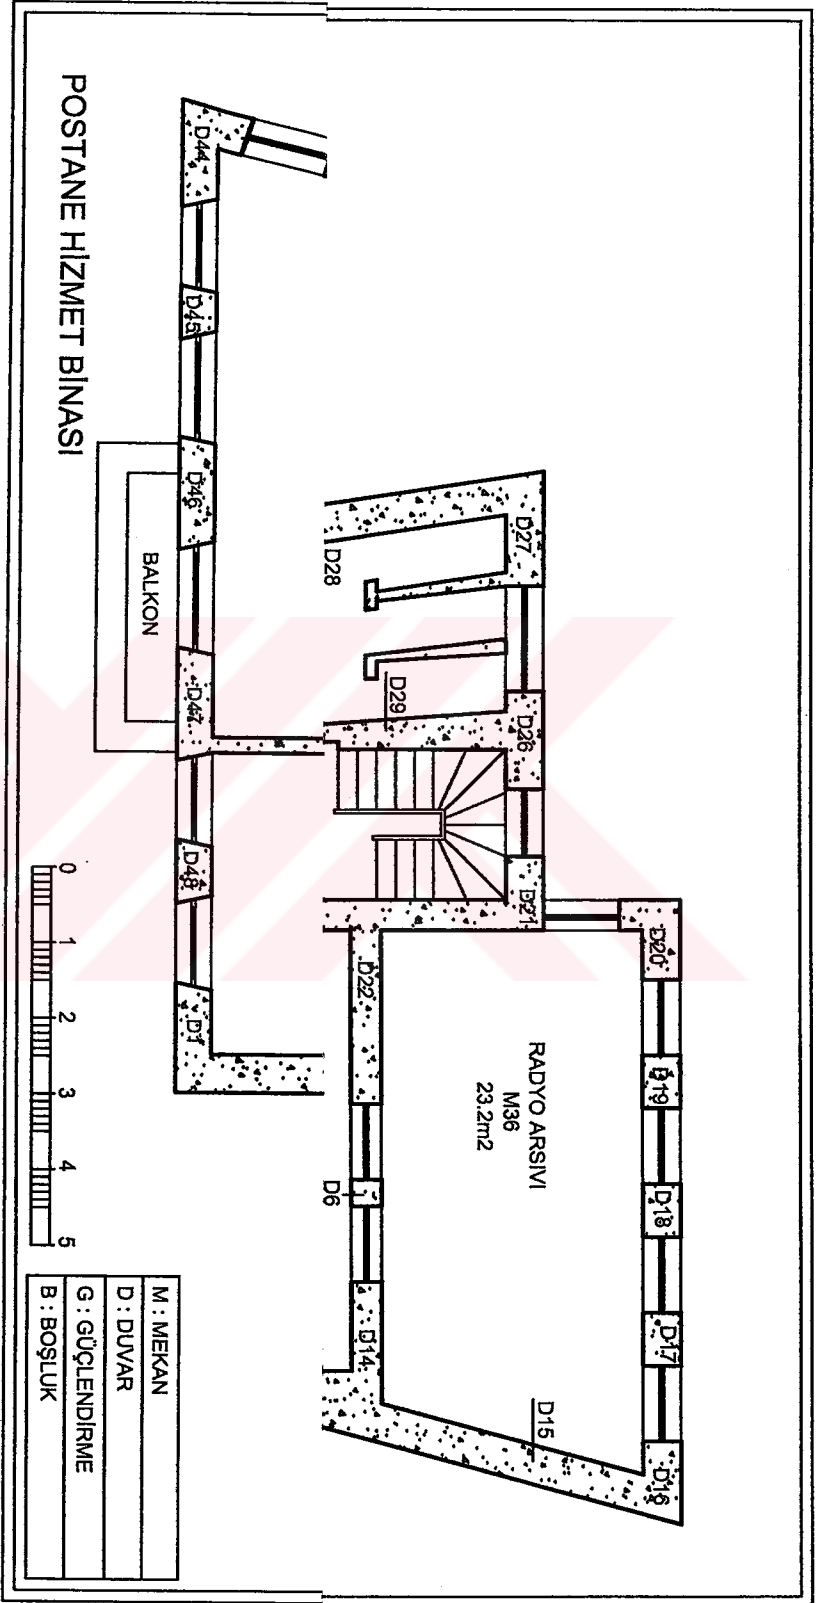
EK 4 2. Normal Kat Planı

İkinci kata çıkıldığında M31 nolu mekanın D34 nolu duvardaki çatlakların 1.katta olduğu gibi yinelenildiği ve çatı aydınlatmasından sızan suyun merdiven kovasından aşağı indiği anlaşılmaktadır. M34 nolu mekanın, D13 nolu duvarında çatlak ve rutubet görülmüştür. M26 nolu mekanda, D43 nolu duvarda kılcal sıva çatlakları tespit edilmiştir. M27 nolu mekan, D2 nolu duvarda çatlaklar görülmektedir.

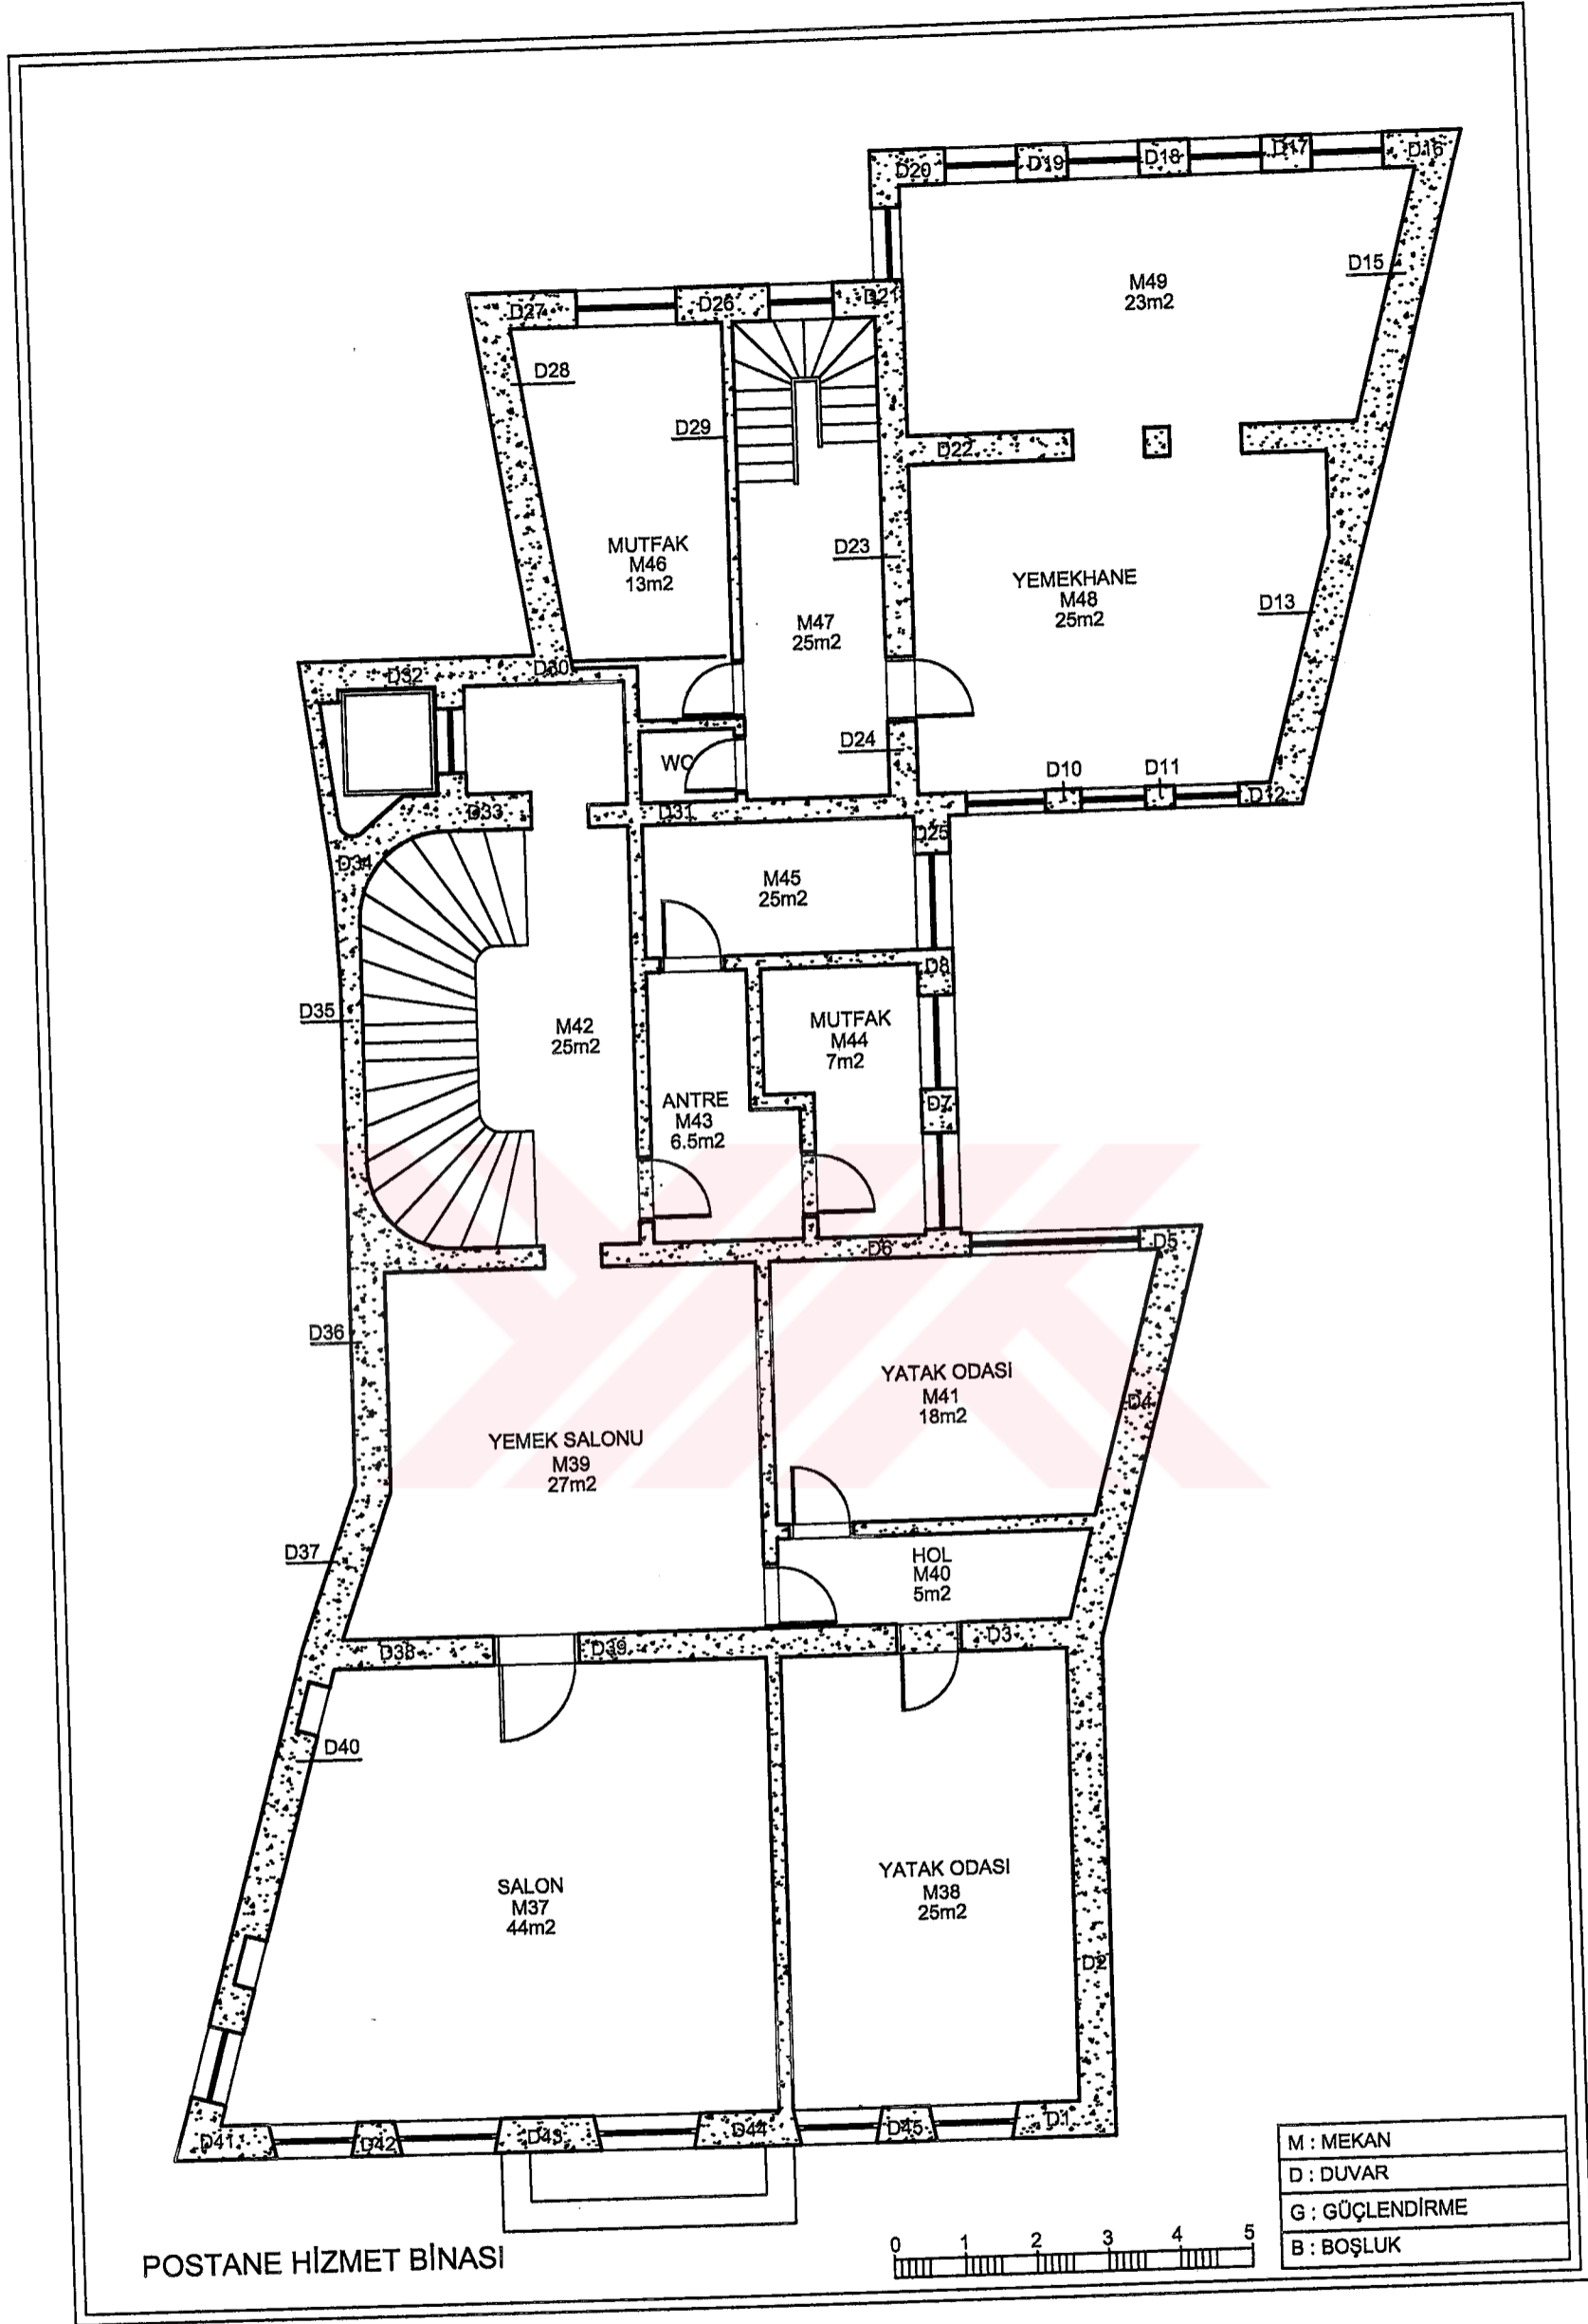
EK 5 3. Normal Kat Planı

Komşu binada aynı boşluğa havalandırmaları ve ufak aydınlatma pencereleri konulmuştur. M37 nolu mekanın, D40 nolu duvarında derin çatlaklar, M38 nolu mekanın D2 ve D3 nolu duvarlarında sıvalarda diagonal çatlaklar görülmüştür. M49 nolu mekan, D22 nolu duvarda çatlaklar tespit edilmiştir. M48 nolu mekanın D12 nolu duvarda rutubet, duvarda küflenme, sıvada dökülme ve çatlama görülmektedir. M47 nolu mekanın, D31 nolu en kesiti 50 cm olan taşıyıcı duvarda kapı yeri açıldığı tespit edilmiştir. M42 nolu mekan D34 nolu bombeli merdiven taşıyıcı duvarında rutubet, küflenme ve çok sayıda çatlak görülmektedir.

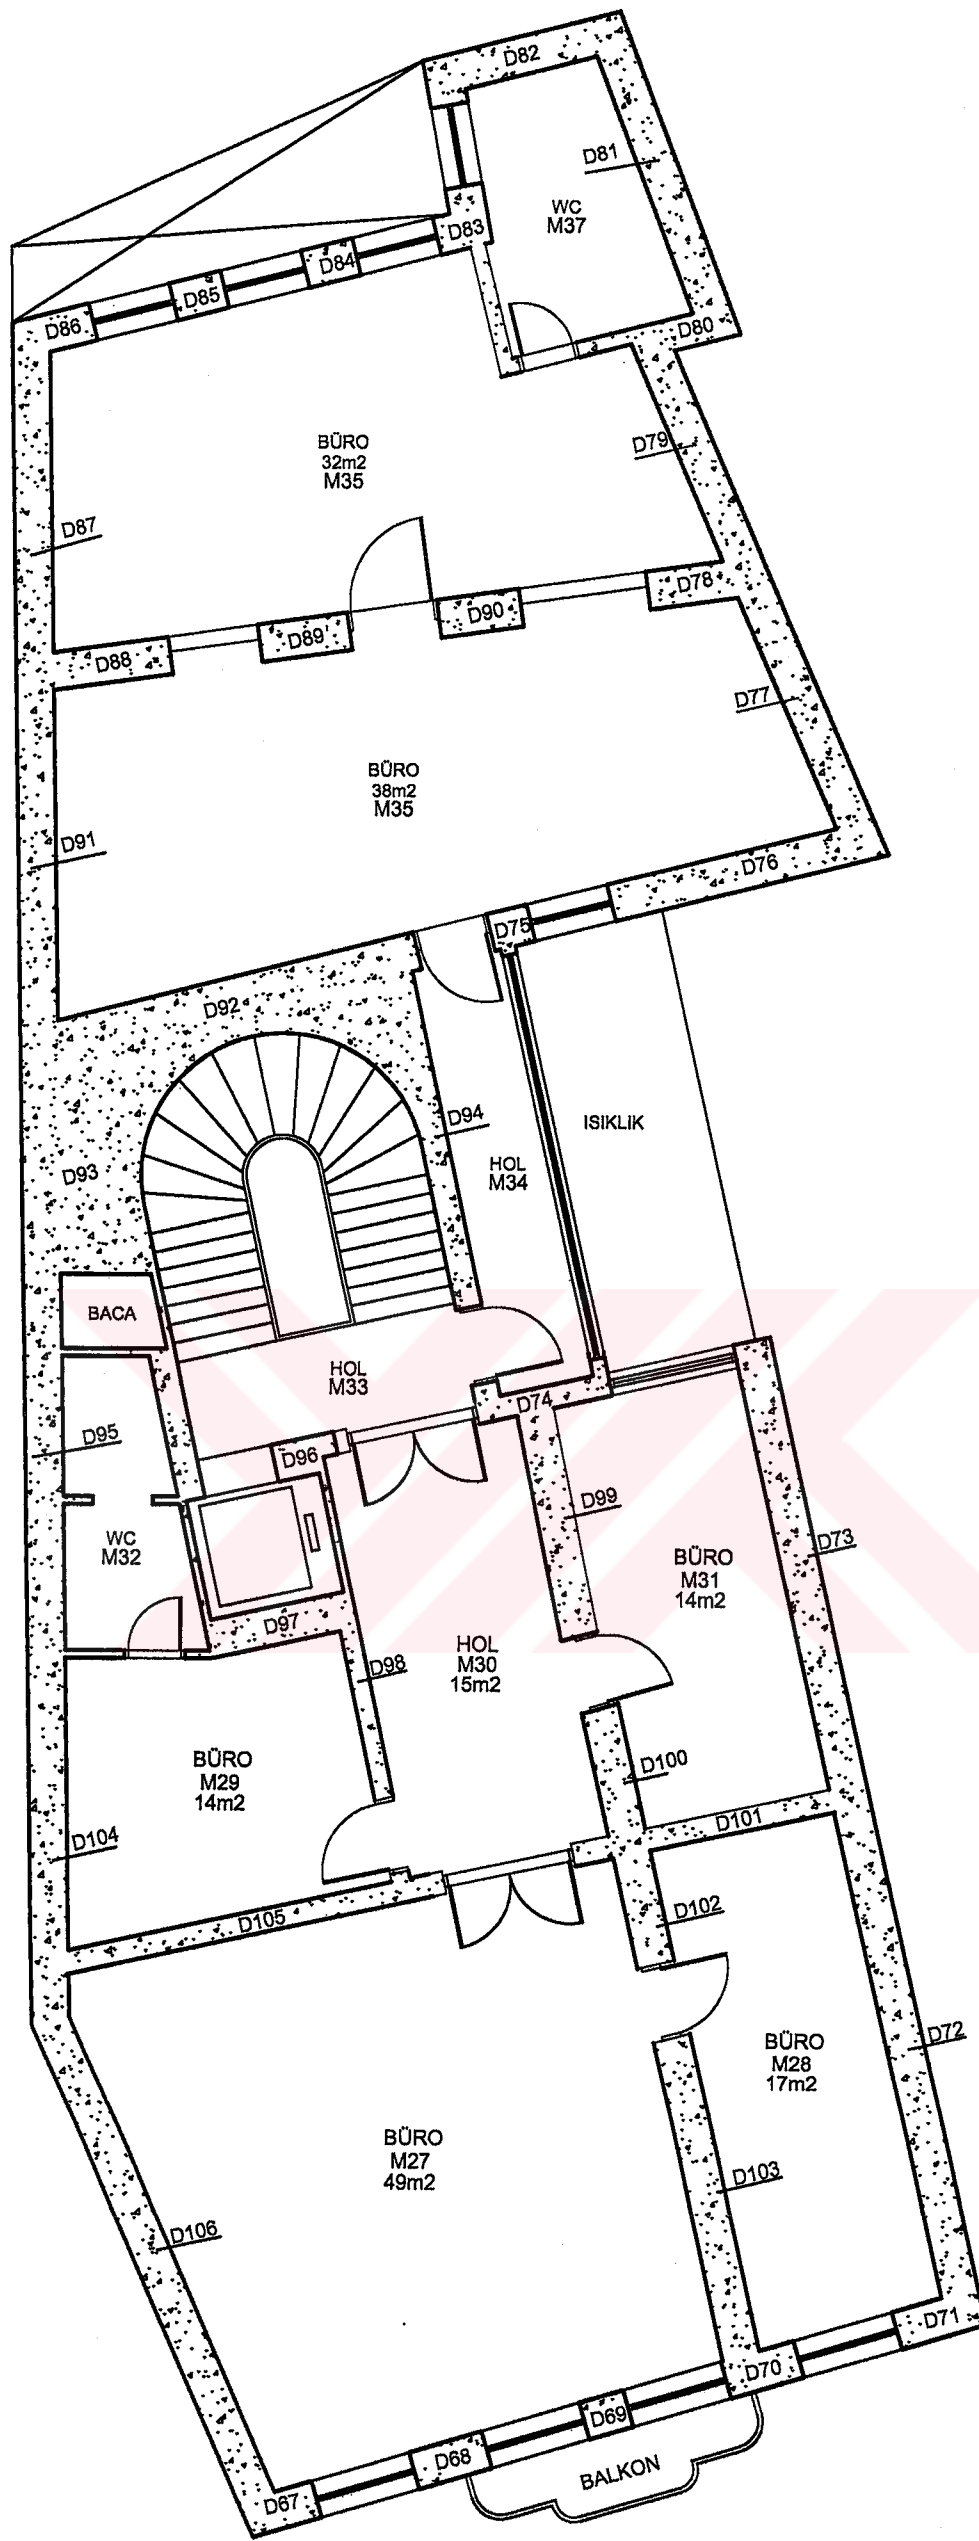
EK 9 1. Normal Kat Planı

1.Normal Kat	M23	D57	Rutubet ve diagonal devamlı çatlaklar
1.Normal Kat	M23	D58	Rutubet ve diagonal devamlı çatlaklar
1.Normal Kat	M23	D59	Rutubet, küflenme, sıva dökülmesi

1.Normal Kat	M26	D54	Rutubet, küflenme, sıva dökülmesi
1.Normal Kat	M48	D12	Rutubet, küflenme, sıva dökülmesi
1.Normal Kat	M23	K8	Derin düşey çatlak
2.Normal Kat	M27	D106	Tadilat sebebi ile duvarda derin yaralar
