**YIĞMA YAPILARIN DEPREME KARŞI DAYANIMLARI
BEYOĞLU POSTANE HİZMET BİNASI ve
BEYOĞLU HAN BİNASI**

Mimar Ahmet Gökhan KANCA

YÜKSEK LİSANS TEZİ

İSTANBUL, 2004

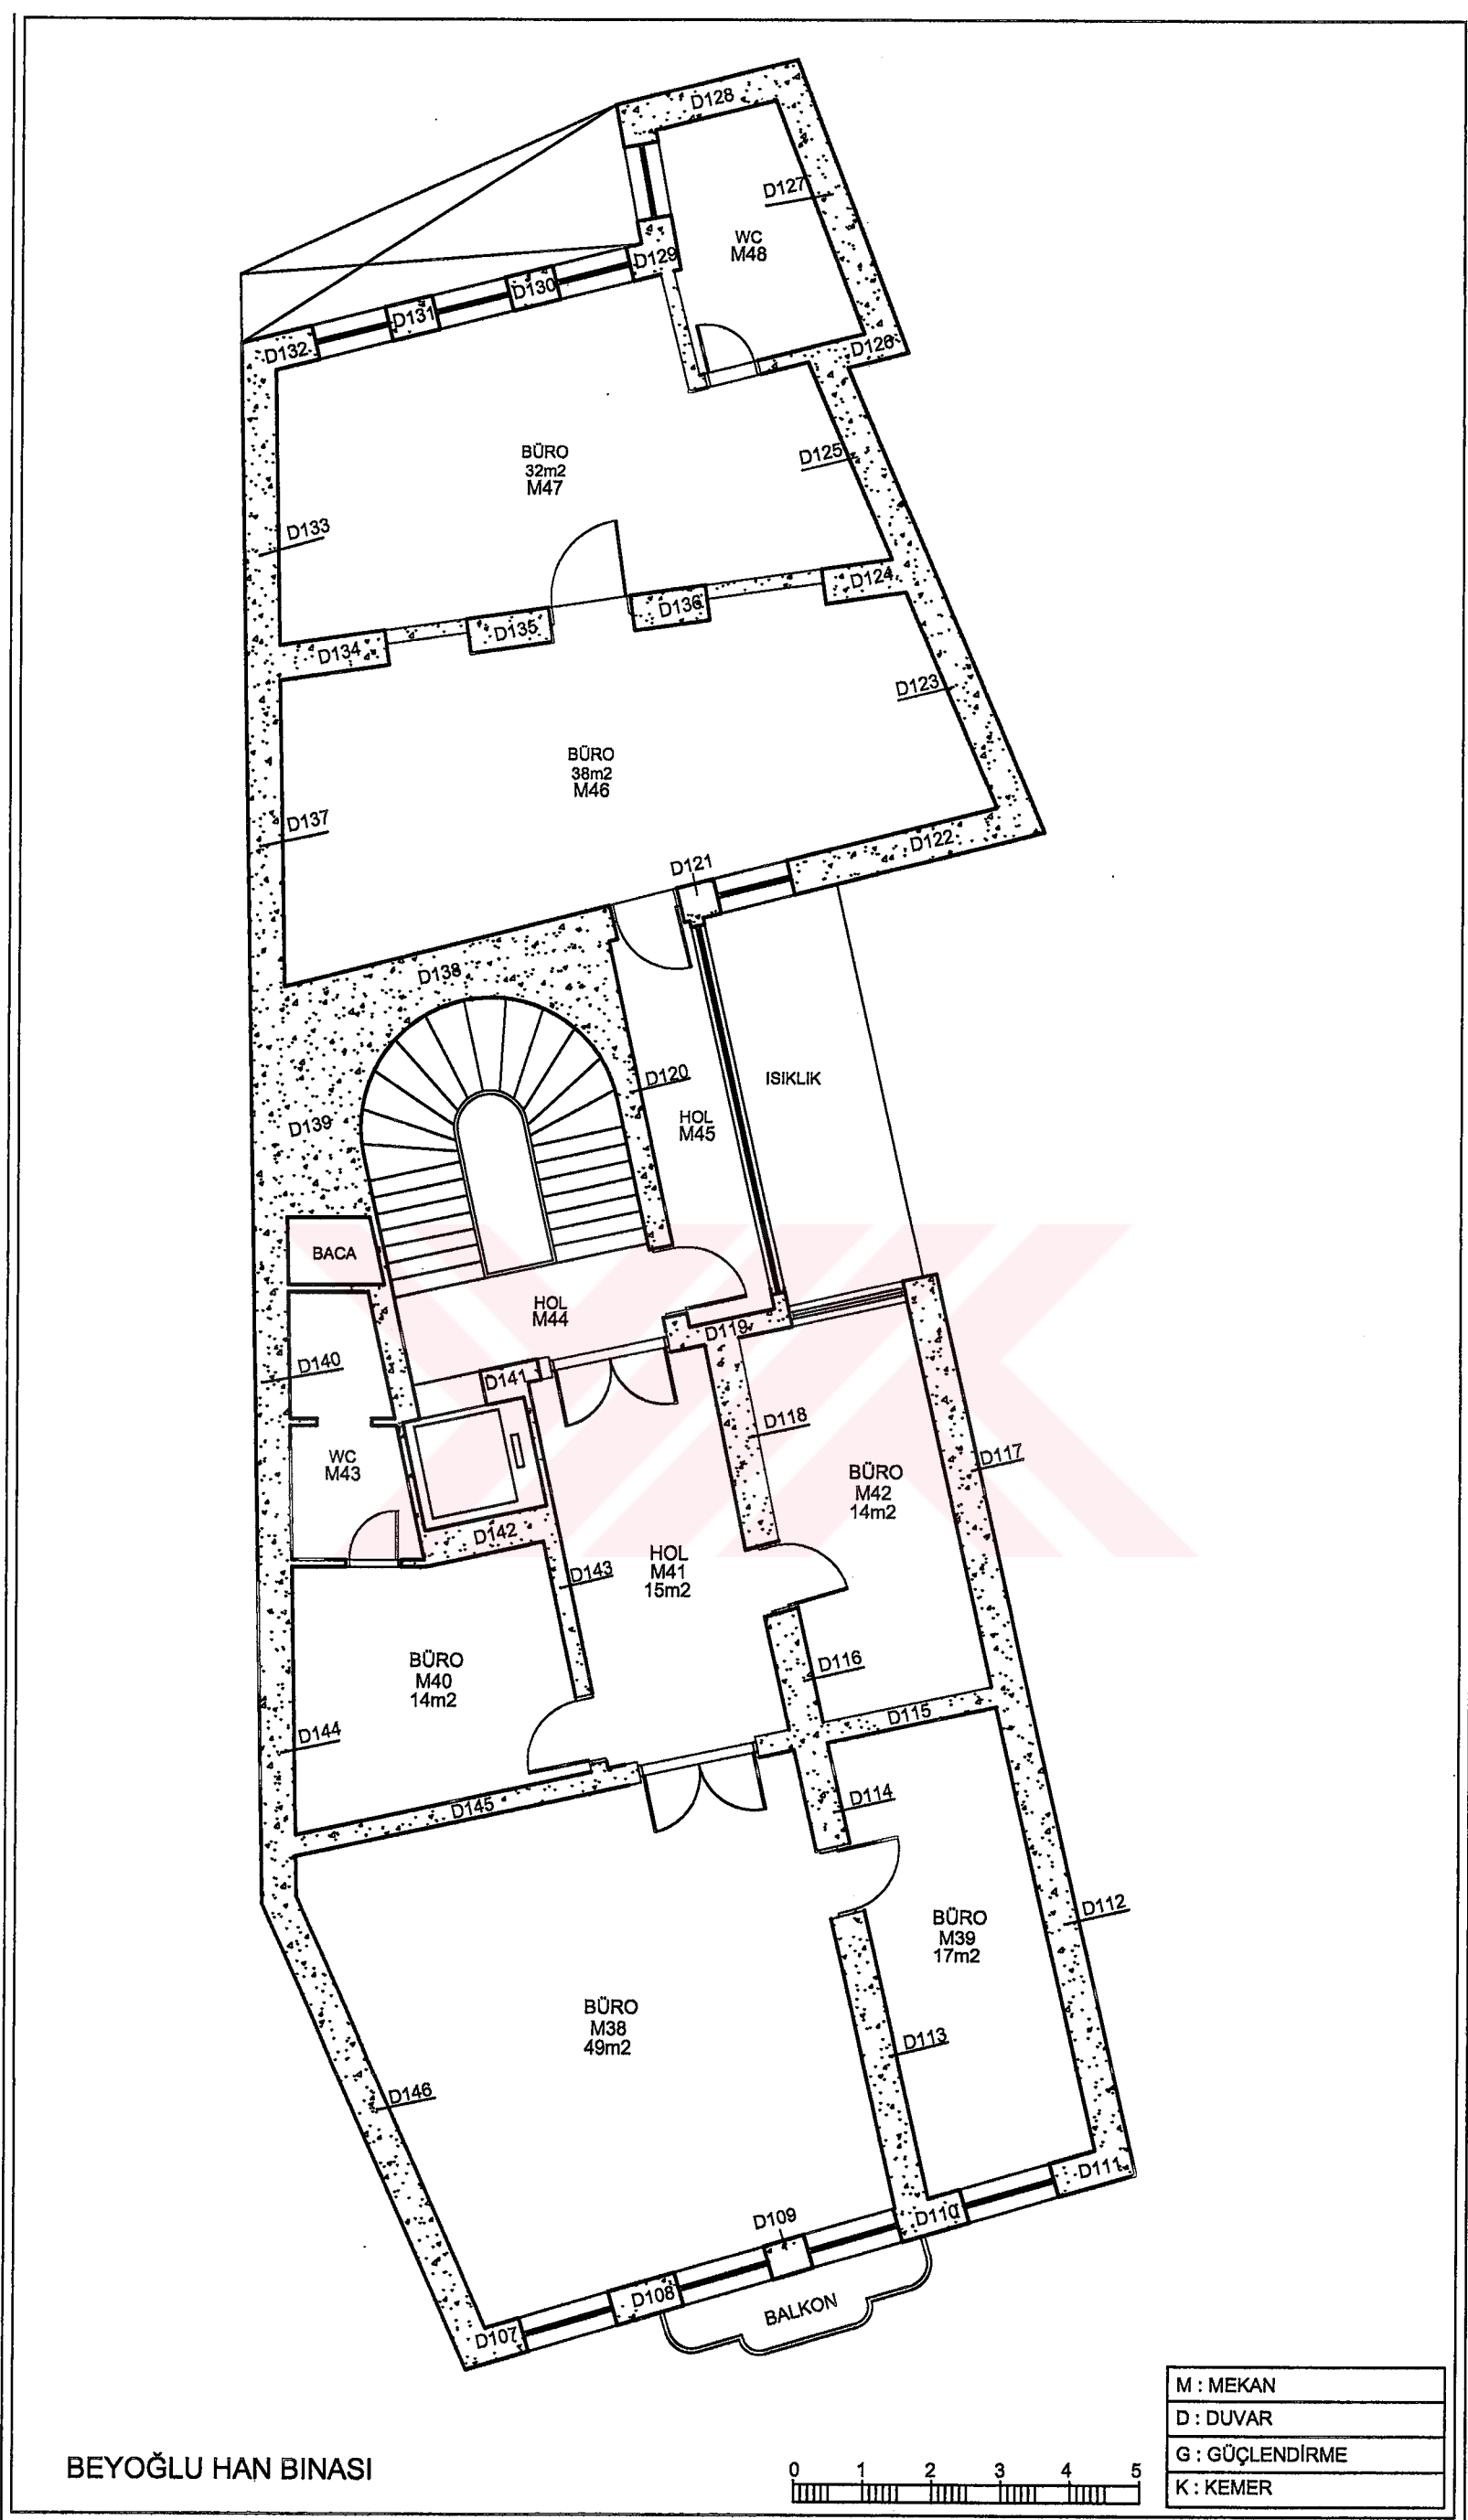
EK 10 2. Normal Kat Planı

2.Normal Kat	M28	D72	Sıva dökülmesi
2.Normal Kat	M32	D95	Diagonal çatlaklar
2.Normal Kat	M35	D91	Kılcal çatlaklar
2.Normal Kat	M35	D79	Kılcal çatlaklar
3.Normal Kat	M38	D146	Rutubet, küflenme, sıva dökülmesi
