Yüksek Lisans Tezi

STRATONIKEIA/ESKİHİSAR MEHMET ARSLAN EVİ

BELGELEME VE KORUMA-ONARIM ÖNERİSİ

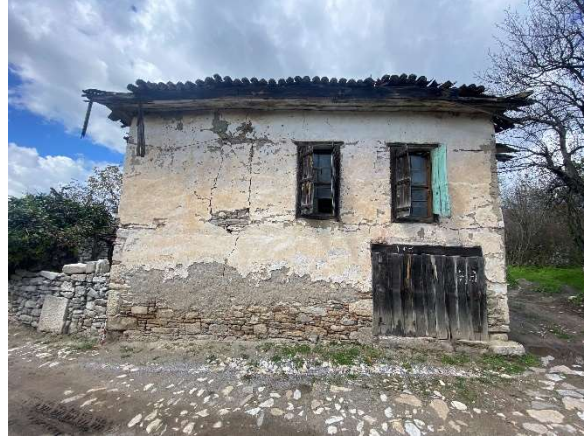
**Fig. 3. Doğu Cephe**

Yapının doğu cephesi, köy içerisinde bulunan sokağa bakmaktadır. Cephe 7,17 m uzunluğunda olup 4,45 m yüksekliğine sahiptir. Cephenin alt katında kuzey köşesinde bir giriş açıklığı bulunmaktadır. Açıklığının ölçüleri 1,94 m genişliğinde 1,60 m yüksekliğinde olup dışarıya doğru açılan iki kanatlı ahşap kapı olarak tasarlanmıştır. Üst katta ise iki adet dikdörtgen formu, çift kanatlı ahşap kepenkli giyotin pencereler yer almaktadır. Pencereler 0,70 m genişliğinde 0,90 m yüksekliğindedir.

Yapının alt katı yığma tekniğinde yapıldığı görülmektedir. Alt ile üst kat arasındaki sınırı belirleyen bir ahşap hatıl olduğu da fark edilmektedir. Sıvaların bir kısmının döküldüğü görülmektedir. Genel hatlarıyla cephe sağlam durmaktadır (Fig.3).

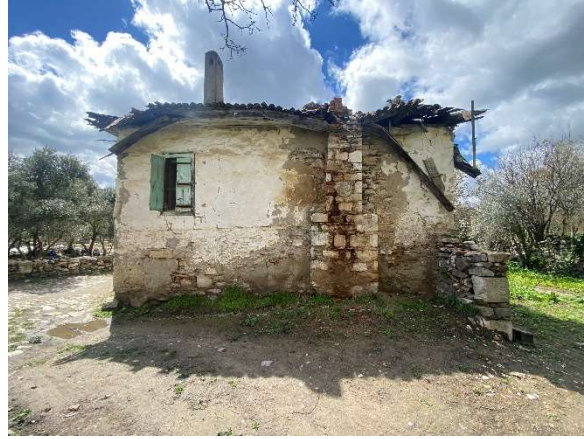
**Fig. 4. Kuzey Cephe**

Yapının kuzey cephesi, köy içerisinde bulunan ara sokağa bakmaktadır. Cephe 7,51 m uzunluğunda olup 4,30 m yüksekliğine sahiptir. Cephenin alt katında ocağın çıkıntısı ve bacası görülürken, üst katta bir adet dikdörtgen formu, çift kanatlı ahşap kepenkli giyotin pencere yer almaktadır. Pencere ölçüleri doğu cephedeki pencerelerle aynıdır. Ocağın dışarıya taşkınlığının ölçüleri 1,41 m genişliğinde, ölçülebilen 4,30 m yüksekliğinde ve 0,32 m alt taşkınlığı üste doğru çıktıkça daralmakta en dar yerde ise 0,28 m olarak ölçülmektedir (Fig.4).

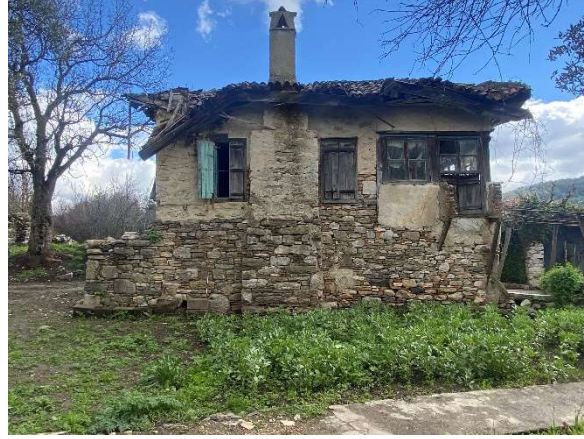
**Fig. 5. Batı Cephe**

Yapının batı cephesi avlu içerisine bakmaktadır. Batı cephesinin alt katına ait herhangi bir açıklık bulunmamaktadır. Ancak üst katında iki adet dikdörtgen formu çift kanatlı ahşap kepenkli pencereler olduğu görülmektedir. Ayrıca üst katta bulunan ocağın dışarı taşkın yapıldığı görülmektedir. Bununla birlikte sofa kısmına açılan alanda pencere

açıklıkları ve sonraki dönemlerde yapıldığı düşünülen kareye yakın dikdörtgen planlı bir çıkma görülmektedir (Fig.5).

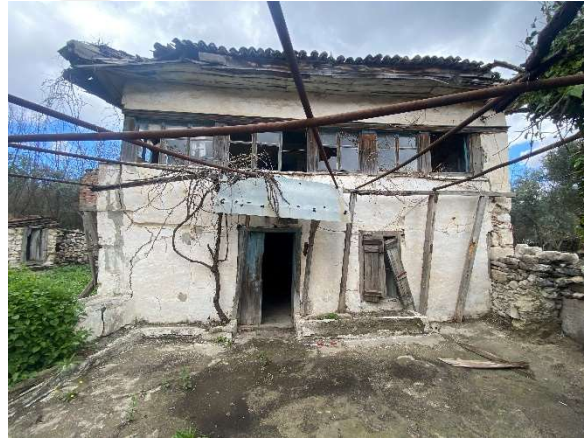
**Fig. 6. Güney Cephe**

Yapının güney cephesi, avlu içerisine bakmaktadır. Batı cephesinden yapıya giriş sağlayan bir kapı yer almaktadır. Kapının üzerine sonradan derme-çatma bir sundurma eklenerek yağıştan koruma sağlanmaya çalışılmıştır. Evin sofasına açılan iki adet dikdörtgen formlu pencere açıklığı görülmektedir. Üst katın sofa kısmına açılan bölümde yarısı kapatılmış ve üst kısmı ise pencereler açıklıkları yapılmıştır (Fig.6).

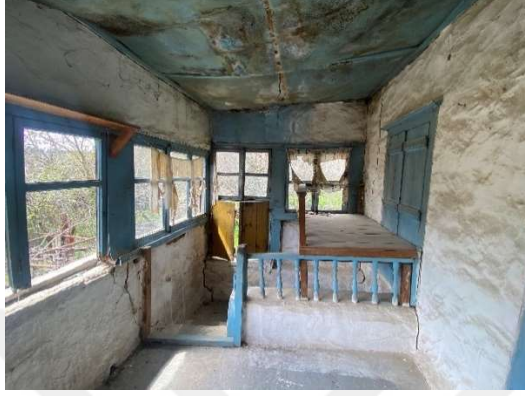
bozulmalar daha abuk ilerlemektedir. Bakımsızlık ve terk etkisi ahşap malzemelerde kırılmalara ve buna baėlı olarak malzeme kayıplarına neden olmuştur. Ahşaptaki fiziksel bozulmaların görüldüėü en yoğun kısım çatıdır. Çatıdan sonra yapıdaki kapı, pencere, yüklük, döşeme ve hatıl gibi ahşap elemanlar dengesiz yük altında kalarak kırılmış ve deforme olmuştur (Fig. 23-24).

**Fig. 23.** Sofadaki ahşap bozulmalar

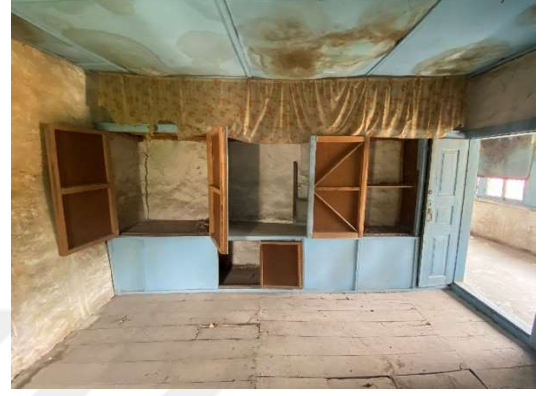
**Fig. 24.** Üst kattaki ahşap bozulmalar

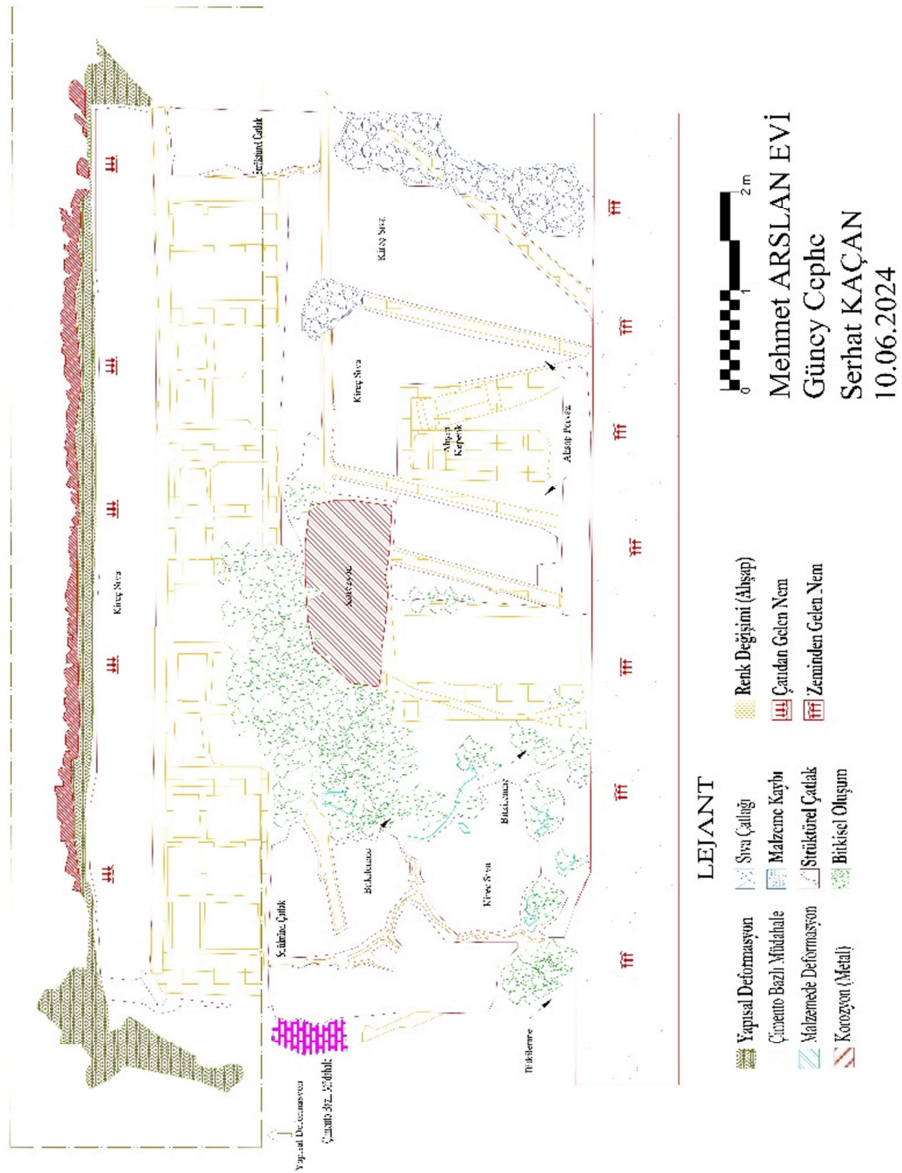
Çiz. 8. Kuzey Cephe Bozulma Paftası

Mehmet Arslan Evi'ndeki fiziksel bozulmalar, biyolojik bozulmalar, kimyasal bozulmalar görülmektedir. Cepheler üzerinde görülen çeşitli bozulma türleri farklı renklerle çizime eklenmiştir. Çatının statik dengesi bozulduğundan yapısal bozulması dikkati çekmektedir. Çatıdan aşağı doğru incelendiğinde derz boşalmaları neticesinde malzeme kayıpları belirgin olarak görülmektedir. Malzeme kayıplarının fazla olduğu yerlerde strüktürel ve kılcal çatlaklara neden olmaktadır.

Pencere ve kapılarda kullanılan metalden yapılmış menteşe gibi aşımlarda korozyona neden olan kimyasal bozulmalar görülmektedir. Aynı zamanda sonraki dönemlerde özgün olmayan malzeme kullanımları, çimento bazlı müdahalelerde tespit edilmektedir.

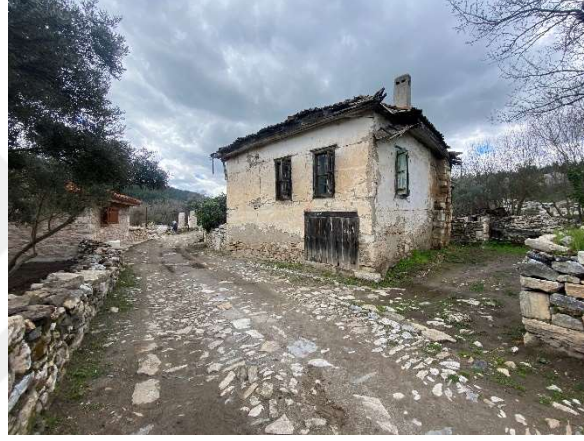
Fig. 29. Genel Görünüm

Terk edilmiş haldeki yapı, moloz ve devşirme taşlar kullanılarak yığma teknikte inşa edilmiştir. Dış sofalı plan tipine sahip olan konut, iki katlı olup kısmen yıkılmış durumdaki çatısı kırma tipte ve alaturka kiremitle örtülüdür. Doğusunda yakın dönem köy içi yolun geçtiği yapının güney bahçe duvarı, taş döşeli Osmanlı Dönemi yoluyla sınırlandırılmıştır (Fig. 29).

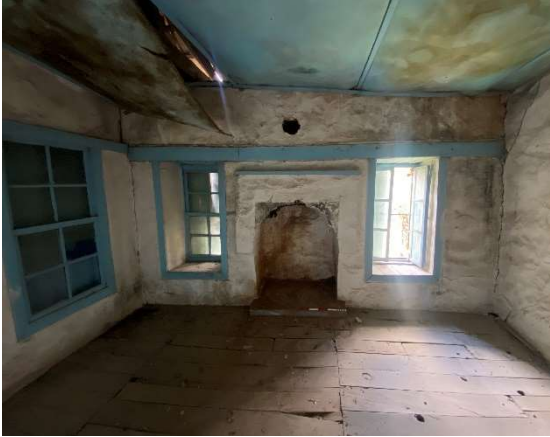
Batı cephesinde bulunan ocakta sonraki dönemlerde kapatılmış ve alt katta bulunan ocak gibi kapatıldığı ancak sonraki süreçte tekrar kullanılması gerektiğinden özgünlüğüne ulaştığı görülmektedir. Ocağın üst kısmında dairesel formlu bir delik açıldığı görülmektedir (Fig. 35). Bu deliğinde olasılıkla soba kullanımı için açıldığı düşünülmektedir. Ocağın her iki kenarında bulunan pencerelerde ahşap bozulma türleri görülmektedir. Pencerelerdeki ahşaplar yıpranmış ve malzeme kayıpları bulunmakla birlikte metal aksamında da korozyona bağlı işlevini yerine getirememesi sorunları görülmektedir.

Doğu cephesinde bulunan yüklükte özgün durumu korunagelmiş örneklerindendir. Kısmi bozulmalar görünse de oldukça iyi durumda korunagelmiştir (Fig. 36). Kuzey cepheye açılan pencere, sofada yapılan değişiklikler nedeniyle kullanılmamaktadır. Tavanın ahşap kirişlere kontrplaklar yerleştirildiği ancak zaman içerisinde yıprandığı ve nemden kaynaklı lekelenmelerin ve küflenmelerin olduğu görülmektedir.

**Fig. 35.** Ocak ve tavan görünümü

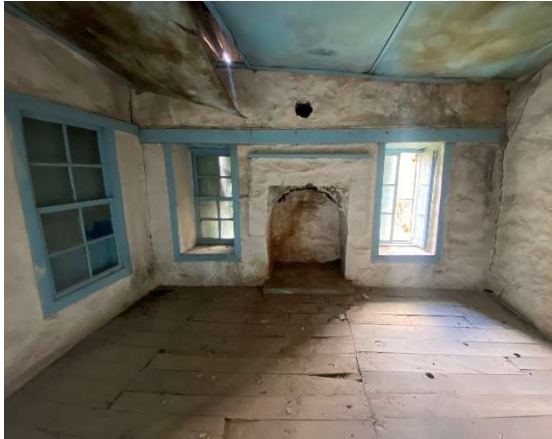
Fig. 43. Mekan içi sıva örneği

İki katlı olan yapının dış ve iç duvarları yığma teknikle yapılmıştır. Üst örtüsü ahşap konstrüksiyonla oluşturulan çatı örtüsü alaturka kiremitle örtülüdür. Yapının kapı ve pencere üstlerinde, duvarların çeşitli yerlerinde yatay yönde ahşap hatıl kullanılmıştır. Yapıda birinci kat döşemeleri ahşap kiriş üzeri ahşap döşemedir. Yapının içerisindeki mekanların üst örtüsü günümüze gelebilmiş olup tavanları ahşap kaplamalıdır. Yapıdaki iç mekan duvarları tamamen sıvalıdır (Fig. 43). Yapının dış cephelerinin de sıvalı olduğu görülmektedir (Fig. 44).

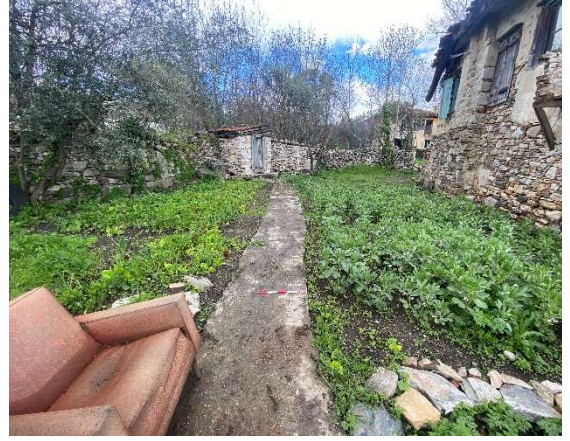
**Fig. 48.** Yürüyüş yolu

Bu alanın özgününde taş döşeme olduğu ise çağdaş dönemindeki evlerde avlunun aslında taş döşeme olduğu görülmektedir (Fig. 47). Avlunun güney ve batı cephelerinin çiçeklik olduğunu ve bu çiçeklik alanında betonarme olduğu bellidir. Bu alanın da taş döşeme ve taş duvar şeklinde olması gerektiği yine çağdaş yapılara bakıldığında anlaşılmaktadır. Ayrıca yapı ile tuvalet bölümüne geçişi sağlayan yürüyüş yolunun zemini de betonarme olması kendi döneminde yapılan onarımını göstermektedir (Fig. 48). Yürüyüş yolunun zemininin de taş döşeme olduğu bilinmektedir.

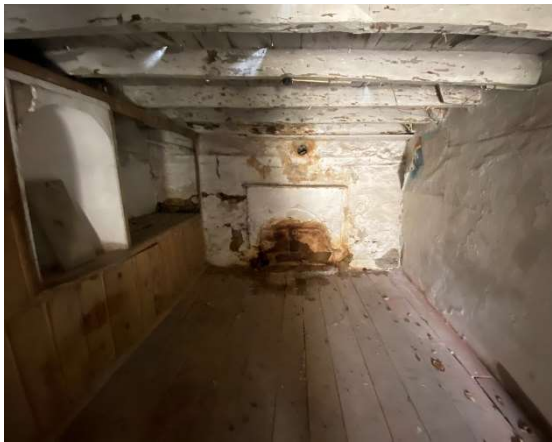
**Fig. 49.** Odanın kuzey duvarındaki ocak

Zemin katta bulunan Z03 numaralı odanın kuzey cephesinde bulunan ocak bölümünde kerpiç malzeme ile kapatıldığı görülmektedir (Fig. 50). Ocak özgün haline kavuşabilmesi için kerpiçlerin kaldırılıp ocak içerisi temizlenmesi gerekir. Ocağın kapatılma nedeni ise ocağın bacasına açılan dairesel formlu delikten buraya soba için deliğin açıldığı ve ocağın bu sebepten kapatıldığı anlaşılmaktadır.

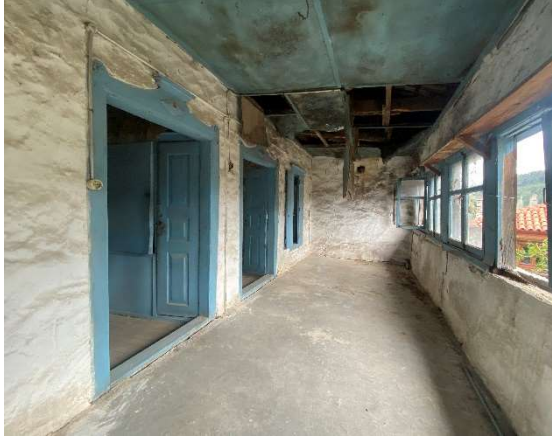
**Fig. 52.** Sofa zemin döşemesi

Yapının üst kat planı incelendiğinde her mekanda kullanım amacına bağlı farklılıklar görülmektedir (Çiz.15). Sofa zeminin ahşap döşeme olması beklenirken beton yapılması özgünlüğünü bozmaktadır (Fig. 52). Beton olmasının diğer bir dezavantajı ise yapıya uygulanan fazla yüke maruz kalmasıdır. Sofa zeminin kırılmalar olduğu görülmektedir. Bu kırılmaların oluşturduğu boşluklardan aşağı bakıldığında ahşap kaplamaların olduğu da tespit edilmektedir. Zemin döşemesi olarak ahşap kaplamalar kullanıldığında özgünlüğüne kavuşacaktır.

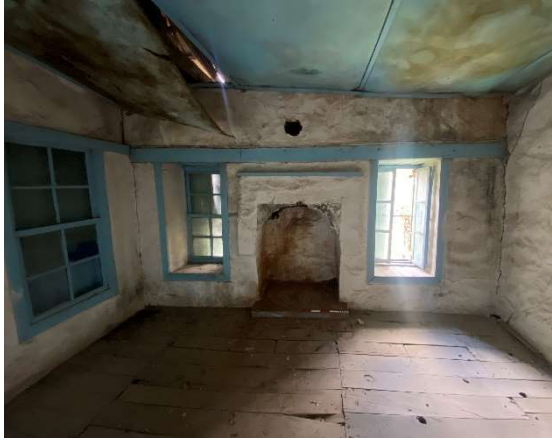
**Fig. 56.** Ocak ve tavan görünümü

Üst katta sofanın kuzeybatısında bulunan odanın batı cephesinde ocak bulunmaktadır. Ocakta sonraki dönemlerde kapatılmış ve alt katta bulunan ocak gibi kapatıldığı ancak sonraki süreçte tekrar kullanılması gerektiğinden özgünlüğüne ulaştığı görülmektedir. Ocağın üst kısmında dairesel formlu bir delik açıldığı görülmektedir (Fig. 56). Doğu cephesinde bulunan yüklükte özgün durumu korunagelmiş örneklerindendir (Fig. 57).

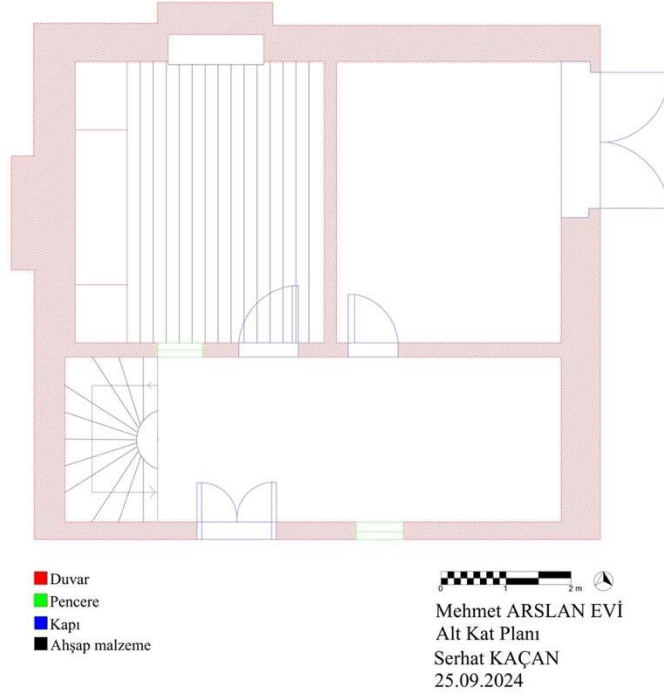
**Çizim 14.** Alt Kat Restitüsyon Planı

Zemin kat planı incelendiğinde sofa kısmında bulunan zemin döşemenin beton ile örtüldüğü görülmektedir (Çiz.14). Bu alanın aslında taş döşeme olduğu muhtemeldir ancak sonradan beton döküldüğü düşünülmektedir (Fig. 49).
