**TARİHSEL SÜREÇTE KARESİ İDADİSİ VE YENİDEN  
İŞLEVLENDİRİLMESİ**

**YÜKSEK LİSANS TEZİ**

**Zeynep SAĞAY AKSUN**

**İstanbul**  
**Ağustos - 2022**

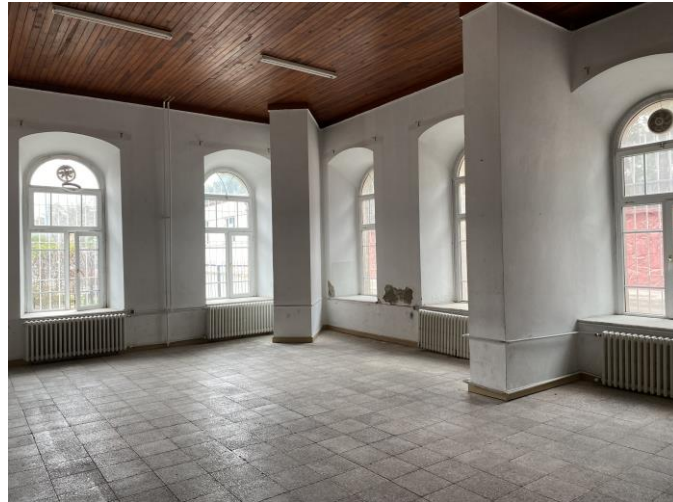
**Şekil 4.18: Karesi İdadisi Zemin Kat Kuzeybatı Yönündeki Oda 2022**

Sonrasında betonarme olarak inşa edilen iç konstrüksiyonda, zemin kat planında kuzeybatı yönünde iki adet çaplı şekilde yerleştirilen 70x133 cm ve 63x136 cm ölçülerindeki muhdes kolonlar dikkat çekmektedir. Kuzey yönündeki odada 48x135 cm ölçüsünde betonarme bir kolon daha yer almaktadır.

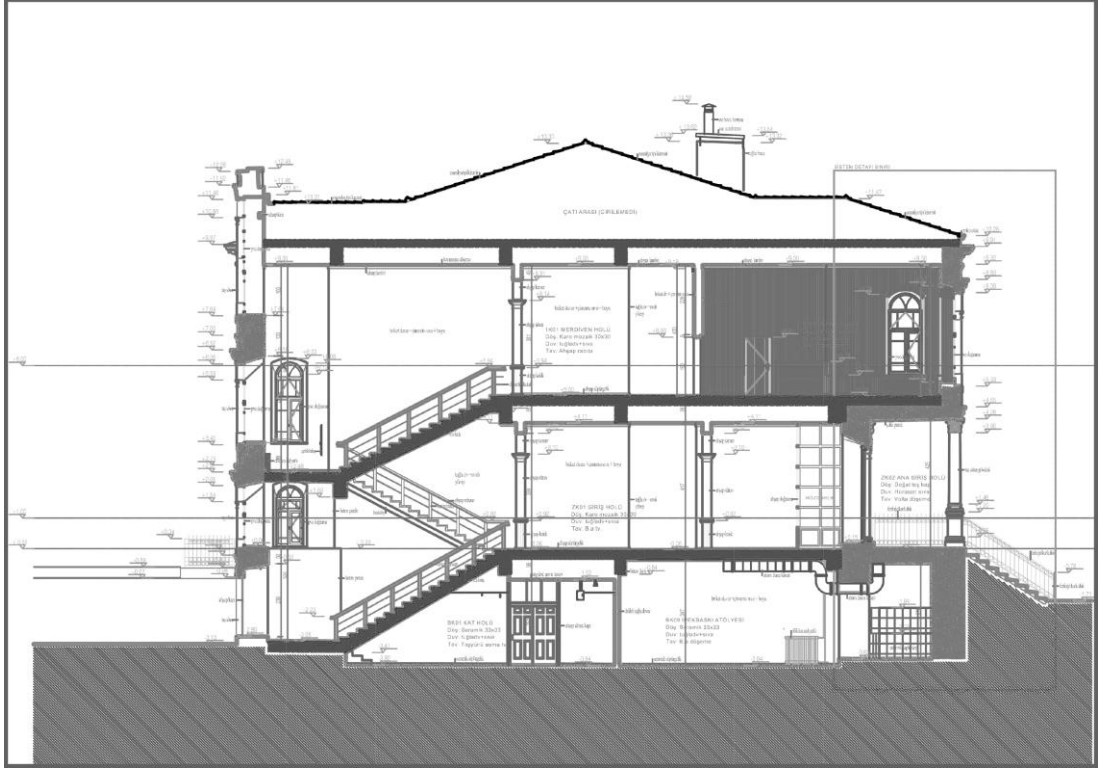
**Şekil 4.25: A-A Kesit Rölövesi**

Günümüzde A-A kesitinde iç temiz kat yükseklikleri bodrum katta 3.53 m, zemin katta 4.74 m, 1. katta 4.88 m, çatıda 3.16 m yüksekliğindedir. İptal olan çatı katı sebebiyle bina yüksekliği azalmıştır. Günümüzde Karesi İdadisi güneybatı yönünde 16.43 m, kuzeydoğu yönünde 15.01 m yüksekliğindedir.

Kat döşemeleri ve merdivenler betonarmedir. Merdivende bulunan pencereler kemerli kanatlı PVC şeklinde dönüştürülmüştür.

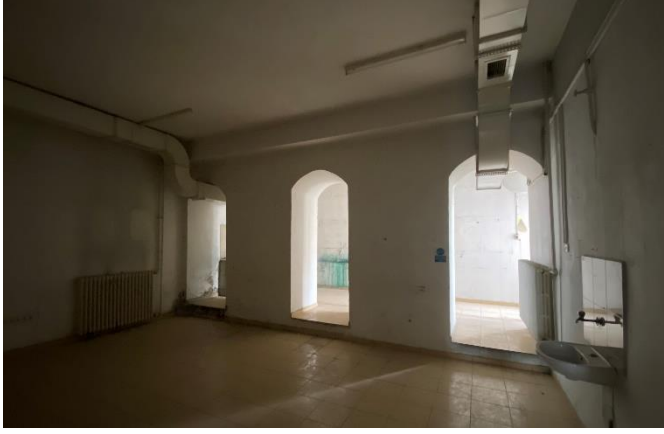
**Şekil 4.26: İpek Baskı Odası**

Bodrum kat tavan döşemesi günümüzde diğer katlarda olduğu gibi betonarme döşeme olarak inşa edilmiştir. Geçmişte kömürlük, son zamanda ipek baskı sınıfı olarak kullanılan odanın kemerli geçişinin ardındaki tavan döşemesinin orijinal döşemeden geriye kalan ender bir bölüm olduğu düşünülmektedir. Bu bölümde tavan volta döşemedir (Şekil 4.26 ve 4.27). Binaya sonradan eklenen kalorifer sistemine ait borular, döküm radyatörler, havalandırma kanalları ve bazı elektrik kabloları gibi sistemler hacimlerde duvar üzerinden yürütülmüş ve kötü bir görüntüye sebep olmaktadır. Gözükmesi istenmeye bu ekler kesitte belirtilmiştir.

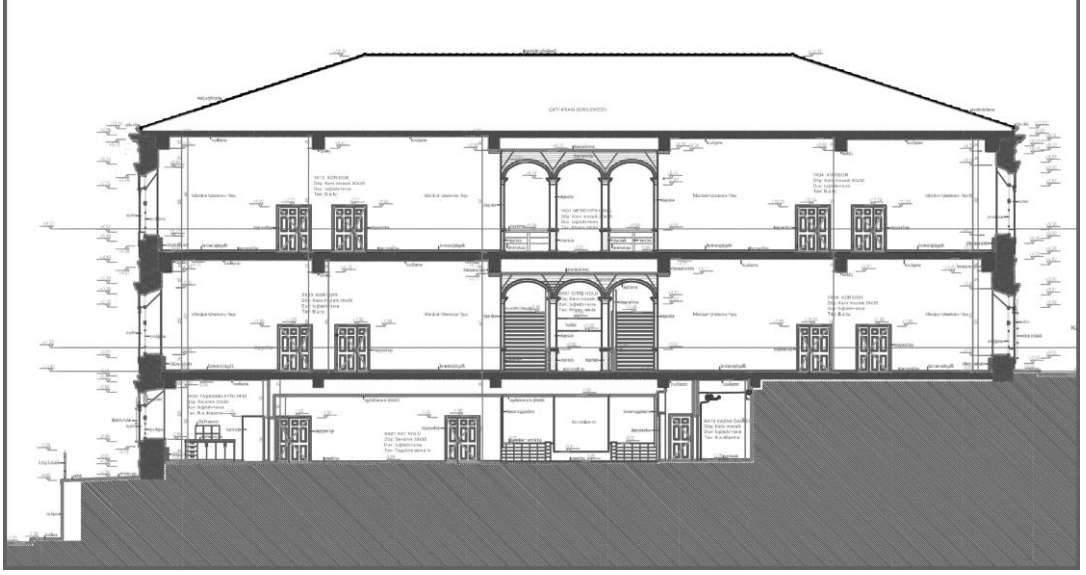
**Şekil 4.29: D-D Kesit Rölövesi**

Günümüzde bodrum katta merdiven bölümündeki 3 kemerden oluşan sütunlu geçiş kaldırılmış, yerinde düz betonarme döşeme bulunmaktadır (Şekil 4.29).

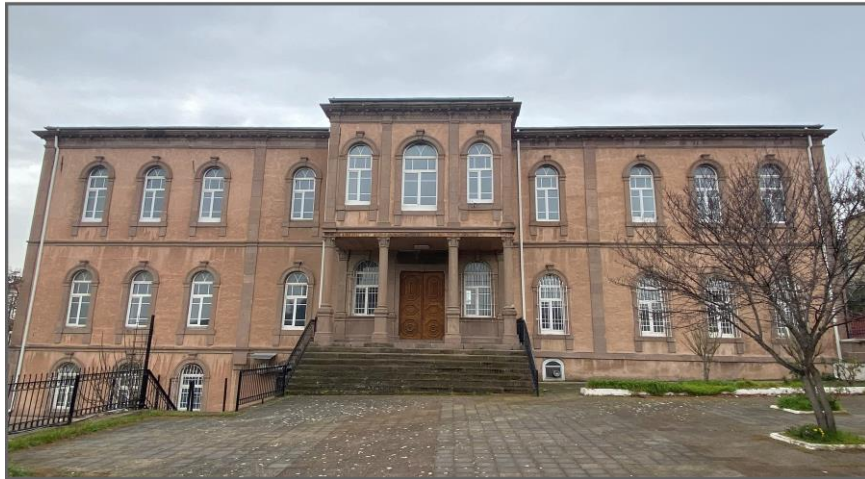
**Şekil 4.32: Karesi İdadisi Kuzeydoğu Cephesi 2022**

Çatı katının yıkıldığı dönemde binaya karakteristik özellik katan üçgen alınlık yok olmuştur (Şekil 4.32). Giriş kapısının sağ bölümünde bodrum katta küçük bir pencere açılmıştır. Bodrum kat pencerelerine ve kuzey yönündeki zemin kat pencerelerine demir parmaklıklar eklenmiştir. Bahçeden mutfak bölümüne geçilen giriş kapısından havalandırma boruları gözükmemektedir.

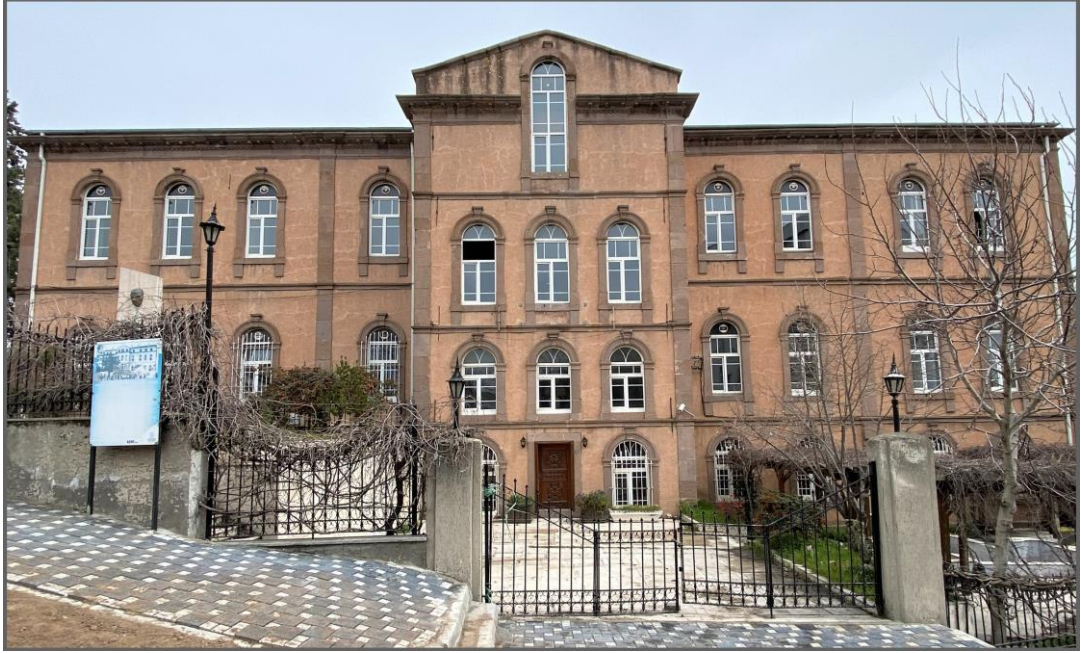
**Şekil 4.38: Karesi İdadisi Güneybatı Cephesi 2022**

Çatı katı yangın sonucu harap olan yapıda güneybatı cephesindeki üçgen alınlık korunmuştur.

Merdiven aksında bodrum katta yer alan orta pencere kapıya dönüştürülmüştür. Ve giriş kotu buna uygun olacak şekilde yükseltilmiştir.

Pencerelere sınıfların havalandırmasını sağlamak amacıyla pervaneler yerleştirilmiştir. İstenmeyen kabloların cephe üzerinden yürütüldüğü gözlemlenmiştir. Taş plasterlerde parça kopması gibi bozulmalara rastlanmıştır.

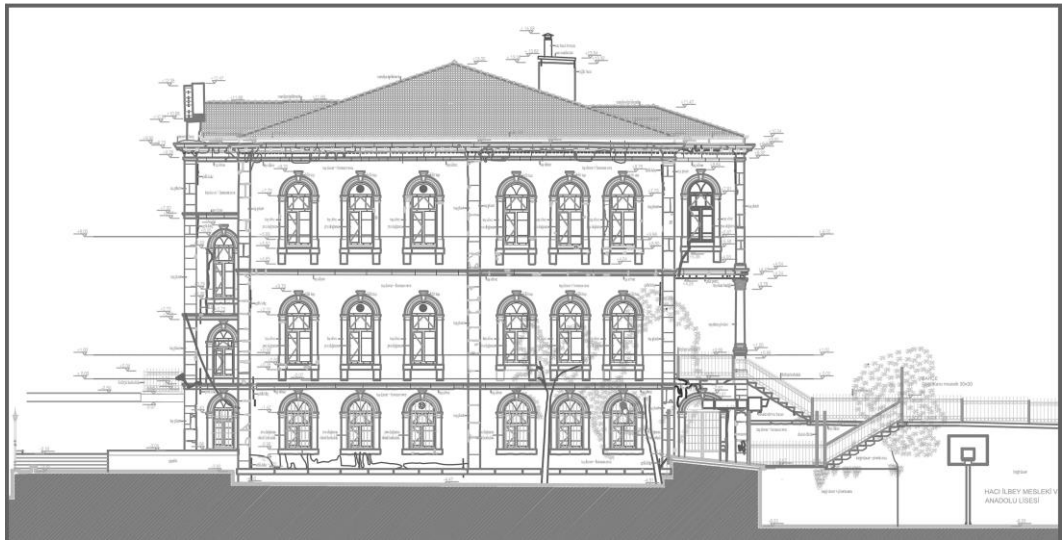
**Şekil 4.40: Güneydoğu Cephe Rölövesi**

Güneydoğu cephesinde yer alan bahçe kapısı kapatılmıştır ve bahçe merdivenlerinin alanı Karesi Ortaokuluna ait basketbol sahasına katılmıştır (Şekil 4.40). Bodrum kattan kömürlüğe geçişi sağlayan kapı genişletilerek büyütülmüştür. Bodrum kat ve çatı saçaklarında kararmalar tespit edilmiştir.
