**TARİHİ YAPILARIN İYİLEŞTİRİLMESİNDE İZLENEBİLECEK  
YAPISAL KONTROL SİSTEMİ: CİZRE KIRMIZI MEDRESE  
ÖRNEĞİ**

**YÜKSEK LİSANS TEZİ**

**Hediye SARIYILDIZ**

**OCAK 2024**

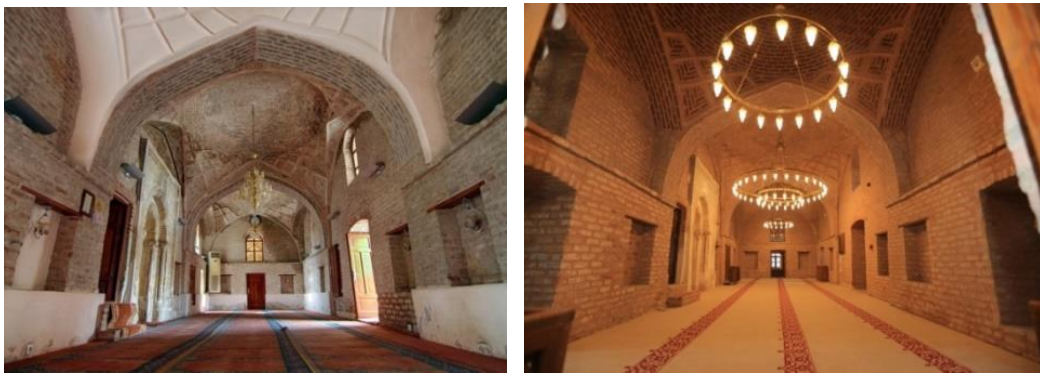
Doğu yönündeki kubbe imitasyon beton tuğlalardan yapıldığı tespit edilmiş ve 2022 de tamamlanan restorasyonda sökülerek harman tuğla ile yeniden örülmüştür. Harim

**Şekil 3-6:** Harim içi restorasyon öncesi görünümü (solda), Restorasyon sonrası görünümü(sağda) (HS-A, 2022)

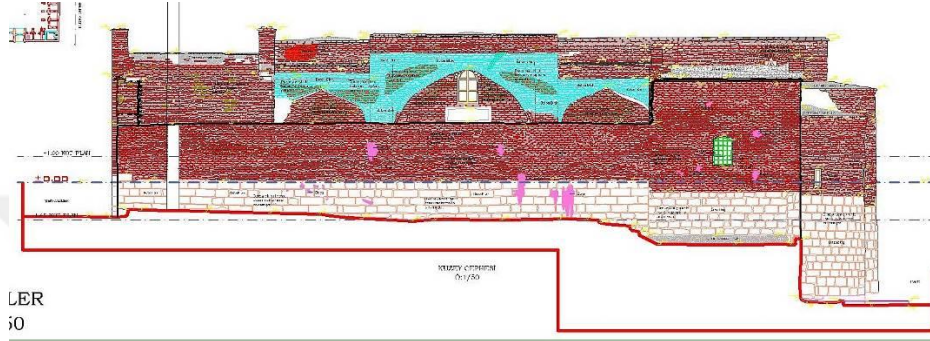
Şekil 3-21: Kuzey Cephesi

Kuzey Cephesi; Kuzey cephe bazalt ve tuğla malzemeden yapılmıştır. 6 sıra bazalt taştan üzerine tuğla malzeme kullanılmıştır. Pencere lokma demir korkuluk ile tamamlanmıştır. Pencere yaklaşık 1.09X0.74m yüksekliğindedir. Ahşap ve demir doğramalarda deformasyonlar meydana gelmiştir. Ayrıca cephede boya, kirlenmeler çimento esaslı malzeme mevcuttur.

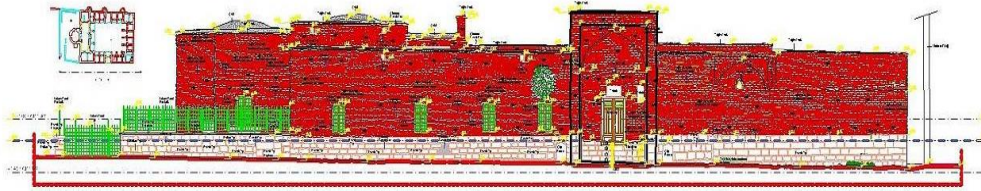
**Şekil 3-24: Doğu Cephesi**

Doğu Cephe; 5 sıra bazalt taştan üzerine tuğla malzeme kullanılmış sade bir cephe. cephede boya, kirlenmeler, bitki oluşumları ve çimento esaslı malzeme mevcuttur. Medreseye doğu cephenin ortasındaki eyvandan girilmektedir. Eyvan 3.76X2.91 m. ölçülerinde olup doğu batı yönünde uzanmaktadır. Eyvan yine aynı yönde uzanan bir kaş kemer ile örtülüdür. Eyvan beden duvarından 0.10 m. dışarıya taşıntı yaparak vurgulanmıştır. Aynı şekilde benden duvarından da yüksek tutularak bu vurgu daha da arttırılmıştır.

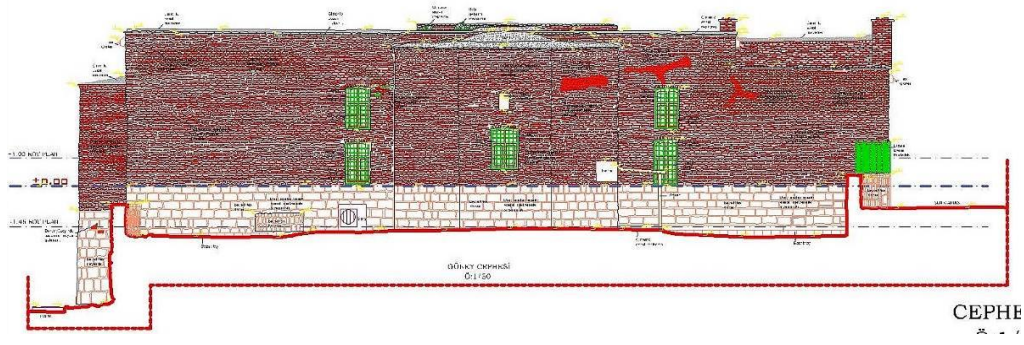
**Şekil 3-28: Güney Cephesi**

Güney Cephe; Güney cephede de türbenin doğu-batı ve güney cephesindeki pencereler ve doğudaki cenazelik kapısı görülmektedir. Pencereler lokma demir korkuluk ile tamamlanmıştır. Pencere yaklaşık 1.34X0.78m yüksekliğindedir. Ahşap ve demir doğramalarda deformasyonlar meydana gelmiştir. Ayrıca cephede boya, kirlenmeler, bitkilenmeler ve çimento esaslı malzeme mevcuttur.

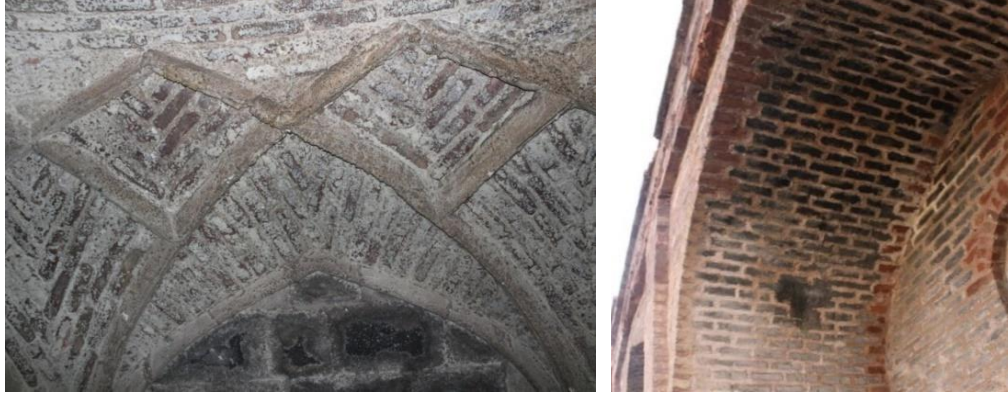
Bununla birlikte duvar yüzeylerinde, bakımsızlık ve çevresel nedenlerle rutubet bulunmaktadır çatı ve temelde suyun kapilarite ile cepheye yayıldığı görülmektedir.

**Şekil 3-43:** Tuğla yüzeyinde oluşan tuzlanma(sol), Tuğla yüzeyinde oluşan kararmalar (sağ) (HS-A, 2022)

Tuğla malzemedede en çok görülen hasar tuzlanma olmuştur, tuzlanmayı temizlemek için farklı temizlik malzemeleri denenmiş ancak Tuğla yüzeyinde bulunan ve zamanla daha da sağlamlaşan koruyucu bir tabaka bulunmaktadır, bu tabakanın zarar görmesi ile malzeme daha kısa sürede bozulmalara uğrayacaktır.

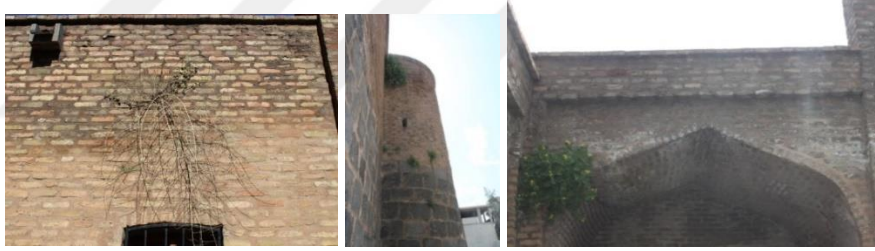
Yapının çevresinde ve yüzeylerinde sürekli ıslanmadan kaynaklı yosun oluşumları, kararmalar ve otsu bitki oluşumları görülmektedir.

**Şekil 3-44:** Yapının farklı bölgelerinde otsu bitki oluşumları (AVGM-A, 2021)

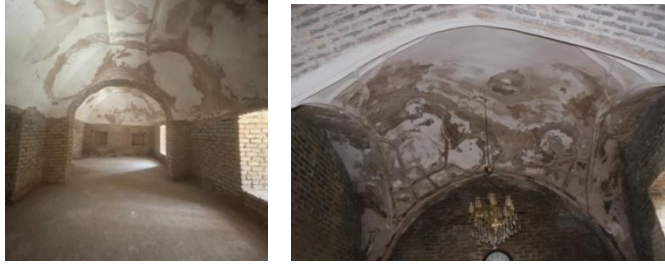
Yapının iç ve dış cephelerinde niteliksiz ve portland çimentosu bağlayıcılı onarımlar bulunmaktadır. Bunun yanında zamanla kullanıma bağlı olarak niteliksiz kaplamalar yapıldığında görülmüştür.

**Şekil 3-45:** İmitasyon (beton ) tuğla ile örülen tonoz(sol), İmitasyon (beton ) tuğla ile örülen kubbe(sağ), (HS-A, 2022)

Yapının uzun süre suya maruz kalması yapılacak müdahale boyutlarını ve gerekli süreyi arttıracakı öngörüldüğü için öncelikle yapı geçici bir çelik çatı ile kapatılmıştır. Medresenin üstü kapatıldıktan sonra Koruma Kurulu onaylı restorasyon projeleri doğrultusunda; mevcut dam örtüsü, membran ve dolgular sökülüştür. Çatı kaplamalarının sökülmesi ve yapılan raspa ve derz açma çalışmalarında Onaylı projesinden farklı olarak medresenin harim bölümünün güneydoğu kubbesinin kuran kursunun aynalı olan tonozunun ve doğudaki iki hücre biriminin önlerindeki revak bölümlerinin tonozlarının imitasyon (beton) tuğla olduğu tespit edilmiştir.

Beton eklerin söküm kararından sonra kubbenin oturduğu kemer ve duvarların söküm esnasında oluşacak titreşimlerden en az etkilenmesi için öncelikle askıya alınmıştır. Söküm işlemi uzman ekipler ile sadece murç ve çekiç kullanılarak en az hasarla betondan arındırılmaya çalışılmıştır.

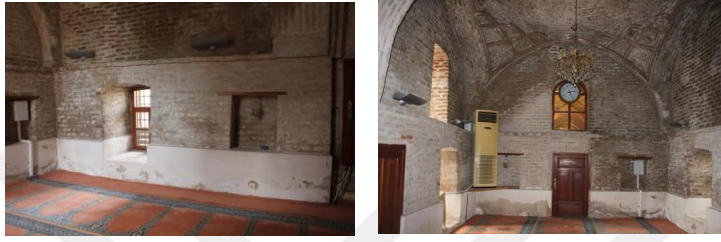
**Şekil 3-46:** Elektrik bağlantısı Kablo geçişleri için yapılan müdahaleler

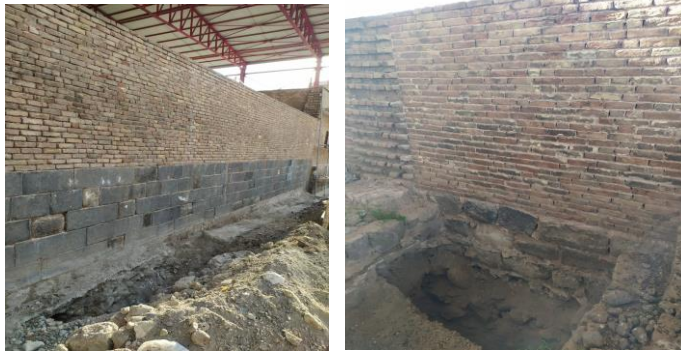
Açılan gözlem çukurlarında bazı duvarların altında duvar altı temelinin yapıldığı görülmüştür. Bu yapı duvar genişliği kadar olup duvar alt kotundan bazı noktalarda değişkenlik göstermekle beraber 1.5 m - 2.80 m ye kadar inmektedir. Kuzey duvarında ise daha önceki restorasyon dönemine ait beton duvar altı hatılı görülmüştür. Betonarme (Donatı tespiti yapılamamıştır.) hatıl kuzey duvarı boyunca devam etmemektedir. Kuzey duvarının bir kısmında görülmüştür. Ayrıca kuzey duvarının altında herhangi bir temel örgüsüne rastlanmamıştır.

Şekil 4-1: Kuzey duvarı dış cephe gözlem çukuru(sol), Kuzey duvarı iç kısım gözlem çukuru(sağ),

Kuzey cephesinin iç ve dış kısmında kot farkı tespit edilmiştir. İç kısımda tuğla duvar alt kotu zemin kotu ile aynıdır. Fakat dış kısımda tabi zemin kotu aşağıdadır. İçte 3 sıra bazalt taş örgü gözlemlenirken dış kısımda 6 sıra taş gözlemlenmiştir.

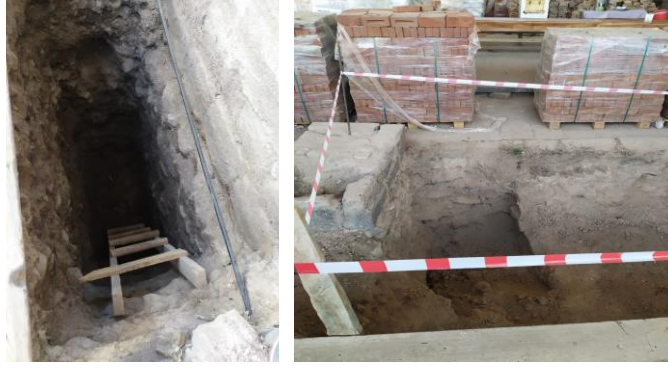
- Açılan kazı çukurlarında herhangi bir göçme, stabilite kaybı vs. gözlenmemiştir.
- Temeli oluşturan bazalt taşlarının bütünlüğünü büyük oranda koruduğu gözlenmiştir.
- Temel altı zeminde ve temel bölgesinde nemlenme ve zeminde yüksek su muhtevası gözlenmemiştir.
- Temelin oturduğu zemin birimi konglomera olup yapılan gözlemsel değerlendirme sonucunda mevcut su muhtevasının limitlerin altında olduğu düşünülmektedir.

**Şekil 4-2:**Doğu dış cephesi gözlem çukuru (sol),Hücre ara duvar temelinde açılan gözlem çukuru (sağ) (HS-A, 2022)

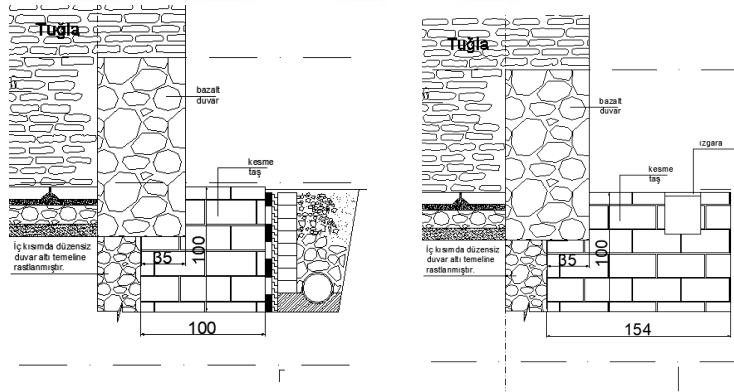
**Şekil 4-3: Temel takviyesi ve Drenaj detayı 1. Öneri(sağ), 2. Öneri(sol)**

Koruna kuruluna drenaj hattı ile birlikte temelin dıştan ek duvarla sarılması şeklinde ve drenaj hattından bağımsız duvar örülmesi şeklinde iki farklı öneri ile gidilmiş, belirtilen birinci önerinin uygulanması kurul tarafından uygun görülmüştür.

Birinci öneride; kuzey cephesi mevcut taş duvarının yanına ikinci bir duvar örülmesi uygun görülmüştür. Örülecek taş duvar hem mevcut duvarın altına 35 cm girecek şekilde ve toplamda 1 m genişliğinde olacak şekilde teşkil edilecektir. Drenaj hattı su yalıtımı yapıldıktan sonra drenflex boru ile sağlanacaktır. Mevcut duvarın yeni duvar

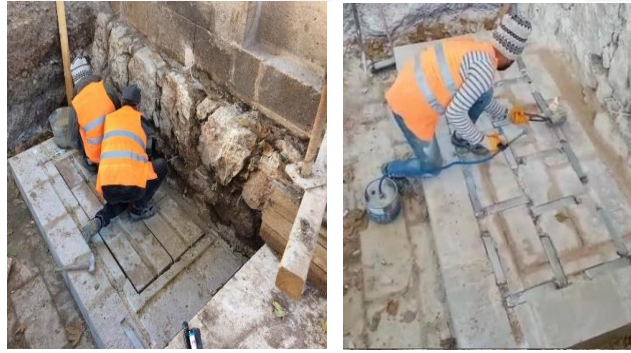
**Şekil 4-4:** Yeni temel ile eski temelin çelik tijlerle bağlantısının yapılması(sol), Kenet bağlantı yerlerine kurşun dökülmesi(sağ) (HS-A, 2022)

Güvenlik amaçlı temel dibi kazılar 2 metre uzunluğunda yapılmış temel takviye işlemi tamamlandıktan sonra kazı işlemi tekrar 2 şer metreyle tüm cephe boyunca devam ettirilerek temel örümü tamamlanmıştır. Temel örülmesinde 25x30(cm) serbest boy bazalt taş kullanılmıştır detaydan farklı olarak tüm temel boyu 35 cm değil 25 ile 50 cm aralıklarında değişen ölçülerde taş yerleştirilmiştir. Taş duvarda örülen her sırada taş bloklar paslanmaz kenetlerle birbirine bağlanmış ve kenet delik yerlerine kurşun eritilip dökülerek sabitlenmiştir. Yeni örülen temelin mevcut temel ile çalışmasını sağlamak amacı ile çelik tijlerle bağlantısı sağlanmıştır.

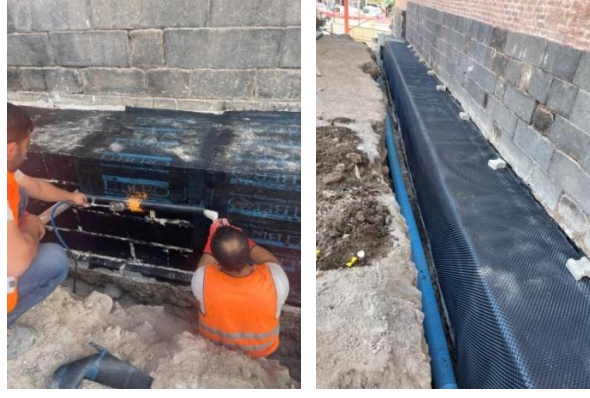
**Şekil 4-5:** Temel takviyesine yalıtım yapılması(sol),Temele drenaj levhası ve drenaj borusu döşenmesi (sağ) (HS-A, 2022)

Yapının tamamlanacak Kuzey ve kuzey doğu temelleri hariç diğer bölümlerinde yapılan analizler sonucunda temel müdahalesine gerek görülmemiş yalıtım ve drenaj ile suya karşı korunması sağlanmıştır. Bu amaçla temel yanları kazı çalışmaları yapılmıştır moloz taş olan temel yüzeyleri düzgün olmadığı için öncelikle hidrolik kireç esaslı harç ile düzgün bir yüzey elde edilmiş ardından projede belirtilen yalıtım uygulamaları yapılarak drenaj levhası ile korumaya alınmıştır. Tüm cephelerde temel güçlendirme ve drenaj işlemlerinden sonra bazalt taş ile çevre kaldırımı yapılmıştır.

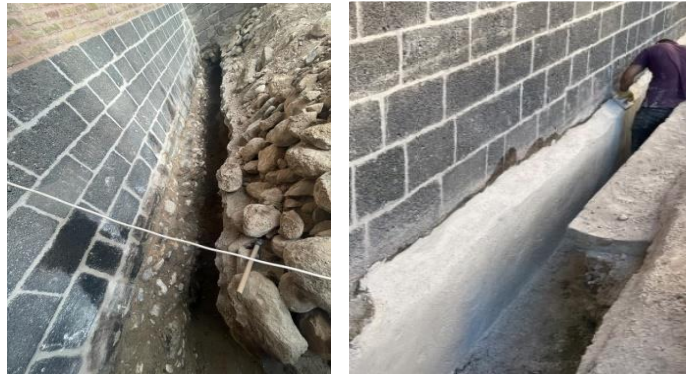
**Şekil 4-6** Moloz taş olan temel yüzeyinin temizlenmesi (sol), moloz taş olan temel yüzeyinin sıvanması(sağ) (HS-A, 2022)

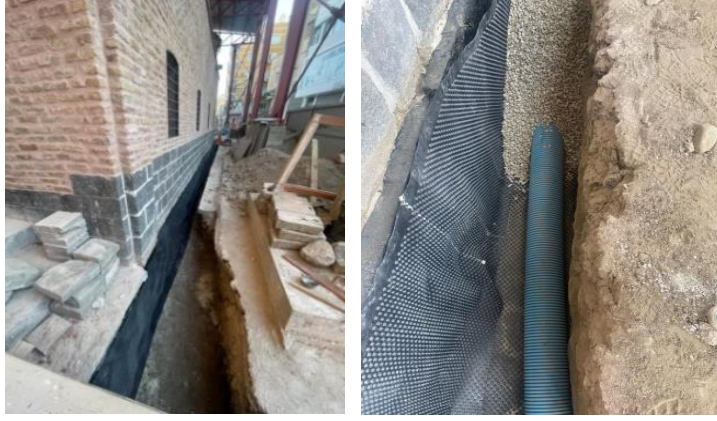
**Şekil 4-7:** Temel yüzeyine yalıtım yapılması (sol), Temelde drenaj levhası ve drenaj borusu döşenmesi (sağ) (HS-A, 2022)

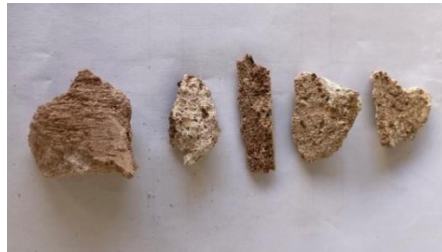
**Şekil 4-10:** Medresede farklı duvarlardan alınan farklı renklerdeki derz numuneleri (HS-A, 2022)

Derz harcı için: Malzeme analizinde belirtilen oranlarda 500 doz hidrolik kireç esaslı derz harcı hazırlanmıştır. Medresede farklı olan derz renklerini yakalamak için her cephe için farklı oranlarda tuğla tozu tozu kullanılarak tespit edilen en eski derz rengine uygun tonda renk belirlenmeye çalışılmıştır.

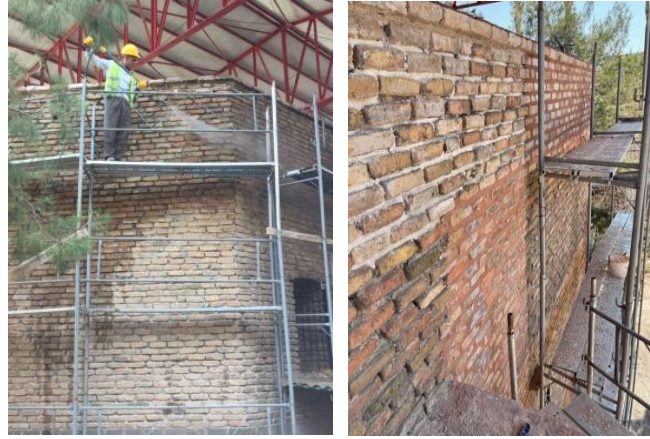
**Şekil 4-12:** Derz yapılmadan önce duvarın basınçlı su ile yıkanması(sol), Derz dolgu yapılması(sağ) (HS-A, 2022)

Kağıt hamuru işleminden sonra derz boşluklarına giren lapa parçaları toz ve kirler için ince uçlu fırça kullanılarak temizlik yapılmıştır. Derz yapımında duvarlar basınçlı su ile yıkanmıştır, bu derz aralarından toz ve kiri uzaklaştırıp harcın duvar yüzeyine daha iyi tutunarak aderans sağlayabilmesini sağlamıştır.

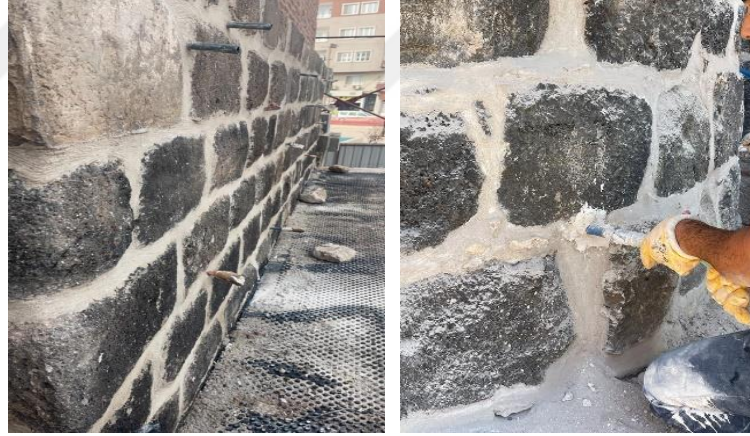
**Şekil 4-17:** Medrese beden duvarlarına açılan enjeksiyon delikleri (sol), Kompresör ile enjeksiyon yapılması (sağ) (HS-A, 2022)

işlemine hazırlık için önce enjeksiyon verilecek duvar yüzeyinde 1 m aralıklarla eşkenar üçgen oluşturacak şekilde ince uçlu matkap ile derz aralarından enjeksiyon delikleri açıldı, delik derinliği her duvar için duvar kalınlığına göre belirlendi, açılan delik içlerine enjeksiyon hortumları yerleştirilerek çevreleri sızdırmazlık için harçla kapatıldı, harç kuruduktan sonra Hidrolik kireç esaslı bağlayıcı kireç tarifine uygun olarak düşük hızlı matkap yardımıyla karıştırılarak homojen bir şerbet hale getirildi, önce delik içlerindeki toz ve kirin açılması için hortumlardan hava verildi ardından Enjeksiyon makinesinin barı en fazla 1 bara çıkacak şekilde ayarlanıp kontrollü olarak şerbet verildi,

Enjeksiyon işlemi en alt sıradaki hortumdan başlanarak enjeksiyon malzemesi başka bir hortumdan taşana kadar verilmeye devam edildi, yeni hortuma geçmeden enjeksiyon yapılan hortumun ağzı kapatıldı, Enjeksiyon yapılacak yüzeydeki tüm hortumlarda enjeksiyon işlemi tamamlandıktan ve malzeme mukavemetini aldıktan sonra yüzeyde kalan hortumlar kesildi.

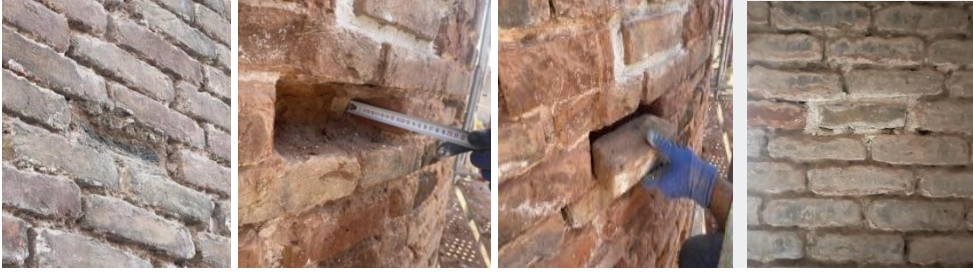
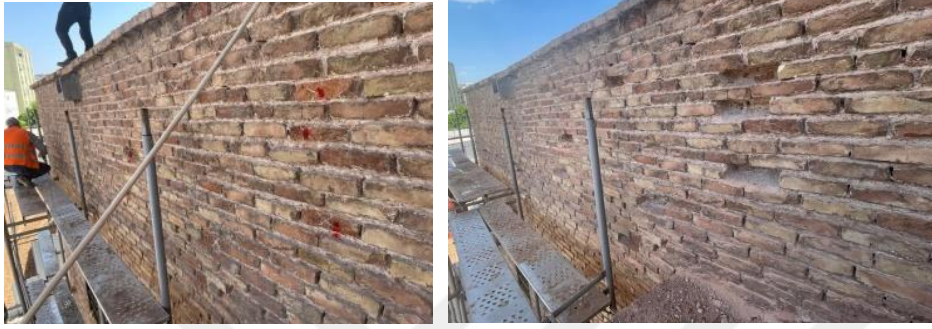
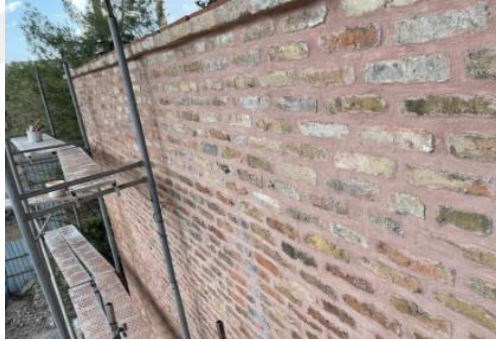
**Şekil 4-18:** Soldan sağa uygulama aşamaları (HS-A, 2022)

**Şekil 4-19:** Tuğla duvarda çürütülecek tuğlaların belirlenmesi(sol), Belirlenen tuğlaların çürütülerek alınması(sağ) (HS-A, 2022)

**Şekil 4-20:** Çürütme müdahalelerinden sonra tuğla duvar yüzeyi (HS-A, 2022)

Tuğla duvarlarda yapılan güçlendirme müdahalelerinden biri de çürütme işlemidir, çürütme işlemi tuğla duvarda yüzeyi 3 cm ve daha derin olarak aşınmış tuğlalarda uygulanmıştır. Çürütülen tuğlalar yerine yeni tuğlalar yerleştirilerek yeni derz dolguları yapılmıştır.

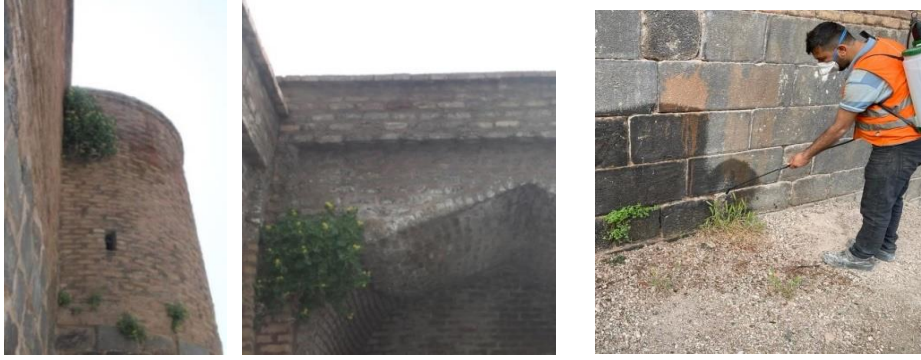
**Şekil 4-21:** Medrese cephelerinde otsu bitkiler(sol), Herbisit ilaç ile bitki temizliği yapılması(sağ) (HS-A, 2022)

Duvarlar, onarım ve güçlendirmeden önce, üzerinde oluşan mevcut otsu ve odunsu bitki oluşumlarından arındırılmıştır. Duvar yüzeyinde bulunan çeşitli ot, sarmaşık gibi bitkiler özel bir ilaçlar kullanılarak yüzeyden soldurulup temizlendi. Bitkilerin temizlenmesinden sonra bitki köklerinin duvar yüzeylerinde oluşturduğu boşalmalar özgün harç malzemesi kullanılarak yenilendi. Bitki temizliğinde kullanılan

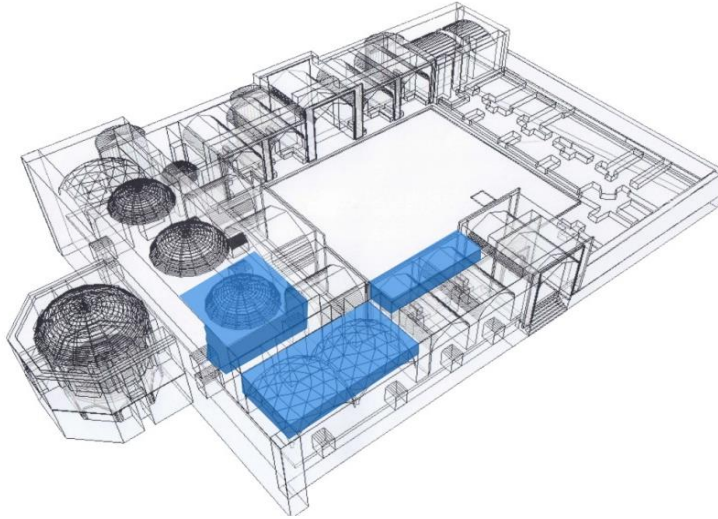
**Şekil 4-29:** Medresede yapılan raspalar sonrası tespit edilen beton ekler

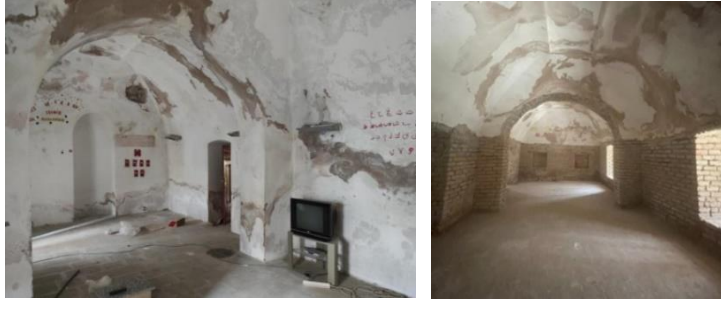
**Şekil 4-33:** Doğu I hücresi müdahale öncesi durumu(sol), Raspa sonucu tuğla olan duvarlar(sağ),

Doğu I Hücresi(Kuran Kursu); Yerinde yapılan sökümler sonrasında imitasyon (beton) tuğla olduğu tespit edilen doğu revak tonozları Yapıdaki tuzlanmanın önüne geçilebilmesi için sökülerek malzeme analizinde belirlenen özgün tuğla ile yeniden örülmesine karar verilmiştir. Doğu kanadın güneydoğu köşesinde kalan ve kuran kursu olarak kullanılan Doğu I mekanı Yapılan kısmi sıva raspalarında tonozların imitasyon (beton) tuğla olduğu tespit edilmiştir. Duvarlarda yapılan raspa çalışması sonrası duvar tonoz geçiş bölgelerinde de imitasyon (beton) tuğla tespit edilmiştir. Yapıdaki tuzlanmanın önüne geçilebilmesi için tonozların sökülerek, duvardaki imitasyon tuğlaların ise çürütülerek malzeme analizinde belirlenen özgün tuğla ile yeniden örülmesi uygun görülmüştür.

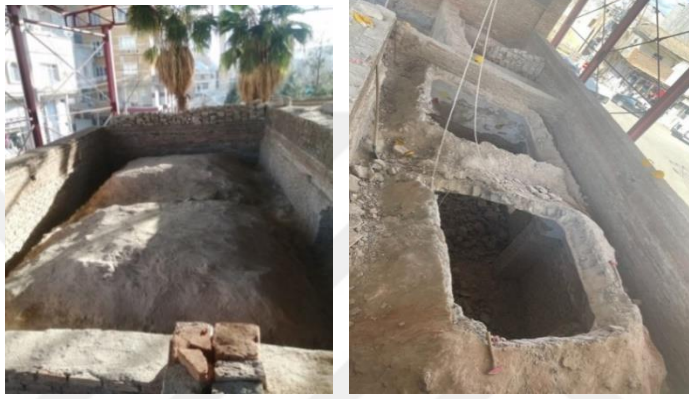
**Şekil 4-34:** Beton olan tonoz üstündeki çatı kaplamalarının sökülmesi(sol)Doğu-I Hücresinin beton olan tonozunun sökülmesi(sağ) (HS-A, 2022)

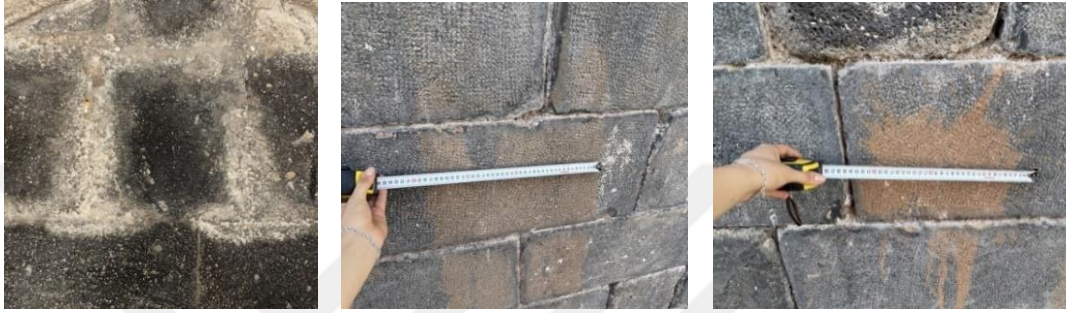
Medresenin temelleri ve subasman hizasına kadar olan beden duvarları bazalt taş ile örülmüştür. Yapının çevresinde suya karşı herhangi bir drenaj önleminin alınmamış olması Temelden kapilarite ile beden duvarlarından suyun yükselmesine sebep olmuştur ve duvarların kalın olması nemin uzun süre yapıda kalmasına neden olmuştur. Bunun sonucunda yapının birçok yerinde yosun, kararma ve çiçeklenmeye bağlı tuzlanmalar oluşmuştur.

Şekil 4-43:Taş yüzeylerinde oluşan bozulmalar (HS-A, 2022)

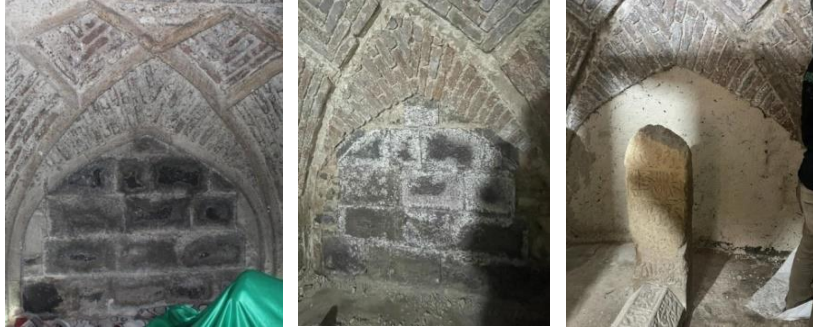
Türbe bölümünün zemin döşeme kotunun altında kalması ve mekanın penceresiz olması mekanı havasız bırakmış hava hareketleri olmaması sebebiyle çok fazla rutubet oluşmuş ve bu da malzeme yüzeyinde çok fazla miktarda çiçeklenmeye neden olmuştur.

**Şekil 4-44:** Taş yüzeyinde sırasıyla tuzlanma, Mekanik temizlik yapılması, Kağıt hamuru ile temizlik yapılması fotoğrafları (HS-A, 2022)

Mekânın kapalı olması ve su için bir gider olmaması, Harman tuğla yüzeyinin hassas olması temizlik için kuru ya da sulu kumlamayı mümkün kılmamıştır. Temizlik için öncelikle yumuşak uçlu fırçalar denenmiş ancak sonuç alınamamıştır daha sonra ince uçlu aletler ile mekanik temizlik ile yüzeydeki tuzlanma alınmaya çalışılmış ardından kâğıt hamuru uygulanarak malzemenin bünyesindeki tuz alınmaya çalışılmıştır.

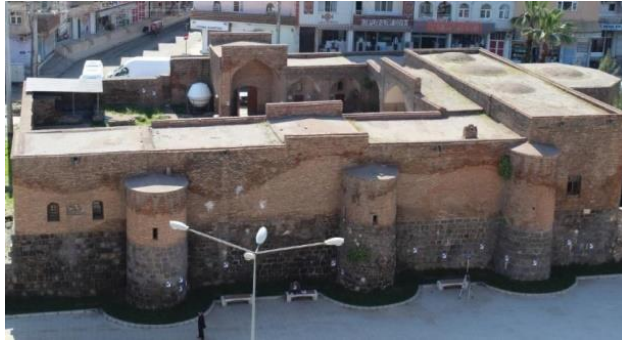
Kırmızı medrese subasman kotuna kadar bazalt taş üzerine harman tuğla duvar ile yığma olarak inşa edilmiştir. Yapının uzun yıllar bakımsız kalması sonucu çeşitli bozulmalar meydana gelmiştir. Yapının çatıdan ve temellerden su alması ve bu suyun kapilarite ile cephe boyunca yayılması malzemelerde ciddi bozulmalar oluşturmuştur. Duvarların kalın olması ve tuğla malzemenin bünyesinde su biriktirmesi sebebiyle malzeme yıl boyu nemli kalmış bunun sonucunda malzemede yüzey kayıpları oluşmuştur ve malzemenin bünyesine aldığı suyun buharlaşması sonucu yüzeyde biriken tuzlarla malzemede çiçeklenme olduğu tespit edilmiştir.

**Şekil 4-45:** Yapıda çatıdan ve zeminden alınan su izleri

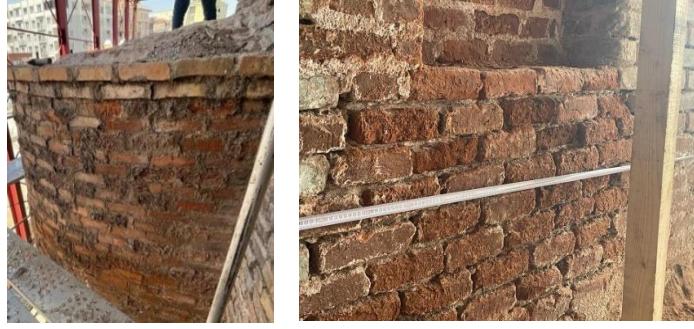
Yapının uzun süre bakımsız kalması tuğla malzemede: Malzeme yüzey kopmaları, Yangın ve biyolojik sebepler ile kararmalar, Çiçeklenme gibi bozulmalar meydana getirmiştir.

**Şekil 4-46:** Tuğla malzemedede yüzey kayıpları (HS-A, 2022)

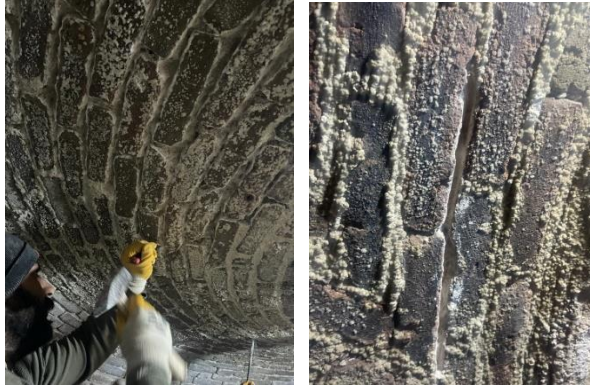
**Şekil 4-48:** Tuğla yüzeyinde mekanik temizlik ve derz açma (HS-A, 2022)

Tuzlanma sadece malzeme içinde değil yüzeyinde kuma şeklinde gerçekleştiği için mekanik olarak temizlenip ardından kağıt hamuru uygulaması yapılmıştır.

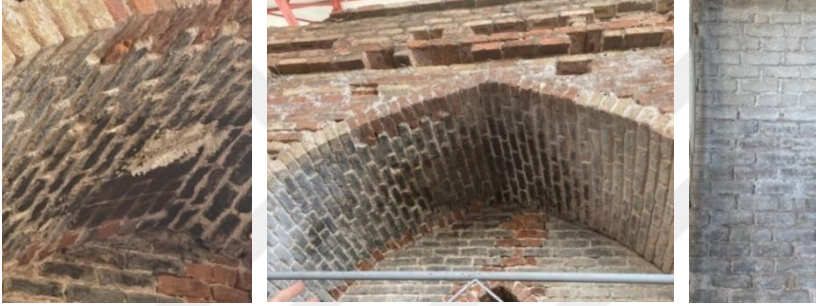
Tuğla yüzeyindeki kararma ve çiçeklenme için AB57 kullanılmış ancak tuğla yüzeyinde renk değiştirdiği tespit edilmiştir.

**Şekil 4-49:** Tuğla yüzeyindeki kararmaların temizlenmesi için kağıt hamuru ve AB57 denenmesi (HS-A, 2022)

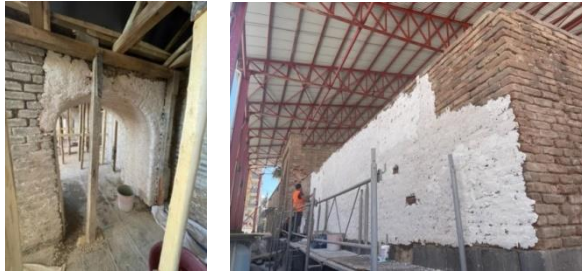
Tuğla bünyesinde çok fazla tuz biriktiği için uygulama sayısı artmıştır. Her uygulama sonrası kağıt hamuru saf su içine alınarak içindeki tuz miktarı ölçülmüştür.

**Şekil 4-50:** Revaklarda kağıt hamuru ile temizlik yapılması (sol), Dış cephede kağıt hamuru ile temizlik yapılması(sağ) (HS-A, 2022)

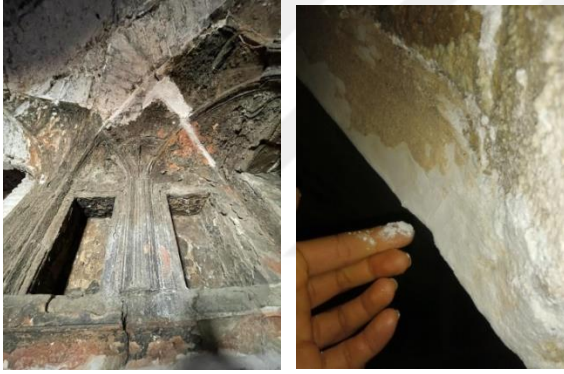
gerçekleştirilmiştir. Kubbe yüzeyi sıvanıp boyanmıştır. Sıva ve süslemelerde tuzlanma, çatlak, sıva altlarında boşluk oluşması, yangın ve çeşitli sebeplerle kararmalar olduğu tespit edilmiştir.

**Şekil 4-53:** sıva yüzeyinde bozulmalar (HS-A, 2022)

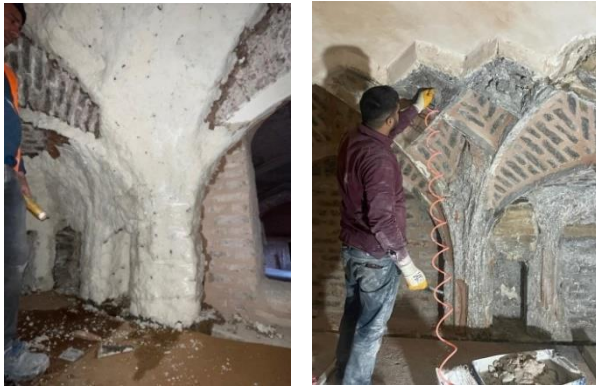
**Şekil 4-54:** Sıva yüzeylerinde kağıt hamuru ile temizlik yapılması(sol), Sıva yüzeyinin basınçlı hava ile temizlenmesi(sağ) (HS-A, 2022)

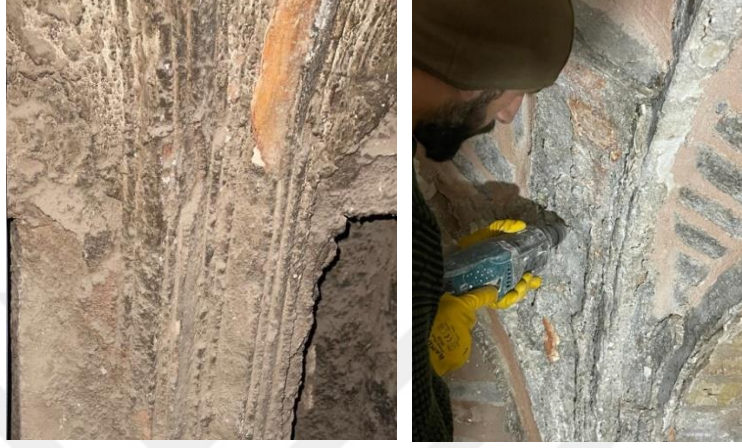
**Şekil 4-55:** arkası boşalan Sıva yüzeylerin tespit edilmesi (sol), Boşluk olan yüzeylerde delik açılması(sağ) (HS-A, 2022)

Sıva müdahalesinde öncelikle ince uçlu matkap ile sıva yüzeyine küçük delikler açılmıştır, sonra açılan deliklerin içine saf alkol enjekte edilerek toz ve kirden temizlenmesi sağlanmıştır, daha sonra sıvaların altında boşlukları doldurarak yüzeye bağlanması için yüksek akışkan özelliği bulunan malta harcı ile hazırlanan karışım enjeksiyon ile yavaş yavaş yedirilerek enjekte edilmiştir.

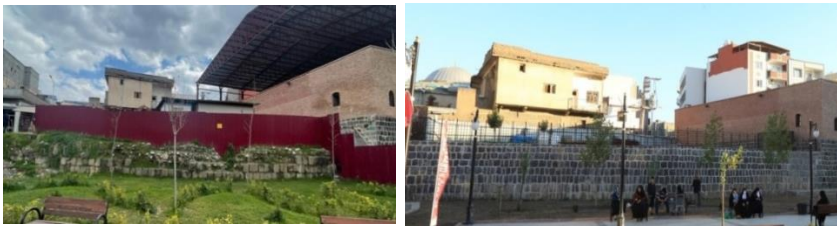
**Şekil 4-73:** Medrese Kuzey Batısında bulunan sur duvarının müdahale öncesi durumu(sol), ve müdahale sonrası durumu(sağ) (HS-A, 2022)

Yakın çevresine yapılan müdahalelerden biri de Kuzeybatı sur duvarın tamamlanmasıdır. Bu amaçla öncelikle duvarda şakulden ayrılan taşlar çevresindeki taşlara zarar vermeden alınarak gerekli ıslah yapılarak hidrolik kireç harcı ile tekrar örülmüştür. Eksik taşlar özgün malzemeye uygun ebatta bazalt ile hidrolik kireç harcı kullanılarak tamamlanmıştır.

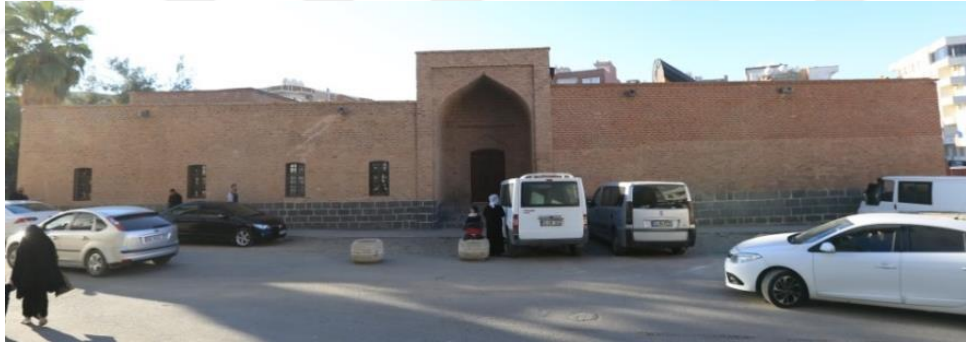
Şehirlerin ulaşım politikaları oluşturulurken tarihi ve kültürel çevreye zarar vermeyecek uygulamaların düzenlenmesini gerekir ancak ilçenin işlek caddelerinden biri medrese batı cephesinin önünden geçmektedir. Dolayısıyla yapı doğu cephede oldukça savunmasız ve araç trafiğinin oluşturduğu titreşimlerden oldukça zarar görmektedir. Son restorasyon sürecinde de bu probleme herhangi bir çözüm getirilmemiştir.

**Şekil 4-74:** Medrese Doğu cephesi Şen caddesinden görünüşü (HS-A, 2022)

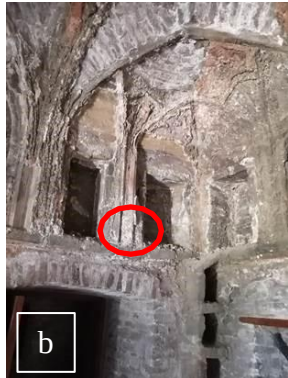
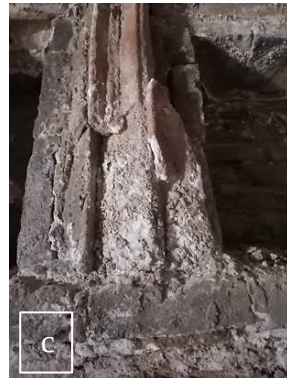
7 No'lu örneğin; a) Genel görünüşü, b) Konum genel görünüşü c) Konum detayı.

| ÖRNEK 7 | <p>İbrahim Es Sori Türbesinin doğu köşeye yakın noktasından alınan, gri renkli, içeriğinde 4 mm boyuta kadar agregaları görülebilen, beyaz kütleleri bulunan oldukça sağlam yapıda sıva (7a) örneğidir. Yüzeyinde beyaz renkli astar tabakası (7b) ve sarı renkli boya tabakası (7c) bulunmaktadır.</p> | |

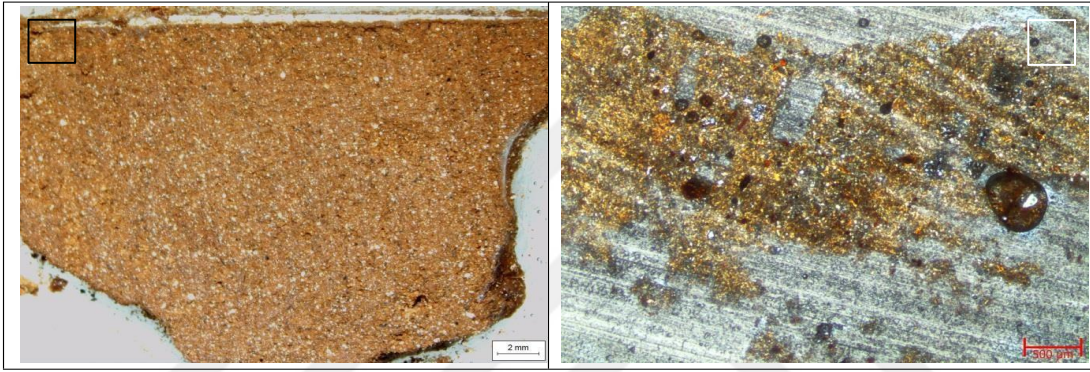
**Örnek 1:** Turuncu renkli, içerisinde ~%15 oranında 0,25 mm boyuta kadar karbonatlı parçacık ve ~%15 oranında 0,25 mm boyuta kadar kuvars bulunan, alan itibariyle az gözenekli, iyi hazırlanmış ancak kötü pişirilmiş tuğla örneğidir.

**1 numaralı örneğe ait; a) Stereo mikroskop genel doku, b) Polarizan mikroskop görüntüsü.**

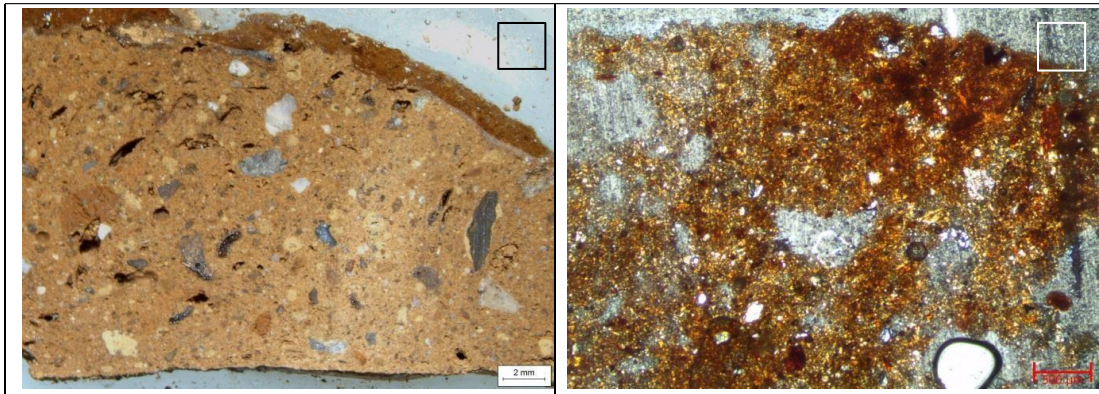
**Örnek 2:** Kahvemsî turuncu renkli, içerisinde ~%10 oranında 2 mm boyuta kadar kuvars ve ~%20 oranında 2 mm boyuta kadar karbonatlı parçacık bulunan, alan itibariyle orta derecede gözenekli, iyi hazırlanmış ve iyi pişirilmiş tuğla örneğidir.

**1 numaralı örneğe ait; a) Stereo mikroskop genel doku, b) Polarizan mikroskop görüntüsü**

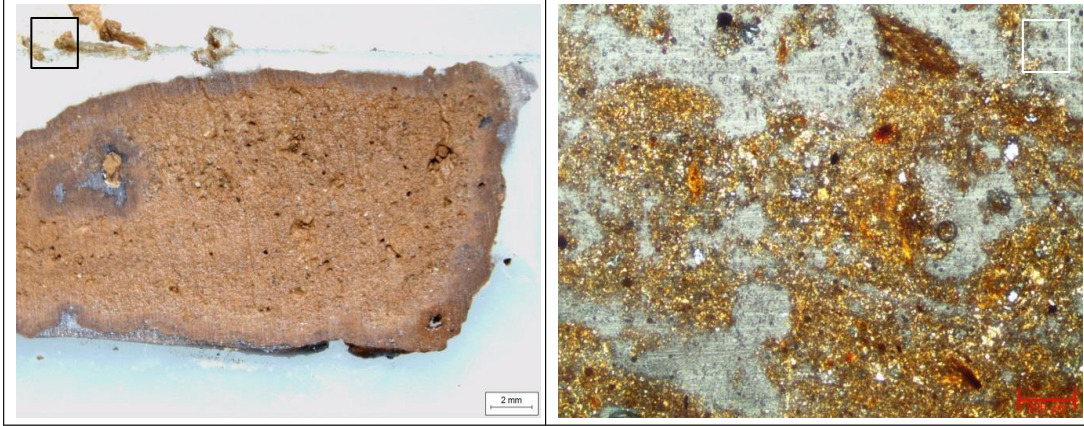
**Örnek 3:** Kahvemsi turuncu renkli, içerisinde çok az miktarda kuvars ve ~%35 oranında 0,25mm boyuta kadar karbonatlı parçacık bulunan, alan itibariyle bol gözenekli, iyi hazırlanmış ve nispeten iyi pişirilmiş tuğla örneğidir.

**3 numaralı örneğe ait; a)** Stereo mikroskop genel doku, **b)** Polarizan mikroskop görüntüsü.

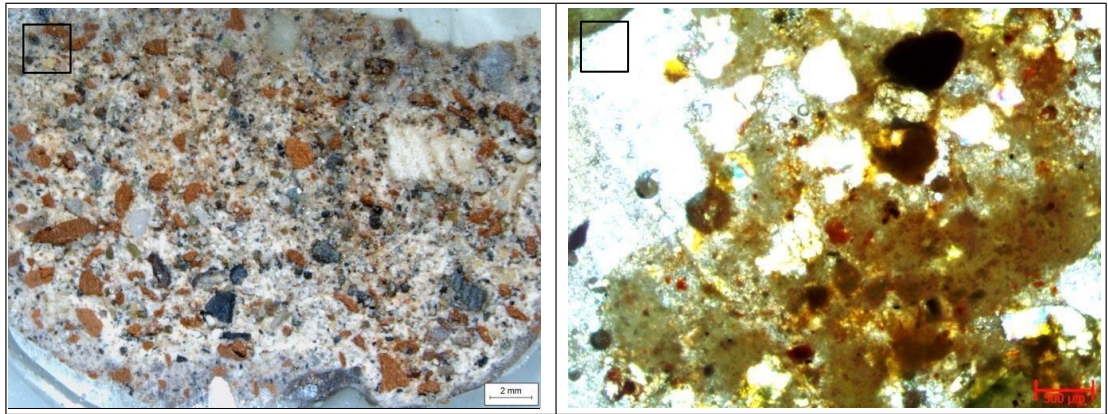
**Örnek 4:** Bağlayıcısı ~%10 oranında kaymak kireç ilaveli % 20-25 oranında alçı (cas) olan harç örneğinin agregaları 6 mm elek altı boyutta ve köşelidir. Örneğin bağlayıcı dışında kalan içeriğinin %10-15'i tuğla kırığı ve tozu, kalanı ise kuvarslı kara kumdur. 0,2 mm boyuta kadar az miktarda ve yuvarlak gözenekleri bulunan örneğin bağlayıcı-bağlayıcı fazı ve bağlayıcı-agrega fazı iyidir.

**4-numaralı örneğe ait; a)** Stereo mikroskop genel doku, **b)** Polarizan mikroskop görüntüsü.

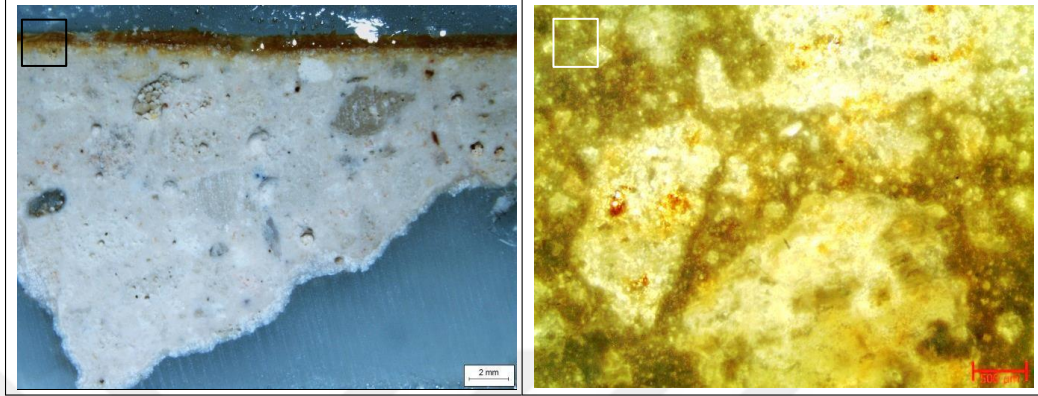
**Örnek 5:** Bağlayıcısı % 35-40 oranında kaymak kireç olan sıva örneğinin (5a) agregaları 6 mm elek altı boyutta ve köşelidir. Örneğin bağlayıcı dışında kalan içeriğinin tamamı kireçtaşı kırığı ve tozudur. 0,6 mm boyuta kadar az miktarda ve yuvarlak gözenekleri bulunan örneğin bağlayıcı-bağlayıcı fazı ve bağlayıcı-agrega fazı iyidir. Bu tabakanın yüzeyinde ~1 mm kalınlığında sarı renkli boya tabakası (5b) bulunmaktadır.

**5-numaralı örneğe ait; a)** Stereo mikroskop genel doku, **b)** Polarizan mikroskop görüntüsü.

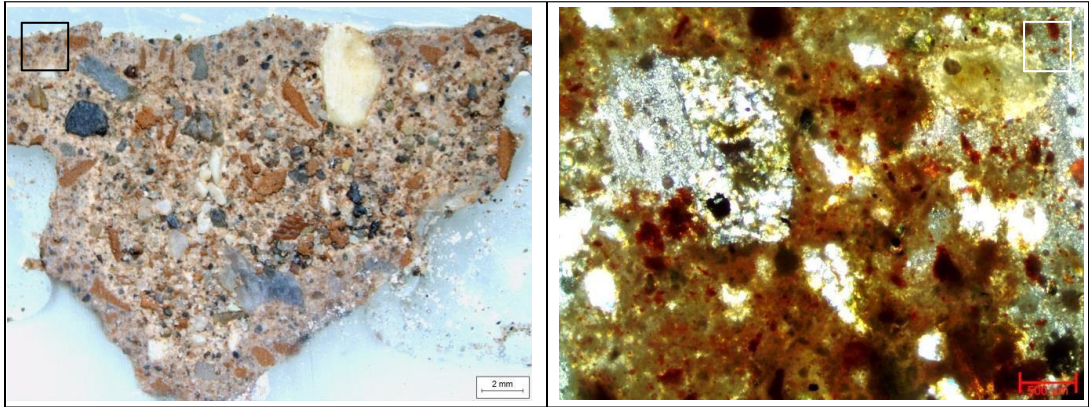
**Örnek 6:** Bağlayıcısı ~%10 oranında kaymak kireç ilaveli % 20-25 oranında alçı (cas) olan harç örneğinin agregaları 10 mm elek altı boyutta ve köşelidir. Örneğin bağlayıcı dışında kalan içeriğinin %20-25'i tuğla kırığı ve tozu, kalanı ise kuvarslı kara kumudur. 0,3 mm boyuta kadar az miktarda ve yuvarlak gözenekleri bulunan örneğin bağlayıcı-bağlayıcı fazı ve bağlayıcı-agrega fazı iyidir.

**6-numaralı örneğe ait; a)** Stereo mikroskop genel doku, **b)** Polarizan mikroskop görüntüsü.

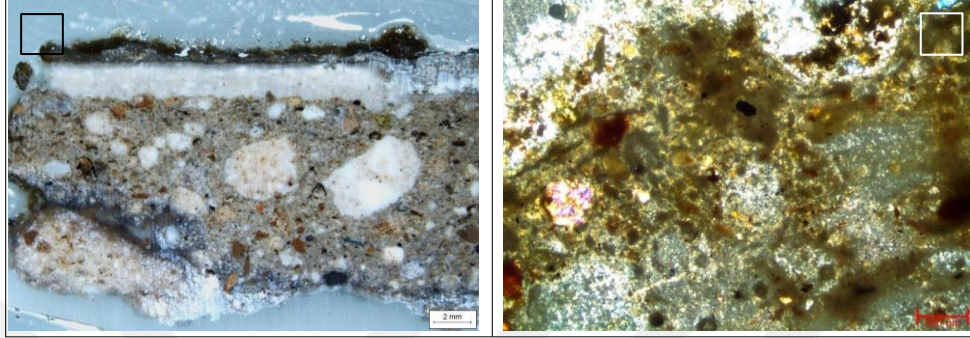
**Örnek 7:** Bağlayıcısı ~%10 kireç ilaveli ~%40 oranında alçı (cas) olan sıva örneğinin (7a) agregaları 4 mm elek altı boyutta ve köşelidir. Örneğin bağlayıcı dışında kalan içeriğinin tamamı kireçtaşı kırığı ve tozudur. 0,5 mm boyuta kadar az miktarda ve yuvarlak gözenekleri bulunan örneğin bağlayıcı-bağlayıcı fazı ve bağlayıcı-agrega fazı iyidir. Bu tabakanın da yüzeyinde toplamda ~3 mm kalınlığında beyaz renkli astar tabakası (7b) ve sarı renkli boya tabakası (7c) bulunmaktadır.

**7-numaralı örneğe ait; a)** Stereo mikroskop genel doku, **b)** Polarizan mikroskop görüntüsü.

| <b>Örnek 7b ve 7c</b> | Astar ve boya örneklerinin protein (muhtemelen kazein) katkılı alçı içerdiği tespit edilmiştir. |

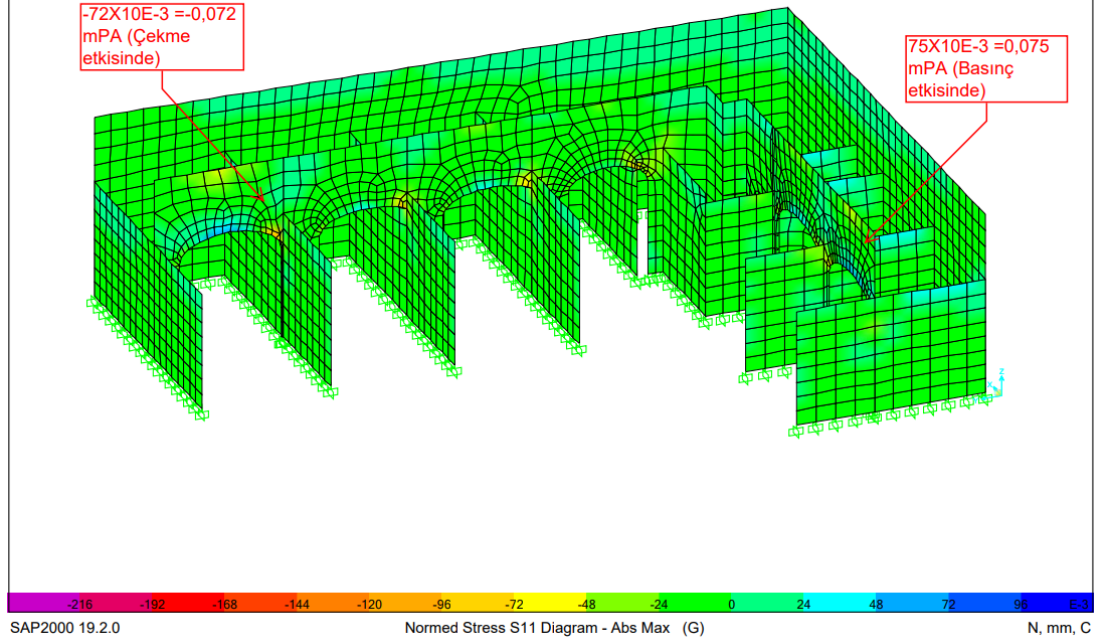
DÜŞEY EKSENDE ÖLÜ YÜKLER ALTINDA SHELL ELEMANLARDA OLUŞAN MAKSİMUM YÜZEY GERİLMELERİ DİYAGRAMI.TONUZ ALTLARINDA VE ORTA KISIMLARDA GERİLME YİĞİLMALARI MEVCUTTUR. FAKAT BU DEĞERLER KABUL EDİLEBİLİR MERTEBEDEDİR.

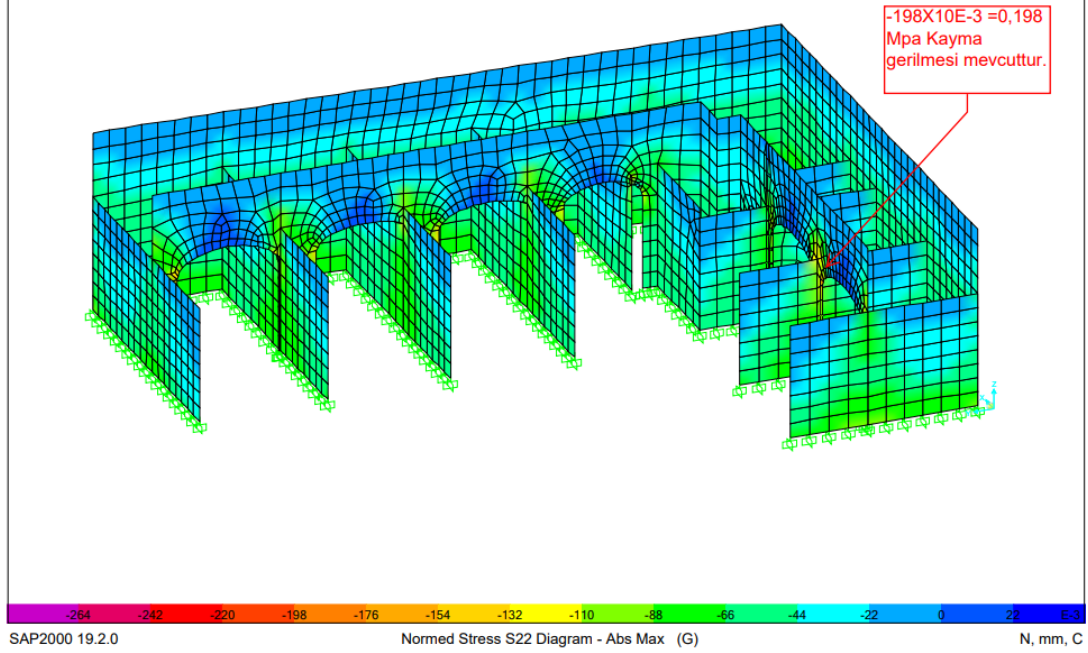
DÜŞEY EKSENDE ÖLÜ YÜKLER ALTINDA SHELL ELEMANLARDA OLUŞAN MAKSİMUM KAYMA GERİLMELERİ DİYAGRAMI.TONUZ ALTLARINDA POZİTİF DEĞERLER, TONUZUN ANA DUVARA BAĞLANDIĞI KISIMLARDA NEGATİF DEĞERLER OKUNMAKTADIR.
