**EDİRNE BALON(ZEPLİN) HANGARI  
MEVCUT DURUM ANALİZİ VE KORUMA ÖNERİLERİ**

**YÜKSEK LİSANS TEZİ**

**Hasım Yaman BAYRAM**

**EDIRNE BALLOON(ZEPPELIN) HANGAR  
PRESENT CONDITION ANALYSIS AND CONSERVATION  
RECOMMENDATIONS**

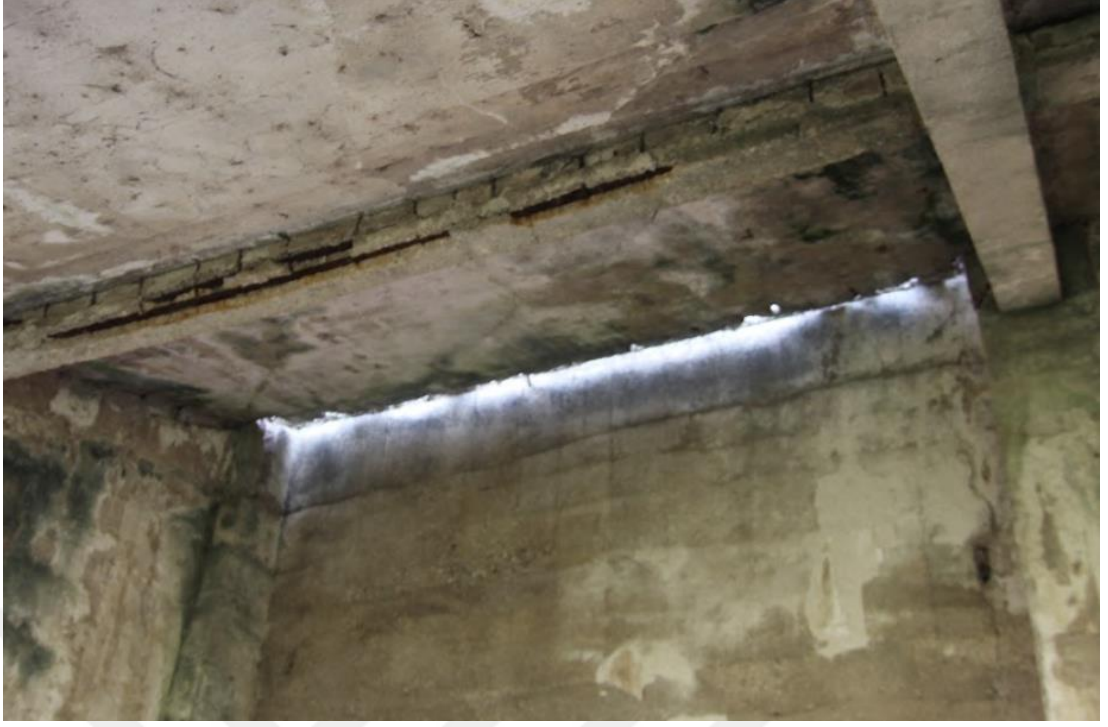
**Şekil D.48:** Kuzeydoğu cephede bulunan çatı saçığında malzeme kaybı.

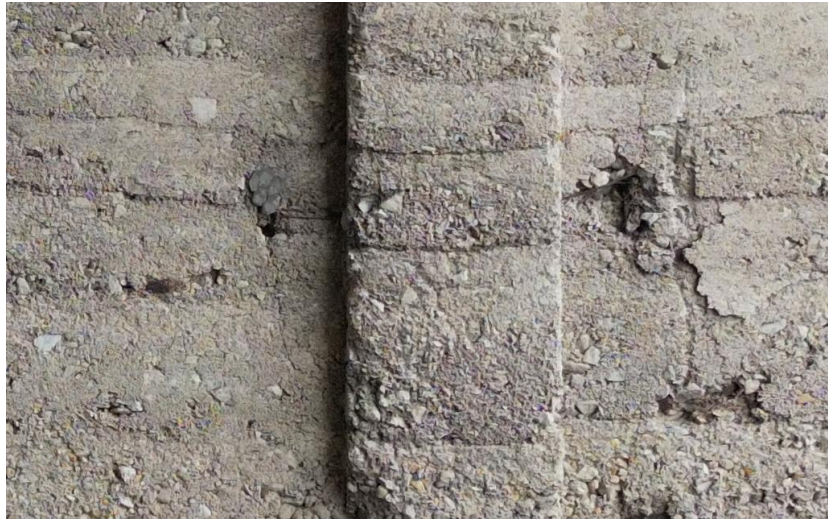
**Şekil D.50:** Tonoz saçığında malzeme kaybı.
