**DEPREMLERİN KENTLERDEKİ ALTYAPI SİSTEMLERİNE**  
**ETKİLERİNİN İNCELENMESİ**

**YÜKSEK LİSANS TEZİ**

**ZEYNEP GENCAL ER**

**İSTANBUL, 2024**

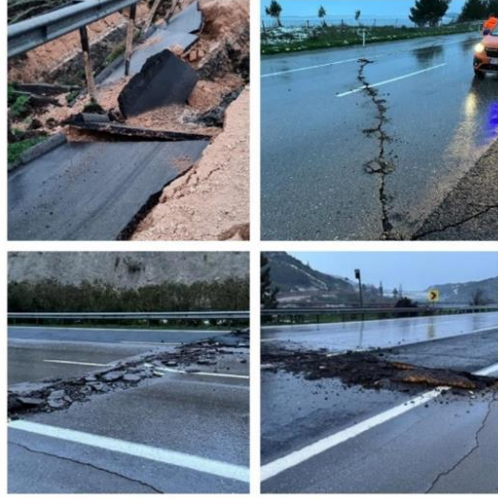
**Fotoğraf 3.1** Tarsus- Adana- Gaziantep otoyolunda hasar

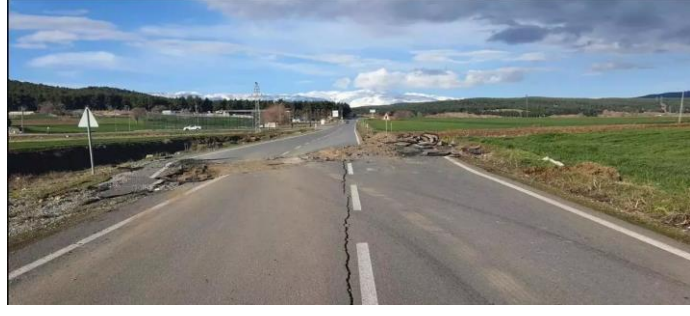
Deprem kaynaklı yüzey faylanması karayolları veya demiryolları ile kesiştiği yerlerde yol yatağı, yatay veya dikey olarak hareket edebilmektedir. Fay nedeniyle oluşan yer değiştirme, ne kadar küçük olursa olsun, yolun zarar görmesine neden olmaktadır. Kahramanmaraş-Gaziantep karayolu üzerinde Tevekkelli köyü yakınlarında, fayın kestiği asfalt yolun yaklaşık 3 metrelik sol yanal ötelenme hareketi yaptığı gözlemlenmiştir (CNN Türk, 2023a). Hasara ait görüntüler Fotoğraf 3.3'te gösterilmektedir (DHA, 2023b). Buna ek olarak, Fotoğraf 3.4'te yolda meydana gelen derin çatlaklar ve göçmeler dikkat çekmektedir (Evrensel, 2023). Bu hasarlar nedeniyle yol ulaşımına kapatılmış, kırsal mahallelere erişim engellenmiştir.

**Fotoğraf 3.3** Fayın kestiği asfalt yol

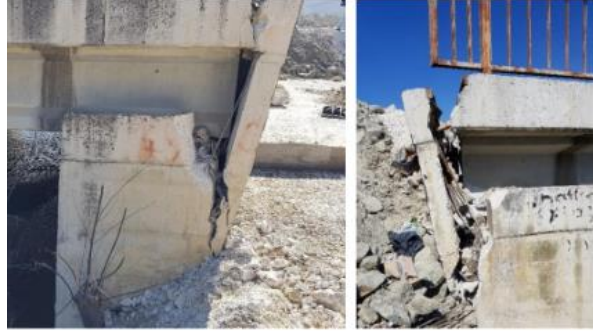
Depremlerin oluşturduğu dinamik kuvvetler nedeniyle köprülerin kenar ayak duvarlarında hasarlar meydana gelmektedir. Bu hasarlara öncelikle yoğun yer hareketleri ve zeminden geçen sismik dalgaların şiddetlenmesi neden olmaktadır. Köprülerin kenar ayaklarına uygulanan kuvvetler ve yer değiştirmeler, çatlama, dökülme ve yapısal elemanların arızalanması dahil olmak üzere çeşitli hasar biçimlerine yol açabilmektedir. Bu hasar, zayıf zemin koşullarına sahip bölgelerde, yeterli takviye veya sismik tasarım hususlarının bulunmadığı köprülerde daha sık görülmektedir. Yetersiz takviye veya köprü elemanları arasında bağlantı eksikliği gibi niteliksiz tasarım veya detaylandırma, sismik olaylar sırasında köprülerin kenar ayak duvar hasarına karşı savunmasızlığını artırmaktadır. Ayrıca, köprü yapısı ile alttaki zemin arasındaki sıvılaşma, oturma ve yanal yayılma gibi etkileşimler de hasarın ciddiyetine katkıda bulunabilmektedir. Köprülerin zamanla eskimesi veya bozulmaya uğraması, depremler sırasında kenar ayak duvar hasarına karşı duyarlılıklarını daha da artırmaktadır. Bu nedenlerin tam olarak anlaşılması, köprü hassasiyetinin değerlendirilmesi, uygun tasarım önlemlerinin alınması, bakım uygulamalarının gerçekleştirilmesi ve köprü dayanıklılığının artırılması, depremler sırasında oluşabilecek hasarın azaltılması açısından büyük önem taşımaktadır. Fotoğraf 3.7'de köprü üst yapısının boyuna doğrultuda kenar ayak duvarını çekiçlemesi sonucu oluşan duvar hasarı görülmektedir (Avşar ve diğerleri, 2023).

**Fotoğraf 3.7** Köprü kenar ayak duvar hasarı

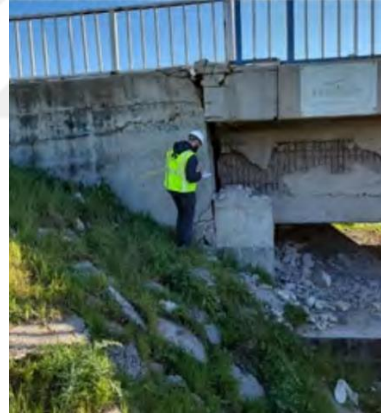
Fotoğraf 3.8’ de görüldüğü üzere, Utku Acun Cadiz Köprüsü’nün doğu ayağında meydana gelen hasar, köprünün yapısal bütünlüğüne ilişkin endişelerin artmasına neden olmuştur (Çetin ve diğerleri, 2023). Fotoğraf 3.9 ve Fotoğraf 3.10, Asi Nehri üzerinde yer alan Bekir Karabacak Köprüsü’nün istinat duvarının kuzeybatı kanadındaki köprü ayağı yaklaşım dolgusunda meydana gelen göçmeyi göstermektedir (Çetin ve diğerleri, 2023). Burada açıkça görülen yapısal sorun, köprü altyapısının stabilitesinin bozulduğuna dair kayda değer bir örnek teşkil etmektedir.

**Fotoğraf 3.8** Köprü ayağında gözlemlenen hasar

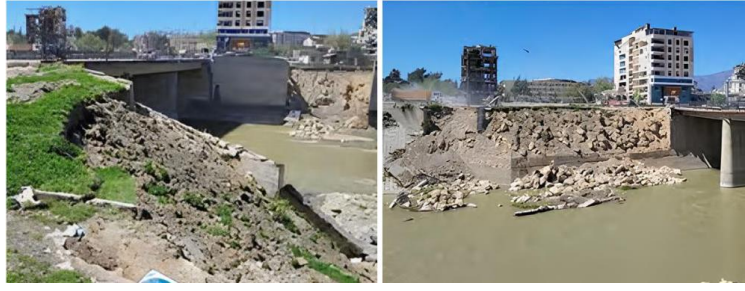
**Fotoğraf 3.10** Köprü kenar ayak yaklaşım dolgusunun göçmesi

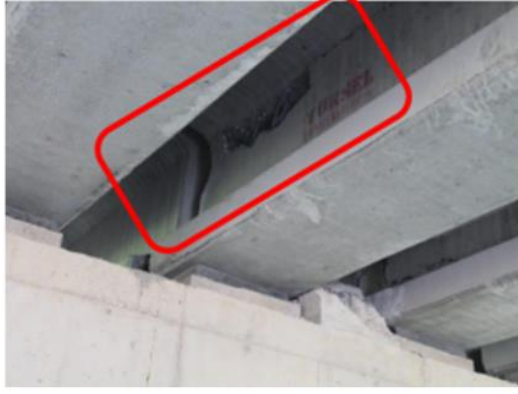
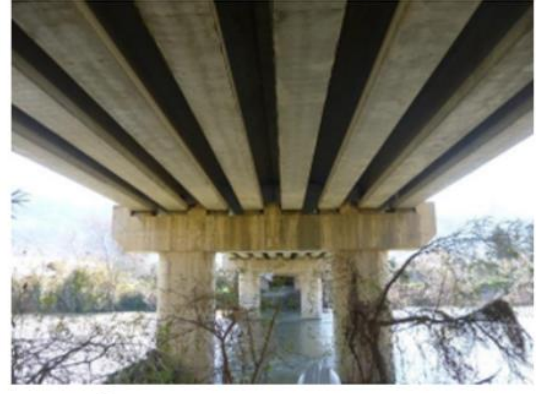
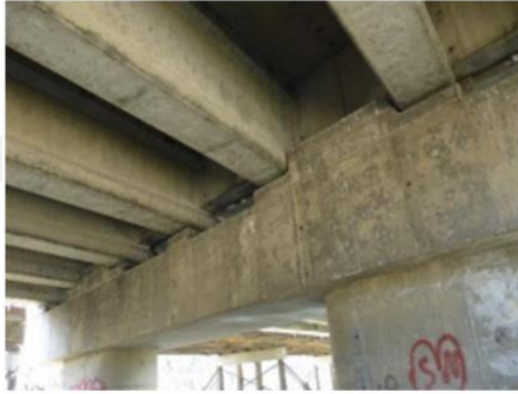
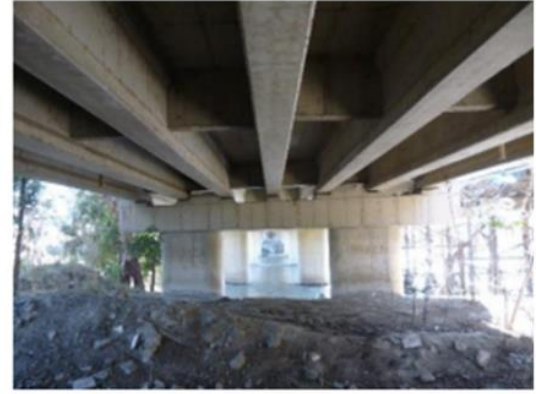
Fotoğraf 3.17, Samandağ’da Asi Nehri üzerinde yer alan iki benzer köprüyü detaylı bir şekilde göstermektedir. (Avşar ve diğerleri, 2023). İlk köprüde, Fotoğraf 3.17 a’da önüretimli kirişler diyafram kirişi olmaksızın yalnızca tabliye seviyesinde birbirine bağlanmıştır. Bu yapısal düzenlemede, deprem takozlarının sebep olduğu çekiçleme etkisi sonucunda üstyapı kirişlerinde hasarlar meydana gelmiştir. Diğer taraftan, , Fotoğraf 3.17 b’deki ikinci köprüde, üstyapı kirişleri düzenli aralıklarla yerleştirilmiş ve hem kenar ayaklar hem de açıklığın ortasında diyafram kirişleri kullanılmıştır. Bu yapısal önlem sayesinde, üstyapının uç noktalarında bütünlük korunmuş ve benzer çekiçleme durumlarında önüretimli kirişlerde herhangi bir hasar gözlemlenmemiştir. Bu örnek, farklı yapısal yaklaşımların deprem sırasında köprü kirişlerine etkisini net bir şekilde ortaya koymaktadır.

**a) Diyafram Kiriş Uygulanmamış İrfan Balıkçı Köprüsü**

**b) Diyafram Kiriş Uygulanmış başka bir Köprü**

**Fotoğraf 3.17** Diyafram kirişli ve diyafram kirişsiz köprülerin karşılaştırılması

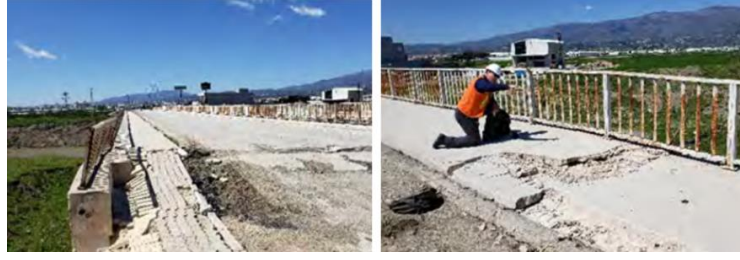
**Fotoğraf 3.20** Köprü tabliyesinde gözlemlenen hasarlar

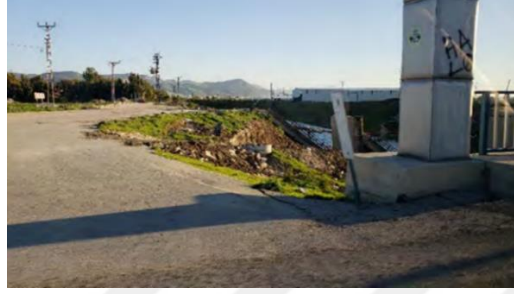
Hatay Stadyum Köprüsü'nde meydana gelen hasarlar, köprünün yapısal bütünlüğüne ilişkin bazı önemli soruları gündeme getirmiştir. Özellikle, köprünün doğu ucundaki beton kaplamada dökülme ve batı yönündeki karayolu boyunca yaygın hasar olduğu gözlemlenmiştir. Bunun yanı sıra, tabliyede kayma söz konusudur. Bu kayma, köprü temeli veya alt zeminindeki olası değişikliklerin bir göstergesidir ve güvenli trafik akışı için risk oluşturmaktadır. Hasara ait görüntüler Fotoğraf 3.20’de gösterilmektedir (Çetin ve diğerleri, 2023). Bu tür yapısal sorunların tespit edilmesi, köprünün bakım ve onarımı için kritik öneme sahiptir; uzun vadeli güvenliği ve işlevselliği için gereklidir. Hatay Devlet Hastanesi yakınlarında Karasu Nehri üzerinde bulunan köprü, gözlemler sırasında trafiğe açık ve yapısal olarak sağlam gözükmekteydi. Ancak, köprünün doğu tarafında toprak kayması gibi yerel zemin göçme problemleri olduğu gözlemlenmiştir. Hasara ait görüntüler Fotoğraf 3.21’de gösterilmektedir (Çetin ve diğerleri, 2023).

**Fotoğraf 3.21** Hatay'daki bir köprüde gözlemlenen tabliye kayması sorunu

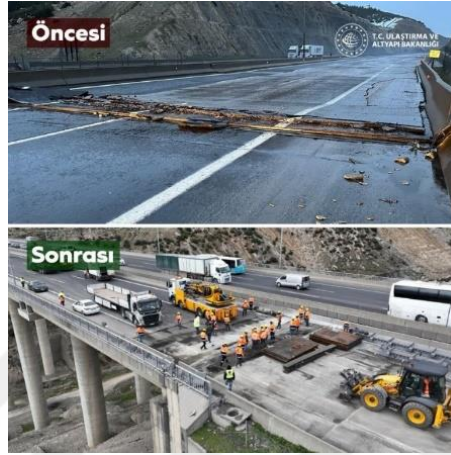
olduğunda ayrılma hasarları meydana gelmektedir. Meydana gelen birçok büyük depremde çarpma ve ayrılma ile ilgili hasarların meydana geldiği gözlemlenmiştir (Li ve diğerleri, 2012; Kawashima ve diğerleri, 2011). Türkiye’de meydana gelen depremde, TAG Otoyolu üzerindeki bir köprünün genleşme derzinde hasar meydana gelmiştir. Fotoğraf 3.24 ve Fotoğraf 3.25 köprü genleşme derzlerinde meydana gelen hasarları görsel olarak belgelemektedir (UAB, 2023; Çetin ve diğerleri, 2023).

**Fotoğraf 3.24** TAG Otoyolu öncesi ve sonrası durumu

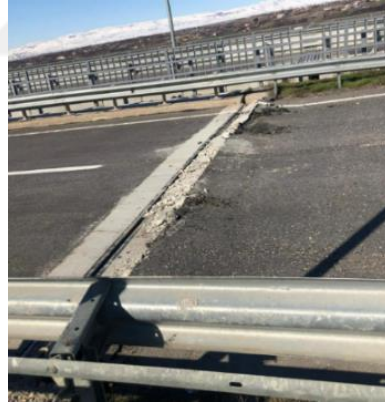
Sismik etkiler sırasında meydana gelen göreceli oturma yer değiştirmesi genleşme boşluğu boyutundan büyük olduğunda, birbirine bağlı köprü bileşenleri arasında çarpışmalar meydana gelebilmektedir (Shrestha ve diğerleri, 2016). Genellikle birkaç santimetre genişliğe sahip olan genleşme derzleri nedeniyle köprü yapıları, bitişik tabliyeler arasında veya tabliye ile bitişik mesnet arasında depremin neden olduğu çarpmalara maruz kalmaktadır (Miari ve diğerleri, 2020). Birbirine bağlı köprü bölümlerinin çarpışması sadece etki eden yerlerde lokal hasarlara yol açmakla kalmaz, aynı zamanda köprü yapısının birbirine bağlı bileşenleri arasındaki göreceli açılma hareketini de arttırabilmektedir (Ruangrassamee ve Kawashima, 2001). Öte yandan, göreceli açıklık yer değiştirmesi mevcut oturma yeri genişliğinden daha büyük

**Fotoğraf 3.25** Köprünün genleşme derzinde gözlemlenen hasar

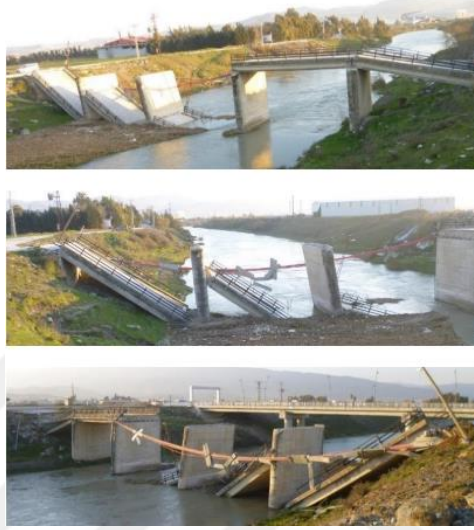
Fotoğraf 3.27 Hatay eğitim ve araştırma hastanesi yolu üzerinde kullanım ömrünü tamamlamış bir köprünün tamamen yıkıldığını göstermektedir (Avşar ve diğerleri, 2023). Köprünün üstyapısı mesnetlerinden tamamen ayrılmış ve bunun sonucunda ciddi bir yıkım meydana gelmiştir. Bu durum, sismik olaylar sırasında köprünün stabilitesini sağlamak için yeterli oturma mesafesinin korunmasının kritikliğini net bir şekilde kanıtlamaktadır. Fotoğraf 3.28’de gösterilen bir diğer örnek, yapım aşamasında olan tek açıklıklı bir otoyol köprüsü ile ilgilidir (Avşar ve diğerleri, 2023). Bu örnekte de köprü üst yapısı desteklerinden ayrılmış ve otoyolun kapanmasına neden olmuştur. Bu olay, sadece mevcut köprülerde değil, yeni köprü projelerinin inşaat aşamasında da uygun oturma mesafesinin dikkate alınmasının

**Fotoğraf 3.27** Hatay’da yıkılan köprü

önemini vurgulamaktadır. Bu olayların meydana gelmesi, köprü üstyapısı ile destekleyici elemanlar arasında yeterli oturma mesafesinin sağlanması için titiz planlama, tasarım ve inşaat uygulamalarına duyulan ihtiyacı vurgulamaktadır. Uygun oturma mesafesi, sismik yer hareketlerinin neden olduğu göreceli yer değiştirmelerin karşılanmasını ve üst yapının kaymasını veya göçmesini önlemeye yardımcı olmaktadır.

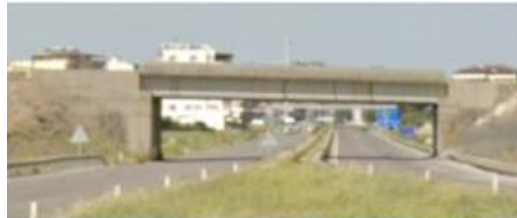
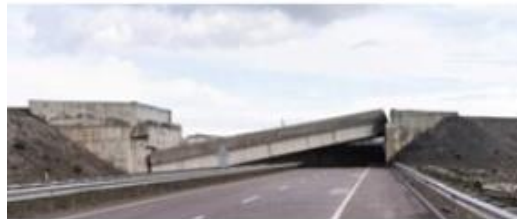
**Fotoğraf 3.28** İslahiye – Nurdağı arasında yıkılan köprü

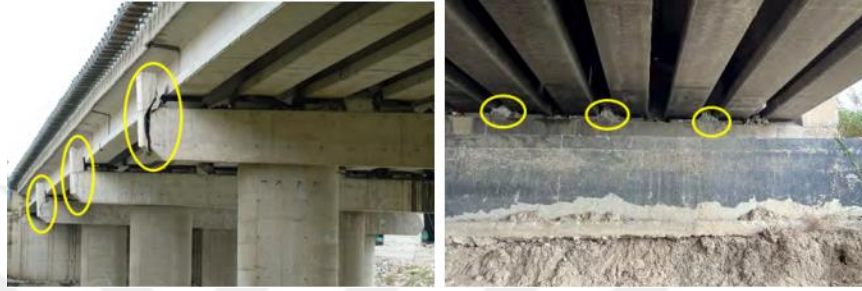
Deprem takozlarının sismik hasara karşı hassasiyetini etkileyen çeşitli faktörler bulunmaktadır. Bunlar arasında yetersiz boyutlandırma veya yetersiz sayıdaki takozlar gibi eksik tasarım özellikleri, bu elemanların yüklenen kuvvetlere karşı dayanıklılığını olumsuz etkileyebilmektedir. Bunun yanı sıra, hatalı inşaat uygulamaları, malzeme kalitesindeki eksiklikler veya düzenli bakım yapılmaması da kırılma riskini arttırmaktadır. Deprem takozlarındaki hasarın şiddeti, depremin büyüklüğü ve süresi, köprünün sismik fay hattına olan yakınlığı, temel zeminin özellikleri ve köprünün genel yapısal durumu gibi çeşitli değişkenlere bağlıdır. Bu faktörlerin anlaşılması ve etkilerinin değerlendirilmesi, köprülerin sismik kırılma riskini analiz etmek, uygun tasarım stratejilerini uygulamak, düzenli denetimler gerçekleştirmek ve genel dayanıklılığı artırmak için hayati öneme sahiptir. Deprem takozlarının direncine ve köprü girişleri arasındaki darbe kuvvetlerine bağlı olarak, ciddi, orta veya hafif düzeyde hasarlar gözlemlenebilir.

Fotoğraf 3.29'un sol bölümünde, köprünün yanal destek kanatlarında meydana gelen hasarlar görülebilirken, sağ bölümünde ise deprem takozlarında oluşan hasarlar görülmektedir (Çetin ve diğerleri, 2023). Bu görseller, köprü elemanlarının sismik etkilere karşı kırılma dayanıklılığının somut örneklerini sunmakta ve bu tür yapısal elemanların altyapı güvenliğinin sağlanmasındaki önemini vurgulamaktadır. Fotoğraf 3.30 ve Fotoğraf 3.31 başka köprülerde meydana gelen deprem takozu hasarlarını göstermektedir (Dowell ve diğerleri, 2023; Avşar ve diğerleri, 2023).

**Fotoğraf 3.29** Yanal destek kanadı hasarı ve deprem takozu hasarı

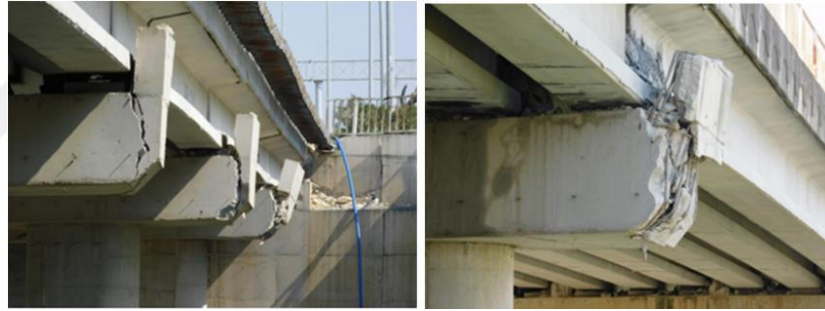
**Fotoğraf 3.30** Kırılan dış deprem takozu ve giriş ucu hasarının yakından görünümü

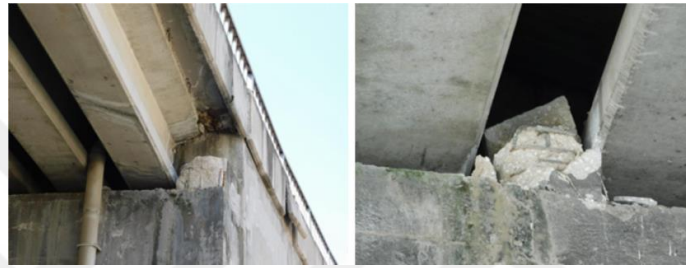
Deprem anında kirişlerin yerlerinden kaldırılıp tekrar aşağıya çarptırıldıkları sırada, büyük yatay ve uzunlamasına kuvvetler meydana gelerek, kiriş uçlarındaki hasarı arttırmakta ve gözlemlenen deprem takozu hasarına ve kırılmalarına neden olmaktadır. Hasara ait görüntüler Fotoğraf 3.32’te gösterilmektedir (Avşar ve diğerleri, 2023). Öngermeli kirişler birbirlerine yalnızca üst döşeme ile bağlı olduklarından, tabliyeden uzaklaştıkça birbirlerinden neredeyse bağımsız olarak hareket ederler. Her bir açıklığın uzunluğu boyunca en az bir diyafram eklenmesi, köprünün bağımsız kirişler yerine bir bütün olarak hareket etmesine yardımcı olacağı düşünülmektedir.

**Fotoğraf 3.32** Dış deprem takozunda ve iç deprem takozunda gözlemlenen hasar

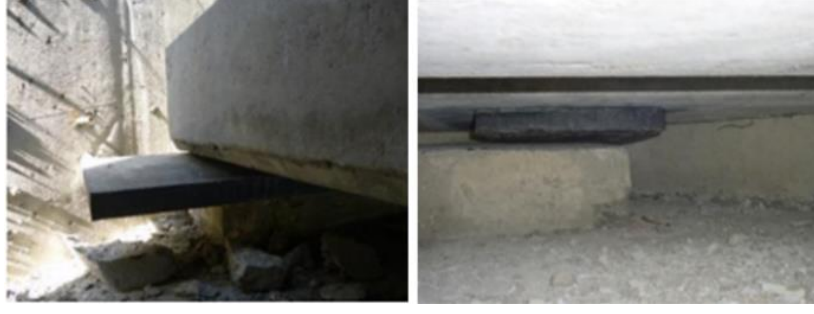
**Fotoğraf 3.34** Elastomer yastıkların yerinden oynaması

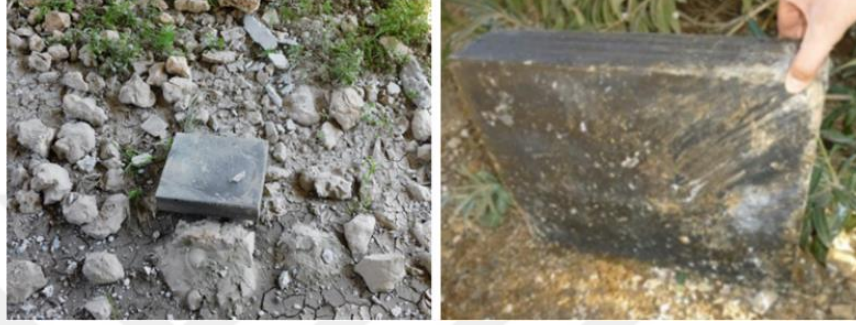
**Fotoğraf 3.35** Zemine düşmüş elastomerik yastıklar

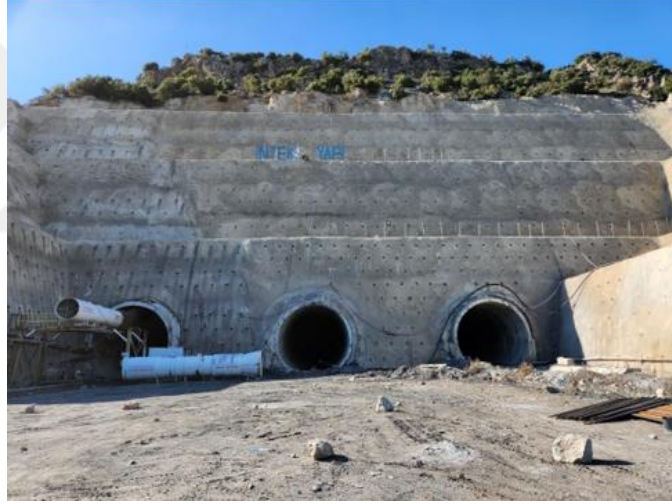
**Fotoğraf 3.38** Bahçe-Nurdağı demiryolu tüneli

Bahçe ve Nurdağı arasındaki Tarsus-Gaziantep Otoyol tünelleri de gözle görülür bir hasar belirtisi göstermemiş, trafığe açık kalarak iyi bir performans sergilemiştir. Bu gözlemler, gelecekteki depremlere karşı dayanıklılıklarını sağlamak için tünellerdeki yapısal kırılganlıkların değerlendirilmesinin ve ele alınmasının önemini vurgulamaktadır. Uygun tasarım, inşaat ve bakım uygulamalarının yanı sıra risk azaltma önlemleri alınması ve devamlı olarak takip edilmesi, bu kritik ulaşım altyapılarının hizmet performansının ve güvenliğinin artırılmasında önemli bir rol oynamaktadır.

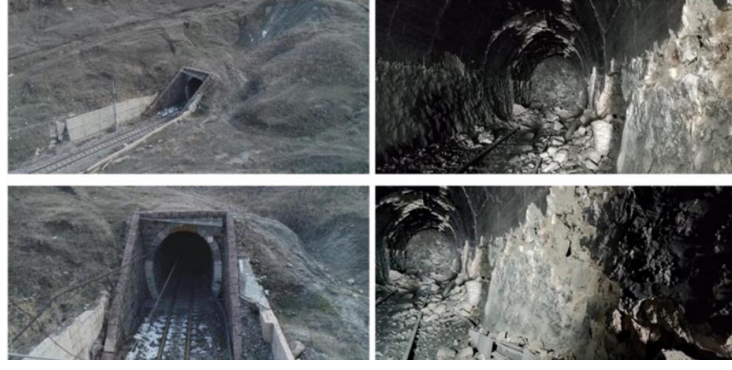
Türkiye Cumhuriyeti Devlet Demiryolları Genel Müdürlüğünden alınan bilgilere göre, Kahramanmaraş merkezli depremlerden etkilenen demiryolu hattı üzerinde 446 köprü, 6161 menfez, 175 tünel bulunmaktadır. Deprem tüneller, viyadükler ve köprüler de dahil olmak üzere demiryolu sanat yapılarında önemli hasara neden olmuştur. Adıyaman Ozan köyü yakınlarında 1940'lı yıllarda inşa edilen taş kaplama demiryolu tüneline meydana gelen yapısal hasarlar nedeniyle çöken tünel tamamen kapanmıştır. Tünelin havadan görüntüleri ve içerisinde meydana gelen hasarlar Fotoğraf 3.39'da gösterilmektedir (DHA, 2023d).

**Fotoğraf 3.39** Taş kaplama demiryolu tüneline gözlemlenen yapısal hasarlar

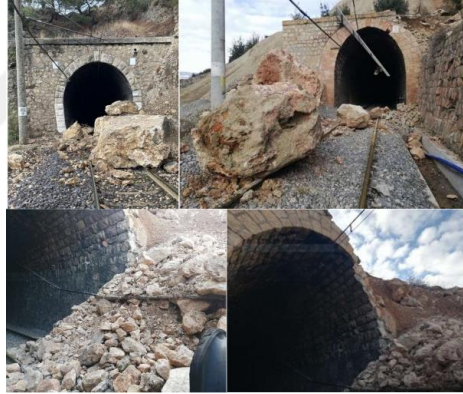
Sismik olaylar sırasında meydana gelen yoğun sarsıntı ve yer hareketinden kaynaklanan kaya düşmeleri depremler tarafından tetiklenebilmektedir (Marzorati ve diğerleri, 2002). Demiryolu ağı üzerinde yer alan bazı tünellerin giriş ve çıkışları kaya düşmesi nedeniyle kapanmıştır. Bu hasarlara ait görseller Fotoğraf 3.40'ta gösterilmektedir (İHA,2023; GTU,2023).

**Fotoğraf 3.40** Demiryolu tünel giriş/çıkışlarında kaya düşmesi hasarı

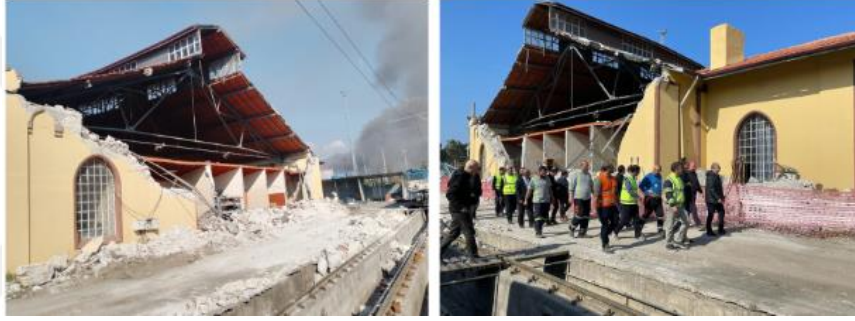
**Fotoğraf 3.44** Hasar gören istasyon binası

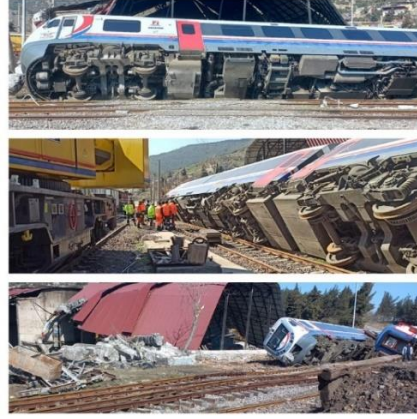
Hatlar ve istasyonda meydana gelen hasarlar ile birlikte raylı sistem araçlarını da depremden etkilemiştir. TCDD Taşımacılık A.Ş. Genel Müdürlüğü bünyesinde bulunan 1 tren seti, 4 lokomotif ve 30 yük vagonu depremin neden olduğu devrilme ve kaya düşmeleri sonucu hasar görmüştür. Hasara ait görseller Fotoğraf 3.46’da gösterilmektedir (JMO,2023). Türkiye Cumhuriyeti Devlet Demiryolları acil durum ekipleri devrilen trenlerin kaldırılması için çalışmalar gerçekleştirmiş, halatlara bağlanan vagonlar vinçlerle kaldırılarak düzeltilmiştir. Devrilen demiryolu araçlarının onarım çalışmalarına ait görseller Fotoğraf 3.47’de gösterilmektedir (CNN Türk, 2023b). Raylı sistem araçlarının uğradığı hasarın yaklaşık 19,6 milyon TL olduğu tahmin edilmektedir (SBB,2023). Bu maliyetler, hasar gören tren seti, lokomotifler ve yük vagonları için yapılan onarım çalışmalarını, araçların işlevselliğini ve operasyonel kabiliyetini geri kazandırmak için gerekli bakım çalışmalarıyla ilgili harcamaları kapsamaktadır.

**Fotoğraf 3.46** Deprem sarsıntısı nedeniyle devrilen vagonlar

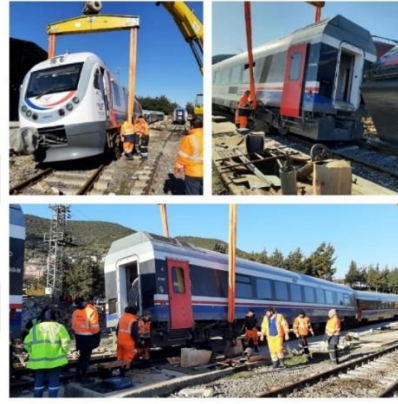
**Fotoğraf 3.47** Devrilen demiryolu araçlarının onarım çalışmaları

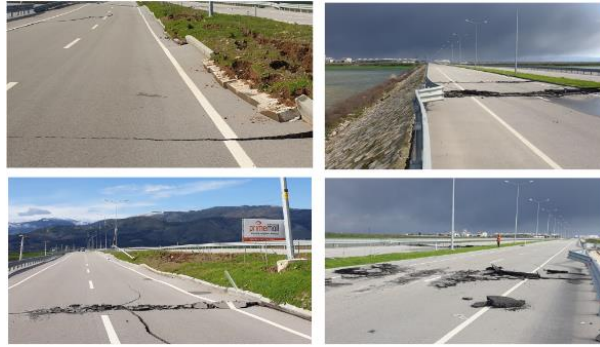
Amik Ovası'nın tabanında, eski Amik Gölü sınırları içerisinde yer alan Hatay Havalimanı, bölgenin jeomorfolojik ve zemin özelliklerinden kaynaklanan sel, taşkın ve deprem riski nedeniyle tehlikeli bir konumda yer almaktadır (Özşahin, 2010). Havalimanının inşası sırasında, yapının fay hattı üzerinde olması sebebiyle gündeme getirilen endişelere rağmen gerekli önlemlerin alınmaması, havalimanının sel ve zemin sıvılaşması gibi risklere karşı savunmasız bırakmıştır. 6 Şubat 2023'teki depremler sonrası Hatay Havalimanı'nın bağlantı yolları ve pisti ciddi hasar görmüş, yardım sevkiyatlarında aksamalar yaşanmıştır. Havalimanı bağlantı yolunda ve pistinde meydana gelen hasarlar Fotoğraf 3.51 ve Fotoğraf 3.52'de gösterilmektedir (Mertol ve diğerleri, 2023; Anadolu Ajansı, 2023c). Havalimanının zemininde, elektrik ve mekanik sistemlerin kesintiye uğramasına neden olan oturmalar meydana gelmiştir. Terminal binasında büyük hasarların meydana gelmediği ancak terminalin ön girişindeki cam kaplamalı çelik giriş kanopisinin çökerek ana giriş yolunu kapattığı tespit edilmiştir. Fotoğraf 3.53, giriş kanopisinin deprem öncesi ve sonrası durumunu göstermektedir (Hatay.com, 2022; Çetin ve diğerleri, 2023). Meydana gelen hasarların onarımı veya yeniden inşası için gereken maliyetin yaklaşık 2,5 milyar TL olacağı tahmin edilmektedir (SBB,2023).

**Fotoğraf 3.51** Hatay Havalimanı bağlantı yolunda gözlemlenen hasarlar

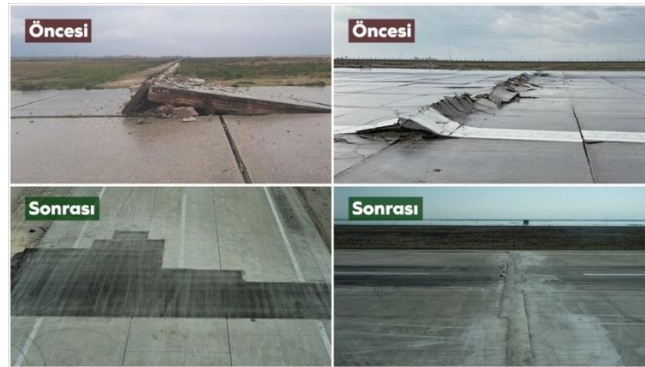
**Fotoğraf 3.52** Hatay Havalimanı pisti öncesi ve sonrası durum karşılaştırması

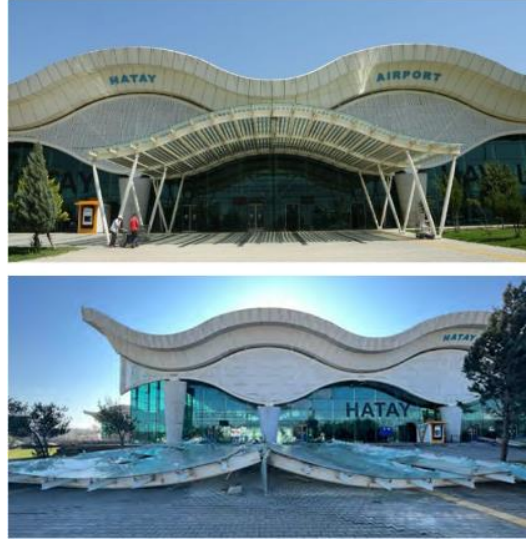
**Fotoğraf 3.53** Hatay Havalimanı giriş kanopisin öncesi ve sonrası durum karşılaştırması

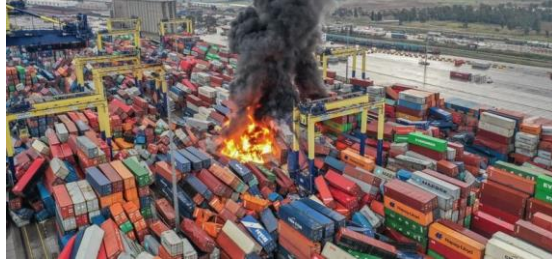
Deprem, Türkiye'deki deniz taşımacılığı ve limanlar üzerinde önemli hasarlara yol açarak olumsuz etkiler yaratmıştır. Özellikle İskenderun Limanı ciddi şekilde etkilenmiş, konteynerlerin istiflendiği depolama alanında çıkan yangın, limanı hizmet veremez hale getirmiş, ihracat ve ithalatın durmasına neden olmuştur. Fotoğraf 3.54 İskenderun Limanında çıkan yangını göstermektedir (A Haber, 2023). PVC gibi kimyasal maddeler içeren malzemelerin neden olduğu yangının söndürülmesinin zor olduğu ve kontrol altına alınmasının üç gün sürdüğü belirtilmiştir. Kurtarma çalışmaları, yangına müdahaleyi engelleyen olumsuz hava koşulları nedeniyle daha da zorlaşmıştır. Yangının kontrol altına alınabilmesi için denizden, karadan ve havadan müdahaleler yapılmış, çok sayıda kamu kurum ve kuruluşu, belediye ve özel sektör yangına uçak, helikopter, itfaiye aracı, römorkör gibi çeşitli araçlarla müdahale ederek destek vermiştir. Fotoğraf 3.55, çıkan yangına havadan, karadan ve denizden müdahale çalışmalarını göstermektedir (Türkdeniz, 2023) . Ekipler ve ilgili resmi kurumlar tarafından alınan hızlı önlemler, liman operasyonları için gerekli kritik makine ve ekipmanların önemli ölçüde zarar görmesini engellemiş, yangının İskenderun Limanı'nı kullanılamaz hale getirecek herhangi bir yapısal hasara yol açmadığı gözlemlenmiştir. Çıkan yangına ek olarak, deprem nedeniyle liman zemininde çatlakların oluştuğu, konteynerlerin devrildiği ve birçok aracın zarar gördüğü tespit edilmiştir (Türkdeniz, 2023). Hasara ait görüntüler Fotoğraf 3.56'da gösterilmektedir (Haberet, 2023).

**Fotoğraf 3.54** İskenderun Limanında çıkan yangın

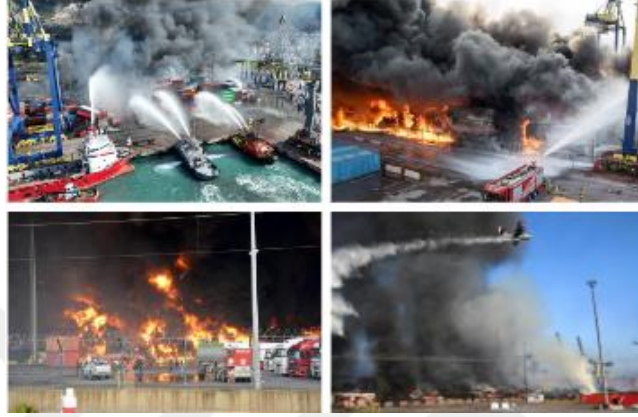
**Fotoğraf 3.55** İskenderun Limanında çıkan yangınına müdahale çalışmaları

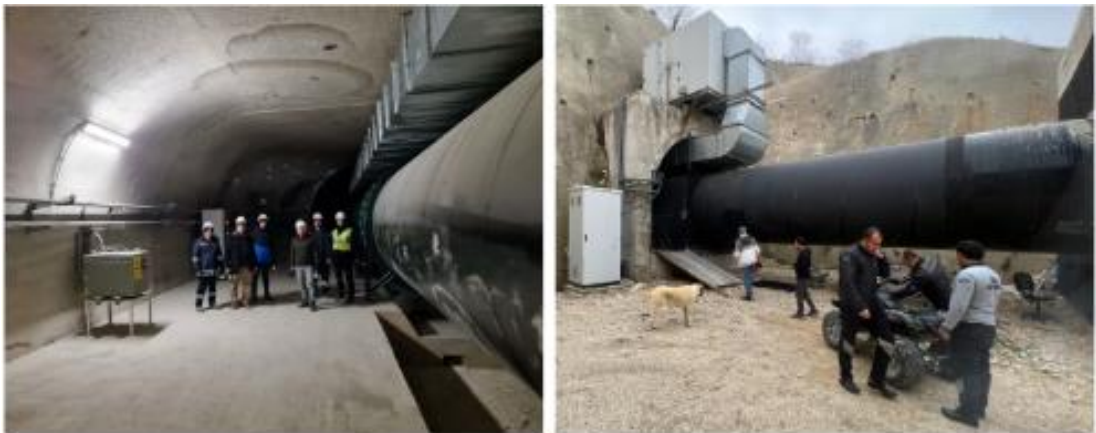
Fotoğraf 3.60, Düzbağ içme suyu isale hattı ve tüneline göstermektedir (GTU,2023). Uzunluğu 3.5 km olan tünel içerisinde, çapı 2.6 metre olan çelik isale borusu geçmektedir (GASKİ,2020). Tünel, boruyu korumak ve servis kolaylığı sağlamak için tasarlanmıştır. Yapılan incelemelerde tünel duvar kaplamalarında dökülmelerin ve boru destek sistemlerinde yer değiştirmelerin meydana geldiğini, ancak borunun kendisinin hasar görmediği tespit edilmiştir (GTU,2023; Çetin ve diğerleri, 2023). GASKİ ve destek ekiplerinin çabalarıyla boru üzerinde onarım ve kontrol çalışmaları gerçekleştirilmiş, isale hattından şehre su akışı başarılı bir şekilde yeniden sağlanmıştır.

**Fotoğraf 3.60** Düzbağ içme suyu isale hattı ve tüneli

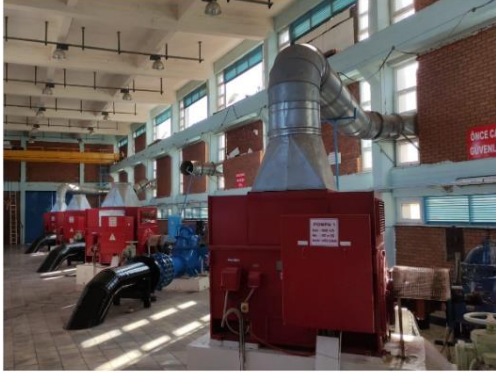
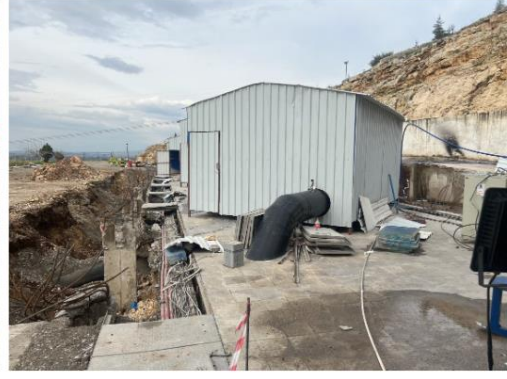
**Fotoğraf 3.63 Mizmilli pompa istasyonu**

Mizmilli iletim hattı, 42 km uzunluğunda Ø1200 mm çelik borudan oluşmakta ve yaklaşık 60 m derinliğinde 30 kuyu ile yeraltı su kaynağından su sağlamaktadır (Yuce ve diğerleri, 2016). Düzenli su tedarikinin yapılabilmesi amacıyla kullanılan pompalama sistemi, suyu dört aşamada depoya iletmektedir. Ancak pompa istasyonu, meydana gelen depremler sırasında yapısal hasara uğramış, pompaların daha fazla zarar görmesini engellemek ve su tedarikini sürdürmek amacıyla kontrollü bir yıkım gerçekleştirilmiştir. Pompalara Fotoğraf 3.63'te gösterildiği gibi çelik barakalar yerleştirilerek geçici koruma sağlanmıştır (Çetin ve diğerleri, 2023).

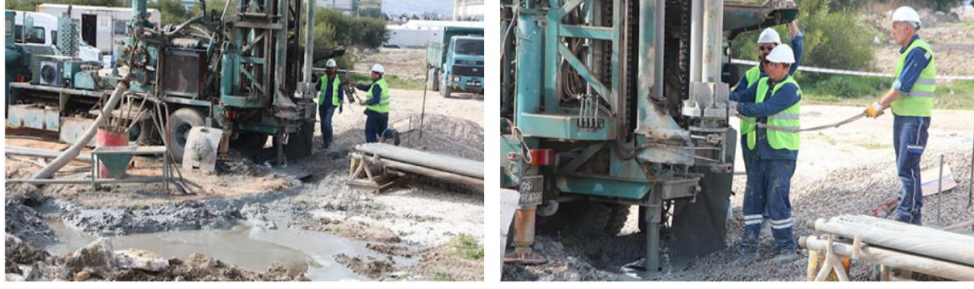
6 Şubat depremini takip eden ilk 20 günlük süre boyunca bölgeye kamyonlar ve su depoları aracılığıyla içme suyu temin edilmiştir. Yapıların oturulamaz hale gelmesine neden olan bina hasarı ve su hatlarındaki hasarın bir araya gelmesiyle, çoğu yerleşim bölgesine su hizmeti verilmesi imkansız hale gelmiştir. Bu nedenle temel düzeyde su hizmeti sağlamak amacıyla, ana hatlara bağlanan kuyuların kullanım uygulaması hayata geçirilmiştir (DHA, 2023e). Etkilenen bölge genelinde su kuyuları açılmış ve ana hatlara bağlanmıştır. Bu uygulama, sağlam kalmış yapılarda yaşayan vatandaşların yanı sıra geçici çadır ve konteynerlerde ikamet eden vatandaşlara da su sağlamayı amaçlamıştır. Fotoğraf 3.64 Hatay'da içme ve kullanma suyu çıkarabilmek yapılan sondaj çalışmalarını göstermektedir (DHA, 2023e; Sözcü, 2023).

**Fotoğraf 3.64** Hatay’da yapılan sondaj çalışmaları

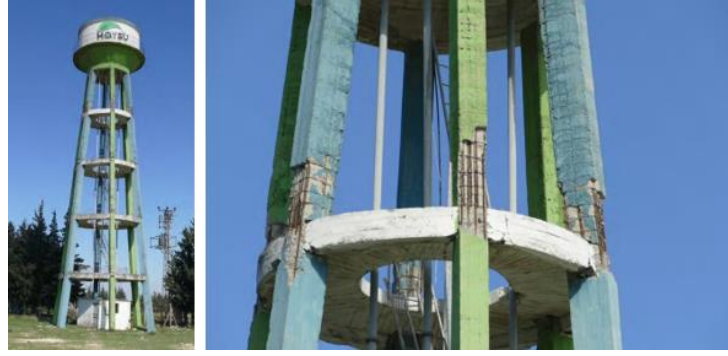
Su kuleleri, suyu depolamak ve su dağıtım hatlarındaki basıncı sabit tutarak, su talebinin pompalanan sudan daha fazla olduğu zamanlarda su takviyesi sağlamak gibi iki amaca hizmet etmektedir. Hatay'da, özellikle Antakya ve İskenderun'da, benzer yapı özellikleri taşıyan çok sayıda betonarme su kulesi bulunmaktadır. Bu kuleler genellikle, yükseklikleri boyunca eşit aralıklarla dört ila beş kademeli yatay halka kirişlerle birbirine bağlanan eğimli, köşeli kolona sahiptir. Su kulelerinde meydana gelen hasarlar çoğunlukla kiriş-kolon birleşim yerlerinde gözlemlenmiş, kulenin boyutunun daraldığı yüksek noktalarda daha belirgin hale gelmiştir. Yapılan incelemelerde, kirişlerin sağlam olduğu bu nedenle hasarın büyük çoğunluğunun kolonlarda yoğunlaştığı ve bazı kulelerde kaymalar olduğu gözlemlenmiştir. Fotoğraf 3.65 Hatay'da deprem sonrası hasar görmüş su kulesi gösterilmektedir (Çetin ve diğerleri, 2023). Kulede önemli miktarda kayma hareketinin gerçekleştiği, kiriş-kolon birleşim yerlerindeki beton kaplamasında dökülmelerin meydana geldiği ve boyuna donatıların etrafında enine donatıların bulunmadığı görülmektedir. Antakya'da bulunan su kulesinde daha az kayma tespit edilmiş, üst halka kiriş seviyelerindeki beton kolonlarda geniş çaplı dökülmeler meydana gelmiştir. Hasara ait görseller Fotoğraf 3.66'da sunulmuştur (Çetin ve diğerleri, 2023).

**Fotoğraf 3.66** Hatay Antakya’da hasar gören su kulesi

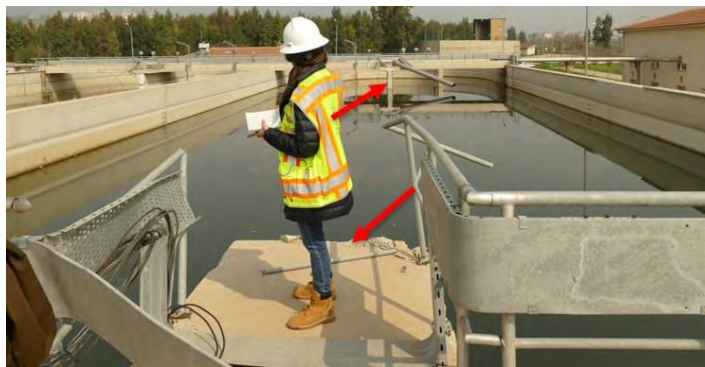
Hatay'daki atıksu arıtma tesislerinde meydana gelen hasarlar öncelikle hidrolik yapılarda yapısal hasarlar, binalarda ve yeraltı boru tesisatında zemin oturmasından kaynaklı hasarlar, sabitlenmemiş ya da yetersiz sabitlenmiş yapısal olmayan bileşenlerde meydana gelen hasarlardan oluşmaktadır. Hidrolik yapılarda gözlemlenen yapısal hasarlar, genellikle hidrostatik yükler için tasarlanmamış duvarlarla ve özellikle de havalandırma tanklarındaki iç bölme duvarlardaki hasarlarla sınırlı kalmıştır. Havalandırma tankları, uzunluklarının çoğunu kaplayan genellikle dış duvarlarla doğrudan bağlantısı olmayan bir veya daha fazla iç duvara sahiptir. Havalandırma tanklarındaki iç duvarlar, genellikle yükseltilmiş havalandırma sistemi boruları için destek sağlarken, üst kısımlarında personelin tanklardaki ekipman ve bileşenlere ulaşmasına olanak tanıyan döşemeler bulunmaktadır. Tankların dış duvarlarına yapılan yükseltilmiş beton köprüler, genellikle tankların uç kısımlarına yakın bulunan bölme duvarlarla bağlantılıdır. Fotoğraf 3.69'da kırmızı oklarla işaretlenmiş bölümdeki iç bölme duvarının, deprem sonrası yapılan incelemeler sırasında yıkıldığı ve su altında kaldığı tespit edilmiştir (Çetin ve diğerleri, 2023). Bu durum onarım tamamlanana kadar tesisin çalışmasını engellemiştir. Fotoğraf 3.70 bir başka atıksu arıtma tesisinde bulunan tankın iç duvar hasarını göstermektedir (Çetin ve diğerleri, 2023). Tankın iç duvarının kısmi olarak çökmesi sonucu üzerinde bulunan borular ve bağlantılı olduğu köprünün zarar gördüğü tespit edilmiştir.

**Fotoğraf 3.69** Havalandırma tankının iç bölme duvar hasarı

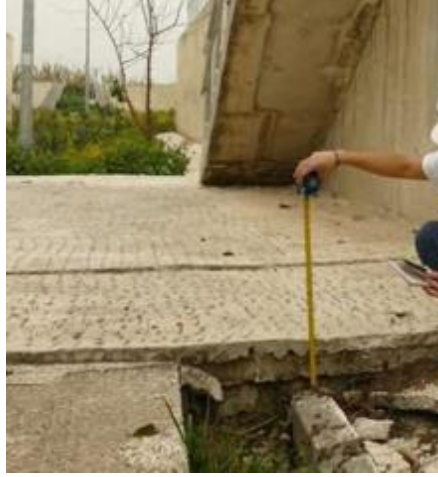
Geoteknik faktörler, bazı tesislerde gözlemlenen hasarlara katkıda bulunmuştur; deprem sonucu oluşan zemin oturmaları yeraltı boru hatlarına ve tanklara zarar vermiştir. Narlıca Atıksu Arıtma Tesisi inşaatı sırasında, zeminin stabilitesini artırmak için jet grout yöntemi ile zemin iyileştirme çalışmaları yapılmıştır. Tanklara ve diğer yapılara yakın bölgelerde sismik zemin oturmaları yaklaşık 4 ila 15 cm arasında değişiklik gösterirken, yapıların çevresindeki serbest alan bölgelerinde sıvılaşma püskürmeleri gözlemlenmiştir. Zemin iyileştirmesi yapılmayan diğer tesislerde sismik zemin oturmalarının yaklaşık 25 cm'ye kadar ulaştığı ve döşemelerin altında 10 cm'ye kadar boşluklar oluştuğu görülmüştür. Bu oturmalar, tesislerin yeraltı boru sistemlerinde hasar ve sızıntılara neden olmuş, pompaları barındıran bodrum alanlarında su baskınları meydana gelmiştir.

**Fotoğraf 3.72** Tesiste gözlemlenen zemin oturma hasarı

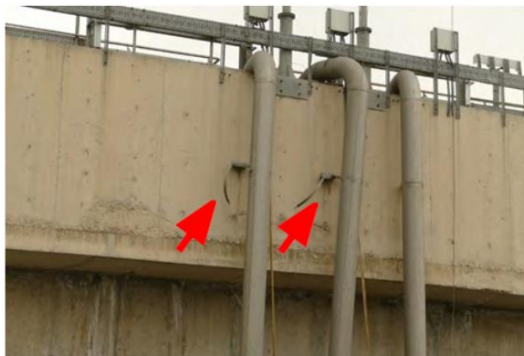
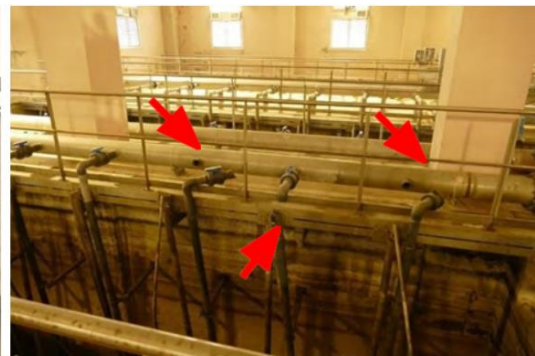
Bazı tesislerde, yapısal olmayan bileşenlerde meydana gelen hasarlar tesislerin çalışmasını engellemiş veya durmasına neden olmuştur. Deprem sırasında, uygun desteğe sahip olmayan borular artan kırılabilirlikleri nedeniyle yüksek hasar riski taşımaktadır. Boru tesisatının yetersiz sabitleilmesi veya desteklenmemesi, birçok tesiste boruların yerlerinden çıkmasına veya hasar görmesine sebebiyet vermiştir. Fotoğraf 3.73 Narlıca arıtma tesisinde gözlemlenen boru hasarlarını göstermektedir (Çetin ve diğerleri, 2023). Sol görselde kırmızı oklarla gösterilen büyük çaplı dikey boruların yerinden çıktığı ve askı desteklerinin kırılmış olduğu görülmektedir. Sağ görselde kırmızı oklarla gösterilen, destekleri olmayan uzun plastik borularda dikey çatlakların meydana geldiği tespit edilmiştir. Bu hasarlar, borular için uygun desteğe ve yeterli sabitlemelere sahip olmanın kritik öneminin açık bir göstergesidir. Boruların bütünlüğünü ve işlevselliğini korumak, hasarı önlemek ve akışkan sistemlerinin sorunsuz çalışmasını sağlamak için uygun destek ve sabitlemelerin uygulanması şarttır.

**Fotoğraf 3.73** Narlıca arıtma tesisinde gözlemlenen boru hasarları

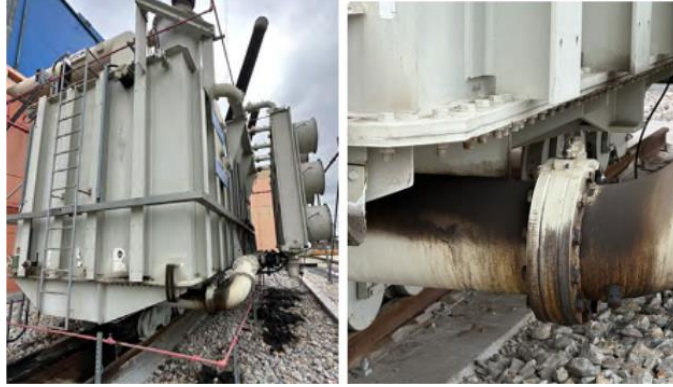
Afşin-Elbistan A ve B Santralleri, linyit kömürü rezervlerini kullanarak Türkiye'nin artan enerji ihtiyacını karşılamak amacıyla inşa edilmiştir (Emba Energy, b.t.). 1.355 MWe kurulu güce sahip Afşin Elbistan A Termik Santrali 1980'lerin sonunda, her biri 360 MWe kurulu güce sahip dört üniteden oluşan Afşin-Elbistan B Termik Santrali 2000'lerin başında faaliyete geçmiştir (Emba Energy, b.t.). Deprem sonrasında, aynı konfigürasyona sahip olan ancak 20 yıl arayla inşa edilen Elbistan A ve B Santrallerindeki sekiz ünitenin tamamının devre dışı olduğu tespit edilmiştir. B Santrali, ana şoktan sonra devre dışı bırakılan ve dondurucu soğuklara maruz kalan kazan sistemindeki su sızıntılarıyla ilgili sorunlar yaşarken, diğer santral daha az hasar almış gibi görünse de kalifiye işçi sıkıntısı nedeniyle inceleme ve test çalışmalarında aksamaların yaşandığını bildirilmiştir. Her iki tesisin de yeniden faaliyete geçmesinin birkaç ay sürmesi beklenmektedir. Tespit edilen hasarlar arasında beton soğutma kulesinin taban kolonlarında küçük dikey çatlaklar, kırık izolatörler, trafo arızaları, sarsıntı nedeniyle kazan binasındaki boruların çelik çerçevelere çarpışması hareketleri ve zemin oturması gözlemlenmiştir. Fotoğraf 3.76, Afşin-Elbistan B Kömür Santrali'nin trafosunda meydana gelen yağ sızıntısının neden olduğu hasarı

**Fotoğraf 3.76** Afşin-Elbistan B Kömür Santrali trafosunda yağ sızıntısı hasarı

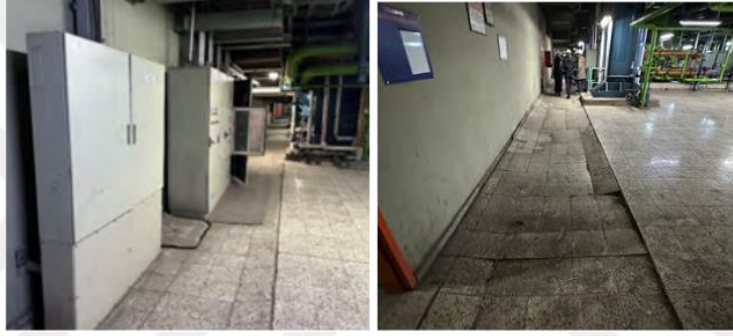
gösterirken; Fotoğraf 3.77, aynı santral binasının zemininde meydana gelen dikey oturmayı göstermektedir (Çetin ve diğerleri, 2023).

**Fotoğraf 3.77** Afşin-Elbistan B kömür santral binası zemininde dikey oturma

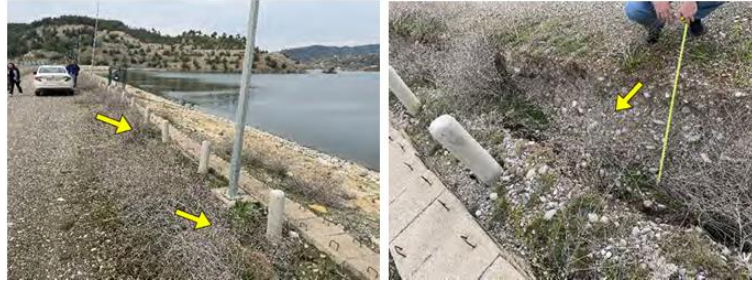
Kahramanmaraş'ta Ceyhan Nehri üzerinde 1996-2001 yılları arasında inşa edilen Kılavuzlu Barajı 54 MWe kurulu güce sahiptir. Gövde tipi toprak dolgu olan baraj, sulama ve enerji üretimi olmak üzere iki amaca hizmet etmektedir (Yücel ve diğerleri, 2013). Deprem sonrası yapılan incelemelerde, barajın tepesindeki karayolu boyunca bazı küçük yanal yayılmalar gözlemlenmiştir. Hasara ait görseller Fotoğraf 3.80'de gösterilmektedir (Çetin ve diğerleri, 2023).

**Fotoğraf 3.80** Kılavuzlu barajı kretinin yanal yayılması

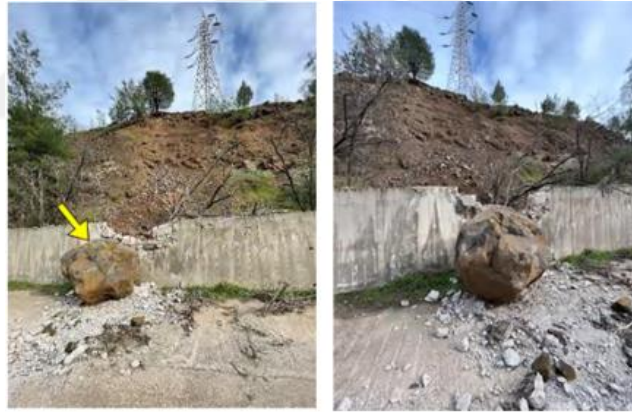
Kahramanmaraş'ta Ceyhan Nehri üzerinde 1980-1989 yılları arasında inşa edilen Menzelet Barajı 124 MWe kurulu güce sahiptir. Gövde tipi kaya dolgu olan baraj, sulama ve enerji üretimi olmak üzere iki amaca hizmet etmektedir. Menzelet barajının kil çekirdeği hasar görmemiş, baraja giden yollar, depremin ardından bitişik yamaçlardan gelen kaya düşmesi nedeniyle kapanmış ve yolların ekipman kullanılarak temizlenmesini gerektirmiştir. Baraja bağlı bazı istinat duvarları da kaya düşmesi nedeniyle hasar görmüştür. Hasara ait görseller Fotoğraf 3.81'de gösterilmektedir (Çetin ve diğerleri, 2023).

**Fotoğraf 3.81** Menzelet barajında kaya düşmesi hasarı

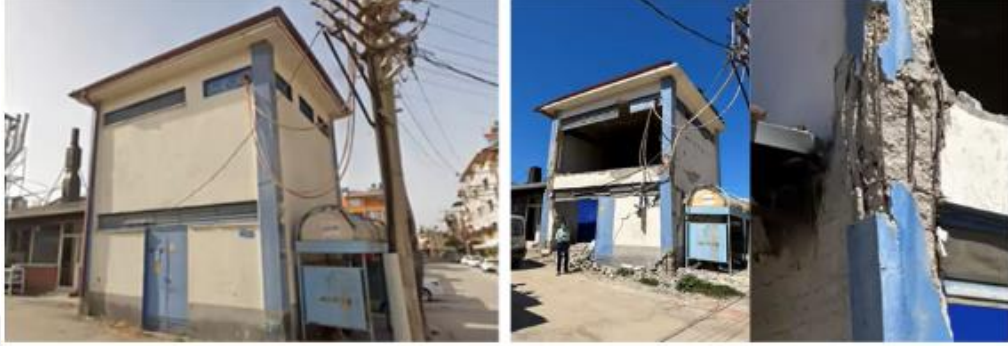
Deprem sırasında meydana gelen kuvvetler önemli ölçüde harekete ve gerilime neden olarak trafo merkezi binalarının yapısal bütünlüğünü tehlikeye sokabilmektedir. Bu deformasyon genellikle yetersiz donatı veya hatalı detaylandırmanın olduğu bölgelerde gözlemlenmekte ve donatıları şekil değiştirmeye daha yatkın hale getirmektedir. Sismik olaylar sırasında trafo merkezi binalarının stabilitesini ve güvenliğini sağlamak için sismik kuvvetleri hesaba katan uygun tasarım ve inşaat uygulamalarının sağlanması önemlidir. Fotoğraf 3.83'te trafo merkez binasının

depremden önce ve sonra çekilmiş fotoğrafları gösterilmektedir (Çetin ve diğerleri, 2023). Deprem sırasında oluşan yoğun kuvvetler ve sarsıntı nedeniyle trafo merkezi binasının duvarları yıkılmış, donatı demirleri dışarıya taşmış ve bükülmüş olduğu görülmektedir. Meydana gelen hasarın yakından çekilmiş fotoğrafı incelediğinde, donatı demirlerinde herhangi bir sınırlayıcının olmadığı görülmektedir.

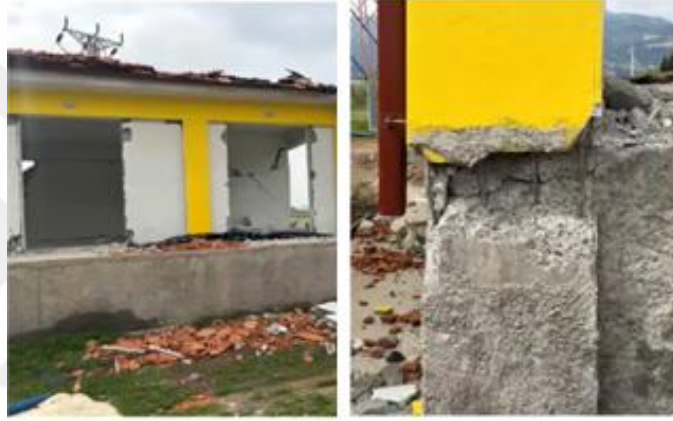
Fotoğraf 3.84'teki görselin sol tarafında 1970'lerde inşa edilmiş eski trafo merkezi binası, orta kısımda tahmini olarak bir ya da iki yıl önce inşa edilmiş yeni trafo merkez binası ve sağ tarafta deprem sonrasında geçici olarak yerleştirilmiş mobil trafo merkezi görülmektedir (Çetin ve diğerleri, 2023). Eski trafo merkezi binasının çatısında bulunan kiremitlerde bir miktar deformasyon gözlemlense de, binanın nispeten hasarsız olduğu, içerisinde bulunan ekipmanlarda herhangi bir hasar gözlemlenmediği tespit edilmiştir. Ancak yeni inşa edilmiş trafo merkezi binasına bakıldığında, dolgu duvarların yıkılmış olduğu, yıkılan duvarların, içeride bulunan ekipmanların üzerine düşerek hasarın boyutunu daha da arttırdığı görülmektedir. Fotoğraf 3.85 hasar gören trafo merkezi binasının yakından çekilmiş görsellerini göstermektedir (Çetin ve diğerleri, 2023). Dikey takviye çubuklarına önemli yanal destek sağlayan etriyelerin yetersiz mevcudiyeti veya yokluğu, binanın yapısal bütünlüğünü ve dayanıklılığını önemli ölçüde etkilemektedir. Fotoğraflara bakıldığında, kesme kuvvetine karşı kolonun dayanımını arttıracak etriyelerin bulunmadığı görülmektedir.

**Fotoğraf 3.85** Hasar gören trafo merkezi binasının yakından görünümü

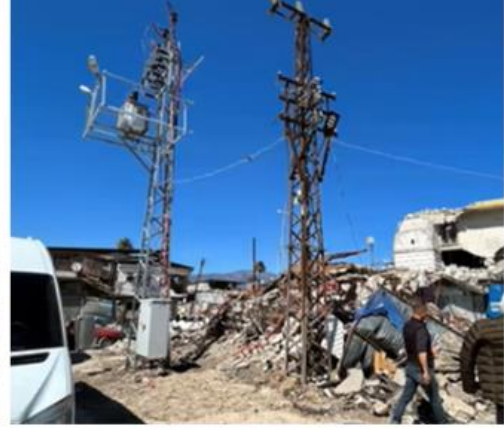
**Fotoğraf 3.91** Trafo merkezi binasının depremden önceki ve sonraki durumları

Deprem sonrası trafo merkezi binalarındaki hasarlar incelendiğinde, uygulanması gereken bazı önlemler olduğu görülmektedir. Önemli sorunlardan biri, duvar dolgularının trafo merkezi içinde bulunan ekipmanların üzerine düşmesidir. Bu riski azaltmak için dolgu duvarların uygun malzeme ve teknikler kullanılarak güçlendirilmesi önerilmektedir. Duvarların güçlendirilmesiyle sismik kuvvetlere karşı dirençleri artırılabilir, böylece çökme olasılığı ve ardından ekipmanın zarar görmesi azaltılabilir. Buna ek olarak, ekipmanın etrafına koruyucu bariyerler yerleştirilmesi, düşen molozlara karşı ek koruma sağlayacağı düşünülmektedir.

Yaygın olarak gözlemlenen bir diğer sorun da trafo merkezi binalarını çevreleyen yapıların yıkılmasıdır. Trafo merkezleri kurulurken, depremler sonucunda yakınındaki binaların yıkılmasından kaynaklanabilecek hasar riskini en aza indirmek için konumun dikkatli bir şekilde belirlenmesi gerekmektedir. Komşu yapıların sağlamlığı, sismik hareketlilik, toprak koşulları ve fay hatlarına yakınlık dahil olmak üzere potansiyel tehlikeleri değerlendirmek için kapsamlı bir saha araştırması yapıldıktan sonra trafo merkezlerinin sismik kuvvetler ve dış etkiler göz önünde bulundurularak dayanıklı malzemeler ve uygun tasarımlarla inşası yapılmalıdır.

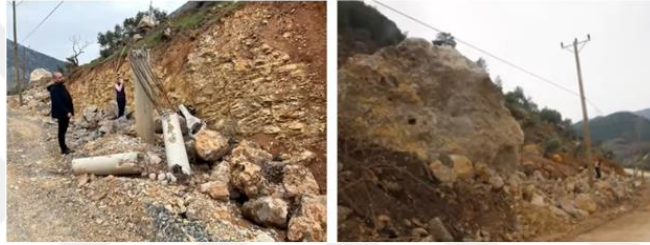
Yukarıda bahsedilen duruma ek olarak, kaya düşmesi vakaları gibi başka geoteknik etkiler de gözlemlenmiştir. Kayalar, yüksek tepelerin üzerinden ayrılarak aşağı yuvarlanmış ve bir dizi beton dağıtım direğinin yerinden sökülmesine neden olmuştur. Bu hasar sadece bir ya da iki direkte meydana gelen münferit bir hasar olmayıp; çarpmalar yol güzergahı üzerindeki tüm direkleri etkilemiştir. Kayaların düşmesi nedeniyle ulaşım yolunun tamamen kapandığı ve araç erişiminin mümkün olmadığı bölgede, direklerin değiştirilmesi için işçiler sahaya helikopterle ulaştırılmıştır. Dağıtım direklerinin toprakla temas ettiği noktalarda meydana gelen hasarlar Antakya'da birçok noktada gözlemlenmiştir. Beton dağıtım direklerinin toprağa doğrudan gömülü olduğu ve tabanlarında önemli dönmeler meydana geldiği tespit edilmiştir.

**Fotoğraf 3.93** Kaya düşmesi nedeniyle hasar gören beton direkler

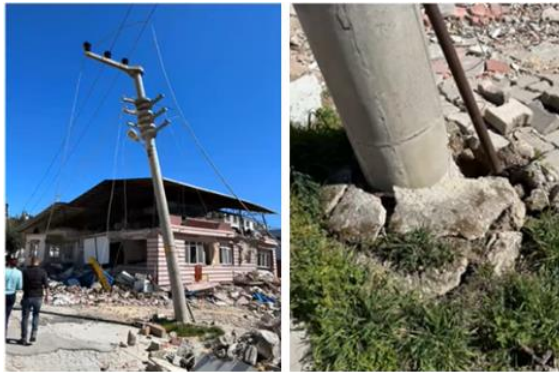
Havai hatlı elektrik şebekelerinde kullanılan elektrik direkleri, şehir merkezlerinde beton veya demir, kırsalda ise demir veya ağaç direk kullanılarak tesis edilmektedir. Antakya'da bazı direklerin sabitlemesiyle ilgili problemler olduğu tespit edilmiştir. Direklerin sabitleme şekilleri incelendiğinde, onları destekleyen küçük beton temellerin ya hiç güçlendirilmediği ya da çok az güçlendirildiği, bu nedenle de çatlamaya, kırılmaya ve hatta tüm direğin çökmesine müsait durumda oldukları görülmüştür.

**Fotoğraf 3.94** Beton direklerde sabitleme sorunları

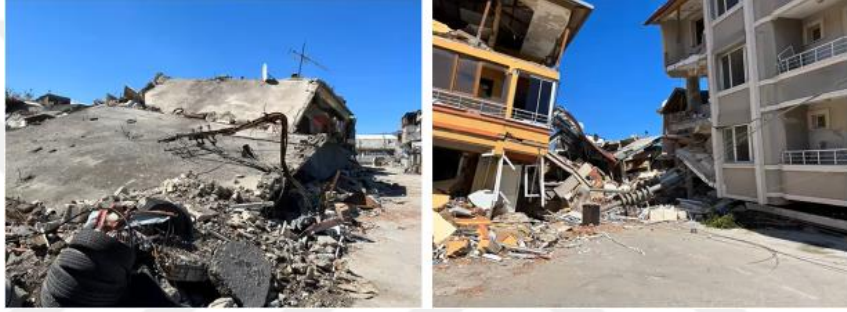
Özellikle kentsel alanlardaki dağıtım direkleri, daha çok binalardan gelen enkazın doğrudan üzerlerine ya da bağlı iletkenlerin üzerine düşmesi gibi ikincil etkenlerden olumsuz etkilenmiştir. Bu durum, bina yıkımlarının çevredeki altyapı üzerindeki etkileri ile ilgili potansiyel riskleri ortaya koymaktadır. Cadde boyunca ilerleyen beton direklerin, yıkılan binalar tarafından tahrip edildiği ile ilgili örnekler Fotoğraf 3.95’te gösterilmektedir. Yıkılan binaların elektrik iletken kablolarıyla temas etmesi, kablolarda çeşitli fiziksel hasarlara ve hatta kabloların tamamen kopmasına neden olabilmektedir. Antakya’da deprem sırasında yıkılan bir bina, elektrik direğindeki iletken kabloyu aşağı doğru çekerek direğin eğilmesine ve kabloların kopmasına neden olmuştur. Hasara ait görüntüler Fotoğraf 3.96’da gösterilmektedir.

**Fotoğraf 3.95** Antakya’da yıkılan binaların altında kalan elektrik direkleri

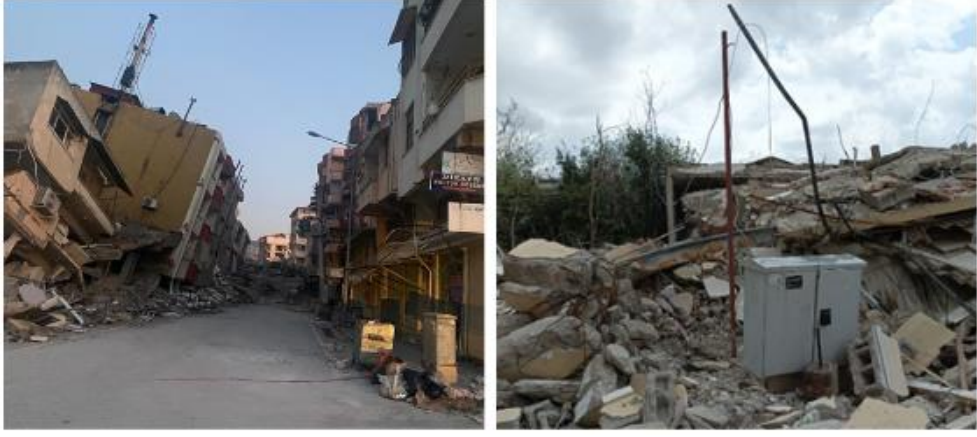
Yaşanan yıkıcı depremin ardından binaların yollara ve altyapı alanlarına doğru çökmesi, yeraltı elektrik şebekesine ve saha dağıtım kutularına erişilememesine neden olmuştur. Ancak enkazın kaldırılmasının ardından özellikle yeraltı şebekesinde herhangi bir hasar olmadığı, genel olarak elektrik şebekesinin kablo kısmının zarar görmediği tespit edilmiştir.

**Fotoğraf 3.97** Bina enkazıyla tıkanan yollar

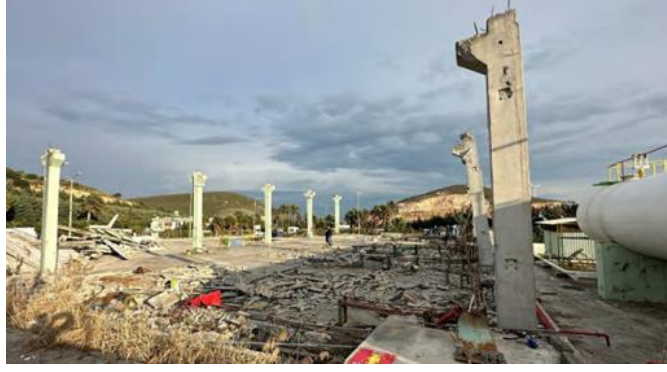
Antakya’da şişeleme tesisinin üretim hattını barındıran prekast yapının, zayıf bağlantı noktaları ve yanal deprem yüklerine dayanma gücünün yetersiz olması nedeniyle çökmesi, tesisteki faaliyetlerin askıya alınmasına yol açmıştır. Hasara ait görseller Fotoğraf 3.100’de gösterilmektedir (Çetin ve diğerleri, 2023). Şişeleme ekipmanı ve gaz tüplerinin üzerindeki kirişin çökmesi sonucunda herhangi bir yangın veya patlama rapor edilmemiştir. Tesiste yatay olarak yerleştirilmiş depolama tanklarını destekleyen ayaklarda bazı çatlaklar olduğu gözlemlenmiştir. Hasara ait görseller Fotoğraf 3.101’de gösterilmektedir (Çetin ve diğerleri, 2023).

**Fotoğraf 3.100** Antakya'da prekast üretim binasının çökmesi

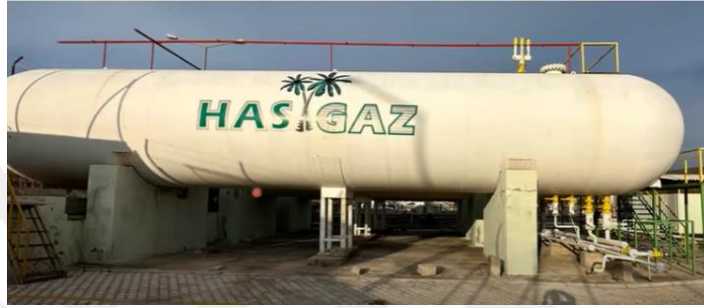
**Fotoğraf 3.101** Depolama tankını destekleyen ayaklarda gözlemlenen çatlamlar
