**DEPREMLERİN KENTLERDEKİ ALTYAPI SİSTEMLERİNE**  
**ETKİLERİNİN İNCELENMESİ**

**YÜKSEK LİSANS TEZİ**

**ZEYNEP GENCAL ER**

**İSTANBUL, 2024**

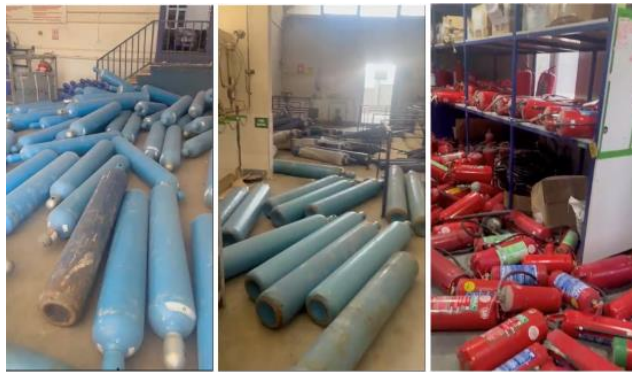
Kahramanmaraş'ta hastanelere ve gıda üretim tesislerine hizmeti veren, LPG depolama tesisinde deprem sırasında şiddetli sarsıntılar meydana gelmiştir. Deprem sırasında depolama tesisindeki çok sayıda gaz tüpü ve sabitlenmemiş dikey silindirik tank devrilmiş ya da yanal olarak yer değiştirmiştir. Devrilen tüplerin hepsi boş veya kapalı olduğundan devrilme sonucu gaz salınımı gerçekleşmemiştir. Hasara ait görseller Fotoğraf 3.102, Fotoğraf 3.103 ve Fotoğraf 3.104'te gösterilmektedir (Çetin ve diğerleri, 2023). Bu olaylar, özellikle sismik eğilimli bölgelerde gaz depolama tesislerinin güvenliğini ve bütünlüğünü sağlamada emniyetli sabitlemenin ve uygun depolama uygulamalarının önemini vurgulamaktadır.

**Fotoğraf 3.102** LPG depolama tesisinde devrilmiş gaz tüpleri

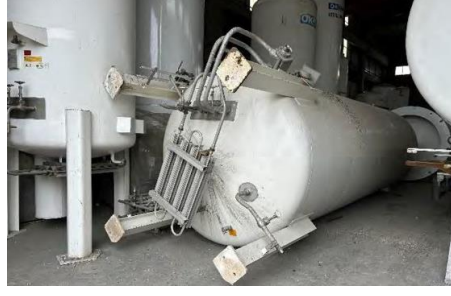
**Fotoğraf 3.103** Sabitlenmemiş dikey tankın devrilmesi

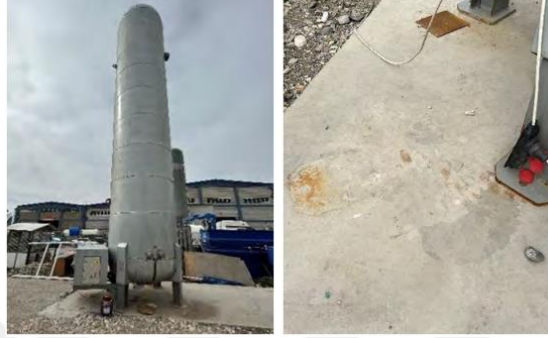
**Fotoğraf 3.104** Sabitlenmemiş dikey tankın yanal olarak yer değiştirmesi

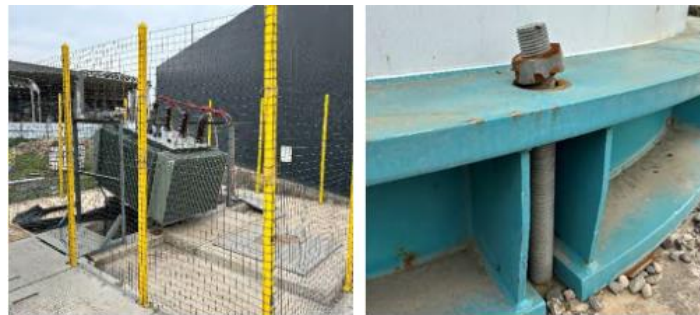
Türkoğlu'ndaki LPG üretim tesisi 2017 yılında bir sanayi bölgesinde inşa edilmiştir. Tesis sahibi, tesis binasının yönetmeliğin gerektirdiğinden daha yüksek deprem standartlarına göre tasarlandığını, bunun da inşaat maliyetlerini %30 artırdığını, ancak sanayi sitesindeki yirmiden fazla tesis arasında depremden sonra faaliyette olan tek tesis olduğunu belirtmiştir. Sismik dayanıklılığın artırılmasına yönelik yapılan bu yatırımın, deprem sonrasında ne kadar önemli olduğu gözler önüne serilmiştir. Üretim tesisi çalışır durumda olmasına karşın, deprem sırasındaki yoğun sismik sarsıntının bazı etkilerine maruz kalmıştır. Depolama tanklarının sallanması, bağlantıların kırılması ve bir jeneratörün raylarından düşmesi gibi olumsuz durumlar meydana gelmiştir. Hasara ait görseller Fotoğraf 3.105'te gösterilmektedir (Çetin ve diğerleri, 2023).

**Fotoğraf 3.105** Hasar görmüş jeneratör ve deforme olmuş bağlantılar

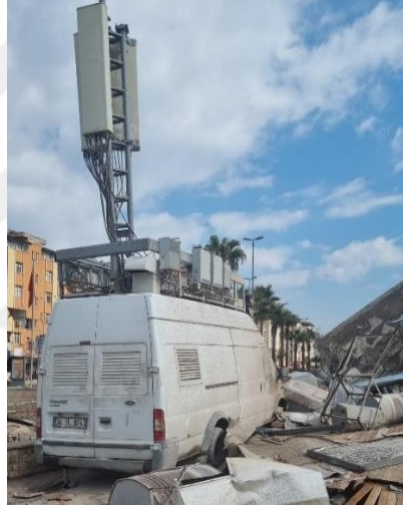
**Fotoğraf 3.109** Artçı depremler nedeniyle hasar gören mobil baz istasyonu
