**TEKİRDAĞ İNÖNÜ ORTAOKULU: MEVCUT DURUM, KORUMA  
SORUNLARI VE ÖNERİLERİ**

**YÜKSEK LİSANS TEZİ**

**Yunus Emre GÜNDOĞAN**

**TEKIRDAG INONU MIDDLE SCHOOL: CURRENT STATE,  
CONSERVATION ISSUES AND PROPOSALS**

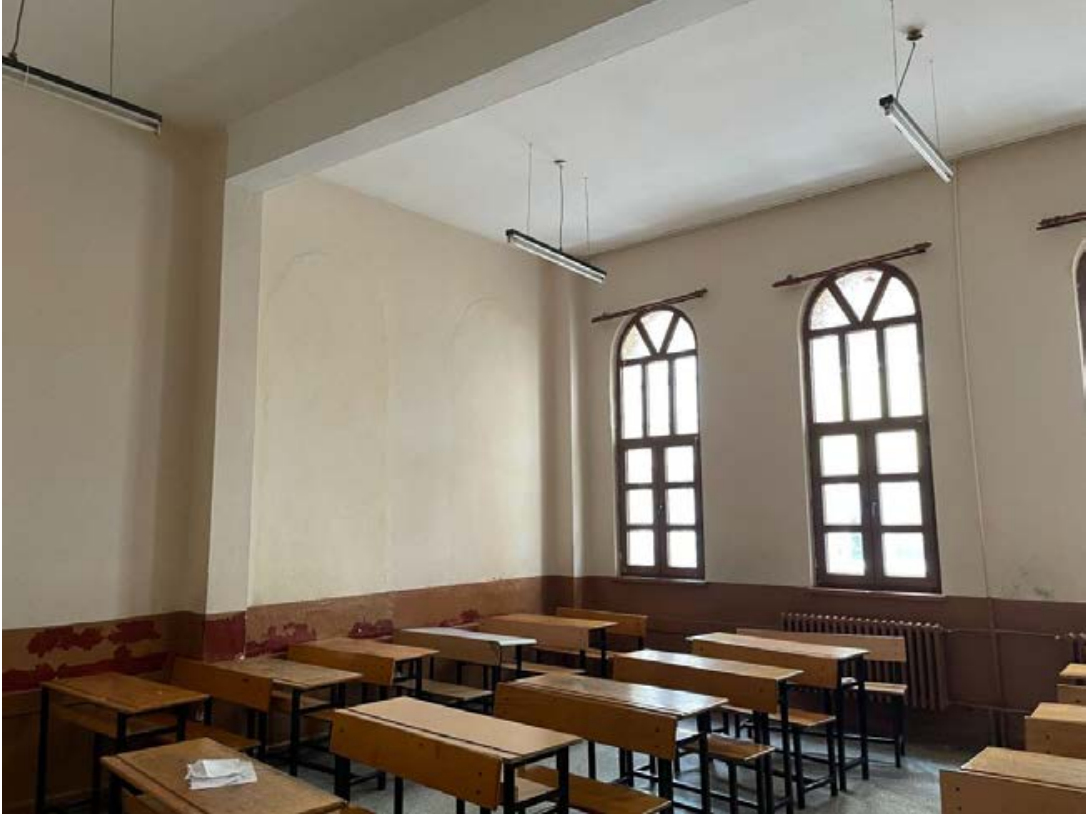
Şekil A.34: K-107 Sınıfı ve güney cephe pencere izleri.

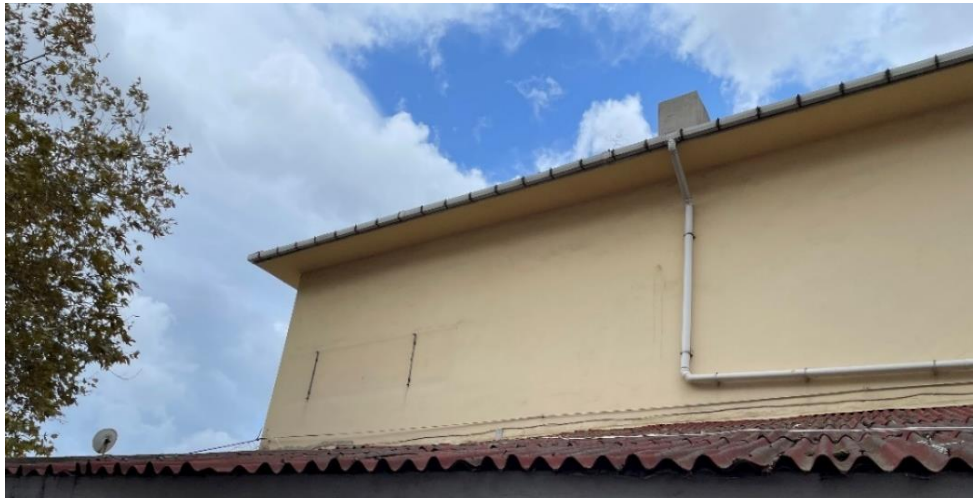
Şekil A.67: Kuzey Cephe kapatılmış pencere izleri.

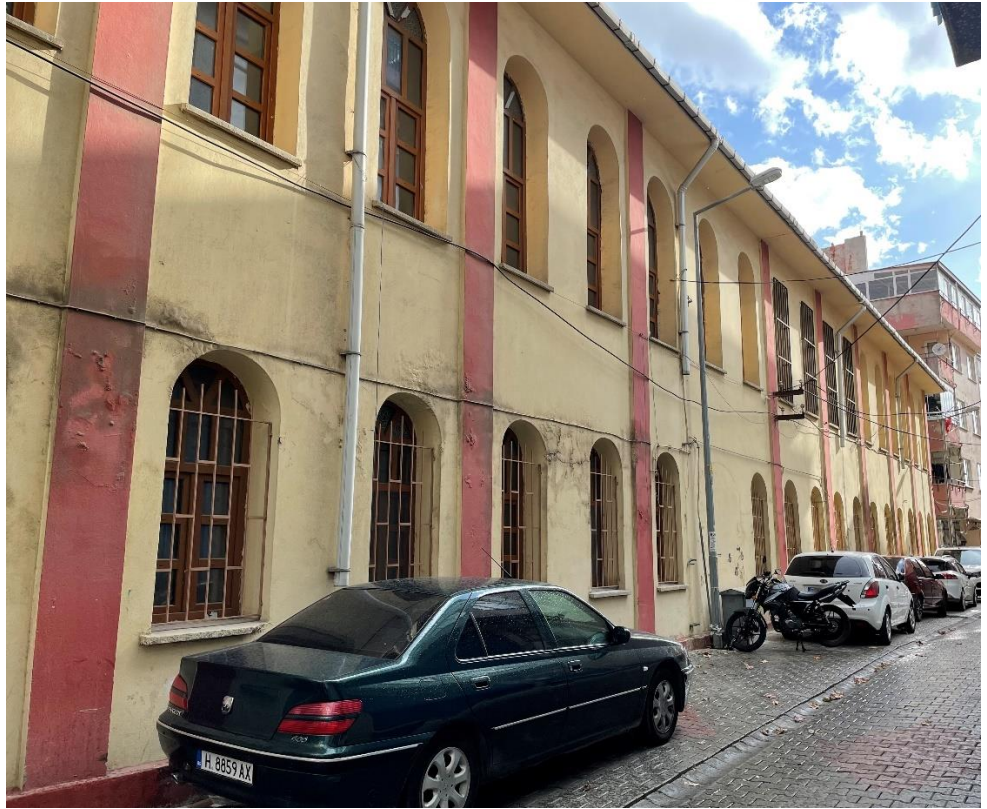
Yapı hem cephelerinde hem iç mekanlarda oldukça fazla kirlenmeye maruz kalmıştır. Özellikle batı cephesi İkbal Sokak'la direk bağlantılı olduğu için ve yağmur olukları hasarlı olduğundan yüzey kirliliği göstermektedir. Yapının iç mekanlarındaki duvar yüzeylerinde sıva ve boya dökülmesi gözlemlenmiştir. İç yüzeylerde yapılacak raspa uygulaması hem özgün duvar örgüsü hem de çatlakların ve hasarların detaylı olarak belirlenmesi ve sağlamlaştırma için verilecek kararlar açısından önemlidir.

**Şekil A.69:** Batı cephesi ve İkbal Sokak.

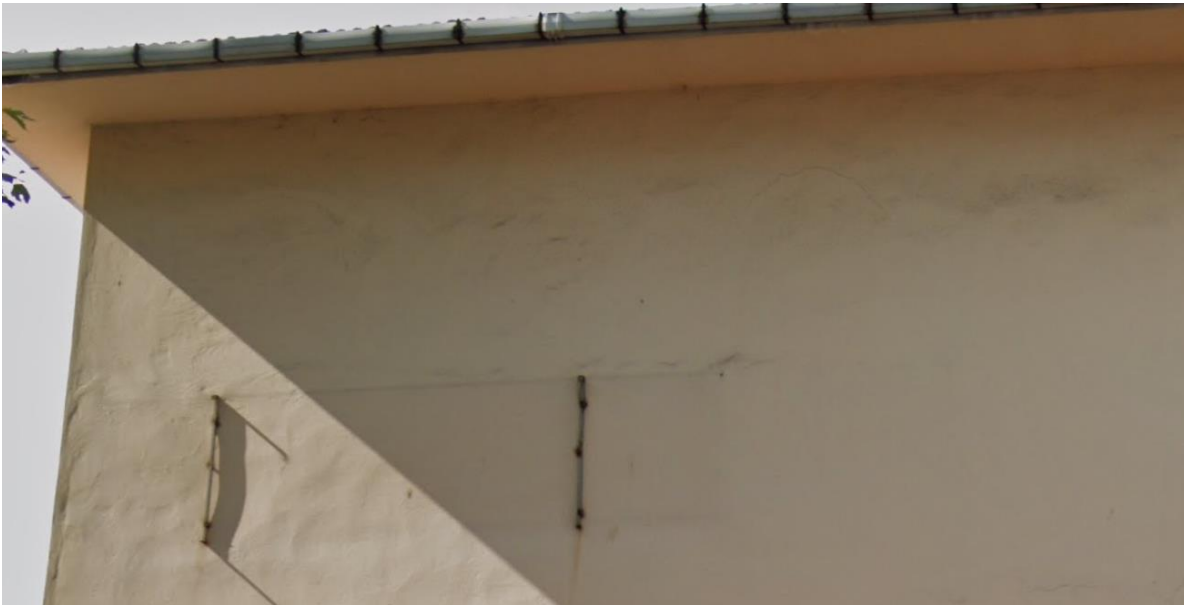
**Şekil A.98:** Doğu cephe terasında yer alan niteliksiz ek örneği.

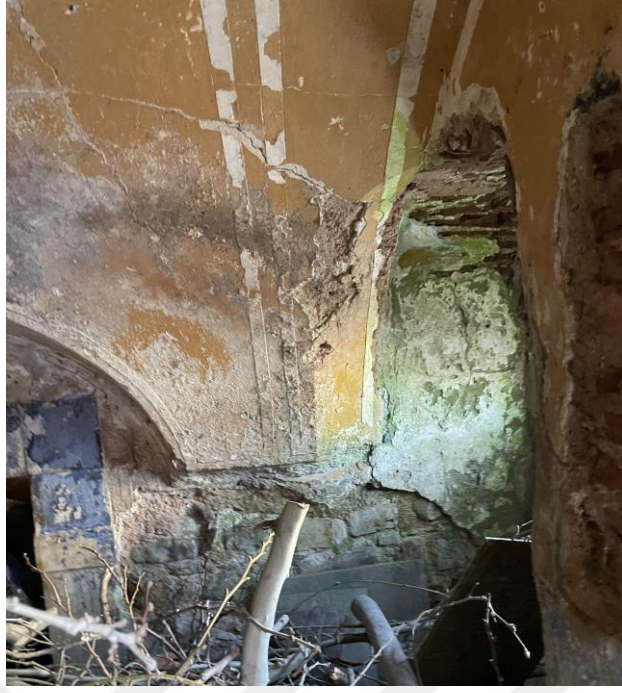
**Şekil A.111:** Kapı kasası kenarlarında boya ve sıva kaybı örneği.

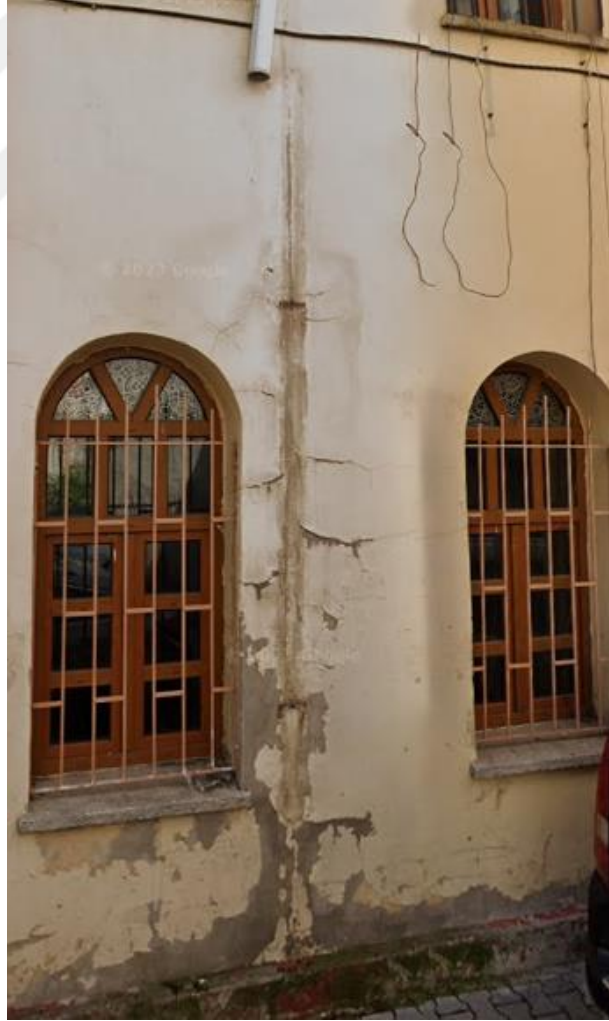
**Şekil A.112:** Mahzen bölümünde sıva ve boya dökülmesi.

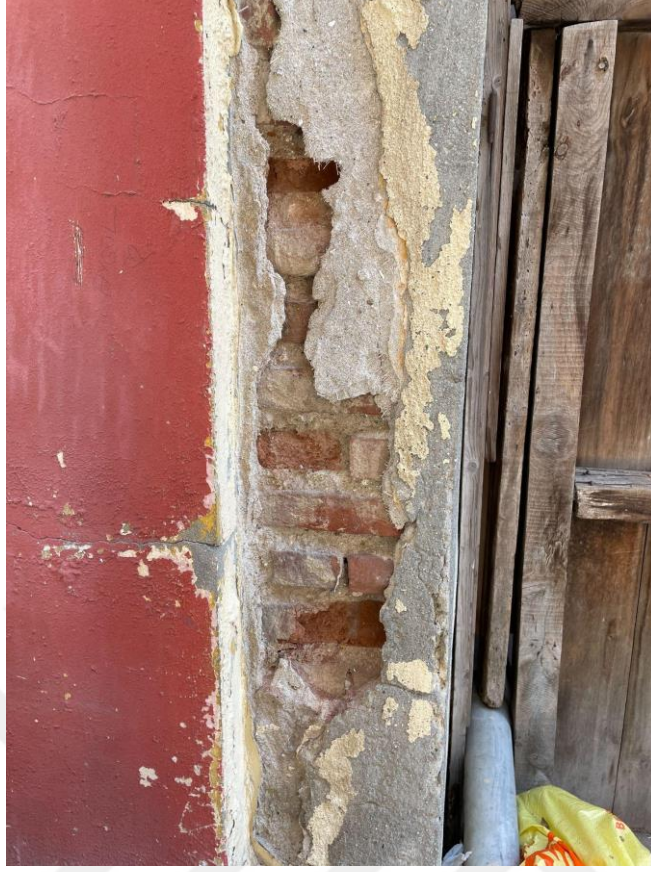
**Şekil A.113:** Batı cephesi rutubet kaynaklı kabarma ve sıva dökülmesi.

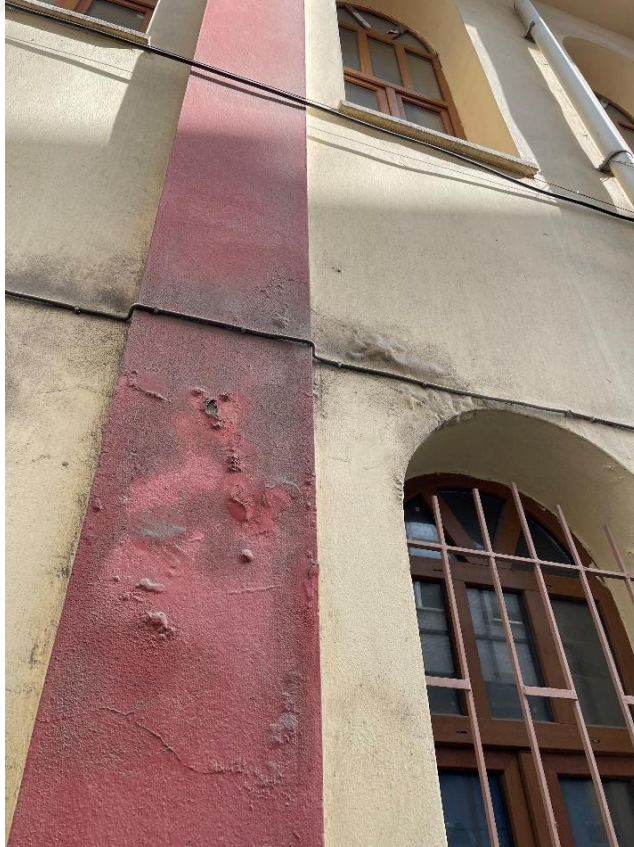
**Şekil A.114:** Batı cephe duvarında sıva dökülmesi ve tuğla örgü örneği.
