**KURULUŞUNDAN GÜNÜMÜZE KIRŞEHİR CACABEY  
MEDRESESİ'NİN GEÇİRDİĞİ ONARIMLAR**

**Yüksek Lisans Tezi**

**Ekim 2024, KAYSERİ**

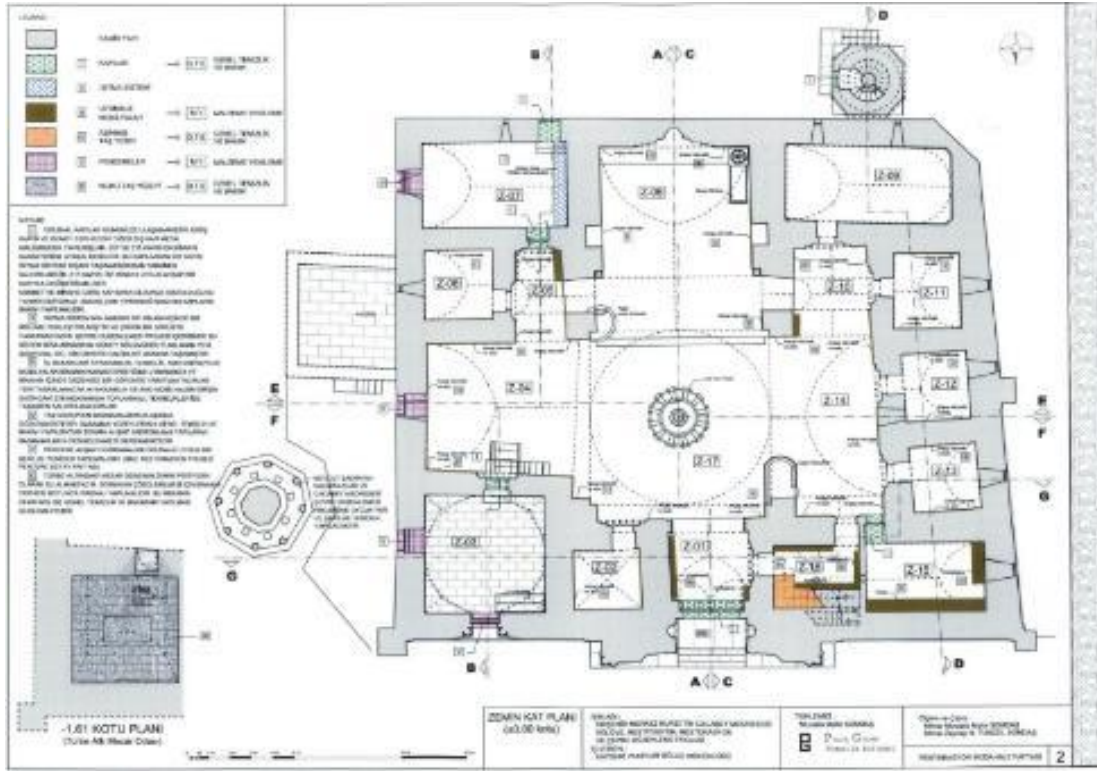
**Plan 3.16. Restorasyon Müdahale Projesi, pafta no: 1(VGM Rapor)**

Binada bulunan ahşap doğramalı pencerelerin tümü yıpranmıştır. Hücrelerde üst kotlarda bulunan şakuli pencereler çalışmamaktadır (Bkz. Restorasyon Müdahale Projesi, pafta no: 1 ve 5). Z03, Z04 ve Z07 mekanlarındaki alt kotlarda bulunan büyük pencerelerin doğramaları nispeten iyi olmakla beraber çalışmaları zorlukla yapılmaktadır. Bu pencerelerin dışında bulunan güvenlik amacıyla yapılmış ferforjeler birbirinden farklı ve binanın karakterine uymamaktadırlar. Üst kot doğramalarının tümü değiştirilmeli, alt kotlardaki büyük pencerelerin doğramaları mimar ve usta denetiminde kontrol edilerek, gerekli olanlar değiştirilmeli, tamir edilebilecek olanların bakımı yapılmalıdır. Ferforjeler için Selçuklu Mimarisine uygun tarafımızca tasarlanmış bir örnek Restorasyon Projesi Pafta No: 12’de bulunmaktadır. Kültür ve Tabiat Varlıklarını Koruma Kurulu’na uygun bulunduğu takdirde aynı ferforje motif pencereler, iç balkon ve minare korkuluğunda uygulanabilir.

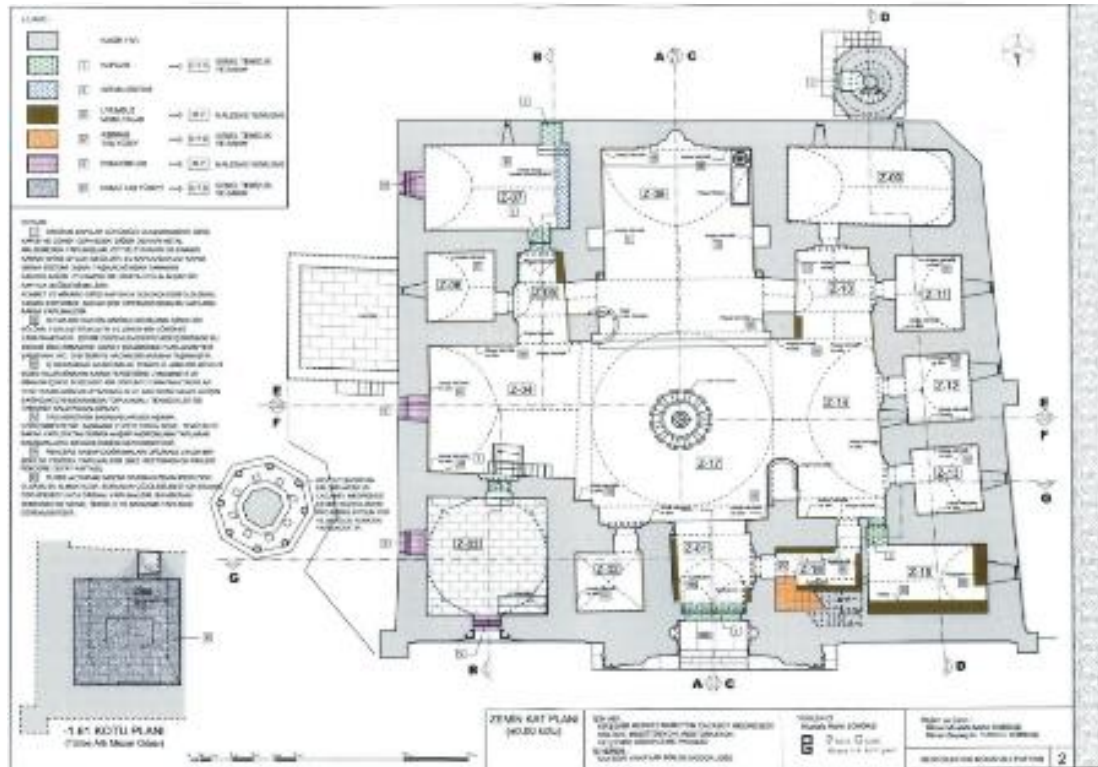
**Plan 3.18.** Restorasyon Müdahale Projesi, pafta no: 1 (VGM Rapor)

Geçtiğimiz yıllarda civarda bulunan sıcak su kaynağından yararlanarak ısınmak amacıyla cami cemaati tarafından termal ısıtma sistemi yapılmıştır (Bkz. Restorasyon Müdahale Projesi, pafta no: 1). Z07 hücresinde bulunan ısıtma sisteminin makineleri estetik açıdan çirkin bir görüntü oluşturmaktadırlar. Bunun yanı sıra böylesi açık bir mekânda bulunan makinelerin güvenliğinin sağlanması da cami personeline sıkıntı vermektedir. Bu sorunun giderilmesi için ısıtma sistemi dışarı taşınmalıdır. Çevre Düzenlemesi Projesi kapsamında konuyla ilgili bir öneri sunuyoruz.

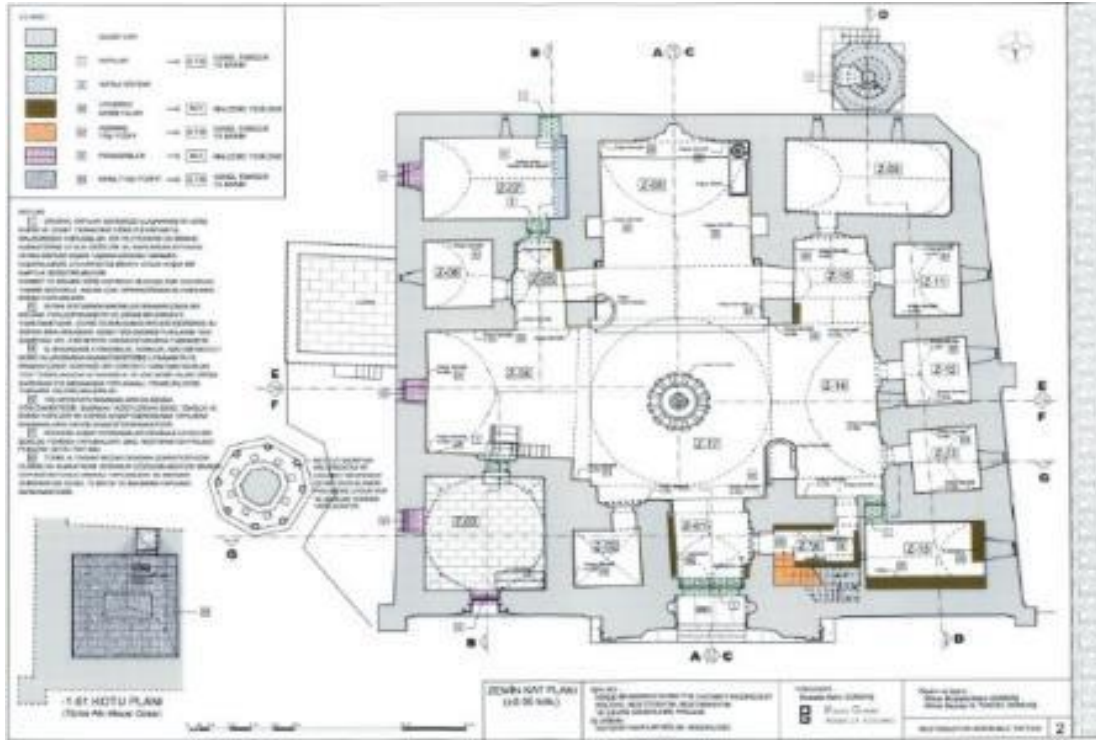
**Plan 3.19.** Restorasyon Müdahale Projesi, pafta no: 1 (VGM Rapor)

İç mekâna son yıllarda eklendiği anlaşılan ayakkabılık, tekmelik, askı, dolap vb. ahşap mobilyalar binanın karakterine uymamaktadır (Bkz. Restorasyon Müdahale Projesi, pafta no: 1). Bu mobilyalardan askı ve ayakkabılıklar yenilenerek girişin sağındaki Z16 mekânında toplanmalı, tekmelikler ise tamamen kaldırılmalıdır.

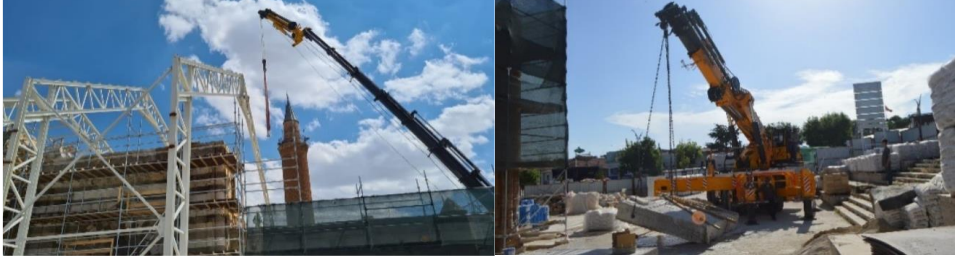
**Fotoğraf 4.1.** Temel ayaklarının vinç yardımıyla kaldırılması (VGM Rapor)

Geçici üst çelik üst örtü ve üst örtünün bağlı bulunduğu temel ayakları kaldırılmıştır.

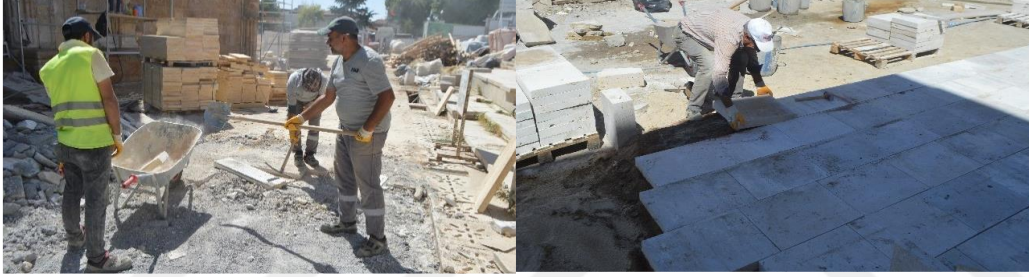
**Fotoğraf 4.2.** Medrese girişindeki taşların sökülerek yenilenmesi (VGM Rapor)

Geçici üst örtünün yapımı sırasında büyük oranda tahrip olan zemindeki taş kaplamalar sökülerek mevcut kaplama ile aynı cins ve 40xserbestboy ebatlarında taş ile yeniden döşenmiştir.

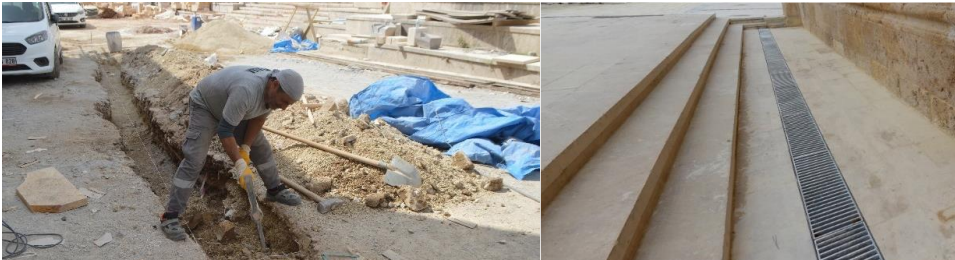
**Fotoğraf 4.3.** Yağmur kanalları için galvaniz kaplı ızgaraların döşenmesi (VGM Rapor)

Yapı çevresindeki yağmur kanallarının yapıya ulaşan suları tahliye etmekte yetersiz olması, meydana gelen eğimlerin yapıya doğru ayarlanmış olması sebebiyle gelen suların yapıya ulaşmasını engellemek amacıyla çevre kotları yeniden düzenlenmiş ve yağmur kanalları oluşturulmuştur. Hazırlanan yağmur kanallarına galvaniz kaplamalı demir ızgaralar monte edilmiştir. Mevcutta yer alan taş ızgaralar yenilenmiştir.

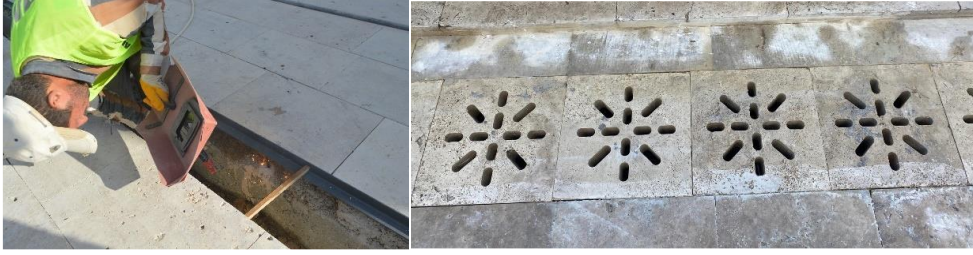
**Fotoğraf 4.4.** Yağmur suyunun Medreseye ulaşmasını engellemek için döşenen taş ızgaralar (VGM Rapor)

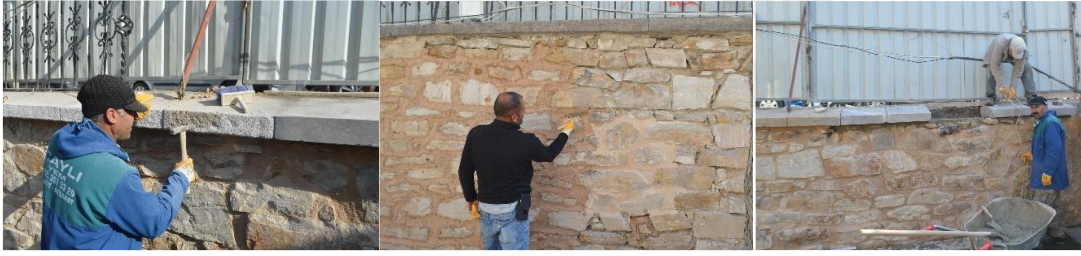
**Fotoğraf 4.8.** Moloz taş örgü derz çalışmaları (VGM Rapor)

Yapının doğu avlusunda bulunan moloz taş örgüye sahip avlu duvar üzerindeki yonu taş duvar kaplaması sökülerek, bozulmuş durumda olan derzler açılmış ve mevcuda uygun olacak şekilde yeniden derzlenmiştir. Avlu duvarı üzerinde yer alan harpuştanın mekanik temizliği yapılmış ve eksik kısımları tamamlanmıştır.

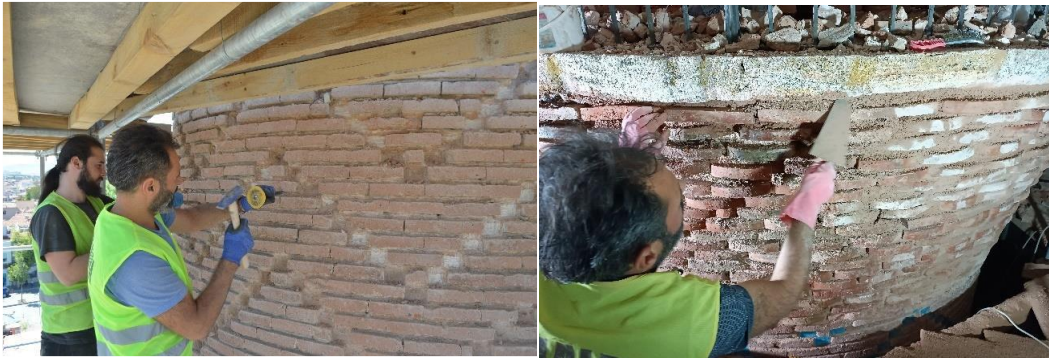
**Fotoğraf 4.9.** Çini kuşak uygulaması (VGM Rapor)

Minare gövdesinde 3. Çini kuşağının üzerinde yer alan kısım ve minare peteğinin derzleri açılarak özgününe uygun renk ve dokudaki harç ile yeniden derz yapılmıştır. 3.kuşağın altında kalan derzler mevcut haliyle korunmuştur.

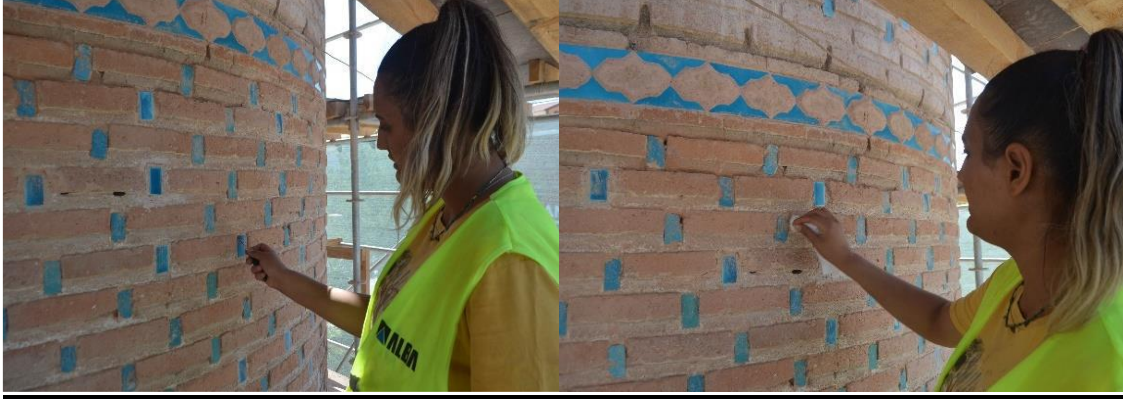
**Fotoğraf 4.10.** Çini kuşak temizleme uygulaması (VGM Rapor)

Minare dış yüzeyindeki tuğlalar mekanik yöntemler kullanılarak temizlenmiştir.

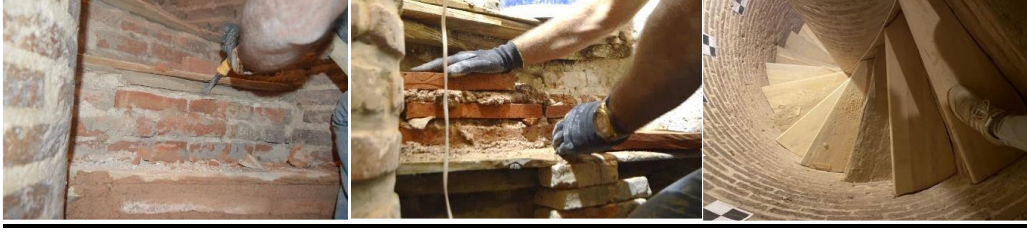
**Fotoğraf 4.12.** El yapımı tuğla ve harçlama işlemi (VGM Rapor)

Minare basamaklarında yer alan çimento esaslı sıvalar raspa edildikten sonra basamaklarda yer alan tuğlaların hasar durumu tespit edilmiştir. Bozulmuş olan tuğlalar çürütülerek yerine özgününe uygun üretilen el yapımı tuğlalar ile tamamlanmıştır. Tuğla tamamlaması biten yüzeyler özgününe uygun hazırlanan harç ile derzlenmiştir. Mevcutta minare basamaklarında yer alan ahşap kaplamalardan kötü durumda olanları yenilenerek mevcutta durumu iyi olanlarının temizliği ve konservasyonu yapılmıştır.

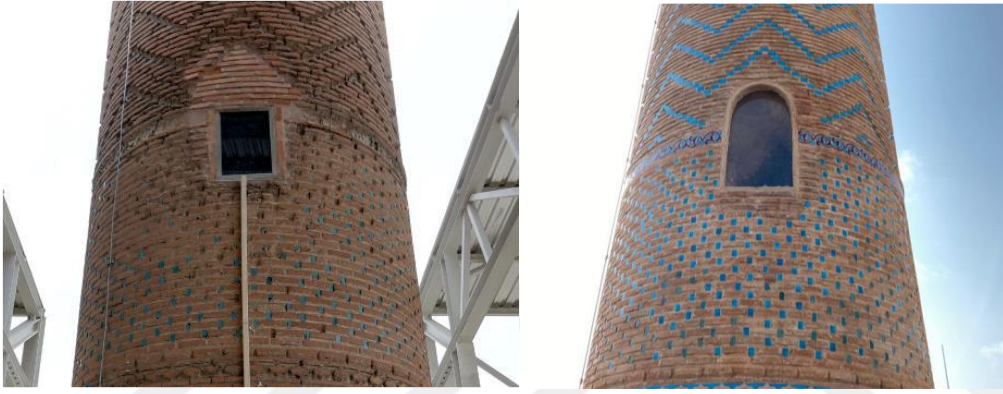
**Fotoğraf 4.13.** Lamine temperli cam uygulaması (VGM Rapor)

Minare kuzey cephesinde restorasyon çalışmaları sırasında rastlanan kemerli açıklık mevcut haliyle korunarak bu açıklığa lamine temperli cam takılmıştır.

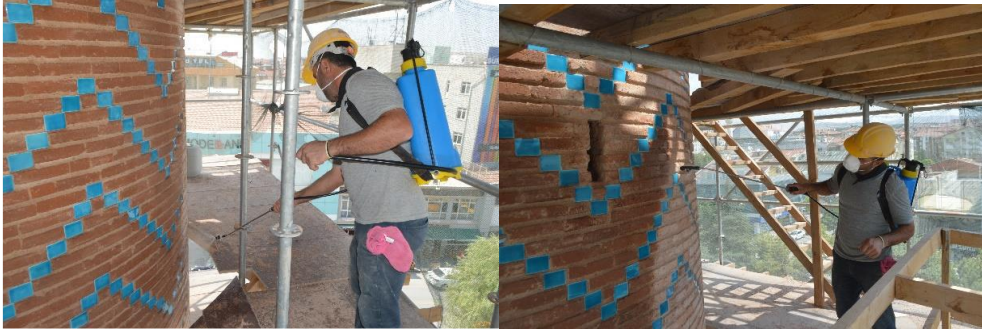
**Fotoğraf 4.14.** Şeffaf yüzey koruyucu uygulaması (VGM Rapor)

Minarede dış yüzeyindeki tüm uygulamalar tamamlandıktan sonra dış yüzeyine şeffaf su itici/yüzey koruyucu uygulanmıştır.

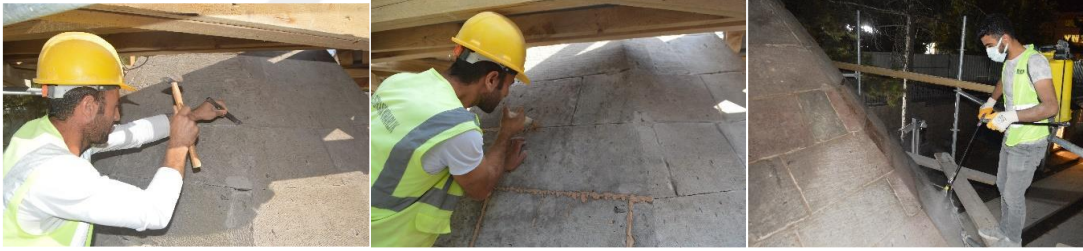
**Fotoğraf 4.16.** Yeniden derz dolgusu dökme çalışması (VGM Rapor)

Andezit taşından inşa edilen şadırvanda mekanik temizlik yapılmış ve niteliksiz derzler açılmıştır. Taş rengine uygun renk ve dokuda hazırlanan derz harcıyla derzleri yenilenmiştir. Uygulamalar tamamlandıktan sonra külah yüzeyine şeffaf yüzey koruyucu/su itici uygulaması yapılmıştır.

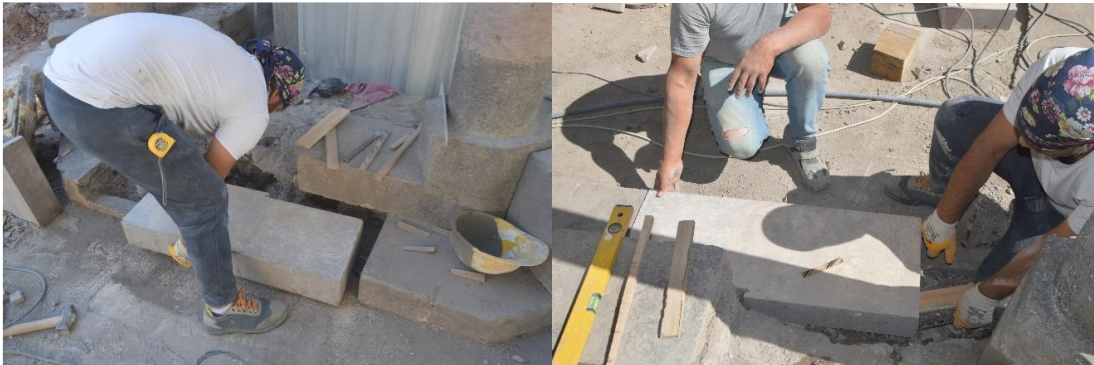
**Fotoğraf 4.17.** Çürütme ve tamamlama uygulaması (VGM Rapor)

Hasarlı taşlar tespit edilerek çürütme ve tamamlama uygulamaları yapılmıştır.

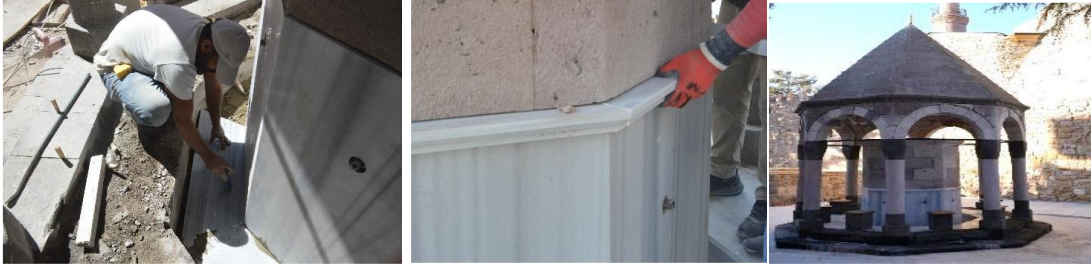
**Fotoğraf 4.18.** Marmara mermeri uygulaması (VGM Rapor)

Su haznesinin üzerinde yer alan çimento esaslı sıvalar sökülüştür. Bu kısımda taş yüzeyinde aşınmalar olması ve ıslak bir alan olması sebebiyle su haznesi yüzeyi ve şadırvan zemini Marmara mermeri ile kaplanmıştır.

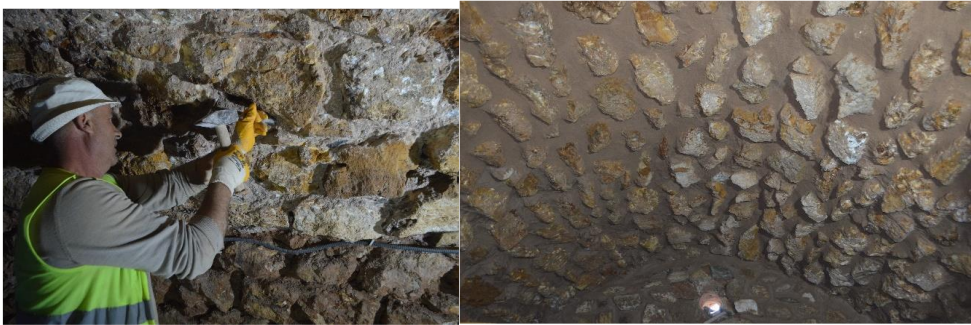
**Fotoğraf 4.19.** Menfez kapağı uygulaması (VGM Rapor)

Fatıma Emirzade'nin mezar odasıdır. Çimento esaslı sıvalar raspa edilerek moloz taş duvar örgüsüne sahip duvarlar ve tonozun çimento esaslı derzleri mevcut dokuya zarar vermeden açılmıştır. Yoğun nem ve rutubet sorunu bulunan mekânın havalandırılmasını sağlamak amacıyla 20cm çapında dairesel formu menfez kanalı açılarak bu boşluğa paslanmaz menfez kapağı takılmıştır.

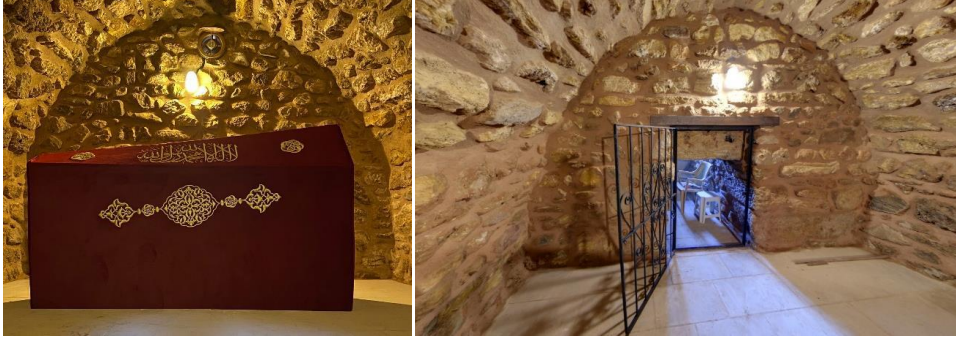
**Fotoğraf 4.20.** Sanduka ve sanduka örtüsü çalışması (VGM Rapor)

Yonu taşı zemin döşeme kaplaması mevcut haliyle korunmuştur. Mevcut demir kapıların paslı ve bozulmuş kısımları onarılarak antipas ve boya sürülerek mevcut yerine monte edilmiştir. Mevcuttaki sandukanın niteliksiz olması sebebiyle yeniden bir sanduka imal edilerek sanduka örtüsü ile kaplanmıştır. Hazirenin üst örtüsü taş kaplı düz dam biçimindedir.

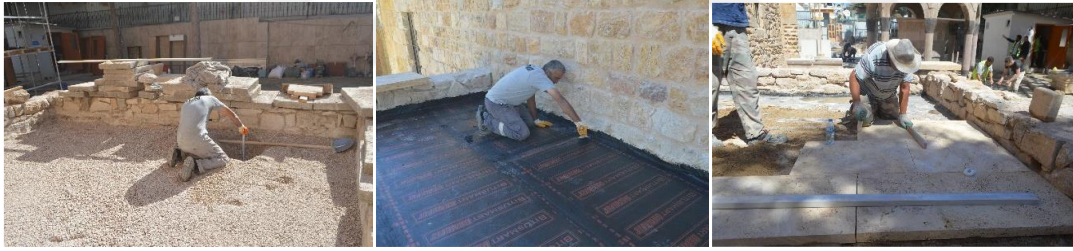
**Fotoğraf 4.21.** Traverten yonu taş uygulaması (VGM Rapor)

Mevcut üst örtü döşemesindeki çimento esaslı niteliksiz katmanlar sökülüştür. Hidrolik kireç katkılı ponza taşı ile dolgu yapılarak hidrolik kireç katkılı tesviye betonu ile tesviye edilmiş, sonrasında soğuk uygulamalı membran ile su yalıtımı sağlanmıştır. 100x60x6cm ebatlarındaki traverten yonu taşı kaplama taşı ile döşeme sonlandırılmıştır. Mevcut harpuştaların sökülerek 100x60x8cm ebatlarındaki traverten taşı ile yeniden yapılmıştır.

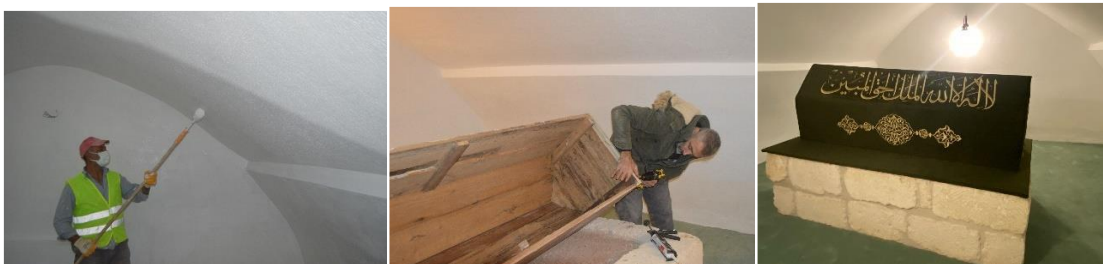
**Fotoğraf 4.22.** Türbe boya uygulaması (VGM Rapor)

Nureddin Cibril bin Caca'nın mezar odasıdır. Mevcutta sıvalı ve boyalı olan tonoz ve duvarlarda yer alan sıvalarda yer yer onarımlar yapılarak tonoz ve duvarlar yeniden boyanmıştır. Moloz taş örgülü mezar kaidesinin çimento esaslı derzleri sökülerek yenilenmiştir. Mevcutta var olan ahşap sanduka onarılarak sanduka örtüleri yenilenmiştir.

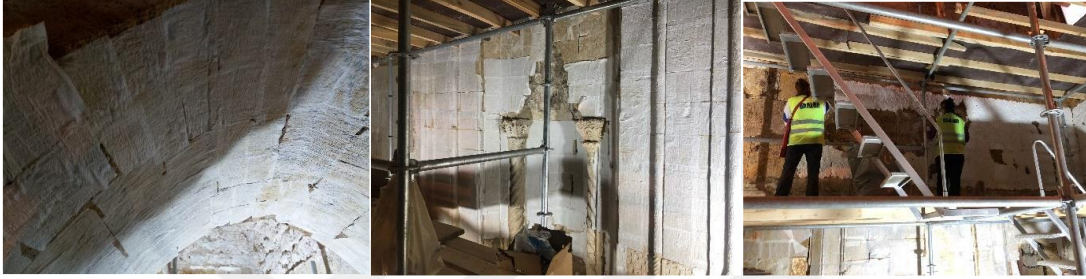
**Fotoğraf 4.23.** Tuz alma işlemi uygulaması (VGM Rapor)

Yapının zemin katı harim, 9 adet oda ve Nureddin Cibril Bin Caca'nın türbesinden oluşmaktadır. Restorasyon çalışmalarında yapının en önemli sorununun özellikle üst örtüden su almasına bağlı nem ve yer yer % 100'e varan tuzlanma olduğu görülmüştür. Yapının tüm iç yüzeylerinde tuz alma işlemi yapılmış ve tuz oranı % 3 oranına kadar düşürülmüştür.

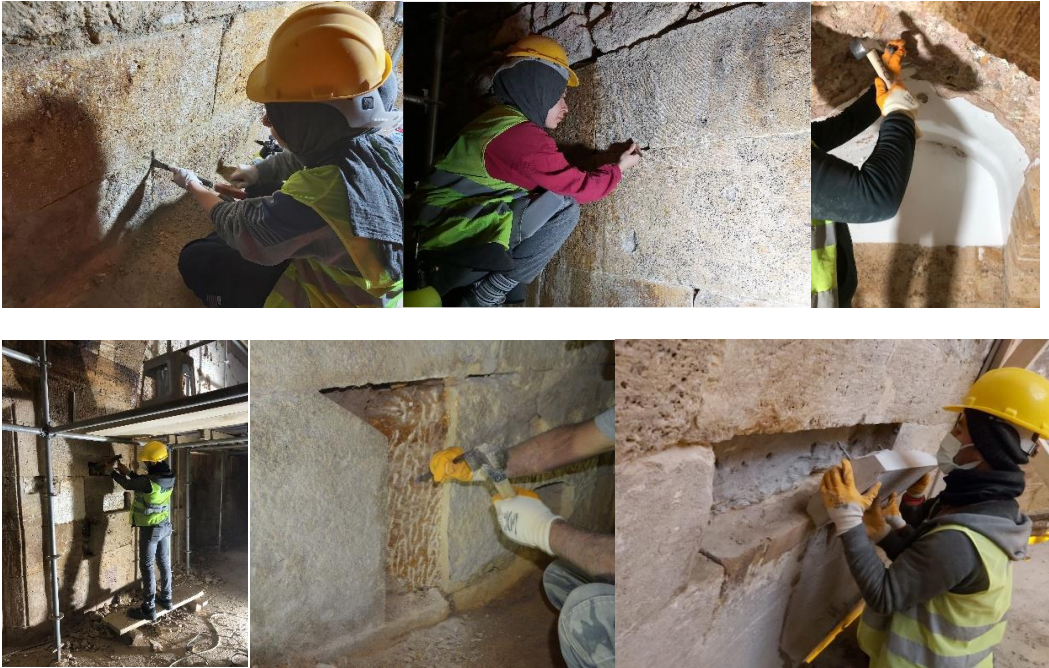
**Fotoğraf 4.24.** Çürütme ve tamamlama uygulaması (VGM Rapor)

Bu amaçla tüm çimento sıvalar raspa edilmiş, taş yüzeylerde bulunan çimento kalıntıları mekanik yöntemlerle temizlenmiştir. Tüm taş yüzeylerde gerekli duyulan noktalar tespit edildikten sonra çürütme ve tamamlama uygulamaları yapılmıştır.

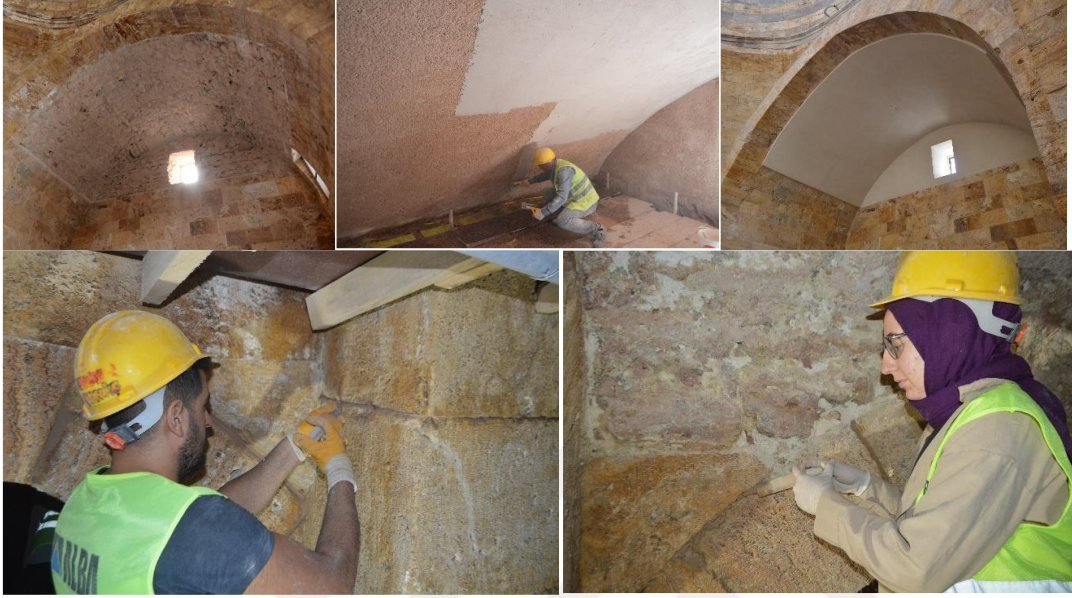
**Fotoğraf 4.25. Derz ve sıva uygulamaları (VGM Rapor)**

Duvarları kesme taş ve tonozları sıvalı olan harim ve eyvanlar aynı şekilde yonu taşı yüzeylerde derz ve sıva yapılarak bırakılmıştır.

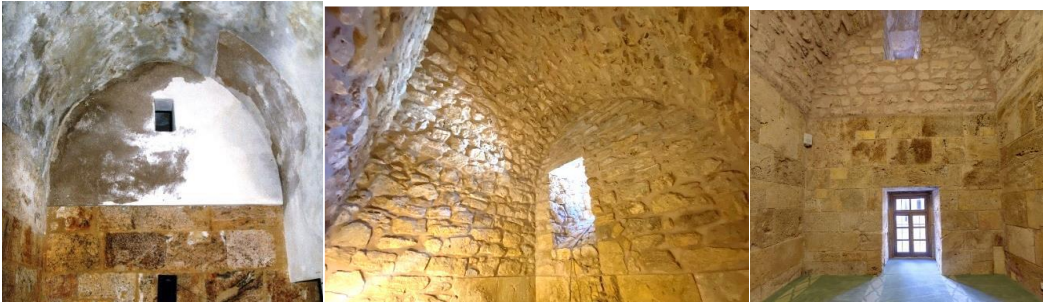
**Fotoğraf 4.26. Kesme ve moloz taş yüzeylerine derz uygulaması (VGM Rapor)**

Medrese odalarında yüksek oranda nemlilik vardır ve pencere genişlikleri yer yer 20 cm genişliğindedir. Pencere yükseklikleri ise insan boyunun ulaşamayacağı seviyelerdedir. Ayrıca alt kotları kesme taş duvar olan medrese odalarının üst kotlarda moloz taş örgüyle yapıldığı ve moloz taşın sıvandığı anlaşılmaktadır. Ancak detaylı incelemelerde kesme taş örgünün düzenli bir formda olmadığı, kesme taş ile moloz taş örgünün bozuk olduğu ve moloz taş yüzeylere sıva yapılabilmesi için sıva payı bulunmadığı görülmektedir. Havalandırmasının yeterli olmaması sebebiyle yüksek oranda rutubete ve tuzlanmaya maruz kalan medrese odalarının moloz taş örgüsünün düzgün olmadığı ve sıva payının bulunmadığı da dikkate alınarak kesme taş ve moloz taş yüzeylerine derz yapılması uygun bulunmuştur.

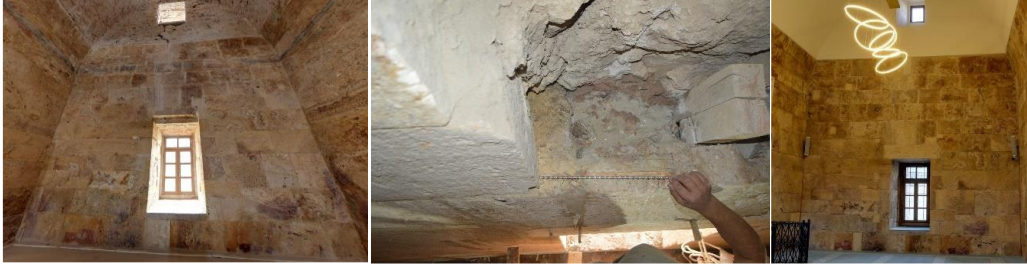
**Fotoğraf 4.28.** Duvar örgüsü ve enjeksiyon uygulaması (VGM Rapor)

Harim kısmının sol kanadında doğu duvarında yer yer 4-5 cm'lere varan ve yapısal olduğu tespit edilen çatlak; kesme taş ve moloz taştan oluşan duvar örgü sökülerek gerekli ankraj malzemeleri ile dikiş uygulaması yapılarak yeniden örülmüştür. Duvar örgüsü tamamlandıktan sonra enjeksiyon uygulaması yapılmıştır. Duvardaki çatlağın lentoyu da kesmesi sebebiyle kesme taş pencere lentosu yenilenmiştir. Medrese odalarının bazı noktalarında tespit edilen çatlaklarda uygulama tekrarlanmıştır.

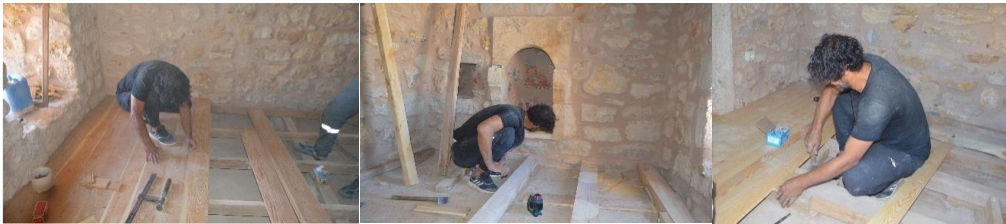
**Fotoğraf 4.29.** Kadronlu ahşap döşeme uygulaması (VGM Rapor)

1.katta 2 adet oda ve bir koridor mahali yer almaktadır. Bu odaların çürümüş olan ahşap döşemeleri sökülerek kadronlu ahşap döşeme olarak yeniden yapılmıştır.

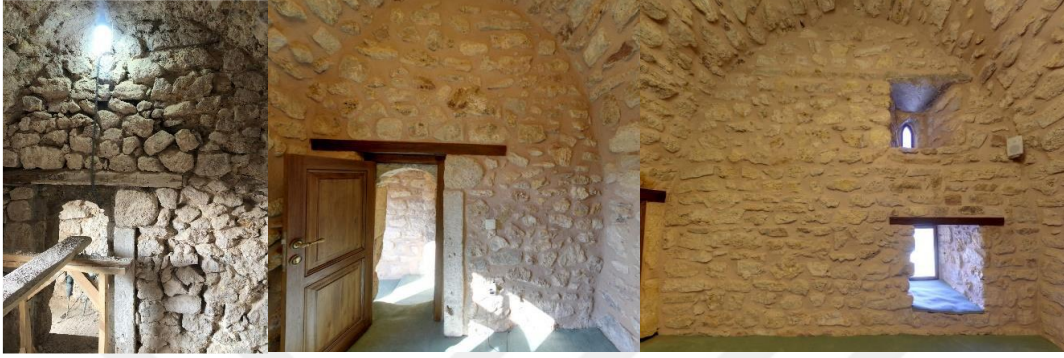
**Fotoğraf 4.30.** Basamak taşlarında çürütme ve tamamlama uygulamaları (VGM Rapor)

Moloz taş örgüye sahip tonoz ve duvarlarda niteliksiz derzler açılarak yeniden yapılmıştır. Zemin kattan 1.kata geçişi sağlayan merdiven basamakları mekanik yöntemlerle temizlenerek basamak taşlarında çürütme ve tamamlama uygulamaları yapılmıştır.

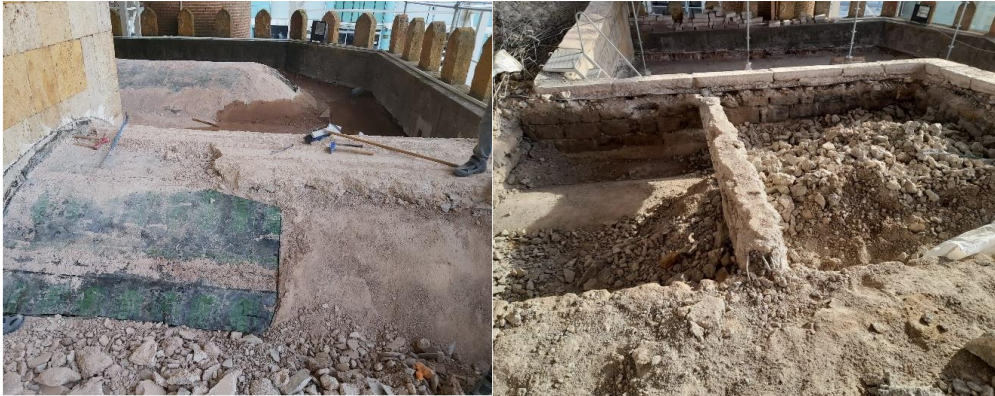
**Fotoğraf 4.31.** Çimento kaplamanın kaldırılması (VGM Rapor)

Restorasyon çalışmaları sırasında yapının üst örtüsünde rastlanan çimento esaslı niteliksiz katmanlar kaldırılmıştır.

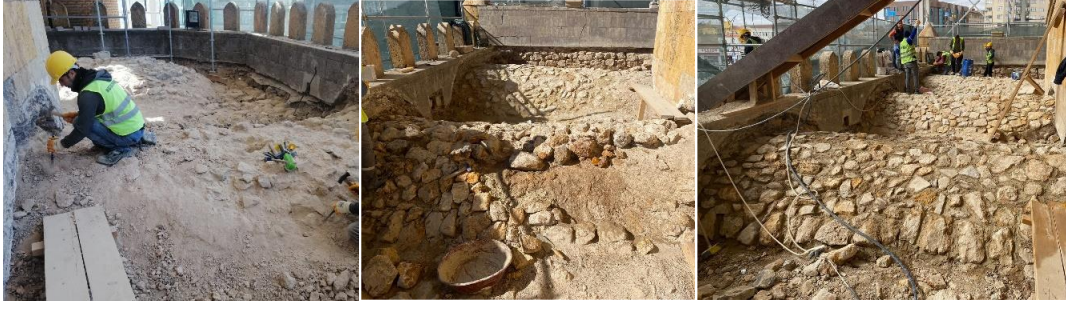
**Fotoğraf 4.32.** Moloz taş yüzeyler ve özgün formu (VGM Rapor)

Karşılaşılan moloz taş örgülü tonoz yüzeylerinde bulunan çimento derzler sökülerek moloz taş yüzeyleri özgün formuna uygun olarak tamamlanmıştır.

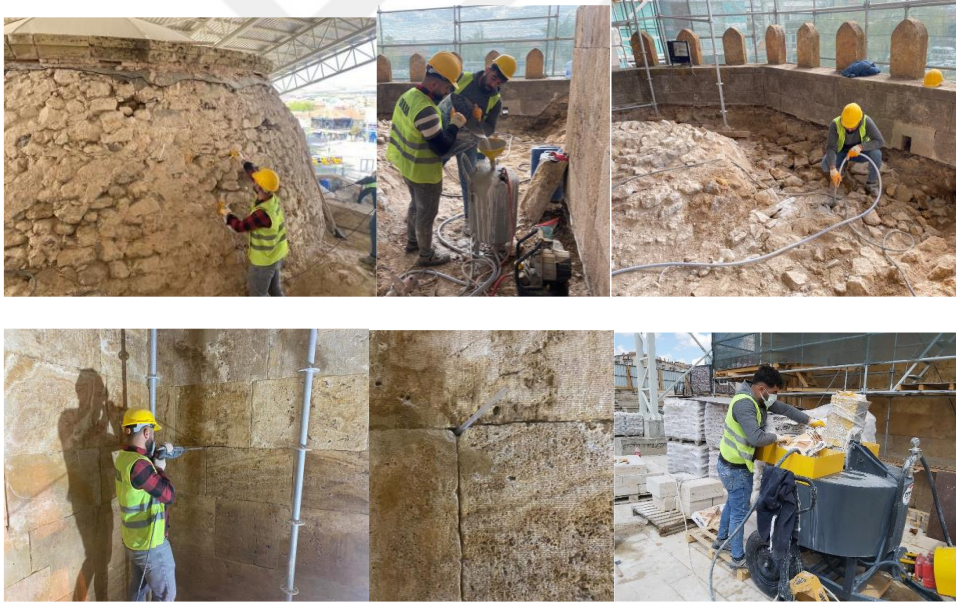
**Fotoğraf 4.33.** Enjeksiyon haracı uygulaması (VGM Rapor)

Yapılan statik değerlendirmeler sonucunda yapının derzlerinin zamanla boşaldığı ve dayanımını kaybettiği izlenmiştir. Bu doğrultuda tonozlar ve kubbe cidarı çimento içermeyen, doğal hidrolik kireç bağlayıcılı bir enjeksiyon harcı ile düşük basınç altında doldurulmuştur. Yapının iç ve dış duvarlarına da enjeksiyon uygulaması yapılmıştır.

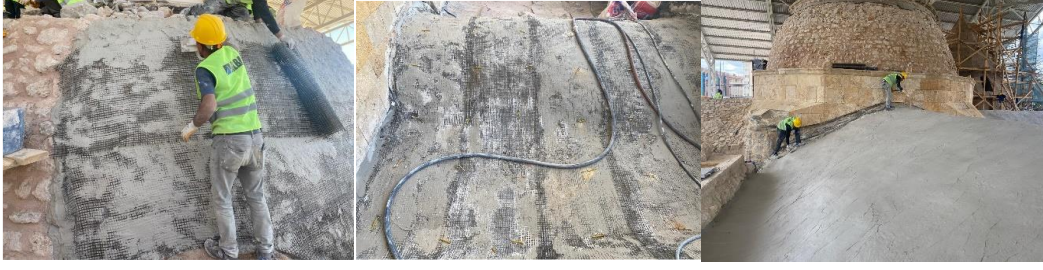
**Fotoğraf 4.34.** Kubbe ve tonozların özel harç ile kaplanması (VGM Rapor)

Yapının kâgir kubbe ve tonozları hibrit tekstil donatı ve yapışma mukavemeti yüksek, doğal hidrolik kireç esaslı bir harç ve cam elyaf ankraj elemanları kullanılarak güçlendirilmiştir.

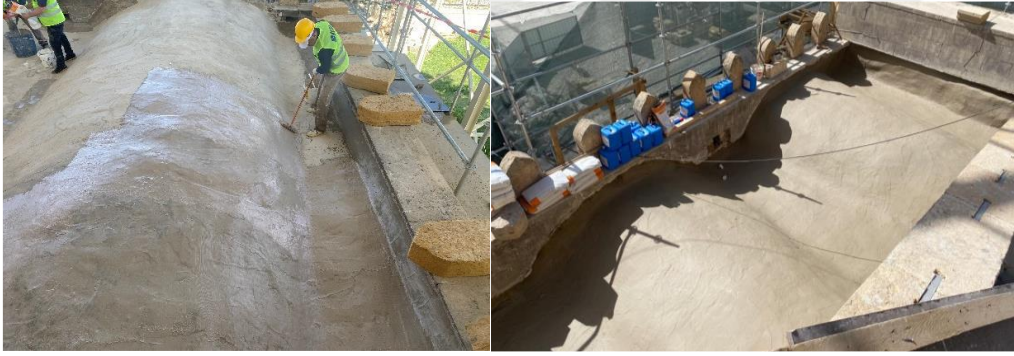
**Fotoğraf 4.35.** Su yalıtımı uygulaması (VGM Rapor)

Kubbe ve tonozlara da yapılan tekstil donatılı güçlendirme uygulaması sonrası doğal hidrolik kireç esaslı sürme su yalıtımı 2 kat olacak şekilde tüm üst örtüye uygulanmıştır.

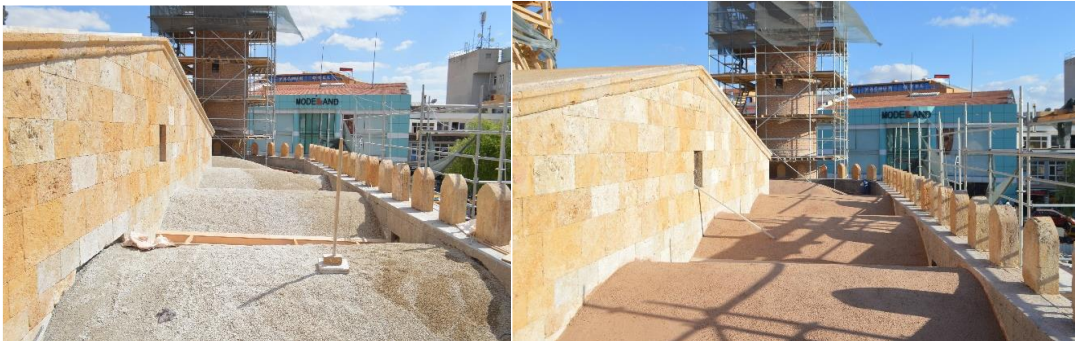
**Fotoğraf 4.36.** Tesviye harcı uygulaması (VGM Rapor)

Sürme su yalıtım uygulaması tamamlandıktan sonra hafif olması sebebiyle ponza taşı ile dolgu yapılarak üst örtü kotuna uygun olacak şekilde hidrolik kireç katkılı tesviye harcı ile tesviye betonu dökülmüştür.

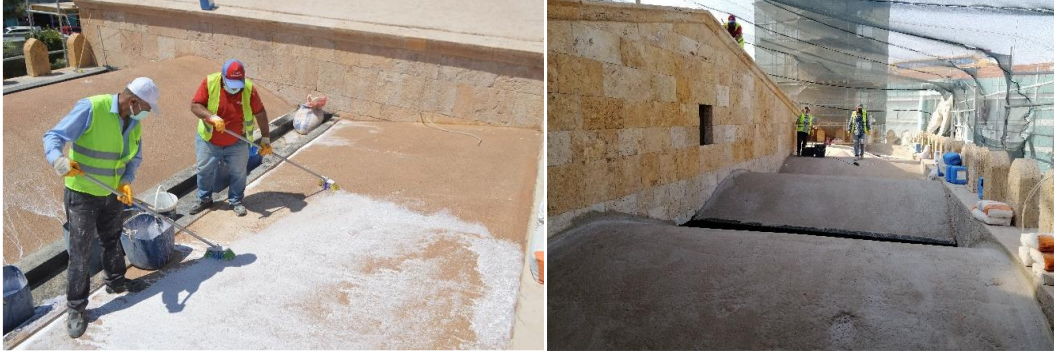
**Fotoğraf 4.37.** Sürme su yalıtımı uygulaması (VGM Rapor)

Tesviye betonu döküldükten sonra sürme su yalıtımı uygulaması tekrarlanmıştır.

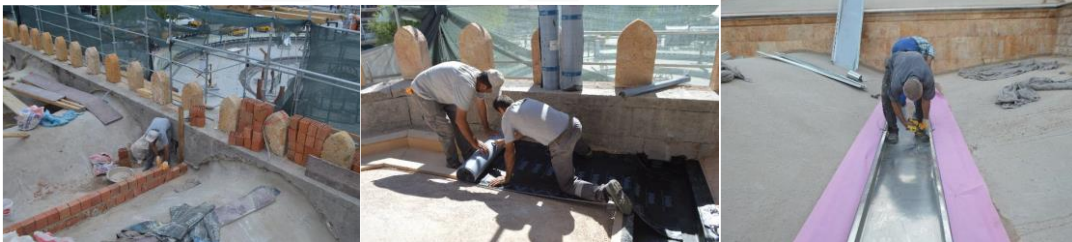
**Fotoğraf 4.38.** Dere ve çinko kaplama uygulaması (VGM Rapor)

Üst örtüden su tahliyesi çörtenlerle sağlanan yapıda restorasyon projesinde çatı kaplama malzemesi kurşun olarak belirlenmiştir. Sahada yapılan değerlendirmeler doğrultusunda çatı üst örtüsündeki dere alanlarında yörenin mevsimsel kış şartları dikkate alınarak 50 cm genişliğinde 15 cm yüksekliğinde dereler oluşturularak su akışı sağlanmıştır. Yatay delikli tuğla malzeme ile dere duvarları örüldükten sonra üzerine su kontrplağı ile kaplama yapılmış, kontrplak üzerine buhar dengeleyici serildikten sonra 14 numaralı çinko malzeme ile dere alanları kaplanmıştır.

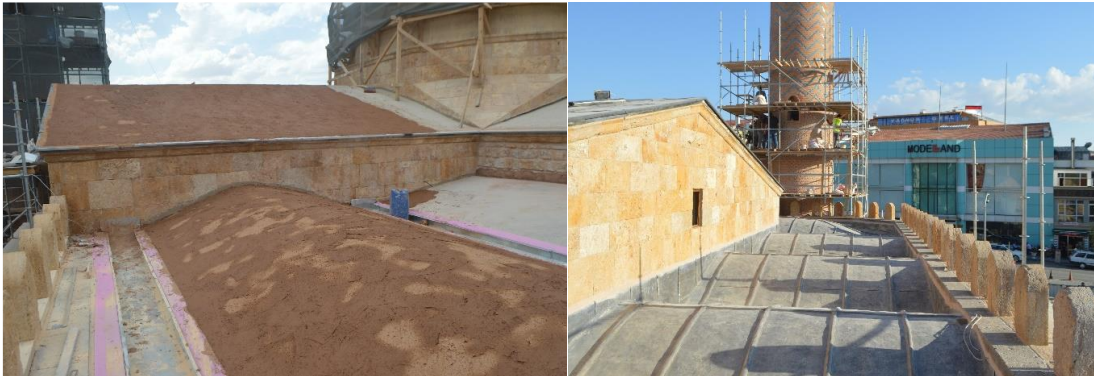
**Fotoğraf 4.39.** Kurşun kaplama uygulaması (VGM Rapor)

Çamur sıva uygulaması tamamlandıktan sonra çatı kurşun ile kaplanmıştır.

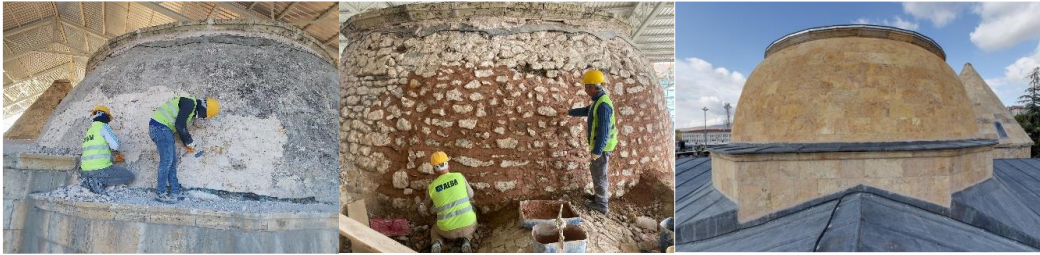
**Fotoğraf 4.40.** Traverten taş uygulaması (VGM Rapor)

Mevcutta moloz taş örgüye sahip olan kubbenin çimento esaslı sıva ve derzleri sökülerek yenilenmiştir. Güçlendirme ve yalıtım uygulamalarından sonra mevcut restorasyon projesi doğrultusunda özgününe benzer nitelikte traverten taş ile kaplanmıştır.

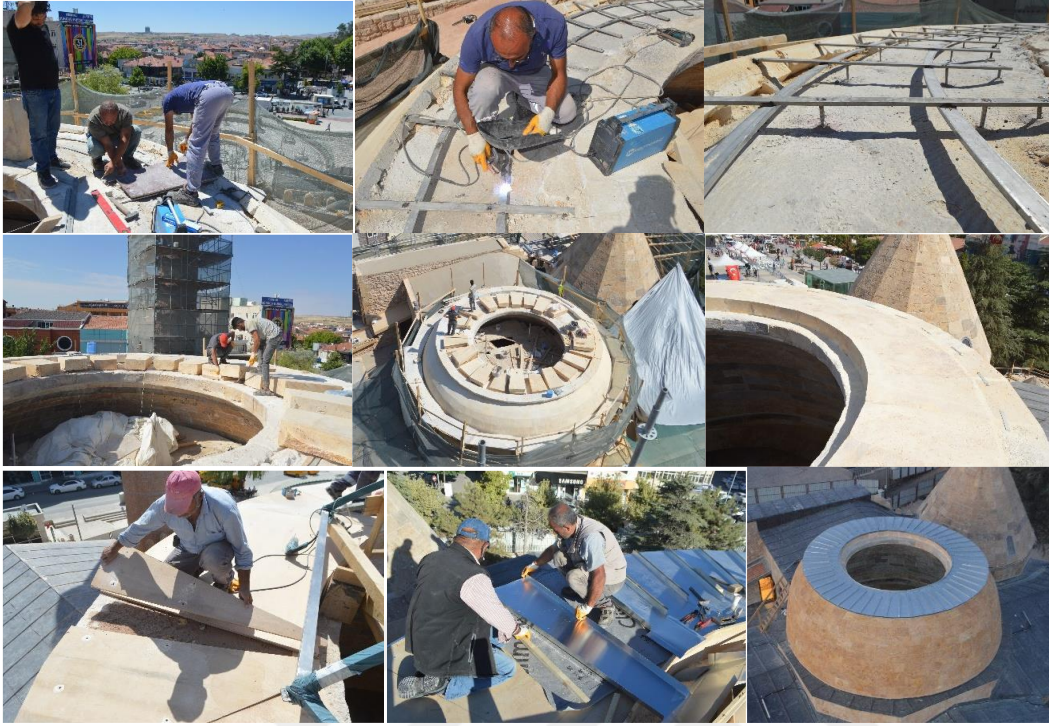
**Fotoğraf 4.41.** Kubbe üstü titanyum çinko kaplama (VGM Rapor)

Mevcutta çok parçalı olan ve su problemine sebebiyet veren kubbe üstü döşeme taşları sökülmüş, lama demirinden kurulan sistemle güçlendirilen döşeme özgününe benzer nitelikteki traverten taşı ile yeniden kaplanmıştır. Mevsimsel kış şartları göz önüne alınarak kubbe üst döşemesinde sızdırmazlık sağlamak amacıyla titanyum çinko malzeme ile kaplama yapılmıştır.

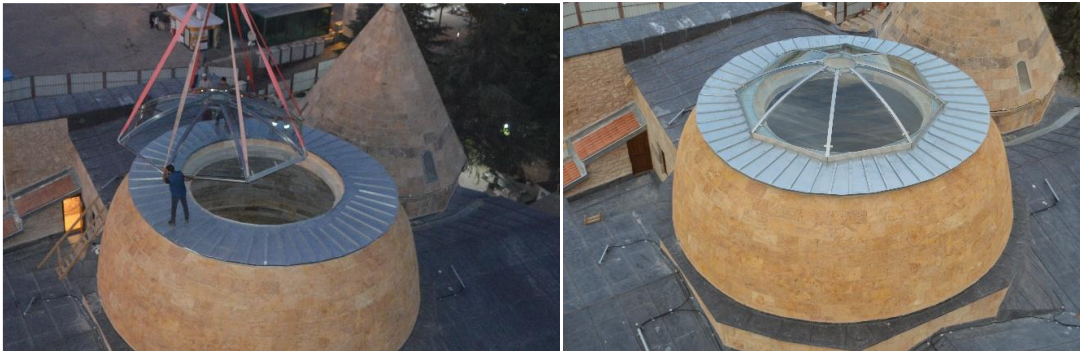
**Fotoğraf 4.42.** Kubbe delikli cam uygulaması (VGM Rapor)

Mevcutta kubbe açıklığının üzerinde yer alan polikarbon üst örtü sökülerek kaplanan titanyum çinko üzerine 8 köşeli yüksekliği 115 cm olacak şekilde, 314 kalite satine yüzeyli 40x60x2 mm paslanmaz çelik profilden kasnak oluşturularak, kasnakların üzerine 6+6=12 mm lamine şeffaf rodajlı şekilli ve tek yöne bombeli delikli camlar ile paslanmaz çelik cam tutucu spider bağlantılı kubbe imalatı yapılmıştır.

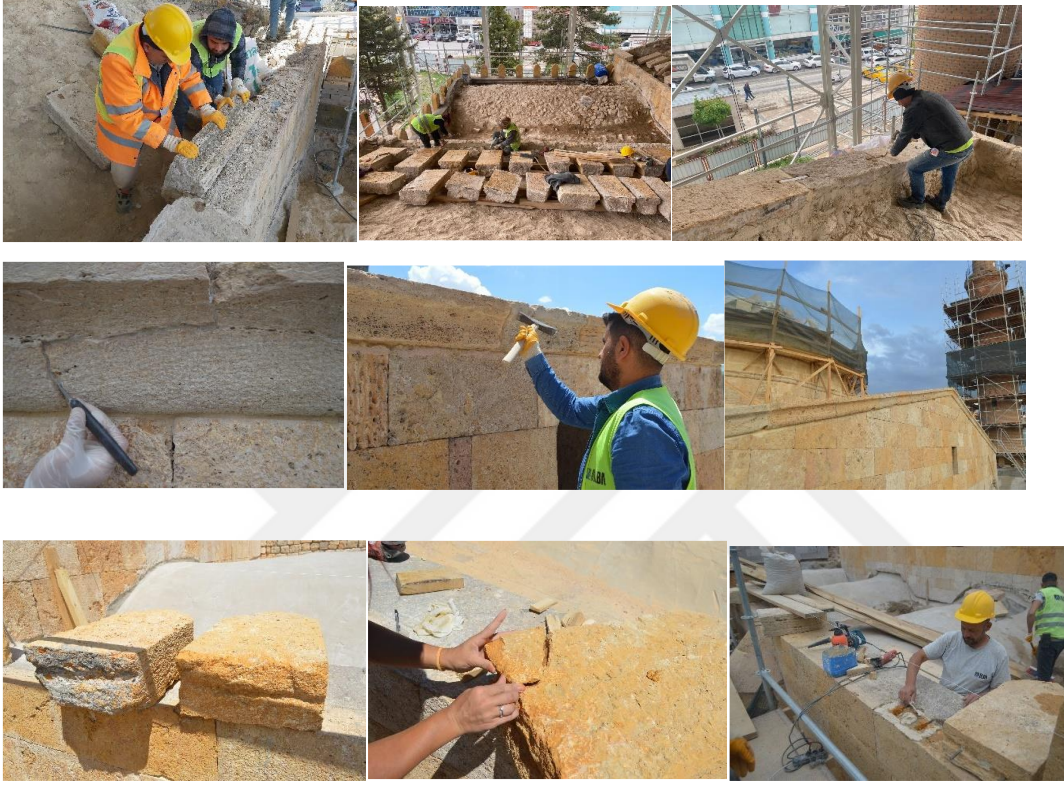
Beşik çatı duvarlarında bulunan profilli silmelerin ve doğu, batı ve güney cephelerinde beden duvarlarının üzerinde yer alan dendanların restorasyon çalışmaları sırasında ankraj elemanı kullanılmadan çimento esaslı harçlar ile monte edildiği tespit edilmiştir. Çatı

**Fotoğraf 4.43.** Çatı duvarındaki profil silme taşların restore uygulaması (VGM Rapor)

duvarlarında yer alan profilli silmeler ve dendanlar numaralandırılarak sökülüştür. Temizliği ve konservasyonu tamamlandıktan sonra paslanmaz ankraj elamanları ve kurşun yardımıyla özgün yerine monte edilmiştir.

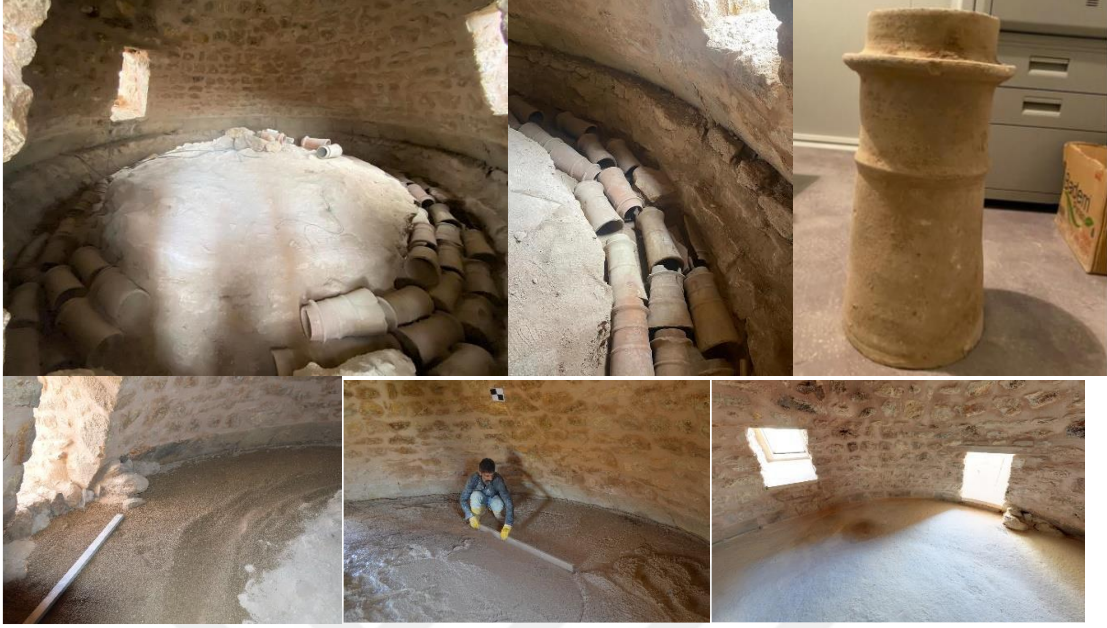
**Fotoğraf 4.44.** Künklerin bakımı ve onarımı uygulaması (VGM Rapor)

Kümbet külahı içinde yapılan araştırma kazıları sonucu kubbe ile külah döşemesi arasında hafifletme amaçlı olduğu tespit edilen künklere rastlanmıştır. Künkler geotekstil keçe ile sarılarak koruma altına alındıktan sonra ve künklerin üzeri hidrolik kireç katkılı ponza taşı ile dolgu yapılmıştır. Sonrasında hidrolik kireç katkılı harç ile kot tesviyesi yapılmış ve doğal hidrolik kireç esaslı sürme su yalıtımı 2 kat olarak uygulanmıştır.

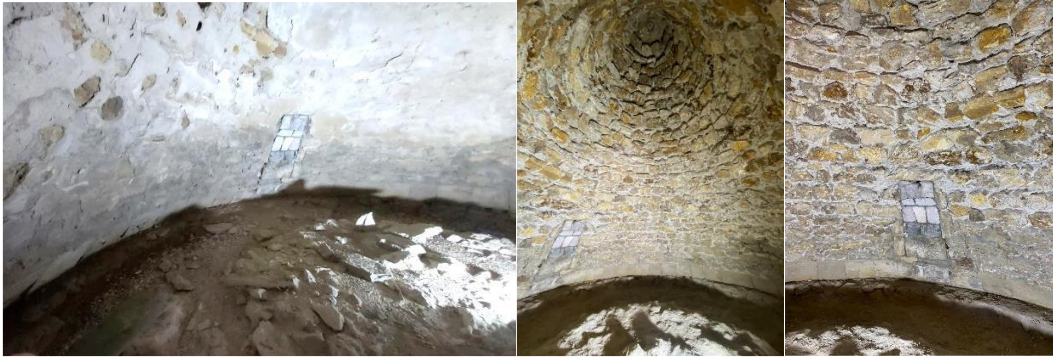
**Fotoğraf 4.45.** Sıva raspası uygulaması (VGM Rapor)

Restorasyon çalışmaları sırasında kümbet külahında rastlanan çimento esaslı sıva ile sıvanmış iç yüzey raspalanmıştır. Sıva raspası çalışmaları sonucunda külahın batı ve doğu cephesinde yer alan ve moloz taşlar ile sonradan kapatılmış iki adet pencere boşluğuna ulaşılmıştır.

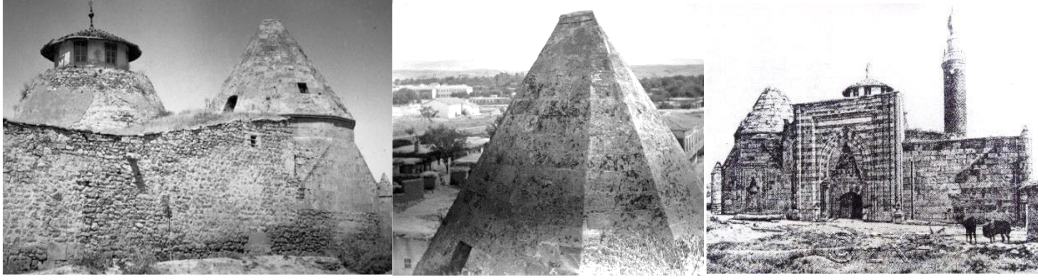
Yapıya ait tarihi fotoğraflar incelendiğinde bulunan her 3 açıklığın hali hazırda mevcut olduğu anlaşılmıştır. Sonradan ulaşılan iki pencerenin ebatları (50\*80cm), kapı olduğu düşünülen mevcut açıklıktan (69\*130 cm) küçük olduğu da eski fotoğraflardan doğrulanmıştır.

**Fotoğraf 4.46.** Eski fotoğraflarda net bir şekilde görünen ancak daha sonları yanlış uygulamalar sonucu kapatılan 2 pencere (VGM Rapor)

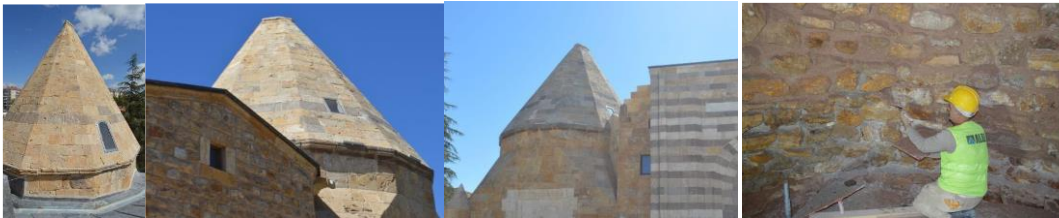
**Fotoğraf 4.47.** Medrese külah pencereleri restorasyon uygulaması (VGM Rapor)

Bu veriler doğrultusunda pencere boşluklarının özgün formuna uygun olarak açılmasına karar verilmiş, boyutu büyük olan güney cephesindeki boşluğun ise kümbet külahına giriş olarak yapılması uygun görülmüştür. Özgününde ahşap doğramalı olduğu düşünülen pencerelerin tarihsel süreç içerisinde kapatılma sebebinin kubbe külahının bu noktalardan su almasının engellenememesi olduğu tahmin edilmektedir. Yapının üst örtüsünde yer alan ve doğrudan su ile temas eden pencerelerin yapının su almasını engellemek amacıyla paslanmaz çelik malzemeden yapılması, güney cephesinde yer alan ve giriş kapısı olduğu düşünülen diğer boşluğun ise kapı olarak yine paslanmaz çelik malzemeden yapılması uygun bulunmuştur. Böylece yapı özgün haline döndürülürken, külahın pencerelerden su alması ve yıpranması engellenmiş, aynı zamanda modern malzeme kullanarak günümüz uygulamasının ayırt edilmesi amaçlanmıştır. 69\*130 cm ebadında olan diğer açıklık ise kapı şeklinde yapılmış, külah boşluğuna girilerek kontrollerin yapılabilmesi ve zaman zaman havalandırılarak rutubetin önlenmesi amaçlandığı düşünülmektedir. Külah içindeki niteliksiz çimento esaslı derzler sökülerek yenilenmiştir.
