**KURULUŞUNDAN GÜNÜMÜZE KIRŞEHİR CACABEY  
MEDRESESİ'NİN GEÇİRDİĞİ ONARIMLAR**

**Yüksek Lisans Tezi**

**Ekim 2024, KAYSERİ**

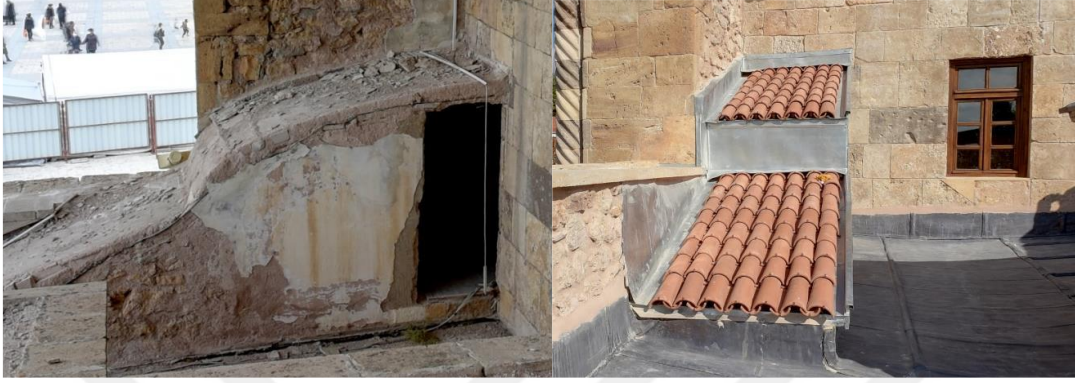
**Fotoğraf 4.48.** Medrese'nin eski formunda bulunun kiremit uygulaması (VGM Rapor)

doğrultuda koridor üst örtüsü yeterli kafa yüksekliğini sağlayacak şekilde yeniden düzenlenerek ahşap çatı karkası üzerine alaturka kiremit ile çözümlenmiştir.

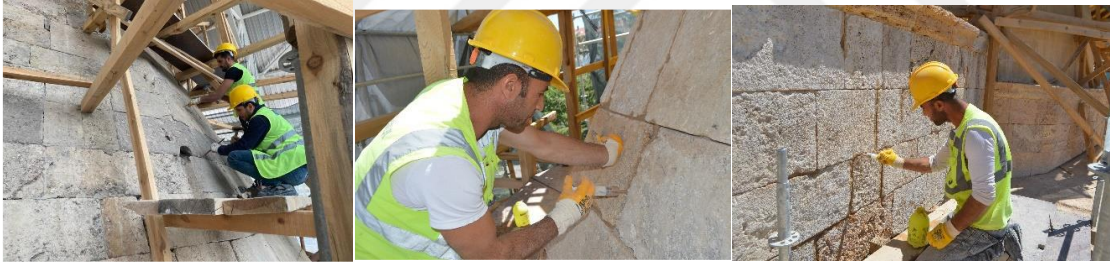
**Fotoğraf 4.49.** Mikroenjeksiyon uygulaması (VGM Rapor)

Tüm moloz taş ve yonu taşı örgüye sahip çatı duvarlarında bulunan nitelsiz derzler sökülerek mikroenjeksiyon yöntemiyle yeniden derzlenmiştir.

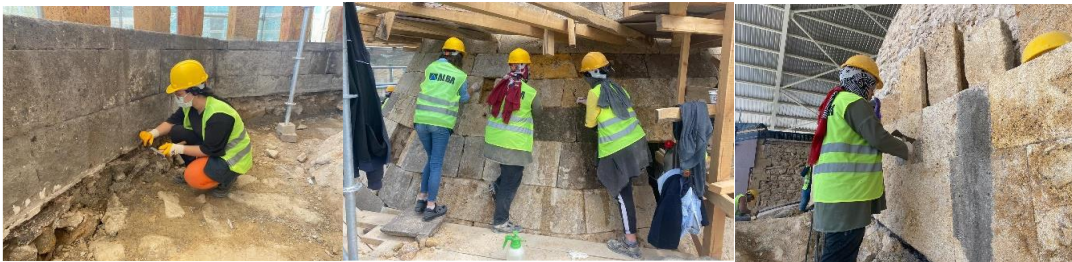
**Fotoğraf 4.50.** Beşik çatı duvarı temizleme/raspalama uygulaması (VGM Rapor)

Tüm beşik çatı duvarlarındaki siyah kabuk, çimento şerbet kalıntıları mekanik yöntemlerle temizlenmiştir.

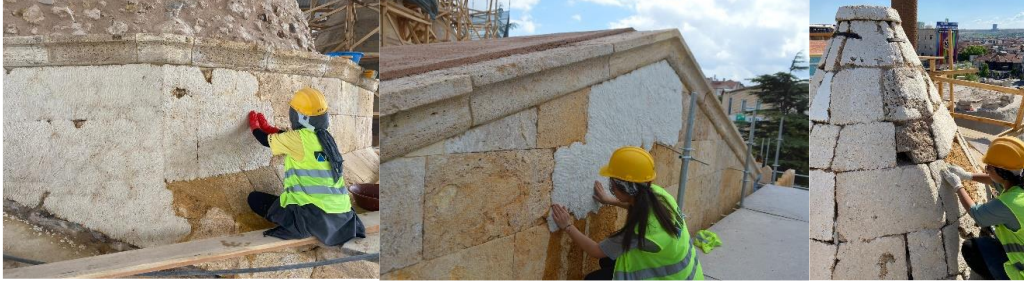
**Fotoğraf 4.51.** Tuz alma uygulaması (VGM Rapor)

Gerekli görülen yerlerde tuz alma işlemleri yapılmıştır.

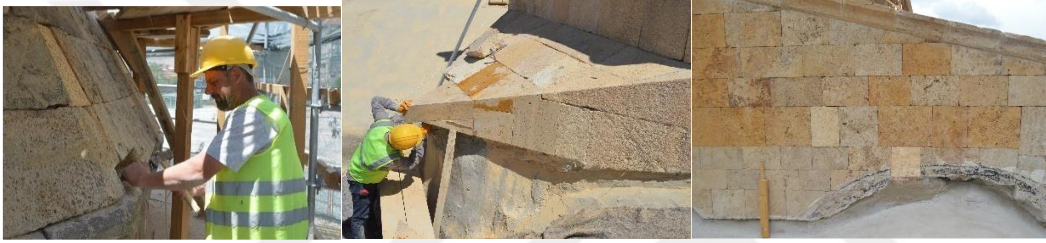
**Fotoğraf 4.52.** Çürütme/tamamlama uygulamaları (VGM Rapor)

Bozulmuş durumda olan taş yüzeylerde çürütme-tamamlama uygulamaları yapılmıştır.

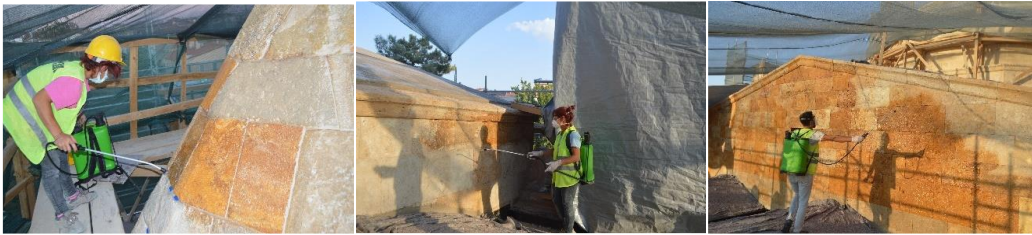
**Fotoğraf 4.53.** Su itici uygulaması (VGM Rapor)

Tüm taş yüzeylerin dış etkenlerden korunması amacıyla tüm yüzeylere silan esaslı şeffaf su itici/ yüzey koruyucu uygulanmıştır.

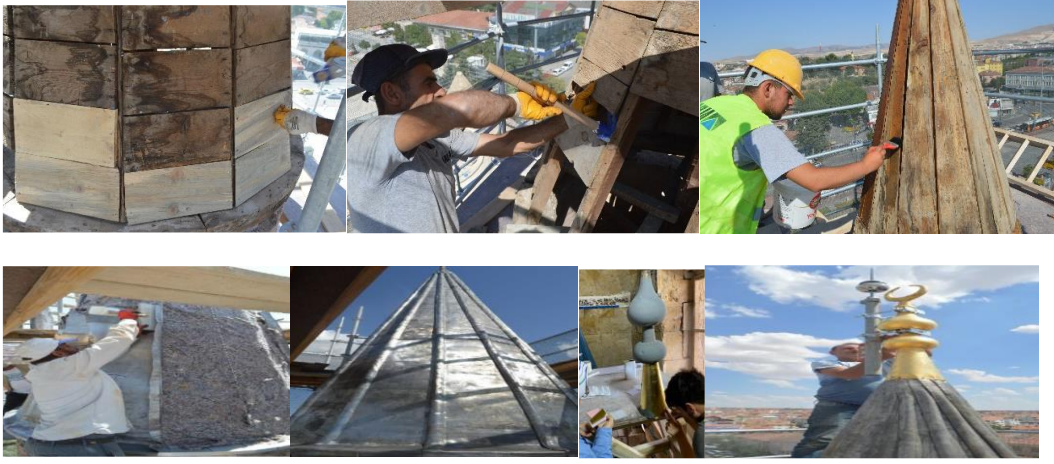
**Fotoğraf 4.54.** Kurşun kaplama restorasyon uygulaması (VGM Rapor)

Minare külâhındaki kurşun sökülümü. Külâhın ahşap sereninin zarar gören kısımları onarıldıktan sonra keçe ile sarıldıktan sonra kurşun kaplaması yenilenmiştir. Mevcutta bakır olan alemleri sökülerek, bakım-onarım ve temizlik işlemlerinden sonra altın varak ile kaplanarak özgün yerine monte edilmiştir.

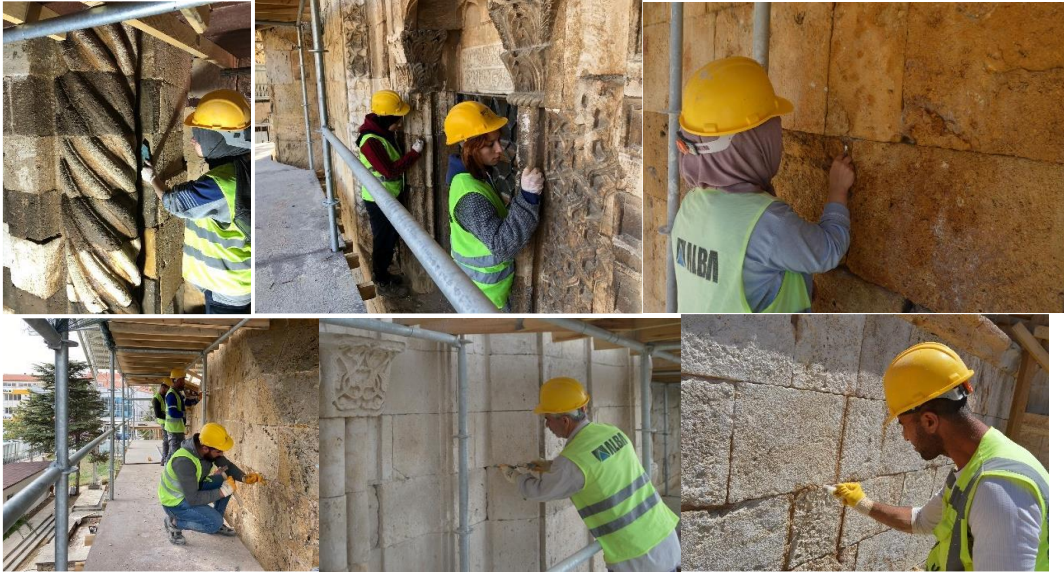
**Fotoğraf 4.55.** Yonu taşı derz ve temizlik uygulaması (VGM Rapor)

Yapının kuzey ve güney ve batı cephesi yonu taşı, doğu cephesi moloz taş duvar örgüsüne sahiptir. Yapının tüm cephe yüzeylerinde niteliksiz derzler sökülerek yenilenmiştir ve mekanik temizlik uygulamaları yapılmıştır.

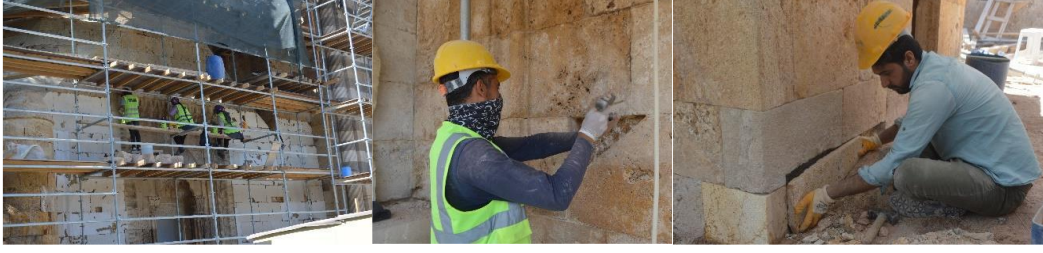
**Fotoğraf 4.56.** Yonu taşı tuz alma uygulaması (VGM Rapor)

Tuz oranı yüksek olan kısımlarında tuz alma uygulamaları yapılmıştır. Bozulmuş taşlar tespit edilerek çürütme ve tamamlama uygulamaları yapılmıştır.

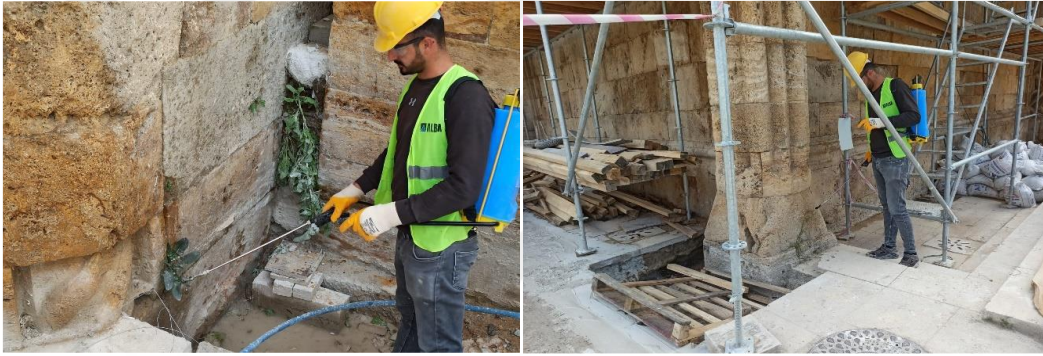
**Fotoğraf 4.57.** Herbisit uygulaması (VGM Rapor)

Cephelerde bulunan tüm bitkiler; herbisit kullanılarak ve mekanik yöntemlerle temizlenmiştir.

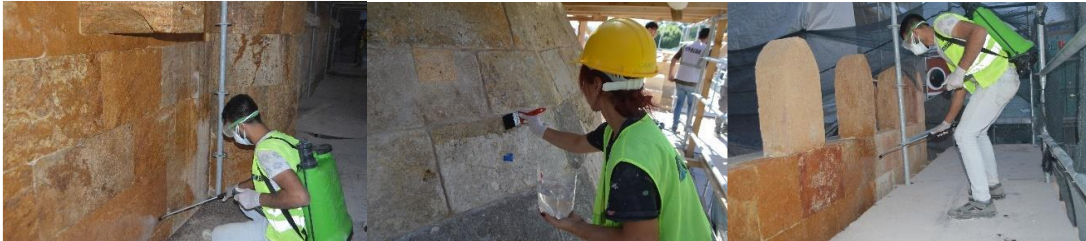
**Fotoğraf 4.58.** Taş sağlamlaştırıcısı ve su itici uygulamaları (VGM Rapor)

Bozulmuş taş yüzeylerine solventsiz taş sağlamlaştırıcı uygulanmıştır. Cephe duvarlarının dış etkenlerden korunması amacıyla tüm yüzeylere silan esaslı şeffaf su itici/ yüzey koruyucu uygulanmıştır.

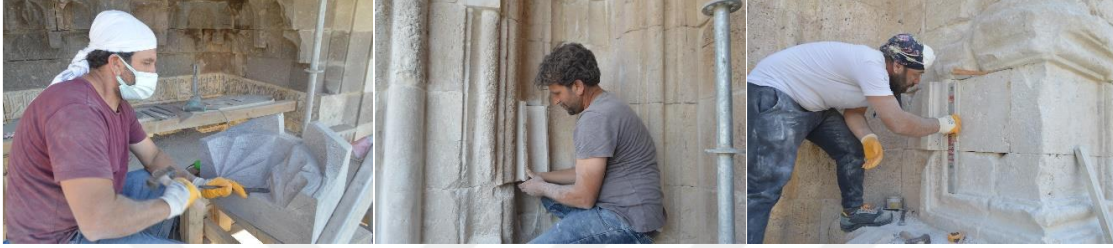
**Fotoğraf 4.59.** Traverten taşı uygulaması (VGM Rapor)

Yapının bu cephede yer alan taç kapısında bozulmuş taş yüzeylerde çürütme ve tamamlama uygulamaları yapılmıştır.

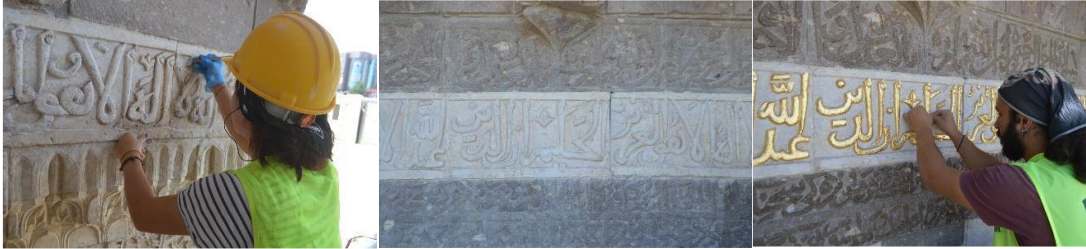
**Fotoğraf 4.60.** Altın varak kaplama uygulaması (VGM Rapor)

Ana giriş kapısı kemeri üzerinde yer alan kitabenin üzerinde yer alan niteliksiz boya katmanları raspa edilerek altın varak kaplama yapılmıştır. İlhanlı döneminden kalma vergi affının ilan eden kitabeye ve pencerenin üzerinde yer alan kitabeye harflerin belirgin hale gelmesi amacıyla etil silikat sürülmüştür.

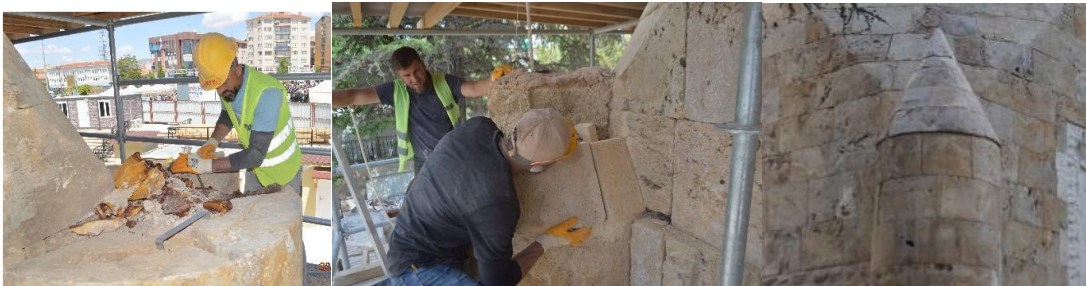
**Fotoğraf 4.61.** Ağırlık kulesi restorasyon uygulaması (VGM Rapor)

Kuzey cephesinin sol kısmında yer alan ağırlık kulesinin külahı sökülerek, külah taşlarının konservasyonu yapılmış ve özgün yerine monte edilmiştir.

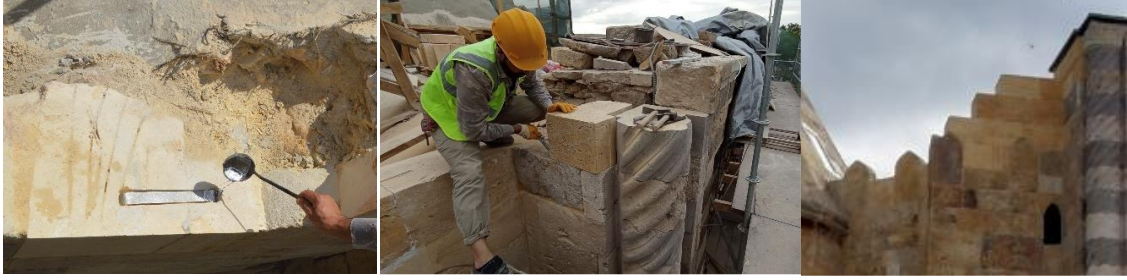
Taş kapının sol üst kısmında yer alan dendanların alt kısmındaki kesme taş kaplama olan taşların kalınlığının statik açıdan yetersiz olduğu tespit edilmiş ve sökülüştür. Bu kısımda statik açıdan yeterli kalınlıktaki taşlarla duvar örgüsü yenilenmiştir.

**Fotoğraf 4.62.** Duvar örme uygulaması (VGM Rapor)

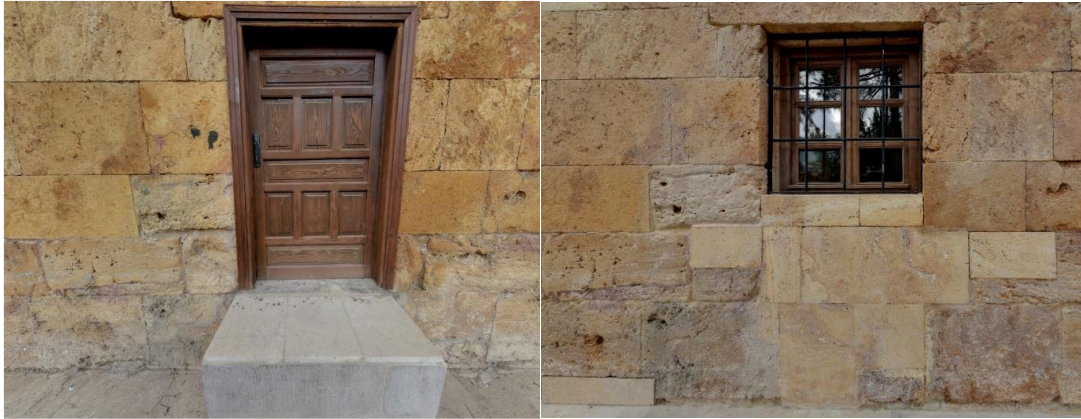
**Fotoğraf 4.63.** Kapı ve pencere restorasyon uygulaması (VGM Rapor)

Mevcutta bu cepheden ortalama 70 cm yüksekliğinde bir taş seki ile Z08 numaralı odaya giriş sağlanan bir kapı açıklığı yer almaktaydı. Restorasyon çalışmaları sırasında yapılan araştırma kazısında ulaşılan yerden ısıtma boruları sebebiyle bu sekinin oluşturulduğu anlaşılmıştır. Bu doğrultuda taş seki kaldırılmıştır. Kapı açıklığının ise boyutları ve detayları itibarıyla pencere açıklığı olması gerektiği düşünülerek bu doğrultuda değerlendirilmiştir.

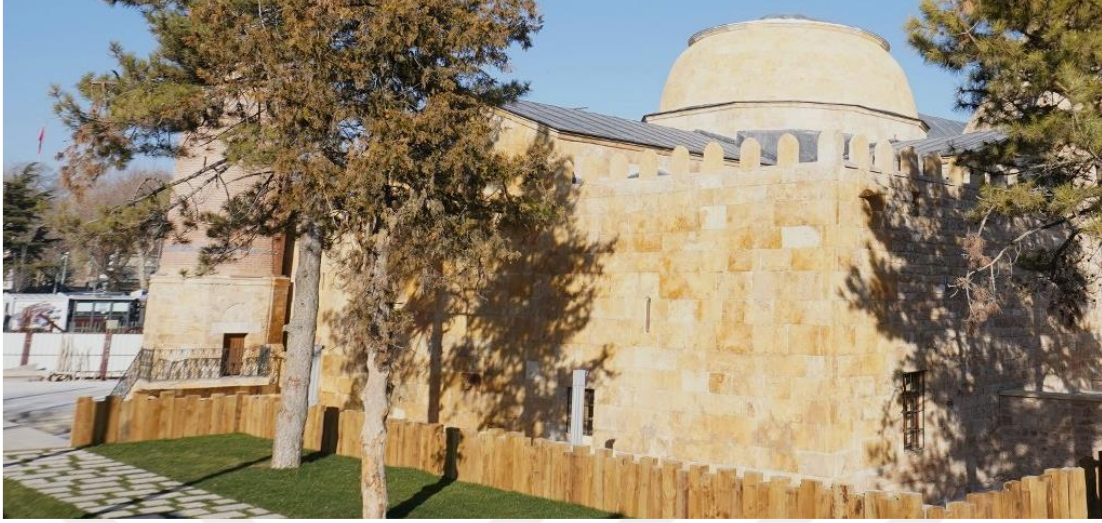
**Fotoğraf 4.64.** Taş harpušta uygulaması (VGM Rapor)

Cephenin sağında yer alan dendanların arasına çatı üst örtüsündeki su tahliyesini sağlamak amacıyla 8cm yüksekliğinde taş harpuştalar yerleştirilmiştir.

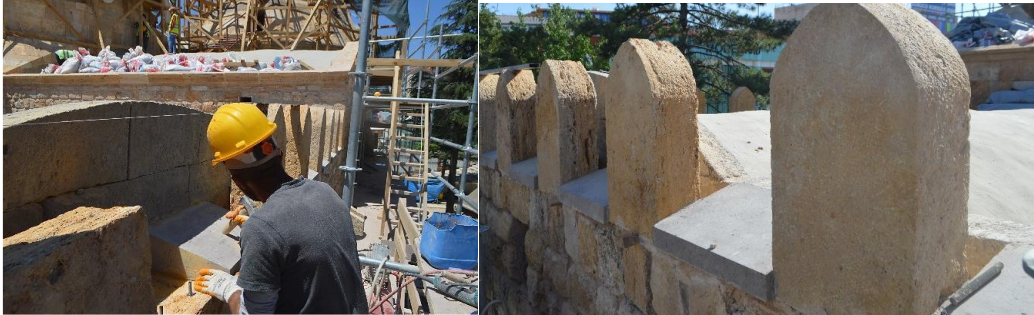
Yapının yer yer moloz ve yer yer kesme taş duvar örgüsüne sahip olan cephesidir. Şadırvan ve Fatıma Emirzade'nin haziresi bu cephe yönünde yer almaktadır. Doğu cephesinde dendanların arasında yer alan andezit 7 adet harpušta taş kalınlığının yetersiz olması ve hasarlı durumda olması sebebiyle sökülüştür. Dendanların arasında yer alan tüm boşluklara bu yüzeylerden su tahliyesini sağlamak amacıyla aynı cins andezit harpuştalar yeterli kalınlıkta hazırlanarak yerleştirilmiştir. (10adet)

**Fotoğraf 4.65.** Harpušta uygulaması (VGM Rapor)

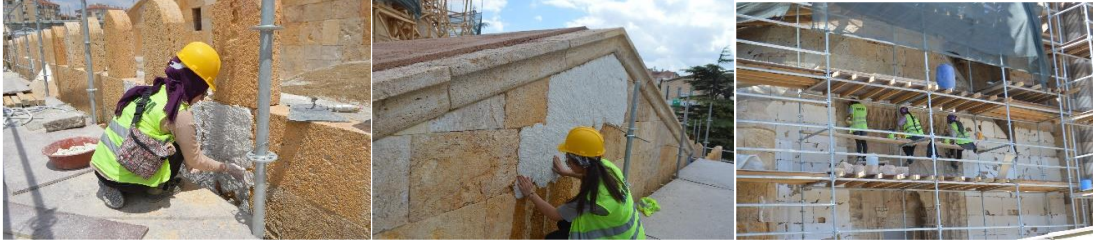
**Fotoğraf 4.66.** Tuz alma uygulaması (VGM Rapor)

Yapının meydan yönündeki kesme taş duvar örgüsüne sahip olan cephesidir. Tüm cephelerde tuz ölçümleri sonucu tuzlanma görülen kısımlarda tuz alma uygulamaları yapılmıştır.

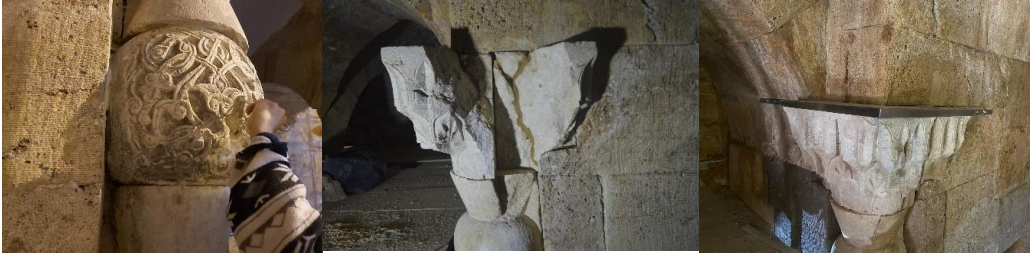
Yapının harim kısmında gezegenleri tasvir ettiği söylenen 2 adet sütünce yer almaktadır. Sütunceler mekanik yöntemlerle temizlenmiştir. Restorasyon çalışmaları sırasında sütünce başlıklarında yer alan kenet elemanlarının çürüdüğü tespit edilmiştir. Sütun başlıklarındaki kenetler yenilenerek kurşun vasıtasıyla yerine monte edilmiştir. Sol ve sağ sütuncedeki kopan parçalar paslanmaz ankraj elemanları ile tekrardan özgün yerine yerleştirilmiştir. Sol sütuncenin başlığındaki yapısal çatlak dikiş yöntemiyle onarılmış ve sütun başlığına özel olarak üretilen paslanmaz demir kelepçe ile güçlendirilmiştir.

**Fotoğraf 4.67.** Kenet elemanlarının onarımı (VGM Rapor)

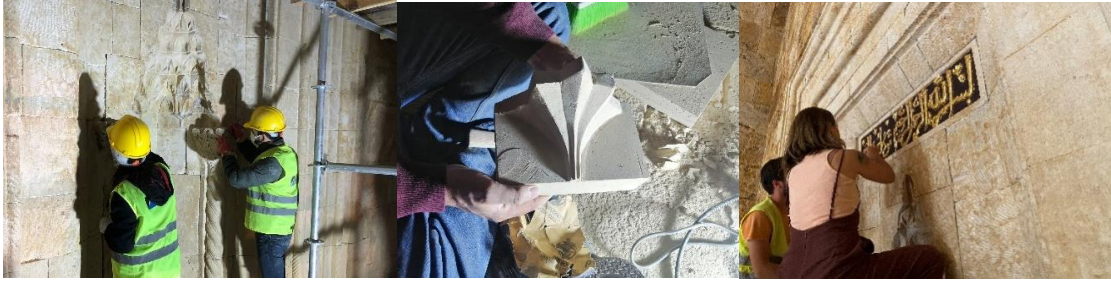
**Fotoğraf 4.68.** Kitabe onarım/boyama uygulamaları (VGM Rapor)

Yapının yine harim kısmında yer alan mihrap mekanik yöntemler ile temizlenmiştir. Bozulmuş ve aşınmış taşlar tespit edilerek çürütme ve tamamlama uygulamaları yapılmıştır. Niteliksiz derzleri sökülmüş ve özgününe uygun olarak hazırlanan renk ve dokuda derz harcıyla yeniden derzlenmiştir. Mihrap kitabesinde yapılan araştırma raspaları sonucunda sülyen ve altın varak katmanlarına rastlanmıştır. Benzer dönem yapılarında zemin renklerinin mürdüm tonları olduğu öğrenilmiştir. Bu doğrultuda kitabedeki niteliksiz boya katmanları sökülüştür. Kitabenin zemin rengi mürdüm renk boyanarak yazıları altın varak ile kaplanmıştır.

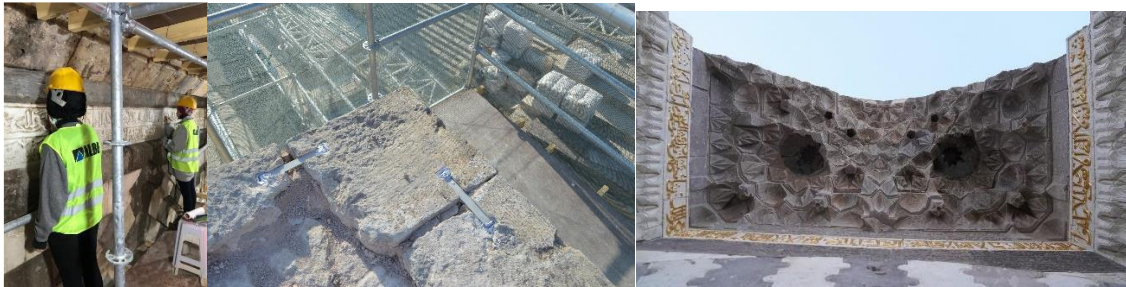
Yapının en önemli öğelerinden olan Taç Kapısında mekanik yöntemlerle temizlik uygulaması ve tuz alma uygulamaları yapılmıştır. Büyük oranda hasarlı olan taşlar tespit edilerek çürütme ve tamamlama uygulamaları gerçekleştirilmiştir. Taş yüzeylerindeki kılcal çatlaklar doldurulmuştur. Taç kapının en üst kotunda yer alan profilli silmelerde kenet bulunmadığı tespit edilmiştir. Paslanmaz demir kenet elemanlar ve kurşun kullanılarak silmeler birbirine bağlanmıştır.

**Fotoğraf 4.70.** Kenet elemanlar ve kurşun silme restorasyon uygulaması (VGM Rapor)

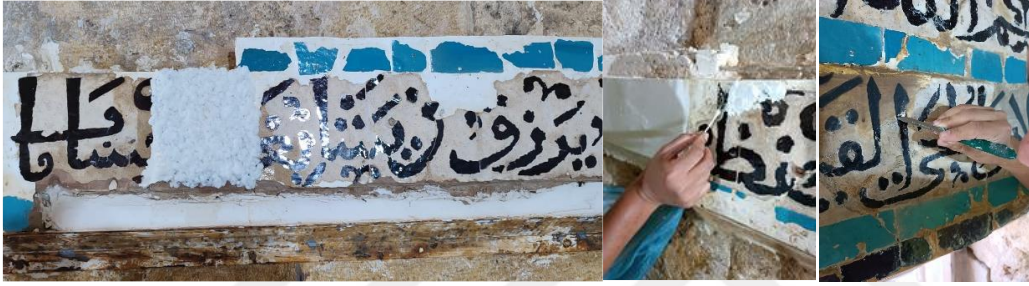
Mevcutta sanduka odasında yer alan çini yazı kuşağının bir kısmı dökülmüş ve parçalanmış olarak bulunmaktaydı. Bu doğrultuda sanat tarihçi, arkeometrist ve hattat danışmanlar tarafından alınan kararlar doğrultusunda yapılan onarımlar aşağıdaki gibidir: Mevcut yazı kuşağı ve bordür çinilerin üzerindeki sıva, boya vb. niteliksiz katmanlar uygun yöntemlerle yüzeyden arındırılarak temizliği ve konservasyonu yapılmıştır.

**Fotoğraf 4.71.** Yazı kuşağı ve çini onarımı (VGM Rapor)

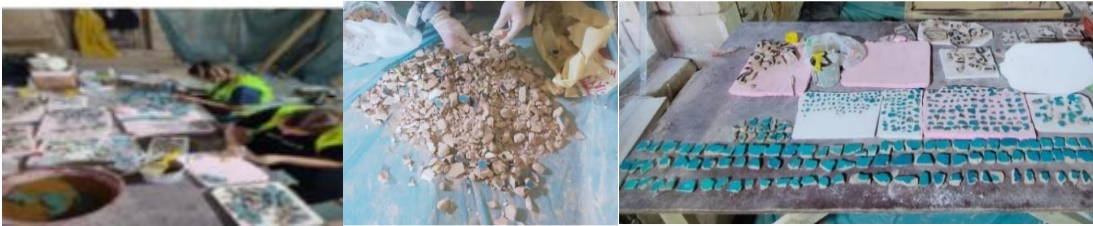
**Fotoğraf 4.72.** Çini yapıştırma uygulaması (VGM Rapor)

Dökülmüş irili ufaklı çini parçaları; türbe içerisinde geniş masalara açılarak alanında uzman konservatörler sır renklerine, dokusuna, sırlı yüzeylerin birbirleriyle ve bisküvi parçalarıyla olan birleşim yerlerinin biçimsel uyumuna göre tasnif edilmiştir.

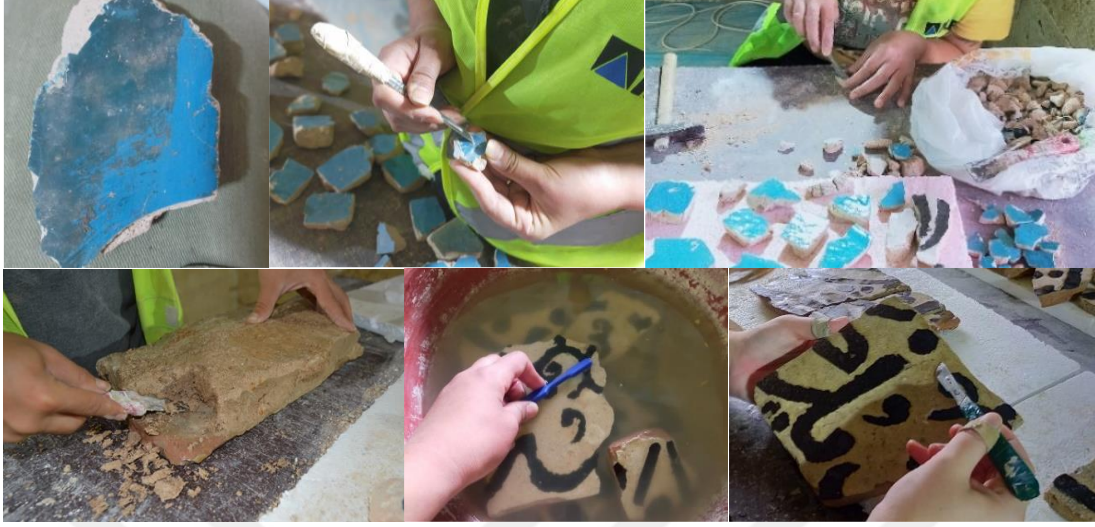
**Fotoğraf 4.73.** Çini parçaların temizliği uygulaması (VGM Rapor)

Dökülmüş ve parçalanmış halde bulunan yazı ve bordür çini parçalarının temizliği ve konservasyonu yapılmıştır.

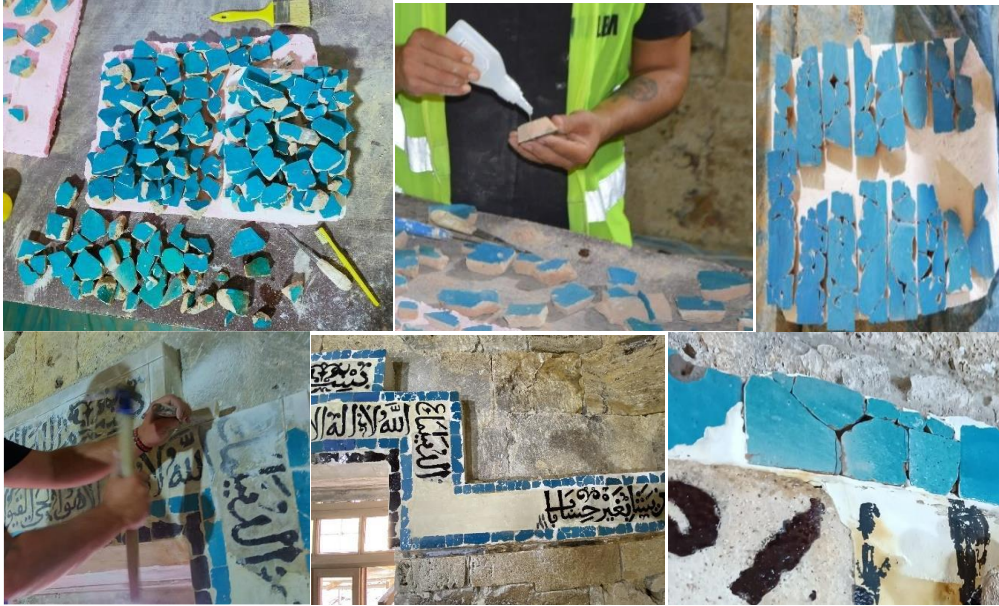
**Fotoğraf 4.74.** Çini yapıştırma uygulaması (VGM Rapor)

Dökülmüş ve parçalanmış bordür çini parçaları bir araya getirilerek çini yapıştırıcısıyla yapıştırıldıktan sonra küçük el aletleri ile gerekli derinlikte çürütme yapılarak yüzey hafifçe nemlendirilerek zemin hazırlığı yapılmıştır. Birleştirilen her bir çinin tarifli tatlı kireç ve tarifli derz dolgu açısının belirli oranlarda karıştırılmasıyla elde edilen harç ile şakulünde ve terazisinde olacak şekilde yerine konmuştur. Yerine konulan bordür çinilerin etrafındaki çiniler ile birleşim yerlerine ince taş tozu ve çini yapıştırıcısı ile tamamlanmıştır.

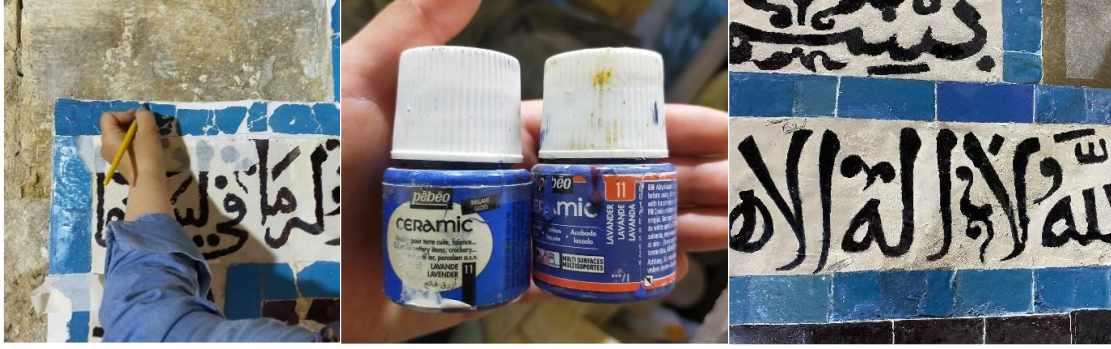
**Fotoğraf 4.75.** Seramik boyası uygulaması (VGM Rapor)

Mevcut bordür çiniler ve dökülmüş parçalanmış bordür çinilerin tamamlanan kısımları seramik boyası ile ihya edilmiştir.

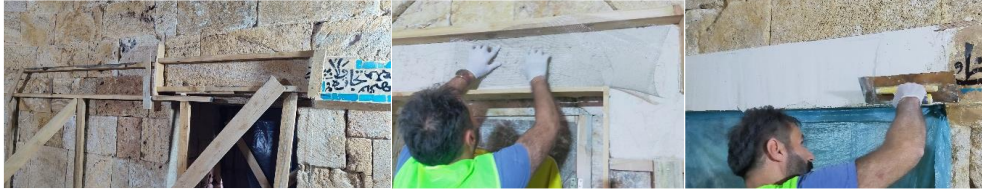
**Fotoğraf 4.76.** Karkas yüzey uygulaması (VGM Rapor)

Yazı kuşağının yerinde olmayan eksik kısımlarının tamamlamak amacıyla mevcut duvar yüzeyine zarar vermeden karkas oluşturularak zemin oluşturulmuştur.

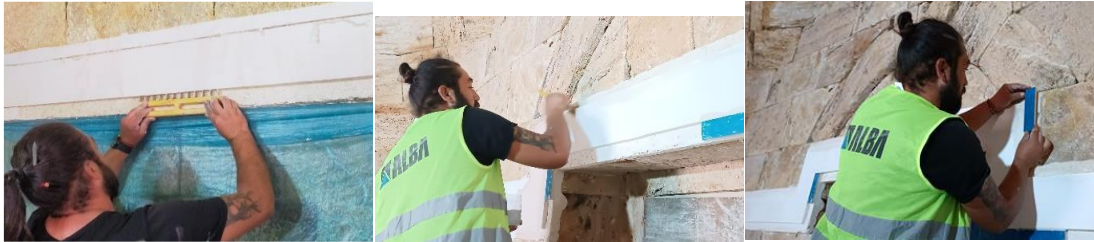
**Fotoğraf 4.77.** Çini montaj uygulaması (VGM Rapor)

Bordür çinilerin yerinde olmayanları özgün renk ve dokusu ayırt edilebilir olacak şekilde yeniden üretilmiş ve özgün yerine montajı sağlanmıştır.

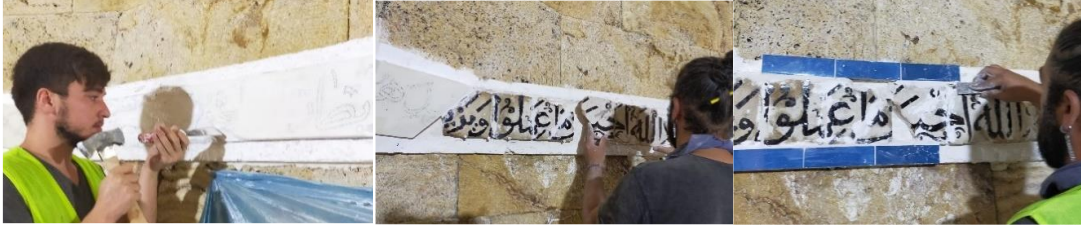
**Fotoğraf 4.78.** Eksik yazıların kalem işi ile tamamlanması uygulaması (VGM Rapor)

Dökülmüş parçalanmış yazı kuşağı çinilerinin yerinin tespit edilebilmesi amacıyla hattat tarafından tespit edilen yazının eksik kısımları zemine şablon amaçlı tozlanmıştır. Özgün yeri tespit edilen çini yazı parçaları varsa etrafındaki çinilere zarar vermeden küçük el aletleri ile gerekli derinlikte çürütme yapıldıktan sonra yüzey hafifçe nemlendirilerek

özgün yerlerine yerleştirilmiştir. Yerine konan çinilerin birleşim yerleri ince taş tozu ve çini yapıştırıcısı ile tamamlanmış ve yüzeyi pürüzsüzleştirilmiştir. Çini yazı parçaları üzerindeki eksik yazı kısımları özgününe uygun tezyin ve üslupta kalem işi tekniği ile seramik boyası kullanılarak ihya edilmiştir.

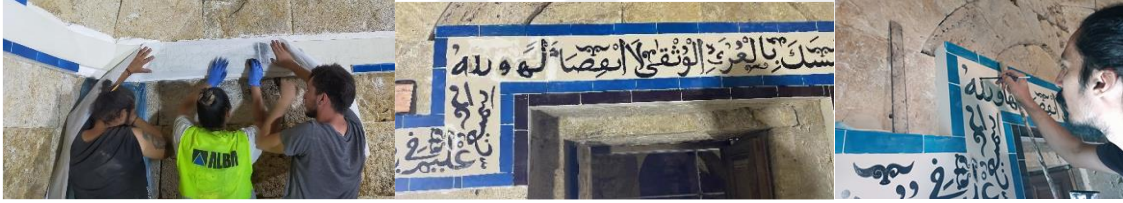
**Fotoğraf 4.79.** Seramik boyası uygulaması (VGM Rapor)

Çini yazı parçaları özgün yerlerine konduktan sonra yazı kuşağının yerinde olmayan eksik kısımlarını tamamlamamak amacıyla hattat tarafından yazılan yazı zemine bir kez daha tozlandıktan sonra özgününe uygun tezyin ve üslupta kalem işi tekniği ile seramik boyası kullanılarak ihya edilmiştir.

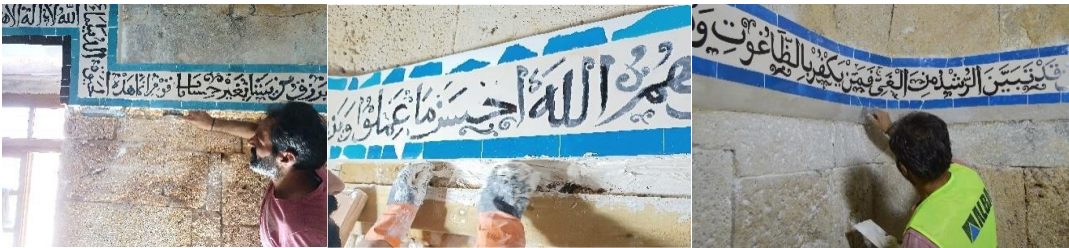
**Fotoğraf 4.80.** Eksik kısımların tamamlanması (VGM Rapor)

Mevcutta yazı kuşağının alt kısmında yer alan pah temizlenmiş ve yerinde olmayan eksik kısımları tamamlanmıştır.

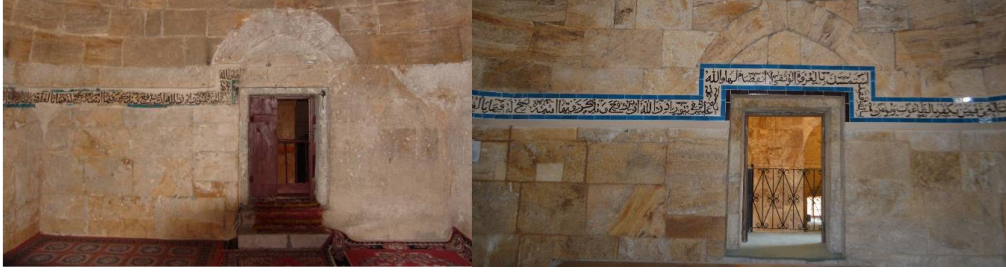
**Fotoğraf 4.81.** Etil slikat uygulaması (VGM Rapor)

Tamamlanan yazı kuşağı üzerine etil silikat esaslı şeffaf koruyucu sürülmüştür.

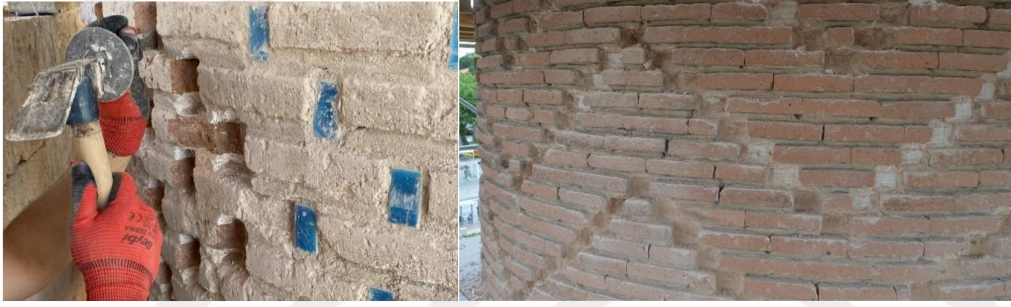
**Fotoğraf 4.82.** Dolgu temizleme işlemi (VGM Rapor)

Minare çini yuvalarında bulunan niteliksiz dolgular temizlenmiştir.

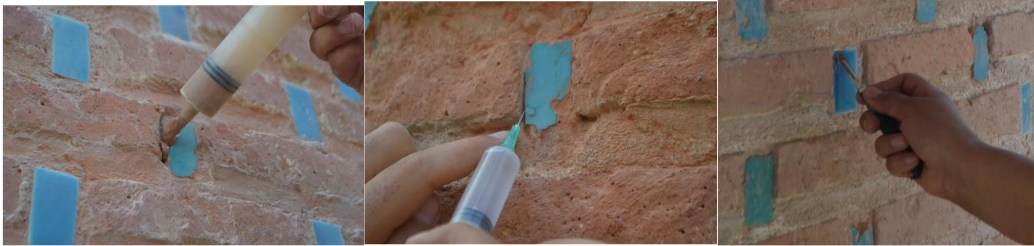
**Fotoğraf 4.83.** Konservasyon uygulaması (VGM Rapor)

Mevcutta bulunan mozaik çinilerin temizliği ve konservasyonu yapılmıştır.

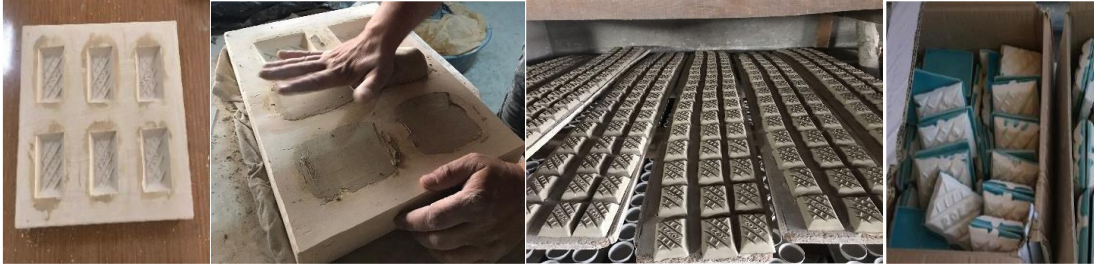
**Fotoğraf 4.84.** Çini yıl baskı uygulaması (VGM Rapor)

Minare üzerindeki eksik çiniler tamamlanmıştır. Yeniden üretilen çinilerin; özgün çinilerden alınan örnekler doğrultusunda (bkz. malzeme analizi raporu); renk tonunun özgününden ayırt edilebilir olmasına dikkat edilmiştir. Ayrıca çinilerin bisküvi katmanında belirli bir dönem eki olduğu belirtilmesi amacıyla 2022 yılına ait bir baskı yapılmıştır. Tüm çiniler el üretimidir.

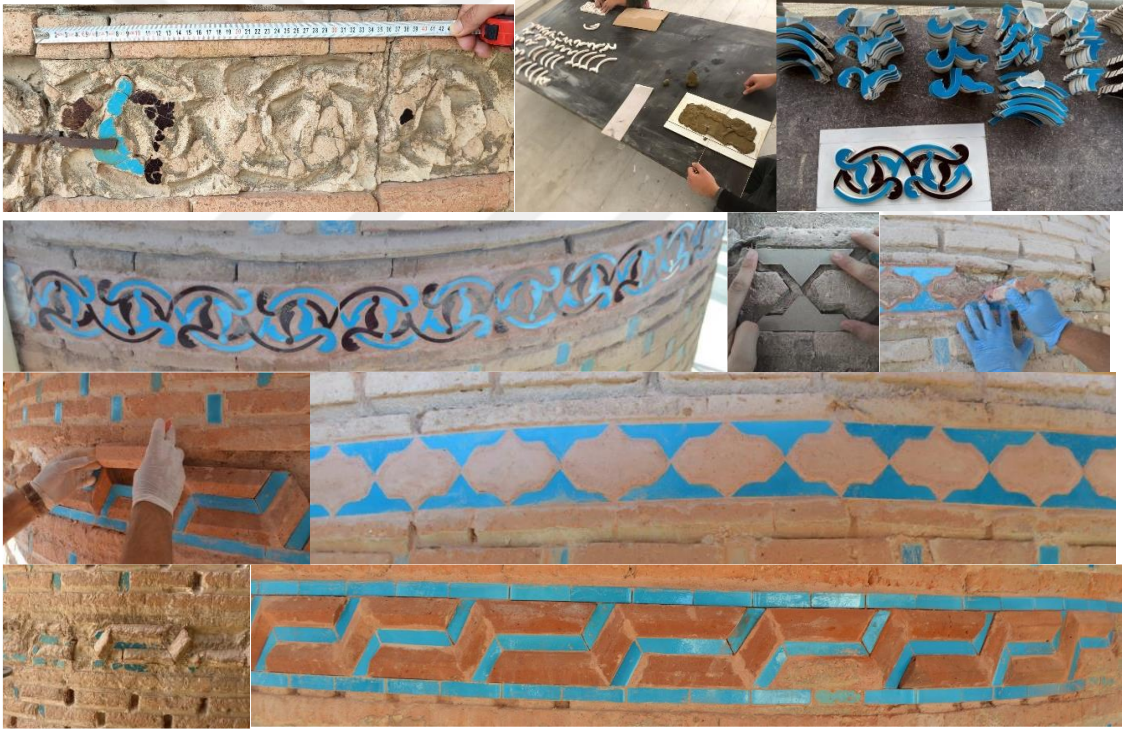
**Fotoğraf 4.85.** Çini modül üretimi ve uygulaması (VGM Rapor)

Minare kuşaklarında yer alan çini modüllerinin eksik kısımları tamamlanmıştır. Bu doğrultuda kuşaklarda yer alan desenler doğrultusunda çini modülleri üretilmiş ve özgün yerine tespit edilmiştir.

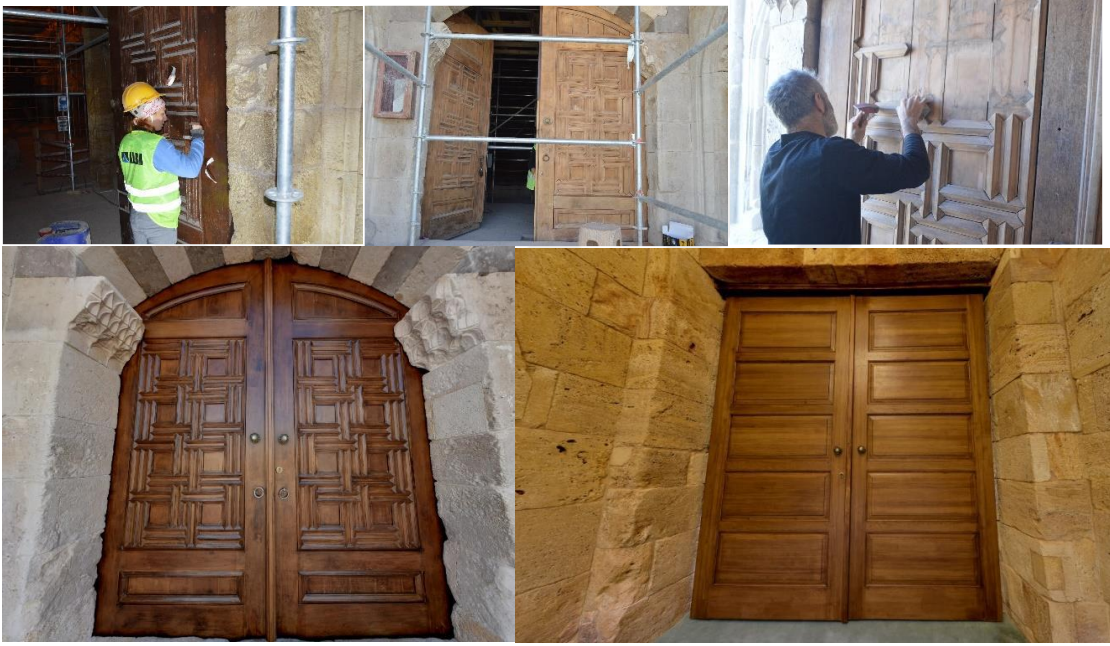
**Fotoğraf 4.86.** Ana giriş kapısı restorasyon uygulamaları (VGM Rapor)

Yapının günümüze ulaşmış olan herhangi bir ahşap elamanı bulunmamaktadır. Yapının ana giriş kapısının daha önceki onarımlar sırasında yapıya eklenmiş olduğu tespit edilmiştir. Ana giriş kapısı dönem eki olarak korunmuştur. Bu doğrultuda üzerindeki niteliksiz boya katmanı raspa edilmiştir. Mevcutta arka yüzü tamamen kontrplakla kaplıdır. Kontrplaklar sökülerek yapının cami işlevine uygun olarak hazırlanan 1.sınıf

meşe keresteden tablalı tipte 5 bölmeli olarak yeniden düzenlenmiştir. Kapının ön yüzü künde-kari tekniği ile oluşturulmuştur. Zamanla zarar gören elemanlar numaralandırılarak teker teker sökül-müştür. Bakım ve onarımları yapılarak özgün yerine yerleştirilmiştir. Kapının tokmakları, kilit sistemi ve sürgüleri tamamen yenilenmiştir. Mevcutta üzerinde yer alan halkalar korunmuştur. Korozyona uğrayan halkalar temizlenerek kapının diğer metal elemanlarıyla uyumlu olacak antik oksit renkte boyanmıştır.

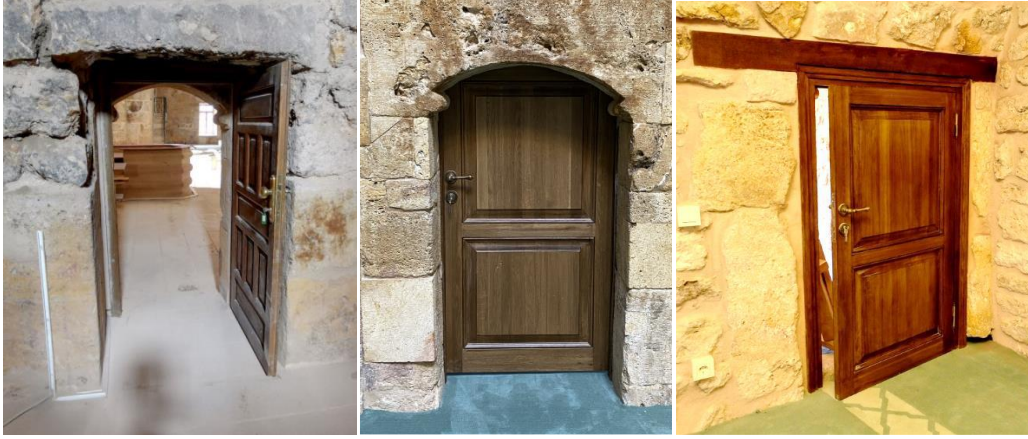
**Fotoğraf 4.87.** İç kapı restorasyon uygulaması (VGM Rapor)

İç mekân odalarında mevcutta bulunan niteli-siz kapılar sökül-müştür. 1.sınıf meşe keresteden tek kanatlı ve tablalı kapı tipinde olarak yeniden üretilmiştir. Kapı kolları, kilitleri ve menteşeleri antik oksit görünümde-dir. Türbe giriş kapısı çift kanatlı ve tablalı kapı olarak üretilmiştir.

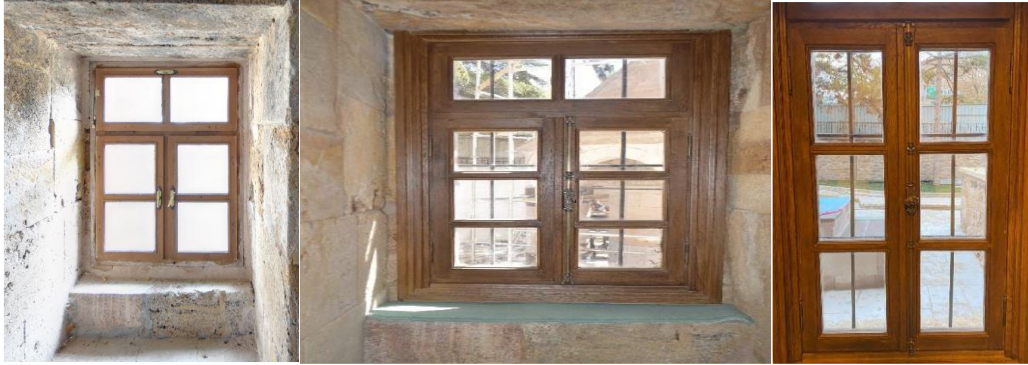
**Fotoğraf 4.88.** Pencere restorasyon uygulaması (VGM Rapor)

Yapıda mevcutta bulunan niteliksiz pencereler sökülüştür. Restorasyon projesindeki detayları doğrultusunda 1.sınıf meşe keresteden türbe, sol harim ve Z08 mahallerinde açılır tipte çift kanatlı olarak, boy seviyesinin üzerinde yer alan iç mekân odalarında havalandırmayı sağlamak amacıyla üstten açılır biçimde, harim kısımlarında en üst kotta bulunan pencereler ise sabit doğramalı olarak üretilmiştir. Türbe, sol harim ve z08 mahallerinde yer alan çift kanatlı pencerelerde ispanyolet sistemi kullanılmıştır. Tüm metal elemanlar antik oksit görünümündedir.

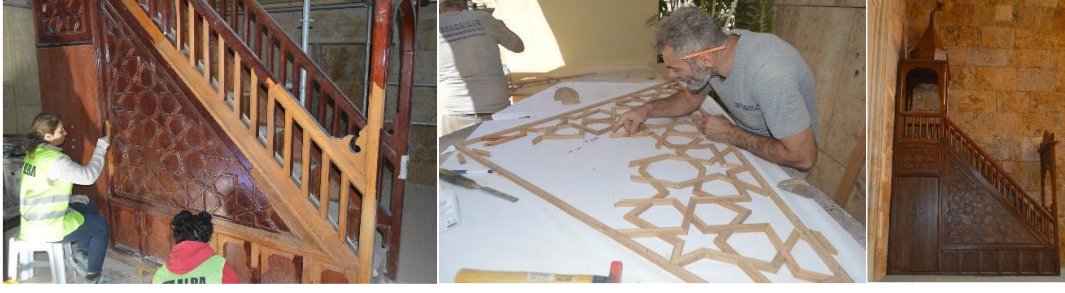
**Fotoğraf 4.89.** Mimber ahşap kısımlar restorasyon uygulaması (VGM Rapor)

Yapının mevcuttaki minberi üzerinde yer alan niteliksiz boya katmanları raspa edilmiştir. Hasar görmüş kısımlar onarılmıştır. Minberde yer alan yıldız motifinin düzgün olmadığı tespit edilmiştir. Bu doğrultuda bu motif numaralandırılarak sökülmüş ve motif yeniden düzenlenerek yerine monte edilmiştir. Minberin basamak girişinde yer alan niteliksiz cam besmele kaseti sökülerek yerine ahşaptan hazırlanan kaset konulmuştur.

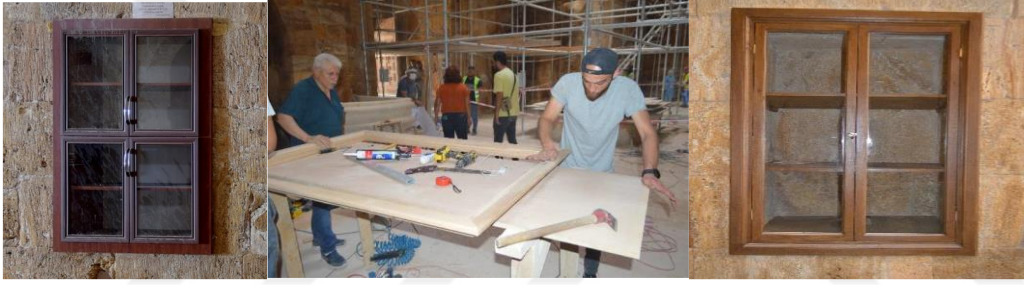
**Fotoğraf 4.90.** Kitaplık ahşap kısımlar restorasyon uygulaması (VGM Rapor)

Harim kısmında yer alan nişler kitaplık olarak işlevlendirilmiştir. Buna göre 3 bölmeli olarak raflar düzenlemiştir ve nişlere cam bölmeli, çift kanatlı dolap kapakları monte edilmiştir.

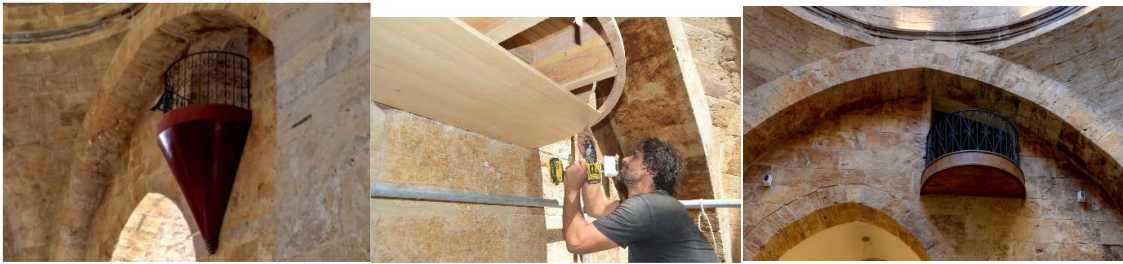
**Fotoğraf 4.91.** Mahfil balkonu ahşap kısımlar restorasyon uygulaması (VGM Rapor)

1.kat mahfil balkonunun alt kısmında yer alan ahşap görümlü plastik malzeme sökülüştür. Yarım daire şeklinde düzenlenen mahfil balkonunun alt ve ön kısımları meşe kaplama tahtası ile kaplanarak birleşim yerleri profilci çıtalarla dönülmüştür.

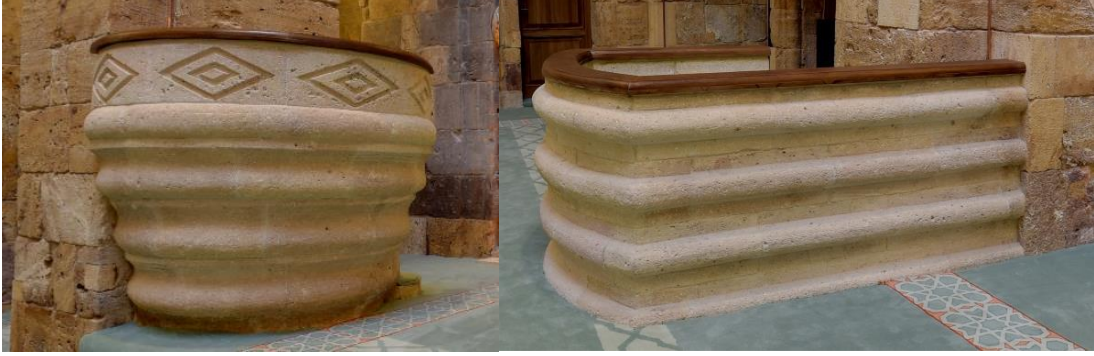
**Fotoğraf 4.92.** Vaaz kürsüsü ahşap ekleme uygulaması (VGM Rapor)

Müezzin mahfili, vaaz kürsüsünün üst kısımlarına formlarına uygun olarak hazırlanan ahşap elemanlar monte edilmiştir.

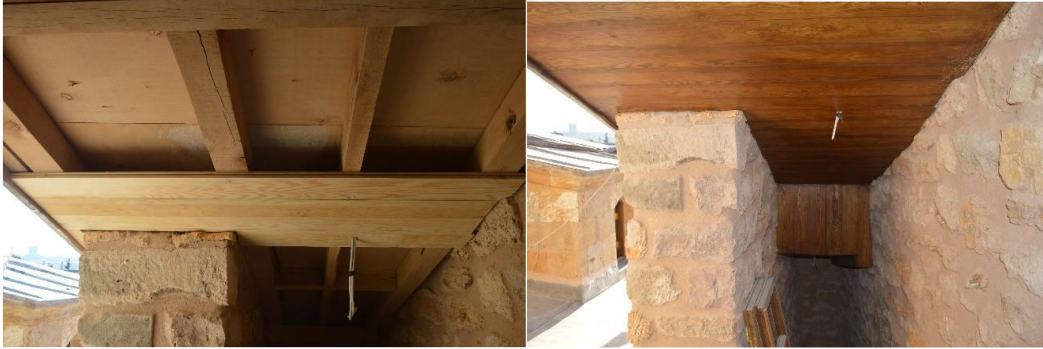
**Fotoğraf 4.93.** Çatı koridoru tavanı ahşap ekleme uygulaması (VGM Rapor)

Yapının zemin kat ile 1.kat arasındaki geçişi sağlayan çatı koridoru ahşap karkas ile yeniden inşa edilmiştir. Bu doğrultuda koridor tavanı çıtalı ahşap tavan olarak çözülmüştür.

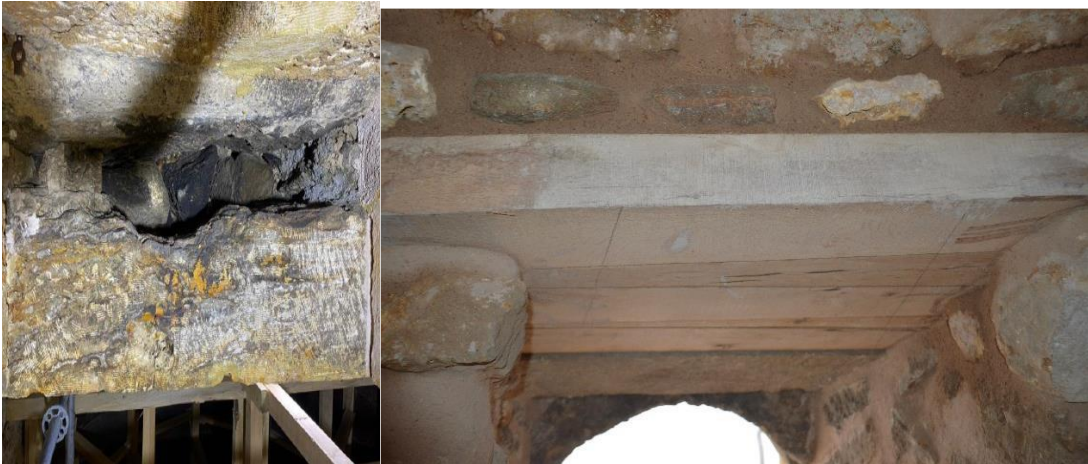
**Fotoğraf 4.94.** Lento yuvaları ahşap ekleme uygulaması (VGM Rapor)

Mevcutta niteliksiz malzemelerle doldurulmuş kapı ve pencerelerin lento yuvaları temizlenerek bu yuvalara 1.sınıf meşe keresteden lentolar yerleştirilmiştir.

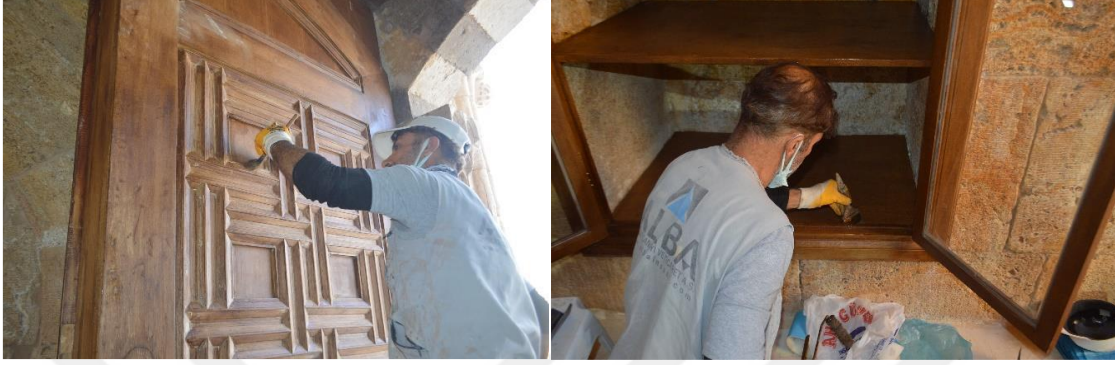
**Fotoğraf 4.95.** Ahşap cilalama uygulaması (VGM Rapor)

Yapının tüm ahşap elemanlarına nefes alabilen cila sürülmüştür. Böylelikle yapının ahşap elemanları herhangi bir dış etkenden etkilenmeyerek uzun ömürlü hale gelmiştir.

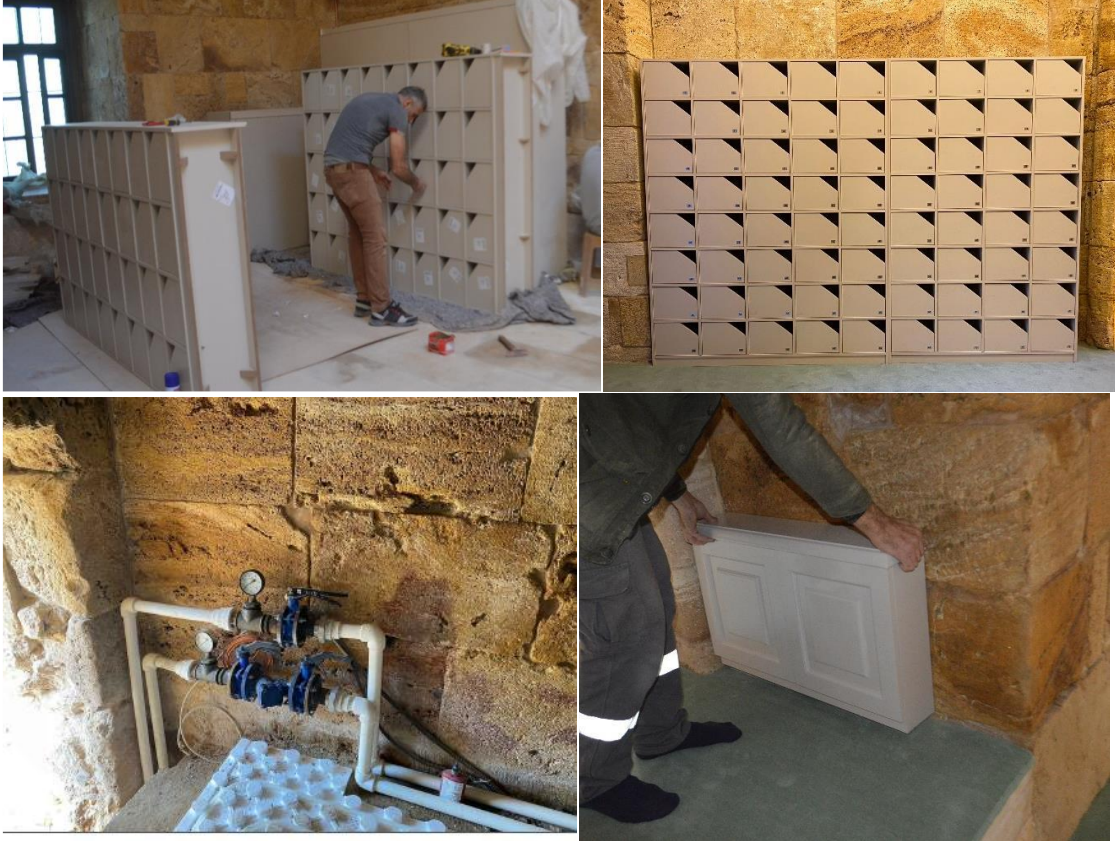
**Fotoğraf 4.96.** Ahşap ayakkabılık uygulaması (VGM Rapor)

Yapının cami işlevi gereği Z01 Giriş holü ve Z02 Koridor mahallerindeki duvarlara sabitlenen, kaplamalı mdf malzemeden duvar renk tonuna uygun olarak seçilerek özel olarak üretilen ayakkabılıklar yer almaktadır. Yerden ısıtma kolektörlerine ise tablalı kapaklı ahşap dolaplar yerleştirilmiştir.

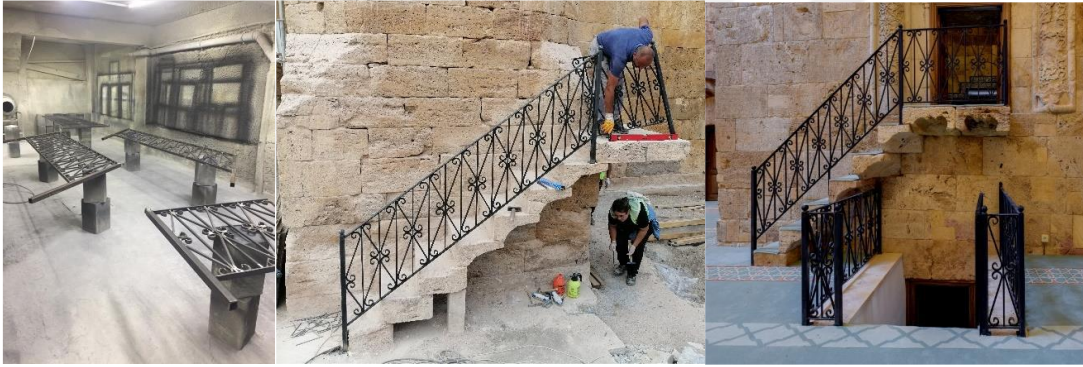
**Fotoğraf 4.97.** Özgün formuna uygun demir korkulukların/doğramaların yapıyla buluşturma uygulamaları (VGM Rapor)

Yapıda pencerelerde yer alan niteliksiz demir parmaklıklar ve demir korkuluklar sökülerek yapıdan uzaklaştırılmıştır. Yapılan tarihsel araştırmalar sonucunda ulaşılan eski fotoğraflardan tespit edilen desen doğrultusunda minare şerefesi, minare merdiveni, türbe giriş merdiveni, Z02 koridorunda yer alan merdiven ve mahfil balkonuna bu desen doğrultusunda hazırlanan demir korkuluklar monte edilmiştir. Pencerelerde yer alan demir parmaklıklar ise yapının Selçuklu dönemi yapısı olması sebebiyle geçmeli tipte üretilerek montajı sağlanmıştır. Üretilen tüm demir korkuluklara ve parmaklıklara 2 kat antipas ve boya sürülmüştür.
