**KURULUŞUNDAN GÜNÜMÜZE KIRŞEHİR CACABEY  
MEDRESESİ'NİN GEÇİRDİĞİ ONARIMLAR**

**Yüksek Lisans Tezi**

**Ekim 2024, KAYSERİ**

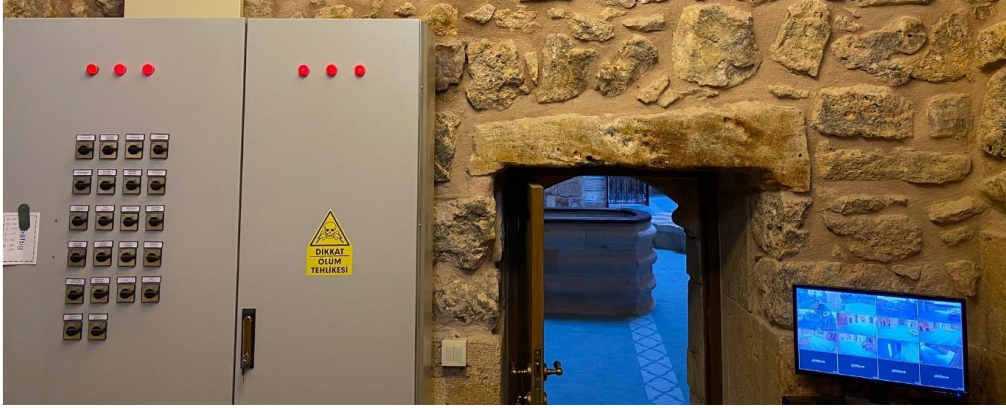
**Fotoğraf 4.98.** Elektrik tesisatı uygulaması (VGM Rapor)

Yapının elektrik hattı Caca Bey Cad. üzerinde yer alan mevcut şehir hattından yapı avlusundaki elektrik panosu vasıtasıyla düzenlenmiştir. Yapının elektrik odası projede Z04 olarak numaralandırılan odadır. Aydınlatma anahtarları elektrik odasında yer alan pano vasıtasıyla aktive edilmektedir.

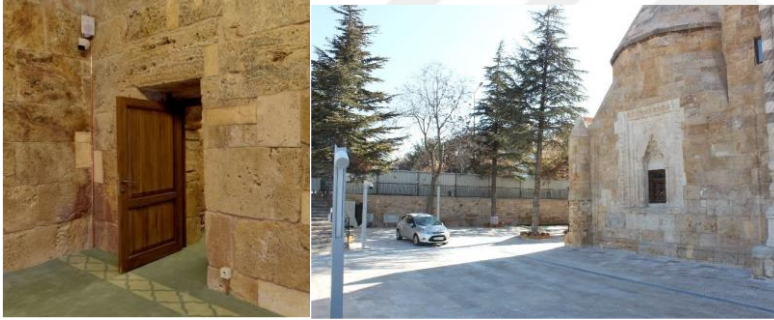
**Fotoğraf 4.99.** Güvenlik kameraları ve hoparlör uygulamaları (VGM Rapor)

Elektrik sistemine ait tüm kablolar bakır boruyla yapılmıştır. Prizler mahal zemininden ortalama 25 cm yüksektir. Yapının içinde ve dışında kamera ve ses sistemi kurulmuştur. Kameralar ve hoparlörler iç mekânda duvarlara, dış mekânda ise aydınlatma direkleri üzerine monte edilmiştir.

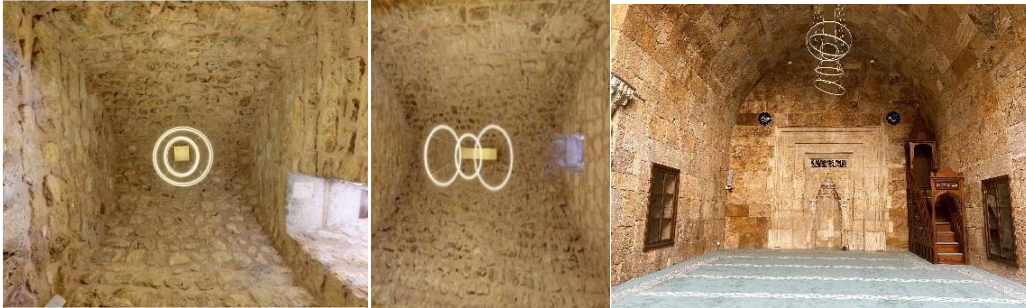
**Fotoğraf 4.100.** Aydınlatma uygulamaları (VGM Rapor)

Yapının özgün aydınlatma elemanlarının bulunmaması, mevcutta yer alan elamanların niteliksiz olması sebebiyle yapının özgün işlevinin gökbilim medresesi olması göz önüne alınarak yapı aydınlatmasında bu işlevi anımsatacak halka biçiminde led avizeler tercih edilmiştir.

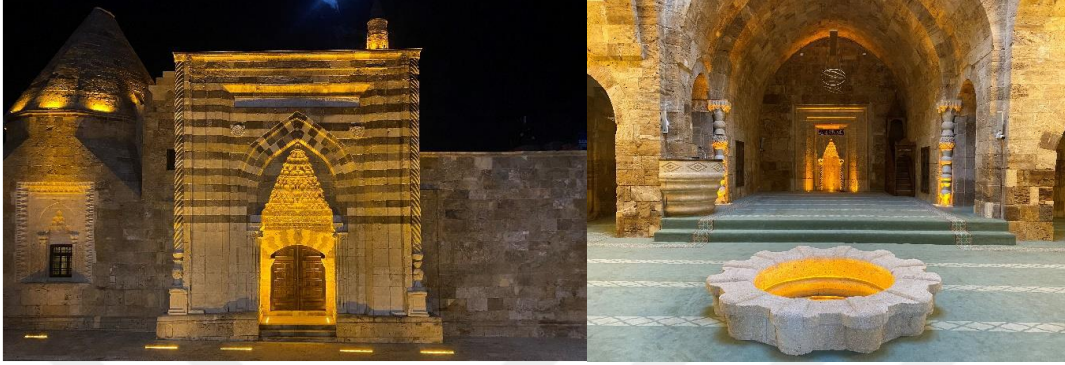
**Fotoğraf 4.101.** Wall washer ve projektör uygulamaları (VGM Rapor)

Yapının iç mekân ve cephelerinde süsleme elemanlarının ön plana çıkarılması amacıyla wall washerlar ve projektörlerle aydınlatma sağlanmıştır.

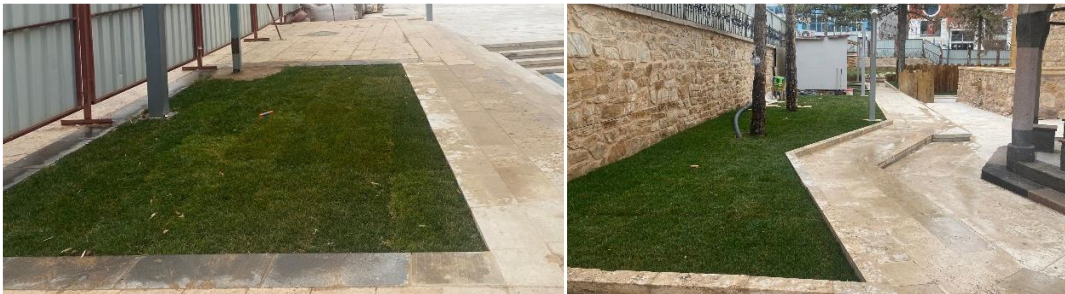
**Fotoğraf 4.102.** Sulama sistemi uygulaması (VGM Rapor)

Şadırvana şebeke hattından temiz su bağlantısı çekilmiştir. Çim serilen alanların sulanması amacıyla şebeke hattından çekilen borular aracılığıyla manuel olarak gerçekleştirilebilecek bir sulama sistemi çözülmüştür.

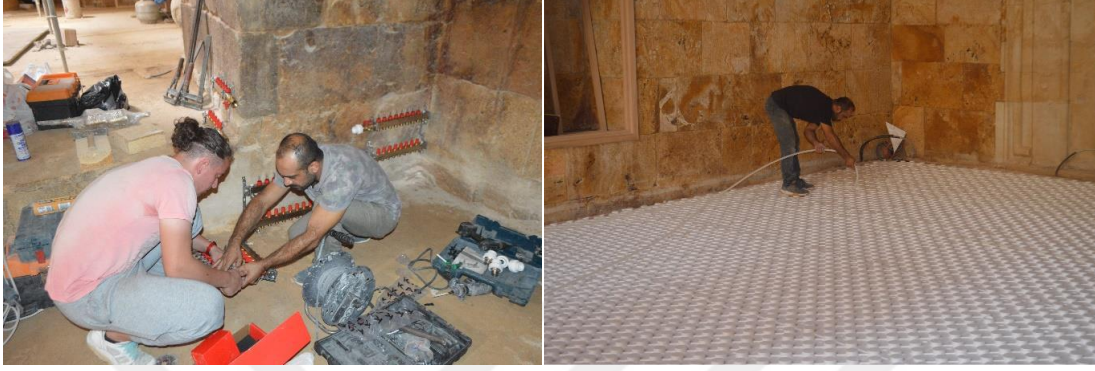
Yapı mevcut durumda şehir şebekesine bağlı olan jeotermal su kullanılarak yerden ısıtma sistemiyle ısıtılmaktaydı. Sistemin çok eski olması ve yeterli ısıtmayı sağlayamaması sebebiyle sistem tamamen sökülüştür. Vana, filtre mekanizması ve oksijen bariyerli

**Fotoğraf 4.103.** Yerden ısıtma sistemi uygulaması (VGM Rapor)

borulama sistemi ile tamamen yenilenen yerden ısıtma sistemi zemin kat döşemesinin tamamını dolaşmaktadır. Yapı pencere açıklıkları vasıtasıyla doğal olarak havalanmaktadır.
