**ANTALYA ASPENDOS ANTİK TİYATROSU VE ANTALYA YİVLİ MİNARE  
VE CAMİSİNİN RESTORASYON ÇALIŞMALARI SIRASINDAKİ ZEMİN  
ETÜDÜNÜN ÖNEMİ**

**YÜKSEK LİSANS TEZİ  
İNŞAAT MÜHENDİSLİĞİ ANABİLİM DALI  
GEOTEKNİK PROGRAMI**

**ISPARTA – 2016**

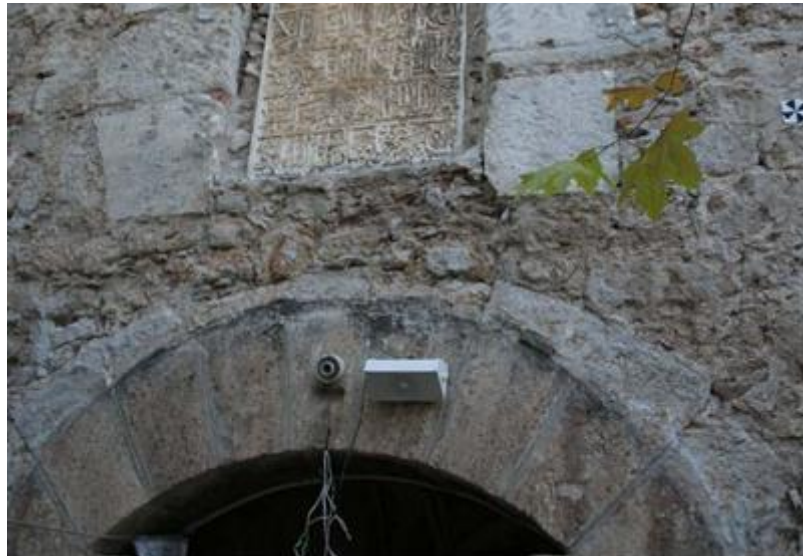
Şekil 3.5. Yivli Minare Camii bölümünde taş malzeme kullanımı.

Yivli Minare Camii bölümünün inşasında genel olarak taş malzeme kullanılmıştır. Geçirdiği onarımlara bağlı olarak farklı türde taş yapı malzemenin farklı boyutlarda kullanılmış olduğunu görüyoruz. Yapının güney cephesindeki kademeli kesimde duvarlarda kullanılan tuf niteliğindeki taşlar daha çok temelde ya da temele yakın bölümlerde izlenmektedir. Güney cephede alt kademedeki taşlar daha büyük ölçüdedir. Batı cephenin duvarının haricinde kuzey, güney ve doğu cephenin duvarları genel olarak benzer karakterde ve malzemededir. Bu cephelerde kaba yontu taş kullanılmıştır.

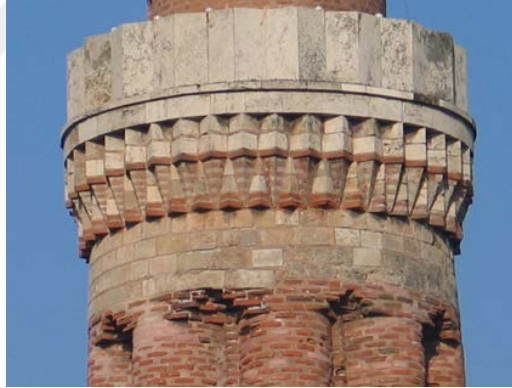
Şekil 3.7. Yivli Minare şerefe ve şerefe korkuluğunda kullanılan taş kaplamalar.

Yivli Minare’ de ise kaide bölümü bütünüyle kesme taşlardan inşa edilmiştir. Şerefe ve şerefe korkuluğunda kullanılan taş kaplamalar ise özgün olmayıp Cumhuriyet dönemi onarımlarına ait olduğu tespit edilmiştir (Eskici, 2007).

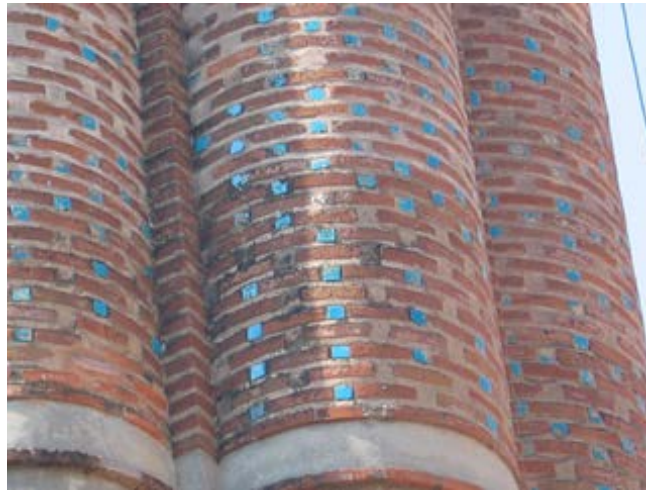
Şekil 3.8. Yivli Minare çini malzeme kullanımı.

Vaktiyle pabuç ve gövdede daha yoğun kullanılmış olduğu anlaşılan çinilerden bugün çoğu yok olmuştur. Gövdede halen çok azı günümüze ulaşmış tuğla örgü arasındaki derzlerde yer alan kare türkuaz renkli çini mozaiklerin bir zamanlar bütün gövdeyi sardığı muhakkaktır. Ayrıca, sekizgen pabuç ile dilimli gövde arasında kalan silindirik tamburda ne tür bir süsleme programının tatbik edildiği tam bilinmemektedir. Bununla birlikte eski fotoğraflardaki bir takım alçı kalıp izlerinden (Şekil 3. 8) yola çıkarak bu kısımların çini levhalar ile kaplı olduğu görüşü ağırlık kazanmaktadır (Yılmaz, 2002).

Ayrıca, minarenin 1972 yılındaki yangın sonrasında pabuç ve gövde kısımlarındaki mevcut çinilerin büyük ölçüde zarara uğradığı bilinmektedir (Yılmaz, 2002). Yerinde yapılan incelemeler sonucu tespit ettiğimiz hasar türleri aşağıda tanımlanmıştır.

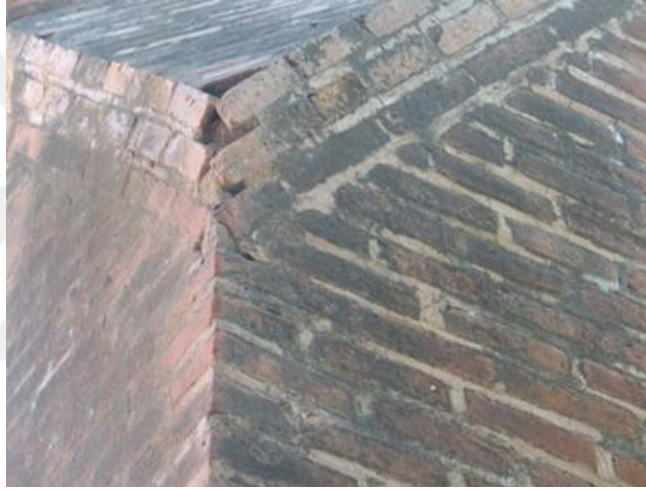
Şekil 3.19. Dış cephe bölümündeki siyah tabaka oluşumları.

Minarede çekirdek ve dış cephe kaplamalarında olmak üzere farklı etkenlerden kaynaklanan siyah kir birikimleri gözlenmektedir. İç kısımlarda daha çok ateşe bağlı (1972 yılındaki yangınla ilgili olabilir) siyah is tabakalarına rastlanmaktadır. Minare ve camii bölümlerinin dış cephelerinde gözlenen siyah tabaka ise atmosferik kirlenmeden kaynaklanmaktadır. Eksoz gazları ve yakıt artıklarına bağlı olarak atmosferde oluşan gaz ve partikül haldeki azot, kükürt, nitrat gibi kirli bileşikler zamanla malzeme yüzeylerinde birikerek kabuk oluşumuna yol açmaktadır. Taş ve/veya tuğla yüzeylerindeki bu birikimin yağmur suyu ile reaksiyona girip asidik bir etki yaparak aşınmayı hızlandırdığı bilinmektedir (Lazarini, 1986; Torraca, 1988). Atmosferik kirlenmenin neden olduğu siyah birikimlere daha çok kaide ve pabuç kısımlarında ince bir tabaka halinde rastlanmaktadır (Şekil 3.19).

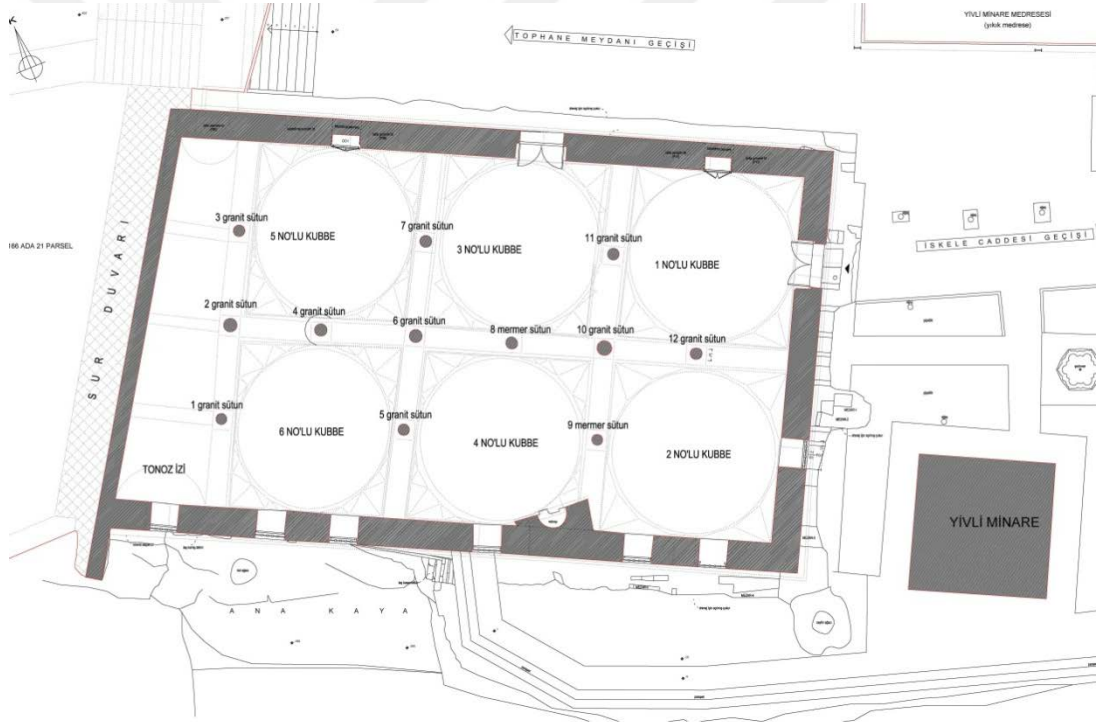
Şekil 3.20. Yivli Minare taşıyıcı sistem planı.

mesnetlendikleri kuvvetle muhtemeldir. Yapılan kazılarda sütunların çevrelerinde taş ve toprak ile yapılmış basınç mukavemeti yüksek olan dolgu çemberlere rastlanmıştır. Bu çemberlerin varlığı kolonların ciddi bir işçilikle inşa edildiklerinin bir göstergesidir. Tonoz ve kubbelerin iyi bir işçilikle ve düzenli olduğu söylenebilecek bir malzeme ile yapıldıkları kesindir. Tonozlarda önemli bir deformasyon tespit edilmemiştir. Kubbelerden sadece 6'nolu kubbeden yamaca paralel bir çatlak görülmektedir. Bu çatlağın oluşması da yamaç formasyonundan dolayı kaçınılmazdır. Oluşma süreci için zaman belirtmek mümkün değildir. Ancak yakın zamanda oluşmadığı da kuvvetle muhtemeldir.

Yapının temelleri sütunların çevresindekine benzer taş dolgu ve taş hatıllardan oluşmaktadır. Yapının altında, kuzey kapısının iç kısımlarında pişmiş topraktan yapılmış özgün drenaj borularına rastlanmıştır. Bu boruların yapının stabilitesi açısından çok önemli bir görev gördükleri ve yamaç sularını aşağı kotlara aktardıkları söylenebilir.

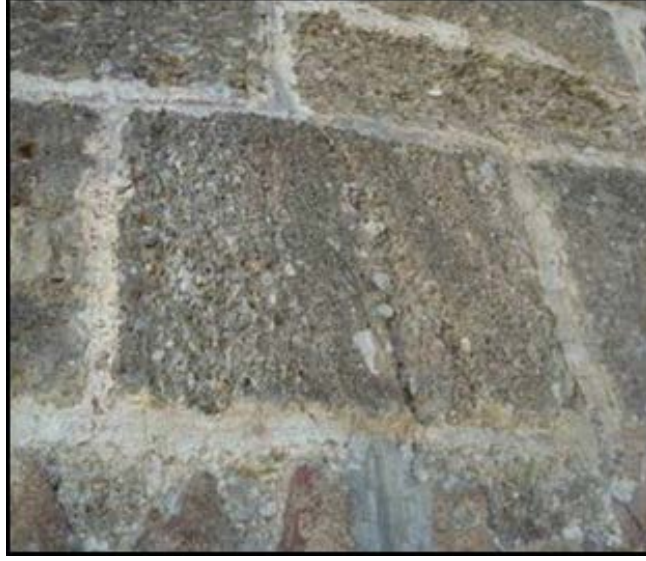
Şekil 3.28. Yapıda derz harcı kullanımı.

Blok taşlar arasında görülen daha geniş derz dolgularının özellikle konglomera blokları arasında düzensiz bir biçimde (taş kenar aşınmalarına bağlı olarak geniş tutularak) taş yüzeylerine taşırıldığı, ayrıca gerek içte gerekse dış (sahne ve kavisli duvar) cephede üzerlerine fresklerle aynı renkte (kırmızı) boya ile süsleme amaçlı derz çizgilerinin yapılmış olduğu görülebilmektedir. Tüm bu bulgular derz dolgu harçlarının yapım döneminden (özgün) değil, binanın Selçuklu döneminde yeniden kullanımı için gerçekleştirilen tadilatına ait olduğunu; daha doğrusu derz dolgularının bu dönemde yenilendiğini göstermektedir.

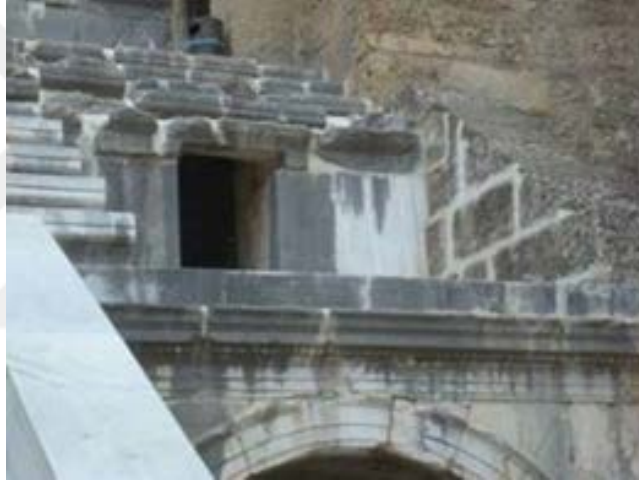
Tiyatro binasında tüm yüzeylerde yoğunluğu değişmekle birlikte genel bir kirlenme görülmektedir. Kirlenmeler bazı alanlarda daha da yoğun görülmektedir. Ancak doğrudan yağış almayan veya yağış sonrası su sızıntısı bulunan bölgelerde rengi nedeniyle “siyah tabaka” olarak adlandırılan bir diğer bozulma türü görülmektedir (Şekil 3.42).

Bu bozulma türü daha çok cavea ve sahne binası ön cephesindeki mermer bloklarında yoğunlaşmış, yüzeye yapışık, genelde 1 mm altında kalınlığa sahip, gri-siyah renkli kirli birikim tabakalarıdır. Bozulma, ana bileşimi kalsit olan kireçtaşları ve mermer malzemelerde yağışlar sonucu kalsitin alçıya dönüşümü ve/veya karbonatlaşma gibi kimyasal etkilerle bazen de tuzlanmayla oluşan bağlayıcı bir yüzey tabakasına havadaki katı partiküllerin yapışmasıyla meydana gelmektedir (Şener, 2010).

Şekil 3.42. Yapıdaki siyah tabaka oluşumları.

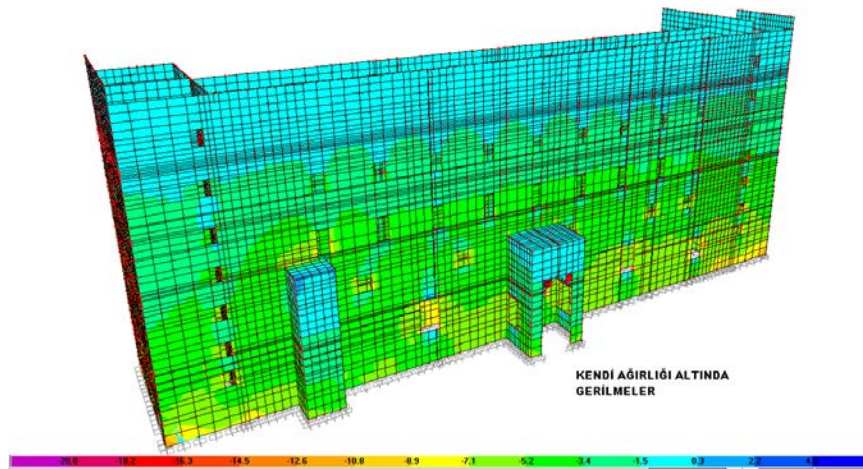
Yapı su anda kendi ağırlığından başka bir yük taşımamakta ve kendi ağırlığının etkisi ile duvarlarında oluşan düşey basınç gerilmeleri Şekil 3.43'te verilmektedir.

Şekil 3.43. Kendi ağırlığı altında düşey gerilmeler (Bayülke, 2011).

Yapının sağ ve sol ön köşelerinde duvarlarda Şekil 3.44'te görülen yerlerde onarılmış oturma çatlakları tespit edilmiştir. Şekil 3.43'te verilen düşey gerilme dağılımı Şekil 3.44'te görülen çatlakların olduğu yerde en büyük değerlerini vermektedir. Burada yan duvarda açılan oldukça geniş kapı bir gerilme yoğunlaşmasına neden olduğu için bir oturma olmuştur (Bayülke, 2011).

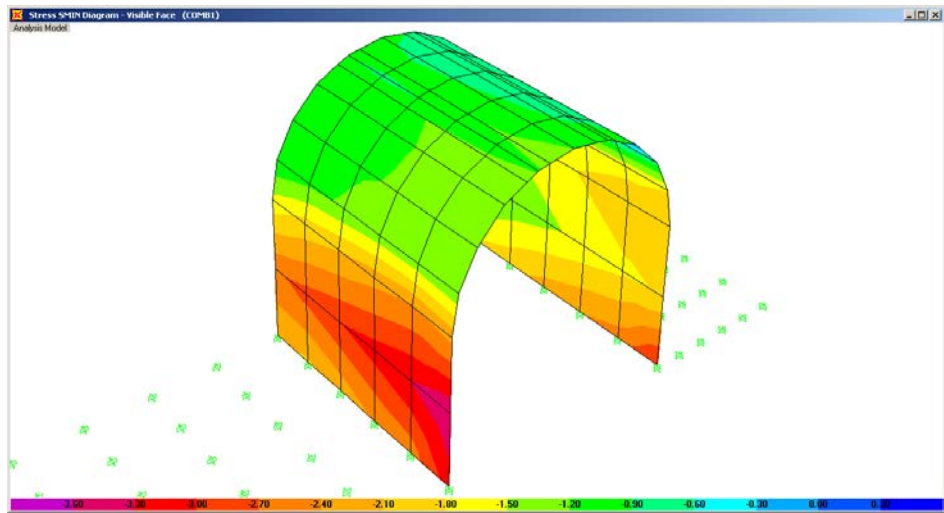
Şekil 3.46. Galeri-1 tonozda olan en büyük gerilmeler (Bayülke, 2011).

Tonozda oluşan en büyük basınç ve çekme gerilmeleri sırası ile  $3.8 \text{ kg/cm}^2$  (basınç), ve  $0.61 \text{ kg/cm}^2$  (çekme) bulunmuştur. Tonozda kullanılan taşların basınç gerilmesi hesaplarda  $50 \text{ kg/cm}^2$  olarak alınmıştır. Gelen gerilme taşın basınç dayanımının  $1/12.5$ 'i kadardır. Çekme gerilmesi ise çok önemsiz bir boyuttadır (Bayülke, 2011).

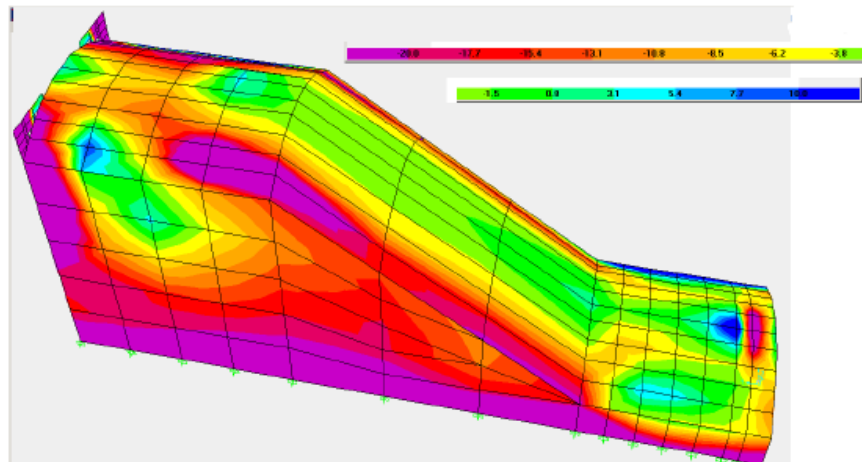
Şekil 3.48. Galeri-2 tonozda olan en büyük gerilmeler (Bayülke, 2011).

Galeri-2’de kabuk elemanı olarak modellenmiş tonozlarda oluşan maksimum gerilmeler malzeme için kabul edilmiş sınırlar içindedir. Galeri-2’de en büyük tonaz ortası sarkması 0.75 cm olarak hesaplanmış olup bu miktar önemli bir sarkma, düşey deformasyon, değildir (Bayülke, 2011).
