**TAHRİBATSIZ TEST YÖNTEMLERİNİN TARİHİ  
YAPILARDAKİ TAŞ MALZEMEDE KULLANIMI VE  
DEĞERLENDİRİLMESİ: HZ. SÜLEYMAN (KALE) CAMİ  
ÖRNEĞİ**

**ŞUBAT 2025**

DİCLE ÜNİVERSİTESİ LİSANSÜSTÜ EĞİTİM-ÖĞRETİM VE SINAV  
YÖNETMELİĞİNİN BİR PARÇASI OLARAK  
MİMARLIK ANA BİLİM DALINDA  
YÜKSEK LİSANS TEZİ  
OLARAK HAZIRLANMIŞTIR

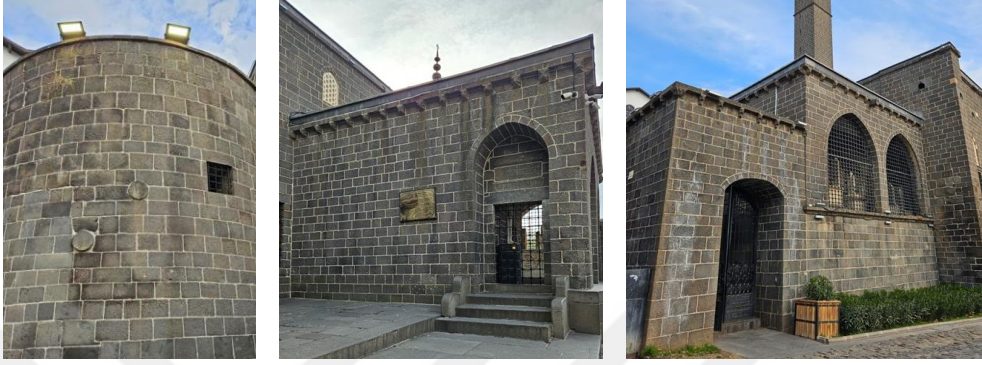
Yağmur sularının yapıdan doğru şekilde uzaklaştırılamaması yüzeysel kirliliklerin nedenleri arasındadır. Hz. Süleyman (Kale) Cami’de yağmur tahliyesinin doğru çözümlenmemesi ve yağmur borularının zaman içinde işlevini yitirmesi, yenilenmemesi ile çörlenlerin eksikliğinden dolayı yağmur suları çatıdan duvara

akarak yüzeyde yaptığı yalama sonucu renk değişimi meydana getirmektedir. İç Kale burcunda, türbe duvarında, güney girişinde ve helâ duvarlarında yağmur suları nedeniyle renk değişimi meydana gelmiştir. Tuzlanma, kararma ve pas lekesi de mevcuttur. Yapının güneyinde erkeklere ait helâlarda neme maruz kalan taşlarda yeşil-kahverengi renk değişimleri mevcuttur (Şekil 4.49 ve Şekil 4.50).

Şekil 4.49 Hz. Süleyman (Kale) Cami’de gözlemlenen renk değişimi (2024)

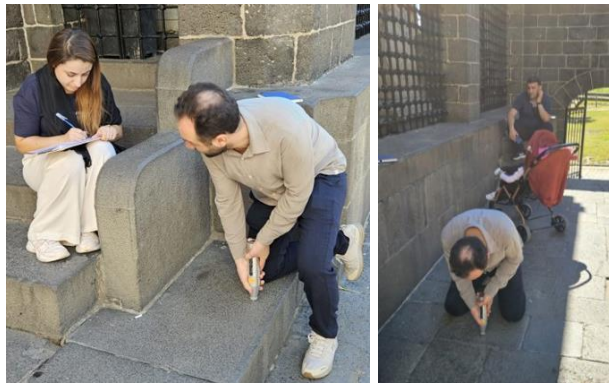
Şekil 4.64 Hz. Süleyman (Kale) Cami’de Schmidt çekici ile sertlik değeri belirlenen 36 ve 37 numaralı bazalt taşları (2024)

- En yüksek değer avludaki zemin taşında elde edilmiştir. Ölçümler avlu döşemesinde ve son cemaat alanı önündeki bir basamakla yükseltiletilen döşemeden (36 ve 37 numaralı ölçüm) elde edilmiştir. Belirlenen iki taşta yapılan okuma sonucu 160 ve 90 MPa bulunmuştur. Döşeme kalınlığının veya doluluk oranının farklı değerler ölçülmesine neden olduğu olasıdır (Şekil 4.64), (Tablo 4.2), (Şekil 4.65).

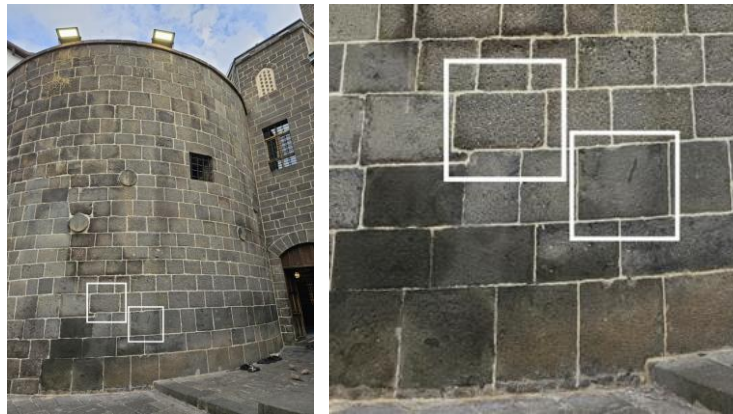
Şekil 4.67 Hz. Süleyman (Kale) Cami’de Schmidt çekici ile sertlik değeri belirlenen 52 ve 51 numaralı bazalt taşları (2024)

- Harim duvarlarında ölçüm yapılan taşların sertlik değerleri birbirinden farklı hesaplanmıştır. En yüksek sertlik değerine sahip taşın olduğu duvar harimde bulunmaktadır (22 numaralı ölçüm). Bu değere en yakın sertlik ölçümü burçta yapılan 51 numaralı ölçümde elde edilmiştir. 51 ve 52 numaralı ölçümler avludaki burçta yapılmıştır. Ölçümlere ait değerlerin (93 ve 44 MPa) bu derece farklı olması taşların farklı yapısından kaynaklanmaktadır. Ölçüm yapılan taşlar yüzeysel olarak da birbirine benzememektedir (Şekil 4.67).

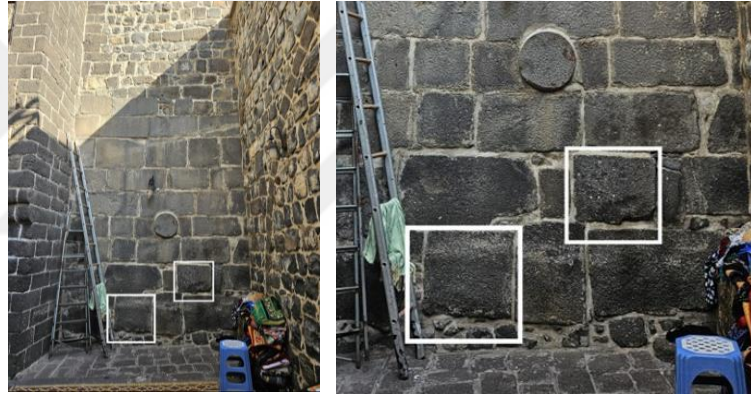
Şekil 4.68 Hz. Süleyman (Kale) Cami’de Schmidt çekici ile sertlik değeri belirlenen 30 ve 31 numaralı bazalt taşları (2024)

- İmam odasındaki duvarlardan alınan 3 ölçümün sonucu (44, 45 ve 46 numaralı ölçümler) hesaplanan sertlik değerleri ortalama duvar sertlik değerine yakın bulunmuştur.
- Minarenin iç duvarlarından alınan 3 ölçümün sonucu (49 ve 50 numaralı ölçümler) hesaplanan sertlik değerleri ortalama duvar sertlik değerine yakın bulunmuştur.
- Son cemaat yerindeki 3 farklı ölçüme (25,26 ve 27 numaralı ölçümler) göre en yüksek sertlik değeri minareye ait olan duvarın ölçümlerinden elde edilmiştir. Duvar kalınlığının veya doluluk oranının bu duruma neden olması olasıdır.
- İç avludaki 4 farklı ölçüme (28, 29, 30 ve 31 numaralı ölçümler) göre diğer üç taşın sertlik değeri birbirine yakın hesaplanırken 31 numaralı ölçümde sertlik değeri daha azdır (Şekil 4.68).

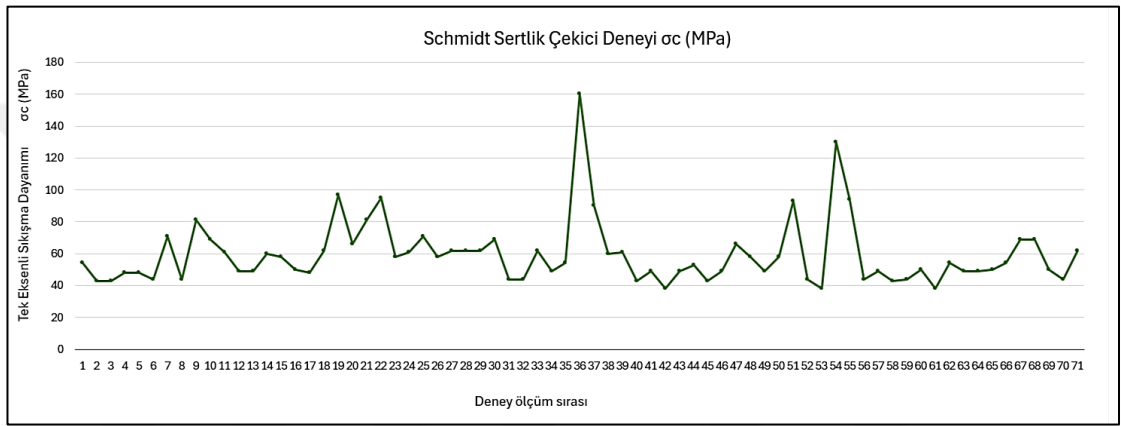
Şekil 4.69 H. Süleyman (Kale) Cami’de Schmidt çekici ile yüzey sertliği deney grafiği

H. Süleyman (Kale) Cami’de Schmidt çekici ile yüzey sertliği deneyinin sonucunda bazalt taşına ait farklı sertlik değerlerinin hesaplanması grafikte dalgalanmalara neden olmuştur (Şekil 4.69). Sertlik ölçümleri farklı sonuçlanan yüzeyler incelendiğinde; ölçüm yapılan taşların boşluk-doluluk oranlarının farklı olması, daha gözenekli yapıda olmaları veya nemden kaynaklı yüzeyde renk değişimlerinin gözlemleniyor olması bu durumun başlıca etkenleri arasındadır.

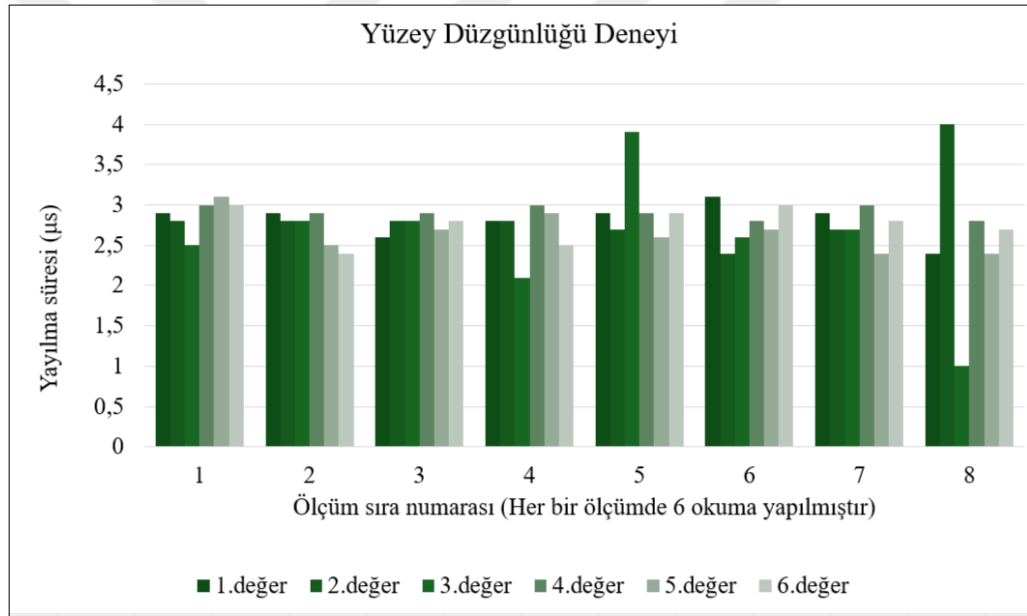
Şekil 4.72 Hz. Süleyman (Kale) Cami’de yüzey düzgünlüğü deneyi grafiği

En yüksek değerlere harimin ilk sahin bölümünde yer alan 5 ve 8 numaralı ayakta ulaşılmıştır. En düşük değer ise 8 numaralı ayakta ölçülmüştür. En yüksek ve en düşük değerlerin, ortalama yüzey düzgünlüğü değerine yakın değerler olmadıkları anlaşılmıştır. 8 numaralı ayağın aynı yüzeyindeki farklı taşlarda en yüksek ve en düşük değerler elde edilmiştir. 8 numaralı ayak mahfile çıkılan merdivenin olduğu yerde, imam odasına bitişik bulunan ayaktır. Bu durum basamakları kullanan kişilerin taş yüzeylerine dokunmaları nedeniyle zamanla yüzeyi aşındırmış olmaları ihtimalini arttırmaktadır.

5 numaralı ayakta en yüksek ikinci değer elde edilmiştir. Bu ayakta ölçülen diğer değerlerin birbirine ve ortalama değere yakın olması ayak genelinde bir problem olmadığına, ancak en yüksek değeri veren taştta süreksizlik yaratacak bir durumun olabileceğine veya taşın daha az gözenekli olabileceğine işaret etmektedir. 3 numaralı ayakta yapılan ölçümler arasındaki değer farklılığı ihmal edilebilir seviyedir. Yüzey düzgünlüğü sonuçları tablo ve halinde verilmiştir (Tablo 4.5 ve Şekil 4.72).

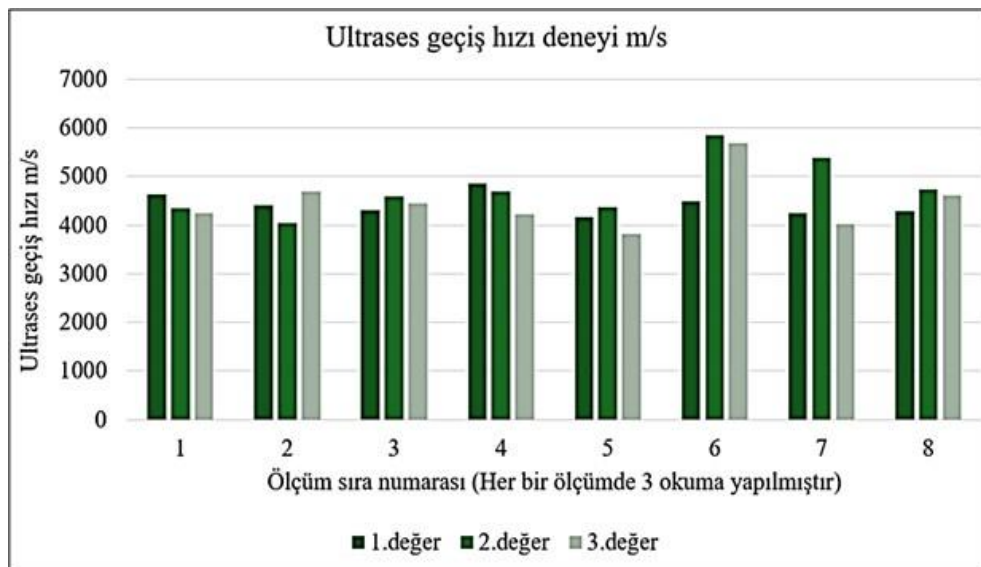
Şekil 4.75 Hz. Süleyman (Kale) Cami’de ultrases geçiş hızı grafiği

Harim bölümündeki ayaklarda yapılan ölçümlerde genel olarak birbirine yakın sonuçlar elde edilmiştir. Sonuçlara ait grafik oluşturulmuştur (Şekil 4.75). Sonuç farklılıkları taşın gözenek durumuna göre değişmiştir. Ölçümlerde; en yüksek değere 6 numaralı ayakta, en düşük değere ise 5 numaralı ayakta ulaşılmıştır. En yakın hız değerleri 3 numaralı ayakta ölçülürken değerler arasında artışın en fazla olduğu ölçüm 6 numaralı ayakta yapılmıştır. 6 ve 7 numaralı ayaklardaki ölçümler arasındaki farklılığın ihmal edilebilir seviyede olmaması ayaklarda bulunan mihrabiyeinin etkisi ile taş örgüsünün bölünmesinden kaynaklandığı düşünülmektedir.

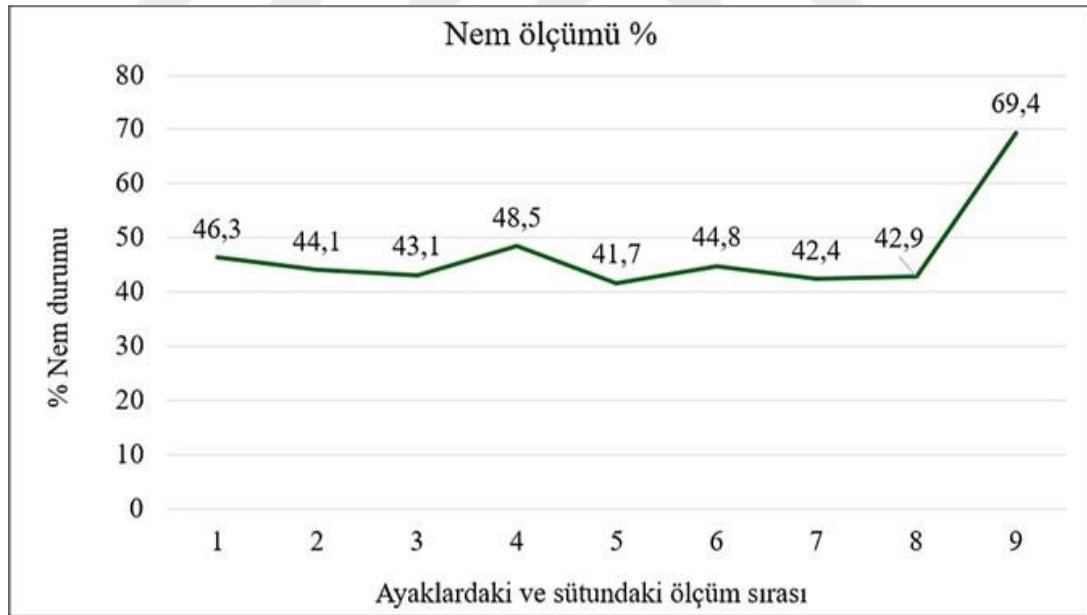
Şekil 4.78 Hiz. Süleyman (Kale) Cami harim bölümündeki ayaklardaki ve sütundaki bazalt taşların nem grafiği

Hiz. Süleyman (Kale) Cami’de harim bölümünde ortam nemi %46,6 olarak ölçülmüştür. Ardından harim bölümündeki 8 adet ayakta ve 1 adet sütunda ölçüm yapılmıştır. Ölçümlerin yeri kat planında 1-9 numara aralığında belirtilmiştir. Nemin taşa nüfuzunun yüzdesel değeri tablo ve grafik halinde verilmiştir (Tablo 4.7 ve Şekil 4.78). Harimdeki ayaklarda birbirine yakın değerler elde edilmiştir. Ancak sütunun (9 numaralı ölçüm) nem değerinin ayaklardaki ölçüm sonuçlarından oldukça fazla olduğu tespit edilmiştir. Sütunun yekpare bazalt taşından olması ve daha az gözenekli yapıya sahip olmasının buna neden olduğuna ihtimal verilmektedir. Ortam nemine en yakın değer 1 numaralı ayağın ölçümünde elde edilmiştir.

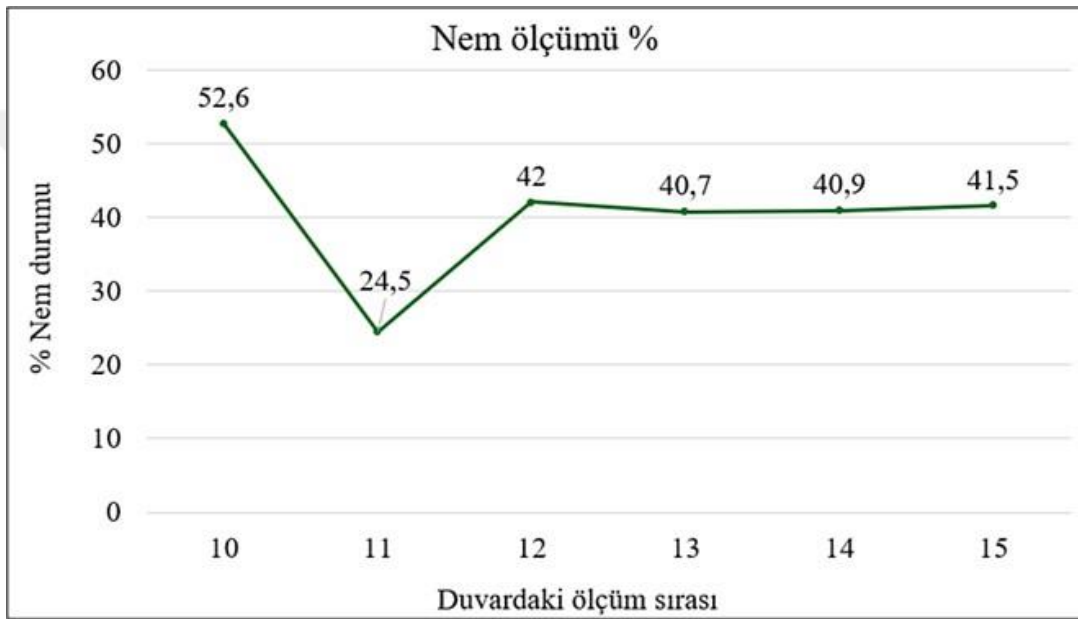
Şekil 4.79 Hiz. Süleyman (Kale) Cami harim bölümü duvarlarındaki bazalt taşların nem grafiği

Harimdeki duvar ölçümlerinde farklı değerler elde edilmiştir. En yüksek değer 10 numaralı duvardan, en düşük değer ise 11 numaralı duvardan alınmıştır. 10 numaralı duvardaki bazalt taşların daha koyu renkte olmasından dolayı bu duvardan ölçüm alınmıştır ve elde edilen nem oranı değeri duvarda nem sorunun olabileceğini ihtimalini arttırmıştır. 11 numaralı duvarda klima ünitesi mevcut olduğundan klima arka panelinin ve boruların yarattığı ıslanma-kuruma döngüsünden kaynaklanması muhtemeldir. Ortam nemine en yakın ölçüm 12 numaralı duvarda yapılmıştır.

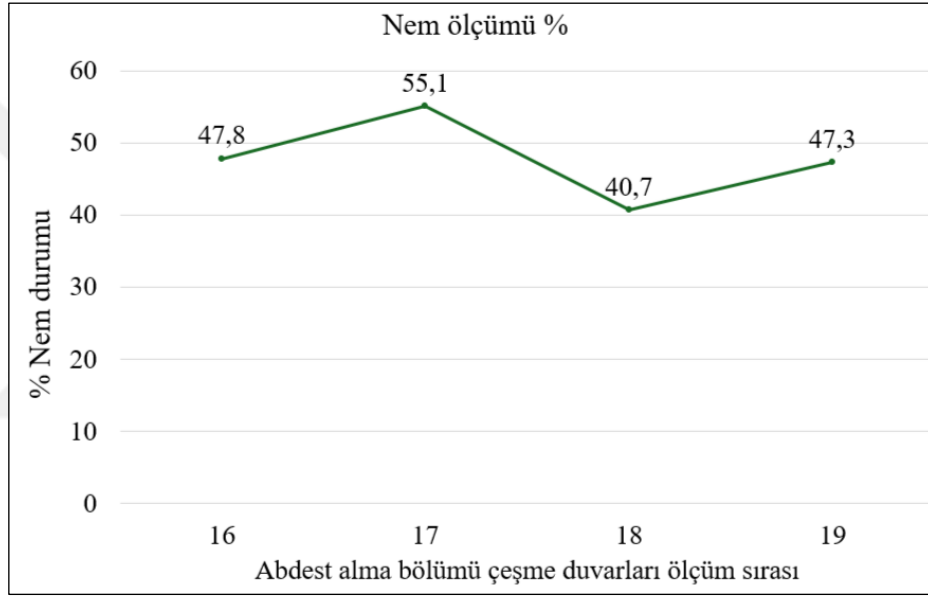
Şekil 4.80 Hiz. Süleyman (Kale) Cami abdest alma bölümündeki duvarlarındaki bazalt taşların nem grafiğı

Abdest alma bölümündeki duvarlardan alınan ölçümlerde farklı değeri elde edilmiştir. En yüksek değeri 18 numaralı duvarda, en düşük değeri ise 19 numaralı duvarda ölçülmüştür. Çeşmelerden devamlı akan suyun yarattığı nem etkisi değeri yansımıştır. Ölçümlerin farklı olması ölçüm anında duvarların ıslanma durumunun aynı olmamasından kaynaklandığı düşünülmektedir. Harim duvarlarındaki nem ölçüm sonuçları abdest alma yerindeki duvarların sonuçlarından daha büyük değeri tespit edilmiştir. Bu durum; iç ve dış mekan ayrımının, nemin yüzeye nüzfuz etme oranı üzerinde etkili olduğu sonucunu desteklemektedir.

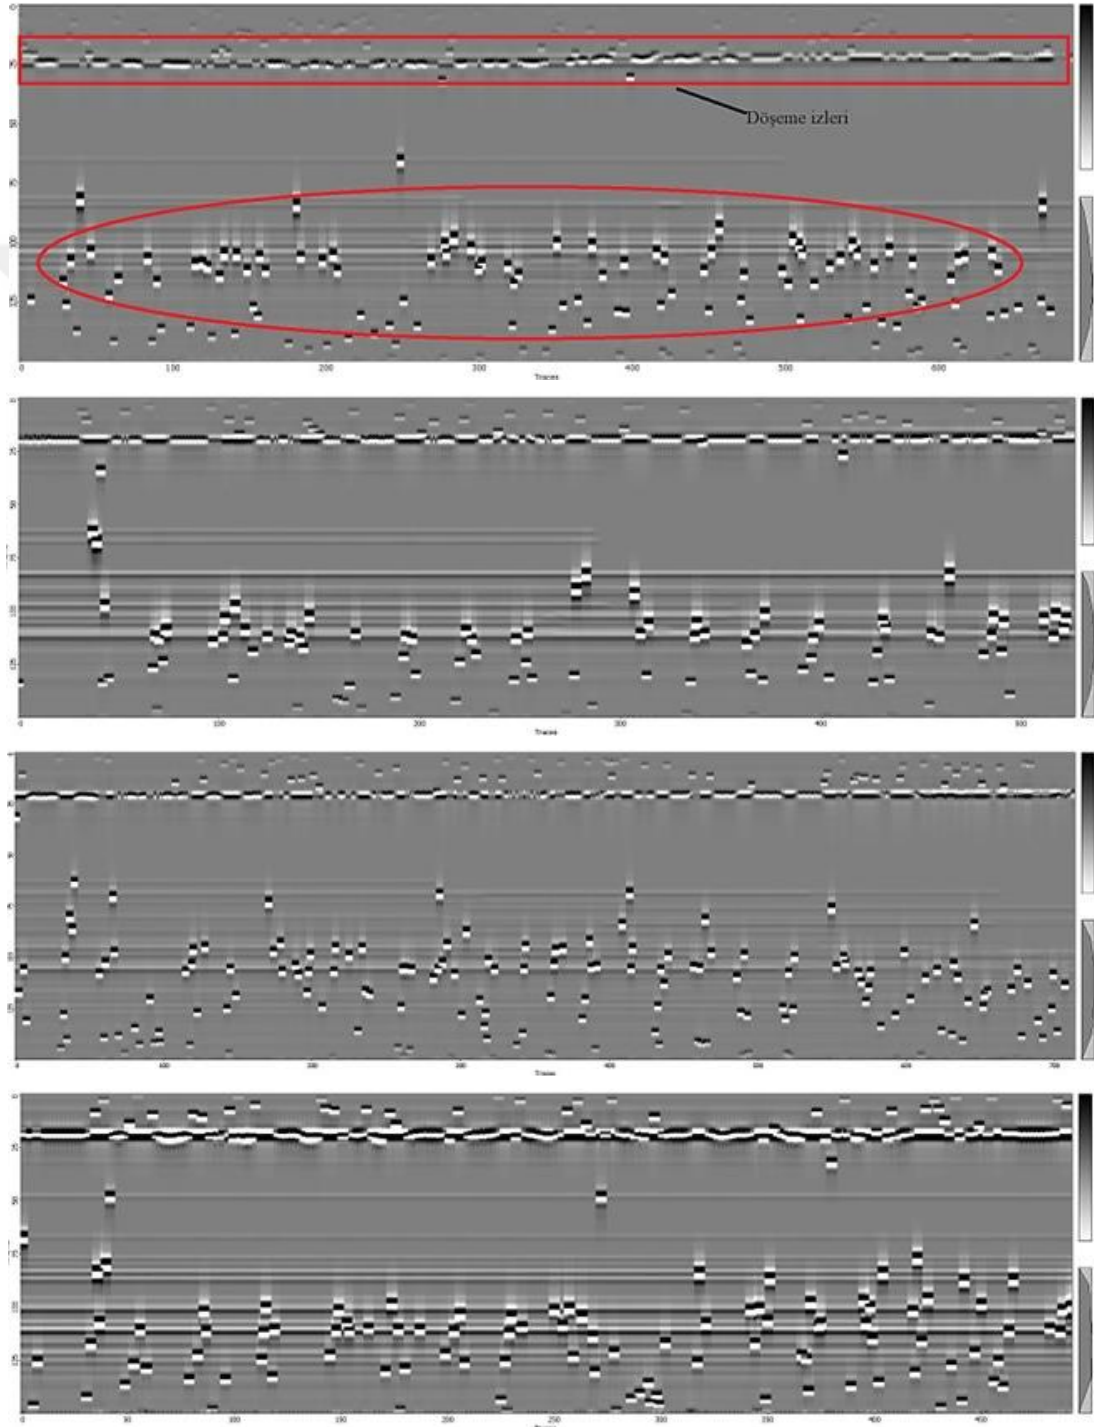
Hiz. Süleyman (Kale) Cami'nin dış avlusuna ait radargramların dördünde benzer bulgular tespit edilmiştir. Avlu döşemesinin yaklaşık olarak 1.5 metre penetrasyon derinliğinde ikinci bir döşeme ve yaklaşık 7 metre altında ise dolgu malzemesi ve dolgunun içerisinde serpinti halinde taşlar olduğu tespit edilmiştir. Radargramlarda farklı şekilde yayılım gösteren serpinti halindeki taşların döşeme taşına benzer büyüklükte olduğu gözlenmektedir (Şekil 4.84).

Şekil 4.84 Hiz. Süleyman (Kale) Cami’de dış avluda yapılan Georadar (GPR) taramasının radargram kesitleri

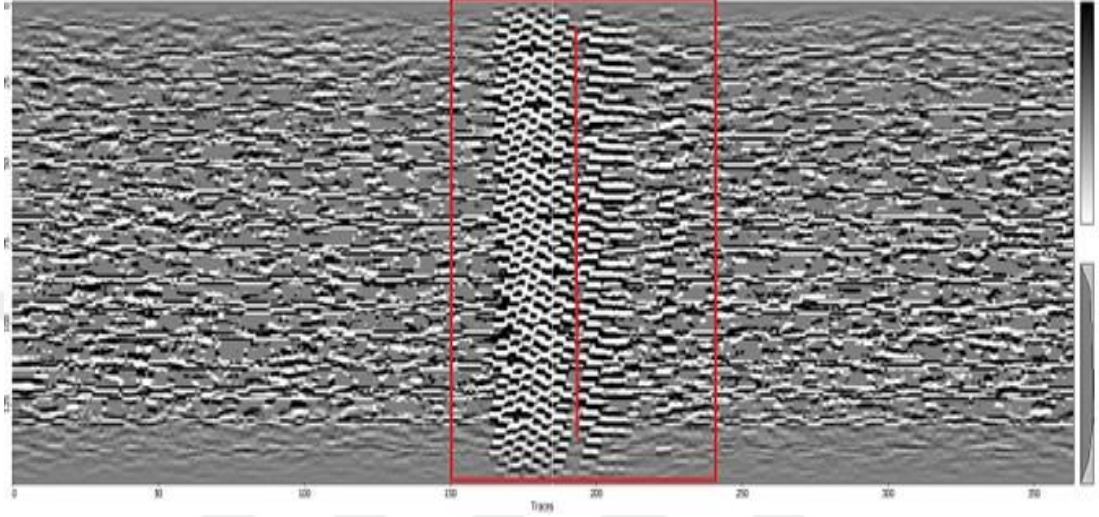
Hız. Süleyman (Kale) Cami'nin son cemaat yerinin giriş kapısından başlayarak yapılan dış avlu taramasına ait radargram kesitinde yaklaşık 170-230 traces aralığında yan yana iki kuyunun olabileceği bir anomali tespit edilmiştir (Şekil 4.85). Anomalinin oluşum nedeninin kesinleştirilmesi amacıyla bölgede daha detaylı çalışmaların yapılması gerekmektedir.

Şekil 4.85 Hız. Süleyman (Kale) Cami'de dış avluda yapılan Georadar (GPR) taramasının anomali tespit edilen radargram kesiti

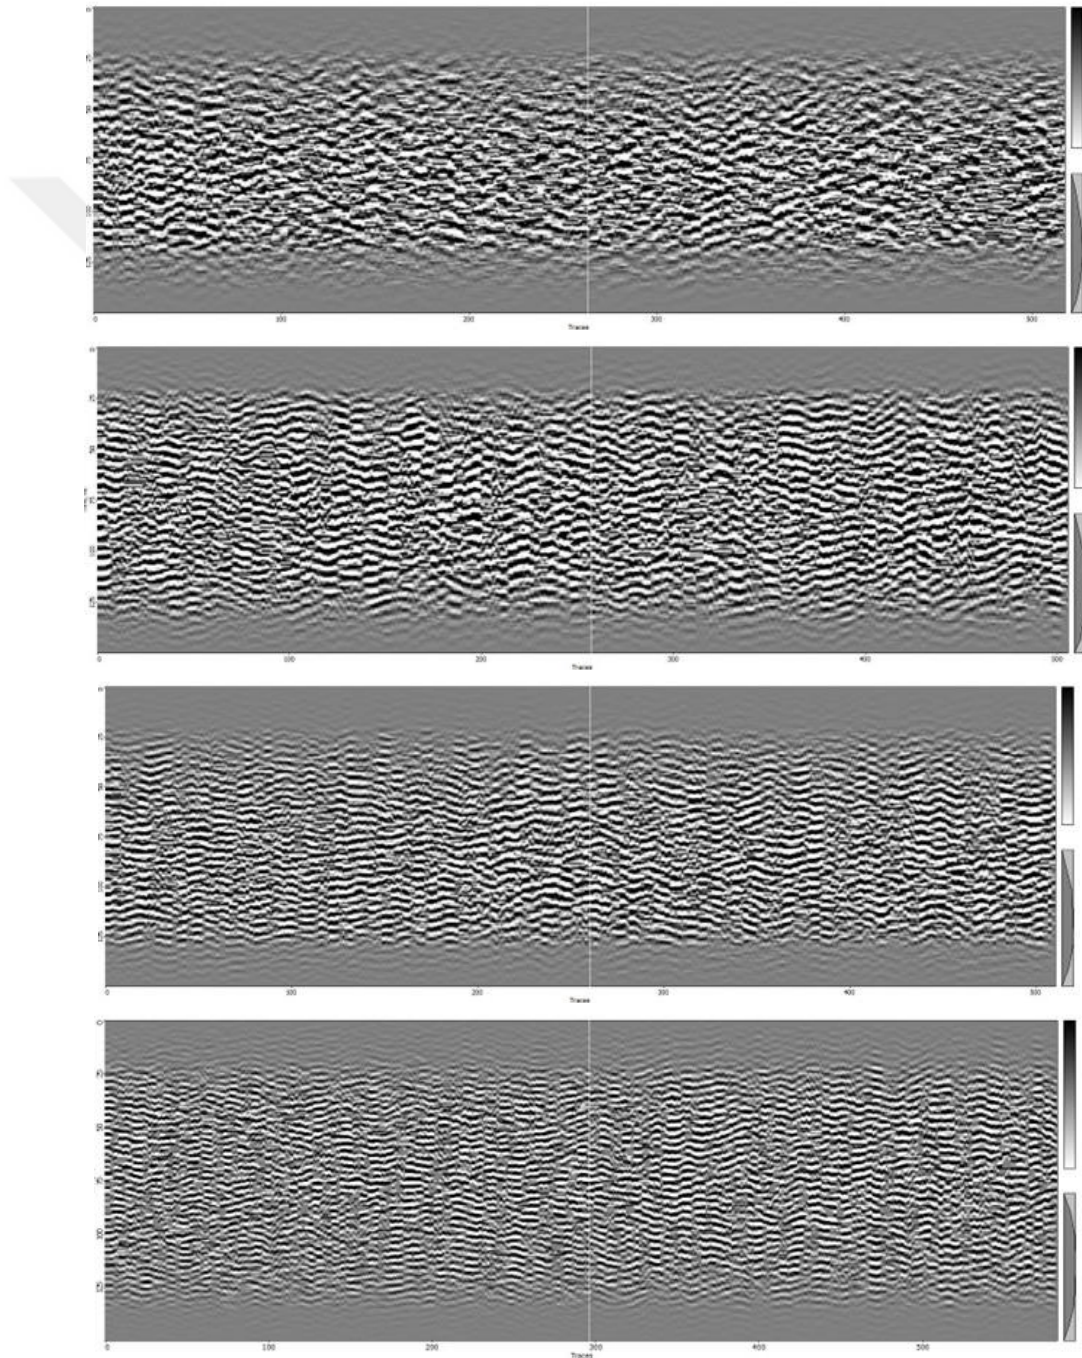
H. Süleyman (Kale) Cami'nin harim bölümünde Georadar (GPR) cihazı ile görüntüleme yapılmıştır. Zemin taramaları ile 15 adet radargram elde edilmiştir. Sütunların yer aldığı girişten mihrap duvarına doğru yapılan taramalardan 6 adet radargram elde edilmiştir. Radargramlar karşılaştırıldığında 2 kesitin dolgu malzemesinin nitelik olarak değiştiği tespit edilirken diğer kesitlerin benzer özellikte olduğu görülmüştür (Şekil 4.92). Farklı olan radargramların ikincisinde farklı iki dolgu tespit edilmiştir (Şekil 4.93).

Şekil 4.92 H. Süleyman (Kale) Cami'nin harim bölümünde yapılan Georadar (GPR) taraması radargram kesitleri-1

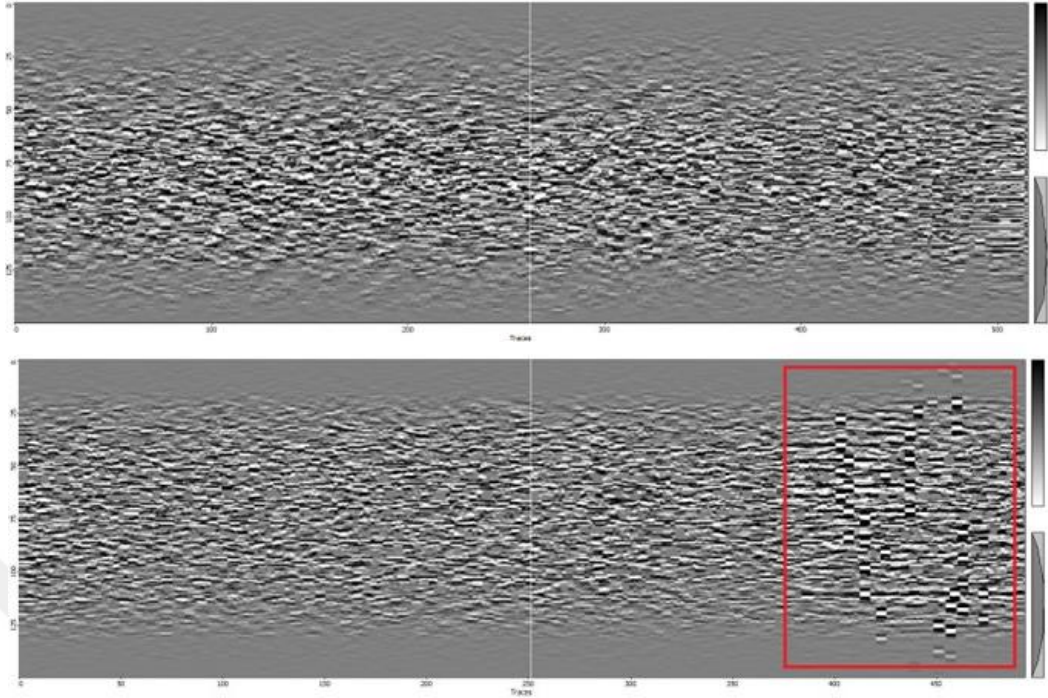
Şekil 4.93 Hz. Süleyman (Kale) Cami'nin harim bölümünde yapılan Georadar (GPR) taraması radargram kesitleri-2

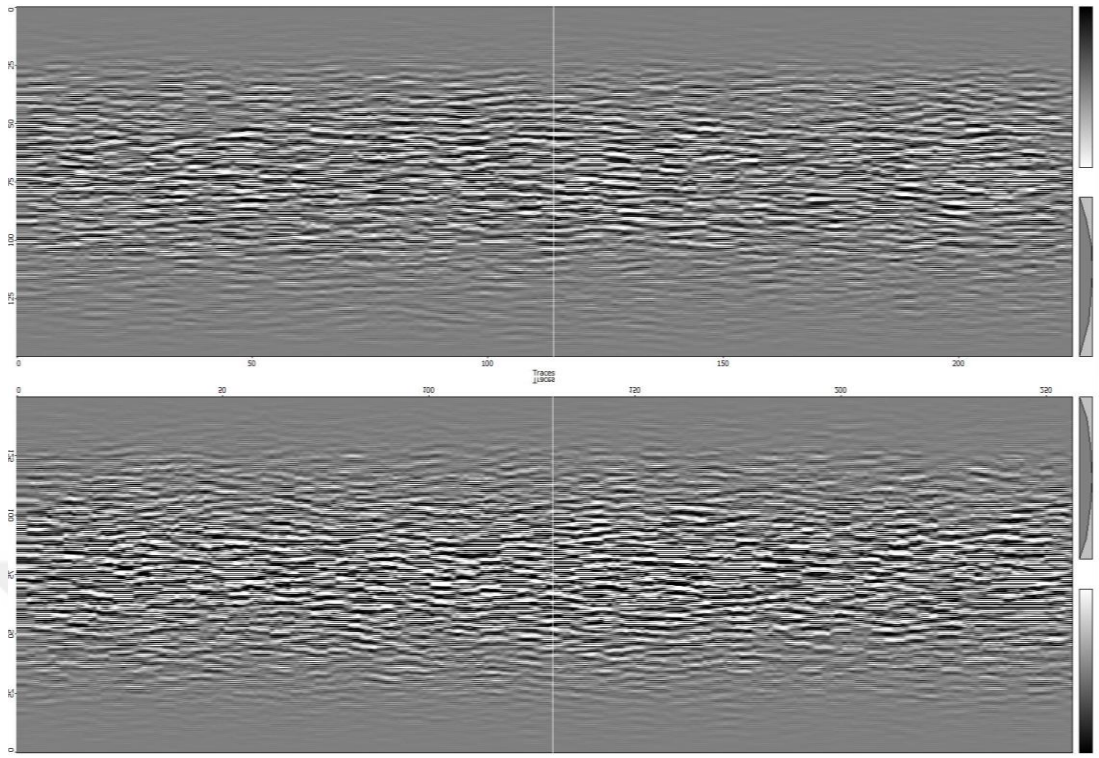
Radargramlar karşılaştırıldığında 2 kesitin dolgu malzemesinin nitelik olarak değiştiği tespit edilirken (Şekil 4.95) diğer kesitlerin benzer özellikte olduğu görülmüştür (Şekil 4.96 ve Şekil 4.97).

Şekil 4.95 Hz. Süleyman (Kale) Cami'nin harim bölümünde yapılan Georadar (GPR) taraması radargram kesitleri-3

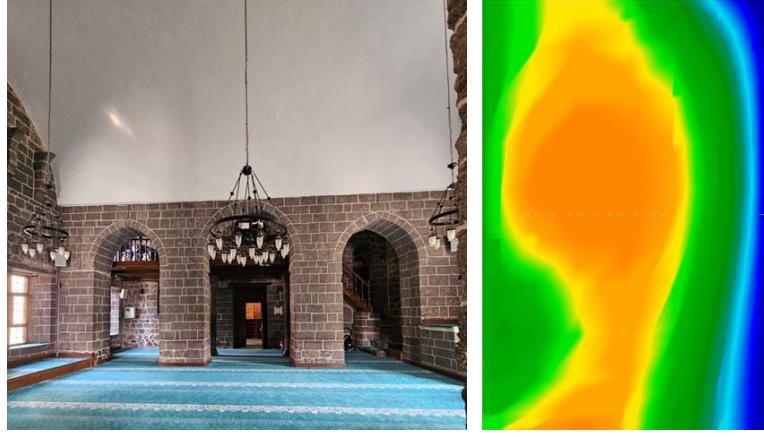
Harim giriş kapısının yer aldığı kuzey yönündeki duvarda 5 adet tarama yapılmıştır ve yan yana getirilerek görüntü elde edilmiştir (Şekil 4.99). Elde edilen görüntüde dalganın yayılımını temsil eden renk spektrumuna bakıldığında renklerin düzgün yansıyarak dağılım gösterdiği görülmektedir. Mavi rengin temsil ettiği alan boşluğu göstermektedir ve duvardaki pencereler nedeniyle görüntüde mavi tonlama oluşmuştur. Duvar yüzeyinde boşluk saptanmamıştır.

Şekil 4.99 Hz. Süleyman (Kale) Cami harim bölümünün kuzey yönündeki giriş duvarı (2024) ile Georadar (GPR) tarama görüntüsü

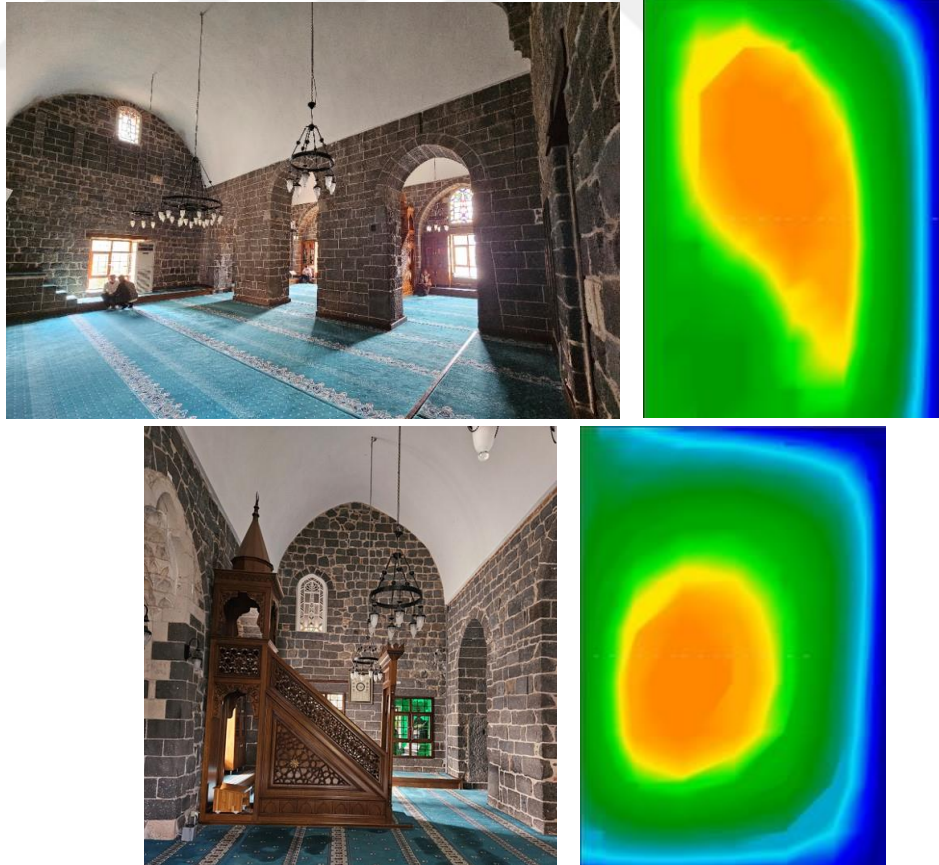
Doğu yönündeki duvarda ve mihrabın yer aldığı güney duvarında beşer adet tarama yapılmıştır ve yan yana getirilerek görüntü elde edilmiştir (Şekil 4.100). Her iki duvara ait görüntüde renklerin düzgün yansıyarak dağılım gösterdiği görülmektedir. Her iki duvarın benzer iç yoğunluğa sahip olduğu tespit edilmiştir. Boşluğu temsil eden mavi kısımlar, mihrabın yer aldığı kısmın duvar kalınlığının azalmasından ve her iki duvarda pencere açıklığının bulunmasından kaynaklanmaktadır.

Şekil 4.100 Hz. Süleyman (Kale) Cami harim bölümünün doğu ve güney yöndeki duvarları (2024) ile Georadar (GPR) tarama görüntüleri

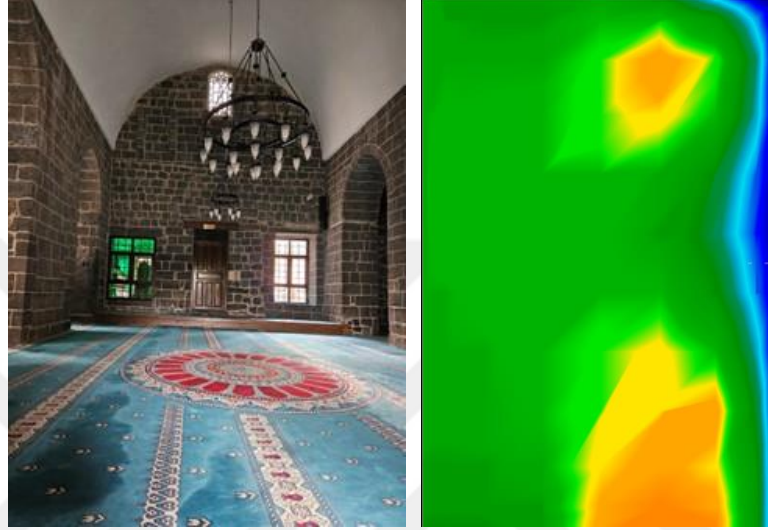
Harimin türbeye bitişik olan batı yönündeki duvarda 5 adet tarama yapılmıştır ve yan yana getirilerek görüntü elde edilmiştir (Şekil 4.101). Elde edilen görüntüde renklerin düzgün yansiyarak dağılım gösterdiği görülmektedir. Renklerdeki kubbe oluşumunun birden fazla olması boşluk düzeyi hakkında bilgi vermemektedir. Diğer görüntülerdeki gibi bu radar görüntüsünde de pencere boşluklarından kaynaklı boşluğu ifade eden mavi ışımalar yansımıştır.

Şekil 4.101 Hz. Süleyman (Kale) Cami harim bölümünün batı yönündeki duvarı (2024) ile Georadar (GPR) tarama görüntüsü

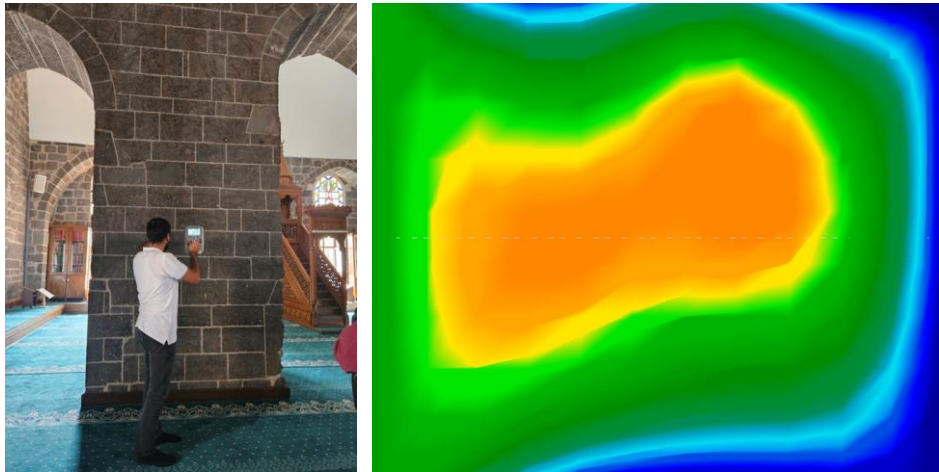
Harimde yer alan 8 adet taşıyıcı ayakta 2 adet sütunda tarama ve yan yana getirilerek görüntü elde edilmiştir (Şekil 4.102). Elde edilen görüntüde renklerin düzgün yansiyarak dağılım gösterdiği görülmektedir. Ancak farklı taşıyıcı elemanların birleştirilmesi sonucu tek bir görüntünün elde edilmesi sorunların belirlenmesini zorlaştırmaktadır. Boşluğu ifade eden mavi ışımalar görüntüde yer almaktadır.

Şekil 4.102 Hz. Süleyman (Kale) Cami harimdeki taşıyıcı ayak (2024) ile Georadar (GPR) tarama görüntüsü

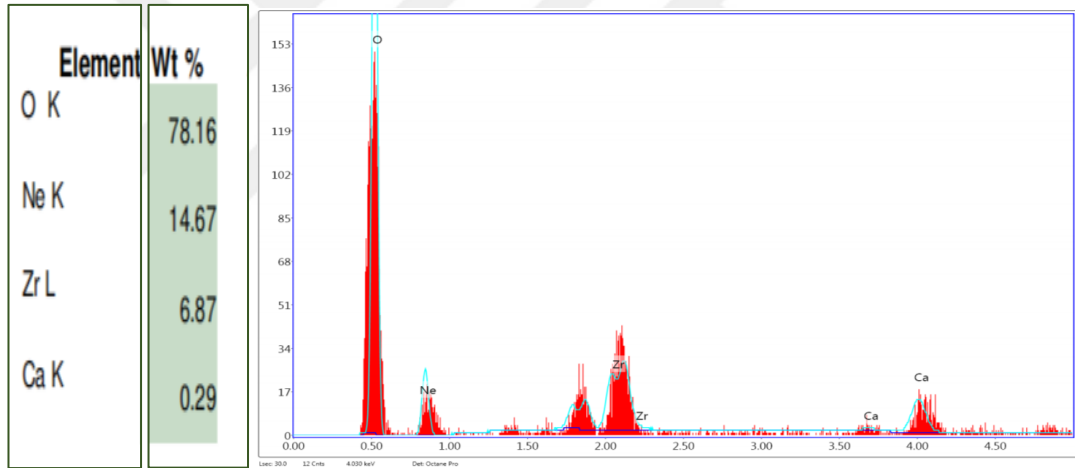
Bazalt taşı numunesine ait SEM/EDS görüntülemesi sonucunda numunenin içeriği belirlenmiştir. Taş numunesinde oksijen (O), kalsiyum (Ca), neon (Ne) ve zirkonyum (Zr) ve elementleri bulunmaktadır. Elementlerin numune içeriğinde bulunma oranı oksijen (O) %78,16; neon (Ne) %14,67; zirkonyum (Zr) %6,87 ve kalsiyum (Ca) %0.29 şeklinde ölçülmüştür (Şekil 4.106).

Şekil 4.106 Hz. Süleyman (Kale) Cami bazalt numunesine ait element oranları ve EDS grafiği

Bazalt taşı numunesinde en yüksek oranda oksijen bulunurken en kalsiyum oranı en düşük olarak belirlenmiştir. Zirkonyum (Zr) bazalt taşının kimyasal içeriğinde bulunan başlıca elementlerden olmamakla beraber eser miktarda bazalt taşında bulunabilmektedir (Geologyscience, 2024). Zirkonyum genellikle granit, siyenit gibi taşlarda bulunmaktadır (Şahin Kılavuz ve Şen, 2021). Tespit edilen neon (Ne) gazının taş numunesi ile ilişkisi olduğu düşünülmemektedir. Numunenin analizi sırasında ortam koşullarından dolayı analizde ortaya çıktığına ihtimal verilmektedir. SEM analizlerinde gazların iyonlaştırma özelliği kullanılarak görüntüleme yapıldığından mikroskopta iz miktarda neon gazı kalıntısı olabilmektedir. Ayrıca numunenin alındığı yüzeyde farklı nedenlerle neon kalıntısı olabilmesi de ihtimaldir.

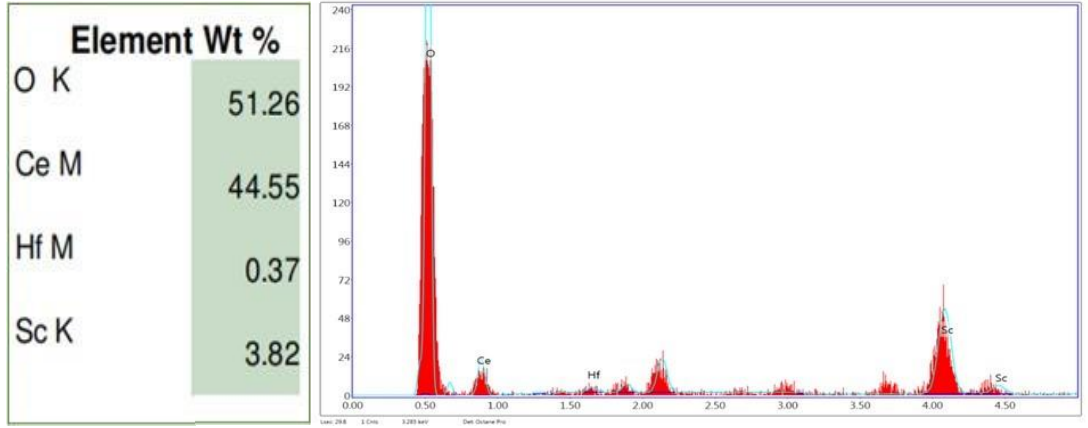
Harç numunesine ait SEM/EDS görüntülemesi sonucunda numunenin içeriği belirlenmiştir. Harç numunesinde oksijen (O), skandiyum (Sc), seryum (Ce) ve hafniyum (Hf) elementleri bulunmaktadır. Elementlerin numune içeriğinde bulunma oranı oksijen (O) %51,26; seryum (Ce) %44,55; skandiyum (Sc) %3,82 ve hafniyum (Hf) %0,37 şeklinde ölçülmüştür (Şekil 4.108).

Şekil 4.108 Hz. Süleyman (Kale) Cami’den alınan harç numunesine ait element oranları ve EDS grafiği

Seryum, skandiyum ve hafniyum elementleri eser miktarda bulunabilmektedir ve iz elementler olarak anılmaktadır. Bu elementlerin bulunduğu analizler literatürde yer almaktadır (Koç, 2015), (Özata, 2015). Zirkon mineralleri hafniyum içermektedir (Şahin Kılavuz ve Şen, 2021) ve bazalt taşı numunesinin iç yapısında da hafniyum tespit edilmiştir.
