**GALATA SANTİ PIETRO VE PAOLO (SAINT PIERRE) KİLİSESİ  
KORUMA PROJESİ**

**YÜKSEK LİSANS TEZİ**

**İrem GÜÇLÜ PRİFTİ**

**ARALIK 2017**

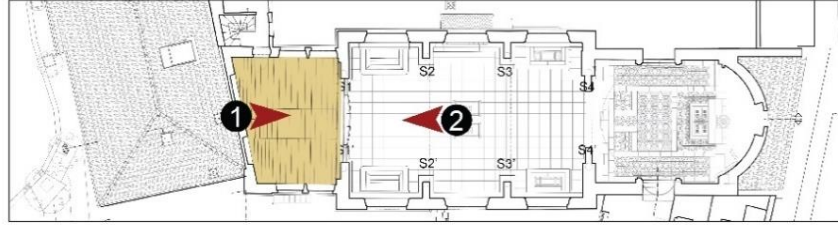
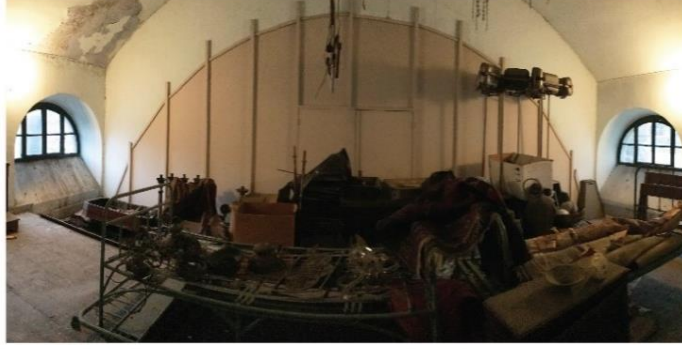
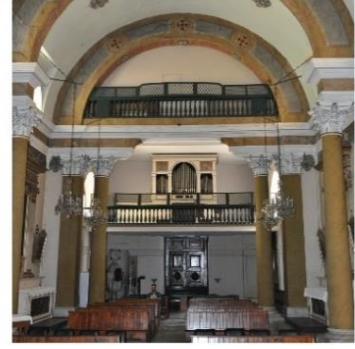
**Şekil 4.50 :** Koro katının kilise içerisindeki konumu ve fotoğrafları; Solda (1) apsis yönüne bakış, sağda (2) naostan koro katına bakış (Güçlü Prifti, 2017).

Kiliseye ait bazı aksesuarlar ve kullanılmayan eşyalar düzensiz bir şekilde burada tutulmaktadır. Mekânı örten tonoz üzerinde neme bağlı sıva dökülmeleri oluşmuştur.

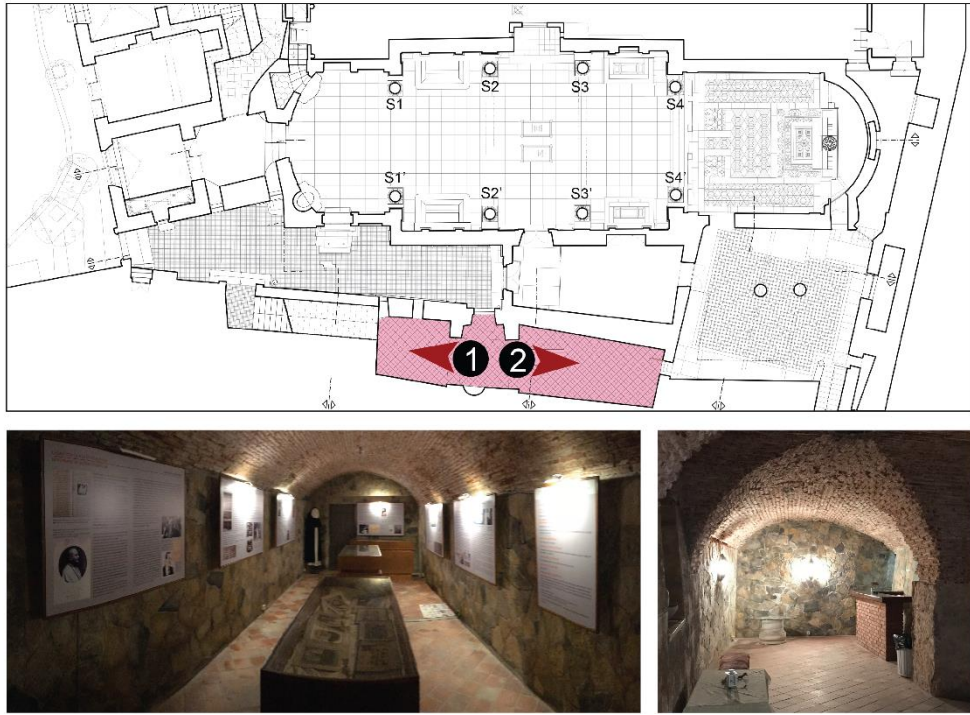
**Şekil 4.54 :** Solda(1) mahzen kuzeybatı yönüne bakış, sağda (2) mahzen güneydoğu yönüne bakış (Güçlü Prifti, 2016).

Duvarlarda gözlenen nem problemi nedeniyle, yakın dönemde kayrak taş uygulaması ile duvar yüzeyleri tonoz başlangıç kotuna kadar kaplanmıştır. Zeminde ise 20x20 cm ölçülerinde terracotta karo uygulaması yapılmıştır. İstanbul 1 numaralı Kültür ve Tabiat Varlıkları'nı Koruma Kurulu'nda incelenen dosyada, 3 Ocak 1996 tarihli belgede bu uygulamadan bahsedilmiştir. Raporda, şarap mahzeninde dekor ve temizlik yapıldığı, taşıyıcı duvarlar veya döşemede herhangi bir tahribata rastlanmadığı yazılmıştır. Ancak duvar ve zeminde nem ve tuzlanma problemi gözlenmektedir. Mahzen, kuzeybatı yönünde sagrestiya hizasında sonlanmaktadır. Yeni manastır inşaatı esnasında, bu mekâna müdahale edildiği görülmektedir ancak özgün boyutlarıyla ilgili bir iz veya belge bulunamamıştır.

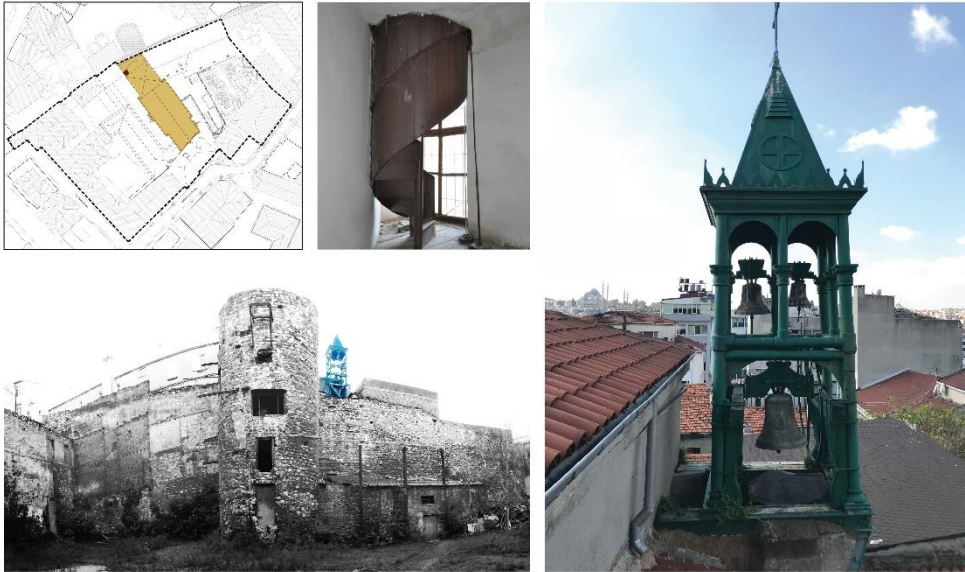
**Şekil 4.56 :** Çan kulesinin yapı adası içerisindeki konumu ve fotoğrafları (Güçlü Prifti, 2017).

Çelik sistemde taşıyıcısı yapılmış çan kulesi kilisenin apsis çatısının güneybatı yönündeki köşesinde konumlanmıştır (Şekil 4.56). Çelik profillerin yapıya ne şekilde tespit edildiği bilinmemektedir. Çan kulesi uygulamasının altındaki apsis çatısına zarar verip vermediği araştırılmalıdır.

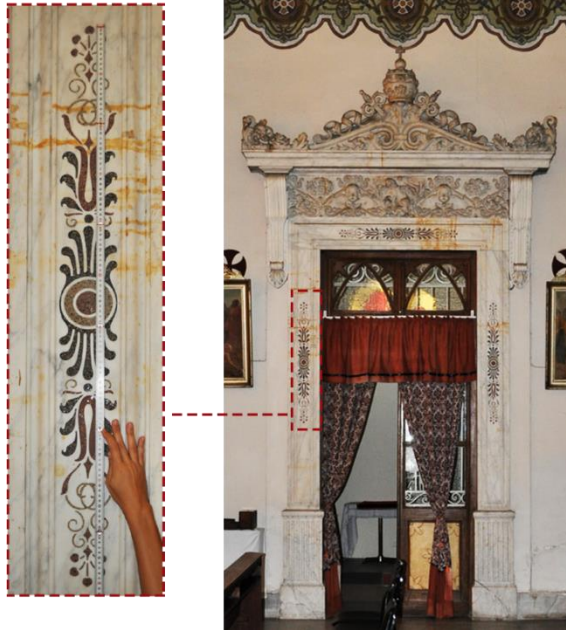
**Şekil 4.65 :** Kiliseden şapele geçiş kapısı (Güçlü Prifti, 2017).

Şapele geçiş kapısı ve ana altar mimar Giovanni Isola'nın eseridir. Şapel kapısı, altar gibi ele alınmış ve içerisine kakma yöntemiyle yerleştirilen renkli doğal taşlar yardımı ile figürler oluşturulmuştur (Şekil 4.65). Buradaki mermer yüzeylerinde renk değişimi gözlenmektedir.

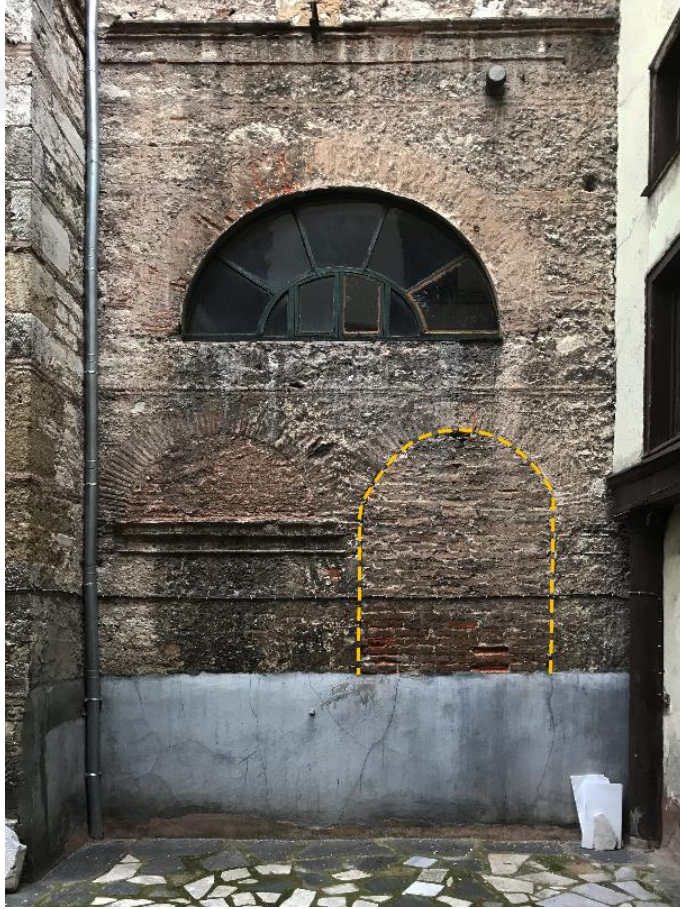
**Şekil 4.68 :** İkinci avlu üzerinde kapatılan kapı boşluğu (Güçlü Prifti, 2017).

Yapının birinci avlu üzerindeki giriş kapısını karşılayan ikinci avlu üzerindeki kapı açıklığı kapatılmıştır. Bu uygulama, eski manastır yapısının ilkokula dönüşmesi ile, rahiplerin kullanımı için oluşturulduğu düşünülen özel kapıya gerek kalmaması nedeniyle yapılmış olabilir (Şekil 4.68).

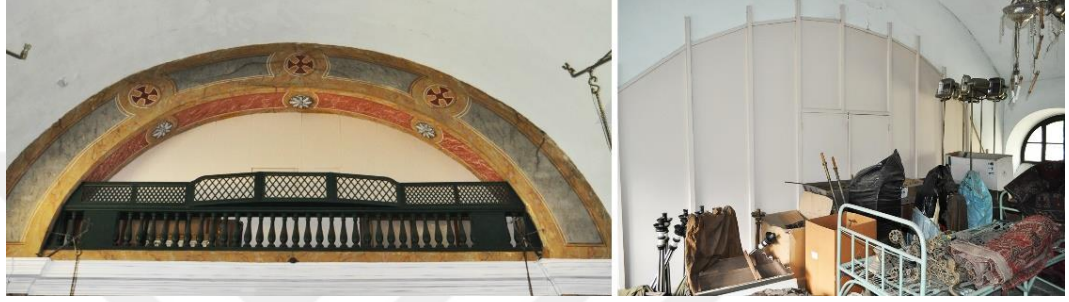
**Şekil 4.69 :** Solda naostan koro katına bakış, sağda koro katından naos yönüne bakış, kapatılan açıklık (Güçlü Prifti, 2017).

1970 yılında Eski İtalyan İlkokulu'nun kapatılmasının ardından, koro katının öğrenciler tarafından kullanımı durmuştur. Parapetin iç kısmından eklenen ahşap levha, mahallin naos hacmi ile kurduğu ilişkiyi koparmıştır (Şekil 4.69). Kilise içinden görünürlüğü ortadan kalkan bu mahal, düzensiz bir depolama alanına dönüşmüştür. Kiliseye ait mobilyaların ve dini elemanların oluşturduğu eşyalar, rastgele konumlarıyla mahal içerisindeki dolaşım alanını kesintiye uğratmaktadır. Bu durum, koro katının kiliseden koparılmış, izole bir mahalle dönüşmesinin yanı sıra, depolanan eşyaların ve bu katın bakım ve temizlik işlerini zorlaştırmaktadır.

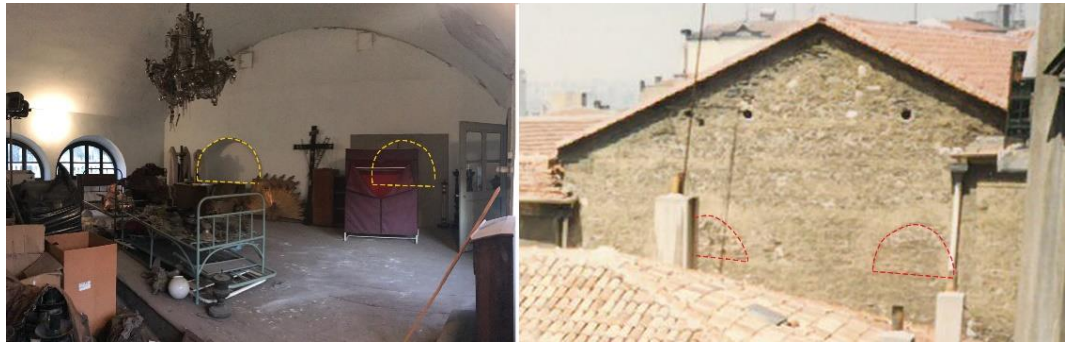
**Şekil 4.70 :** Solda koro katı iç mekânından kapatılan pencerelere bakış (Güçlü Prifti, 2017), sağda dış cepheden pencerelerin görünümü (SPPKA).

Koro katındaki yapı elemanı ölçeğinde yapılan başka bir uygulama ise, Galata Kulesi Sokağı'na bakan iki adet pencere boşluğunun kapatılmasıdır. Kuzeydoğu yönündeki pencerenin duvar içerisindeki oyuntusu iç mekândan görülmekteyken, güneybatı yönündeki niş içerisine raf yerleştirilmiştir. Boyalı ahşap kapaklarla kapatılan bu nişin içerisi dolap olarak kullanılmaktadır (Şekil 4.70).

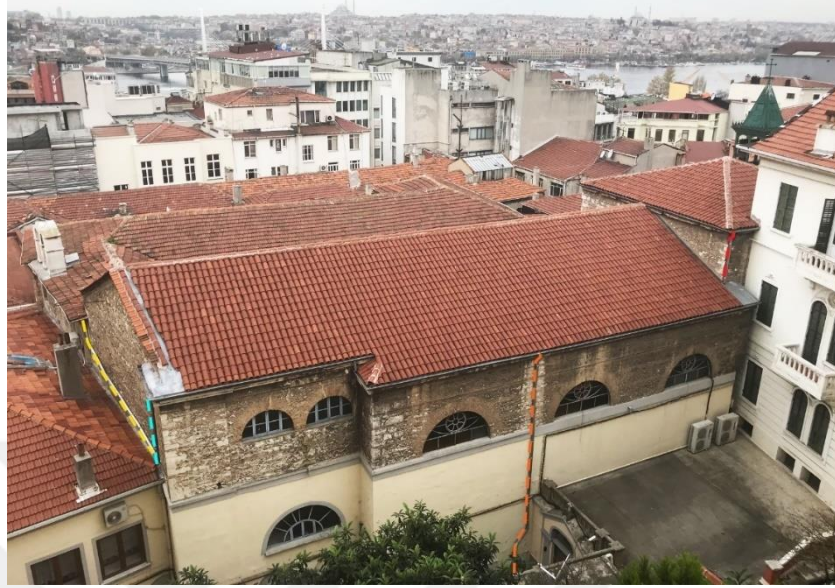
Yapının çatısında bulunan yağmur suyu tahliye boruları yatayda yeterli eğime sahip değildir. Bazı bölgelerde üst kotlardan alınan su, alt kotta bulunan derelere yönlendirilmiştir (Şekil 4.78). Bu uygulamanın iniş borularına fazla su iletilmesi nedeniyle sağlıklı olmadığı açıktır. Kilisenin bema çatısında güneybatı yönünde (naosa doğru) eğim verilen yağmur suyu olukları, kütlenin köşesine ulaştıklarında yağmur suyu iniş borusu ile naos kütlesi üzerine indirilmiştir (kuzeydoğu cephesindeki boru şekilde kırmızı ile işaretlenmiştir). Yapının güneybatı cephesinde bemandan gelen suyun naos çatısı üzerinden ikinci avluya inişini sağlayan yağmur suyu borusu bulunmaktadır. Ancak kuzeydoğu cephesinde naosa ulaşan su yaklaşık 10 metre ilerledikten sonra, şapel kapısı girişi önünden birinci avlu zeminine ulaşan iniş borusuna yönlendirilmektedir (şekil 4.78 üzerinde turuncu ile işaretlenmiştir). Zeminden 140 cm yükseklikteki döküm borunun içerisine bağlanan yağmur suyu iniş borusunun avlu zemini altında nereye ulaştığı görülmemektedir. İniş borusu boyunca cephede

sıva dökülmeleri ve arkasından açığa çıkan duvar örgüsü üzerinde yüzey aşınmaları meydana gelmiştir. Yapının güneydoğu köşesine ulaşan yağmur suyu ise, alt kotunda bulunan Taş Yapı'nın deresine indirilmiştir (Şekil 4.78 üzerinde mavi ile işaretli).

**Şekil 4.78 :** Kilise kuzeydoğu cephesi üzerindeki yağmur suyu iniş boruları (Güçlü Prifti, 2017).

Aynı dereye 1 numaralı ek yapıdan çıkarak kilise güneydoğu cephesi boyunca ilerleyen tahliye borusu da bağlanmıştır (şekil üzerinde sarı ile işaretlenmiştir). Görüldüğü üzere, yapının yağmur suyu drenaj sistemiyle ilgili ciddi problemleri bulunmaktadır. Yukarıda anlatılan yetersiz ve hatalı uygulamalarla, birinci ve ikinci avlu üzerinde zemine ulaşan su, herhangi bir gidere bağlanmadan avlu üzerine tahliye edilmektedir. Bunun yanı sıra, yapı duvarına doğru hareket eden su, zemin ve duvar yüzeyi birleşimine nüfus ederek, yapının iç ve dış duvarlarında gözlenen nemlenme ile sıva boya dökülmelerine neden olmaktadır. Birinci avlu zemininde su birikintileri ve yol açtığı yosunlanma gözlenmektedir (Şekil 4.79)

2016 yılında basit onarım yapılan çatı örtüsü ve su yalıtımının kesintisiz uygulandığından emin olunmalıdır. Tavanda gözlenen sıva çatlağı ve sıva dökülmesi gibi hasarlar, çatı içerisindeki ahşap sistemi geçerek iç mekân yüzeyine ulaşan su ve nem nedeniyle oluşmuştur. Yüzeyde görülen hasarların daha fazlasının çatı sistemi içerisinde olduğu tahmin edilmektedir. Çatı örtüsünün tüm elemanlarıyla detaylıca kontrolü sağlanmalı, gerekli görülen sağlamlaştırma ve temizleme müdahaleleri yapılmalıdır. Ancak en önemlisi, tekrarlayan hasarların önüne geçmek amacıyla nem ve bozulmaların kaynağı olan yağmur suyu drenaj sistemi yeniden kurgulanmalıdır. Mevcut yağmur suyu drenaj sistemi ile ilgili İstanbul Teknik Üniversitesi yapı kürsüsünden Yrd. Doç. Dr. M. Cem Altun ile görüşülmüş ve yapının ihtiyaçlarını karşılayacak uygun sistem hakkında öneriler geliştirilmeye çalışılmıştır. Yeni sistem planlanırken, çatı yüzey alanı hesaplanarak, yağmur suyu oluklarının uygun çap boyutu tanımlanmalıdır. İdeal senaryoda yapının kütle hareketi yaparak yağmur suyu oluğu yüzeyinde kırılmaların olduğu köşe noktalarda iniş borusu ile suyu tahliye etmek gereklidir. Yağmur suyu oluklarındaki %1 lik eğim sağlandıktan sonra, iniş boruları arasındaki uzaklığın, 20 metreyi aşmamasına dikkat edilmelidir. Aynı zamanda yapı üzerinde eğim boyunca devam ederek iniş borusuyla bir alt kattaki yağmur suyuna aktarılan su, boru kapasitelerini aşmaktadır. Farklı kotlarda toplanan suların başka borulara eklenmeden kendi inişleriyle tahliye edilmesi önemlidir. Mevcut ve tarihi bir yapıda ideal olan yapı kurallarına uymak tamamıyla mümkün olmasa da yağmur suyu olukları ve borularının doğru çapı, sistemin yapıya titizlikle ve doğru malzeme ile bağlanacağı uygun sistemi kurgulamak mümkündür. Uygun aralıklarla seçilecek köşelerde iniş borularının planlanması, çatıdaki suyun yapıya zarar vermeden zemine

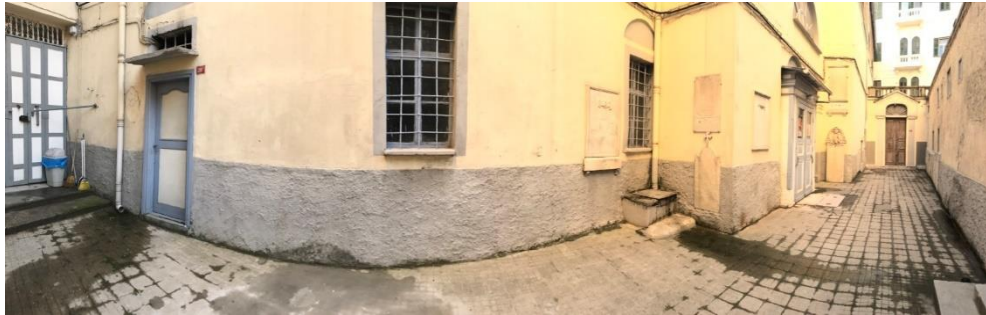
**Şekil 4.79 :** Birinci avlu zeminine ulaşan yağmur suyu (Güçlü Prifti, 2016).

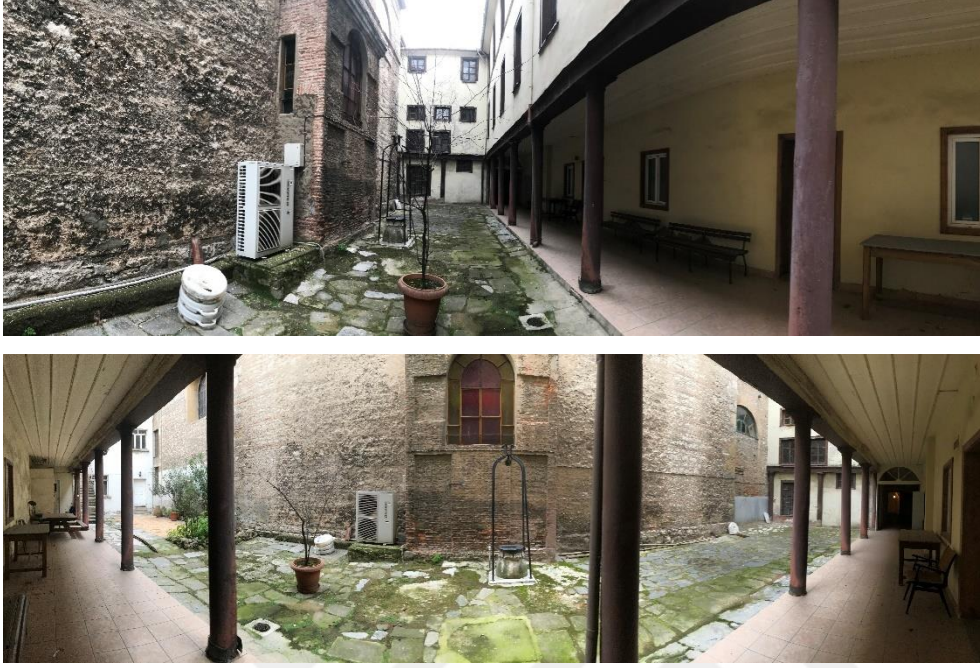
Kayrak taş uygulaması yapılmış ikinci avlu bakımı daha az yapılan bir alandır. Kayrak taşların arasında ve neredeyse avlunun tamamında drenajı sağlanmadığı için biriken su yosunlanma ve bitki oluşumlarına neden olmuştur (Şekil 4.80).

**Şekil 4.80 :** İkinci avlu zemininde yosunlanma (Güçlü Prifti, 2017).

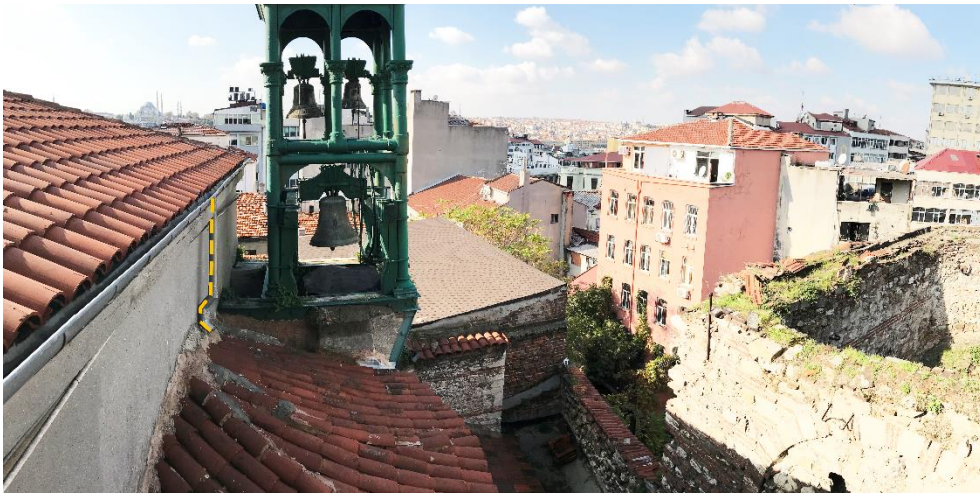
Gidire bağlanmadan kontrolsüz yönlendirilen su, kilise ve Galata sur duvarları arasında da bulunmaktadır. Bemanın duvarlara bakan, kuzeybatı yönünde, yapı orta aksında toplanan su, kısa bir boruyla hemen altındaki apsis çatısına yönlendirilmiştir (Şekil 4.81).

**Şekil 4.81 :** Bema çatısından apsis çatısına inen yağmur suyu borusu (Güçlü Prifti, 2017).

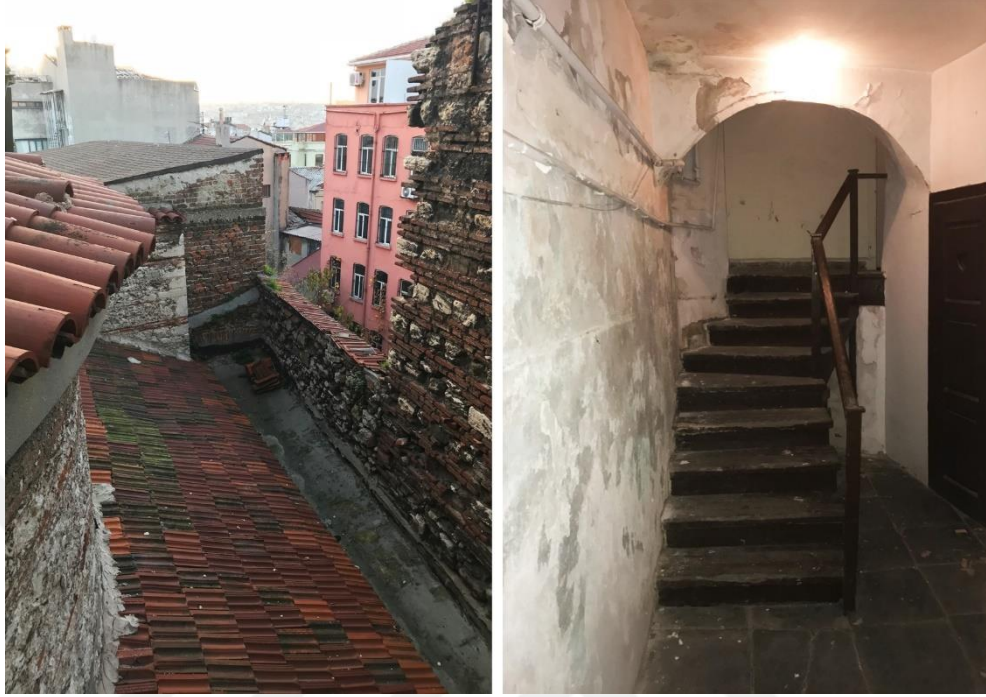
Apsis çatısı yüzeyinden çatı eğimiyle doğal olarak inen su, herhangi bir kanalda toplanmadan, kilise yapısı ve sur duvarı arasında oluşturulmuş geçit mekânı çatısına ulaşır.

**Şekil 4.82 :** Solda sur duvarı ve apsis arasındaki geçit mekânı çatısı, sağda mekân içerisinde görülen bozulmalar (Güçlü Prifti, 2017).

Kiremit bitiminden sonra çimento ile eğim verilmiş yüzey arasında kalan su, düzgün şekilde tahliye edilmediği için, alt kotunda bulunan geçit mekânı tavan ve duvarlarında (sur duvarı yüzeyi) bozulmalara yol açmıştır (Şekil 4.82). Yapı genelinde yağmur suyu iniş borularını konumlandırmak amacıyla silmeler kesintiye uğratılmıştır. Yağmur suyu oluklarının yapıya bağlantıları zaman içerisinde silme boyunca kırılmalara ve parça kayıplarına neden olmuştur (Şekil 4.83).

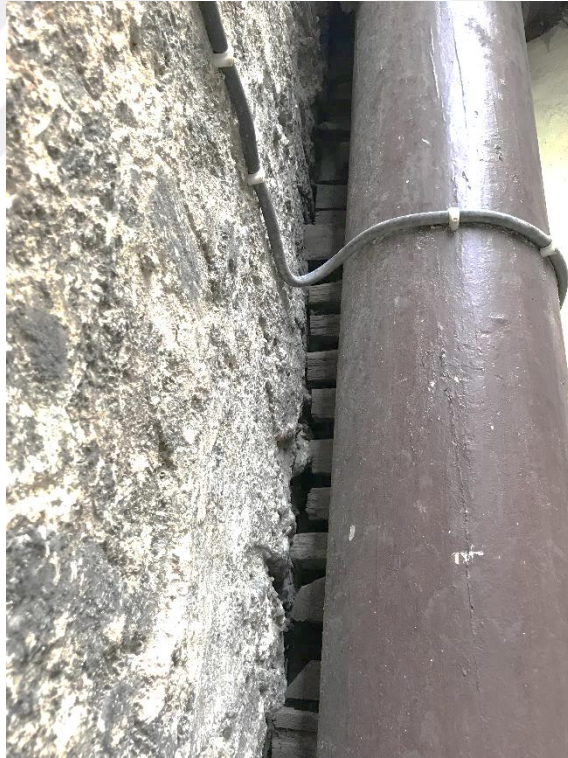
Bu ek yapı birbirine bağladığı iki tarihî yapıya eklenmiştir. Kilise ile birleşimi incelendiğinde bu bağlantının iğreti bir şekilde yapıldığı görülür (Şekil 6.2).

**Şekil 6.2 :** 1 numaralı ek yapı ile kilise yapısı birleşimi (Güçlü Prifti, 2017).

Ek yapının farklı ölçülerdeki bağdadi çitaları kilise duvarına yaklaşmaktadır. Aynı zamanda misafirhanenin (Taş Yapı) kuzeybatı cephesinde, kiliseden sonra devam etmekte olan beden duvarını kapatmıştır. Yapının ikinci avludan cephesi

Yapının dönem eki olarak değerlendirilmesi durumunda, içerisindeki merdiven kütesinin yeniden yapılması zorunluluğu görülmektedir. Ancak özgün yapının bir parçası olmayan bu merdivenin yeniden yapılmasını önermek yanlış bir müdahaleye sebep olacaktır. Yapıldığı dönemde de hatalı kullanıcı müdahalesi olan merdiven kütesi, eklendiği kilise ve eski manastır kütesinin mekânsal bütünlüğünü bozarak, bu yapılarda bozulmalara neden olmuştur. Aynı zamanda bağlandığı yapılara ek yük getirerek bu yapıların durumunu da tehdit eder hale gelmiştir.

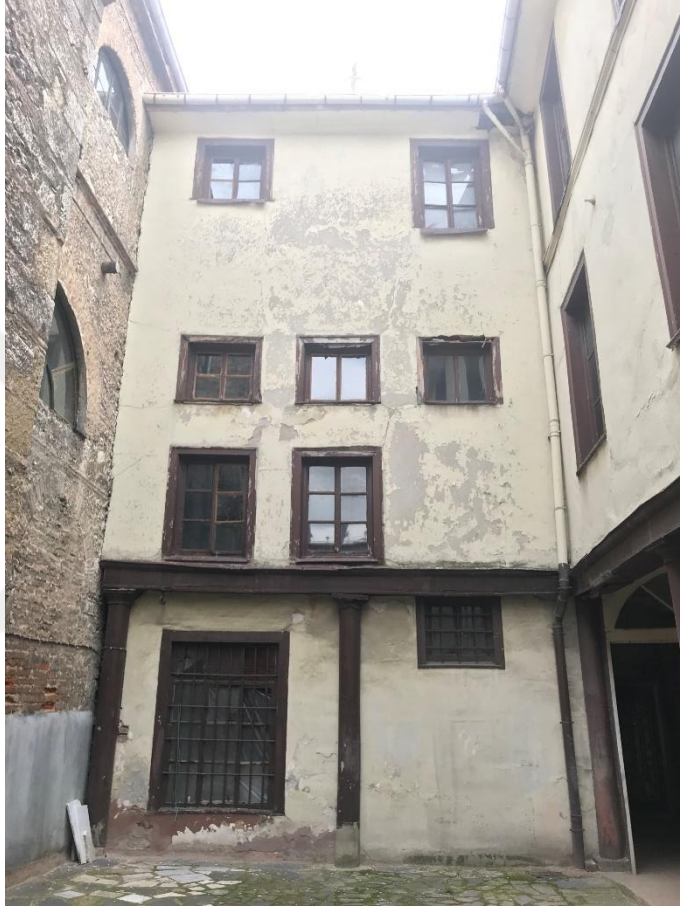
incelendiğinde eski manastır yapısının özgün cephesindeki tekrarlayan pencere sisteminin devamlılığının sağlanamadığı görülür. Ek yapının içerisindeki muhdes merdiven kütesine uyum sağlayabilmesi amacıyla pencere boşluklarına müdahale edilerek, özgün karakterini koruyamamış, düzensiz bir cephenin günümüze ulaştığı görülmektedir. Aynı zamanda cephe üzerinde pencere boşluklarında oturmalar yaratan, strüktürel problemler de gözlenmektedir.

**Şekil 6.3 :** 1 numaralı ek yapının ikinci avluya bakan cephesi (Güçlü Prifti, 2017).

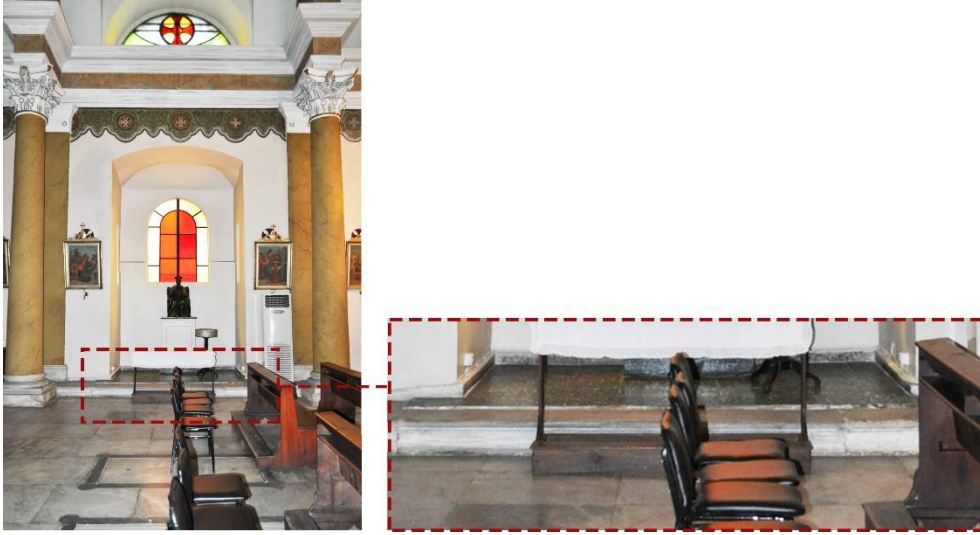
**Şekil 6.4 :** Özgün döşeme üzerindeki karo kaplama (Güçlü Prifti, 2017).

Kilisenin naos mekânını ortalayan eski ambonun bulunduğu hacim içerisinde yeşil renkteki seramik karo kaplamanın kaldırılmasıyla altında bulunan özgün döşemeye erişileceği görülmektedir. San Pietro heykelinin bulunduğu bu kısma eklenen karolar ve duvar boyunca dönen seramik süpürgelik titizlikle kaldırılmalıdır (Şekil 6.4). Karoların altındaki yüzey temizlenmeli ve özgün mermer kaplamanın yer yer korunamadığı ortaya çıkarsa, iç mekânla devamlılığı sağlayacak şekilde döşemede yeni mermer kaplaması yapılmalıdır.

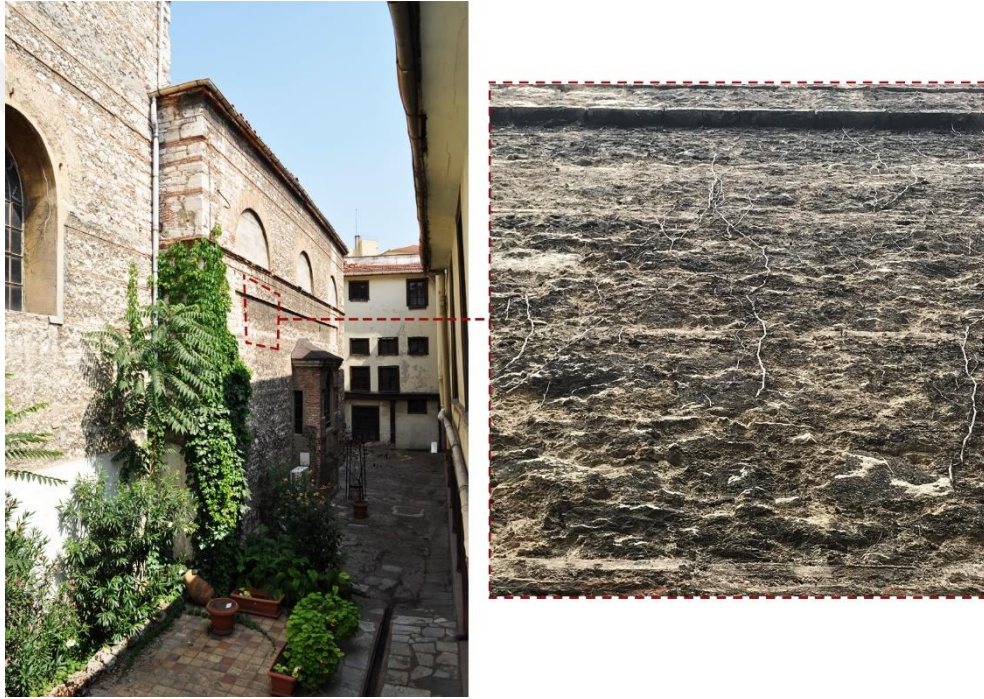
Yapının özellikle boş durumdaki eski manastır yapısına bakan güneybatı cephesi üzerinde nemlenme ve bakımsızlıktan kaynaklanan bitki oluşumları gözlenmektedir. Bu cephedeki sıvaların dökülmüş olması da tohumların tutunması ve bitki oluşumu için daha elverişli bir yüzey yaratmaktadır. Cephenin bema kısmı boyunca ikinci avlu üzerinde dar bir toprak alan uzanır. Buraya ekilen bitkilerin kökleri yapı için tehdit oluşturmaktadır. Aynı zamanda sarmaşık bitkisi, binanın yüksekliği boyunca yapıya tutunarak cephe yüzeyine nüfuz ettiği için, kuruduğu dönemlerde bile cepheye bağlı parçalarını görmek mümkündür (Şekil 6.5). Kimyasal ilaçlama yöntemiyle taze bitkiler kurutularak cepheden uzaklaştırılmalı, kurumuş kalıntılar temizlenmelidir.

**Şekil 6.5 :** İkinci avlu üzerinde cepheye tutunarak büyüyen bitki ve kalıntıları (Güçlü Prifti, 2016).

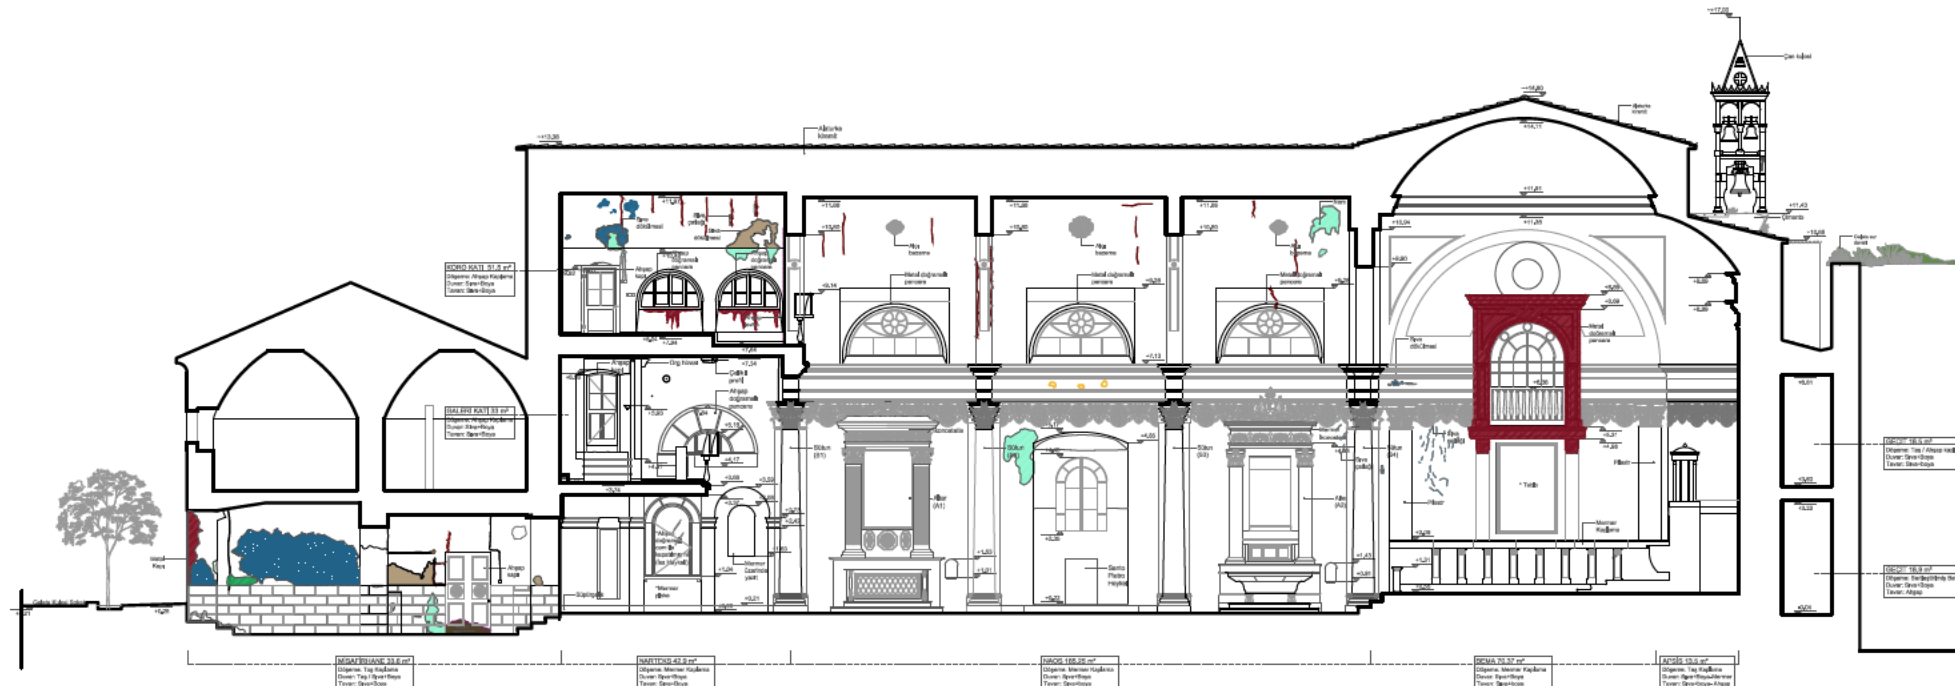
1-1 KESİTİ

#### HASAR ANALİZİ

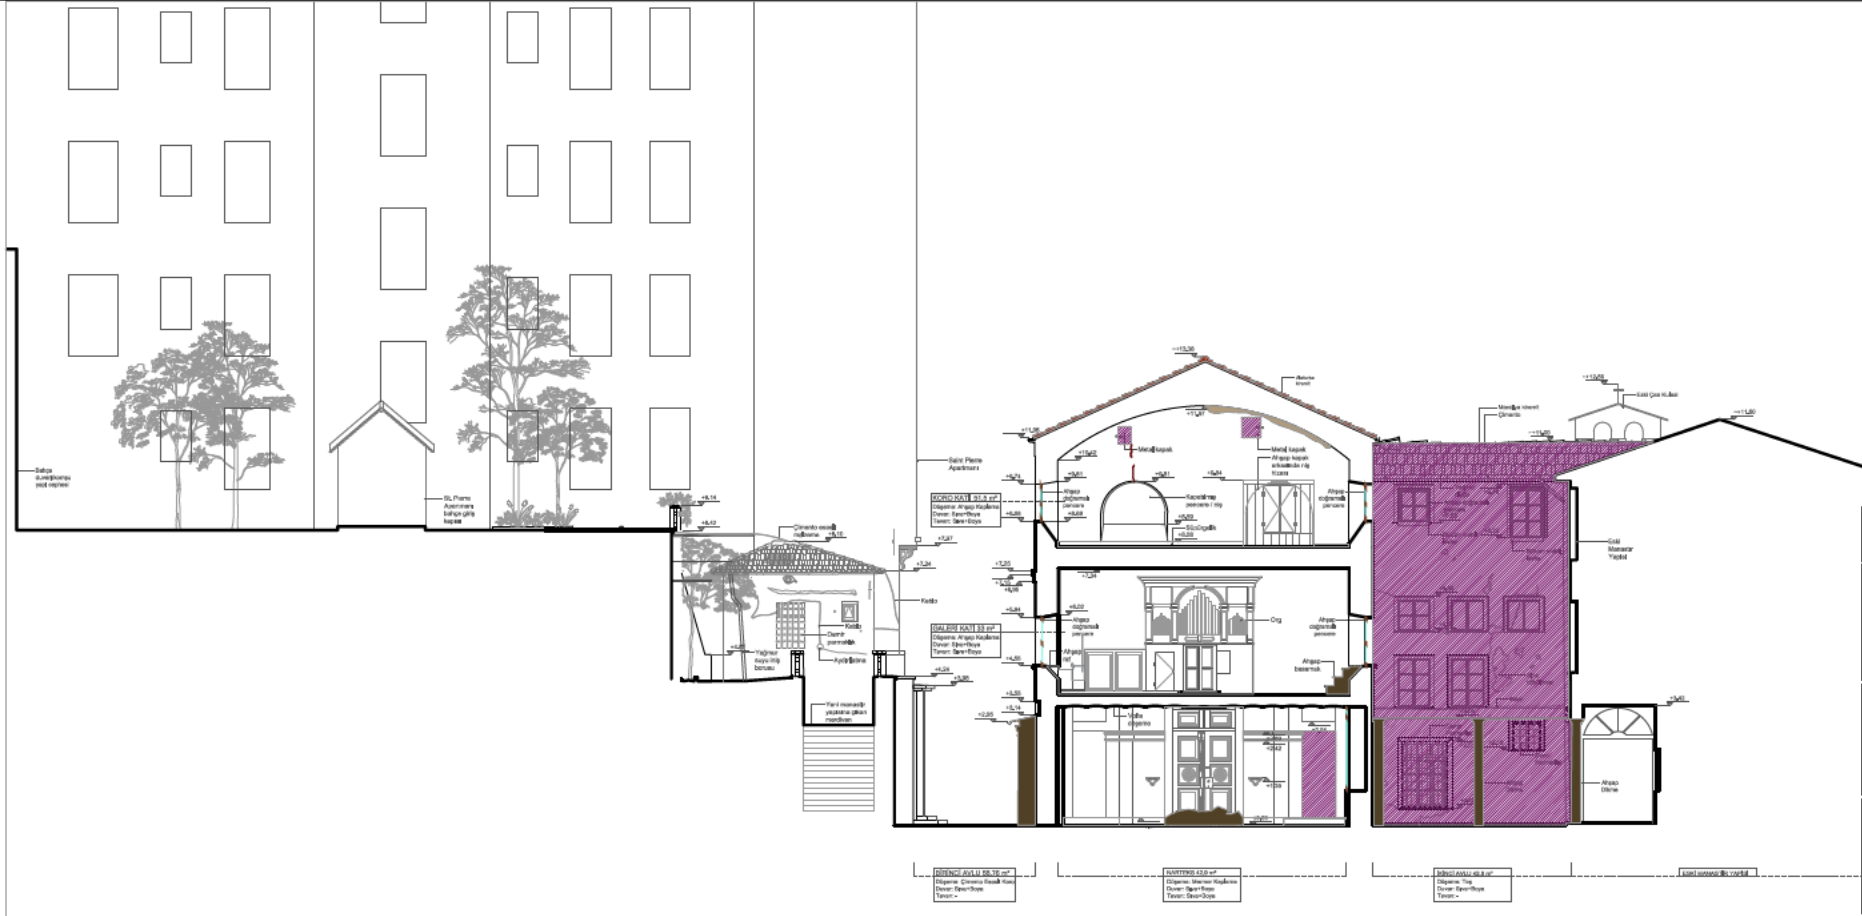
3-3 KESİTİ

#### HASAR ANALİZİ
