**KAMUSAL MEKÂNLARDA KENTSEL PEYZAJ DONATILARININ
ÖNEMİNİN ANTALYA KALEİÇİ ÖRNEĞİNDE İRDELENMESİ**

YÜKSEK LİSANS TEZİ

HAZİRAN 2022

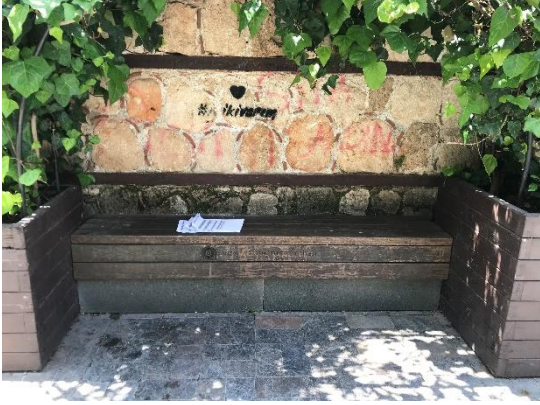
Şekil 4.33. Oturma Birimi Tip-1 beşinci güzergâh gözle değerleri

Donatı Tipi: Oturma Birimi Tip-1			Toplam: 17 adet 5. güzergâh
	Çevresel Baskı Değerleri:			
	Güneş ışığına kısmen maruz kalan 17 adet			
	Yağmur suyuna kısmen maruz kalan 17 adet			
	Deniz suyunu maruz kalan 0 adet			
	Kullanıcı İlişkisi:			
	Kullanıcıyla doğrudan teması olan 17 adet			
	Vandalizme kısmen uğramış 8 adet			
	Kısmen bakım ihtiyacı olan 17 adet			
	Donatı Durumu:			
Lejant:	Olumlu	Olumsuz	Kısmen	Sağlam donatı 15 adet, kısmen hasarlı 2 adet
Donatının Tasarım Açısından Değerlendirilmesi				Mekân Kalitesine Etkisi
İşlevsellik: Donatı işlevlerine yerine getiriyor.				Olumlu
Estetik: Donatı estetik olarak olumsuz etki taşıyor.				Olumlu
Biçim: Donatı biçimiyle alana ile uyumlu.				Olumlu
Renk: Doğal ahşap rengi alan ile uyumlu.				Olumlu
Doku: İşlenmiş ahşap yüzey.				Olumlu
Malzeme: Ahşap ve doğal taş malzeme mekân ile uyumu.				Olumlu
