**ANTALYA GELİDONYA DENİZ FENERİ KORUMA PROJESİ**

**YÜKSEK LİSANS TEZİ**

**Güneş ÜNAL**

**TEMMUZ 2022**

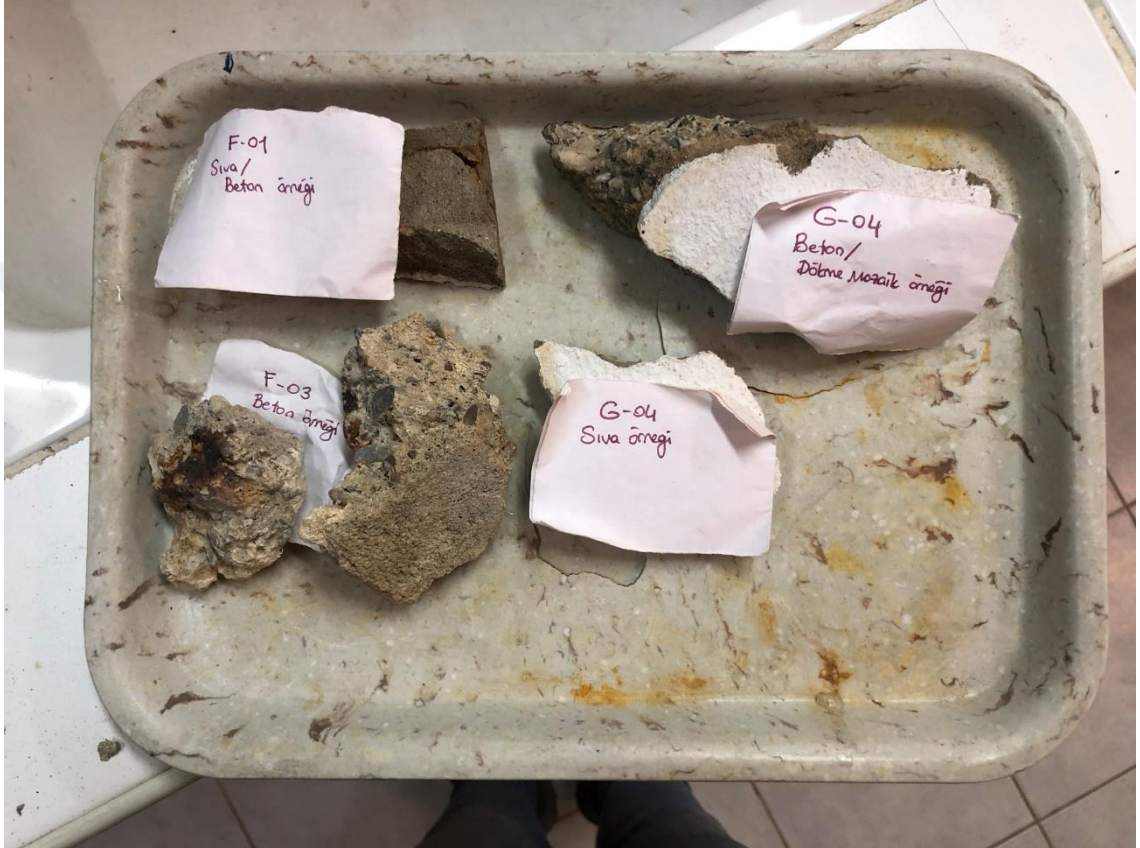
**Şekil 4. 15 :** Yapıdan alınan sıva ve beton örnekleri.

Numunelerin ilki fener katındaki çelik profillerin arasından, ikincisi fener kulesi merdiveninin altından, üçüncüsü fener katının oturduğu beton blok hattından, dördüncüsü ise G05 Oda 2 mahalli duvarından alınmıştır. Asit kaybı analizi sonucunda yapıdaki tüm bağlayıcıların ana malzemesinin çimento esaslı olduğu anlaşılmıştır. Devamı niteliğindeki elek analizinde ise tüm numunelerde görülen farklı renklerdeki kuvars ve yuvarlak dere çakılı agregalar yapıda kullanılan malzemelerin bulunduğu bölgeden tedarik edilmediği sonucunu düşündürmektedir (Şekil 4.16). Bu iki analizde de kullanılan filtre kağıtlarından görüldüğü üzere, fener katından alınan numunenin karbon oranı uzun yıllar boyunca yakılan gaz yağından dolayı diğer numunelere göre çok fazladır (Şekil 4.17).

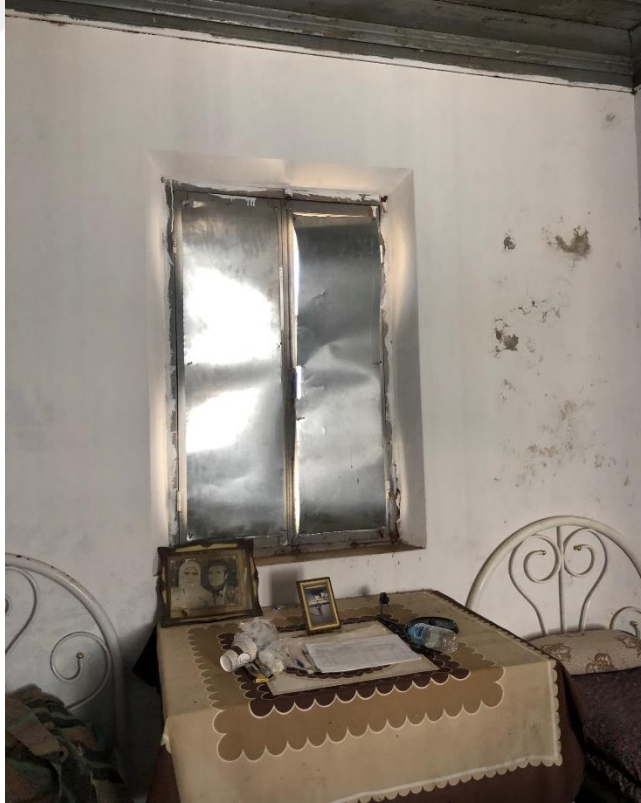
**Şekil D. 20 :** G05 numaralı mekân ve güneye bakan, metal levha ile kapatılmış penceresi.

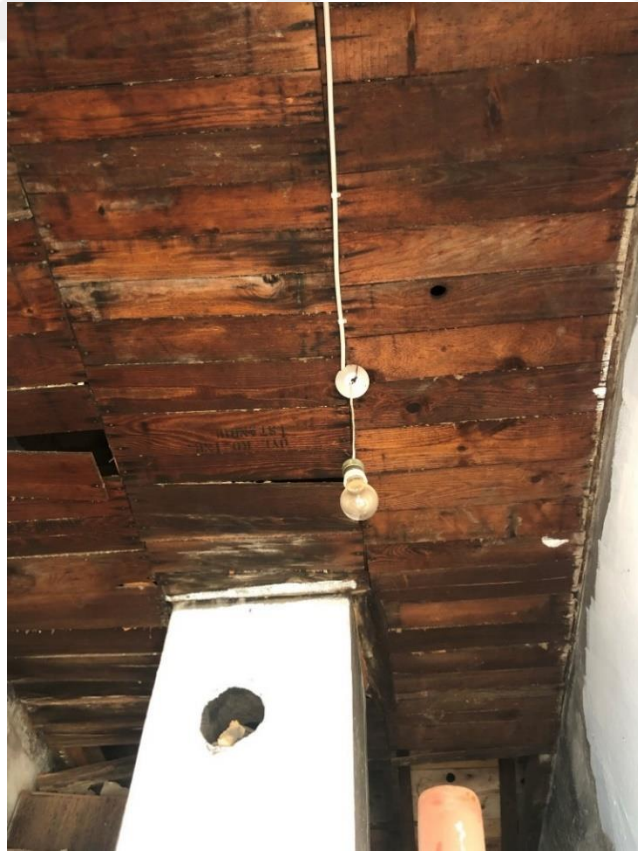
Şekil D. 26 : G07 numaralı mahalın muhdes tavan kaplaması.
