**ORDU İLİ AZİZİYE MAHALLESİ  
HARUN FURTUN EVİ RESTORASYON ÖNERİSİ**

**YÜKSEK LİSANS TEZİ  
MİMARLIK**

**GAZİ ÜNİVERSİTESİ  
FEN BİLİMLERİ ENSTİTÜSÜ**

**ARALIK 2008  
ANKARA**

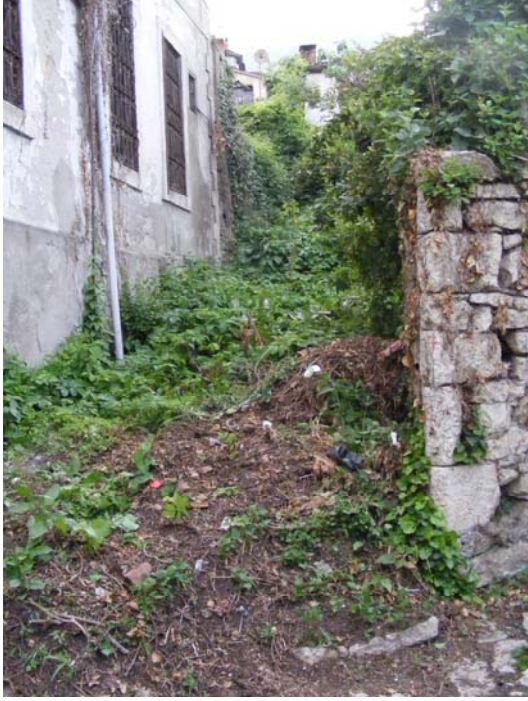
Resim 3.18. Yapının sağ yan cephesindeki duvarları yıkık WC mekanı

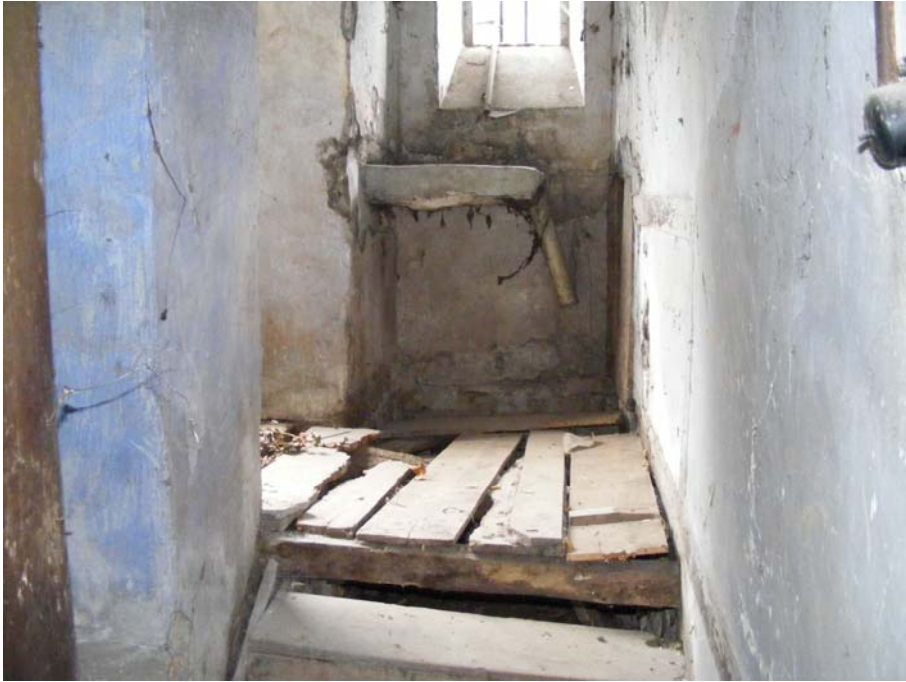
Resim 3.65. Z01-C numaralı holden geçilerek ulaşılan abdesthanenin (Z08) kırılmış  
döşemesi ve bozuk ahşap kaplaması

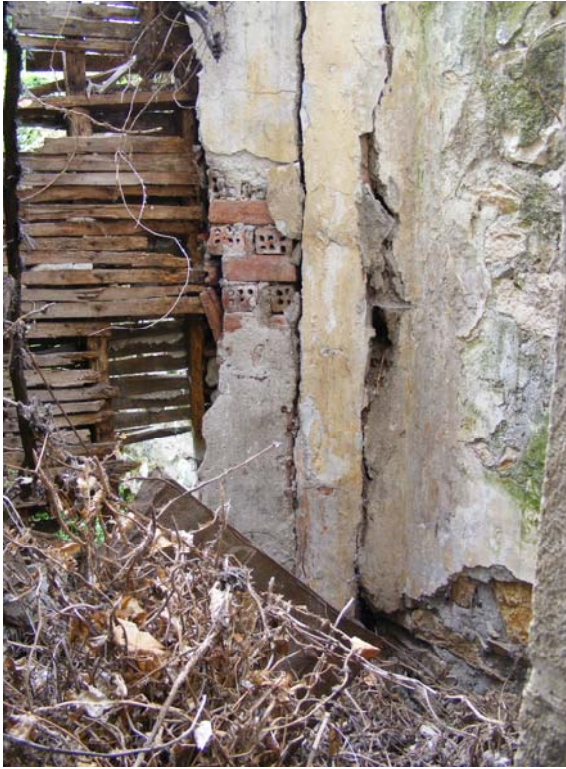
Resim 3.67. Z09 numaralı mekanın yıkık duvar bölümü

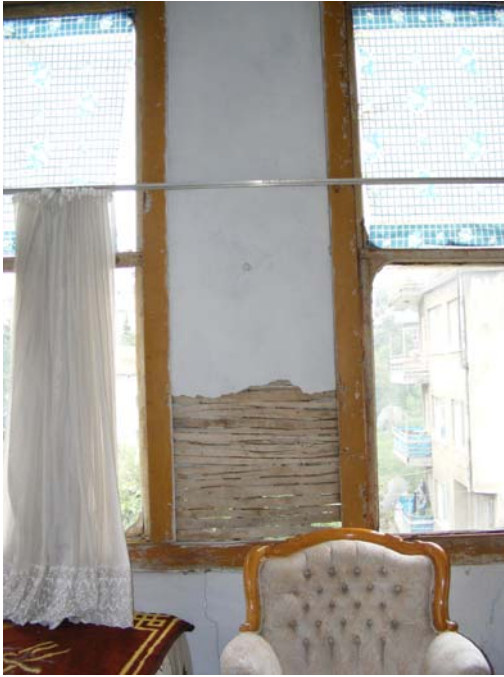
| 1. KAT | | | | |
|---|---|---|---|---|
| <b>DV2</b><br><br>kalınlık: 25 cm<br>uzunluk: 408 cm<br>malzeme: ahşap<br>bagdadi+sıva | P9<br><br>P9 | 90 x 232 cm<br><br>90 x 229 cm | Sıvada çatlaklar ve<br>dökülmeler var.Duvar<br>konstrüksiyonunda<br>bozulmalar mevcut.<br>Pencere<br>doğramalarında<br>nemden kaynaklanan<br>çürümeler var. | Duvar özgün<br><br>P9 özgün değil<br><br>P9 özgün değil |

Resim 3.89. 105-oda pencereleri (P9) ve DV2 duvarı
