**FİLYOS HAVZASI AKARSU KÖPRÜLERİ RİSK ANALİZİNDE HİDROLİK
ETKENLERİN DEĞERLENDİRİLMESİ**

YÜKSEK LİSANS TEZİ

MUHARREM ATALAR

MAYIS 2020

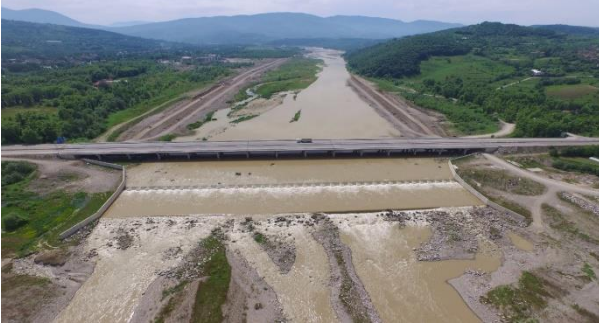
a) Bakacakkadı köprüsü mansap yönünde düşülü brit yapısına ait drone görüntüsü.

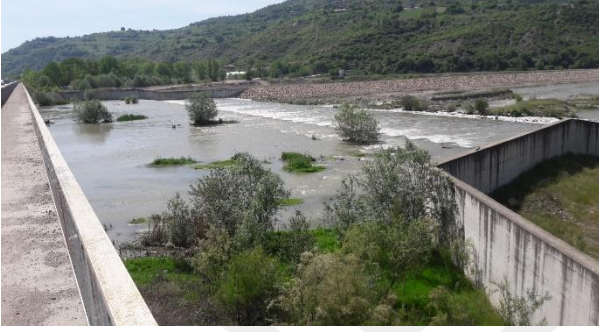
c) Bakacakkadı köprüsü mansap sağ sahil ricat duvarına ait görüntü.

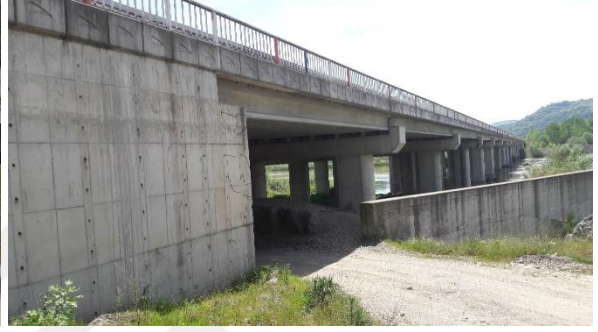
d) Bakacakkadı köprüsü sağ sahil kenar ayağı mansap yönü görüntüsü.

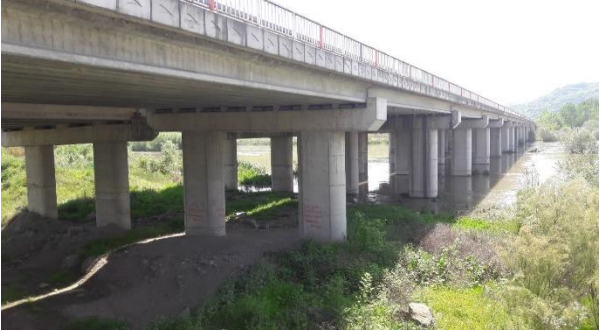
e) Bakacakkadı köprüsü orta ayaklarına ait görüntü.

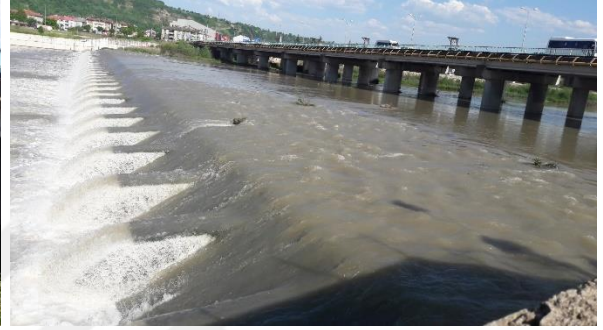
d) Çaycuma köprüsü mansabında düşülü brit yapısına ait görüntü.

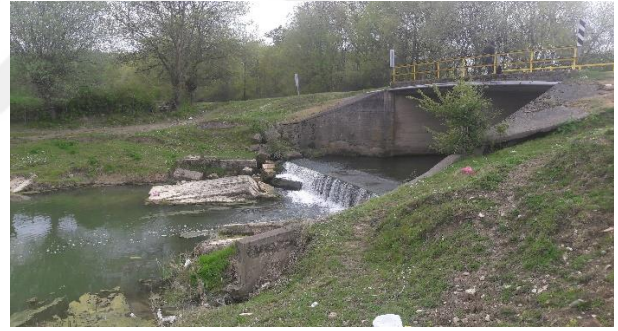
f) Çorak köprüsü tabanındaki beton kaplama ve brit yapısı.

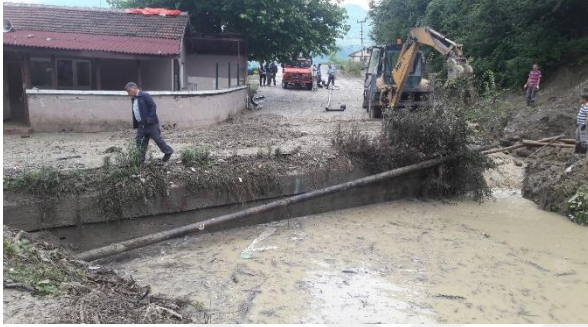
c) Taşkın anında su yüküne yukarı havzadan gelen rusubat ilavesi ile tıkanan kemer köprü.

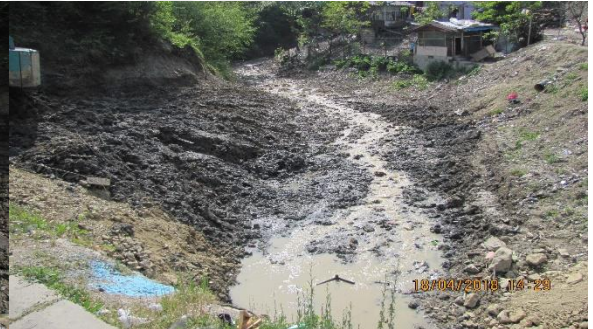
f) Taşkın koruma tedbirlerinin alınması gereken köprü memba kısmına ait görüntü.

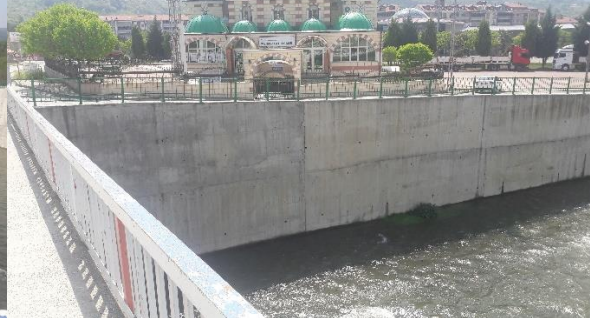
d) Memba yönünde köprü ayağı sağ sahil ricat bağlantı duvarına ait görüntü.

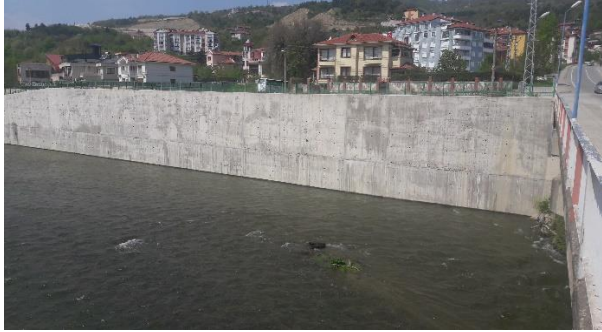
e) Memba yönünde köprü ayağı sol sahil ricat bağlantı duvarına ait görüntü.

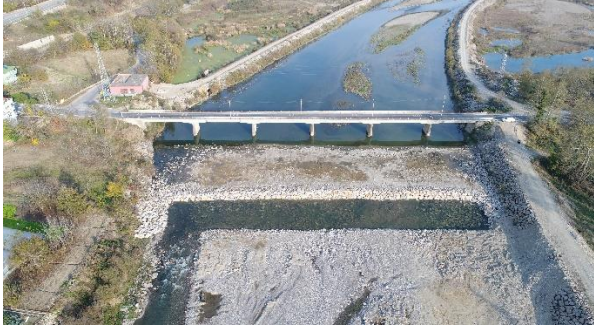
a) Mansap yönünde köprüyü oyulmaya karşı koruyan brit yapısına ait drone görüntüsü.

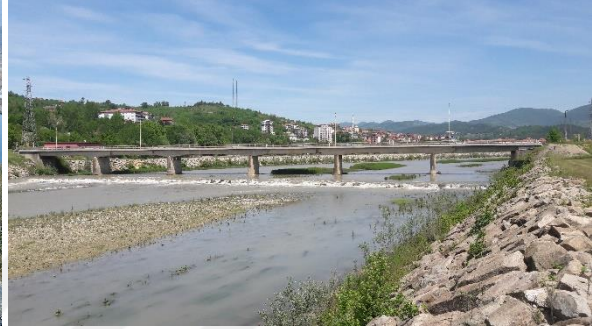
d) Köprü kenar ayakları memba ve mansap yönünde tahkimat kaplanarak güçlendirildi.

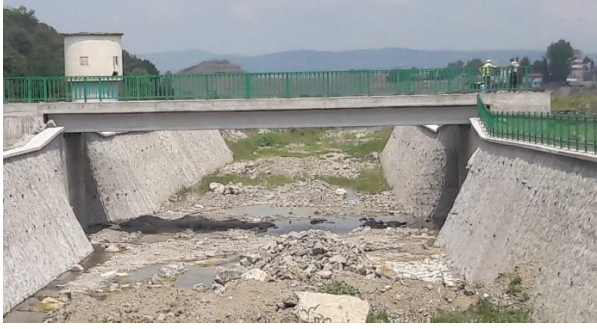
a) Tek açıklıklı öngerme kirişli köprü kenar ayakları kagir duvarla emniyet altına alınmıştır.

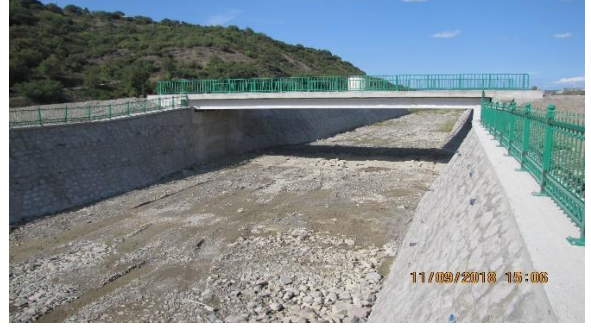
b) Köprü memba sağ ve sol sahilde kagir duvar ayak bağlantıları.

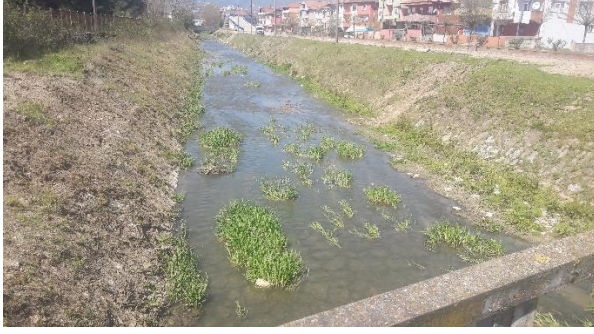
a) Köprü mansap yönünde şev koruma yapısı ve taban kaplama anroşmanı görünümü.

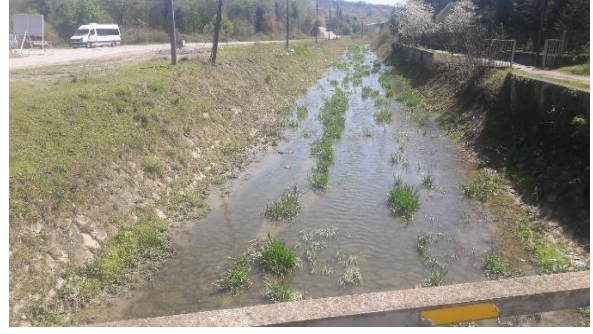
b) Köprü memba yönünde şev koruma yapısı ve taban kaplama anroşmanı görünümü..

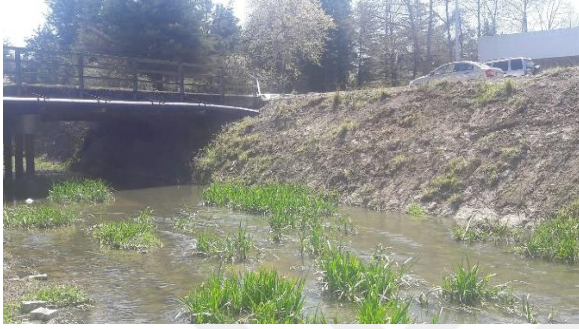
c) Mansap sol sahil harçlı pere şev kaplaması görünümü.

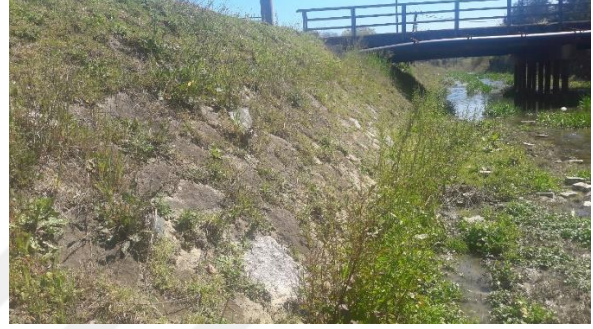
d) Mansap sağ sahil harçlı pere şev kaplaması görünümü.

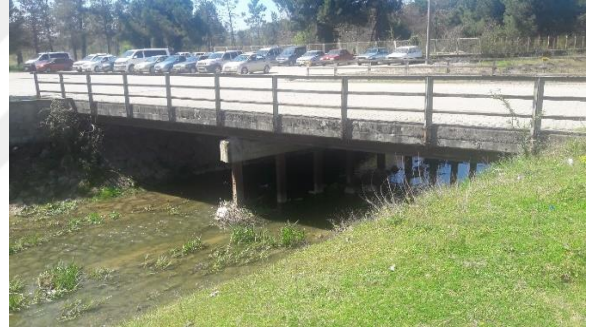
f) Yatak temizlik çalışması sonrası köprü hidrolik kesidi uygun duruma getirilmiştir.

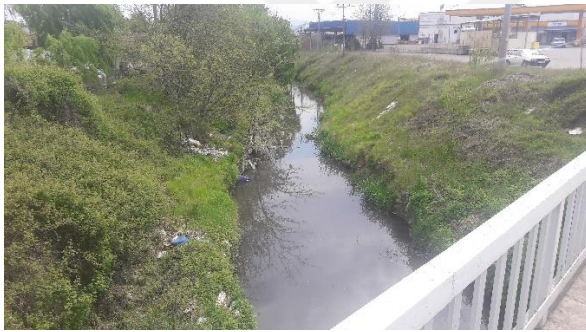
e) Köprü memba yönünde dere üzerinde herhangi bir koruma yapısı yoktur.

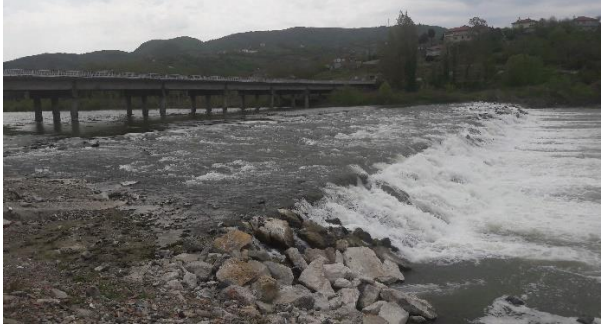
e) Köprü mansabında inşa edilen taş tahkimatlı brit yapısı.

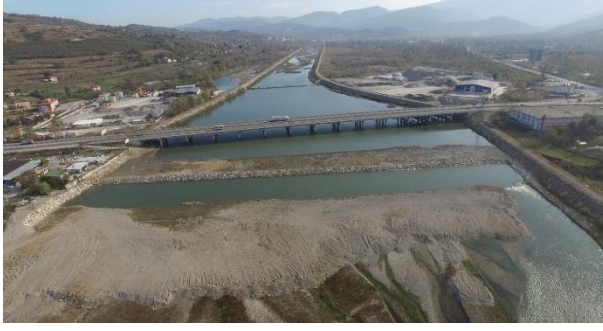
a) Köprü mansap yönünde yatak tanzimi ve bit yapısına ait drone görüntüsü.

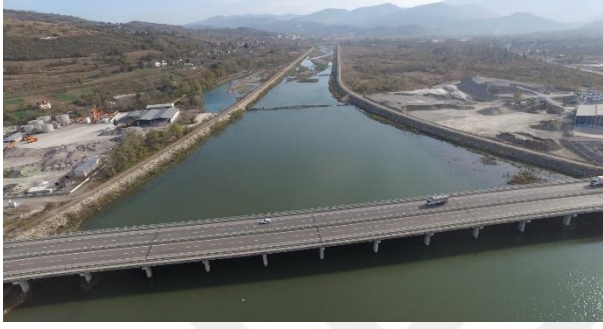
c) Köprü membasında her iki yamaçta şevlerin tahkimatlı korumasına ait drone görüntüsü.

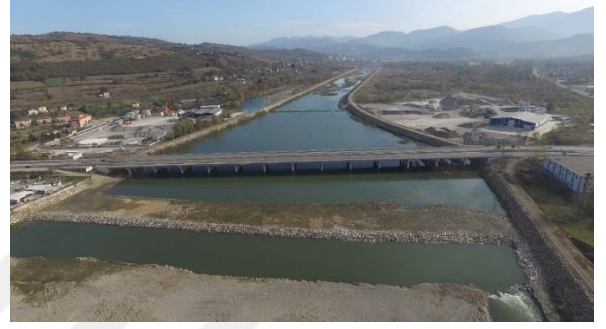
d) Köprü ayaklarını oyulmaya karşı koruyan mansaptaki bit yapısına ait drone görüntüsü.
