KARAYOLU KAPLAMA TÜRLERİNİN İYİLEŞTİRİLMESİNİN
TRAFİK KAZALARINA ETKİSİNİN ARAŞTIRILMASI
(KASTAMONU ÖRNEĞİ)

YÜKSEK LİSANS TEZİ

INVESTIGATION OF THE EFFECT OF IMPROVING ROAD PAVEMENT TYPES ON TRAFFIC ACCIDENTS. (KASTAMONU EXAMPLE)

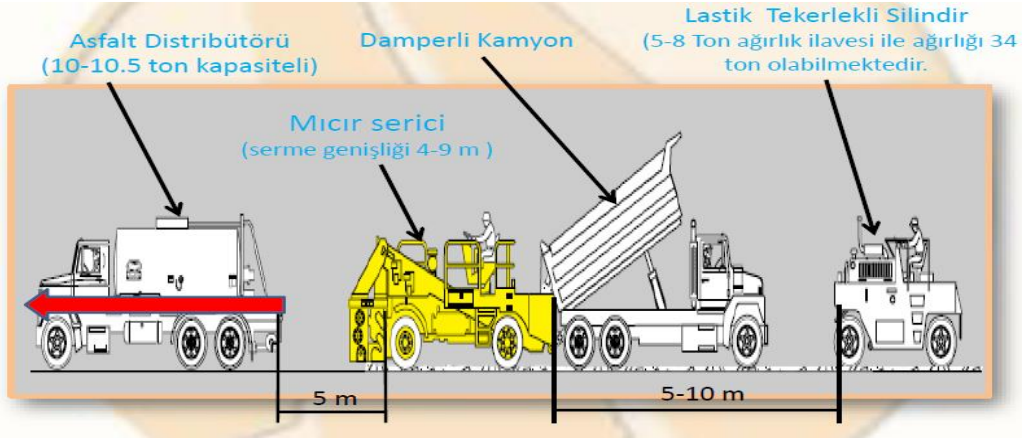
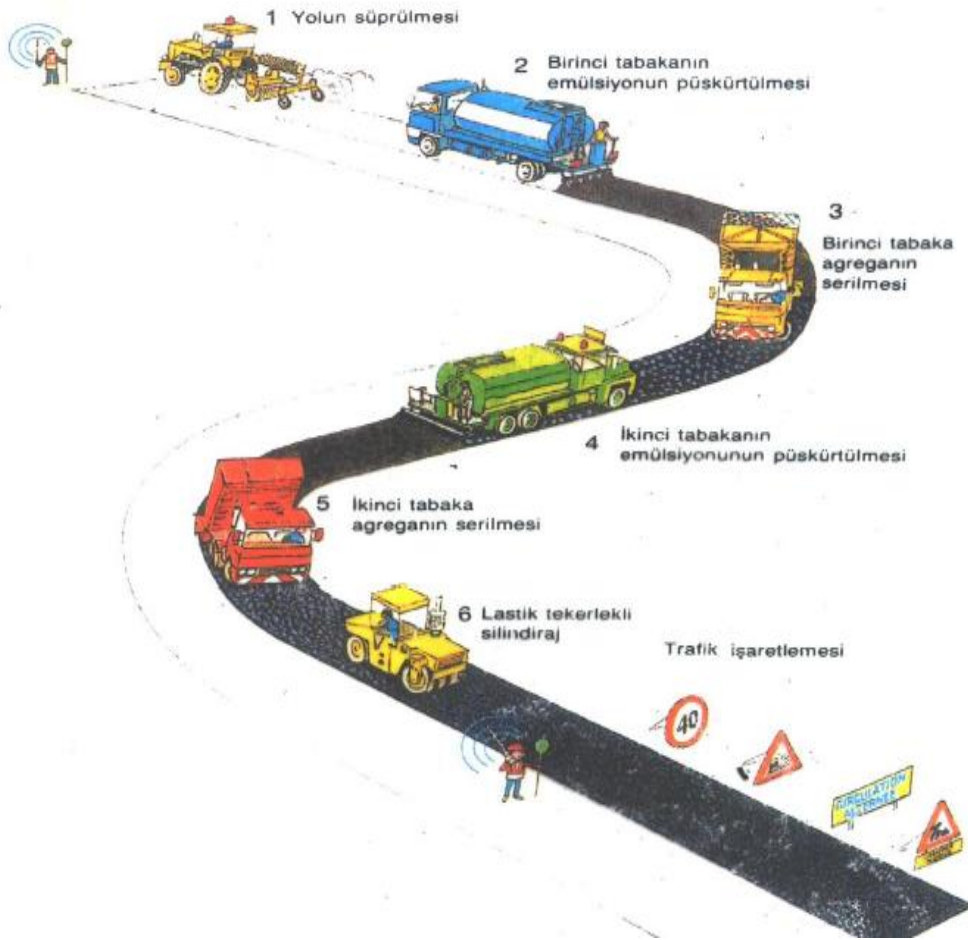
Sathi kaplama yaz mevsiminde, ağustos ayında yapılmıştır. Bunun nedeni ıslak agregalarla, soğuk hava koşullarında kaplama yapıldığı durumlarda agregalar bitümlü malzeme tarafından yeterince bağlanamaz. Bu durumda soyulmalar ve yol yüzeyinde ayrışmalar ortaya çıkar. Yaz mevsiminde daha sıcak ve kuru bir hava koşulunda bitümlü malzeme daha akışkan davranış göstererek agregaların sağlam bir şekilde yapışmasını sağlar. Böylece sathi kaplama çalışması daha başarılı olur ve yol yüzeyinin dayanıklılığını artırır.

Şekil 6.12 Sathi kaplama yapılması

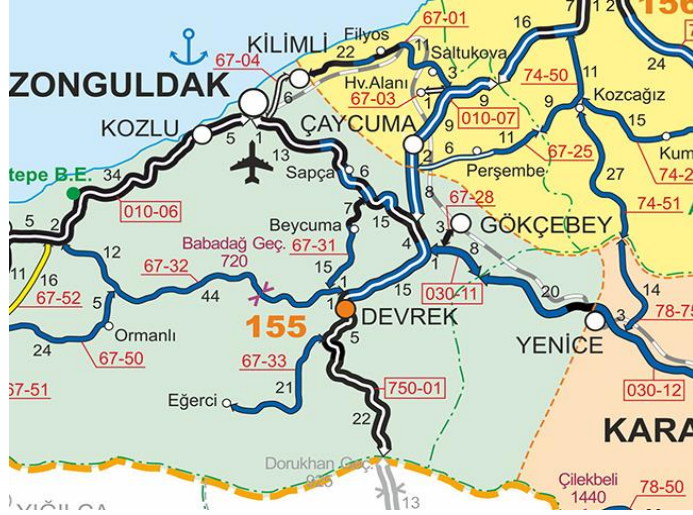
Şekil 6.14 750-01 Kontrol kesim numaralı yol

Zonguldak ili Devrek ilçesi ile Mengen ilçesi arasında bulunan, 750-01 kontrol kesim numaralı yol BSK kaplamalı, bölünmüş devlet yoludur. Yolun 79 ile 83 kilometreleri arasında tekerlek izinde oturma meydana gelmiştir. Tekerlek izinin oluşturduğu yükseklik farkından dolayı yüzeyde biriken suların tahliyesi sağlanamadığından kayma direnci zafiyeti meydana gelmektedir. Trafik kazalarına mahal vermemesi için 2021 yılı kasım ayında aşınma tabakası kaldırılarak yeniden BSK serimi yapılmıştır.

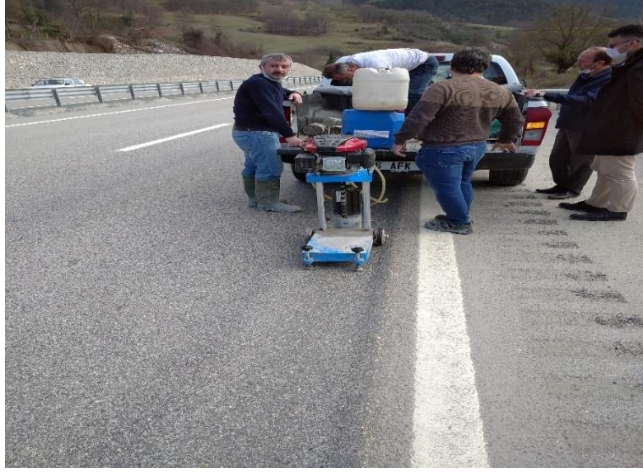
Tekerlek izinde oturma olan kesimden karot alınarak tabaka kalınlıkları ölçülmüş aşınma tabakasının kaç cm kaldırılacağı belirlenmiştir.

Şekil 6.16 Yoldan karot alınmasına ait görünüş

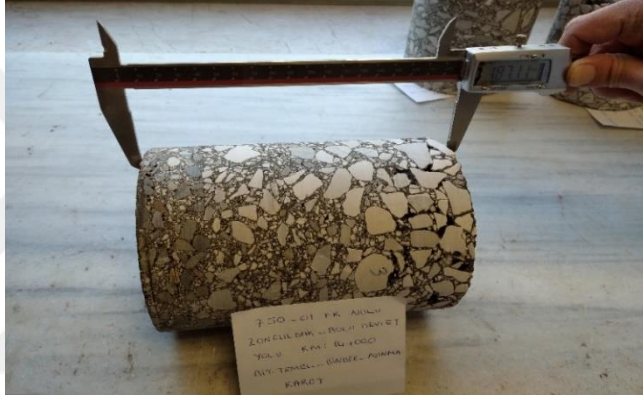
Şekil 6.17 Yoldan alınan karot numunesine ait görünüş

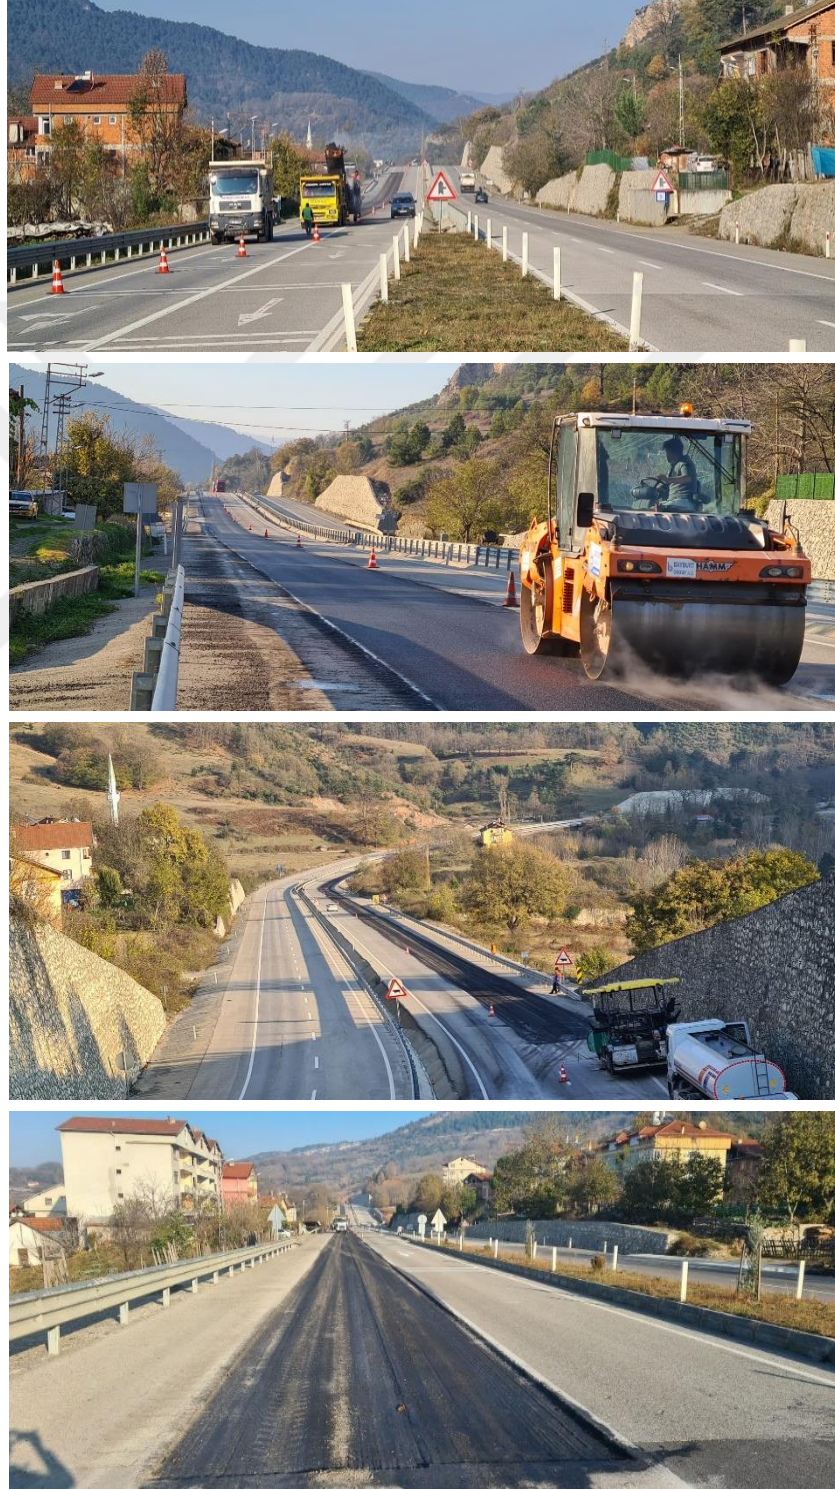
Şekil 6.20 Yolun yapım aşaması

- Bitümlü sıcak karışım serilmeden, yol sathı yabancı maddelerden temizlenir.
- Çukur, dalgalanma, çatlak gibi bozulmalar var ise onarımı tamamlanır.
- Bitümlü temel ile temel tabakası arasında aderans sağlayacak olan astarlama işlemi yapılır.
- Astarlama tamamlanıp yeterli süre geçtikten sonra bitümlü yapıştırıcı, proje ve hava şartlarına uygun olarak tatbik edilir.
- Asfaltlama makinesi (Finişer) ile serim yapılır.
- Karışımın serim işlemi bittikten sonra üç aşamada silindir yardımı ile sıkıştırma işlemi yapılır. İlk aşamada tespit silindir aşaması uygulanır. Hemen sonra bir noktadan iki sefer geçilecek şekilde yolda oluşabilecek dalgalanmaları önlemek

için demir bandajlı veya vibrasyonlu silindir ile ara silindiraj yapılır. Karışım yeterince soğuduktan sonra son aşama olarak ağır demir bandajlı silindir ile kaplamadaki kılcal çatlakların kapatılması ve zeminin düzgün ve trafiğe açılacak hale gelmesi sağlanır.

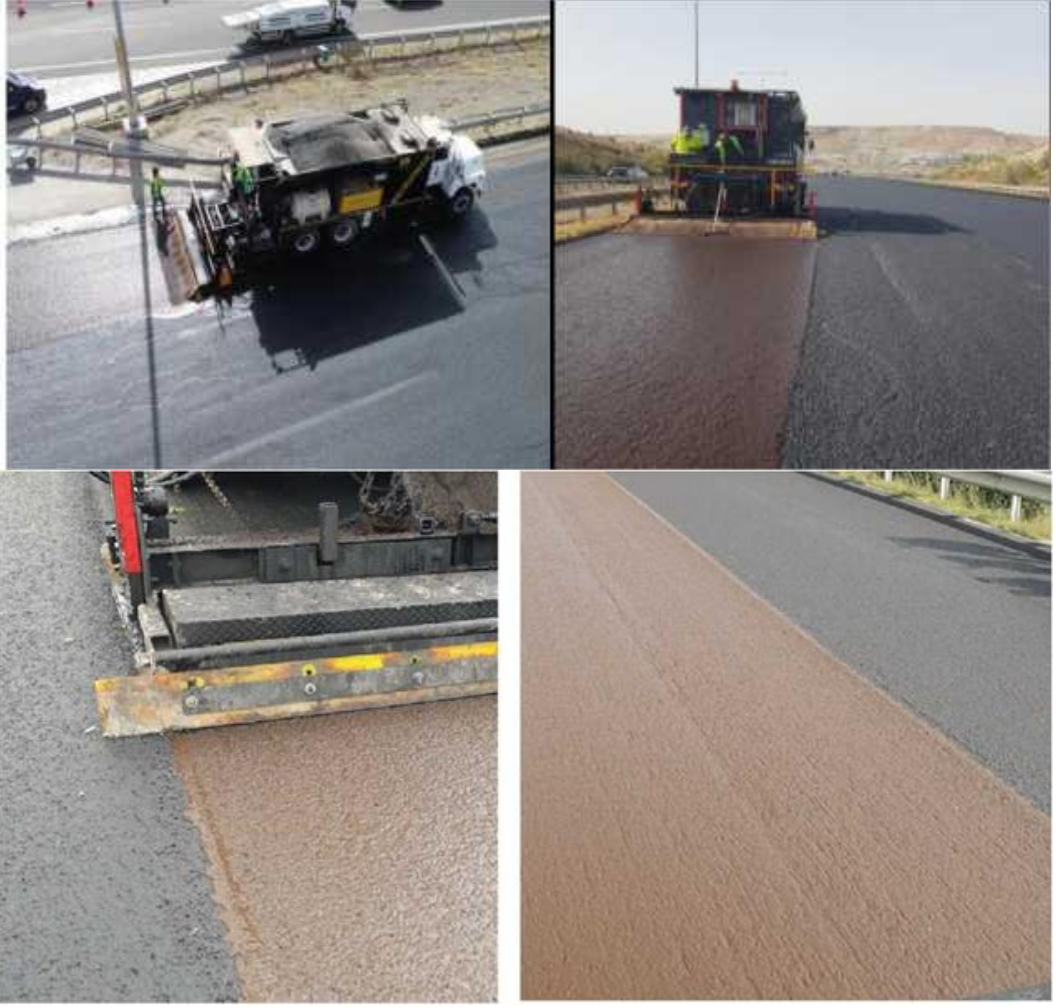
Şekil 6.32 Microsurfacing deneme uygulaması

Micro surfacing uygulanmadan önce mevcut BSK kaplamada TMA aşınma tabakası yüzeyinde bitüm soyulmaları ile yer yer agrega kopmaları görülmüş olup, genelde boyuna yönde yüzeysel çatlakların olduğu tespit edilmiştir. Taşıma gücü yeterli olan yolda tekerlik izinde oturma veya çökme tarzı deformasyonlar olmadığı, makro doku ve sürtünme direnci bakımından kaplamanın iyi bir durumunda olduğu gözlenmiştir (Şekil 6.28).

Harç tipi microsurfacing kaplaması birer gün arayla 2 katman olarak, kendinden tahrikli sürekli karıştırma ve serim yapabilen surfacing makinesi ile yapılmış olup, her bir tabakada metrekareye 10 kg - 12 kg arası bir malzeme serilmiştir (Şekil 6.32). Serim sonrası yeterince kürünü alan microsurfacing tabakalarına basıncı ayarlanabilir lastik tekerlekli silindire 3 pas silindirleme yapılmıştır.

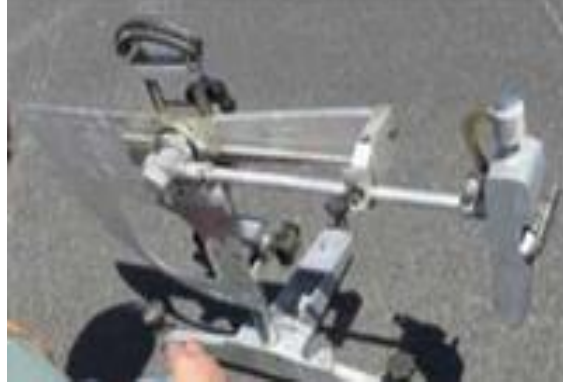
Şekil 6.34 Kaplama yüzeyinde İngiliz pandülü ile yapılan BPN ölçümleri

Kaplama öncesinde ve yapım sonrasında kaplamanın yüzey özelliklerindeki değişimi incelemek için sürtünme ölçümleri yapılmıştır.

Kayma sürtünme testleri İngiliz Pandül Test Cihazı olarak adlandırılan portatif sürtünme pandülü ile gerçekleştirilmiştir.
