**GEBZE MENZİLHANE HAMAMI RESTORASYON PROJESİ**

**YÜKSEK LİSANS TEZİ**

**İlayda İkbal ŞAN YAMEN**

**Tez Danışmanı: Dr. Öğr. Üyesi S. Yıldız SALMAN**

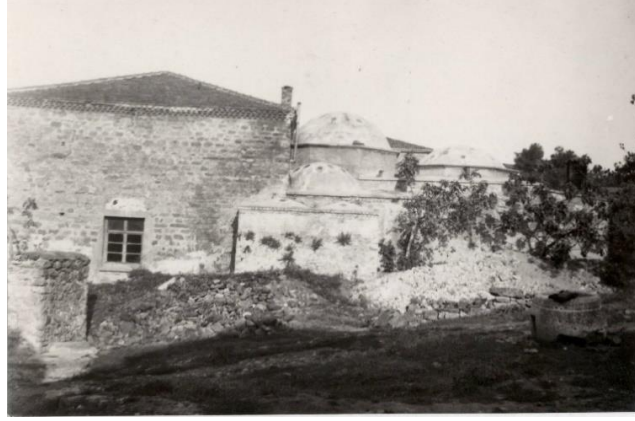
**Şekil 3.11 :** Menzilhane Hamamı doğu cephesi (Ülgen Arşivi)<sup>1</sup> (Url-10).

Yapının eski dönem fotoğrafları incelendiğinde, 1960 öncesi bitişiğinde yer alan 2 no’lu parselle ayrılması için bir bahçe duvarı örülmüş ve sonrasında yıkılmış olduğu görülmektedir (Şekil 3.11). Yapının özgün tasarımında yol kotunun ve zemin oturumu ilişkisinin günümüzdeki gibi olmadığı, zaman içinde imarlaşma faaliyetleri doğrultusunda mevcut halini aldığı düşünülmektedir. 1990 senesine ait kurul dosyasında yer alan arşiv fotoğraflarında hamamın doğu cephesinde tesviye işlemi yapılmış ve toprak kotu seviyesi düşürülmüştür (Şekil 3.12). Günümüzde asfaltlama çalışmasıyla kot yeniden yükselmiştir (Şekil 3.191).

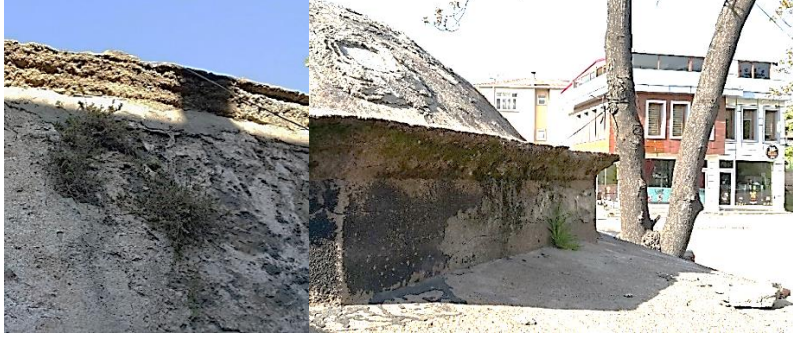
Yapının saçak kornişlerinde malzemede bozulmalar gözlenmektedir. Batı cephesi kubbe eteğinde yer alan saçak kornişlerinin mimari detayları don etkisiyle aşınmıştır. Aşınan malzemede taşın su emmesiyle birlikte kavlanma oluşumu gözlenmiştir. (Şekil 3.15).

**Şekil 3.15 :** Saçak kornişlerinde görülen profil kayıpları.

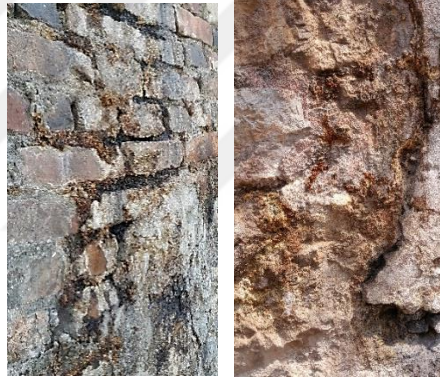
duvarda mekanik bozulmalar meydana gelmiştir (Şekil 3.17). Batı cephesinde ıslak hacimlerin hizasında kalan dış duvar biyolojik bozulmaların yoğun olduğu bölgedir. Cephenin büyük bir bölümünde yüzey kayıpları, derz boşalmaları, yeşil ve kahverengi mantar oluşumları uygunsuz malzeme ile onarımlar, küçük bitki oluşumları görülmektedir (Şekil 3.18) (Şekil 3.19).

**Şekil 3.18 :** Soyunmalık kuzey duvarı ve batı cephesi duvarında görülen mantarlar.

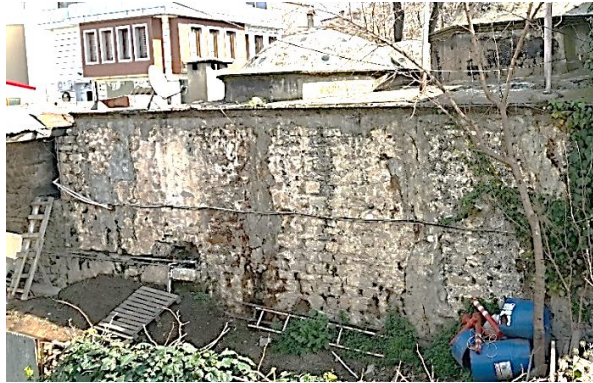
**Şekil 3.19 :** Batı cephesinde görülen bozulmalar.

Ağırlıklı olarak batı cephesinde yer almakla birlikte, tüm beden duvarlarında görülen temel sorun sıva dökülmesi, derz boşalması ve oyuklanmadır. Tüm bu hasarların biraraya geldiği noktalarda, duvarların kesit özellikleri ve dayanımını

etkilenebileceğinden hasarlı olan bölge mümkün olduğu kadar yapıya özgü malzemeler kullanılarak tamamlanabilir. Bu uygulamada mevcut duvar ile müdahale edilen kısmın statik açıdan bir bütün olarak işlev görmesi oldukça önemlidir.

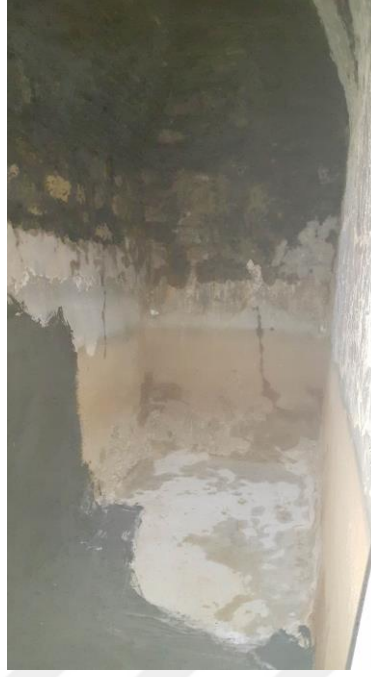
**Şekil A.130 :** Su deposundaki duvar sıvaları.

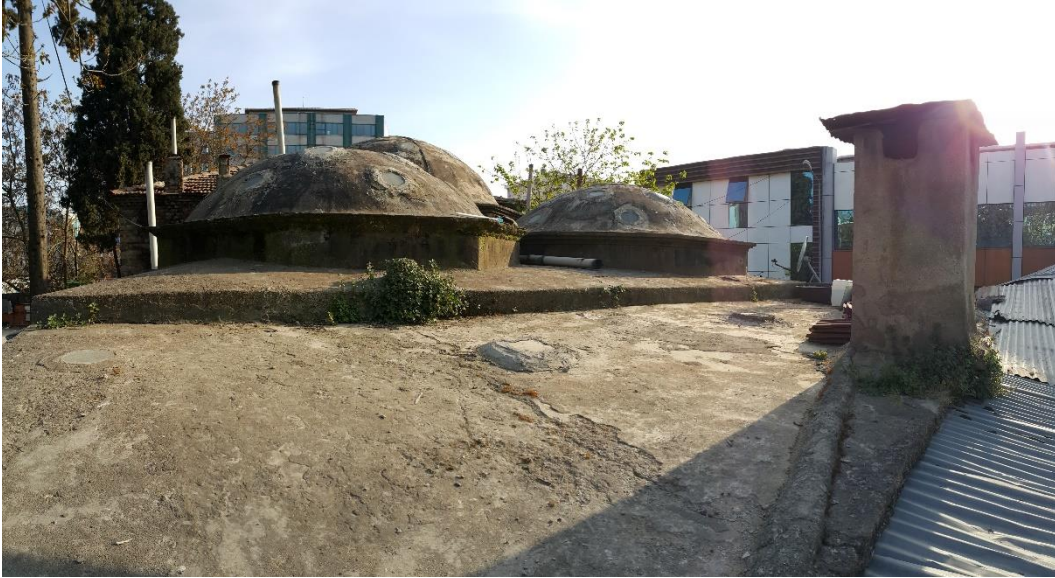
**Şekil A.134 :** Su deposu beton çatı örtüsü.

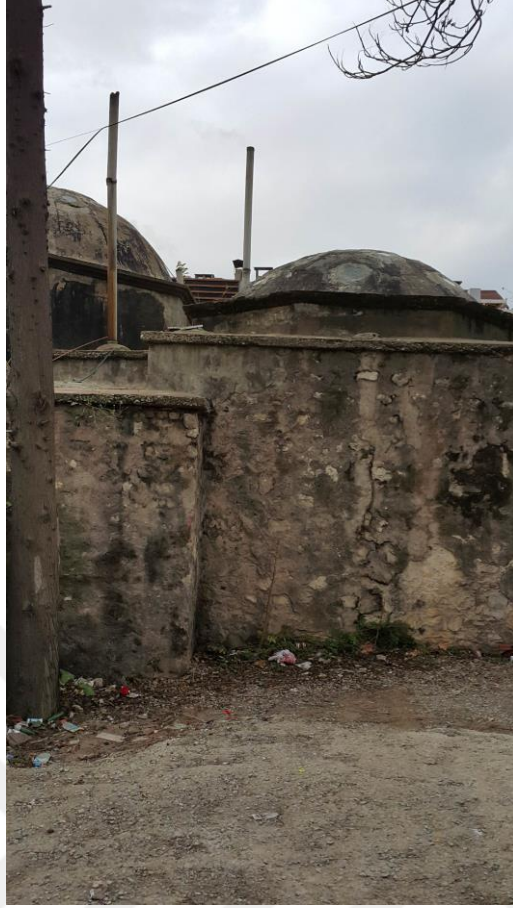
**Şekil A.177 :** Doğu cephesi duvarında görülen bozulmalar.
