**GELENEKSEL AHŞAP KARKAS YAPILARIN  
DEPREM DAVRANIŞLARI**

**DOKTORA TEZİ**

**Y. Mim. Dilek ( Sarı ) AKSOY**

**ARALIK 2003**

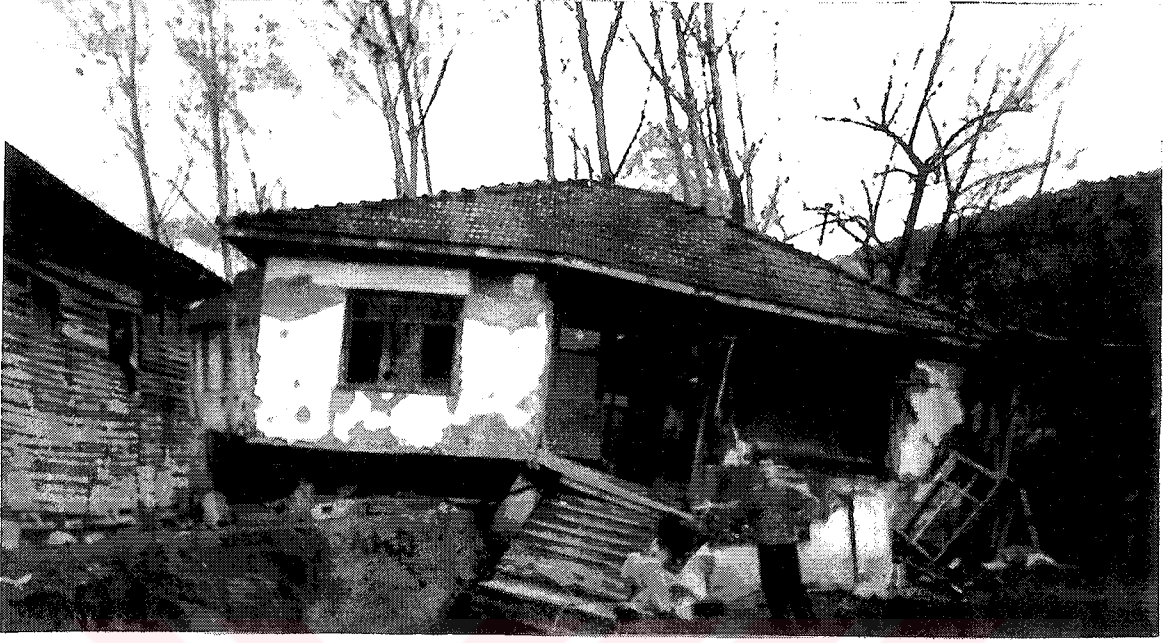
**Şekil D.5 Düzce, Çakırbrahim Köyü, faylanmadan dolayı yan yatmış ve burulmaya maruz kalmış tek katlı hımış ev ( Değirmendere Belediyesi arşivi )**

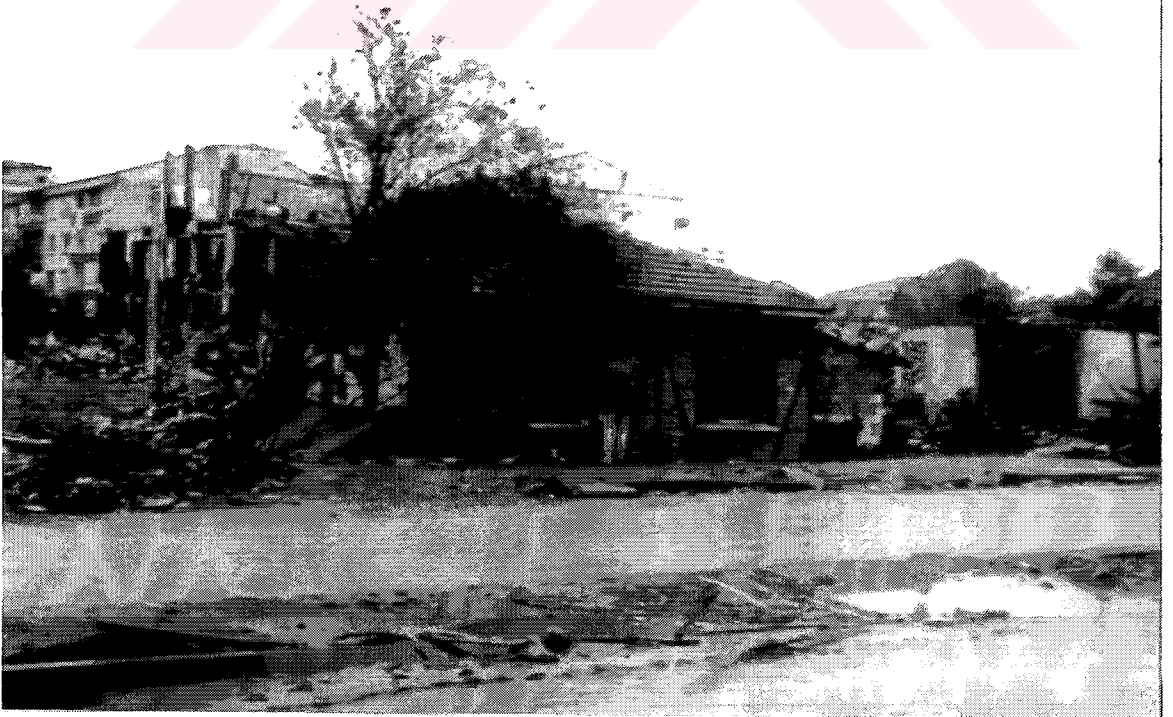
**Şekil D.6 Adapazarı, arazideki sıvılaşma nedeniyle yapının temelinde oturma meydana gelmesi ( Emine Erdoğan )**

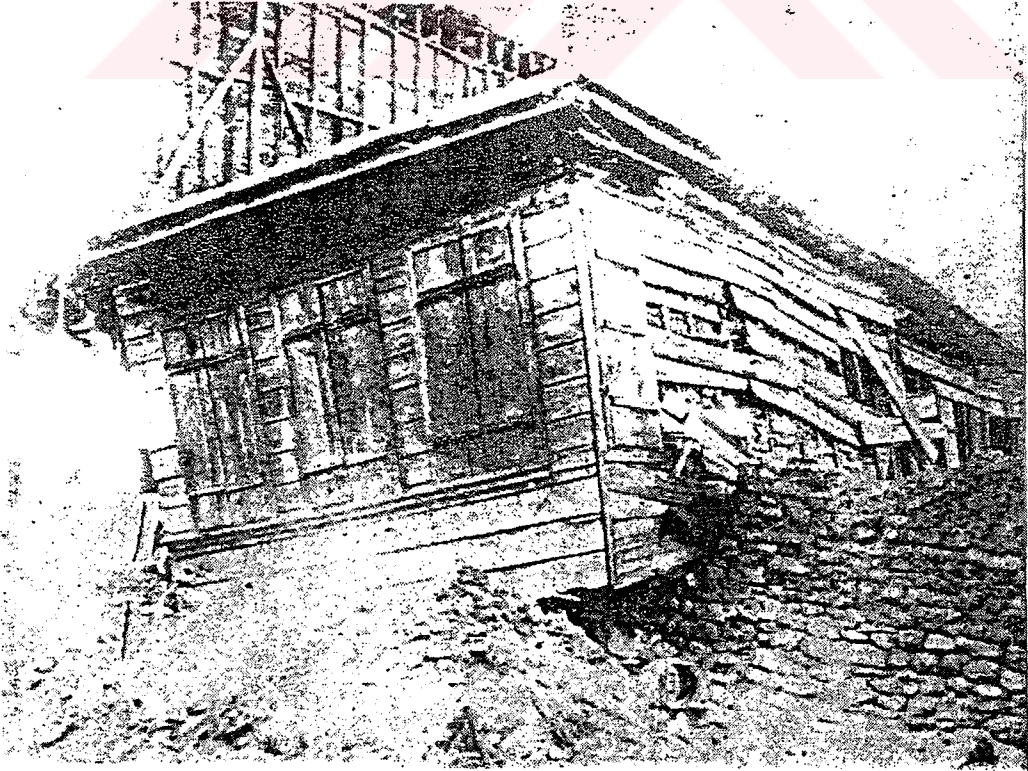
Şekil D.10 1912 Mürefte depremi, zemin katın kargir duvarlarının yıkılması ( Ateş  
Vd., 1976, foto 1 )

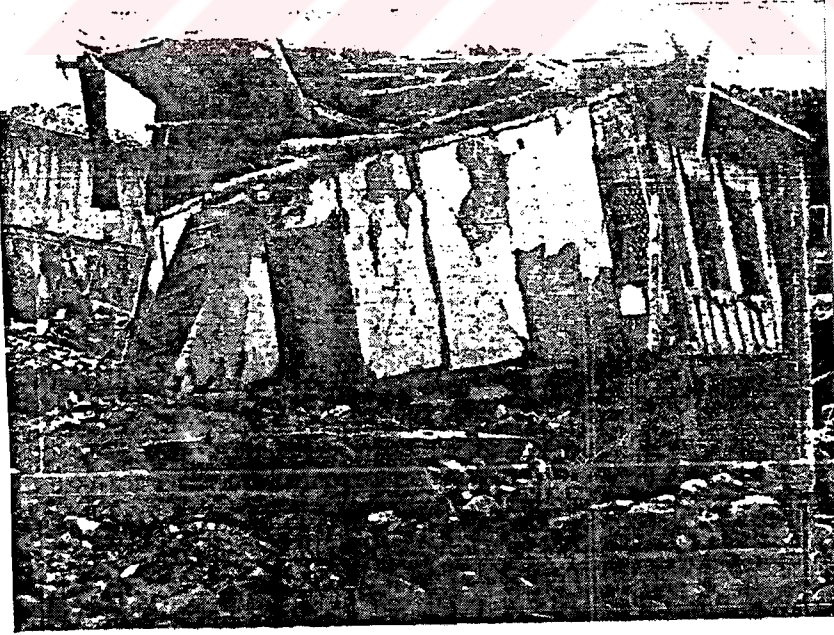
Şekil D.12 1944 Gerede-Çerkeş depremi, zemin katın yıkılması nedeniyle  
üst katta çökme ( Kafesçioğlu, 1955: 127 )

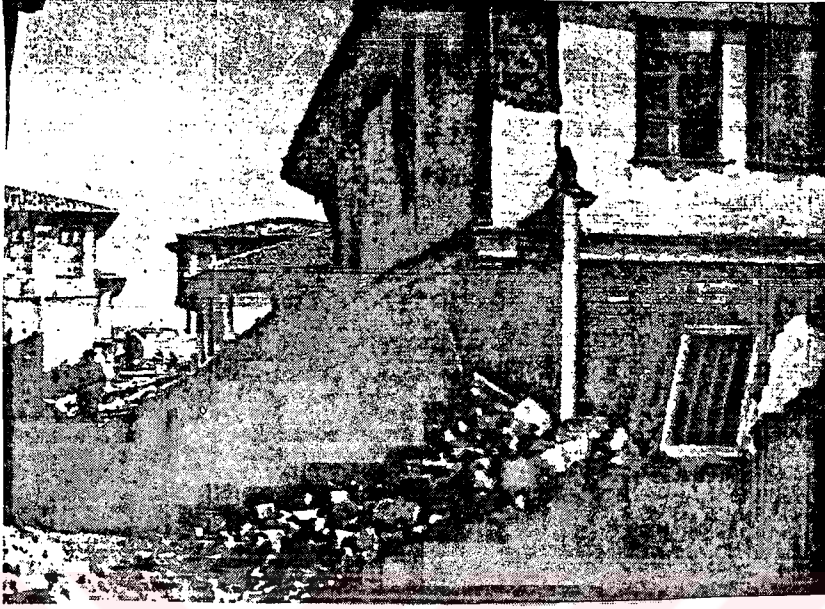
Şekil D.13 Çerkeş 1944, zemin katın yıkılmasının üst yapıya hasar vermesi ( Kafesçioğlu, 1955: 125 )

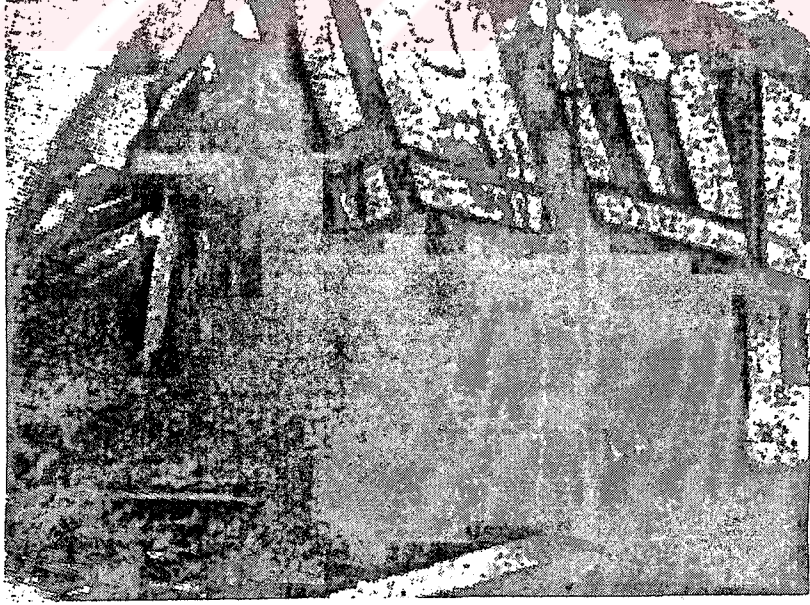
Şekil D.14 Gediz 1970, zemin katın yıkılmasının yapıya hasar vermesi ( Mimarlık 1970: 78/30 )

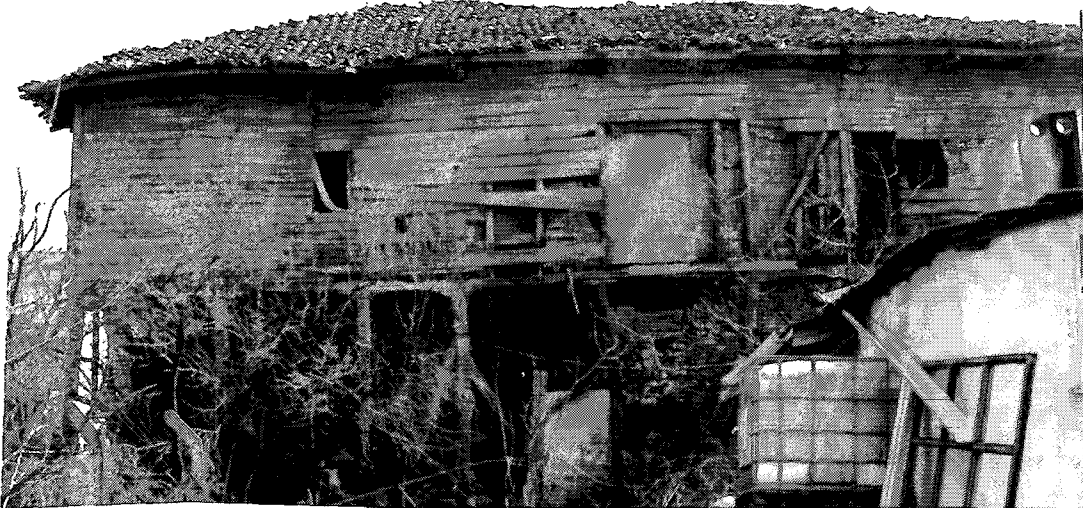
Şekil D.19 Yalova Denizcali Köyü 1999, zemin katı hasarlı yapı ( muhtarın evi )

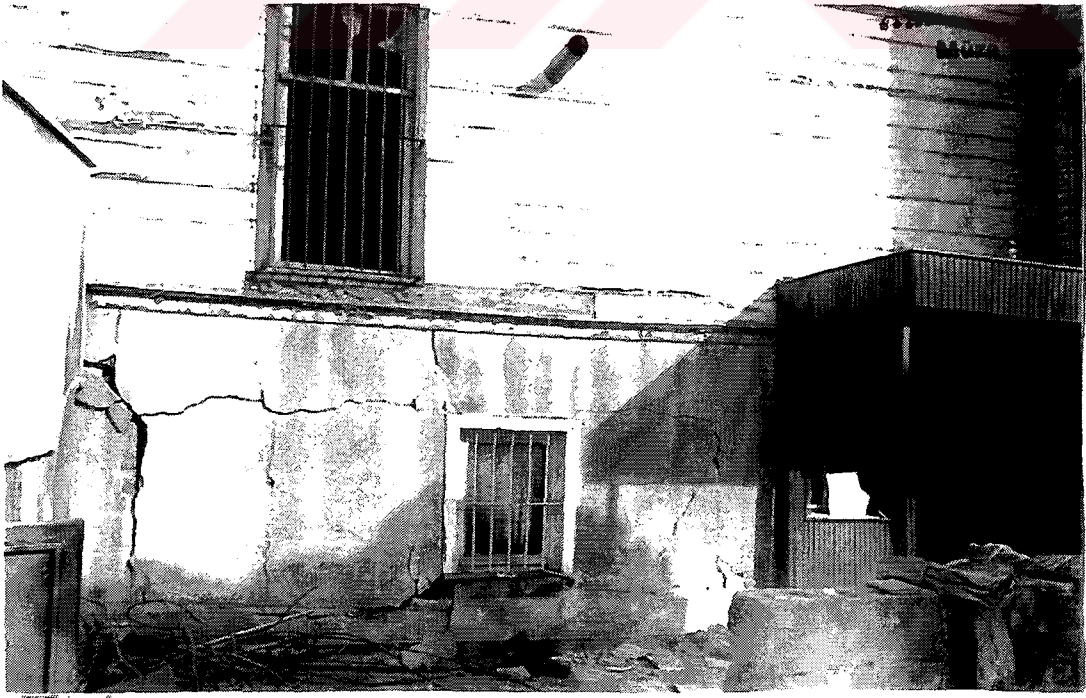
Şekil D.25 Adapazarı 1999, Bahçıvan Sokak No 21, zemin kat duvarında kısmi yıkılmalar oluşan yapı ( KTBKTVK Bursa Bölge Kurulu arşivi )

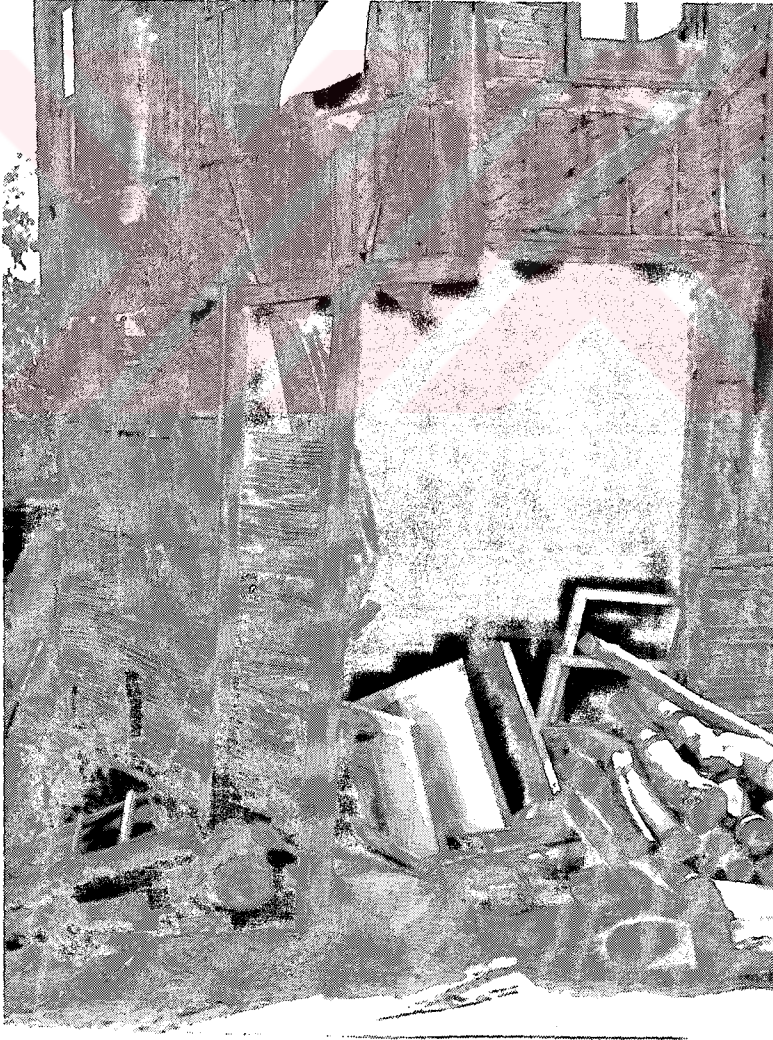
Şekil D.31 Gölcük, Saraylı 1999, zemin katta dolgusu dökülmüş ve köşe dikmeleri kırılmış bir yapı

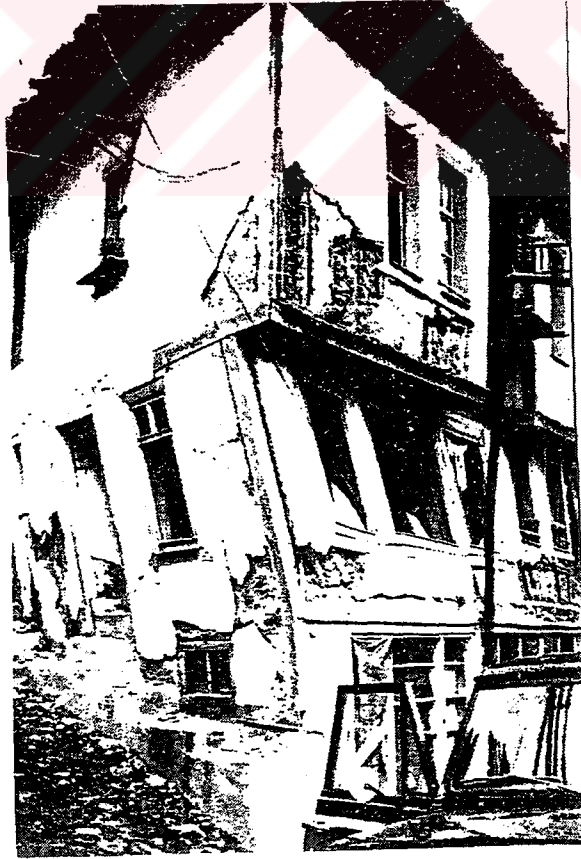
Şekil D.43 1970 Gediz depreminde birinci katında yanıl ötelenme meydana gelen bir yapı ( Yarar vd., 1970: 43 )

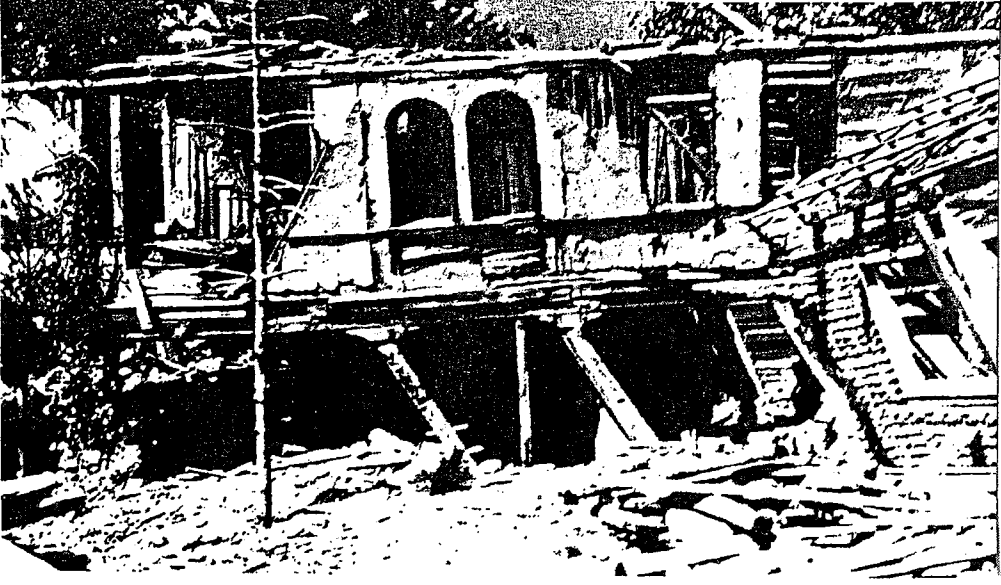
Şekil D.44 1967 Depremi, Sığırlıköy’de yumuşak kat hasarı olan bir yapı ( Bayülke )

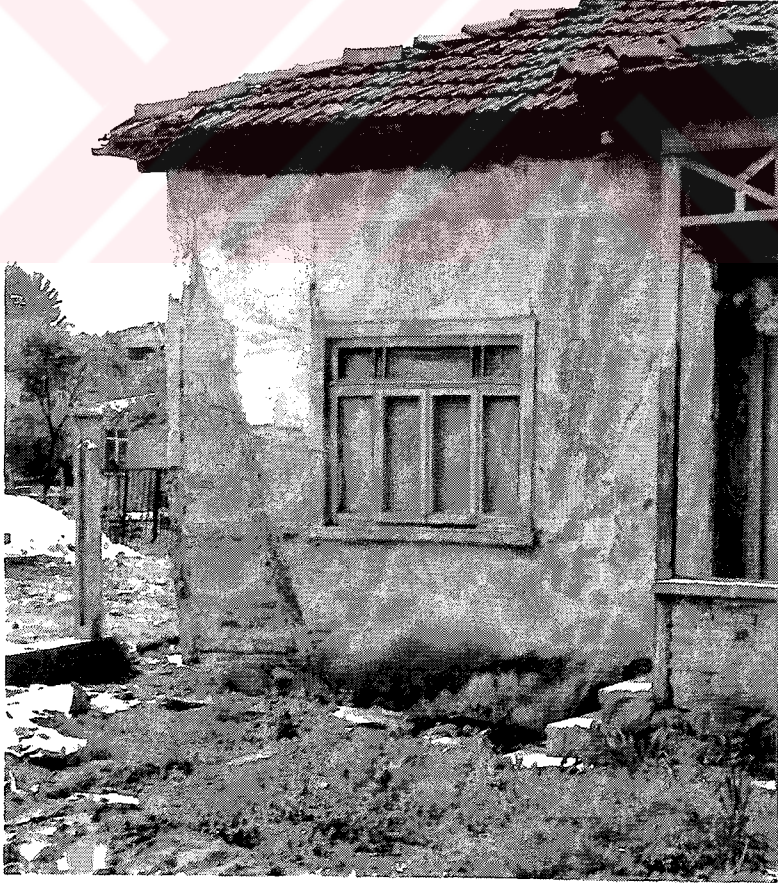
Şekil D.58 17 Ağustos 1999 Kocaeli depremi, Adapazarı, tek katlı ahşap karkas yapıda yanıl ötelenme

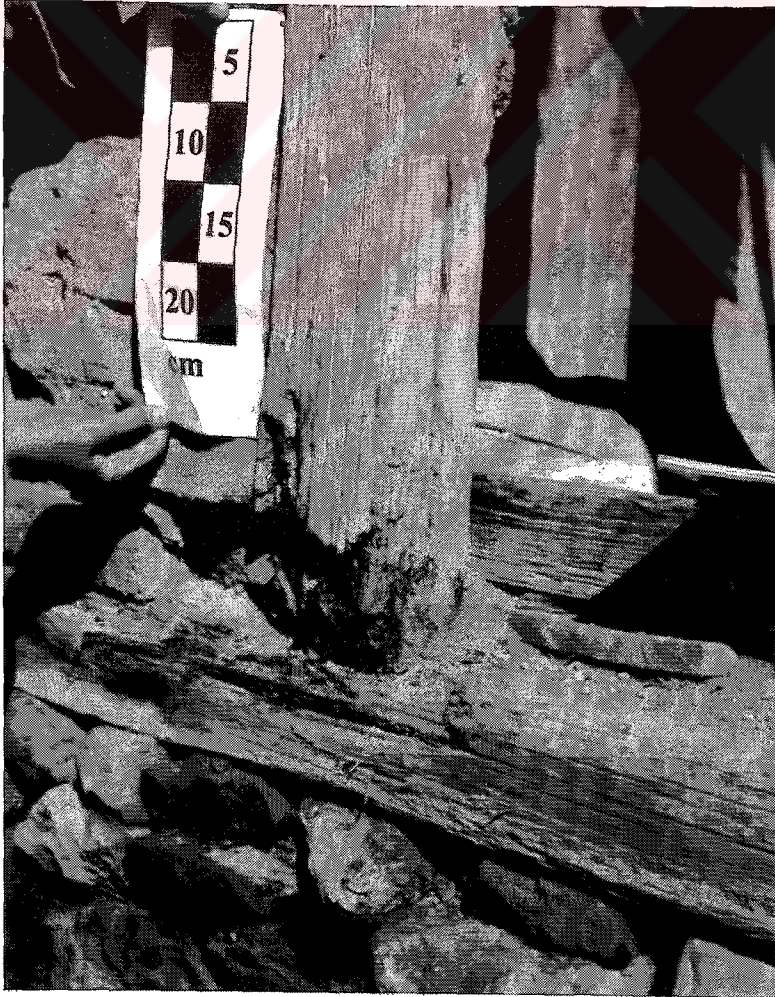
Şekil D.61 Düzce Konuralp, Çarşıci Caddesi No. 2, ahşap elemanların niteliklerini kaybetmesi nedeniyle çivilerin işlevini yitirmesi

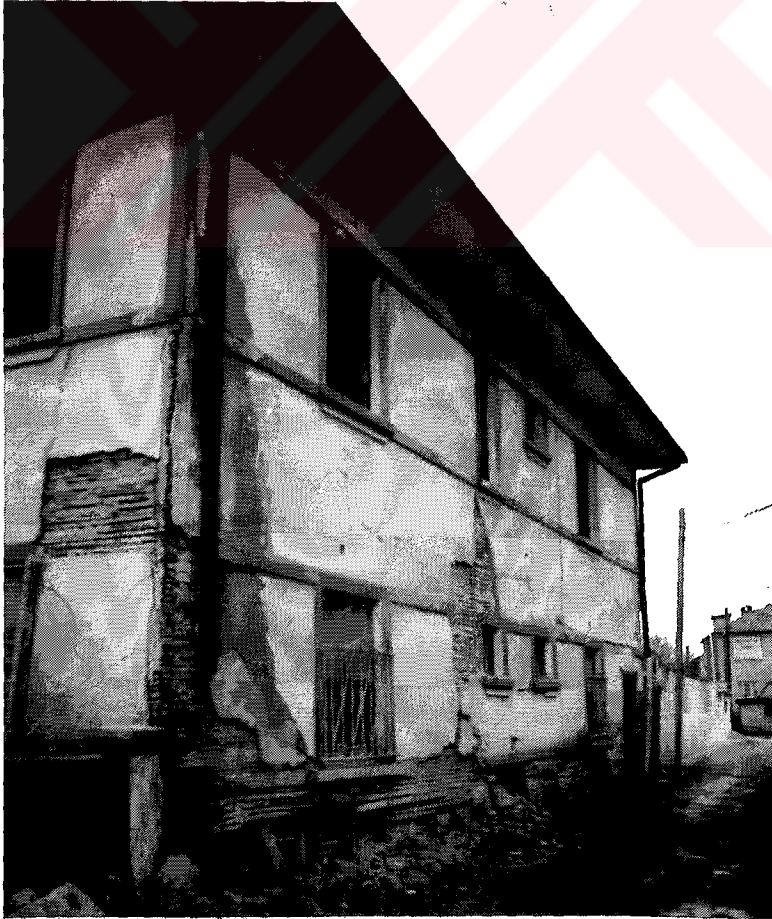
Şekil D.69 Adapazarı, 17 Ağustos 1999 Kocaeli depreminde sıvası dökülen yapı

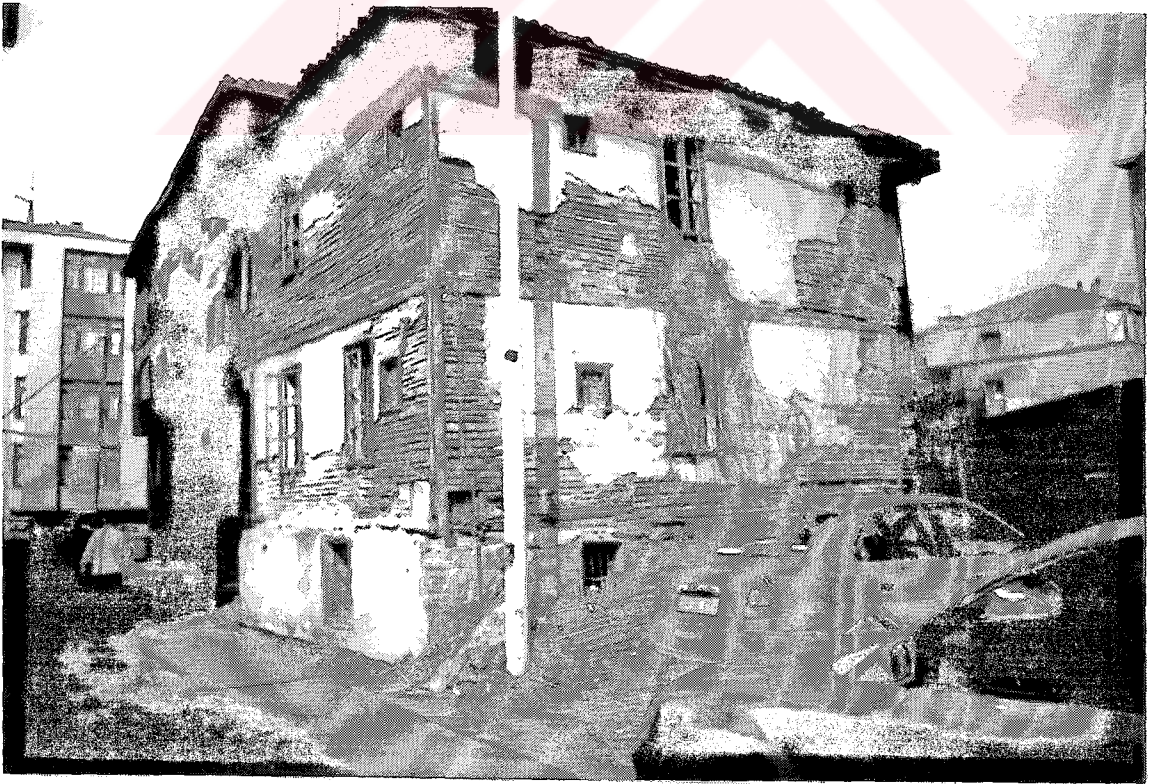
Şekil D.71 Adapazarı, 17 Ağustos 1999 Kocaeli depreminde sıvası dökülen yapı örnekleri

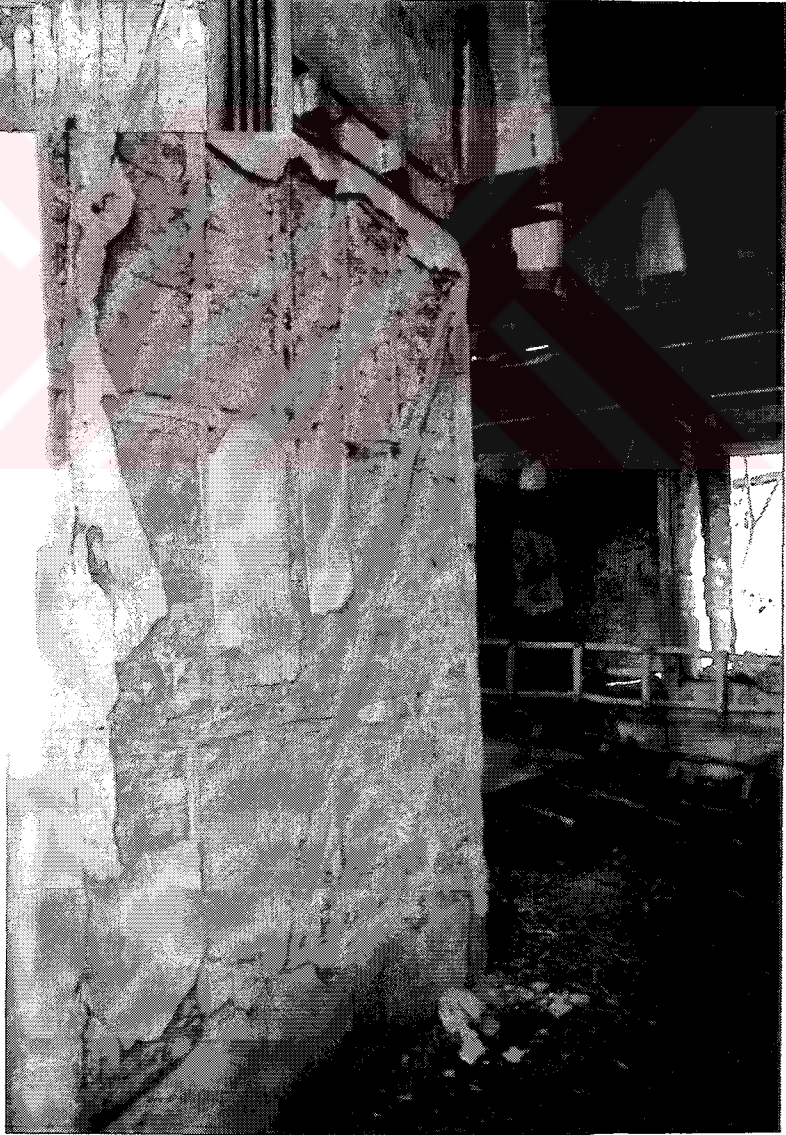
Şekil D.72 Gölcük Ulaşlı, 17 Ağustos 1999 Kocaeli depreminde sıvası dökülen yapı

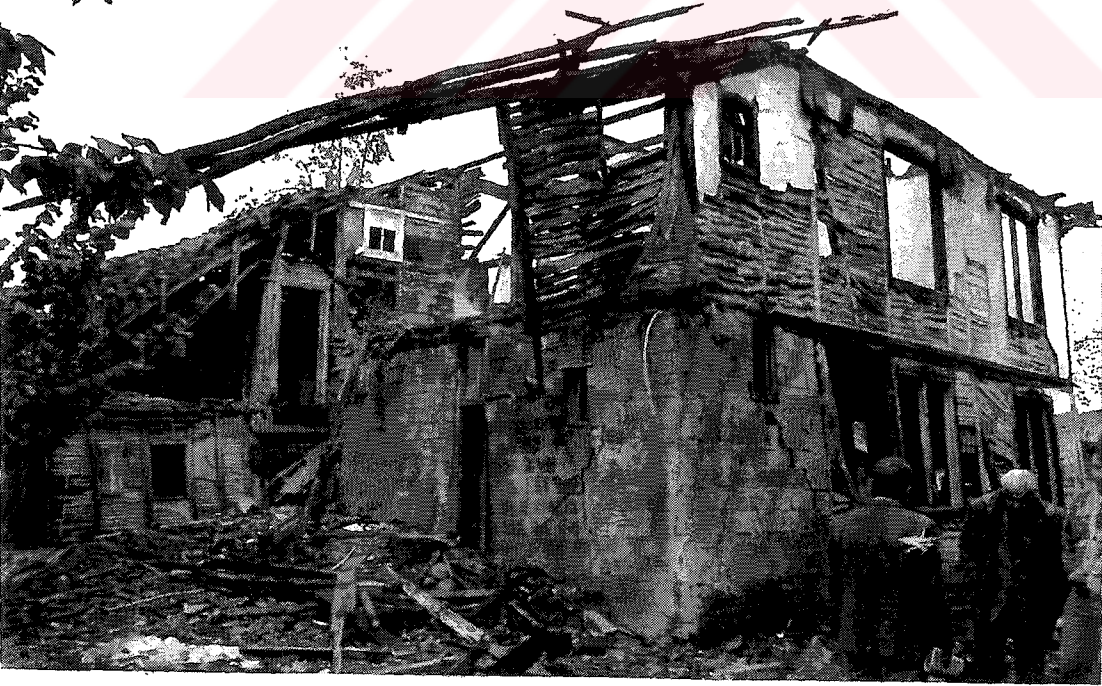
Şekil D.79 Sapanca, kısmen yıkılmış ahşap iskeletli yapı ( KTBKTVK Bursa Bölge Kurulu arşivi )

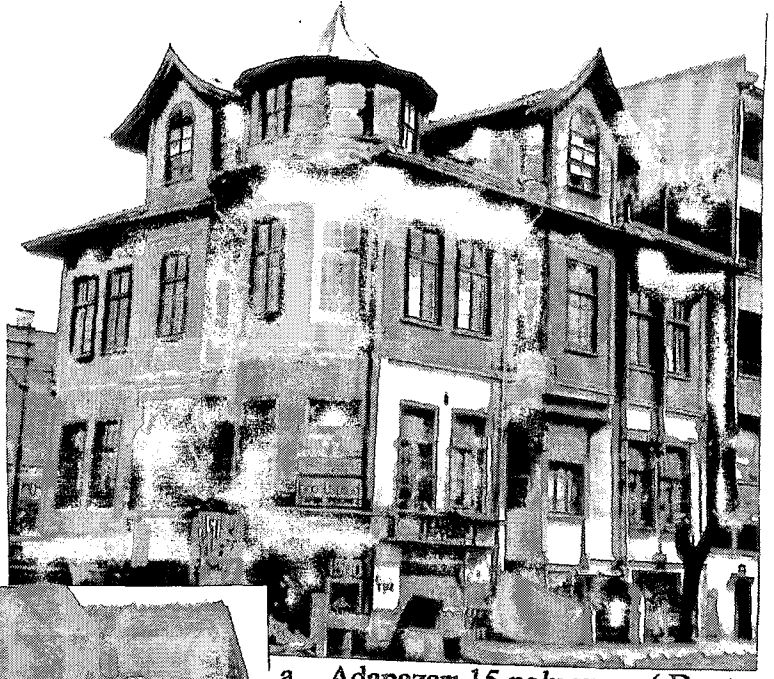
a. Adapazarı 15 nolu yapı, ( Deprem hasarı: kalıcı yanal ötelenme bkz. Şekil 4.48 )

Şekil E.47 Adapazarı, 17 Ağustos 1999 Kocaeli depreminde hasar alan ahşap iskeletli yapılar ( KTBKTVK Bursa Bölge Kurulu arşivi )

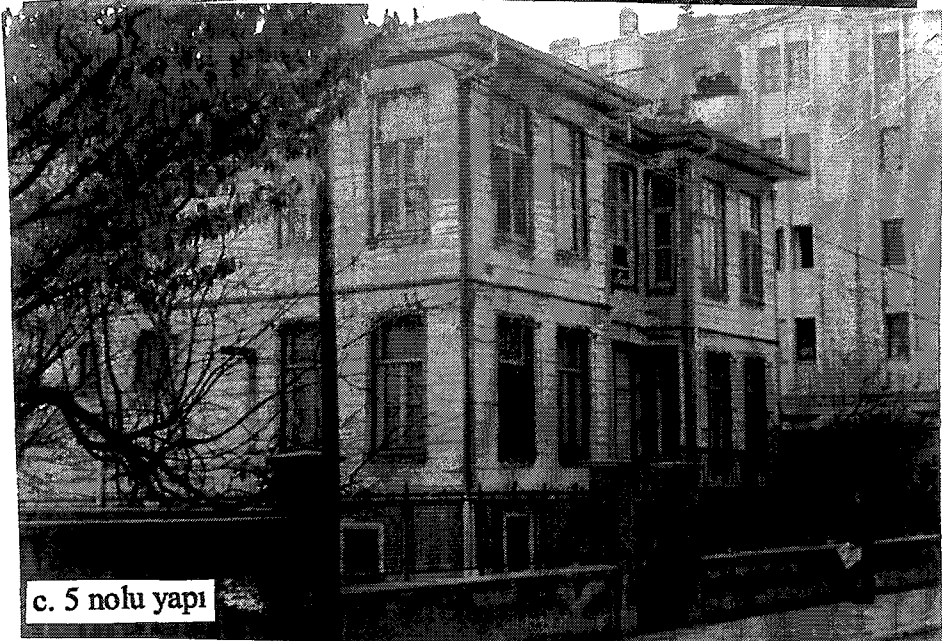
c. 5 nolu yapı

Şekil E.48 Adapazarı, 17 Ağustos 1999 Kocaeli depreminde hasar alan ahşap iskeletli yapılar ( KTBKTVK Bursa Bölge Kurulu arşivi )

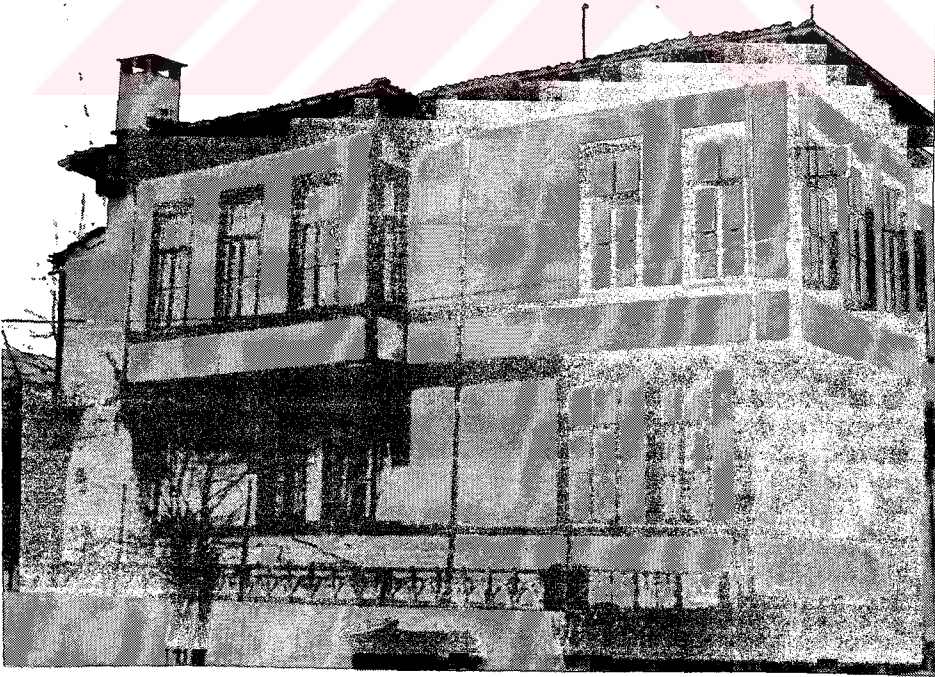
Şekil E.49 Adapazarı, 17 Ağustos 1999 Kocaeli depreminde hasar alan ahşap iskeletli yapılar ( KTBKTVK Bursa Bölge Kurulu arşivi )

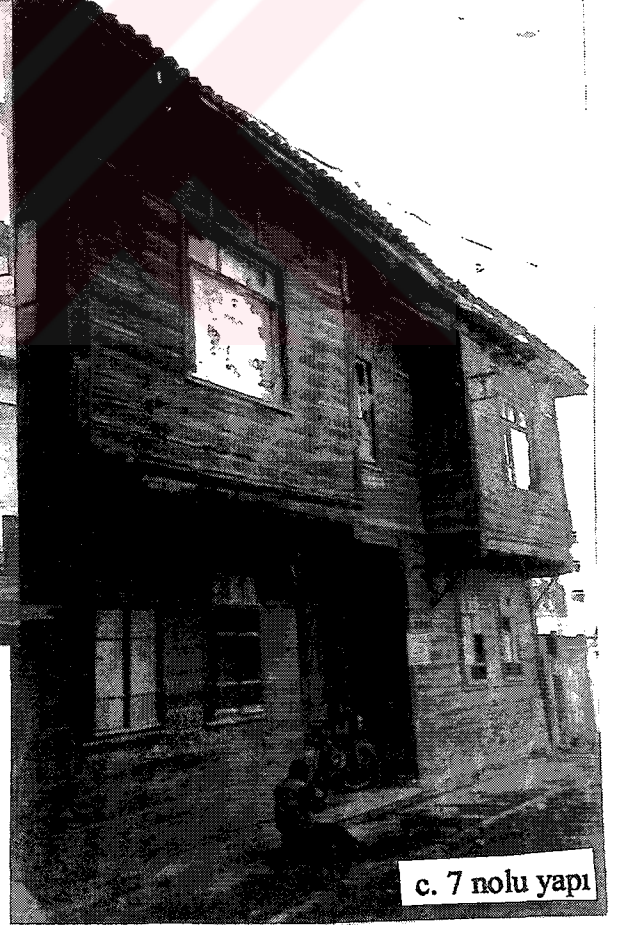
Şekil E.51 Adapazarı, 17 Ağustos 1999 Kocaeli depreminde tümüyle yıkılan ahşap iskeletli yapılar ( KTBKTVK Bursa Bölge Kurulu arşivi )

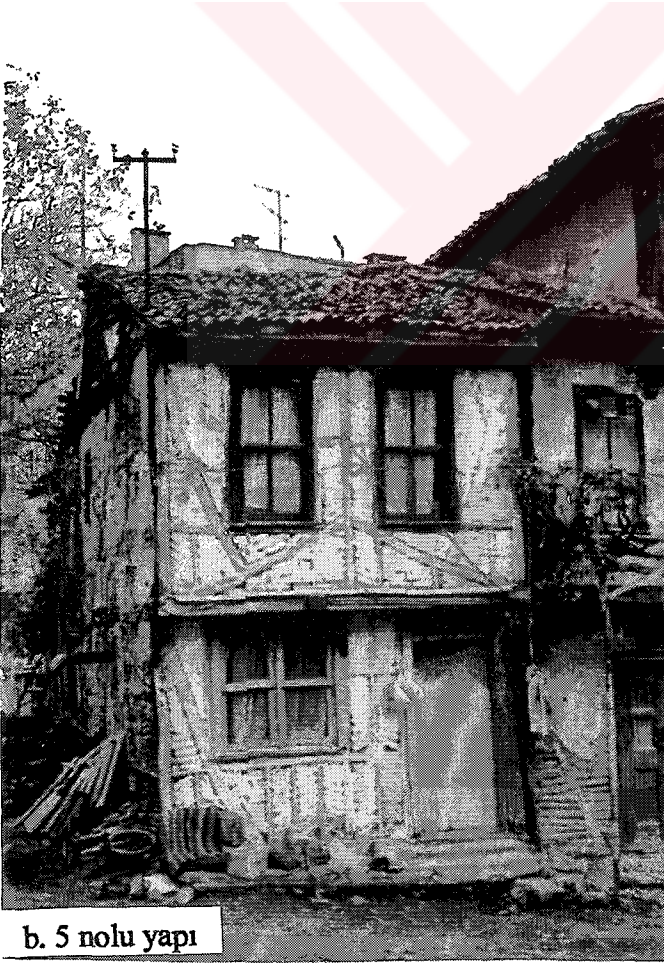
b. 5 nolu yapı

Şekil E.57 17 Ağustos 1999 Kocaeli depreminden sonra Gölcük Değirmendere’de hasar alan ahşap iskeletli yapılar ( Değirmendere Belediyesi arşivi )

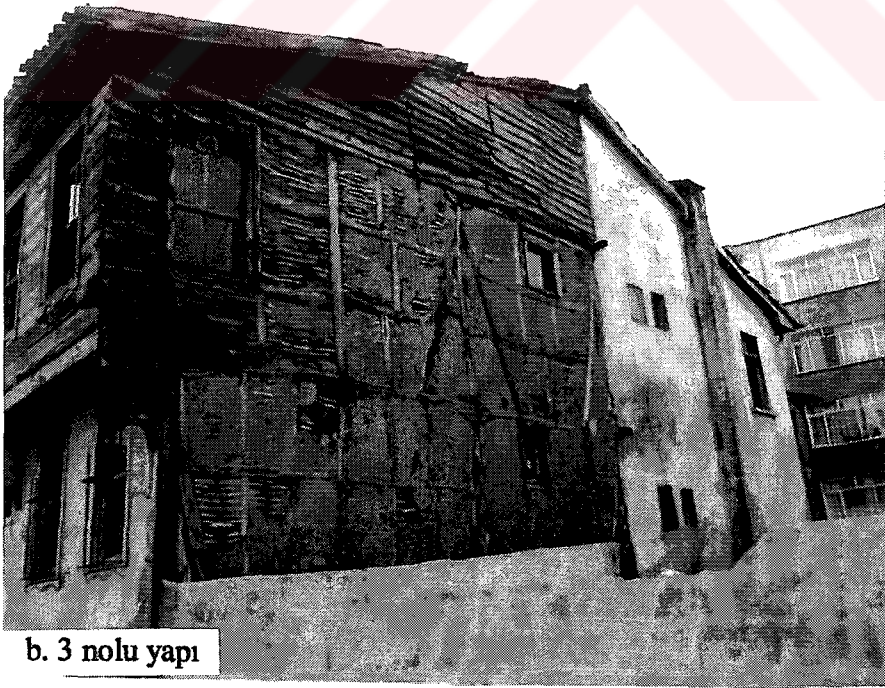
b. 3 nolu yapı

Şekil E.58 17 Ağustos 1999 Kocaeli depreminden sonra Gölcük Değirmendere’de hasar alan ahşap iskeletli yapılar ( Değirmendere Belediyesi arşivi )
