**AKSEKİ İLÇESİ BUCAKALAN KÖYÜ'NDEKİ MEHMET DURUK  
KONUTU RESTORASYON VE YENİDEN İŞLEVLENDİRME ÖNERİSİ**

**YÜKSEK LİSANS TEZİ  
MİMARLIK ANABİLİM DALI**

**GAZİ ÜNİVERSİTESİ  
FEN BİLİMLERİ ENSTİTÜSÜ**

**ŞUBAT 2016**

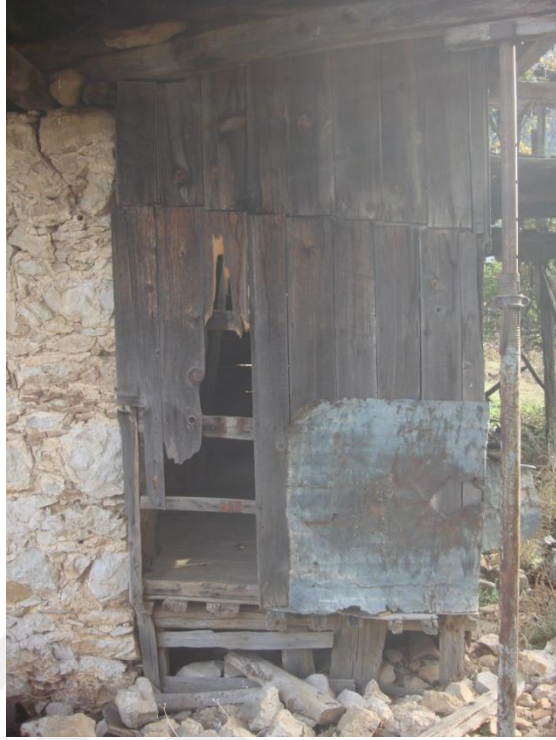
“Peyke”<sup>23</sup> kısmında güneybatı cephesine bakan ahşap bölümde malzemede kopmalar görülmektedir. Ayrıca niteliksiz malzeme olarak tanımlanacak sac malzeme kullanıldığı tespit edilmiştir (Resim 4.13).

Resim 4.13. Peyke mekânındaki sac levha

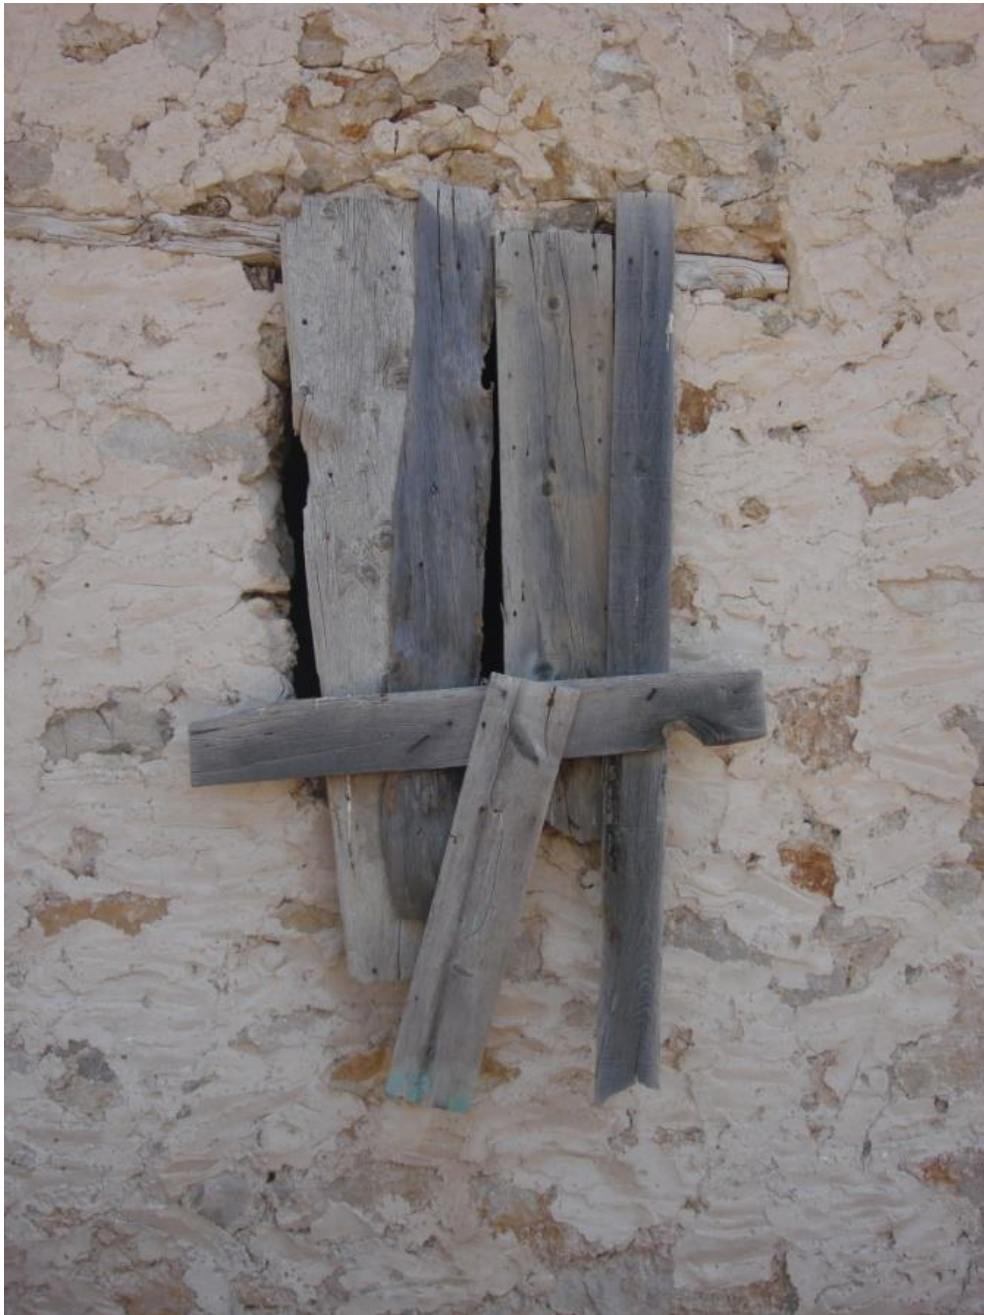
Mekânın güneydoğu duvarında, M Z02 Depo mekânına açılan 1 adet 0,95-1,95 m boyutlarında ahşap kapı vardır. Güneybatı duvarından dışarıya açılan 0,50-0,70 m boyutlarında yerinde olmayan, sonradan ahşaplarla dışarısı kapatılmış pencere vardır (Resim 4.38). Mekânın Tavanı, ahşap döşeme kirişleri görülmektedir (Resim 4.39). Döşemesi sıkıştırılmış topraktır (Resim 4.40). Mekânın kuzeydoğu duvarı ile güneydoğu duvarının kesiştiği yerde 1 adet ahşap oluk bulunmaktadır (Resim 4.41).

Resim 4.38. Depo mekânındaki pencere boşluğu

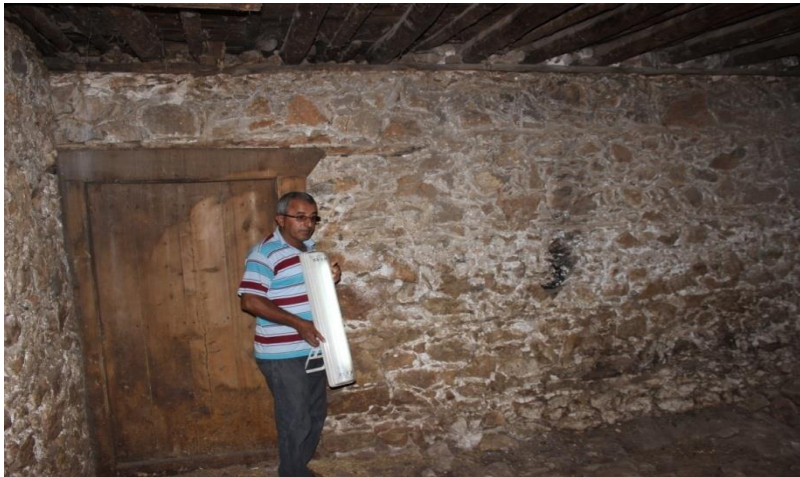
Resim 4.42. Z05 Mekânı ahşap kapısı

Üst kat mekânındaki döşeme malzemesi olan ahşap parçalardan geometrik formunu ve taşıyıcılığı kaybedenler, özgün malzemeye uygun yenisiyle değiştirilmiştir. MZ05 Depo mekânına açılan kapıda yer alan çatlak, özgün malzeme ile uyumlu yenisiyle değiştirilmiştir.

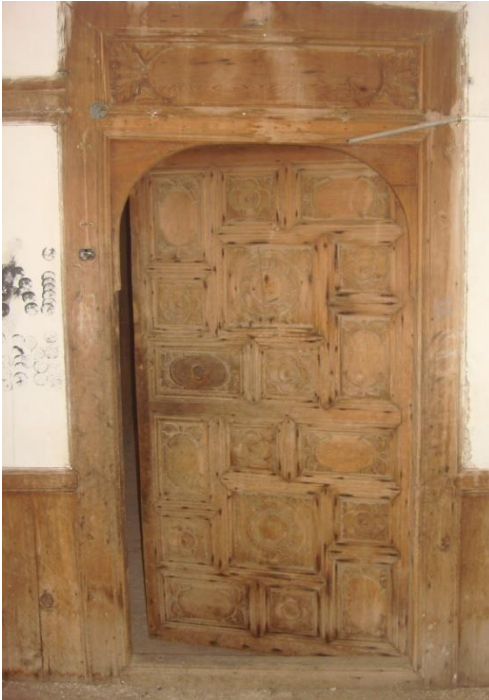
Resim 4.55. Oda mekânına açılan bezemeli ahşap kapılar

101 Sofa mekânında ise zemin ahşap kaplamasında sehim vardır (Resim 4.145). 101 Sofa mekânından 102 Oda mekânına açılan ahşap bezemeli kapı da ise çatlak mevcuttur. 101 Sofa mekânındaki ocağın ahşap parçalarından ise ayrılma görülmektedir. 109 Ayazlık mekânı ve üst katta bazı bölümlerde yağmur suların ahşap malzeme ile temasından kaynaklanan çürümeler vardır. 102 ve 104 Oda mekânlarının ahşap tavanlarında nemlenme görülmektedir (Resim 4.146). 102 Oda mekânındaki Ocak, 108 hela kapısı, 109 ayazlık kapısı zamanla yok olmuş ya da kaldırılmıştır. 105 Oda mekânının da ise musandıra mevcut değildir. Zemin katta Evöğün mekânında derin strüktürel çatlaklar vardır (Resim 4.147).

| MAHAL ADI | ÖZGÜN İŞLEVİ | YAPI ELEMANLARI | SORUN TÜRÜ | RESTORASYON TEKNİĞİ | MÜDAHALE ŞEKLİ | YENİ İŞLEV |
|---|---|---|---|---|---|---|
| 101 | SOFA | KAPI | Ahşap kapıda çatlak | YENİLEME | Ahşap kapı üzerindeki çatlak olan tabla,özgün ahşap malzeme ile değiştirilmiştir. | 101 SOFA |

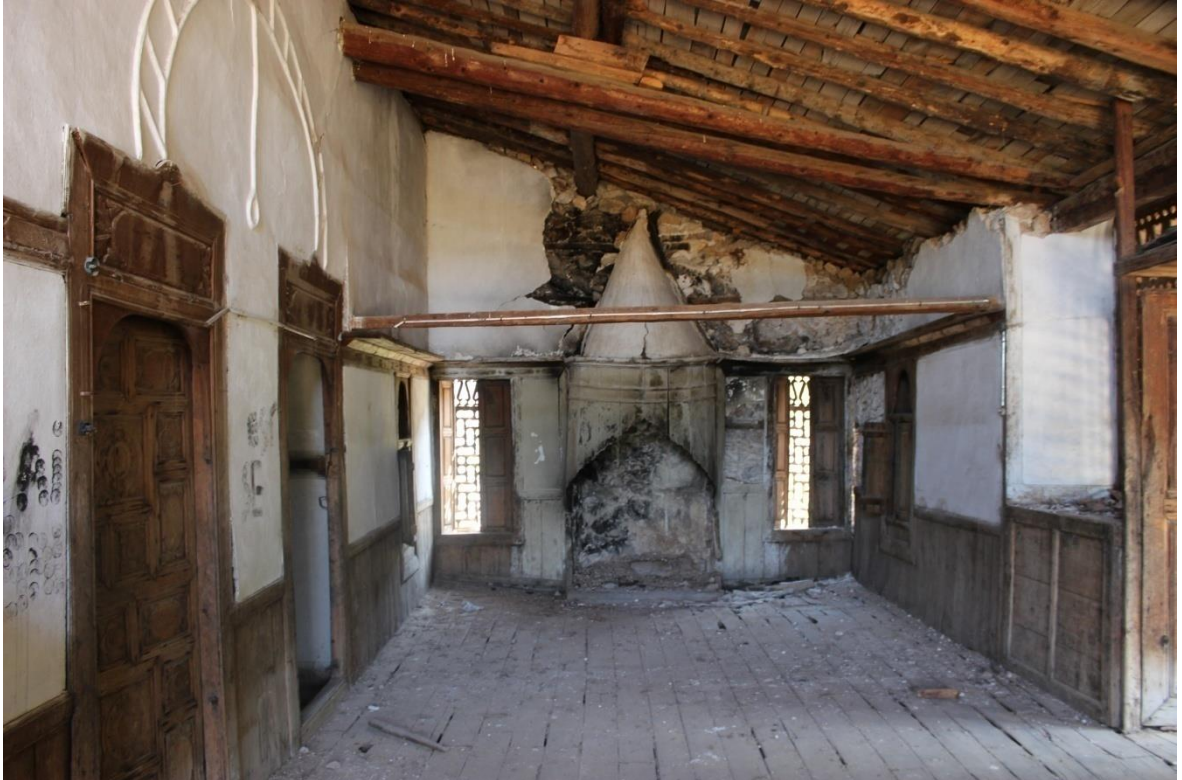
Resim 4.63. Sofa mekânı döşeme görünümü

Mekânın döşemesi ahşap malzemedir ve zamanla ahşabın çalışmasından dolayı sehim vardır (Resim 4.63). Sofanın kuzeydoğu duvarında 1 adet özgün ahşap ocak vardır. Sofa mekânın kuzeybatı duvarında 3, güneydoğu duvarında 1 adet olmak üzere 0,70-1,50 m boyutlarında ahşap niş vardır (Resim 4.64-4.67). Duvarlar sıva ile kaplıdır. Duvarın bazı bölümlerinde sıva dökülmeleri ve sıva çatlakları vardır.

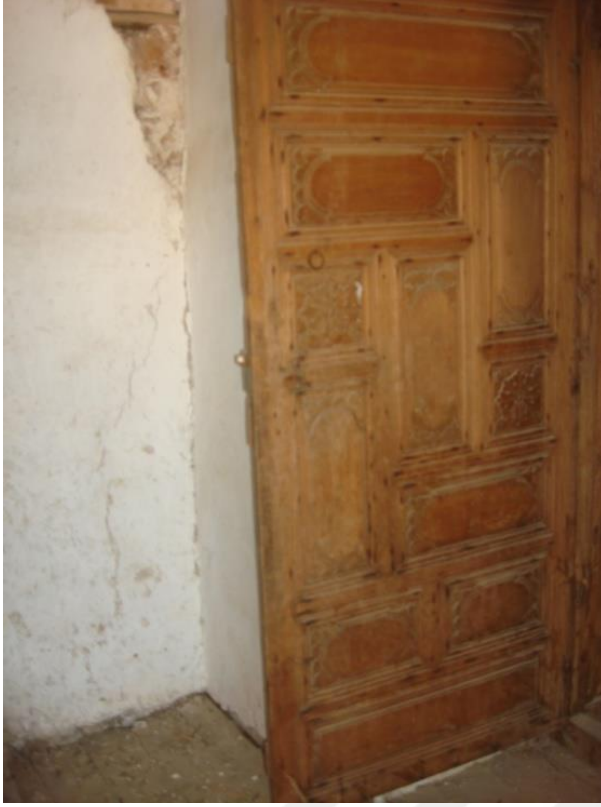
Kuzeybatı duvarında 103 Oda Mekânına açılan 1,00-2,20 m boyutlarında 1 adet ahşap kapı bulunur (Resim 4.68). Odanın güneydoğu cephesinde kapı aralığı ve Sofa mekânına açılan bezemeli ahşap kapı yer alır. Güney batı cephesinde havalandırma ve aydınlatma görevli, içten kepenkli dıştan kafesli 0,80-1,30 m boyutlarında 1 adet pencere vardır (Resim 4.69). Aynı duvarda Kepenkli olan ahşap kasası bulunan ama özgün pencere olmayan 1 adet 0,80-1,30 m boyutlarında pencere boşluğu vardır. Güneydoğu cephesinde ise Sofa mekânına açılan 0,80-1,30 m boyutlarında 1 adet haremlik-selamlık penceresi vardır (Resim 4.70). Odanın tavanı alttan çakmalı düz tavan şeklinde olup tavanın bütün yüzeyi birbirini dik kesen çıtalar ile kareler bölünmüş ve ortasına göbek formu yerleştirilmiştir (Resim 4.71). Oda mekânın zemin kaplaması ahşaptır (Resim 4.72). Güneybatı cephesinde bacası ve ocakaltısı hala mevcut olan evdeki izlerden ocak olduğu bilinen boşluk vardır. Güneydoğu cephesinde 2 adet, kuzeybatı duvarında ise 2 adet olmak üzere 4 adet 0,70-1,50 m boyutlarında ahşap niş vardır (Resim 4.73-4.76). Kuzeydoğu duvarında ise çift kanatlı özgün ahşap yüklük bulunmaktadır (Resim 4.77). Kuzeydoğu duvarında ise tek kanatlı 1,00-1,10 m boyutlarında yıkanma işlevinin gerçekleştiği 1 adet özgün gusülhane bulunmaktadır (Resim 4.78). Ayrıca yüklük ve gusülhane'nin üzerinde musandıra yer almaktadır (Resim 4.79). Mekânın duvarları boyunca dolanan bir “terek”<sup>26</sup> bulunmaktadır (Resim 4.80). Odanın duvarları genel olarak sıva ile kaplıdır. Oda da sıva dökülmeleri, sıva çatlakları ve ahşapta bozulmalar vardır.

Resim 4.68. Oda mekânına açılan ahşap özgün kapı

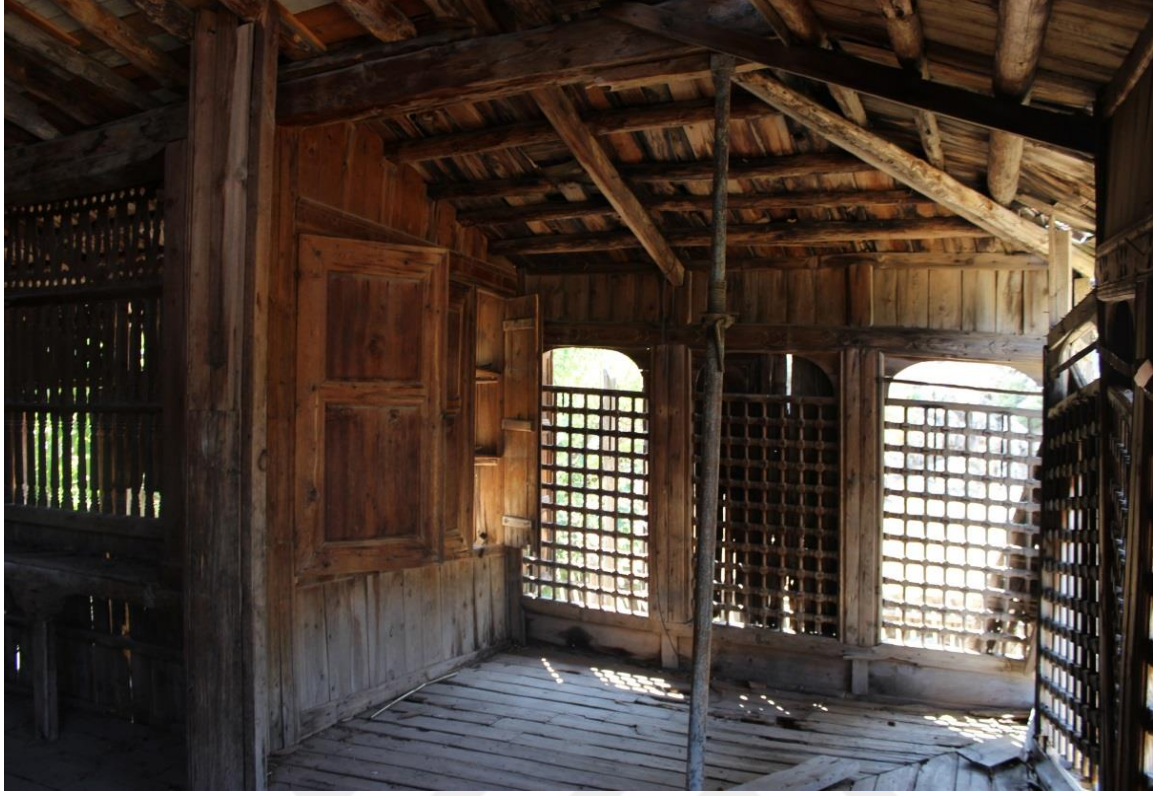
Kafesönü sofa ile birlikte günlük aktivitelerin yapıldığı mekândır. Kafesönü mekânı giriş kapısının üstünde, sofa mekânın güneyinde 20 cm yükseltilmiş mekândır. Çıkma altta 2 adet eli böğründe ve 1 adet ahşap dikme ile taşınmaktadır (Resim 4.103,4.104). Kafesönü mekânın güneybatısında 6 adet, güneydoğusunda ise 3 adet olmak üzere toplamda 9 adet 1,00-1,50m boyutlarında içten kafesli dıştan kapaklı özgün ahşap pencereler bulunmaktadır (Resim 4.105). Mekânın kuzeybatı cephesinde de 1 adet kafesli özgün pencere vardır. Tavanın da çıkmanın saçağını taşıyan ahşap strüktür elemanları görülmektedir (Resim 4.106). Zemin döşemesi yaşam katındaki diğer mekânlar gibi ahşap kaplamadır (Resim 4.107). Kafesönü mekânın kuzeydoğusunda ise ahşap dolaplar bulunmaktadır (Resim 4.108,4.109). Ayrıca tavanı taşıyabilmek için sonradan eklenmiş metal dikme mevcuttur (Resim 4.110).

Resim 4.110. Çıkmanın tavanına destek olarak sonradan eklenen metal dikme

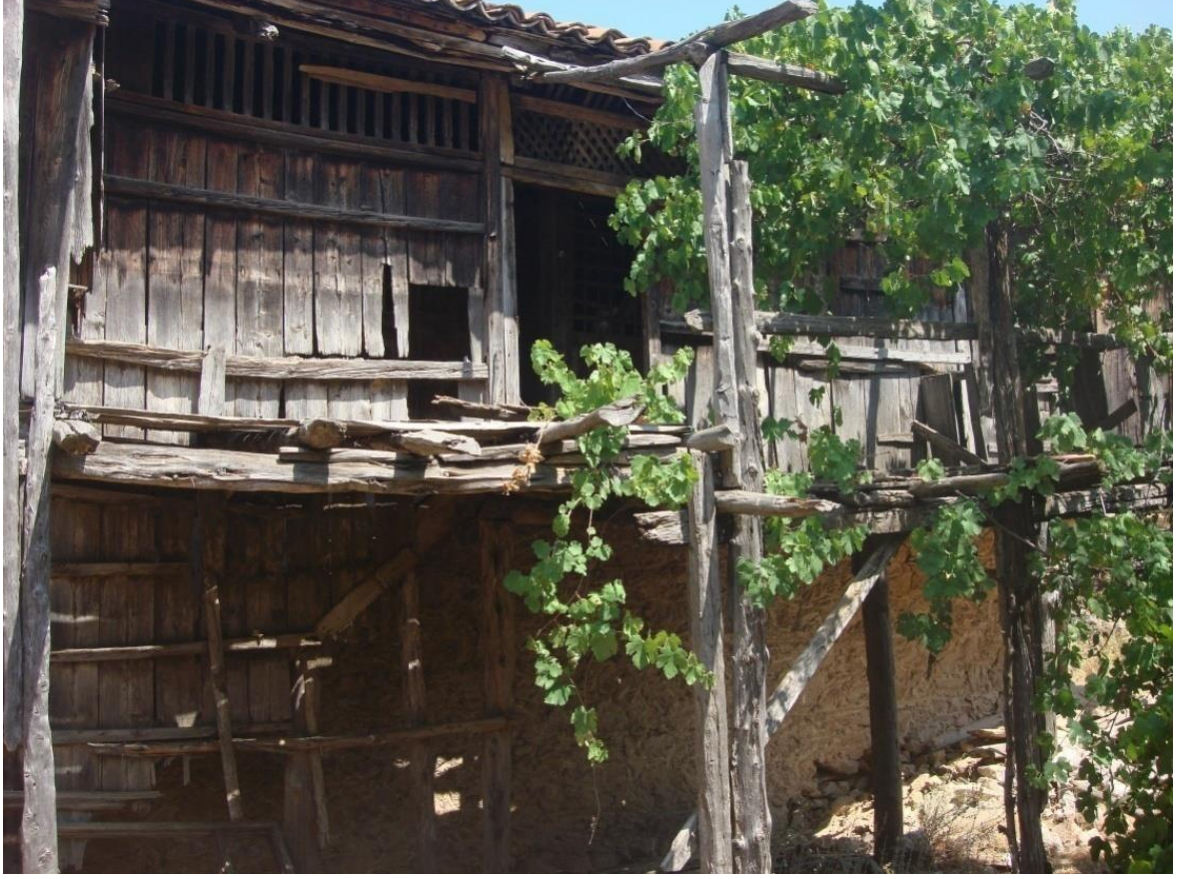
konutlarda bulunan “köşk”<sup>27</sup> mevcut değildir. Zemin malzemesi de ahşap kaplamadır (Resim 4.119). Yoğun olarak ahşap malzeme kullanımı görülen ayazlıkta, ahşap malzemenin yağmur suyu gibi etkenlerden dolayı bozulmaya uğradığı tespit edilmiştir

Resim 4.118. Ayazlık mekânının görünümü

| CEPHE ADI | KAT | YAPI ELEMANLARI | SORUN TÜRÜ | RESTORASYON TEKNİĞİ | MÜDAHALE ŞEKLİ | YENİ İŞLEV |
|---|---|---|---|---|---|---|
| | | AYAZLIK | Ahşap malzemede kayıp ve bozulma | YENİLEME | Hasar gören ahşap parçalar,öзгүнlüğünü bozmadan yenisiyle değiştirilmiştir. | |

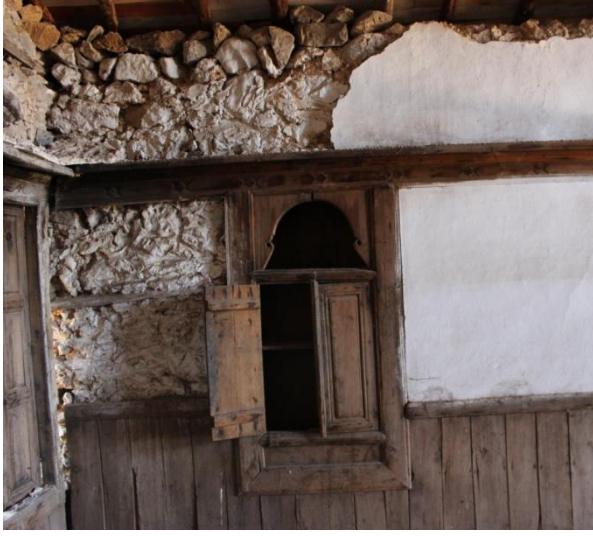
(a)

Yapının iç duvar kalınlıkları 60 cm ile 80 cm arasında değişmektedir. Zemin katta sıvasız özgün taş duvarlar var iken, üst katta duvarlar yörede “sakar sıva” olarak adlandırılan kireç esaslı sıva ile kaplı olduğu görülmektedir. Yapıya özgün taş duvarlar dışında ahşap bölücü duvarlar bulunmaktadır. Duvarlarda strüktürel çatlaklar, sıva dökülmeleri ve sıva çatlakları gibi bozulmalar görülmektedir (Resim 4.120.).

Resim 4.120. Mehmet Duruk evi duvar problemleri görünümü a) Sofa mekânı sıva dökülmesi b) Oda mekânı sıva çatlağı c) Duvardaki hatıl ve düğmeler d) Duvardaki strüktürel çatlak

| MAHAL ADI | ÖZGÜN İŞLEVİ | YAPI ELEMANLARI | SORUN TÜRÜ | RESTORASYON TEKNİĞİ | MÜDAHALE ŞEKLİ | YENİ İŞLEV |
|---|---|---|---|---|---|---|
| | | DUVAR | Sıvada dökülme ,çatlak ve kabarma Niteliksiz ekler | SAĞLAMLAŞTIRMA TEMİZLEME | Duvar yüzeyi raspa edilmiş,özgün sıva ile onarılmıştır. Sonradan eklenen elektrik tesisatı parçaları kaldırılmıştır. | |

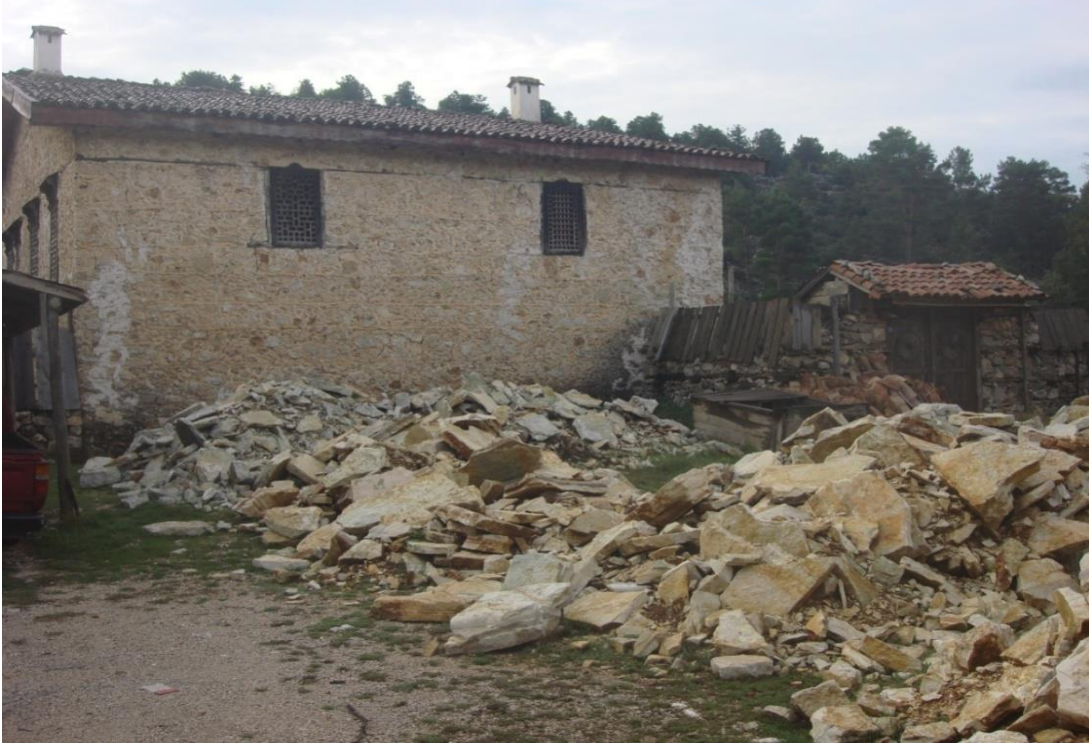
Mehmet Duruk konutunun üst örtüsü kırma çatı olup, alaturka kiremit döşeli ahşap kırma çatı konstruksiyonuna sahiptir (Resim 4.124). Ahşap malzemedede zamanla kırılma, kopma, deformasyonlar görülmektedir. Alaturka kiremitlerde yer yer kırılmalar ve bozulmalar

vardır. Ahşap merteklerin dışarıya doğru uzatılmış olduğu görülmektedir. Çatı alın tahtalarında zamanla güneşin etkisine maruz kalan, ahşap malzeme de renk değişimi oluşmaktadır. Çatıda 3 adet baca bulunmaktadır (Resim 4.125).

Resim 4.124. Mehmet Duruk evinin kırma çatısı görünümü

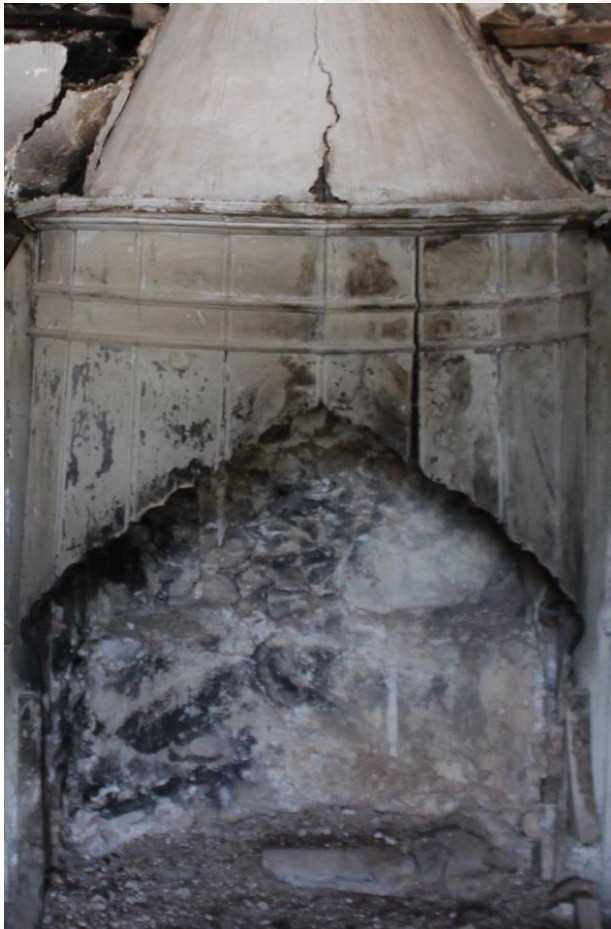
Mehmet Duruk konut’unda iki tane özgün ocak ve 1 adet baca izi ve boşluğu bulunmaktadır. Bunlardan biri 101 mekânında, diğeri ise 102 mekânında yer almaktadır. 103 İki ocakta mekânın kuzeybatı duvarında iki pencere arasında konumlanmıştır. Ahşap malzemeden oluşan ocakta bitkisel motifli bezemeler bulunmaktadır (Resim 4.135,4.136). Ahşap ocaklarda islenme, kirlenme ve kül birikimi görülmektedir. Ahşap malzemede kırılma ve kaybolmada görülmektedir (Resim 4.137).

Resim 4.137. Ahşap ocağın malzemesinde kırılma

| MAHAL ADI | ÖZGÜN İŞLEVİ | YAPI ELEMANLARI | SORUN TÜRÜ | RESTORASYON TEKNİĞİ | MÜDAHALE ŞEKLİ | YENİ İŞLEV |
|---|---|---|---|---|---|---|
| | | OCAK | İslenme,Yiğintı oluşumu,sıvada çatlak Ahşap malzemede kayıp | SAĞLAMLAŞTIRMA TEMİZLEME | Duvar yüzeyi raspa edilib,özgün sıva ile onarılmıştır,zemindeki yığıntılar kaldırılmıştır. İslenme,noniyonik malzeme ile temizlenmiştir. Ahşap parça,özgün malzemeye uygun değişmiştir. | |

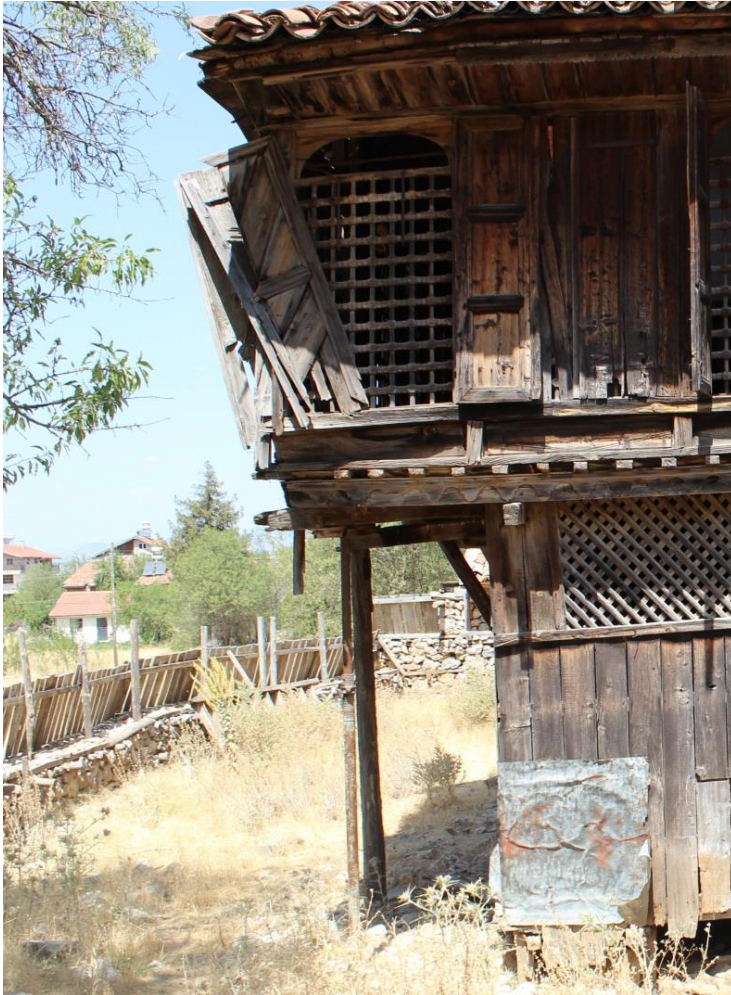
Mehmet Duruk konutunda zamanla değişen ihtiyaçlar nedeni ile kullanıcı tarafından bazı bölümler eklenmiş, kaldırılmış ve değişmiş olduğu tespit edilmektedir. Özellikle zemin katta yapının zamanla taşıyıcı konstruksiyonun yetersiz görüldüğü Z02 Sofa, Z01 Evöğün mekânlarında Ahşap dikmelerin sonradan eklendiği görülmektedir. Evin ana giriş kapısının arka bölümünde güvenliği sağlayabilmek için metal kilit eklendiği de bilinmektedir. Zemin kat mekânların özgün duvarlarında onarım amacıyla sonradan eklenmiş, çimento esaslı sıva uygulamaları da görülmektedir (Resim 4.140). Ayrıca evin güneybatı cephesindeki çıkmanın taşınabilmesi için, sonradan destek amaçlı eklenen metal dikme bulunmaktadır. (Resim 4.141). Z06 Peyke mekânın güneybatı cephesine bakan ahşap bölücü duvarda sac levha malzemesi sonradan eklenmiştir. Güneydoğu cephesinde Ayazlık mekânını taşıyan ahşap dikmelerin dayanıklılığını arttırmak için, ahşap destek elemanları kullanılmıştır (Resim 4.142). Evin kullanıcısının olmamasından kaynaklanan zemin katta örümcek ağları oluşmuştur. Üst kata çıktığımız zaman 106 Kafesönü mekânın çatısını taşımak için sonradan metal dikme eleman eklenmiştir. Genel olarak plastik kablolar ve elektrik ihtiyacını gidermek için sonradan eklemeler mevcuttur (Resim 4.143).

Resim 4.141. Metal dikme

Özellikle üst katta yer alan özgün olmayan, niteliksiz metal dikme, kablolar, elektrik tesisat malzemeleri ve bakımsızlıktan kaynaklanan değişimler kaldırılmış ve yapının özgün haline dönüşülmüştür.

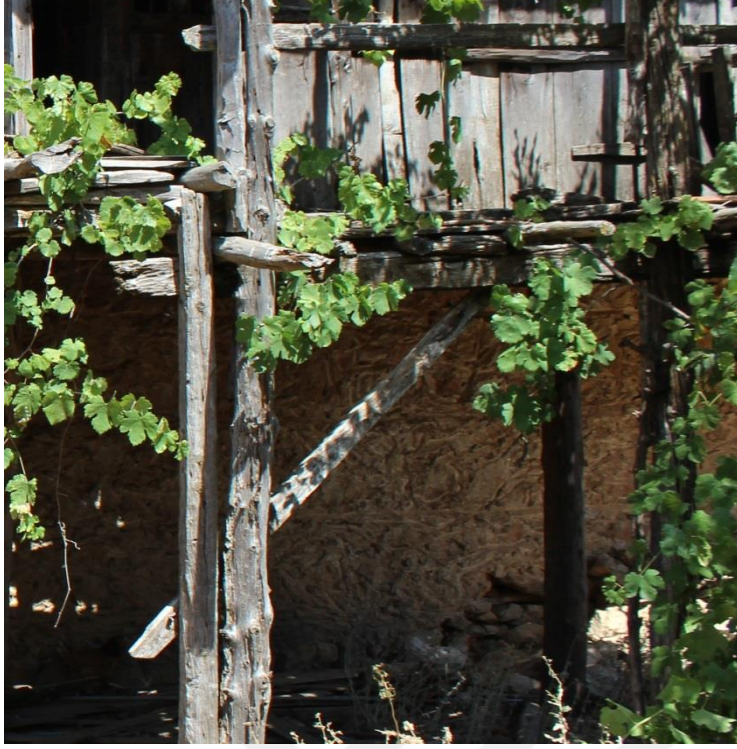
Resim 4.142. Ahşap destek elemanları

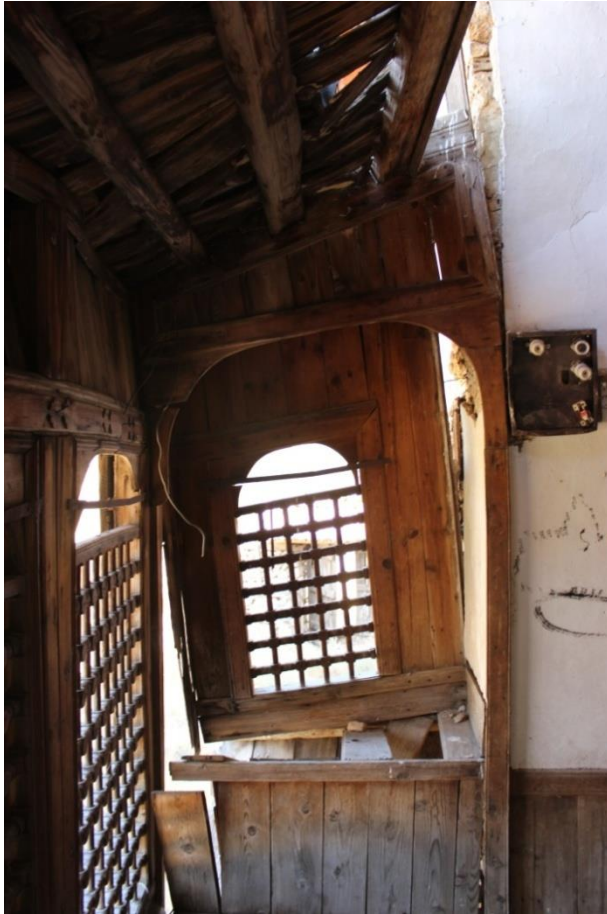
Resim 4.143. Sonradan eklenen tesisat malzemeleri

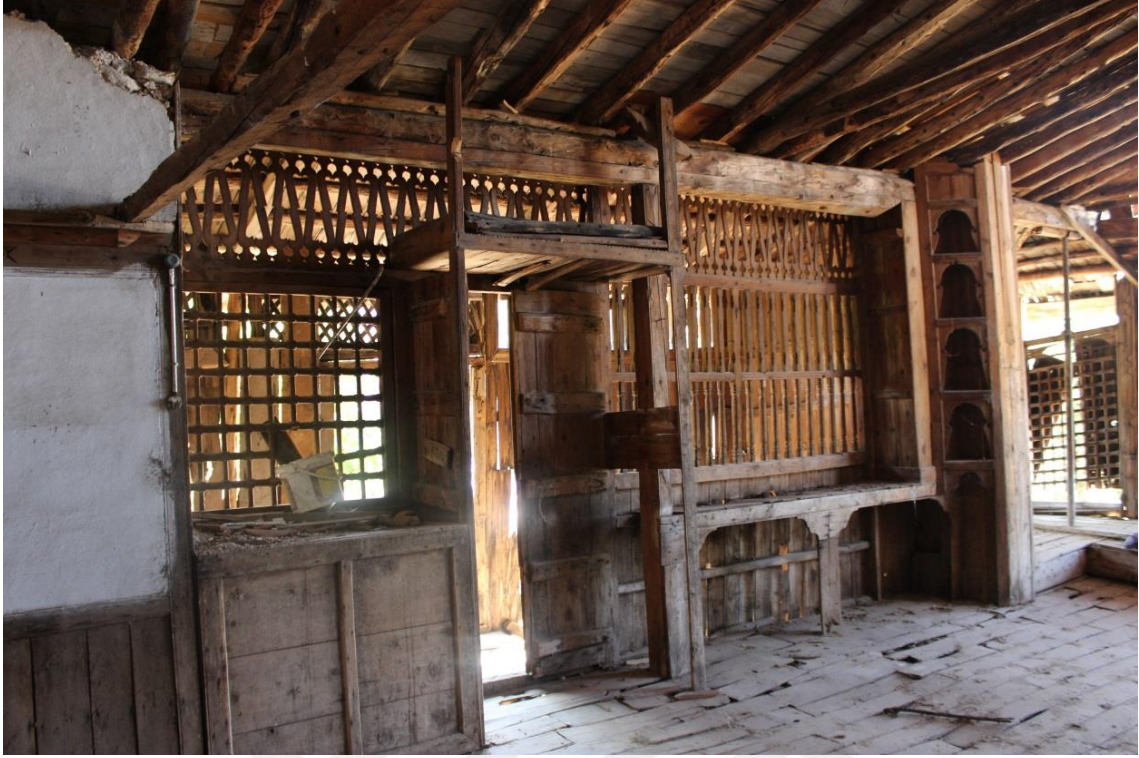
Resim 4.145. Zemin ahşap malzemede sehim

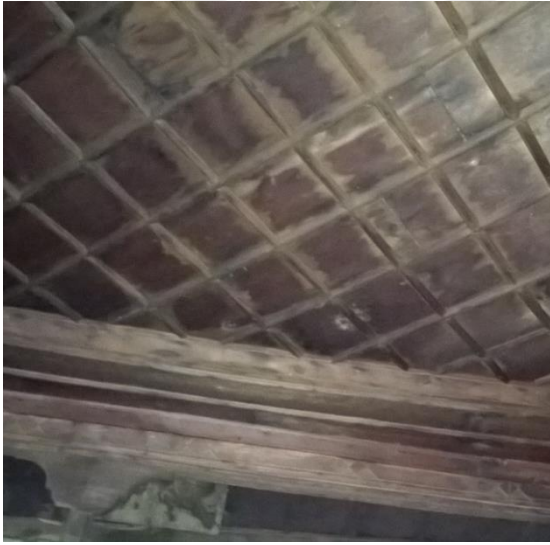
Resim 4.146. Ahşap tavan da nemlenme

Çatıdaki yağmur suyunun yapının içine akması sonucu zarar gören M102 ve M104 oda mekânları tavanları zarar görmüştür. Yağmur suyunun drenaj sistemiyle uzaklaştırarak özgün ahşap tavanların su ile teması engellenmiş ve gerekli yalıtım yapılmıştır. Su ile temas yüzünden fiziksel ve kimyasal hasar gören kiremit altı tahtalar, uygun müdahale ile onarılmıştır. Ayazlık mekânını taşıyan ahşap dikmelerin, zemin suyu ve kar ile direkt temasının engellenmesi için, ahşap malzemeye yalıtım yapıp korunmuştur.
