**DİZEL LOKOMOTİFLERDE KULLANILAN  
EGZOS SUPAP BİLGİSİNDE  
OLUŞAN HASARIN İNCELENMESİ**

**Yüksek Lisans Tezi**

**Gökhan KANDEMİR**

### INVESTIGATION OF EXHAUST VALVE SEAT INSERT DAMAGES OF DIESEL LOCOMOTIVE HEAVY DUTY ENGINE

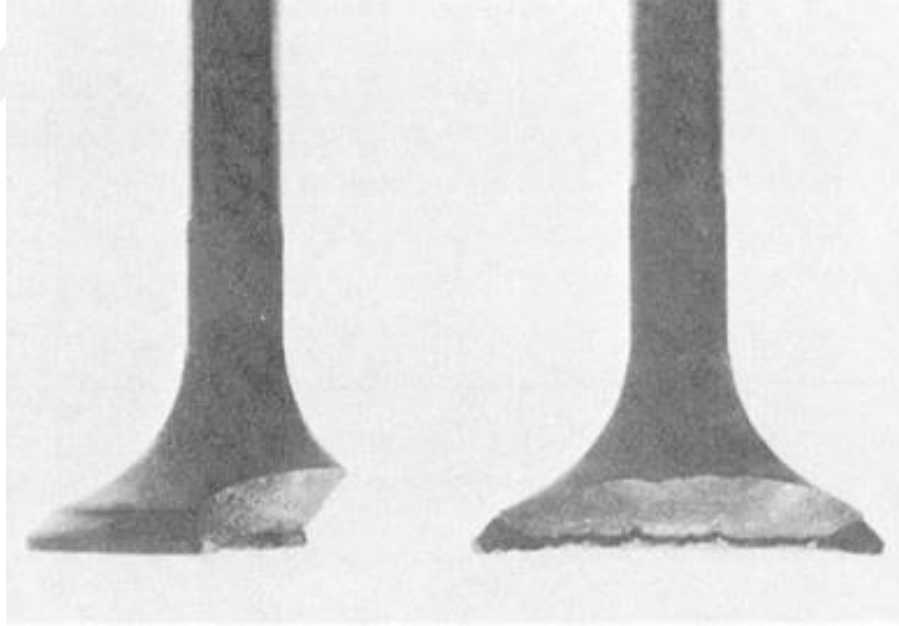
Supap kırılması, supap yanma hasarı kadar sık görülen bir hasar değildir. Yine de meydana geldiğinde ciddi bir hasar ortaya çıkmaktadır. Supap kırılma nedenlerini; бага veya supap tablası distorsiyonu nedeniyle eğilme gerilimi, uygun olmayan supap mekanizmasından kaynaklanan çarpma gerilmesi, supap tablasında yüksek ısıdan kaynaklanan termal gerilmeler olarak sıralayabiliriz [30]. Şekil 4.1’de supap tablasındaki hasar gösterilmiştir.

Şekil 4.1. Dizel motor egzoz supap hasarı [30]

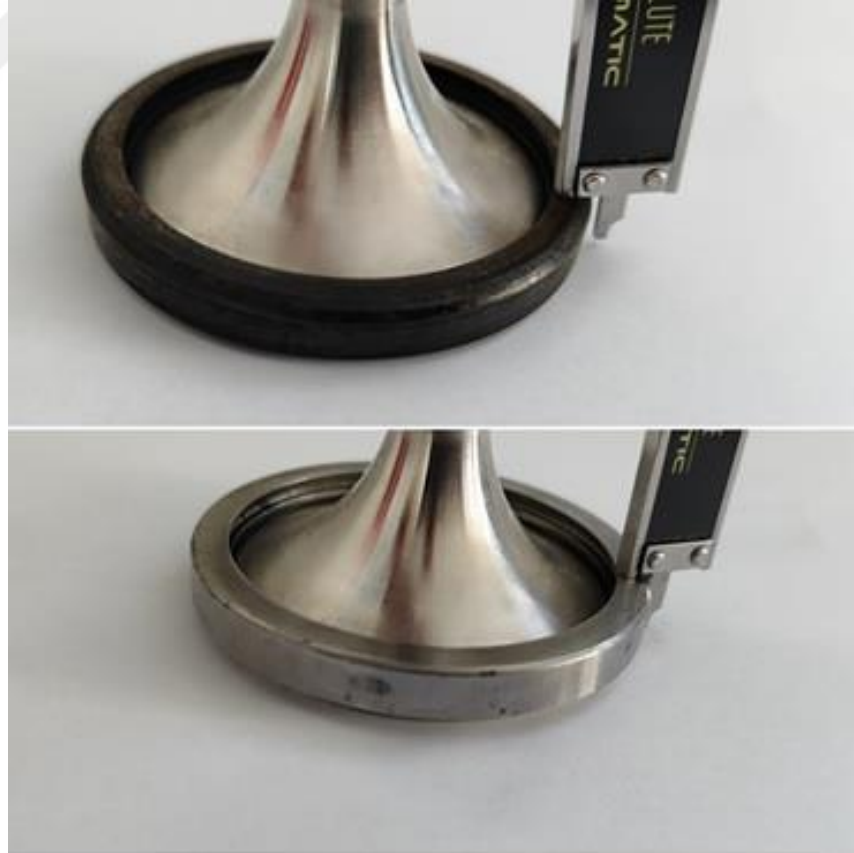
**Şekil 6.3.** Supap tabanı ile baganın yüzeyi arasındaki mesafe

baganın motordaki konumuna uygun halde, motor dışında kumpasla 0,01 mm toleransla üç ölçüm alınmıştır. Şekil 6.2’de kullanılmamış бага ile hasarlı baganın sırasıyla supapla olan konumu gösterilmiştir. Supap tablası ile baganın üst yüzeyi (silindir başlığına çakılan yüzey) arasındaki mesafenin ölçümü Şekil 6.3’te gösterilmektedir.

Hasarlı бага ile kullanılmamış бага arasında 6,11 gr fark bulunmuştur. Aşınma mekanizmaları sonucu baganın kütlece %10’u geçen kütle kaybına uğradığı tespit edilmiştir.
