**NARMANLI HAN'IN YENİDEN İŞLEVLENDİRİLMESİ  
ÜZERİNE BİR İNCELEME**

**YÜKSEK LİSANS TEZİ**

**Hazırlayan  
Edanur İŞLER**

**İSTANBUL  
OCAK 2024**

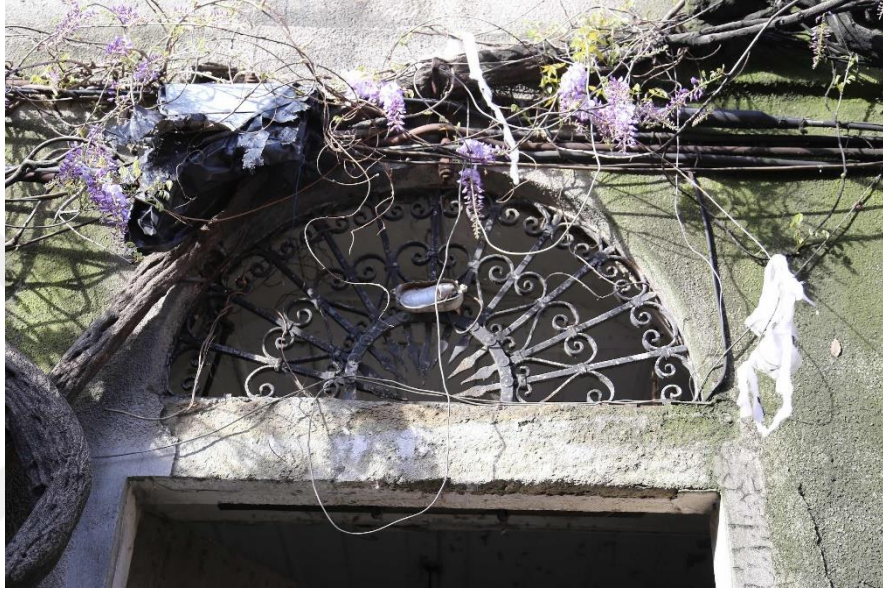
**Şekil 2. 49** Narmanlı Han'ın Restorasyon Öncesi Arka Giriş Kapısı

Narmanlı han restorasyon öncesinde bakımsız bir halde durmaktaydı. Mal sahiplerinin izni olmadığı için her hangi bir düzeltme çalışması veya restorasyon yapılamamaktaydı. 2016-2018 yıllarında restorasyona girmeden önce bulunduğu bazı fotoğrafları mevcuttur. Arka giriş kapısı ve ön giriş kapısında da döneme ait ferforje bulunmaktaydı. Eski hali korunmuş fakat bakımı yapılmamıştı. Orijinal durumda ki ferforjelerdir.

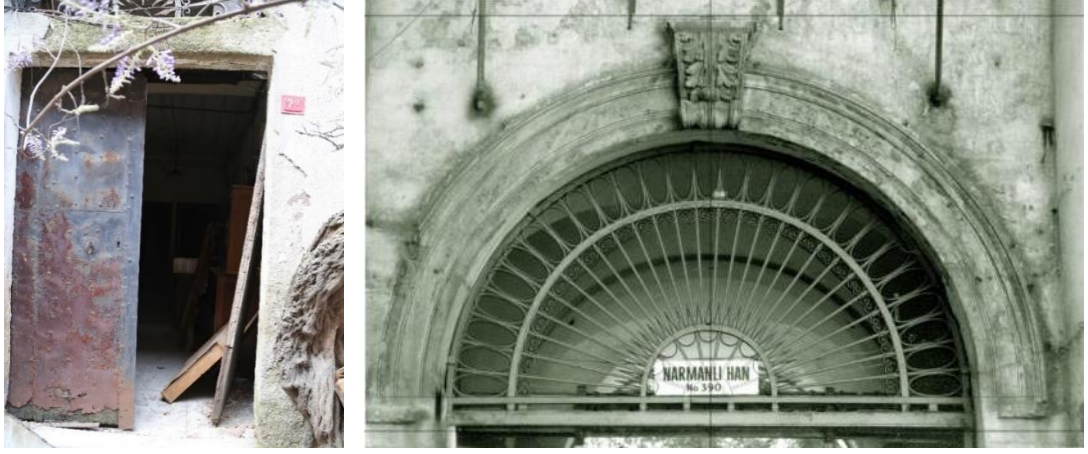
**Şekil 2. 51** Restorasyon Öncesi Hanın Ahşap Kapı Detayları Ve Ferforje Detayı

Restorasyona girmeden önce yapı fazla hasar almış durumda olduğu için restorasyonda bazı malzeme ve yapılar kurtarılamadı. Kapıların renovasyon sonrası aynısı olması gerekirken yapının orijinal kapı model ve desenlerini ayırt etmekte de zorlanılmıştır. Cephedeki süsleme detaylarından bazıları da hasar almıştır.

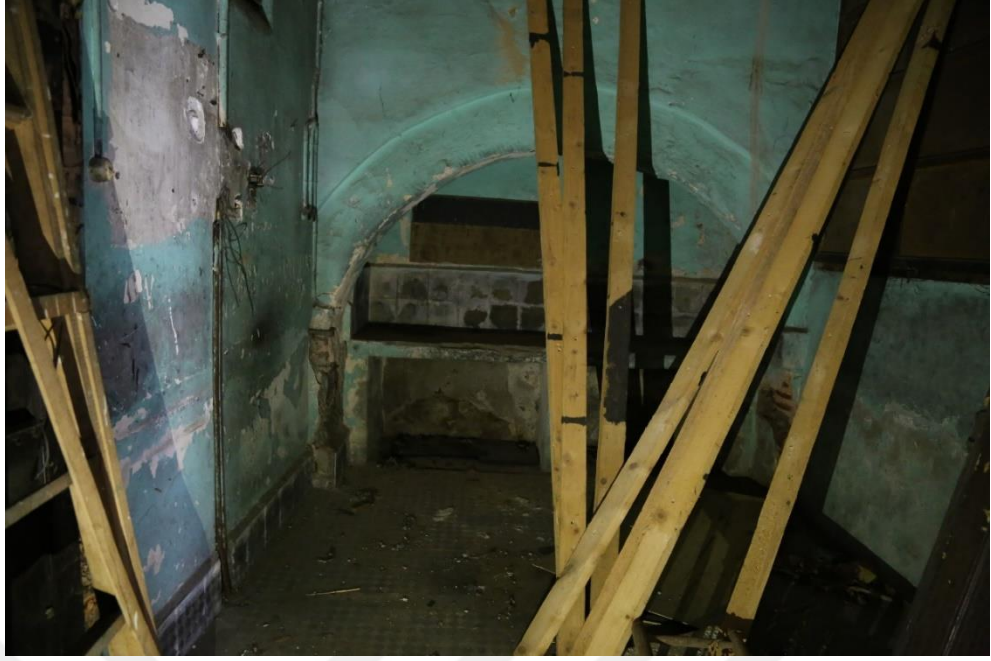
**Şekil 2. 53** Restorasyon Yapılmadan Önce Bir Oda

Restorasyondan önce yapı uzun yıllar boş bırakılmış sadece ön cephesinde denilen istiklal caddesine bakan tarafıyla ilgilenilmiş fakat arka tarafta kalan alanlar bakımsız kalmıştı. Bu yüzden yapıda ön cepheden daha çok arka tarafta hasar oluşmuş ve tarihi hakkında kayıp yaşanmıştır.

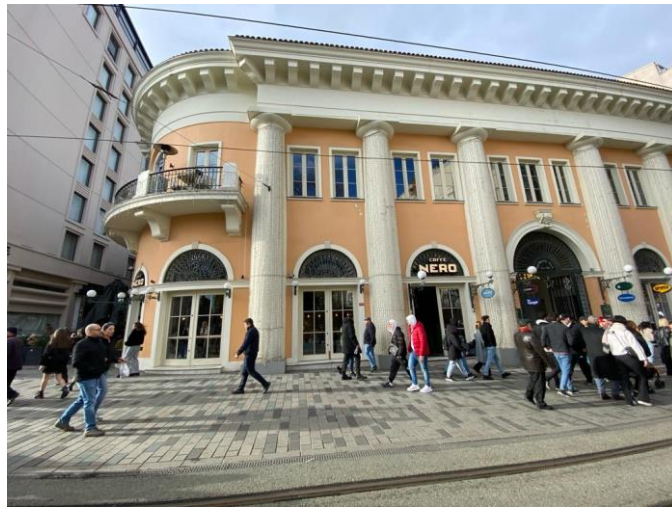
Şekil 2. 56 İstiklal Caddesi Girişi

Hanın İstiklal Caddesine bakan cephelerinde bulunan taş detaylarının tamamı restorasyon öncesindeki halini korumaktadır. Çatılarda ki saçak altında taş payanda kullanılan ve cephesinde taş sütunlar bulunan bu yapı restorasyon sonrasında kullanılan payandaların ve saçakların tümünün dolgu ve tamiratları yapılarak aynı formları korunmuştur. Fakat istiklal caddesine bakan ve arka sokağa dönüş olan kısımda(müeyyet sokağına dönen köşe) çıkmanın yani cumbanın altında bulunan cumba payandaları orijinalini koruyamamıştır. Cumba payandaları orijinali ile aynı olmamış çatı saçaklarının altında kullanılan payandalara uydurulmaya çalışılmıştır.

Cephede pencere aralığında yapıyı bölen her hangi bir kat silmesi kullanılmamıştır. Sadece yapıda pencere üstlerine gelecek şekilde kullanılan bir dekor kat silmesi bulunmaktadır. Bu da mevcutta olmayan yapıya restorasyon sonrası eklenen bir elemandır. Yapının uzunlamasına sütunlar kullanılmıştır. Restorasyon öncesinde var olan bu taş sütunlar restorasyon sonrasında da korunmuştur. Sütün başlıklarında(üst taraflarında) kullanılan ve sütunun yağmur gibi dış etmenlerden fazla etki almaması adına dikdörtgen başlıklar kullanılmıştır. Bu dikdörtgen başlıklar cephede son katmandan daha öne taşarak sütunları koruma amacı güdülmüştür. Yapının restorasyonunu yapan firma tarafından belirlenene göre yapının ilk halinde (yeniden işlevlendirilmeden önce) cephedeki dor düzendeki yarım daire şeklindeki sütunlar sonradan eklenen ve statik açıdan bir taşıyıcılığı bulunmayan sütunlardır. Üst kat pencere kenarlarında da kullanılan söveler mevcutta bulunmayan sonradan mimari kaygı ile eklenen unsurlardan biridir.

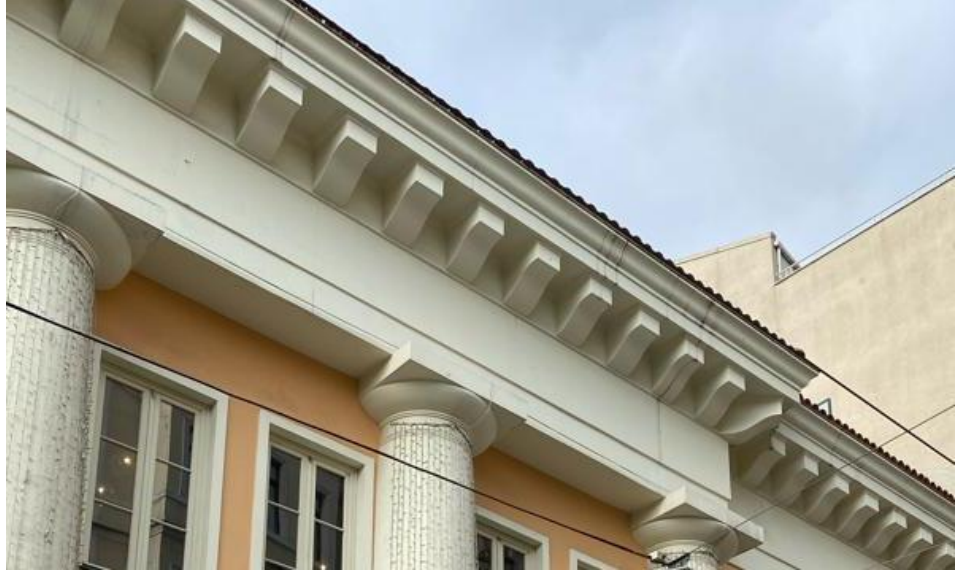
**Şekil 2. 58 Cephe Payandaları**

Cephenin bütününde kullanılan boya ise restorasyon öncesi halindeki çok farklı bir renk kullanılmıştır. Cephenin bazı bölümlerinde yatayda sıva çatlakları oluşmuştur. Bazı yerlerde ise boyanın kalkması gözlemlenmektedir. Bu da cephede bir takım değişiklikler yapılırken cephe boyasına zarar verildiğini göstermektedir.(örneğin yılbaşında resimdeki gibi süslemeler yapılırken). Yeniden işlevlendirmedeki problemlerden biride budur. Mevcut yapı üzerine yapılan uygulama bile korunamayarak yapının zarar görmesi durumu mevcuttur.

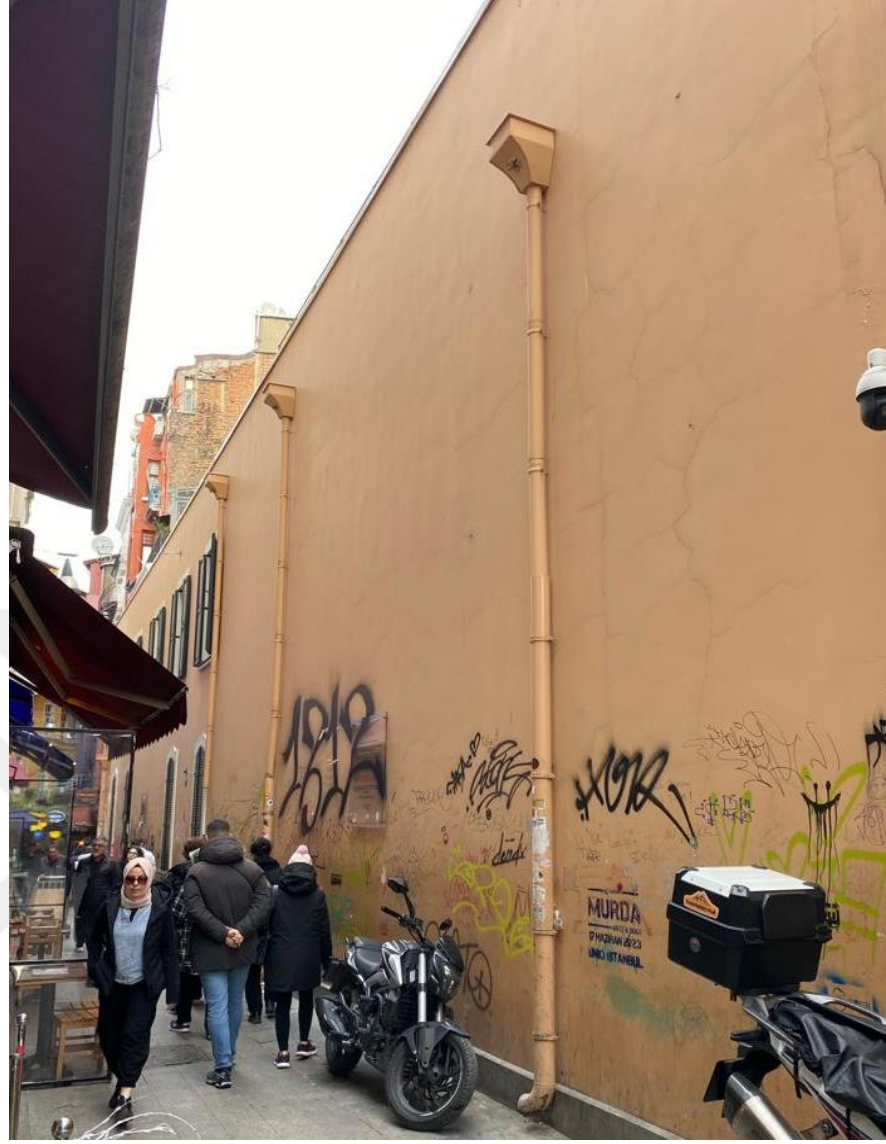
Şekil 2. 63 Narmanlı Han Restorasyon Sonrası Yağmur İnişleri

Yapıyı sudan korumak için çatı eğimi arka tarafa daha çok verilerek eğimin olduğu arka cepheden yağmur inişleri verilmiştir. Ön cephede bu görüntü engellenmiştir. Arka cephesine nazaran daha temiz görüntüye sahip olan ön cephede yağmur inişi kullanılmamıştır. Çatıdaki çıkmalarla cephedeki su uzaklaştırılmaya cepheye değmeden yola atılmasına olanak sağlanmıştır. Çatılarda ise çatı dereleri oluşturulmuş fakat çatı uçlarında çekme dere kullanılmamıştır.

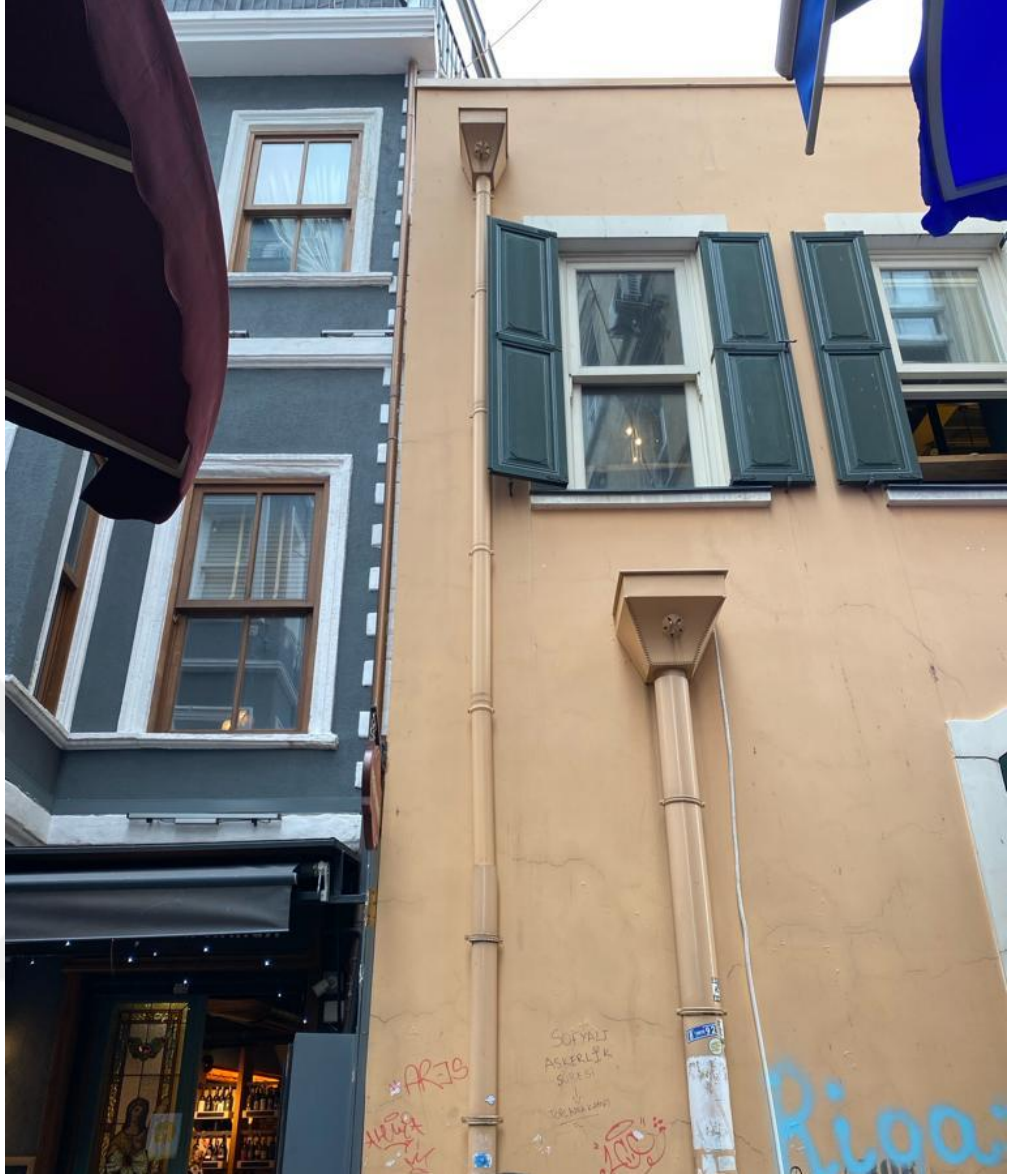
**Şekil 2. 65** Cephe Birleşim Detayı

Arka cephesinde bitişik nizam bulunduğu diğer yapı ile aralarında bir dilatasyon oluşturulmuş bu derz boşluğu ise yapıya salınım hakkı tanımıştır. Mevcutta alüminyum bir kapak ile bu alan kapatılmıştır. Binanın bir kısmı ise birbirine yaslanmış durumdadır. Çatı kotları yan binayla aynı kotta bitmediğinden dolayı çatının son yağmur inişi bitişikteki yapıya çok yakın bir alandan indirilip yan yapı tarafında su birikintisi engellenmiş çatıya eğim verilerek alanın tamamen bu sorundan kurtulması amaçlanmıştır.

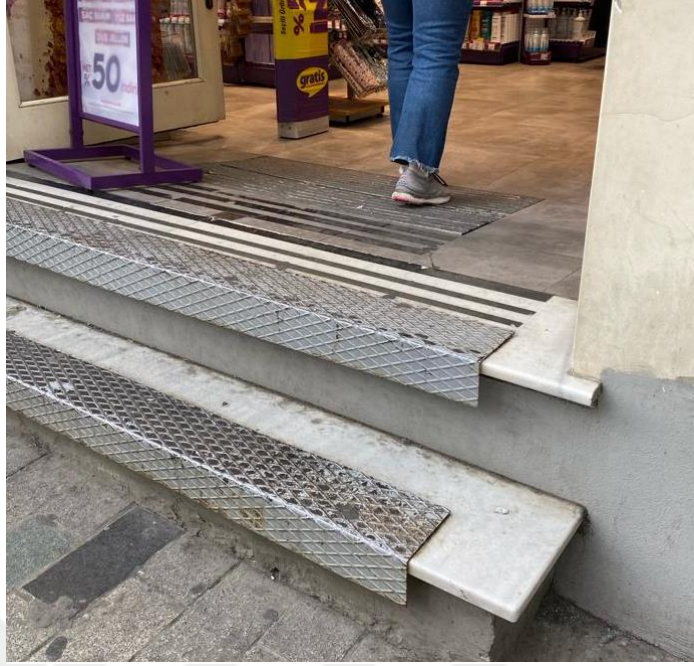
**Şekil 2. 73 Merdiven Detayı**

Mekânın giriş kotu yapının ana giriş kotu ve caddenin kotu ile aynı olmadığından mekâna iki basamak ile giriş sağlanmıştır. Fakat binanın dış görüntüsü bozulmaması adına bina cephesindeki iki mekâna da iki basamak ile giriş sağlanmaya çalışılmıştır. Bu amaçla normal ‘rıht yüksekliği olan en fazla 16 cm olmalıdır’ durumu göz ardı edilmiş olup basamak yüksekliği bu mekâna girişte 28cm’e kadar yükseltilmiştir. Eğimden dolayı cadde üzerinde aşağıda kalan mekânın girişindeki rıht yüksekliği ise 16 cm den de kısa tutularak ergonomik açıdan uygun çözülmemiş bir detay olmuştur.

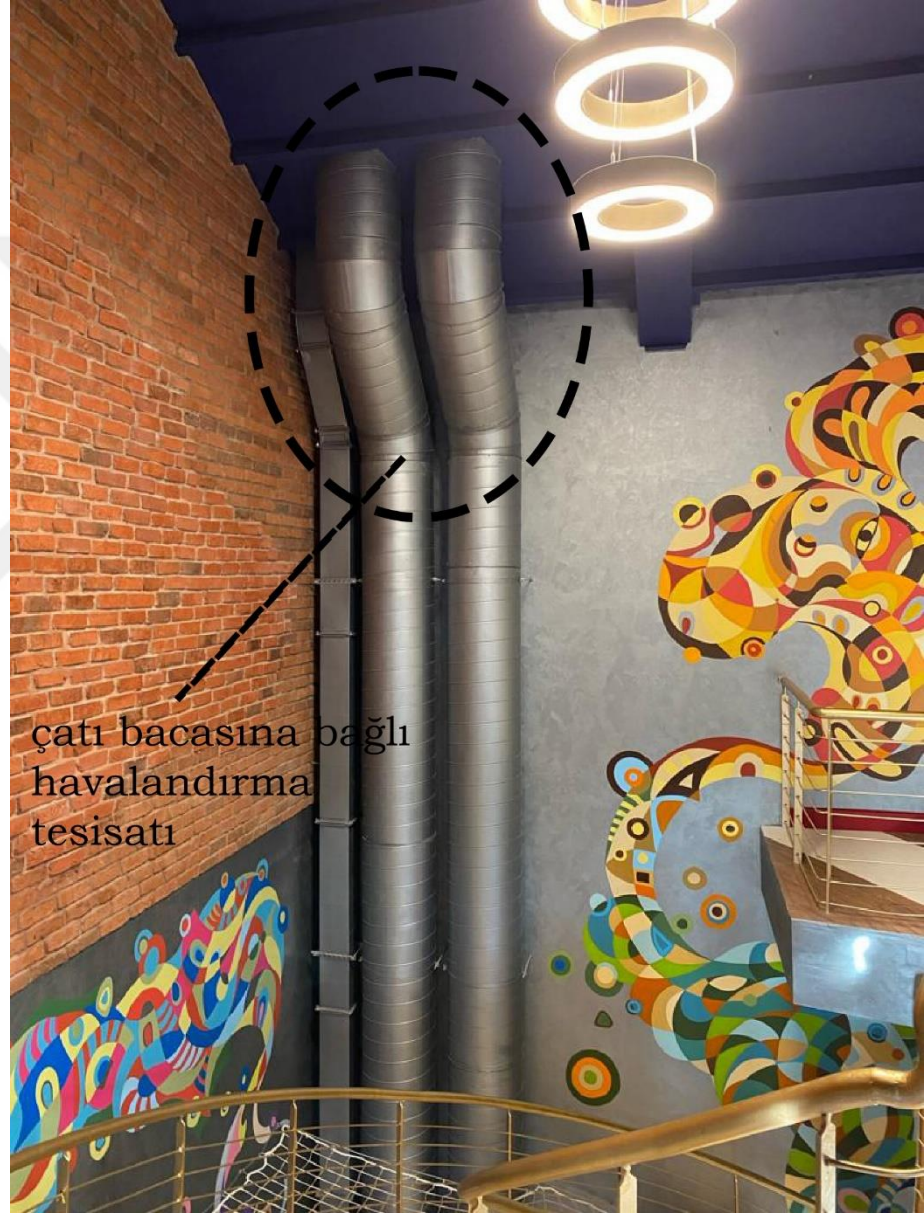
**Şekil 2. 80** Havalandırma Tesisatı

Bu mekanda yerleşim yapılırken çoğu tesisat dışarıdan geçilmiştir. Yapıya herhangi bir gömme yapılmamış sıva üstü kullanılmıştır. Tüm elektrik kabloları tavan ile aynı renk boyanmış tavaaların içlerinden geçirilmiştir. Mutfak havalandırma sistemleride mümkün olduğunca çatı bacalarının olduğu alanlara doğru taşınmış döşemeye çok fazla karot ile müdahalede bulunulmamıştır. Mekanın genelinde kullanılan havalandırma kanalları mekana uygun renklerle boyanmış bazı yerlerde tavan rengi bazı alanlarda ise konseptte uygun renk ile boyarak sistemin görüntü kirliliğine izin vermemişlerdir. Bazı alanlarda klima boruları, sistem bakır boruları gibi mazlemeler açıkta kalmış olsaa tavan detayında aynı renk boyanarak kapatılmıştır. Bu uygulama aslında yapının döşeme ve duvar orijinallliğini koruma açısından önemlidir.

Her ne kadar mevcutta bu mekân yeme içme mekanı olarak kullanılsa da mekanda işlev değişikliği olduğunda aynı alanlarda elektrik ve tesisat ihtiyaçları bulunmayabilir. Bu nedenle yapıya gömülerek sıva altı geçilen elektrik ve sıhhi tesisat gibi işlemlerin restorasyon görmüş yapılarda yapıya ve hatta tarihe zarar verdiğini rahatlıkla söyleyebiliriz.
