**PLAZMA ARK KAYNAĐI İLE STELLITE
KAPLANMIŞ SUPAPLARDAKİ
AŞINMALARIN İNCELENMESİ**

YÜKSEK LİSANS TEZİ

OTOMOTİV MÜHENDİSLİĐİ ANABİLİM DALI

AFYON KOCATEPE ÜNİVERSİTESİ
FEN BİLİMLERİ ENSTİTÜSÜ

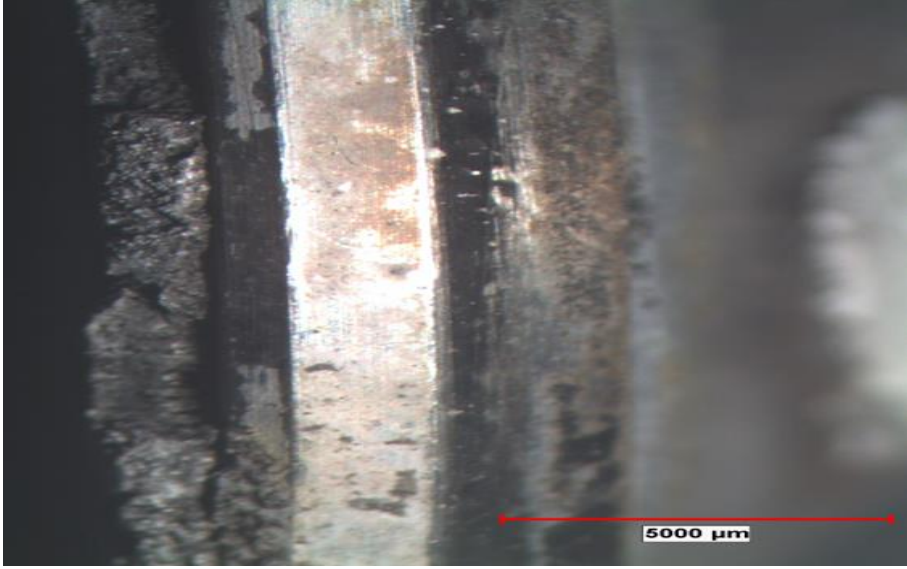
Resim 3.10 B kodlu arızalı supap yan görünüşü.

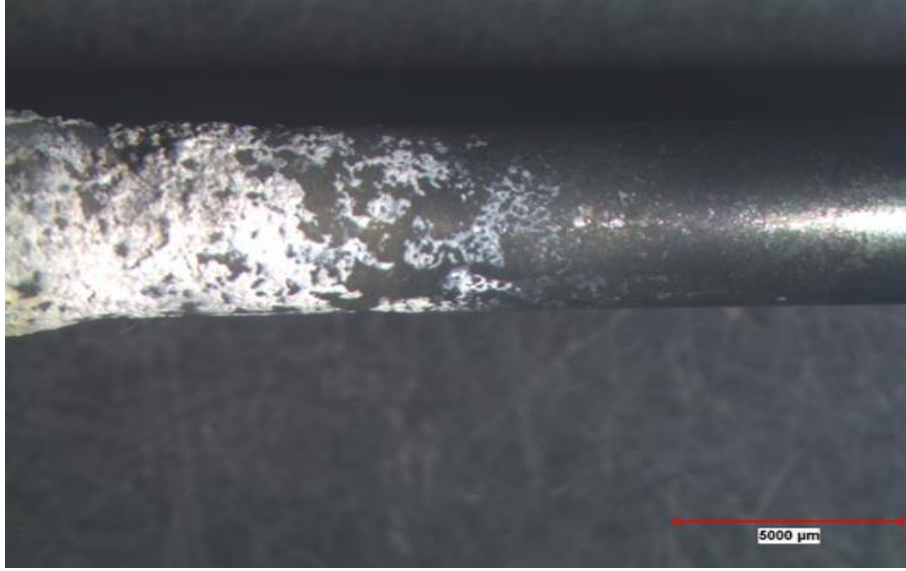
Resim 3.12 B kodlu supap sap bölgesi.

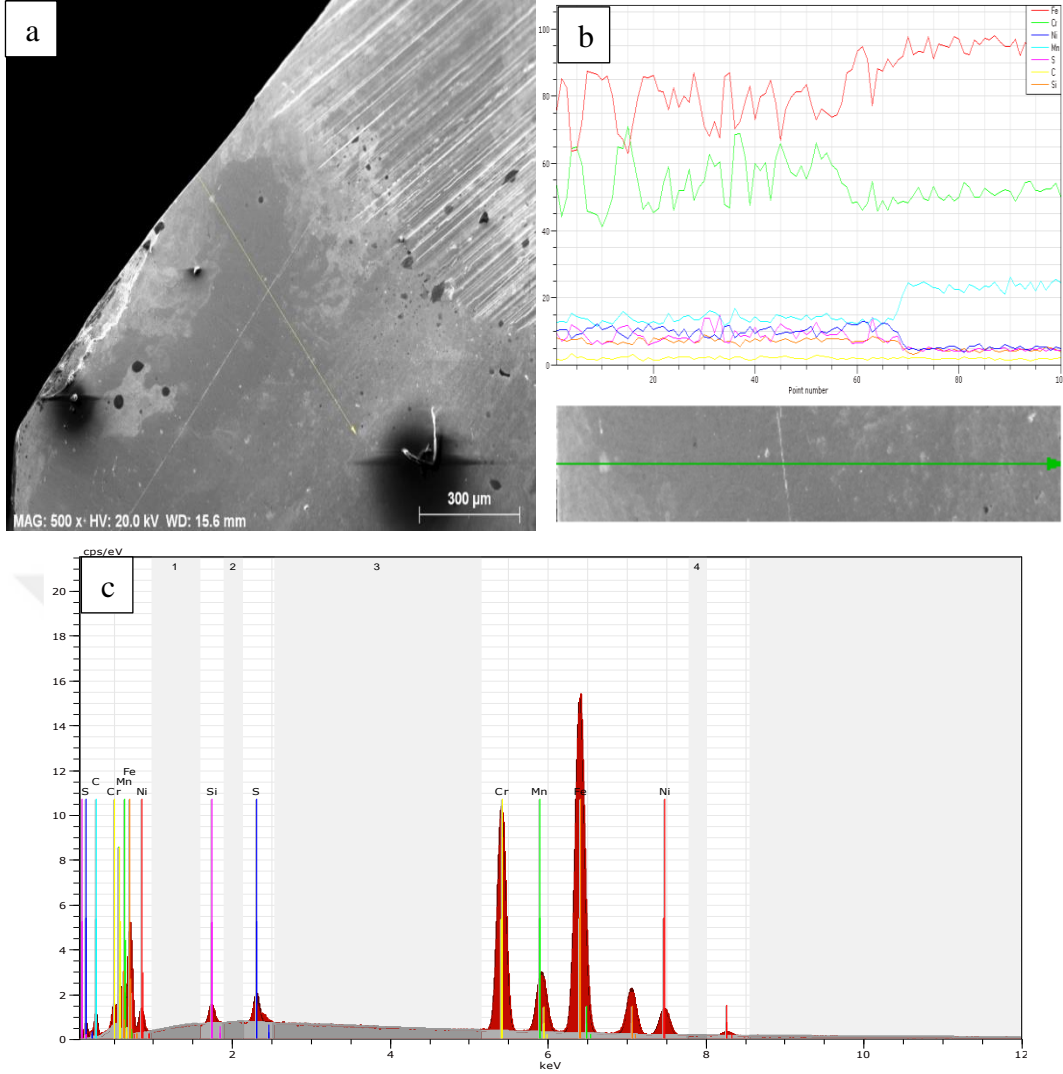
Şekil 4.2 A kodlu numunenin stellite kaplanmış yüzey SEM görüntüleri. (a) EDX analizi yapılan stellite kaplanmış bölge ve ana malzeme geçiş görüntüsü, (b) EDX analizi yapılan bölge görüntüsü ve line (çizgi) grafiği, (c) EDX analiz grafiği.

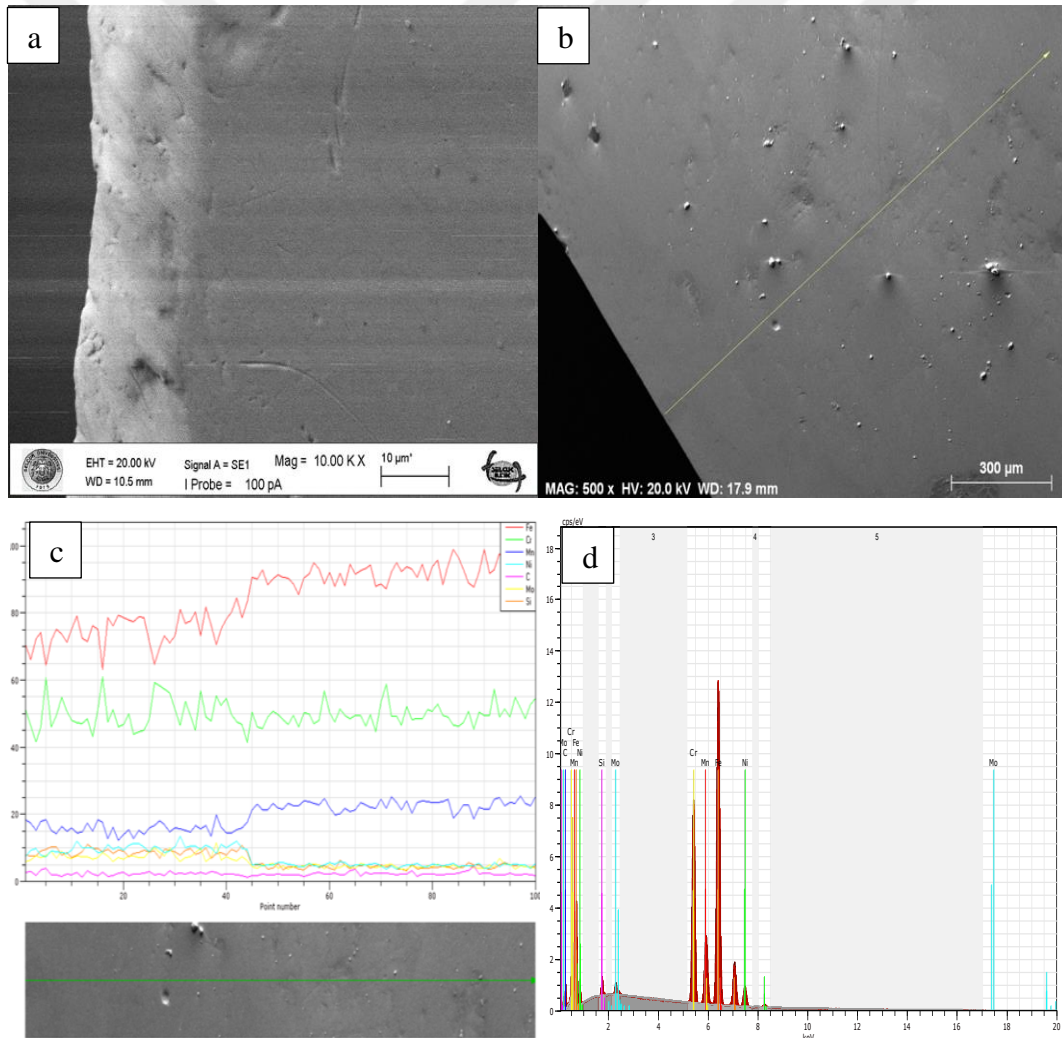
Şekil 4.5 B kodlu numunenin stellite kaplanmış bölge ve ana malzeme SEM ve EDX görüntüleri. (a) SEM analizi yapılmış stellite kaplanmış ve ana malzeme geçiş görüntüsü, (b) EDX analizi yapılan bölgenin görüntüsü, (c) EDX analizi yapılan bölge görüntüsü ve line (çizgi) grafiği, (d) EDX analiz grafiği.

Şekil 4.5’de incelendiğinde B kodlu numunenin; (a)’da yer alan SEM analizi görüntüsünün sol kısmında yaklaşık 10 mikron stellite kaplama görülmektedir. (b)’de incelenen bölgenin çizgisi görünmektedir. (c)’de incelenen bölge line (çizgi) grafiği olarak verilmiştir. Line (çizgi) grafiğine bakıldığı zaman; demir ve mangan elementlerinin stellite kaplanmış bölgenin sonrasında artışı görülmektedir. Molibden, silisyum ve nikel elementlerinin düşüşü görülmekteyken, krom ve karbon elementleri ise her iki bölgede de sabit olarak görülmektedir. (d)’de EDX analiz grafiği görülmektedir.

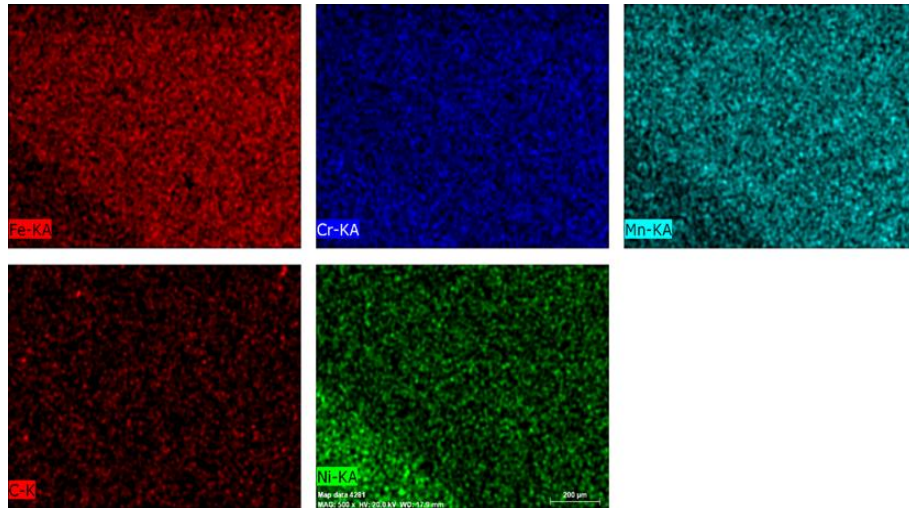
Şekil 4.6 B kodlu numune stellite kaplanmış bölge ve ana malzeme mapping (haritalama) görüntüsü.

Şekil 4.6’da B kodlu numunenin mapping (haritalama) analizi incelendiğinde; resimlerin sol köşesinde altta kalan kısımda demir ve mangan elementinin daha seyrek olduğu, nikel elementinin bu iki elemente göre daha yoğun olduğu görülmektedir. Krom ve karbon elementlerinin ise dağılımı homojen olarak görülmektedir.

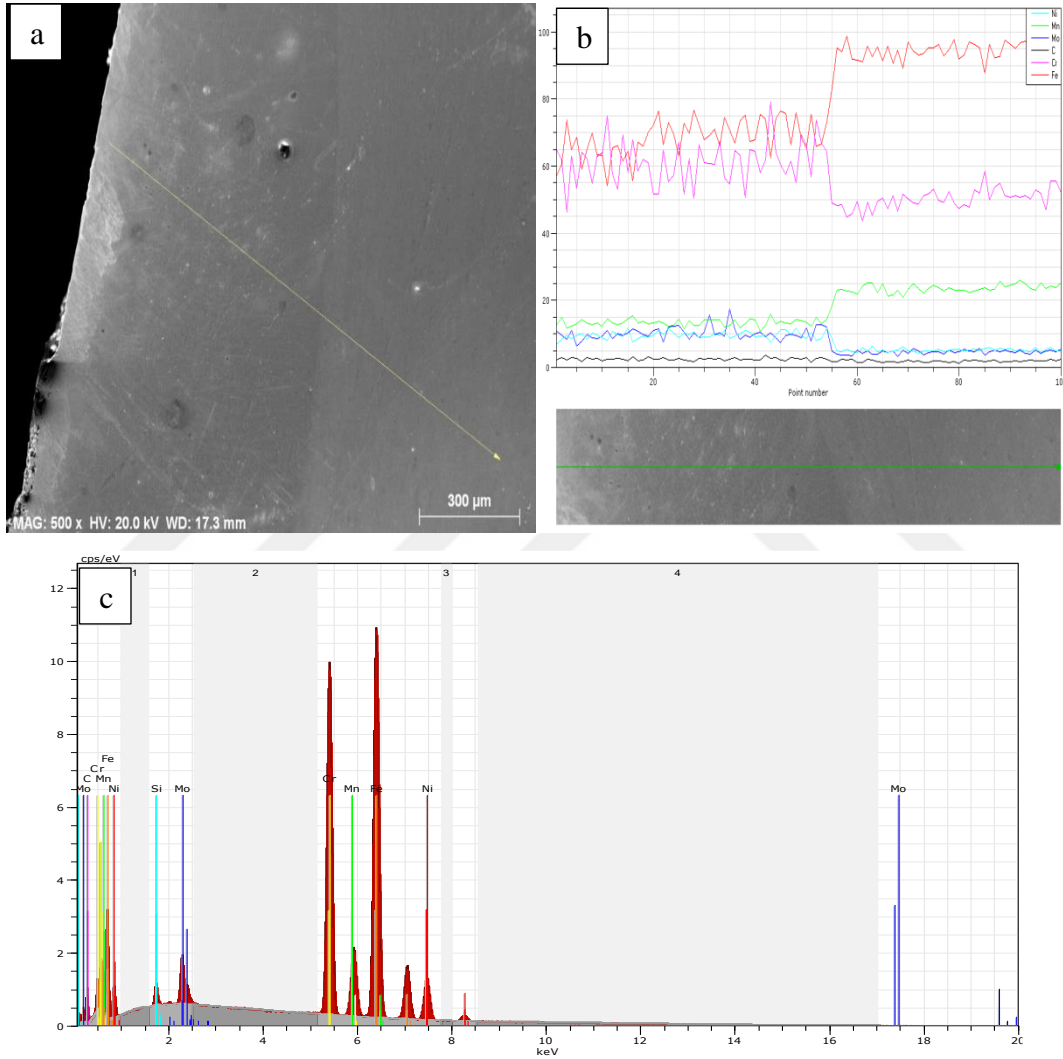
Şekil 4.7 C kodlu numunenin stellite kaplanmış bölge ve ana malzeme SEM ve EDX görüntüleri. (a) EDX analizi yapılan stellite kaplanmış bölge ve ana malzeme geçiş görüntüsü, (b) EDX analizi yapılan bölge görüntüsü ve line (çizgi) grafiği, (c) EDX analiz grafiği.

Şekil 4.7 incelendiğinde C kodlu numunenin; (a)’da yaklaşık 600 mikron stellite kaplanmış bölge ile ana malzeme geçiş bölgesinin EDX analizi için yapılan, SEM analiz

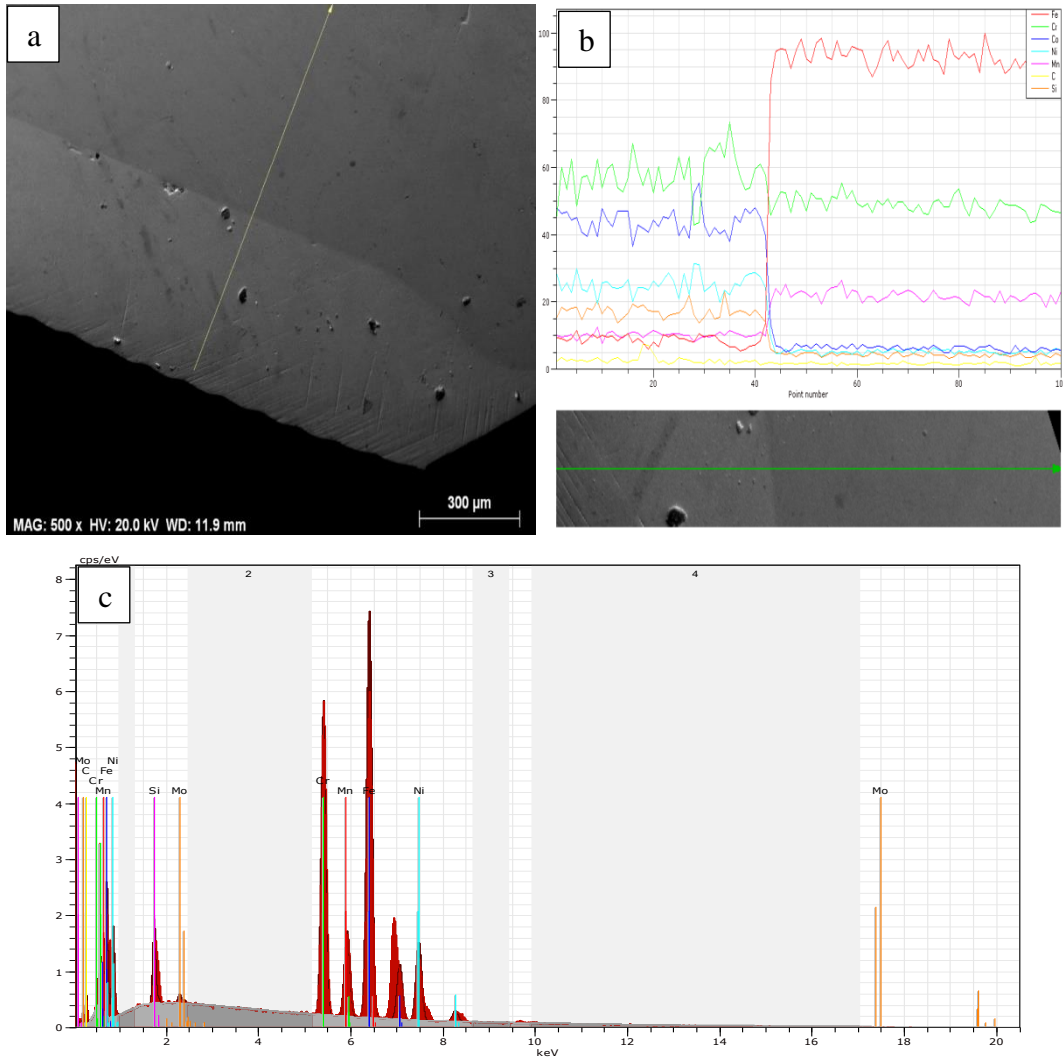
Şekil 4.10 Sağlam(çalışmamış) numune EDX görüntüleri. (a) EDX analiz yapılan bölge görüntüsü, (b) EDX analizi yapılan bölge görüntüsü ve line (çizgi) grafiği, (c) EDX analiz grafiği.

Şekil 4.10 incelendiğinde sağlam(çalışmamış) stellite kaplanmış numunenin; (a)'da yaklaşık 450 mikron stellite kaplanmış bölge ile ana malzeme geçiş bölgesinin EDX analizi için hazırlanmış SEM analiz görüntüsü bulunmaktadır. (b)'de EDX line (çizgi) grafiğinde, stellite kaplanmış bölge sonrasında; demir ve mangan elementinin artışı görülmektedir. Kobalt, nikel ve silisyum elementlerinin ise düşüşü görülmekteyken, krom ve karbon elementlerinin sabit kaldığı görülmektedir. (c)'de EDX analiz grafiği görülmektedir.

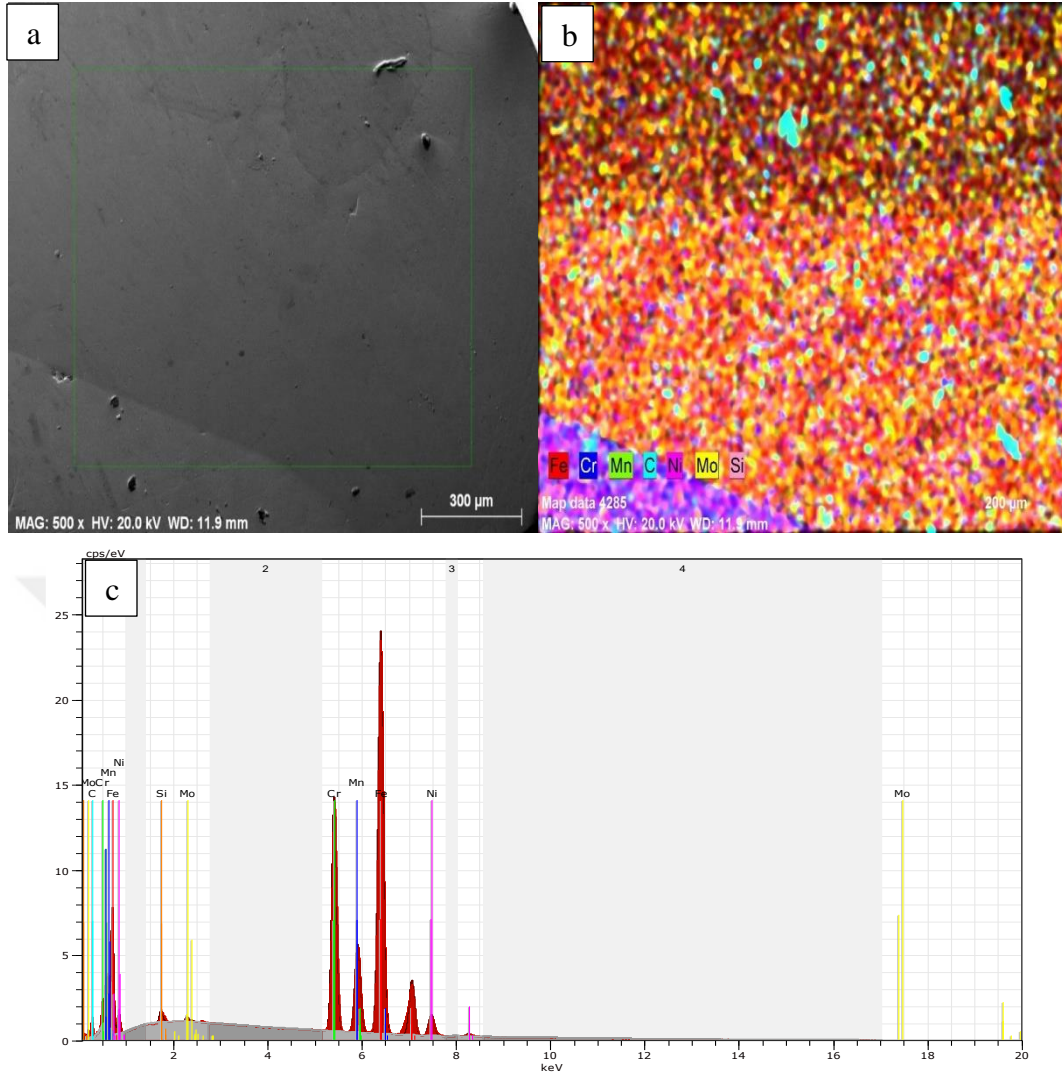
Şekil 4.11 incelendiğinde sağlam(çalışmamış) stellite kaplanmış numunenin; (a)'da mapping analizi yapılan bölgenin SEM görüntüsü görülmektedir. (b)'de mapping analizi incelendiğinde; stellite kaplanmış bölgede demir ve mangan elementlerinin daha yoğun olduğu görülmektedir. (c)'de EDX analiz grafiği görülmektedir.

Şekil 4.11 Sağlam(çalışmamış) stellite kaplanmış numunenin mapping (haritalama) görüntüleri. (a) Mapping (haritalama) analizi yapılan bölge, (b) Mapping (haritalama) görüntüsü, (c) EDX analiz grafiği.

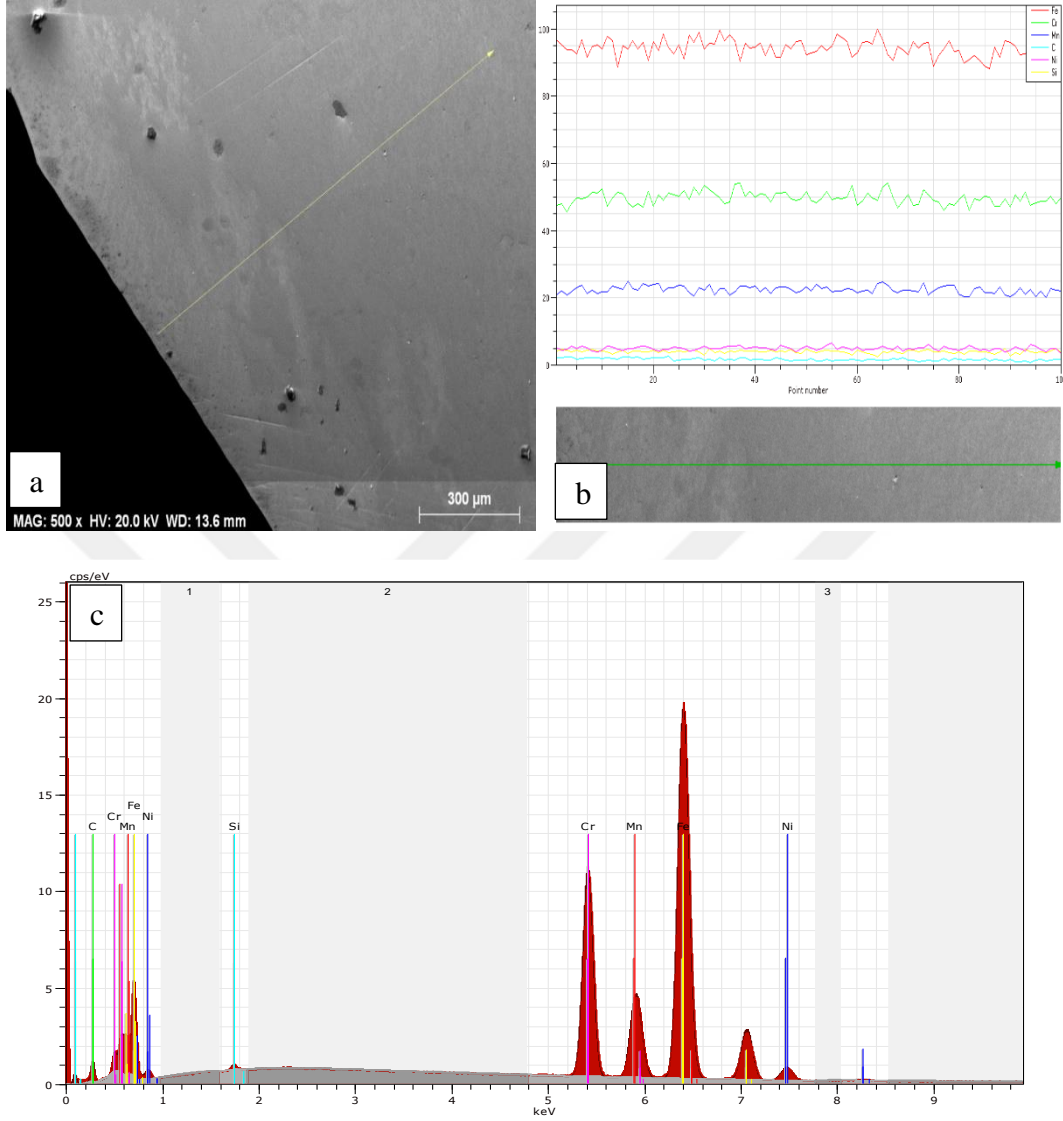
Şekil 4.12 Stellite kaplanmamış sağlam numune EDX görüntüleri. (a) EDX analizi yapılan bölge görüntüsü, (b) EDX analizi yapılan bölge görüntüsü ve line (çizgi) grafiği (c) EDX analiz grafiği.

Şekil 4.12’de sağlam(çalışmamış) stellite kaplanmamış numune incelendiğinde; (a)’da EDX analizi yapılan bölgenin SEM görüntüsü bulunmaktadır. (b)’de EDX line grafiğinde; tüm elementlerin sabit oranda olduğu görülmüştür. (c)’de EDX analiz grafiği görülmektedir.

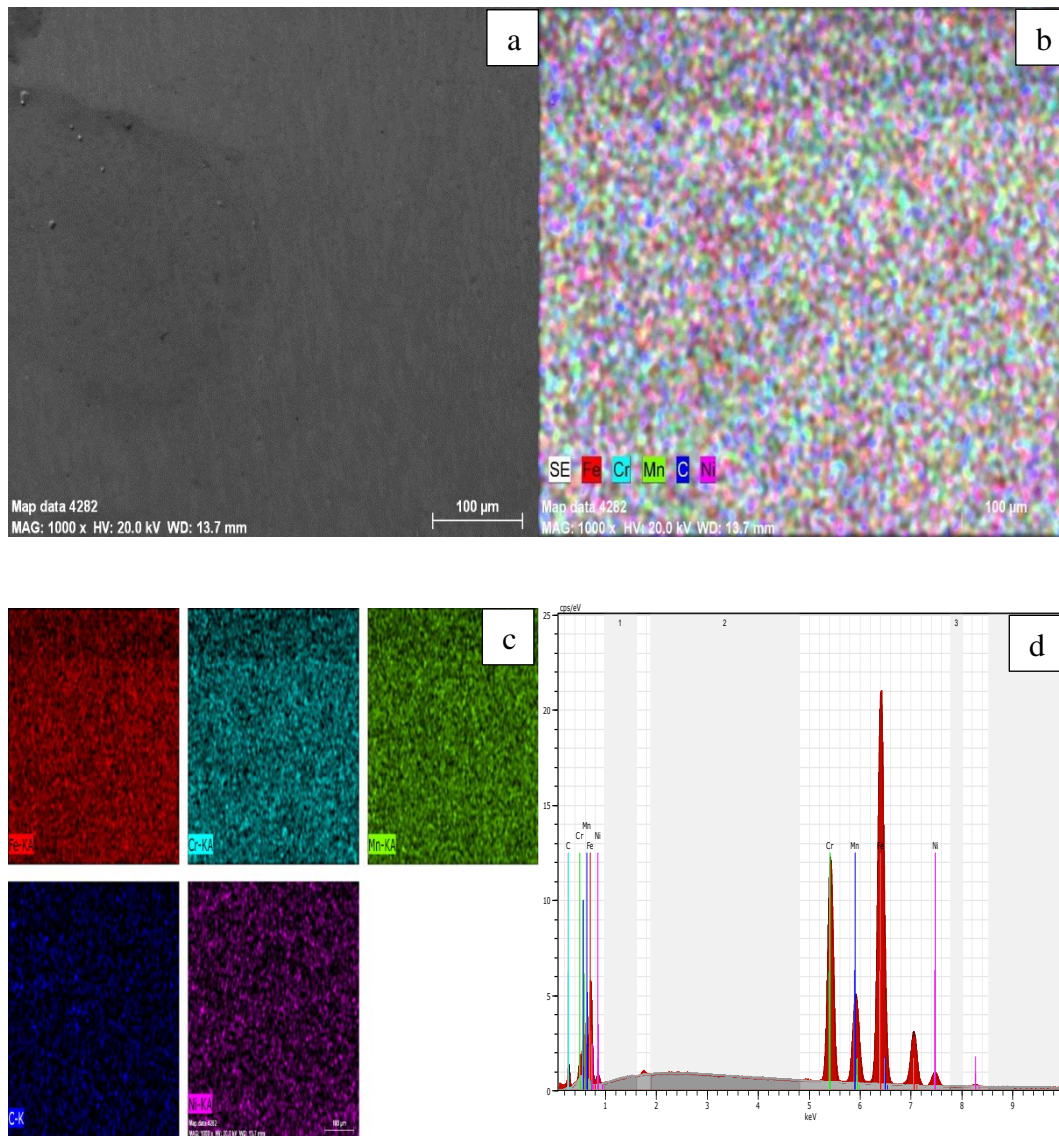
Şekil 4.13 Sağlam(çalışmamış) stellite kaplanmamış numunenin mapping (haritalama) görüntüleri. (a) Mapping analizi yapılan bölge, (b) ve (c) Mapping (haritalama) görüntüsü, (d) EDX analizi dağılım (grafik) görüntüsü.

Şekil 4.13’de Sağlam(çalışmamış) stellite kaplanmamış numune incelendiğinde; (a)’da mapping analizi yapılan bölgenin SEM görüntüsü görülmektedir. (b)’de mapping analizi yapılan yanmış yüzey üzerinde tüm elementler gösterilmiştir. (c)’de mapping analizi incelendiğinde; tüm elementlerin sabit oranda olduğu görülmüştür. (d)’de EDX analiz grafiği görülmektedir.
