HACI BAYRAM VELİ ÜNİVERSİTESİ

**ANKARA ETNOGRAFYA MÜZESİ VE ANKARA  
VAKIF ESERLERİ MÜZESİ'NDE BULUNAN  
SEÇİLİ AHŞAP ESERLERİN MEVCUT KORUMA  
DURUMLARININ TESPİTİ VE KORUMAYA  
YÖNELİK ÇALIŞMALAR**

**DOKTORA TEZİ  
KÜLTÜR VARLIKLARINI KORUMA  
ANABİLİM DALI**

**OCAK 2024**

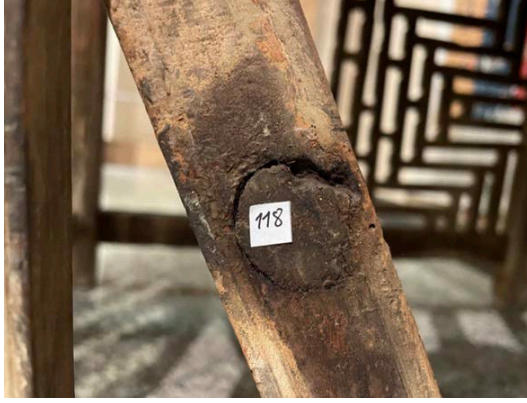
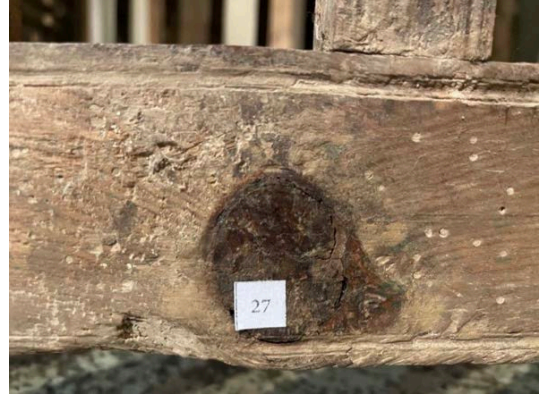
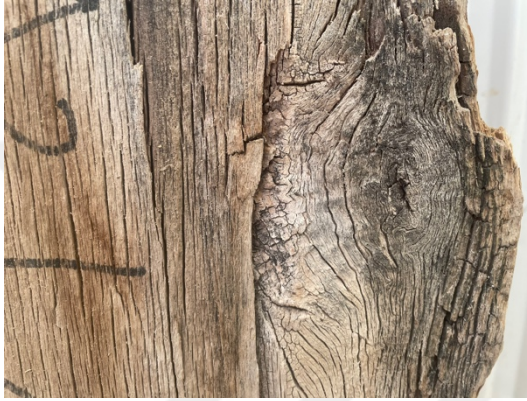
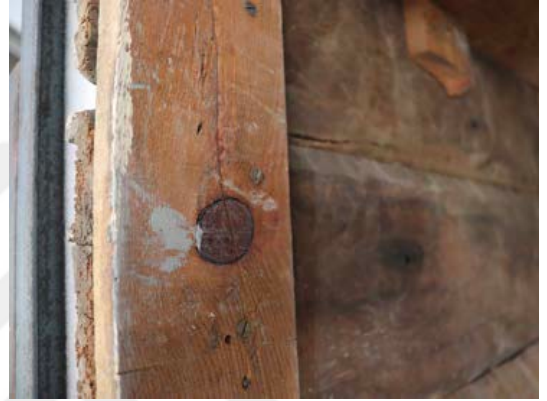
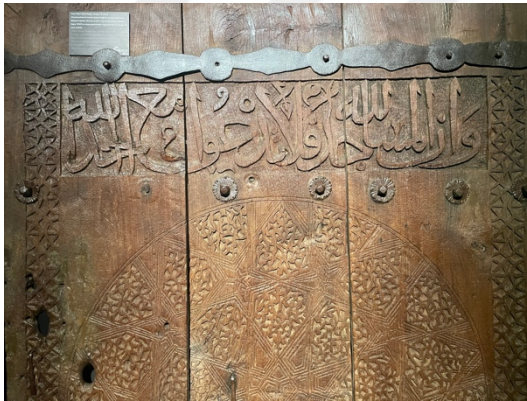
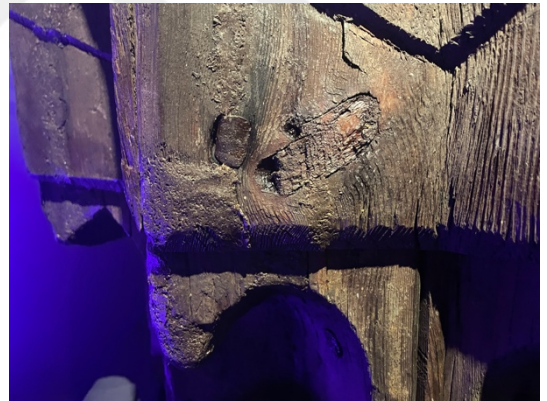
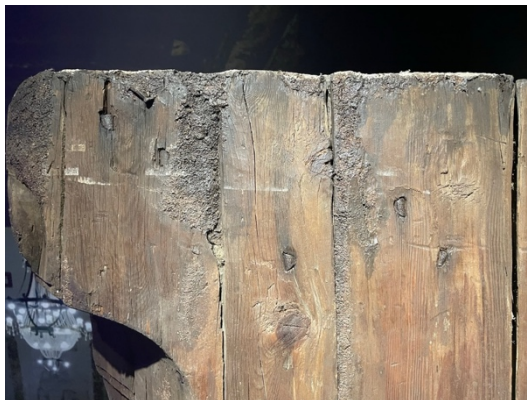
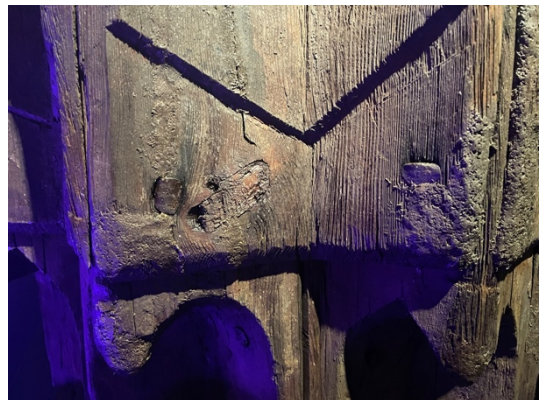
Budaklar, ahşap eserlerde renk değışimi, çatlak ve kırık oluşumları, yüzeysel toz ve kirlerin yapışması için uygun ortam oluşturan etkenlerindendir.

Resim 2.1. Eser yüzeyinde budak örnekleri.

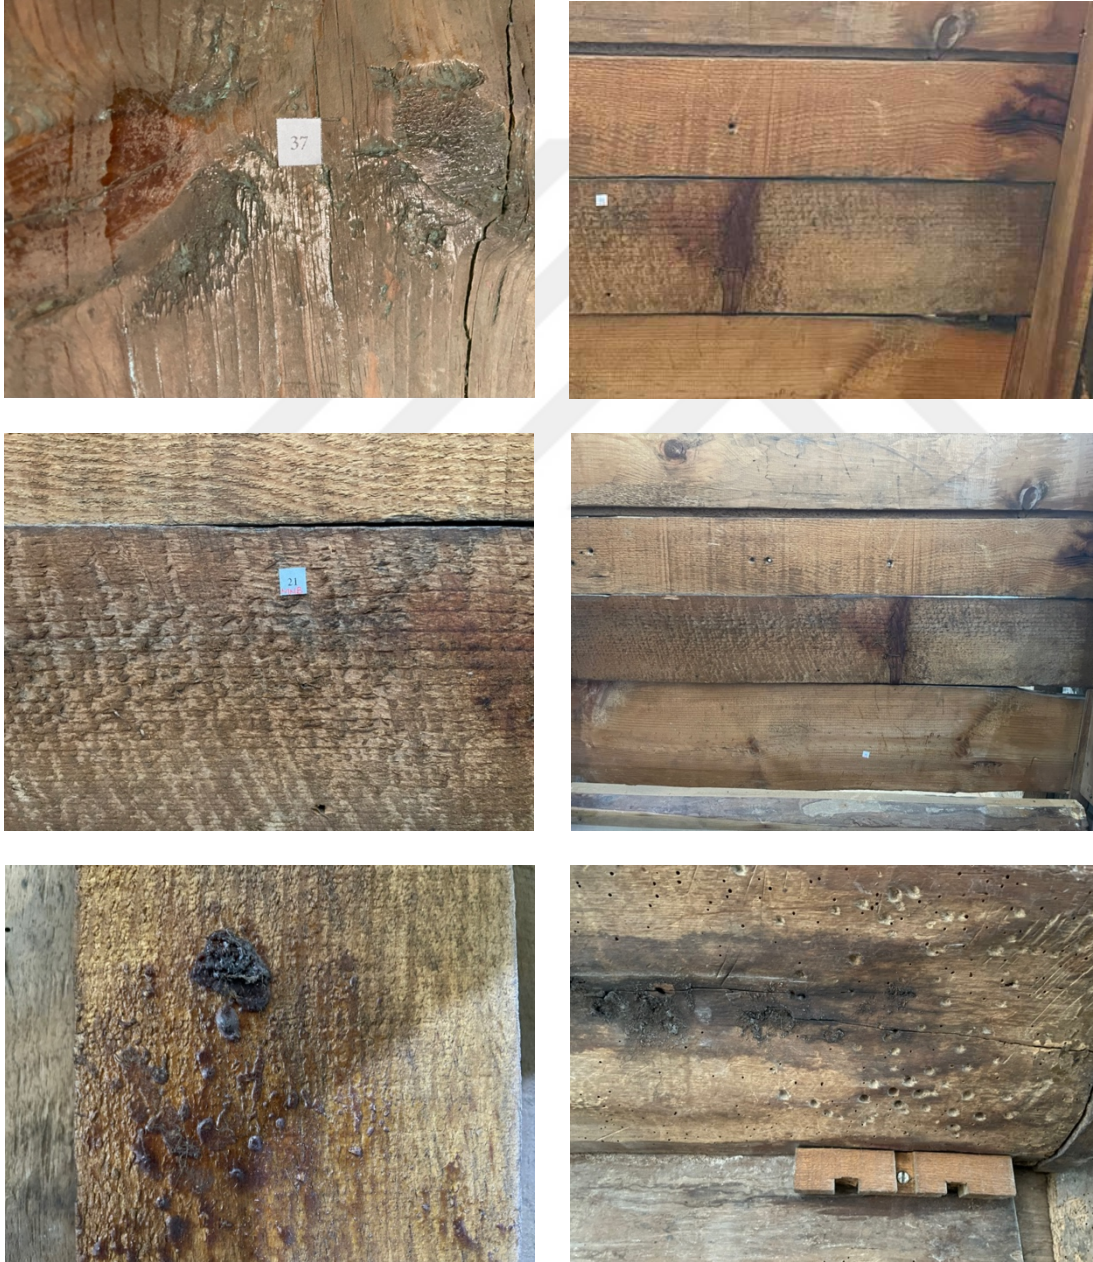
Reçine sızıntıları ayrıca yapışkan bir yüzey oluşturduğu için ortamdaki toz ve kirin eser yüzeyinde yapışmasına ve yerleşmesine neden olmaktadır.

Resim 2.2. Eser yüzeyinde reçine keseleri örnekleri.

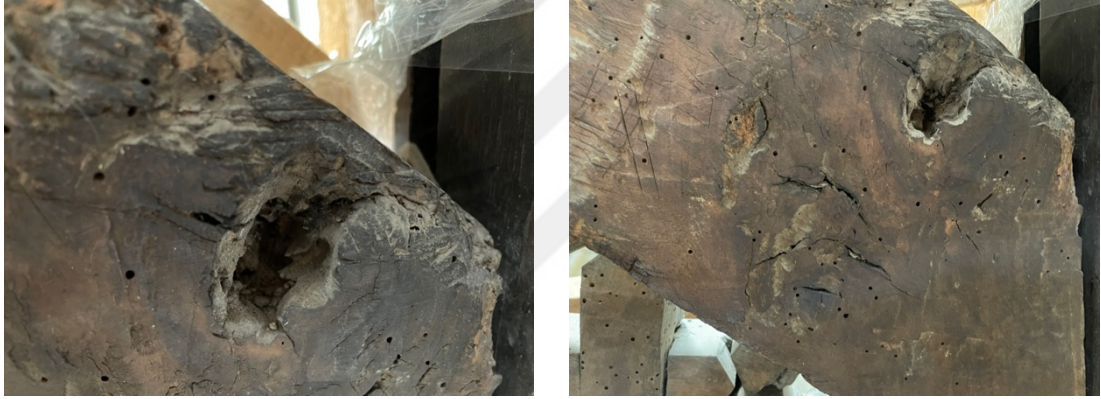
Resim 2.3. Eser yüzeyinde göz ve ur örnekleri 2.

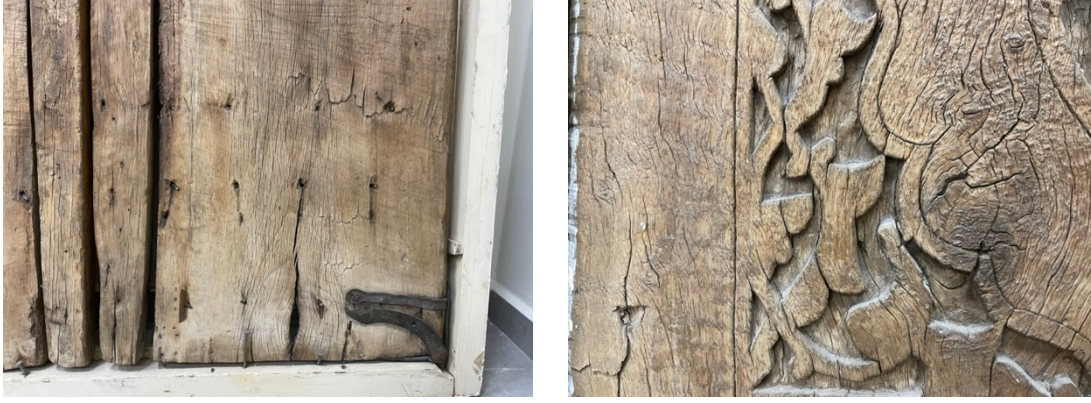
Resim 2.4. Eser yüzeyinde lif kıvrıklığı örneği.

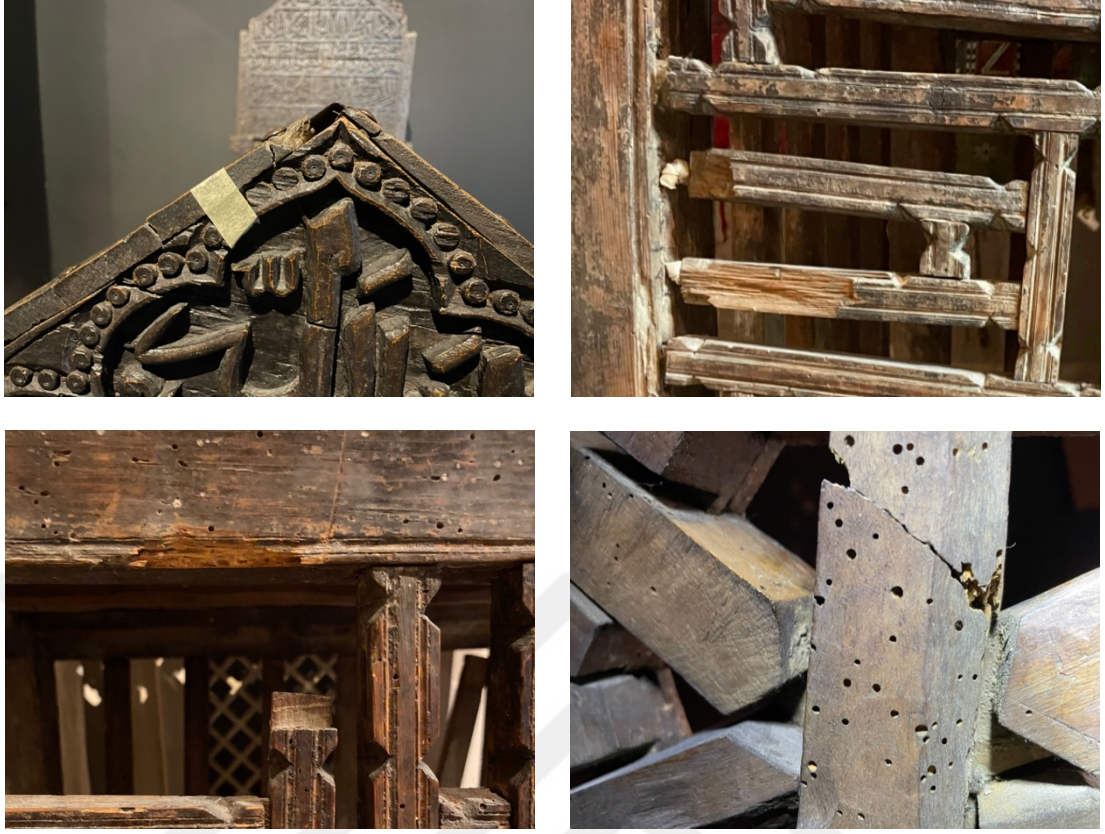
Resim 2.5. Eser yüzeyinde kırılma örnekleri.

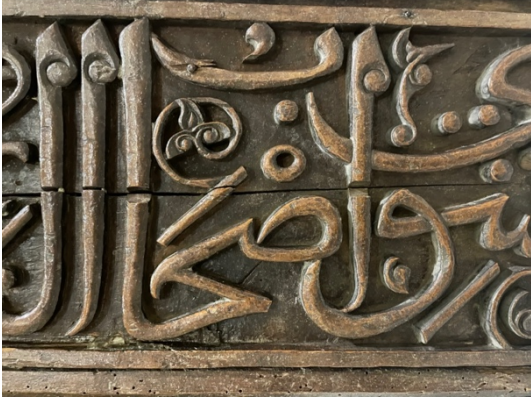
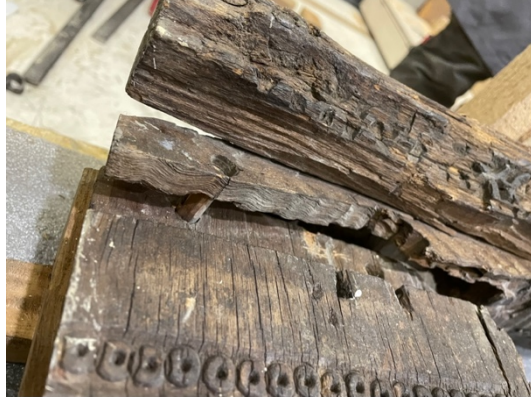
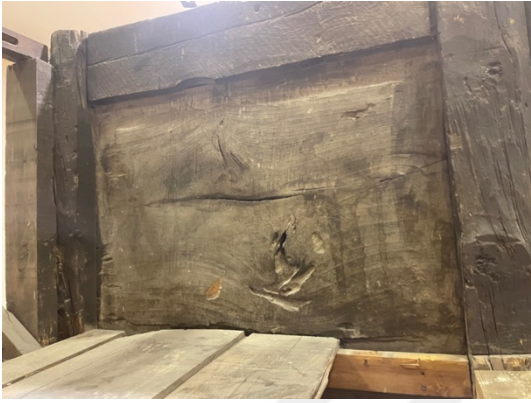
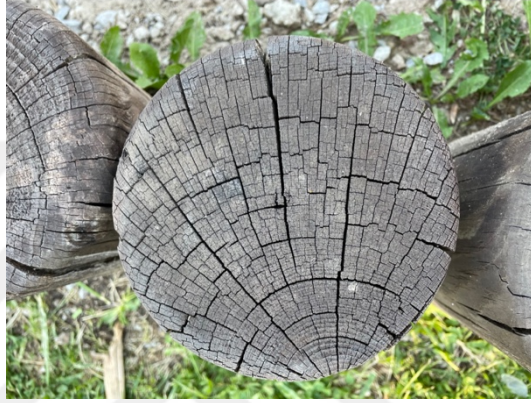
Resim 2.6. Eser yüzeyinde çatlama-yarılma örnekleri.

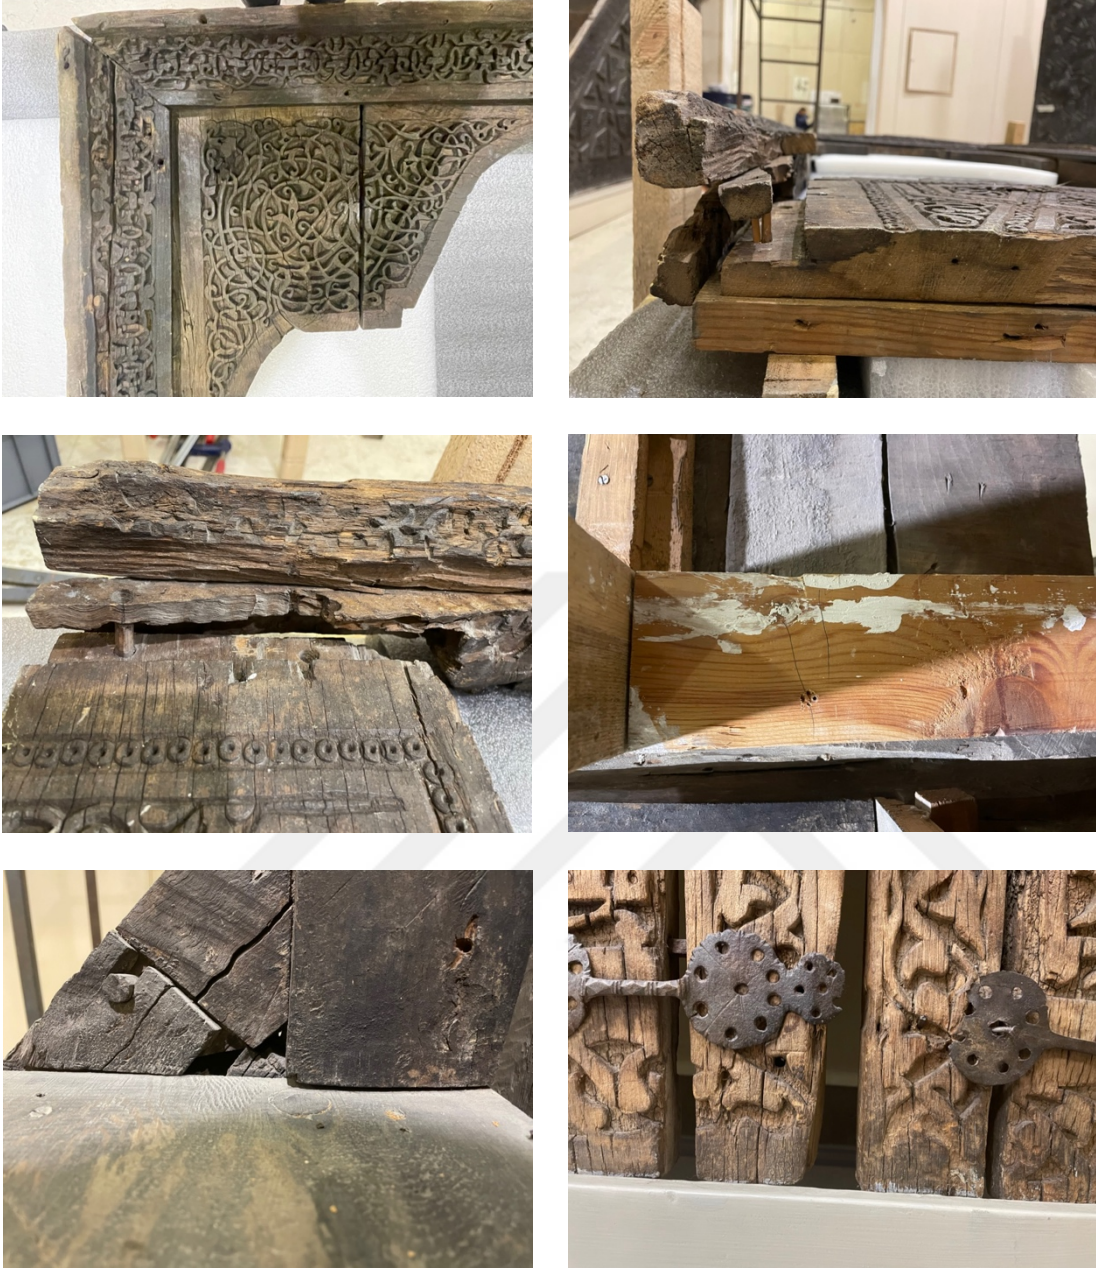
Resim 2.7. Eserde birleşim yerlerinde ayrılma, gevşeme, oynama.

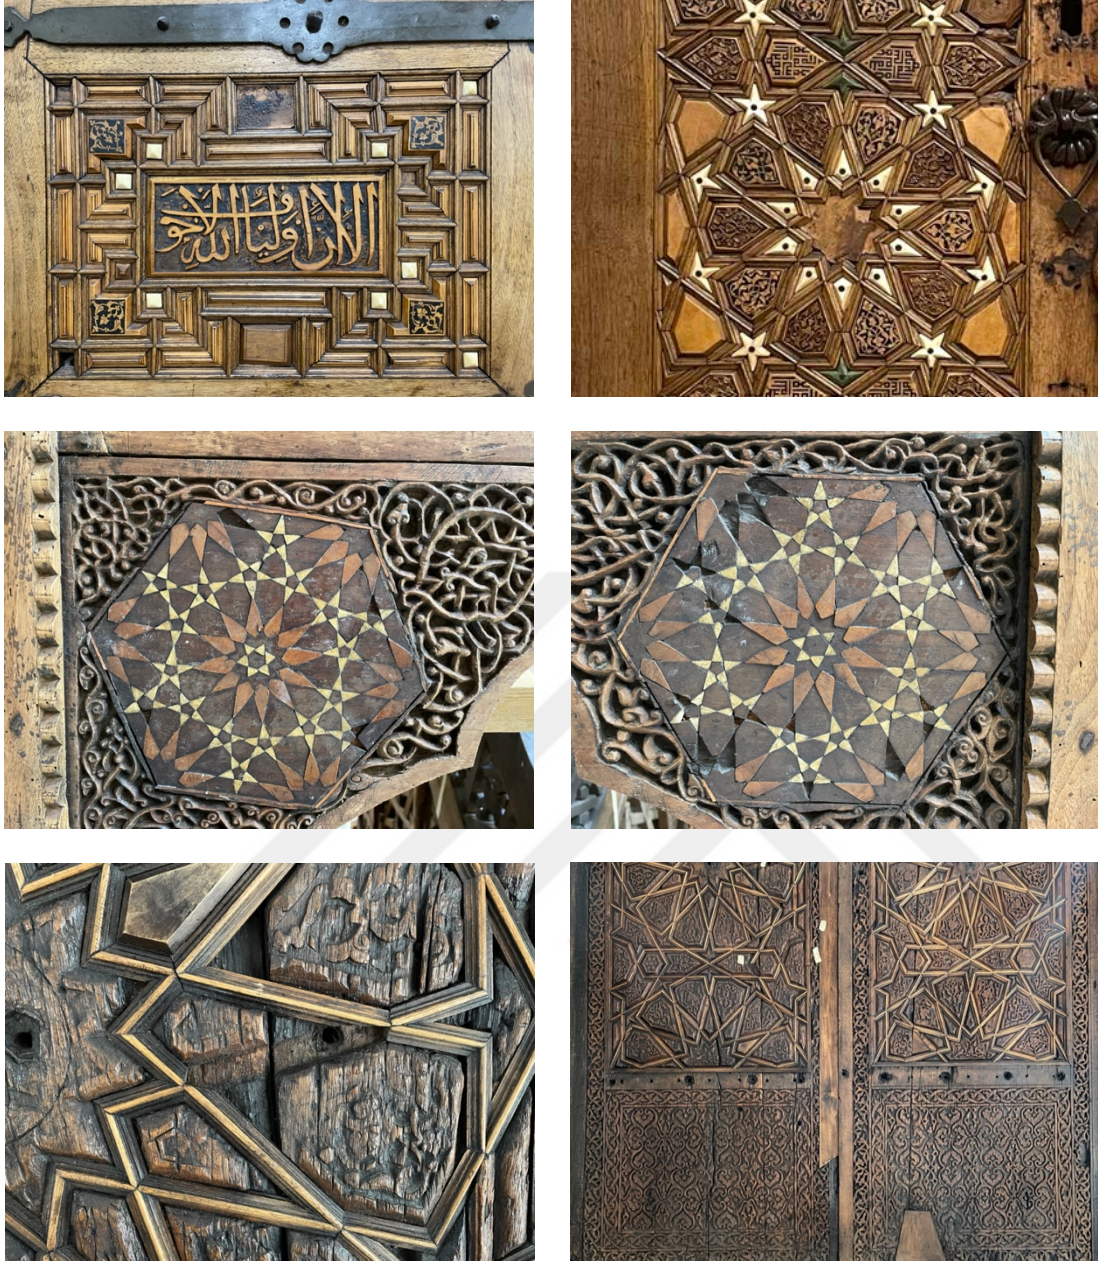
Resim 2.8. Eser yüzeyinde parça kaybı.

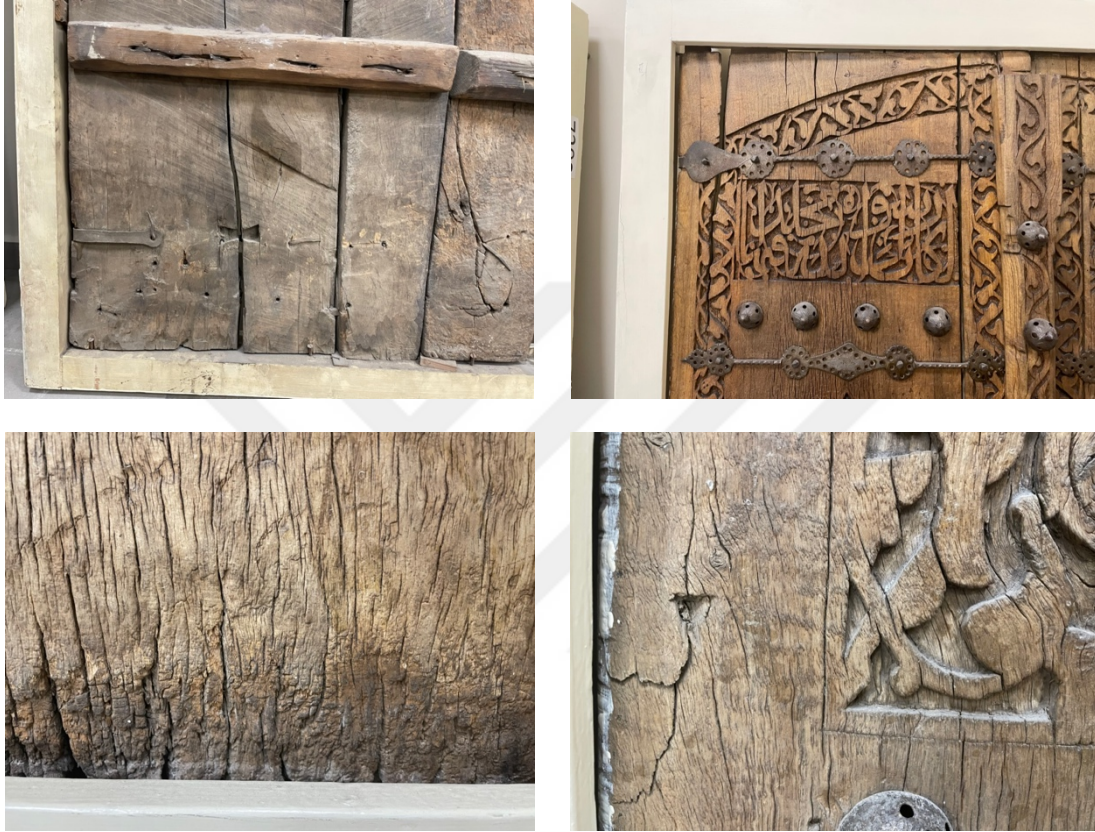
Resim 2.9. Ahşap malzemenin çalışması sonucu eserde oluşan bozulma örnekleri.

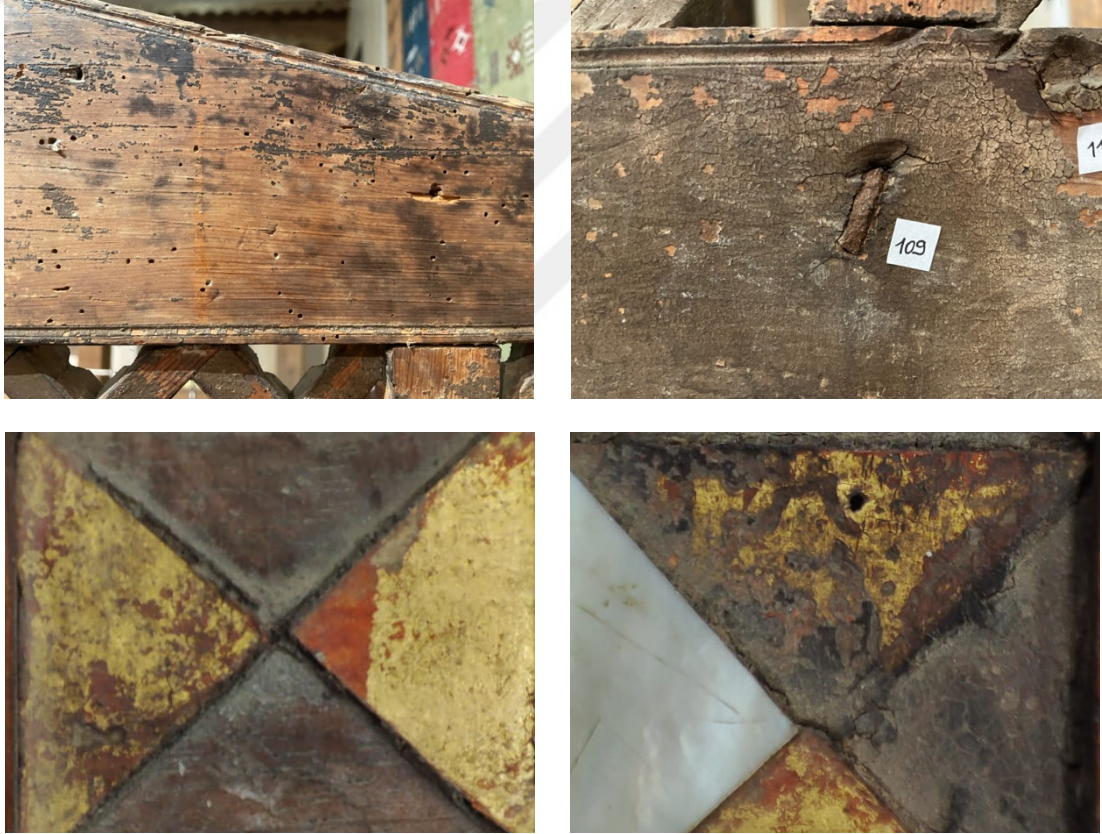
Ahşap eser yüzeyine üst yüzey işlemi olarak uygulanan boya katmanının malzeme yüzeyinden ayrışması ile meydana gelen bozulmalardır. Bu bozulmalarda üst yüzey işlemi için kullanılan malzeme pul pul dökülme, tabaka olarak ayrılma şeklinde görülebilmektedir. Bu bozulma türüne etki eden faktörler, uygun olmayan sıcaklık ve nem, niteliksiz malzeme kullanımı, niteliksiz onarımlar, güneş ışını gibi etkenler ile hızlanmaktadır (Resim 2.10).

Resim 2.10. Eser yüzeyine uygulanan boya katmanında tabakalaşma/ayrışma.

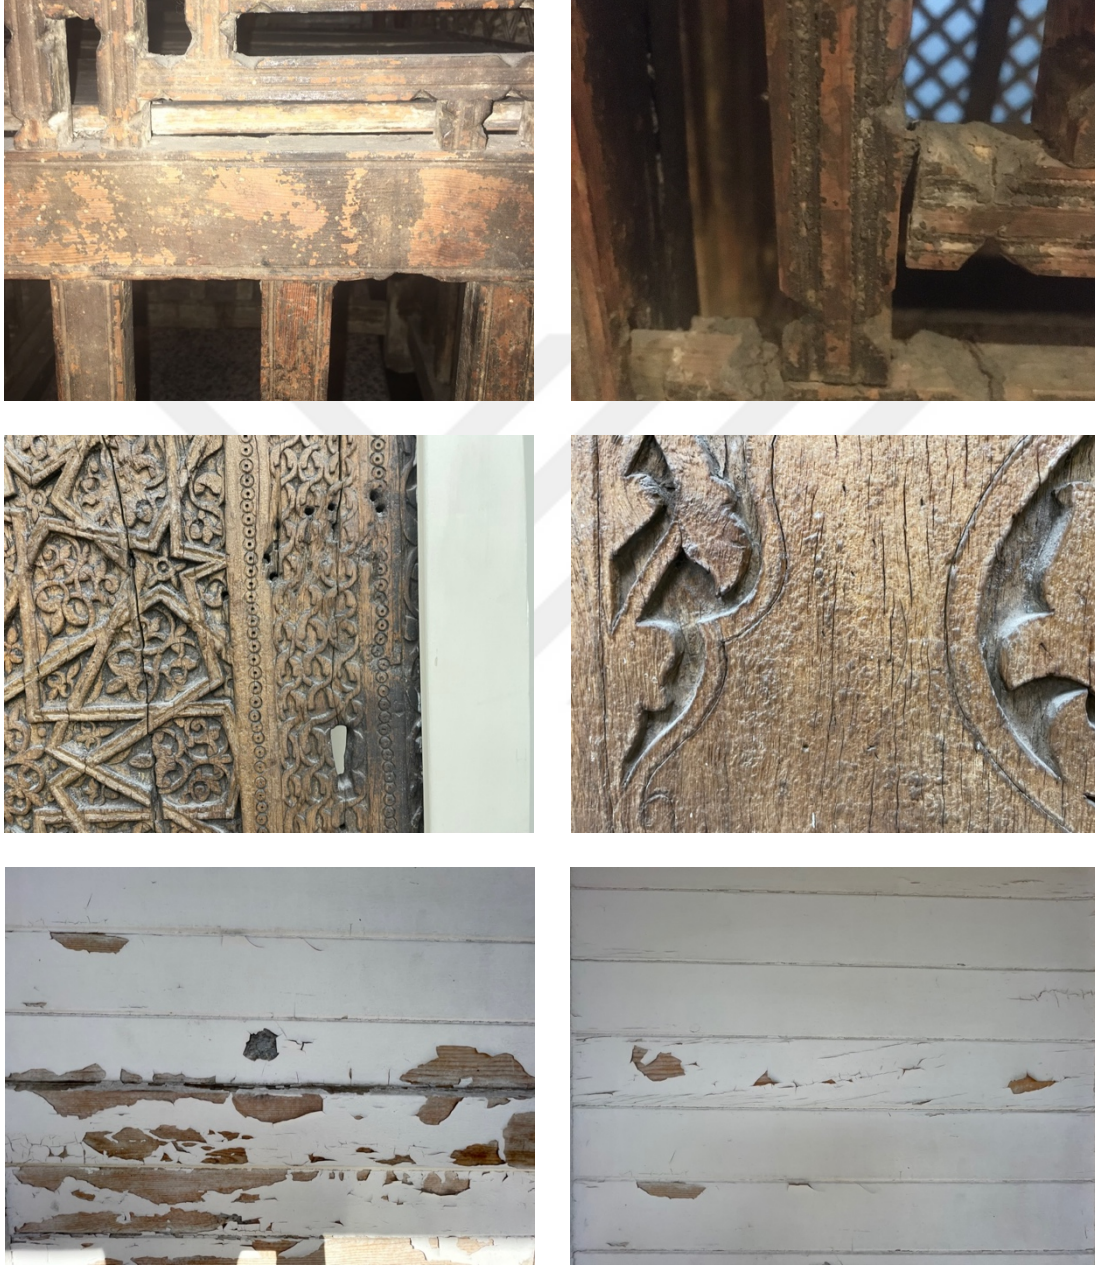
görülebilmektedir. Bu bozulma türüne etki eden faktörler, uygun olmayan sıcaklık ve nem, niteliksiz malzeme kullanımı, niteliksiz onarımlar, güneş ışını gibi etkenler ile hızlanmaktadır (Resim 2.11).

Resim 2.11. Eser yüzeyine uygulanan koruyucu katmanda tabakalaşma/ayrışma.

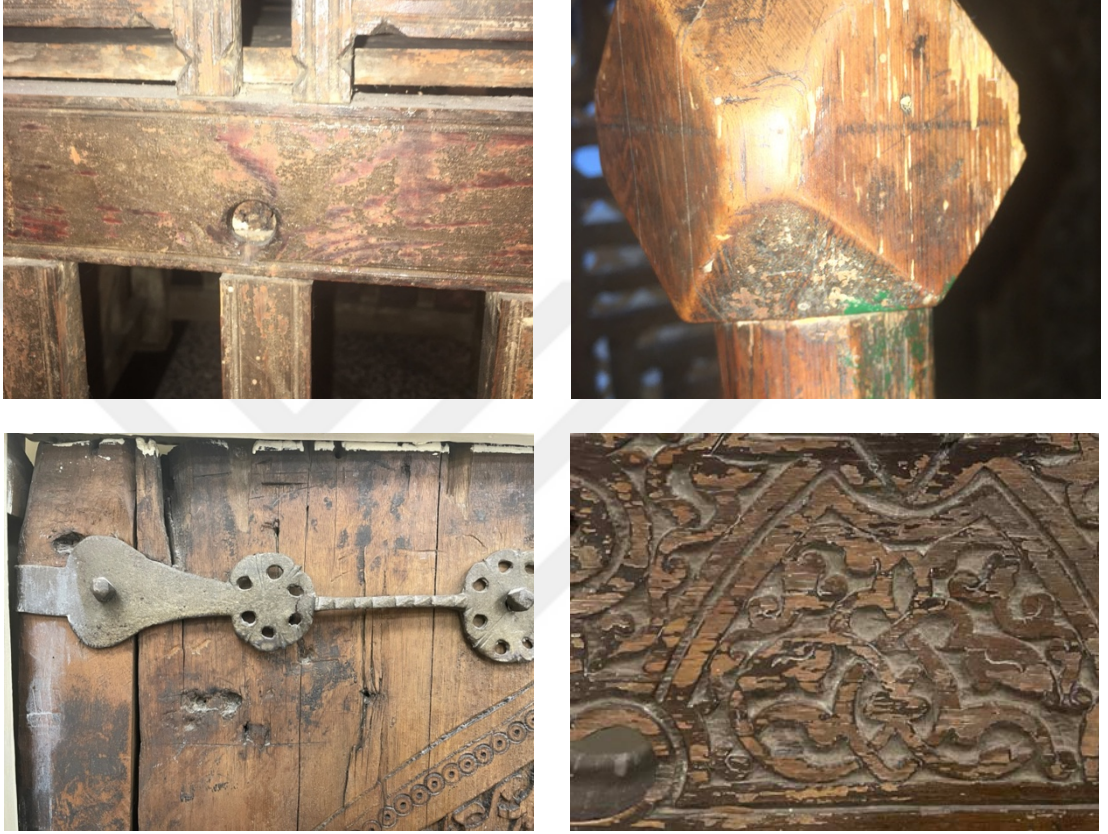
bozulmalarda üst yüzey işlemleri için kullanılan malzeme sararma, solma ya da koyulaşma şeklinde görülebilmektedir. Bu bozulma türüne etki eden faktörler, uygun olmayan sıcaklık ve nem, niteliksiz malzeme kullanımı, niteliksiz onarımlar, güneş ışını gibi etkenler ile hızlanmaktadır (Resim 2.12).

Resim 2.12. Eser yüzeyine uygulanan boya/koruyucu katmanda renk değişimi.

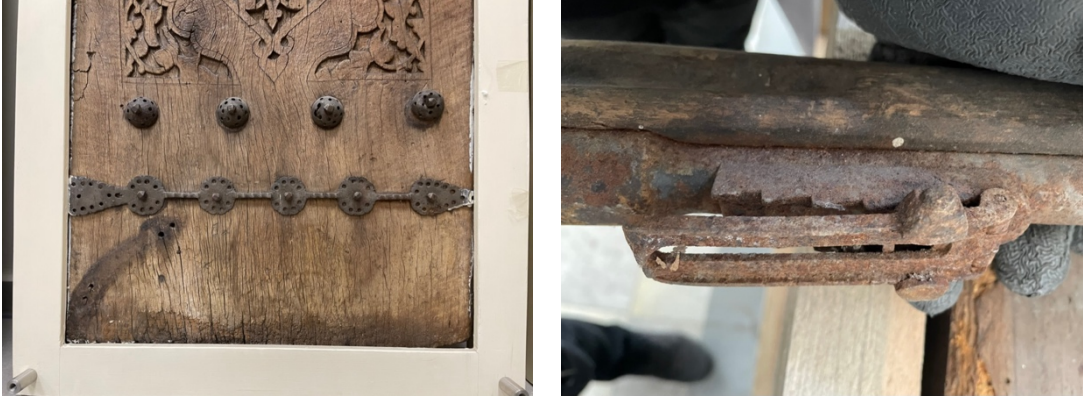
Ahşap eser yüzeyinde süsleme elemanı ya da birleştirme elemanı olarak kullanılan metallerin veya diğer malzemelerin yüzeylerinde oluşan kimyasal bir reaksiyon sonucu meydana gelen bozulma türü korozyon bozulması olarak incelenmektedir. Korozyon sorunu metalik yüzeylerin oksijen, su, asit ya da baz gibi çevresel faktörlerle etkileşime girmesi sonucu oluşur. Korozyon tek bir metal malzemenin su, hava gibi etkenler ile tepkimeye girmesi ya da en az farklı iki metalin birbiri ile tepkimesi sonucu oluşabilir. Bu bozulma sonucunda ahşap yüzeyde lekelenmeler görülmektedir (Resim 2.13).

Resim 2.13. Eser yüzeyinde korozyon örneği.

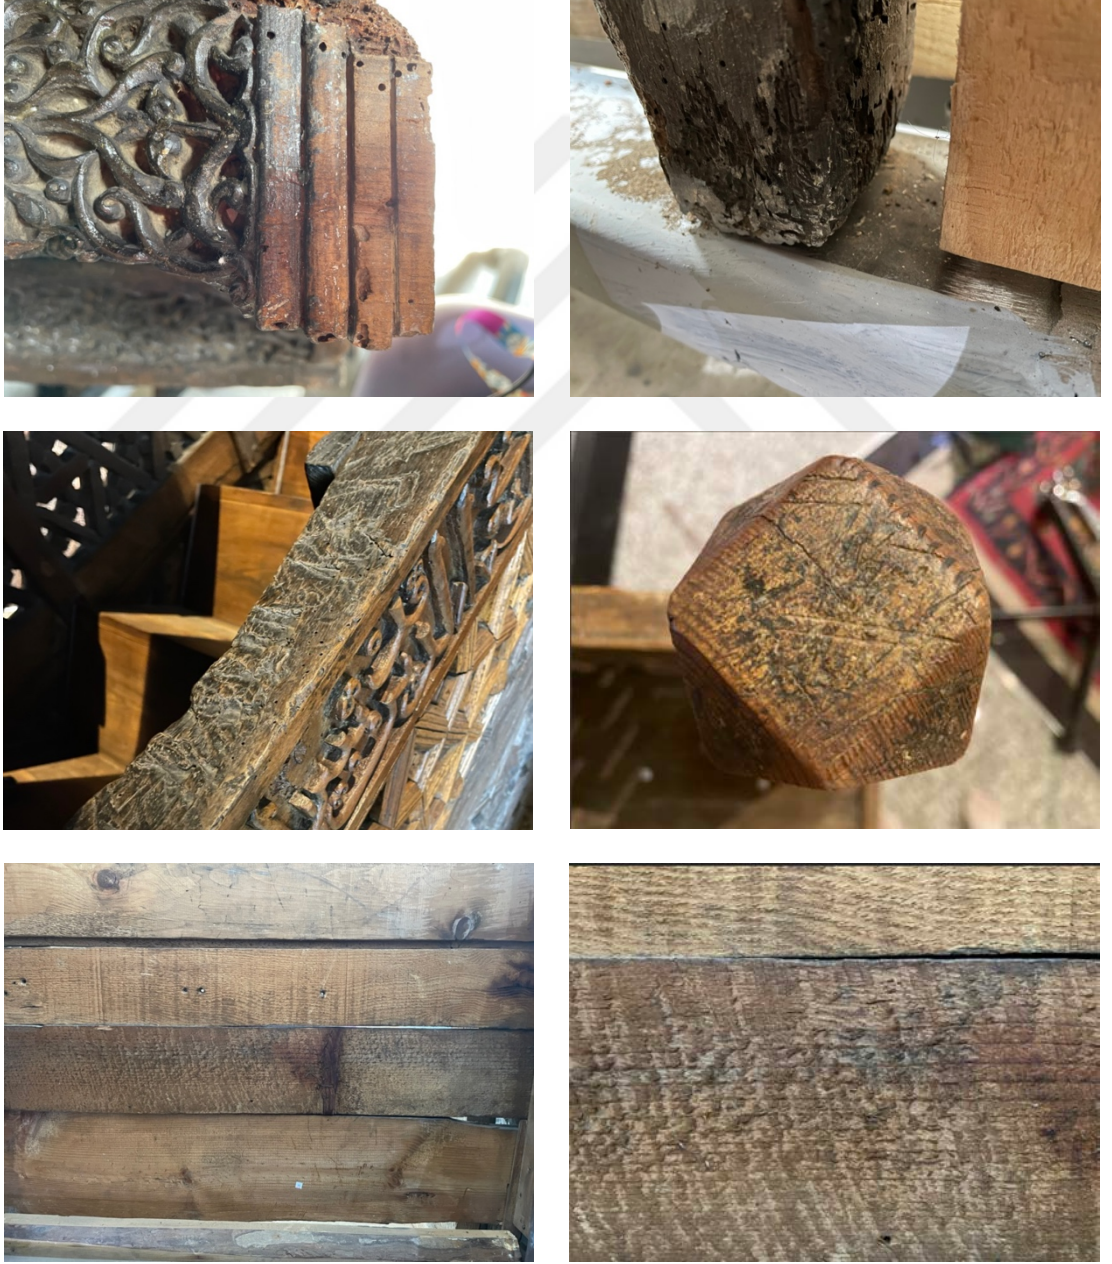
Resim 2.14. Eser yüzeyinde erozyon örneği.

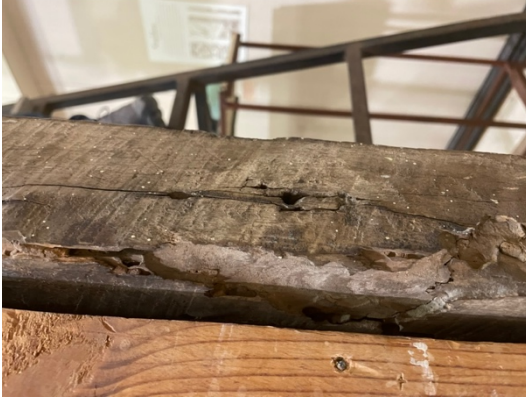
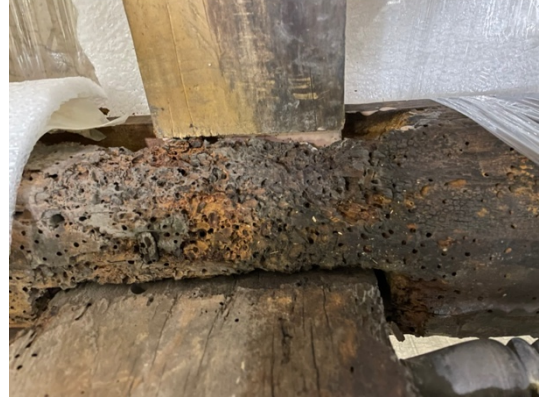
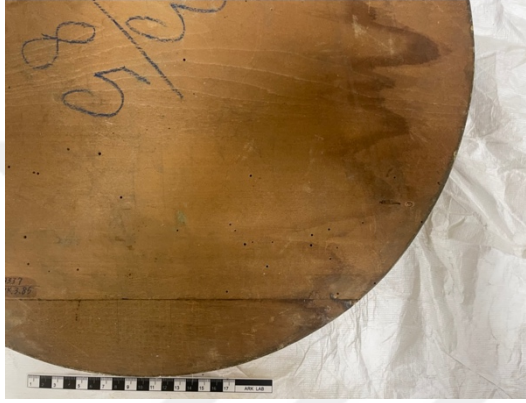
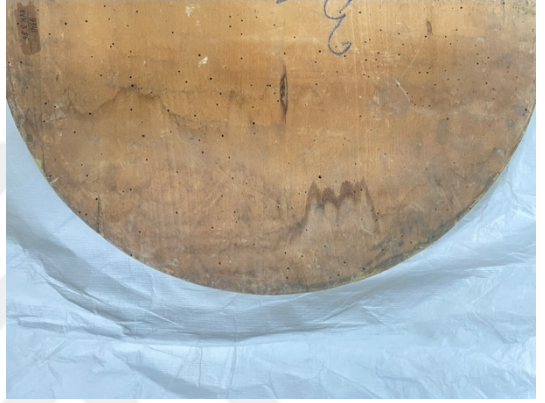
**Mantarlar:** Ahşap malzeme yüzeyinde gelişen bakteri oluşumlarından bazıları renk değişimine neden olmaktadır. Bazı mantarlar yalnızca odun depolama hücrelerindeki besin rezervlerini kullanır, ancak hücre duvarında önemli bir bozulmaya neden olmaz. Bu mantarlar, ahşap yüzeyinde yalnızca yüzeysel bir renk değişikliğine veya ksilemde öz lekesine neden olarak ahşabı bozabilir. Organizmanın ve alt tabakanın türüne bağlı olarak ahşap, mavinin, kahverenginin, yeşilin veya kırmızının çeşitli tonlarına dönüşebilir (Blanchette, Nilsson, Daniel, Abad, 1989, s.142).

Resim 2.15. Eser yüzeyinde renk değişimi örnekleri 1.

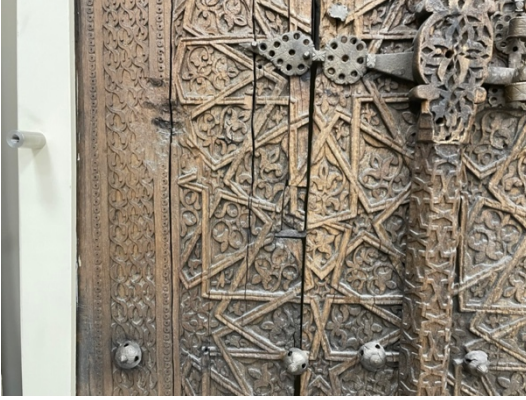
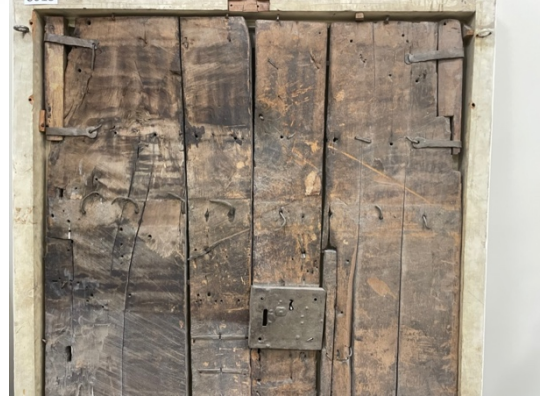
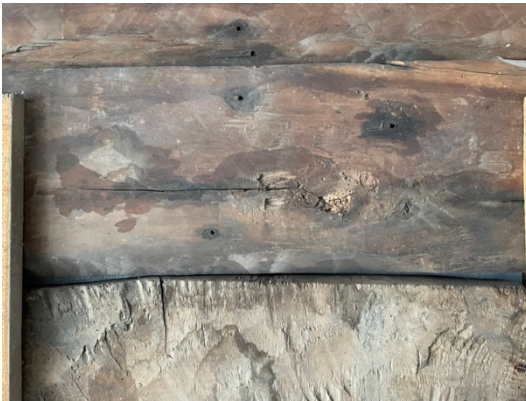
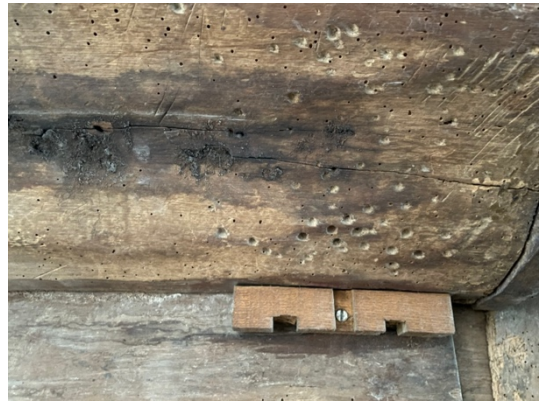
Resim 2.16. Eser yüzeyinde renk değişimi örnekleri 2.

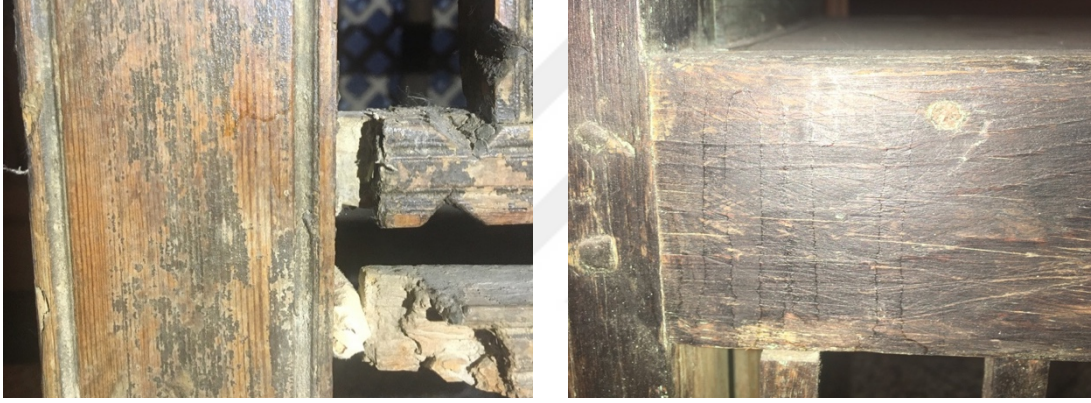
Ahşap eserler müze ortamında uygunsuz kullanım ve temizlik prosedürlerinden ve kötü depolama veya sergileme koşullarından kaynaklı fiziksel hasara uğrayabilmektedirler. Eserin ortamdaki toprak ve toza daha fazla maruz kalması daha sık temizliğe ihtiyaç duymasına dolayısı ile fiziksel hasarlardan daha çok etkileneceği anlamına gelmektedir (Resim 2.17). Uygulanan niteliksiz veya kötü onarımlar, ahşap nesnelere verilen hasarın bir başka yaygın nedenidir. Ahşap eser onarımında kullanılmış çiviler malzemeyi parçalayabilir ve yüzeyi bozabilir. Birleşim için kullanılan tutkal fazla kullanım durumunda kalıntılar bırakabilir ya da orijinal kaplamaların yanlışlıkla kalkmasına neden olabilir. Geri dönüşü olmayan malzemelerin kullanımı gelecekteki koruma işlemlerini daha da zorlaştırabilir.

Resim 2.17. Eser yüzeyinde yüzeysel toz/kir/kalıntı/lekelenme örneği.

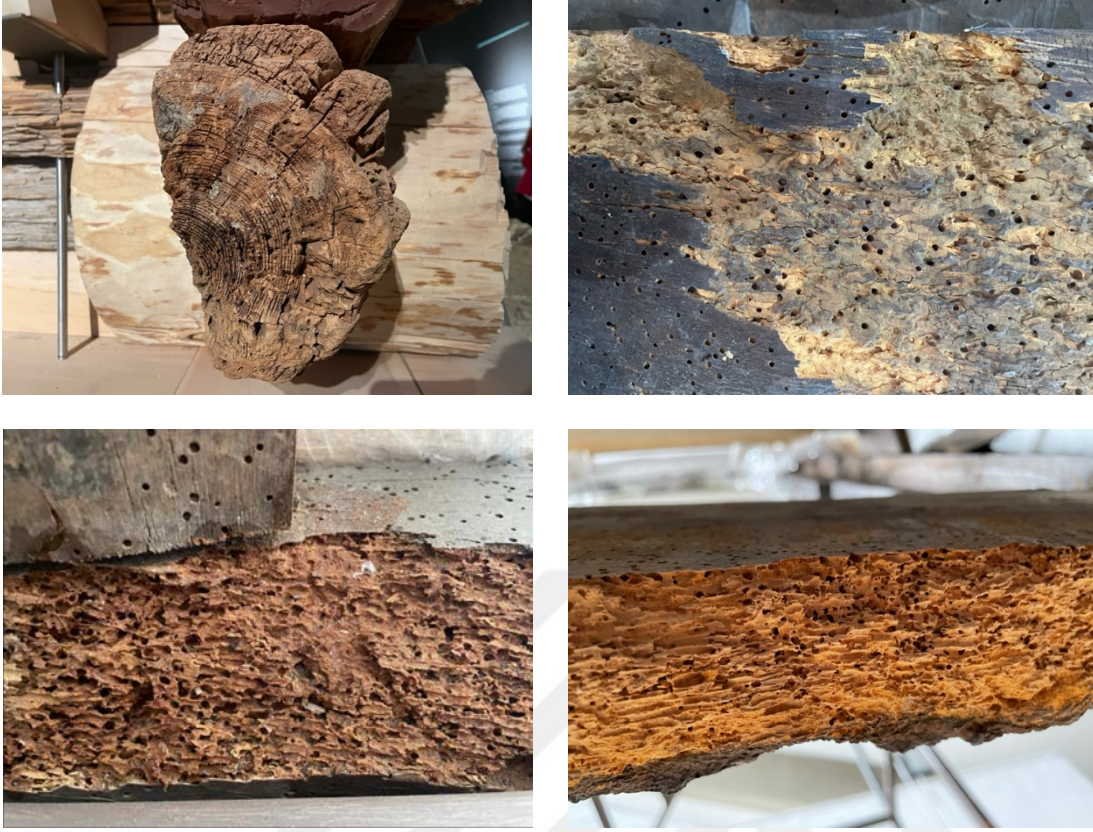
**Biyolojik bozulma** ahşapta görülen bozulma türlerini meydana getirmektedir. Ahşap bir takım biyolojik etkenlerden dolayı bozulmaya maruz kalır. Ahşap müze objelerinin hasar görmesi genellikle obje müze ortamına yerleştirilmeden önce meydana gelir ve hatta ahşabın kereste haline getirilmesinden önce bile meydana gelebilir (Resim 2.18).

Resim 2.18. Eser yüzeyinde biyolojik bozulma örneği.

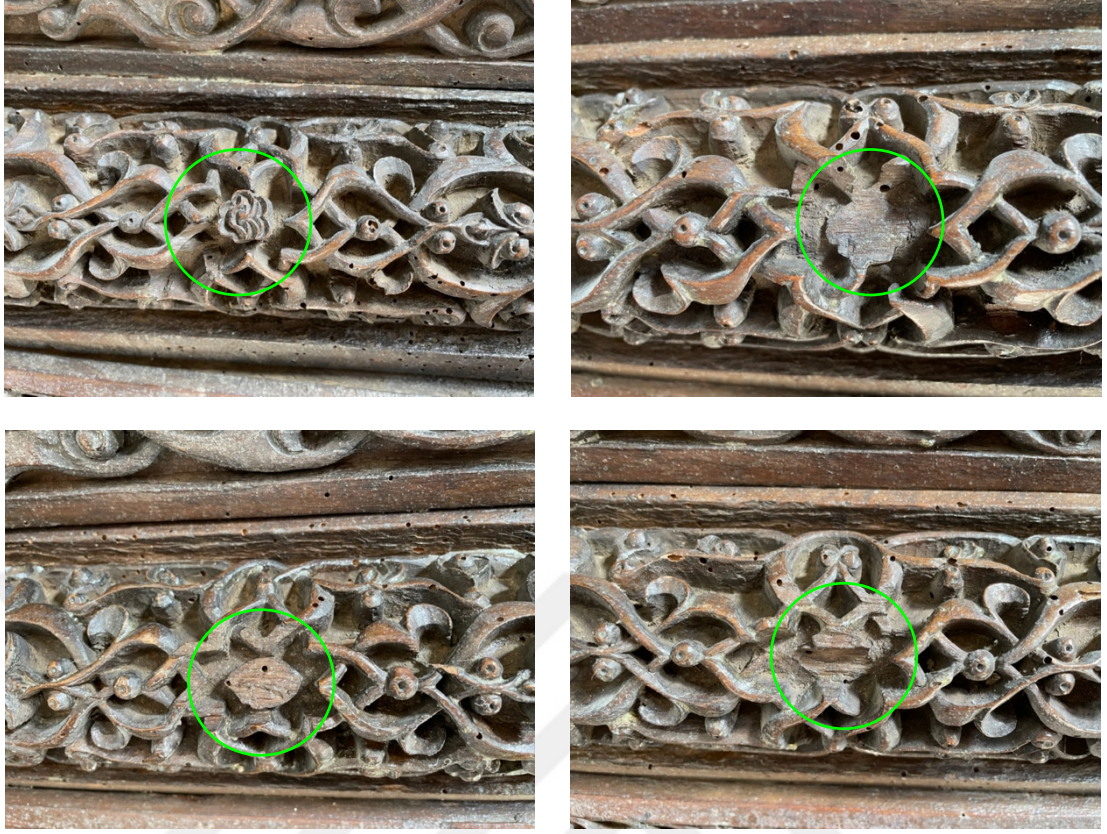
Vandalizm, kültürel mirasa zarar veren ve genellikle bilinçsizce veya kasıtlı olarak gerçekleştirilen eylemlerdir. Bu tür saldırılar, tarihi yapılar, anıtlar, sanat eserleri veya diğer kültürel miras parçaları üzerinde gerçekleşebilir. Vandalist hareketler, hırsızlık ve koleksiyon yapmak amacı ile bir olaya tepki ve protesto amaçlı, dua/inanç ihtiyacı ile planlı olarak veya tamamen nedeni olmadan merak duygusu ile gelişigüzel plansız bir şekilde gerçekleşebilmektedir (Resim 2.19).

Resim 2.19. Eser yüzeyinde vandalizm örneği.

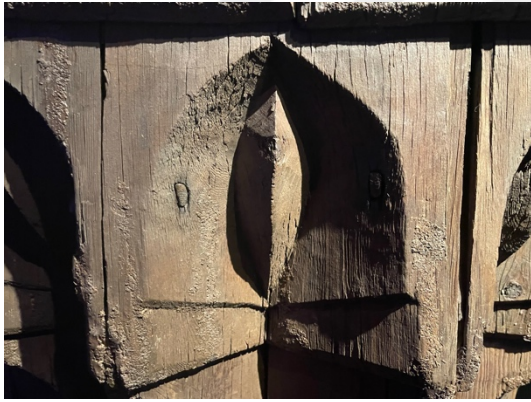
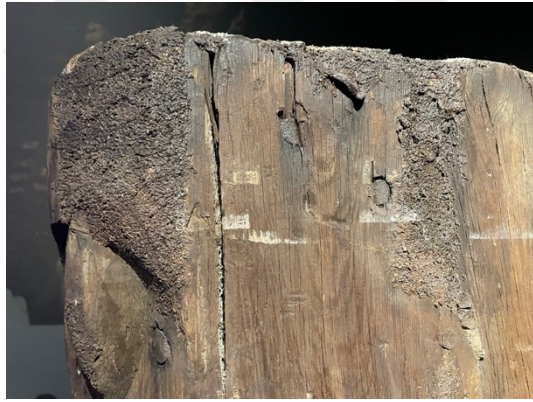
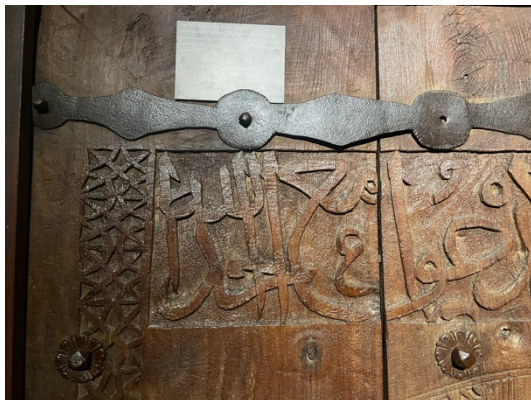
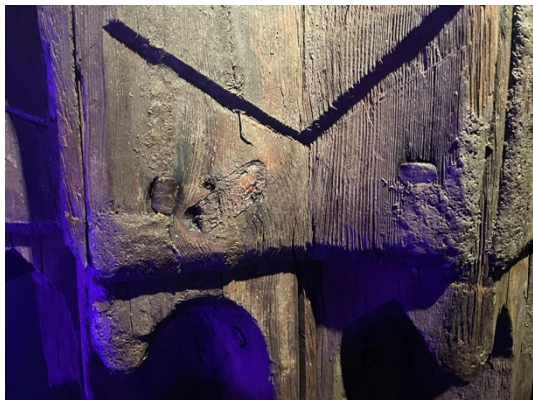
Resim 2.20. Eser yüzeyinde niteliksiz onarım ve diğer sorunlu müdahale örnekleri 1.

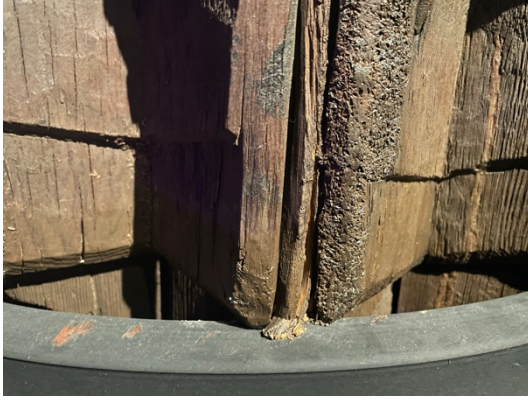
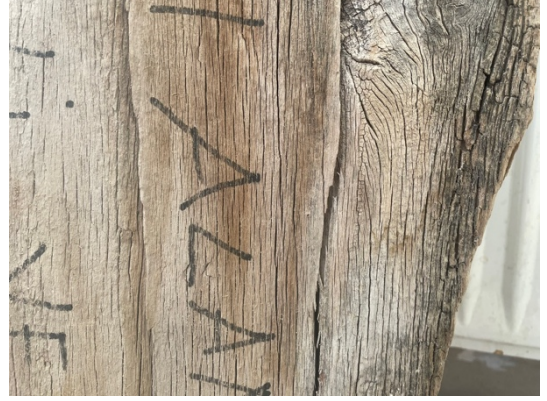
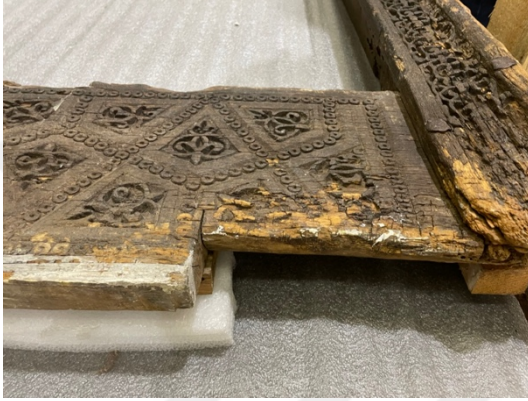
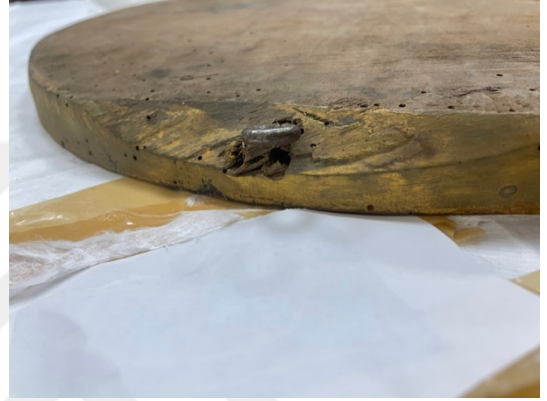
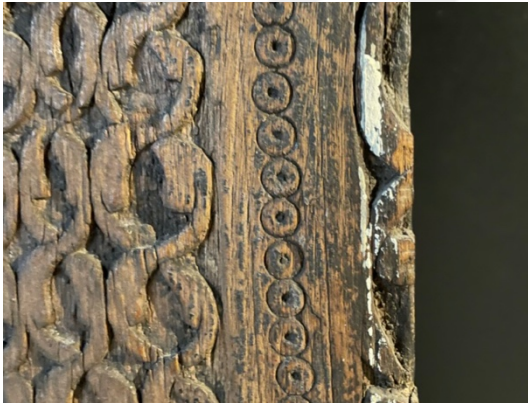
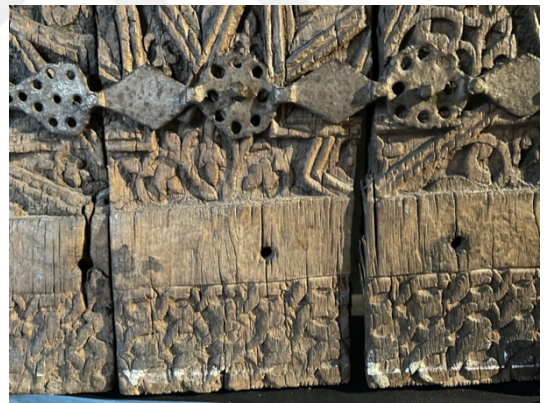
Resim 2.21. Eser yüzeyinde niteliksiz onarım ve diğer sorunlu müdahale örnekleri 2.

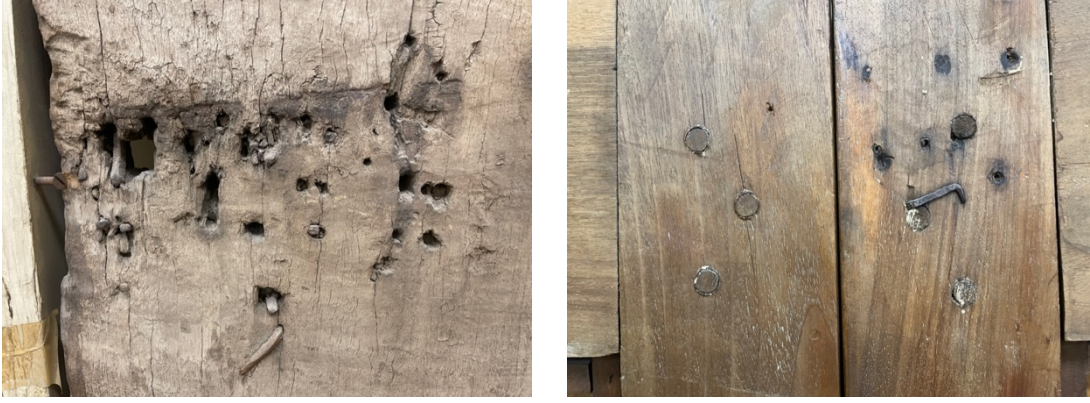
Resim 2.22. Eser yüzeyinde niteliksiz onarım ve diğer sorunlu müdahale örnekleri 3.
