HACI BAYRAM VELİ ÜNİVERSİTESİ

**ANKARA ETNOGRAFYA MÜZESİ VE ANKARA  
VAKIF ESERLERİ MÜZESİ'NDE BULUNAN  
SEÇİLİ AHŞAP ESERLERİN MEVCUT KORUMA  
DURUMLARININ TESPİTİ VE KORUMAYA  
YÖNELİK ÇALIŞMALAR**

**DOKTORA TEZİ  
KÜLTÜR VARLIKLARINI KORUMA  
ANABİLİM DALI**

**OCAK 2024**

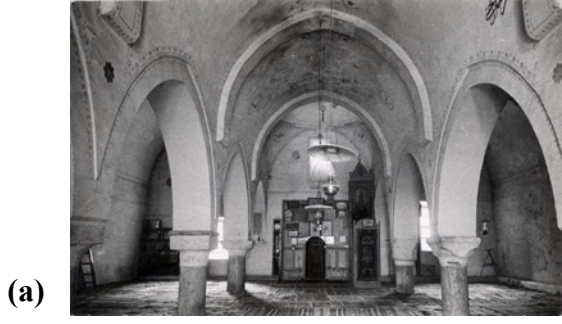
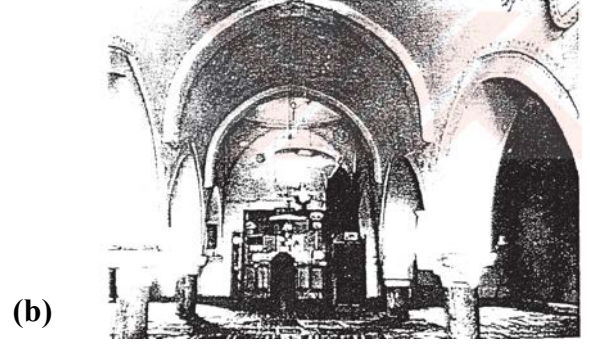
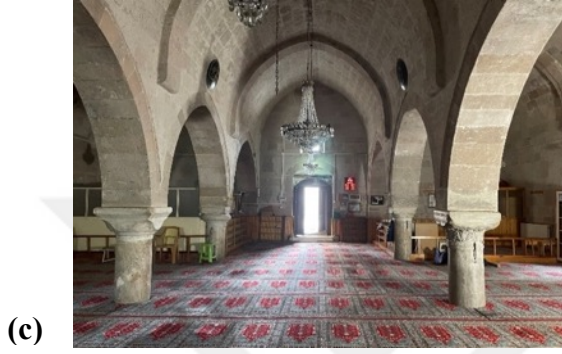
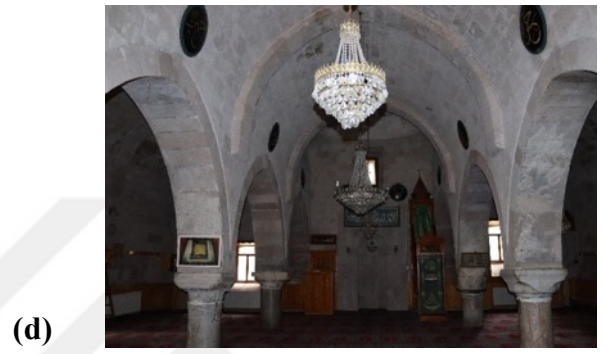
Vakıflar Genel Müdürlüğü Arşivinden alınan fotoğraflar ve Uykur'un tezinde belirttiği üzere yapının tonozlarının sıvandığı ve yapılan sıva üzerine boya ile yazı ve bezeme türünde süslemeler yapıldığı görülmektedir. Mevcut durumunda sonraki döneme ait bu ekler tamamen yüzeyden kaldırılmıştır (Resim 2.33a-d).

Resim 2.33a-d. Taşkınpaşa Camii geçmiş dönem (a, b) tonoz görünümü (VGM, tarihsiz) (c, d) Mevcut durumu.

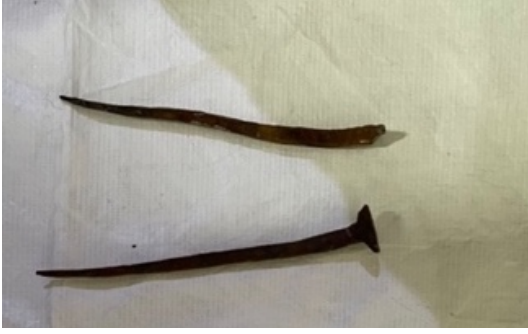
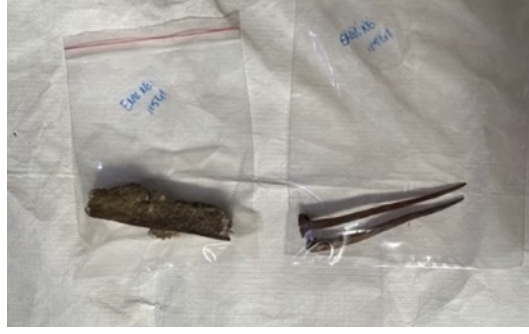
Resim 3.2. Taşkınpaşa Camii mihrabı metal çivi Mikro XRF numune örneği fotoğrafı.

SANAEM tarafından yapılan ve tarafımızla paylaşılan analizlerde mihrap yüzeyindeki metal çivilerde alınan 2 metal çivi örneğinin (Resim 3.2) mikro XRF Spektrometresi analiz sonuçlarında birinci örnekte, demire (Fe) (Resim 3.3); ikinci örneğin temizlenmemiş kısmında (Resim 3.4) demir (Fe) ve eser miktarda bakıra (Cu), temizlenmiş kısmında ise (Resim 3.5) demir (Fe) ve eser miktarda bakır (Cu) ve çinkoya (Zn) rastlanılmıştır.

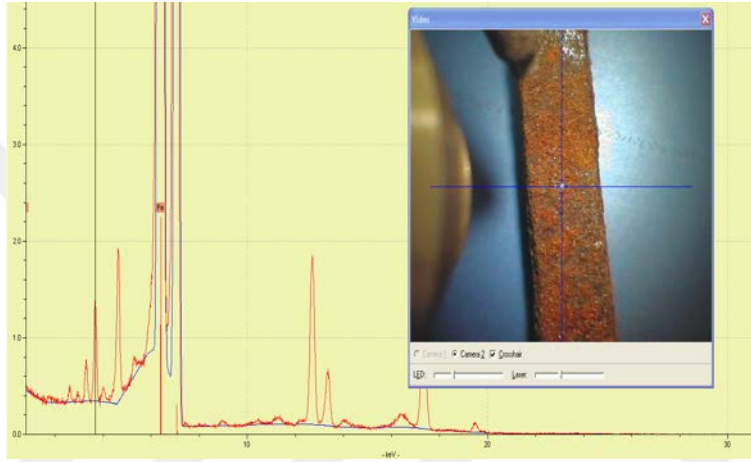
Resim 3.3. Taşkınpaşa Camii mihrabı birinci çivi örneği temizlenmemiş kısım Mikro XRF Spektrometresi analiz sonuçları.

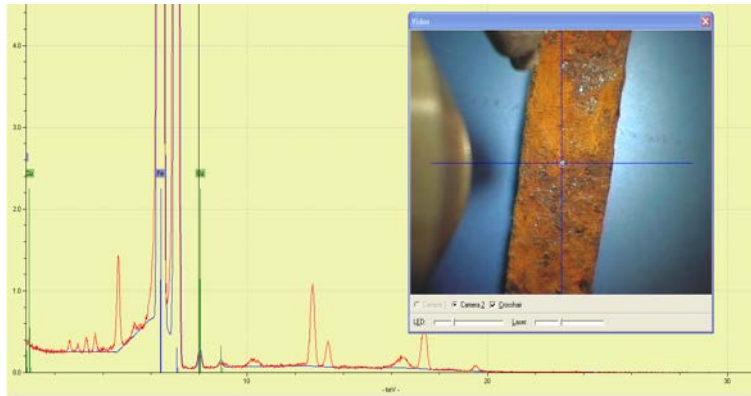
Resim 3.4 Taşkınpaşa Camii mihrabı ikinci çivi örneği temizlenmemiş kısım Mikro XRF Spektrometresi analiz sonuçları.

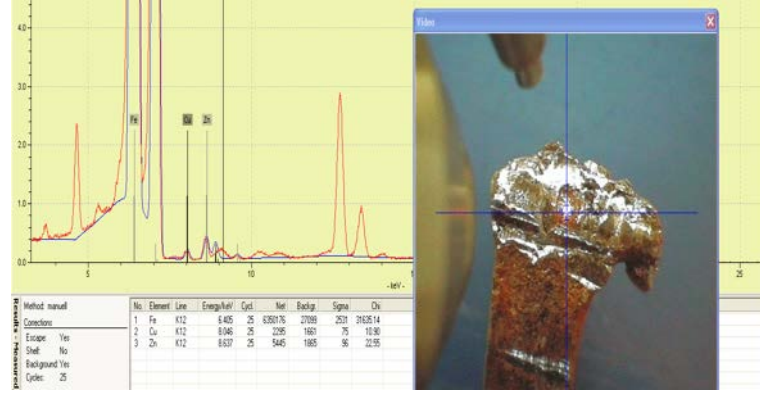
Resim 3.5. Taşkınpaşa Camii mihrabı ikinci çivi örneği temizlenmiş kısım Mikro XRF Spektrometresi analiz sonuçları.

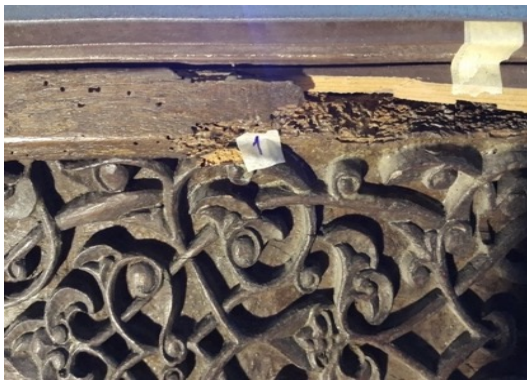
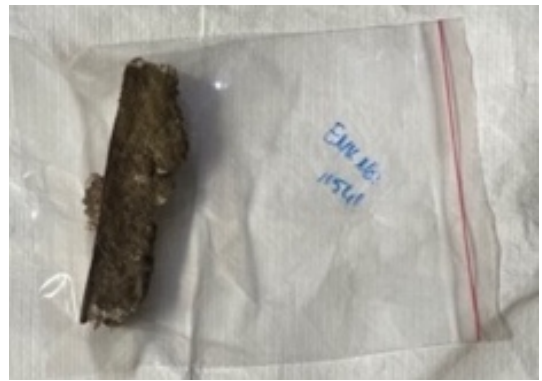
Resim 3.6. Taşkınpaşa Camii mihrabı ahşap kısımdan alınan örneğin fotoğrafı.

SANAEM ekibi tarafından alınan bir diğer analiz örneğinde mihrabın kopan ahşap parçasından alınmıştır. Tüm yüzey ile aynı özellikte olan bu parçada koruyucu tabakalı ahşap yüzeyi, koruyucu tabakası temizlenmiş ahşap yüzey ve arka kısımlarına Mikro XRF ve FTIR Spektroskopisi analizi uygulanmıştır. Analiz sonucunda ön kısımdaki renkli yüzeyde (Resim 3.7) Çinko (Zn), Kalsiyum (Ca), Potasyum (K) ve Baryum (Ba), renksiz kısımda (Resim 3.8) (Fe), Kalsiyum (Ca), K ve eser miktarda Çinko (Zn) ve Kurşuna (Pb) rastlanmıştır. Örneğin arka yüzeyinde ise (Resim 3.9) Çinko (Zn), Kalsiyum (Ca), Baryum (Ba) ve Demire (Fe) rastlanılmıştır.

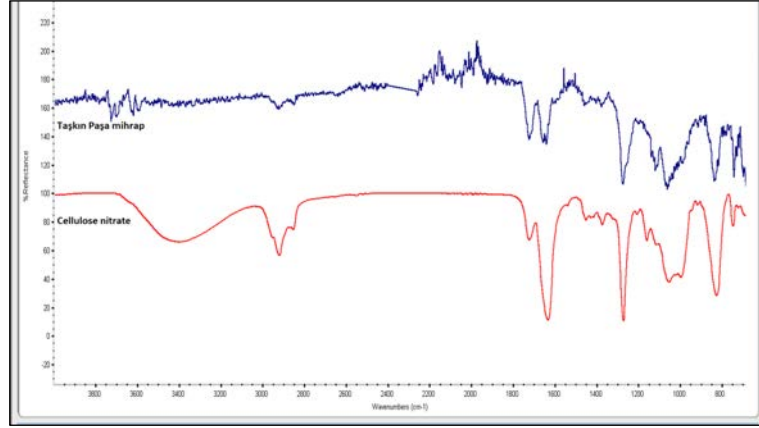
FTIR Spektroskopisi sonucunda (Resim 3.10) da ön kısımda Cellulose Nitrate rastlanıldığı raporlanmıştır.

Resim 3.10. Taşkınpaşa Camii mihrabı ahşap örnek FTIR Spektroskopisi analizi sonucu.

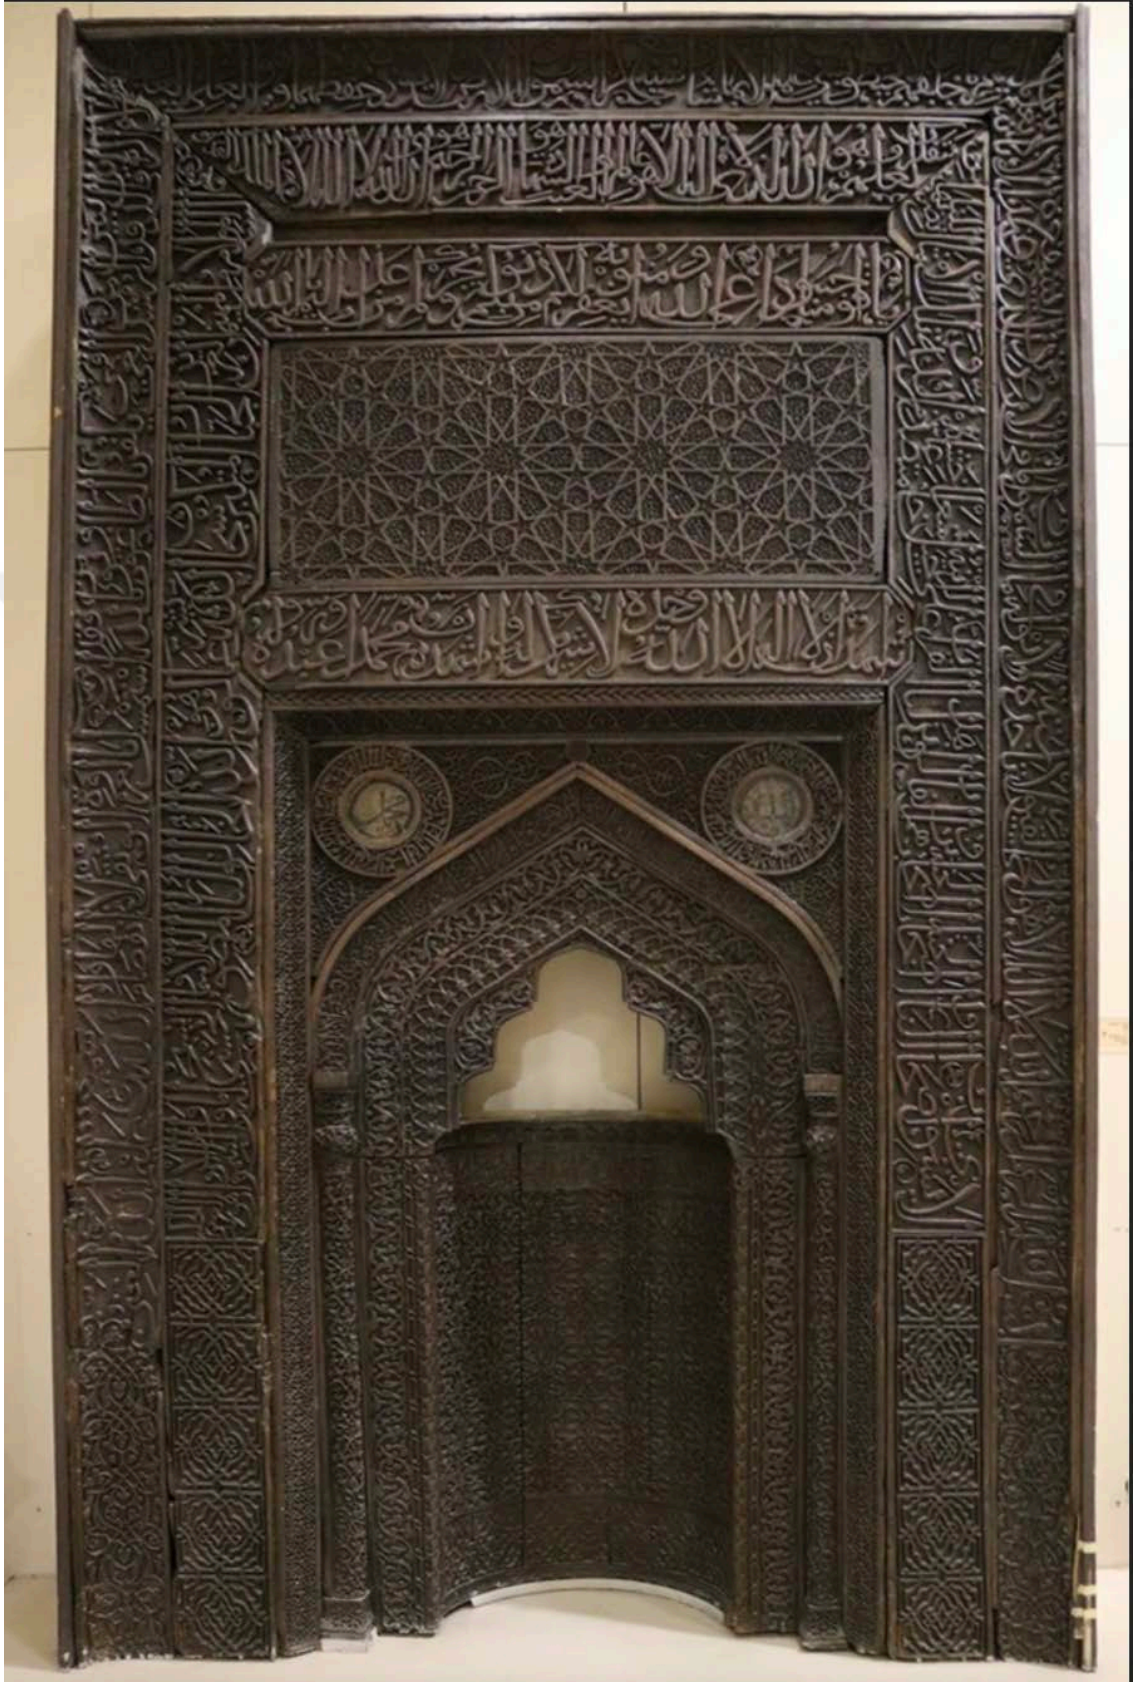
| <b>Bugünkü Durumu:</b> | Mihrap günümüze koruma ve onarım gerektirecek nitelikte ulaşmıştır. Yoğun böcek uçuş delikleri, kırık, çatlama, yarıma ve parça kayıpları problemleri bulunmaktadır. |

Resim 3.11. Taşkınpaşa Camii mihrabı restorasyon öncesi genel görünüş.

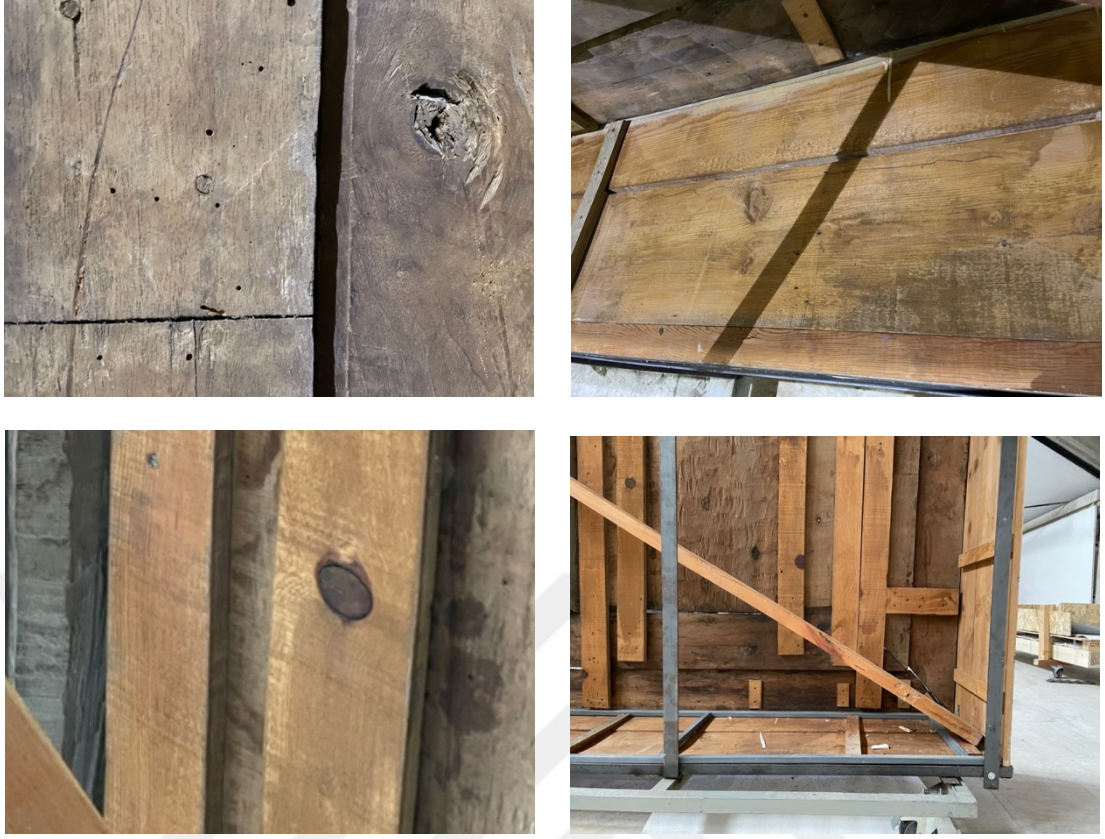
Eserin ön yüzeyinde ahşabın kusursuz görünümlü kısmı kullanılırken arka kısımda ahşap malzeme anormallikleri göz ardı edilmiştir. Budaklı ahşap kullanımı da bu anormalliklerden biridir. Budaklı ahşap kullanımı hem orijinal eser malzemedede hem de destek amaçlı kullanılan niteliksiz eklerde de bulunmaktadır. Budaklı kısımların kenarlarında reçine oluşumları da gözlemlenmiştir.

Resim 3.47. Taşkınpaşa Camii mihrabı yüzeyinde budaklı ahşap kullanımı.

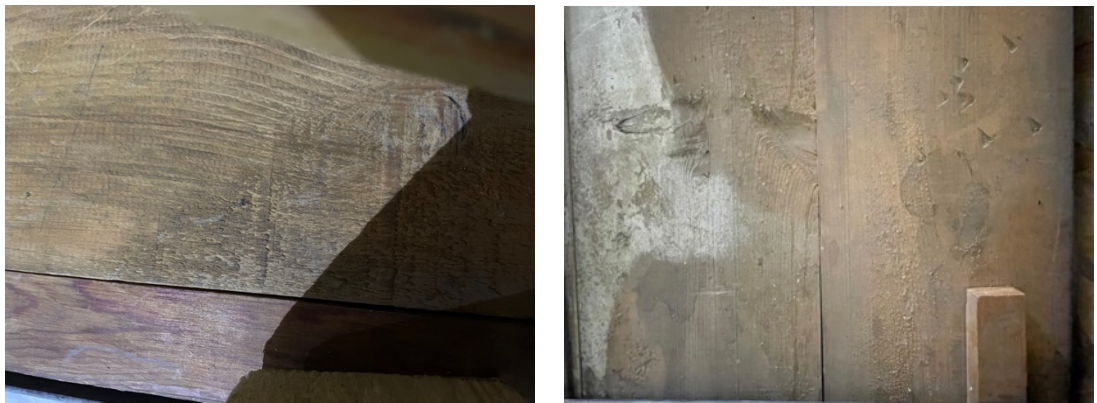
Lif kıvrıklığı problemi hem orijinal eser malzemedeki hem de destek amaçlı kullanılan niteliksiz eklerde de bulunmaktadır. Özellikle budak çevresinde yoğunlaştığı gözlemlenmiştir.

Resim 3.48. Taşkınpaşa Camii mihrabı yüzeyinde lif kıvrıklığı.

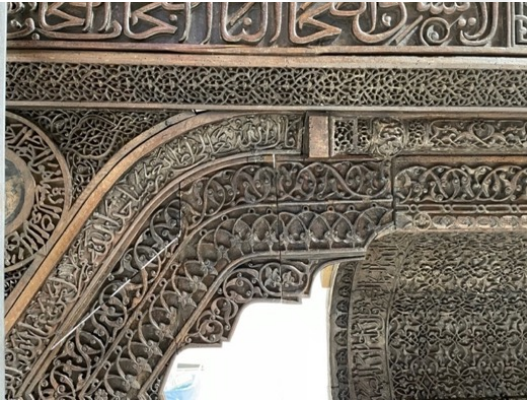
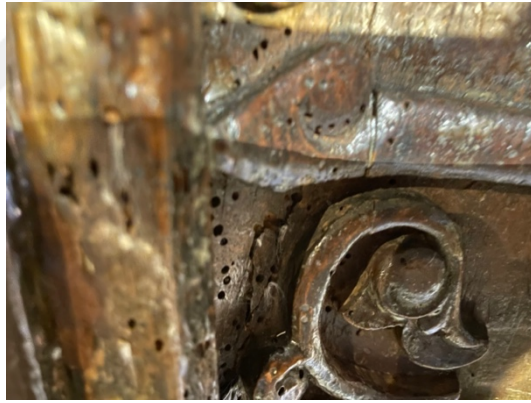
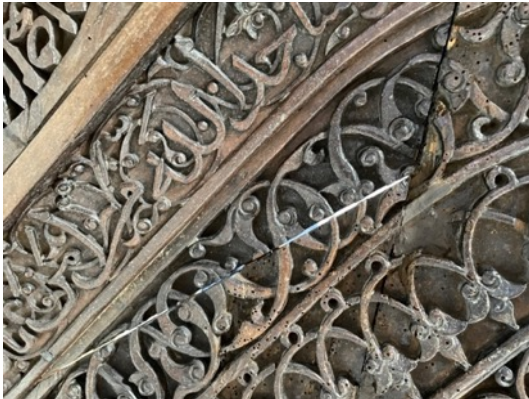
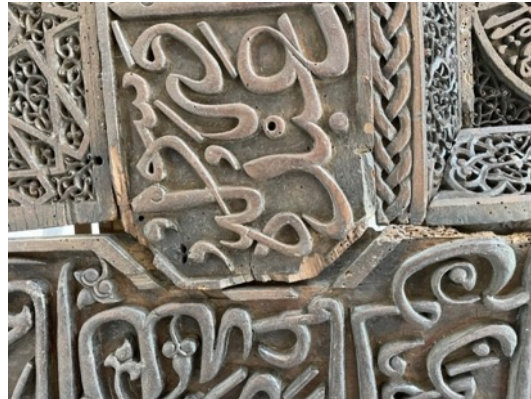
Taşkınpaşa Camii mihrabında tüm bu sebeplerin sonucu birçok noktasyndan kırılma problemi ile hasar almıştır. Eserin parçalar halinde müzeye taşındığı ve uygun depolama şartları altında beklemediğı sürede ortamın değışken nem ve sıcaklık şartlarına maruz kalması, böcek istilasının yoğun bir şekilde olması sonucu koflaşan yüzeylerin oldukça kırılğan duruma geçmesi sonucu bu problem eser yüzeyinde ciddi sorun oluşturmuştur. Eser yüzeyinde hem estetik olarak süsleme yüzeyinde hem de taşıyıcı kısımlarda yoğun kırılmalar meydana gelmiştir (Resim 3.49, Resim 3.50, Resim 3.51, Resim 3.52).

Resim 3.49. Taşkınpaşa Camii mihrabı süslemeli yüzeyde meydana gelen kırılma örneğı detayları-1.

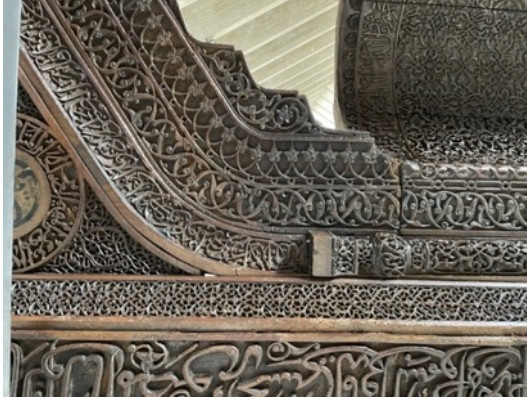
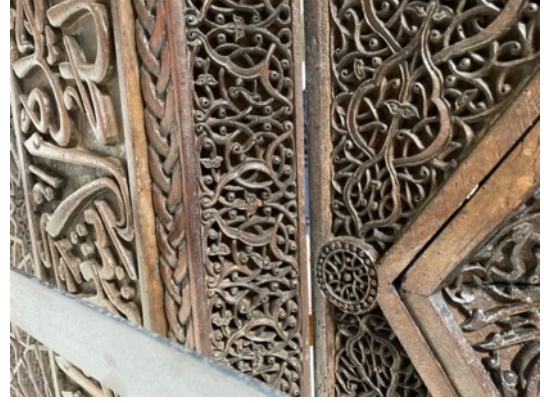
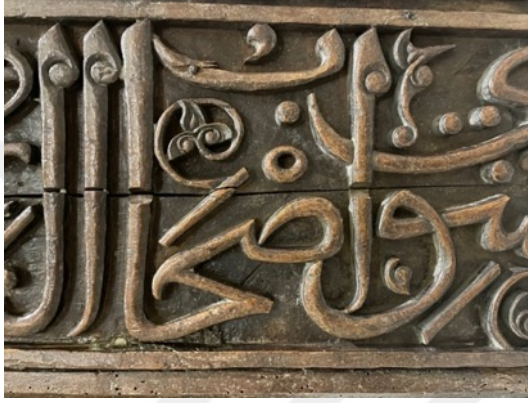
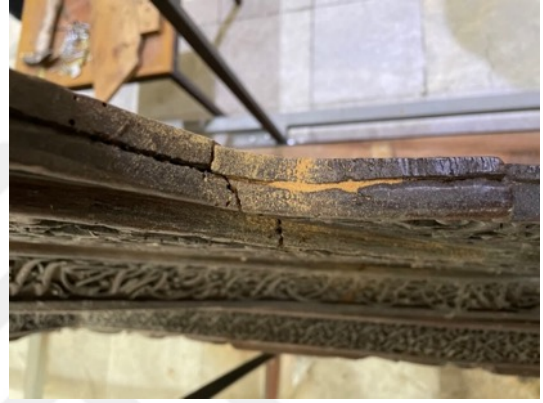
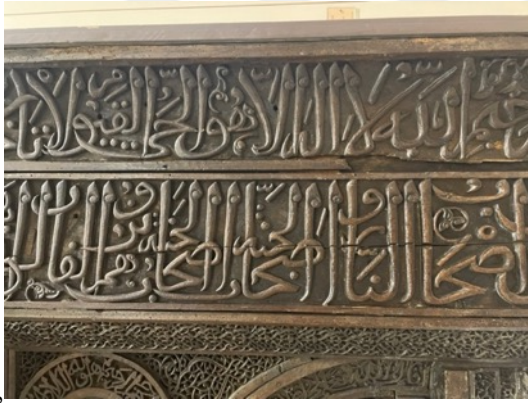
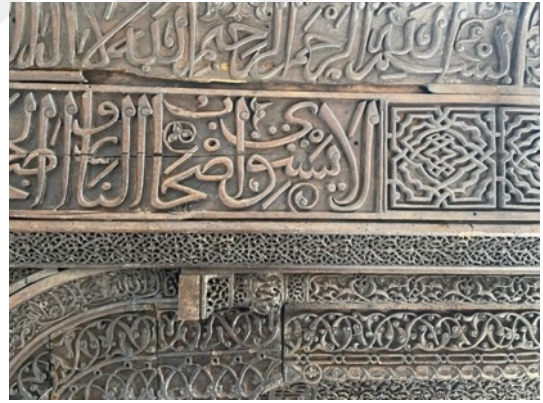
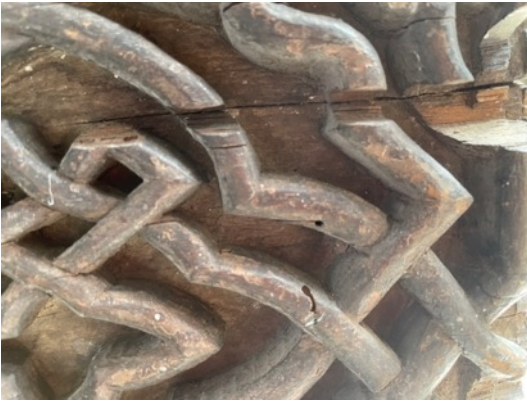
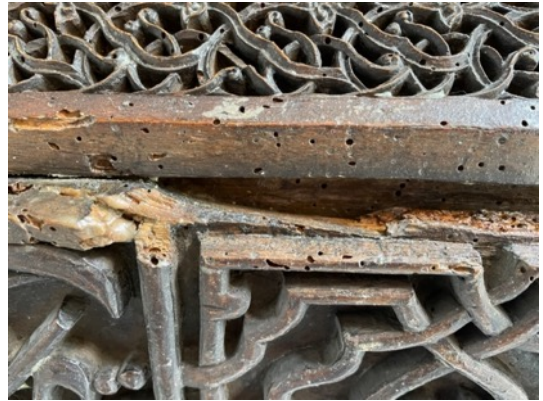
Resim 3.50. Taşkınpaşa Camii mihrabı süslemeli yüzeyde meydana gelen kırılma örneği detayları-2.

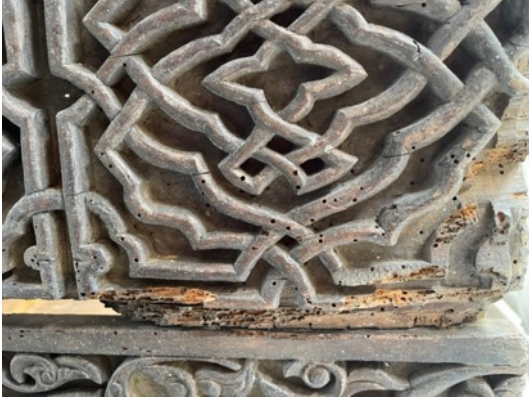
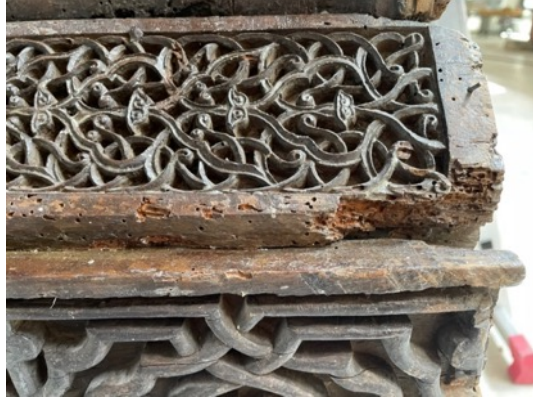
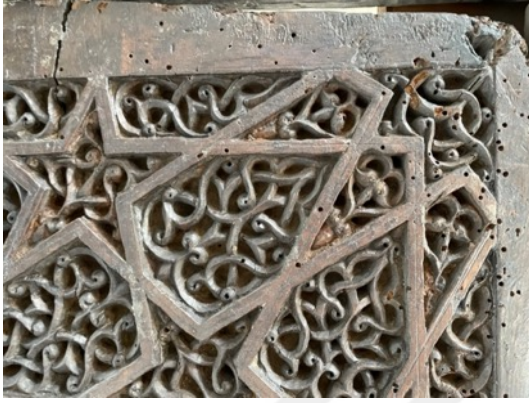
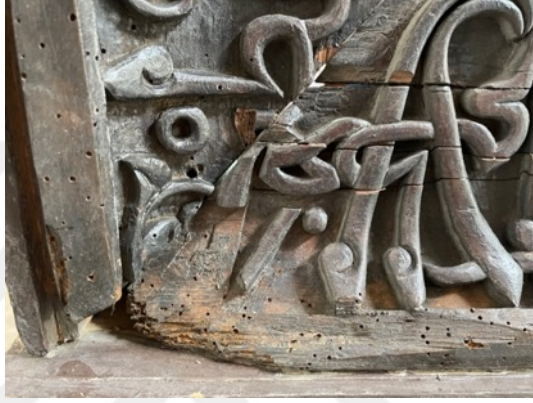
Resim 3.51. Taşkınpaşa Camii mihrabı süslemeli yüzeyde meydana gelen kırılma örneği detayları- 3.

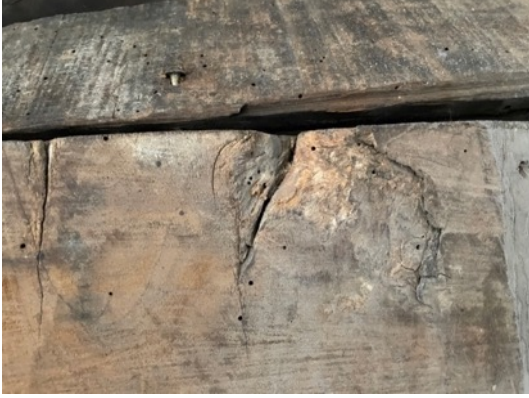
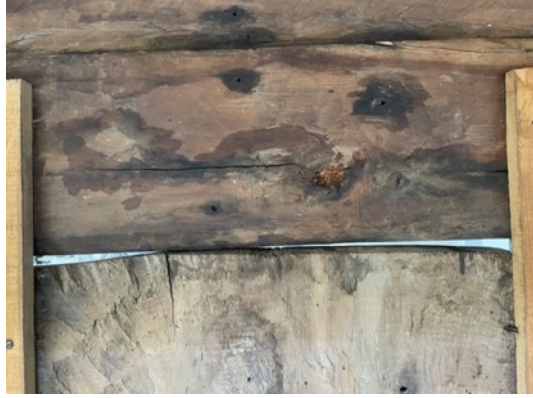
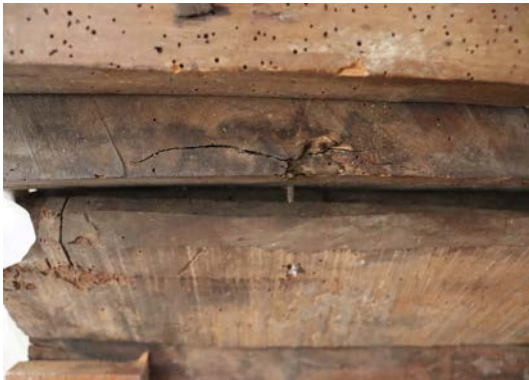
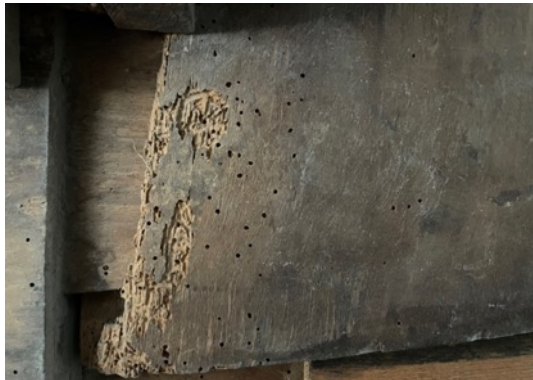
Resim 3.52. Taşkınpaşa Camii mihrabı arka yüzeyde meydana gelen kırılma örneği detayları.

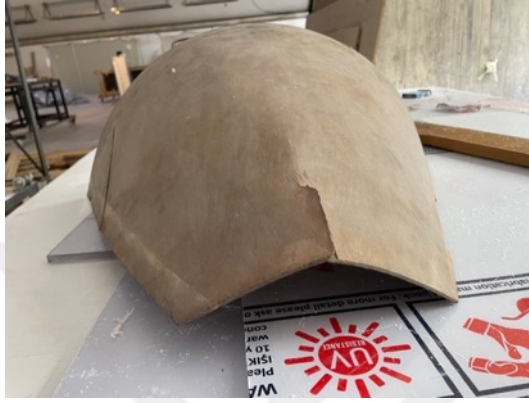
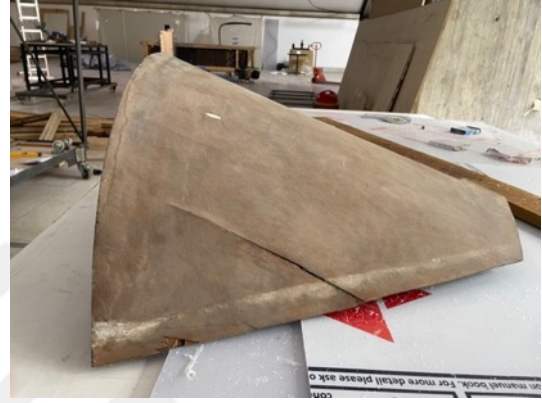
Mihrabın sonraki dönem eki olarak eklendiği düşünölen kavsara kısmında da eskime ve kurumaya bağılı olarak kırılmalar meydana gelmiştir (Resim 3.53). Ayrıca zemin tablası ile temas halinde olan kısımlarda da yine kırılma problemi gözlemlenmiştir (Resim 3.54). Mihrabı eski onarım izlerinin yan kısımlarında da çatlama problemlerinin olduğı gözlemlenmiştir (Resim 3.55).

Resim 3.53. Taşkınpaşa Camii mihrabı kavsara kısmında meydana gelen kırılma örneğı detayları.

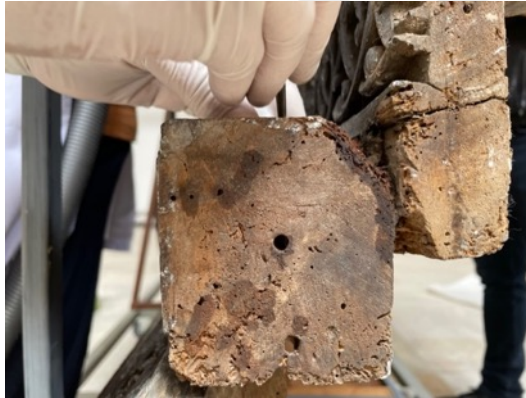
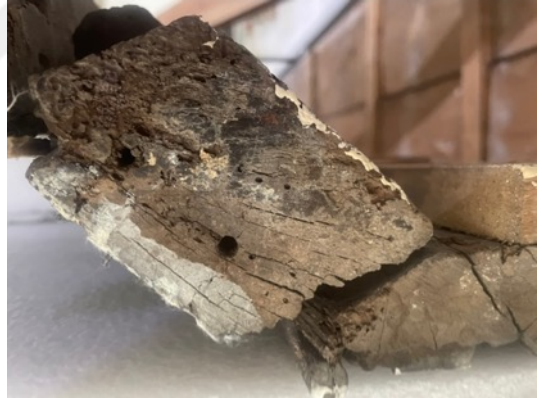
Resim 3.54. Taşkınpaşa Camii mihrabı alt kısmında meydana gelen kırılma örneğı detayları.

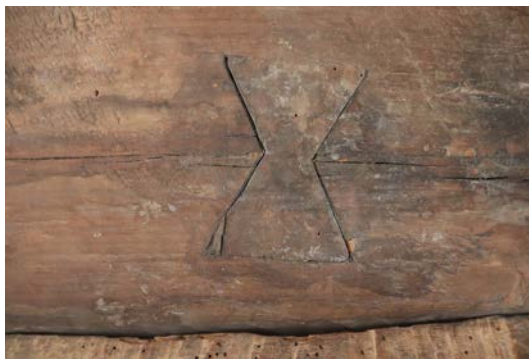
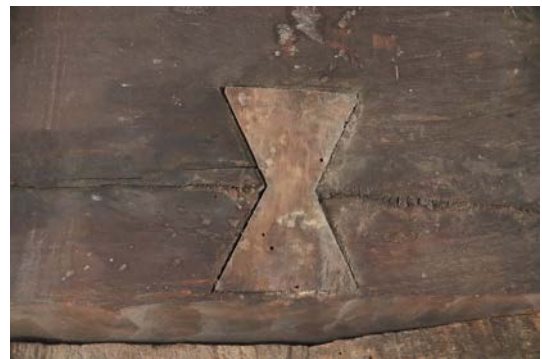
Resim 3.55. Taşkınpaşa Camii mihrabı geçmiş dönem tadilat izleri.

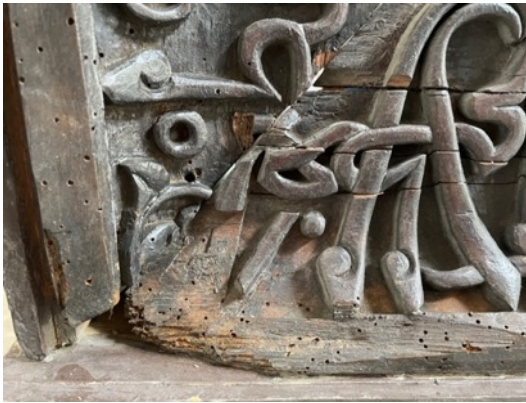
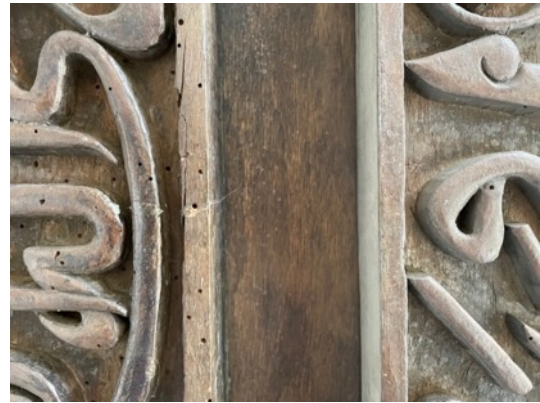
Ahşap malzemede nem değişimleri, ısı değişimleri veya dalgalı ısı, nem değerleri, hızlı kuruma ya da yetersiz onarım ve bakım, uygun olmayan ahşap işleme yöntemleri sonucu yüzeylerinde çatlamlar meydana gelebilmektedir. Ayrıca koruyucu olarak kullanılan yüzey koruyucuların yanlış uygulanması, uygun olmayan ısı ve ışık ortamına maruz kalması gibi etkenlerle yüzeyinde çatlamlar ve yüzeyden ayrılmalar meydana gelebilir. Taşkınpaşa Camii mihrabı üzerinde de bu etkenlerden kaynaklı hem ahşap malzemede hem de yüzey koruyucu üzerinden ön süslemeli kısım (Resim 3.57, Resim 3.58) ve arka kısımda yoğun çatlamlar meydana gelmiştir (Resim 3.59).

Resim 3.57. Taşkınpaşa Camii mihrabı süslemeli yüzeyde meydana gelen çatlak örneği ve detayları.

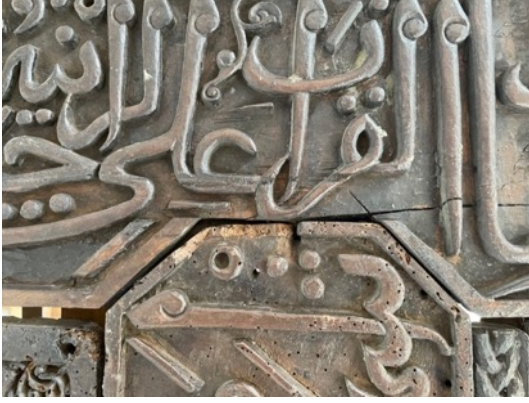
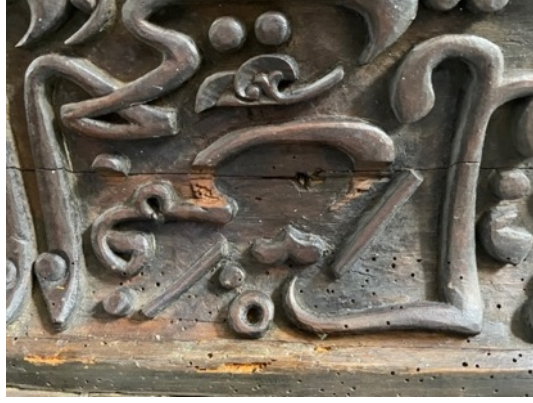
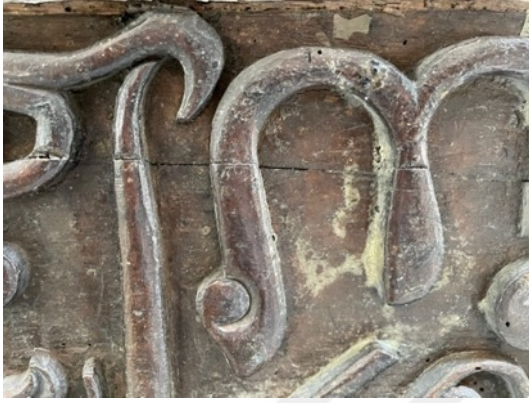
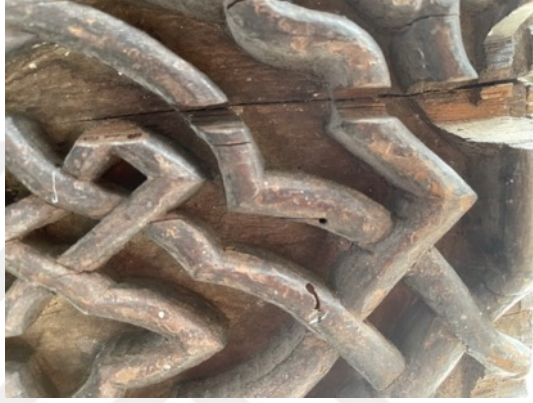
Resim 3.58. Taşkınpaşa Camii mihrabı süslemeli yüzeyde meydana gelen çatlak detayları.

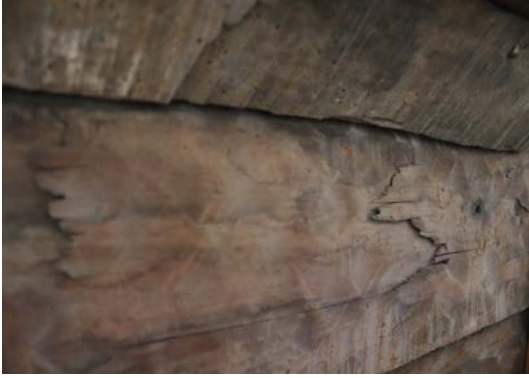
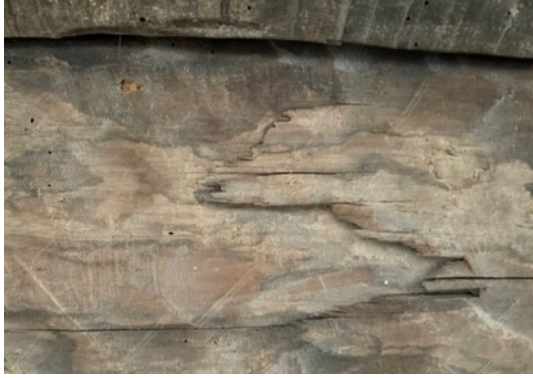
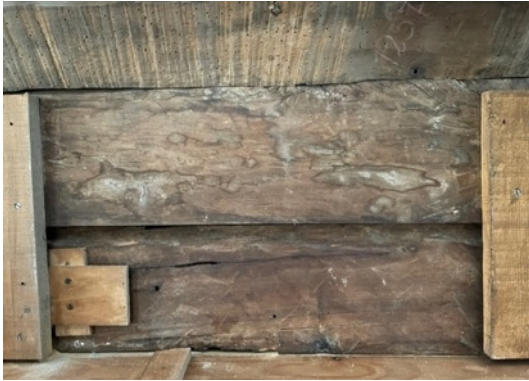
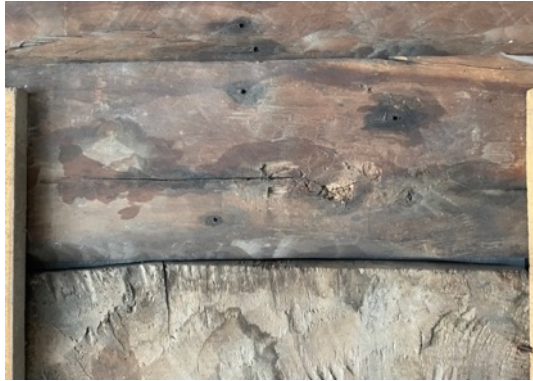
Resim 3.59. Taşkınpaşa Camii mihrabı arka yüzeyde meydana gelen çatlak örnekleri.

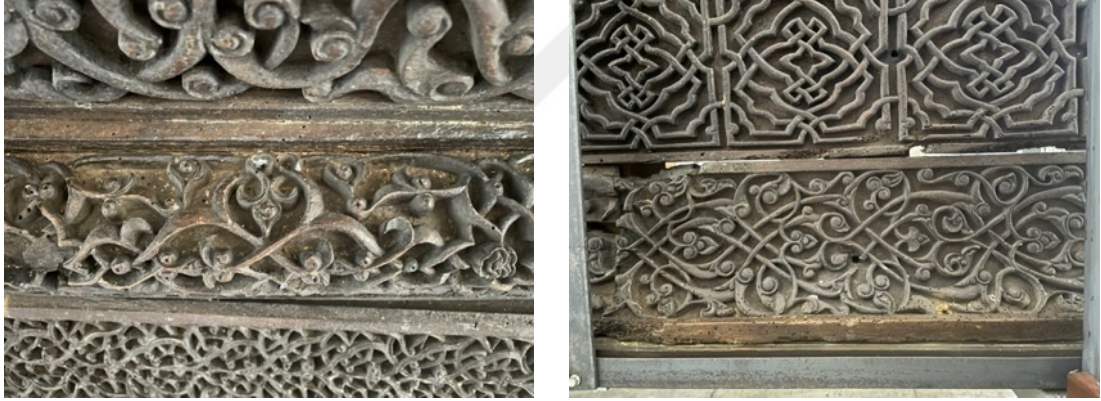
Eser farklı boyutlarda enine ve boyuna yerleştirilmiş yüzeyinin oyma tekniği ile süslendiği ahşap parçalardan oluşmaktadır. Bu parçaların ahşabın kendi kimyasal olarak çalışmasından kaynaklı boyutsal değişimi, dönmesi faktörleri ile ve/veya ortam koşullarındaki dalgalı sıcaklık ve bağıl nem, geldiği ortamda suyla teması gibi durumlardan dolayı birleşim yerleri ve diğer kısımlarda gevşemeler meydana gelmiştir (Resim 3.60, Resim 3.61, Resim 3.62, Resim 3.63). Gevşeme alanlarındaki meydana gelen boşluklar sergileme sürecinde ortamda bulunan partiküllerin yüzeye yerleşmesi ile yoğun yüzeysel kir ve tozların birikmesine yol açan alanlar haline gelmişlerdir.

Resim 3.60. Taşkınpaşa Camii mihrabı süslemeli yüzeyde gevşeme örnekleri.

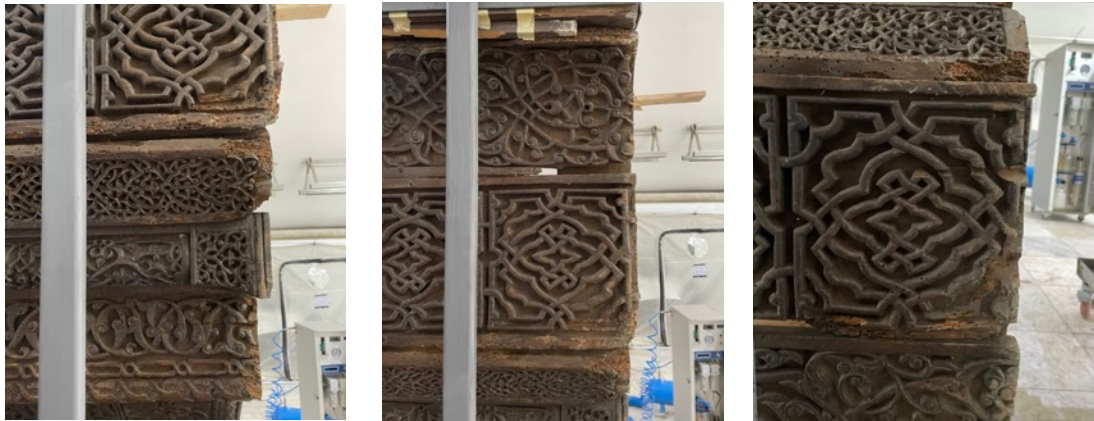
Resim 3.61. Taşkınpaşa Camii mihrabı süslemeli yüzeyde gevşeme örnekleri detay.

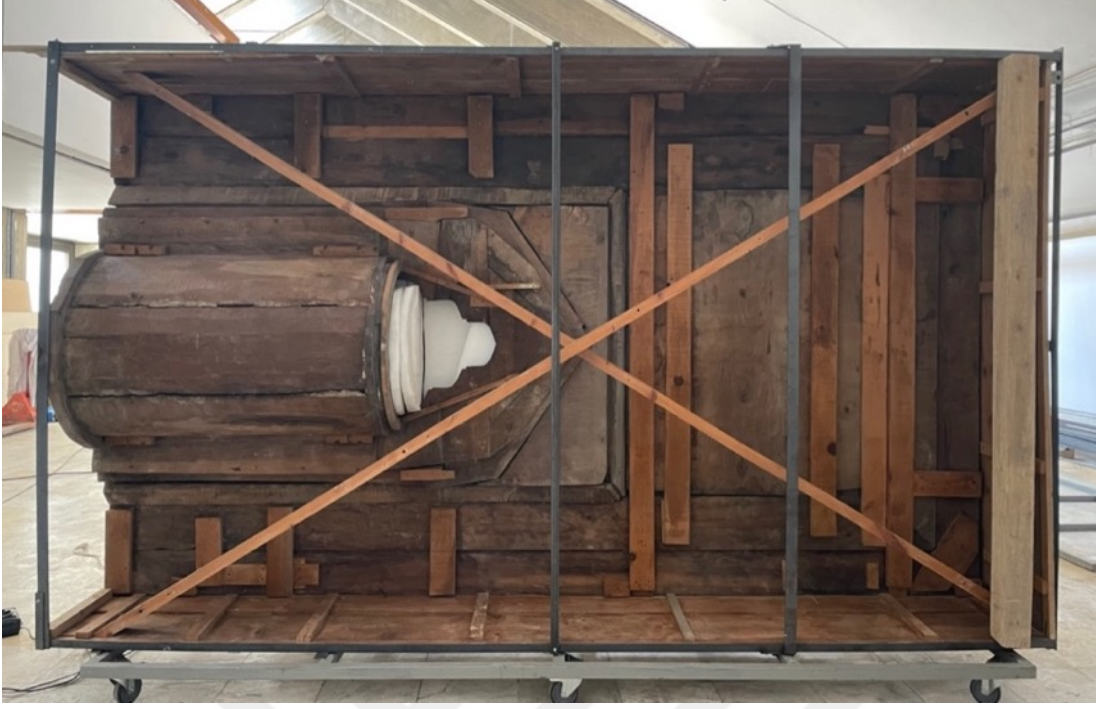
Eserin hem süslemeli ön kısmında ve hem de simetrik olan süslemesiz görünmeyen arka yüzeyinde gevşeme yerlerine ek olarak oluşan böcek uçuş deliklerine bağlı parça kayıpları ya da farklı nedenler ile oluşan parça kayıpları da birleşerek eser yüzeyinde büyük tahribatların oluşmasına neden olmuşlardır.

Resim 3.62. Taşkınpaşa Camii mihrabı arka yüzeyde gevşeme genel görünümü.

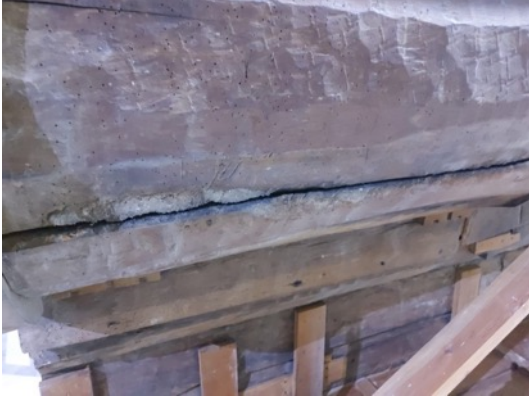
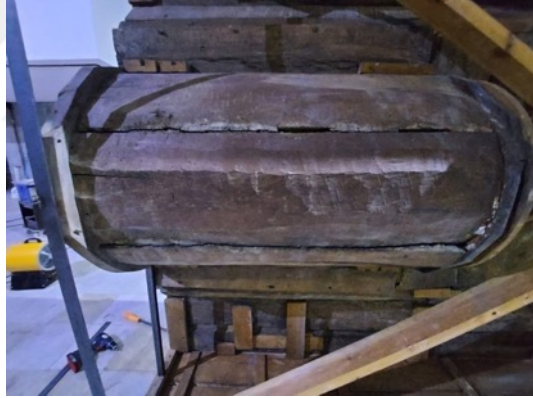
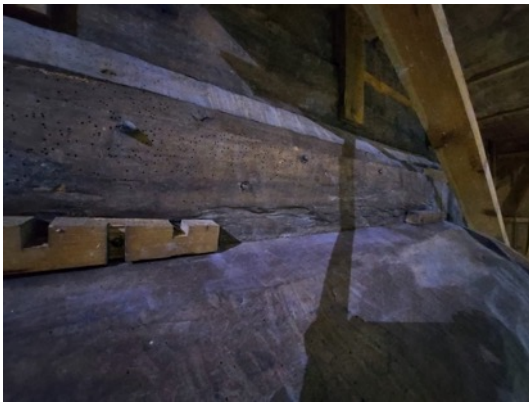
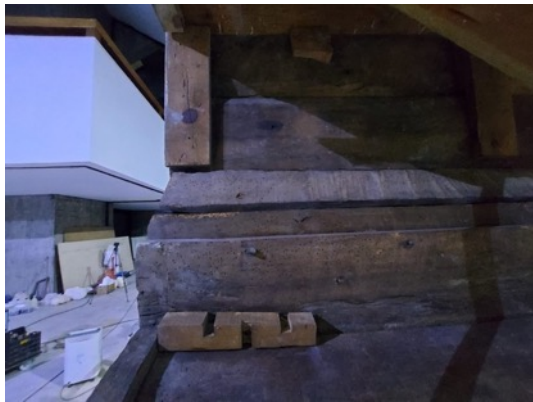
Resim 3.63. Taşkınpaşa Camii mihrabı arka yüzeyde gevşeme örnekleri detay.

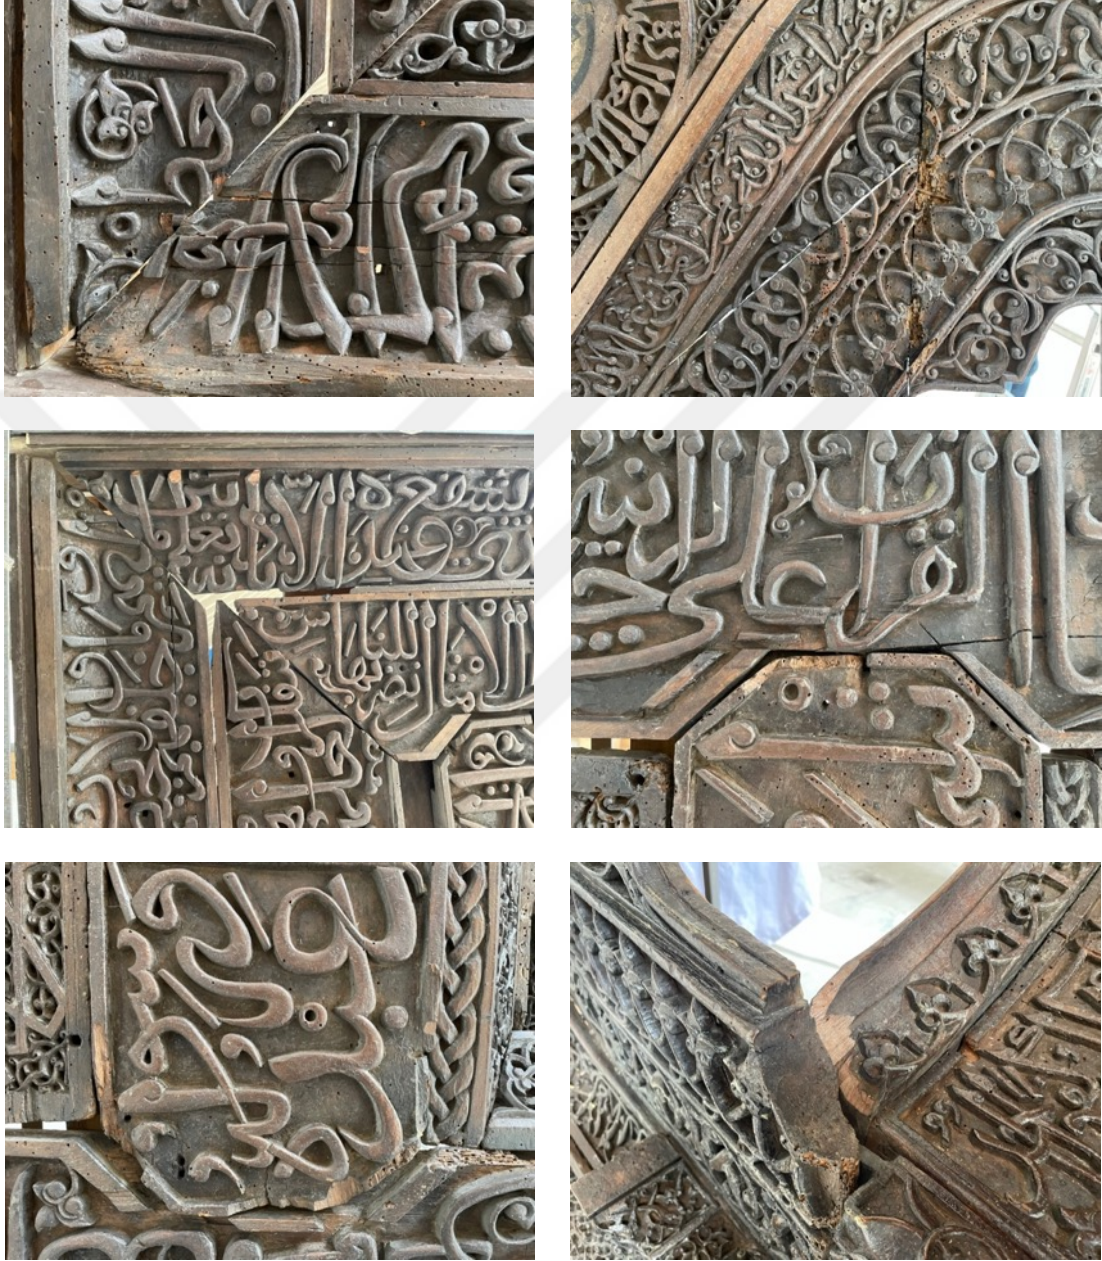
Eser yüzeyinde köşe birleşimlerinde zıvana-kiniş tekniğinde birleştirme tekniği kullanılmıştır. Düz panel halindeki köşe birleşimlerinde ise düz boy birleştirme tekniği kullanılmıştır. Zıvana kınış tekniğindeki yerlerde ahşabın kendi kimyasal değişimine

ek olarak dalgalı nem ve sıcaklık, niteliksiz önceki dönem uygulamalar, böcek tahribatı gibi nedenler ile gevşeme ve bağlantı yerlerinden ayrılmalar meydana gelmiştir (Resim 3.66).

Resim 3.66. Taşkınpaşa Camii mihrabı köşe bağlantı yerlerinden ayrılma örnekleri.

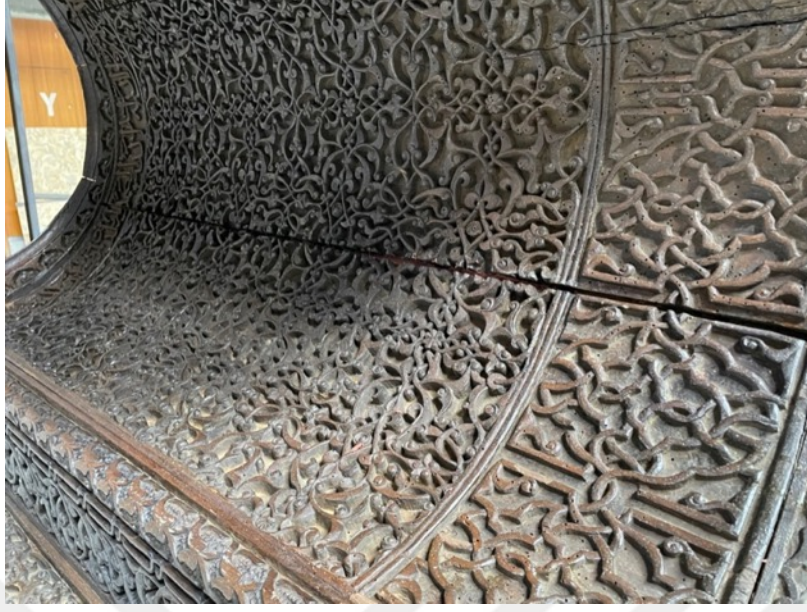
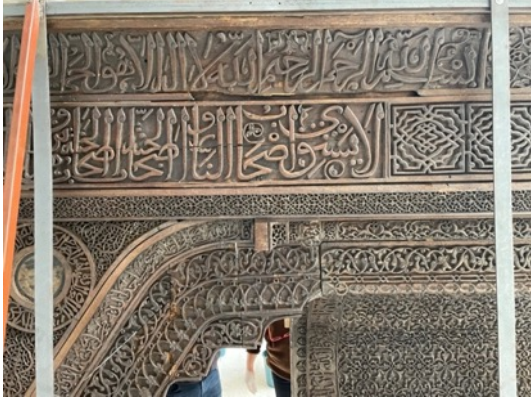
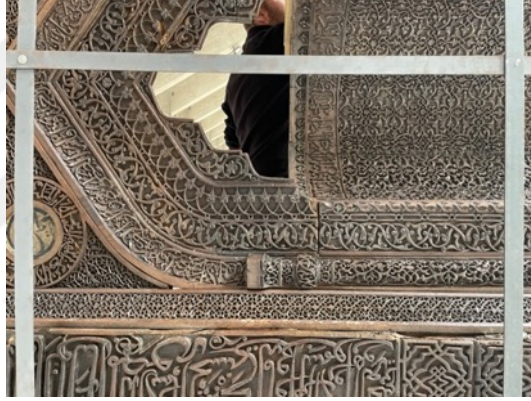
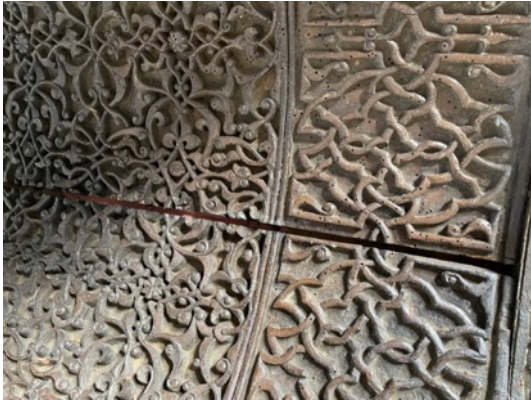
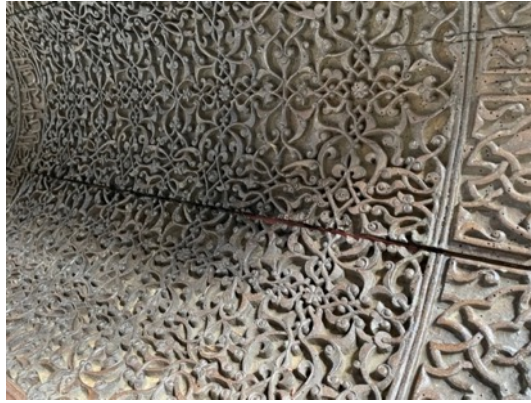
Düz birleşim yerlerinde ise bu ayrılmalar yine aynı nedenler ile ancak daha büyük boyutlarda meydana gelmiştir (Resim 3.67).

Resim 3.67. Taşkınpaşa Camii mihrabı çerçevelerde düz bağlantı yerlerinden ayrılma örnekleri.

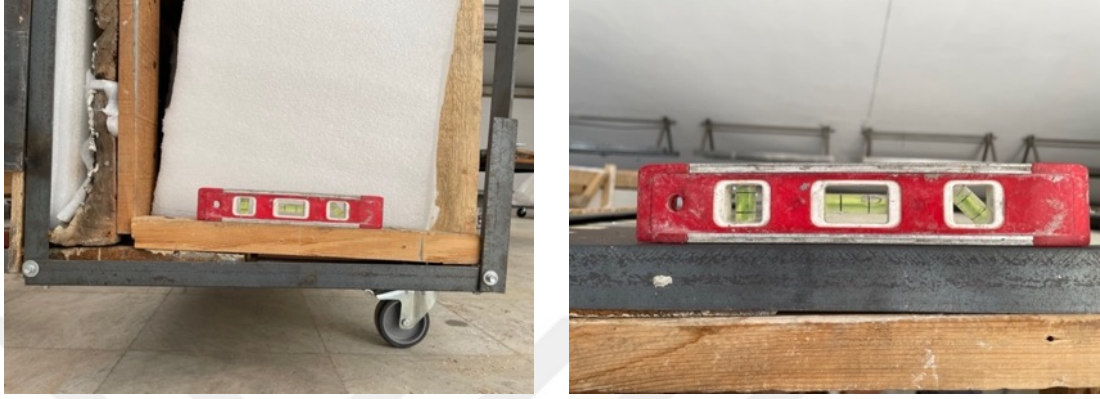
Eserin statik olarak dengesinin bozulduğu, ekseninde kayma olduğu müze sergileme koşullarında gözlemlenmiş, AKM sürecinde de bu problemin yönü ve derecesi belgelenmiştir (Resim 3.68).

Resim 3.68. Taşkınpaşa Camii mihrabı ekseninde meydana gelen bozulma.

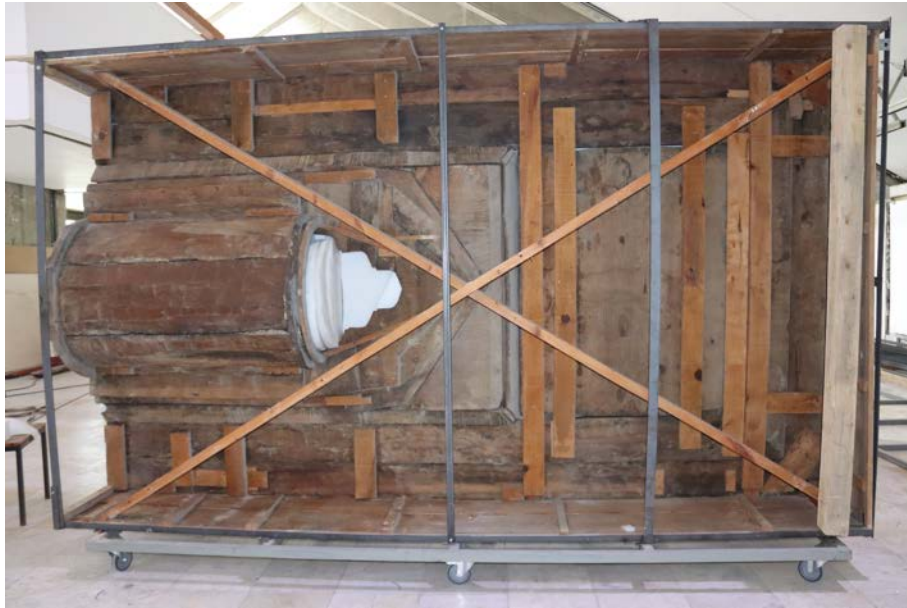
Eksen bozulmasına neden olan bir başka etken ise geçmiş dönemlerde yapılan niteliksiz onarımlarda kullanılan genç ahşap malzemelerin kullanılmasından kaynaklanmaktadır. Bu ahşap malzeme mihrapta kullanılan ahşap malzemeden daha dirençli olduğu ve orijinal ahşaptan farklı değişimler izlediği için mihraba fiziksel baskı uygulamıştır (Resim 3.69, Resim 3.70).

Resim 3.69. Taşkınpaşa Camii mihrabı arka kısım eksen kayması.
