HACI BAYRAM VELİ ÜNİVERSİTESİ

**ANKARA ETNOGRAFYA MÜZESİ VE ANKARA  
VAKIF ESERLERİ MÜZESİ'NDE BULUNAN  
SEÇİLİ AHŞAP ESERLERİN MEVCUT KORUMA  
DURUMLARININ TESPİTİ VE KORUMAYA  
YÖNELİK ÇALIŞMALAR**

**DOKTORA TEZİ  
KÜLTÜR VARLIKLARINI KORUMA  
ANABİLİM DALI**

**OCAK 2024**

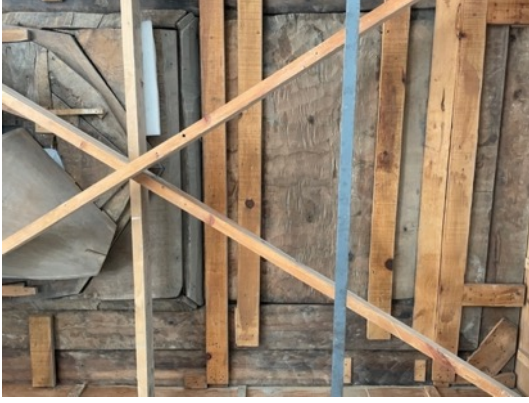
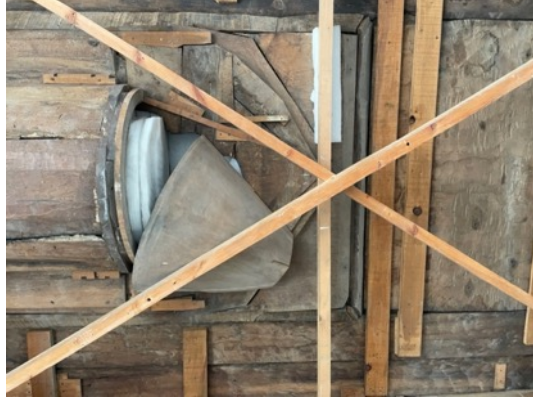
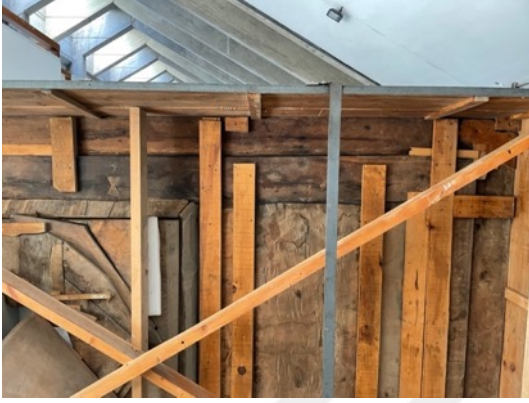
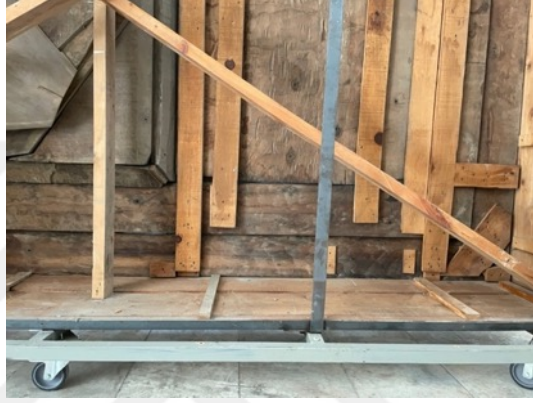
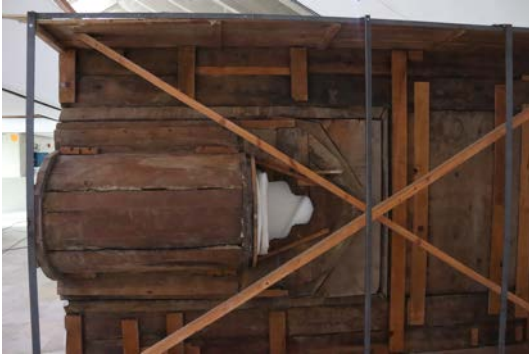
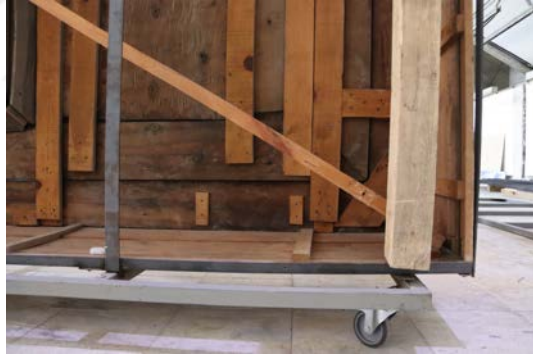
Eksen bozulmasına neden olan bir başka etken ise geçmiş dönemlerde yapılan niteliksiz onarımlarda kullanılan genç ahşap malzemelerin kullanılmasından kaynaklanmaktadır. Bu ahşap malzeme mihrapta kullanılan ahşap malzemeden daha dirençli olduğu ve orijinal ahşaptan farklı değişimler izlediği için mihraba fiziksel baskı uygulamıştır (Resim 3.69, Resim 3.70).

Resim 3.70. Taşkınpaşa Camii mihrabı arka kısım eksen kayması detay.

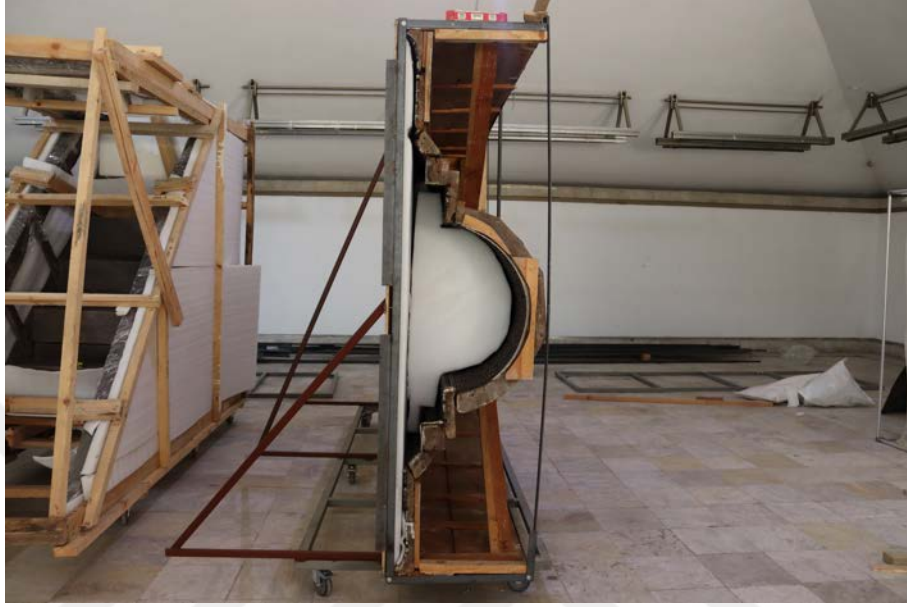
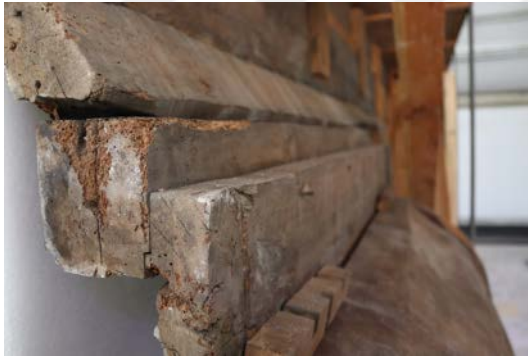
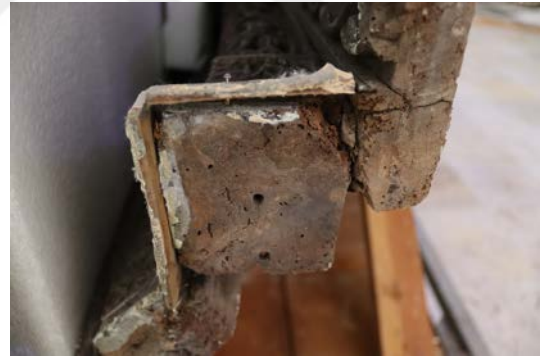
Eserin sergileme koşullarında zemin tablasına direk temas eden alt kısmında oluşan deformasyonlar, böcek tahribatı, nem, sıcaklık gibi faktörler ile birleşerek eksen kayması problemini artırmıştır (Resim 3.71).

Resim 3.71. Taşkınpaşa Camii mihrabı zemin ile temas eden kısımlardaki bozulmalar.

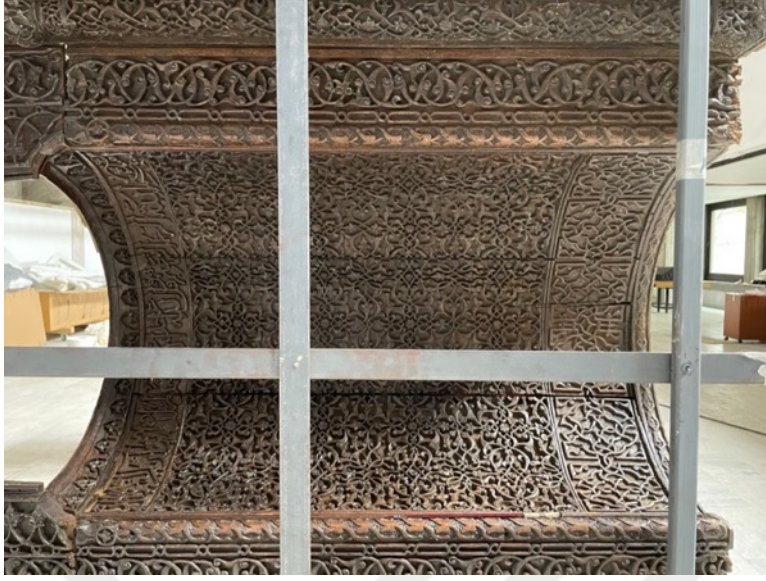
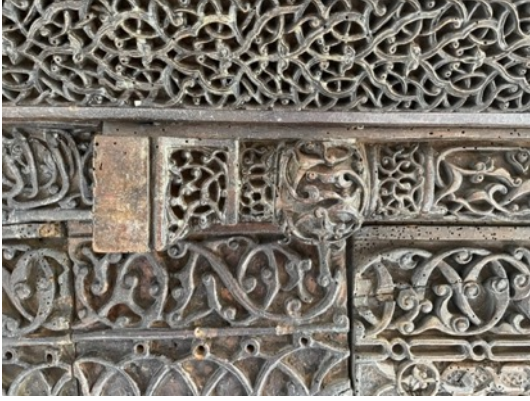
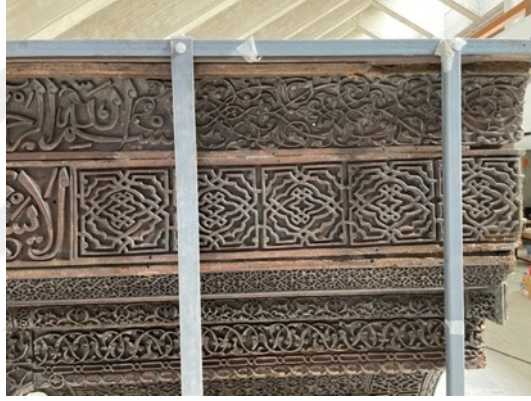
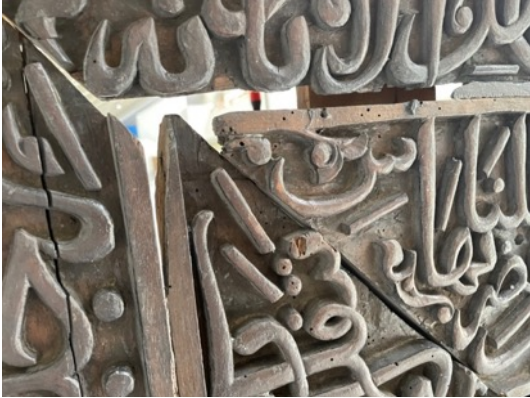
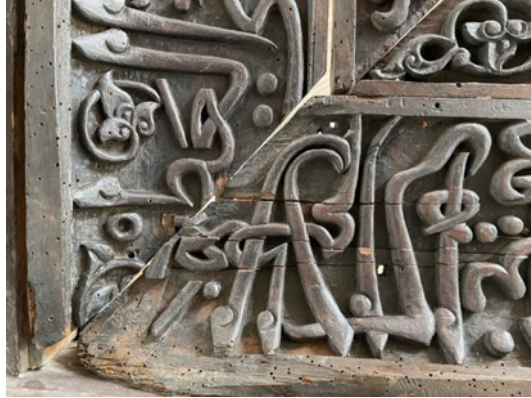
Eksende kayma problemi eserin düz kısımlarının yanı sıra süslemeli yüzeylerinde görülmektedir. Bu problem süslemeli yüzeylerde birbirini simetrik bir şekilde takip etmeyen görünüm oluşturmaktadır (Resim 3.72).

Resim 3.72. Taşkınıpaşa Camii mihrabı süslemeli yüzeylerde meydana gelen eksen kayması.

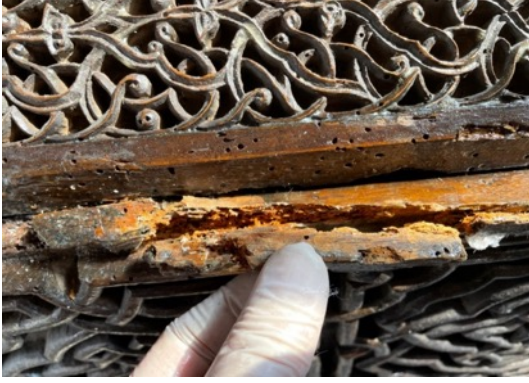
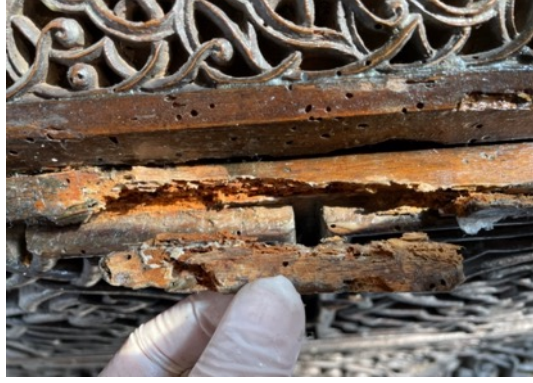
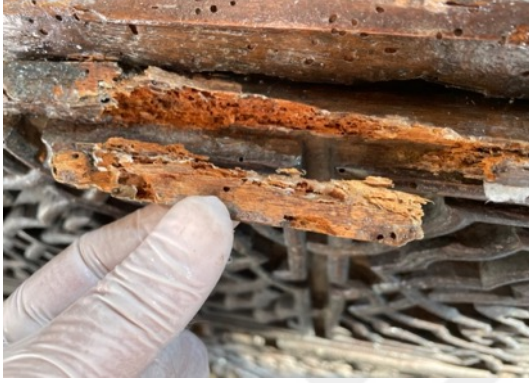
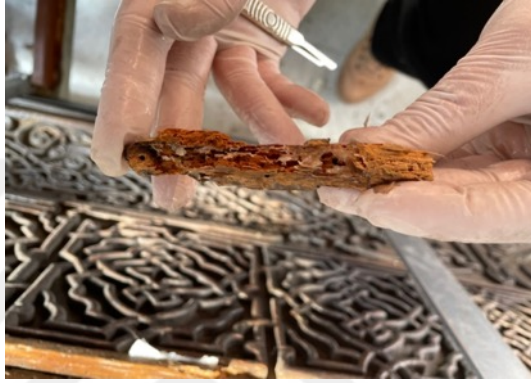
Taşkınpaşa Camii mihrabında para kayıpları birçok etkenin bir araya gelmesi sonucu meydana gelmiştir. Eserde bölgesel ve süsleme alanların bazı kısımlarında lokal olarak böcek tahribatından kaynaklı para kayıpları gözlemlenmiştir. Diğer alanlarda ise niteliksiz onarımlarda kullanılan metal paraların ahşapta oluştuduğu hasarlar sonucu para kayıpları meydana gelmiştir (Resim 3.73 - Resim 3.78).

Resim 3.74. Taşkınpaşa Camii mihrabı parça kaybı örnekleri 2.

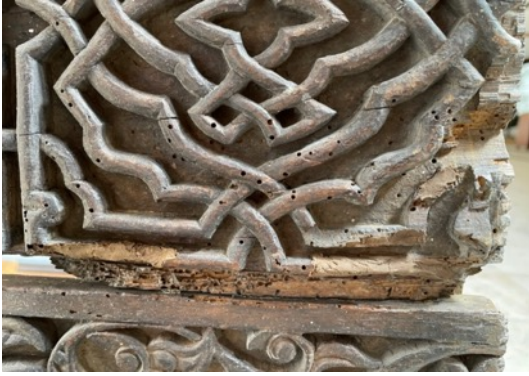
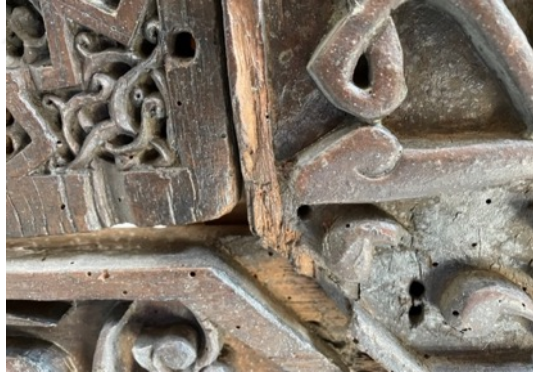
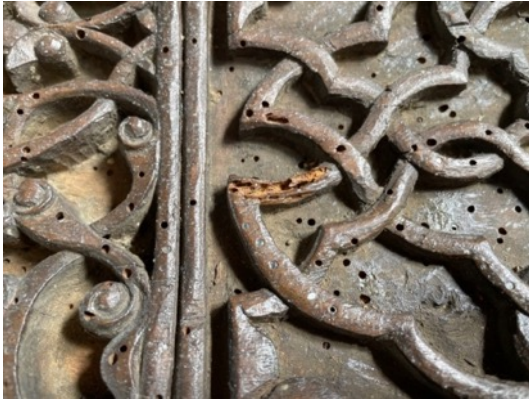
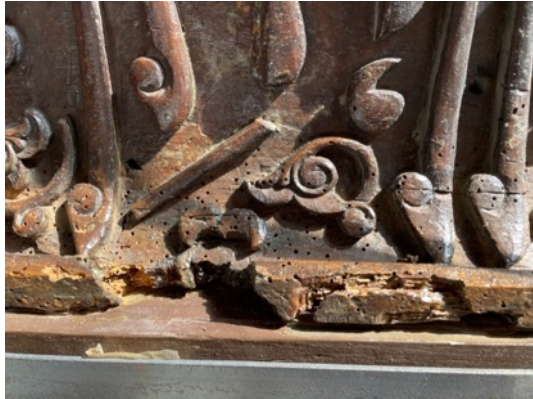
Resim 3.75. Taşkınpaşa Camii mihrabı parça kaybı örnekleri 3.

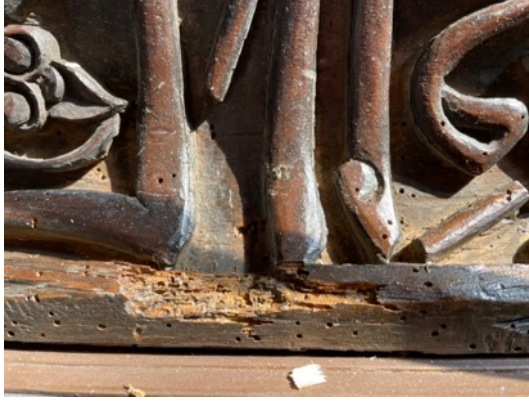
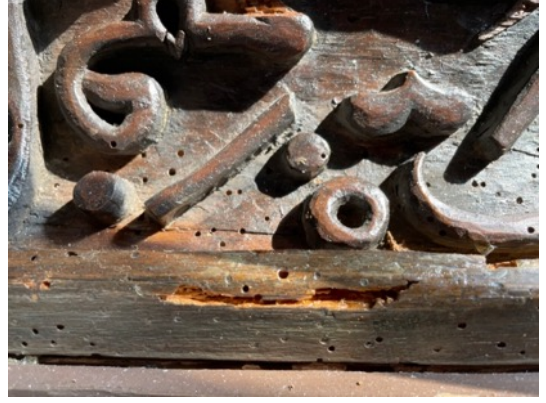
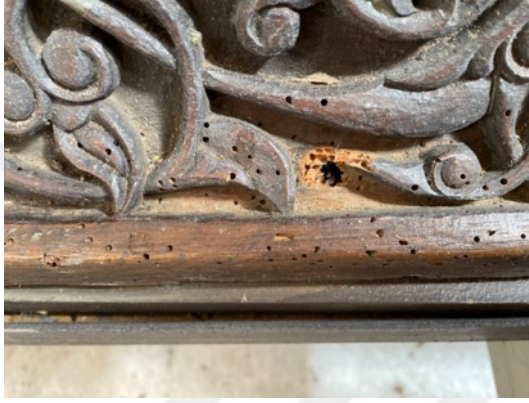
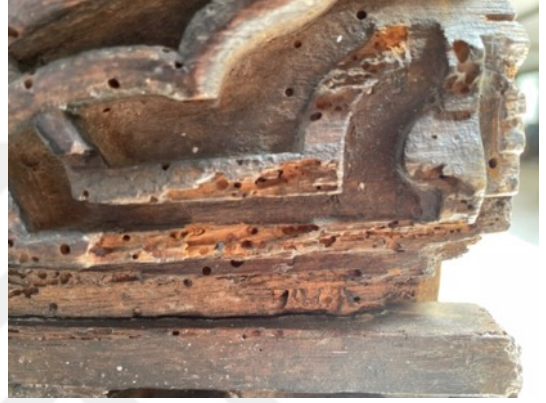
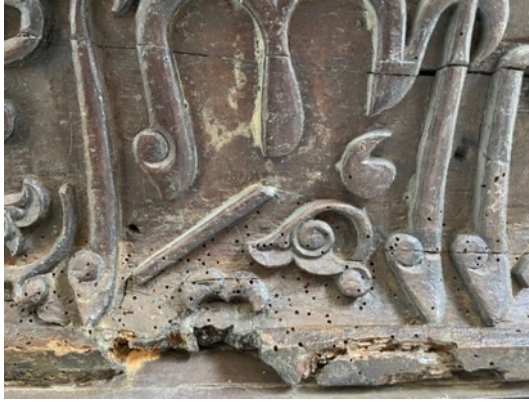
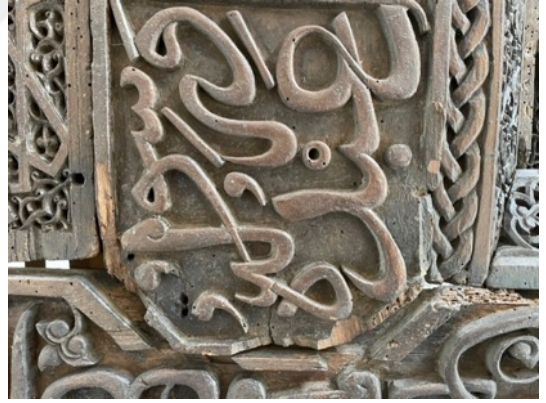
Resim 3.76. Taşkınpaşa Camii mihrabı parça kaybı örnekleri 4.

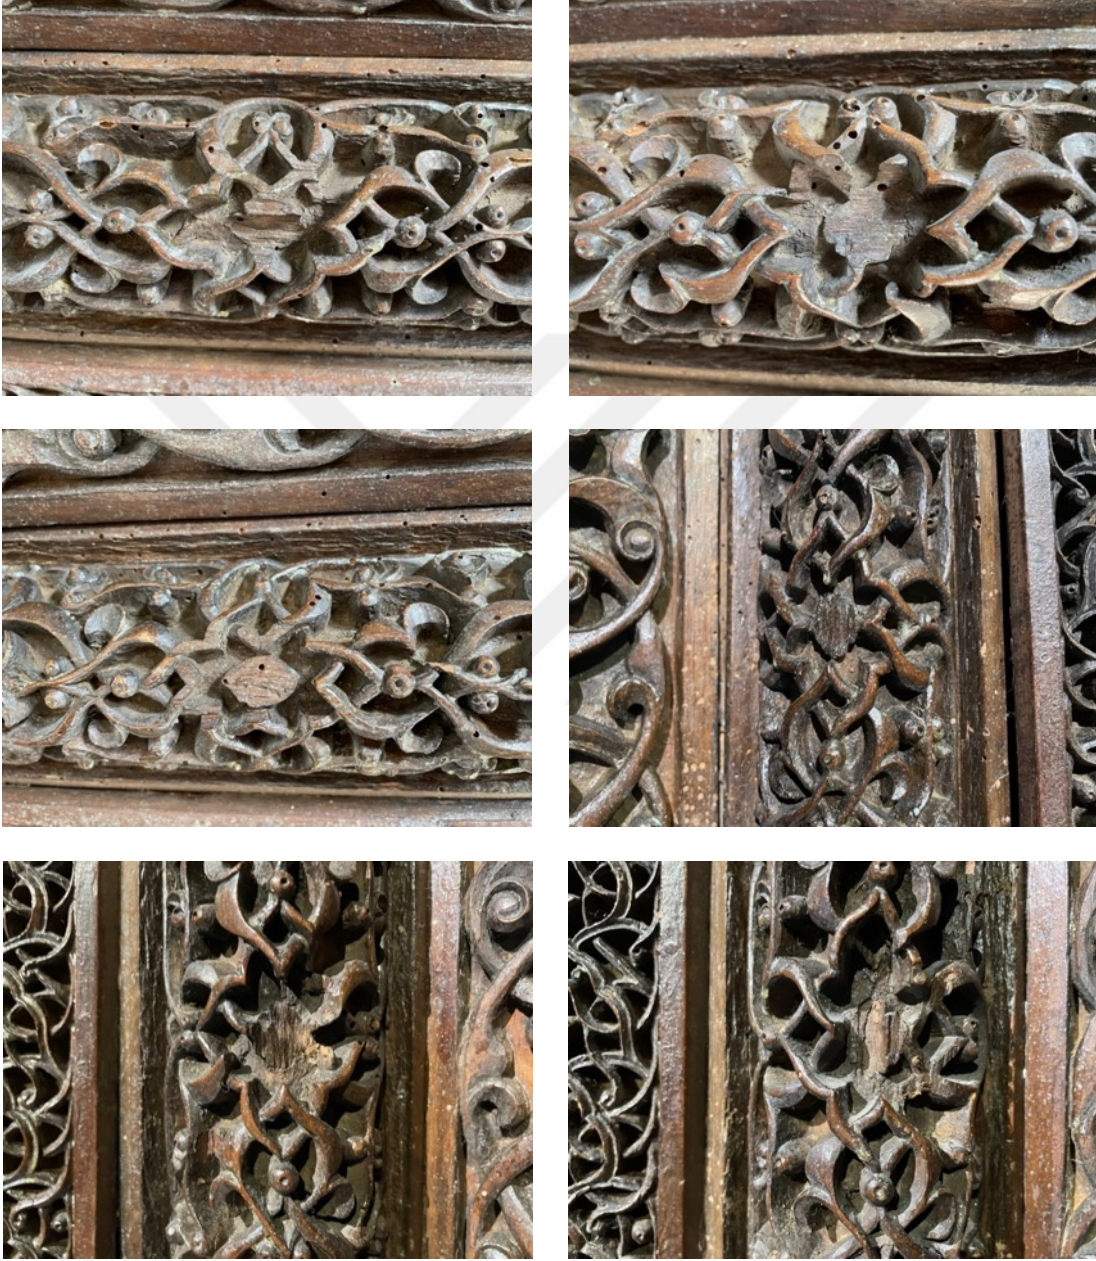
Eserin sütünce kısımlarında oyma tekniğinde yapılan gül motiflerinin kırılarak yüzeyden koparıldığı ve bu yüzden gerçekleşen parça kayıpları belgelenmiştir (Resim 3.77).

Resim 3.77. Taşkınpaşa Camii mihrabı parça kaybı örnekleri 5.

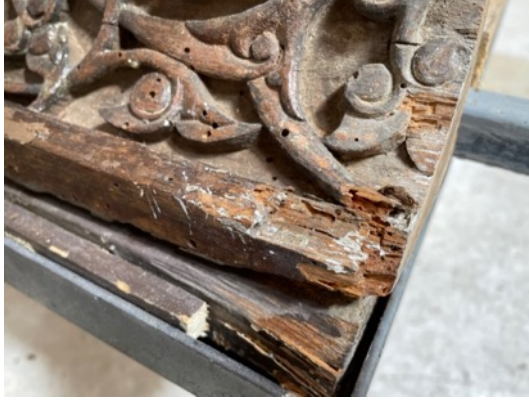
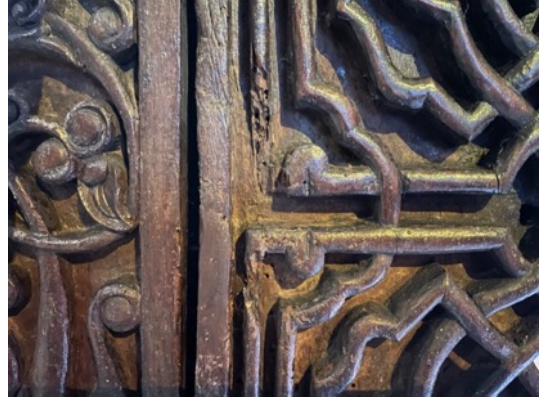
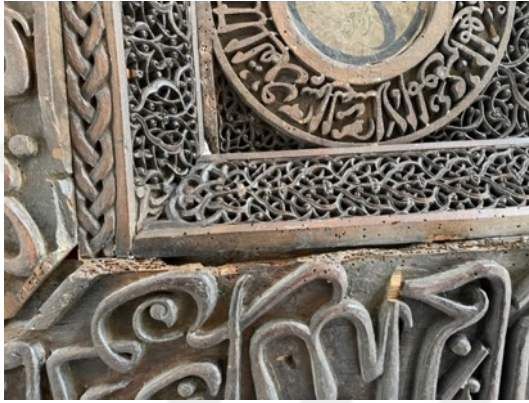
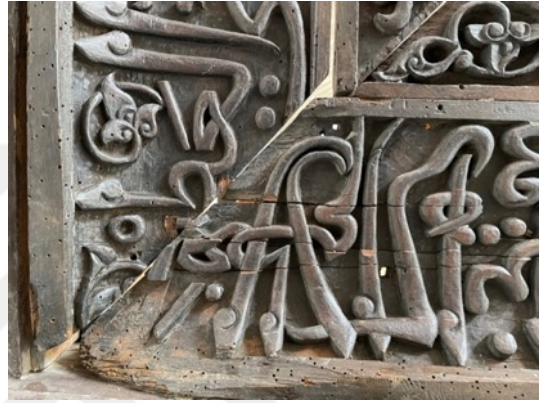
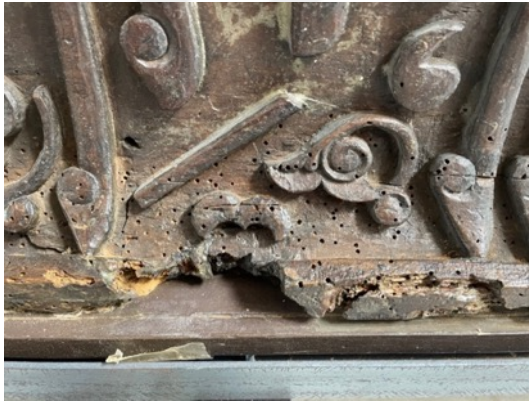
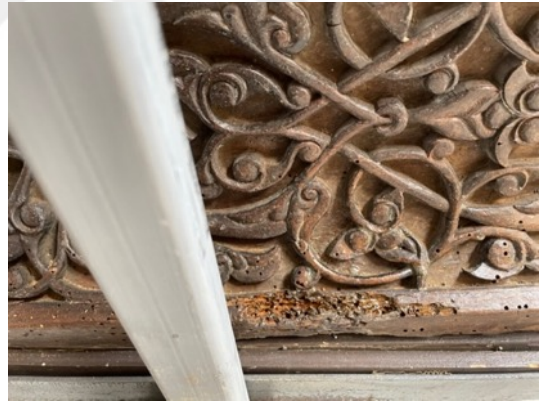
Resim 3.78. Taşkınpaşa Camii mihrabı parça kaybı örnekleri 6.

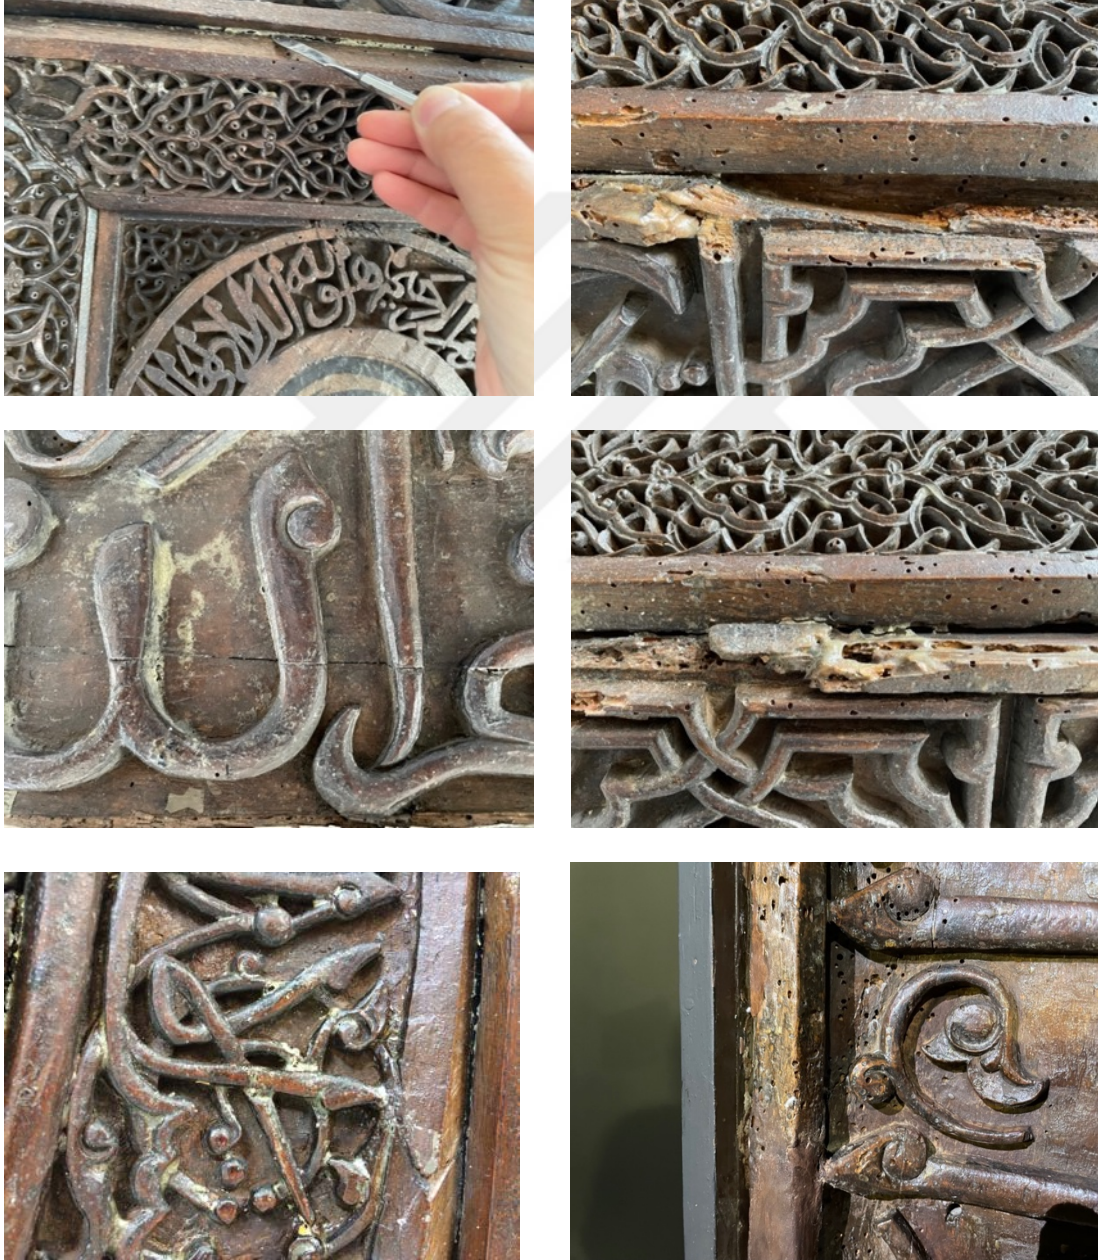
Mihrabın ön yüzeyinde kullanılan yüzey koruyucu yüzeye eşit miktarda sürülmemesi sonucu tabakalaştığı gözlemlenmiştir. Uygun olmayan ısı, ışık, nem gibi etkenlerden tek tek ya da birlikte görünmesi nedeni ile yüzeye uygulanan işlemde yer yer pul pul kabarmalar meydana gelmiştir (Resim 3.79 - Resim 3.81).

Resim 3.79. Taşkınpaşa Camii mihrabı koruyucu katmanda tabakalaşma/ayrışma örnekleri 1.

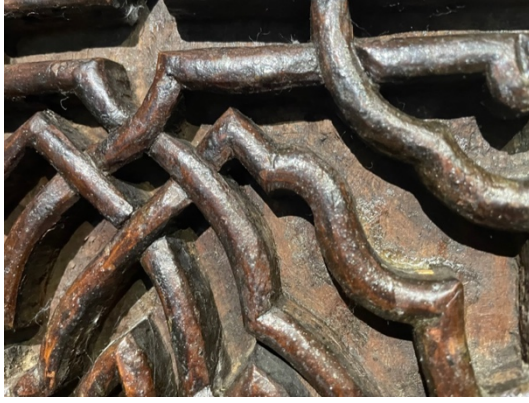
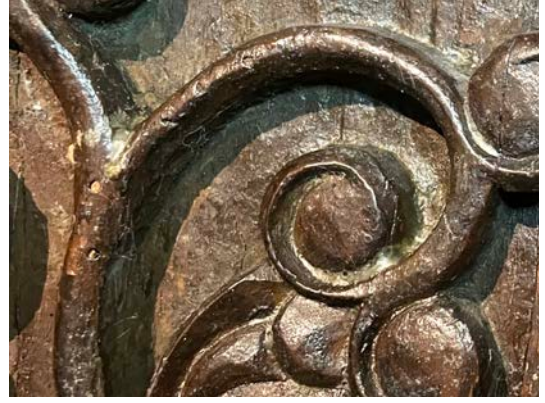
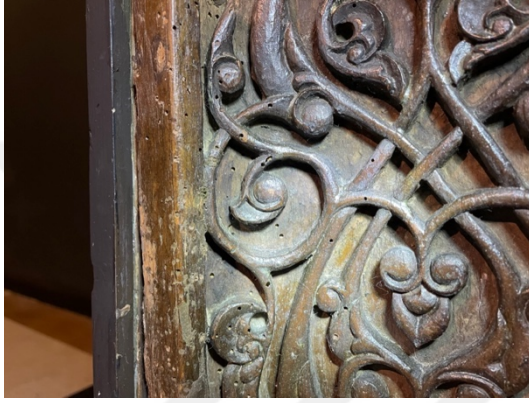
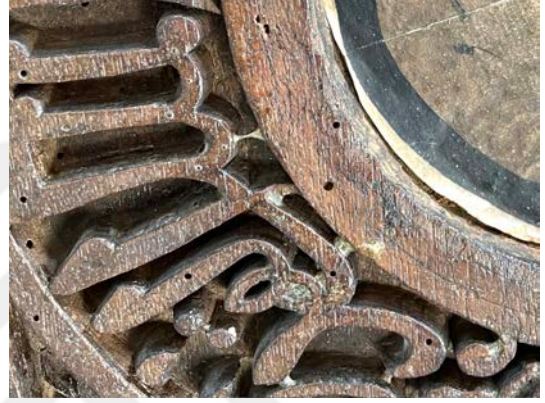
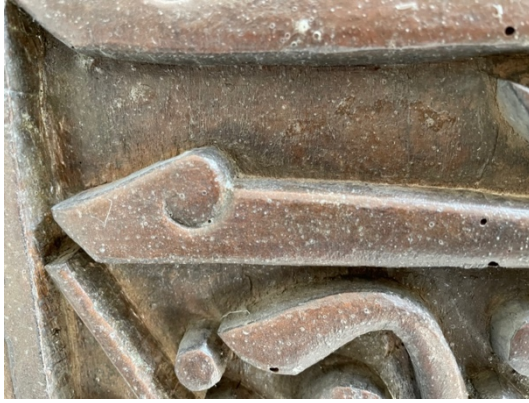
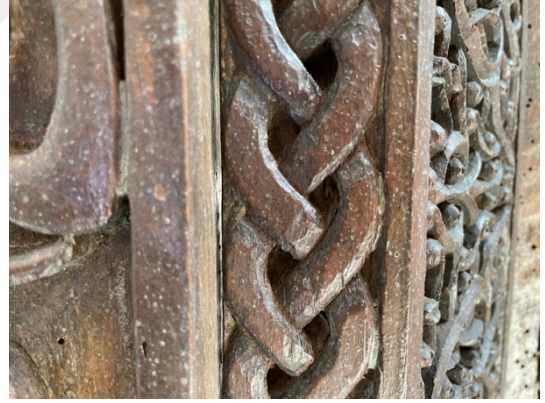
Resim 3.80. Taşkınpaşa Camii mihrabı koruyucu katmanda tabakalaşma/ayırışma örnekleri 2.

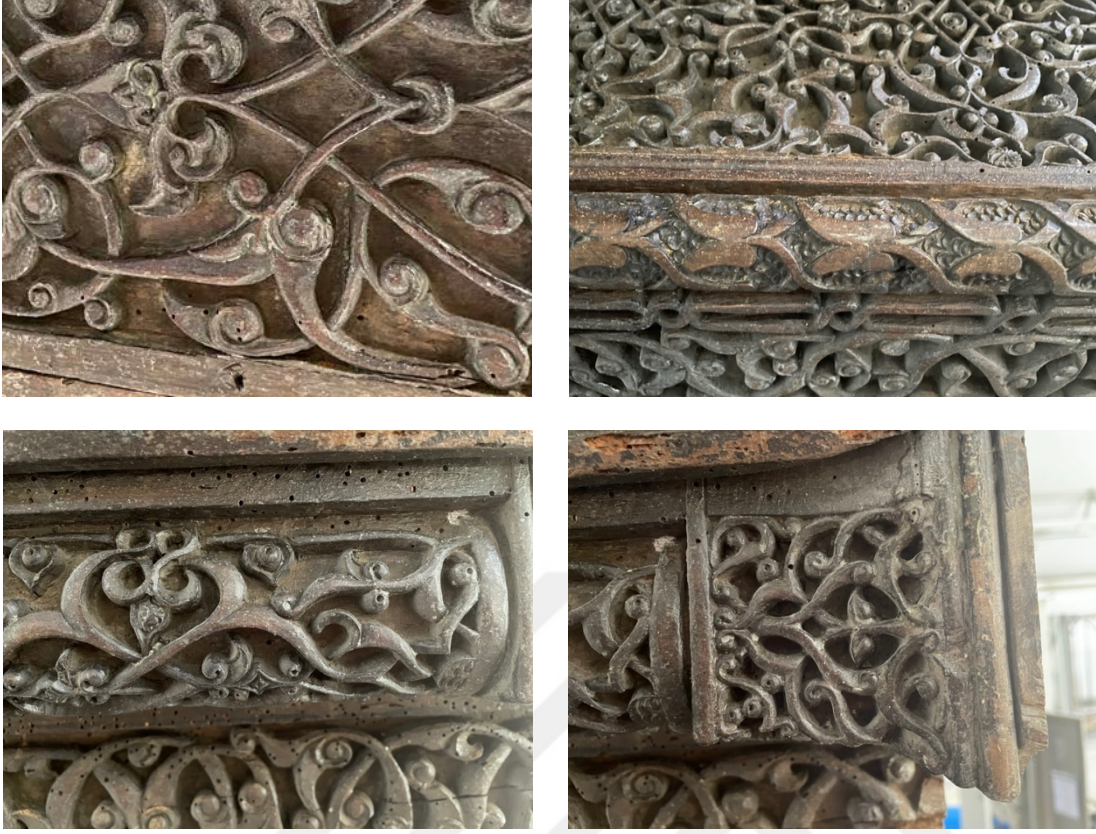
Resim 3.81. Taşkınpaşa Camii mihrabı koruyucu katmanda tabakalaşma/ayırışma örnekleri 3.

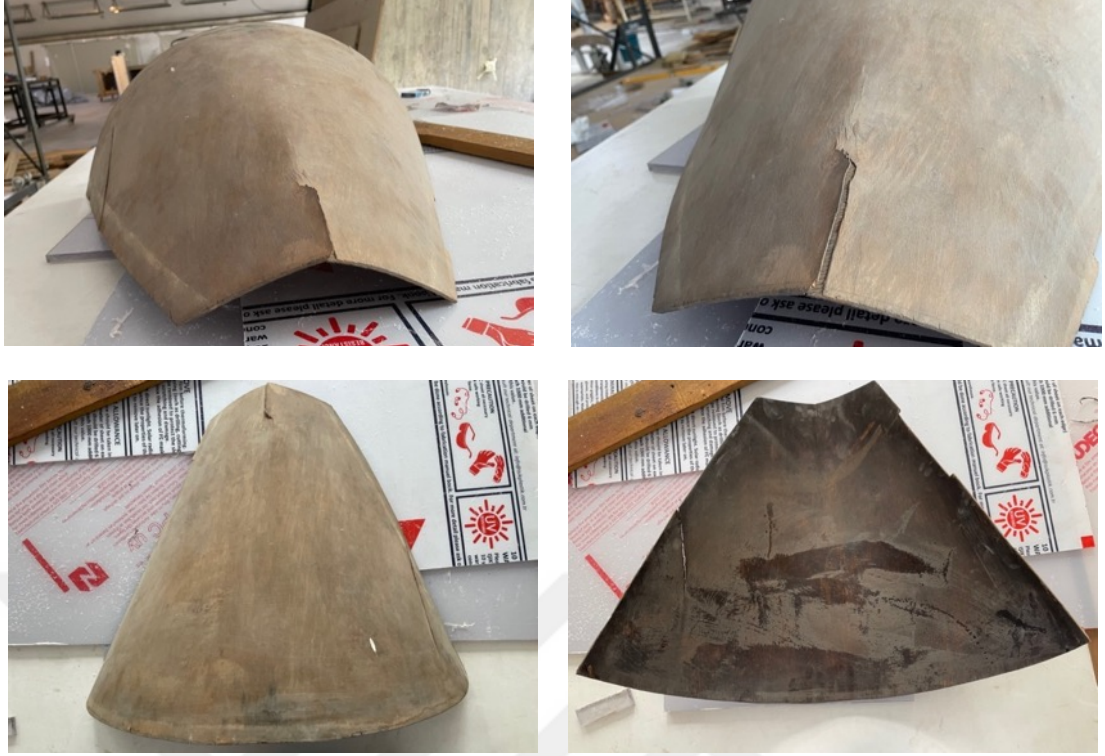
Eserin geçmiş dönem onarımlarında eklendiği düşünülen kavsara içinde de yine yüzeysel aşınma ve eskime sonucu yıpranmalar gözlemlenmiştir (Resim 3.82).

Resim 3.82. Taşkınpaşa Camii mihrabı kavsara kısmındaki erozyon örneği.

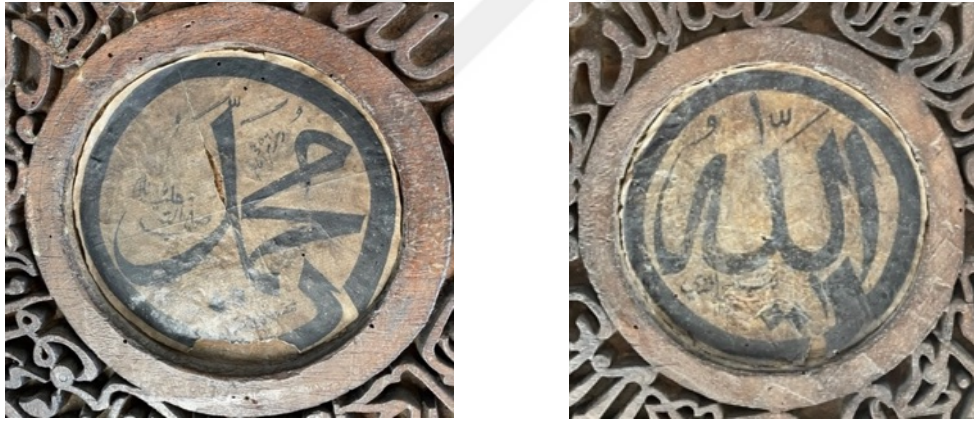
Mihrapta sadece ahşap yüzeyinde değil köşeliğinde bulunan kağıt/parşömen daire şeklindeki, Nesih yazı türünde sağda eksende “Allah”, solda eksende ise “Muhammed” yazan levhalarda da yoğun aşınma ve eskime meydana gelmiştir (Resim 3.83).

Resim 3.83. Taşkınpaşa Camii mihrabı levha kısımlarındaki erozyon örneği.

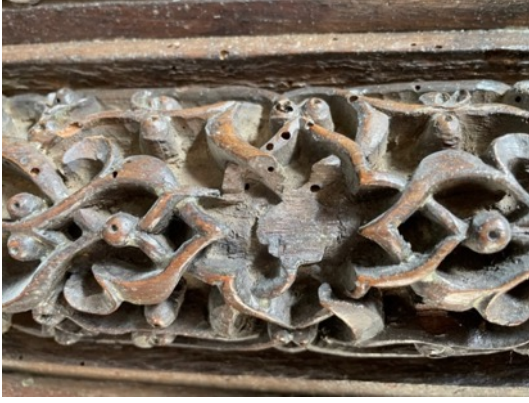
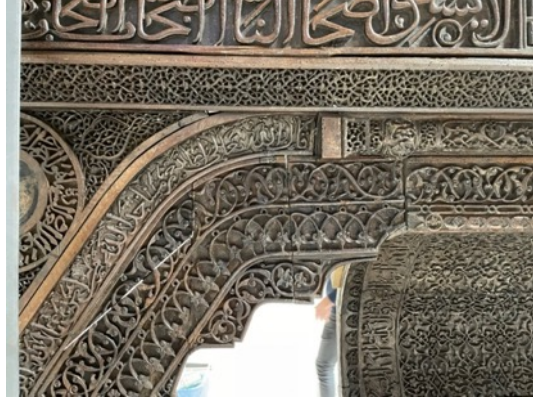
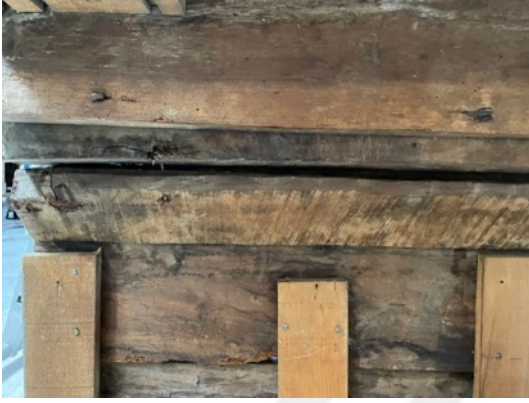
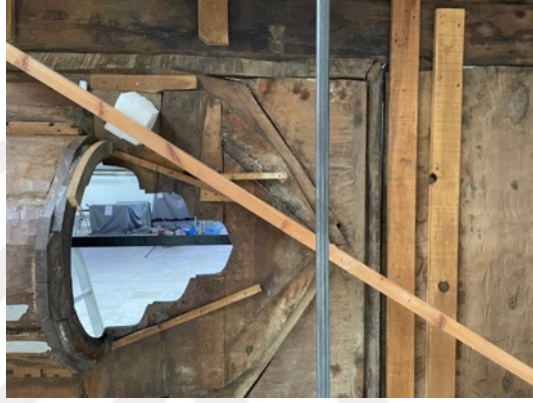
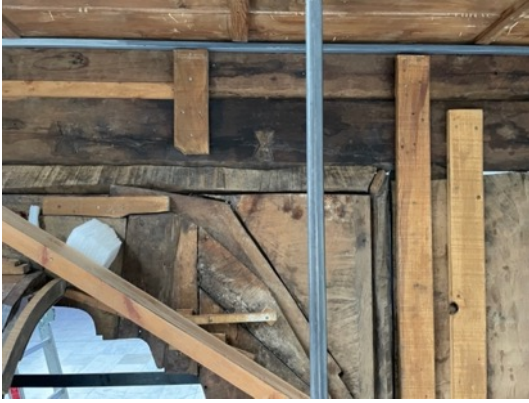
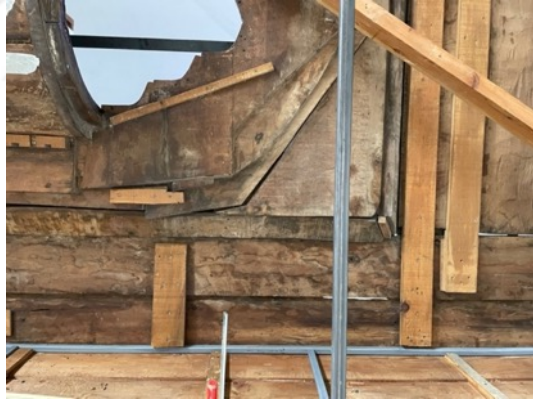
Ahşap eserlerde renk değişimine neden olan birden fazla faktör bulunmaktadır. Bunların başında mikroorganizma ve böceklerin tahribatı sonucu gelişen renk değişimleri bulunmaktadır. Bunun dışında nem ve sıcaklık dengesizliği, parça kaybı, yüzey birikintileri, yüzey koruyucu olarak yapılan üst yüzey işlemleri gibi nedenler ile de eser yüzeyinde renk değişimleri meydana gelmiştir (Resim 3.84, Resim 3.85, Resim 3.86).

Resim 3.84. Taşkınpaşa Camii mihrabı renk değişim örnekleri 1.

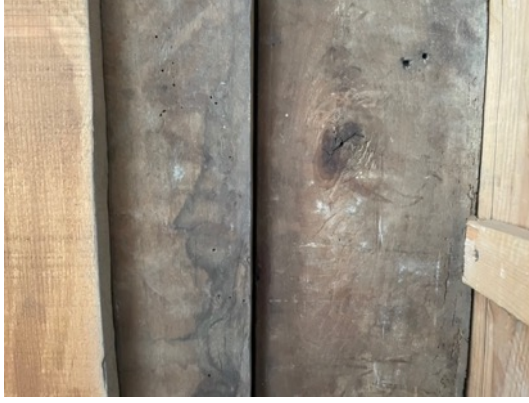
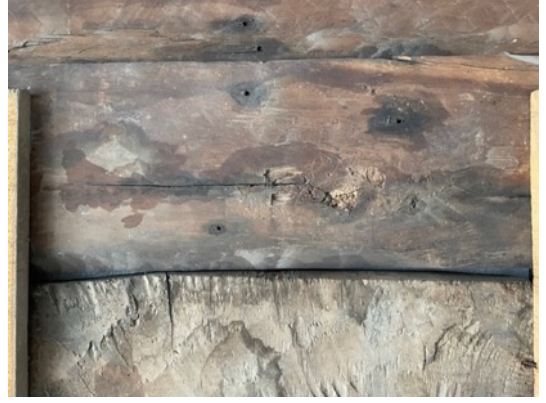
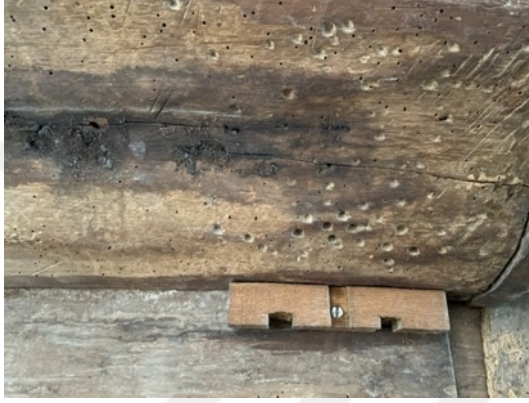
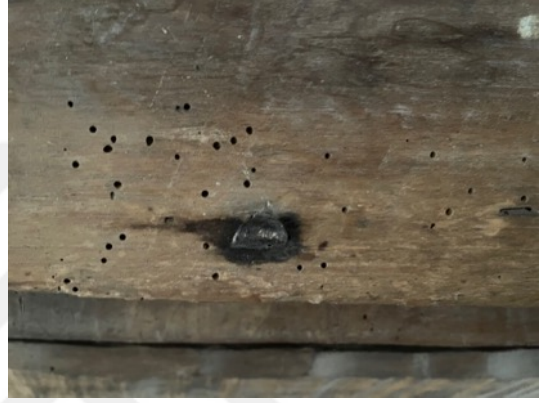
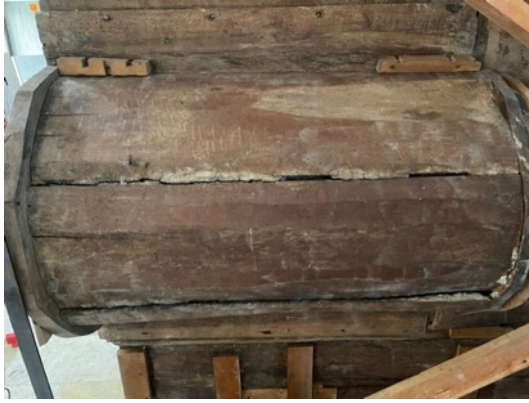
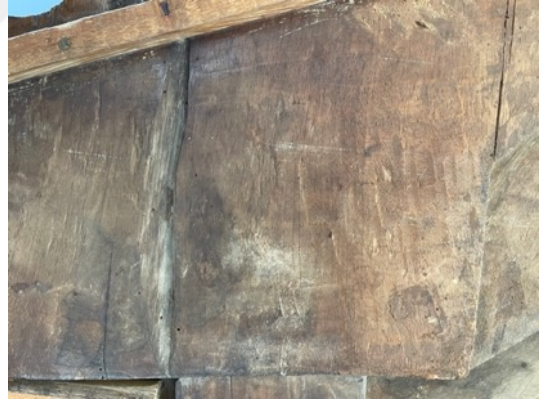
Resim 3.85. Taşkınpaşa Camii mihrabı renk değişim örnekleri 2.

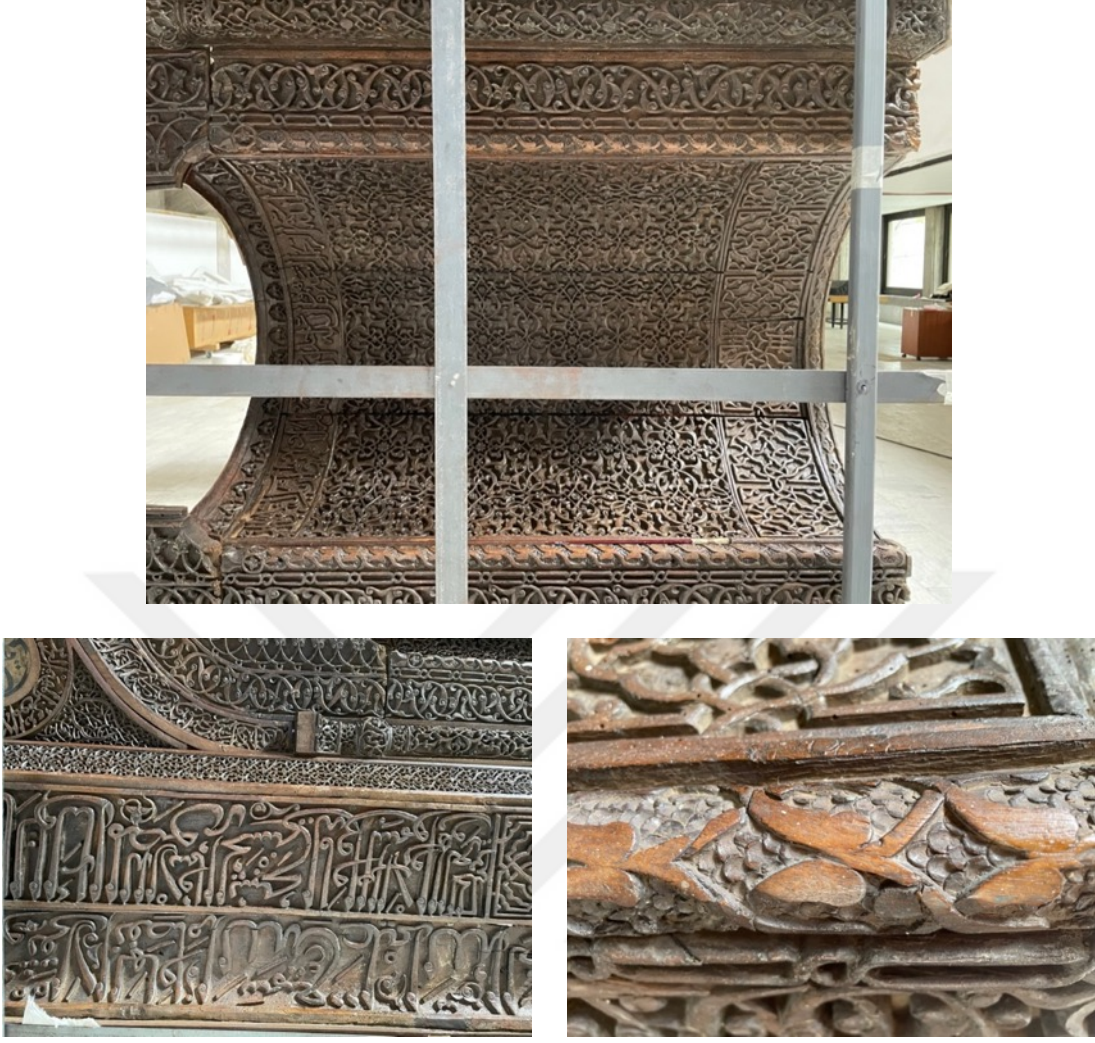
Resim 3.86. Taşkınpaşa Camii mihrabı renk değişim örnekleri 3.

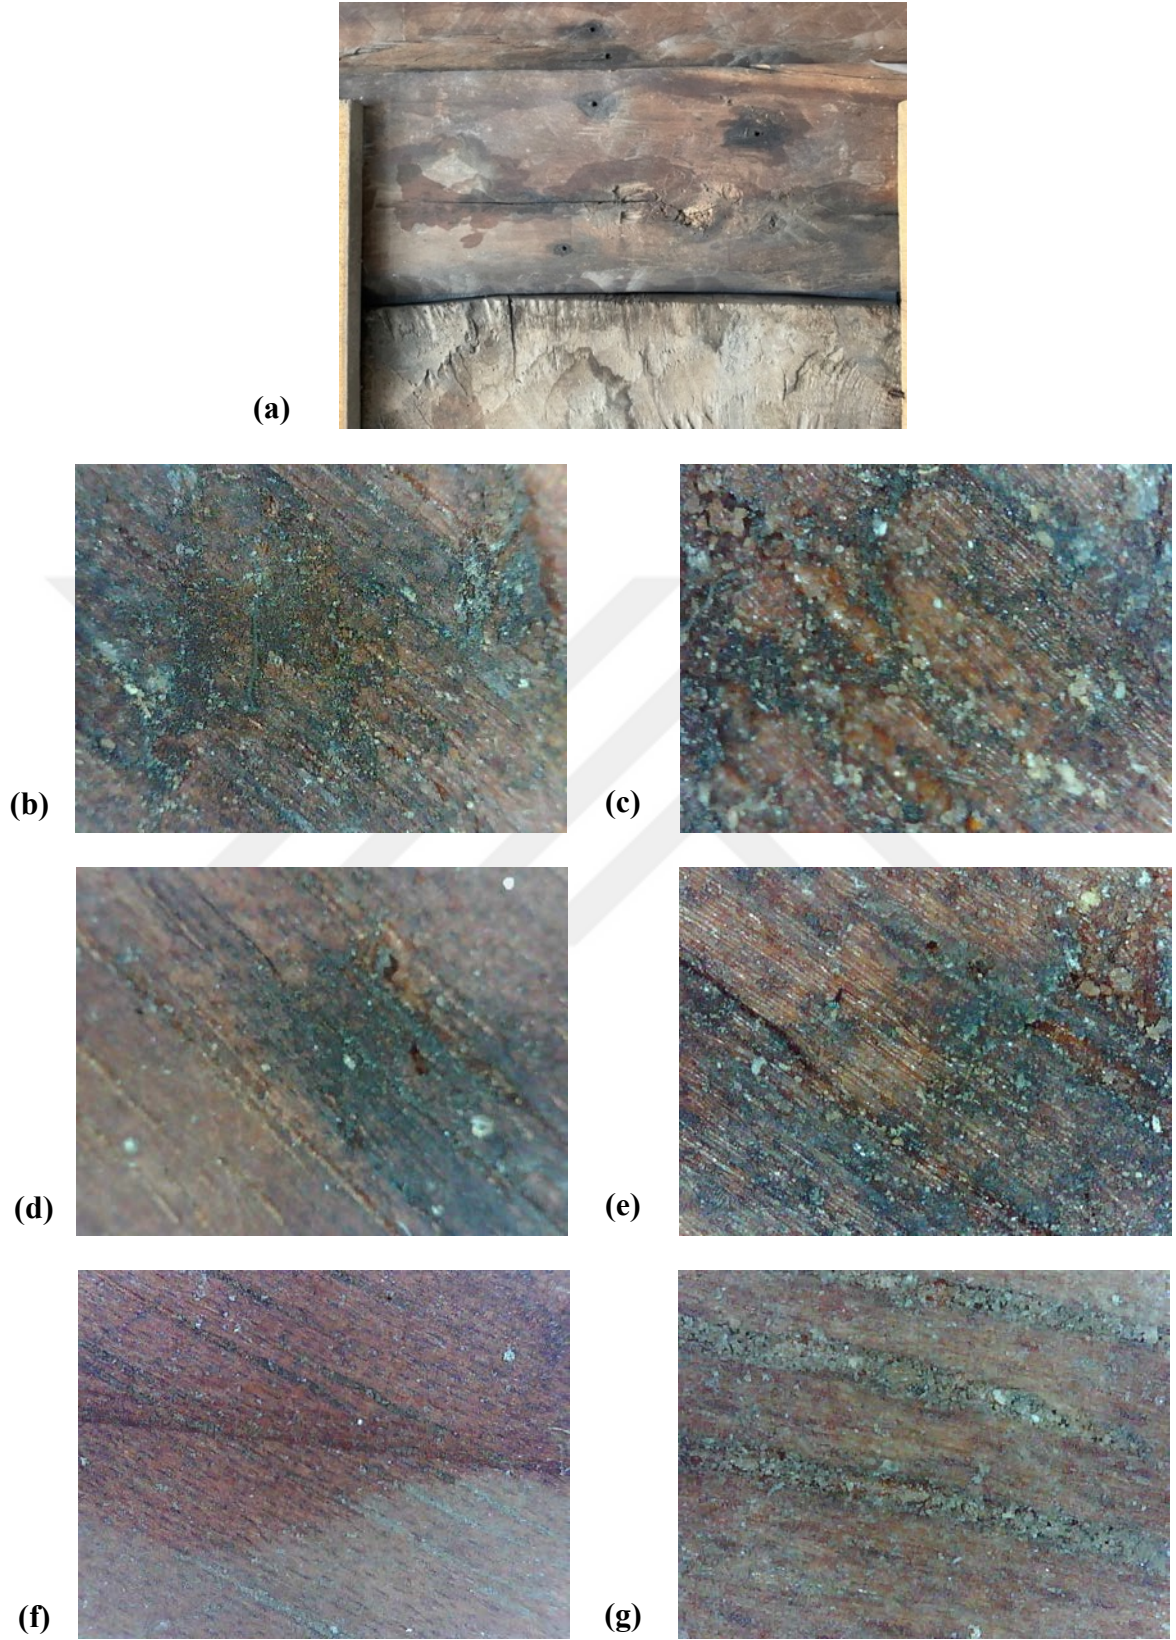
Eser yüzeyinden bulunan renk değişim örneklerin detaylı fotoğraf çekimlerinin ardından DinoLite optik mikroskop ile %50 ve %200 büyültülerek detaylı görüntüleri alınmıştır (Resim 3.87).

Resim 3.87. Taşkınpaşa Camii mihrabı renk değişim örneği detay fotoğrafı (a) Fotoğraf makinesi çekimi (b, d, f) Optik Mikroskopta x50 büyüklükte detay görüntüsü (c, e, g) Optik Mikroskopta x200 büyüklükte detay görüntüsü.

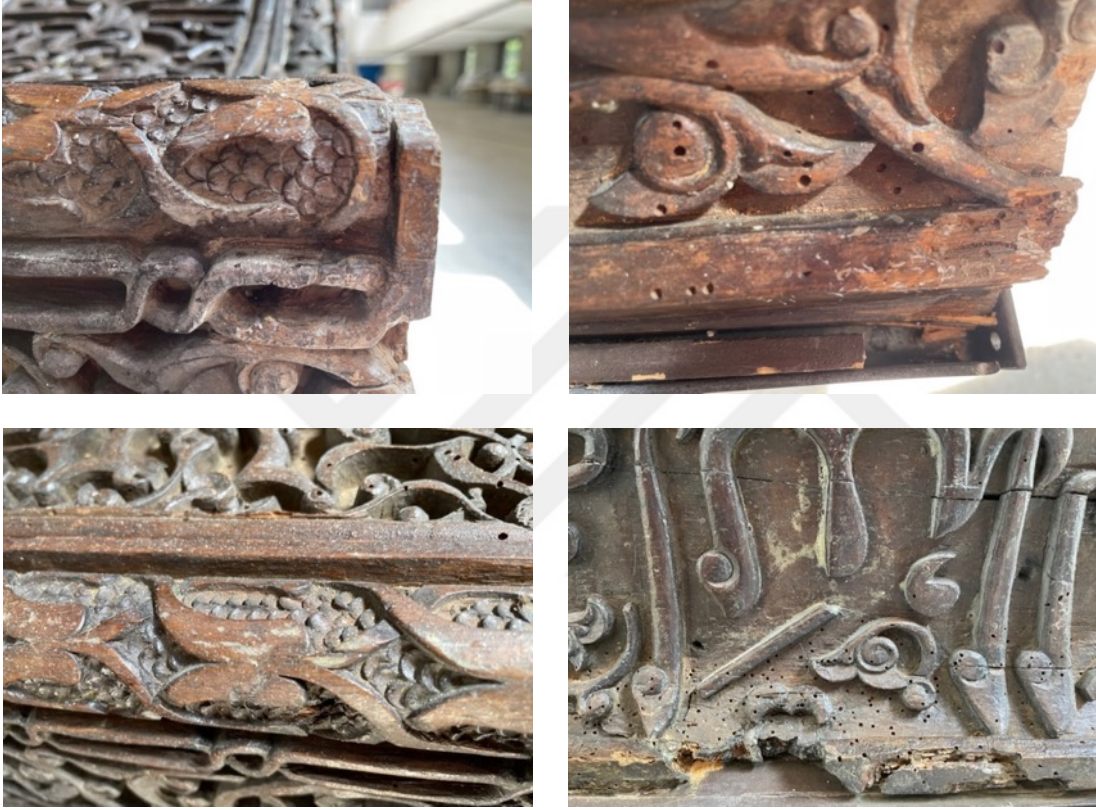
Eser yüzeyinde yoğun bir şekilde gözlemlenen problemlerden birisi de yüzeysel birikinti, toz ve kirdir. Bu problem uygun olmayan ortam koşullarında sergilenmesi, müze ortamındaki havalandırma ve temizlik işlemleri sonucu çevresel kir ve tozun eser yüzeyinde hem süslemeli hem de süslemesiz kısımlarda biriktiğini gözlemlenmiştir (Resim 3.88).

Resim 3.88. Taşkınpaşa Camii mihrabı yüzeysel kir örnekleri.

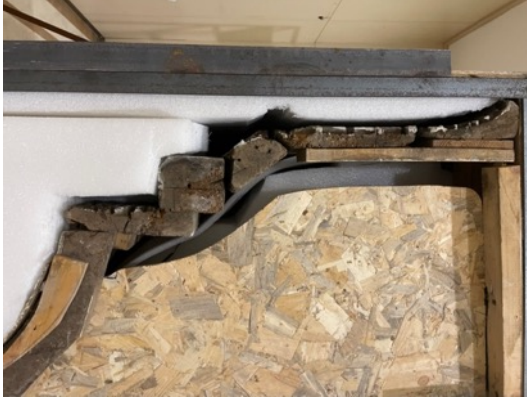
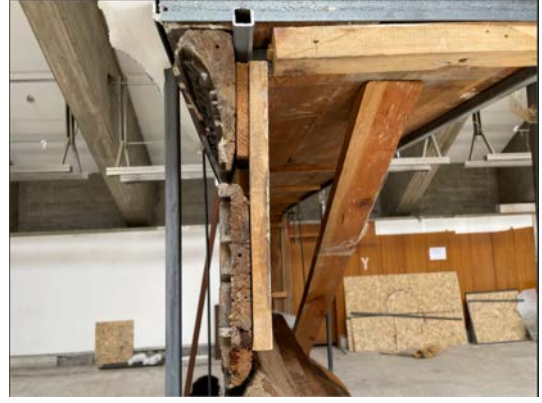
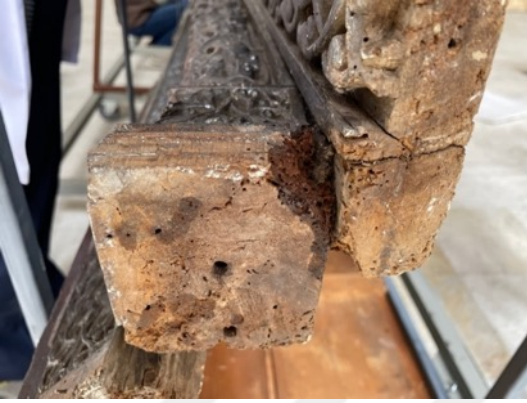
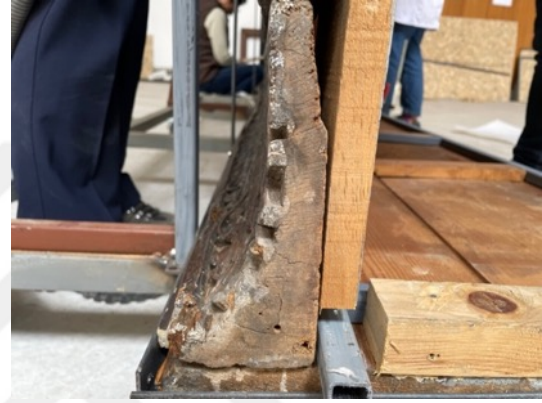
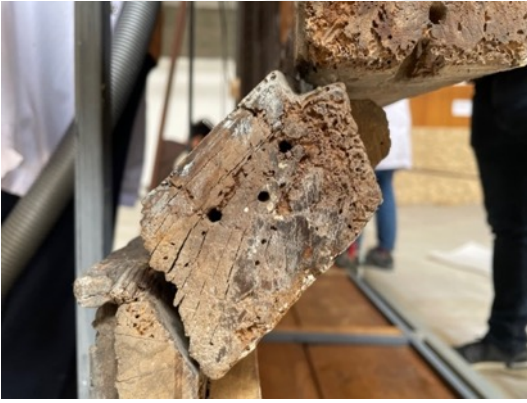
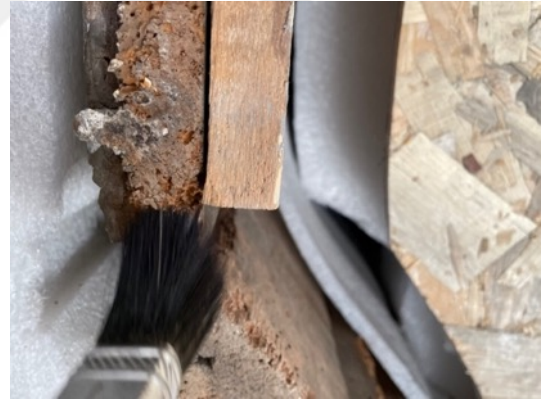
Eserin zemin tablası üzerine temas eden kısmında beyaz boya kalıntıları gözlemlenmiştir. Bu kalıntılar alt kısımda aralıksız olarak kapladığı belgelenmiştir. Aynı renk boya kalıntıları eserin alt kısmında muhtelif yerlerde damla şeklinde de gözlemlenmiştir (Resim 3.89, Resim 3.90).

Resim 3.89. Taşkınpaşa Camii mihrabı alt kısım yüzeysel kalıntı/lekelenme örnekleri 1.
