HACI BAYRAM VELİ ÜNİVERSİTESİ

**ANKARA ETNOGRAFYA MÜZESİ VE ANKARA  
VAKIF ESERLERİ MÜZESİ'NDE BULUNAN  
SEÇİLİ AHŞAP ESERLERİN MEVCUT KORUMA  
DURUMLARININ TESPİTİ VE KORUMAYA  
YÖNELİK ÇALIŞMALAR**

**DOKTORA TEZİ  
KÜLTÜR VARLIKLARINI KORUMA  
ANABİLİM DALI**

**OCAK 2024**

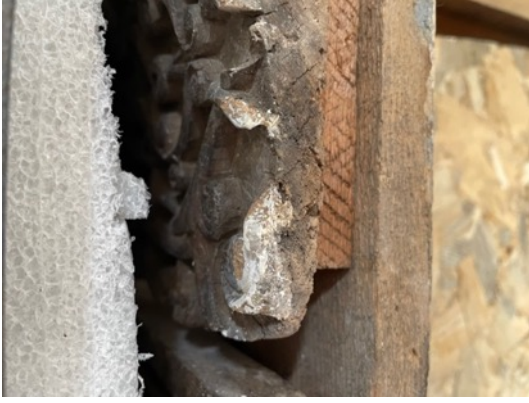
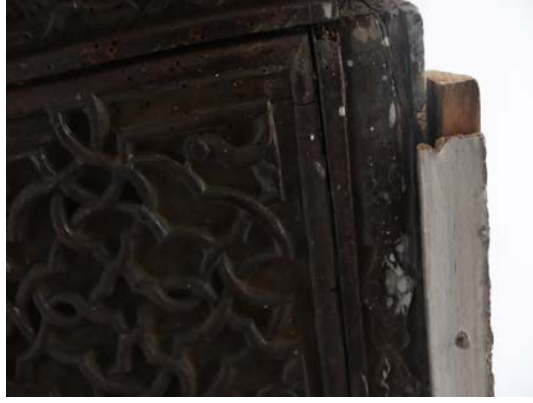
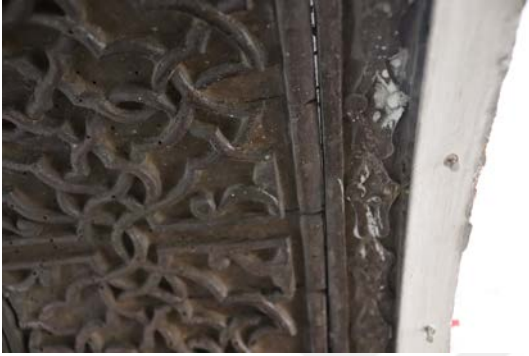
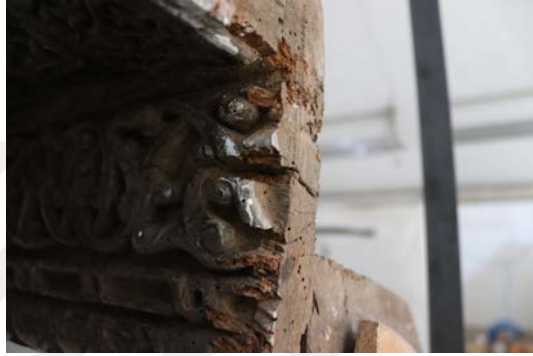
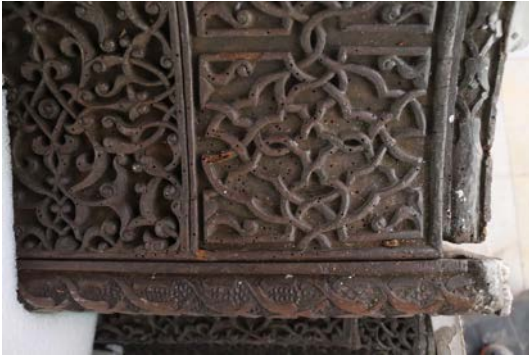
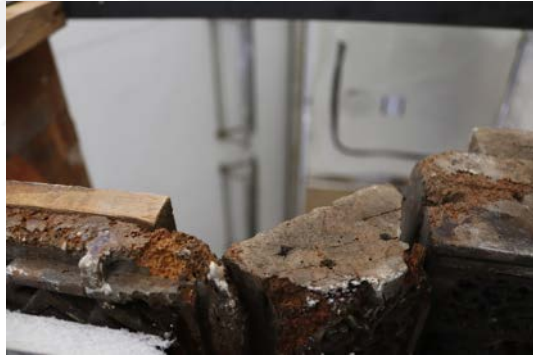
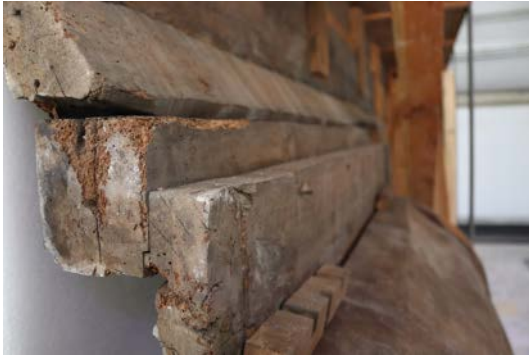
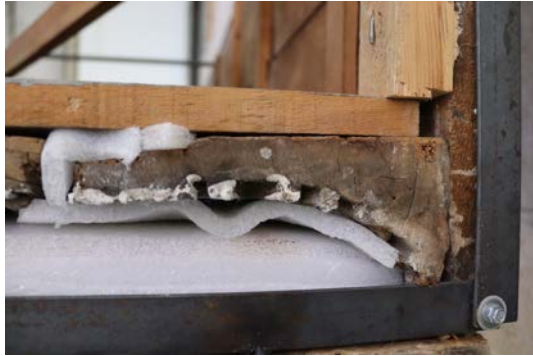
Eserin zemin tablası üzerine temas eden kısmında beyaz boya kalıntıları gözlemlenmiştir. Bu kalıntılar alt kısımda aralıksız olarak kapladığı belgelenmiştir. Aynı renk boya kalıntıları eserin alt kısmında muhtelif yerlerde damla şeklinde de gözlemlenmiştir (Resim 3.89, Resim 3.90).

Resim 3.90. Taşkınpaşa Camii mihrabı alt kısım yüzeysel boyalı kalıntı/lekelenme örnekleri 2.

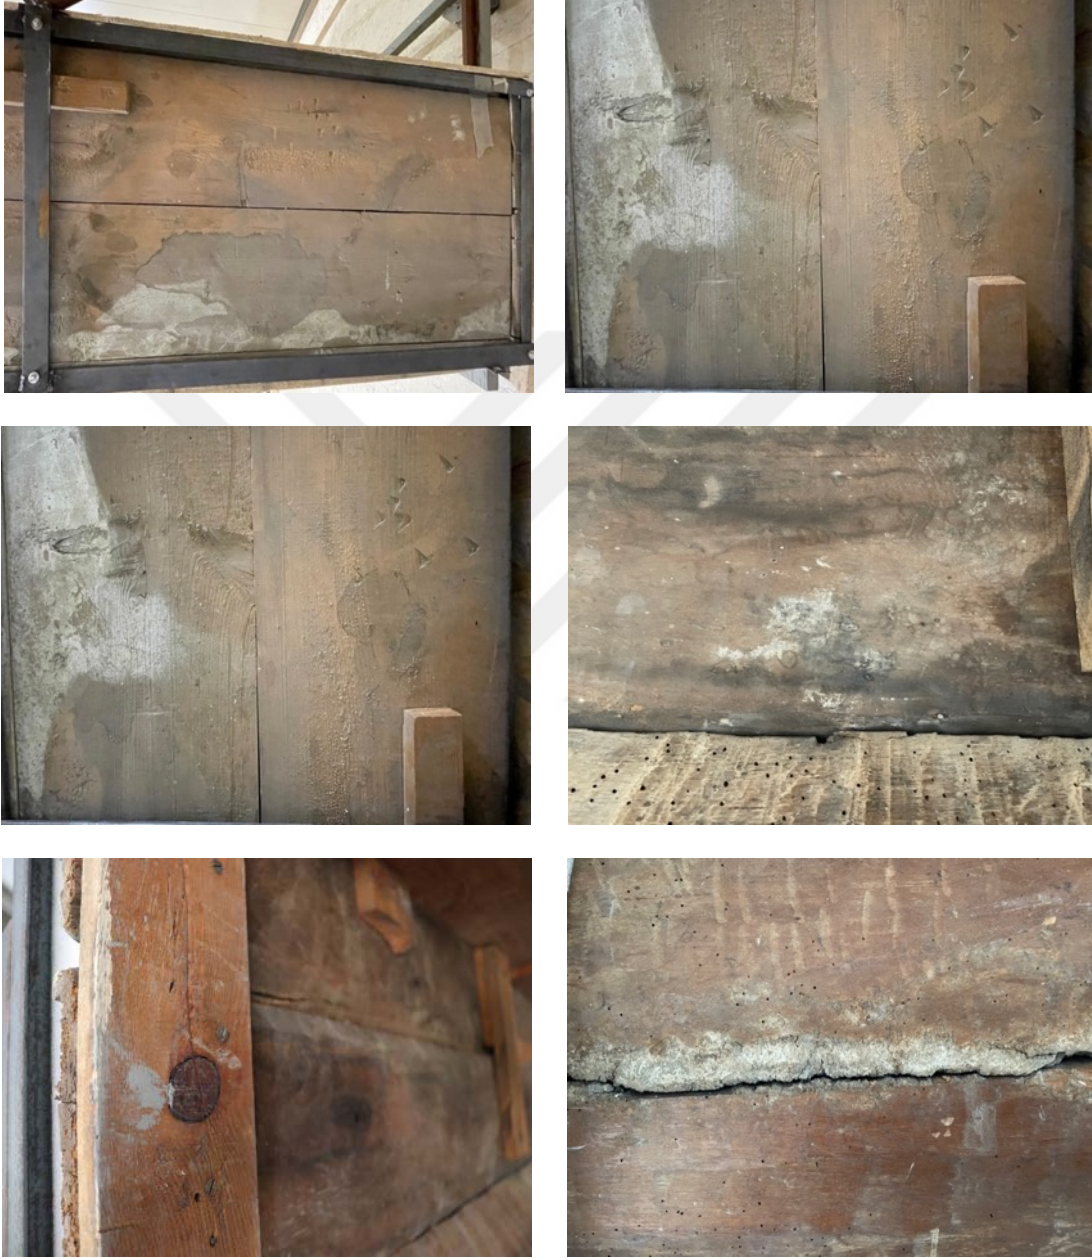
Eserin arka kısmında süslemesiz alanlarında nem ile birleşerek yüzeye yapışan kir ve toz kalıntıları, niş kısmındaki boşluklarda geçmiş dönem onarım kalıntıları gözlemlenmiştir (Resim 3.92, Resim 3.93).

Resim 3.92. Taşkınpaşa Camii mihrabı arka kısım toz ve kir birikinti örnekleri 2.

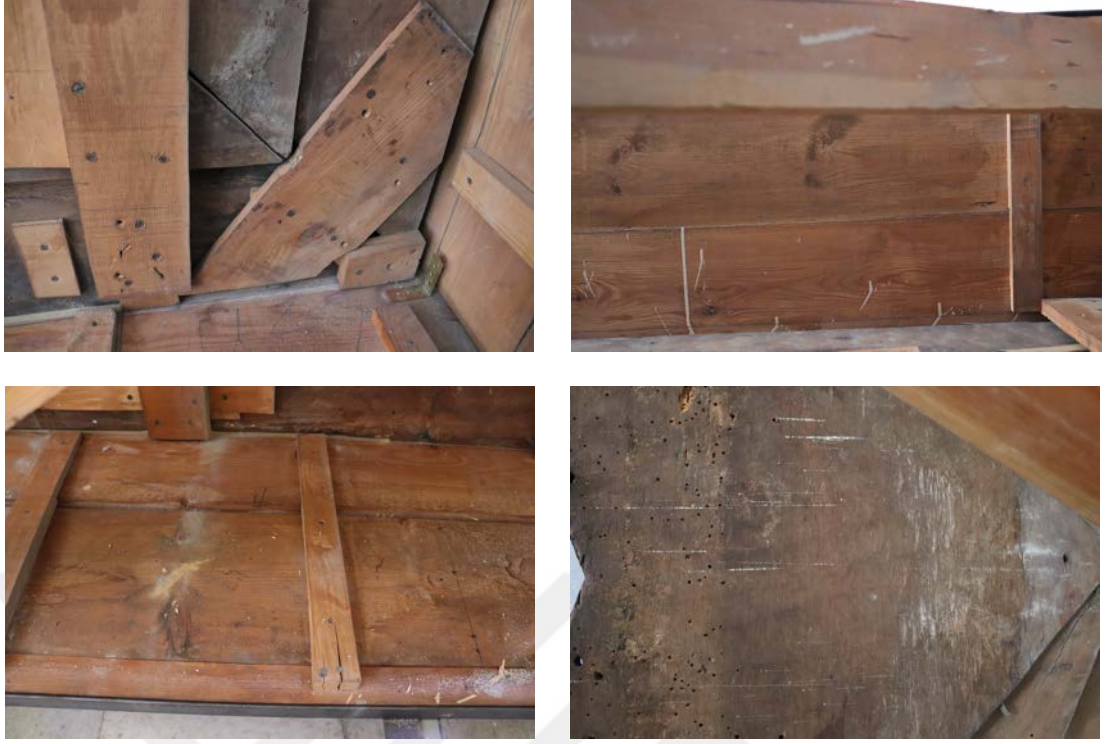
Resim 3.93. Taşkınpaşa Camii mihrabı arka kısım toz ve kir birikinti örnekleri 3.

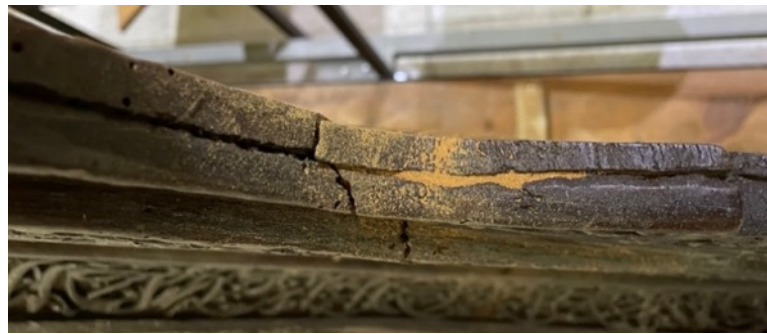
Eser yüzeyinde dikkat edilen ve gözlemlenen diğer birikinti türü ise pudra şeklindeki talaş birikintileridir. Bu birikintiler geçmiş dönem olmuş böcek tahribatının işareti olabileceği gibi aktif bir istilasının da göstergesi olabileceği için büyük önem taşımaktadır (Resim 3.94).

Resim 3.94. Taşkınpaşa Camii mihrabı böcek tahribatı sonrası birikinti örneği.

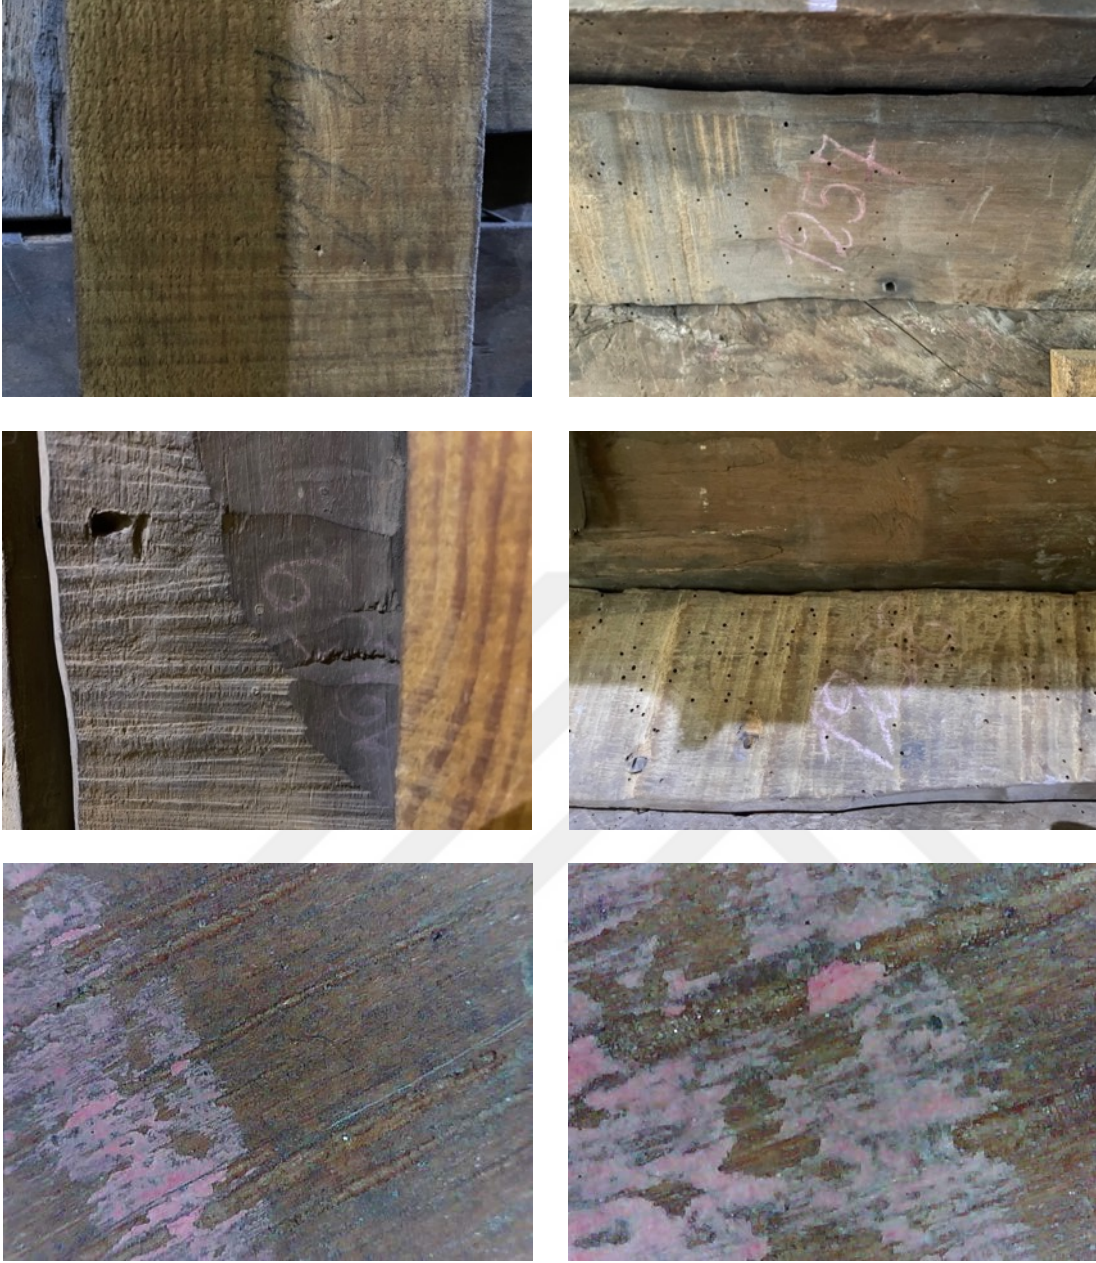
Eserin arka kısmında geçmiş dönem onarımlarından kalan kırmızı renkte “1257, 1258, 1259” sayıları ve siyah renkte ne yazıldığı tam olarak anlaşılmayan yazı örnekleri bulunmaktadır. Bu yazılarda belgelenerek arşive eklenmiştir (Resim 3.95).

Resim 3.95. Taşkınpaşa Camii mihrabı geçmiş dönem onarım boya kalıntı örneği.

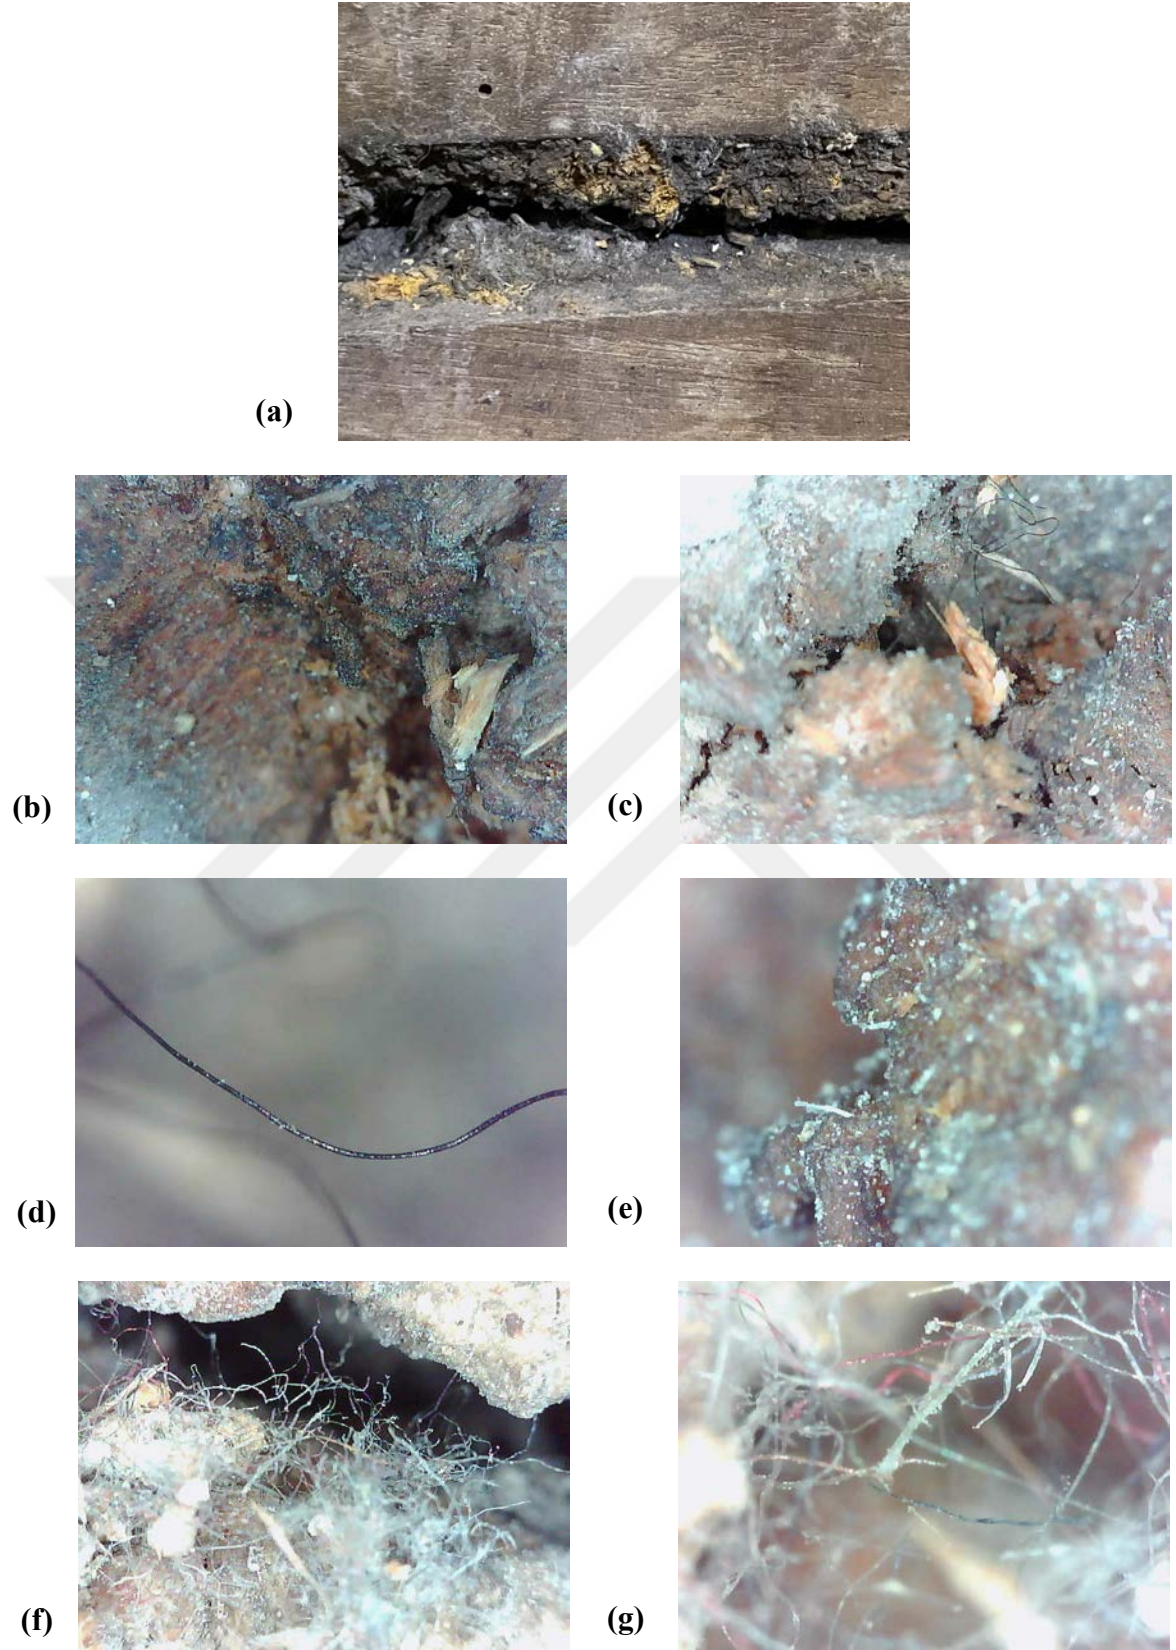
Eserin ön ve arka yüzeyinde oluşan yüzey birikintileri, toz ve kir / lekelenme örneklerinin detaylı fotoğraf çekimlerinin ardından DinoLite optik mikroskop ile %50 ve %200 büyütülerek detaylı görüntüleri alınmıştır (Resim 3.96 - Resim 3.104).

Resim 3.96. Taşkınpaşa Camii mihrabı yüzey birikintileri, toz ve kir / lekelenme detay fotoğrafı 1 (a) Fotoğraf makinesi çekimi (b-c) Optik Mikroskopta x50 büyüklükte detay görüntüsü (d-g) Optik Mikroskopta x200 büyüklükte detay görüntüsü.

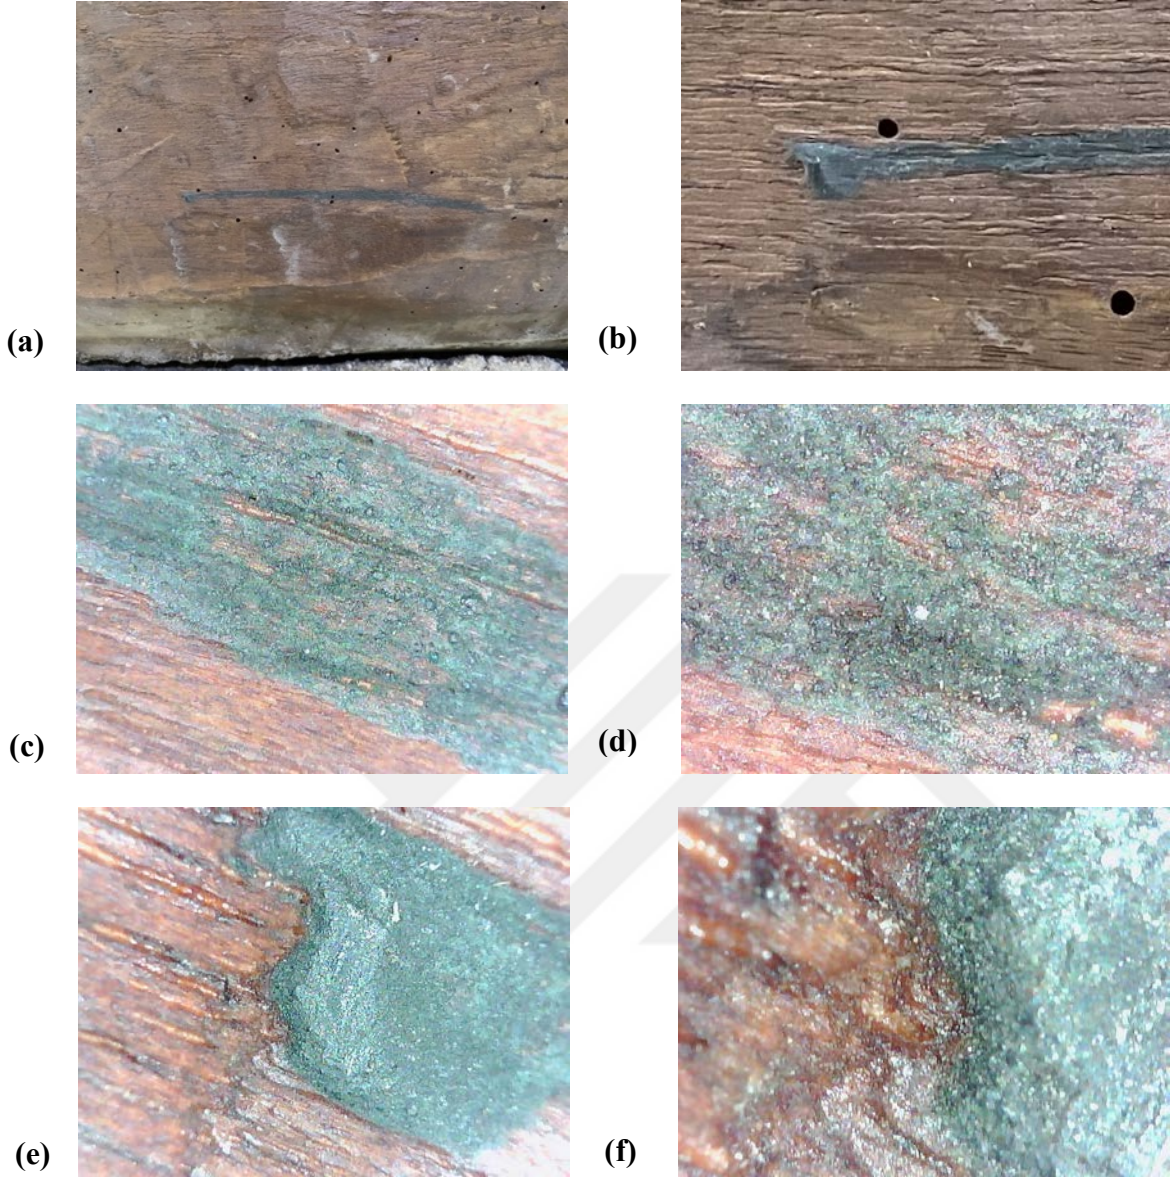
Resim 3.97. Taşkınpaşa Camii mihrabı yüzey birikintileri, toz ve kir / lekelenme detay fotoğrafı 2 (a, b) Fotoğraf makinesi çekimi (c-e) Optik Mikroskopta x50 büyüklükte detay görüntüsü (d-f) Optik Mikroskopta x200 büyüklükte detay görüntüsü.

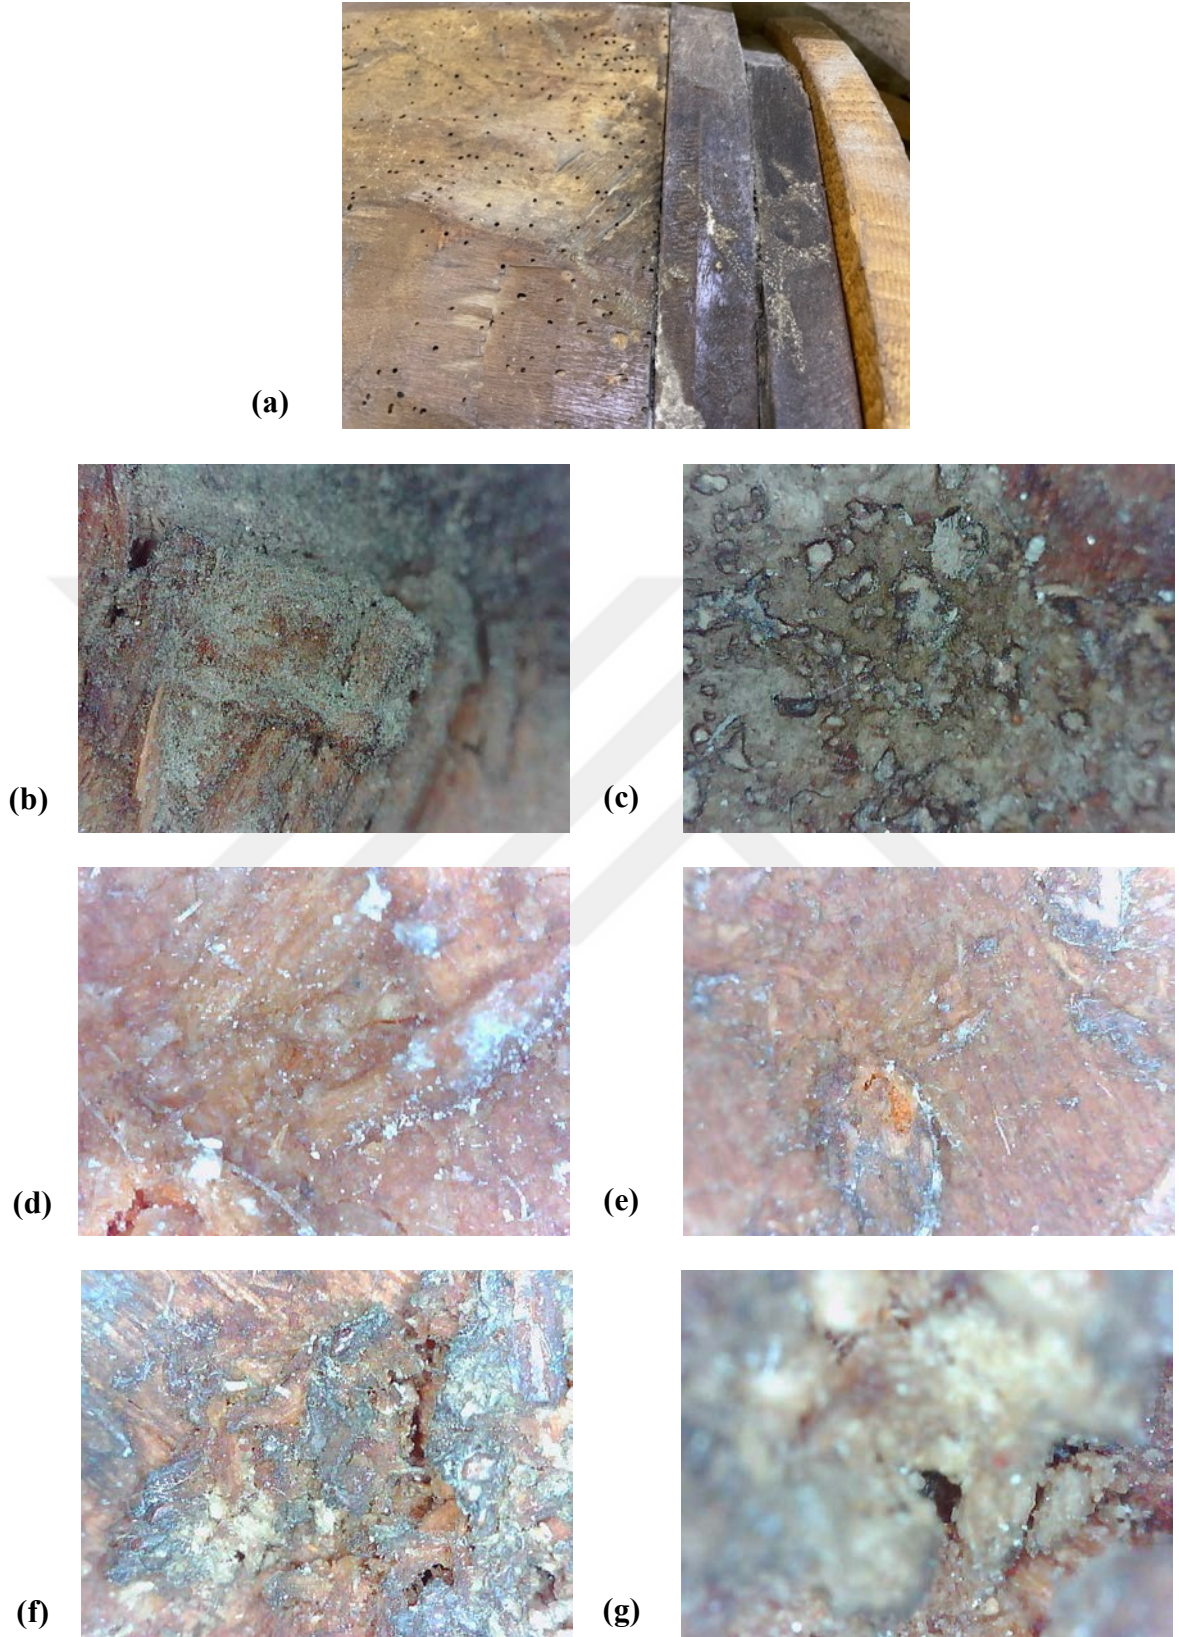
Resim 3.98. Taşkınpaşa Camii mihrabı yüzey birikintileri, toz ve kir / lekelenme detay fotoğrafı 3 (a) Fotoğraf makinesi çekimi (b, d, f) Optik Mikroskopta x50 büyüklükte detay görüntüsü (c, e, g) Optik Mikroskopta x200 büyüklükte detay görüntüsü.

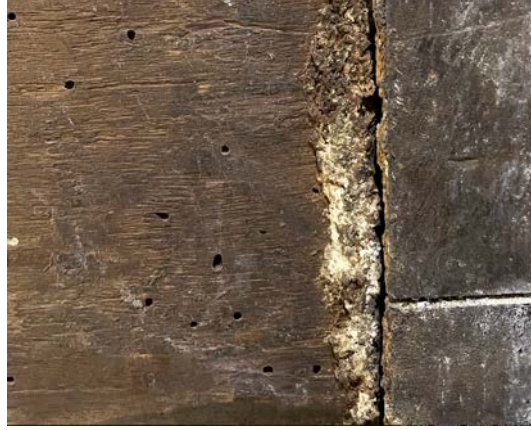
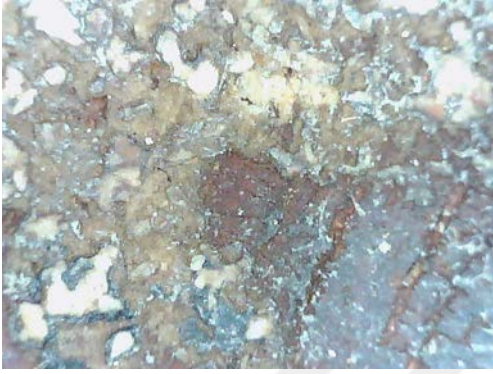
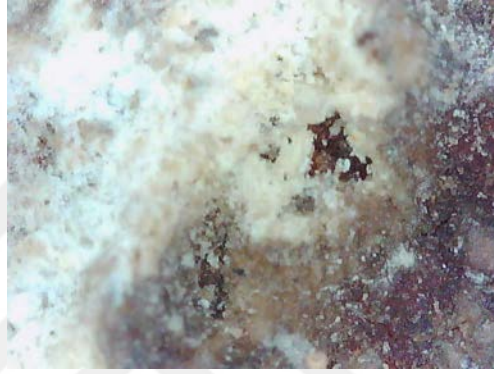
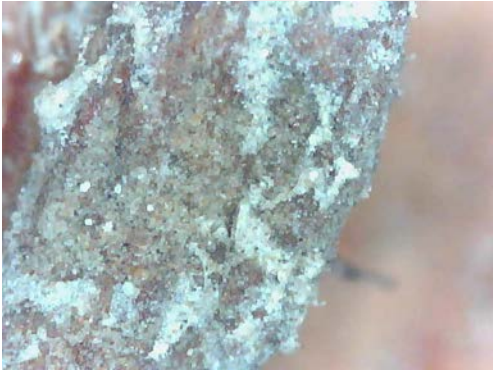
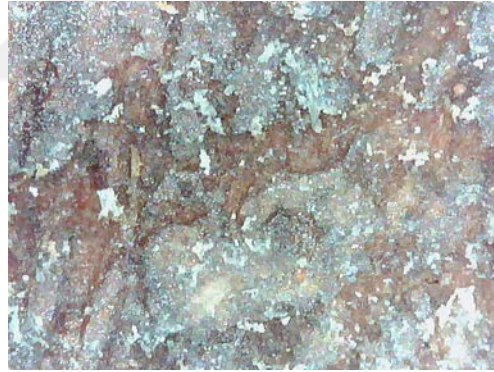
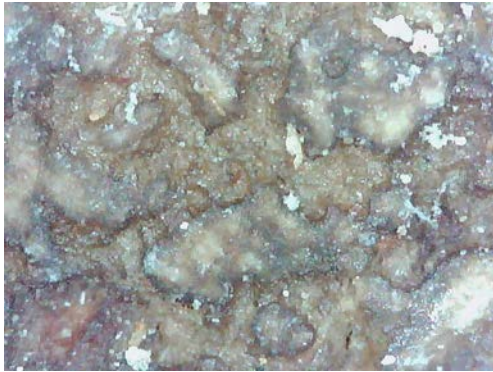
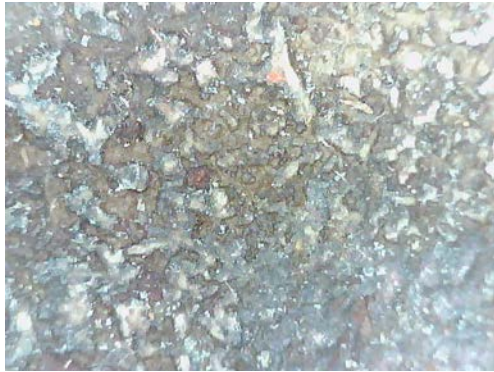
Resim 3.99. Taşkınpaşa Camii mihrabı yüzey birikintileri, toz ve kir / lekelenme detay fotoğrafı 4 (a) Fotoğraf makinesi çekimi (b, d, f) Optik Mikroskopta x50 büyüklükte detay görüntüsü (c, e, g) Optik Mikroskopta x200 büyüklükte detay görüntüsü.

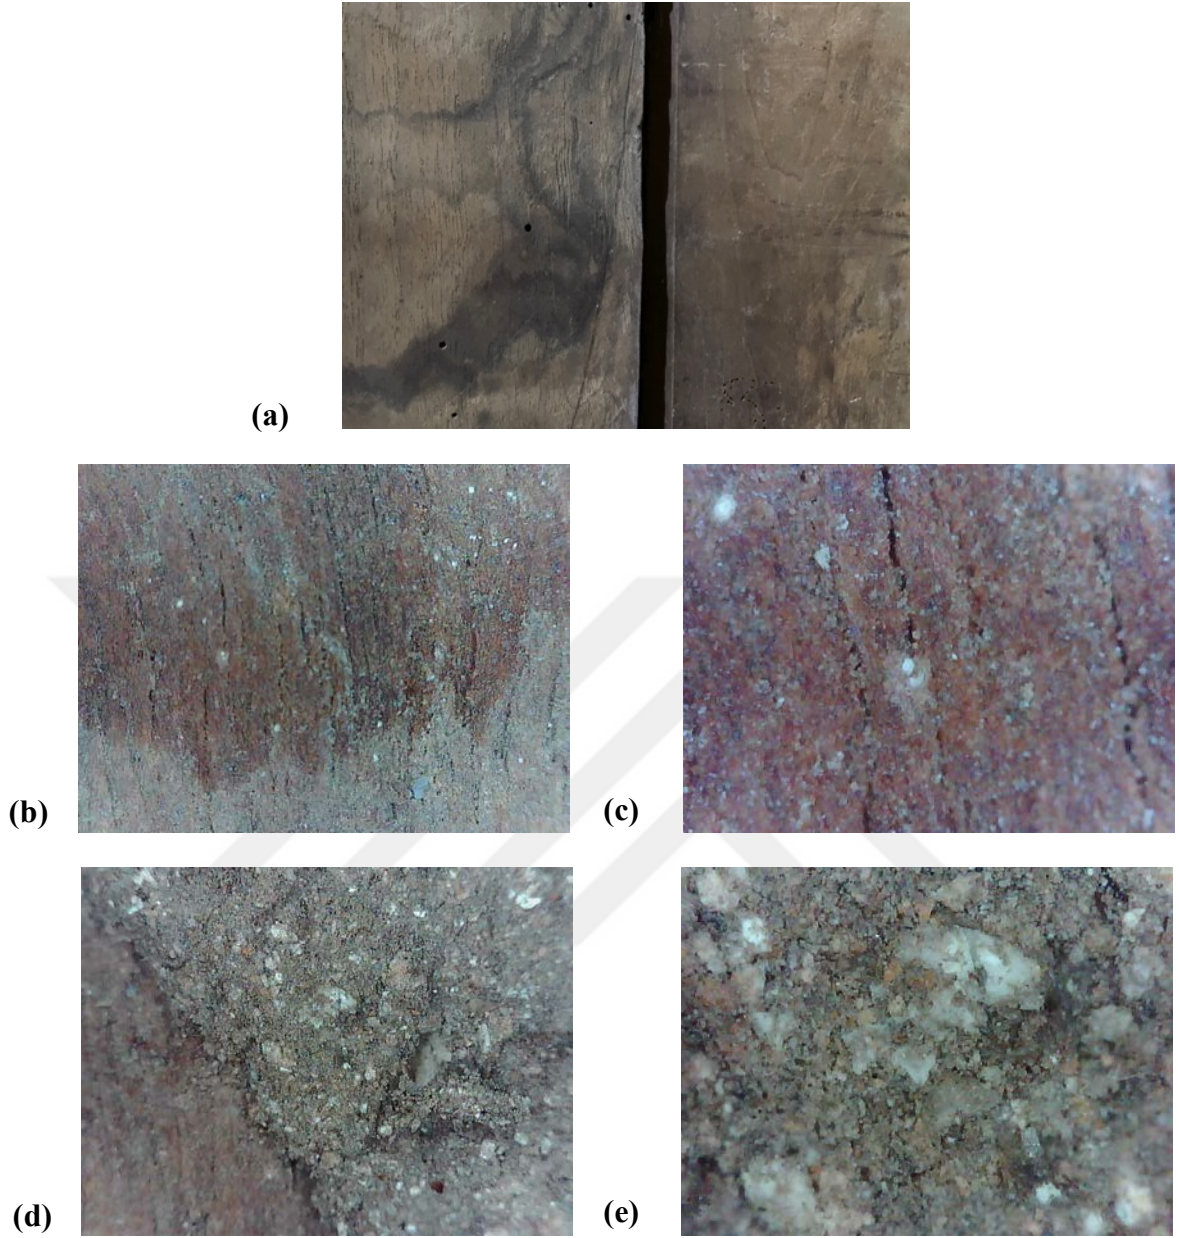
Resim 3.100. Taşkınpaşa Camii mihrabı yüzey birikintileri, toz ve kir / lekelenme detay fotoğrafı 5 (a) Fotoğraf makinesi çekimi (b, c) Optik Mikroskopta x50 büyüklükte detay görüntüsü (d, e) Optik Mikroskopta x200 büyüklükte detay görüntüsü.

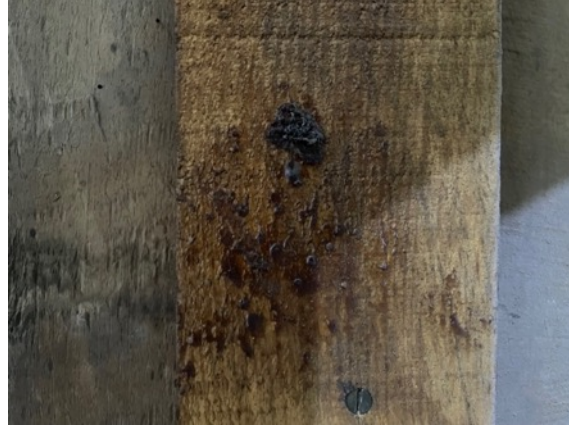
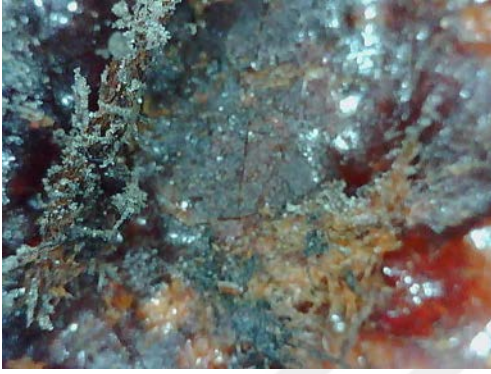
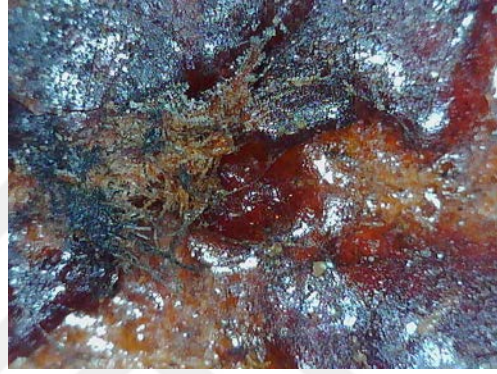
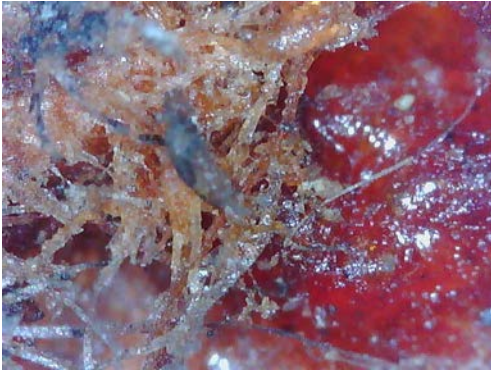
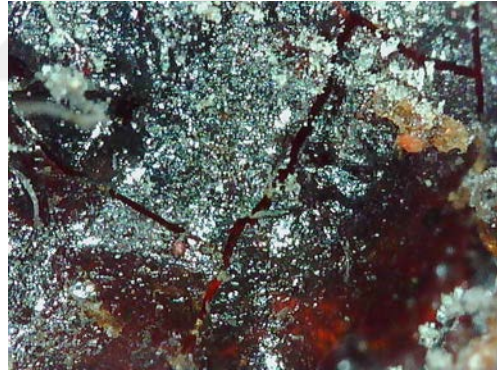
Resim 3.101. Taşkınpaşa Camii mihrabı yüzey birikintileri, toz ve kir / lekelenme detay fotoğrafı 6 (a) Fotoğraf makinesi çekimi (b, c) Optik Mikroskopta x50 büyüklükte detay görüntüsü (d, e) Optik Mikroskopta x200 büyüklükte detay görüntüsü.

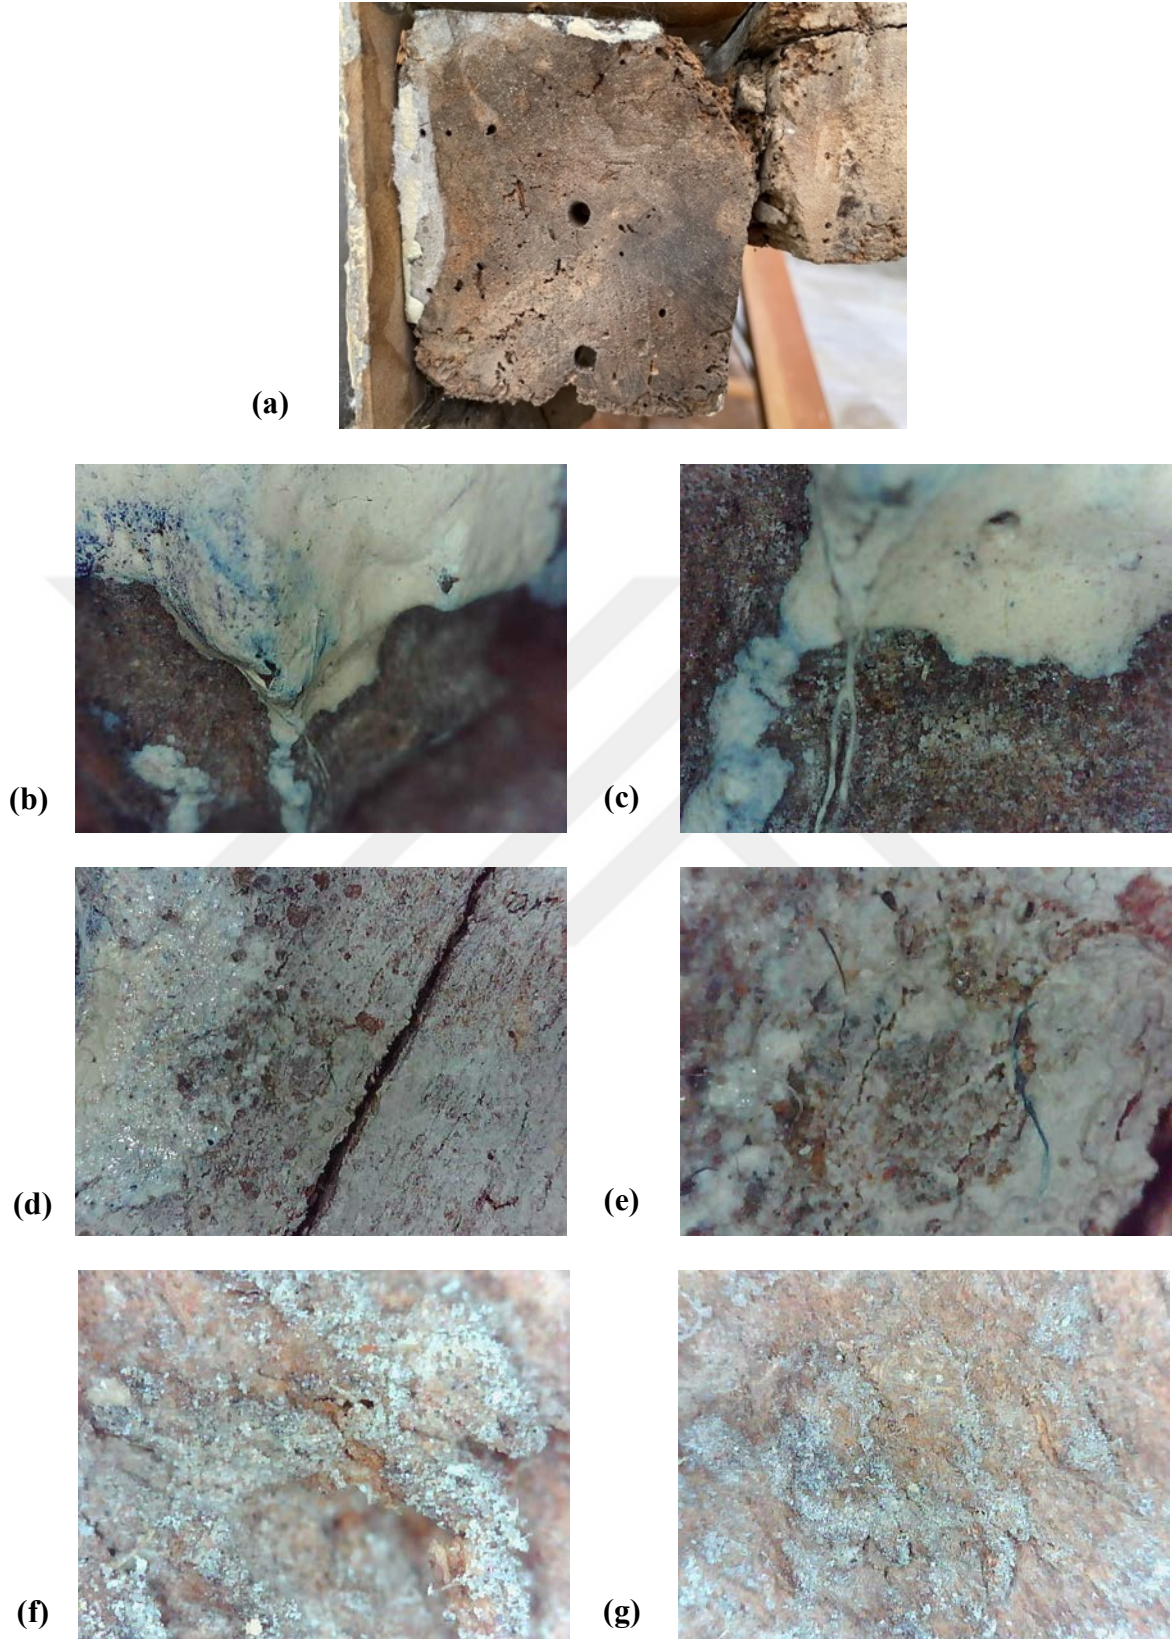
Resim 3.102. Taşkınpaşa Camii mihrabı yüzey birikintileri, toz ve kir / lekelenme detay fotoğrafı 7 (a) Fotoğraf makinesi çekimi (b, c) Optik Mikroskopta x50 büyüklükte detay görüntüsü (d, e, f, g) Optik Mikroskopta x200 büyüklükte detay görüntüsü.

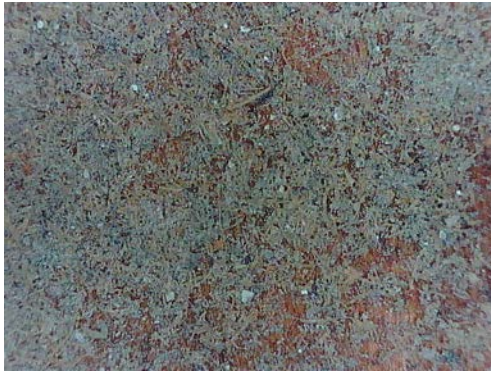
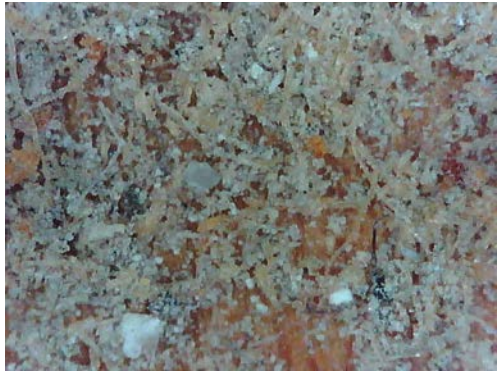
Resim 3.103. Taşkınpaşa Camii mihrabı yüzey birikintileri, toz ve kir / lekelenme detay fotoğrafı 8 (a) Fotoğraf makinesi çekimi (b, c) Optik Mikroskopta x50 büyüklükte detay görüntüsü (d, e, f, g) Optik Mikroskopta x200 büyüklükte detay görüntüsü.

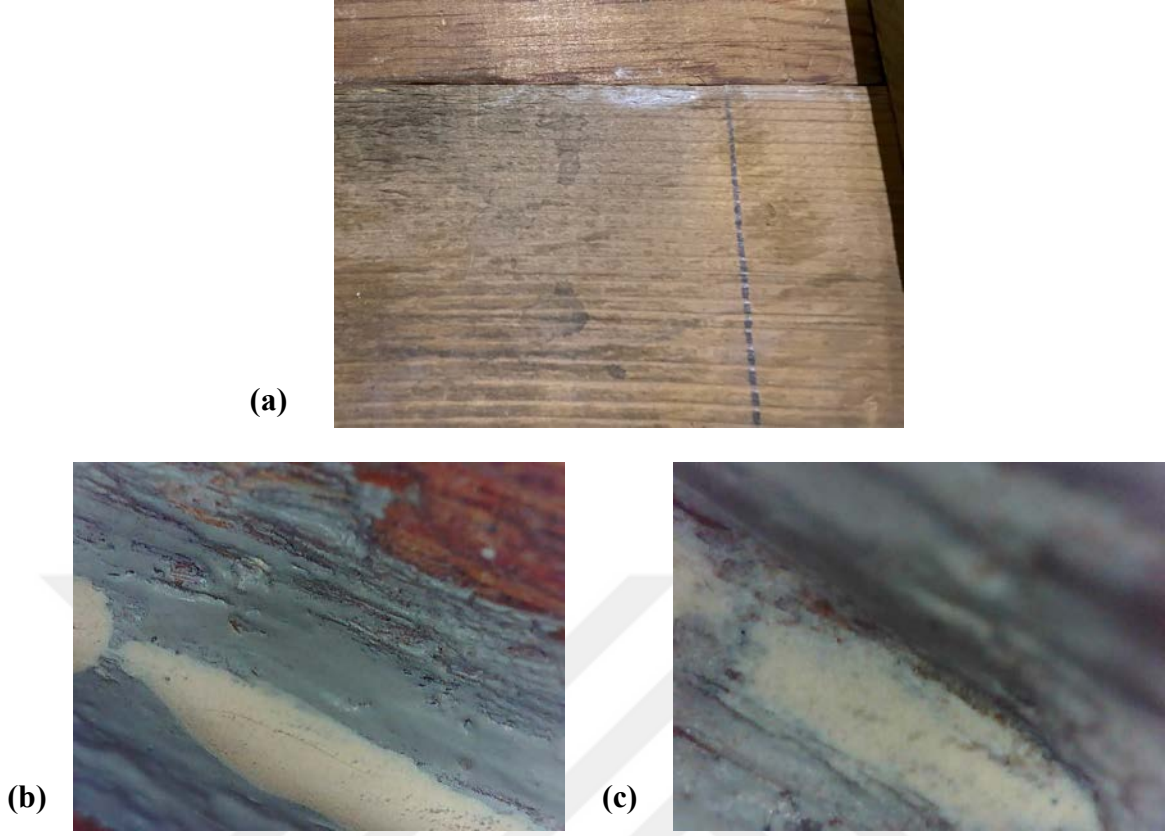
Resim 3.104. Taşkınpaşa Camii mihrabı yüzey birikintileri, toz ve kir / lekelenme detay fotoğrafı 9.

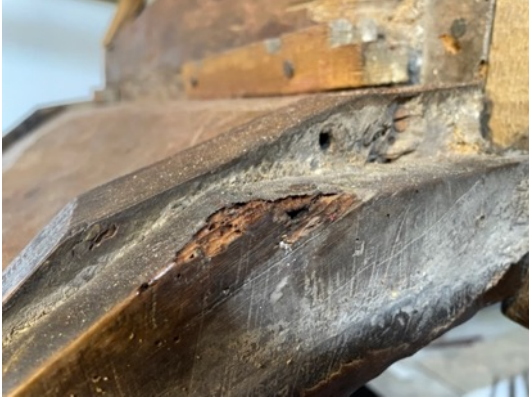
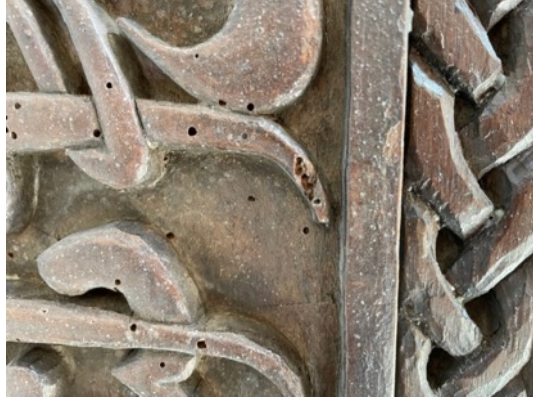
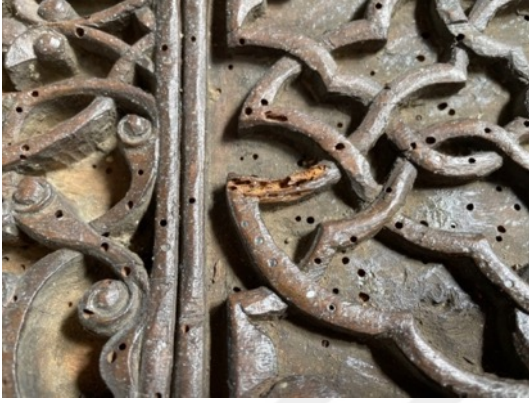
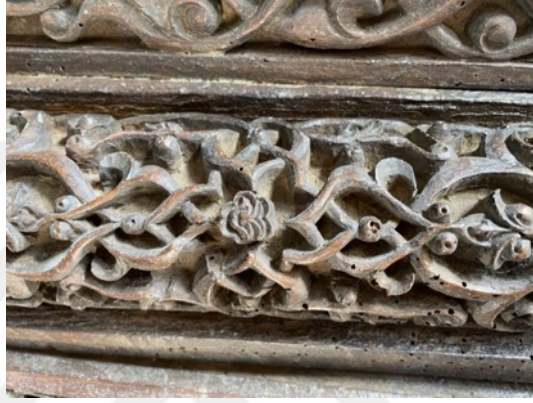
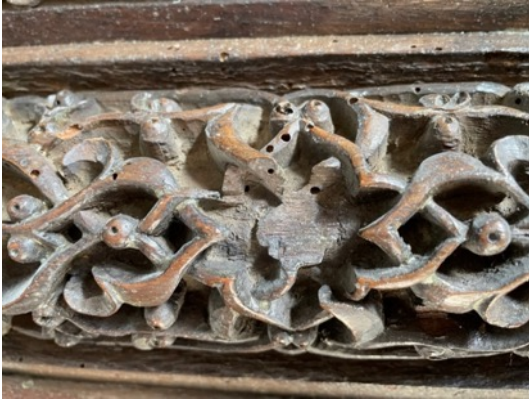
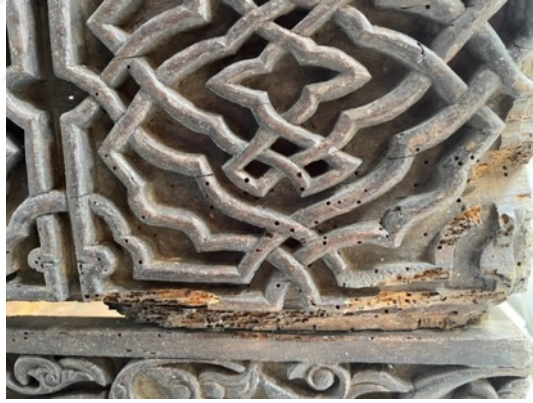
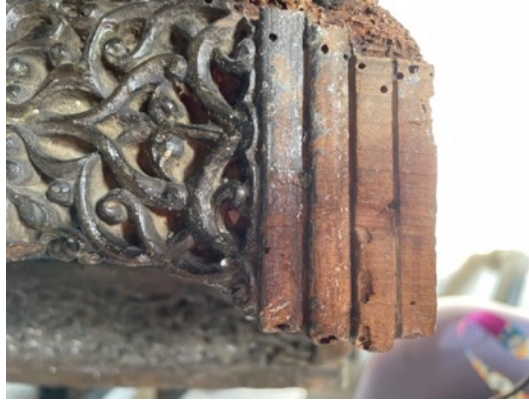
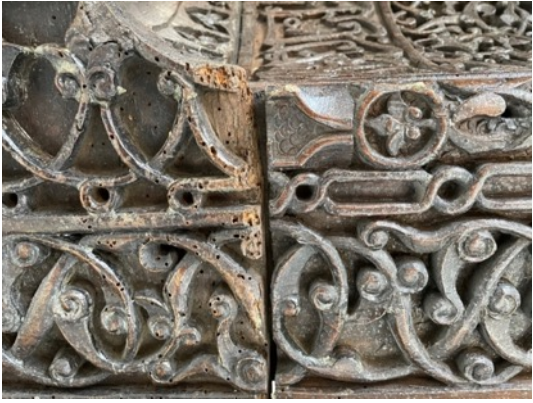
Ahşap malzemeli eserlerde böceklerin gelişmesinde genel olarak; besin maddesi, rutubet ve sıcaklık faktörleri etkili olmaktadır. Ahşapta böcek istilas, yapıların dayanıklılığını ve estetiğini ciddi şekilde etkileyebilir. Nem, çürüme, hasar ve ahşap türü gibi faktörler, böcek istilasını kolaylaştırabilir. Taşkınpaşa Camii mihrabı yüzeyinde de oldukça yoğun böcek uçuş delikleri bulunmaktadır (Resim 3.105 - Resim 3.109).

Mihrap yüzeyindeki böcek uçuş delikleri ahşap malzemeyi oldukça kırılgan hale getirmiştir. Kırılgan hale gelen kısımlarda parça kayıpları meydana gelmiştir. Bu kısımlar ayrıca toz ve kir birikintileri içinde uygun zemin ortamı oluşturmuştur. Böcek uçuş deliklerinden örneklerin detaylı fotoğraf çekimlerinin ardından DinoLite optik mikroskop ile %50 ve %200 büyütülerek detaylı görüntüleri alınmıştır (Resim 3.110, Resim 3.111, Resim 3.112).

Resim 3.105. Taşkınpaşa Camii mihrabı böcek tahribatı 1.

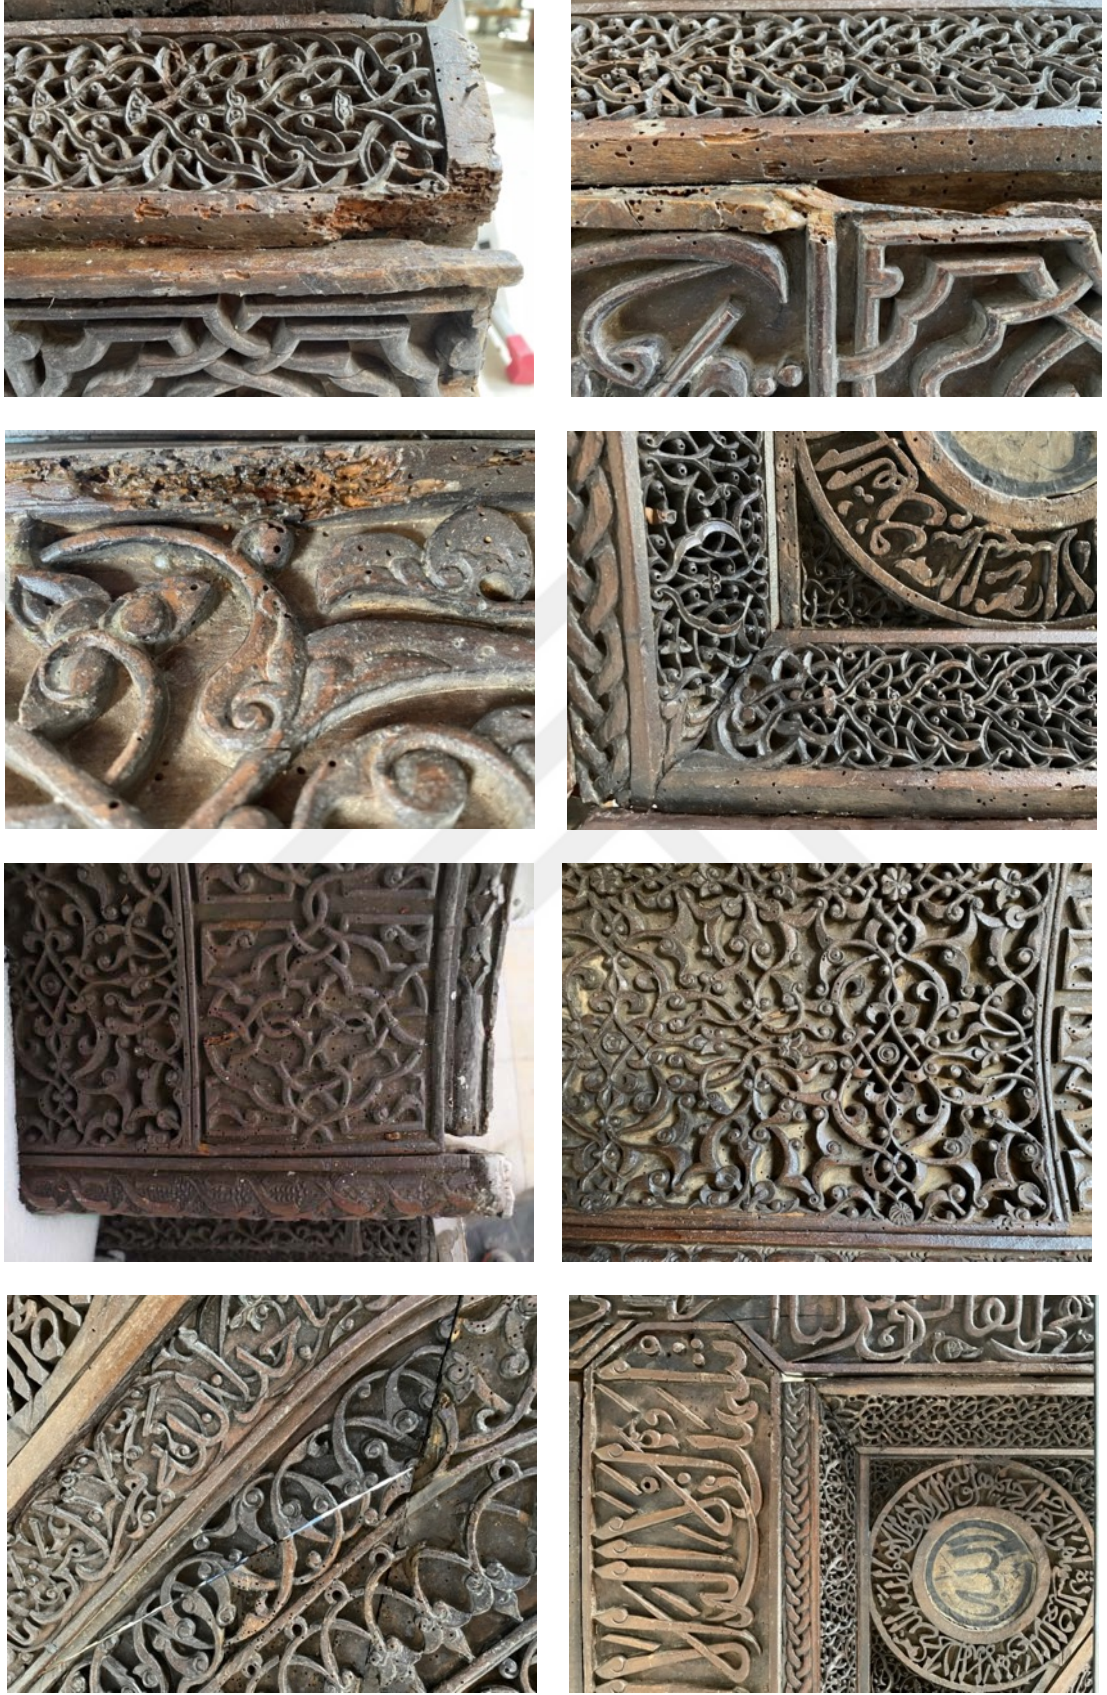
Resim 3.106. Taşkınpaşa Camii mihrabı böcek tahribatı 2.
