HACI BAYRAM VELİ ÜNİVERSİTESİ

**ANKARA ETNOGRAFYA MÜZESİ VE ANKARA  
VAKIF ESERLERİ MÜZESİ'NDE BULUNAN  
SEÇİLİ AHŞAP ESERLERİN MEVCUT KORUMA  
DURUMLARININ TESPİTİ VE KORUMAYA  
YÖNELİK ÇALIŞMALAR**

**DOKTORA TEZİ  
KÜLTÜR VARLIKLARINI KORUMA  
ANABİLİM DALI**

**OCAK 2024**

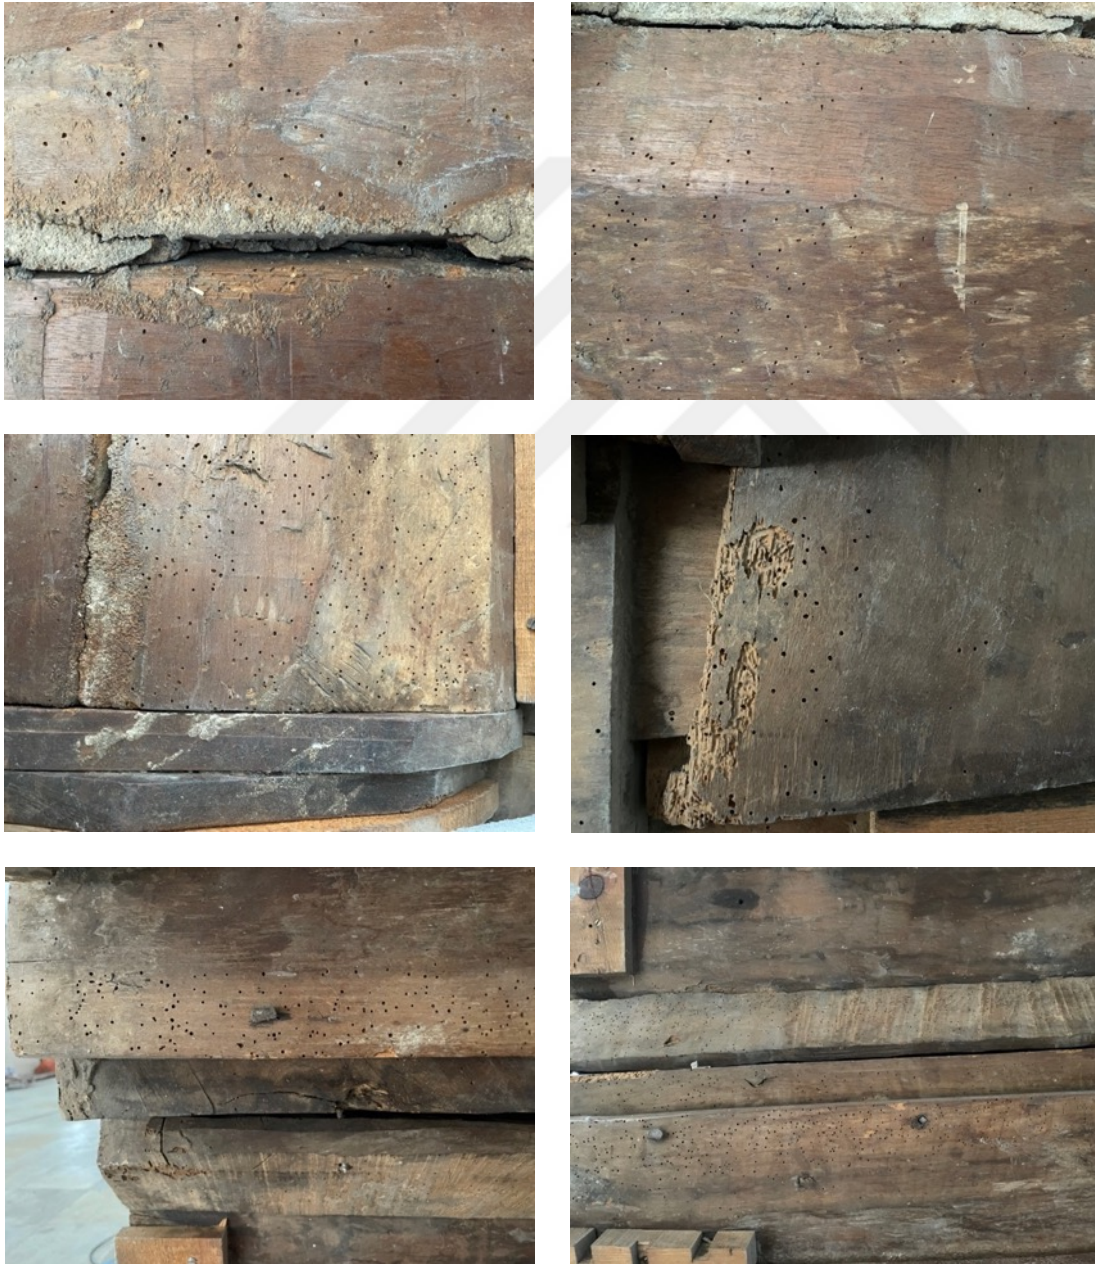
Resim 3.107. Taşkınpaşa Camii mihrabı böcek tahribatı 3.

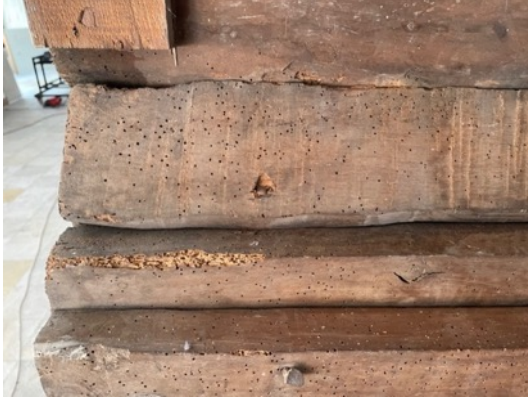
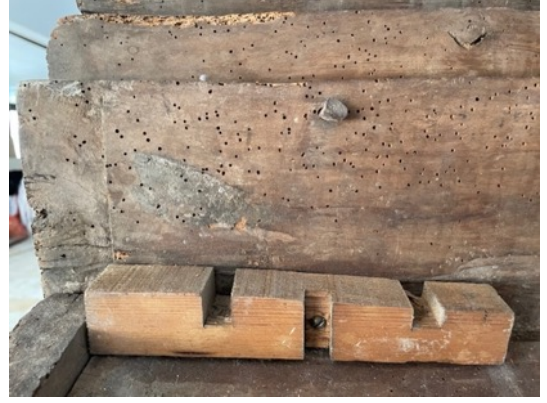
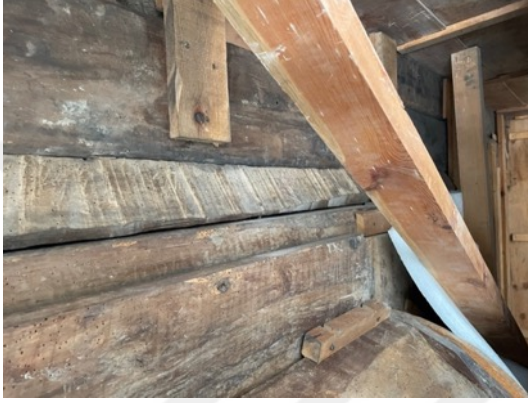
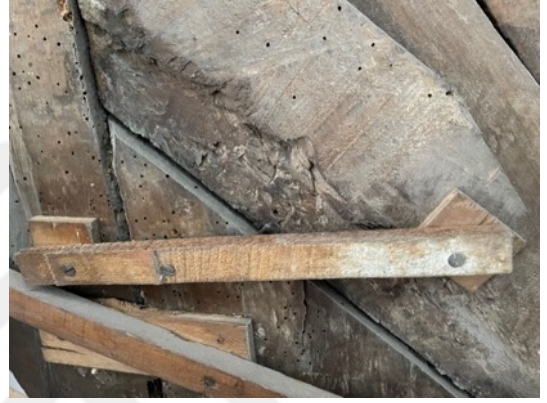
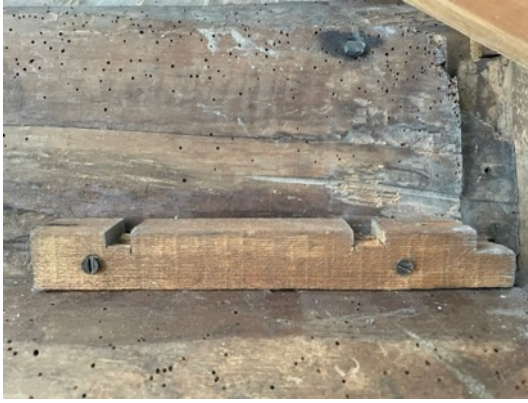
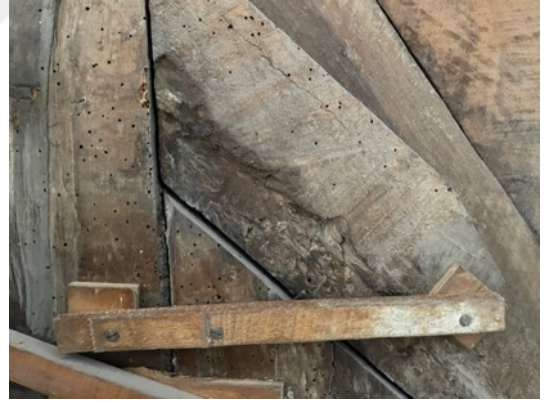
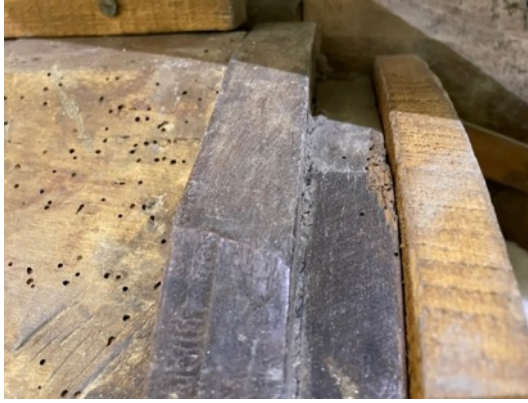
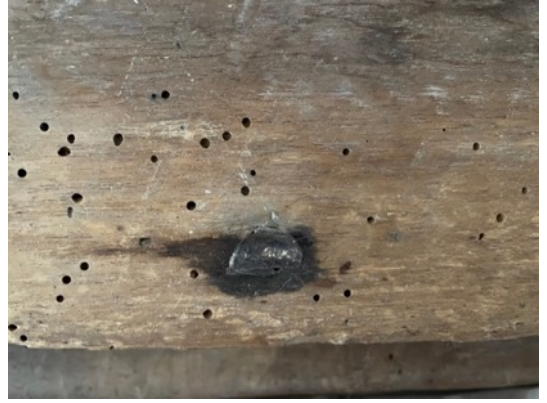
Resim 3.108. Taşkınpaşa Camii mihrabı böcek tahribatı 4.

Eser yüzeyinde yoğun böcek uçuş deliklerinin olduğu kısımlarda, yük binen parçalarda koflaşmalar meydana gelmiştir. Koflaşma sonucu parça kayıpları meydana gelmiştir.

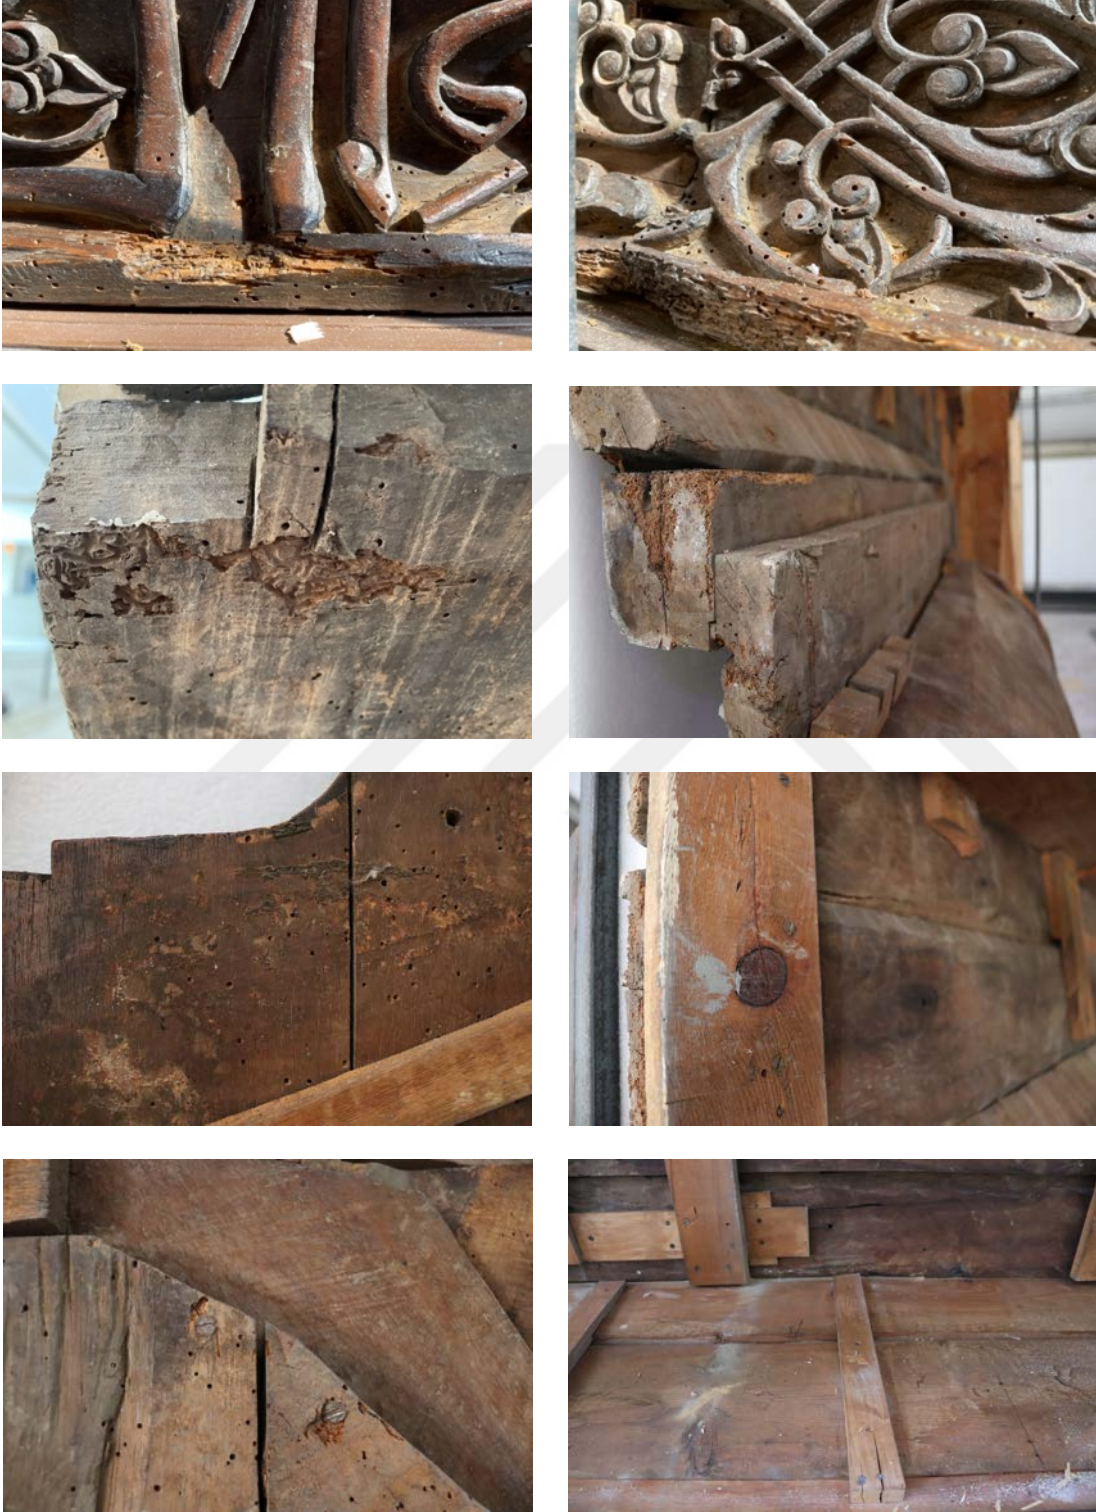
Resim 3.109. Taşkınpaşa Camii mihrabı böcek tahribatı 5.

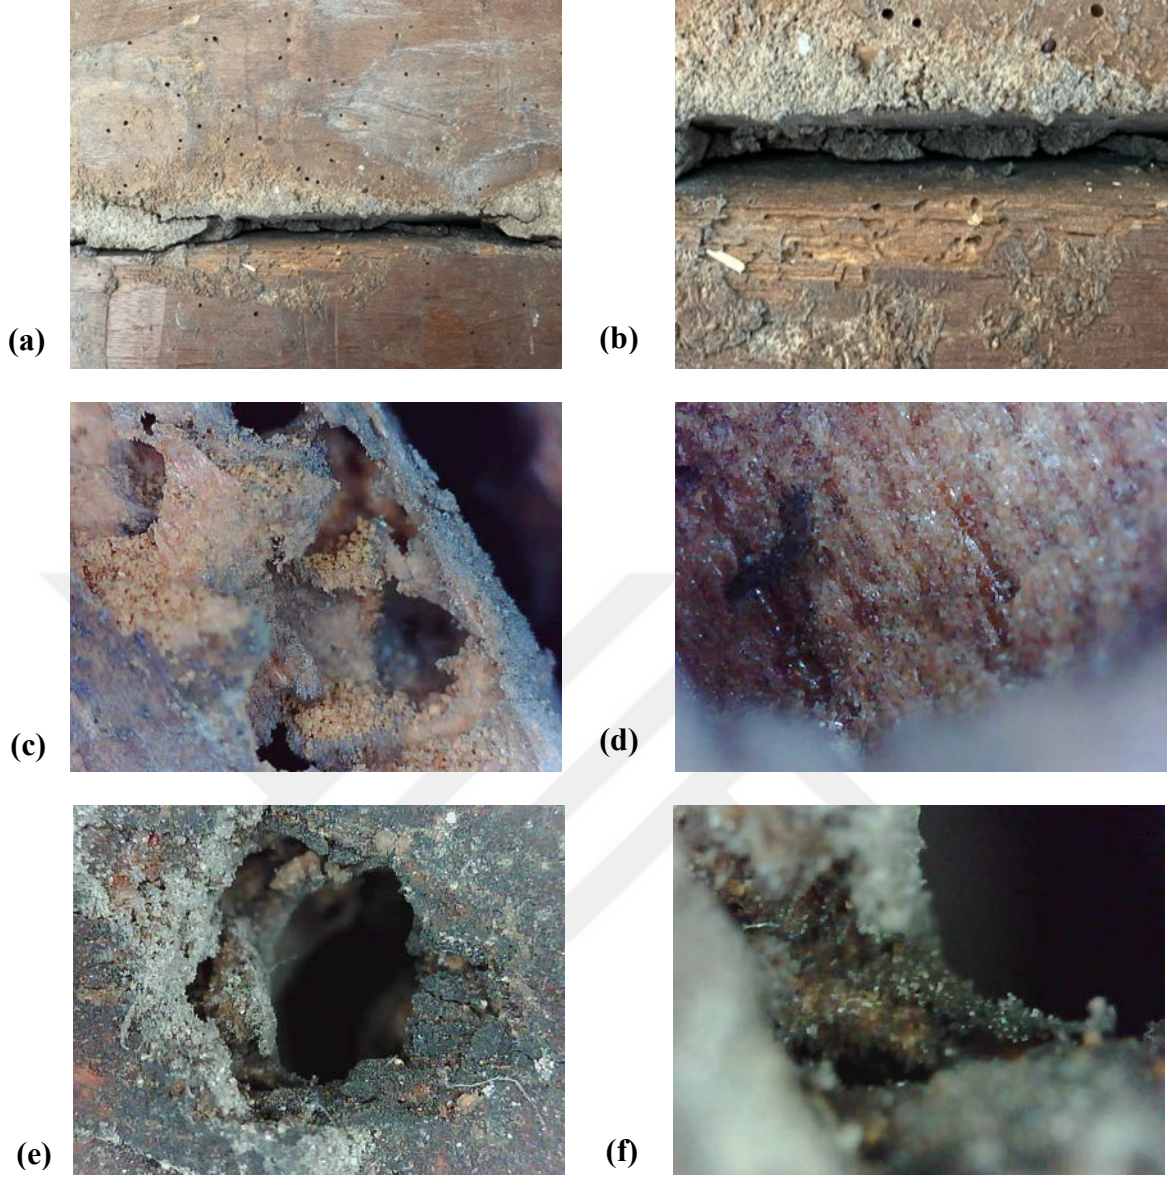
Resim 3.110. Taşkınpaşa Camii mihrabı böcek uçuş delikleri detay fotoğrafı 1 (a, b) Fotoğraf makinesi çekimi (c, e) Optik Mikroskopta x50 büyüklükte detay görüntüsü (d, f) Optik Mikroskopta x200 büyüklükte detay görüntüsü.

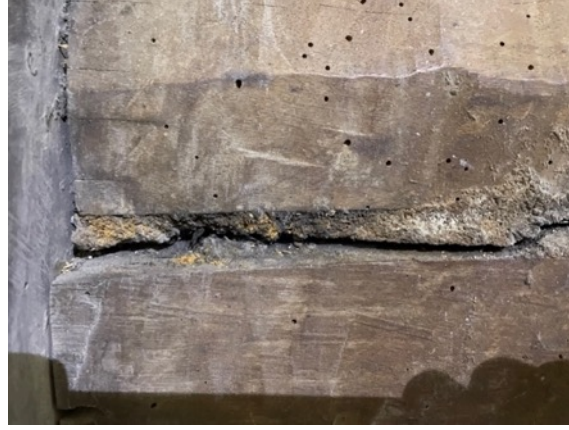
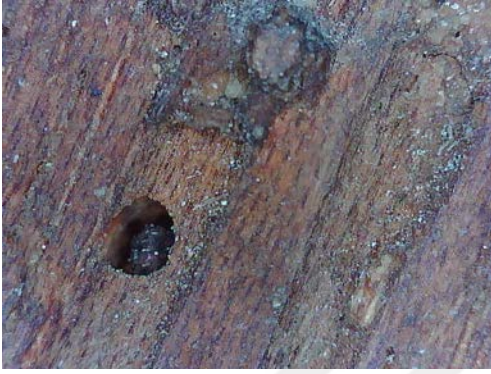
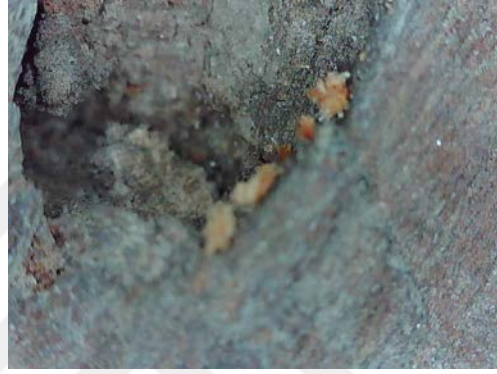
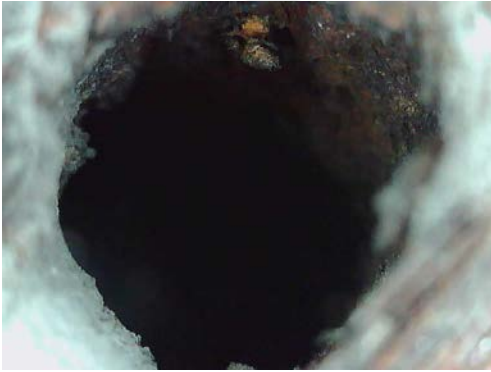
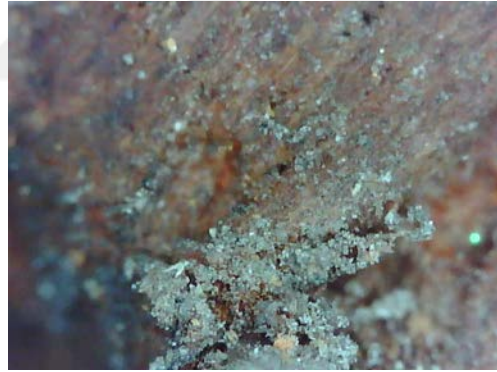
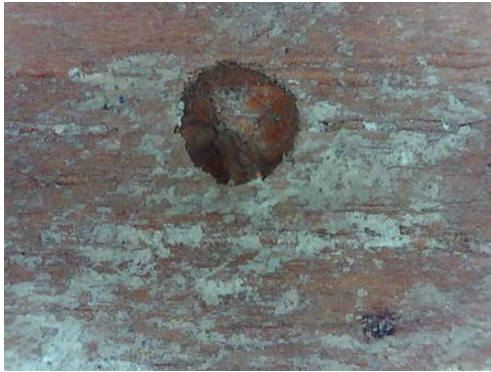
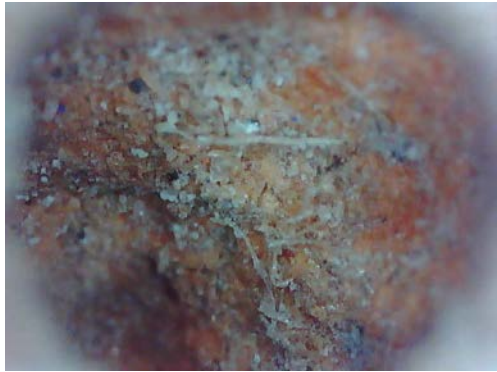
Resim 3.111. Taşkınıpaşa Camii mihrabı böcek uçuş delikleri detay fotoğrafı 2 (a) Fotoğraf makinesi çekimi (b, d, f) Optik Mikroskopta x50 büyüklükte detay görüntüsü (c, e, g) Optik Mikroskopta x200 büyüklükte detay görüntüsü.

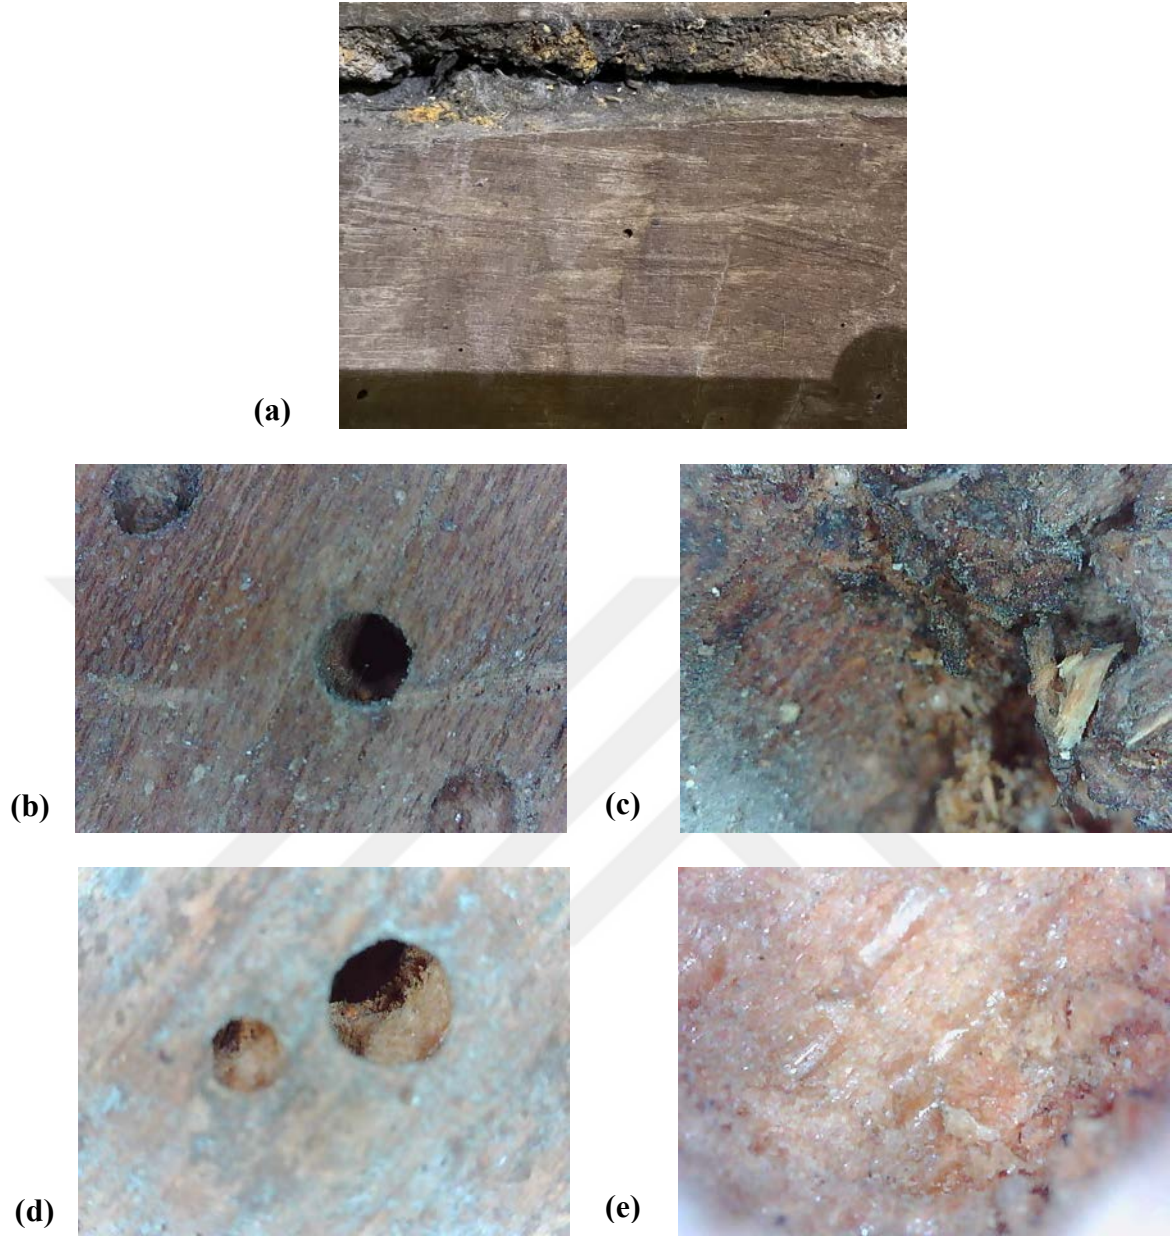
Resim 3.112. Taşkınpaşa Camii mihrabı böcek uçuş delikleri detay fotoğrafı 3 (a) Fotoğraf makinesi çekimi (b, d) Optik Mikroskopta x50 büyüklükte detay görüntüsü (c, e) Optik Mikroskopta x200 büyüklükte detay görüntüsü.

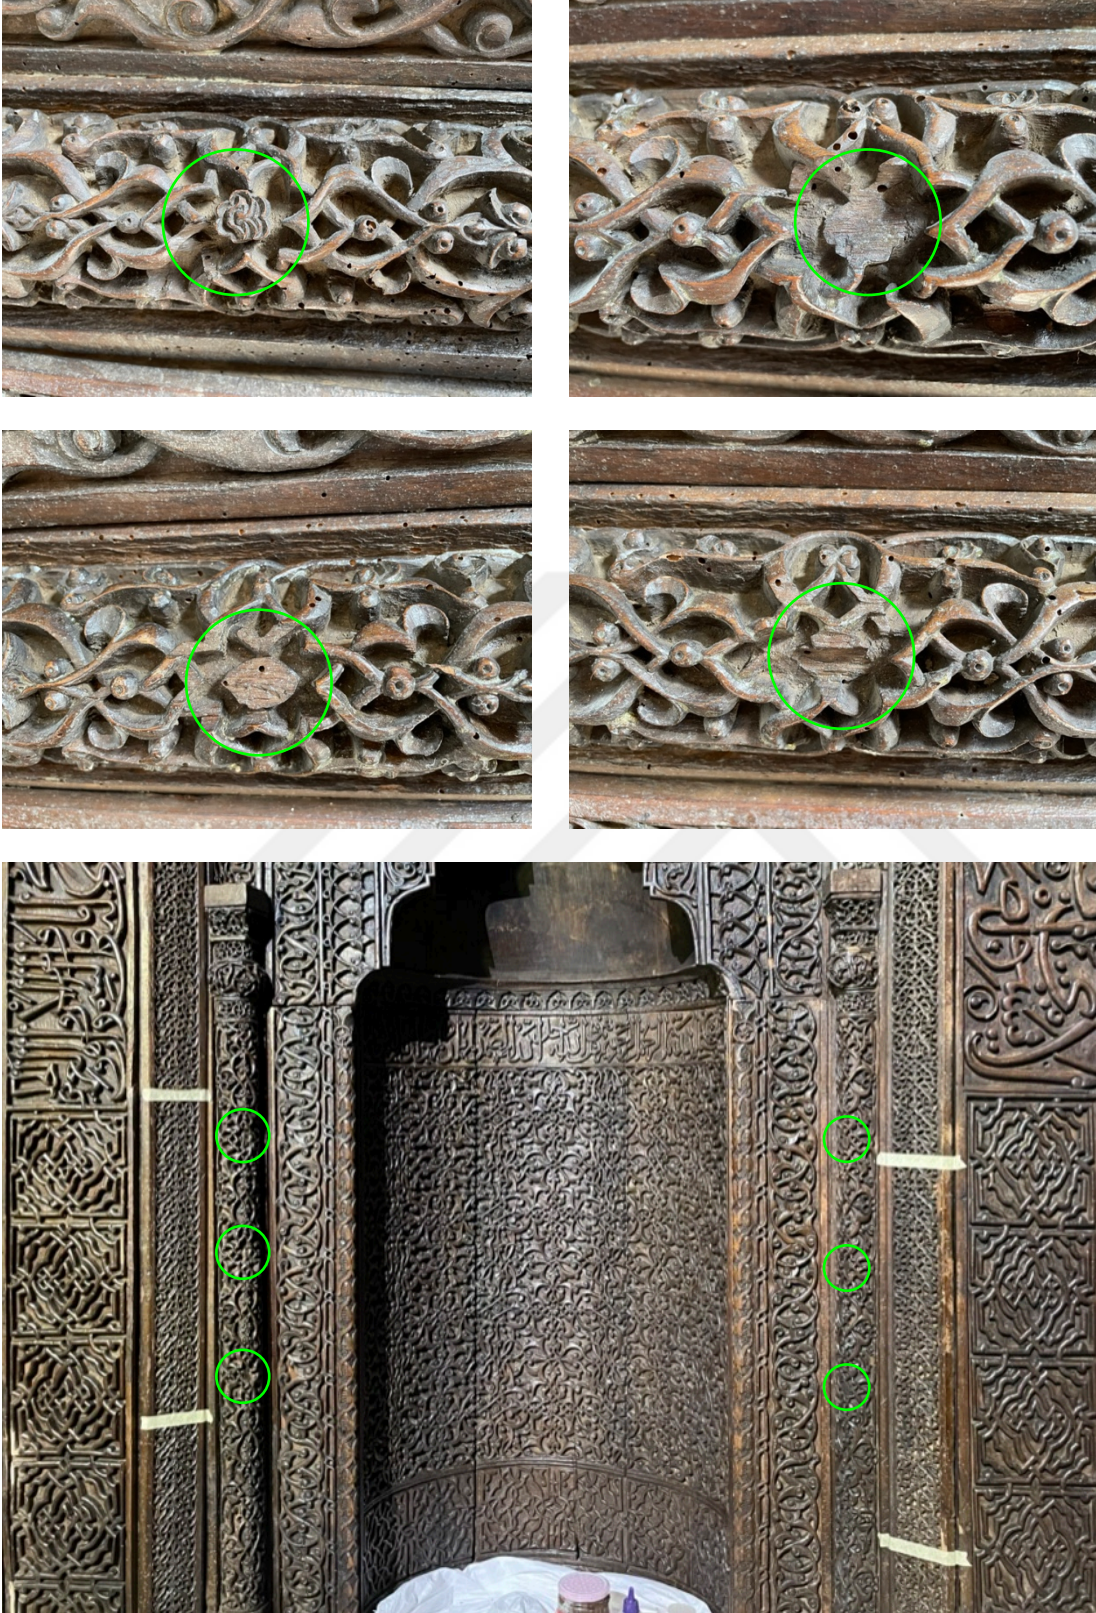
Mihrap sütuncelerinde bulunan çiçek motiflerinin bir kısmının kesici aletle alındığı gözlemlenmiştir. Yapılan işlem aynı yönde ve sadece tek motif üzerinde uygulanmıştır. Bu uygulama belli kısımlarda, bilinçli şekilde yapıldığı düşünüldüğü için çalışmamızda vandalizm olarak tanımlanmıştır (Resim 3.113).

Resim 3.113. Taşkınpaşa Camii mihrabı vandalizm alanları.

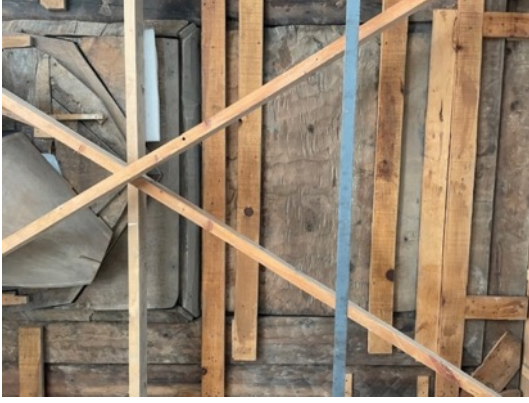
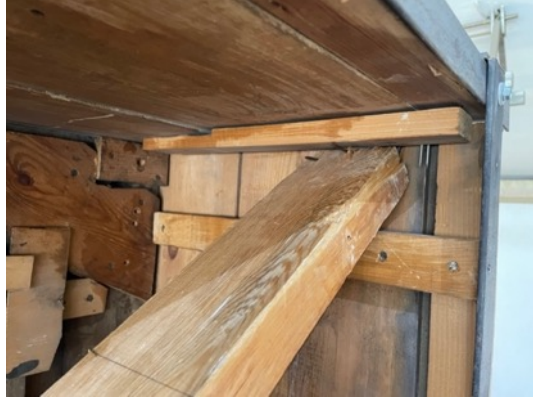
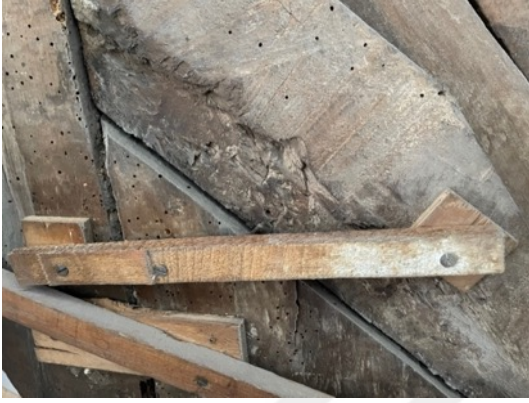
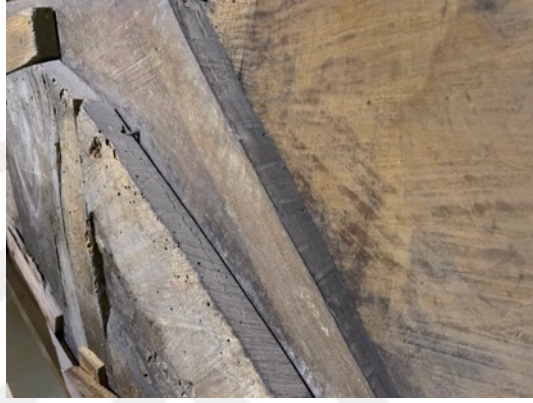
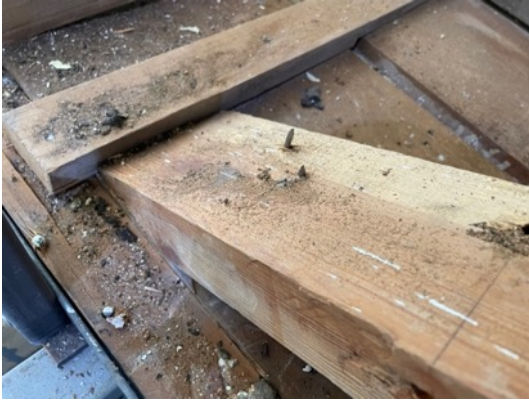
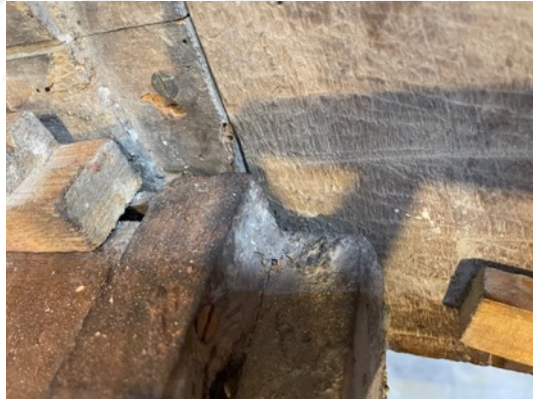
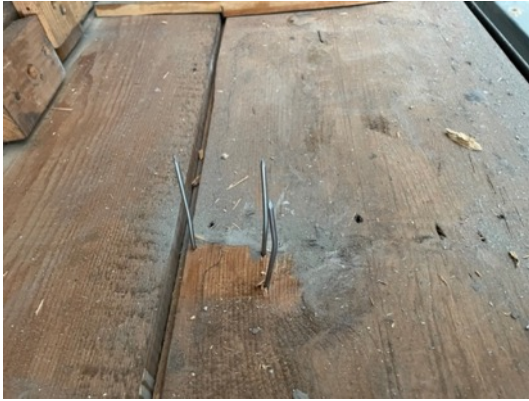
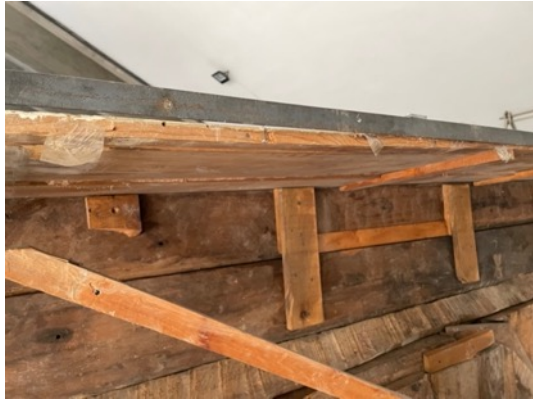
Eserin müzeye ilk taşınma esnasında birden fazla sayıda parçaya ayrılarak taşındığı bilinmektedir. Sergilemek için bir araya getirilmesinde birleşim yerlerinde metal malzemeli çivi ve vidaların oldukça fazla kullanıldığı görülmüştür. Bu metal parçalar mevcut durumu oldukça kırılgan halde olan eserde büyük çatlamalara, kırılmalara, bazı noktalarda ise parça kayıplarına neden olmuşlardır.

Eser yüzeyinde kullanılan yüzey koruyucu eserin renginde koyulaşmaya neden olmuştur. Birleşim yerlerinde fazlalıkların akması sonucu koruyucunun tabakalaşarak birikinti halinde kaldığı gözlemlenmiştir.

Müze içerisinde sergide zemin tablası kısmına temas eden yerlerde beyaz boya kalıntıları tespit edilmiştir.

Resim 3.114. Taşkınpaşa Camii mihrabı niteliksiz onarım örnekleri 1.

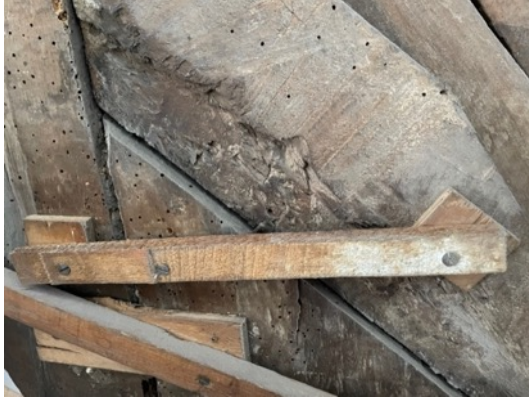
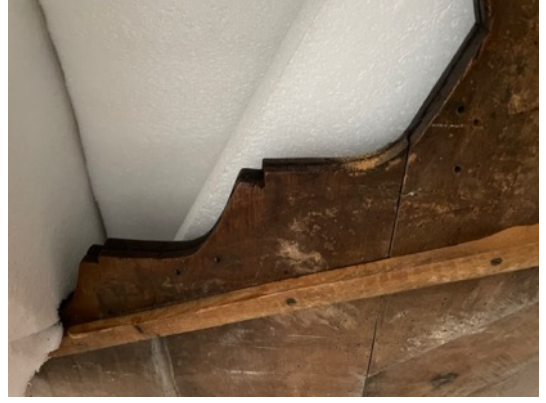
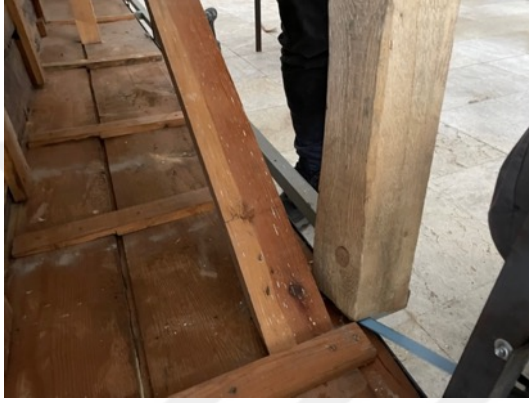
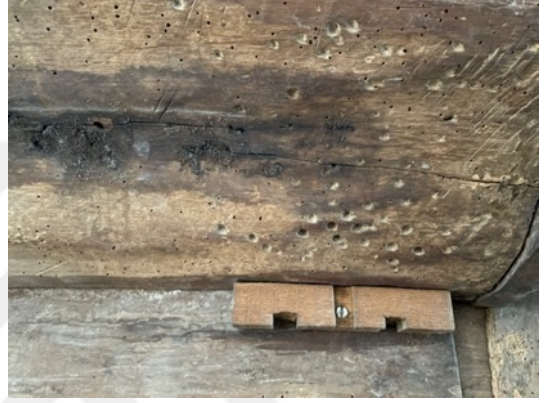
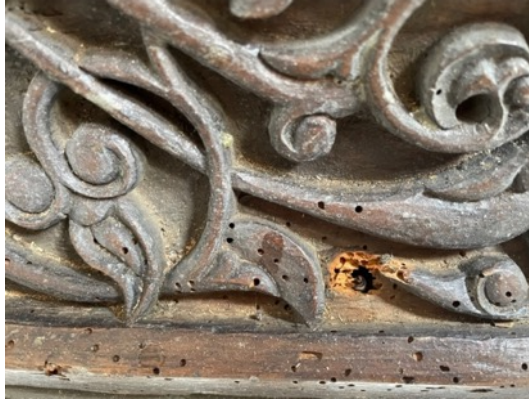
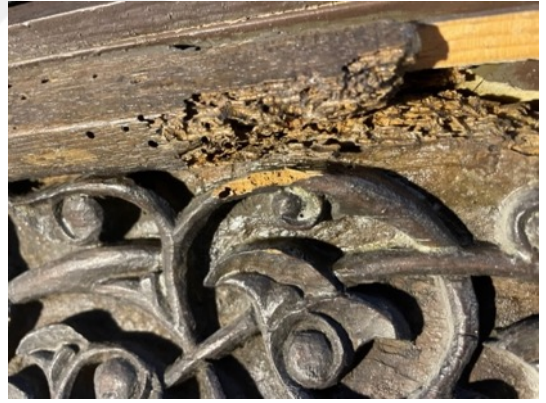
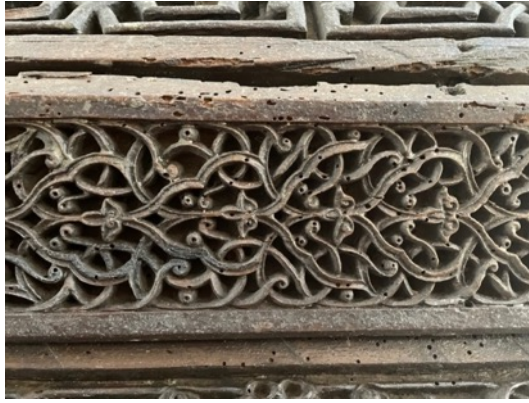
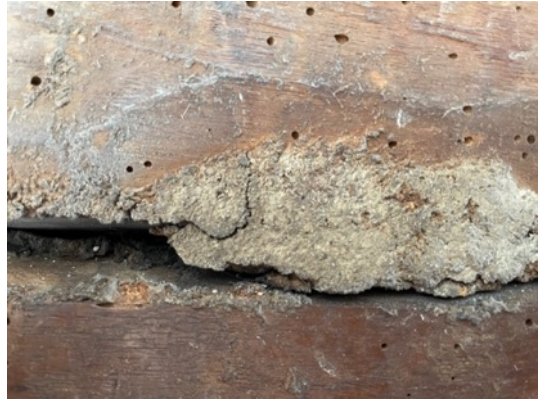
Resim 3.115. Taşkınpaşa Camii mihrabı niteliksiz onarım örnekleri 2.

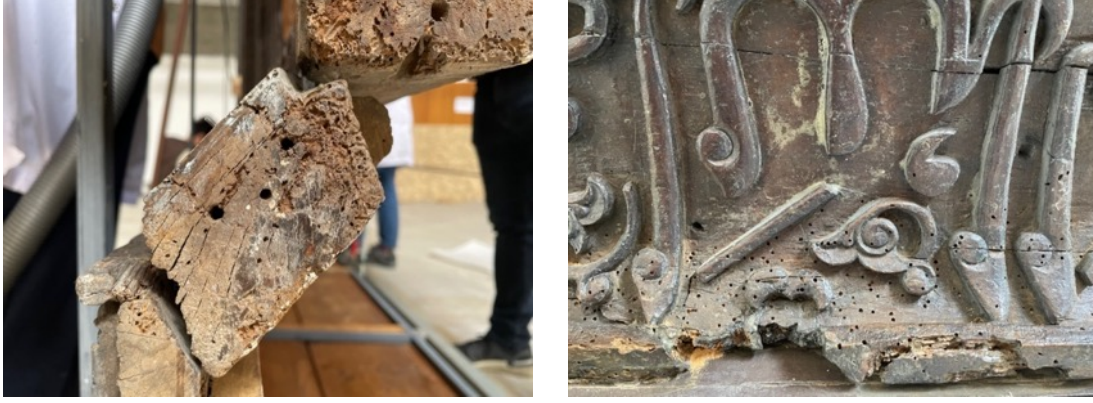
Resim 3.116. Taşkınpaşa Camii mihrabı niteliksiz onarım örnekleri 3.

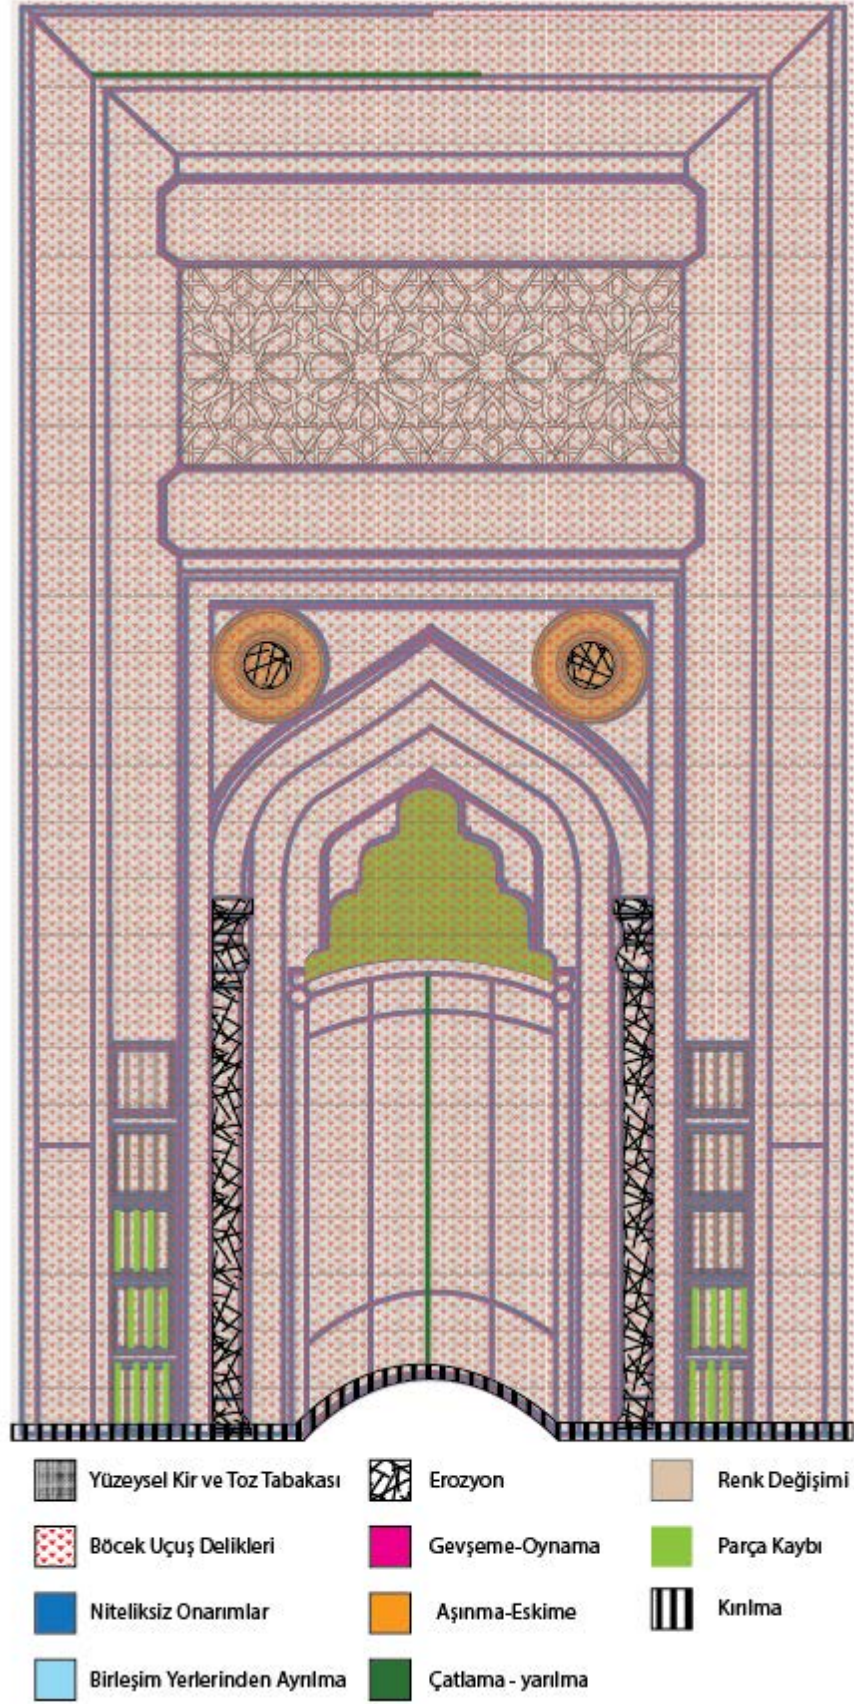
Şekil 3.3. Taşkınpaşa Camii mihrabı ön kısım bozulma lejantı.

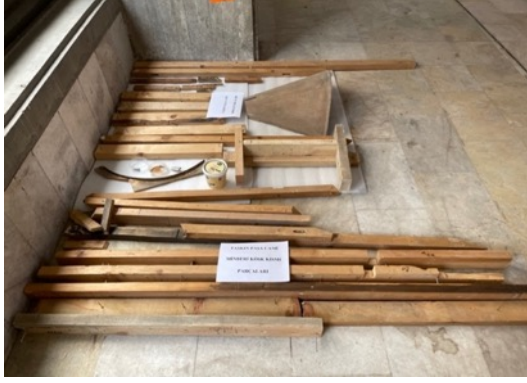
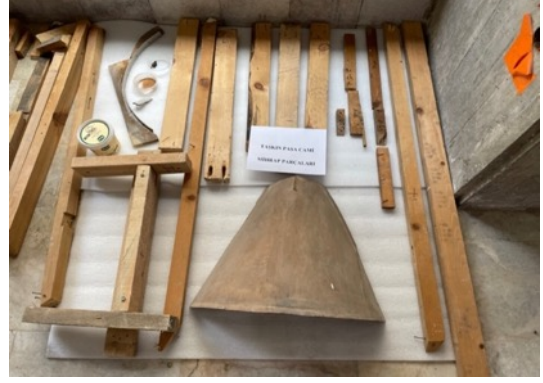
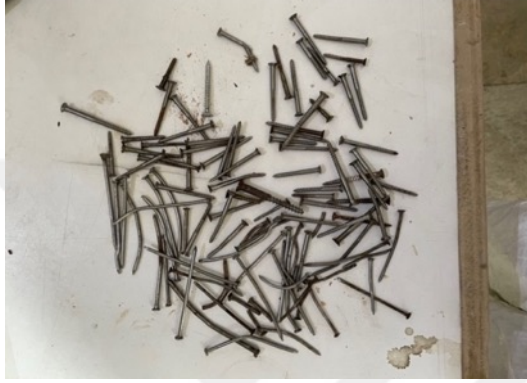
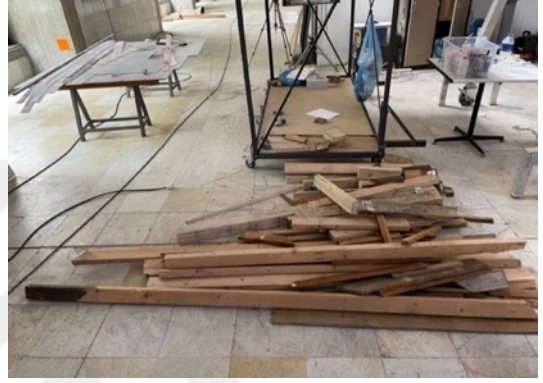
Resim 3.144. Taşkınpaşa Camii mihrabı arka yüzeyinden çıkarılan geçmiş dönem niteliksiz ahşap onarımları.

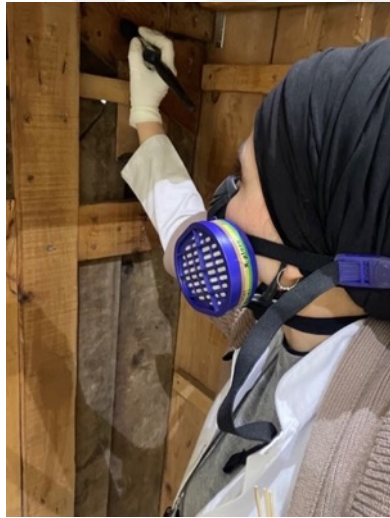
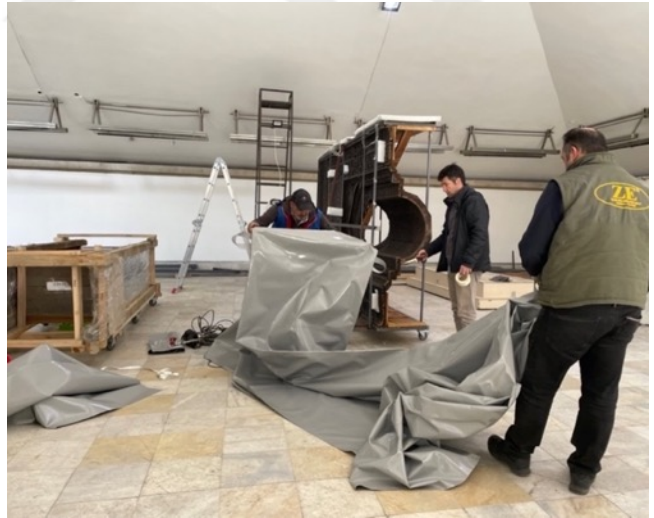
Eserin incelenmesi sırasında yoğun böcek uçuş delikleri gözlemlenmiştir. Böcek hasarının eser bünyesinde galeriler oluşturduğu; özellikle zemine temas eden ve duvara sabit bölümlerinin iç kısımlarında koflaşmaya neden olduğu gözlenmiştir. Böcek uçuş delikleri ve koflaşan alanlar eseri zayıflatmış ayrıca olası böcek saldırılarına karşı eseri daha savunmasız hale getirmiştir. Eser oluşabilecek aktif bir böcek istilasında, sergileme esnasında bir arada bulunduğu diğer organik eserler içinde risk taşıma sebebi ile acil müdahale ihtiyacı duymuştur.

Resim 3.145. Taşkınpaşa Camii mihrabı (a) Xirein uygulama aşaması (b) azot çadırı uygulaması.

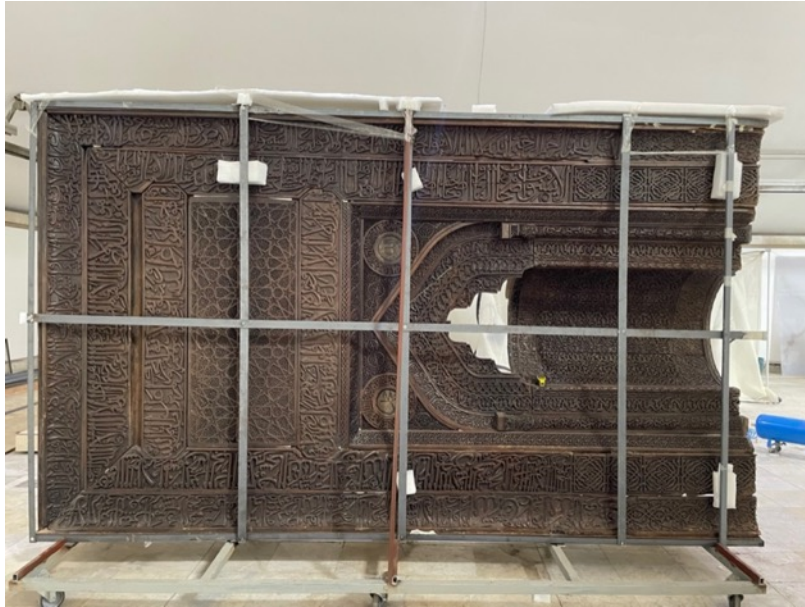
Resim 3.147. Taşkınpaşa Camii mihrabı ön yüzeyi azot çadırı işlem öncesi görüntüsü.

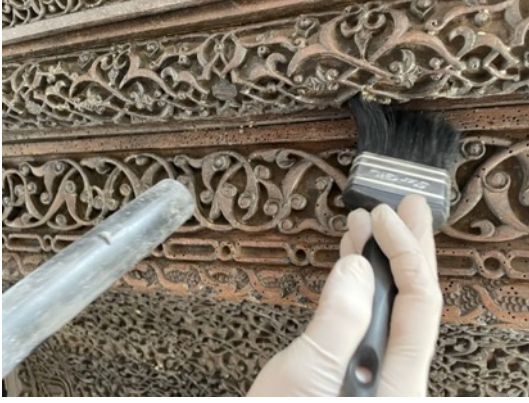
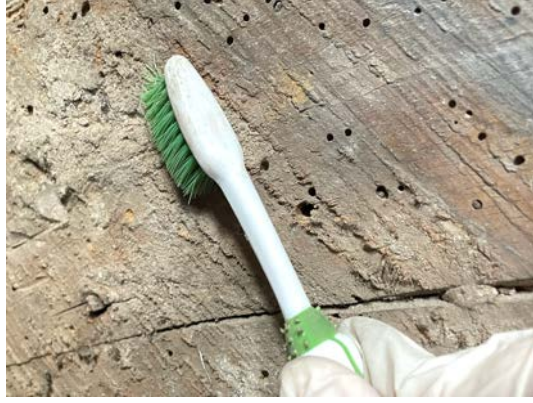
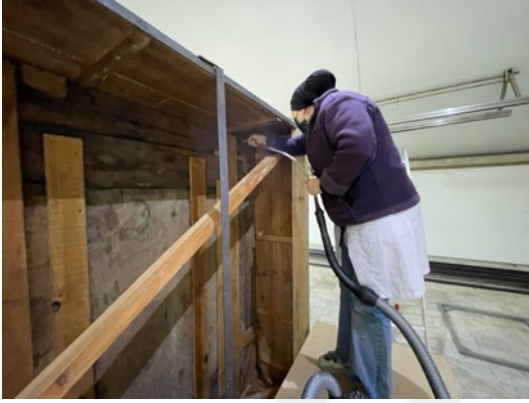
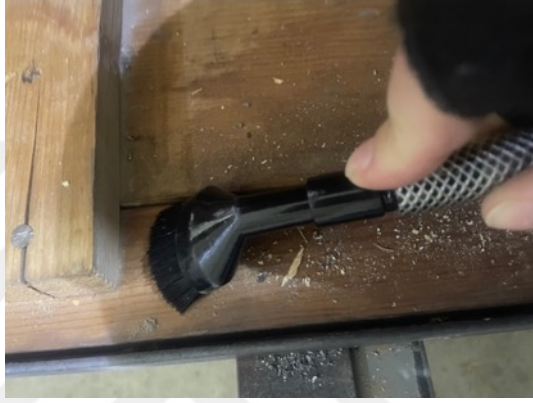
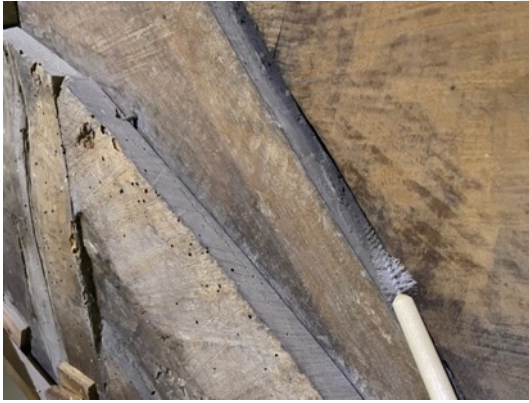
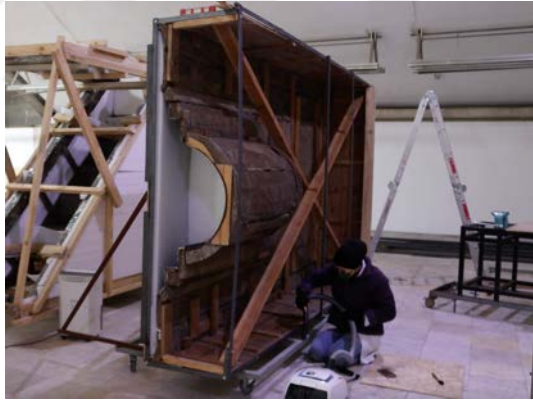
Ahşap eserlerin açıkta sergilendiği teşhir salonları, müzenin ana giriş kapısına çok yakın mesafededir. Bu nedenle atmosferik koşullara bağlı olarak kir, toz, gazlar gibi hava akımıyla taşınan kimyasal ve fiziksel bozulma etkenlerine maruz kalmakta ayrıca değişkenlik gösteren nem ve ısı dereceleri bozulmaları hızlandırmaktadır. Eser yüzeyinde gözlenen toz ve kirlilik, girift yüzeylerde çok daha yoğun olarak birikmiş ve katmanlar oluşturmuştur.

Eserin süslemeli ön ve süslemesiz arka yüzeyindeki tozların ve girift alanların aralarında birikmiş depozitlerin kuru temizliği, spatula, üfleç, fırça ve vakum kullanılarak kuru temizlik işlemi yapılmıştır. Eserin müzeden taşınma esnasında yapısal bozulmasını engellemek amacı ile yapılan metal çerçeve çıkarılmadan çalışılmaya başlanmıştır (Resim 3.149 -Resim 3.153).

Resim 3.149. Taşkınpaşa Camii mihrabı kuru temizlik işlem görüntüleri.

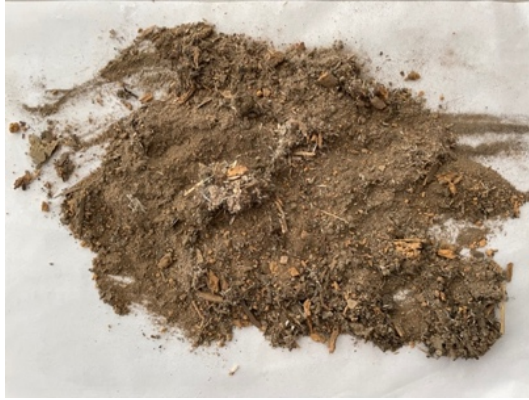
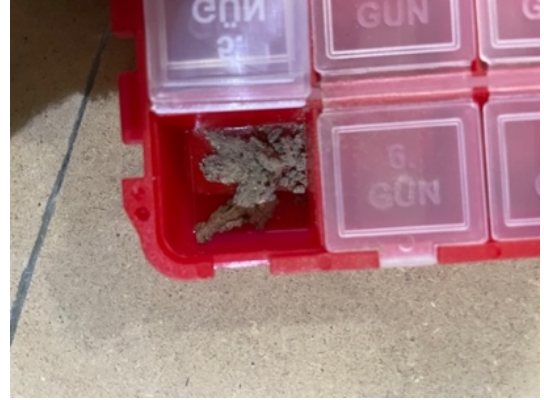
Resim 3.151. Taşkınpaşa Camii mihrabı kuru temizleme işlemi sonrası yüzey birikintileri.

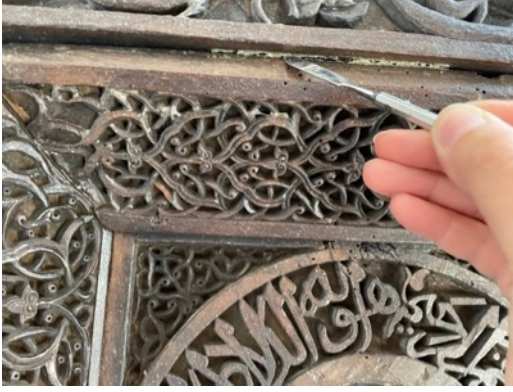
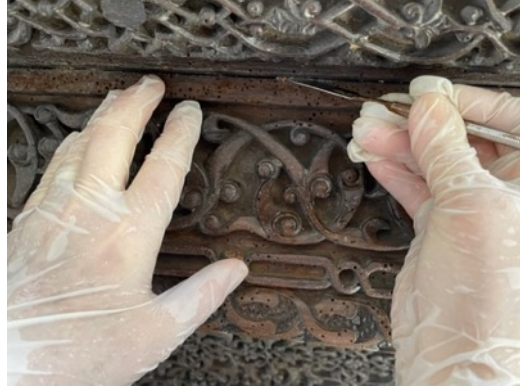
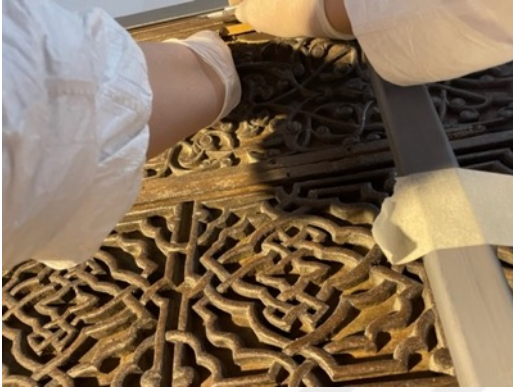
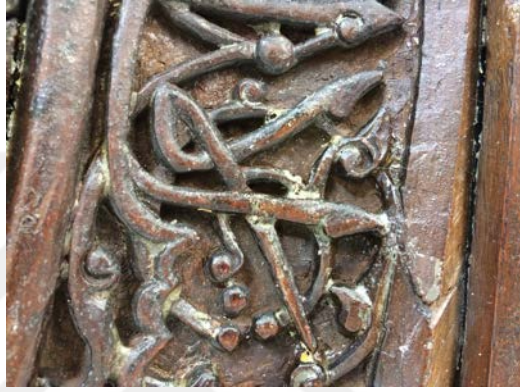
Resim 3.152. Taşkınpaşa Camii mihrabı geçmiş dönem cila katman kalıntıları kaldırım işlemleri.

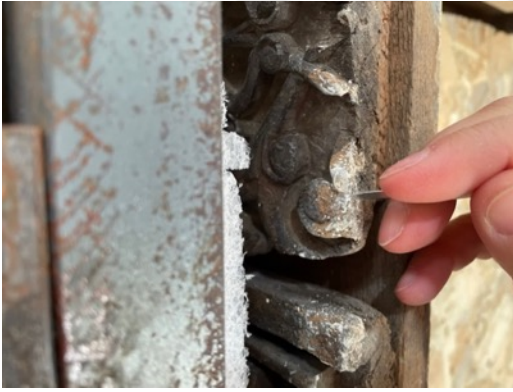
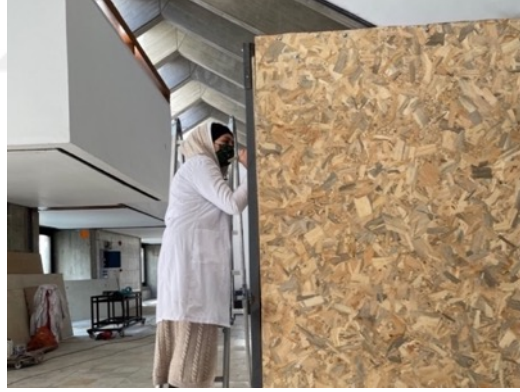
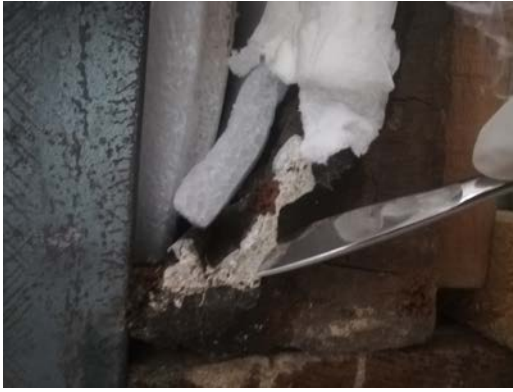
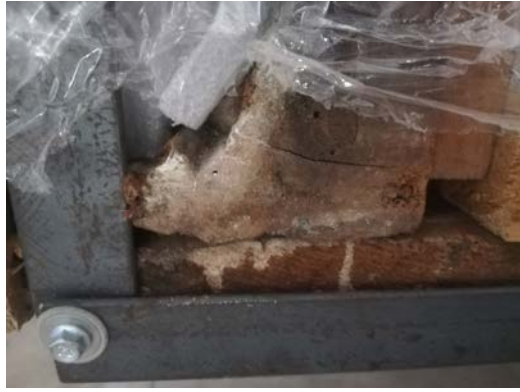
Resim 3.153. Taşkınpaşa Camii mihrabı geçmiş dönem boya katman kalıntıları kaldırım işlemleri.
