HACI BAYRAM VELİ ÜNİVERSİTESİ

**ANKARA ETNOGRAFYA MÜZESİ VE ANKARA  
VAKIF ESERLERİ MÜZESİ'NDE BULUNAN  
SEÇİLİ AHŞAP ESERLERİN MEVCUT KORUMA  
DURUMLARININ TESPİTİ VE KORUMAYA  
YÖNELİK ÇALIŞMALAR**

**DOKTORA TEZİ  
KÜLTÜR VARLIKLARINI KORUMA  
ANABİLİM DALI**

**OCAK 2024**

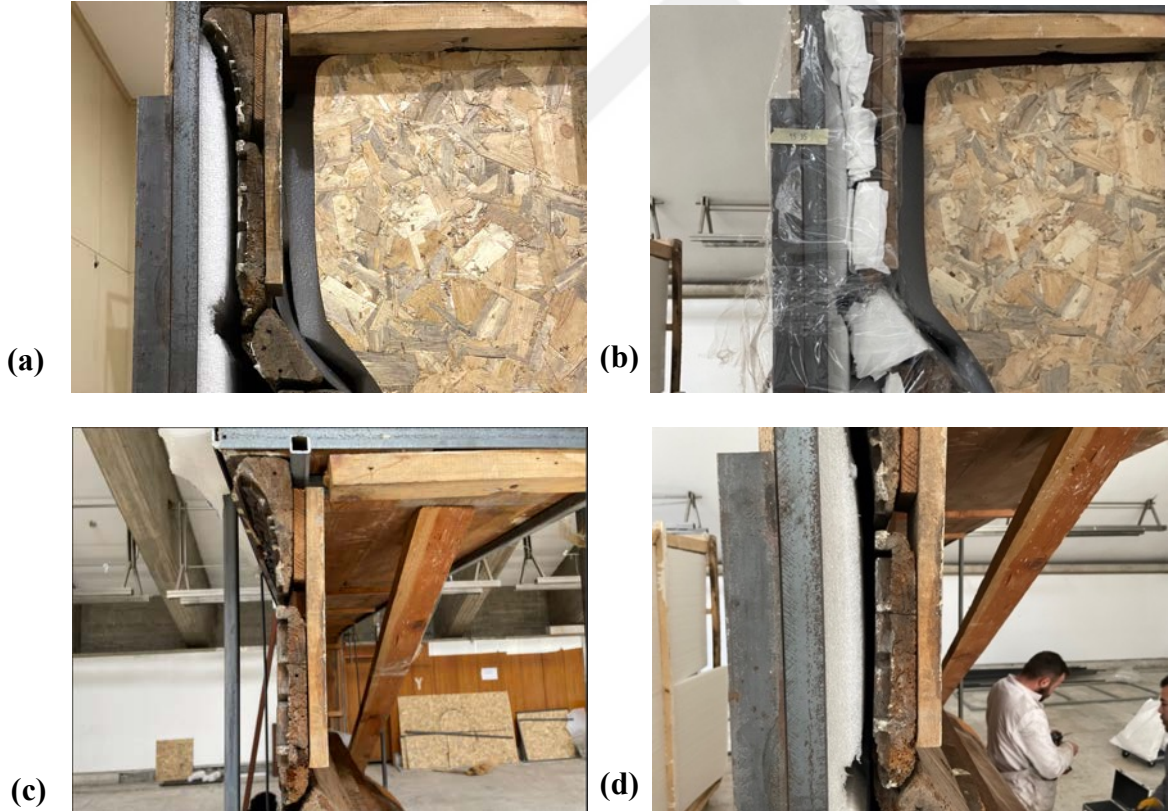
Resim 3.154. Taşkınpaşa Camii mihrabı yüzeyinden kimyasal boya kaldırma işlem görüntüleri 1.

Mekanik ve kuru temizleme yöntemler ile yüzeyden ayrılmayan boya kalıntıları 1/2 ve 1/5 oranlarında değişen oranlarda alkol saf su çözeltisi ile yüzeyden kaldırılmak istenmiştir (Resim 3.154 - Resim 3.163). Bu yöntemden sonuç alınamaması sonucu aşağıdaki işlem basamakları takip edilmiştir;

1. 1x1 cm alanda uygun çözücü denemesi yapılarak çözücü kararı verilmiştir (Resim 3.154 a),
2. Tek seferde daha etkili çözüm elde edilebilmesi için yüzeye uygulanan çözücünün hava ile teması kısıtlanmış, belirlenen süre kadar bu şekilde bekletilmiştir ((Resim 3.154 b),
3. Eser yüzeyinde yeterli süre bekletilen çözücü yüzeyden tamamen arındırılmıştır ((Resim 3.154 c),
4. Boya kalıntılarının yüzeyden kimyasal olarak kaldırılma işlemi tamamlanmıştır ((Resim 3.154 d).

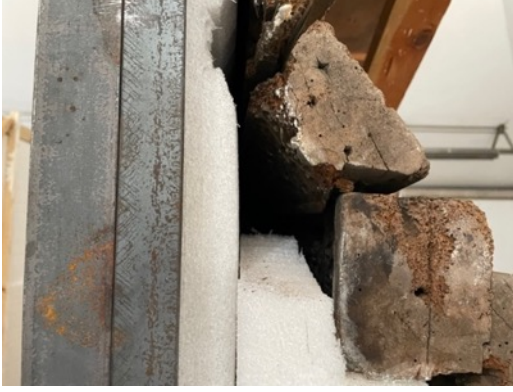
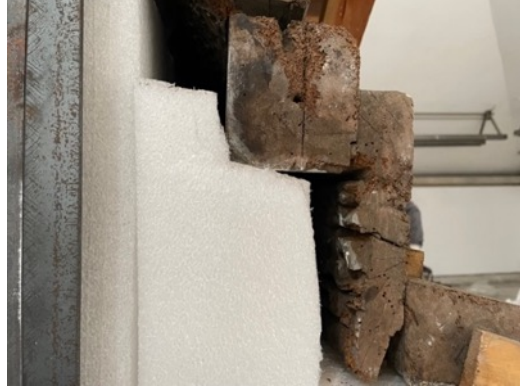
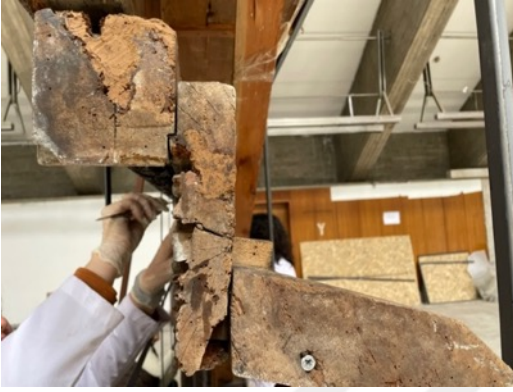
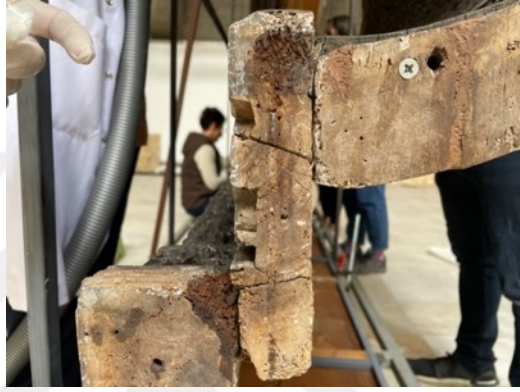
Resim 3.155. Taşkınpaşa Camii mihrabı yüzeyinden kimyasal boya kaldırma işlem görüntüleri 2.

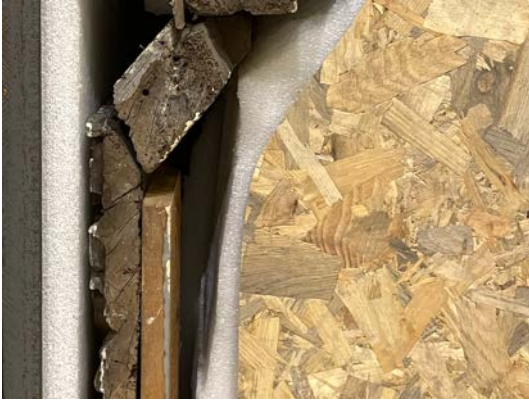
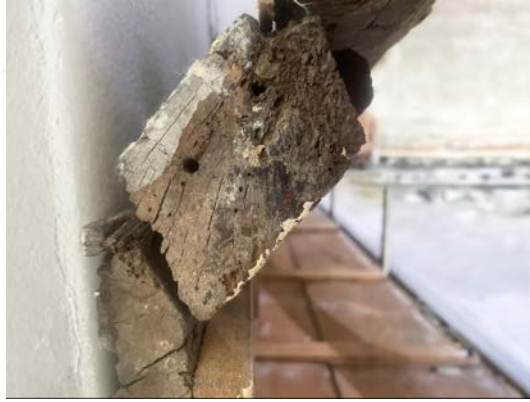
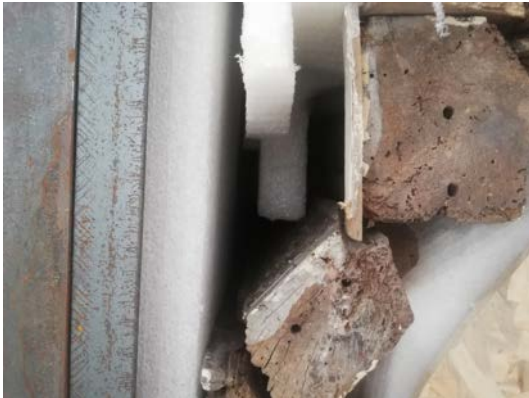
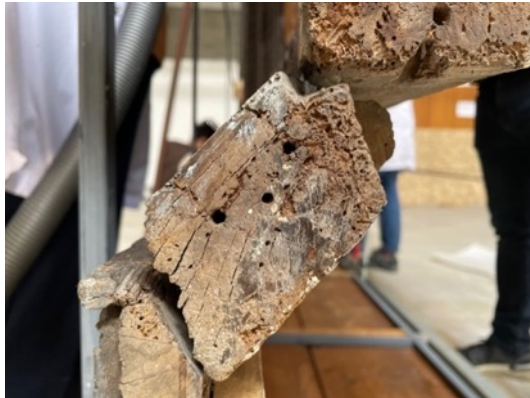
Resim 3.156. Taşkınpaşa Camii mihrabı yüzeyinden kimyasal boya kaldırma işlem görüntüleri 3.

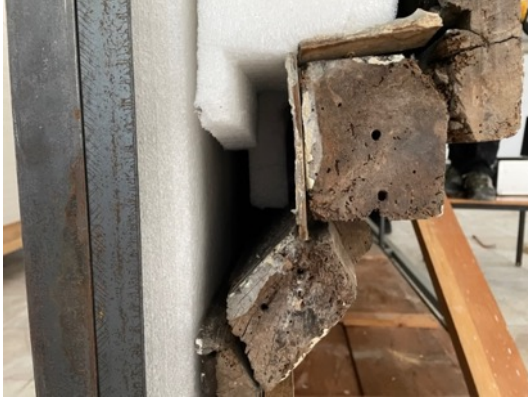
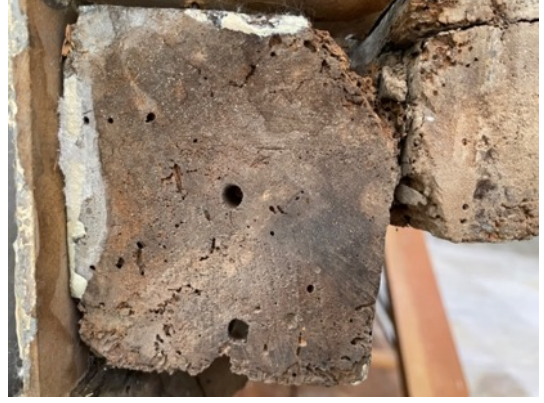
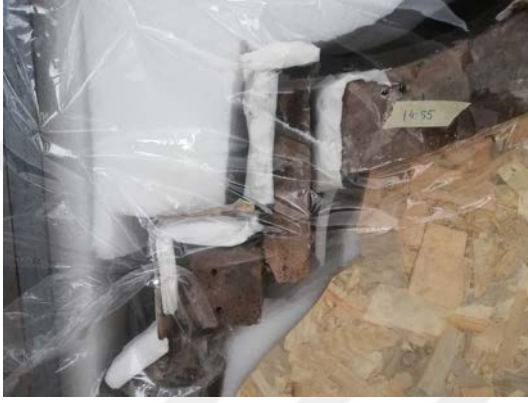
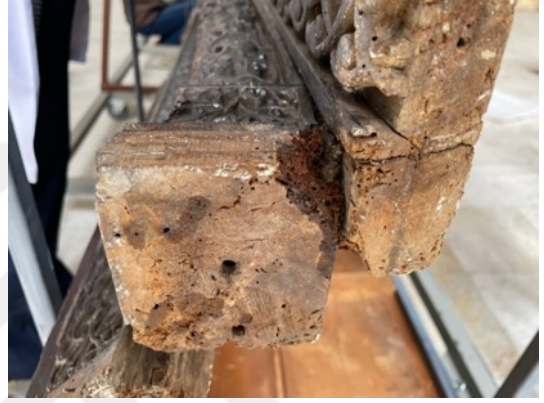
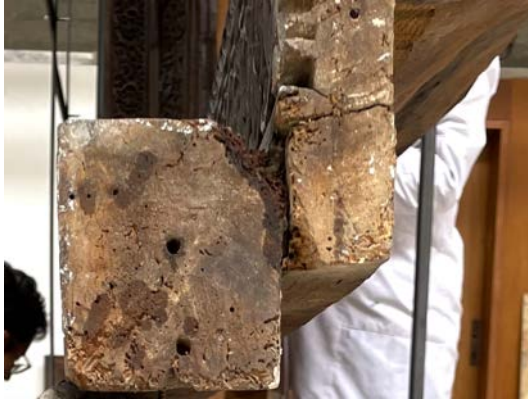
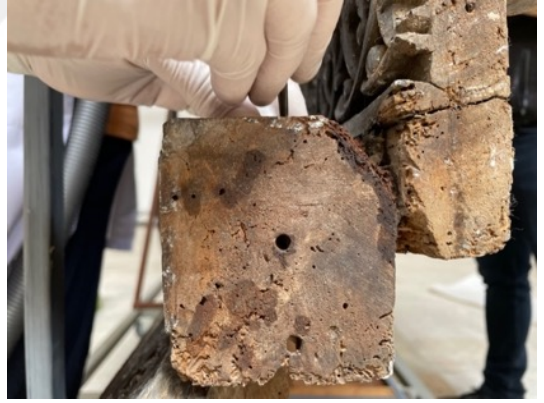
Resim 3.157. Taşkınpaşa Camii mihrabı yüzeyinden kimyasal boya kaldırma işlem görüntüleri 4.

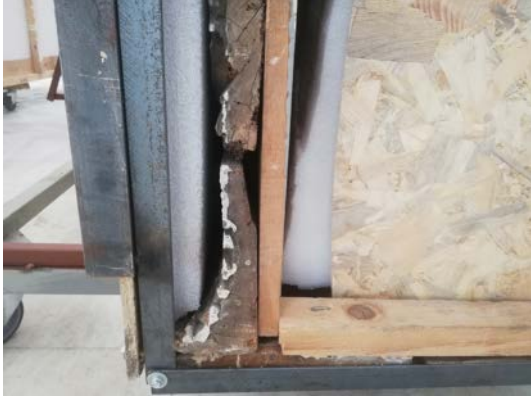
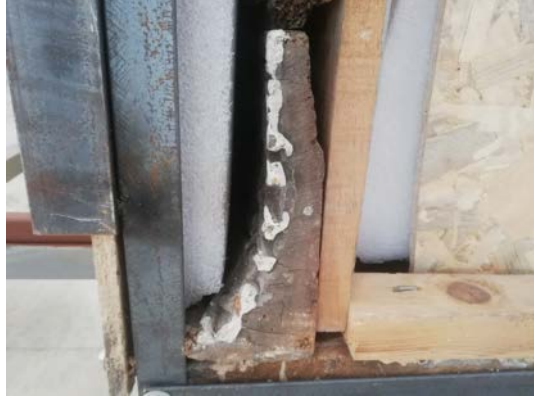
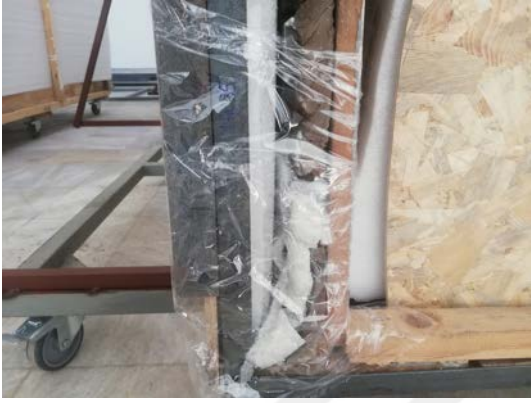
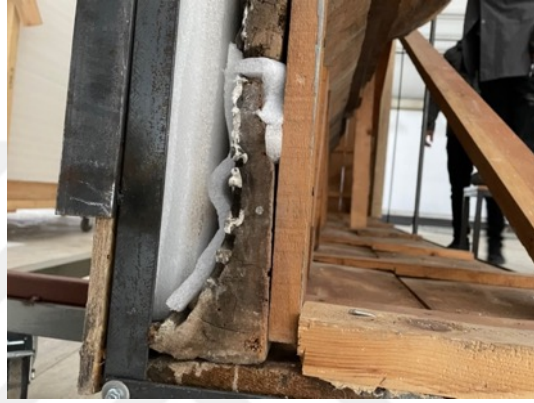
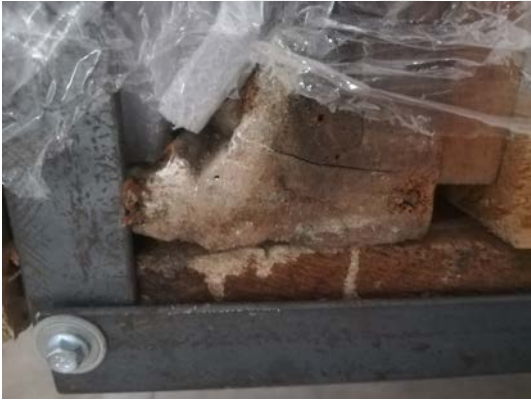
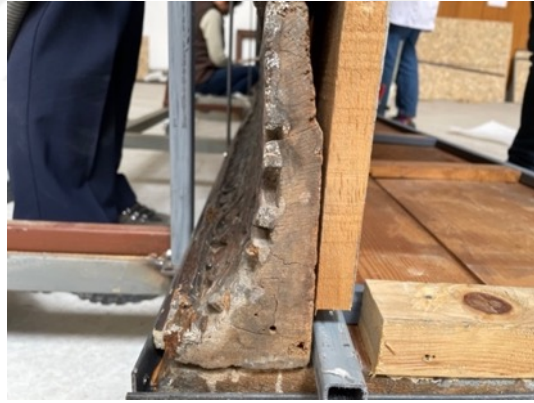
Resim 3.158. Taşkınpaşa Camii mihrabı yüzeyinden kimyasal boya kaldırma işlem görüntüleri 5.

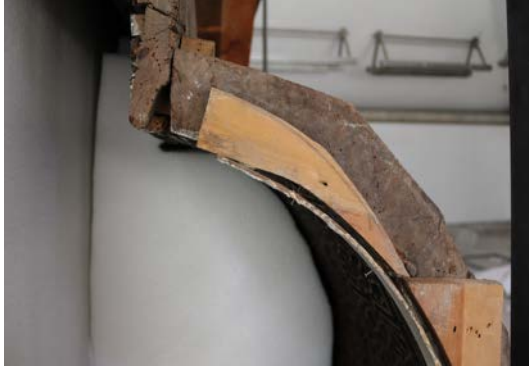
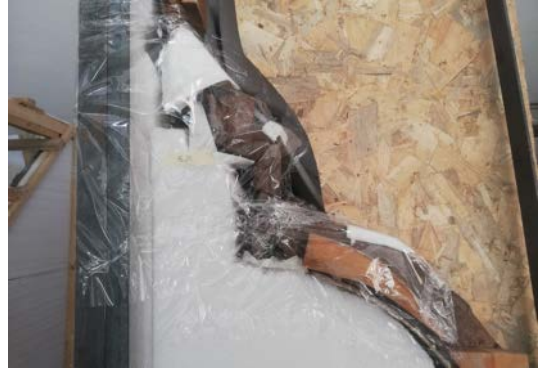
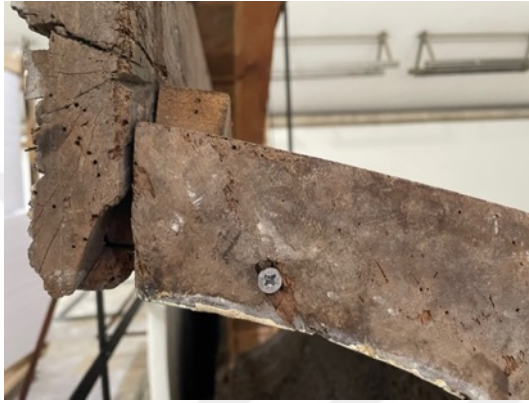
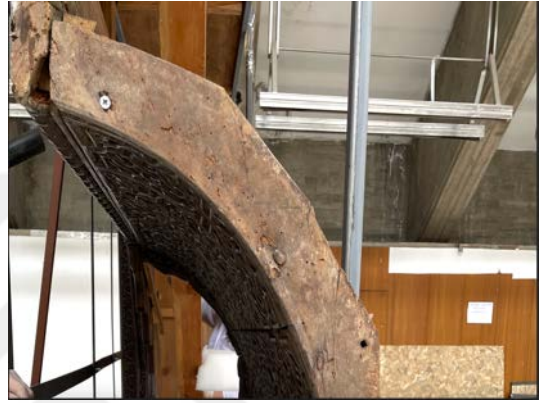
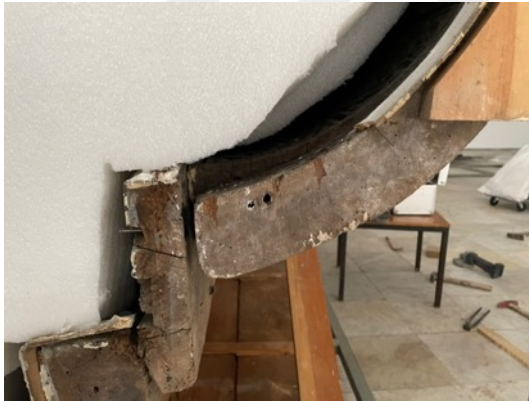
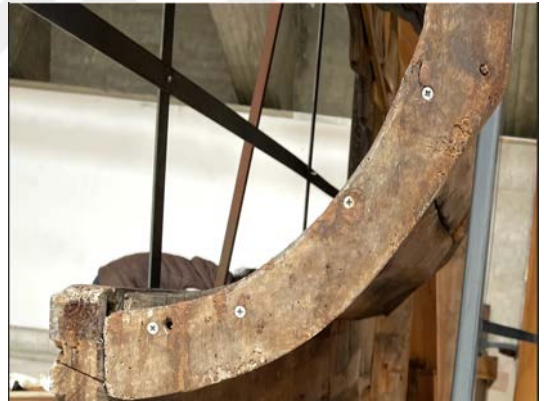
Resim 3.159. Taşkınpaşa Camii mihrabı yüzeyinden kimyasal boya kaldırma işlem görüntüleri 6.

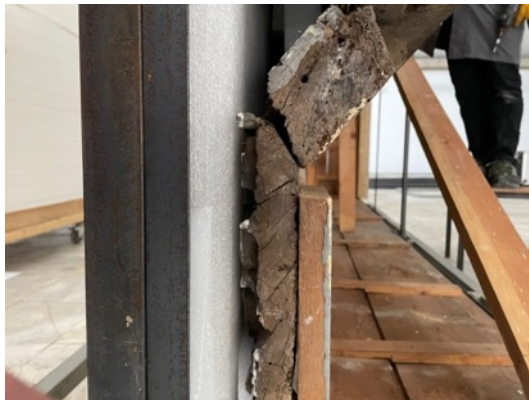
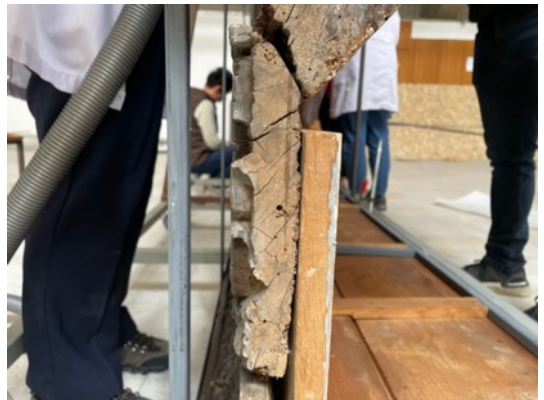
Resim 3.160. Taşkınpaşa Camii mihrabı yüzeyinden kimyasal boya kaldırma işlem görüntüleri 7.

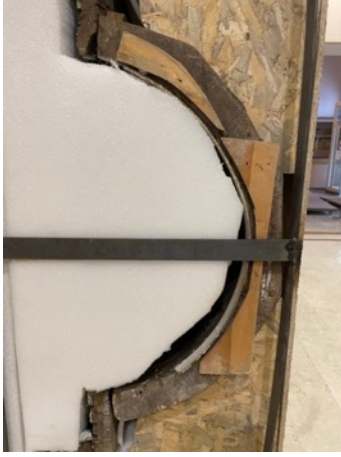
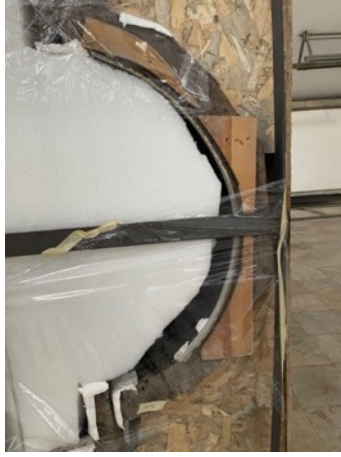
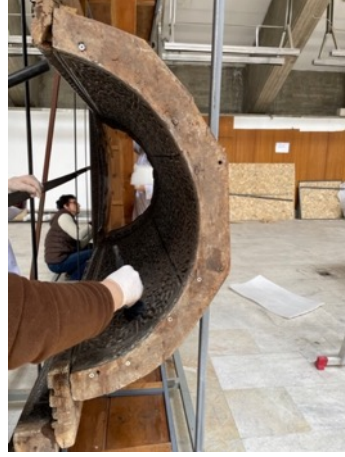
Resim 3.161. Taşkınpaşa Camii mihrabı yüzeyinden kimyasal boya kaldırma işlem görüntüleri 8.

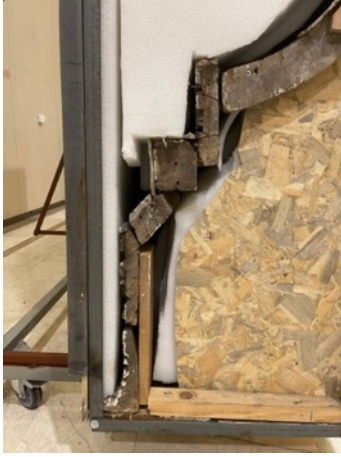
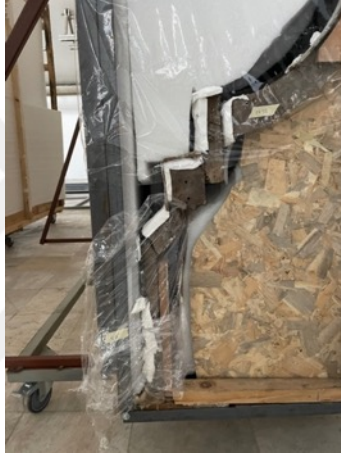
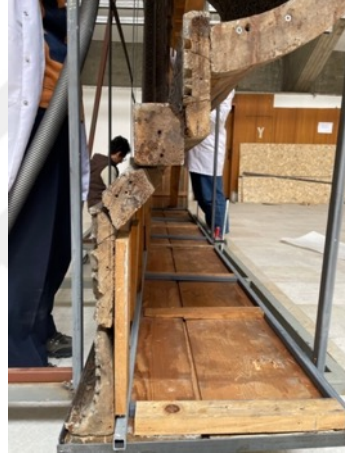
Resim 3.162. Taşkınpaşa Camii mihrabı yüzeyinden kimyasal boya kaldırma işlem görüntüleri 9.

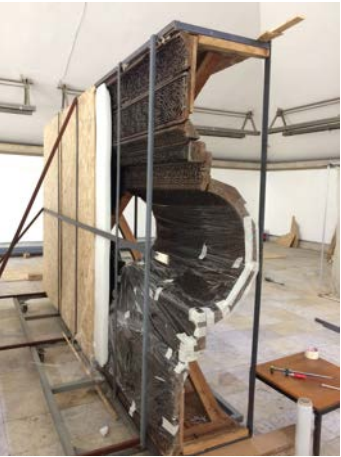
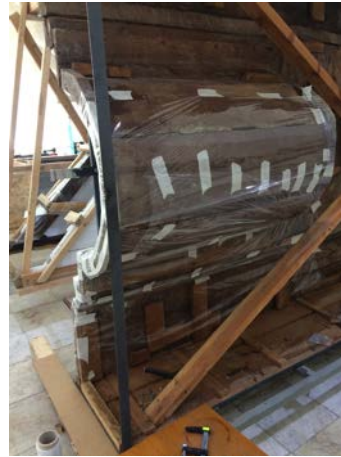
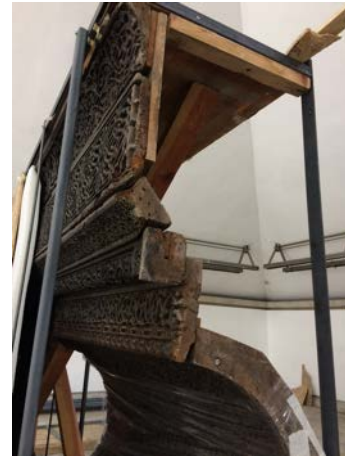
Resim 3.163. Taşkınpaşa Camii mihrabı yüzeyinden kimyasal boya kaldırma işlem görüntüleri 10.

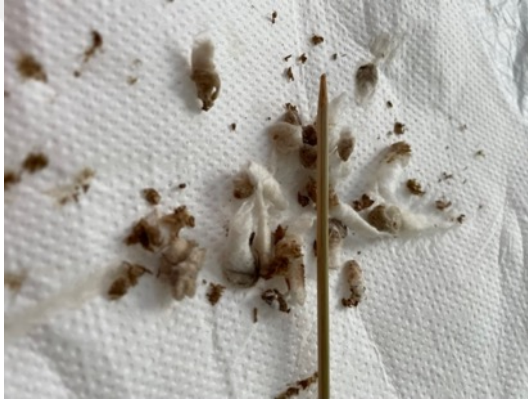
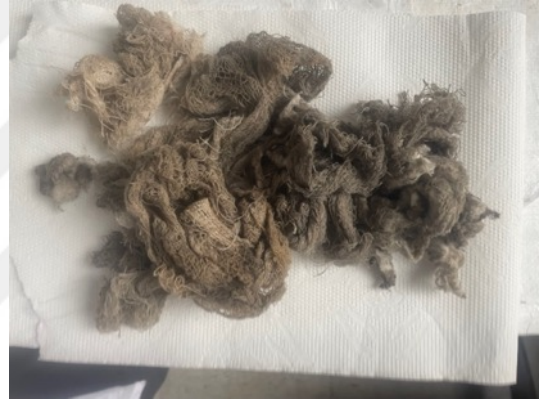
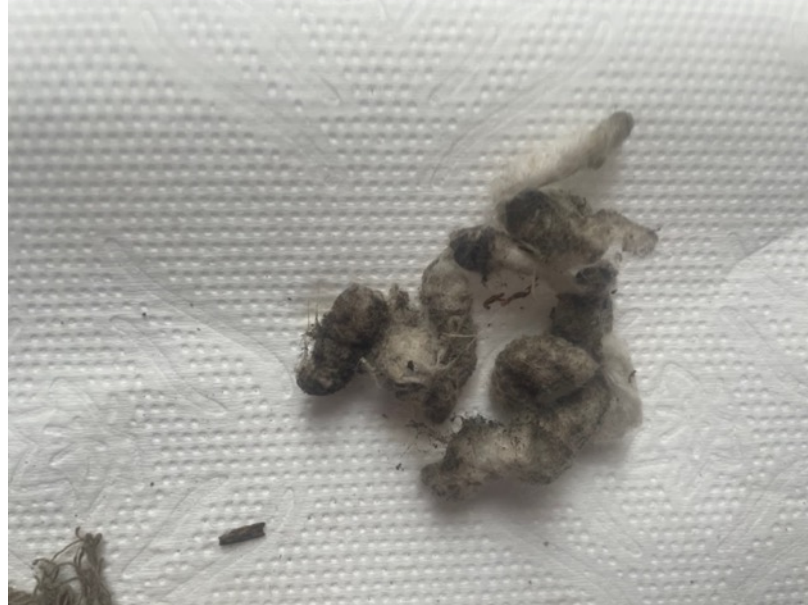
Resim 3.164. Taşkınpaşa Camii mihrabı yüzeyi ıslak temizlik sonrası yüzey kirlilik örnekleri.

Eserin girift yüzey aralarında katmanlar oluşturan ve oldukça yoğun olan kirliliğin temizliği aşamalı olarak devam etmiştir. Eserin ıslak temizliği non-ionik deterjan damlatılan su içine 1/5 oranında alkol eklenerek hazırlanan çözelti ile silinerek yapılmıştır. Eser yüzeyinde uygulanan nemli temizlik işlemi direk kurulama işlemine tabi tutularak ahşap yüzeyde nem kaynaklı oluşabilecek bozulmalar engellenmiştir.

Girift yüzeylerde ıslak temizlik sonrası yüzeyden ayrılan toz ve kir tabakaları pamuklu çubuklar ile yüzeyden tamamen ayrıştırılmıştır (Resim 3.164). Islak temizlik işlemlerinde kullanılan pamuk, bez, pamuklu çubuk gibi ekipmanların su damlatmayacak kadar oldukça az nemde olmasına dikkat edilmiştir.

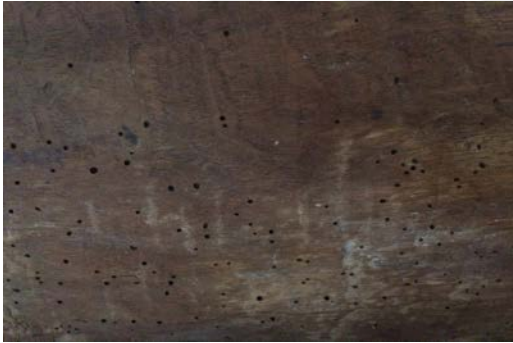
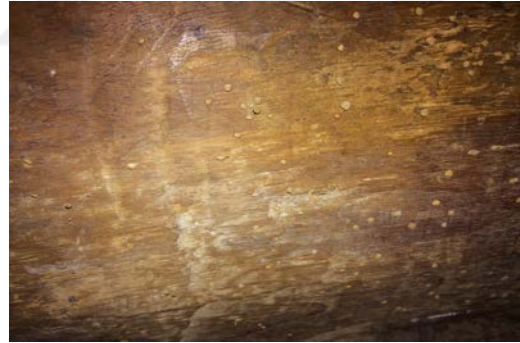
Resim 3.165. Taşkınpaşa Camii mihrabı arka yüzeyde böcek uçuş delikleri doldurma (a) öncesi (b) sonrası görüntü 1.

Eser yüzeyinde koflaşan alanlara ve böcek uçuş deliklerine seyreltikten derişige doğru %5-7-10'luk Paraloid B-72 aşamalı olarak enjektör ve damlalıklar kullanılarak uygulanmıştır. Koflaşarak yüzey kaybına uğrayan alanlara ve böcek uçuş deliklerine %10'luk Paraloid B-72 enjektör ile uygulanmış; sonrasında ise %30'luk Paraloid B-72 ve Fenol mikro balon karışımıyla hazırlanan macun, iğne uçlu spatula ile doldurulmuştur. Hazırlanan macun ihtiyaç duyulan alanlarda akrilik boya eklenerek renklendirilmiştir (Resim 3.165 - Resim 3.174). Büyük boyutta koflaşmış alanlar, böcek istilasası sonrası yoğun tahribat görmüş alanlar veya başka bir sebeple eserde parça kaybına neden olunan alanlar statik dengesini koruması, yeniden böcek istilasasına uğraması için %5, 10 ve 15'lik paroloid B72 ile dereceli olarak yüzeye emdirilmiştir, gerekli görülen yoğun gözenekli ve tahrip kısımlarda ekstra olarak %30'luk paroloid B72'ye ve fenol mikrobalon karışımı emdirilmiştir. Bu işlem eserde geri dönüşlü bir yüzey oluşturmıştır. Bu geri dönüşlü yüzey üzerine woodplaster kullanılarak dayanımı artırılmıştır (Resim 3.165, Resim 3.166, Resim 3.167).

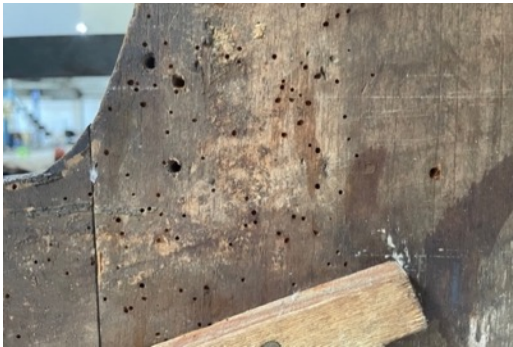
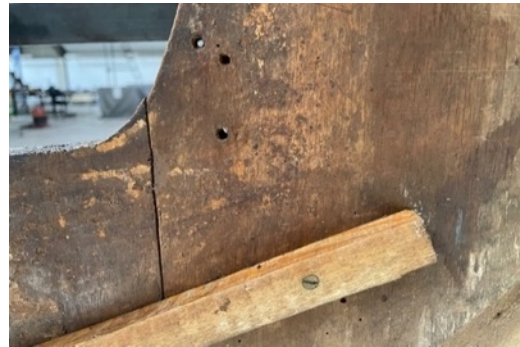
Resim 3.166. Taşkınpaşa Camii mihrabı arka yüzeyde böcek uçuş delikleri doldurma (a) öncesi (b) sonrası görüntü 2.

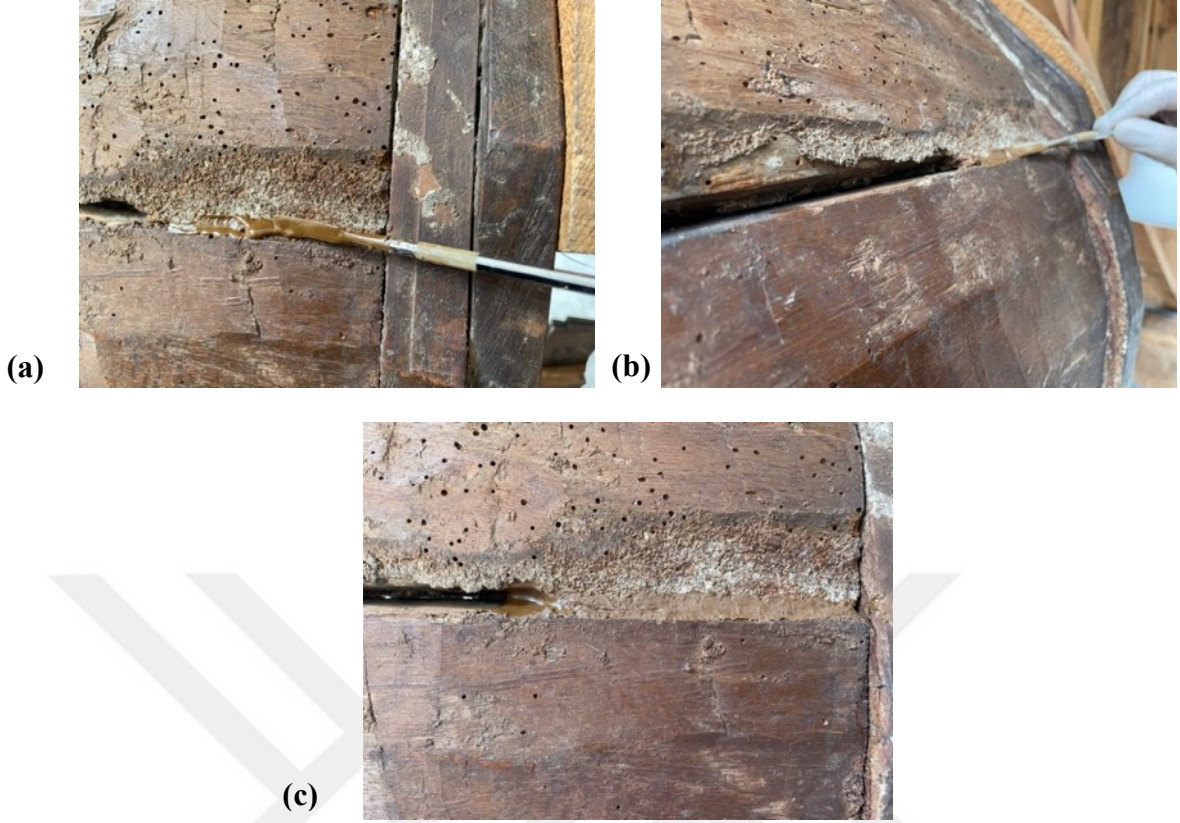
Resim 3.167. Taşkınpaşa Camii mihrabı, niş arka yüzeyinde sağlamlaştırma (a) işlem sonrası (b) işlem sırası (c) işlem sonrası görüntü.

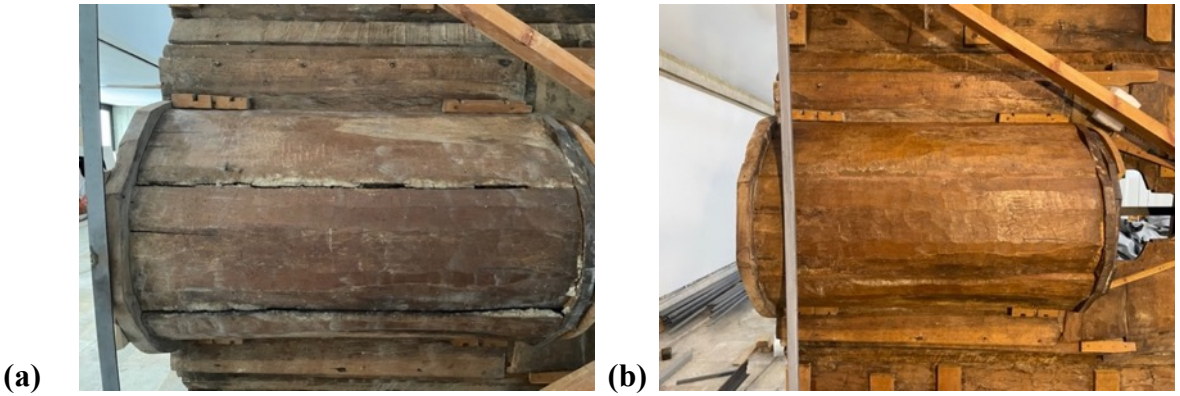
Resim 3.168. Taşkınpaşa Camii mihrabı, niş arka yüzey böcek uçuş delikleri doldurma (a) öncesi (b) sonrası görüntü.

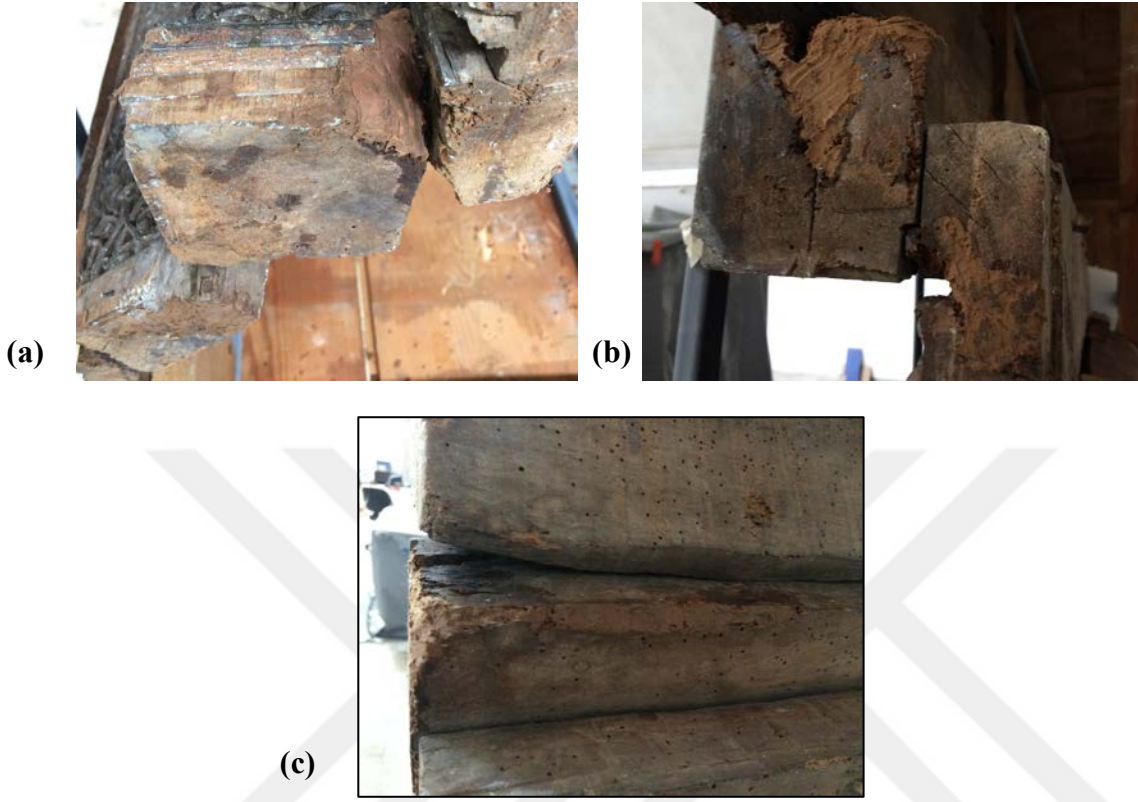
Resim 3.169. Taşkınpaşa Camii mihrabı alt kısımlarda sağlamlaştırma (a) işlem sonrası (b) işlem sırasında (c) işlem sonrası görüntü.

Mihrabın oturtmalık kısmı bulunmadığı için çerçeve, niş, sütünce ve kavsaranın alt kısımlarındaki yoğun deformasyonlar ve koflaşmış kayıp alanlar, %30'luk Paraloid B-72 ve Fenol Mikro Balon karışımıyla geri dönüşlü bir tabaka oluşturulduktan sonra gerekli görülen yerlerde Wood Plaster Epoksi dolgu macunu uygulanarak tamamlanmıştır.

Tüm sağlamlaştırma işlemleri öncelikle mihrabın arka yüzeyinde uygulanmıştır. Eserde koflaşma sonucu oluşan tüm parça kayıpları aynı şekilde sağlamlaştırılmıştır.

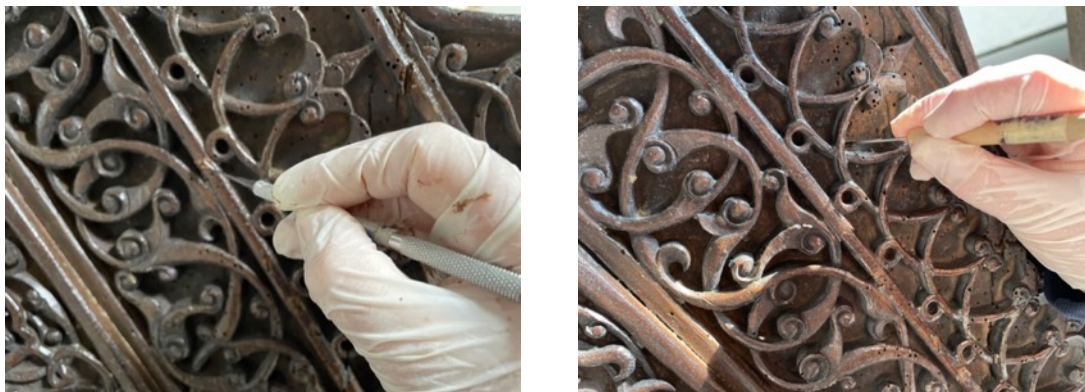
Resim 3.170. Taşkınpaşa Camii mihrabı ön yüzeyde böcek uçuş delikleri doldurma işlem görüntüleri 1.

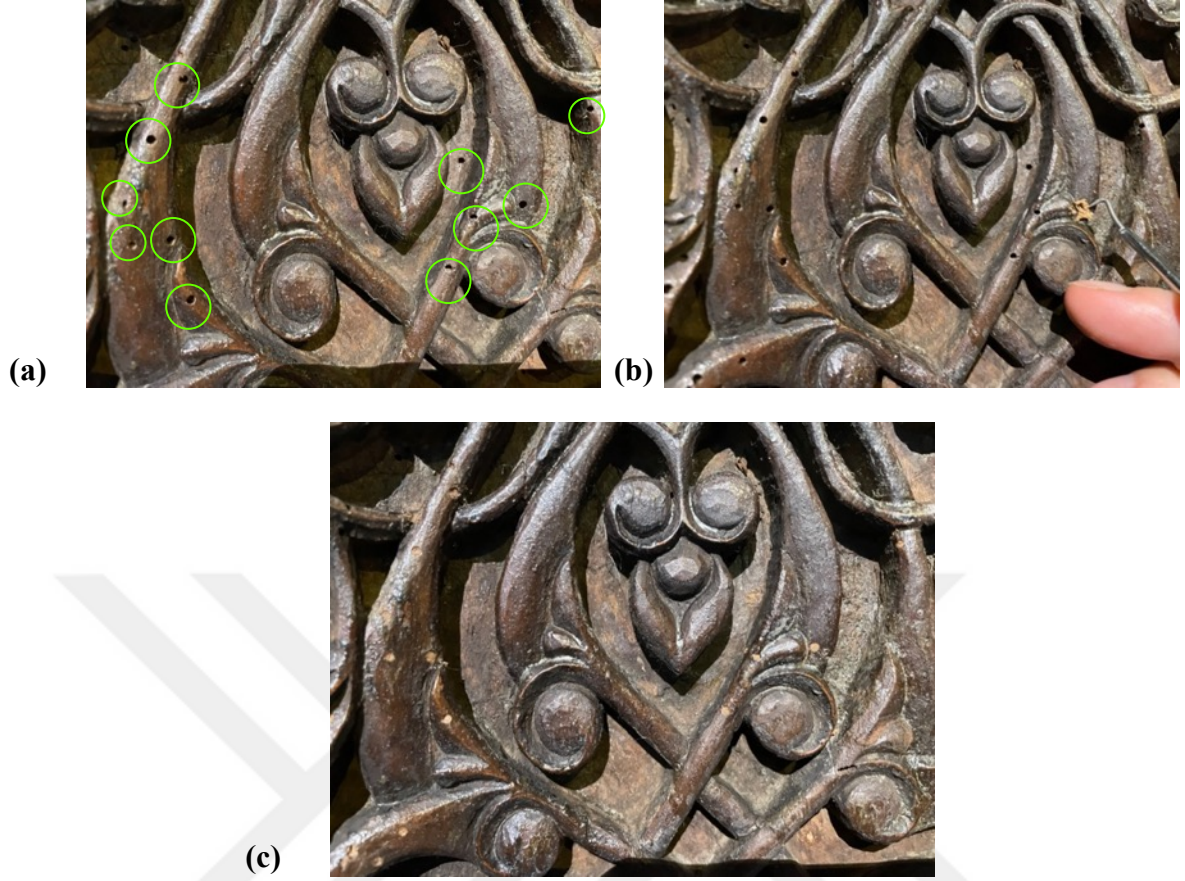
Resim 3.171. Taşkınpaşa Camii mihrabı ön yüzeyde böcek uçuş delikleri doldurma görüntüleri 2 (a) öncesi (b) sırası (c) sonrası görüntü.

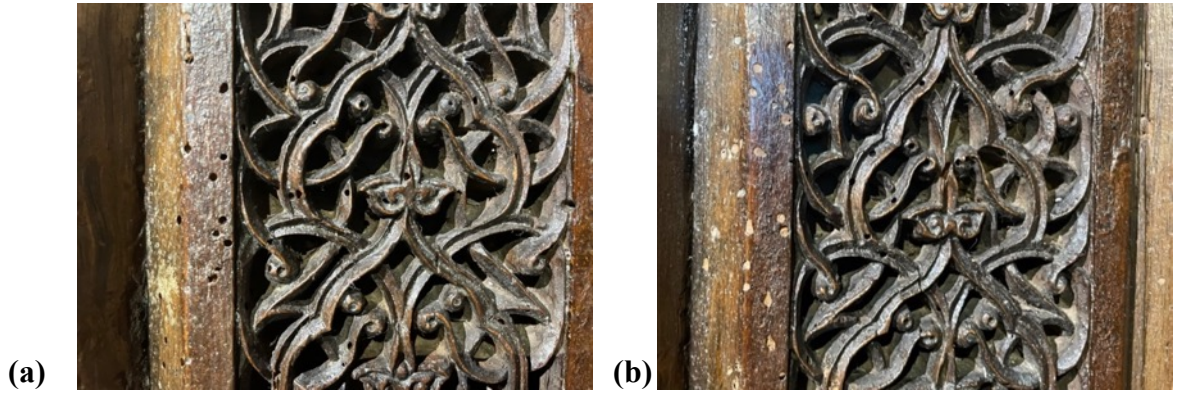
Resim 3.172. Taşkınpaşa Camii mihrabı ön yüzeyde böcek uçuş delikleri doldurma görüntüleri 3 (a) öncesi (b) sonrası görüntü.

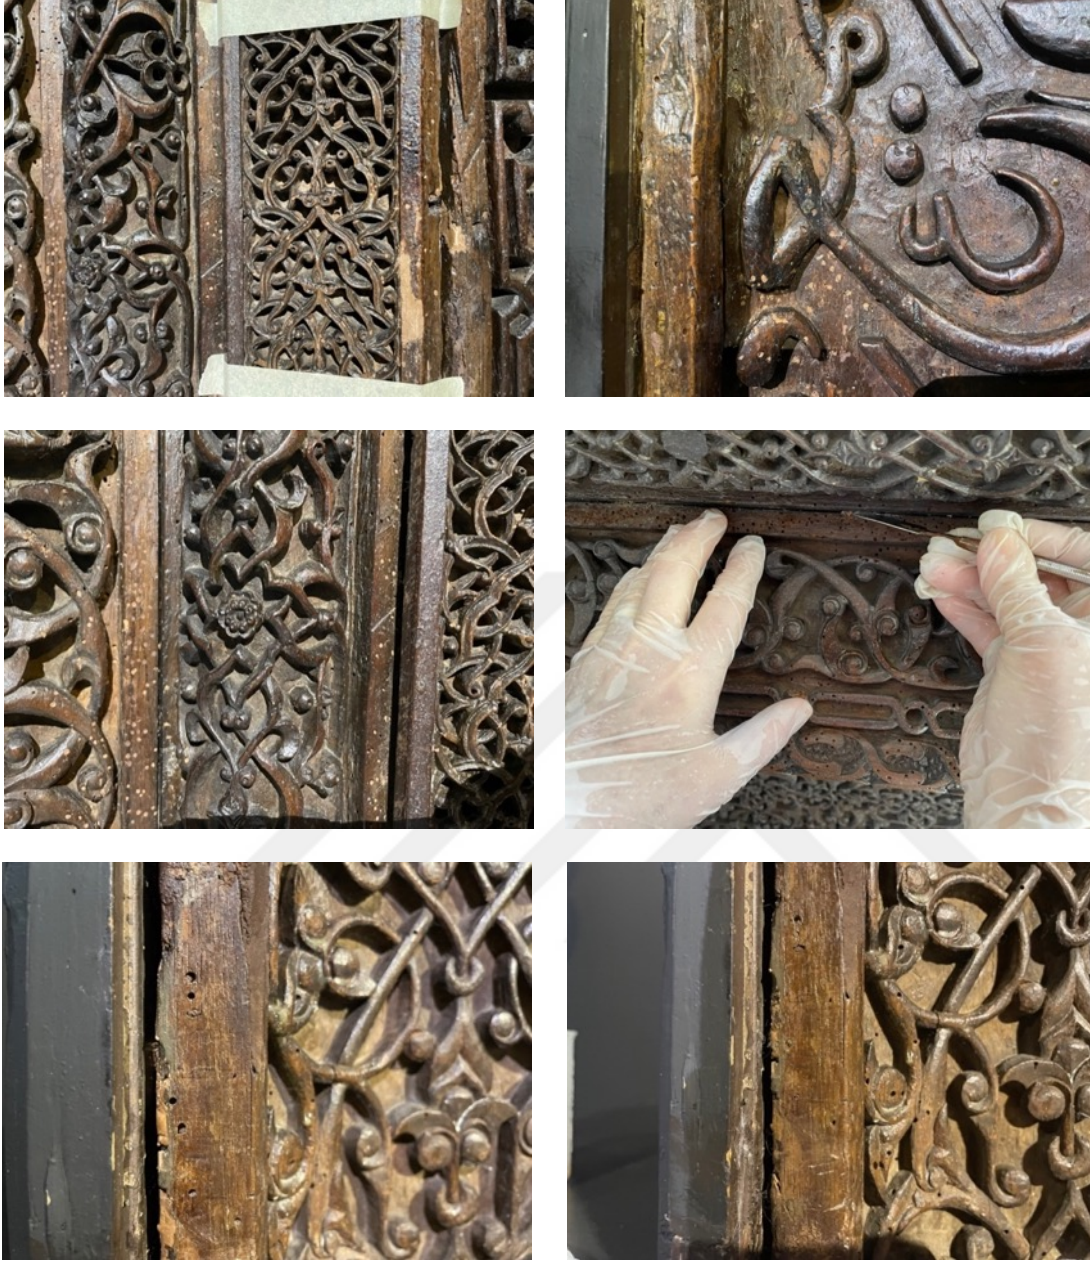
Resim 3.173. Taşkınpaşa Camii mihrabı ön yüzeyde böcek uçuş delikleri doldurma işlem görüntüleri  
4.

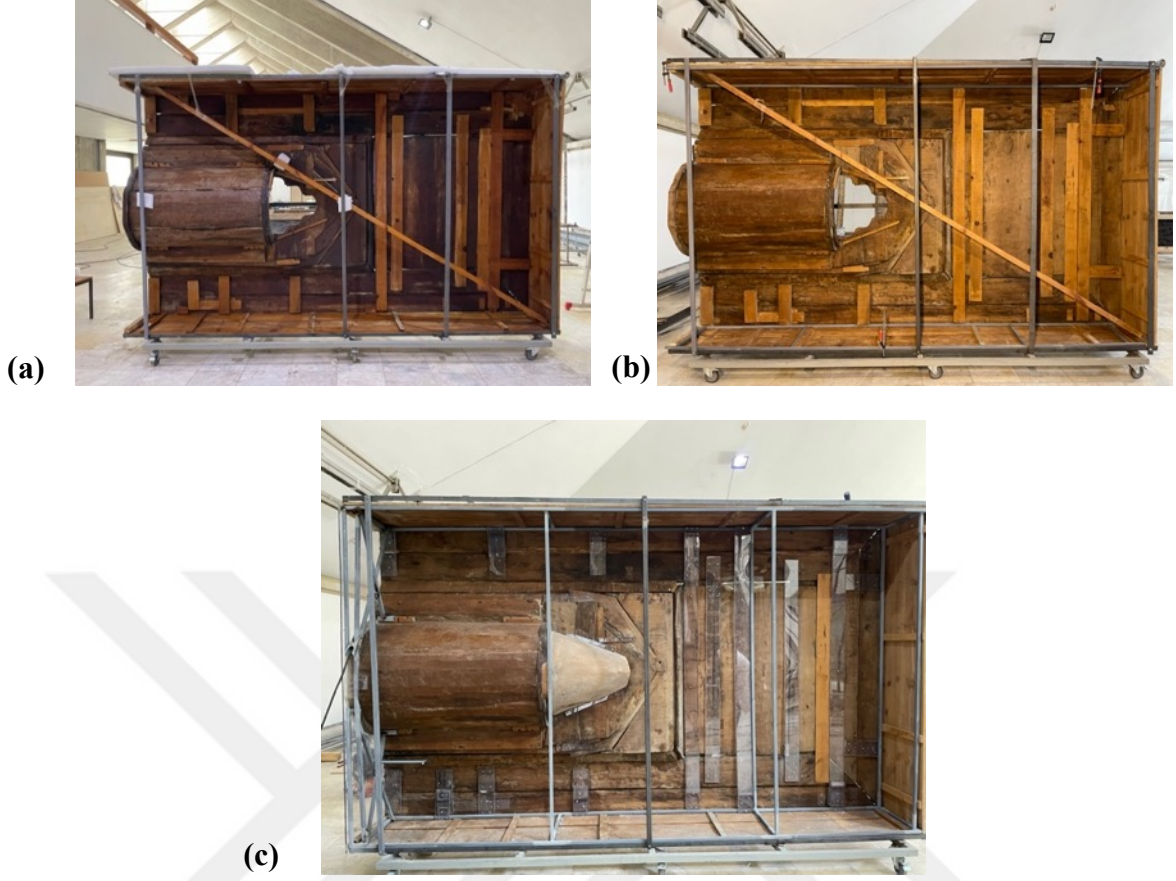
Eserin arka kısmında bulunan yakın döneme ait herhangi bir koruyucu işlem görmemiş ahşap destekler böcek istilasına müsait olduğu, esnek olmaması ve esere yoğun yük bindirdiği için eksen kaynaması ve gönye bozulmasını artırdığı gözlemlenmiştir. Bu ahşaplar fazlalıkları eserden ayrıştırılmış yerine daha esnek, böcek istilasına mümkün olmayan ve estetik leksan malzeme ile destek sağlanmıştır.

Resim 3.174. Taşkınpaşa Camii mihrabı arka yüzeyde temizlik (a) öncesi (b) sonrası c) leksan sonrası görüntü.

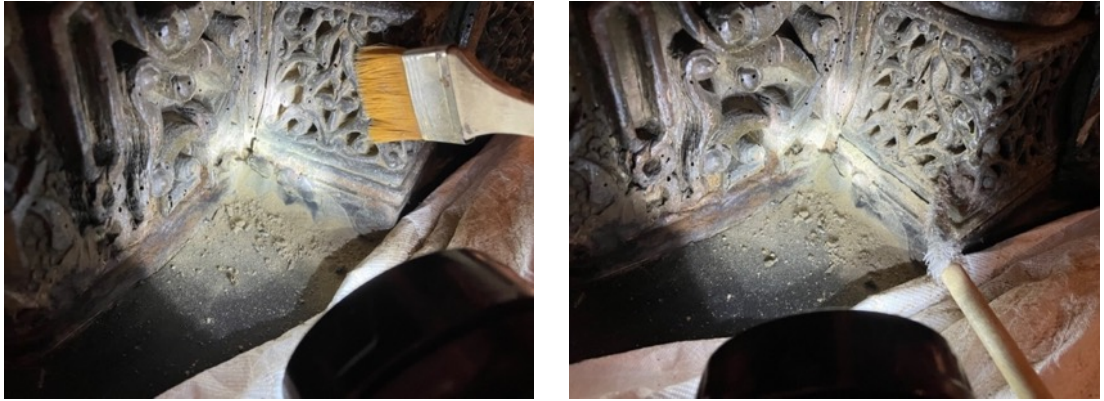
Resim 3.175. Taşkınpaşa Camii mihrabı müze teşhirde temizlik işlem görüntüleri 1.

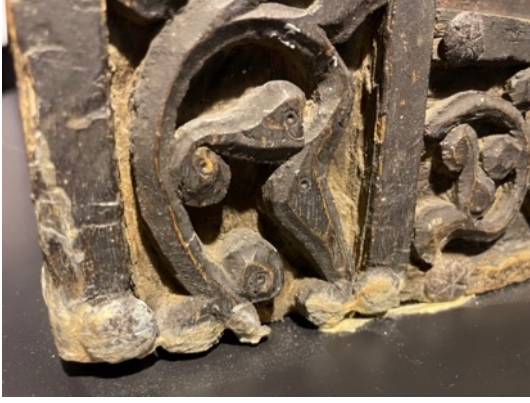
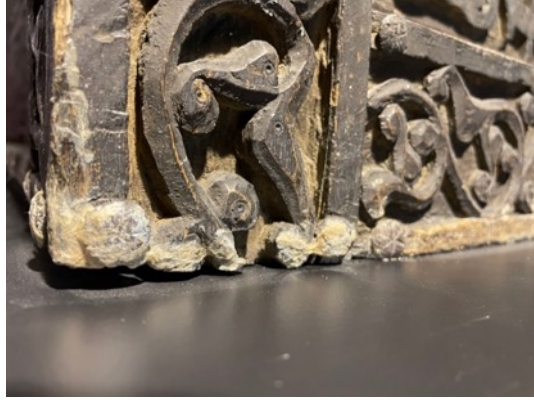
Resim 3.176. Taşkınpaşa Camii mihrabı müze teşhirde temizlik işlem görüntüleri 2.

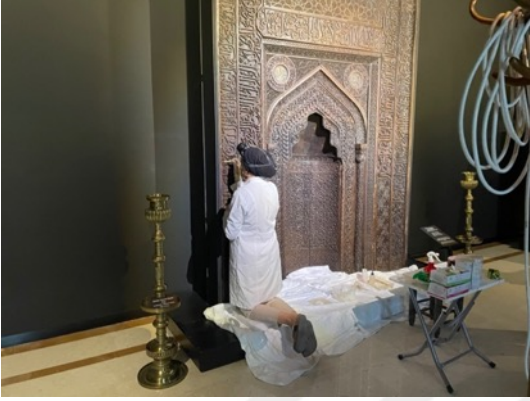
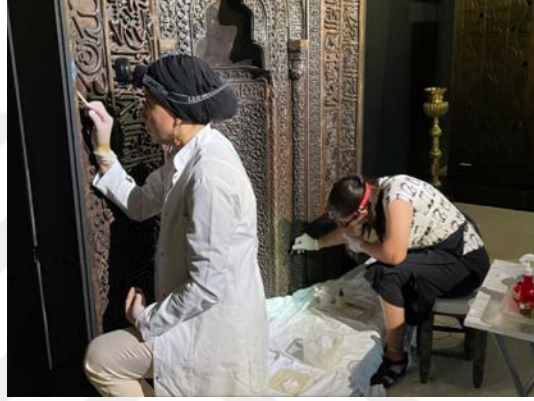
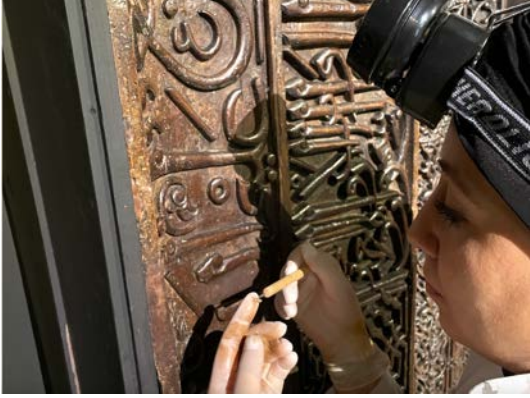
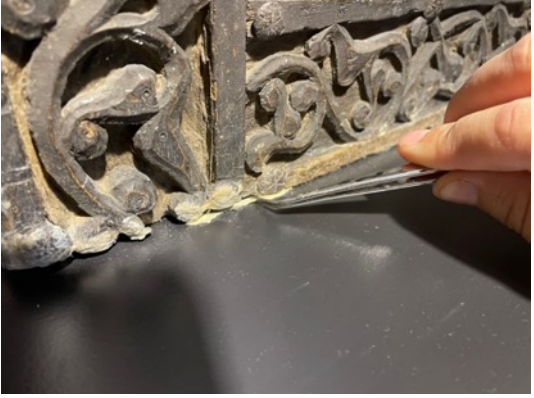
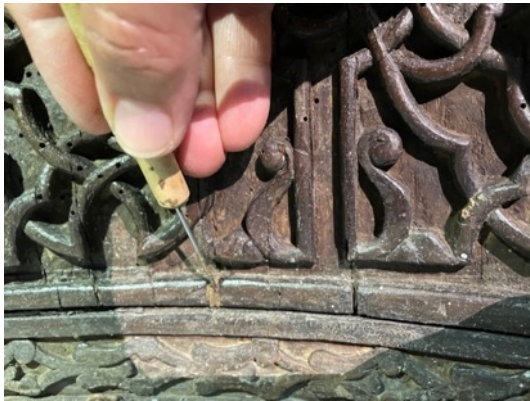
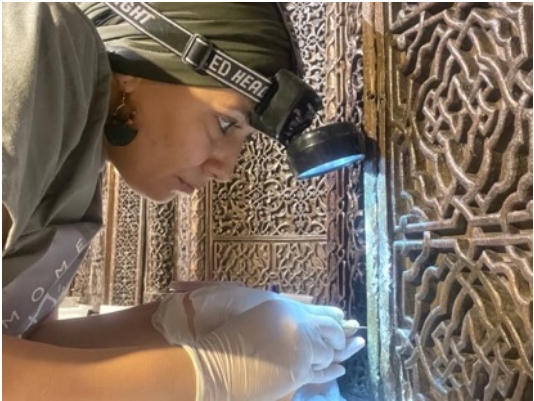
Resim 3.177. Taşkınpaşa Camii mihrabı müze teşhirde koruma onarım çalışma alanı görüntüleri.

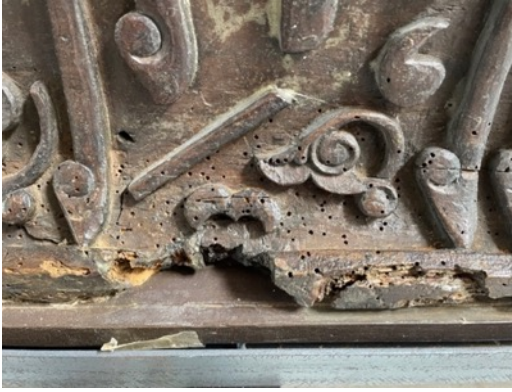
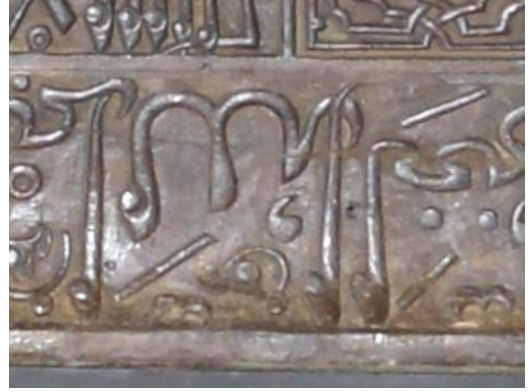
Resim 3.180. Taşkınpaşa Camii mihrabı tamamlama işlemi (a) öncesi (b) sonrası görüntüsü.

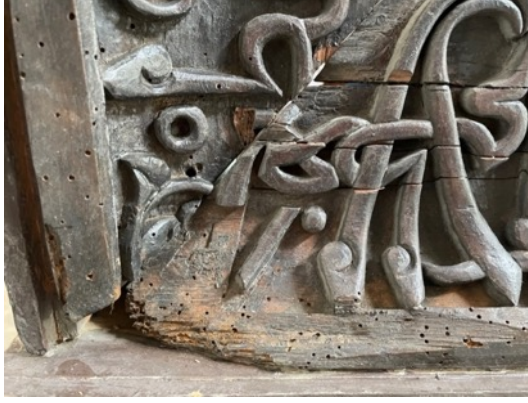
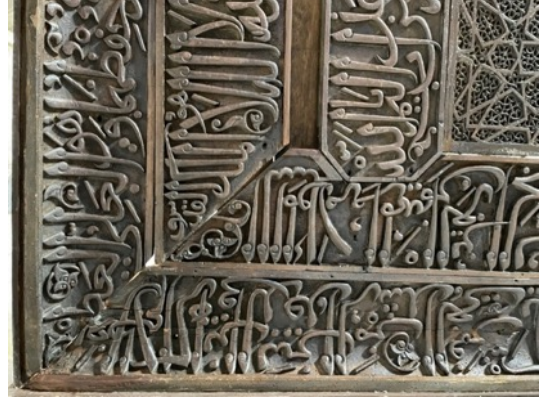
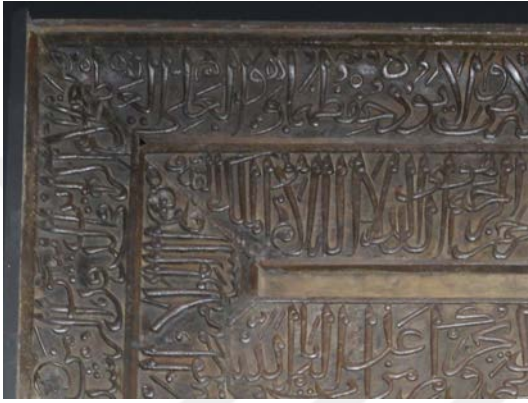
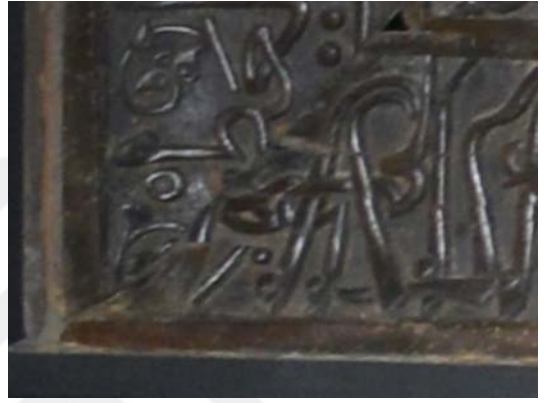
Resim 3.187. Taşkınpaşa Camii mihrabı tamamlama işlem basamakları 9.

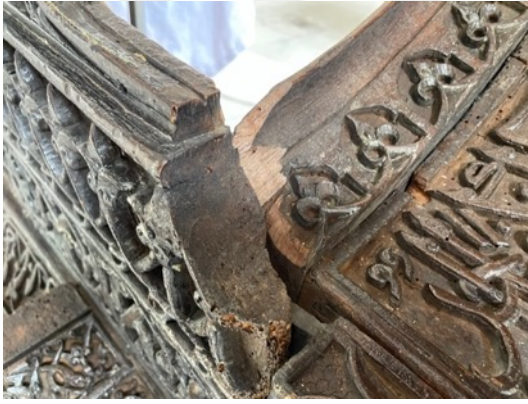
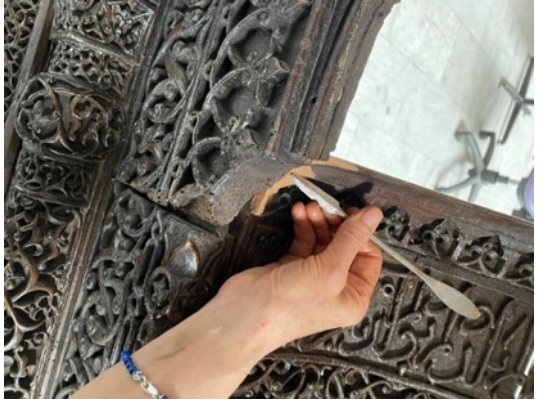
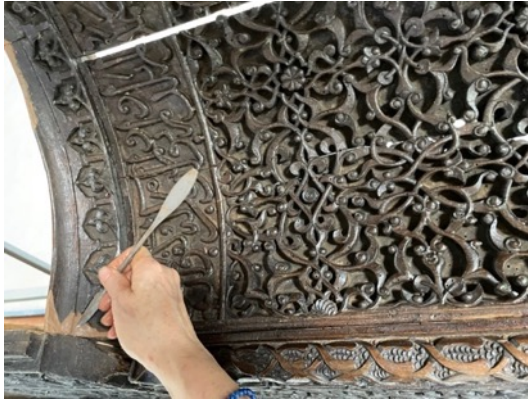
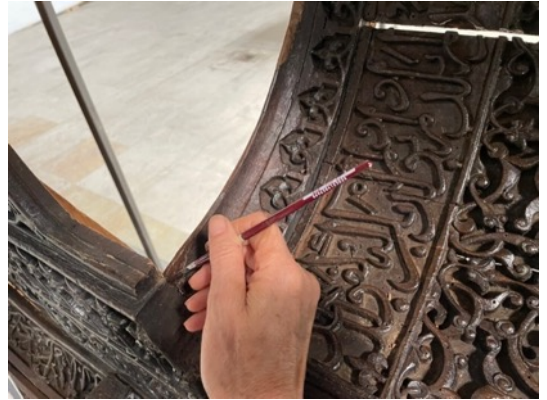
Resim 3.188. Taşkınpaşa Camii mihrabı tamamlama işlem basamakları 10.
