HACI BAYRAM VELİ ÜNİVERSİTESİ

**ANKARA ETNOGRAFYA MÜZESİ VE ANKARA  
VAKIF ESERLERİ MÜZESİ'NDE BULUNAN  
SEÇİLİ AHŞAP ESERLERİN MEVCUT KORUMA  
DURUMLARININ TESPİTİ VE KORUMAYA  
YÖNELİK ÇALIŞMALAR**

**DOKTORA TEZİ  
KÜLTÜR VARLIKLARINI KORUMA  
ANABİLİM DALI**

**OCAK 2024**

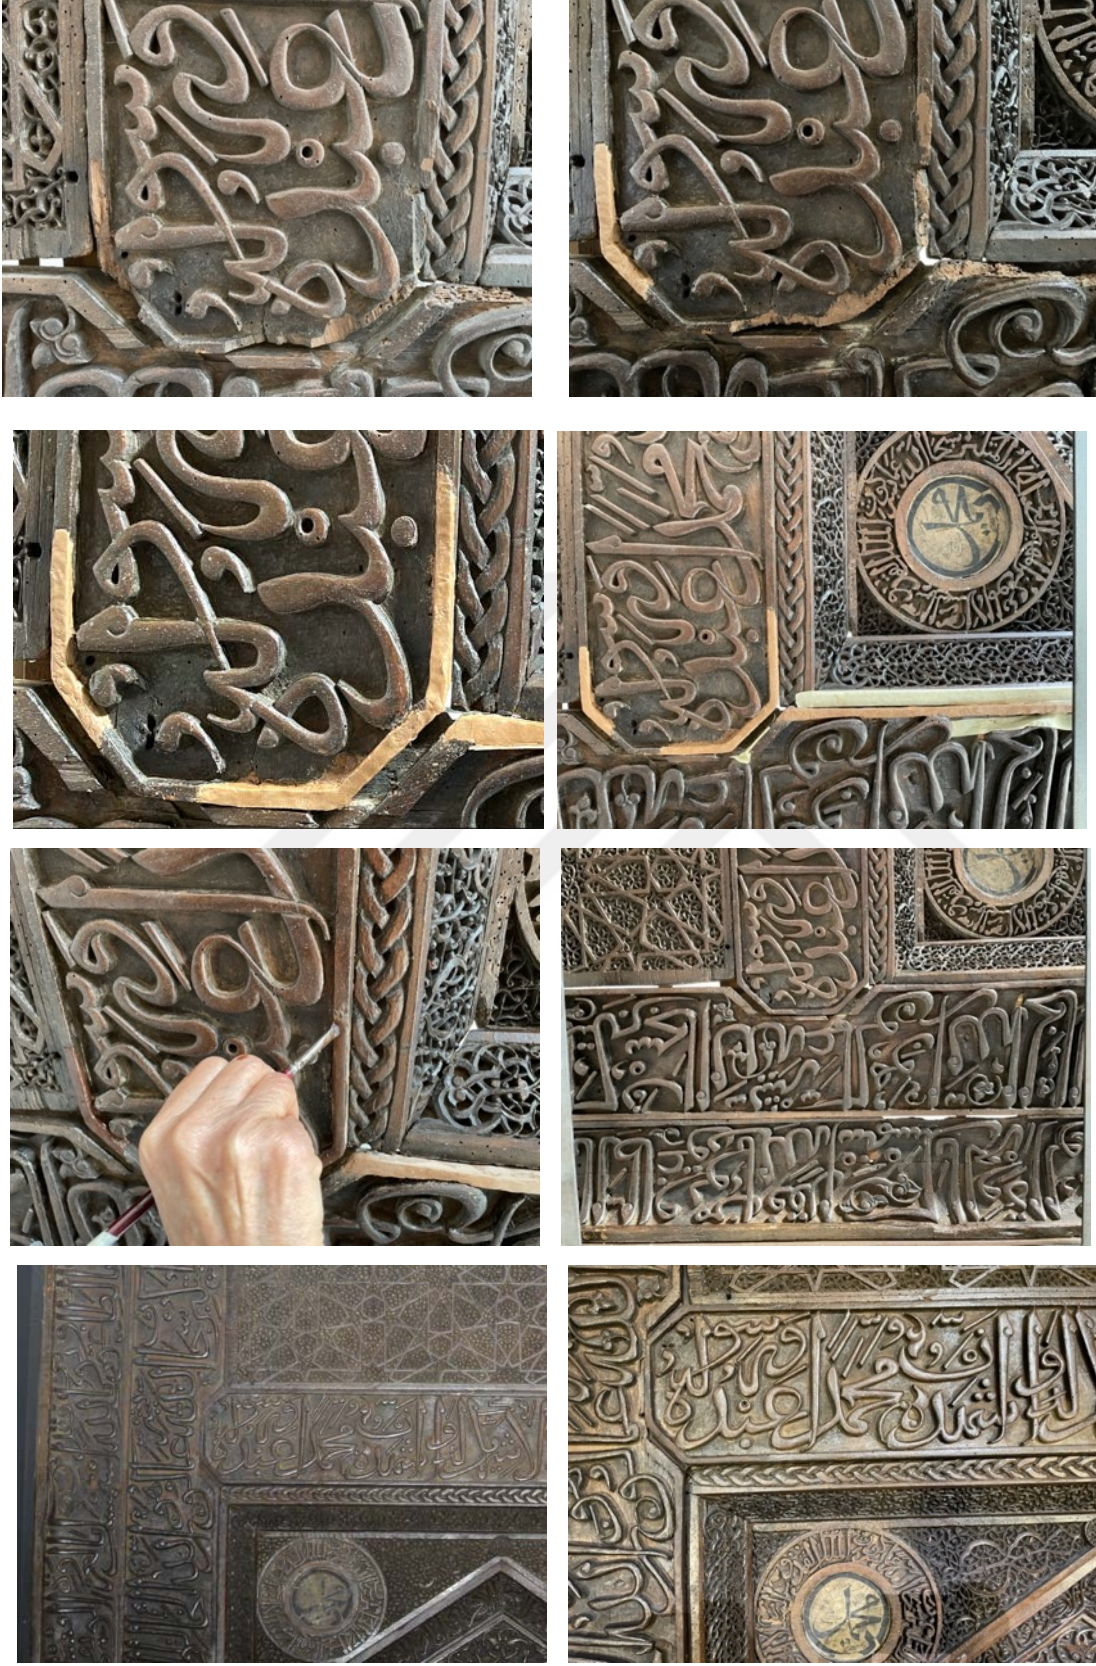
Resim 3.189. Taşkınpaşa Camii mihrabı tamamlama işlem basamakları 11.

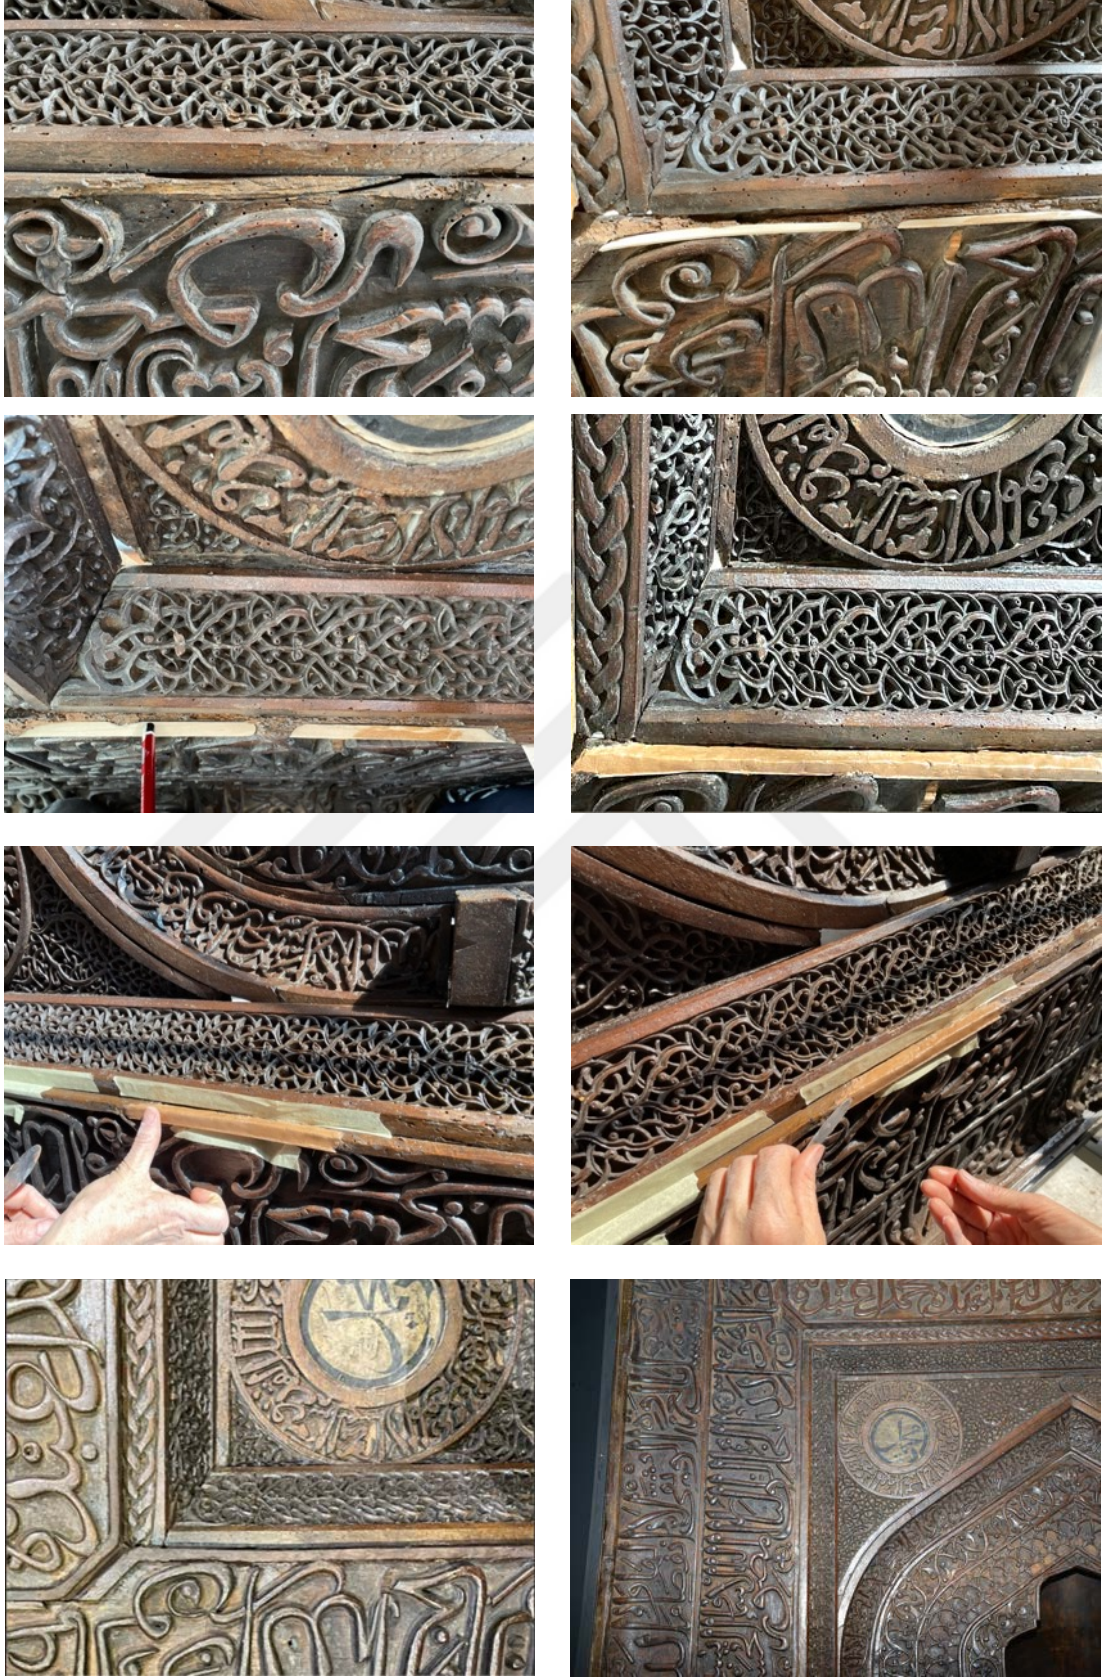
Resim 3.190. Taşkınpaşa Camii mihrabı tamamlama işlem basamakları 12.

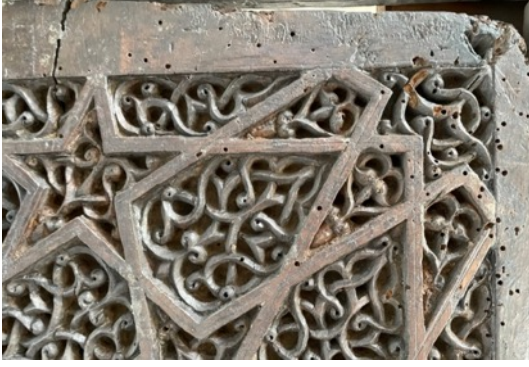
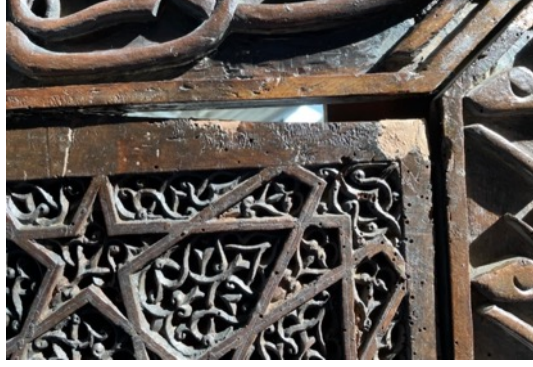
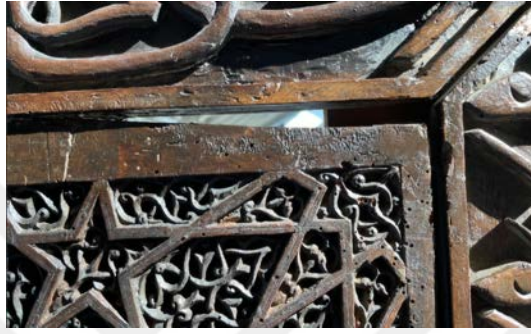
Resim 3.191. Taşkınpaşa Camii mihrabı tamamlama işlem basamakları 13.

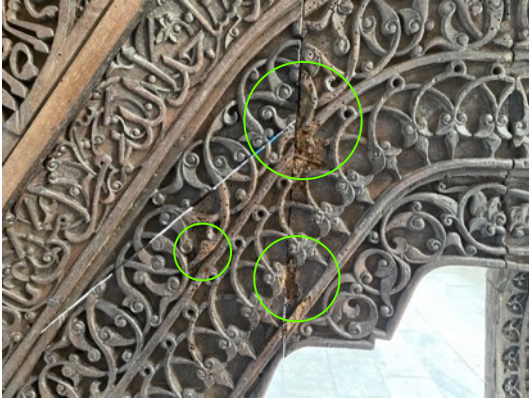
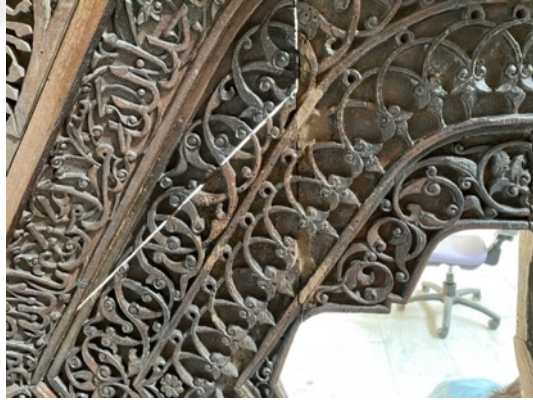
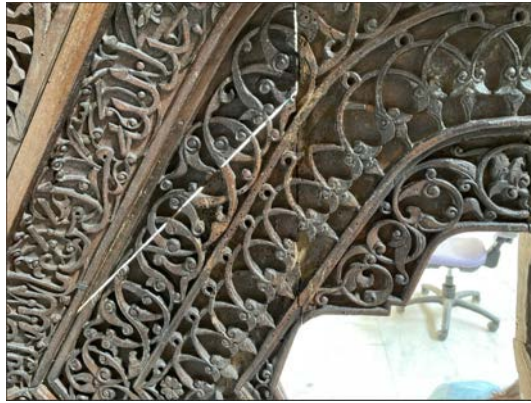
Resim 3.192. Taşkınpaşa Camii mihrabı tamamlama işlem basamakları 14.

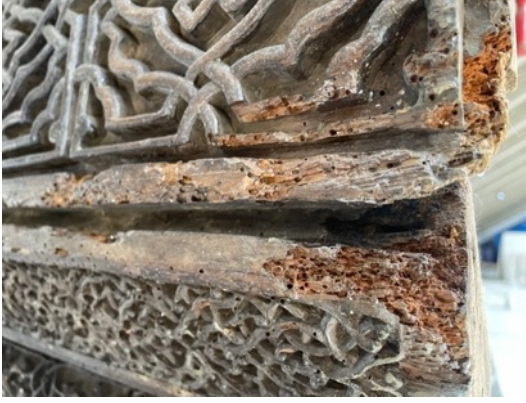
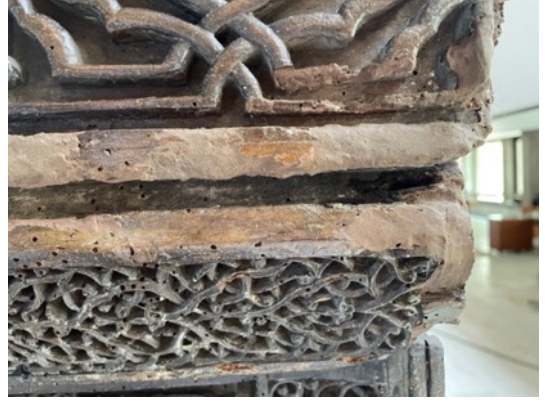
Resim 3.193. Taşkınpaşa Camii mihrabı tamamlama işlem basamakları 15.

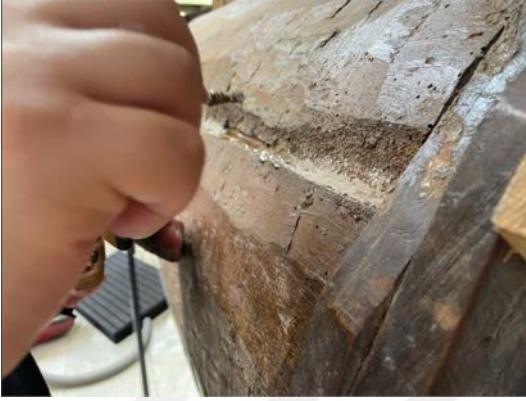
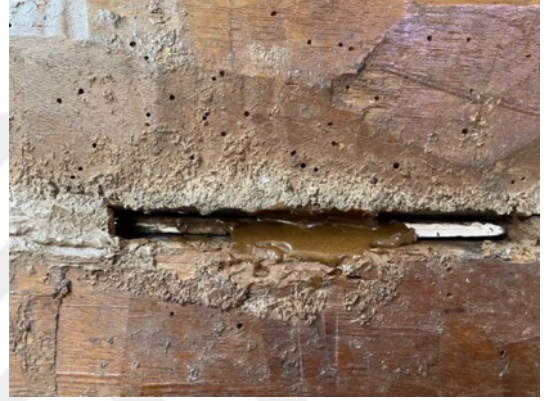
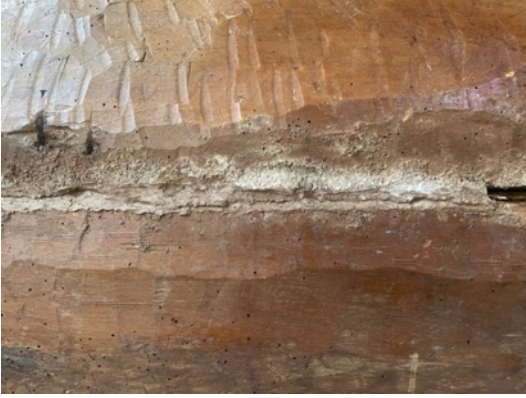
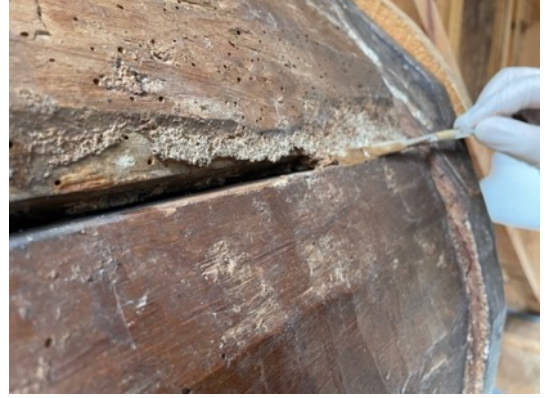
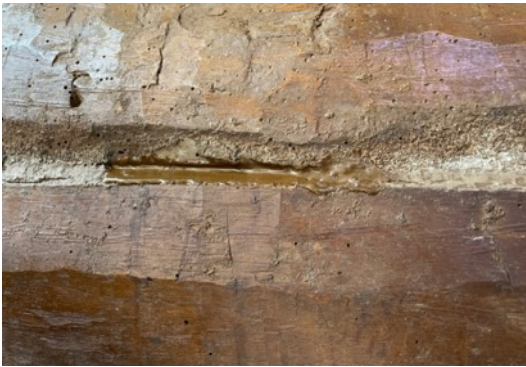
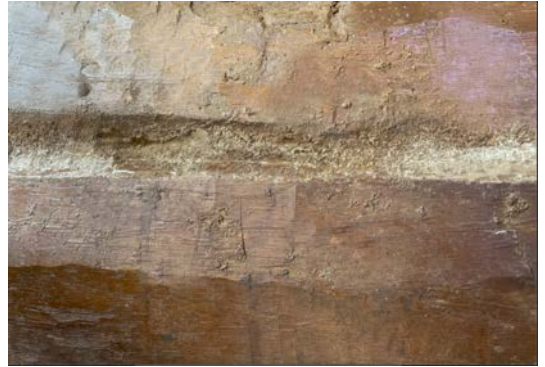
Resim 3.194. Taşkınpaşa Camii mihrabı tamamlama işlem basamakları 16.

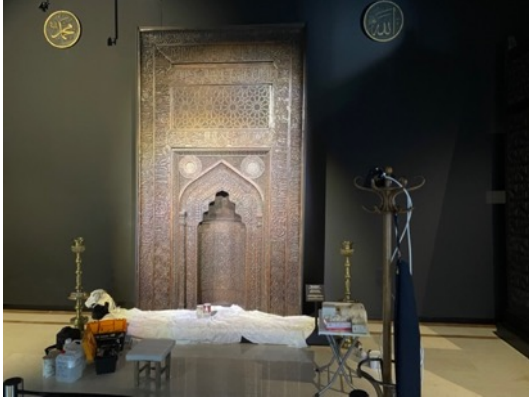
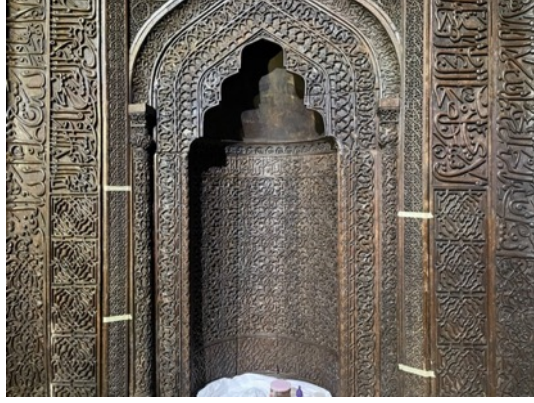
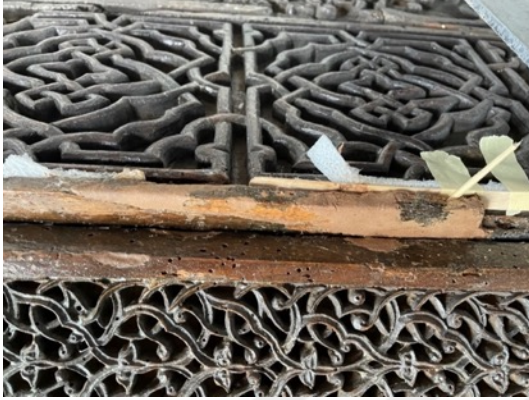
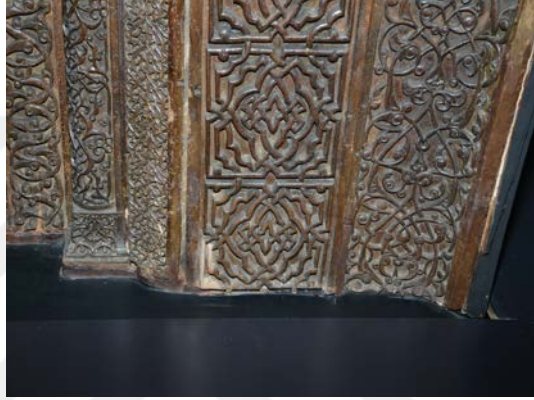
Resim 3.195. Taşkınpaşa Camii mihrabı müze teşhirde tamamlama ve böcek uçuş deliği doldurma işlem görüntüleri 1.

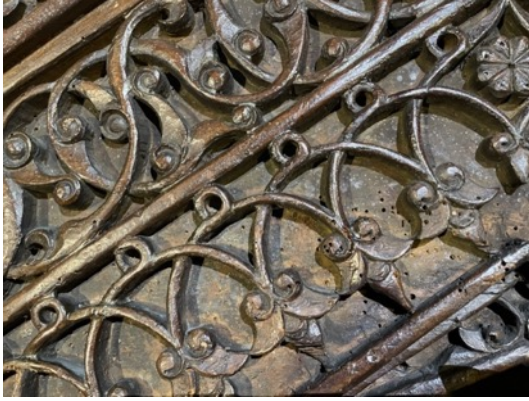
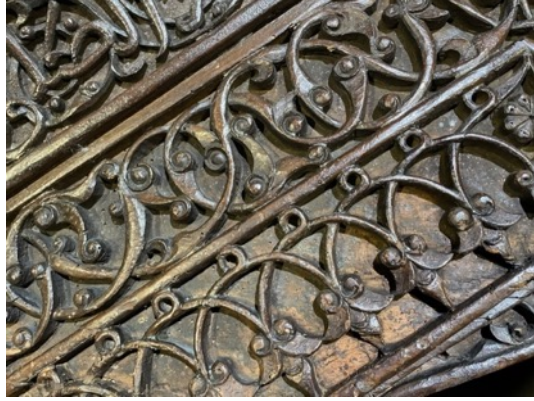
Resim 3.196. Taşkınpaşa Camii mihrabı müze teşhirde tamamlama ve böcek uçuş deliği doldurma işlem görüntüleri 2.

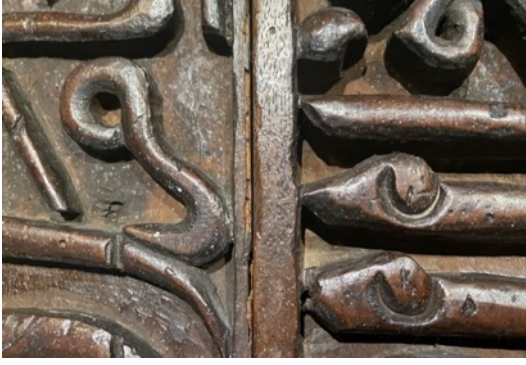
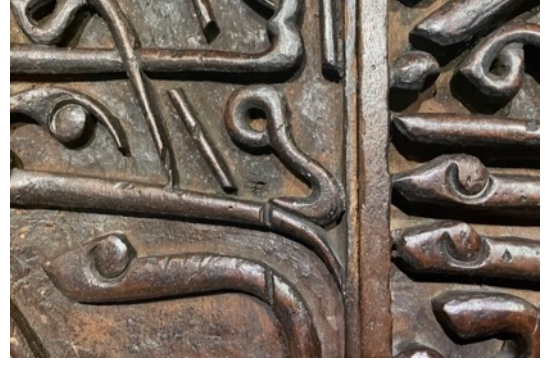
Resim 3.197. Taşkınpaşa Camii mihrabı müze teşhirde tamamlama ve böcek uçuş deliği doldurma işlem görüntüleri 3.

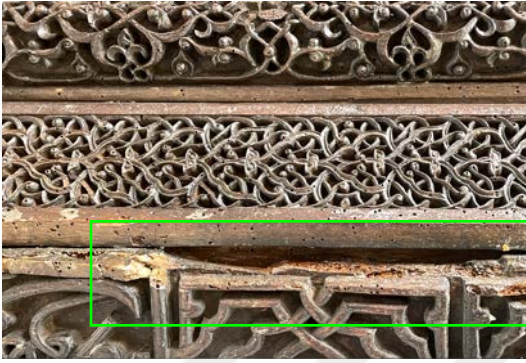
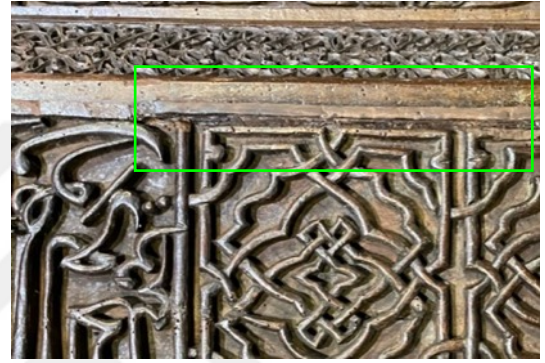
Resim 3.198. Taşkınpaşa Camii mihrabı müze teşhirde tamamlama ve böcek uçuş deliği doldurma işlem görüntüleri 4.

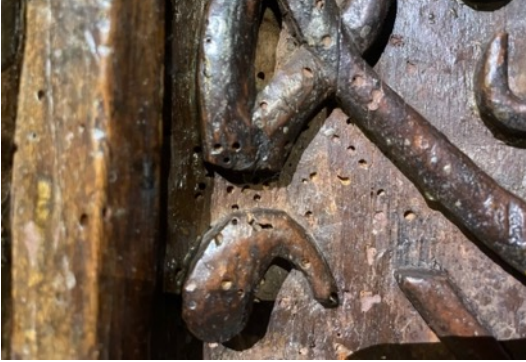
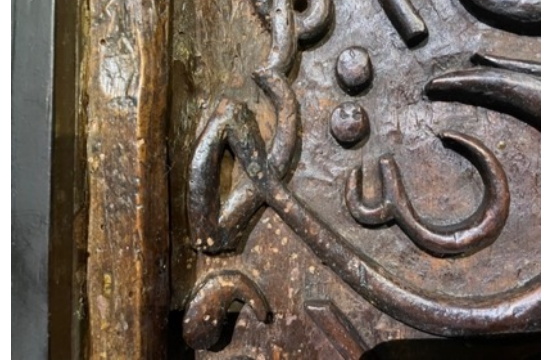
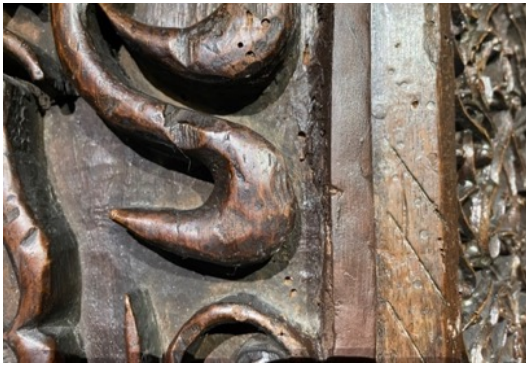
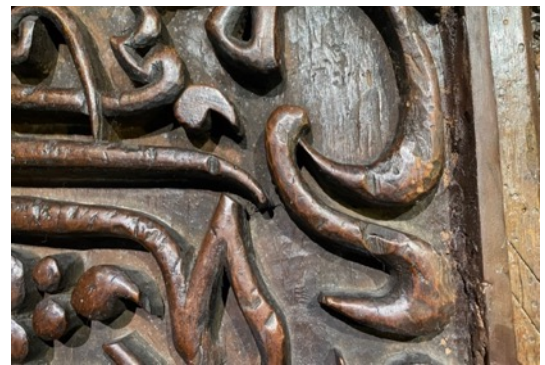
Resim 3.199. Taşkınpaşa Camii mihrabı müze teşhirde tamamlama ve böcek uçuş deliği doldurma işlem görüntüleri 5.

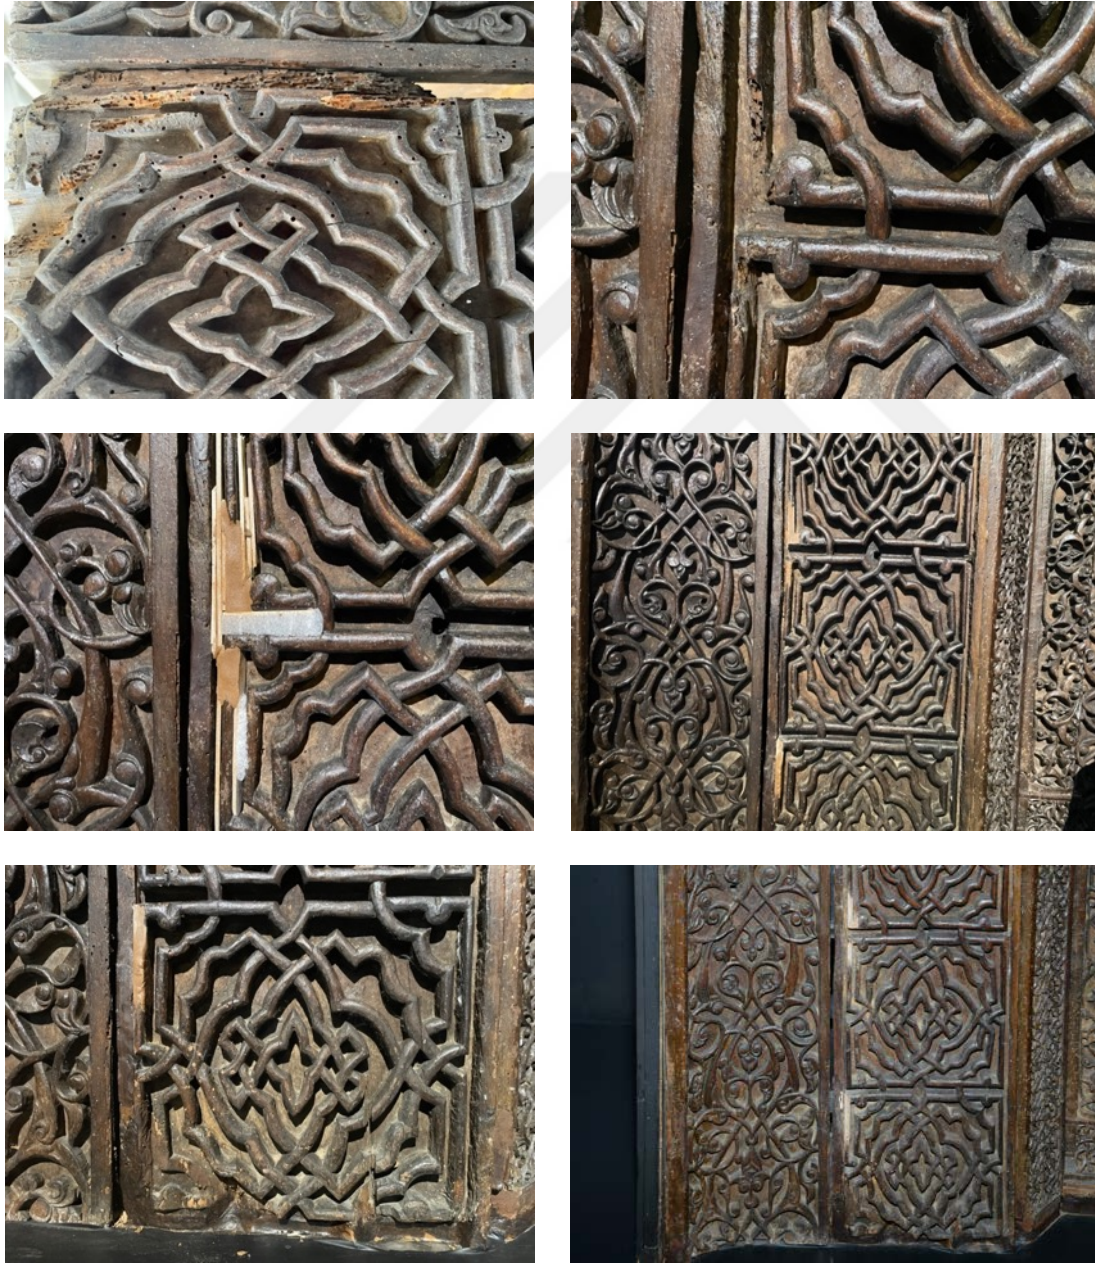
Resim 3.200. Taşkınpaşa Camii mihrabı müze teşhirde tamamlama ve böcek uçuş deliği doldurma işlem görüntüleri 6.

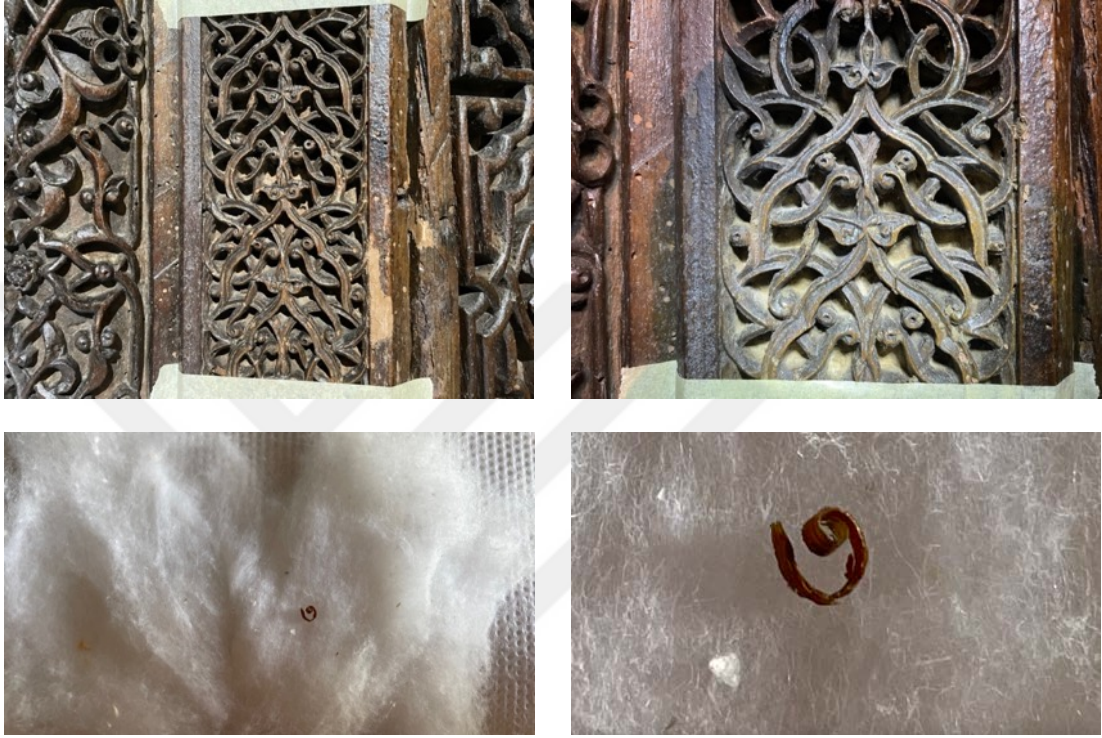
Mihrabın girift süsleme yüzeylerinin detaylı temizlik işlemleri müze ortamında yapılmıştır. Bu temizlik çalışmaları esnasında oyma yüzeyin içerisinde etrafı yüzeysel kir ve toz ile kaplanmış, yapım aşamasından kaldığı düşünülen yonga kalıntısı çıkmıştır (Resim 3.201).

Resim 3.201. Taşkınpaşa Camii mihrabı müze teşhirde tamamlama ve böcek uçuş deliği doldurma işlem görüntüleri 7.

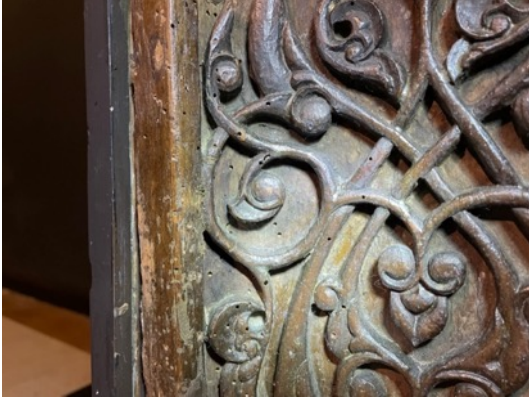
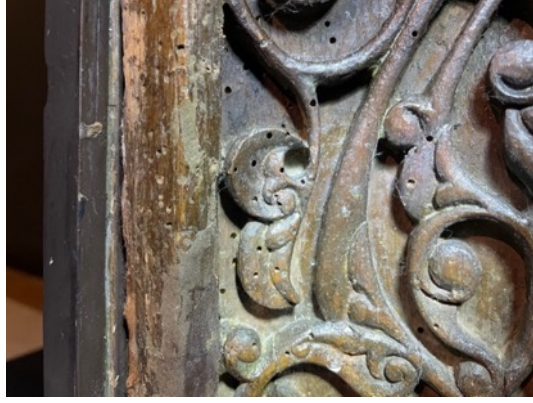
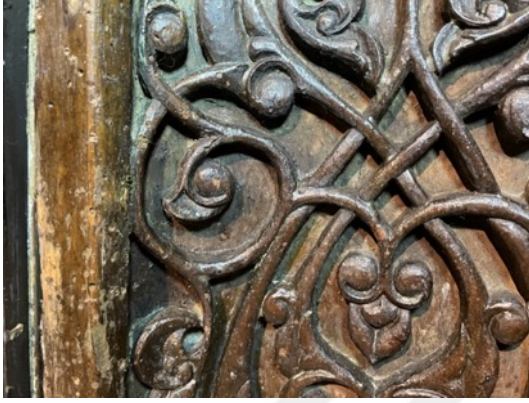
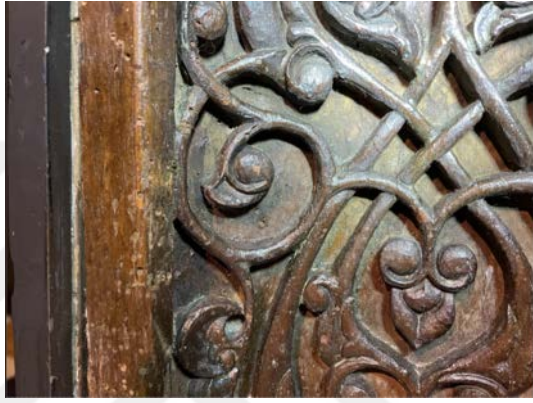
Resim 3.202. Taşkınpaşa Camii mihrabı müze teşhirde tamamlama ve böcek uçuş deliği doldurma işlem görüntüleri 8.

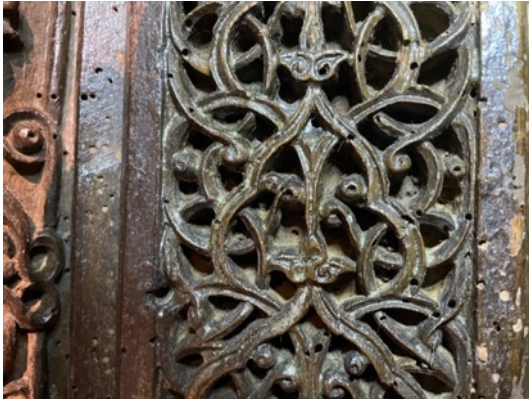
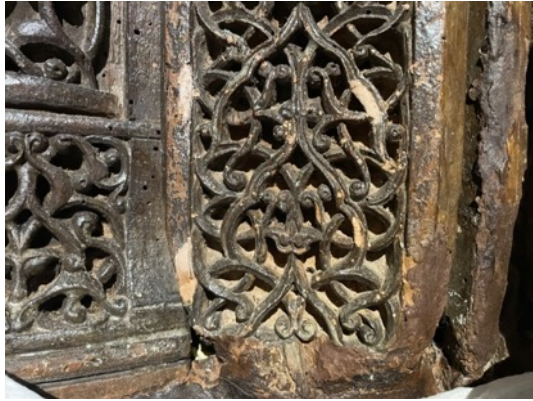
Resim 3.203. Taşkınpaşa Camii mihrabı müze teşhirde tamamlama ve böcek uçuş deliği doldurma işlem görüntüleri 9.

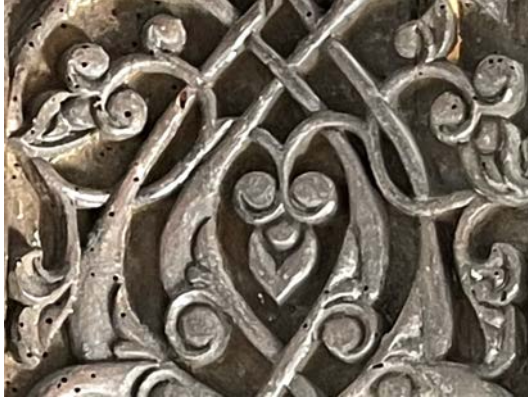
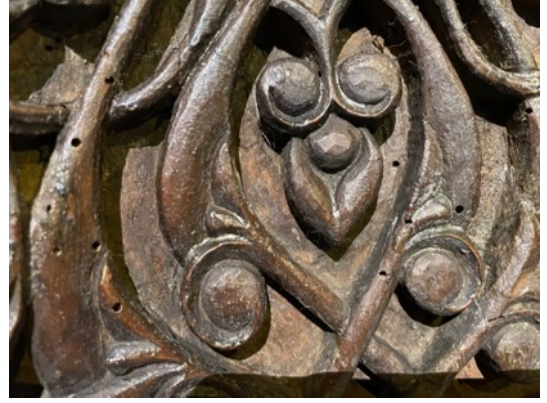
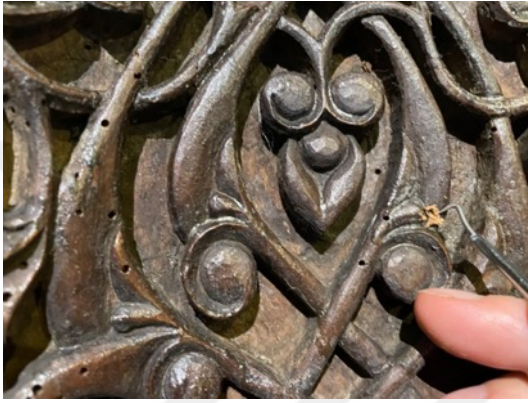
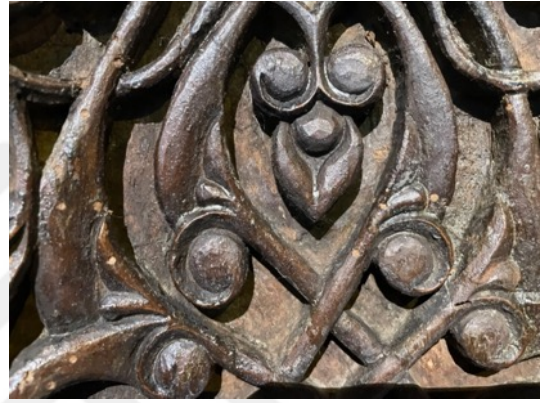
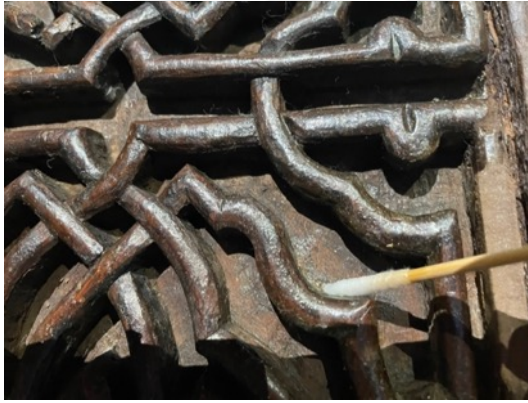
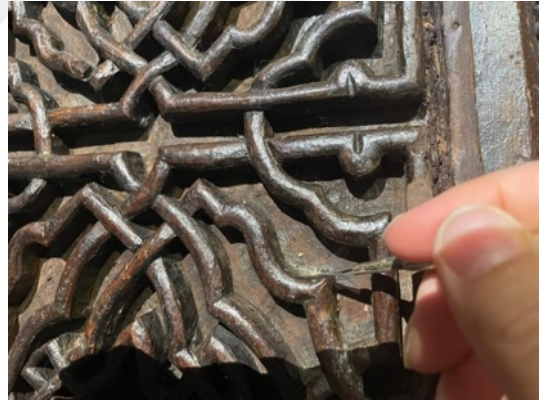
Resim 3.204. Taşkınpaşa Camii mihrabı müze teşhirde tamamlama ve böcek uçuş deliği doldurma işlem görüntüleri 10.

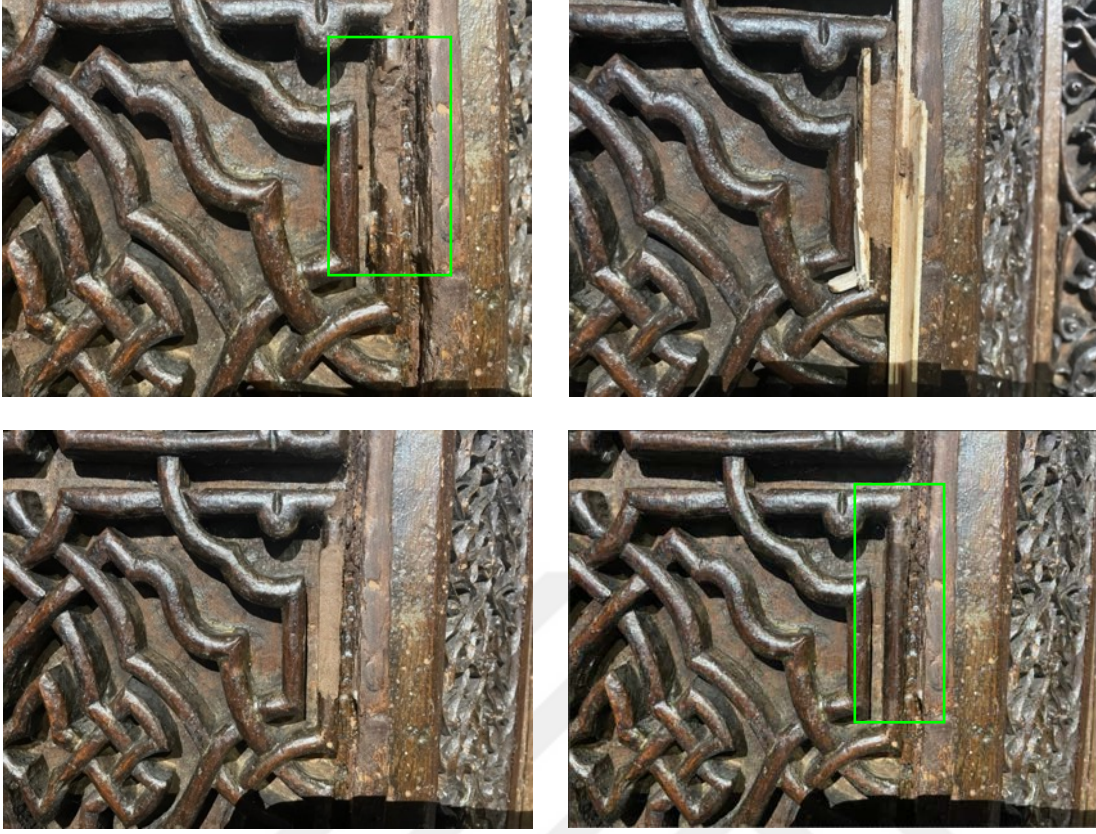
Resim 3.205. Taşkınpaşa Camii mihrabı müze teşhirde tamamlama ve böcek uçuş deliği doldurma işlem görüntüleri 11.

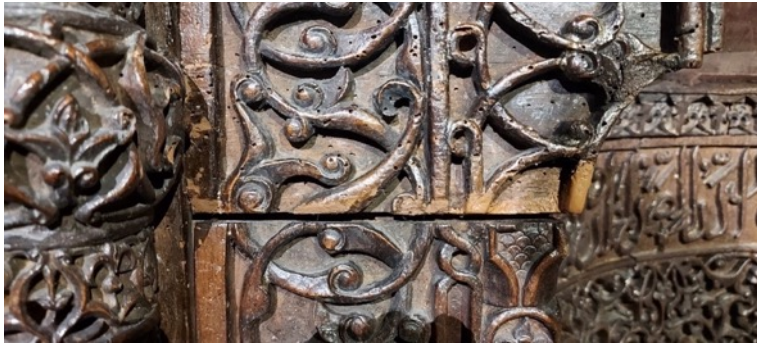
Resim 3.206. Taşkınpaşa Camii mihrabı müze teşhirde dolgu malzemesi ile tamamlama işlemi.

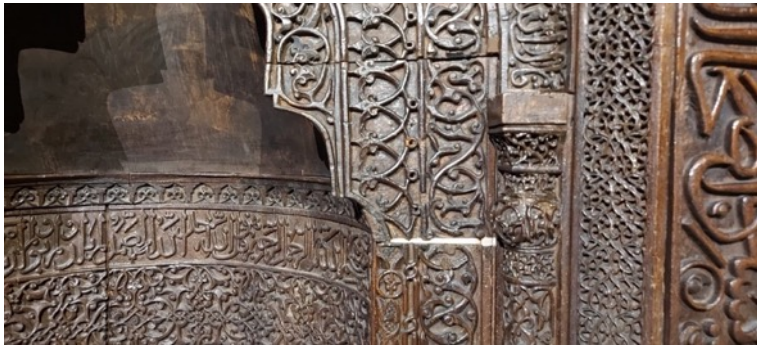
Resim 3.207. Taşkınpaşa Camii mihrabı müze teşhirde balsa ile tamamlama işlemi 1.

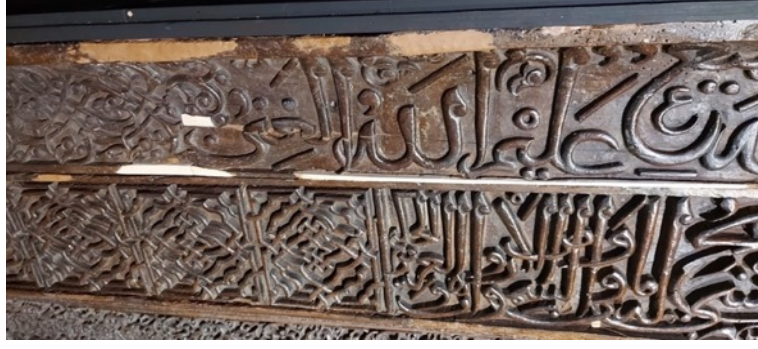
Resim 3.208. Taşkınpaşa Camii mihrabı müze teşhirde balsa ile tamamlama işlemi 2.

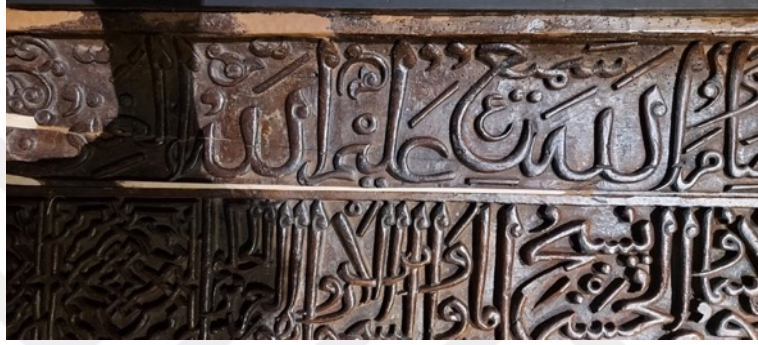
Resim 3.209. Taşkınpaşa Camii mihrabı müze teşhirde balsa ile tamamlama işlemi 3.

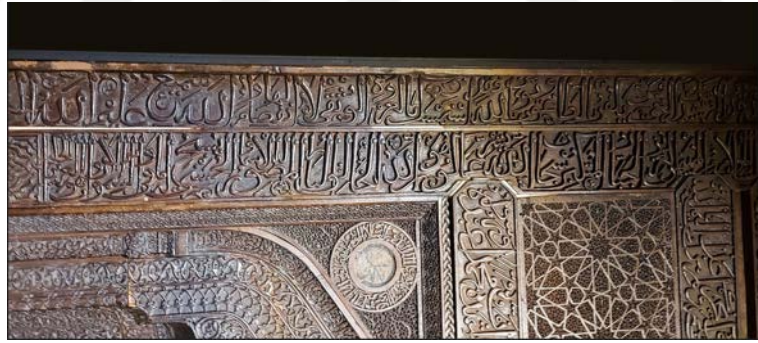
Resim 3.210. Taşkınpaşa Camii mihrabı müze teşhirde balsa ile tamamlama işlemi 4.

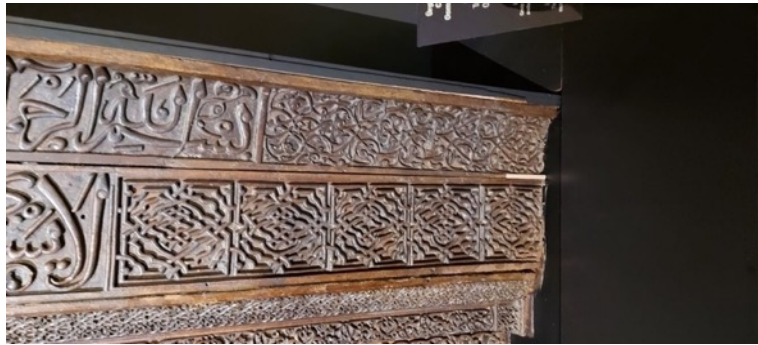
Resim 3.211. Taşkınpaşa Camii mihrabı müze teşhirde balsa ile tamamlama işlemi 5.

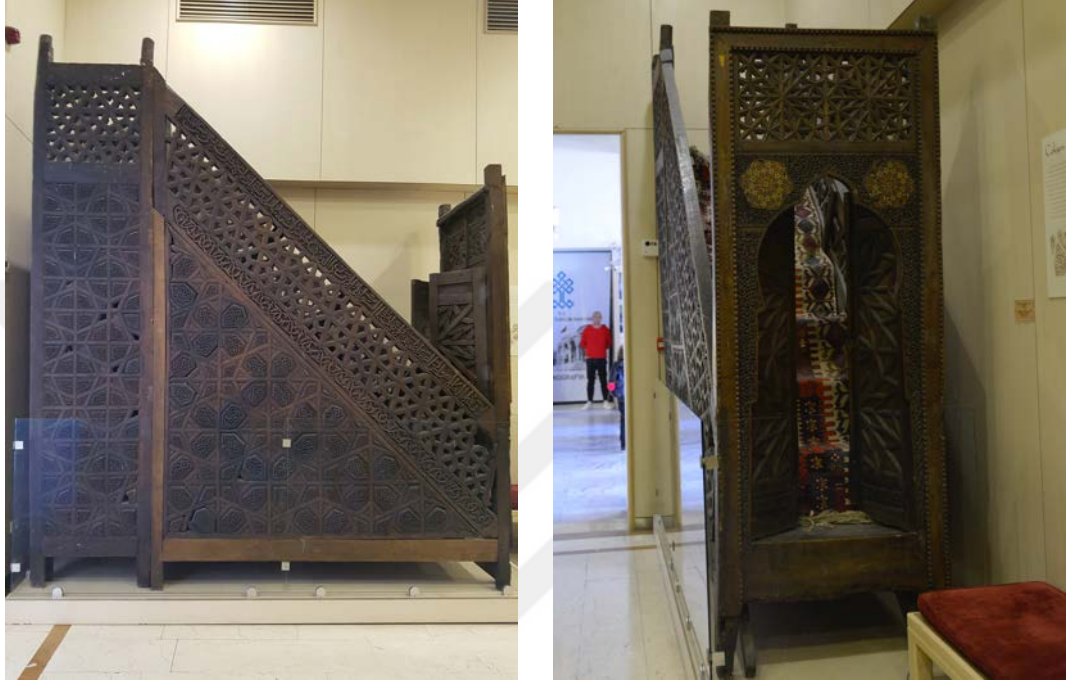
| <b>Bugünkü Durumu:</b> | Minber günümüze koruma ve onarım gerektirecek nitelikte ulaşmıştır. Yoğun böcek uçuş delikleri, kırık, çatlama, yarıma ve parça kayıpları problemleri bulunmaktadır. |

Resim 3.219. Taşkınıpaşa Camii minberi restorasyon öncesi genel görünüm.

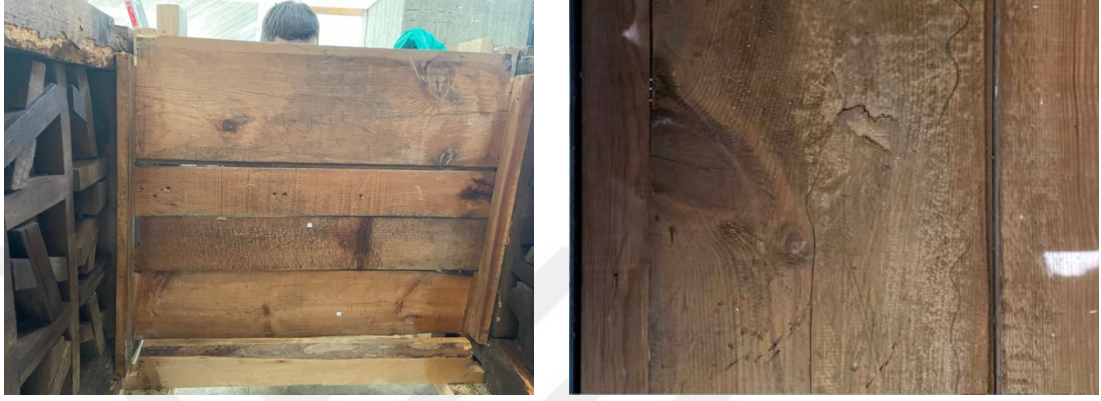
Lif kıvrıklığı problemi hem orijinal eser malzemedeki hem de destek amaçlı kullanılan niteliksiz eklerde de bulunmaktadır. Özellikle budak çevresinde yoğunlaştığı gözlemlenmiştir (Resim 3.240. Taşkınpaşa Camii minberi yüzeyinde lif kıvrıklığı.).

Resim 3.240. Taşkınpaşa Camii minberi yüzeyinde lif kıvrıklığı.

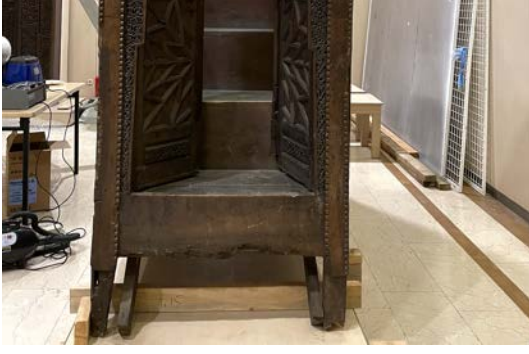
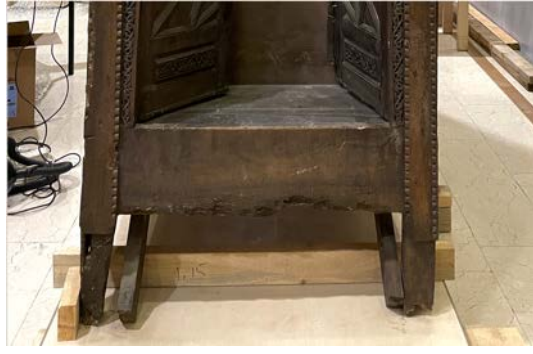
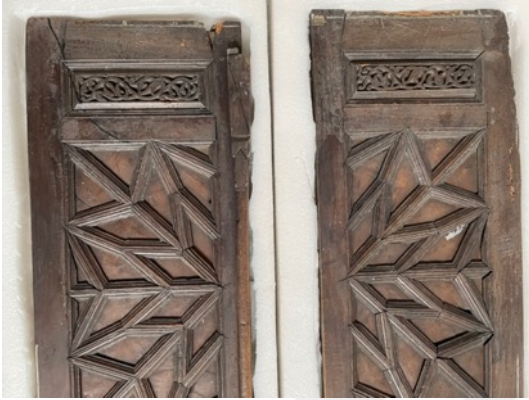
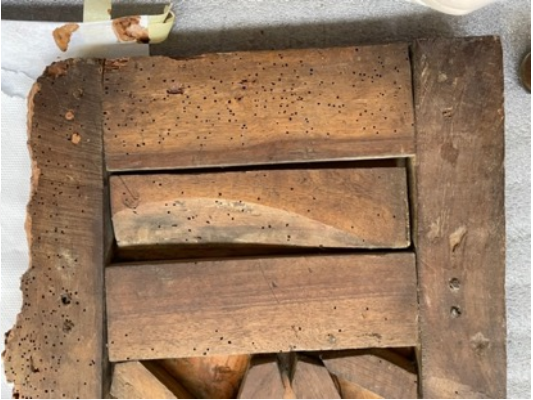
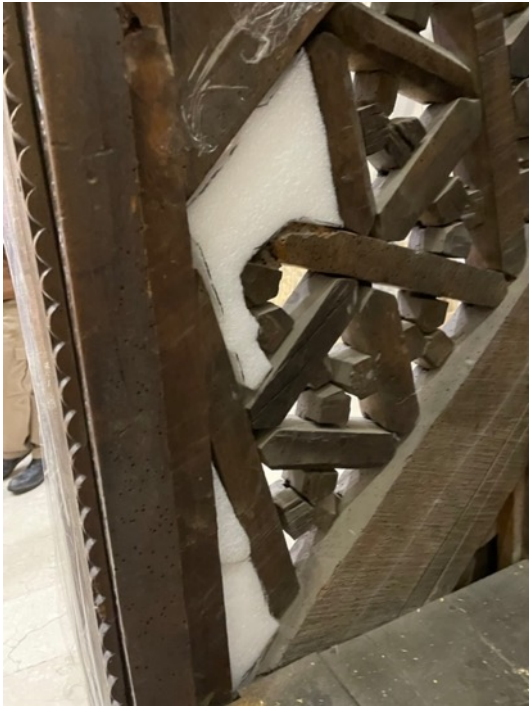
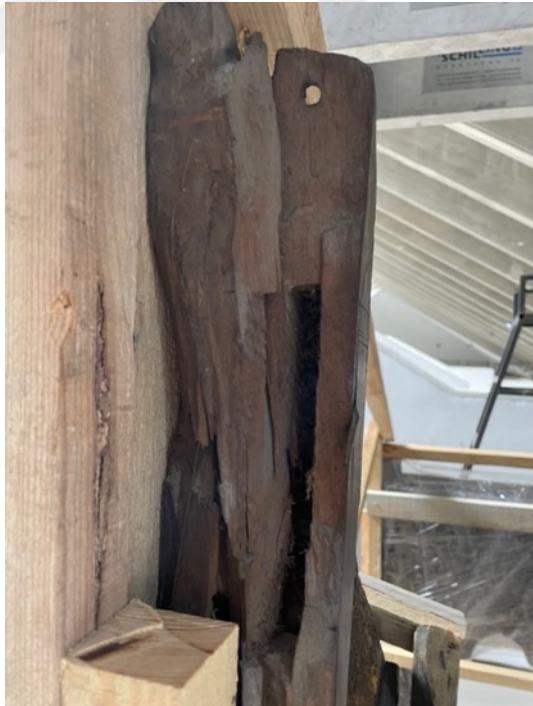
Kapı sövelerindeki süsleme olarak yapılan dişli sıra dizilerinde de kırılmalar meydana gelmiş ve parça kayıpları oluşmuştur (Resim 3.241).

Resim 3.241. Taşkınpaşa Camii minberi kırılma örnekleri 1.

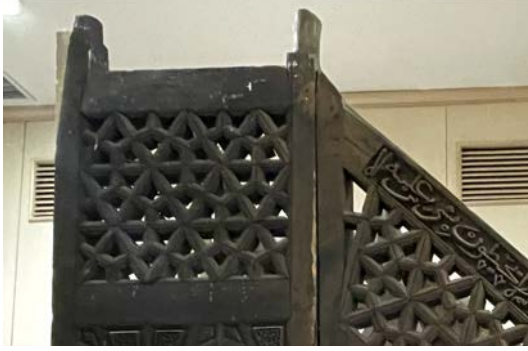
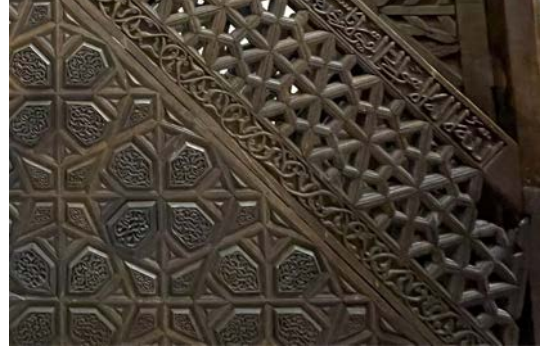
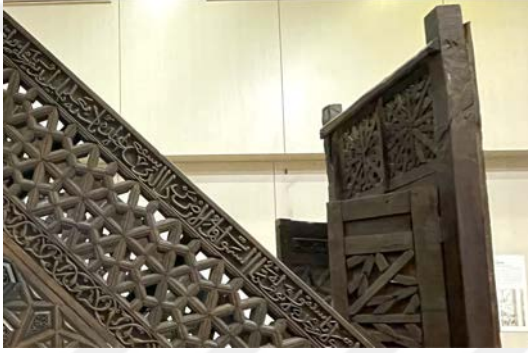
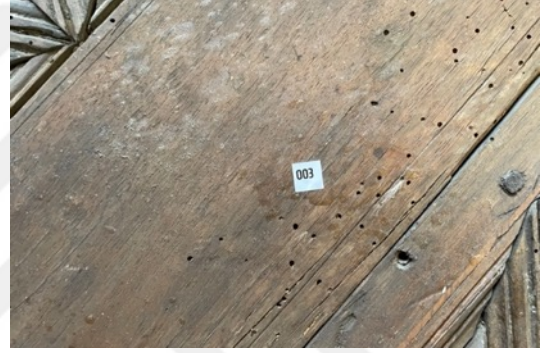
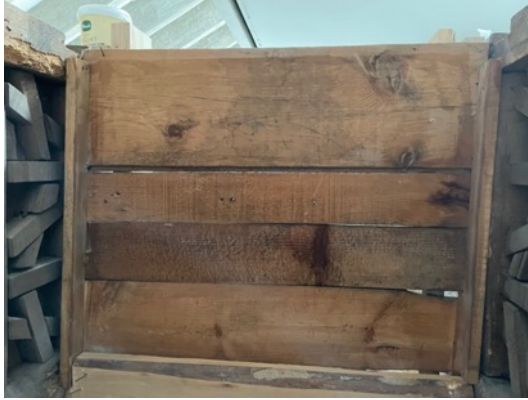
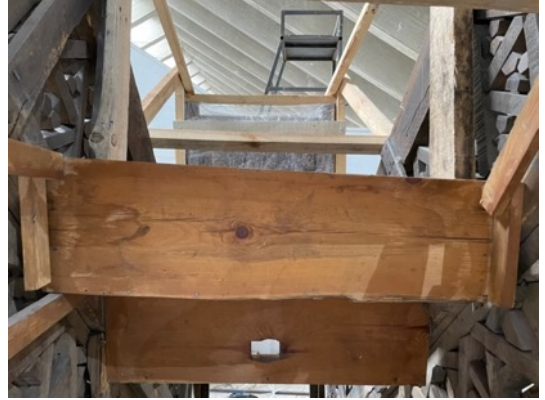
Minber yüzeyindeki süsleme ve yapısal elemanlarda nem değişimleri, ısı değişimleri veya dalgalı ısı, nem değerleri, hızlı kuruma ya da yetersiz onarım ve bakım, uygun olmayan ahşap işleme yöntemleri sonucu yüzeylerinde çatlamlar meydana gelebilmektedir. Ayrıca koruyucu olarak kullanılan yüzey koruyucuların yanlış uygulanması, uygun olmayan ısı ve ışık ortamına maruz kalması gibi etkenlerle

yüzeyinde çatlamlar ve yüzeyden ayrılmalar meydana gelmiştir (Resim 3.244 - Resim 3.247).

Resim 3.244. Taşkınpaşa Camii minberi çatlama örnekleri 1.
