HACI BAYRAM VELİ ÜNİVERSİTESİ

**ANKARA ETNOGRAFYA MÜZESİ VE ANKARA  
VAKIF ESERLERİ MÜZESİ'NDE BULUNAN  
SEÇİLİ AHŞAP ESERLERİN MEVCUT KORUMA  
DURUMLARININ TESPİTİ VE KORUMAYA  
YÖNELİK ÇALIŞMALAR**

**DOKTORA TEZİ  
KÜLTÜR VARLIKLARINI KORUMA  
ANABİLİM DALI**

**OCAK 2024**

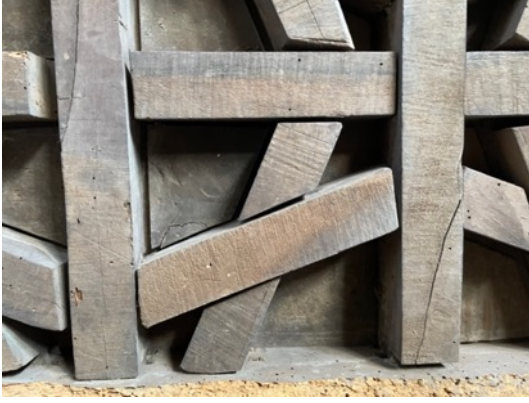
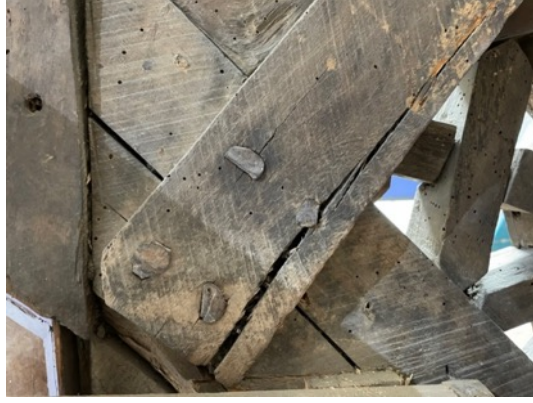
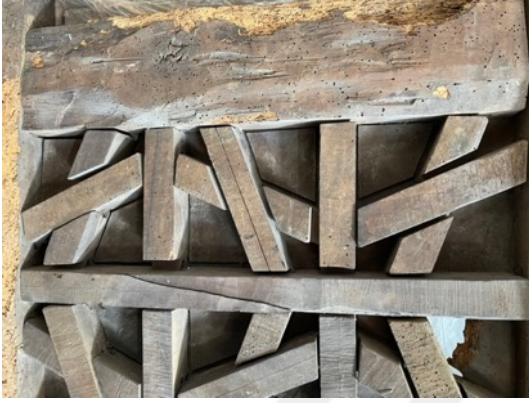
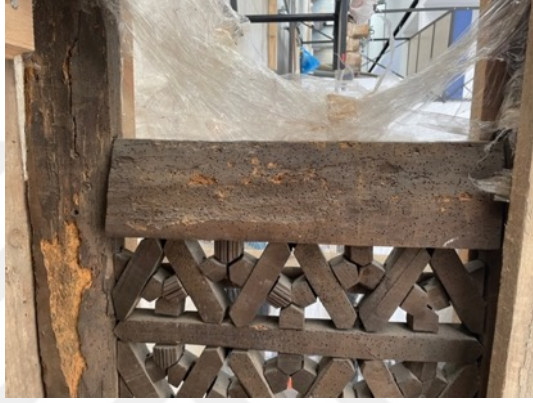
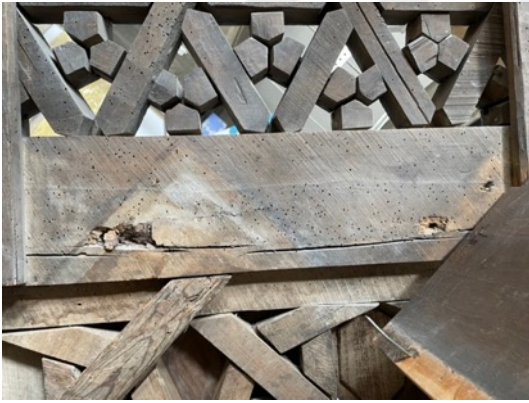
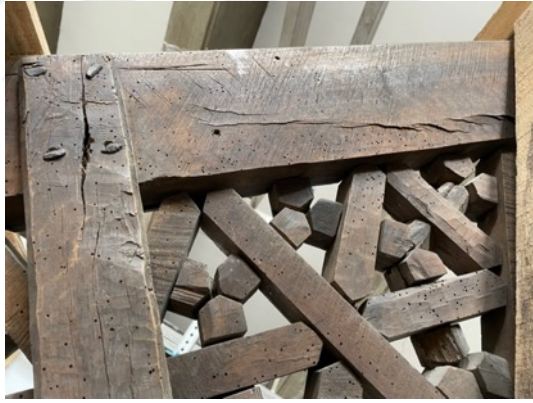
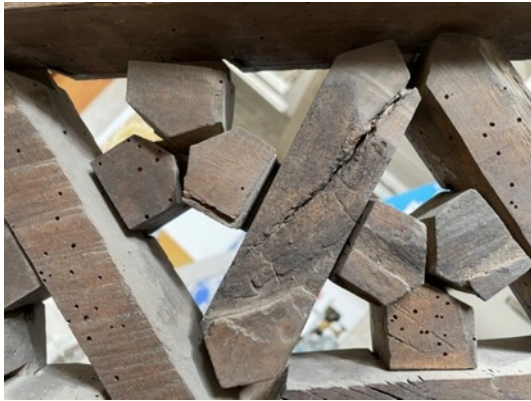
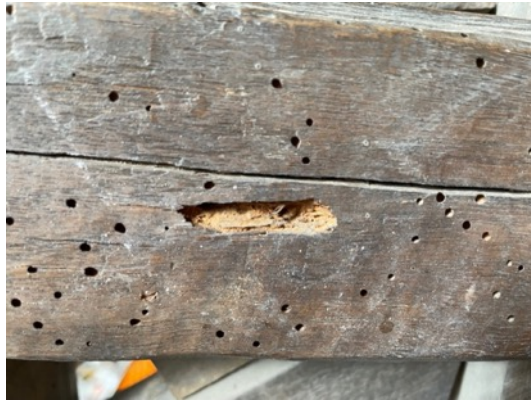
Resim 3.245. Taşkınpaşa Camii minberi çatlama örnekleri 2.

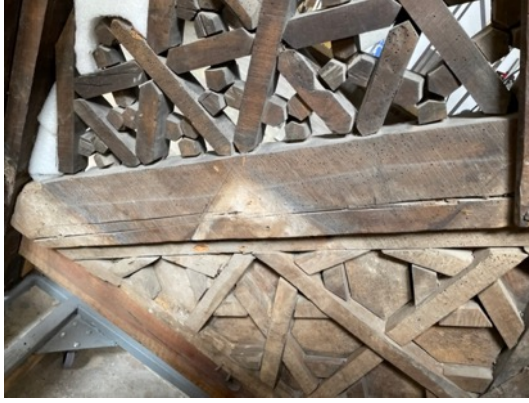
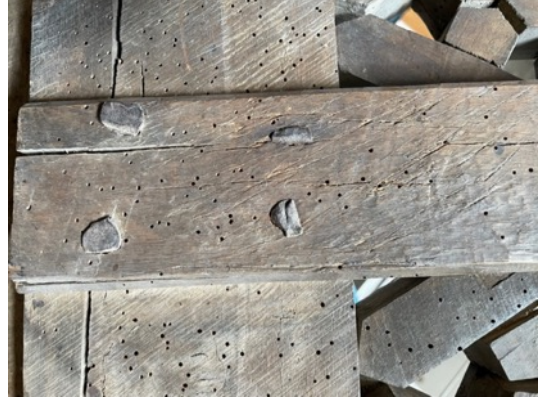
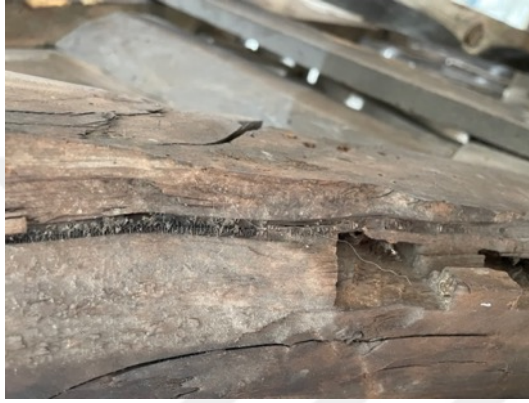
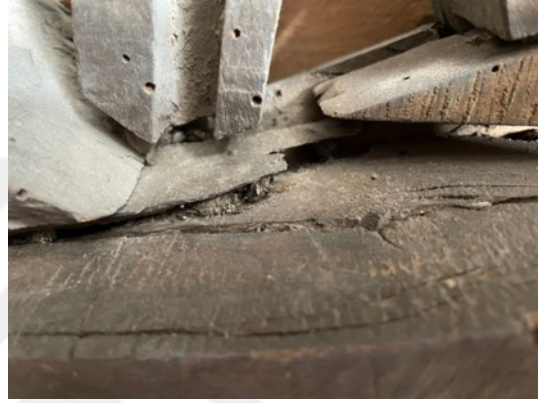
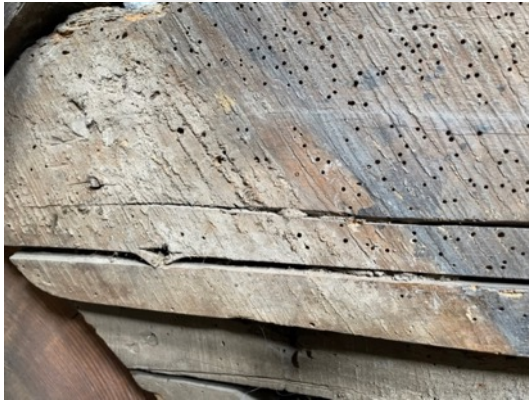
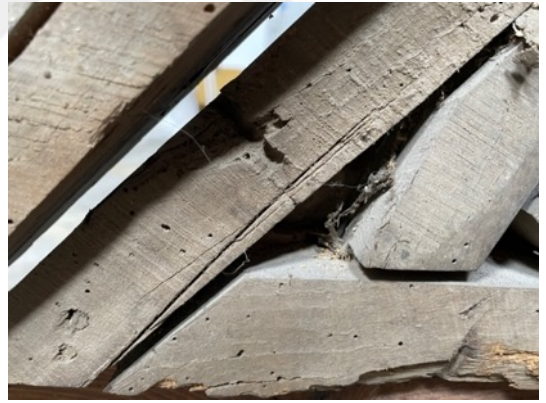
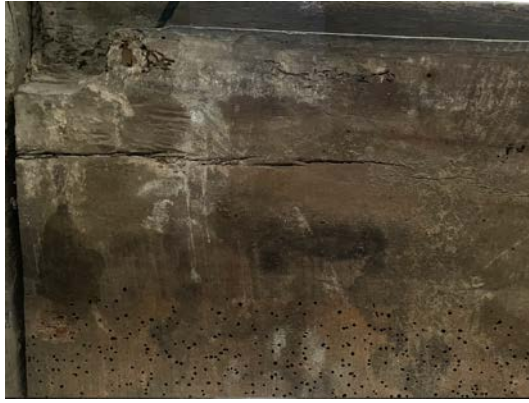
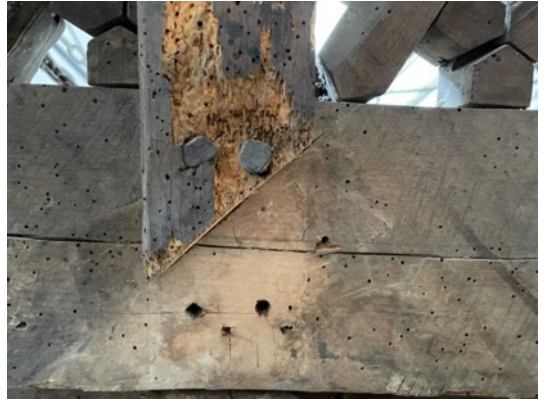
Resim 3.246. Taşkınpaşa Camii minberi çatlama örnekleri 3.

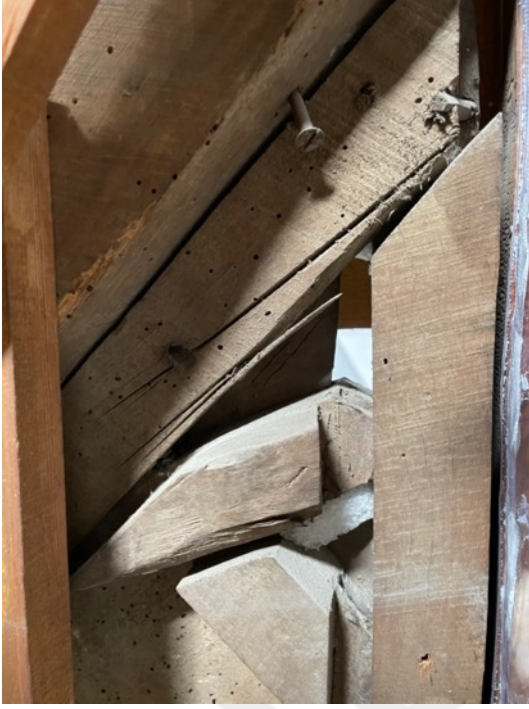
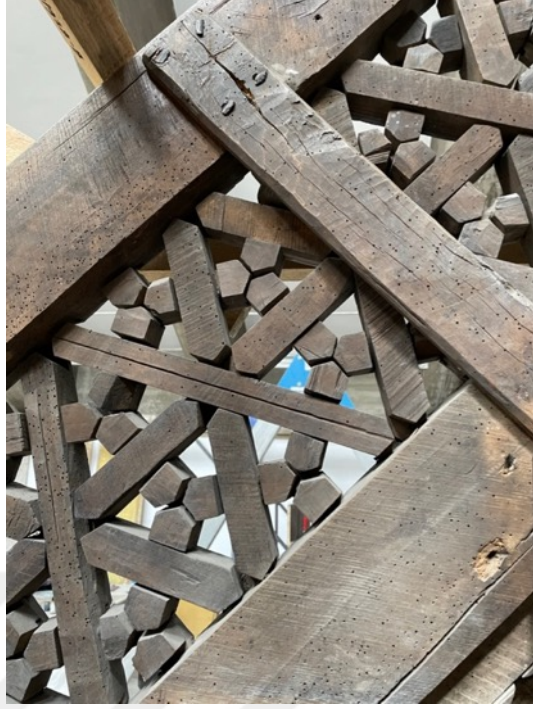
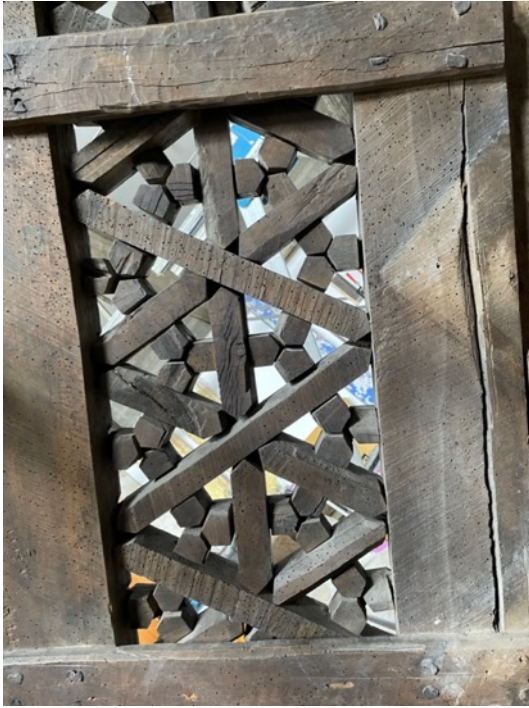
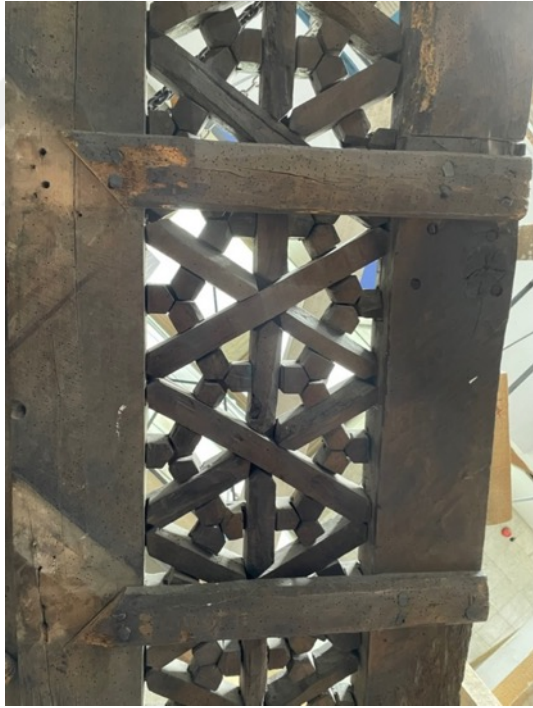
Minber yüzeyindeki süsleme ve yapısal elemanlarda nem değişimleri, ısı değişimleri veya dalgalı ısı, nem değerleri, hızlı kuruma ya da yetersiz onarım ve bakım, uygun olmayan ahşap işleme yöntemleri sonucu yüzeylerinde çatlamlar meydana gelebilmektedir. Ayrıca koruyucu olarak kullanılan yüzey koruyucuların yanlış uygulanması, uygun olmayan ısı ve ışık ortamına maruz kalması gibi etkenlerle

yüzeyinde çatlamlar ve yüzeyden ayrılmalar meydana gelmiştir (Resim 3.244 - Resim 3.247).

Resim 3.247. Taşkınpaşa Camii minberi çatlama örnekleri 4.

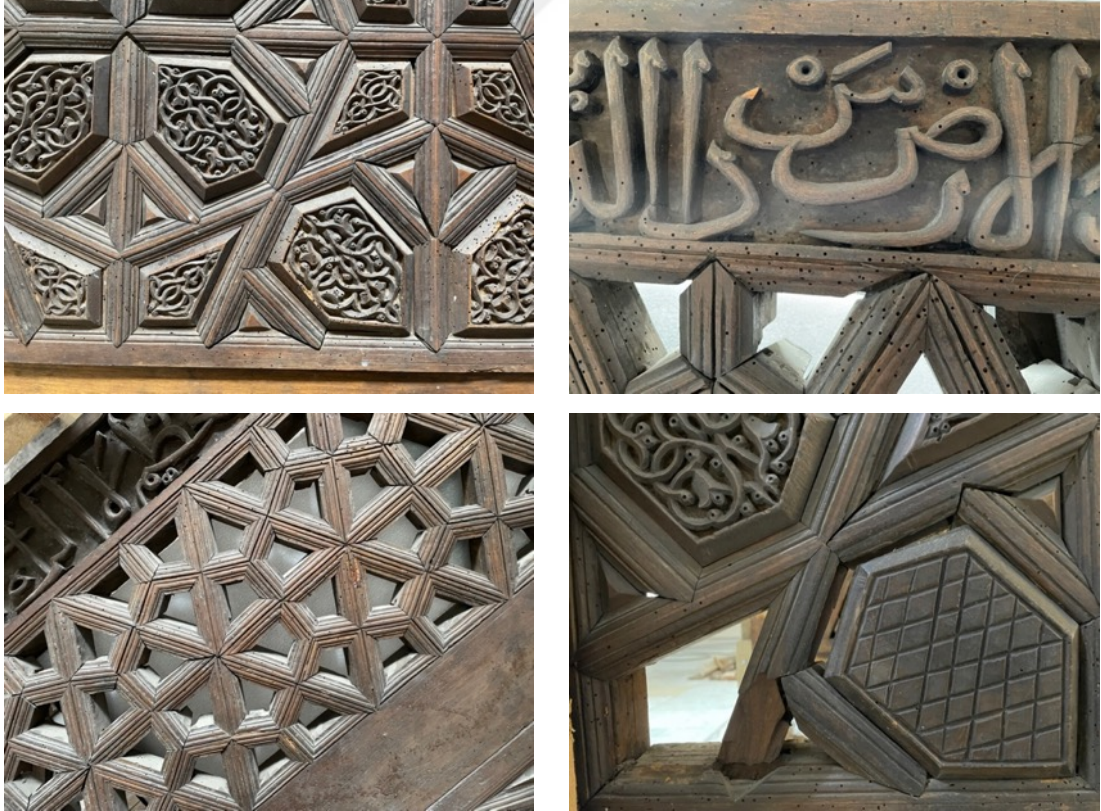
Minberin oyma süslemeli parçalarında, arka yüzeyinde ve kapı kanatlarında gevşeme problemlerine ek olarak, böcek uçuş deliklerine ve parça kayıpları birleşerek eser yüzeyinde büyük tahribatlar oluşmuştur.

Resim 3.248. Taşkınpaşa Camii minberi süslemeli yüzeyde gevşeme/oynama örnekleri.

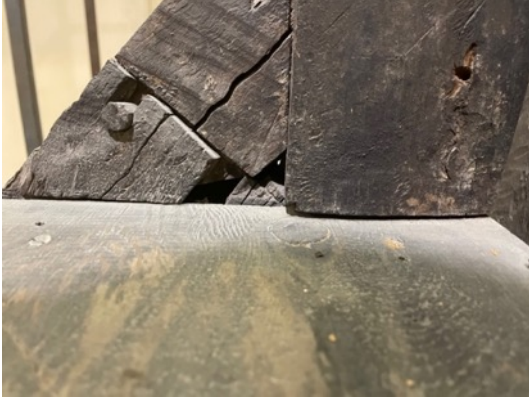
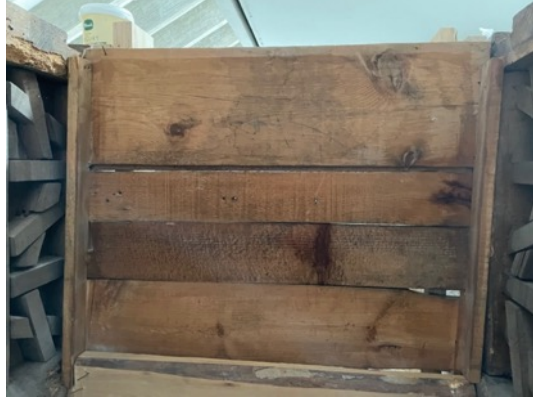
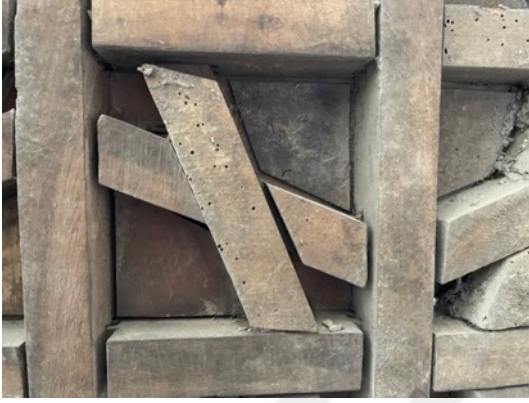
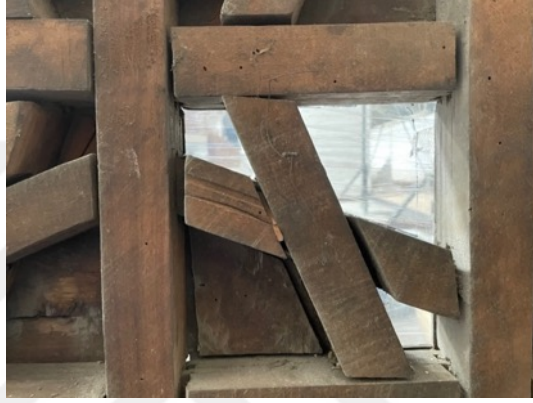
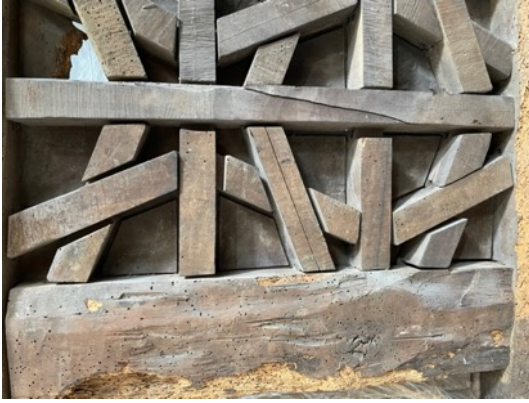
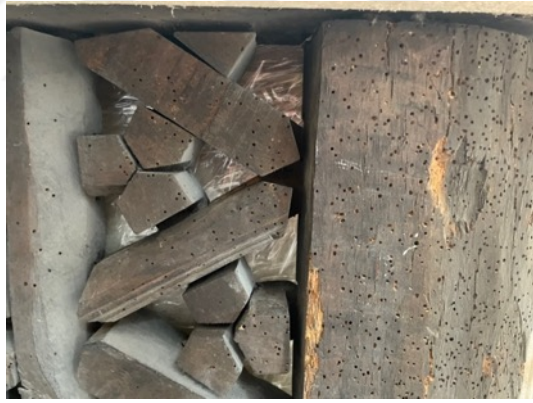
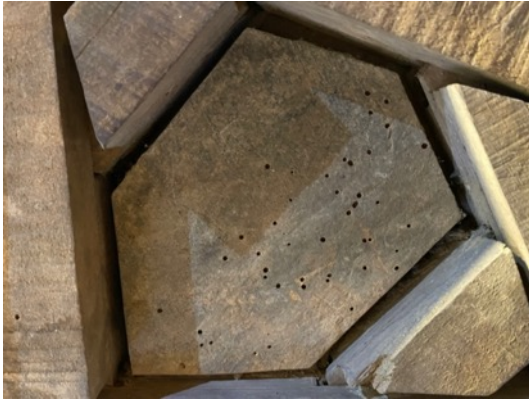
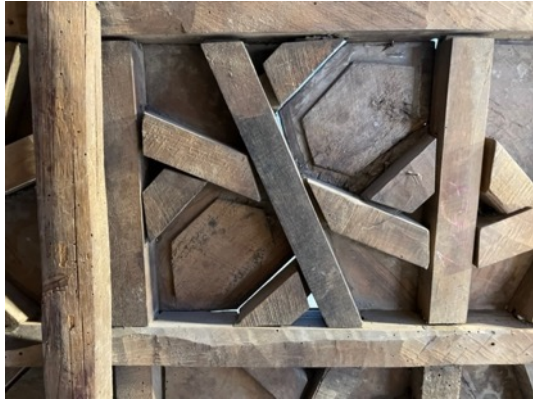
Resim 3.249. Taşkınpaşa Camii minberi süslemesiz yüzeyde gevşeme örnekleri.

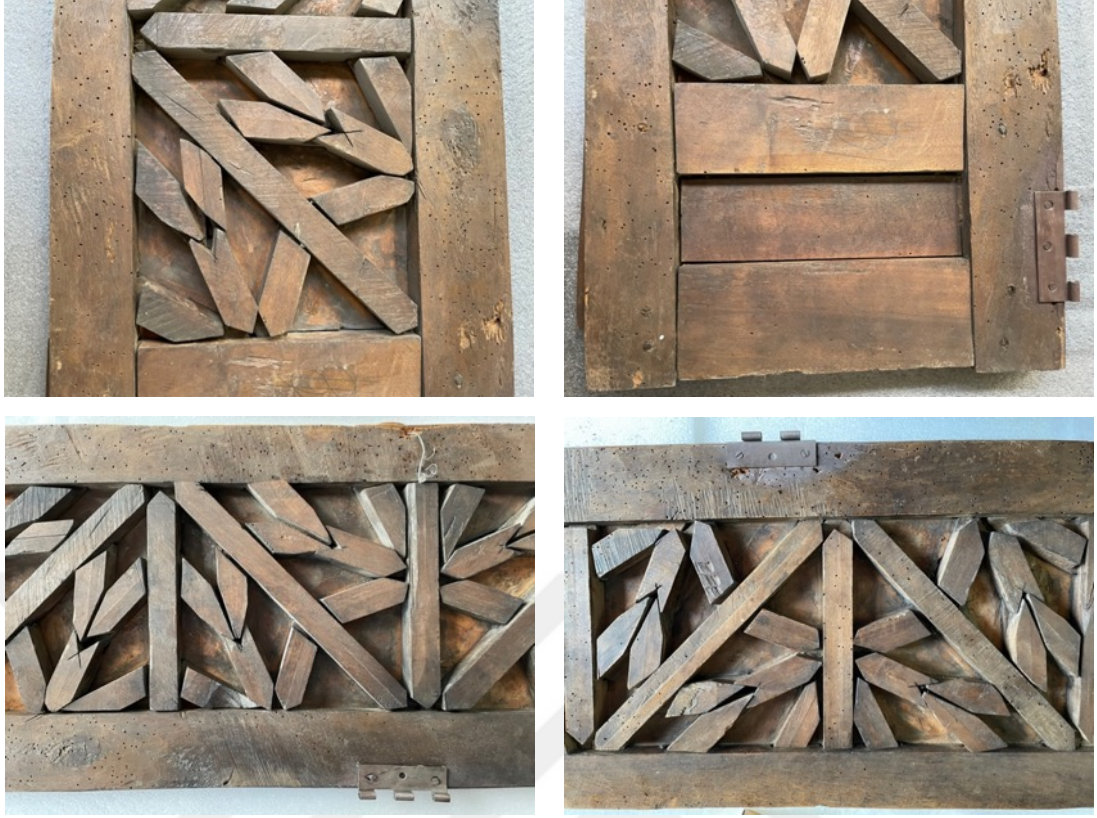
Resim 3.250. Taşkınpaşa Camii minberi kapı kanatları gevşeme örnekleri.

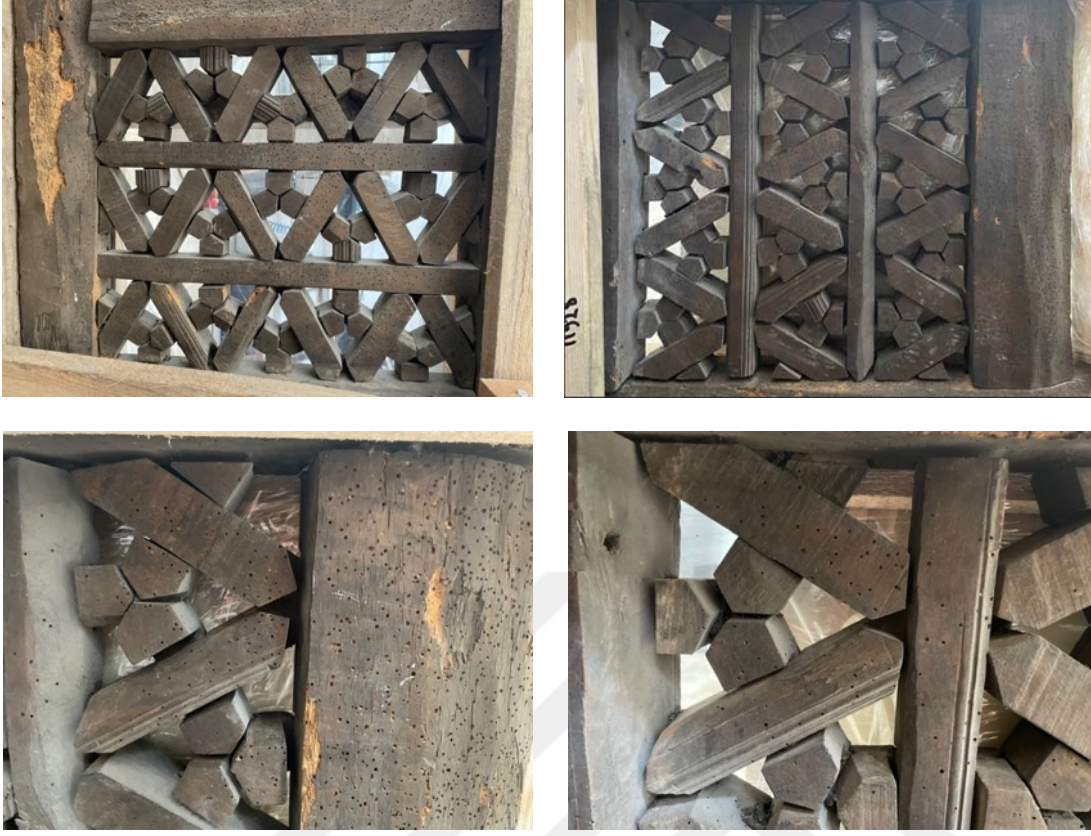
Eserin köşk korkuluk kısımlarında da diğer parçalardaki gibi kafes kündekâri tekniği ile yapılmış kısımlarda ve dış çerçeve ile sınırlandırılmış noktalarında oynama sorunu gözlemlenmiştir (Resim 3.251).

Resim 3.251. Taşkınpaşa Camii minberi köşk korkuluk kısmı parçalarında oynama örnekleri.

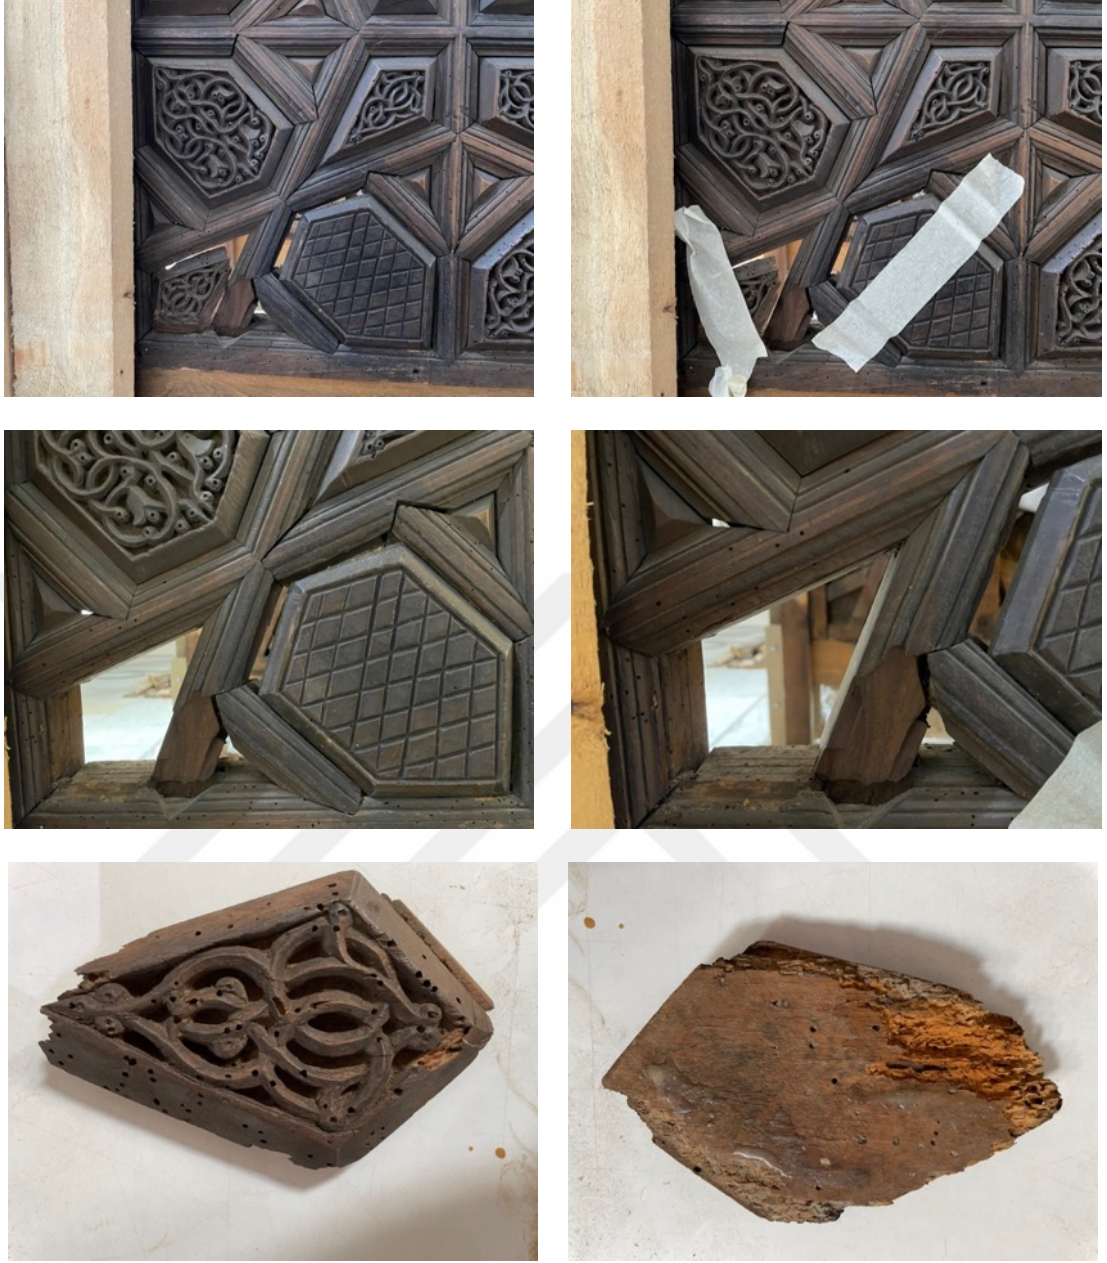
Yan aynalık doğu yüzeyde, gevşeme problemine eşlik eden oynama ve böcek istilası sonucu süsleme parçalarından olan düzgün olmayan dörtgen künkâri parçanın yüzey kaybı sonucu yerinden çıktığı görülmüştür (Resim 3.252).

Resim 3.252. Taşkınpaşa Camii minberi süslemeli parçalarında gevşeme/oynama örnekleri.

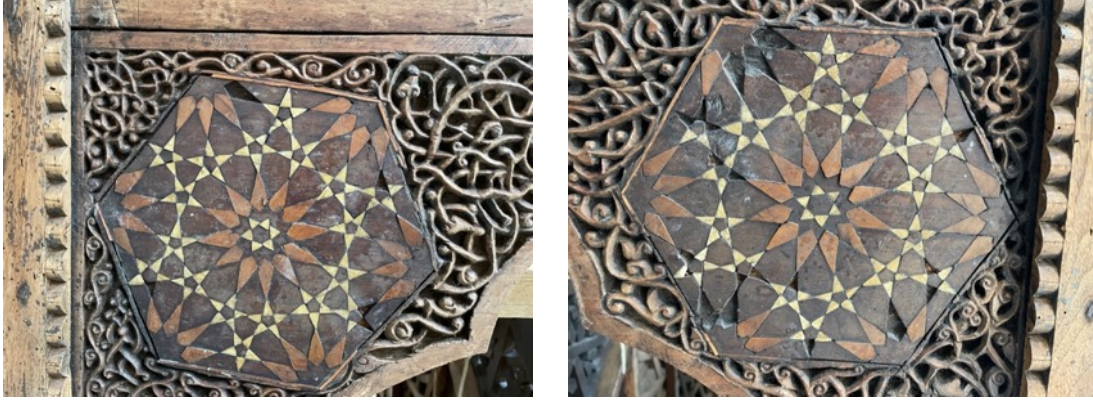
Eserin tarsi tekniği ile yapılan rozetlerde ahşap yüzeyine yapıştırılan kakma parçalarda da oynama sorunu görülmektedir (Resim 3.253). Bu kısımdaki parçalarda oynama probleminin ilerlemesi ile parça kayıpları meydana gelmiştir. Parça kayıpları tüm teknikte gevşemeleri ve yerinden oynamaları artırmıştır.

Resim 3.253. Taşkınpaşa Camii minberi tarsi teknikli rozet parçalarında oynama örnekleri.

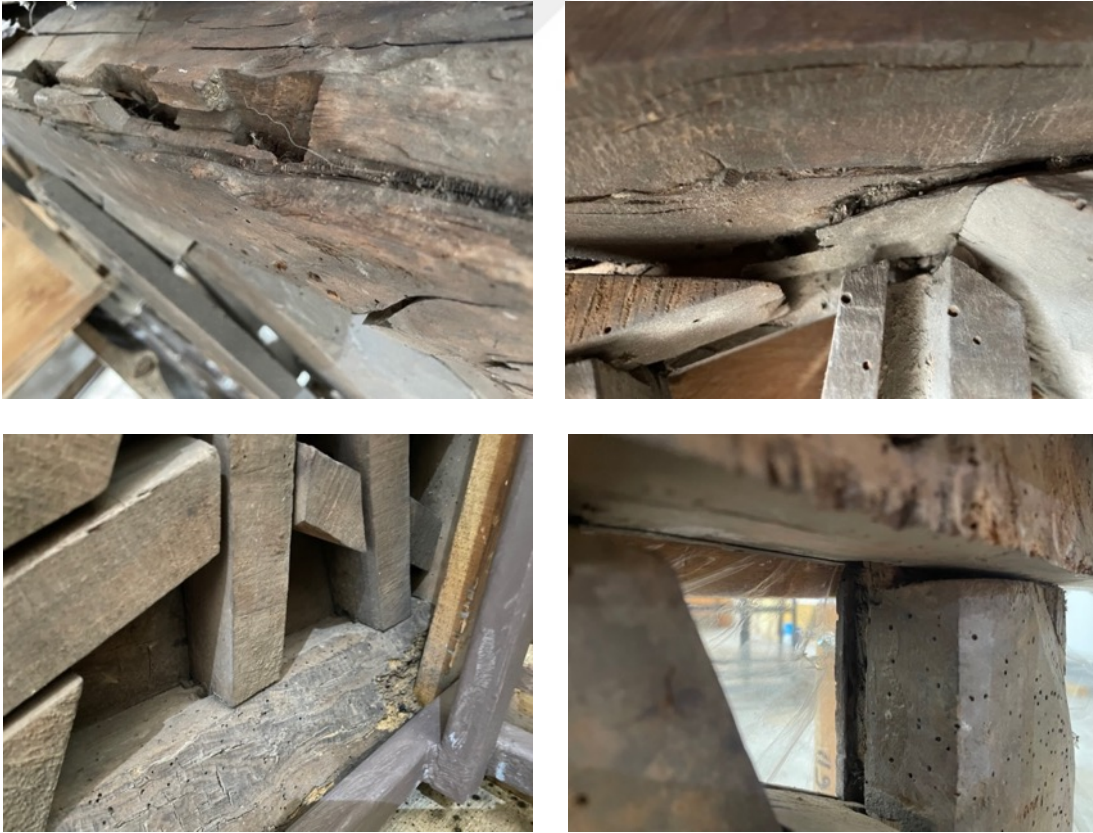
Eserin kapı kısmını, aynalık kısımlarını ve köşk kısımlarını sınırlandırarak çerçeveleyen direklerin bağlantı yerlerinde parçalarda ciddi oynama problemleri gözlemlenmiştir. Bu noktalardaki problemler eseri sadece estetik yönden değil statik olarak da etkileyerek ekseni kaydırmış gönyesinin bozulmasına etki etmiştir (Resim 3.254 - Resim 3.257).

Resim 3.254. Taşkınpaşa Camii minberi iskelet sistemi oynama örnekleri 1.

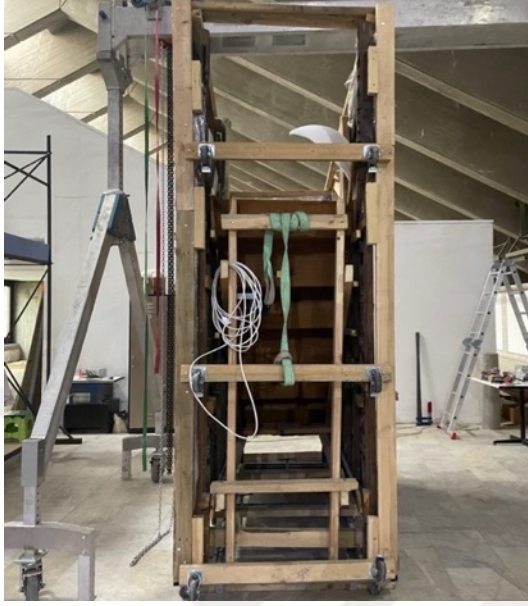
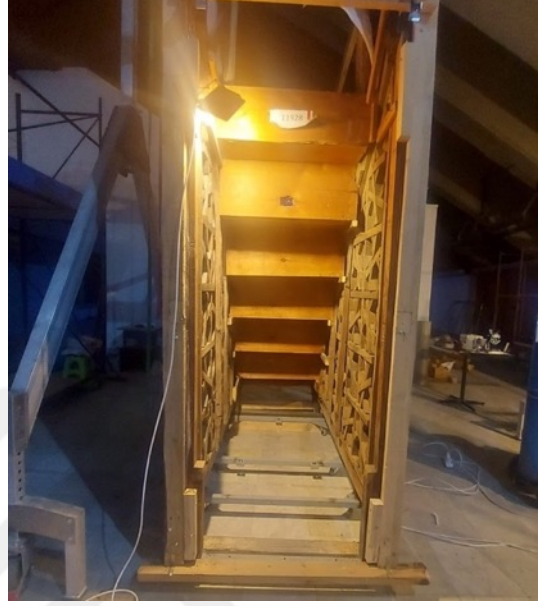
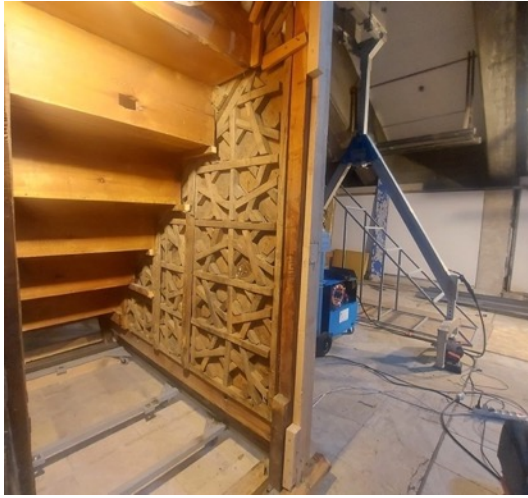
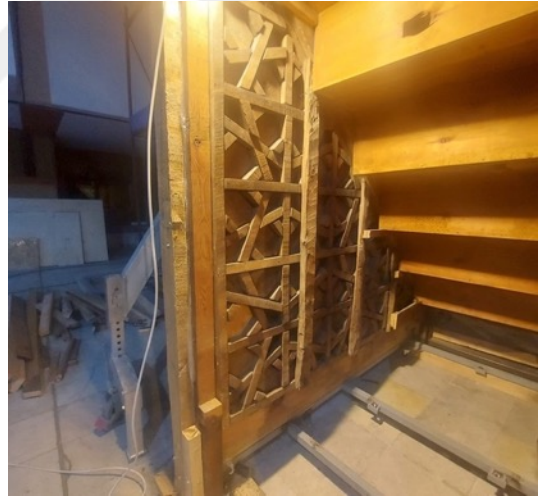
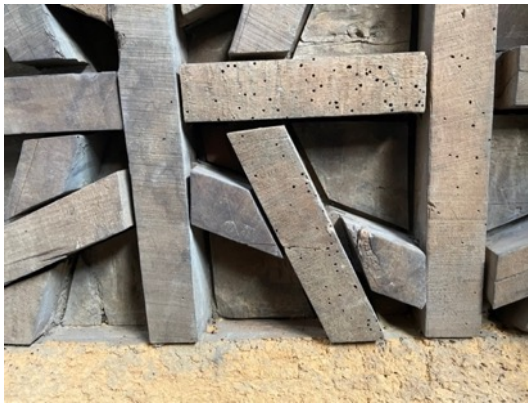
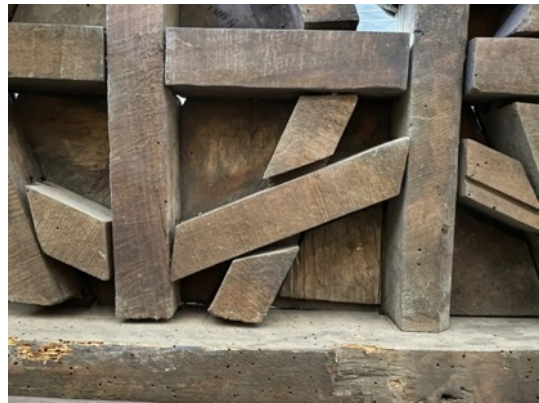
Eserin dıştan süslemeli kısımlarına görünen oynama problemi iç iskelet sisteminde daha net görünmektedir. İç kısımda künde-kârî tekniğinin işçiliğini teknik boyutta izlenmiş ve koruma önlemleri için kalıcı çözümler entegre edilmiştir.

Resim 3.255. Taşkınpaşa Camii minberi iskelet sistemi oynama örnekleri 2.

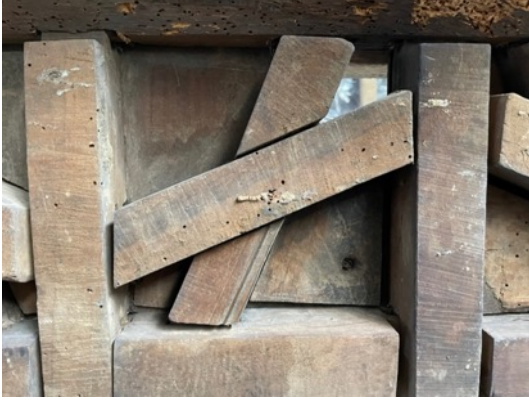
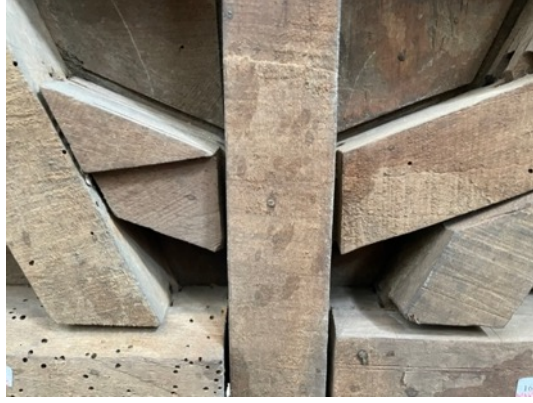
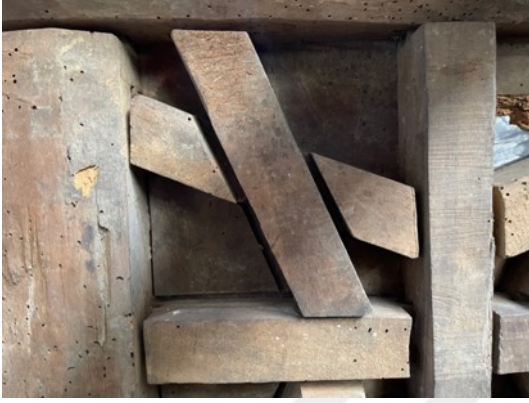
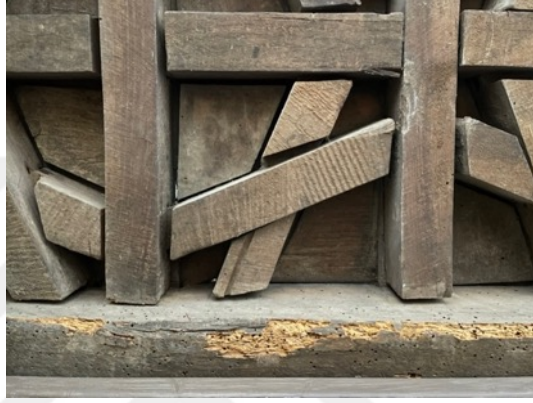
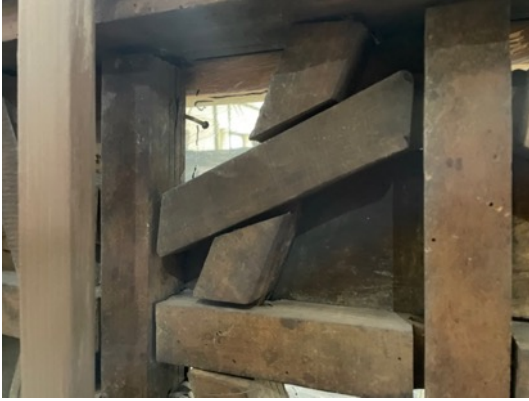
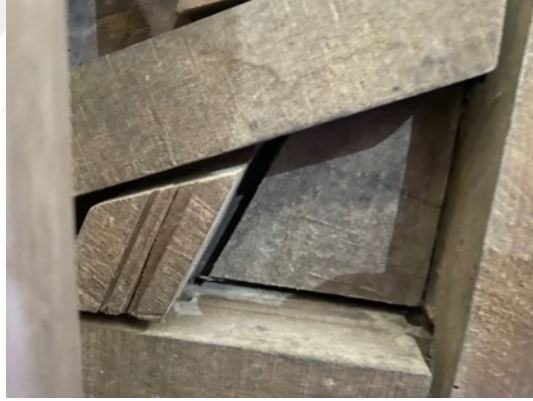
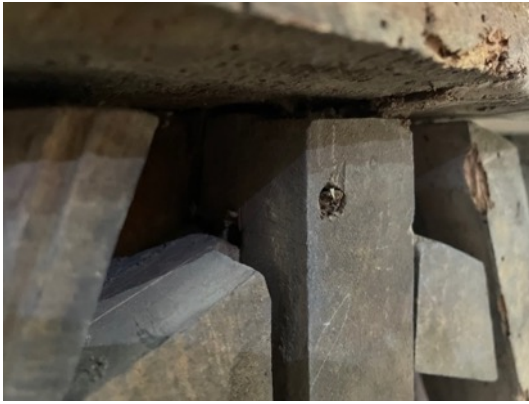
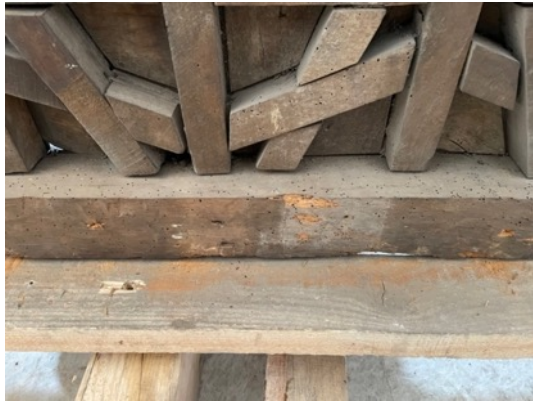
Resim 3.256. Taşkınpaşa Camii minberi iskelet sistemi oynama örnekleri 3.

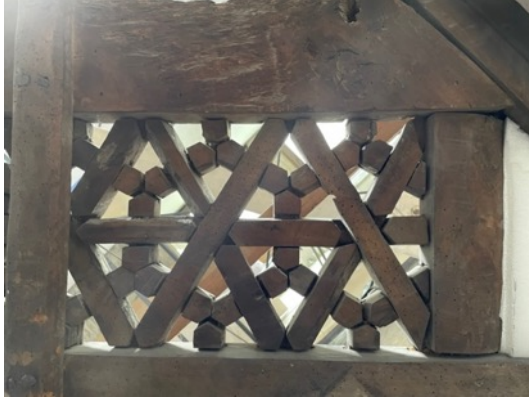
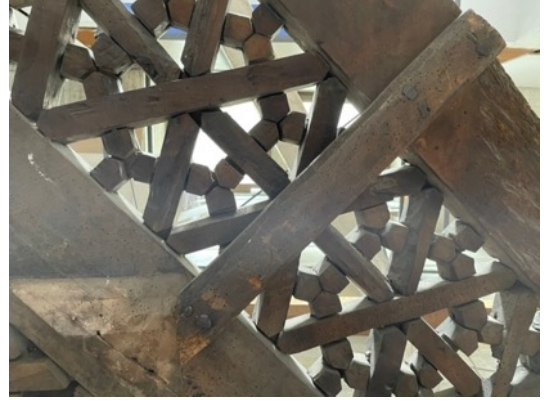
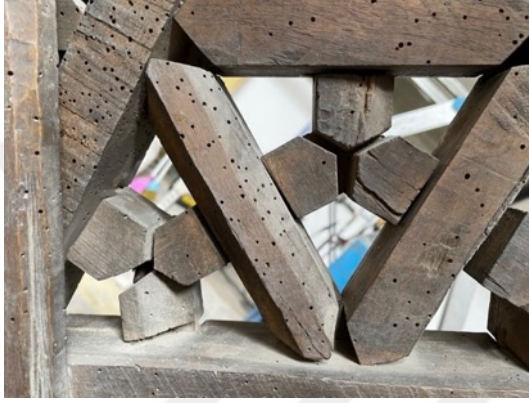
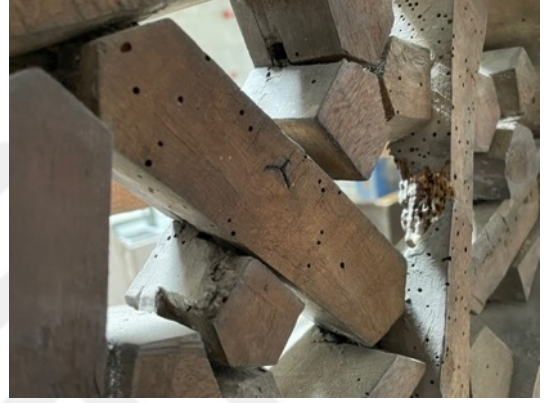
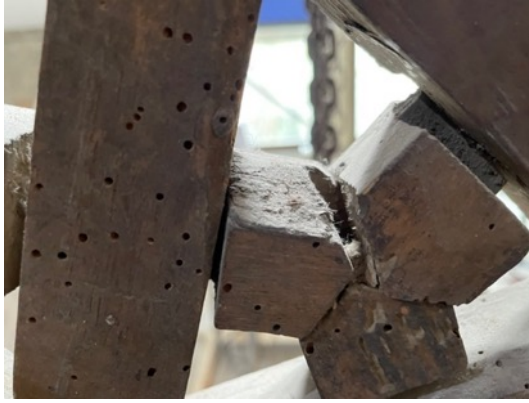
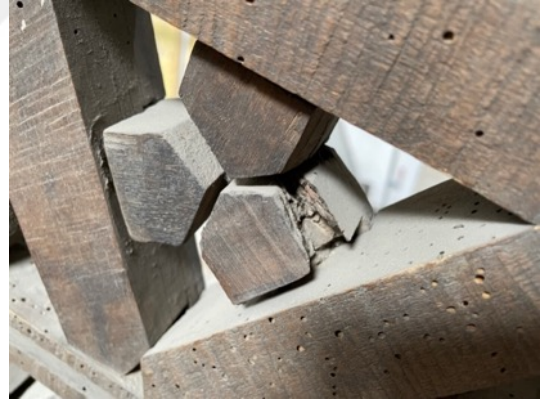
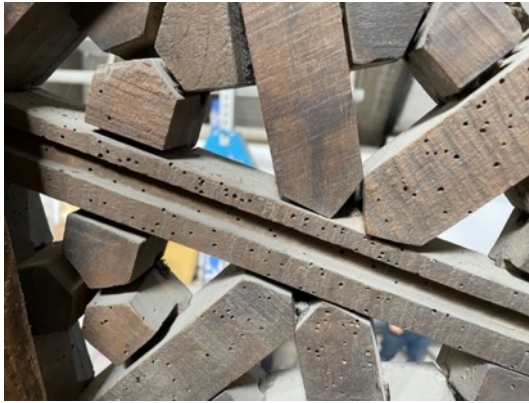
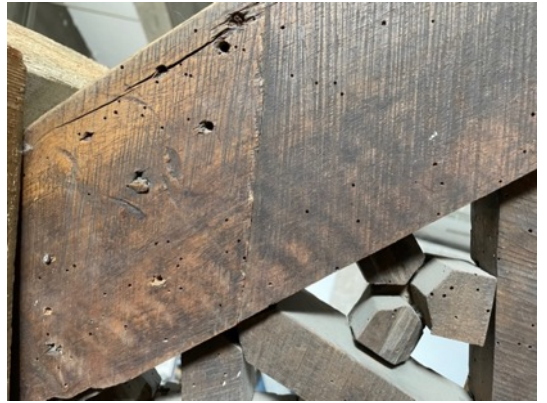
Resim 3.257. Taşkınpaşa Camii minberi iskelet sistemi oynama örnekleri 4.

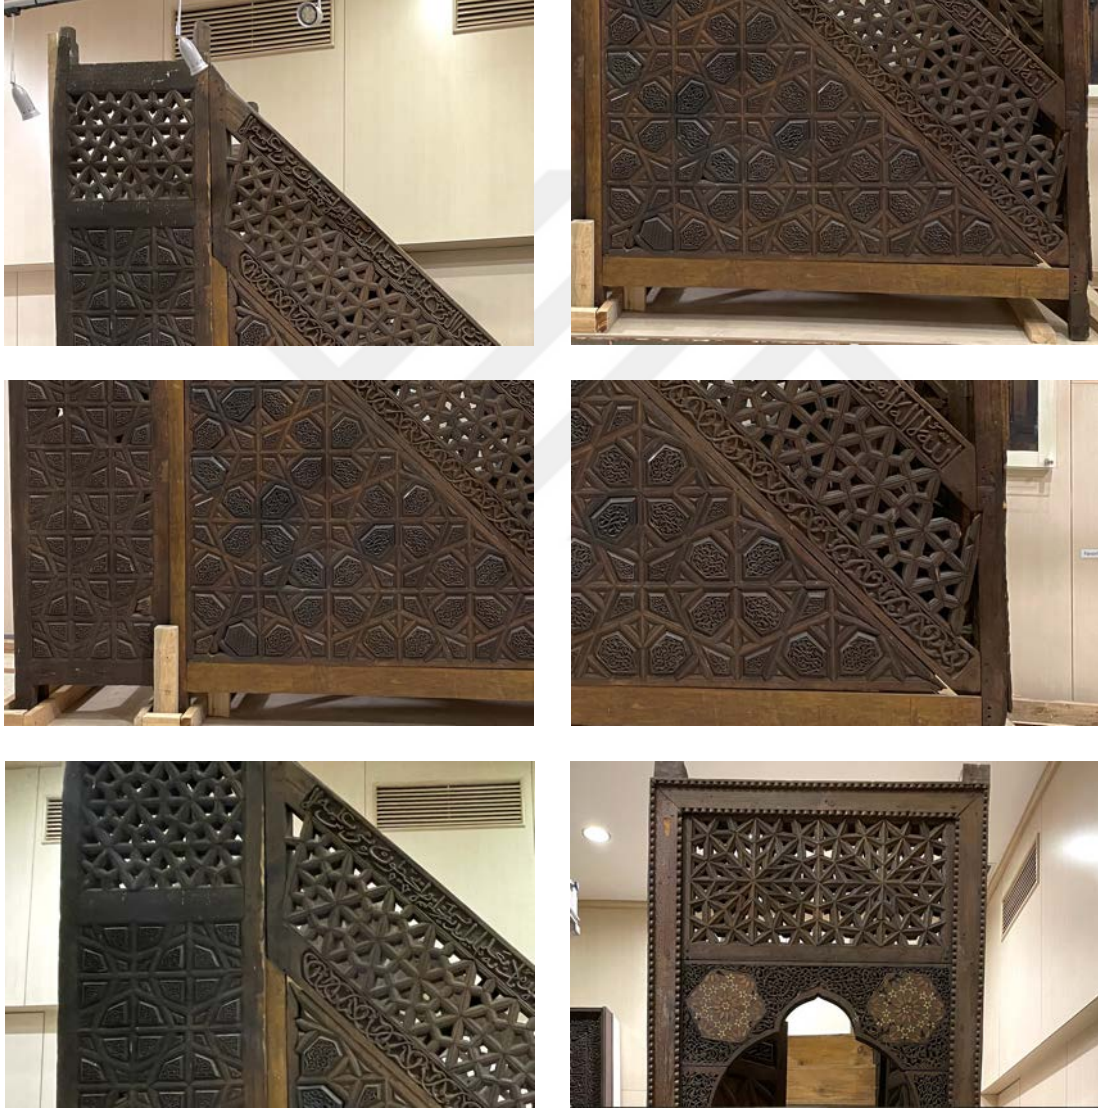
Minberin genel süsleme tekniği olarak gerçek künde-kârî tekniği kullanılmıştır. Künsekari tekniğinde yapılan aynalık, kafes künde-kârî tekniğinde yapılan korkuluk ve aynalık kısımlarının bağlantı yerlerinde ve bu alanları çerçeveleyen ahşap direklerin köşe noktalarının birbirleri ile bağlantı yerlerinde gevşemeler meydana gelmiştir (Resim 3.258, Resim 3.259, Resim 3.260). Bu gevşemelere ek olarak ahşabın çalışması, böcek yenikleri ile ayrılımlar oluşmuştur.

Resim 3.258. Taşkınpaşa Camii minberi birleşim yerlerinden ayrılma örnekleri 1.

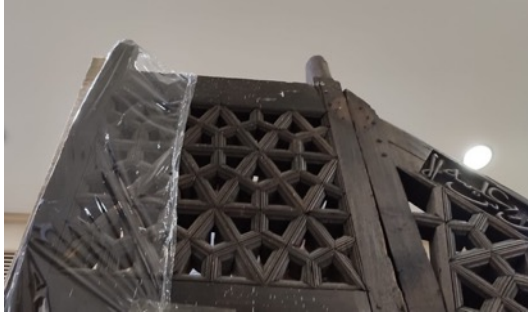
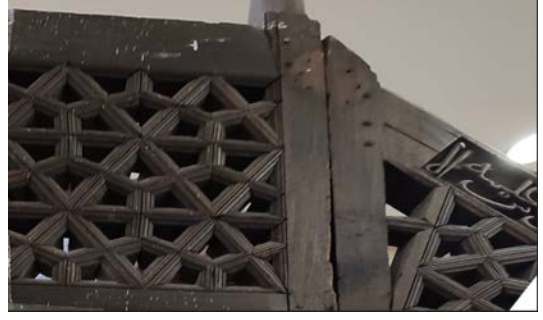
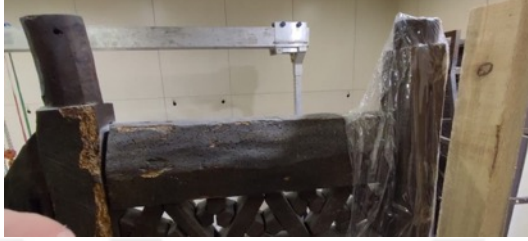
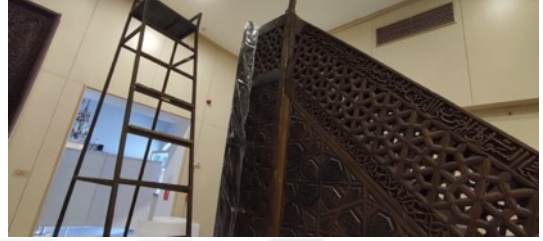
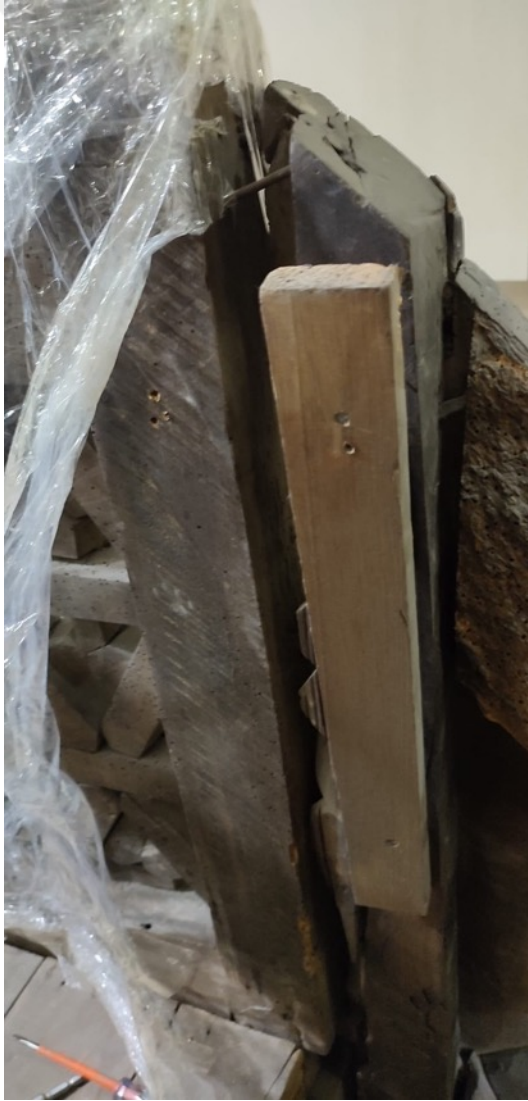
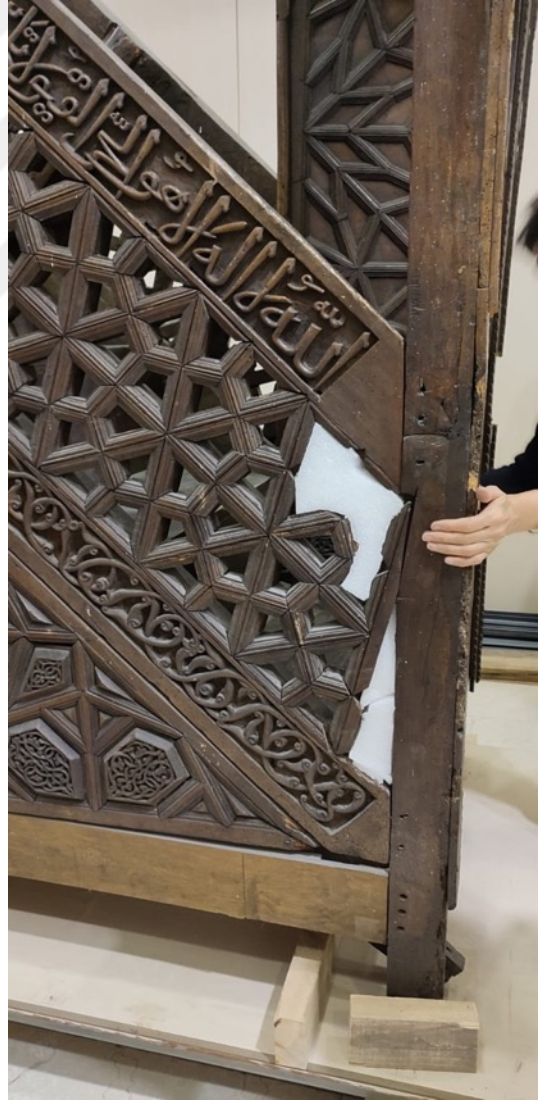
Resim 3.259. Taşkınpaşa Camii minberi birleşim yerlerinden ayrılma örnekleri 2.

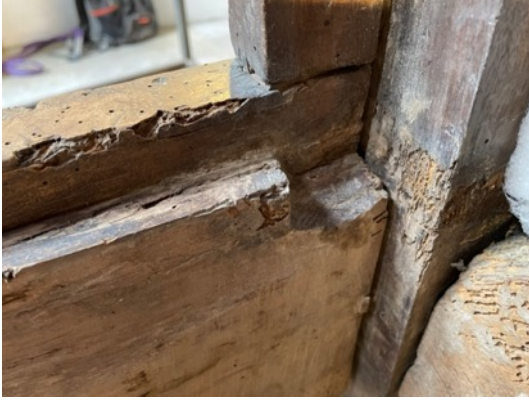
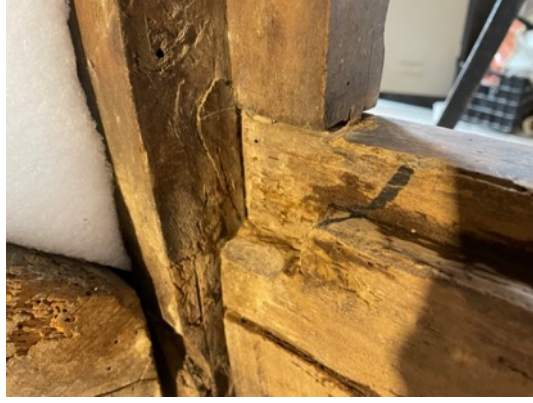
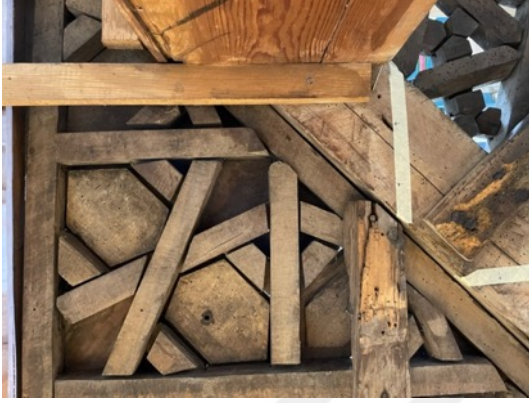
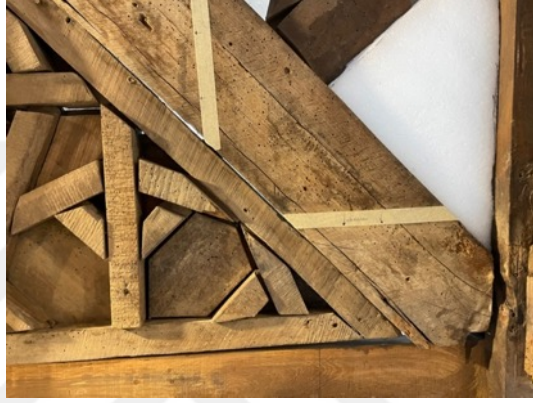
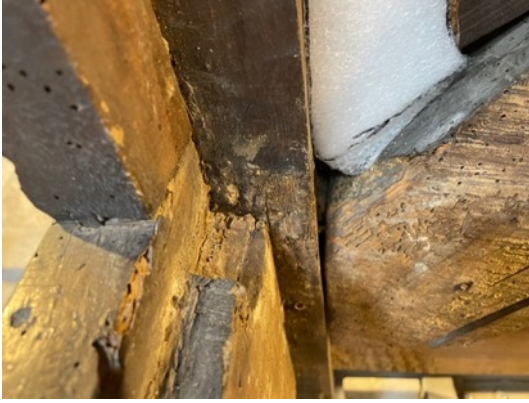
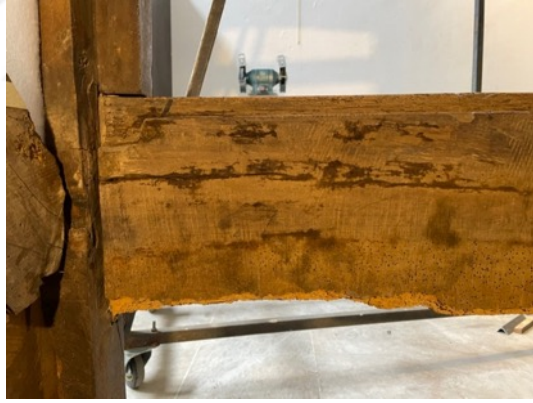
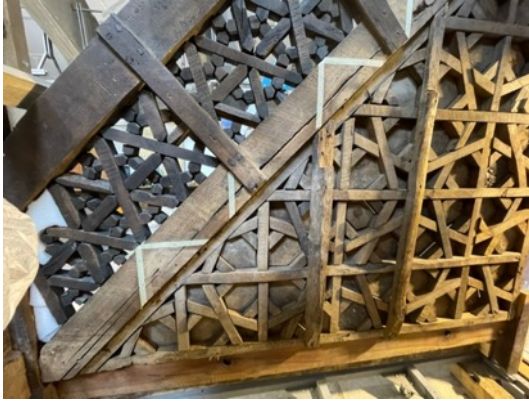
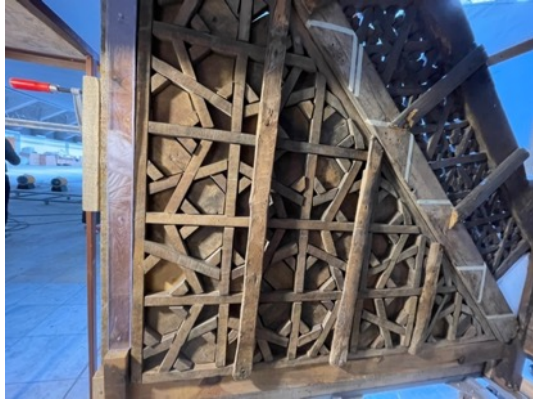
Resim 3.260. Taşkınpaşa Camii minberi birleşim yerlerinden ayrılma örnekleri 3.
