HACI BAYRAM VELİ ÜNİVERSİTESİ

**ANKARA ETNOGRAFYA MÜZESİ VE ANKARA  
VAKIF ESERLERİ MÜZESİ'NDE BULUNAN  
SEÇİLİ AHŞAP ESERLERİN MEVCUT KORUMA  
DURUMLARININ TESPİTİ VE KORUMAYA  
YÖNELİK ÇALIŞMALAR**

**DOKTORA TEZİ  
KÜLTÜR VARLIKLARINI KORUMA  
ANABİLİM DALI**

**OCAK 2024**

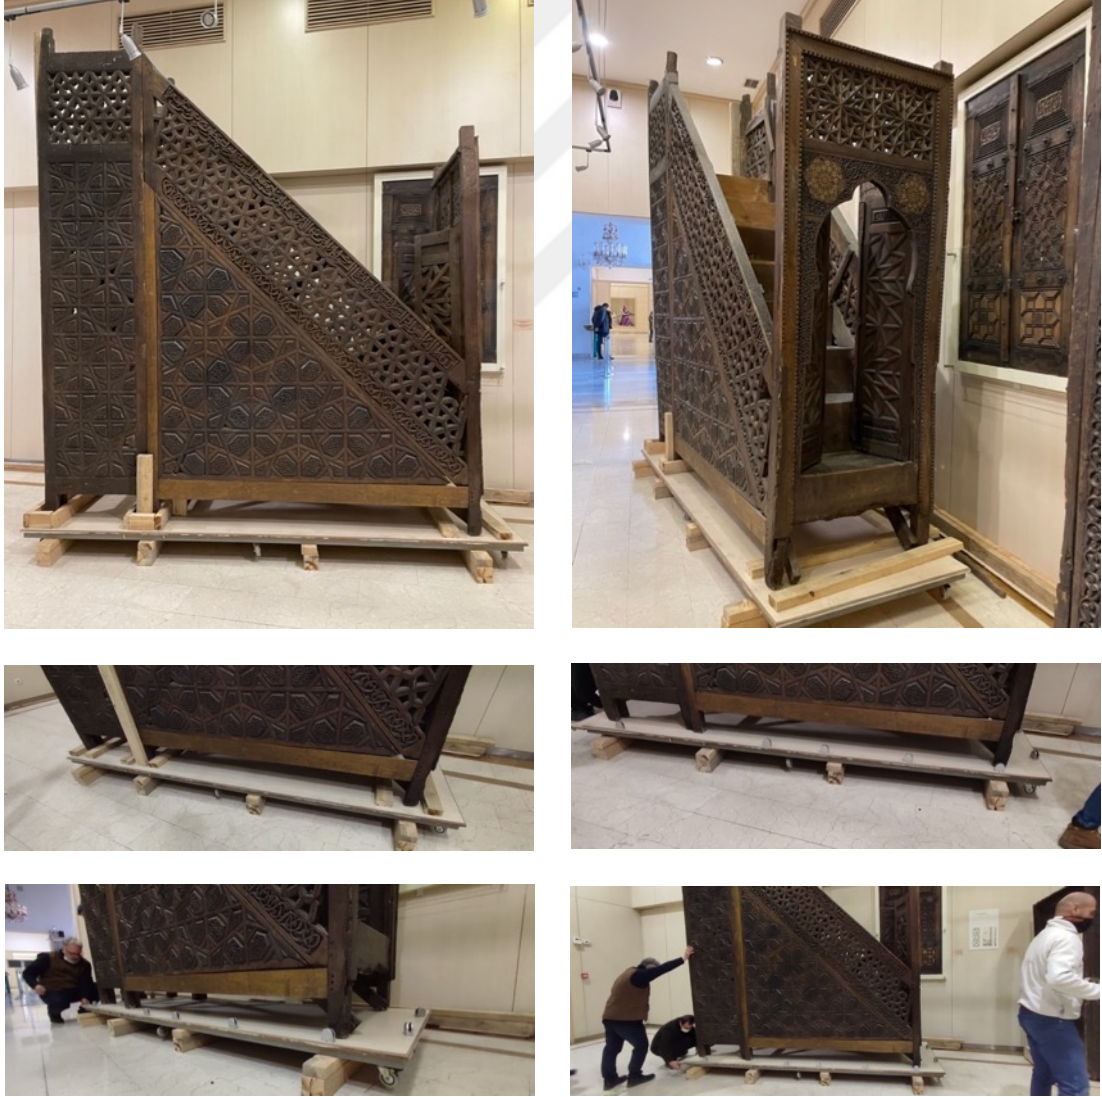
Minberin sergileme koşullarında zemin tablasına direk temas eden ayaklarda oluşan deformasyonlar, böcek tahribatı, nem, sıcaklık gibi faktörler ile birleşerek statik olarak dengesinin bozulduğu, eksen kayma olduğu gözlemlenmiştir (Resim 3.261, Resim 3.262).

Niteliksiz onarımlar, genç ahşap malzeme ile yapılan iç iskelet sistemi eserin eksen kayması problemini olumsuz yönde etkilemiştir. Genç ve yüzey koruma işlemi görmemiş son dönem onarımında kullanılan ahşap malzeme minberin orijinal yapımında kullanılan ahşap malzemeden daha yoğun çalıştığı için esere fiziksel baskı uygulamıştır.

Resim 3.261. Taşkınpaşa Camii minberi eksen kayması ve gönye bozulma görüntüleri 1.

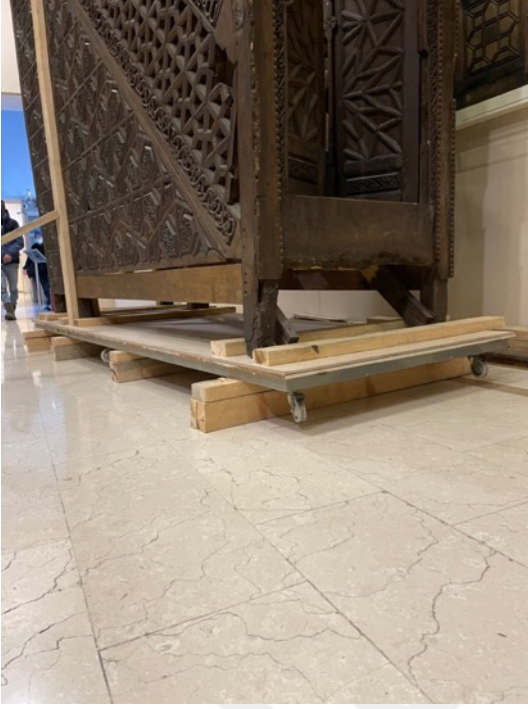
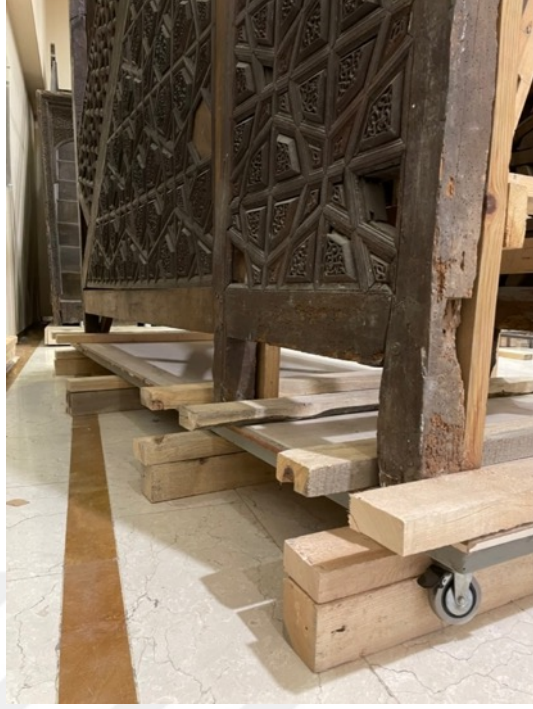
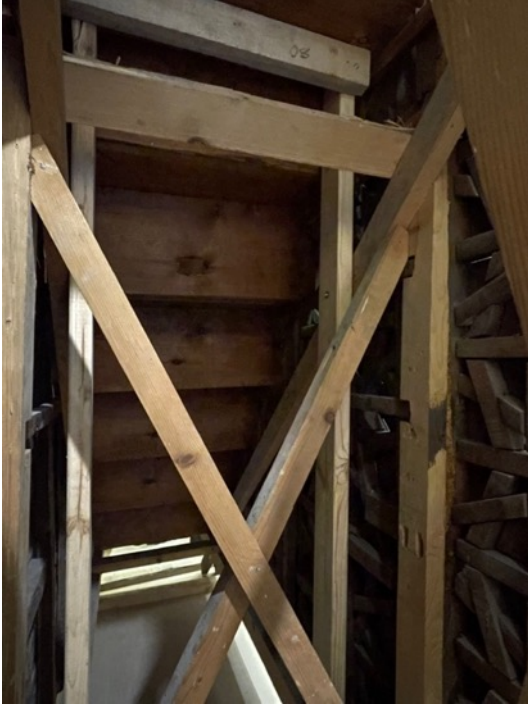
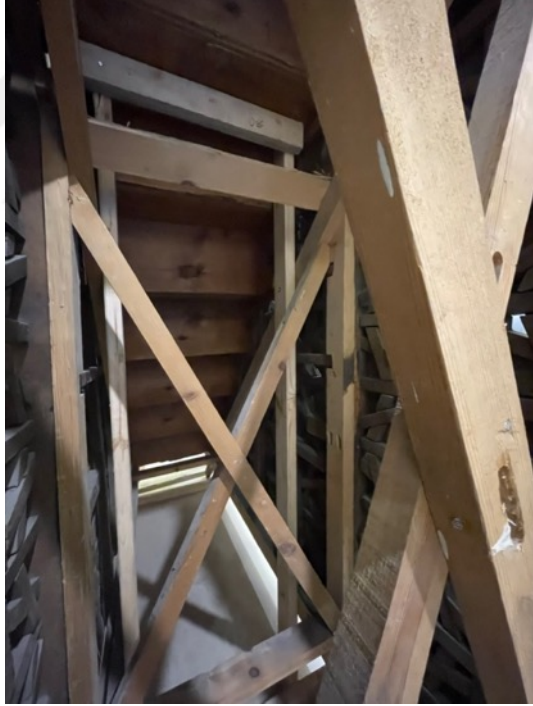
Resim 3.262. Taşkınpaşa Camii minberi eksen kayması ve gönye bozulma görüntüleri 2.

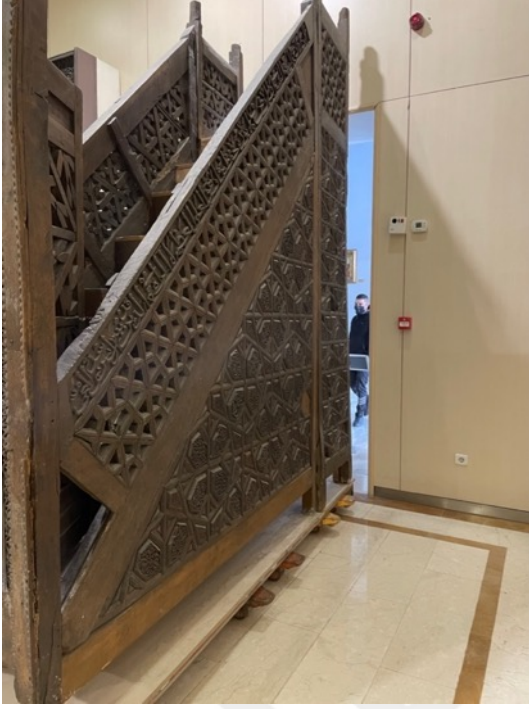
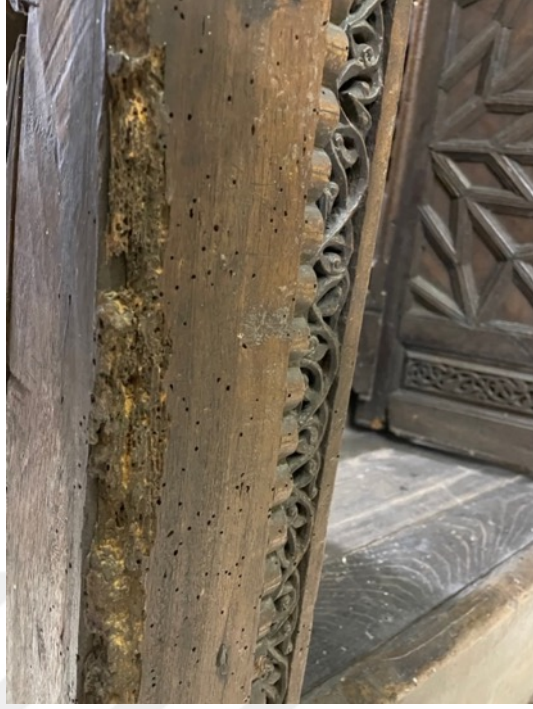
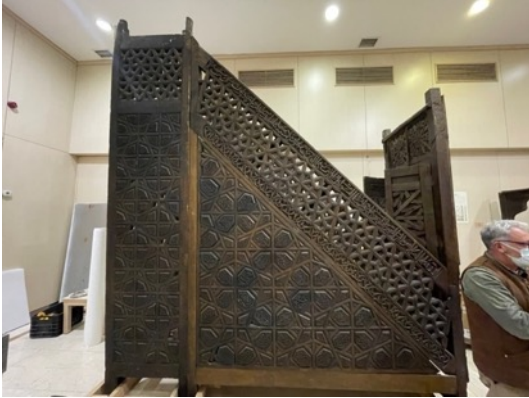
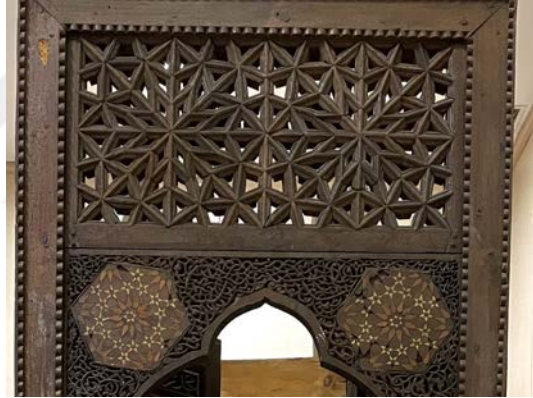
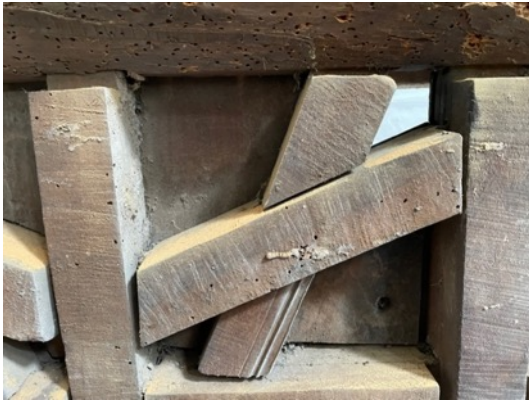
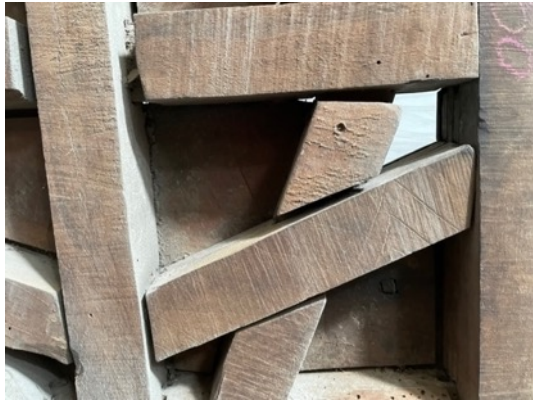
Taşkınpaşa Camii minberi'nde parça kayıpları yoğun böcek tahribatı, darbe, normalden fazla ya da az nem sonucu gerilme ve çatlamlar sonucu, niteliksiz onarımlar gibi sebepler yüzünden meydana gelmektedir. Eserin yükünü üstlenen ayaklarda ve süsleme alanların bazı kısımlarında lokal olarak böcek tahribatından kaynaklı parça kayıpları gözlemlenmiştir (Resim 3.263 - Resim 3.268). Diğer alanlarda ise niteliksiz onarımlarda kullanılan metal parçaların ahşapta olduğu hasarlar sonucu parça kayıpları meydana gelmiştir. Minberin künde-kârî ve tarsî tekniği ile yapılan bazı kısımlarında ise süslemeli kısmın tamamen yok olduğu belgelenmiştir.

Resim 3.264. Taşkınpaşa Camii minberi parça kaybı örnekleri 2.

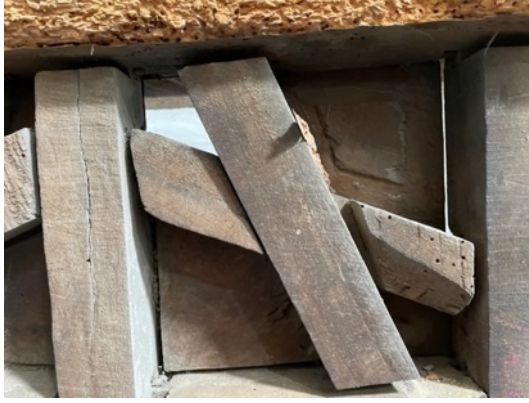
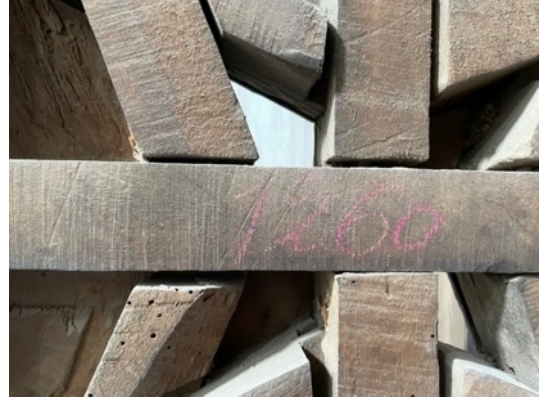
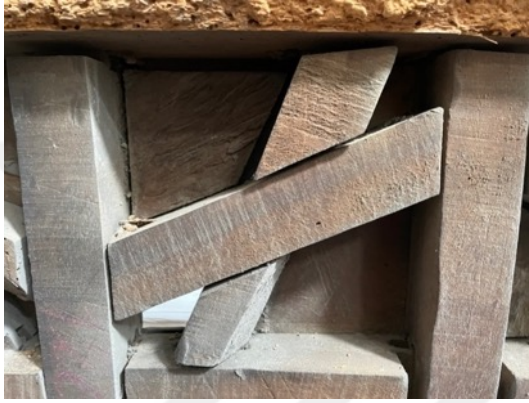
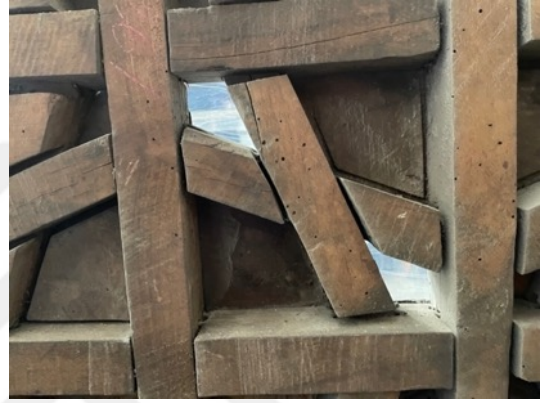
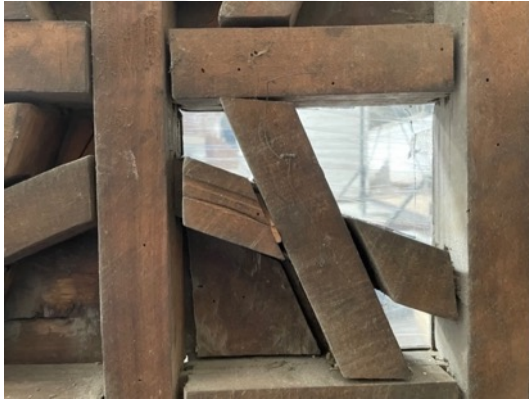
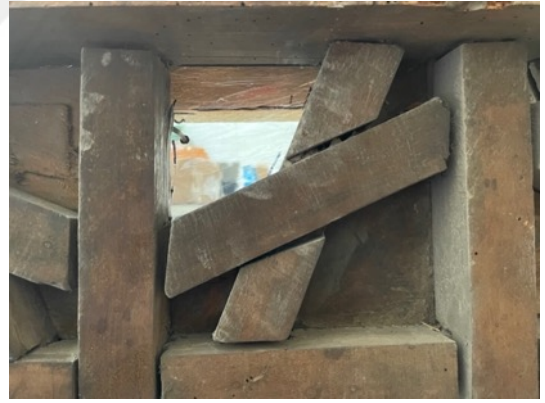
Resim 3.265. Taşkınpaşa Camii minberi parça kaybı örnekleri 3.

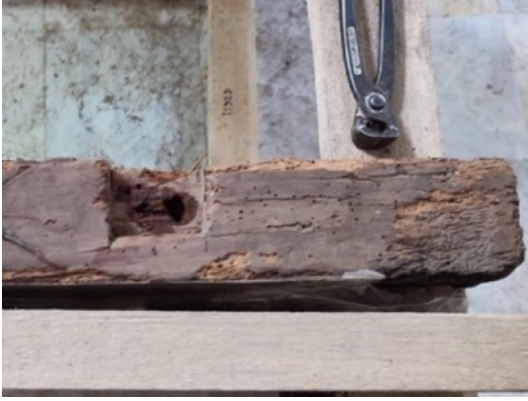
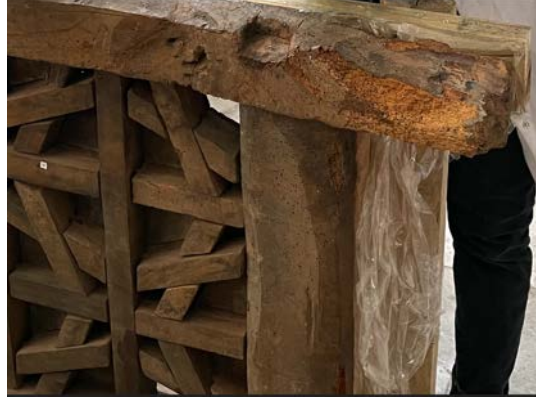
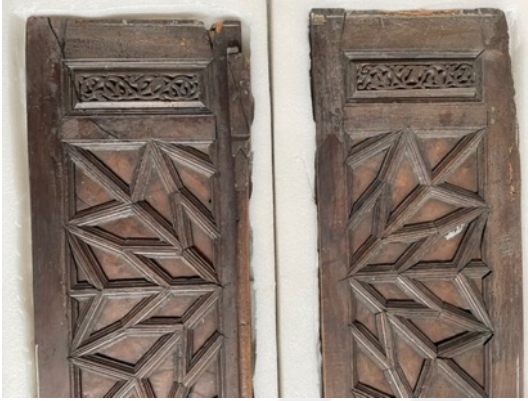
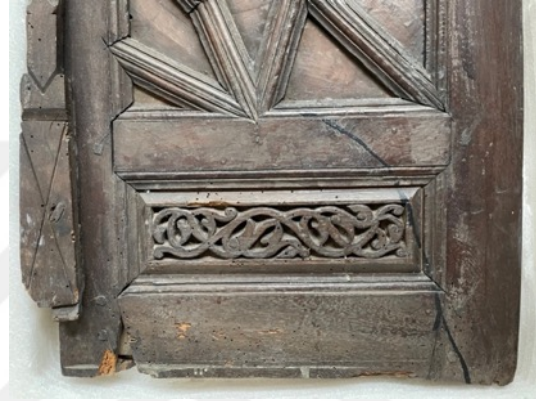
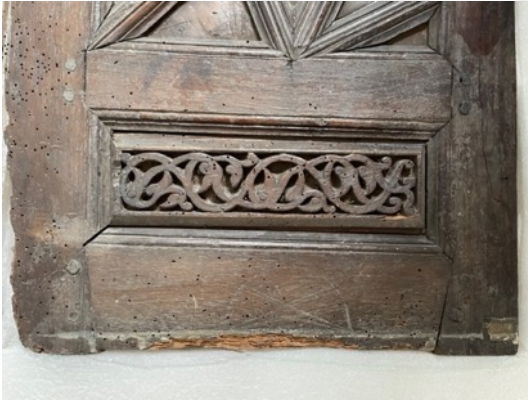
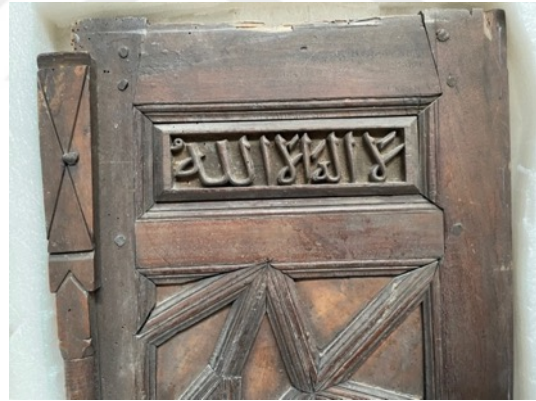
Resim 3.266. Taşkınpaşa Camii minberi parça kaybı örnekleri 4.

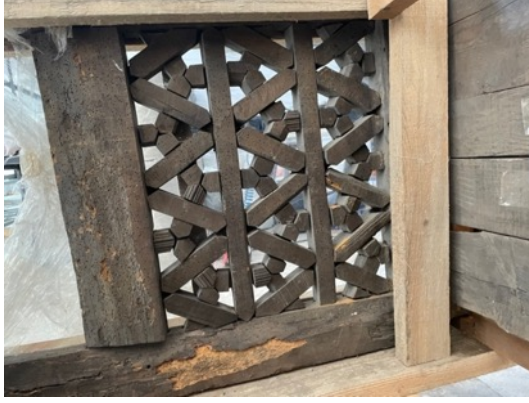
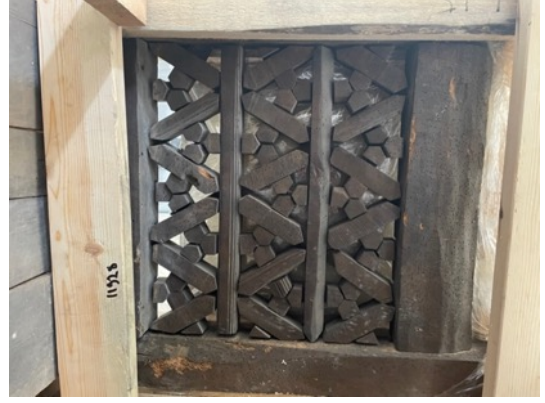
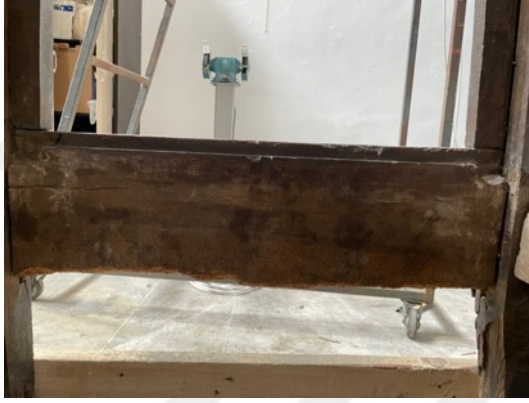
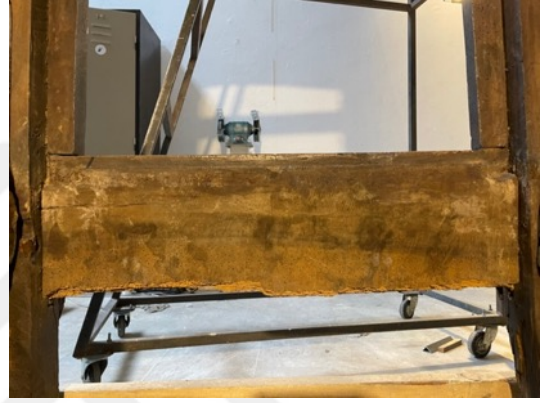
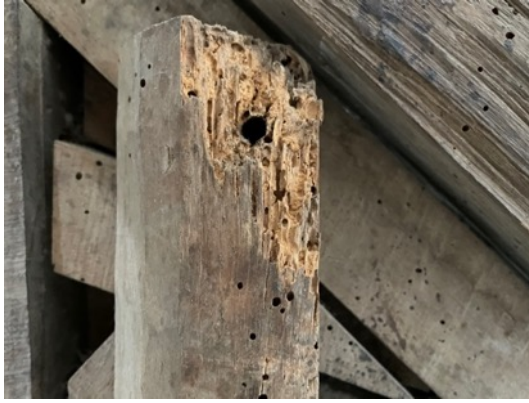
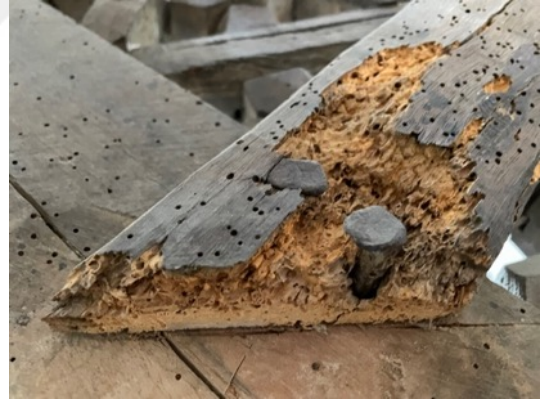
Resim 3.267. Taşkınpaşa Camii minberi parça kaybı örnekleri 5.

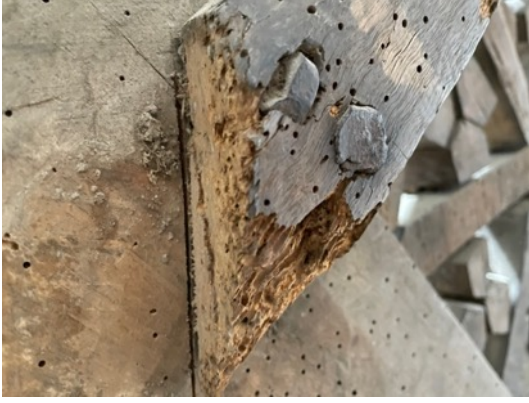
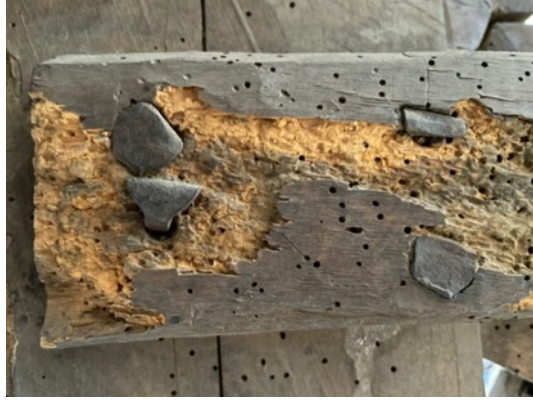
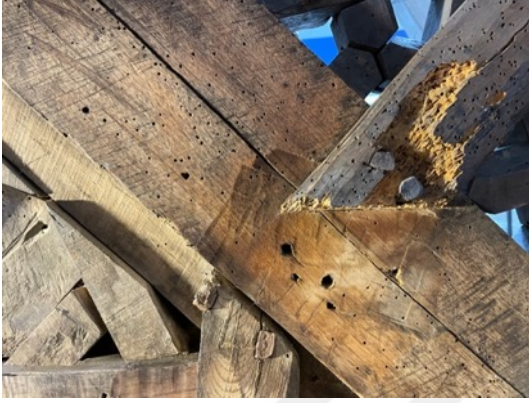
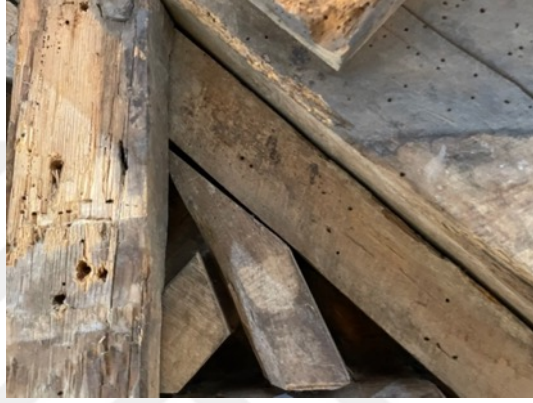
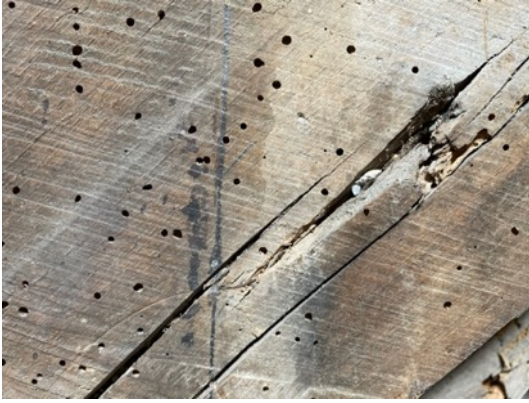
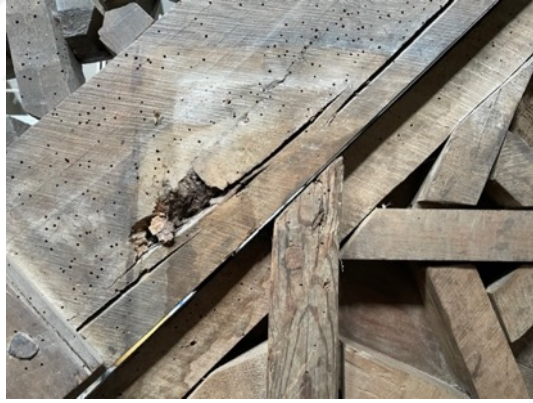
Resim 3.268. Taşkınpaşa Camii minberi parça kaybı örnekleri 6.

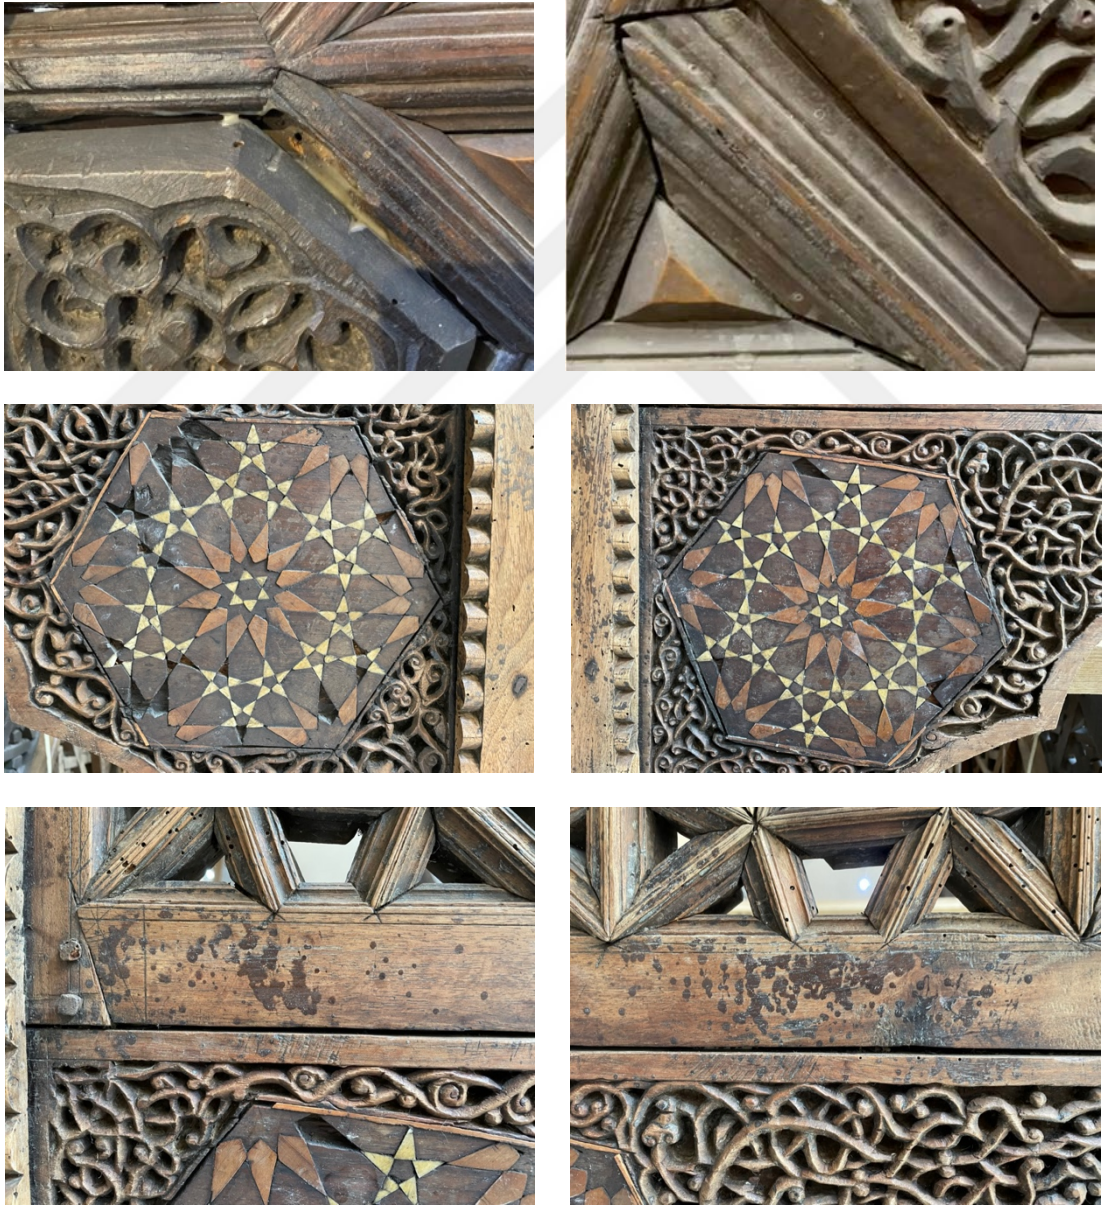
Minberin süslemeli yüzeyinde kullanılan yüzey koruyucu yüzeye eşit miktarda sürülmemesi sonucu tabakalaştığı gözlemlenmiştir. Uygun olmayan ısı, ışık, nem gibi etkenlerden tek tek ya da birlikte görünmesi nedeni ile yüzeye uygulanan işlemde yer yer pul pul kabarmalar meydana gelmiştir Minberin, aynalık kısmı, tarsi tekniği ile yapılmış kısım gibi birçok alanda orantısız kullanılan koruyucu girift yüzeylere derinlemesine işleyerek tabakalaştığı gözlemlenmiştir.

Resim 3.269. Taşkınpaşa Camii minberi koruyucu katmanda tabakalaşma örnekleri.

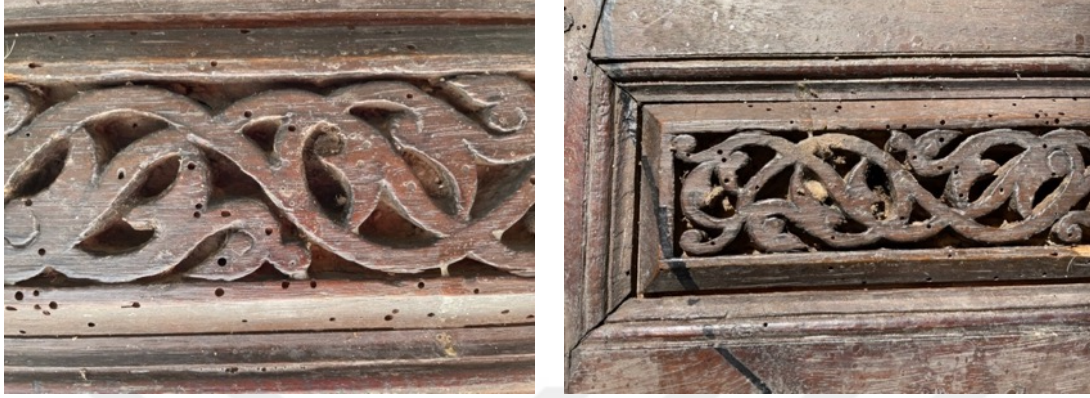
Minber kapısının ön yüzeyinde kullanılan yüzey koruyucu yüzeye eşit miktarda sürülmemesi sonucu lekelenmeler, girift alanda da yoğun toz ve kir kalıntısı gözlemlenmiştir.

Resim 3.270. Taşkınpaşa Camii minberi kapı kısmı koruyucu katmanda tabakalaşma örneği.

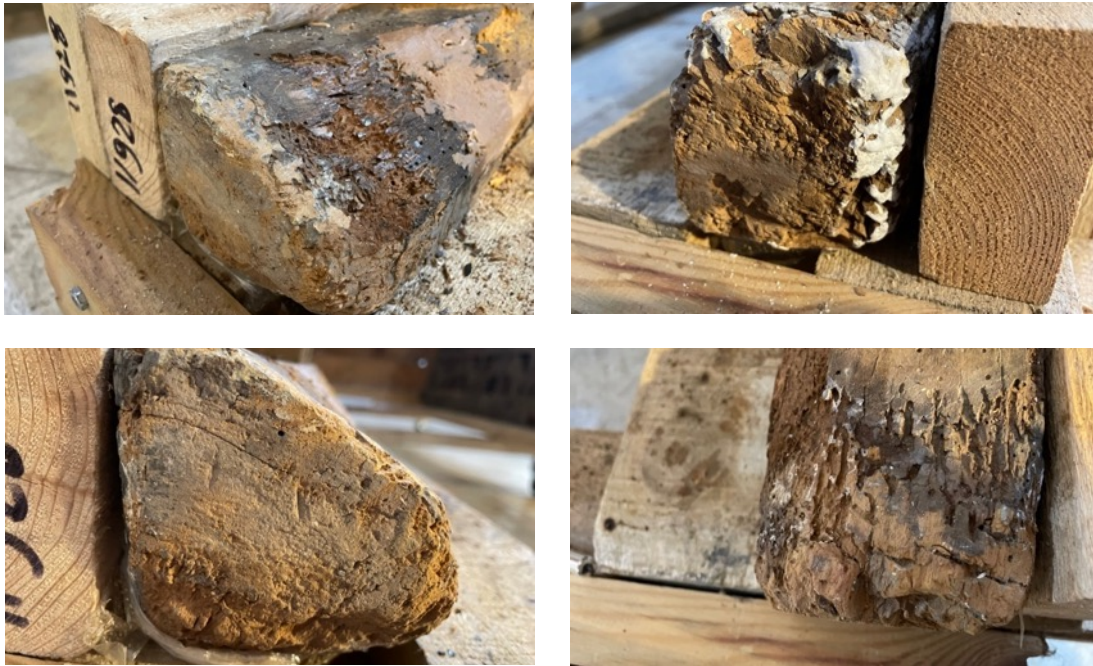
Minber yüzeyinde zaman içerisinde doğal kaynaklı ya da uygun olmayan ortam koşulları sebebi ile yoğun aşınma ve eskime mevcuttur (Resim 3.58 - Resim 3.51). Bu aşınma ve eskime eserin orijinal süslemeli ve arka taraftaki süslemesiz yüzeyinde yoğunluk durumuna göre kendini kırılma, parça kaybı gibi bozulmalara da ortam hazırlamıştır. Aşınma ve eskimler hem köşk hem de aynalık bölümlerinde minberin yükünü üstlenen ayaklarda daha yoğun bir şekilde gözlemlenmiştir.

Resim 3.271. Taşkınpaşa Camii minberi ayak kısmında erozyon örnekleri.

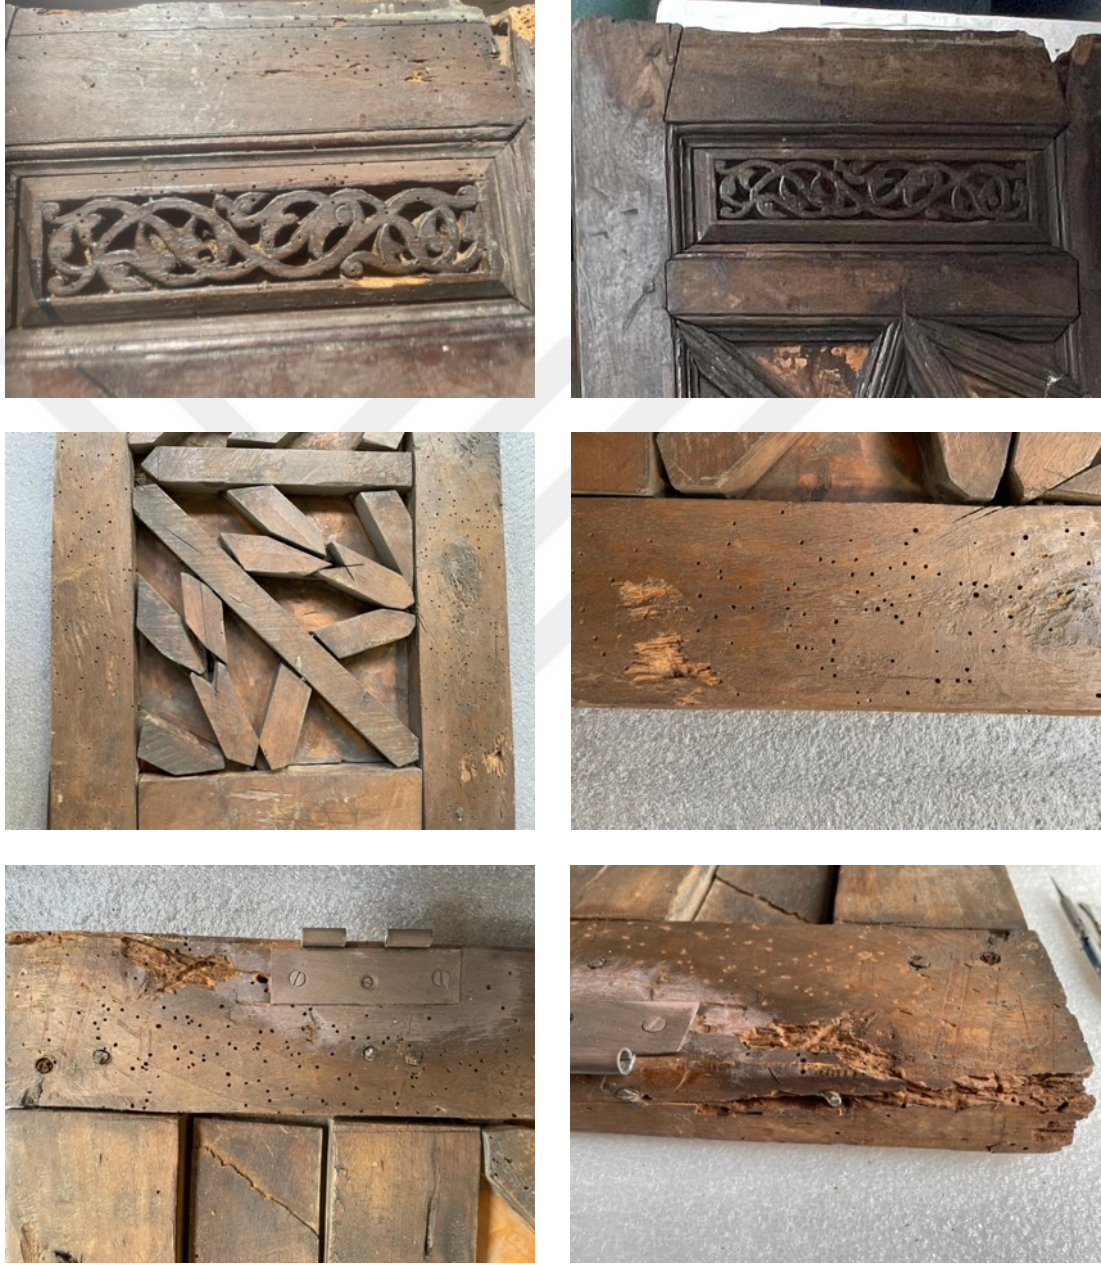
Aşınma ve eskime probleminin gözlemlendiği diğer bir bölüm ise kapı kısmıdır. Kapı üstünde kullanılan geçmiş dönem eskimiş koruyucu tabakası çevresel etkenler, uygun olmayan ortam koşullarına ek olarak fiziksel baskı ve stres ile yüzeyden aşınmıştır.

Resim 3.272. Taşkınpaşa Camii minberi kapı kısmı erozyon örnekleri.

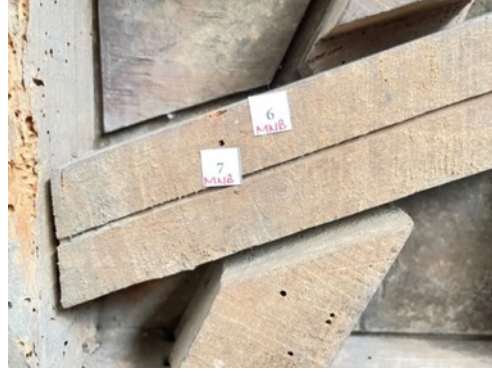
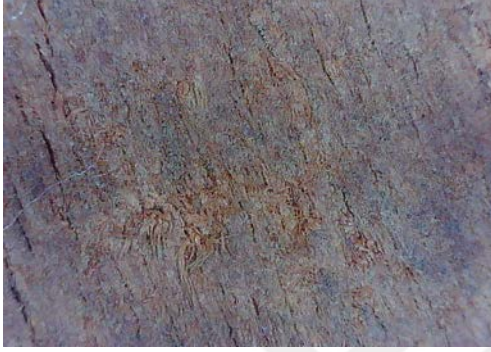
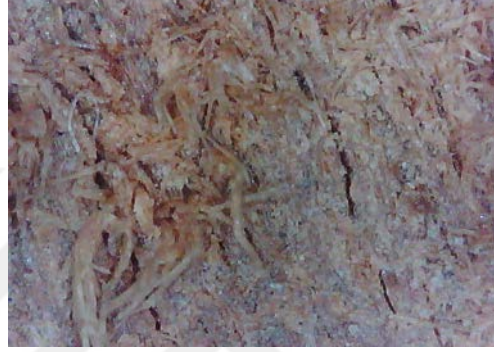
Resim 3.273. Taşkınpaşa Camii minberi erozyon detay fotoğrafı 1.

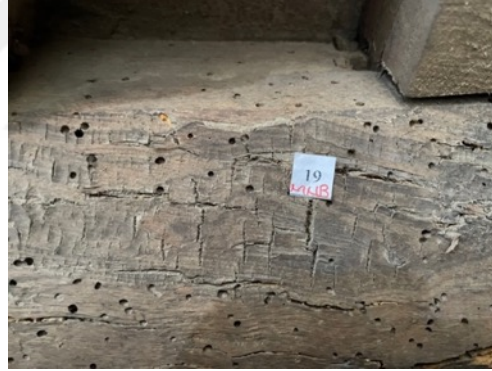
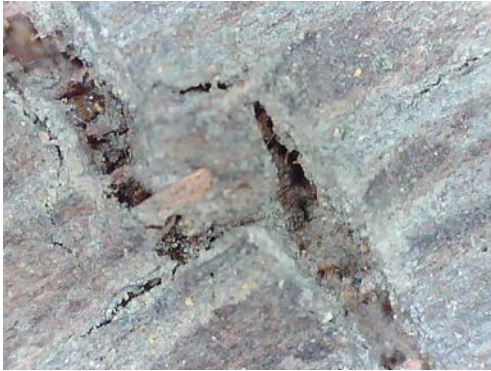
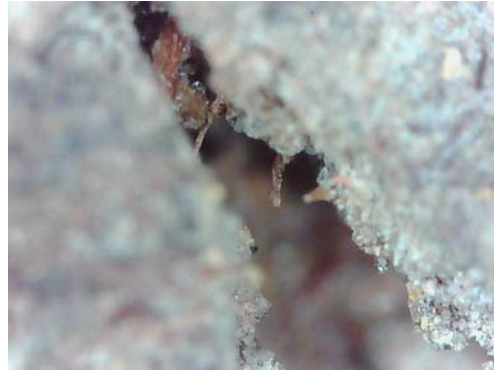
Resim 3.274. Taşkınpaşa Camii minberi erozyon detay fotoğrafı 2 (a) Fotoğraf makinesi çekimi (b) Optik Mikroskopta x50 büyüklükte detay görüntüsü (c) Optik Mikroskopta x200 büyüklükte detay görüntüsü.

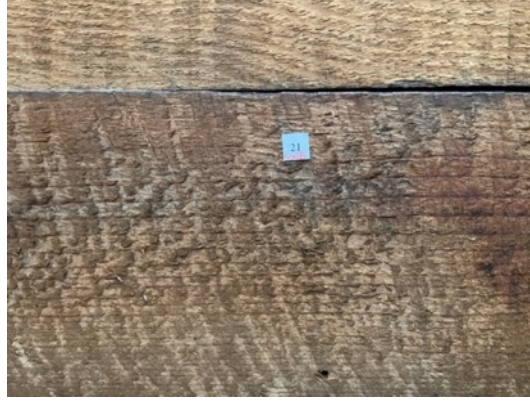
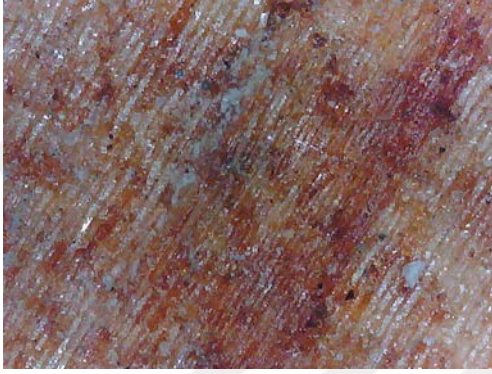
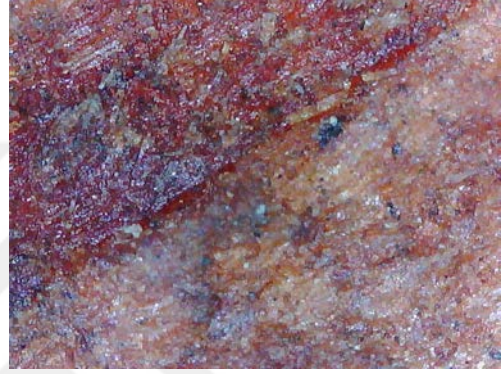
Resim 3.275. Taşkınpaşa Camii minberi erozyon detay fotoğrafı 3 (a) Fotoğraf makinesi çekimi (b) Optik Mikroskopta x50 büyüklükte detay görüntüsü (c) Optik Mikroskopta x200 büyüklükte detay görüntüsü.

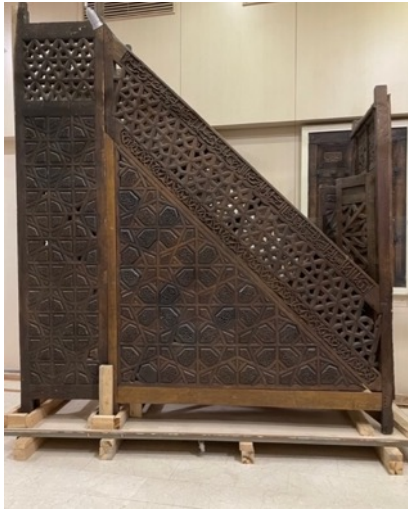
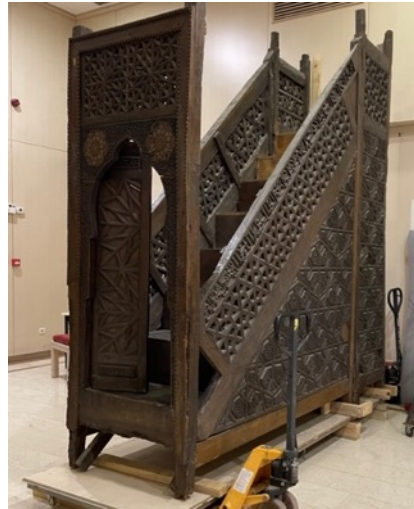
Minber yüzeyinde böceklerin tahribatı, nem ve sıcaklık dengesizliği, parça kaybı, yüzey birikintileri, yüzey koruyucu olarak yapılan üst yüzey işlemleri gibi nedenlerin bir araya gelmesi ile renk değişimleri meydana gelmiştir (Resim 3.276, Resim 3.277).

Resim 3.276. Taşkınpaşa Camii minberi genel görünüm renk değişim örnekleri.

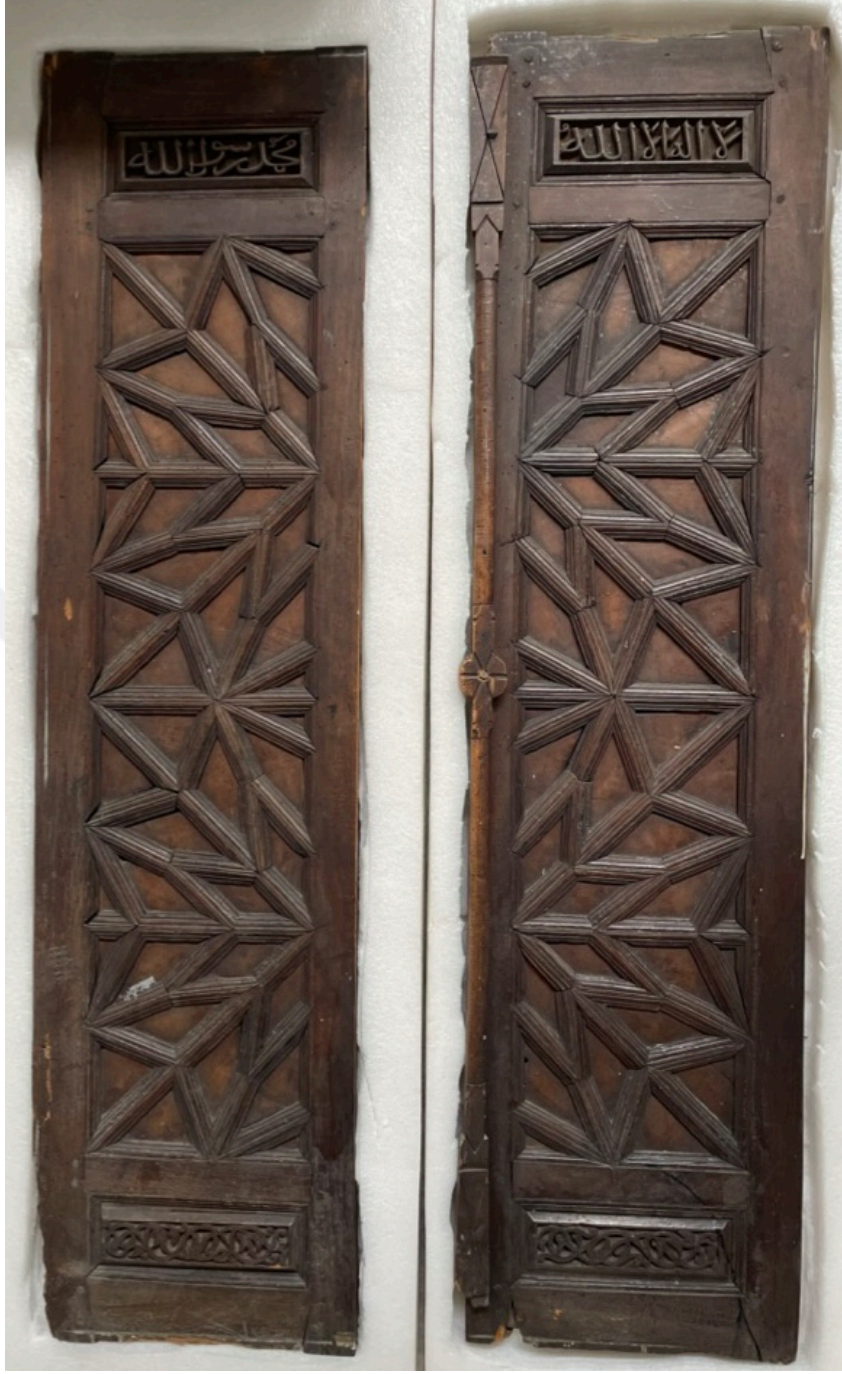
Resim 3.277. Taşkınpaşa Camii minberi kapısında renk değişim örnekleri.

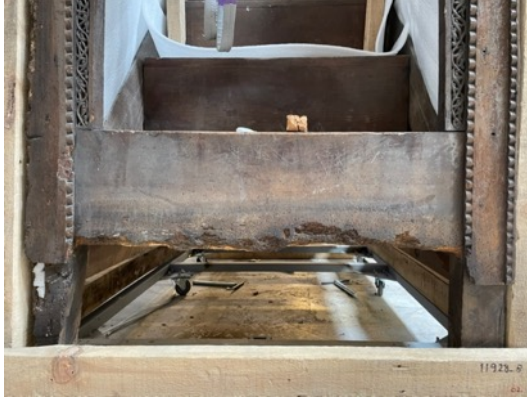
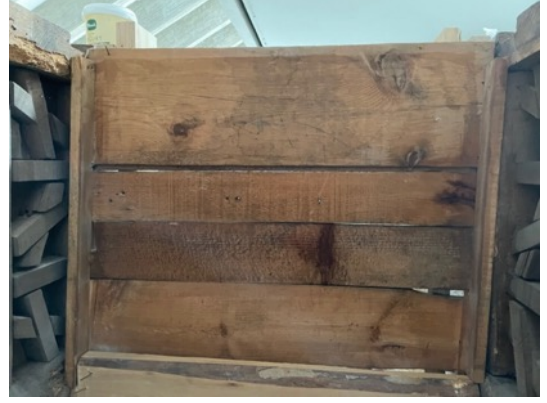
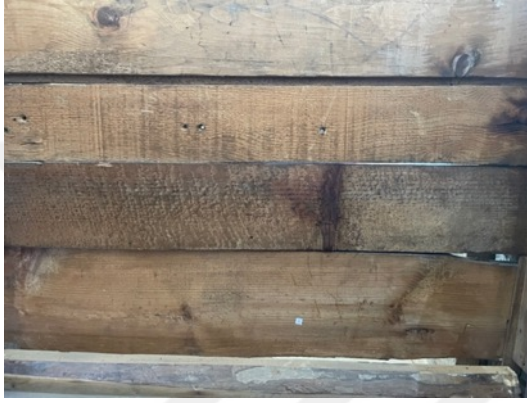
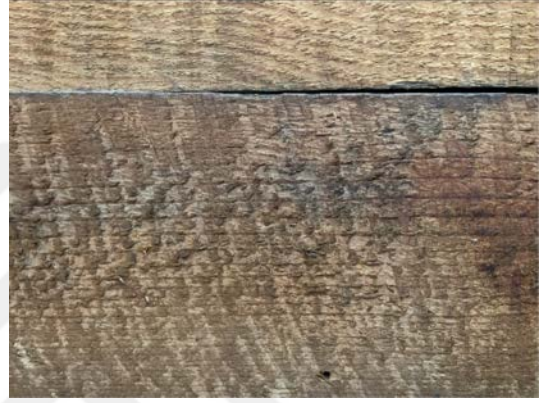
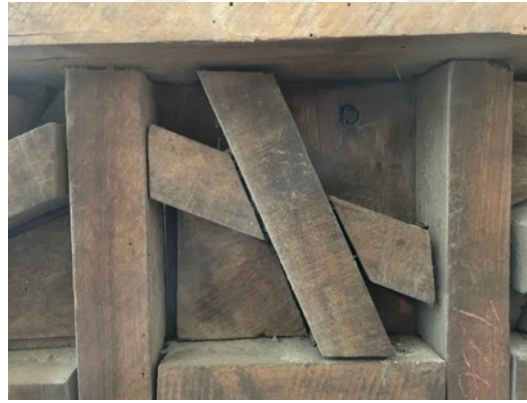
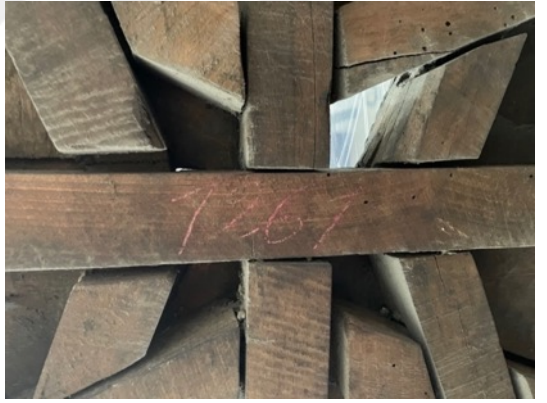
Müze ortamında eser yüzeyine etki eden hava ve ışık ahşabın iç yapısını bozarak yüzeyde zaman içerisinde renk değişimlerine neden olmuştur. Eser yüzeyinde kullanıma bağlı olarak deforme olan kısımlarda da renk değişimlerine rastlanmıştır (Resim 3.278 - Resim 3.284).

Resim 3.278. Taşkınpaşa Camii minberi renk değişim örnekleri 1.

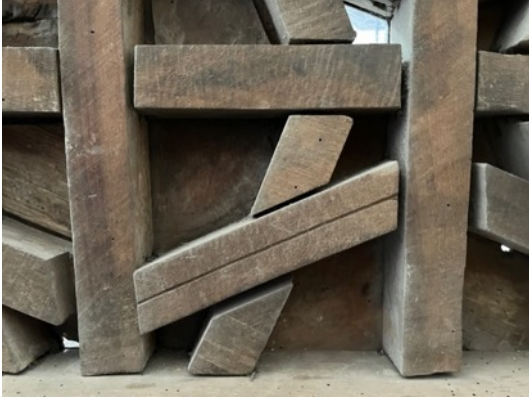
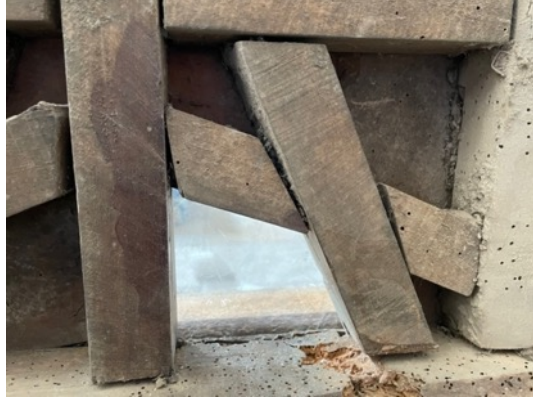
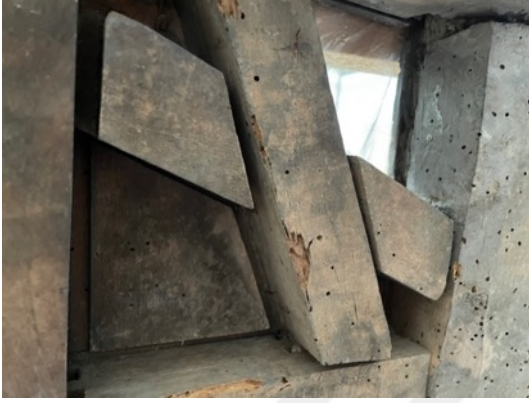
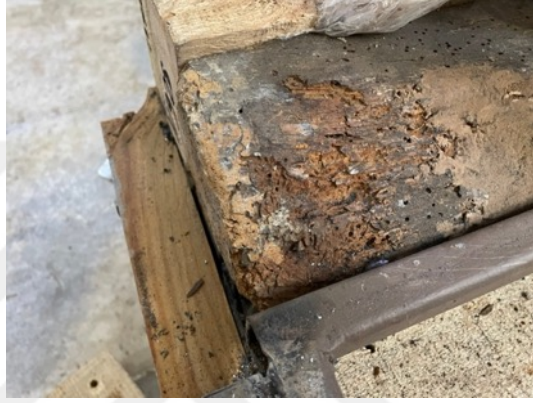
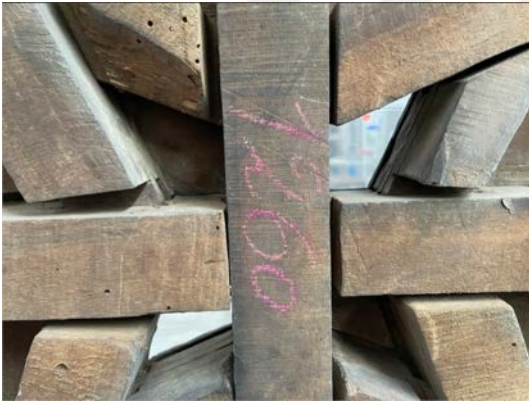
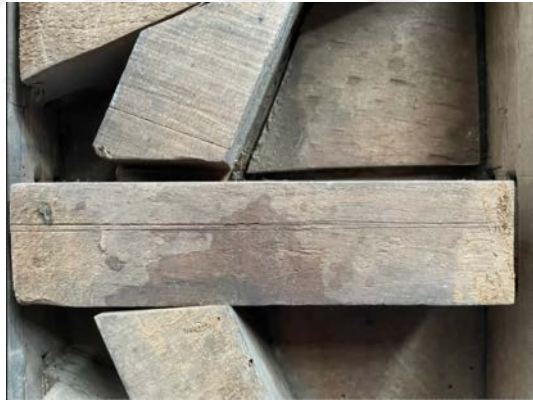
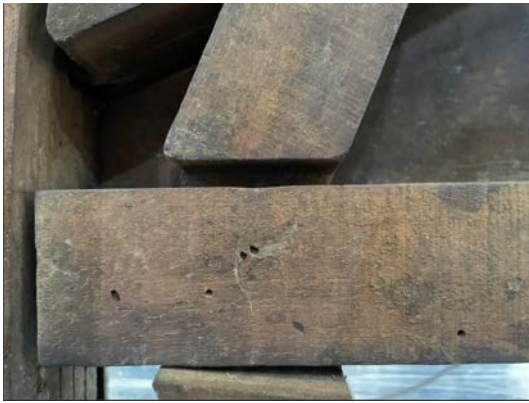
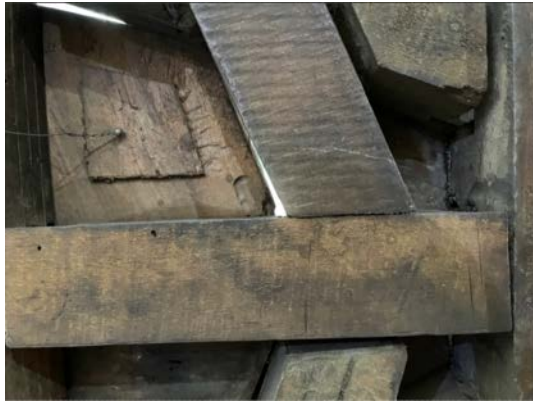
Resim 3.279. Taşkınpaşa Camii minberi renk değişim örnekleri 2.

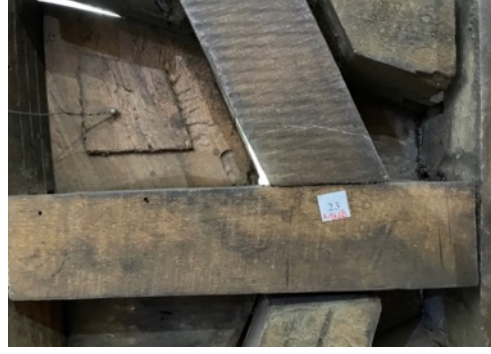
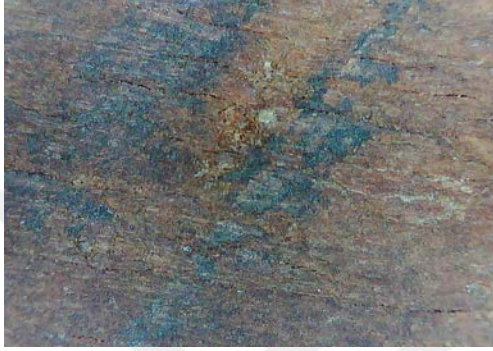
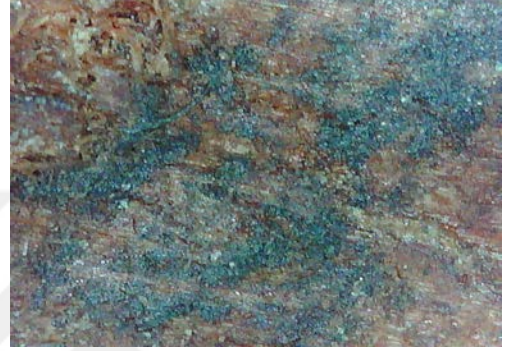
Resim 3.280. Taşkınpaşa Camii minberi renk değişim detay fotoğrafı 1 (a) Fotoğraf makinesi çekimi (b) Optik Mikroskopta x50 büyüklükte detay görüntüsü (c) Optik Mikroskopta x200 büyüklükte detay görüntüsü.

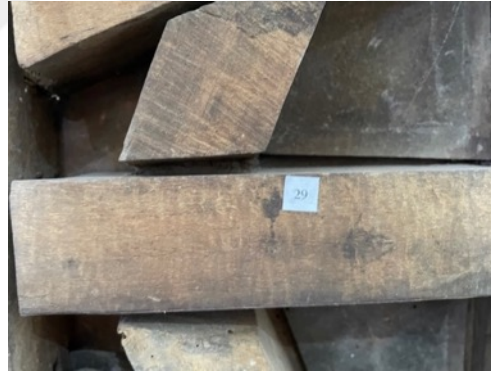
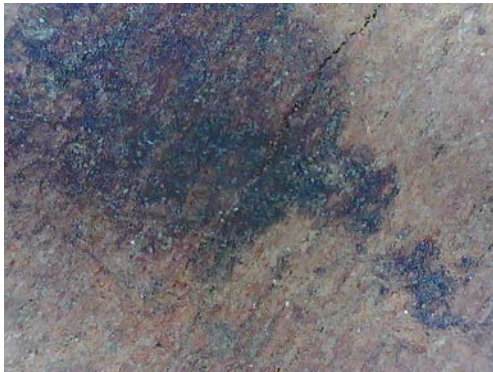
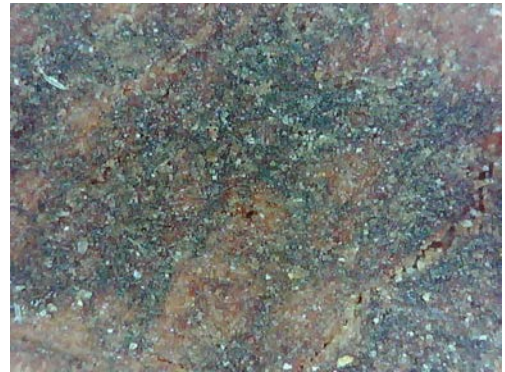
Resim 3.281. Taşkınpaşa Camii minberi renk değişim detay fotoğrafı 2 (a) Fotoğraf makinesi çekimi (b) Optik Mikroskopta x50 büyüklükte detay görüntüsü (c) Optik Mikroskopta x200 büyüklükte detay görüntüsü.

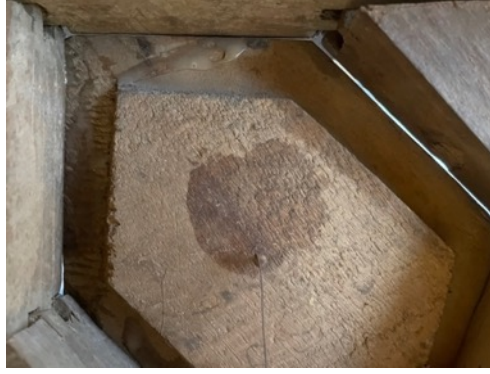
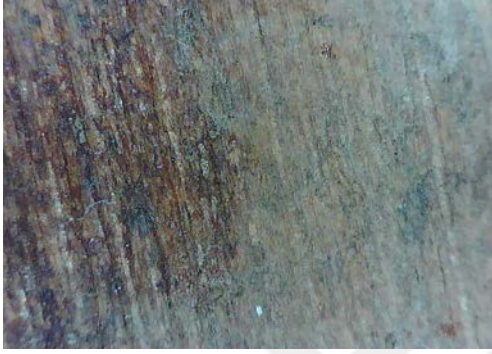
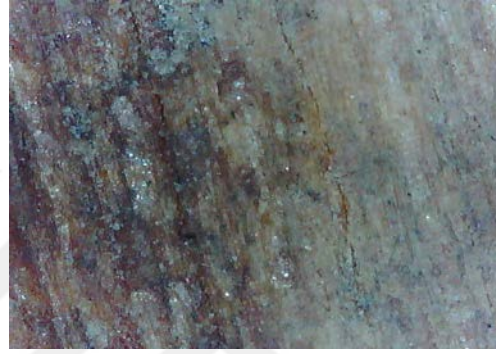
Resim 3.282. Taşkınpaşa Camii minberi renk değişim detay fotoğrafı 3 (a) Fotoğraf makinesi çekimi (b) Optik Mikroskopta x50 büyüklükte detay görüntüsü (c) Optik Mikroskopta x200 büyüklükte detay görüntüsü.
