HACI BAYRAM VELİ ÜNİVERSİTESİ

**ANKARA ETNOGRAFYA MÜZESİ VE ANKARA  
VAKIF ESERLERİ MÜZESİ'NDE BULUNAN  
SEÇİLİ AHŞAP ESERLERİN MEVCUT KORUMA  
DURUMLARININ TESPİTİ VE KORUMAYA  
YÖNELİK ÇALIŞMALAR**

**DOKTORA TEZİ  
KÜLTÜR VARLIKLARINI KORUMA  
ANABİLİM DALI**

**OCAK 2024**

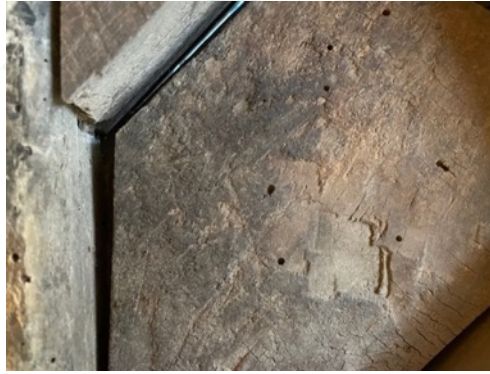
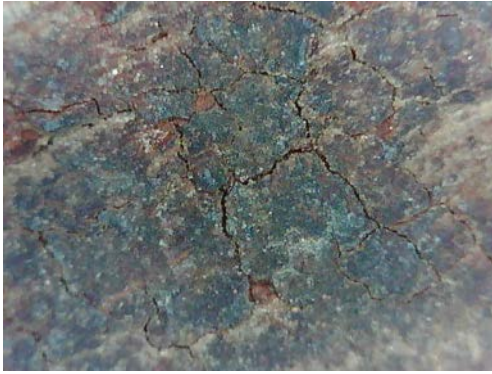
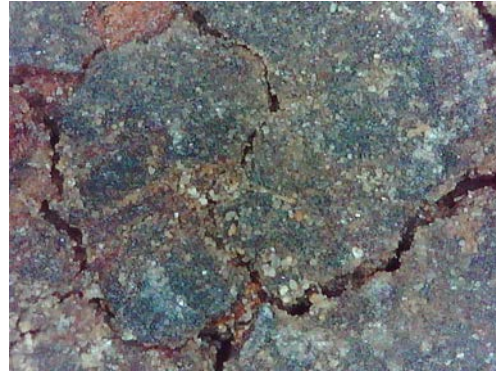
Resim 3.283. Taşkınpaşa Camii minberi renk değişim detay fotoğrafı 4 (a) Fotoğraf makinesi çekimi (b) Optik Mikroskopta x50 büyüklükte detay görüntüsü (c) Optik Mikroskopta x200 büyüklükte detay görüntüsü.

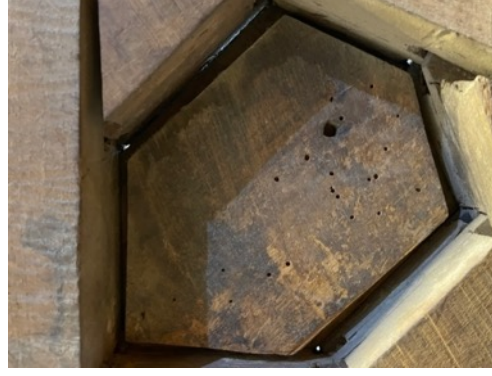
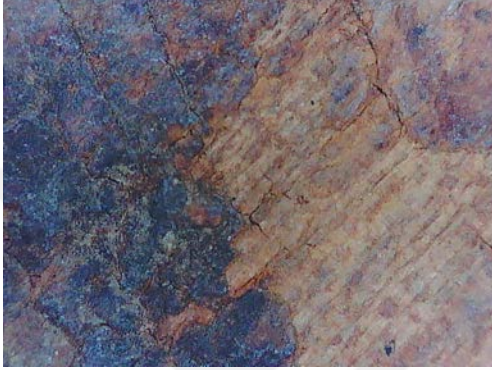
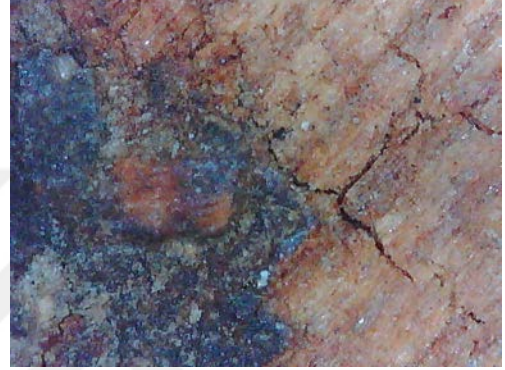
Resim 3.284. Taşkınpaşa Camii minberi renk değişim detay fotoğrafı 5 (a) Fotoğraf makinesi çekimi (b) Optik Mikroskopta x50 büyüklükte detay görüntüsü (c) Optik Mikroskopta x200 büyüklükte detay görüntüsü.

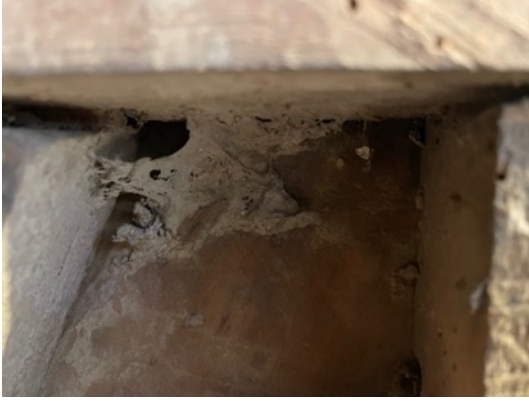
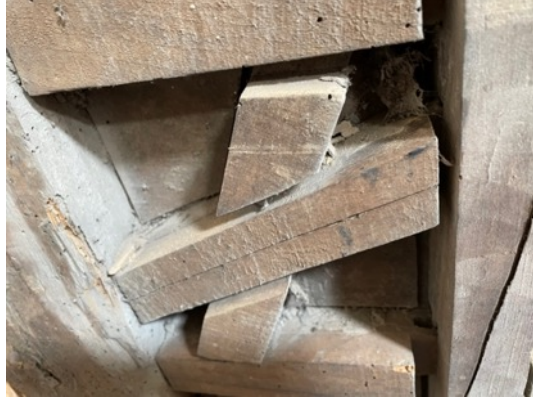
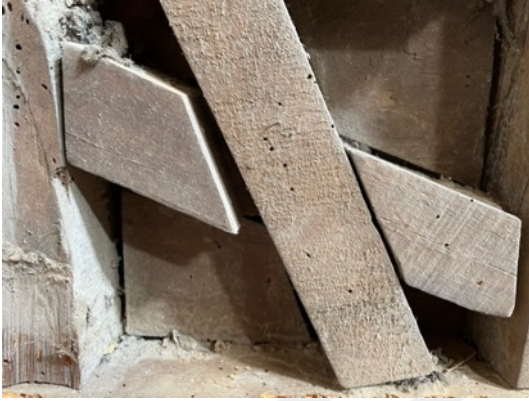
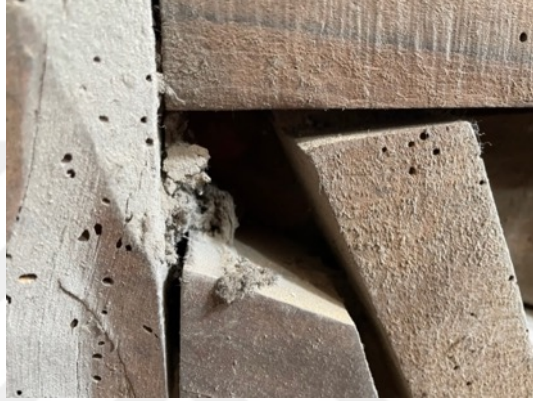
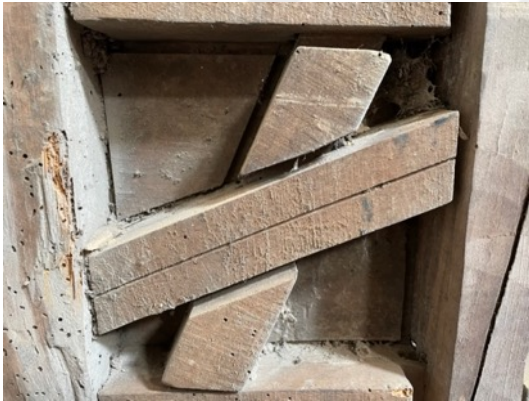
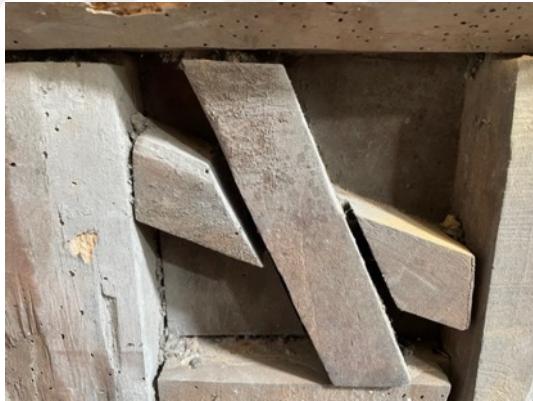
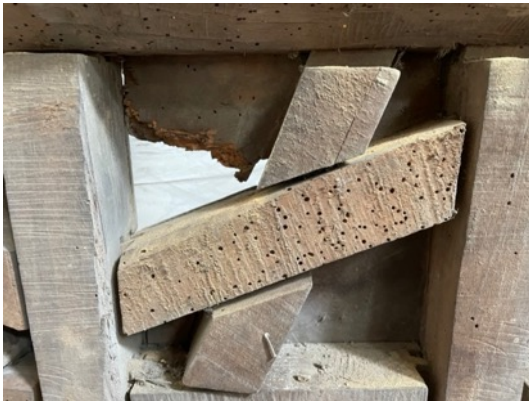
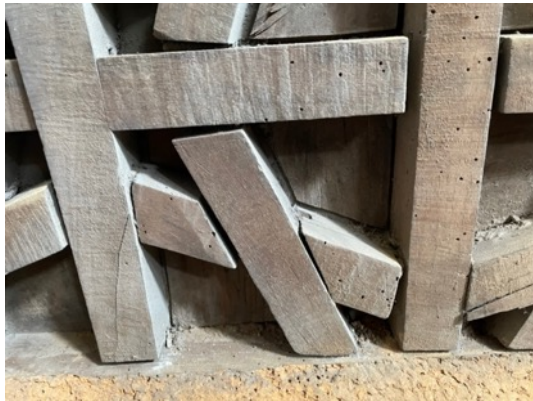
Eser, uygun olmayan ortam koşullarında sergilenmesi, müze ortamındaki havalandırma ve temizlik işlemleri sonucu çevresel kir ve tozun eser yüzeyinde hem süslemeli hem de süslemesiz kısımlarda yoğun yüzeysel birikinti, toz ve kir gözlemlenmiştir, Minber köşk altı kısmının arka yüzeyinde ise yoğun toz ve kir kalıntısına ek olarak balçıklaşmış toprak tabakalarının girift yüzeylere derinlemesine işleyerek tabakalaştığı gözlemlenmiştir (Resim 3.285 - Resim 3.311).

Resim 3.285. Taşkınpaşa Camii minberi köşk altı kısmı yüzey birikintileri, toz ve kir örnekleri 1.

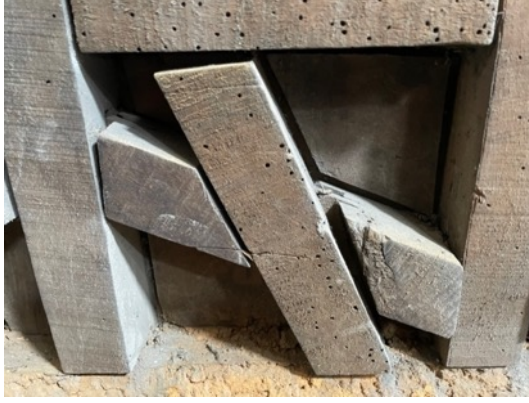
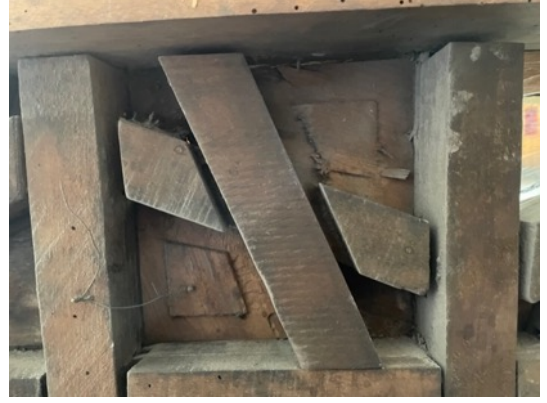
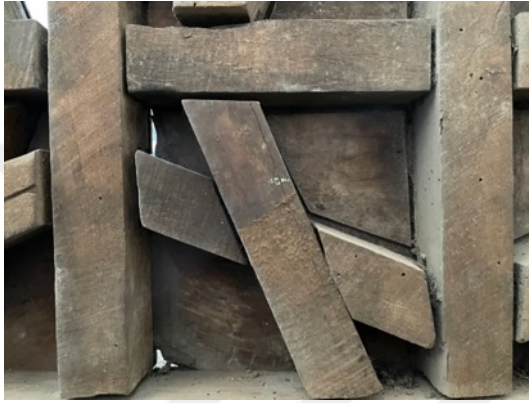
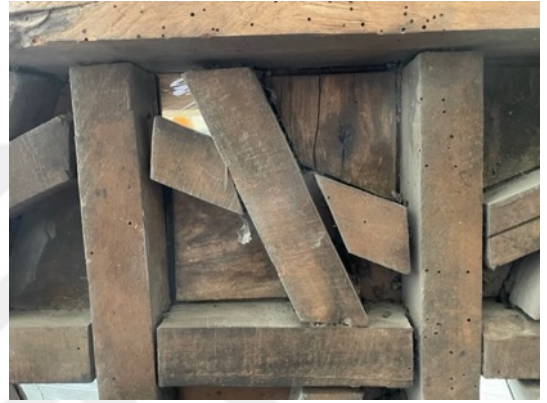
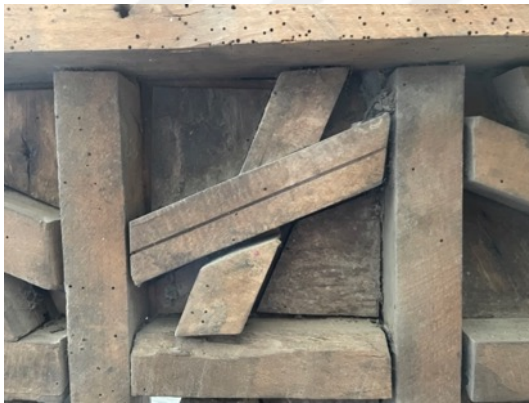
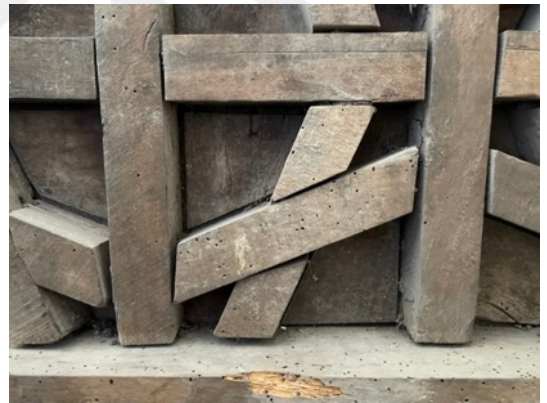
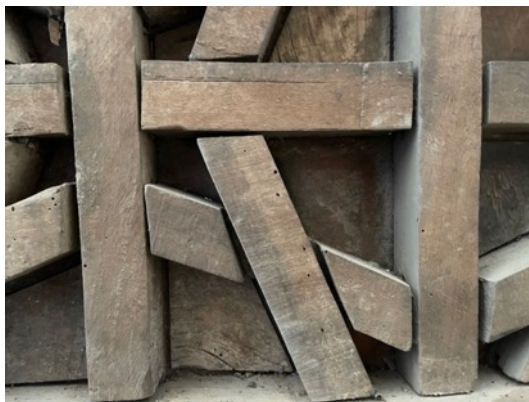
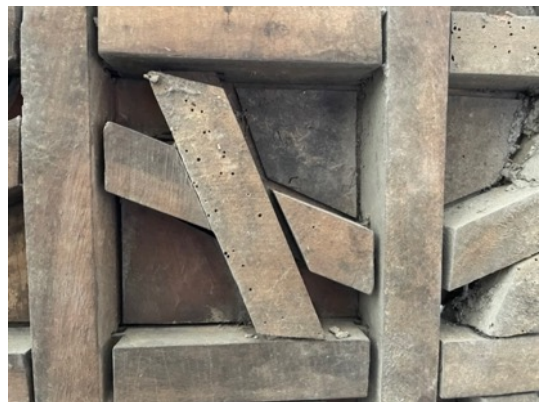
Resim 3.286. Taşkınpaşa Camii minberi köşk altı kısmı yüzey birikintileri, toz ve kir örnekleri 2.

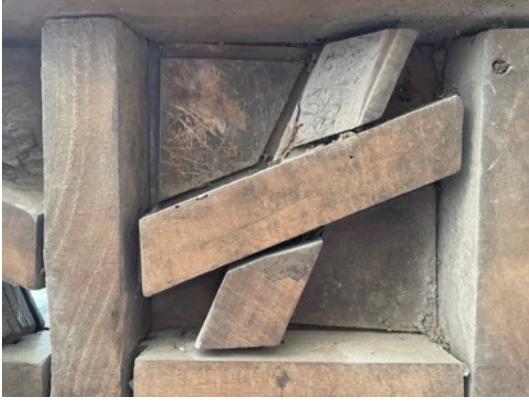
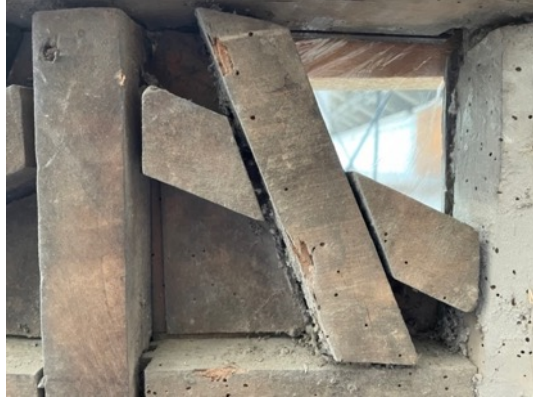
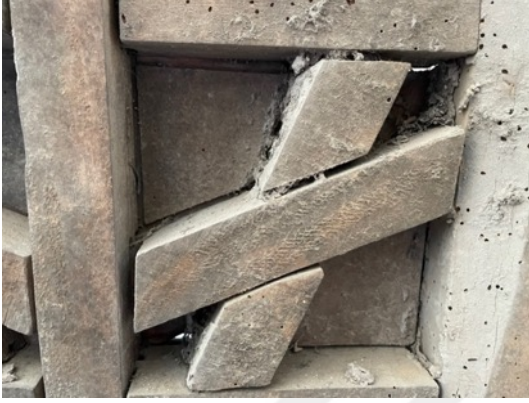
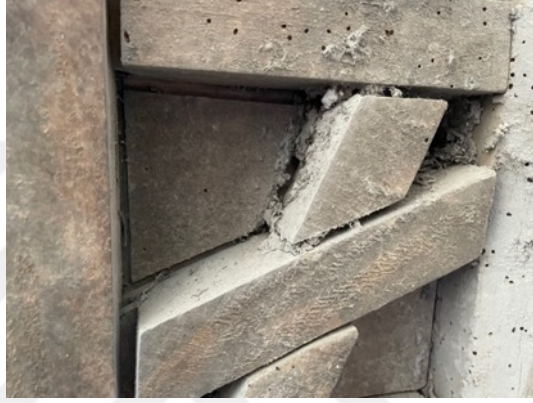
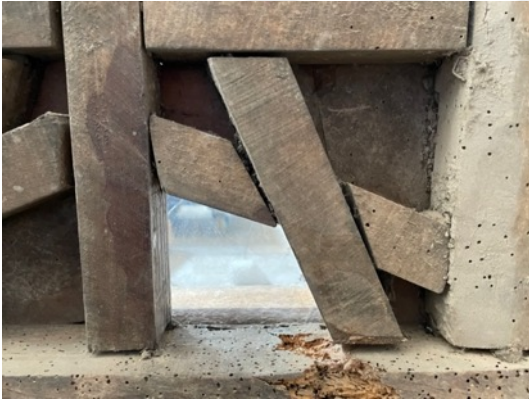
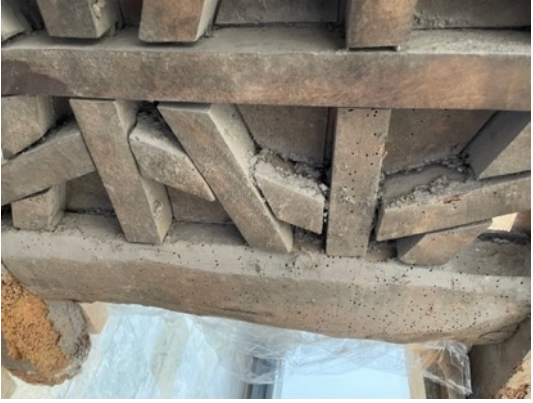
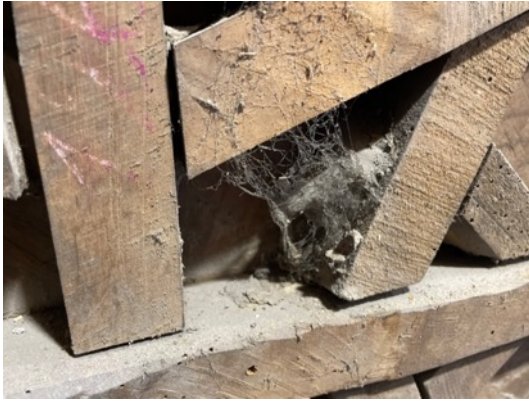
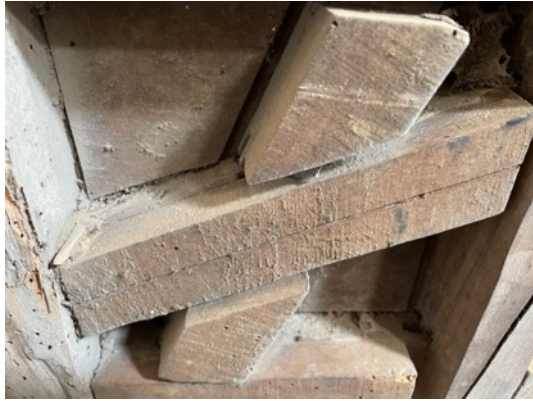
Resim 3.287. Taşkınpaşa Camii minberi köşk altı kısmı yüzey birikintileri, toz ve kir örnekleri 3.

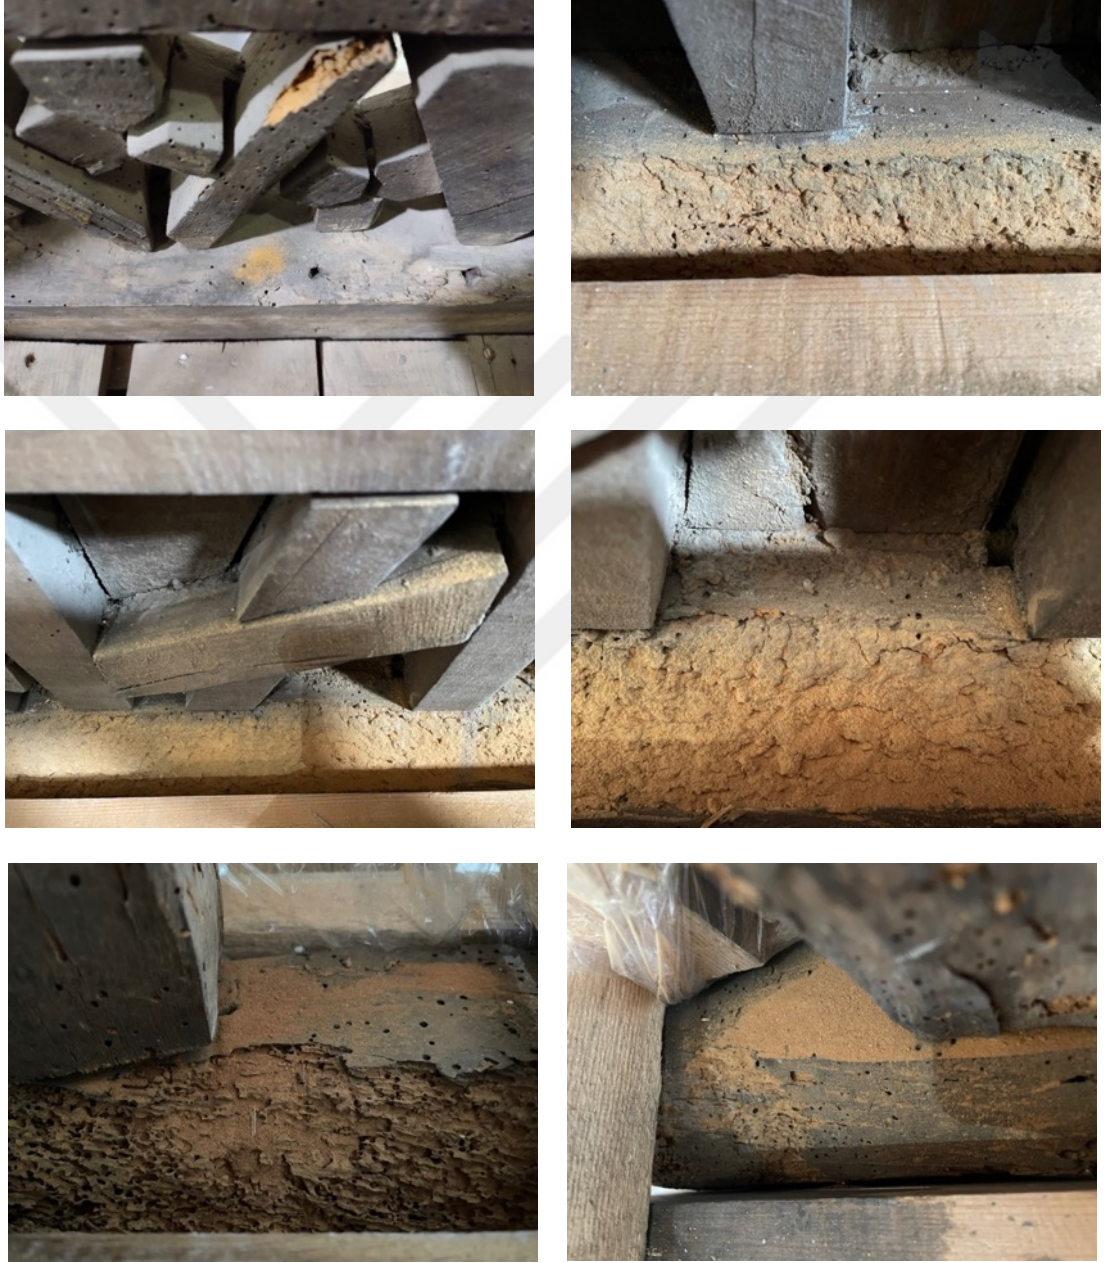
Eserin arka yüzeyinde daha yoğun bir şekilde gözlemlenen böcek uçuş delikleri ve bu delikler sonucu yüzeyde biriken pudra kalınlığında talaş kalıntıları da yüzeyde birikinti oluşturmuştur.

Resim 3.288. Taşkınpaşa Camii minberi böcek uçuş delikleri sonrası yüzey birikintisi örnekleri.

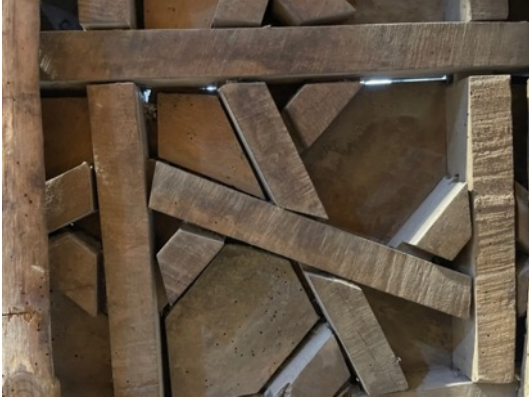
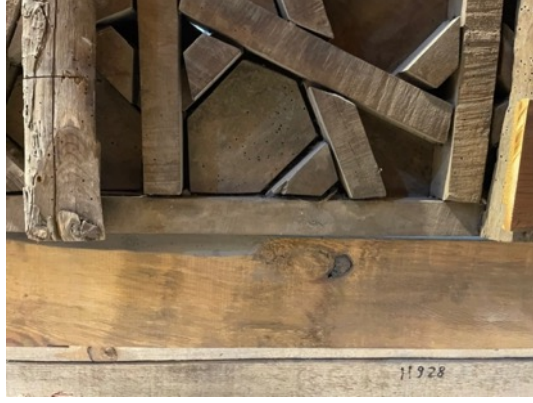
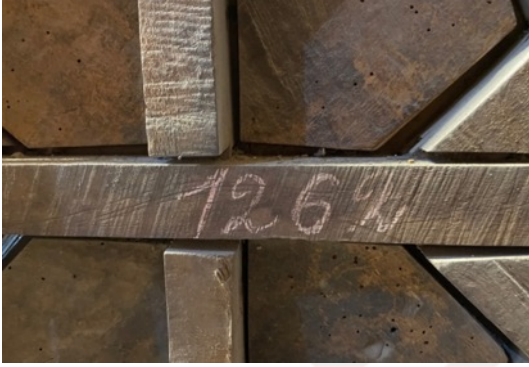
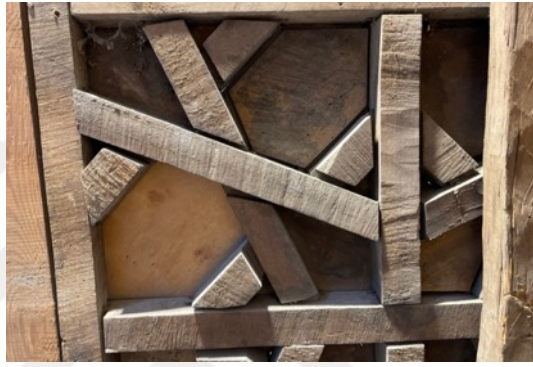
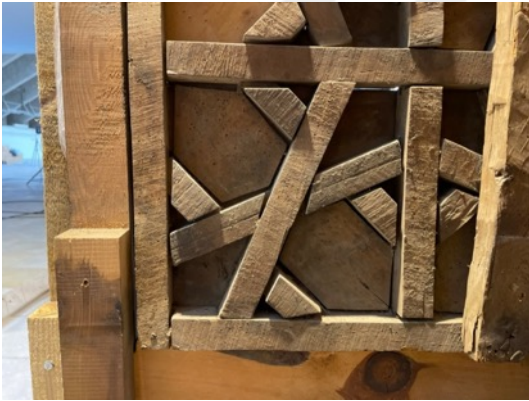
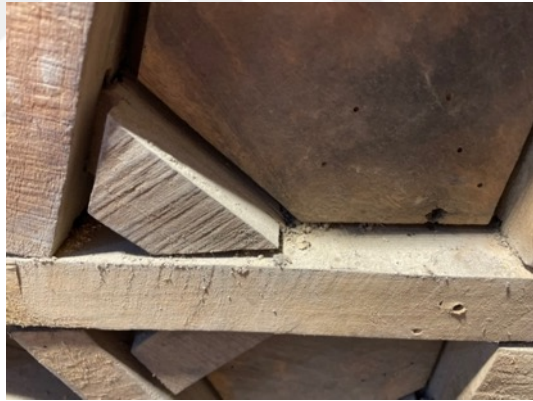
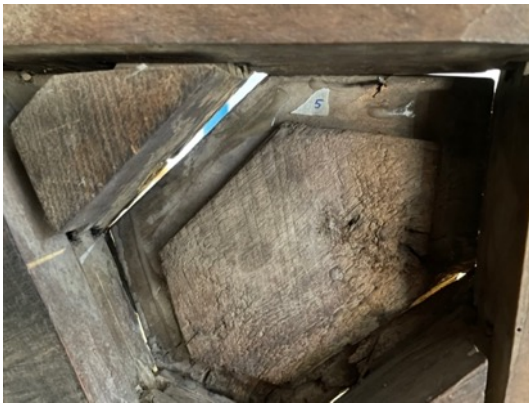
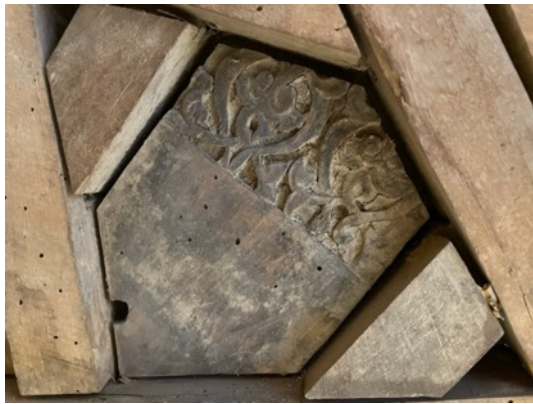
Resim 3.289. Taşkınpaşa Camii minberi aynalık iç kısmı yüzey birikintileri, toz ve kir örnekleri 1.

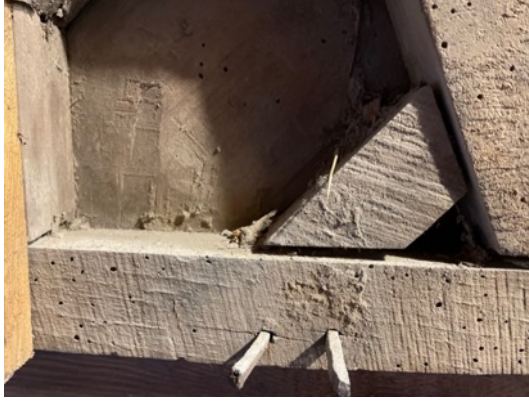
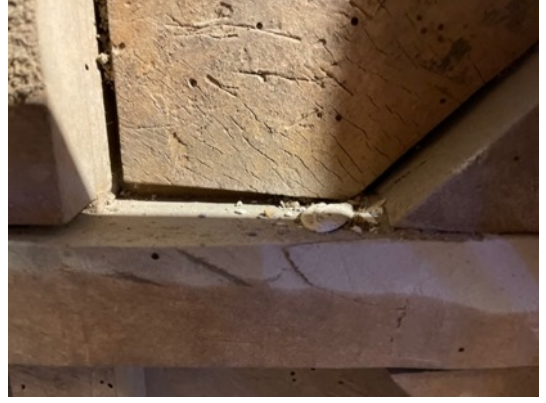
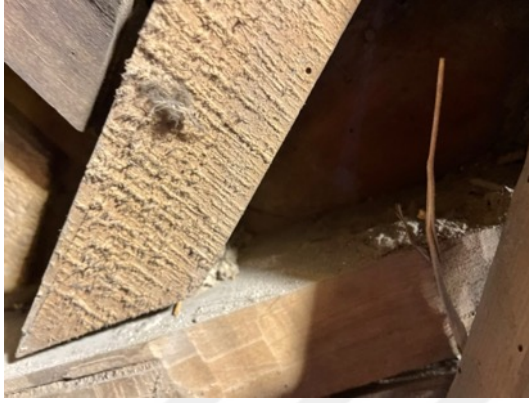
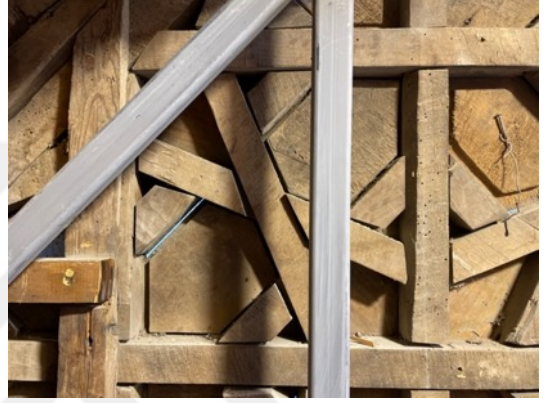
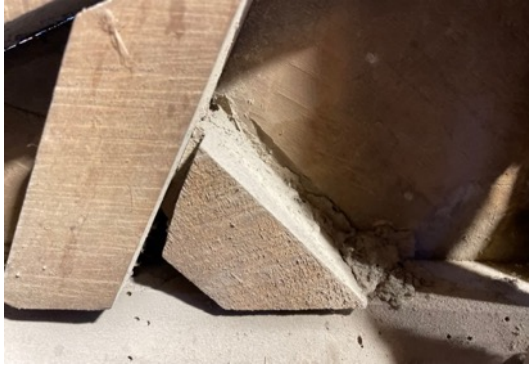
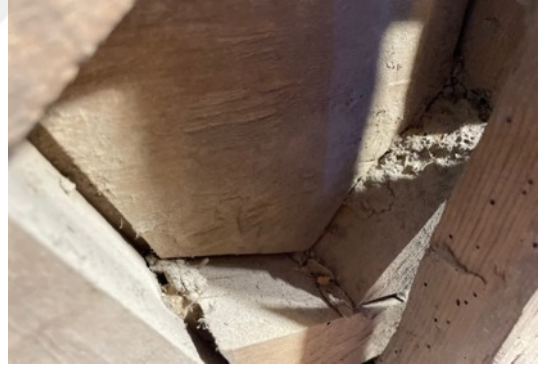
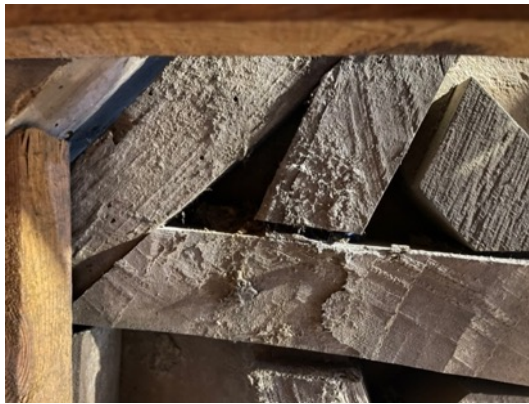
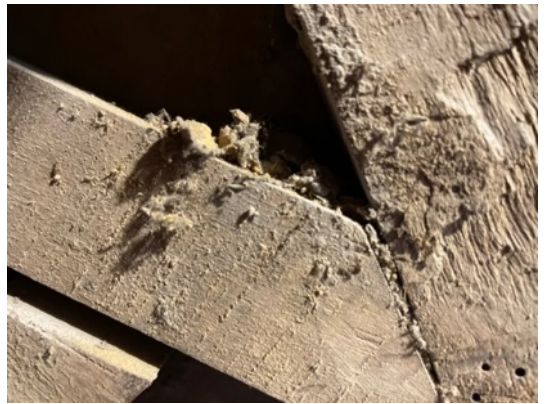
Resim 3.290. Taşkınpaşa Camii minberi aynalık iç kısmı yüzey birikintileri, toz ve kir / lekelenme örnekleri 2.

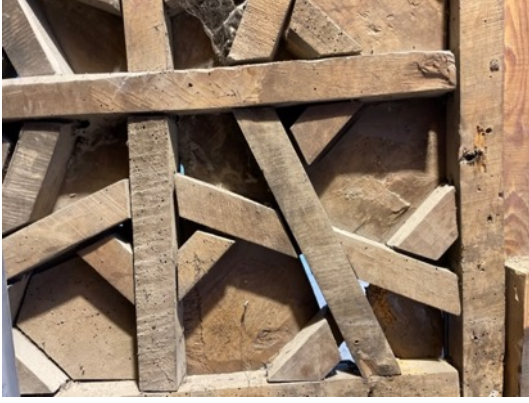
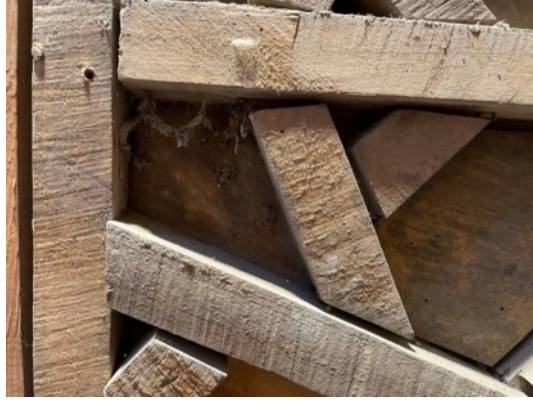
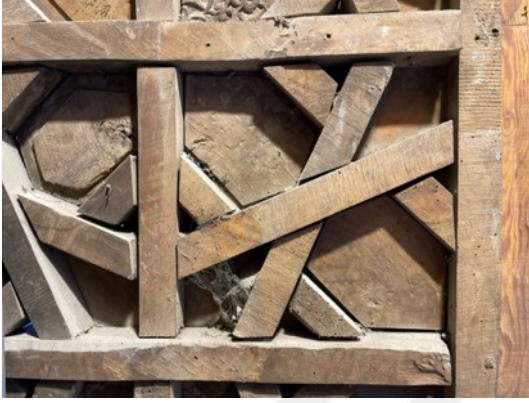
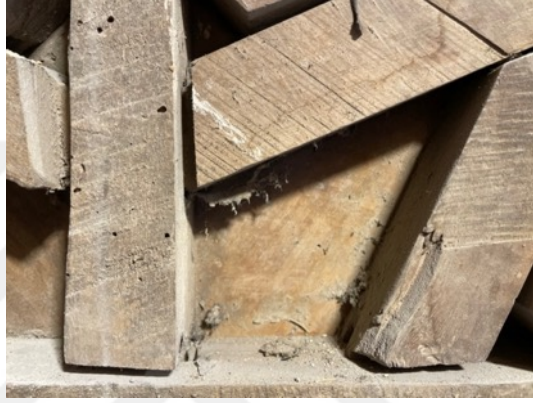
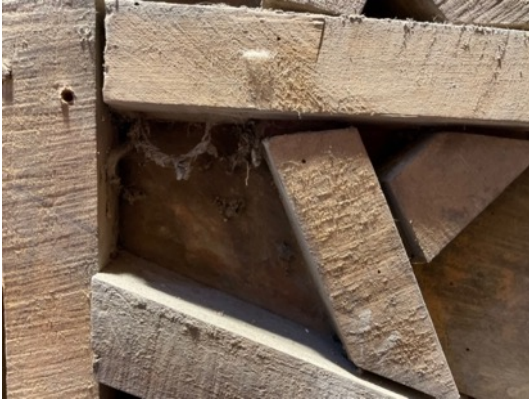
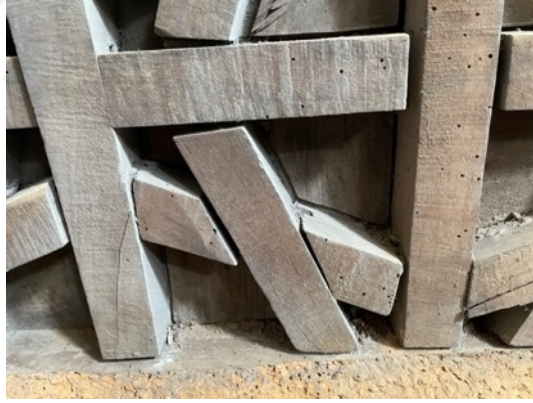
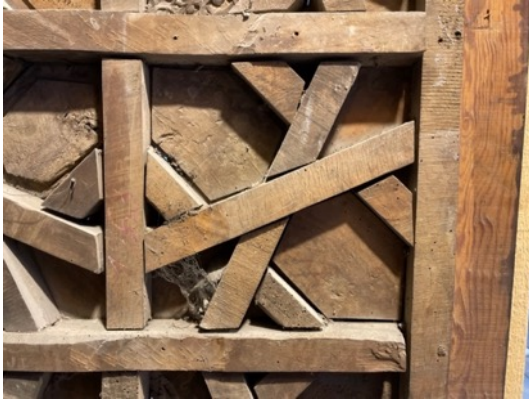
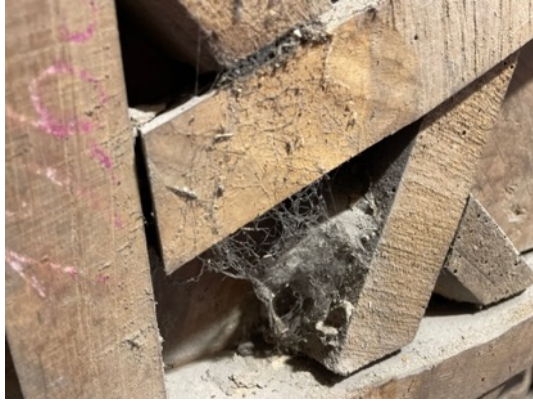
Resim 3.291. Taşkınpaşa Camii minberi aynalık iç kısmı yüzey birikintileri, toz ve kir / lekelenme örnekleri 3.

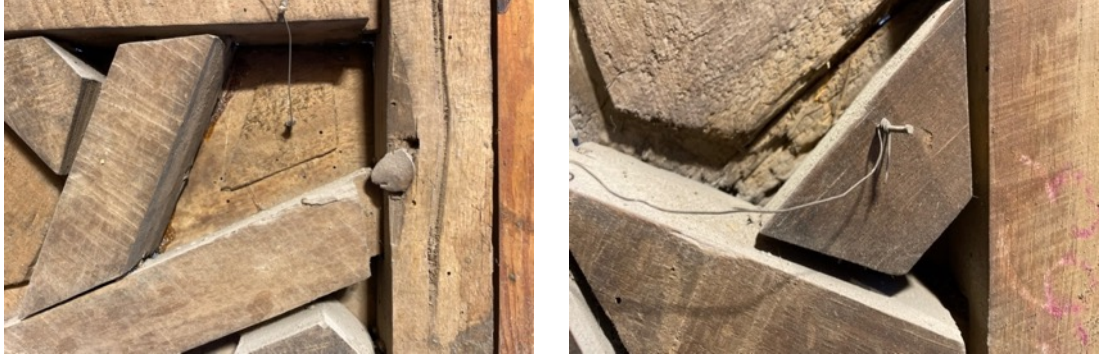
Resim 3.292. Taşkınpaşa Camii minberi aynalık iç kısmı yüzey birikintileri, toz ve kir / lekelenme örnekleri 4.

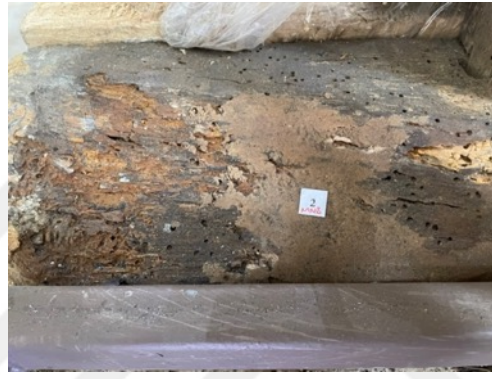
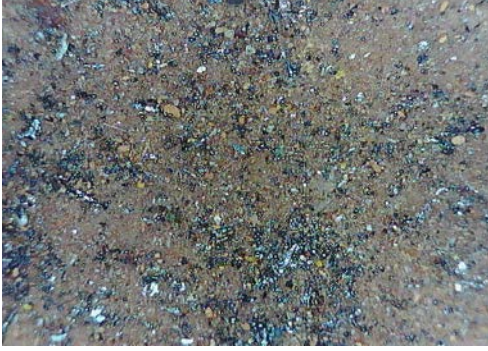
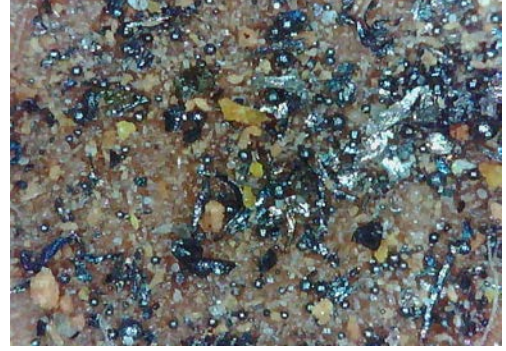
Resim 3.293. Taşkınpaşa Camii minberi yüzey birikintileri, toz ve kir / lekelenme detay fotoğrafı 1 (a) Fotoğraf makinesi çekimi (b) Optik Mikroskopta x50 büyüklükte detay görüntüsü (c) Optik Mikroskopta x200 büyüklükte detay görüntüsü.

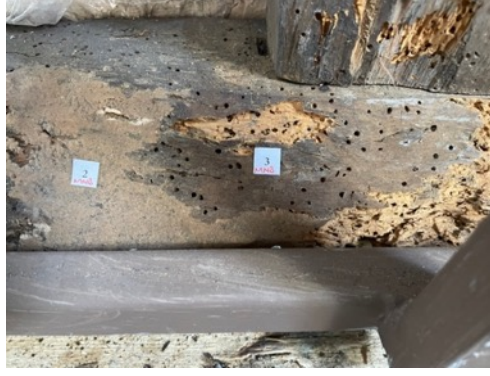
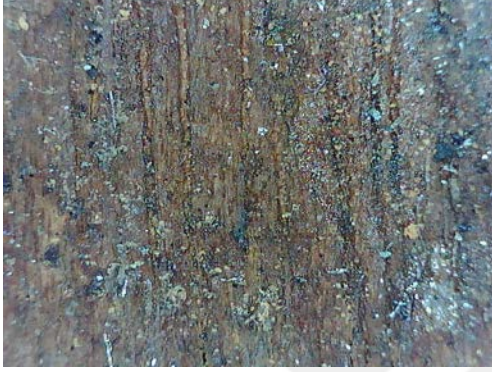
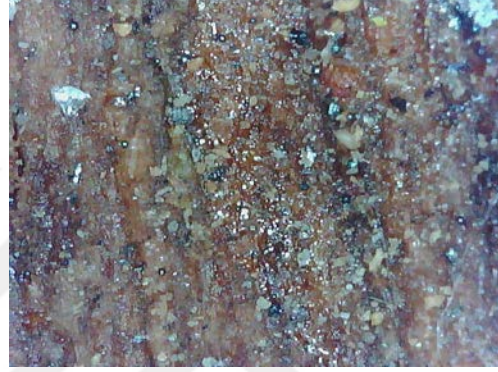
Resim 3.294. Taşkınpaşa Camii minberi yüzey birikintileri, toz ve kir / lekelenme detay fotoğrafı 2 (a) Fotoğraf makinesi çekimi (b) Optik Mikroskopta x50 büyüklükte detay görüntüsü (c) Optik Mikroskopta x200 büyüklükte detay görüntüsü.

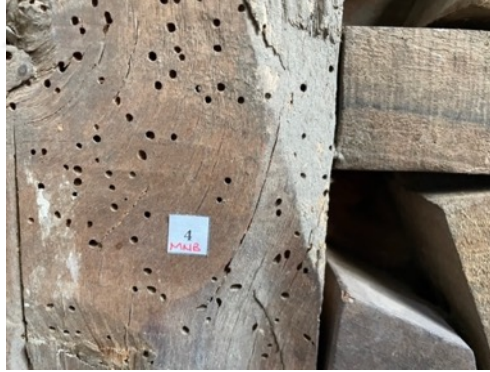
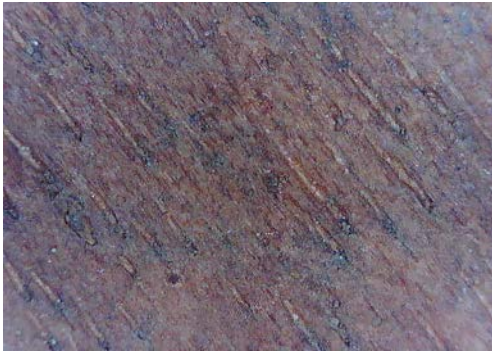
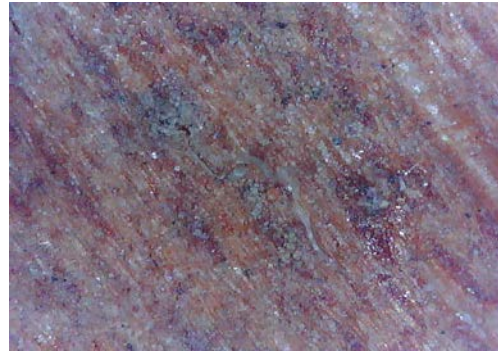
Resim 3.295. Taşkınpaşa Camii minberi yüzey birikintileri, toz ve kir / lekelenme detay fotoğrafı 3 (a) Fotoğraf makinesi çekimi (b) Optik Mikroskopta x50 büyüklükte detay görüntüsü (c) Optik Mikroskopta x200 büyüklükte detay görüntüsü.

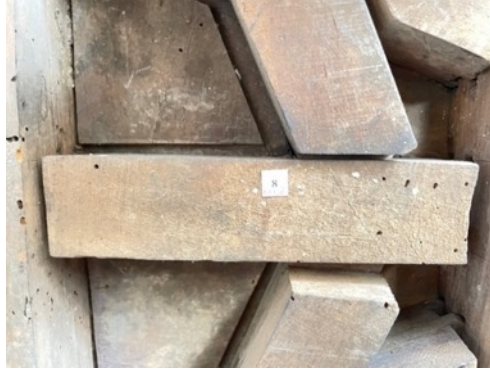
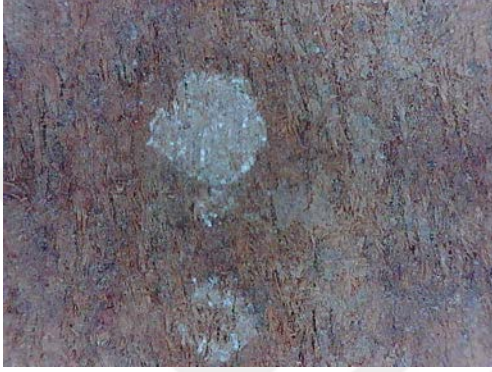
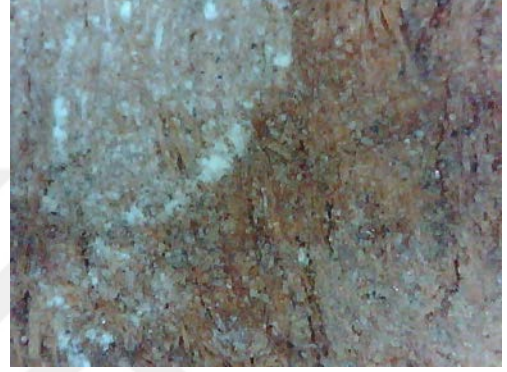
Resim 3.296. Taşkınpaşa Camii minberi yüzey birikintileri, toz ve kir / lekelenme detay fotoğrafı 4 (a) Fotoğraf makinesi çekimi (b) Optik Mikroskopta x50 büyüklükte detay görüntüsü (c) Optik Mikroskopta x200 büyüklükte detay görüntüsü.

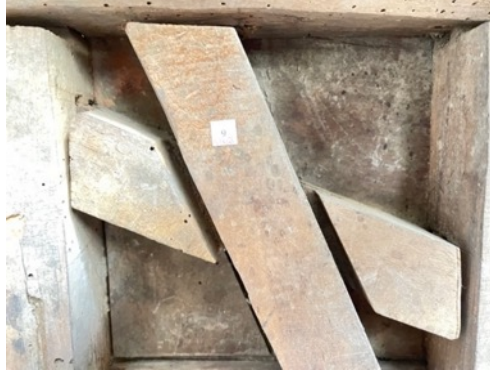
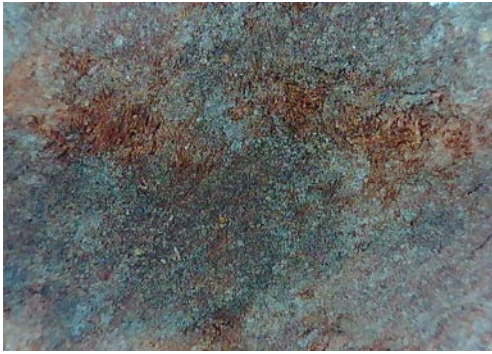
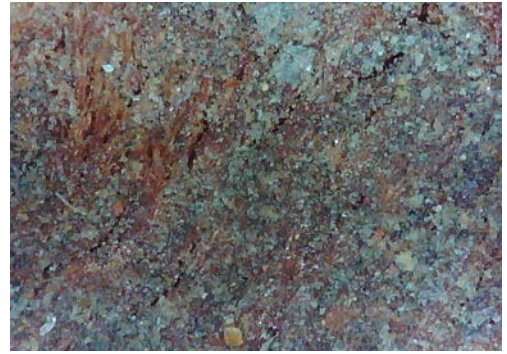
Resim 3.297. Taşkınpaşa Camii minberi yüzey birikintileri, toz ve kir / lekelenme detay fotoğrafı 5 (a) Fotoğraf makinesi çekimi (b) Optik Mikroskopta x50 büyüklükte detay görüntüsü (c) Optik Mikroskopta x200 büyüklükte detay görüntüsü.

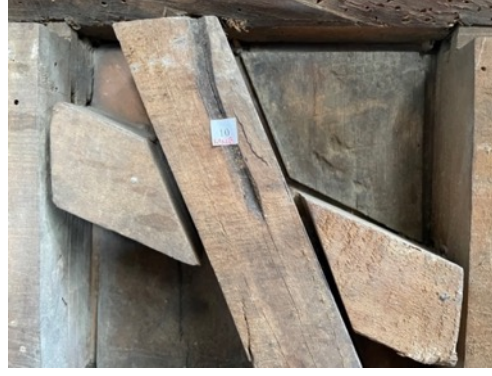
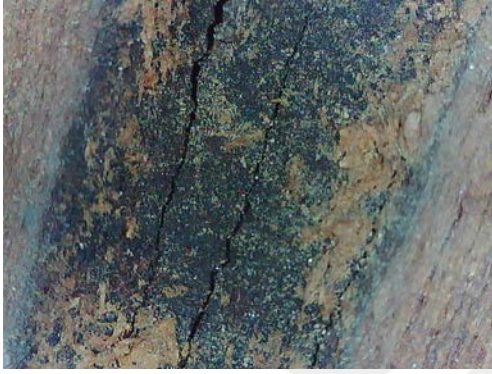
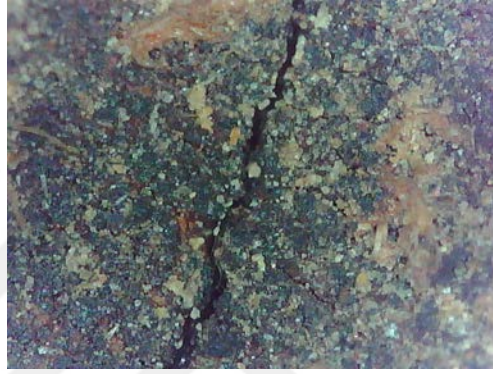
Resim 3.298. Taşkınpaşa Camii minberi yüzey birikintileri, toz ve kir / lekelenme detay fotoğrafı 6 (a) Fotoğraf makinesi çekimi (b) Optik Mikroskopta x50 büyüklükte detay görüntüsü (c) Optik Mikroskopta x200 büyüklükte detay görüntüsü.

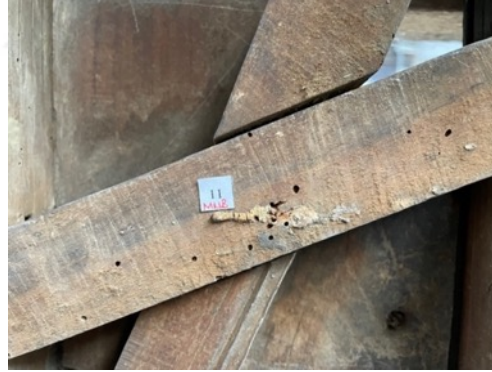
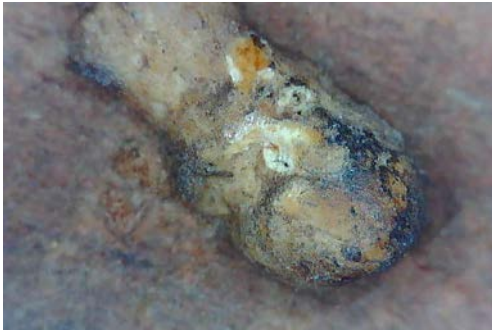
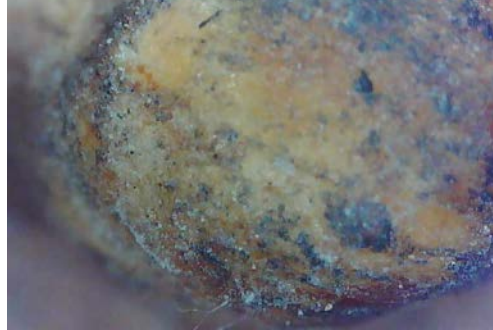
Resim 3.299. Taşkınpaşa Camii minberi yüzey birikintileri, toz ve kir / lekelenme detay fotoğrafı 7 (a) Fotoğraf makinesi çekimi (b) Optik Mikroskopta x50 büyüklükte detay görüntüsü (c) Optik Mikroskopta x200 büyüklükte detay görüntüsü.

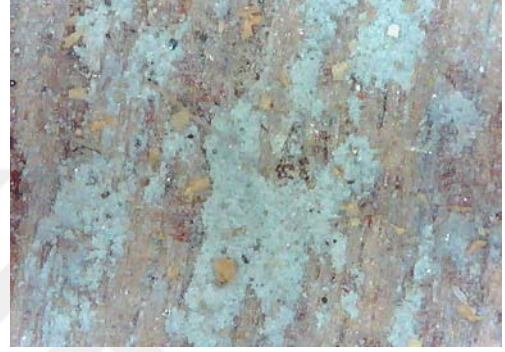
Resim 3.300. Taşkınpaşa Camii minberi yüzey birikintileri, toz ve kir / lekelenme detay fotoğrafı 8 (a) Fotoğraf makinesi çekimi (b) Optik Mikroskopta x50 büyüklükte detay görüntüsü (c) Optik Mikroskopta x200 büyüklükte detay görüntüsü.

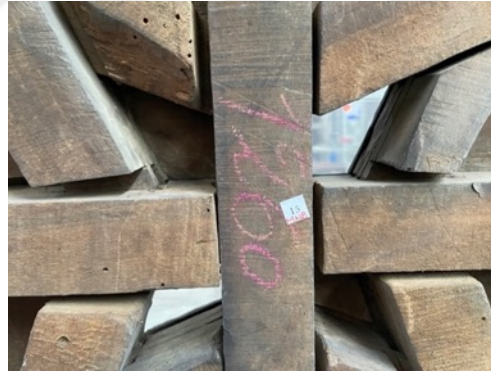
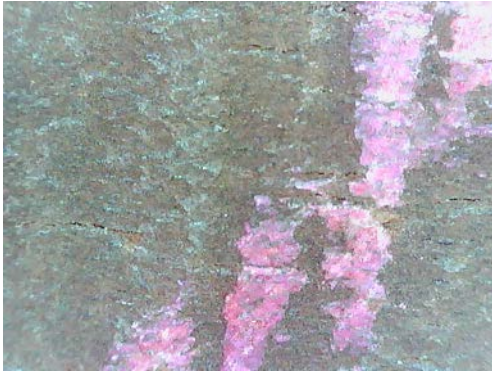
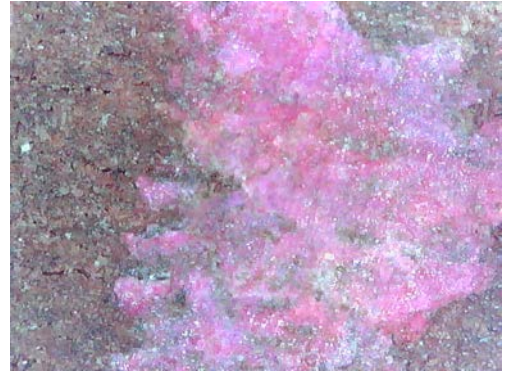
Resim 3.301. Taşkınpaşa Camii minberi yüzey birikintileri, toz ve kir / lekelenme detay fotoğrafı 9 (a) Fotoğraf makinesi çekimi (b) Optik Mikroskopta x50 büyüklükte detay görüntüsü (c) Optik Mikroskopta x200 büyüklükte detay görüntüsü.

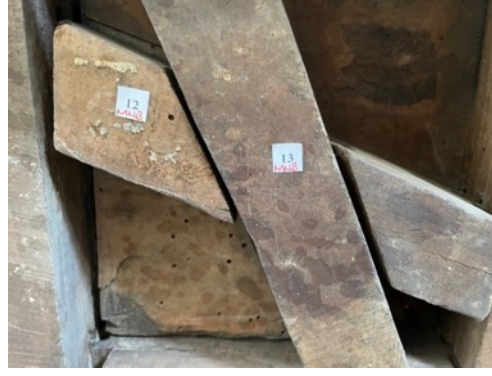
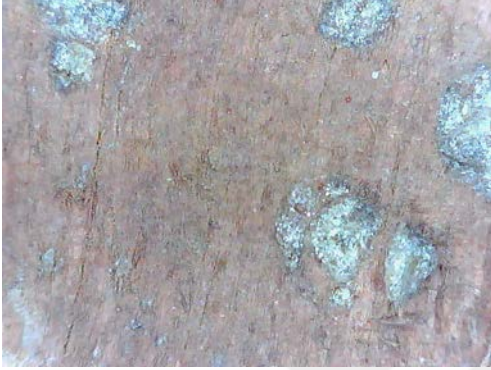
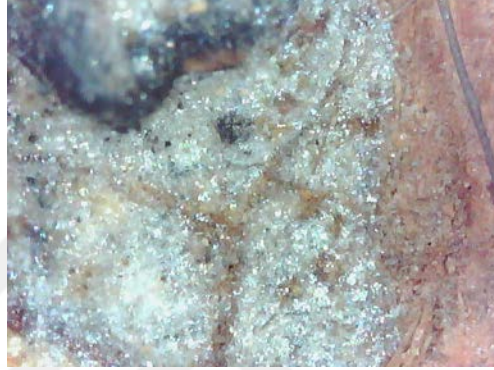
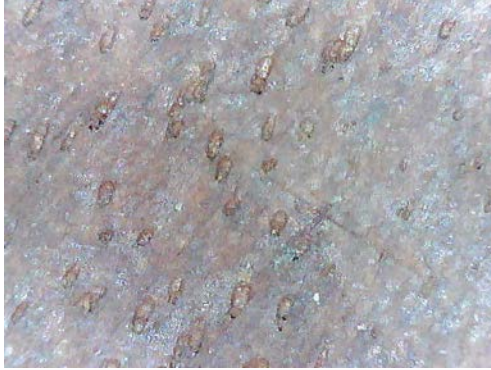
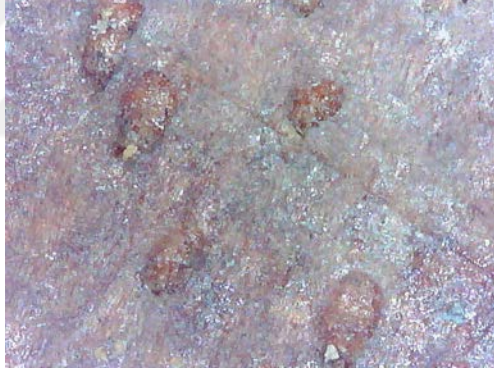
Resim 3.302. Taşkınpaşa Camii minberi yüzey birikintileri, toz ve kir / lekelenme detay fotoğrafı 10  
(a) Fotoğraf makinesi çekimi (b, d) Optik Mikroskopta x50 büyüklükte detay görüntüsü (c, e) Optik Mikroskopta x200 büyüklükte detay görüntüsü.

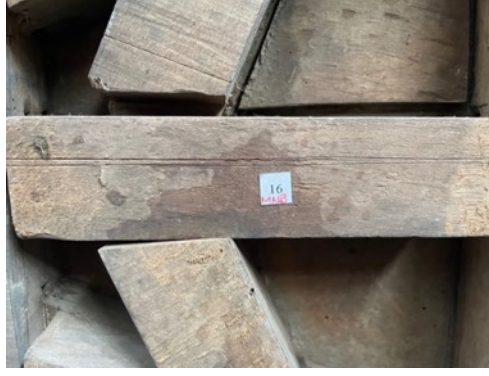
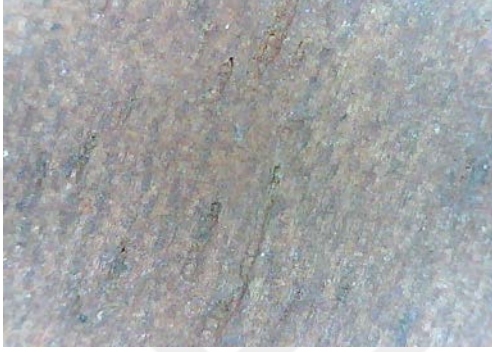
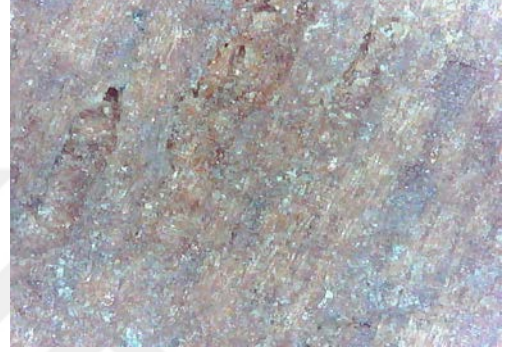
Resim 3.303. Taşkınpaşa Camii minberi yüzey birikintileri, toz ve kir / lekelenme detay fotoğrafı 11  
(a) Fotoğraf makinesi çekimi (b) Optik Mikroskopta x50 büyüklükte detay görüntüsü (c) Optik Mikroskopta x200 büyüklükte detay görüntüsü.

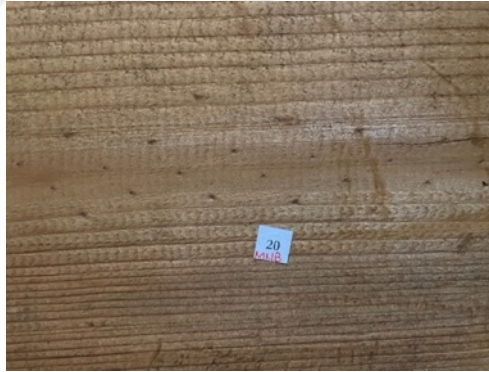
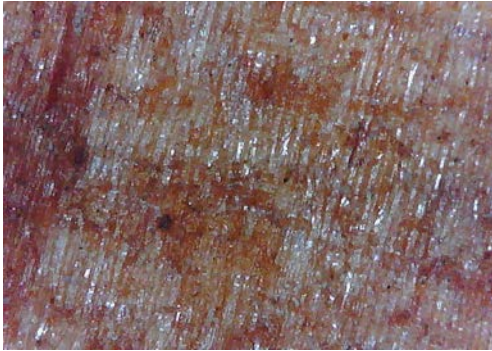
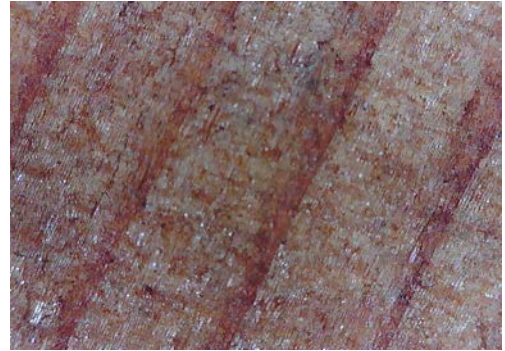
Resim 3.304. Taşkınpaşa Camii minberi yüzey birikintileri, toz ve kir / lekelenme detay fotoğrafı 12  
(a) Fotoğraf makinesi çekimi (b) Optik Mikroskopta x50 büyüklükte detay görüntüsü (c) Optik Mikroskopta x200 büyüklükte detay görüntüsü.

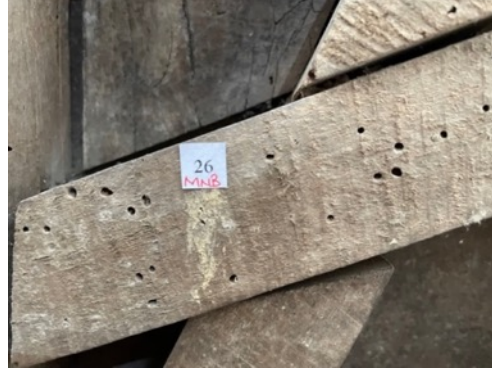
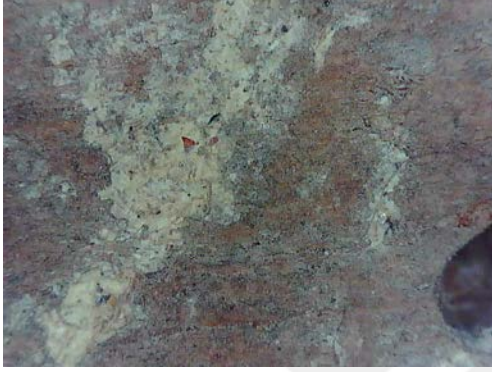
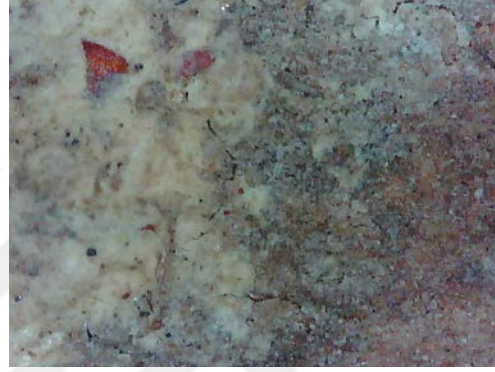
Resim 3.305. Taşkınpaşa Camii minberi yüzey birikintileri, toz ve kir / lekelenme detay fotoğrafı 13  
(a) Fotoğraf makinesi çekimi (b) Optik Mikroskopta x50 büyüklükte detay görüntüsü (c) Optik Mikroskopta x200 büyüklükte detay görüntüsü.

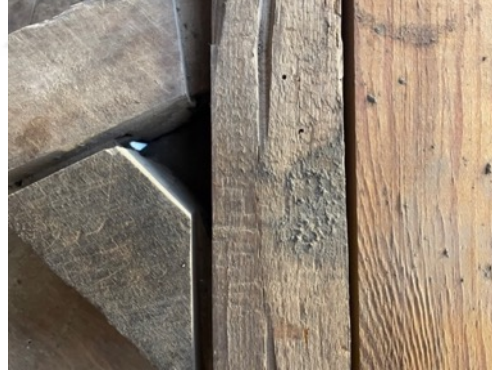
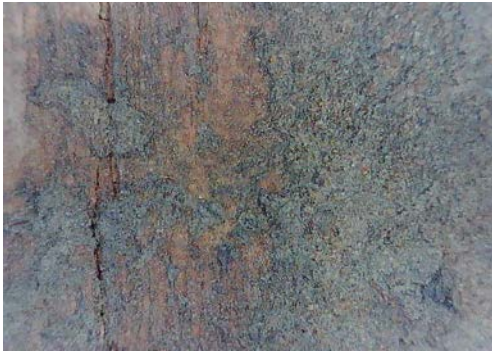
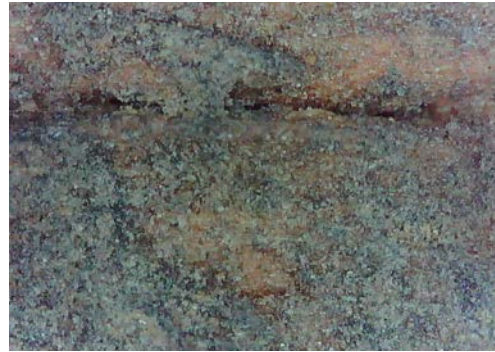
Resim 3.306. Taşkınpaşa Camii minberi yüzey birikintileri, toz ve kir / lekelenme detay fotoğrafı 14  
(a) Fotoğraf makinesi çekimi (b) Optik Mikroskopta x50 büyüklükte detay görüntüsü (c) Optik Mikroskopta x200 büyüklükte detay görüntüsü.

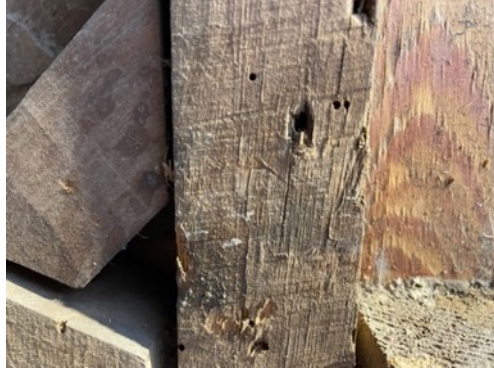
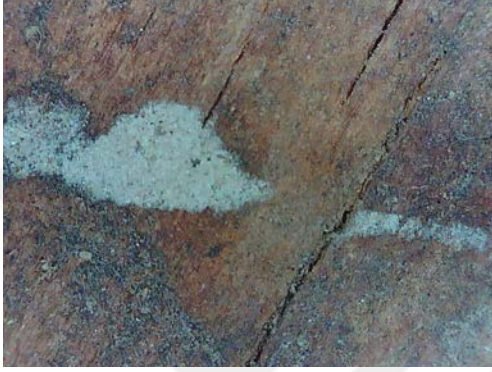
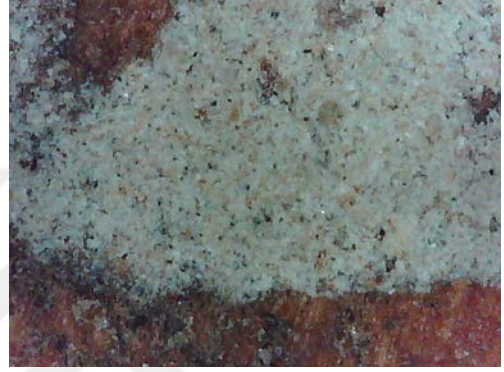
Resim 3.307. Taşkınpaşa Camii minberi yüzey birikintileri, toz ve kir / lekelenme detay fotoğrafı 15  
(a) Fotoğraf makinesi çekimi (b) Optik Mikroskopta x50 büyüklükte detay görüntüsü (c) Optik Mikroskopta x200 büyüklükte detay görüntüsü.
