HACI BAYRAM VELİ ÜNİVERSİTESİ

**ANKARA ETNOGRAFYA MÜZESİ VE ANKARA  
VAKIF ESERLERİ MÜZESİ'NDE BULUNAN  
SEÇİLİ AHŞAP ESERLERİN MEVCUT KORUMA  
DURUMLARININ TESPİTİ VE KORUMAYA  
YÖNELİK ÇALIŞMALAR**

**DOKTORA TEZİ  
KÜLTÜR VARLIKLARINI KORUMA  
ANABİLİM DALI**

**OCAK 2024**

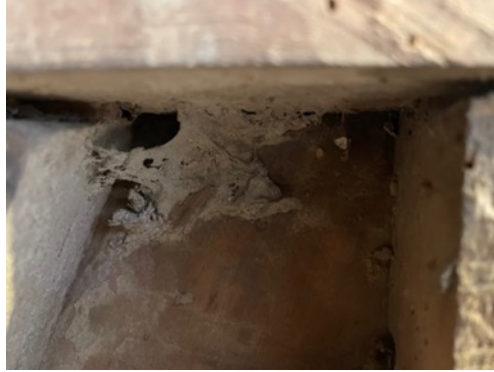
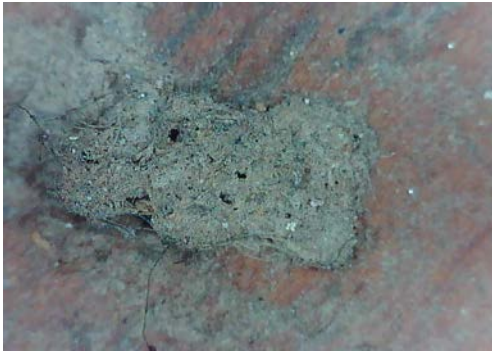
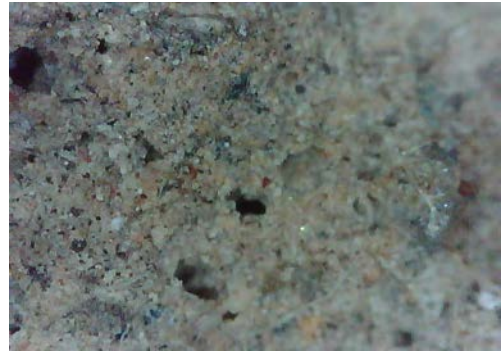
Resim 3.308. Taşkınpaşa Camii minberi yüzey birikintileri, toz ve kir / lekelenme detay fotoğrafı 16  
(a) Fotoğraf makinesi çekimi (b) Optik Mikroskopta x50 büyüklükte detay görüntüsü (c) Optik Mikroskopta x200 büyüklükte detay görüntüsü.

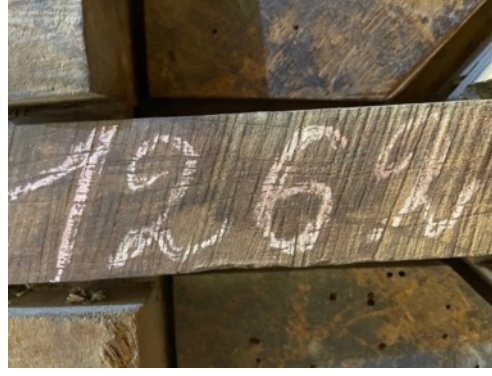
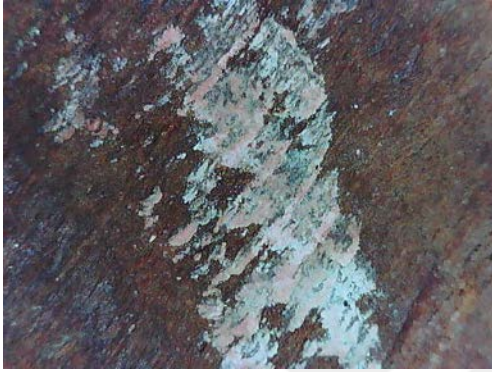
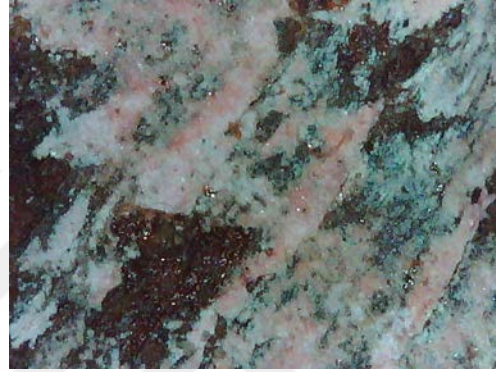
Resim 3.309. Taşkınpaşa Camii minberi yüzey birikintileri, toz ve kir / lekelenme detay fotoğrafı 17  
(a) Fotoğraf makinesi çekimi (b) Optik Mikroskopta x50 büyüklükte detay görüntüsü (c) Optik Mikroskopta x200 büyüklükte detay görüntüsü.

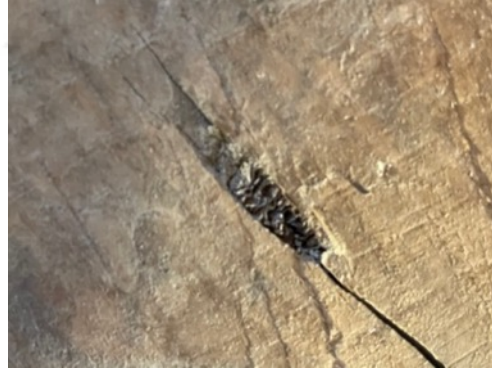
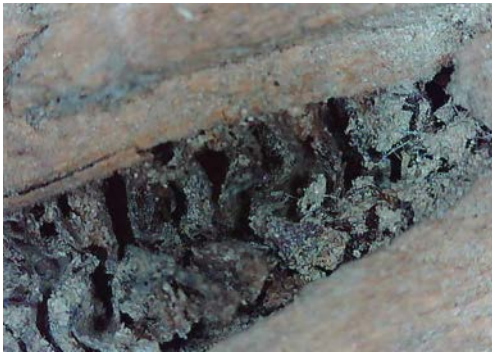
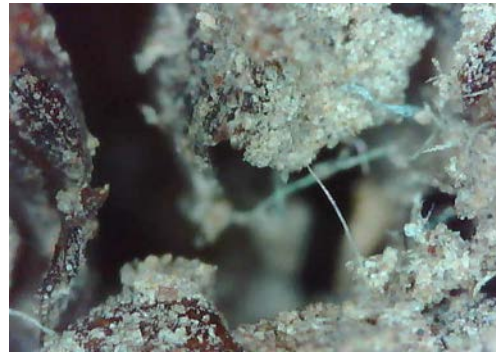
Resim 3.310. Taşkınpaşa Camii minberi yüzey birikintileri, toz ve kir / lekelenme detay fotoğrafı 18  
(a) Fotoğraf makinesi çekimi (b) Optik Mikroskopta x50 büyüklükte detay görüntüsü (c) Optik Mikroskopta x200 büyüklükte detay görüntüsü.

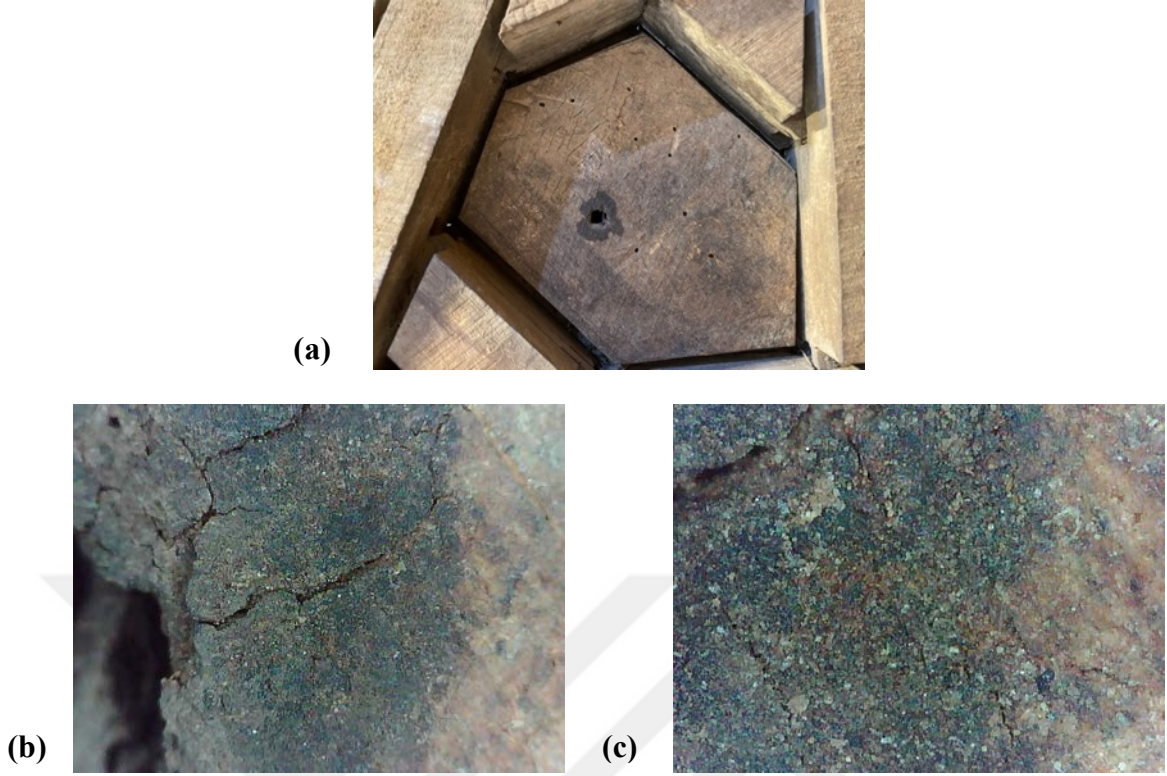
Resim 3.311. Taşkınpaşa Camii minberi yüzey birikintileri, toz ve kir / lekelenme detay fotoğrafı 19  
(a) Fotoğraf makinesi çekimi (b) Optik Mikroskopta x50 büyüklükte detay görüntüsü (c) Optik Mikroskopta x200 büyüklükte detay görüntüsü.

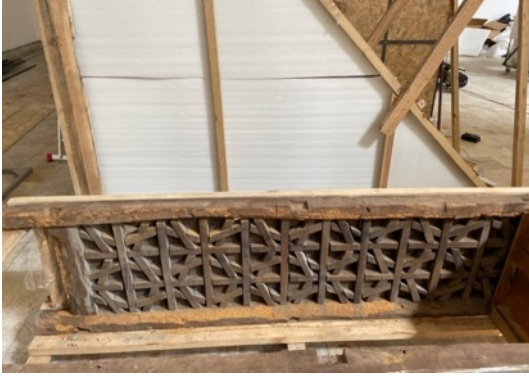
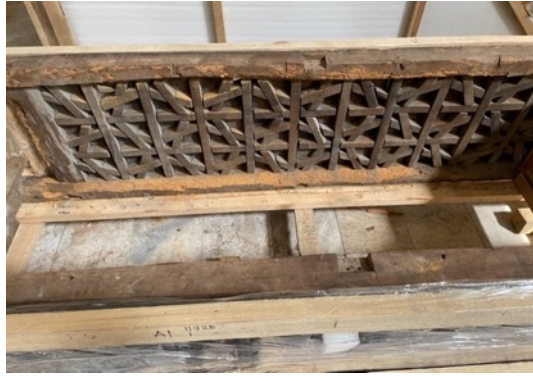
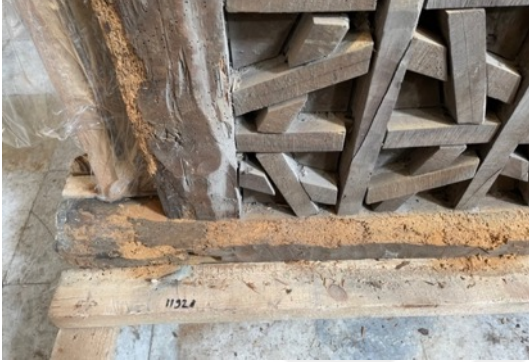
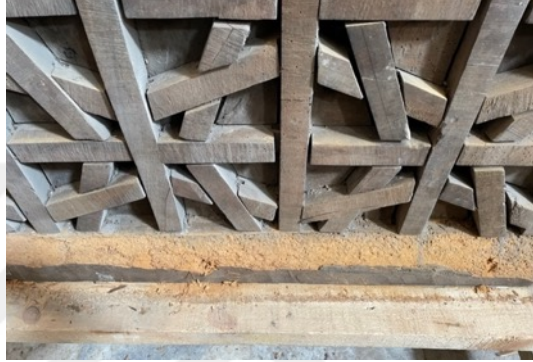
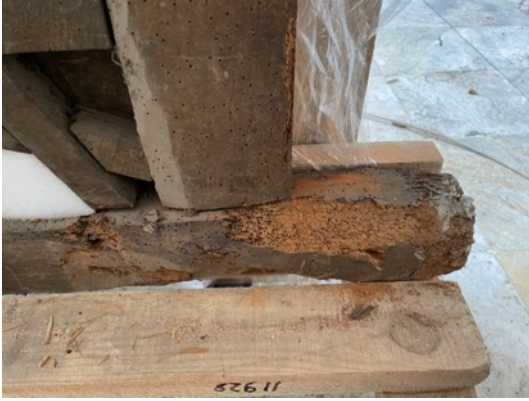
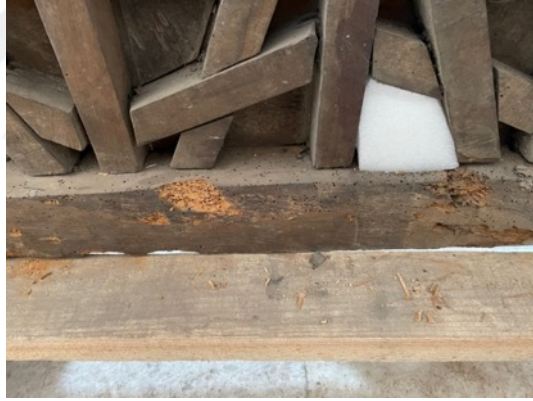
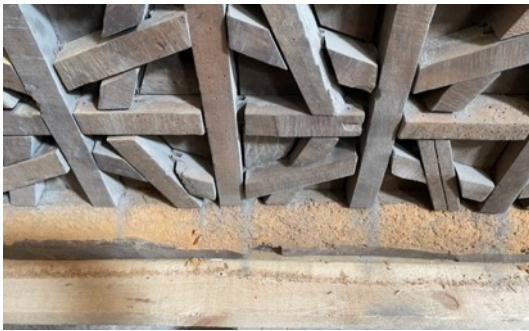
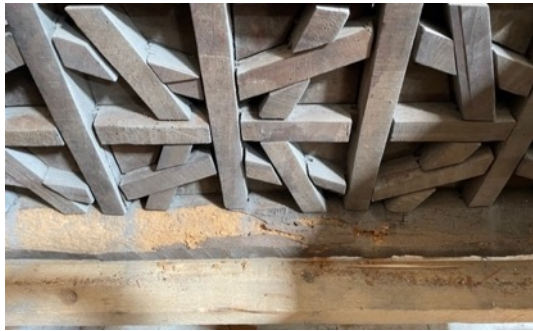
Minber yüzeyinde en yoğun hasarı oluşturan ve tehlike arz eden problemlerin başını böceklerin verdiği hasar oluşturmaktadır. Böcek uçuş delikleri ahşap malzemeyi oldukça kırılgan hale getirmiştir. Kırılgan hale gelen kısımlarda parça kayıpları meydana gelmiştir. Bu kısımlar ayrıca toz ve kir birikintileri içinde uygun zemin ortamı oluşturmıştır. Eser böceklerin gelişebilmesi için ortam koşullarını, besin maddesi olmanın yanı sıra rutubet ve sıcaklık faktörleri ile de oluşturmıştır. Nem, çürüme, hasar ve ahşap türü gibi faktörler, böcek istilasını kolaylaştırabilir. Taşkınpaşa Camii minberi yüzeyinde de oldukça yoğun böcek uçuş delikleri bulunmaktadır (Resim 3.312 - Resim 3.331).

Resim 3.312. Taşkınpaşa Camii minberi böcek tahribatı örnekleri 1.

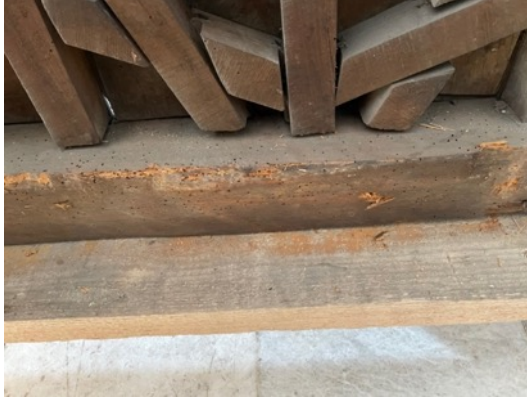
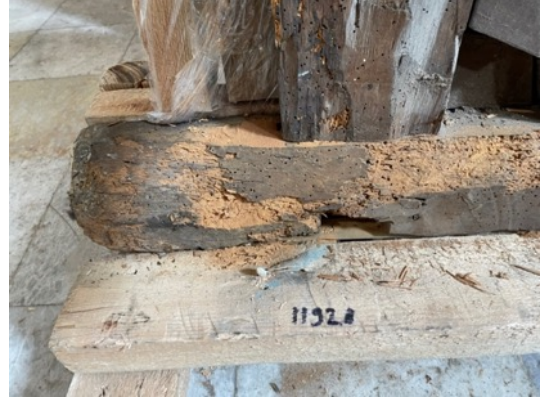
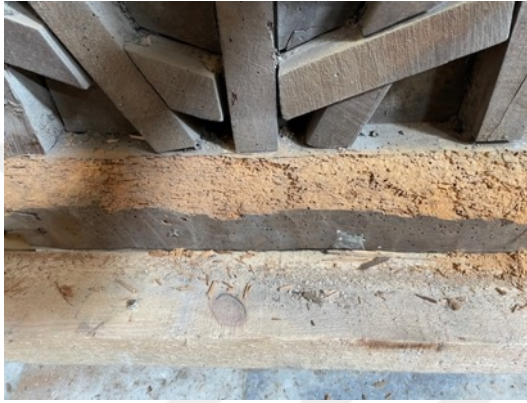
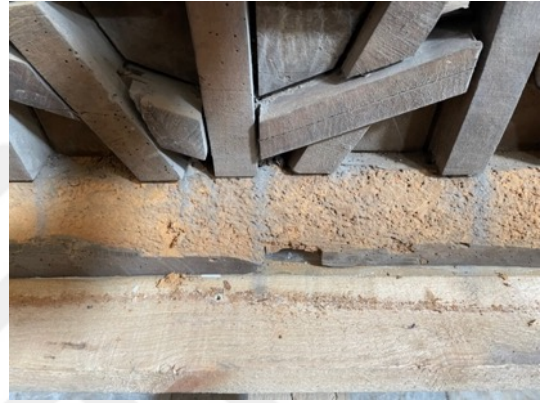
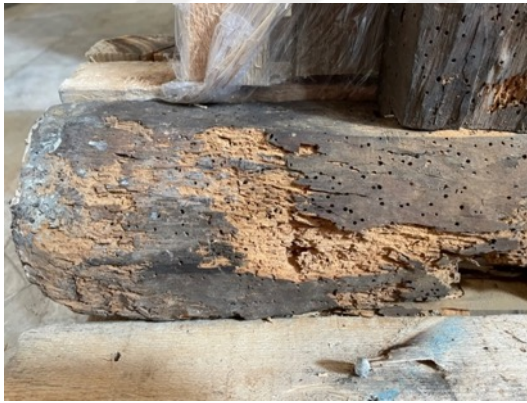
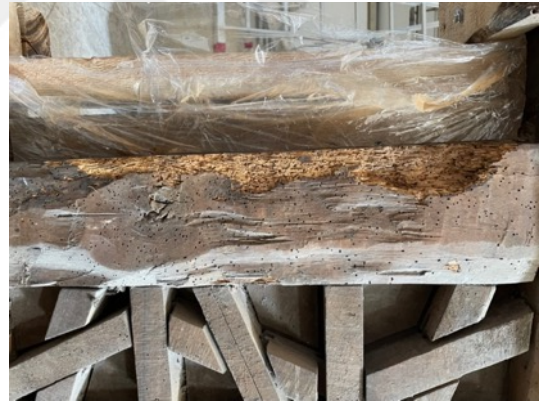
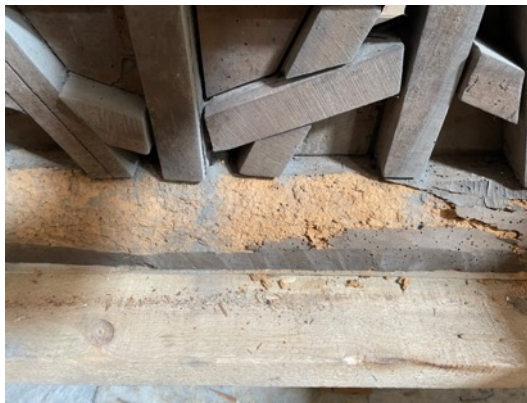
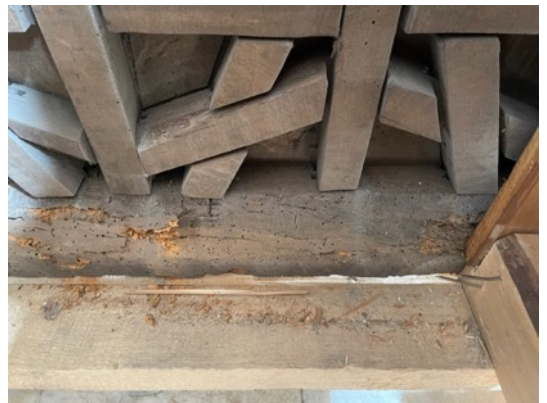
Resim 3.313. Taşkınpaşa Camii minberi böcek tahribatı örnekleri 2.

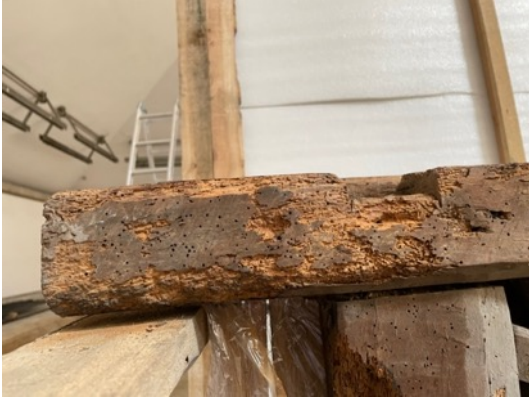
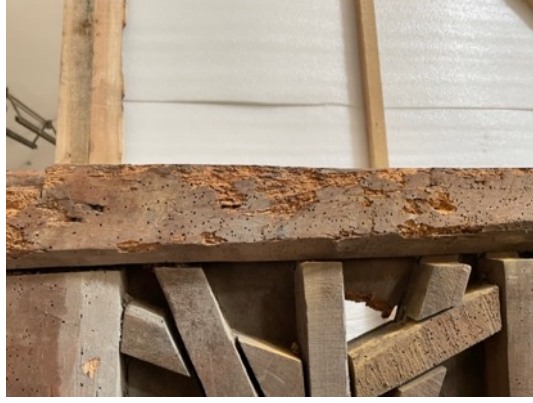
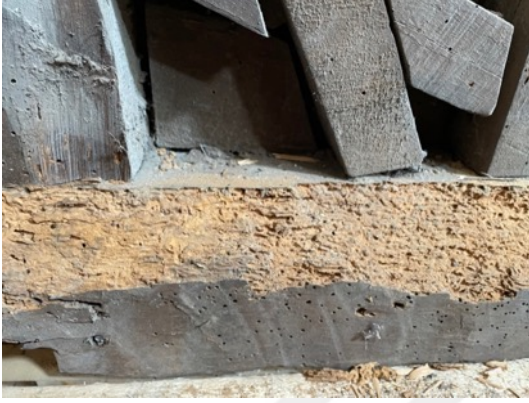
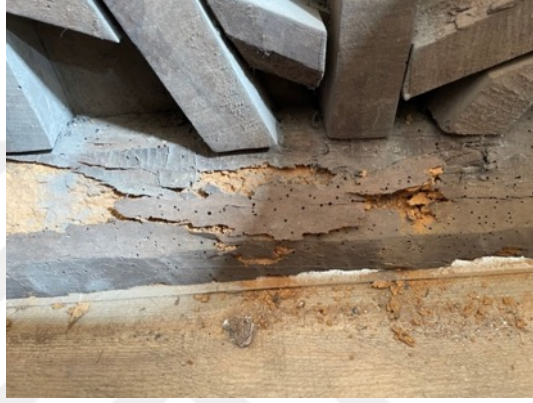
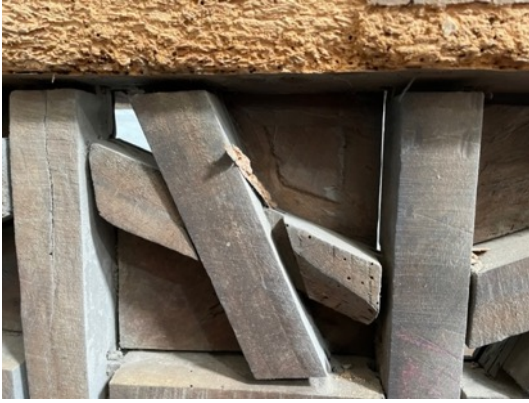
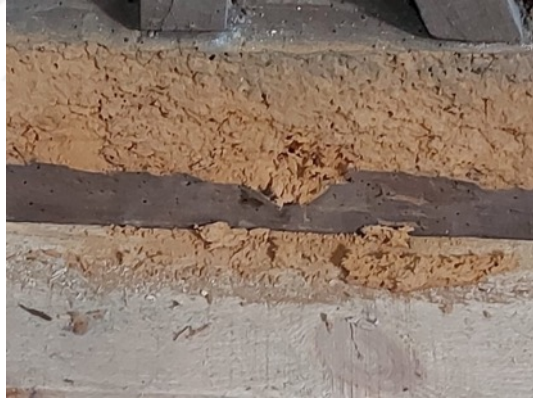
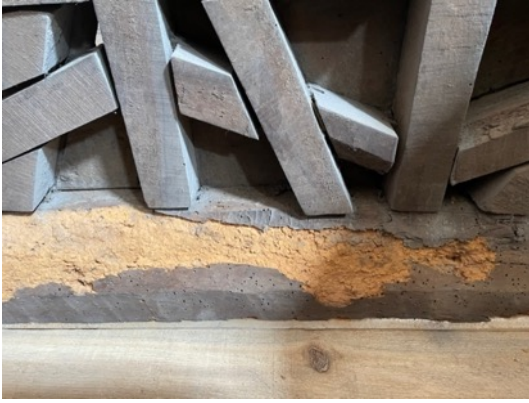
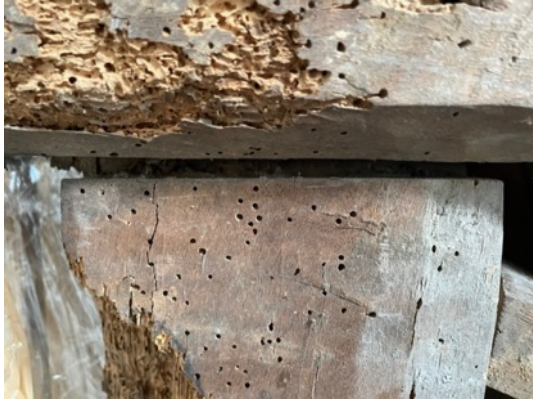
Resim 3.314. Taşkınıpaşa Camii minberi böcek tahribatı örnekleri 3.

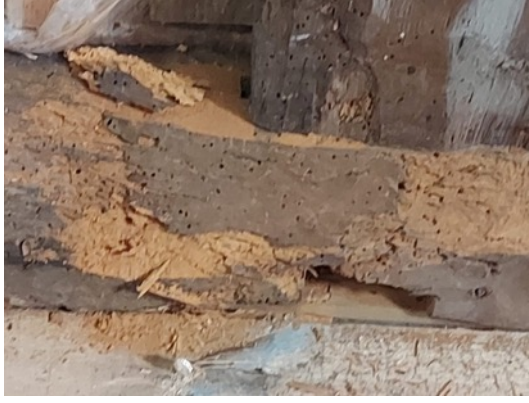
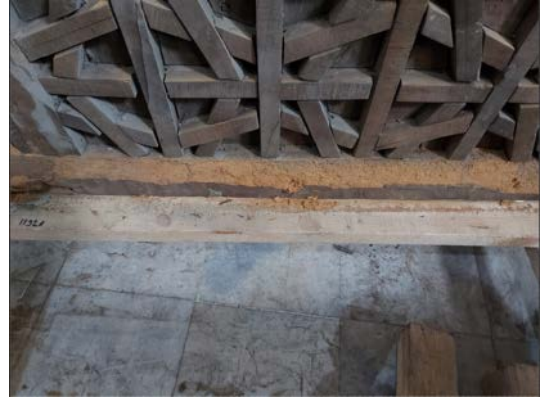
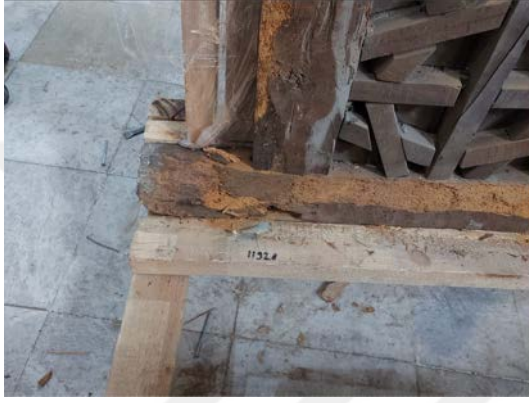
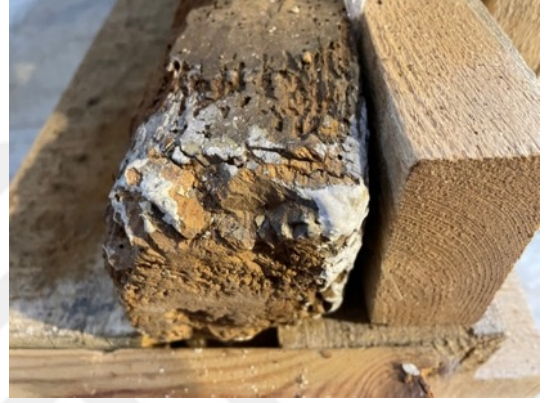
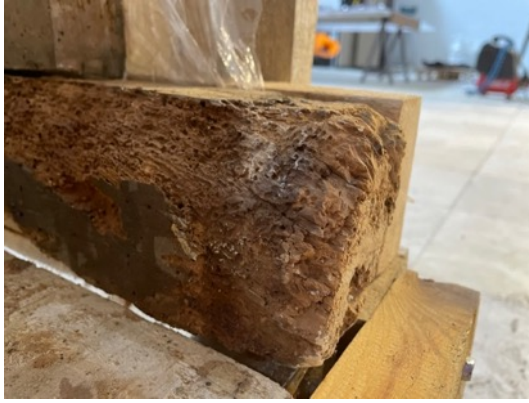
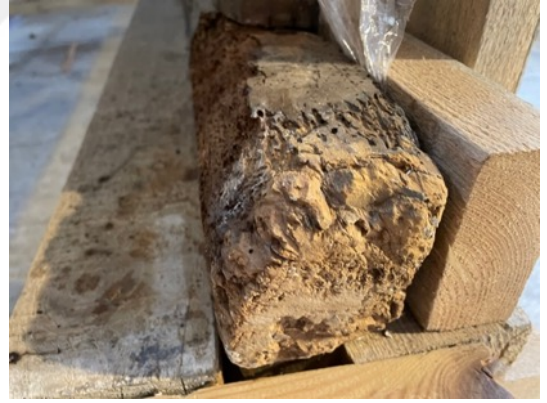
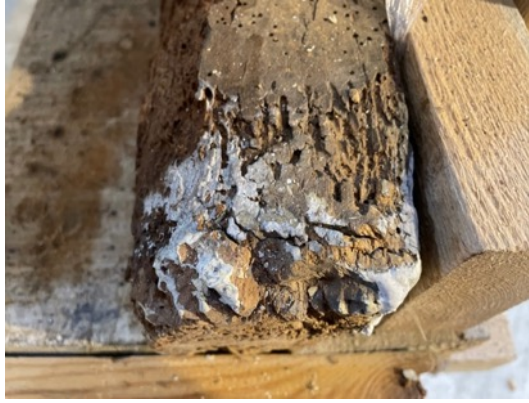
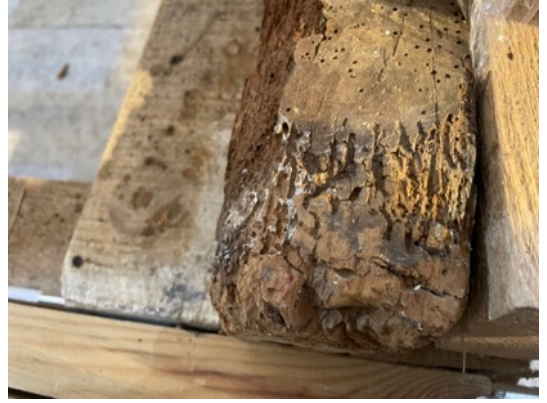
Resim 3.315. Taşkınpaşa Camii minberi böcek tahribatı örnekleri 4.

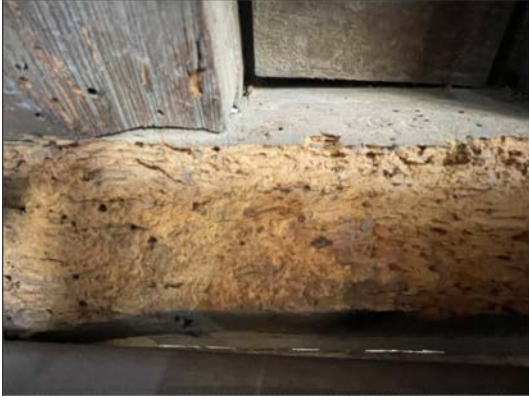
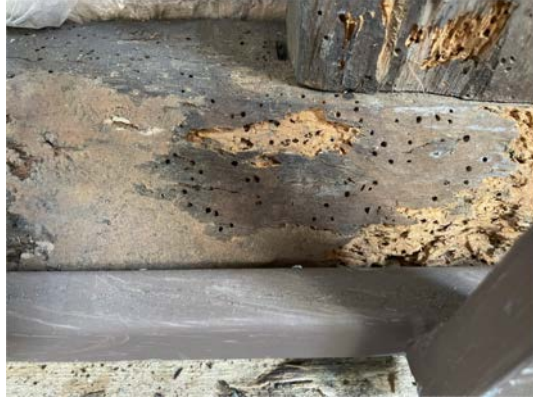
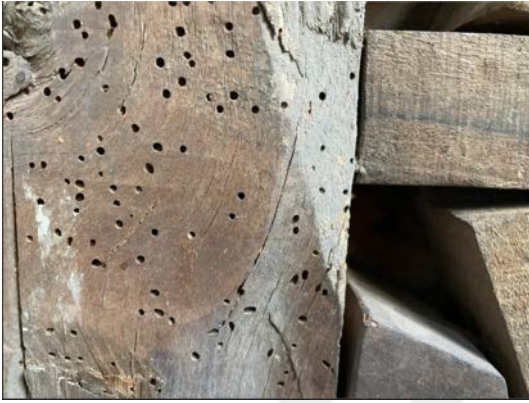
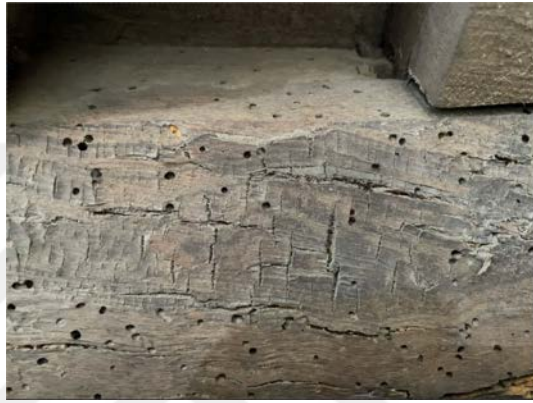
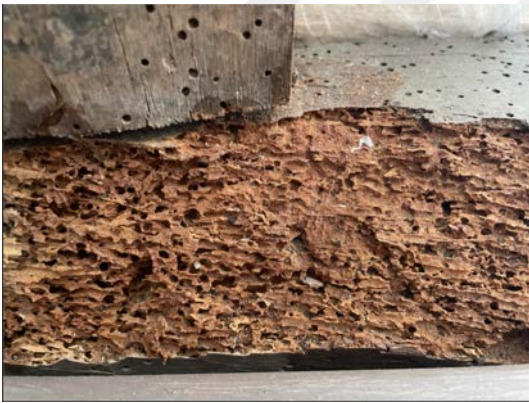
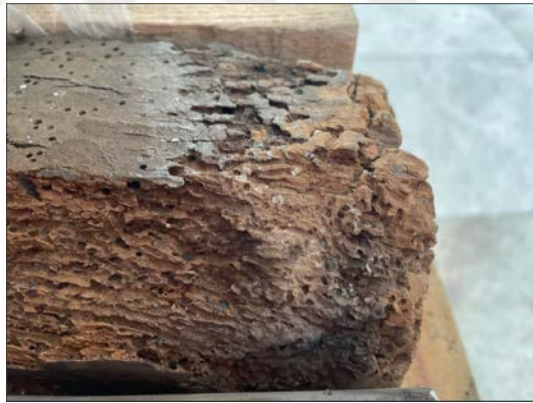
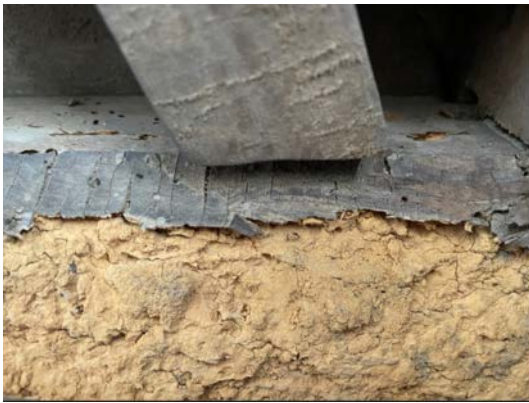
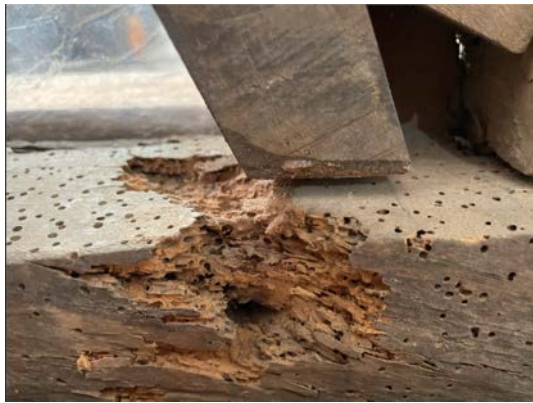
Resim 3.316. Taşkınpaşa Camii minberi böcek tahribatı örnekleri 5.

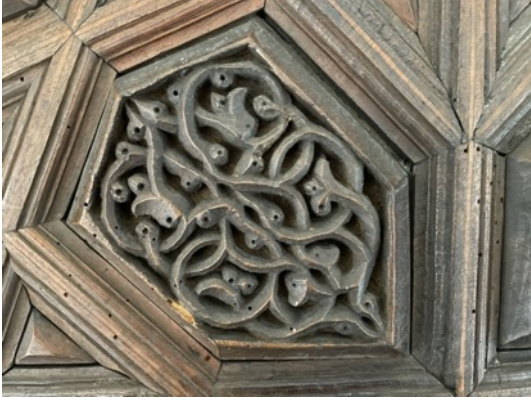
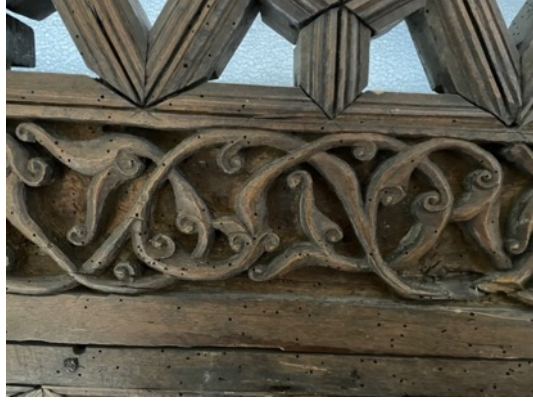
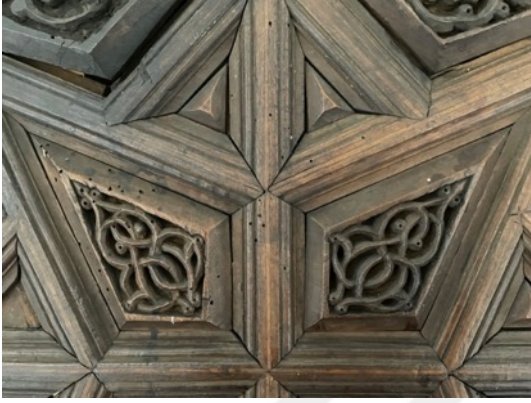
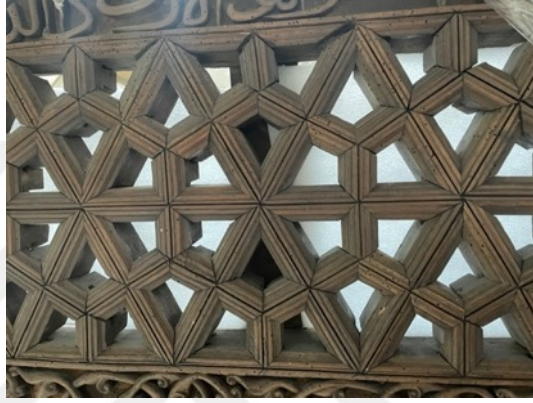
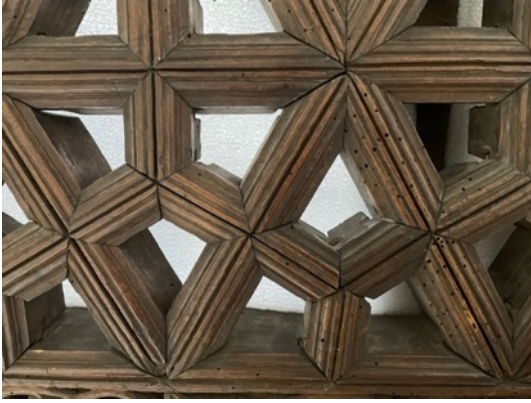
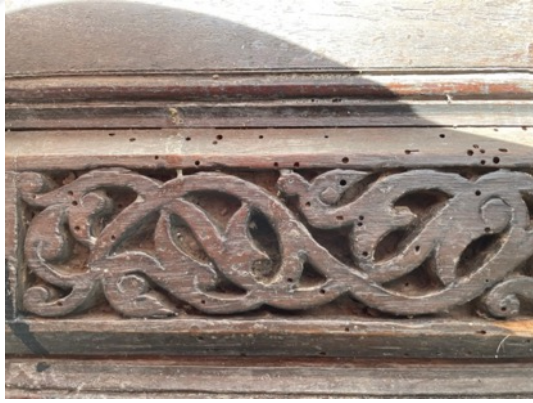
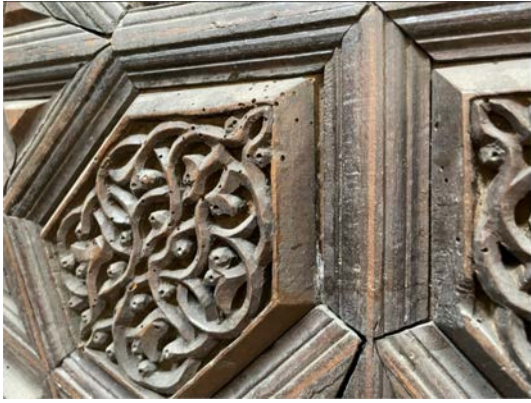
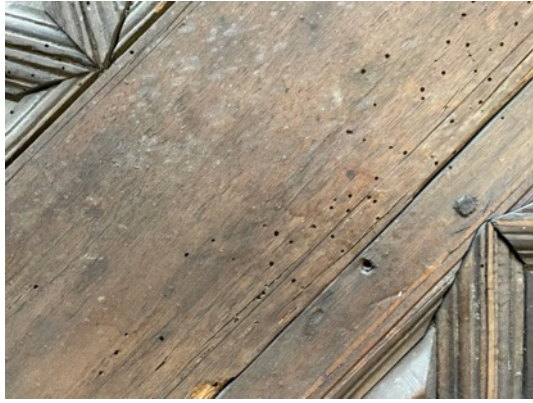
Minberin böcek istilası sonucu iç kısımlarında görülen hasar süslemeli ön kısımda da uçuş delikleri şeklinde görülmektedir. Eserin arka yüzeyinde yüzey koruyucusuz ahşapta koflaşmaya ve parça kayıplarına neden olan böcek delikleri süslemeli ön yüzeyde görülmemektedir (Resim 3.318).

Resim 3.318. Taşkınpaşa Camii minberi böcek tahribatı örnekleri 7.

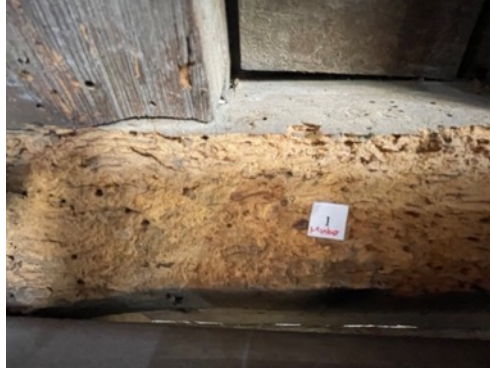
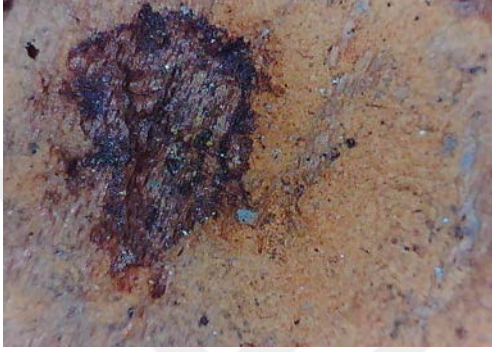
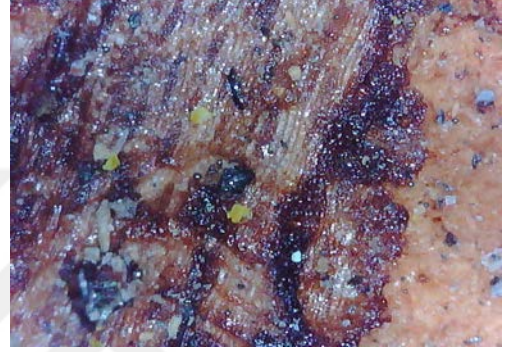
Resim 3.319. Taşkınpaşa Camii minberi böceklenme ve böcek uçuş delikleri detay fotoğrafı 1 (a) Fotoğraf makinesi çekimi (b) Optik Mikroskopta x50 büyüklükte detay görüntüsü (c) Optik Mikroskopta x200 büyüklükte detay görüntüsü.

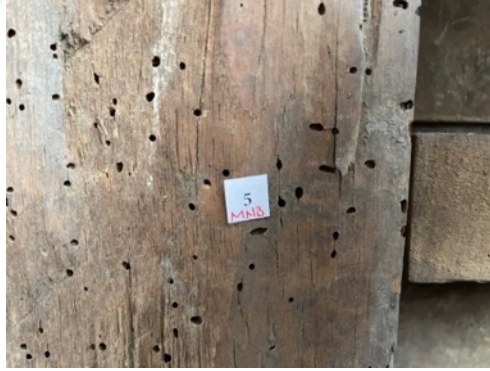
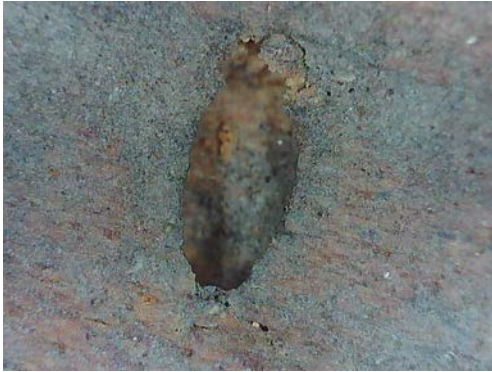
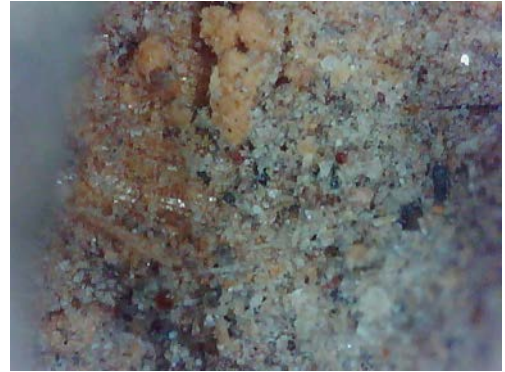
Resim 3.320. Taşkınpaşa Camii minberi böceklenme ve böcek uçuş delikleri detay fotoğrafı 2 (a) Fotoğraf makinesi çekimi (b) Optik Mikroskopta x50 büyüklükte detay görüntüsü (c) Optik Mikroskopta x200 büyüklükte detay görüntüsü.

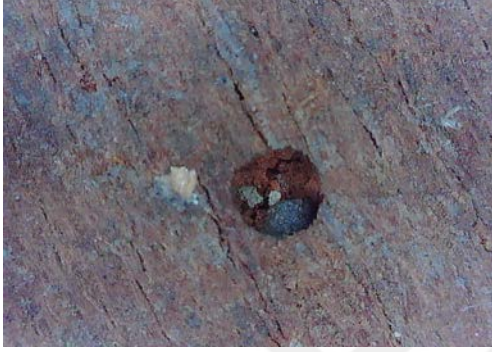
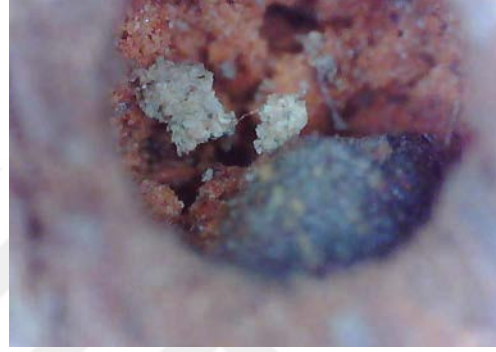
Resim 3.321. Taşkınpaşa Camii minberi böceklenme ve böcek uçuş delikleri detay fotoğrafı 3 (a) Fotoğraf makinesi çekimi (b) Optik Mikroskopta x50 büyüklükte detay görüntüsü (c) Optik Mikroskopta x200 büyüklükte detay görüntüsü.

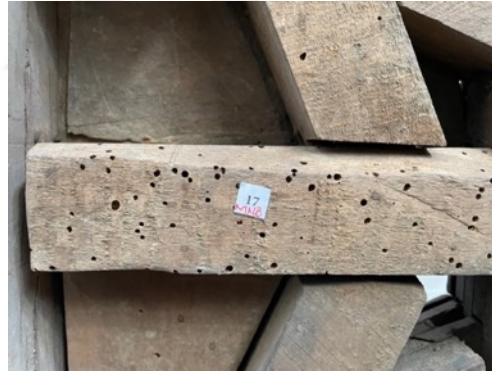
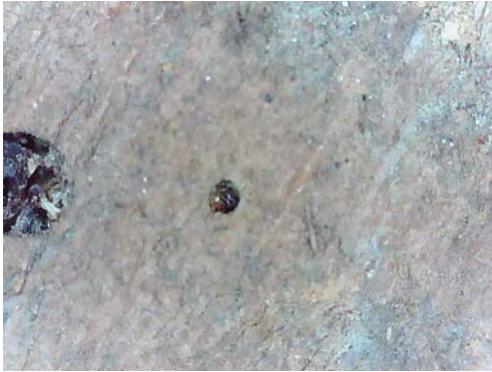
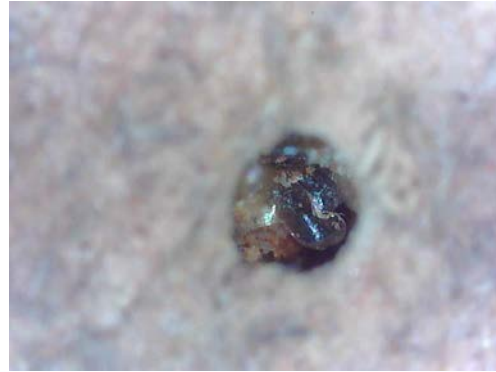
Resim 3.322. Taşkınpaşa Camii minberi böceklenme ve böcek uçuş delikleri detay fotoğrafı 4 (a) Fotoğraf makinesi çekimi (b) Optik Mikroskopta x50 büyüklükte detay görüntüsü (c) Optik Mikroskopta x200 büyüklükte detay görüntüsü.

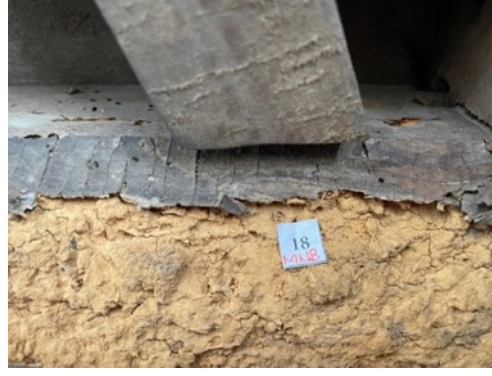
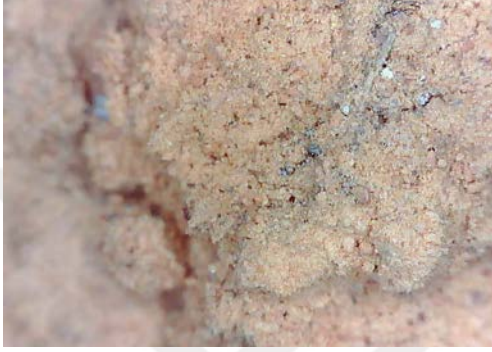
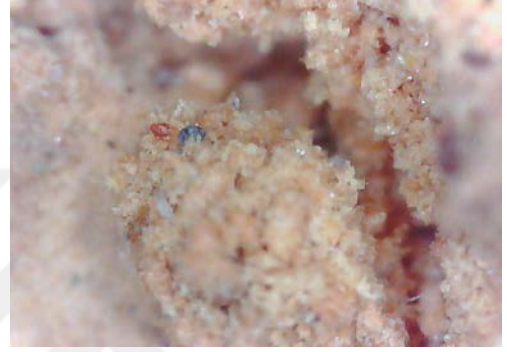
Resim 3.323. Taşkınpaşa Camii minberi böceklenme ve böcek uçuş delikleri detay fotoğrafı 5 (a) Fotoğraf makinesi çekimi (b) Optik Mikroskopta x50 büyüklükte detay görüntüsü (c) Optik Mikroskopta x200 büyüklükte detay görüntüsü.

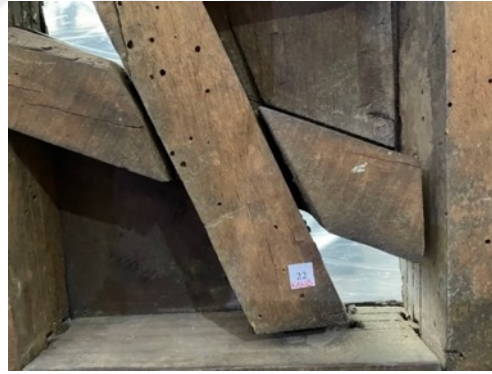
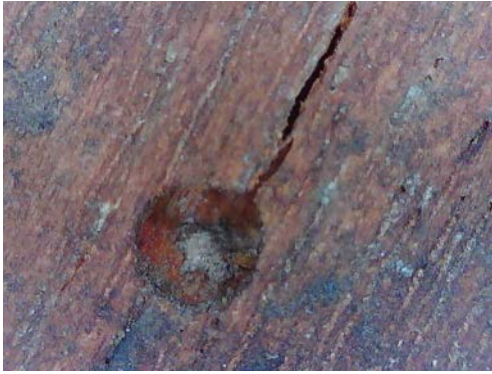
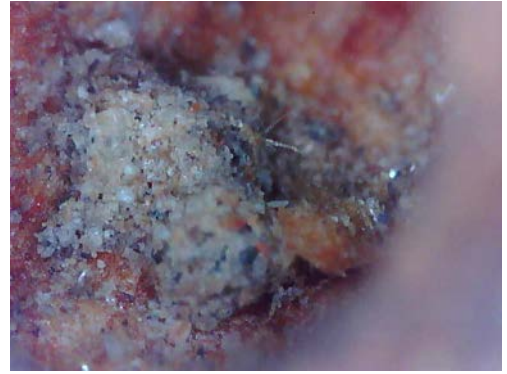
Resim 3.324. Taşkınpaşa Camii minberi böceklenme ve böcek uçuş delikleri detay fotoğrafı 6 (a) Fotoğraf makinesi çekimi (b) Optik Mikroskopta x50 büyüklükte detay görüntüsü (c) Optik Mikroskopta x200 büyüklükte detay görüntüsü.

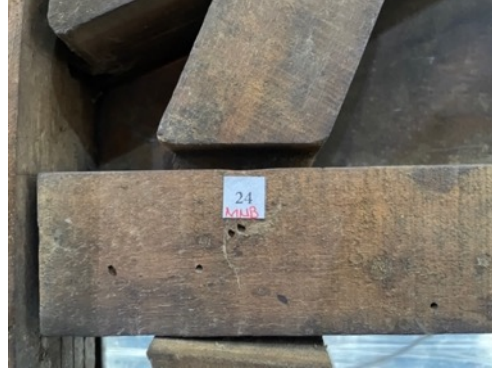
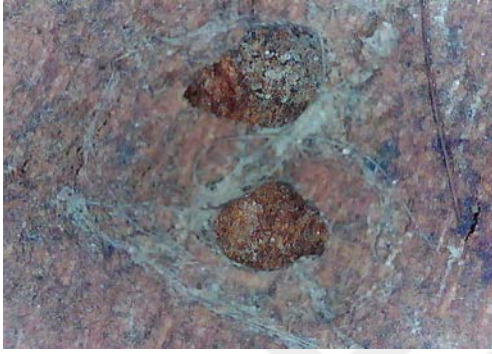
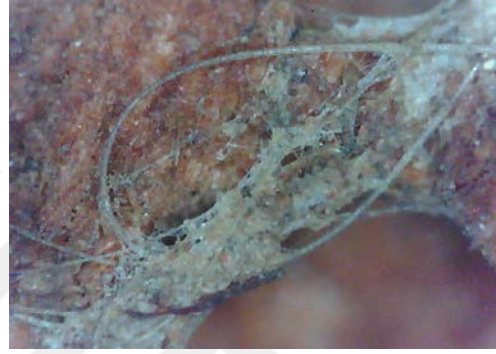
Resim 3.325. Taşkınpaşa Camii minberi böceklenme ve böcek uçuş delikleri detay fotoğrafı 7 (a) Fotoğraf makinesi çekimi (b) Optik Mikroskopta x50 büyüklükte detay görüntüsü (c) Optik Mikroskopta x200 büyüklükte detay görüntüsü.

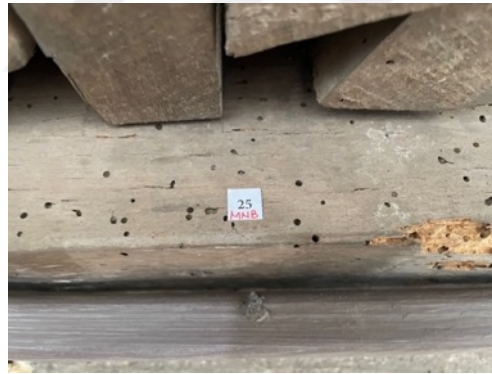
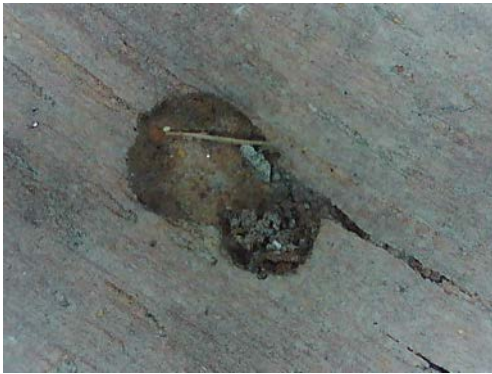
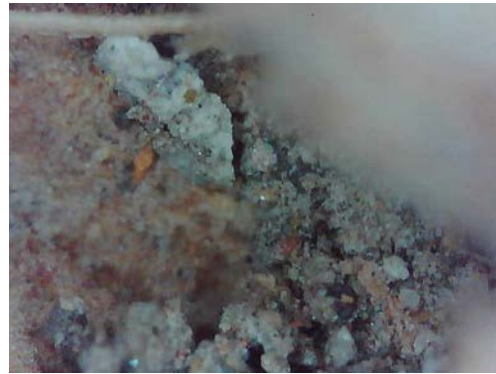
Resim 3.326. Taşkınpaşa Camii minberi böceklenme ve böcek uçuş delikleri detay fotoğrafı 8 (a) Fotoğraf makinesi çekimi (b) Optik Mikroskopta x50 büyüklükte detay görüntüsü (c) Optik Mikroskopta x200 büyüklükte detay görüntüsü.

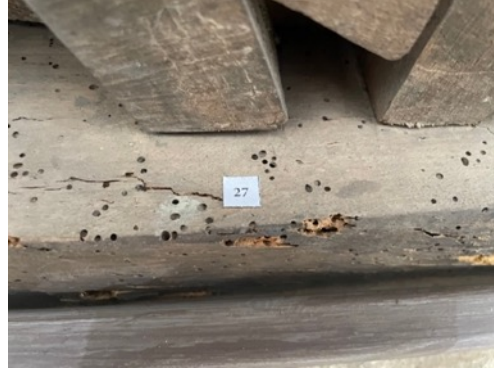
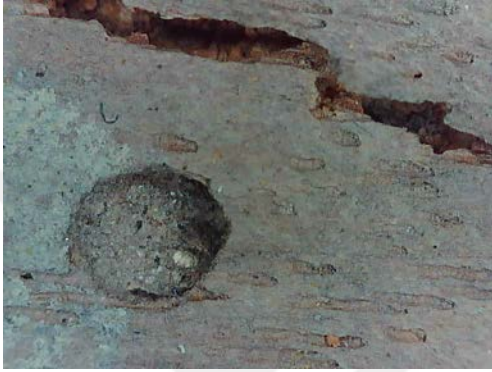
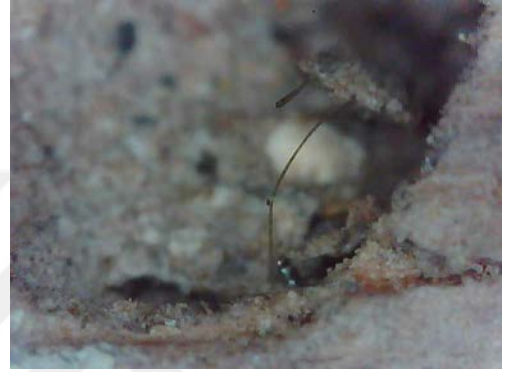
Resim 3.327. Taşkınpaşa Camii minberi böceklenme ve böcek uçuş delikleri detay fotoğrafı 9 (a) Fotoğraf makinesi çekimi (b) Optik Mikroskopta x50 büyüklükte detay görüntüsü (c) Optik Mikroskopta x200 büyüklükte detay görüntüsü.

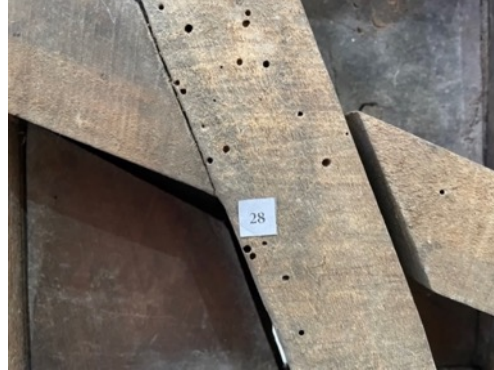
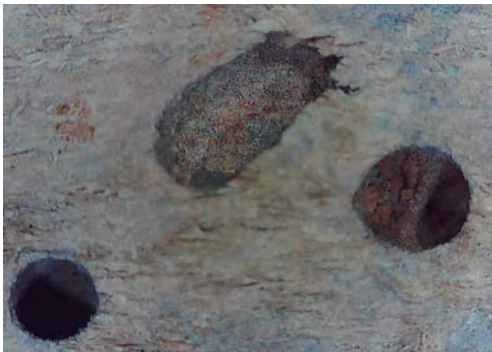
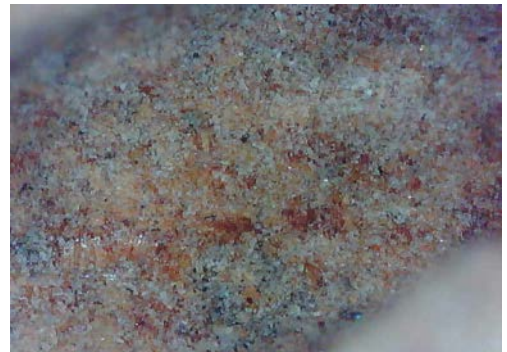
Resim 3.328. Taşkınpaşa Camii minberi böceklenme ve böcek uçuş delikleri detay fotoğrafı 10 (a) Fotoğraf makinesi çekimi (b) Optik Mikroskopta x50 büyüklükte detay görüntüsü (c) Optik Mikroskopta x200 büyüklükte detay görüntüsü.

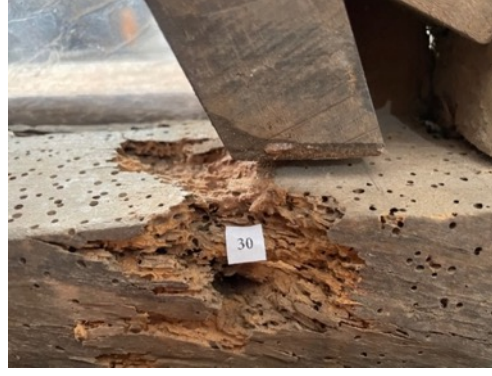
Resim 3.329. Taşkınpaşa Camii minberi böceklenme ve böcek uçuş delikleri detay fotoğrafı 11 (a) Fotoğraf makinesi çekimi (b) Optik Mikroskopta x50 büyüklükte detay görüntüsü (c, d) Optik Mikroskopta x200 büyüklükte detay görüntüsü.

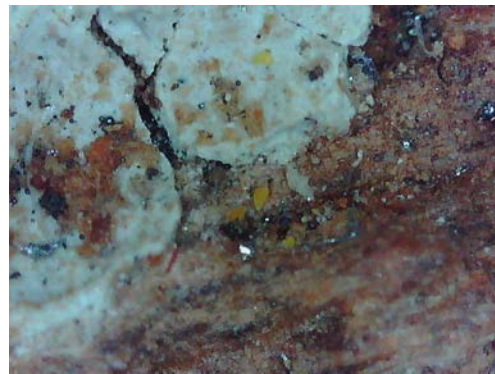
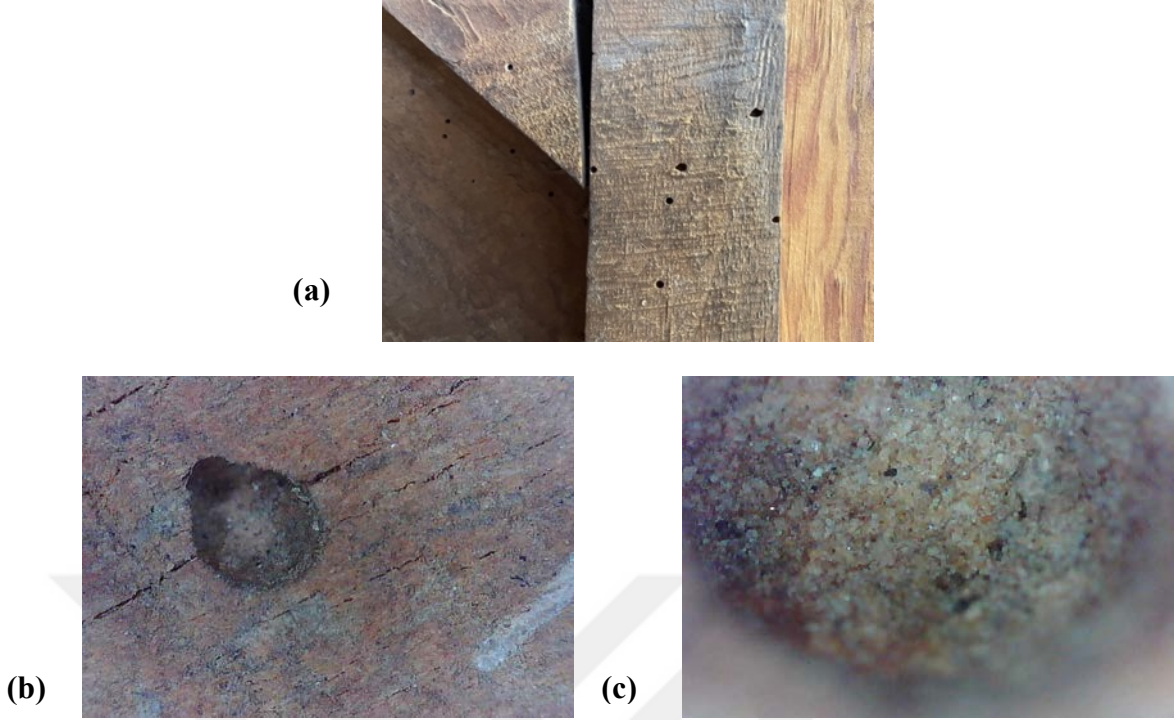
Resim 3.330. Taşkınpaşa Camii minberi böceklenme ve böcek uçuş delikleri detay fotoğrafı 12 (a) Fotoğraf makinesi çekimi (b) Optik Mikroskopta x50 büyüklükte detay görüntüsü (c) Optik Mikroskopta x200 büyüklükte detay görüntüsü.

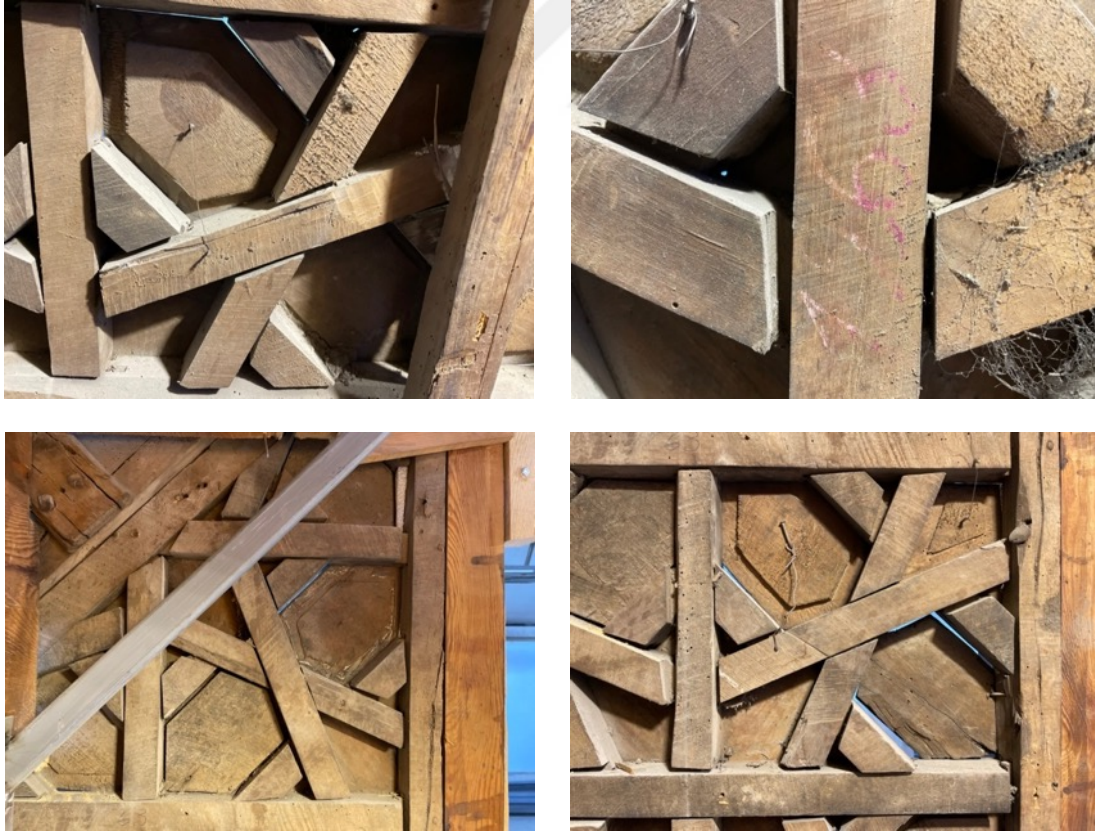
Eserin kündekâri parçalarında yerinden çıkan parçaların geçmiş dönem onarımlarında çivi ve metal tel ile arka yüzeyde sabitlenmeye çalışıldığı (Resim 3.332 - Resim 3.338), merdiven kısmında kullanım amacı tam olarak belirlenmeyen neden için kesim yapıldığı belgelenmiştir (Resim 3.338).

Resim 3.332. Taşkınpaşa Camii minberi aynalık iç kısmı niteliksiz onarım örnekleri 1.

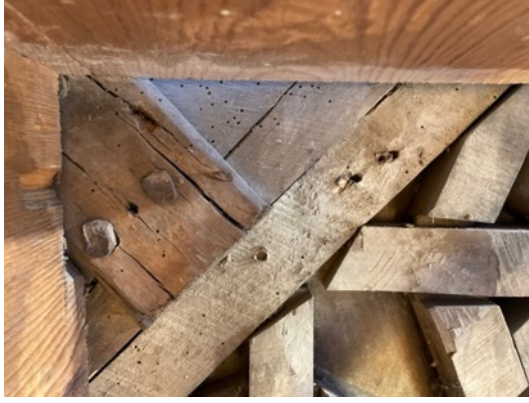
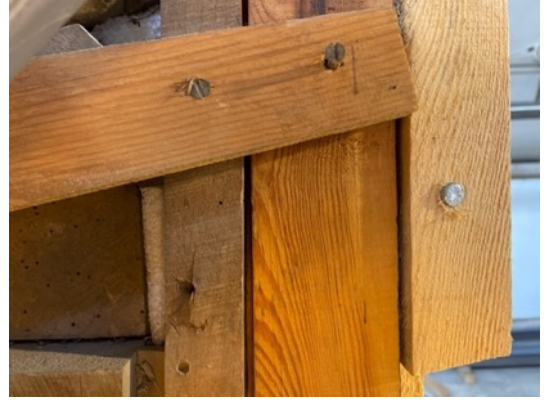
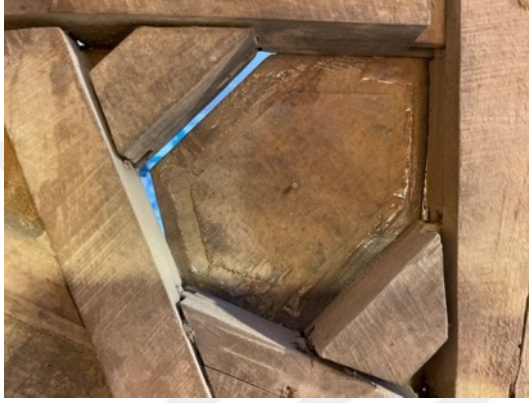
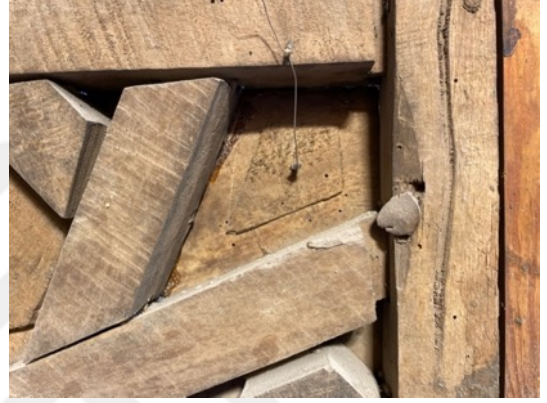
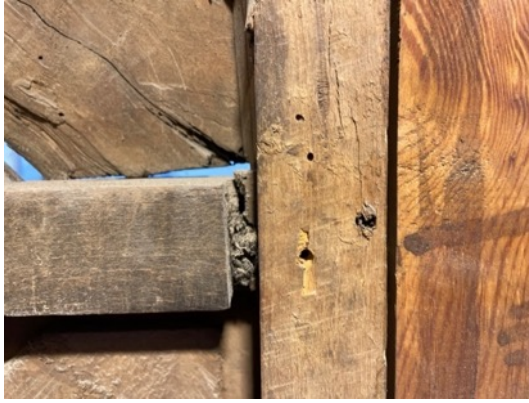
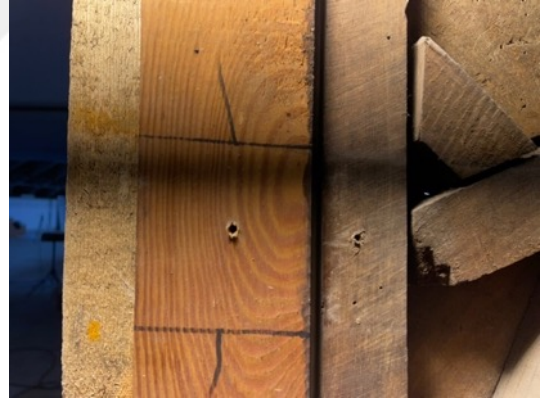
Resim 3.333. Taşkınpaşa Camii minberi aynalık iç kısmı niteliksiz onarım örnekleri 2.
