HACI BAYRAM VELİ ÜNİVERSİTESİ

**ANKARA ETNOGRAFYA MÜZESİ VE ANKARA  
VAKIF ESERLERİ MÜZESİ'NDE BULUNAN  
SEÇİLİ AHŞAP ESERLERİN MEVCUT KORUMA  
DURUMLARININ TESPİTİ VE KORUMAYA  
YÖNELİK ÇALIŞMALAR**

**DOKTORA TEZİ  
KÜLTÜR VARLIKLARINI KORUMA  
ANABİLİM DALI**

**OCAK 2024**

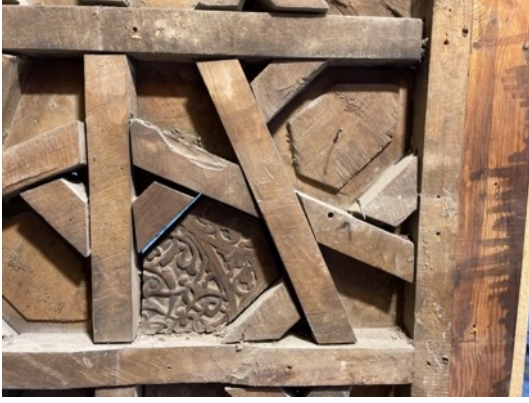
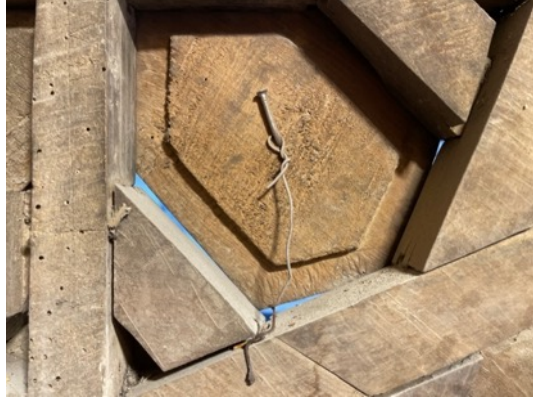
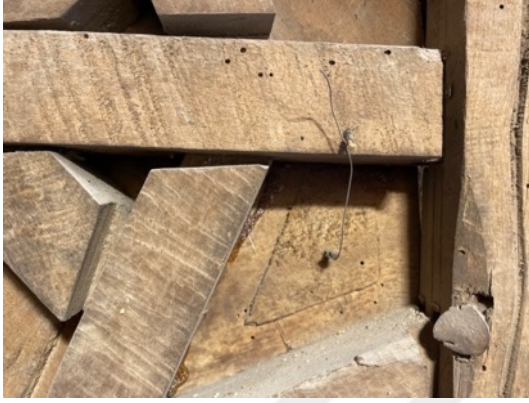
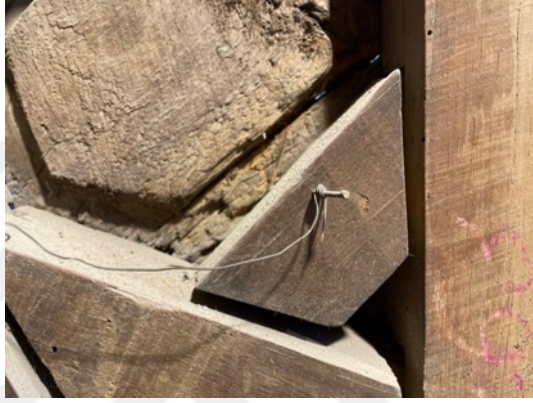
Eserin kündekâri parçalarında yerinden çıkan parçaların geçmiş dönem onarımlarında çivi ve metal tel ile arka yüzeyde sabitlenmeye çalışıldığı (Resim 3.332 - Resim 3.338), merdiven kısmında kullanım amacı tam olarak belirlenmeyen neden için kesim yapıldığı belgelenmiştir (Resim 3.338).

Resim 3.334.. Taşkınpaşa Camii minberi aynalık iç kısmı niteliksiz onarım örnekleri 3.

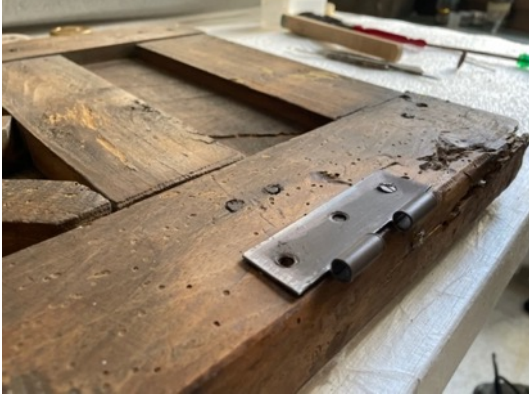
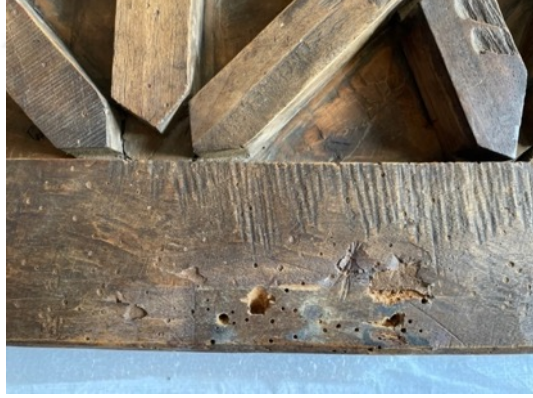
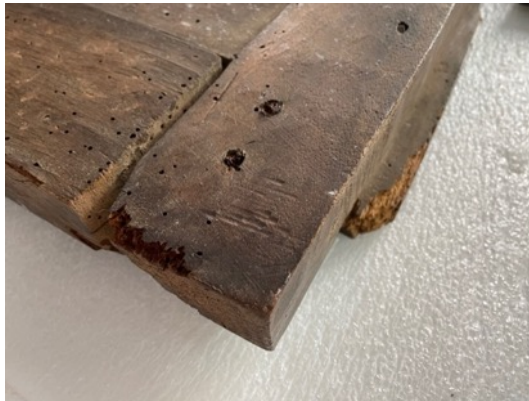
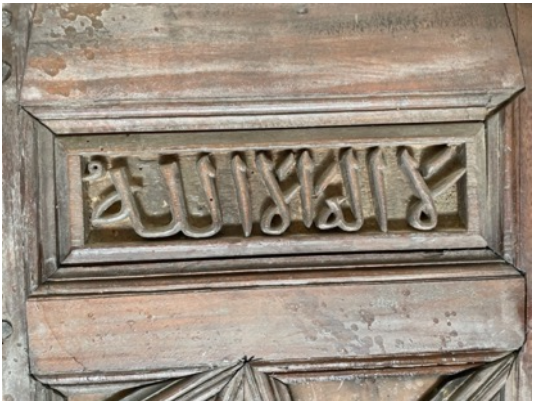
Resim 3.335. Taşkınpaşa Camii minberi kapısında niteliksiz onarım örnekleri 1.

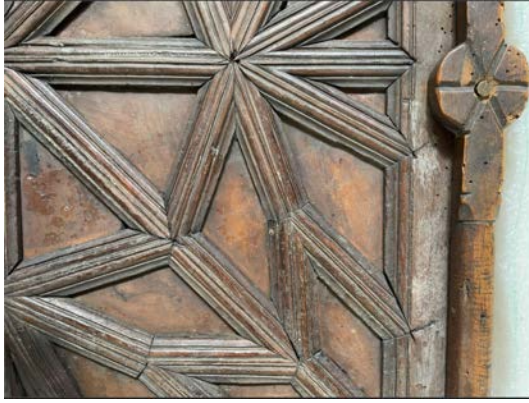
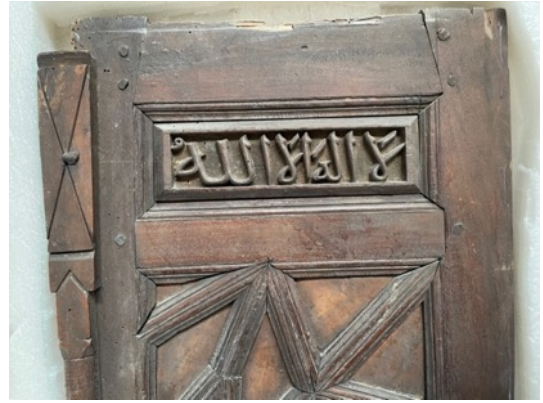
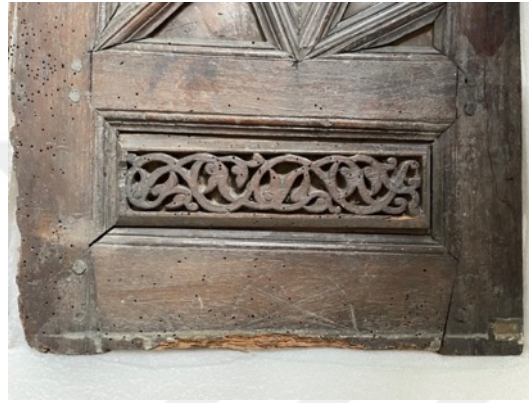
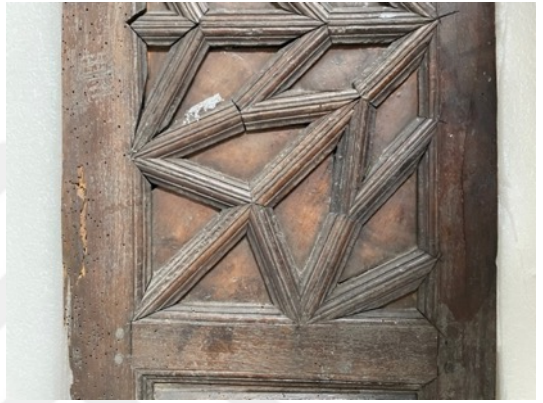
Resim 3.336. Taşkınıpaşa Camii minberi kapısında niteliksiz onarım örnekleri 2.

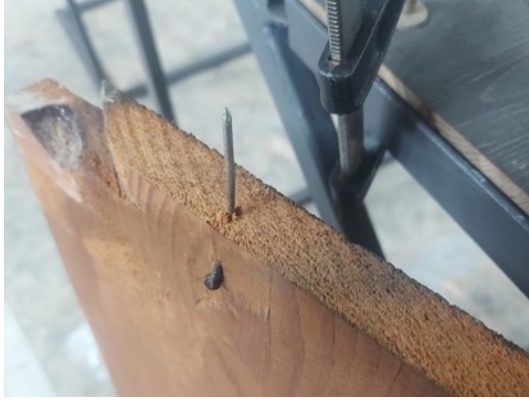
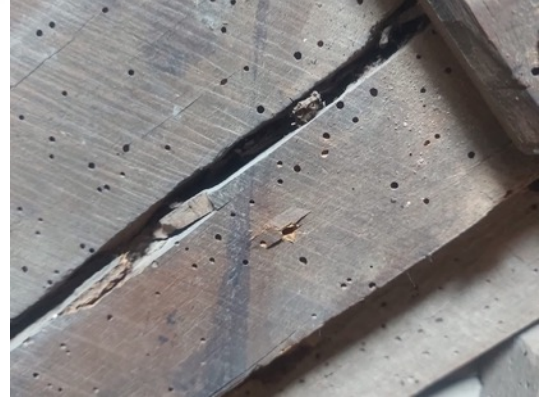
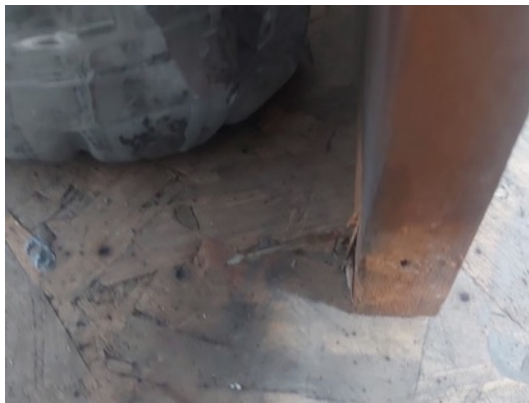
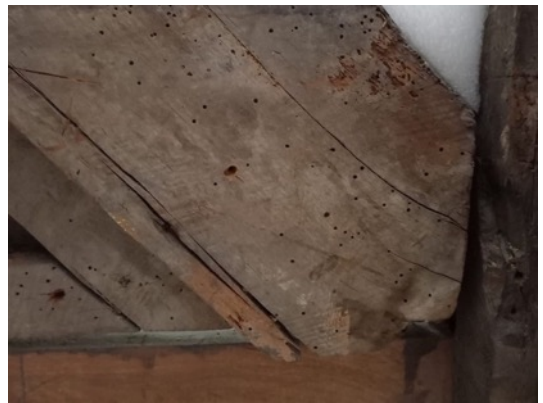
Resim 3.337. Taşkınıpaşa Camii minberi merdiven kısmı niteliksiz onarım örnekleri 1.

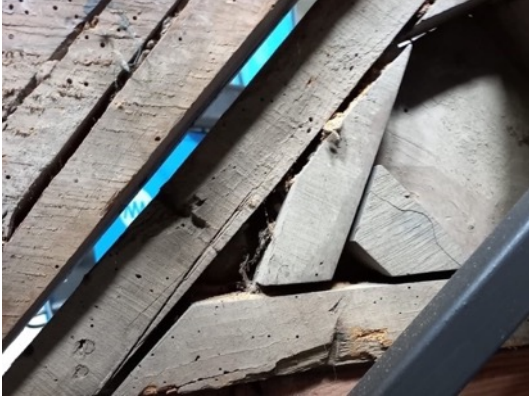
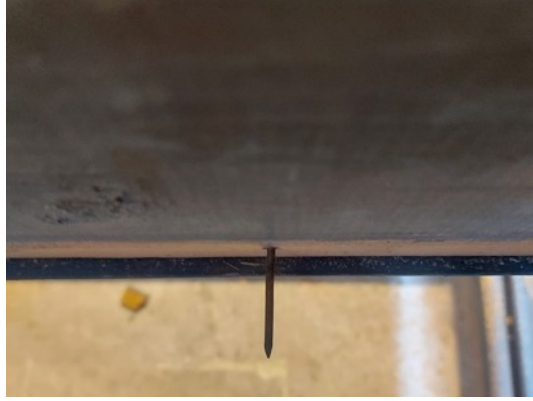
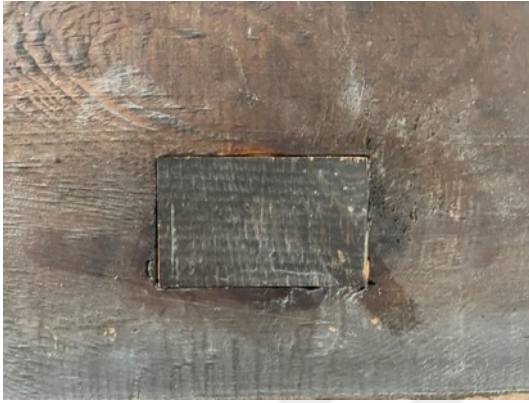
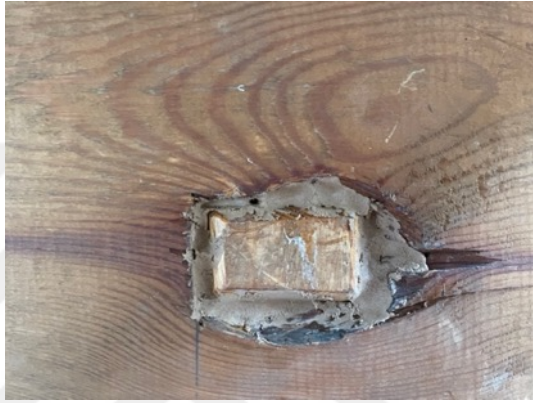
Resim 3.338. Taşkınpaşa Camii minberi merdiven kısmı niteliksiz onarım örnekleri 2.

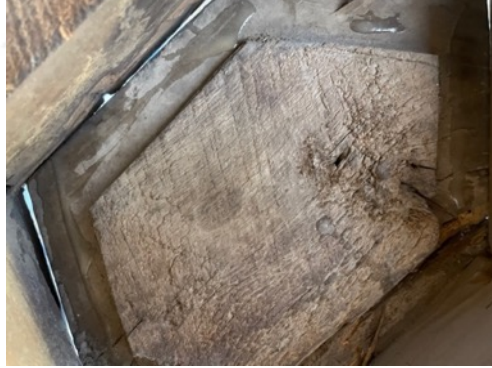
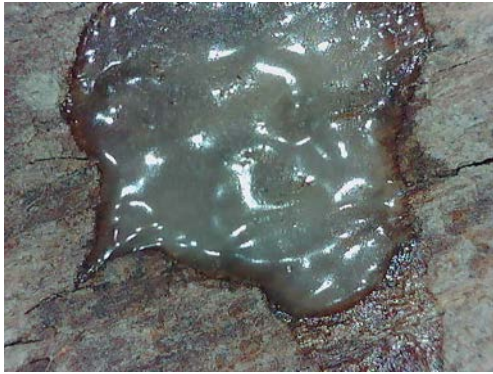
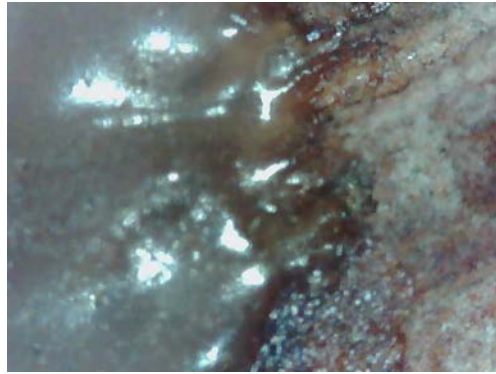
Resim 3.339. Taşkınpaşa Camii minberi niteliksiz onarım detay fotoğrafı 1 (a) Fotoğraf makinesi çekimi (b) Optik Mikroskopta x50 büyüklükte detay görüntüsü (c) Optik Mikroskopta x200 büyüklükte detay görüntüsü.

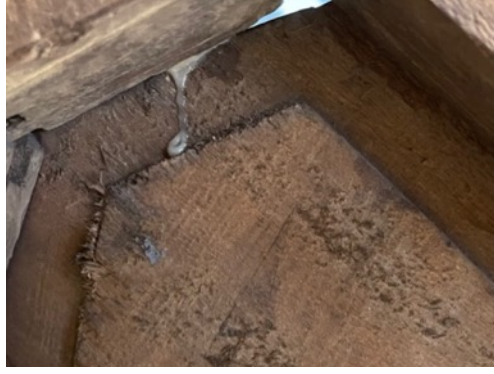
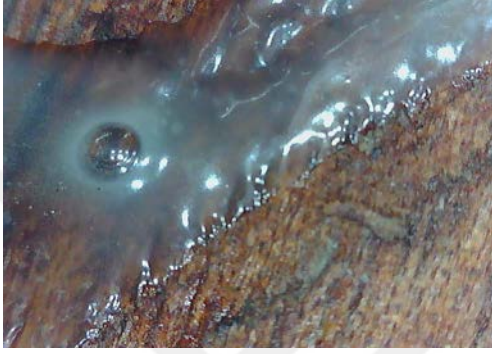
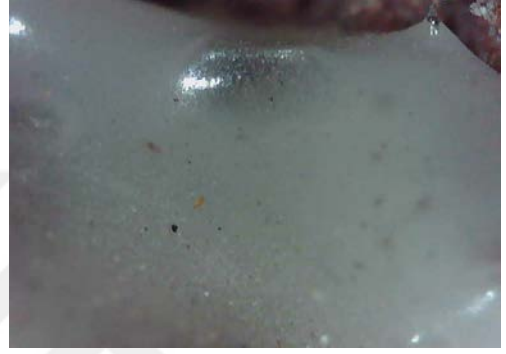
Resim 3.340. Taşkınpaşa Camii minberi niteliksiz onarım detay fotoğrafı 2 (a) Fotoğraf makinesi çekimi (b) Optik Mikroskopta x50 büyüklükte detay görüntüsü (c) Optik Mikroskopta x200 büyüklükte detay görüntüsü.

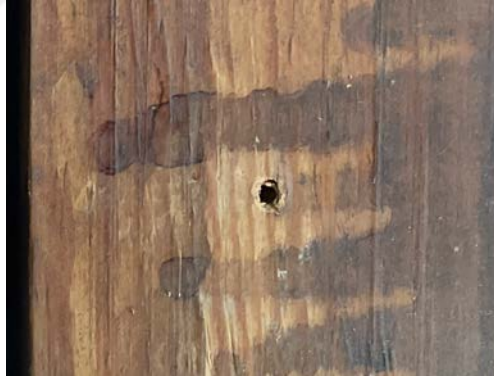
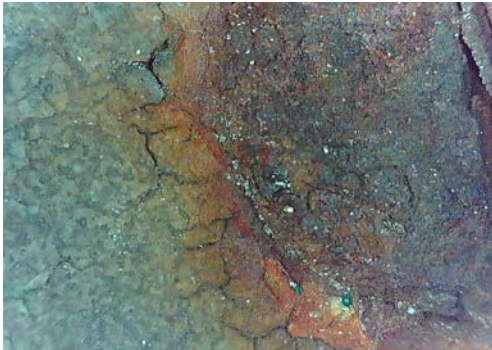
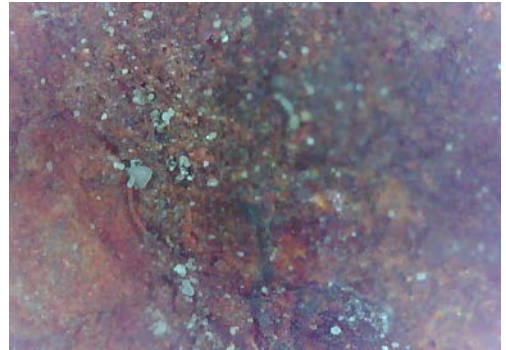
Resim 3.341. Taşkınpaşa Camii minberi niteliksiz onarım detay fotoğrafı 3 (a) Fotoğraf makinesi çekimi (b) Optik Mikroskopta x50 büyüklükte detay görüntüsü (c) Optik Mikroskopta x200 büyüklükte detay görüntüsü.

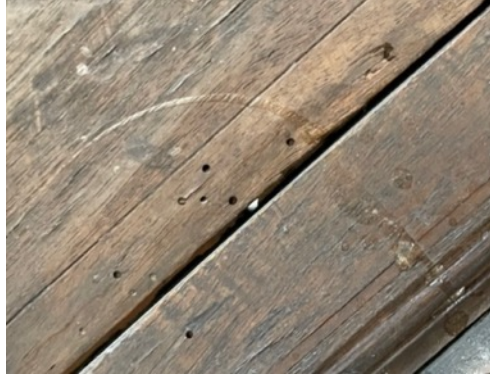
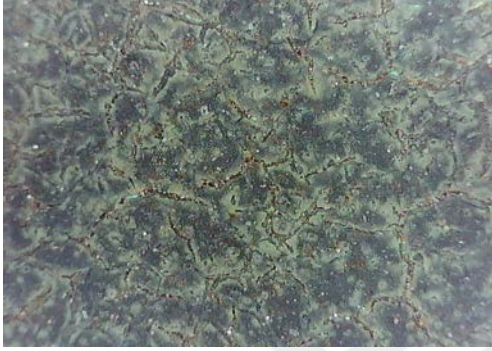
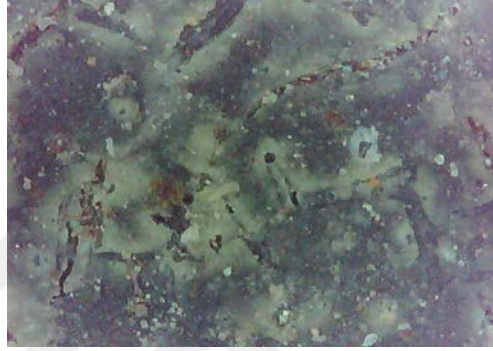
Minberin müzeye ilk taşınma esnasında birden fazla sayıda parçaya ayrılarak taşındığı bilinmektedir. Sergilemek için bir araya getirilmesinde birleşim yerlerinde metal malzemeli çivi ve vidaların oldukça fazla kullanıldığı görülmüştür. Bu metal parçalar mevcut durumu oldukça kırılgan halde olan eserde büyük çatlamalara, kırılmalara, bazı noktalarda ise parça kayıplarına neden olmuşlardır. Eser yüzeyinde kullanılan uygun olmayan yüzey koruyucu ya da farklı malzeme kullanımı gibi nedenlerde yapılan işlemler niteliksiz onarımlar olarak adlandırılabilir. Taşkınpaşa Camii minberinde niteliksiz onarım izleri birçok farklı alanda tespit edilmiştir.

Resim 3.342. Taşkınpaşa Camii minberi niteliksiz onarım detay fotoğrafı 4 (a) Fotoğraf makinesi çekimi (b) Optik Mikroskopta x50 büyüklükte detay görüntüsü (c) Optik Mikroskopta x200 büyüklükte detay görüntüsü.

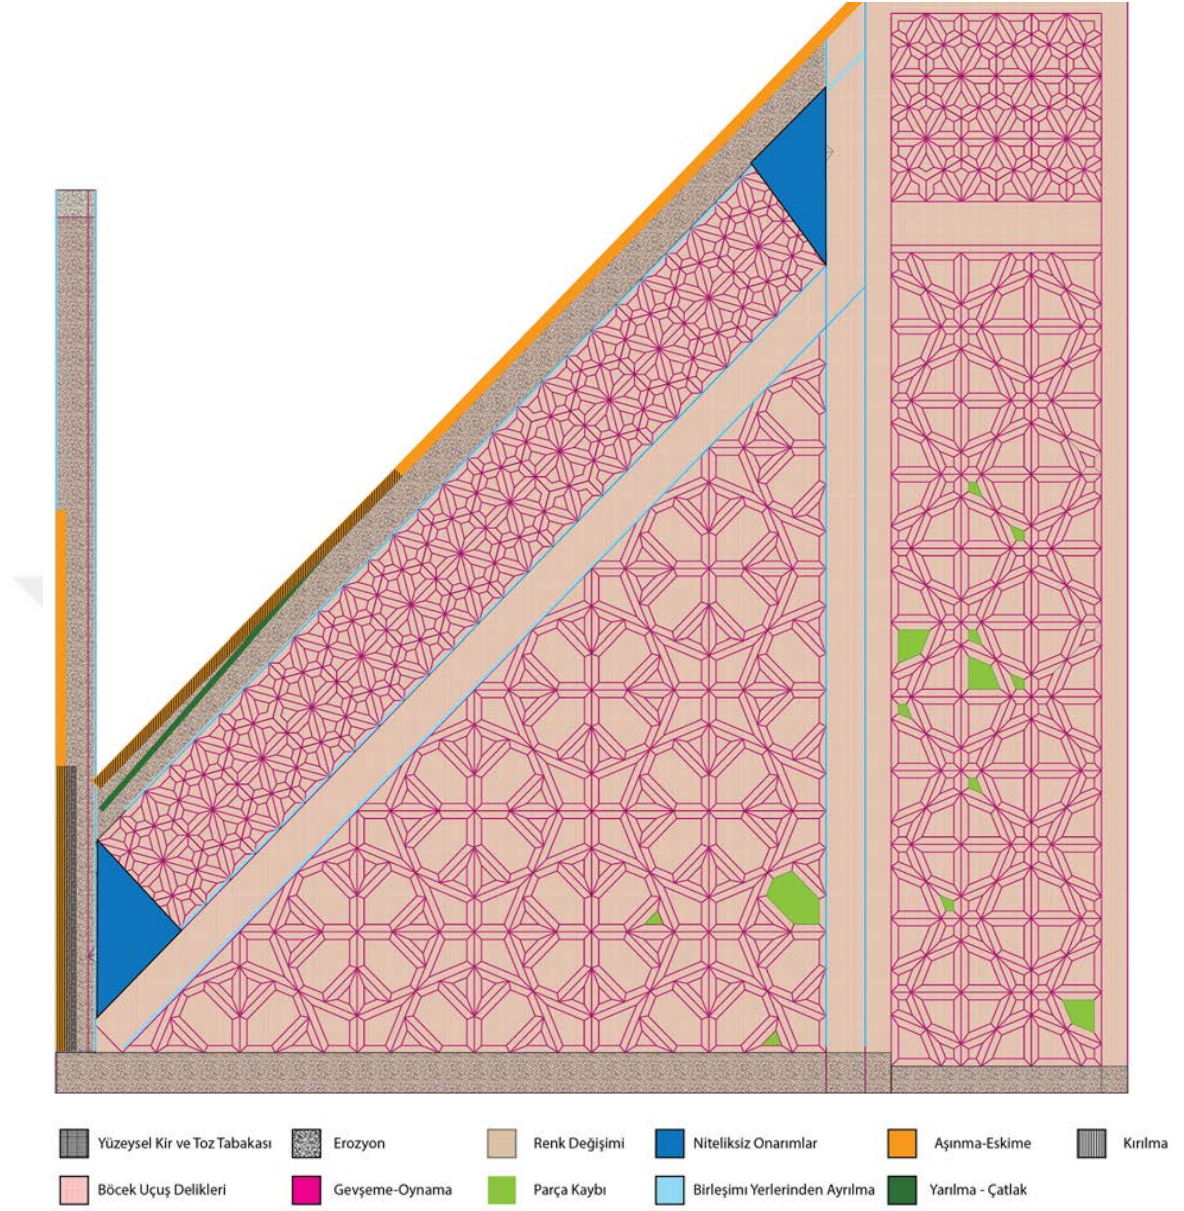
Şekil 3.8. Taşkınpaşa Camii minberi bozulma lejantı 1.

Minber yüzeyinde fiziksel, kimyasal biyolojik faktörlerin yanı sıra fotokimyasal değişim ve niteliksiz/hatalı onarımlar sonucu olarak gevşeme, oynama, bağlantı yerlerinden ayrılma, eksen kayması, yarıma, çatlama, kırılma, aşınma, yüzeysel birikintiler toz/kir/lekelenme, renk değişimleri, böcek uçuş delikleri, dekoratif ve yapısal parça ve yüzey kayıpları meydana gelmiştir.

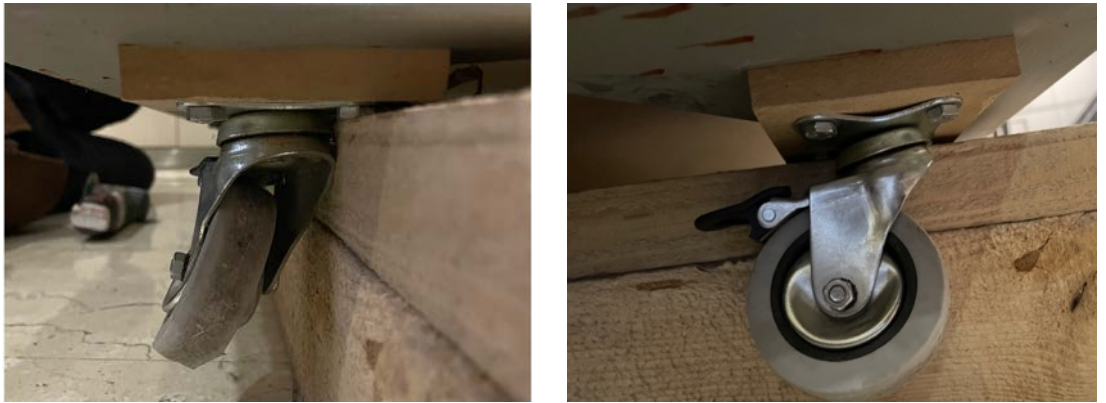
Resim 3.346. Taşkınpaşa Camii minberi kırık platform ayakları.

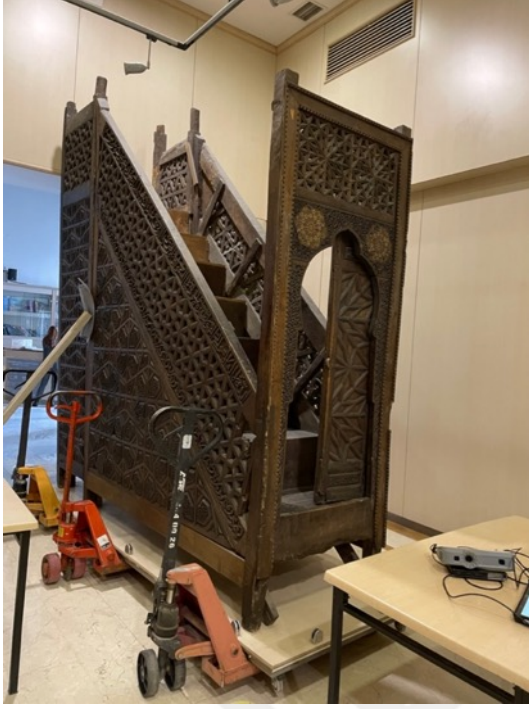
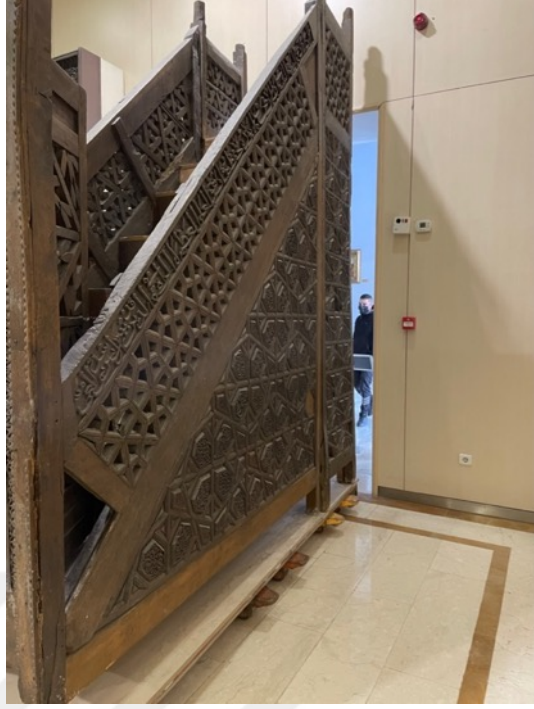
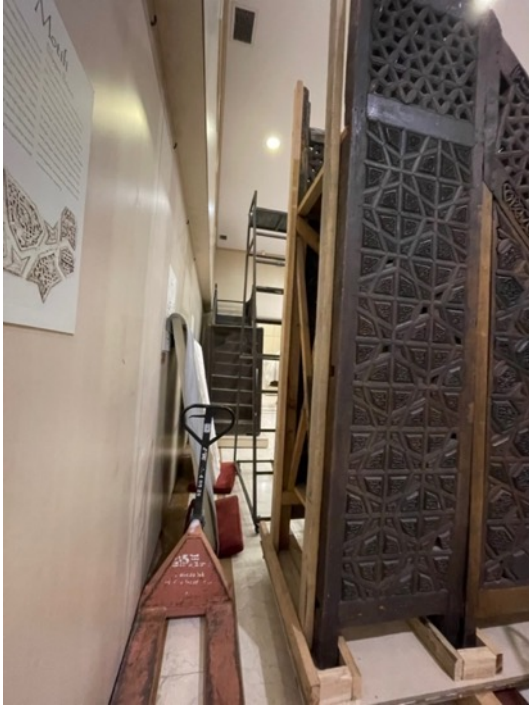
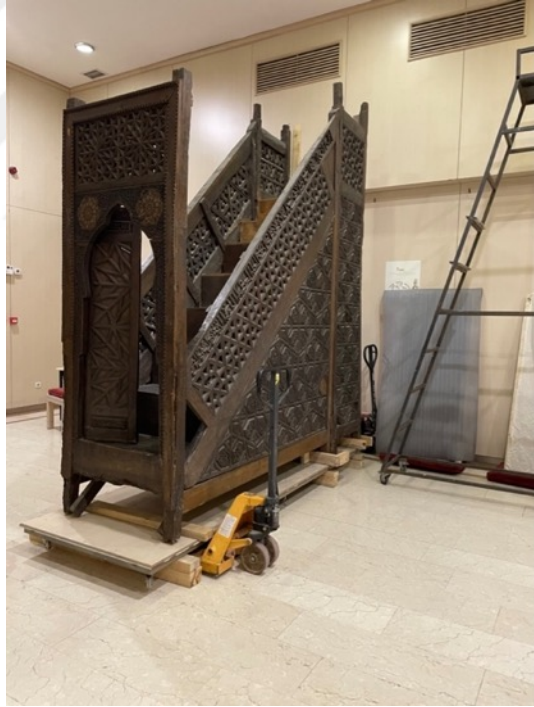
Resim 3.356. Taşkınpaşa Camii minberi yerinden taşıma işlem görüntüleri.

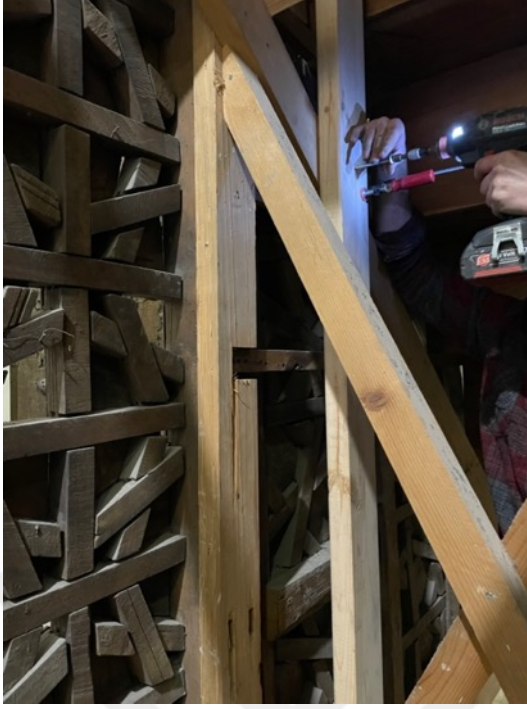
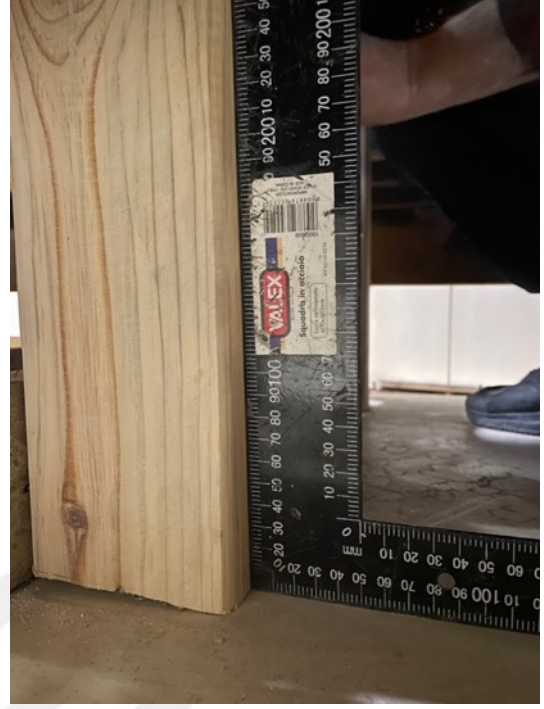
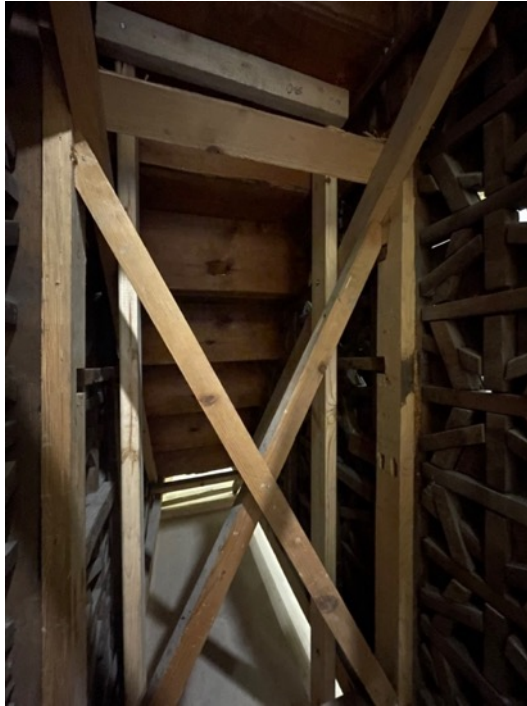
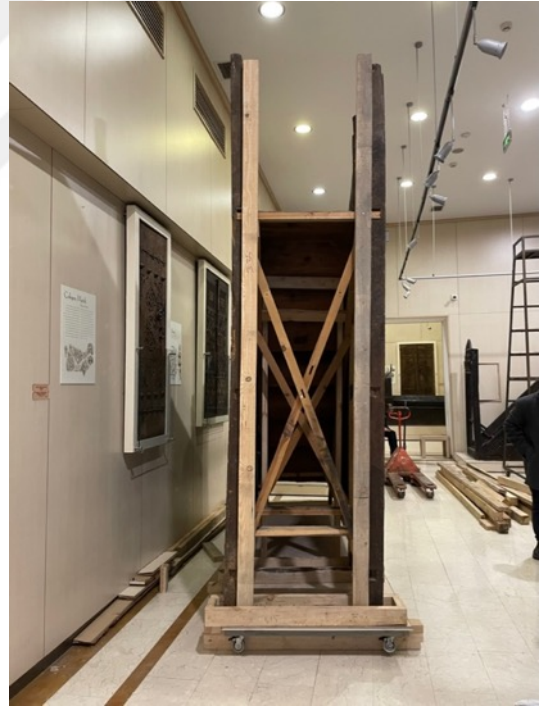
Resim 3.357. Taşkınpaşa Camii minberi destek ve ön koruma işlemleri.

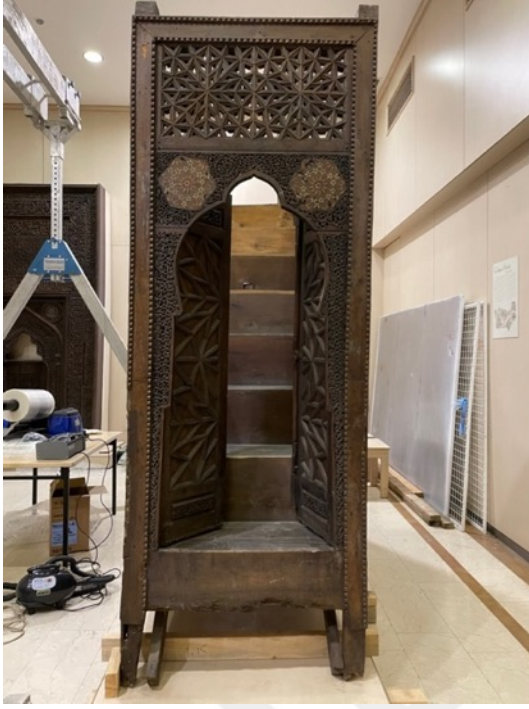
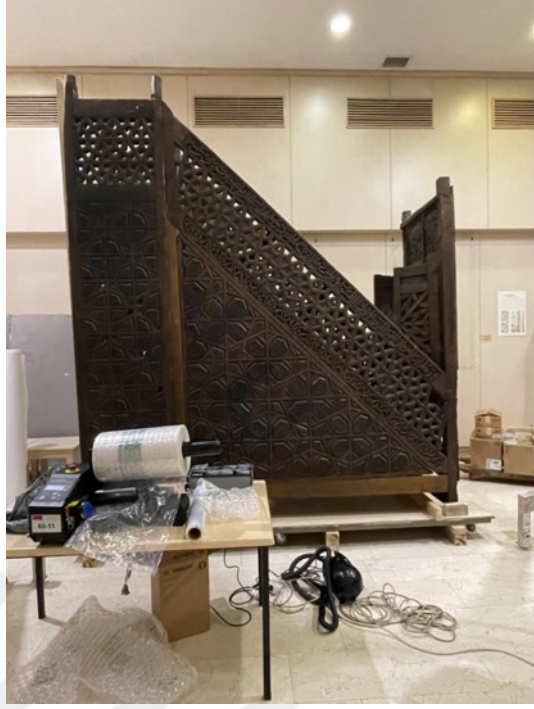
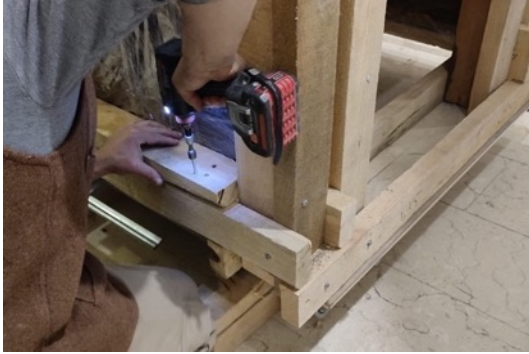
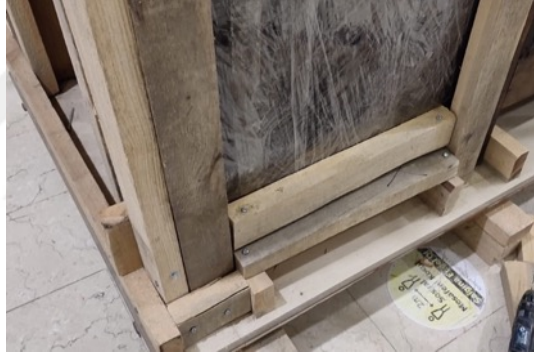
Resim 3.358. Taşkınpaşa Camii minberi ön koruma örnekleri 1.

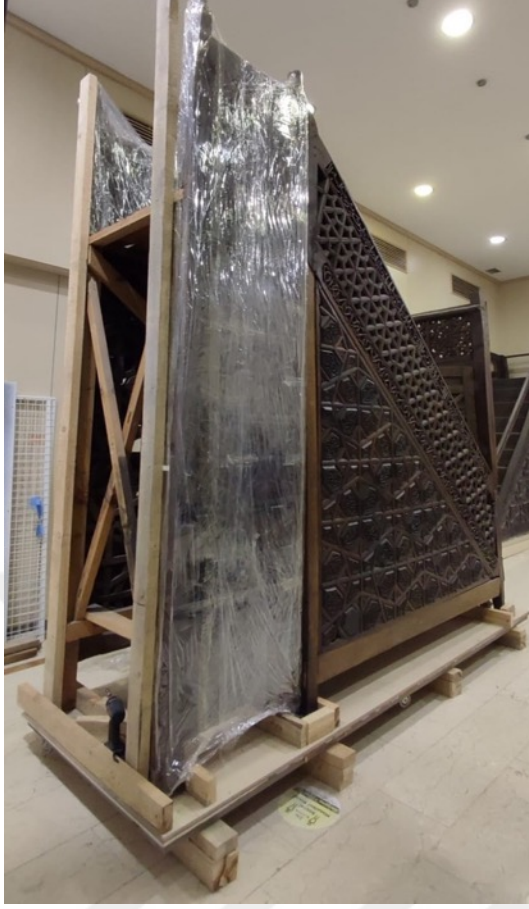
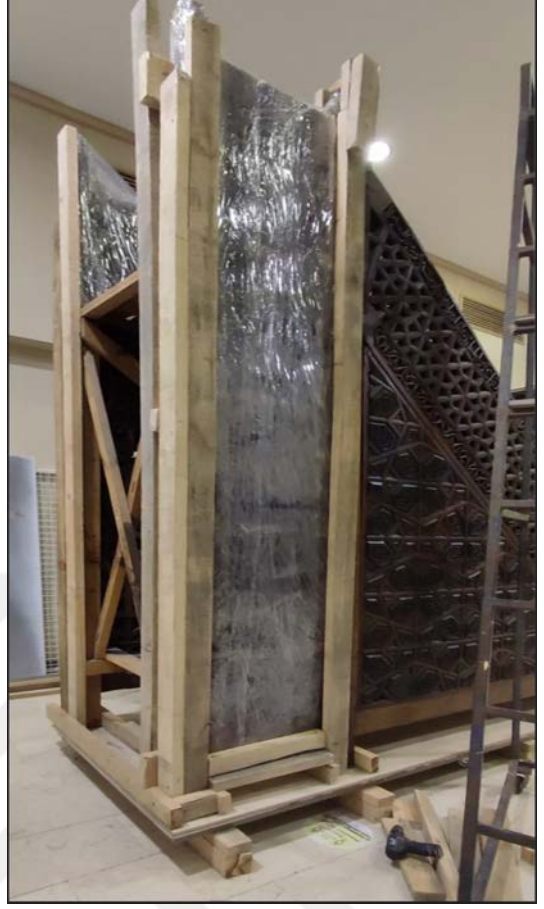
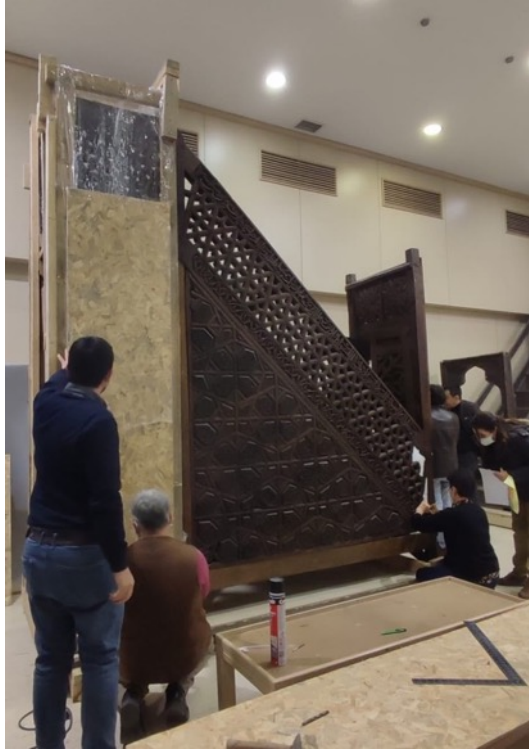
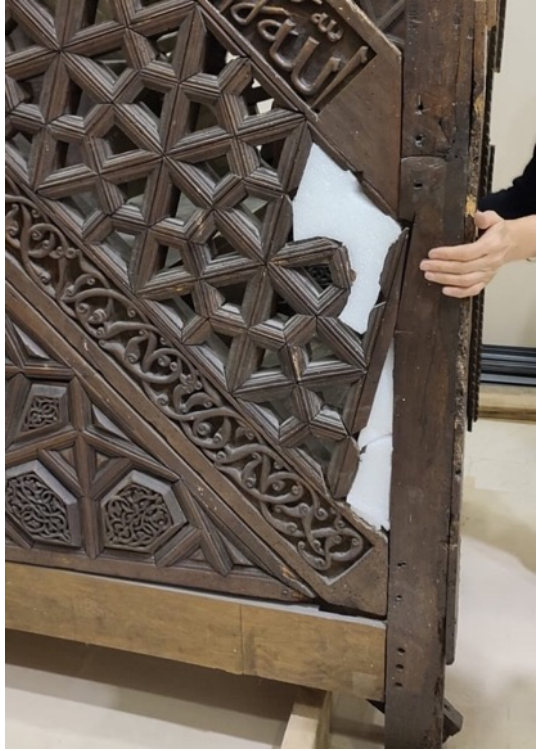
Resim 3.359. Taşkınpaşa Camii minberi ön koruma örnekleri 2.

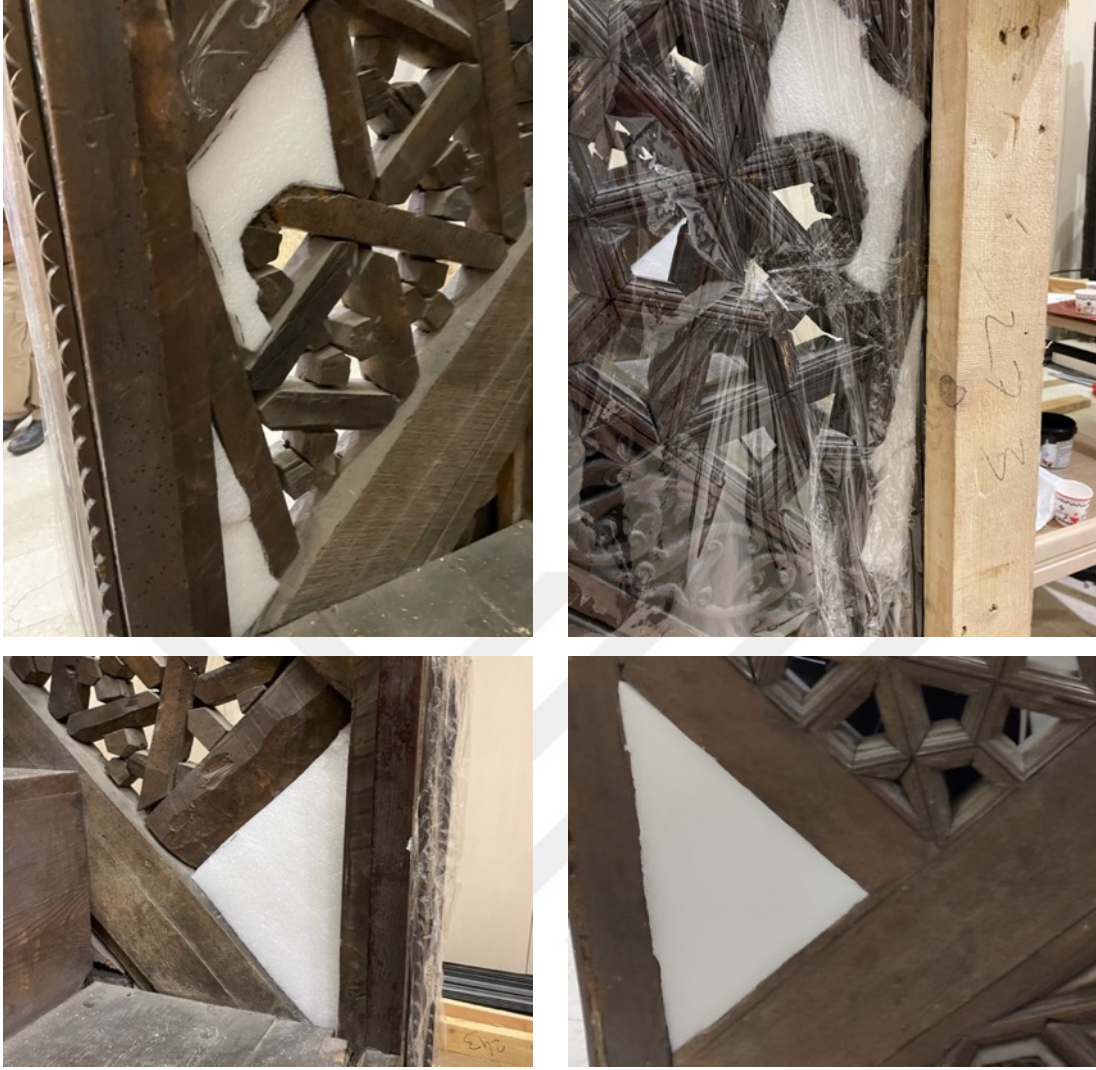
Resim 3.360. Taşkınpaşa Camii minberi ön koruma örnekleri 3.

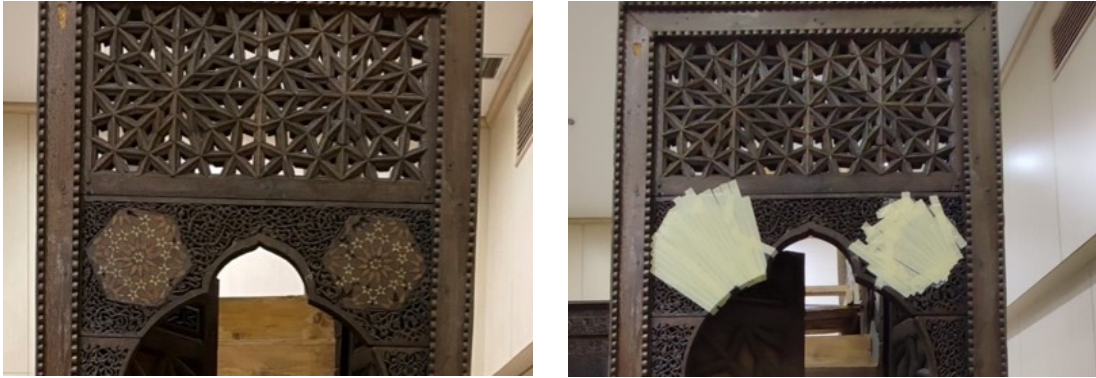
Resim 3.361. Taşkınpaşa Camii minberi ön koruma örnekleri 4.

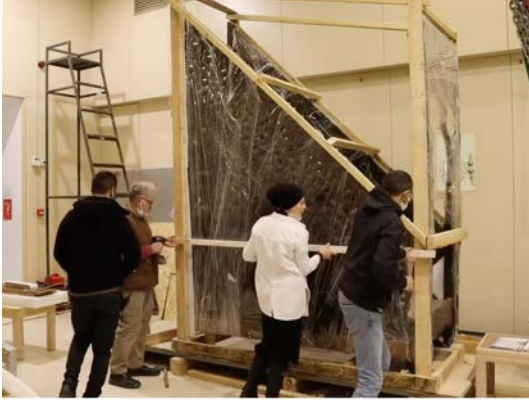
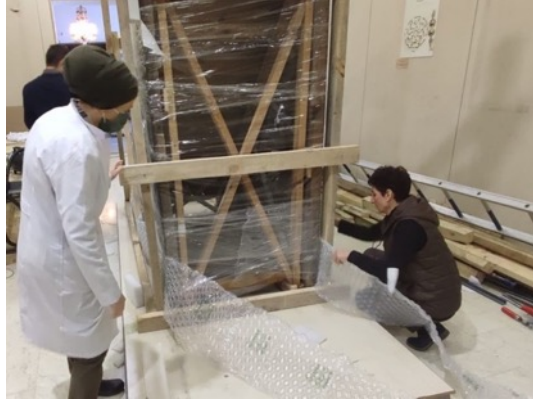
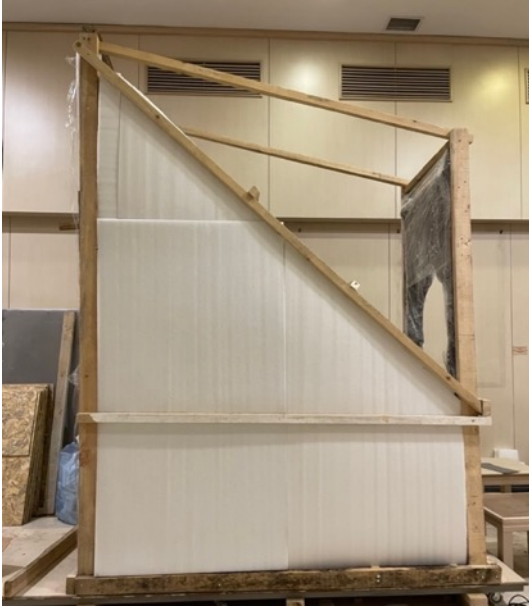
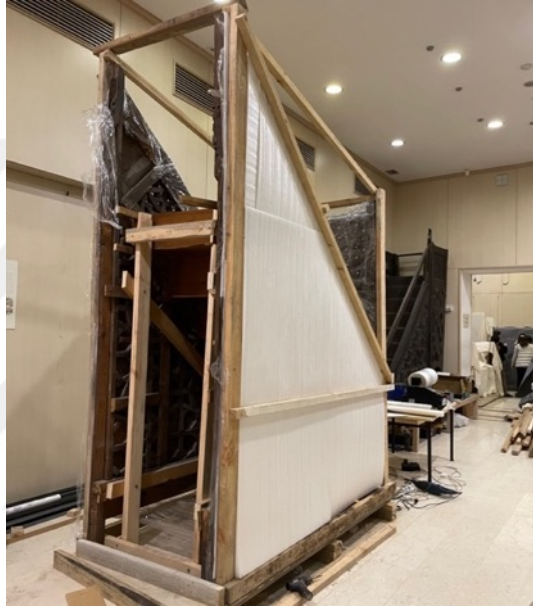
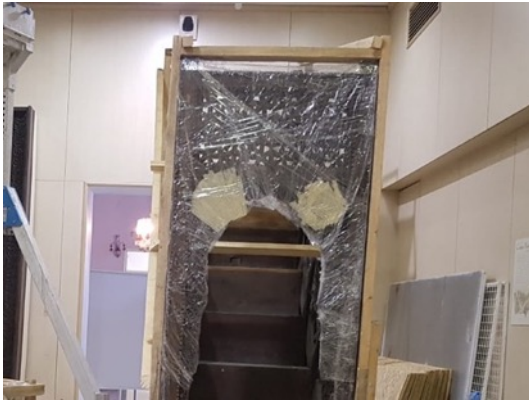
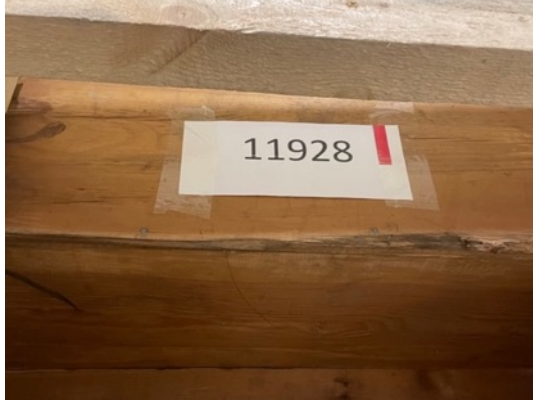
Bilimsel kurul üyelerinin eser yüzeyinde yaptıkları incelemeler sonucu minberin aynalık ve köşk kısımlarının birbirinden ayrılabilir şekilde oluşturulduğu tespit edilmiştir. Taşıma işlemi ve daha sonrasındaki koruma onarım çalışmalarında sağlıklı ilerlemek için bu iki kısmın birbirinden ayrılarak taşınması kararı alınmıştır (Resim 3.363, Resim 3.364, Resim 3.365).

Resim 3.363. Taşkınpaşa Camii minberi ön koruma örnekleri 6.

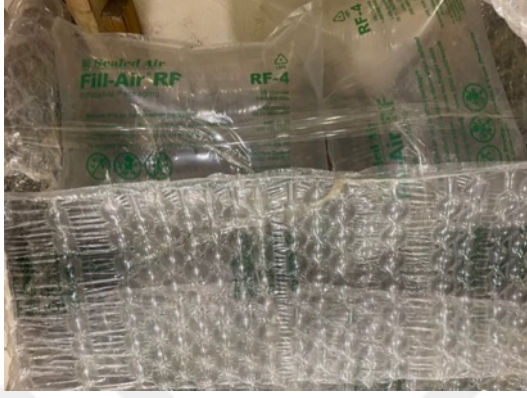
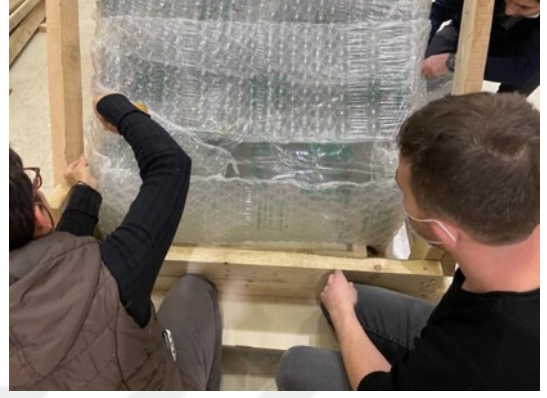
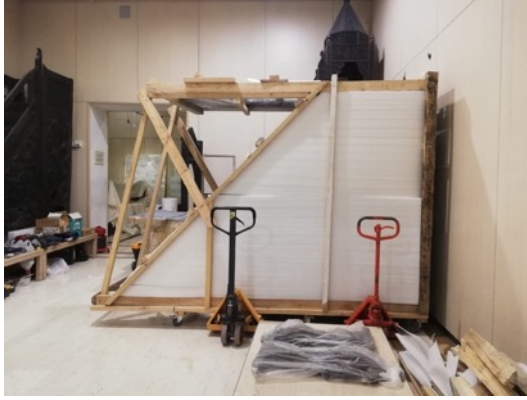
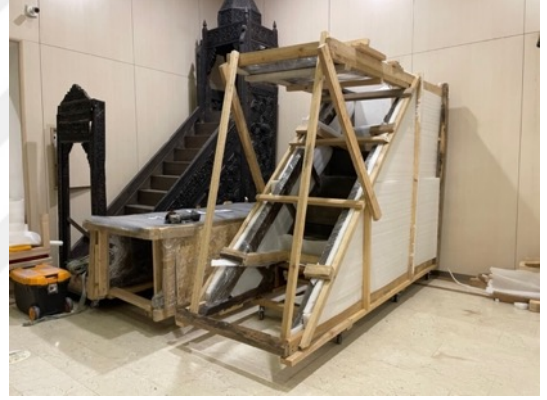
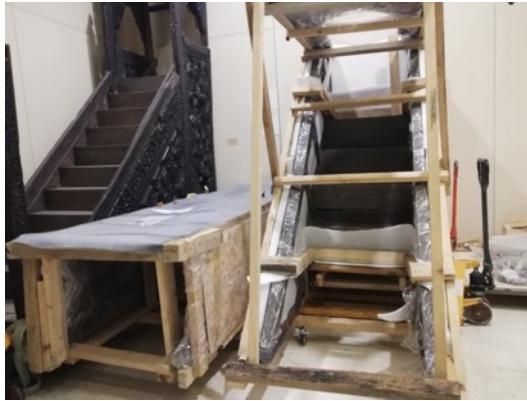
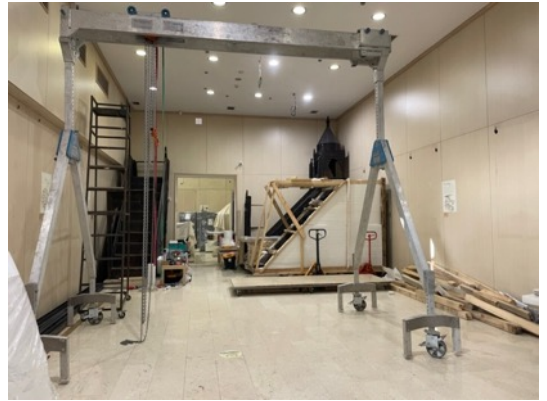
Resim 3.364. Taşkınpaşa Camii minberi ön koruma örnekleri 7.

Hava yastıkları ve baloncukları, instapak ile desteklenen eser tüm dış etkenlerden korumak amacı ile etafirma sarılmış ve dış iskeleti yapılan eser straforlar ile

desteklenmiştir. Calaskal ile kapıdan çıkabilecek düzene getirilen mihrabın açığa çıkan altı kısmı da uygun malzemeler ile desteklenmiştir (Resim 224, 225).

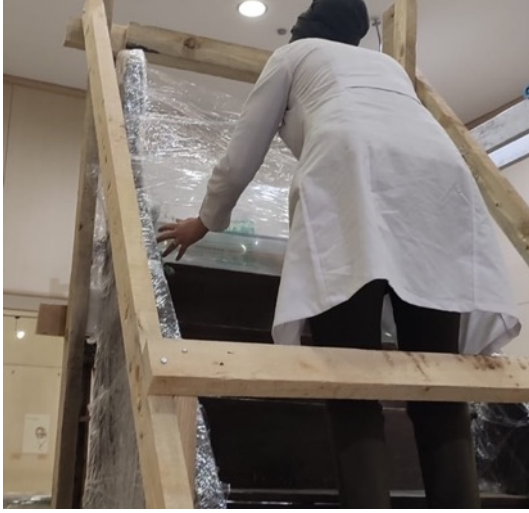
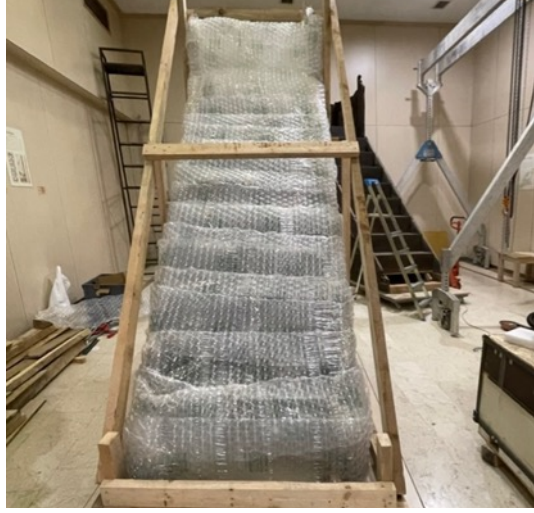
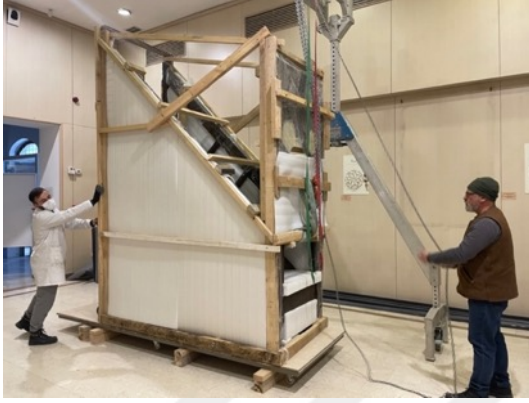
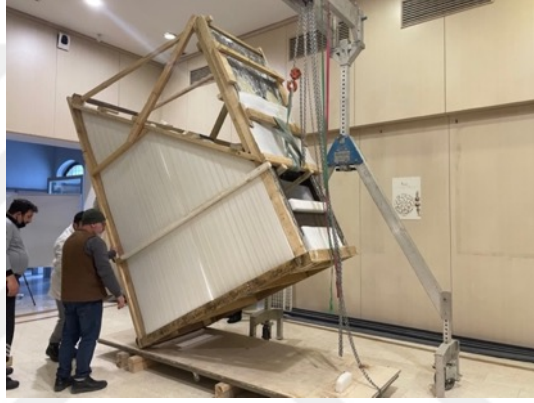
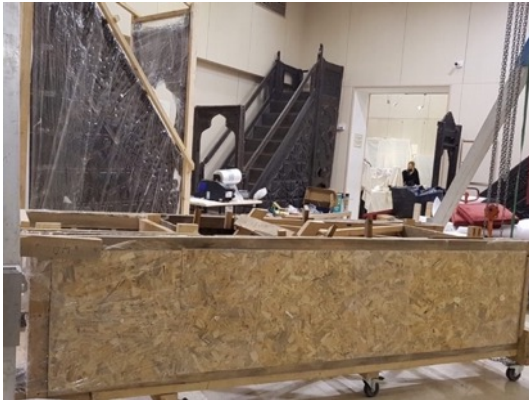
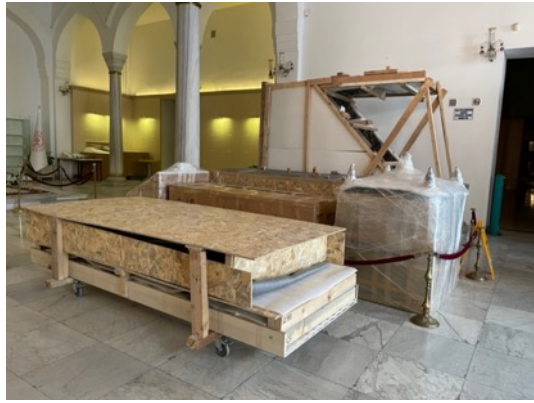
Resim 3.365. Taşkınpaşa Camii minberi geçici önleyici koruma örnekleri 8.

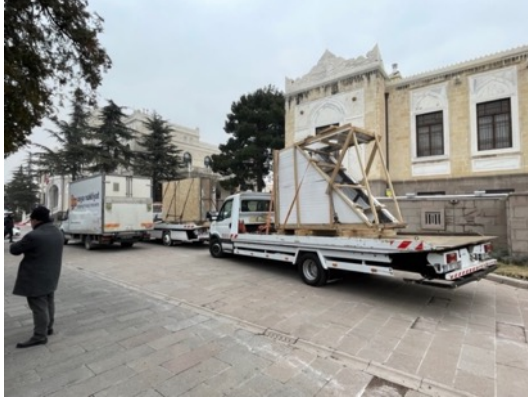
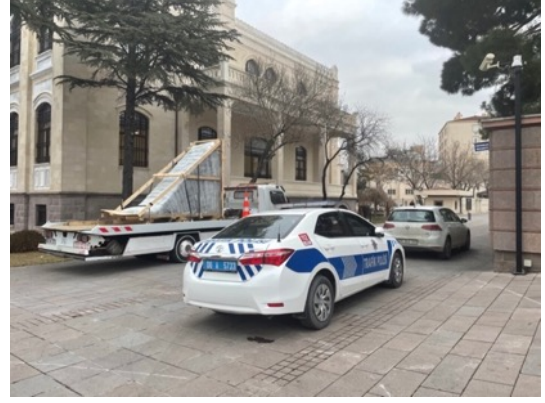
14.02.2022 tarihinde mobil hale getirilerek paketlenme işlemleri tamamlanan Taşkınpaşa Camii minberi, mihrabı ve diğer büyük boyutlu eserler anlaşmalı firma tarafından 15 Temmuz Demokrasi Müzesi'ne nakledilerek müzeden taşınma işlemi gerçekleştirilmiştir (Resim 3.366). Eserlerin 15 Temmuz Müzesi ve Atatürk Kültür Merkezine taşınması ile ilgili detaylı bilgiye mihrap kısmında yer verilmiştir (Bakınız Bölüm 3.1.5.2)

Resim 3.366. Eserlerin müzeden nakli işlemi görüntüleri 1.

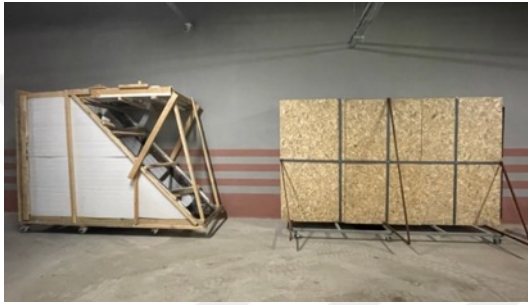
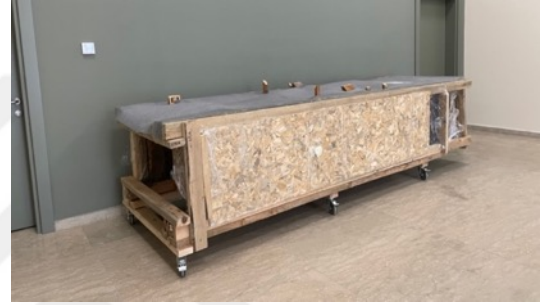
Resim 3.367. Eserlerin 15 Temmuz Demokrasi Müzesi'nden nakli görüntüleri 2.

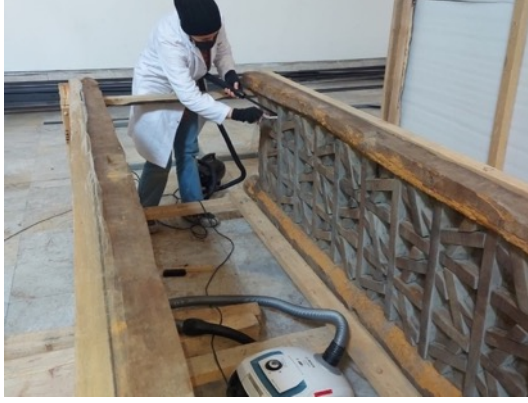
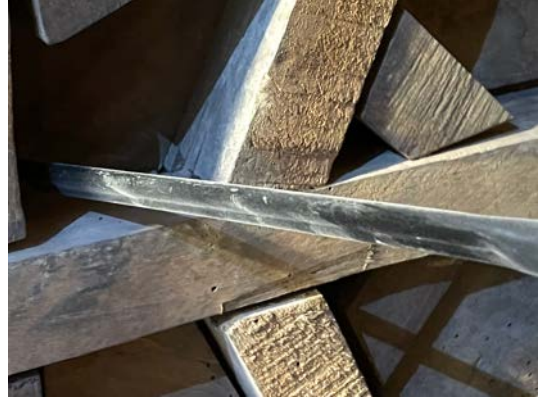
Resim 3.371. Taşkınpaşa Camii minberi vakumlu ön kuru temizlik işlemi görüntüleri.

Minberin koruma ve onarım çalışmaları kapsamında incelenmesi sırasında yoğun böcek uçuş delikleri gözlemlenmiştir. Böcek hasarının eser bünyesinde galeriler oluşturduğu; özellikle zemin tablasına temas eden ayak ve iç iskelet kısımlarında koflaşmaya neden olduğu gözlenmiştir. Yüzeyde oluşan böcek uçuş delikleri ve koflaşan alanlar eseri oldukça zayıflatmanın yanı sıra olası böcek saldırılarına karşı eseri daha savunmasız hale getirmiştir. Eser oluşabilecek aktif bir böcek istilası durumunda, sergileme esnasında bir arada bulunduğu diğer organik eserler içinde risk taşıma sebebi ile acil müdahale ihtiyaç duymuştur. Günlük yapılan kontrollerde eserin yüzeyinde talaş kalıntılarına rastlandığı için aktif böcek istilası olma ihtimalinin yüksek olduğu düşünülmüştür. Eserlerin köşk altı ve aynalık kısmı herhangi bir işlem yapmadan önce dezenfeksiyon daha sonra köşk altı kısmı fumigasyon işlemine alınmıştır. Geçmiş dönem onarımlarında eserin arka yüzeyinde kullanılan genç ahşaplar ile yapılan destekleyici direkler, böcekler için taze besin kaynağı oluşturmanın yanı sıra esere oldukça fazla yük bindirerek eksende kaymayı ve gönyede bozulmayı artırmaktadırlar. Dezenfeksiyon işlemine başlanmadan önce bu parçalar eserden ayrılmıştır. Bu işlemler sonrasında böcek uçuş delikleri sonucu oluşan talaş ve kaba yüzeysel kirlenmeler için eserin kuru temizleme işlemi vakum tekniği ile gerçekleştirilmiştir (Resim 3.371).
