HACI BAYRAM VELİ ÜNİVERSİTESİ

**ANKARA ETNOGRAFYA MÜZESİ VE ANKARA  
VAKIF ESERLERİ MÜZESİ'NDE BULUNAN  
SEÇİLİ AHŞAP ESERLERİN MEVCUT KORUMA  
DURUMLARININ TESPİTİ VE KORUMAYA  
YÖNELİK ÇALIŞMALAR**

**DOKTORA TEZİ  
KÜLTÜR VARLIKLARINI KORUMA  
ANABİLİM DALI**

**OCAK 2024**

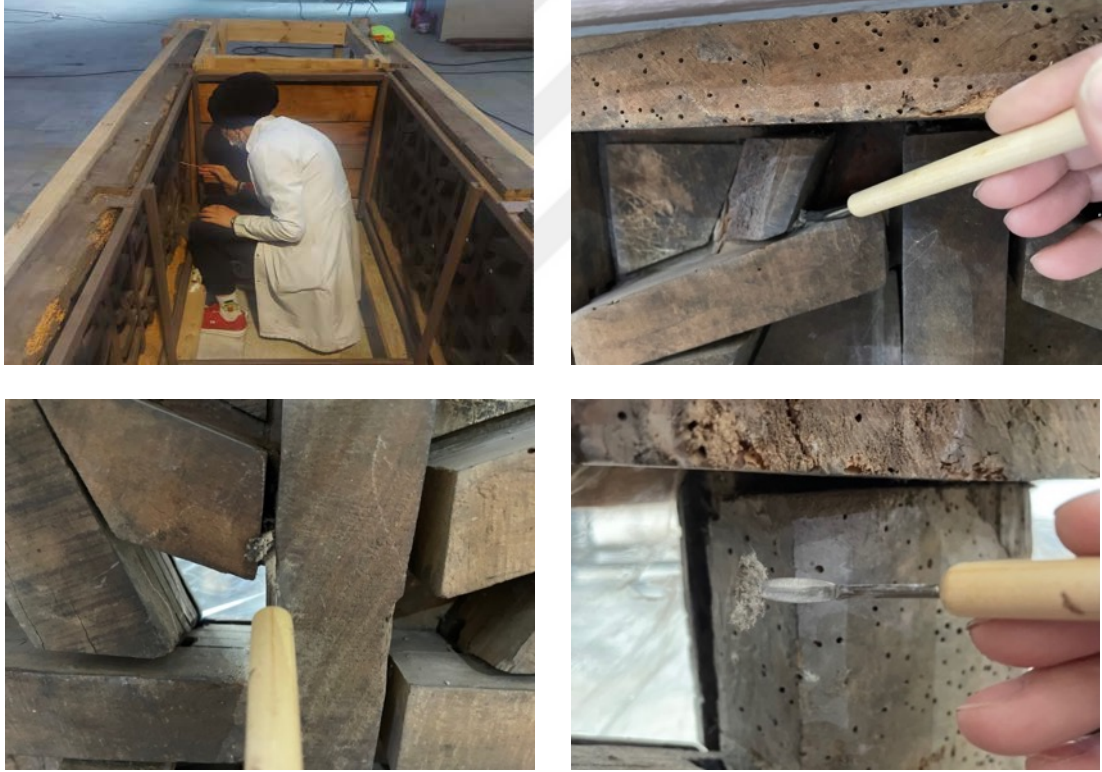
Resim 3.377. Taşkınpaşa Camii minberi kuru temizlik işlem görüntüleri.

Eseri müze teşhir salonunda ana giriş kapısına çok yakın mesafede konumlandırılmış ve uzun süredir o alanda sergilenmektedir. Bu nedenle atmosferik koşullara bağlı olarak kir, toz, gazlar gibi hava akımıyla taşınan kimyasal ve fiziksel bozulma etkenlerine maruz kalmakta ayrıca değişkenlik gösteren nem ve ısı dereceleri bozulmaları hızlandırmaktadır. Eser yüzeyinde gözlenen toz ve kirlilik, girift yüzeylerde çok daha yoğun olarak birikmiş ve katmanlar oluşturmuştur. Minberin süslemeli ön ve süslemesiz arka yüzeyindeki tozların ve girift alanların aralarında birikmiş depozitlerin kuru temizliği, spatula, üfleç, fırça ve vakum kullanılarak kuru temizlik işlemi yapılmıştır (). Eserin müzeden taşınma esnasında yapısal bozulmasını engellemek amacı ile yapılan ahşap dış iskelet çıkarılmadan çalışılmaya başlanmıştır.

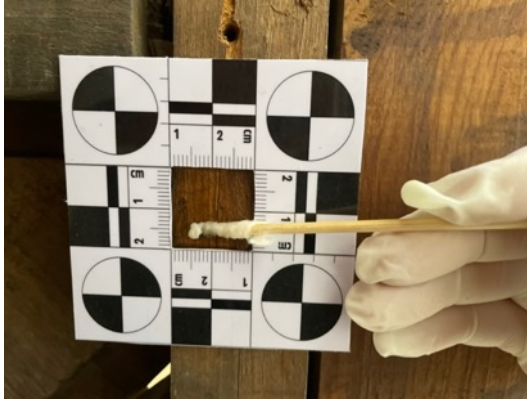
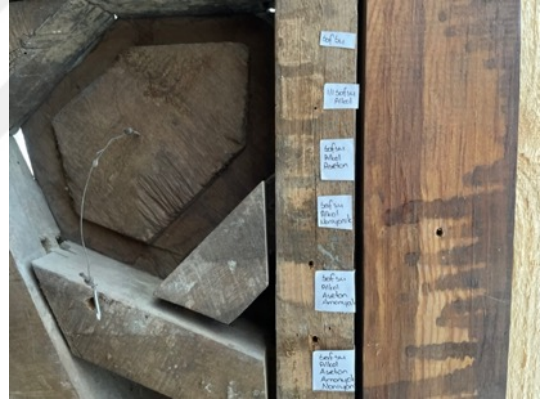
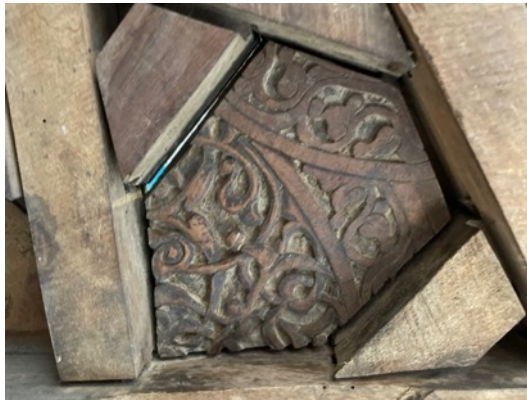
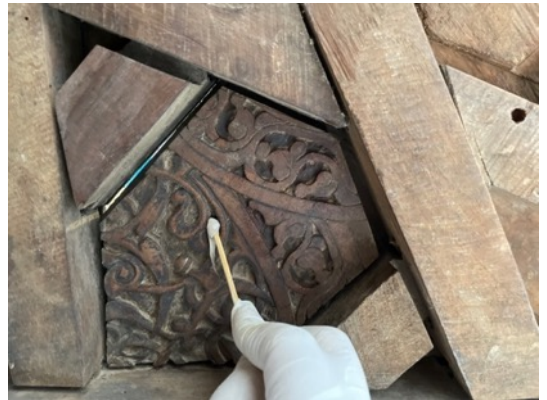
Resim 3.379. Taşkınpaşa Camii minberi ıslak temizlik işlem görüntüleri 1.

Minberin kapı kanatlarında yapılan çalışmalarda ceviz ve şimşir ağacının birlikte kullanıldığı yapılan tür tayini analiziyle kanıtlanmıştır. Minber genelinde de minberi oluşturan künde-kârî parçaların ceviz ve şimşir kullanılarak üretildiği ve bu yolla renkli bir desen oluşturulduğu anlaşılmıştır. Kullanıldığı süreçte defalarca onarım geçiren eserde cila ve boya katmanları orijinal yüzeyi kapatarak eserin renkli ve özgün yapısını görünmez kılmıştır.

Eser yüzeyindeki koyu renkli cilanın kaldırılarak özgün durumuna döndürülmesine, bilim heyeti ve Ankara Restorasyon ve Konservasyon Bölge Laboratuvarı Müdürlüğü uzmanlarının ortak fikriyle karar verilmiştir. Bu uygulama için (Resim 3.379 - Resim 3.386) işlem basamakları şu şekilde gerçekleşmiştir:

5. 1x1 cm alanda uygun çözücü denemesi yapılarak çözücü kararı verilmiştir,
6. Tek seferde daha etkili çözüm elde edilebilmesi için yüzeye uygulanan çözücünün hava ile teması kısıtlanmış, belirlenen süre kadar bu şekilde bekletilmiştir,
7. Eser yüzeyinde yeterli süre bekletilen çözücü yüzeyden tamamen arındırılmıştır,
8. Boya kalıntılarının yüzeyden kimyasal olarak kaldırılma işlemi tamamlanmıştır.

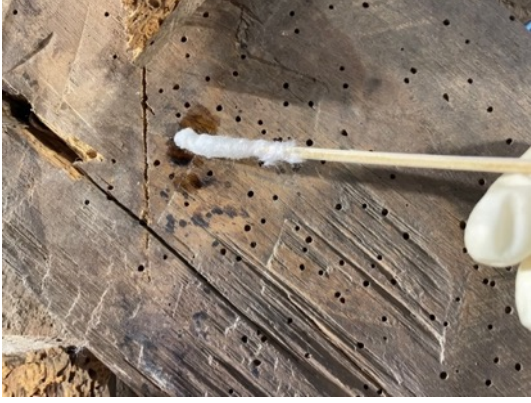
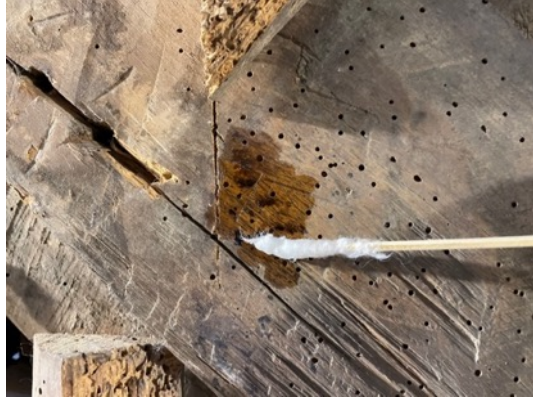
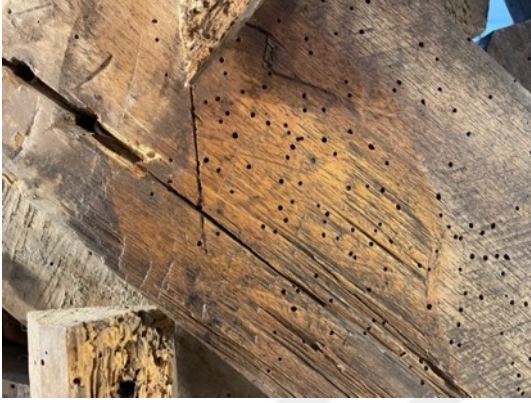
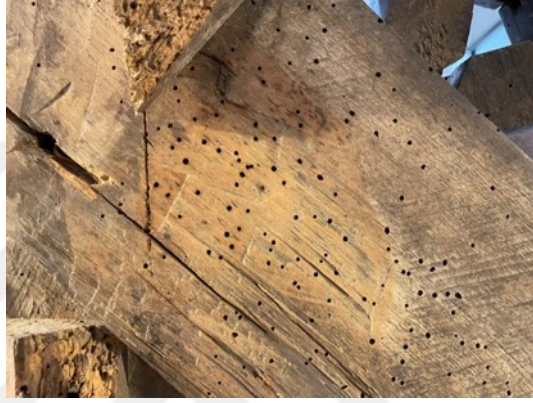
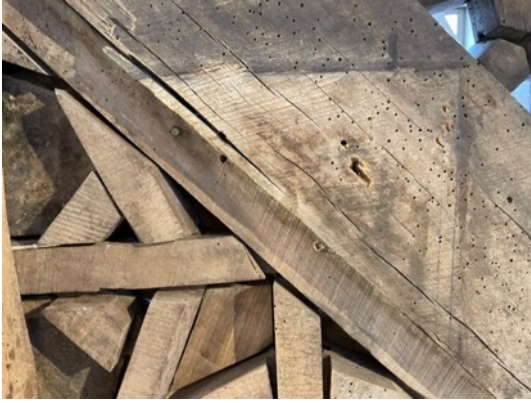
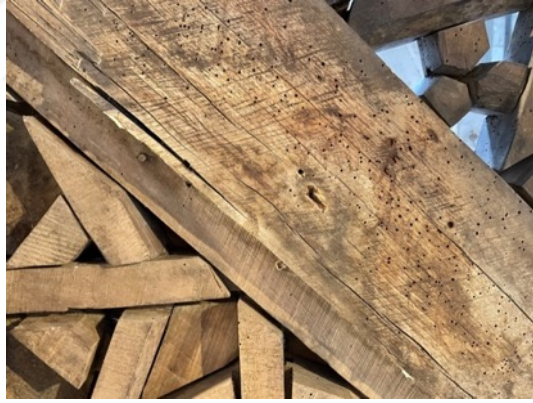
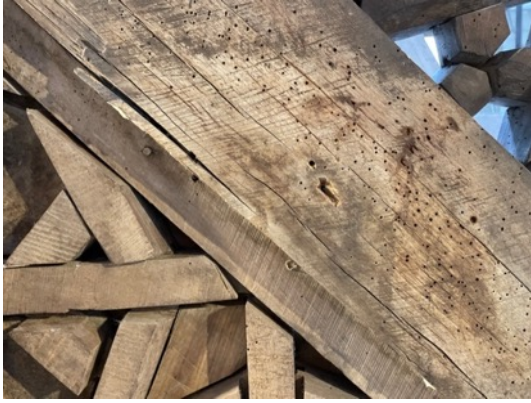
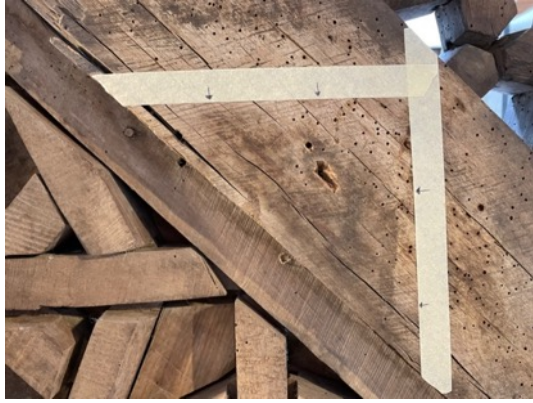
Resim 3.380. Taşkınpaşa Camii minberi ıslak temizlik işlem görüntüleri 2.

Islak temizlik işlemlerinde kullanılan pamuk, bez, pamuklu çubuk gibi ekipmanların su damlatmayacak kadar oldukça az nemde olmasına dikkat edilmiştir. Açılışa hazırlanan eserin kitabe kısmında ve minberin sağ ayna kısmının kitabeye yakın bölümünde bozulmuş olan ve özgüne uygun olmayan eski cila tabakası kimyasal olarak çözülerek eserden uzaklaştırılmıştır.

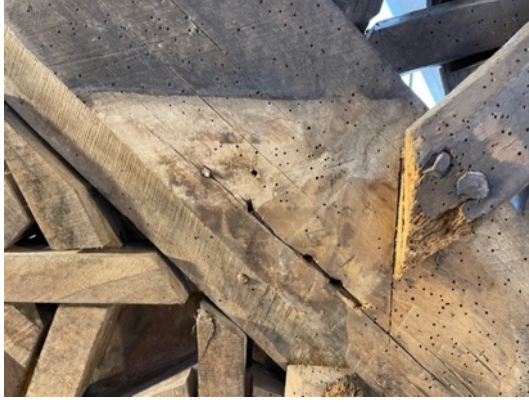
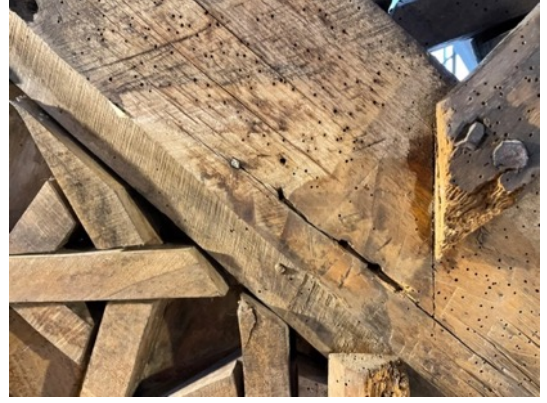
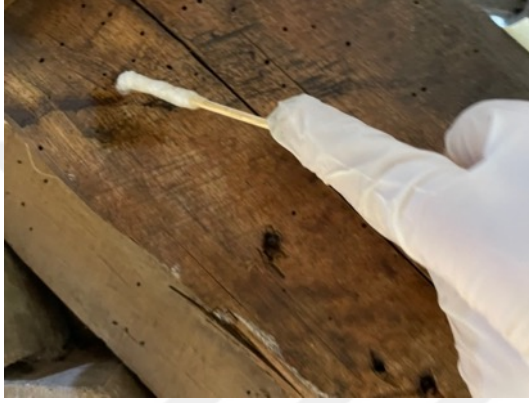
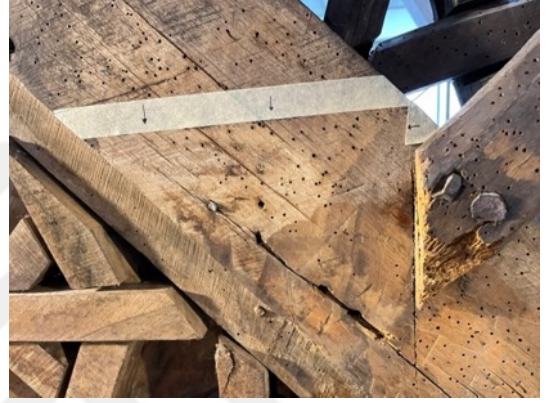
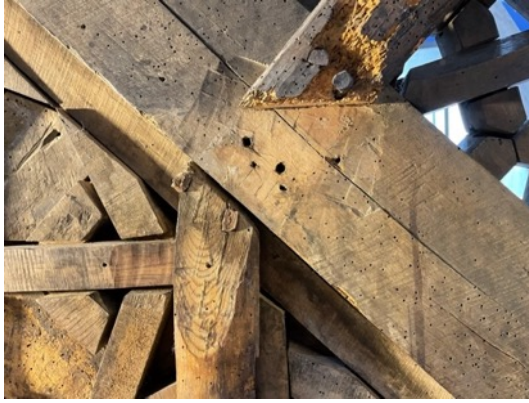
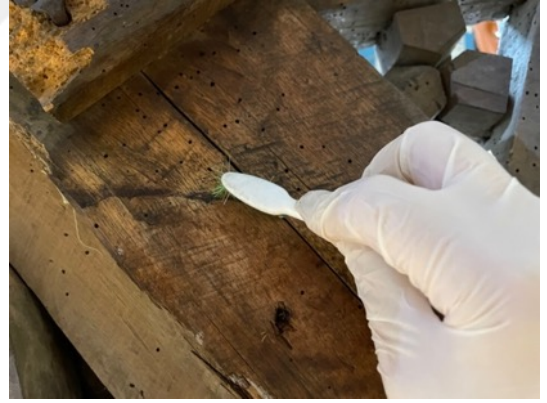
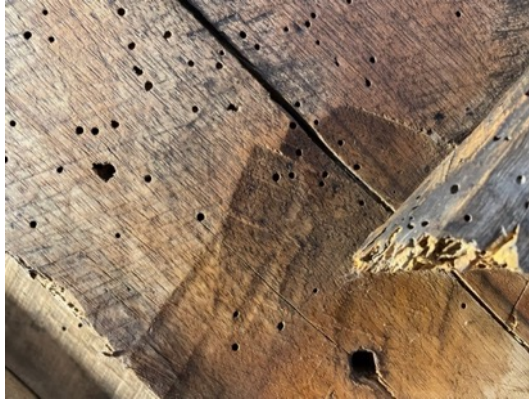
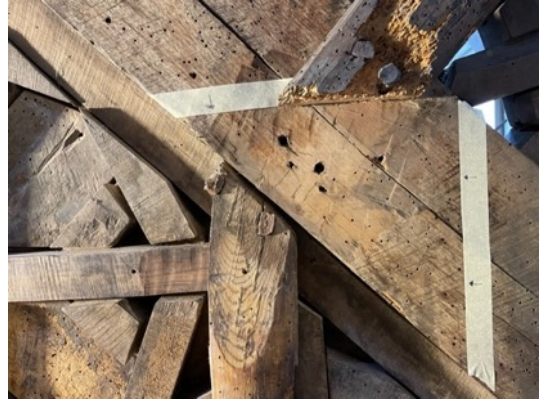
Resim 3.381. Taşkınpaşa Camii minberi ıslak temizlik işlem görüntüleri 3.

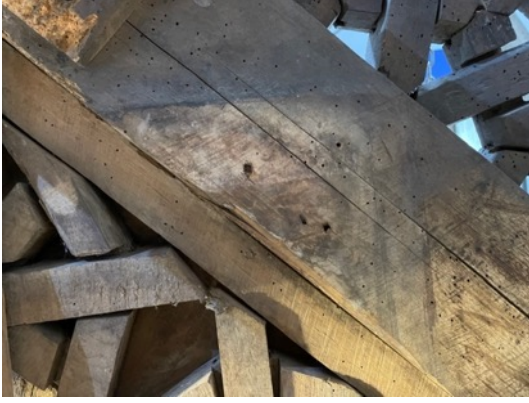
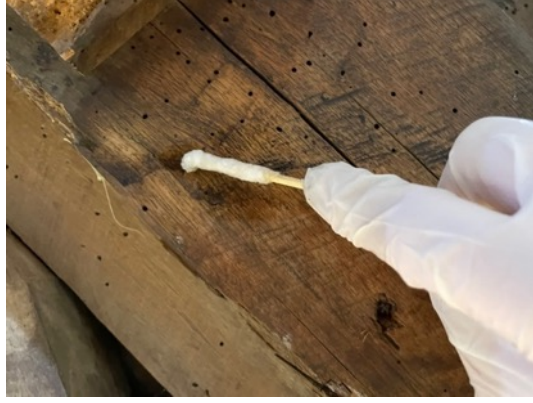
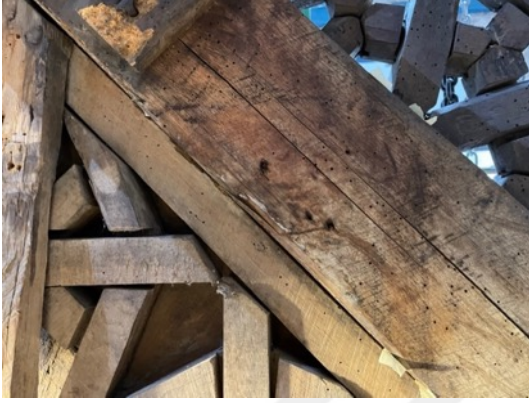
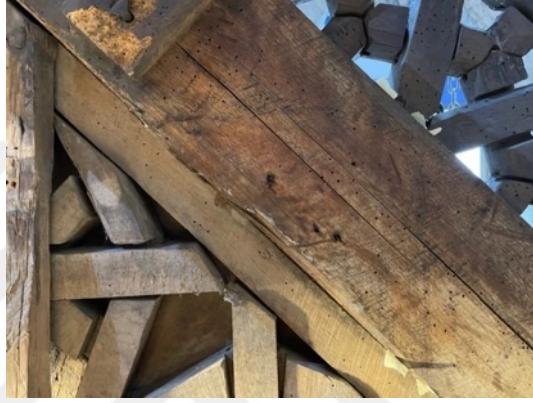
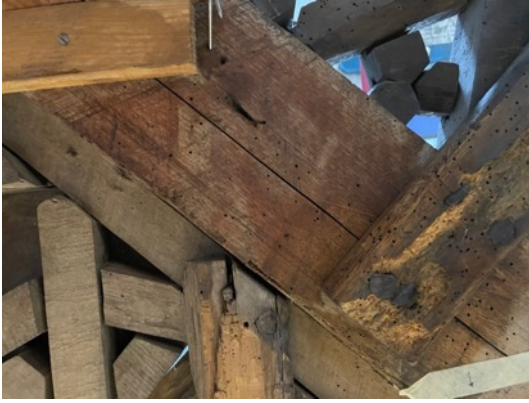
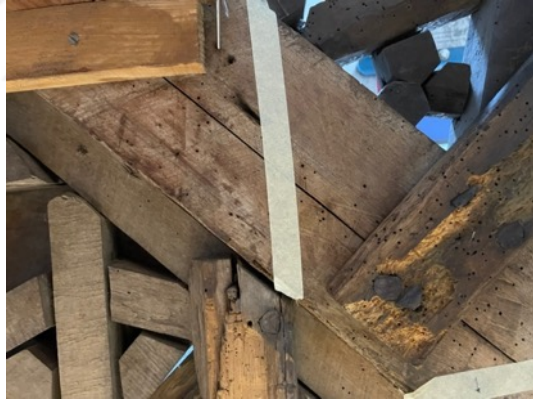
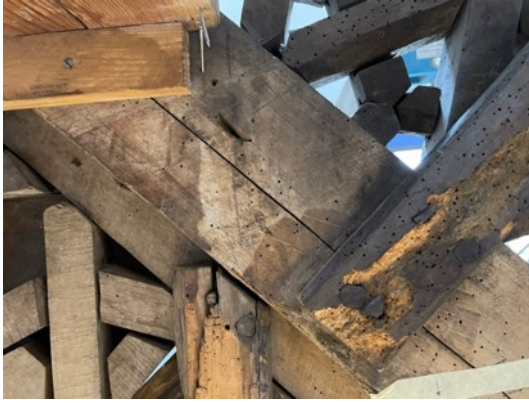
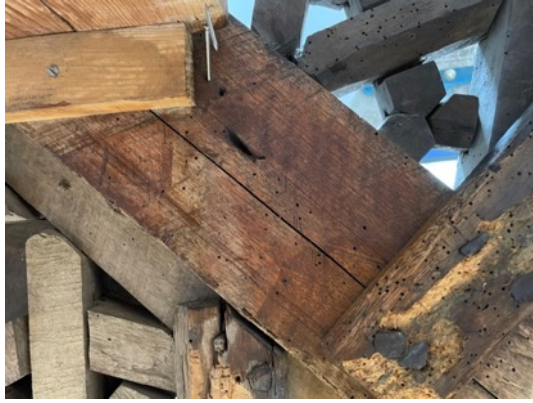
Resim 3.382. Taşkınpaşa Camii minberi ıslak temizlik işlem görüntüleri 4.

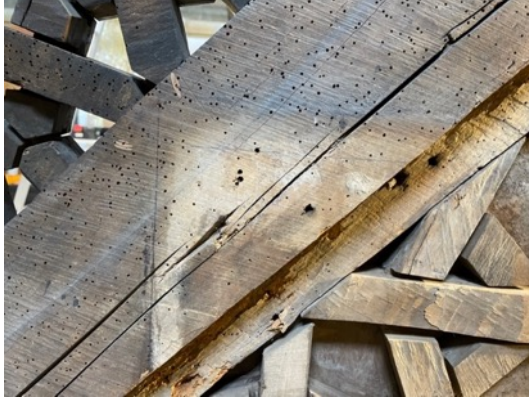
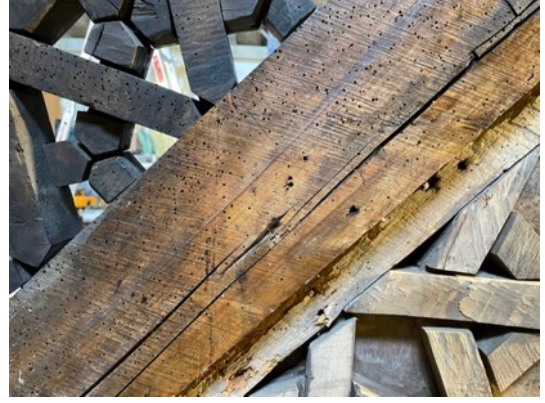
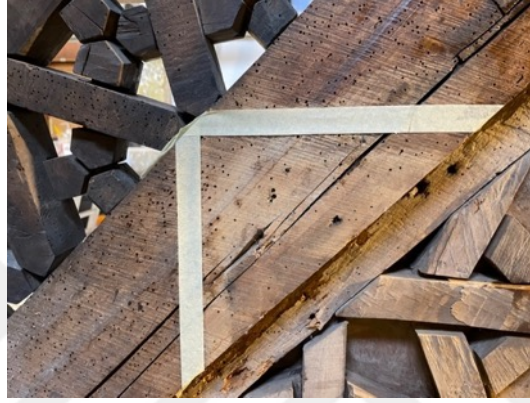
Resim 3.383. Taşkınpaşa Camii minberi ıslak temizlik işlem görüntüleri 5.

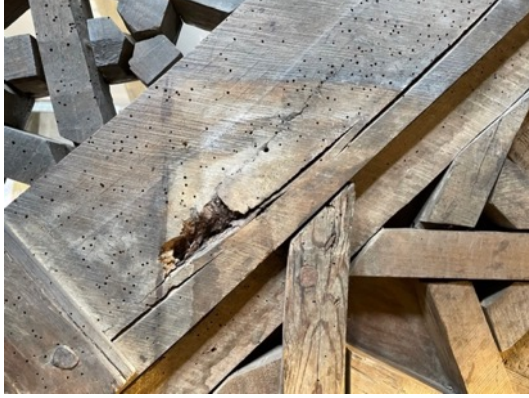
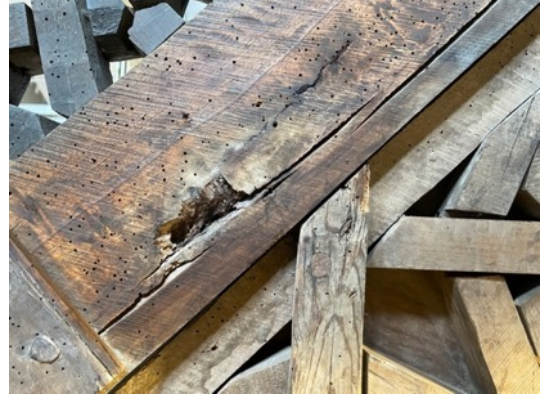
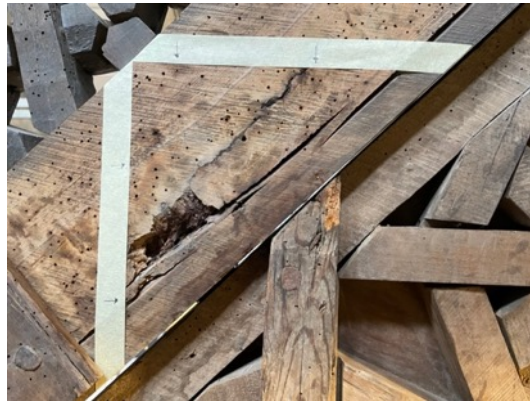
Resim 3.384. Taşkınpaşa Camii minberi ıslak temizlik işlem görüntüleri 6.

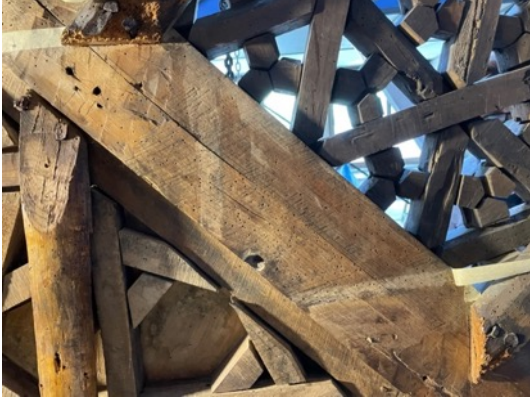
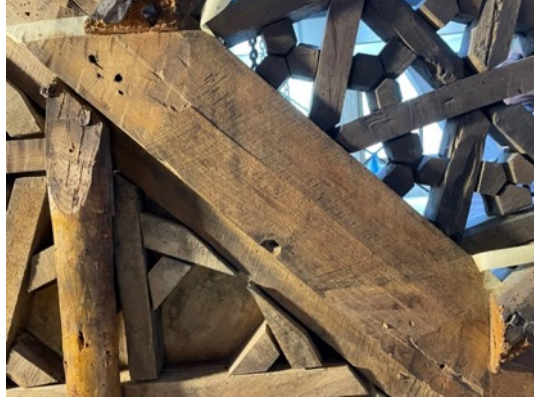
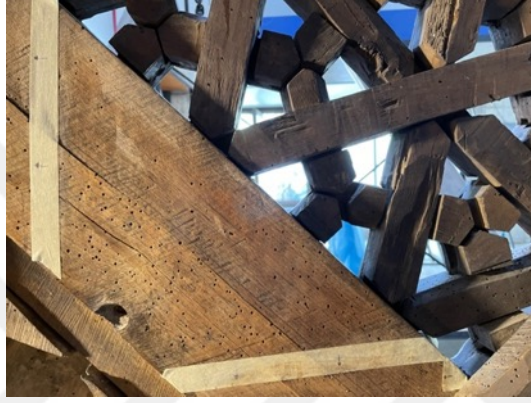
Resim 3.385. Taşkınpaşa Camii minberi ıslak temizlik işlem görüntüleri 7.

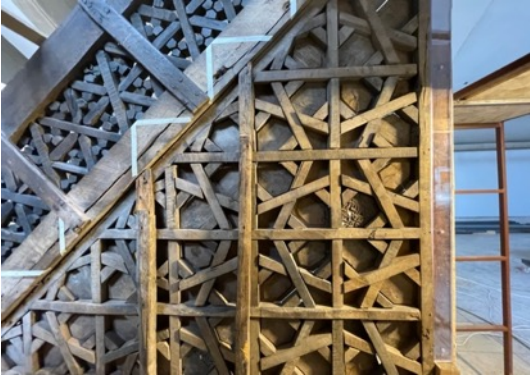
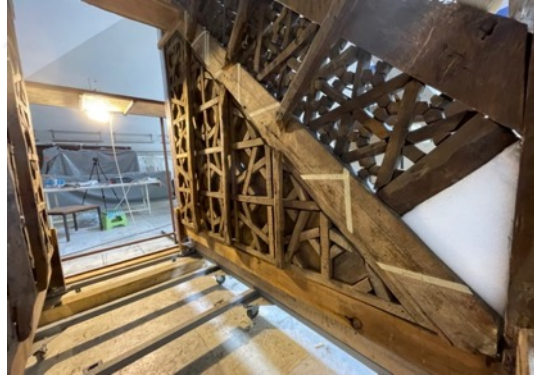
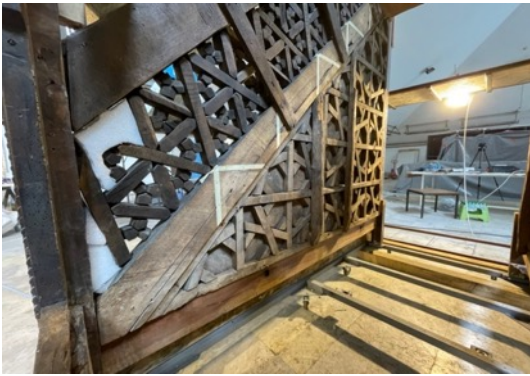
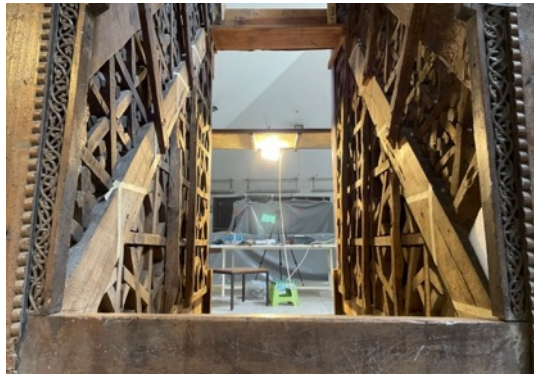
Resim 3.386. Taşkınpaşa Camii minberi ıslak temizlik işlem görüntüleri 8.

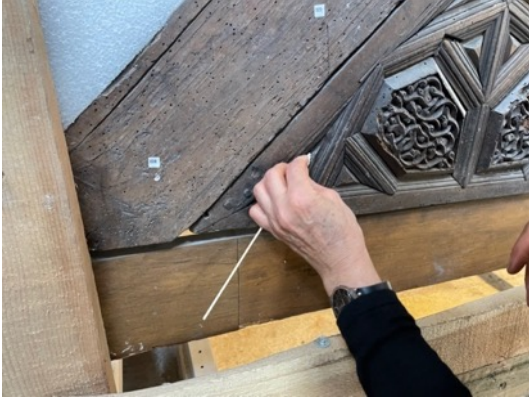
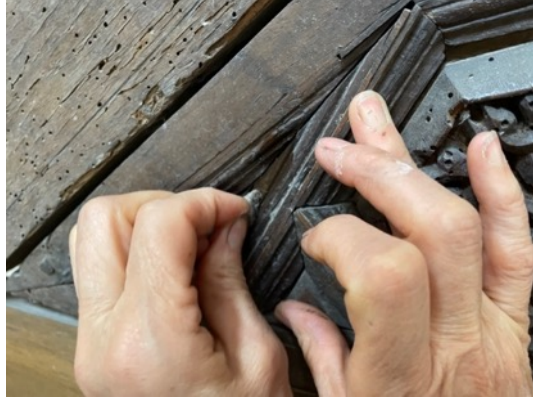
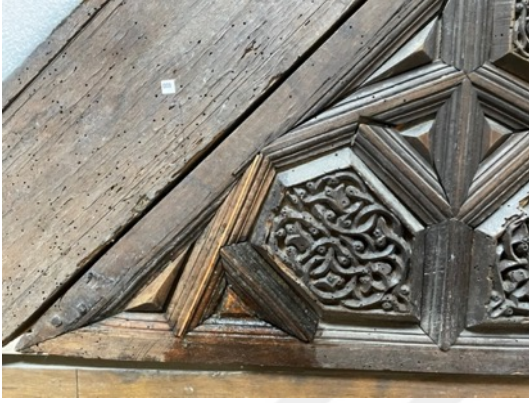
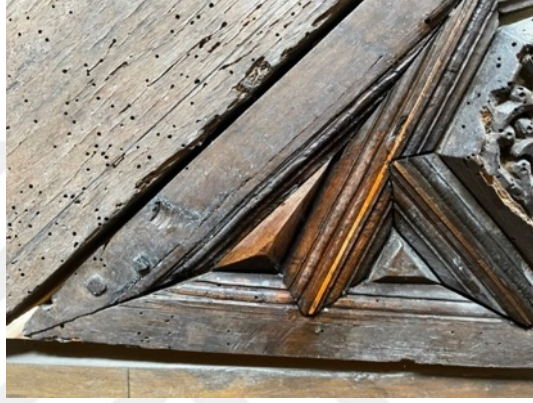
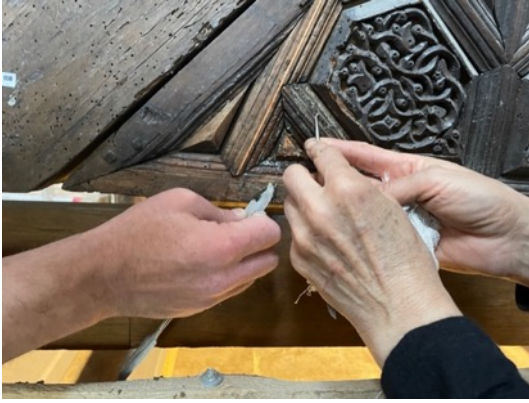
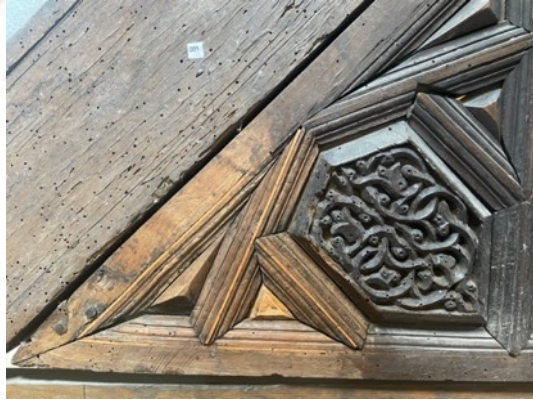
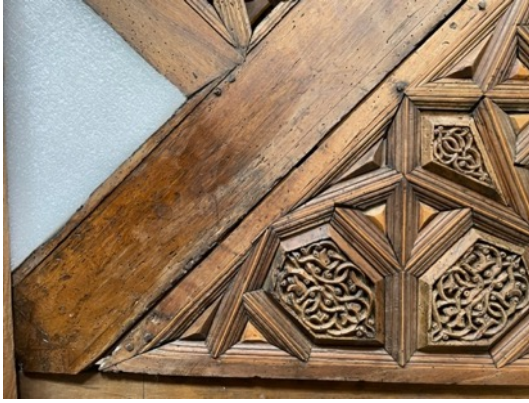
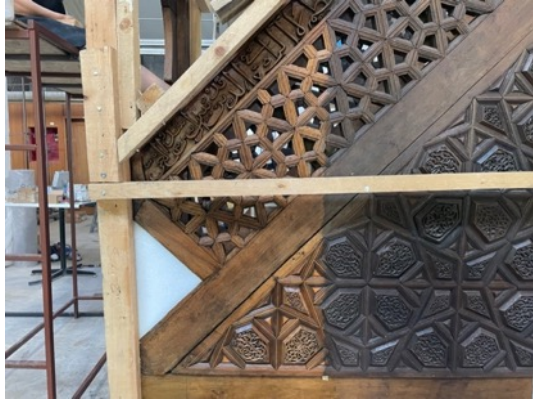
Resim 3.387. Taşkınpaşa Camii minberi kimyasal temizlik işlem görüntüleri 1.

Birebir hazırlanan alkol-su karışımına non-ionik deterjan damlatılarak hazırlanan karışımla silinen eser; çözünmüş boya, cila ve kimyasal artıklardan arındırılmıştır. İşlem küçük alanlara ayrılarak yapılmıştır. İşlem gören bölüm tamamen arındırıldıktan sonra yeni alana geçilmiştir. Boya söküm işleminde, ahşabı tahrip etmeyen, boyayı kat kat çıkararak özgün malzemeyi koruyan ve sağlığa zararlı olmayan kimyasal, spatula ve boya kazıcı aletler ile alt tabakaya zarar vermeden gerçekleştirilmiştir (Resim 3.387).

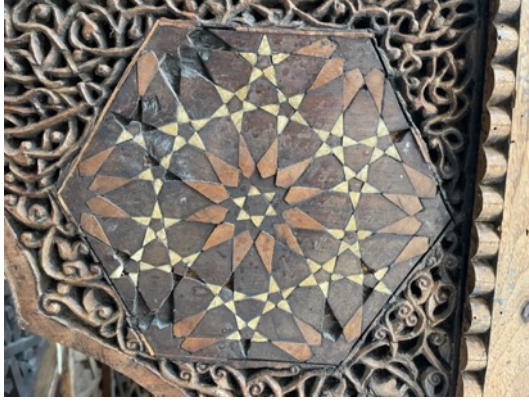
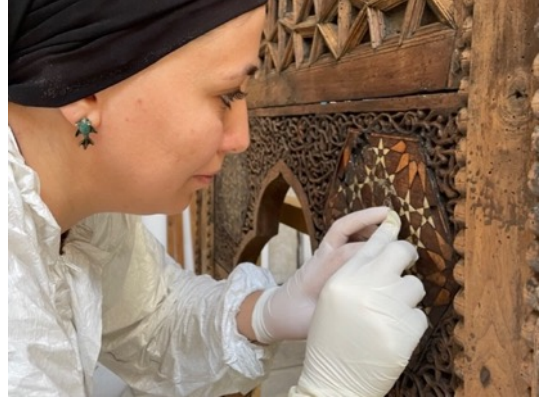
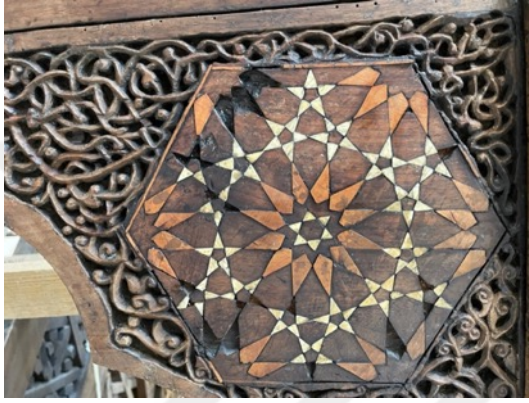
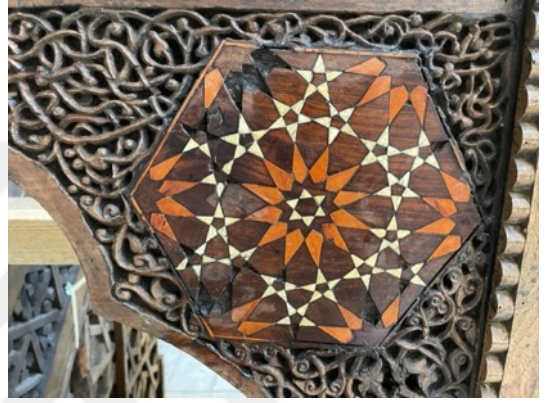
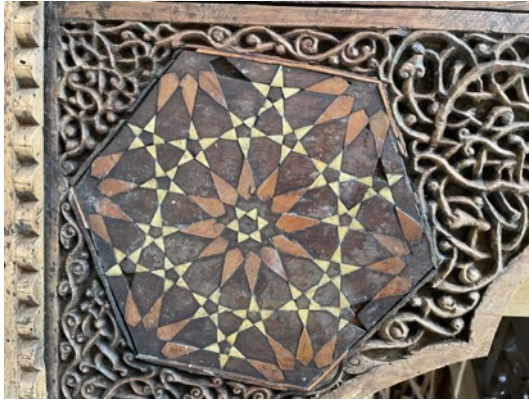
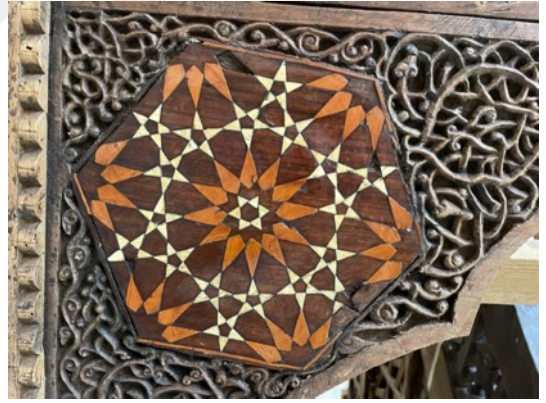
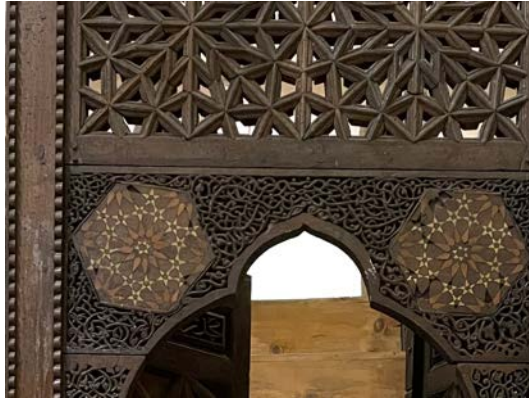
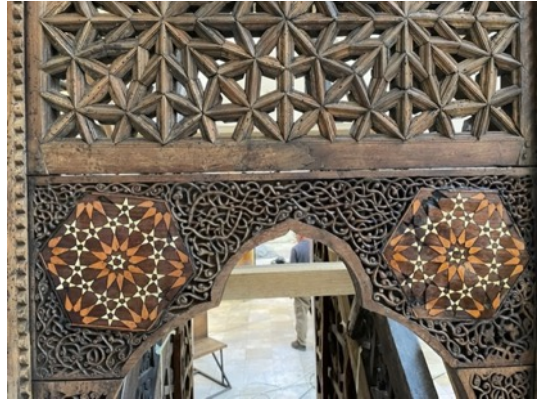
Resim 3.388. Taşkınpaşa Camii minberi kimyasal temizlik işlem görüntüleri 2.

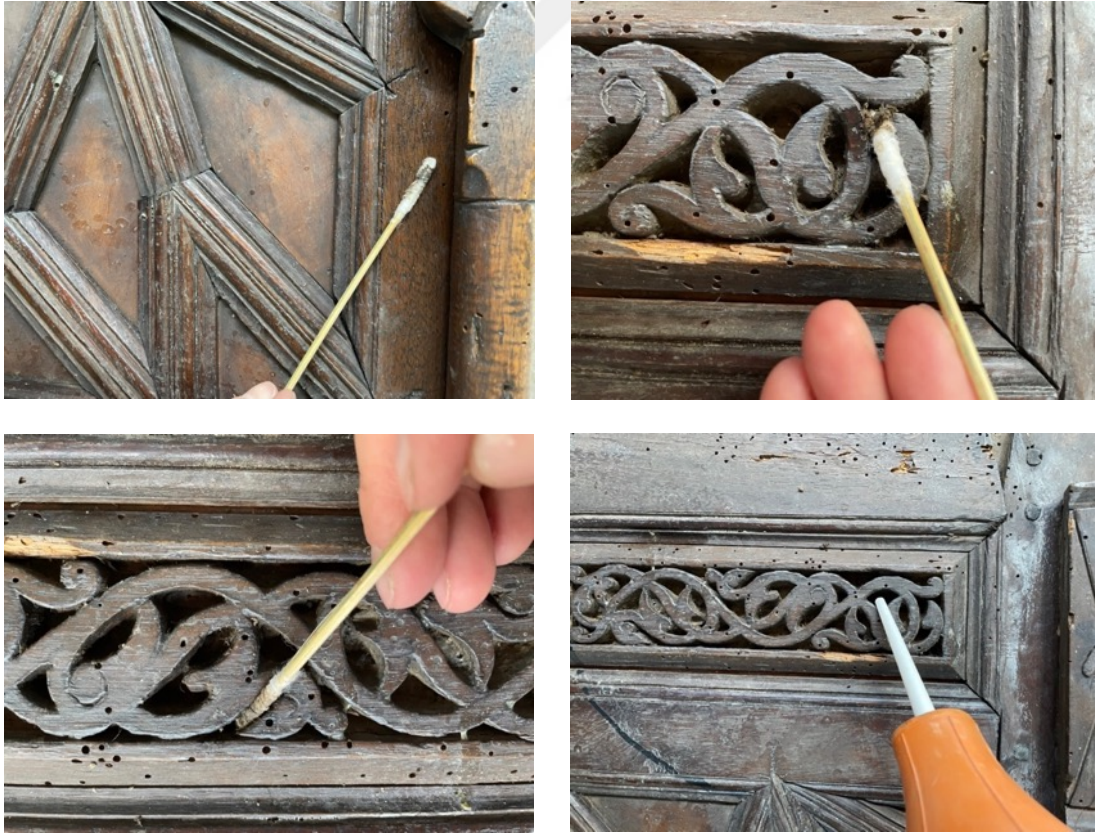
Resim 3.389. Taşkınpaşa Camii minberi kapı kanatları temizlik işlem görüntüleri 1.

Minber kapısı yüzeyindeki kirlilik non-ionik deterjan damlatılan alkol, su karışımıyla nemlendirilen pamuklarla temizlenmiştir. Islak temizlik sonrasında eser yüzeyindeki eski cila ve boya tabakası yer yer eserden uzaklaştırıldığında çıplak ahşap yüzeyi gözlenmiştir. Eseri oluşturan yivli çıtalarla taban kısmındaki künde-kârî parçalardaki renk farklılığından dolayı farklı cins ahşaptan yapıldığı anlaşılmıştır. Kapıda bulunan bezemenin anlaşılabilirliğini artırmak ve özgünlüğüne dönmek için daha önceki tarihlerde tek renkle boyanan eser yüzeyinde boya ve cila tabakalarının temizlenmesine karar verilmiştir. Test noktası işaretlenerek yapılan raspa denemesinde aynalık ve köşk altı kısmında da kullanılan boya sökücünün kullanılmasına karar verilmiştir (Resim 3.389, Resim 3.390, Resim 3.391). Boya sökücü belirlenen deneme alanına sürülen eser yüzeyindeki boya ve cila tabakasının kalkması beklendikten sonra hızlıca spatula ile kaldırılıp önce alkolle daha sonra ise non-ionik deterjan damlatılan su içine 1/5 oranında alkol eklenerek hazırlanan çözelti ile silinerek kimyasaldan arındırılmıştır. Eserin belirlenen bir parçası temizlenmeden bırakılarak geçmiş dönem onarım işlemlerinin görünmesi ve mevcut durumunun karşılaştırılması amaçlanmıştır.

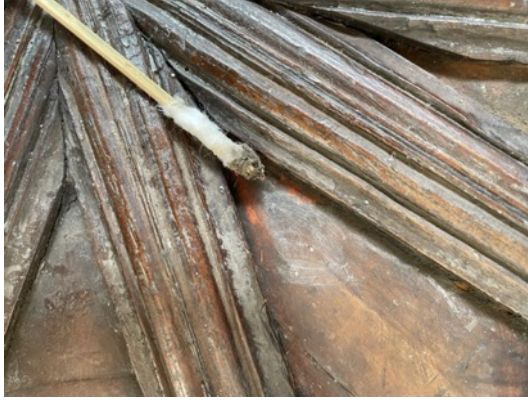
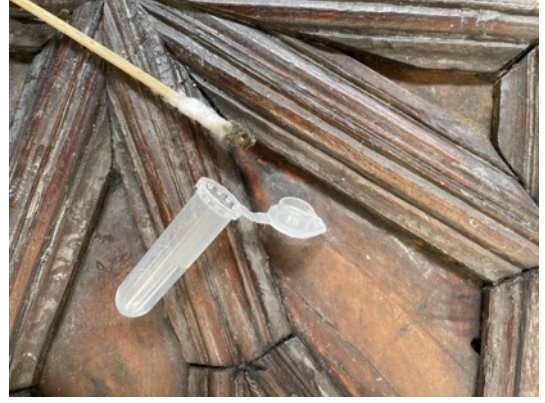
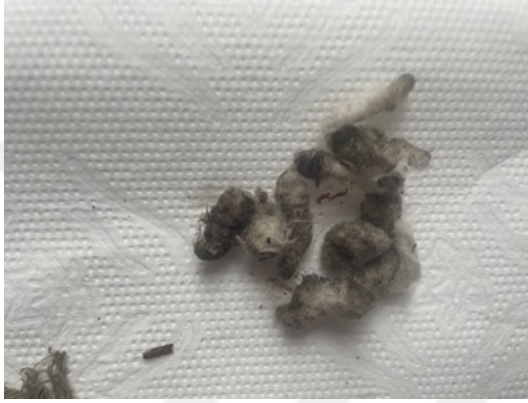
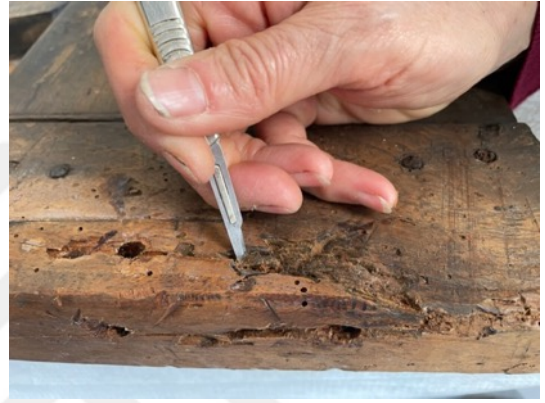
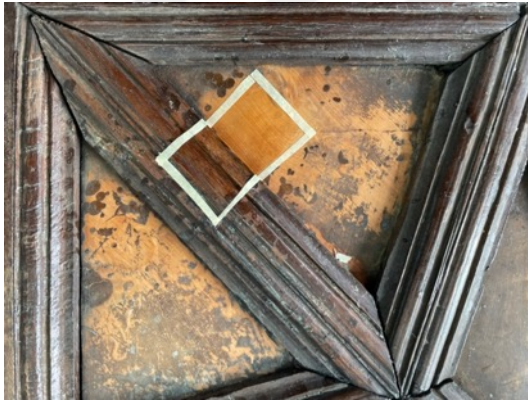
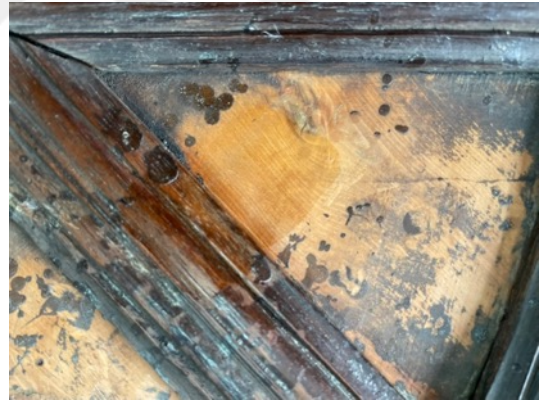
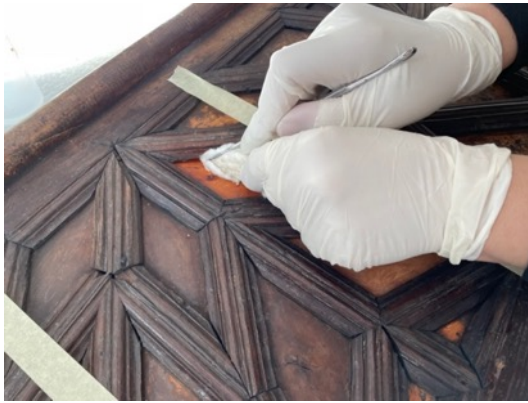
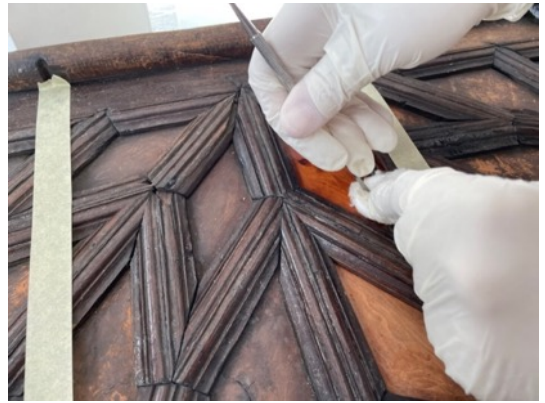
Resim 3.390. Taşkınpaşa Camii minberi kapı kanatları temizlik işlem görüntüleri 2.

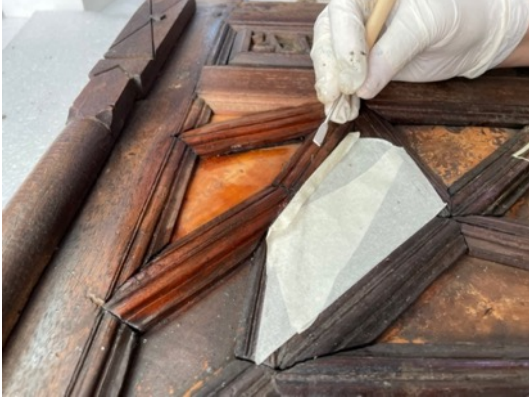
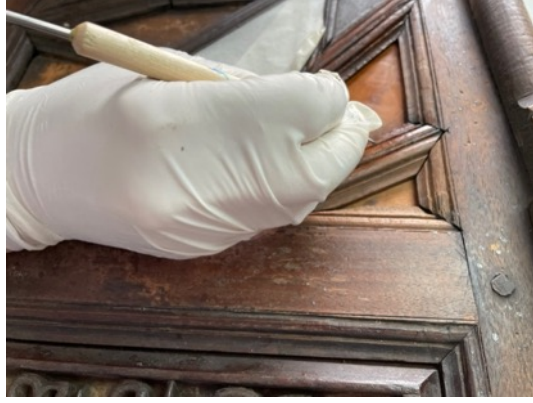
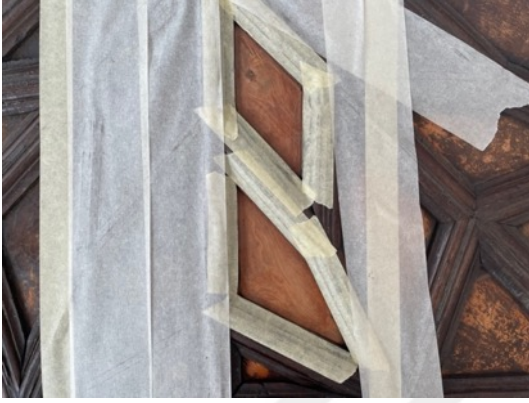
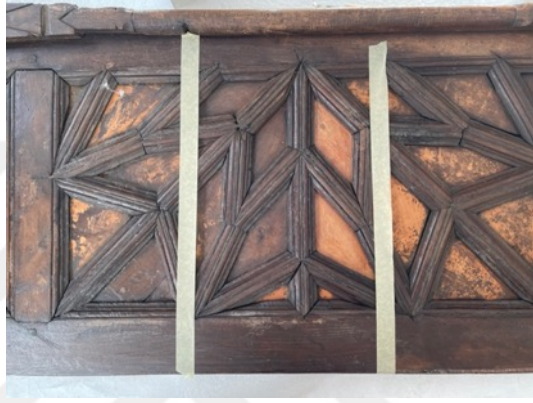
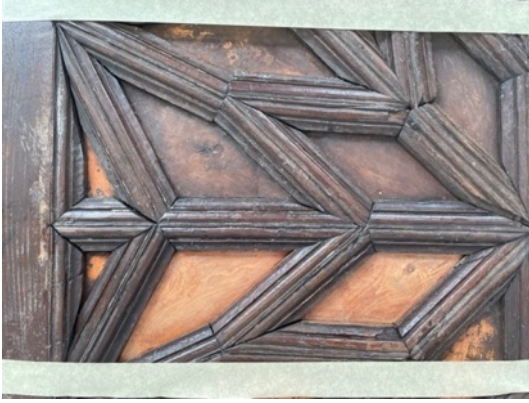
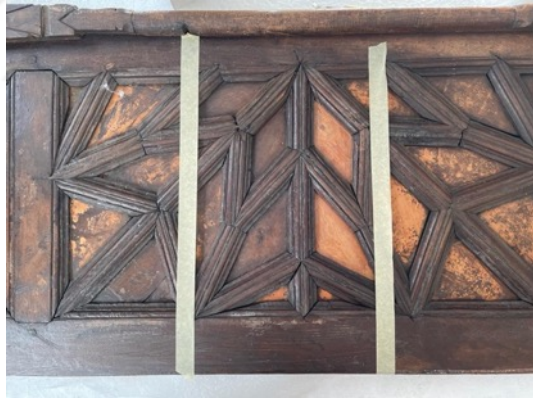
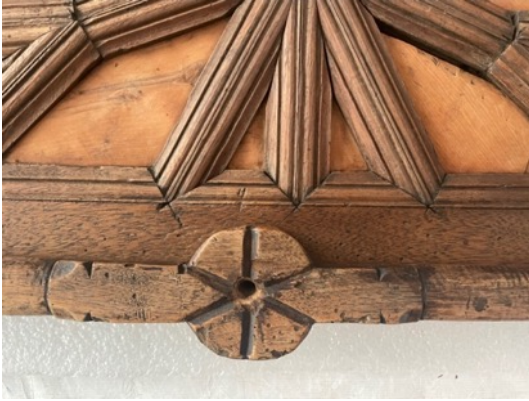
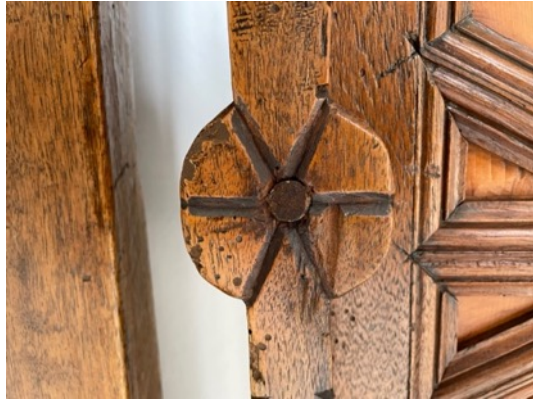
Resim 3.391. Taşkınpaşa Camii minberi kapı kanatları temizlik işlem görüntüleri 3.

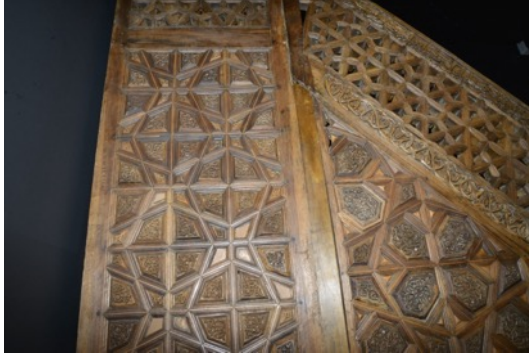
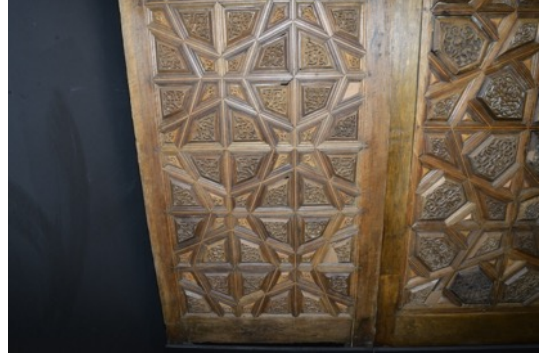
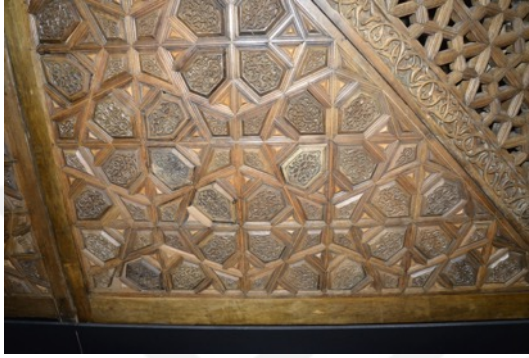
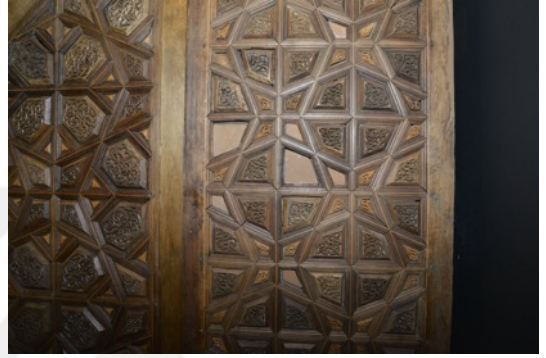
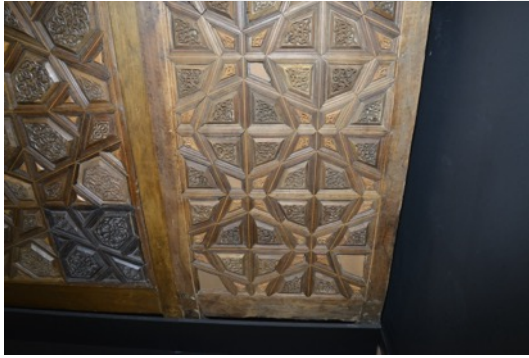
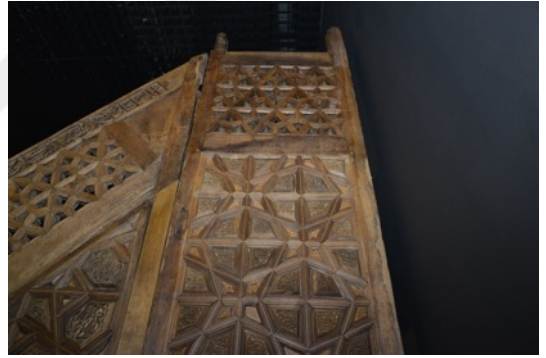
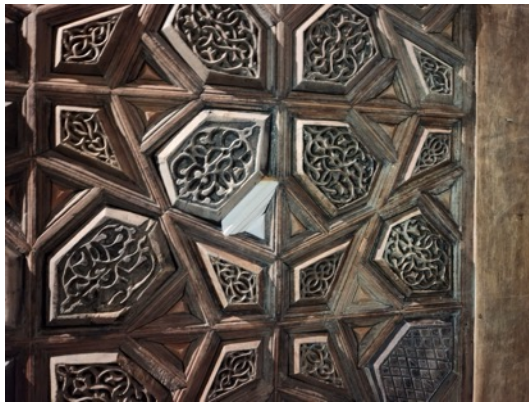
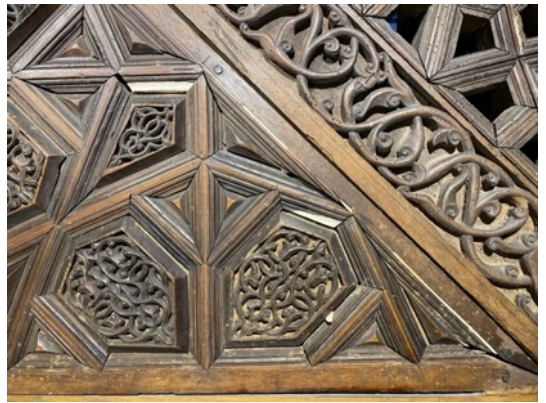
Resim 3.392. Taşkınpaşa Camii minberi müze nakil sonrası boya kaldırma işlem görüntüleri 1.

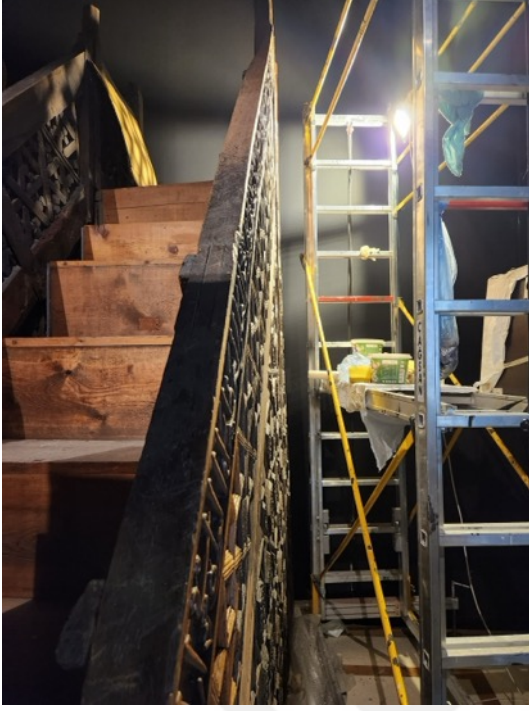
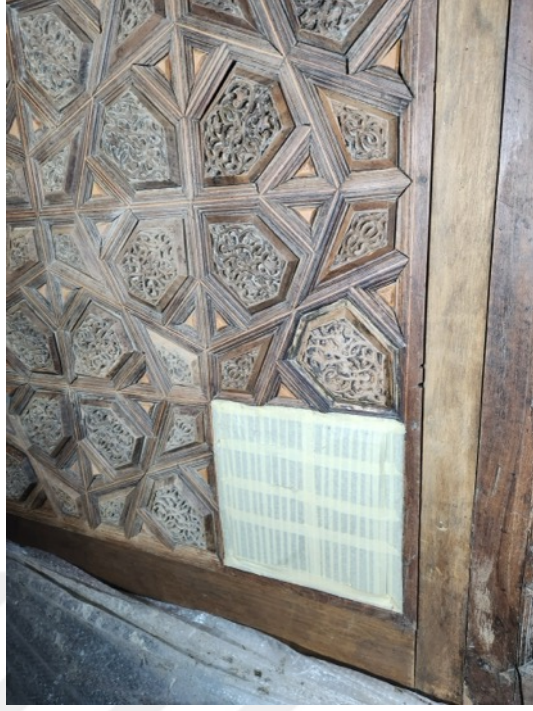
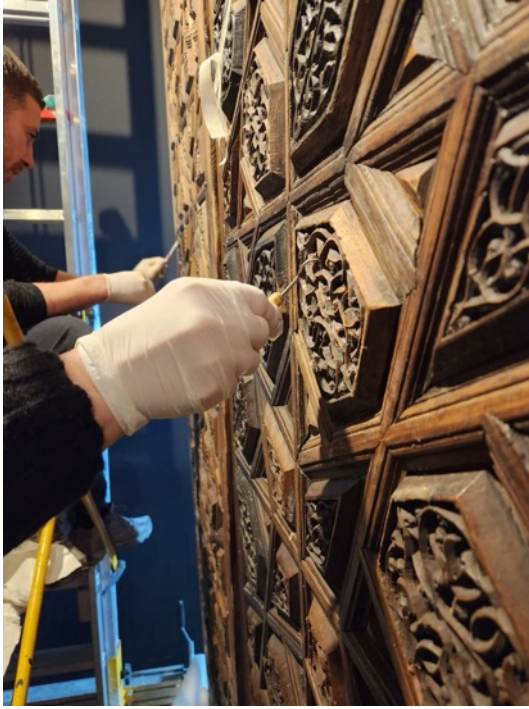
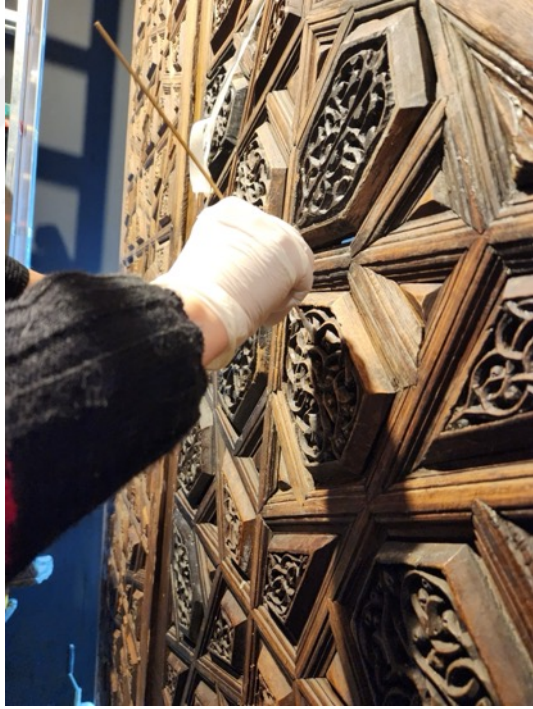
Resim 3.393. Taşkınpaşa Camii minberi müze nakil sonrası boya kaldırma işlem görüntüleri 2.
