HACI BAYRAM VELİ ÜNİVERSİTESİ

**ANKARA ETNOGRAFYA MÜZESİ VE ANKARA  
VAKIF ESERLERİ MÜZESİ'NDE BULUNAN  
SEÇİLİ AHŞAP ESERLERİN MEVCUT KORUMA  
DURUMLARININ TESPİTİ VE KORUMAYA  
YÖNELİK ÇALIŞMALAR**

**DOKTORA TEZİ  
KÜLTÜR VARLIKLARINI KORUMA  
ANABİLİM DALI**

**OCAK 2024**

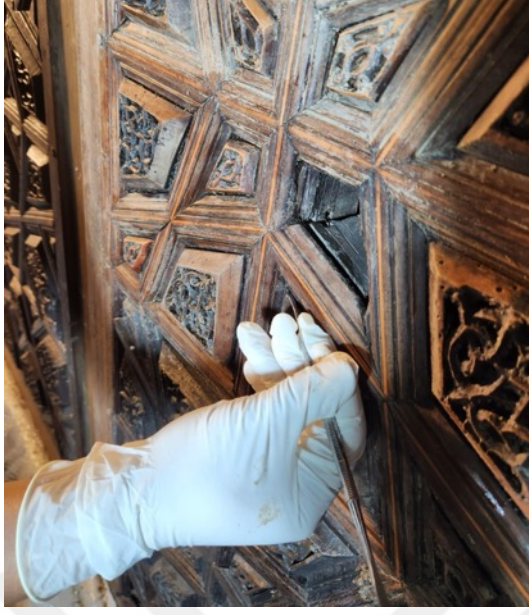
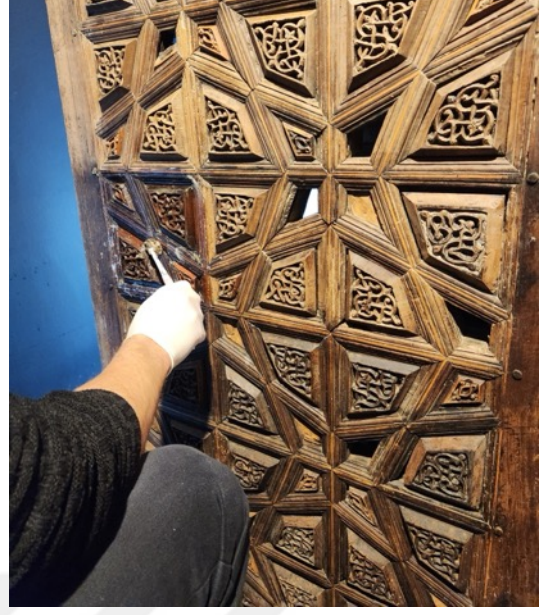
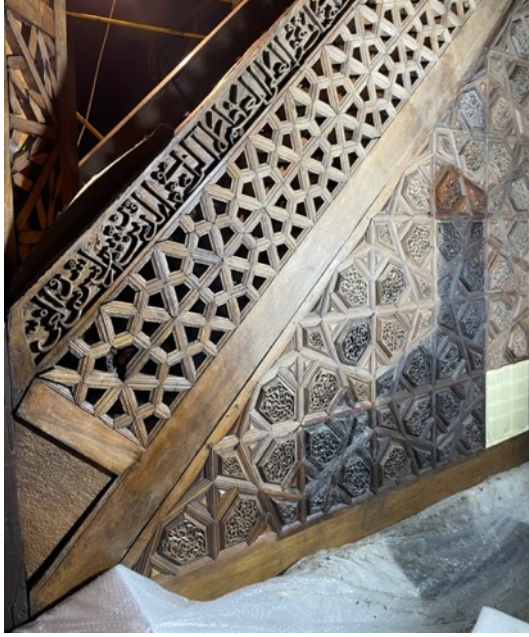
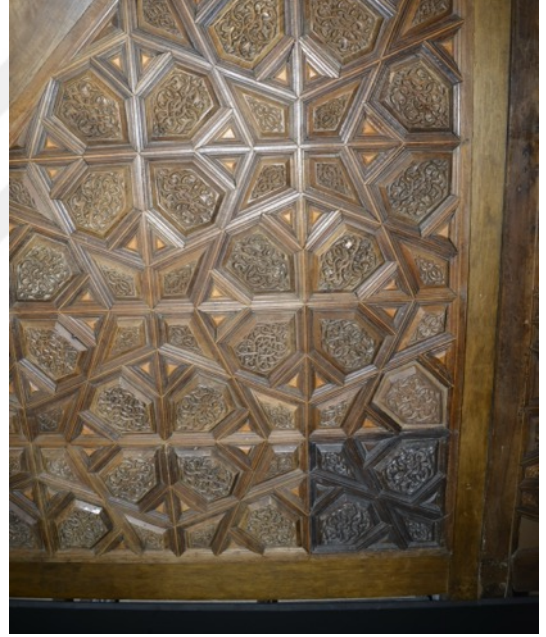
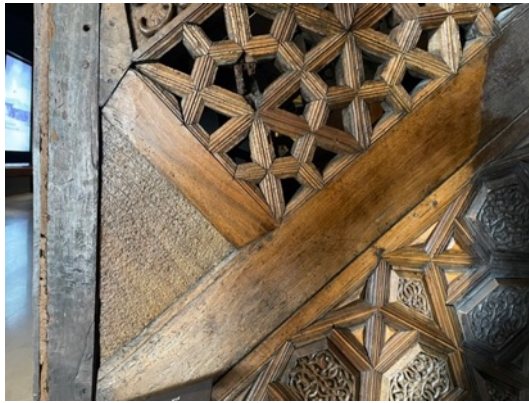
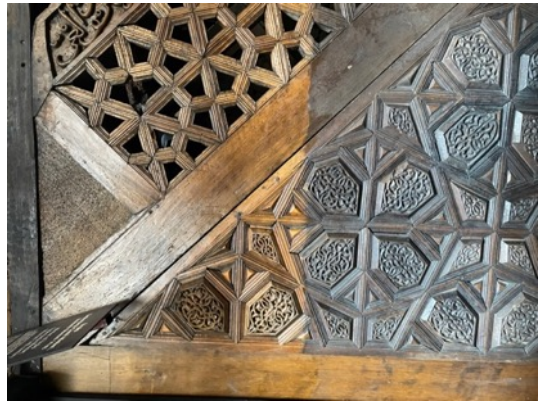
Resim 3.394. Taşkınpaşa Camii minberi müze nakil sonrası boya kaldırma işlem görüntüleri 3.

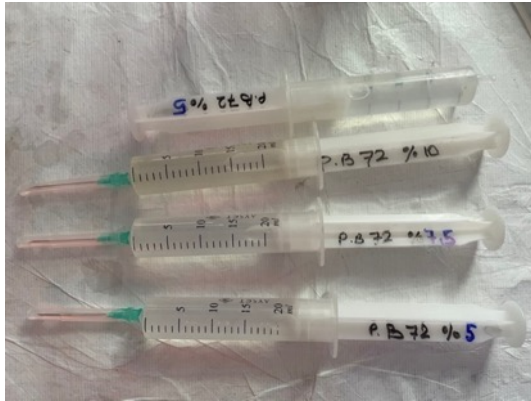
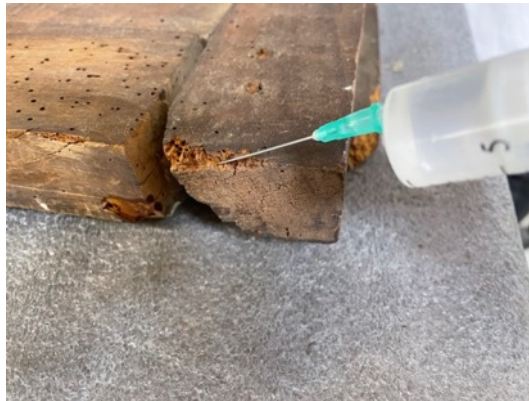
Resim 3.395. Taşkınpaşa Camii minberi sağlamaştırma işlem görüntüleri 1.

Koflaşan alanlara ve böcek uçuş deliklerine seyreltikten derişige doğru %5-7,5-10'luk Paraloid B-72 aşamalı olarak enjektör ve damlalık kullanılarak uygulanmıştır. Koflaşarak yüzey kaybına uğrayan alanlara ve böcek uçuş deliklerine %30'luk Paraloid B-72 ve fenol mikrobalonla hazırlanan karışıma; renklendirilmesi gerekli alanlarda akrilik boya eklenerek hazırlanan macunla dolgu yapılmıştır. Minberin ağırlığını taşıyan ayaklardaki koflaşmış kayıp alanlar, %30'luk Paraloid B-72 ve fenol mikrobalon karışımıyla geri dönüşlü bir tabaka oluşturulduktan sonra woodplaster epoksi dolgu macunu uygulanarak tamamlanmıştır. Tüm sağlamaştırma işlemleri önce minberin iç yüzeyinde uygulanmıştır. Minber yüzeyinde büyük boyutta koflaşmış alanlar, böcek istilasası sonrası yoğun tahribat görmüş alanlar veya başka bir sebeple eserde parça kaybına neden olunan alanlar statik dengesini koruması, yeniden böcek istilasına uğraması için kademeli olarak aşağıdaki işlem basamakları uygulanmıştır (Resim 3.395 -Resim 3.404).

1. %5, 10 ve 15'lik paroloid B72 ile dereceli olarak yüzeye emdirilmiştir.
2. Gerekli görülen yoğun gözenekli ve tahrip kısımlarda ekstra olarak %30'luk paroloid B72'ye ve fenol mikrobalon karışımı emdirilmiştir. Bu işlem eserde geri dönüşlü bir yüzey oluşturmıştır.
3. Bu geri dönüşlü yüzey üzerine woodplaster kullanılarak dayanımı artırılmıştır.
4. Böcek uçuş delikleri %30'luk paroloid B72'ye ve fenol mikrobalon ve woodplaster ile doldurulmuştur. Woodplaster ile doldurulan kısımlara öncelikli olarak paroloid B72 ile geri dönüşlü katman oluşturulmuş daha sonrasında woodplaster uygulanmıştır.

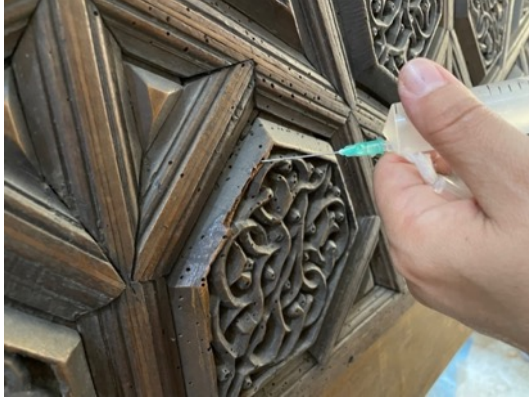
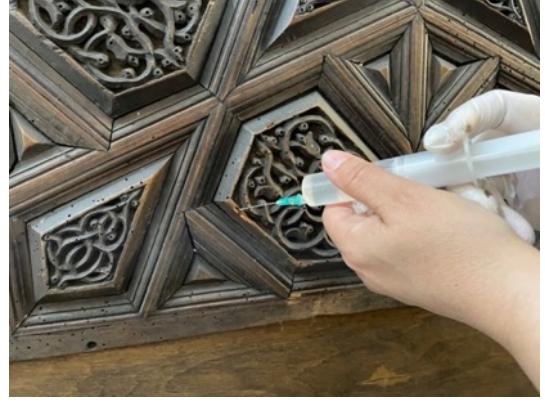
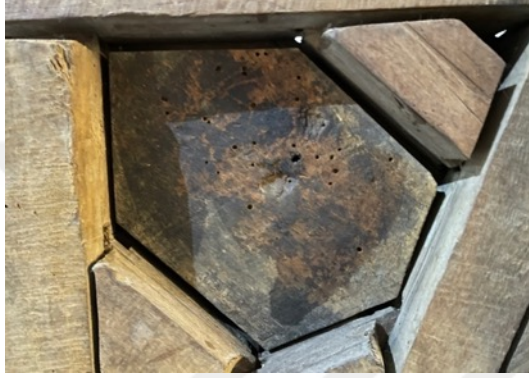
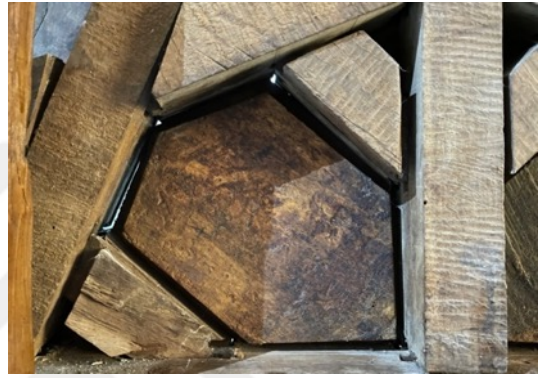
Resim 3.396. Taşkınpaşa Camii minberi sağlamlaştırma işlem görüntüleri 2.

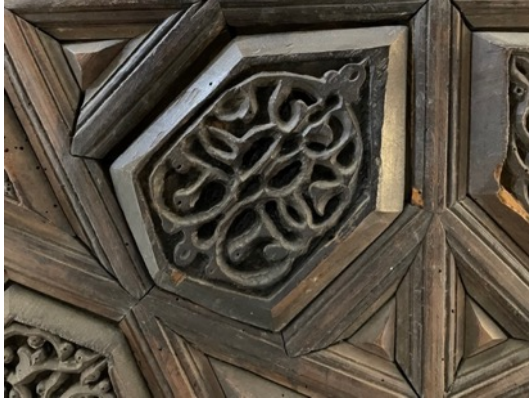
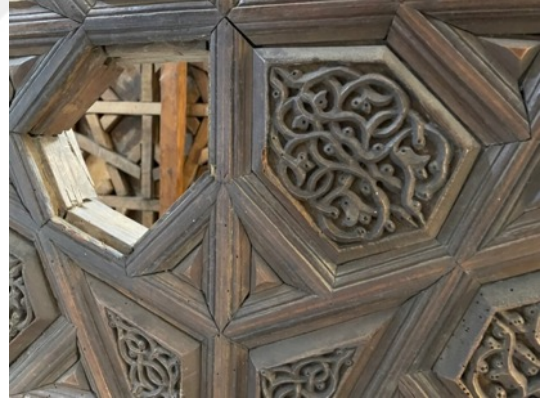
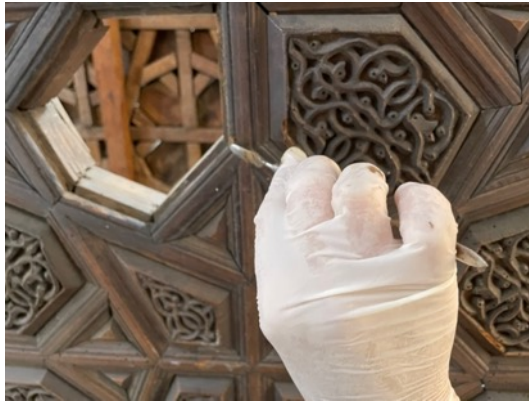
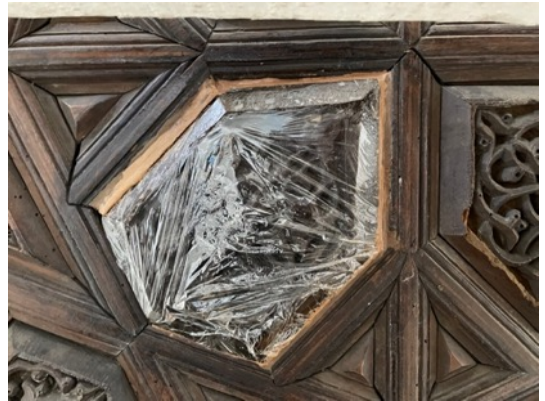
Resim 3.397. Taşkınpaşa Camii minberi sağlamlaştırma işlem görüntüleri 3.

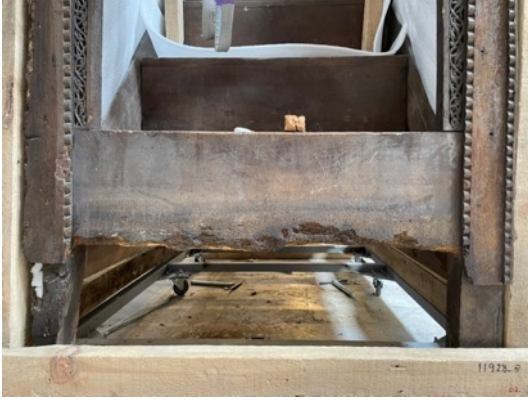
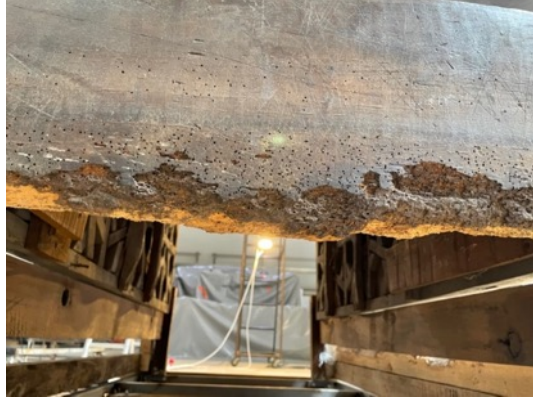
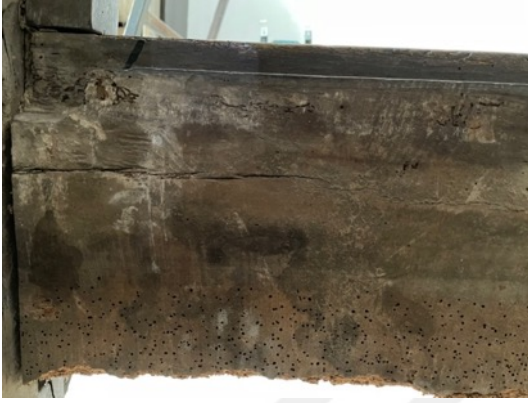
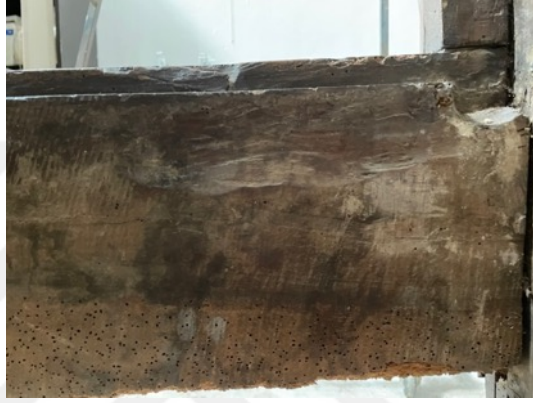
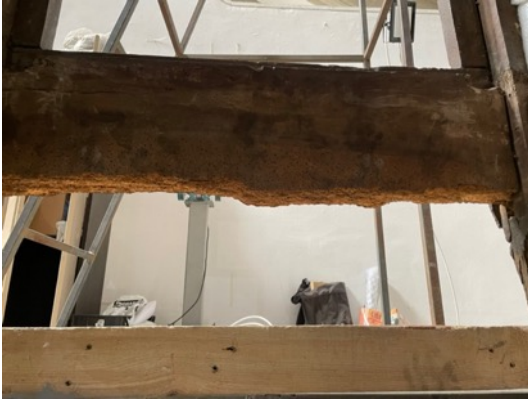
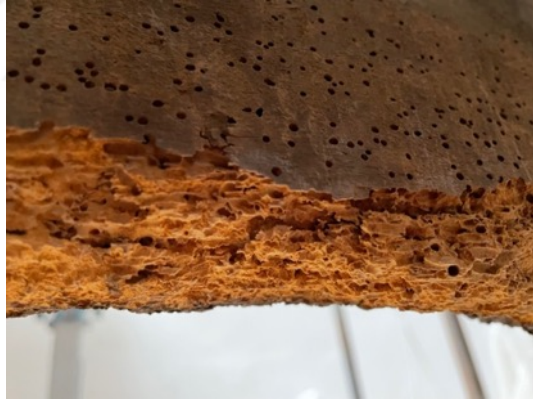
Resim 3.398. Taşkınpaşa Camii minberi sağlamlaştırma işlem görüntüleri 4.

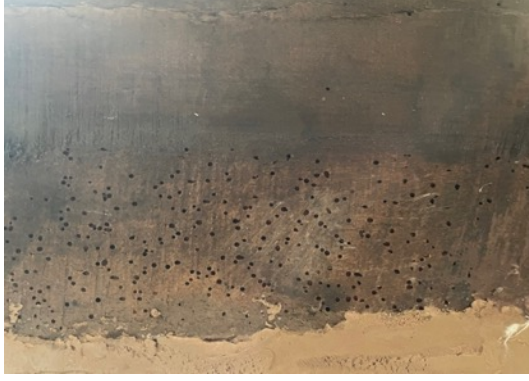
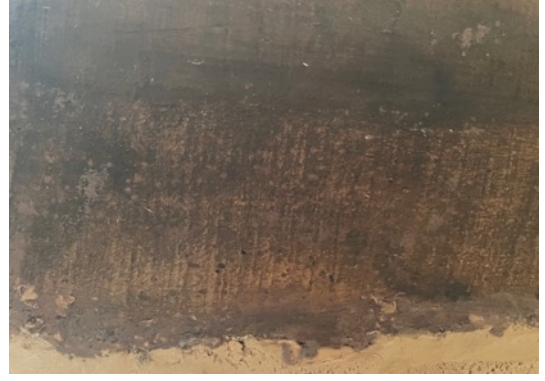
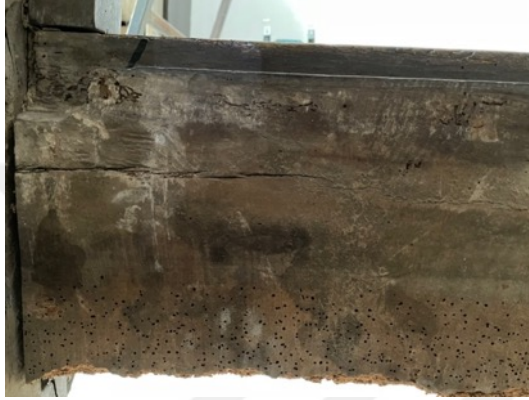
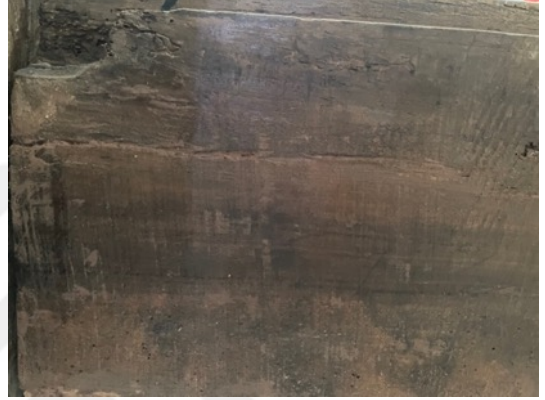
Resim 3.399. Taşkınpaşa Camii minberi sağlamlaştırma işlem görüntüleri 5.

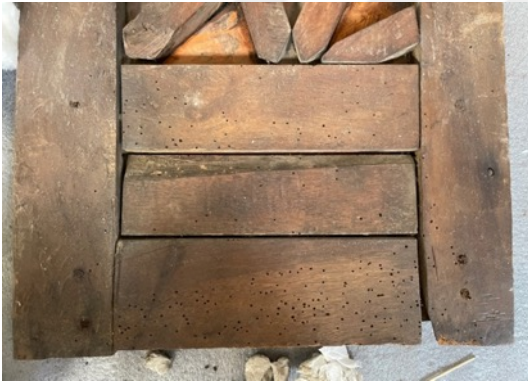
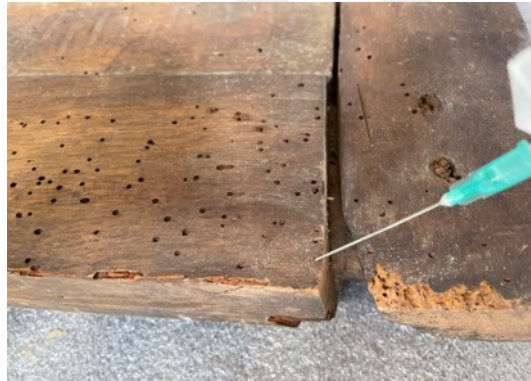
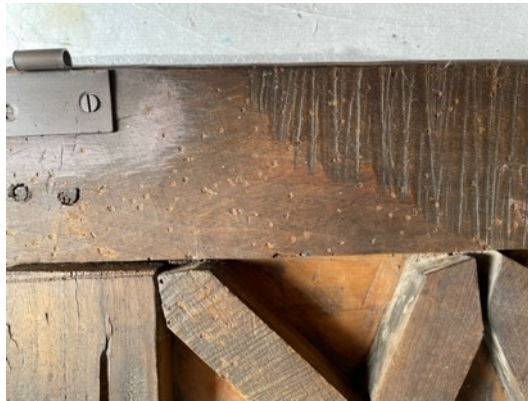
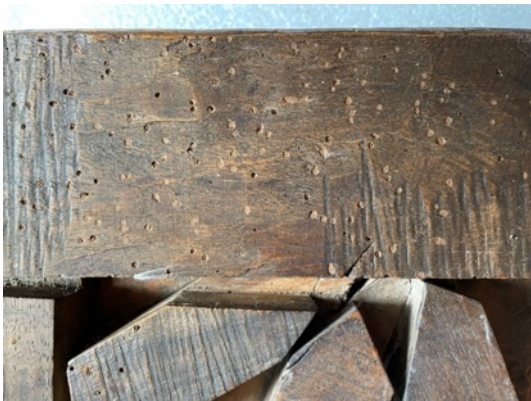
Resim 3.405. Taşkınpaşa Camii minberi kapı kanatları sağlamlaştırma işlem görüntüleri 1.

Minber kapısında yoğun kirlilik, böcek tahribatı sonucu koflaşma ve uçuş delikleri bulunmaktadır. Koflaşma ve böcek tahribatı eserin özellikle alt kısımlarında yüzey kayıplara yol açmıştır. Bozulmuş boya ve bazı alanlarda damlalar şeklinde oluşmuş kalın cila tabakaları kapı yüzeyinde dalgalı bir görünümüne sebep olmuştur. Özellikle kenarlarda beyaz renkli modern boya bulaşıkları gözlenmiştir.

Kapı kanatlarının minbere montesinde kullanılmış olan modern menteşeler her bir kanatta üçer adettir ve çok fazla sayıda vida ve çiviyle esere tutturulmuştur. Vida ve çivilerin baş kısımları deforme durumdadır. Vida ve çiviler ahşapta yarıma ve parça kayıplarına sebep olmuştur. Bu metal parçaların mevcut hali ile kalması durumunda eserdeki fiziksel deformasyonun artarak devam etme tehlikesi olduğu öngörülmüştür.

Kapı kanatlarında görülen bu bozulmalar için sağlamlaştırma işlemleri %30 ve %10'luk Paraloid B-72 ve fenol mikrobalon karışımıyla geri dönüşlü bir tabaka oluşturulduktan sonra woodplaster epoksi dolgu macunu uygulanarak tamamlanmıştır (Resim 3.405 - Resim 3.411).

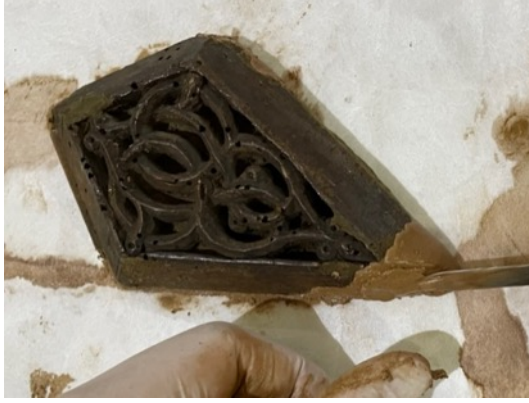
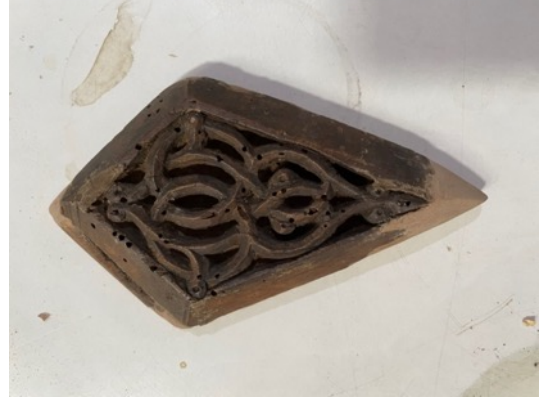
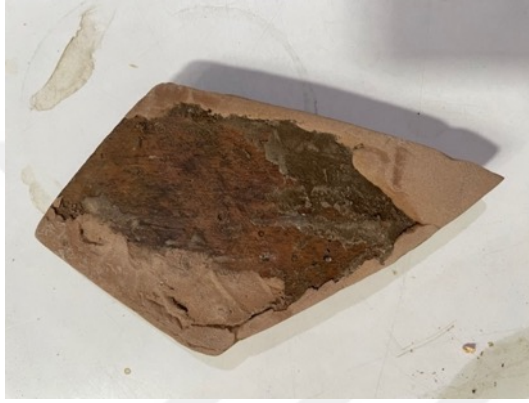
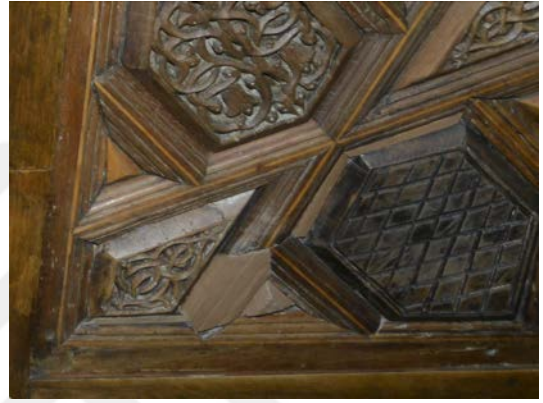
Resim 3.414. Taşkınpaşa Camii minberi kapı kanatları parça tamamlama işlem görüntüleri 3.

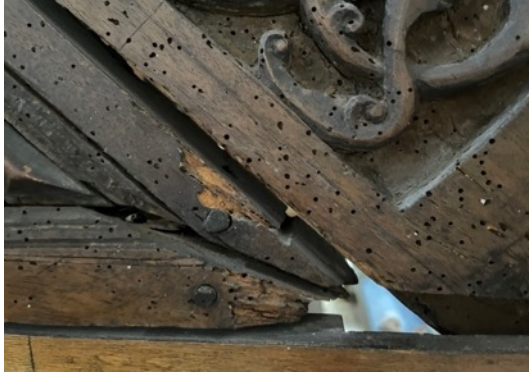
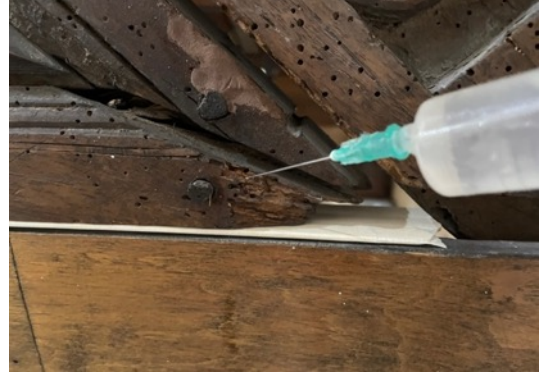
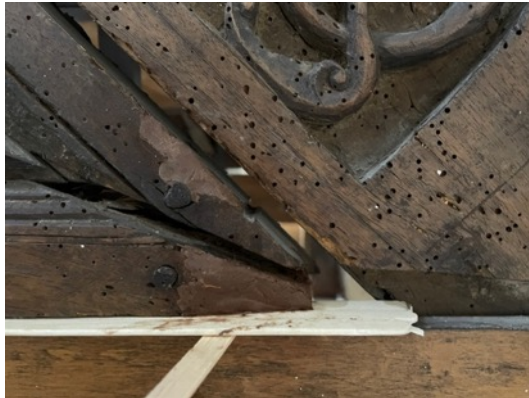
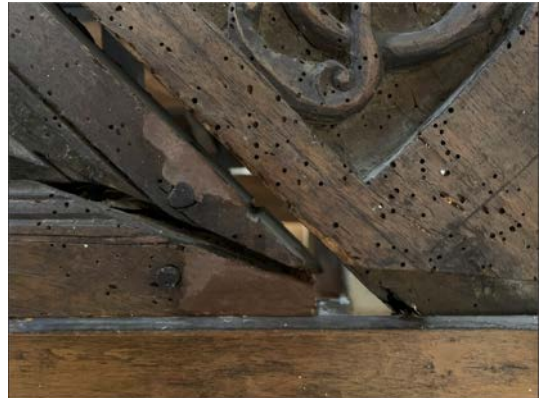
Resim 3.415. Taşkınpaşa Camii minberi parça tamamlama işlem görüntüleri 4.

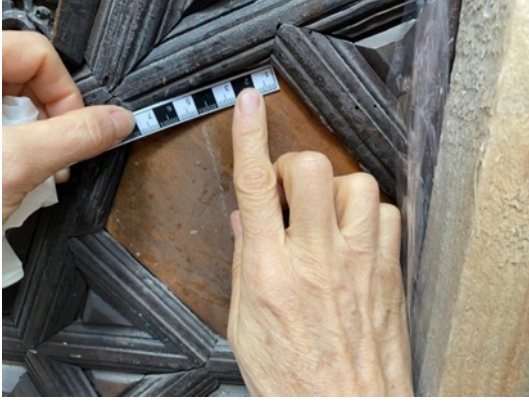
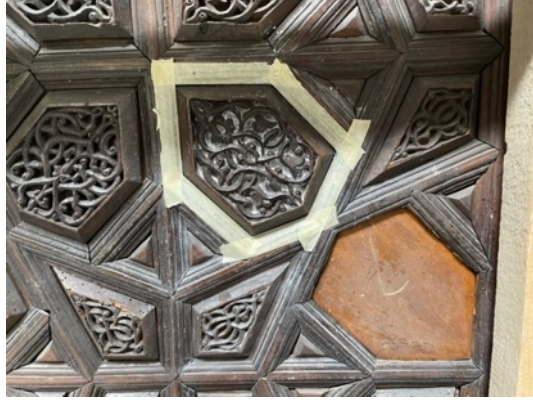
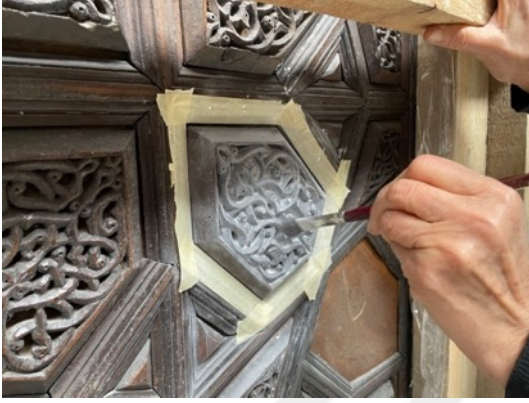
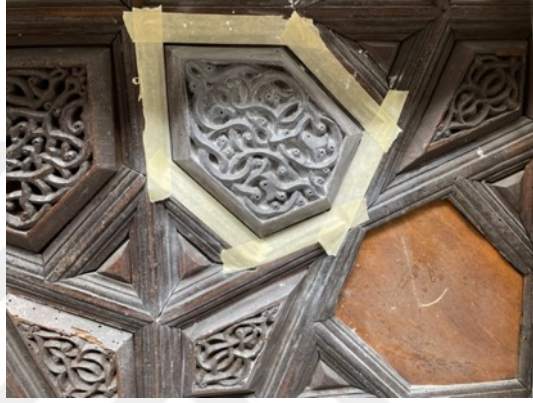
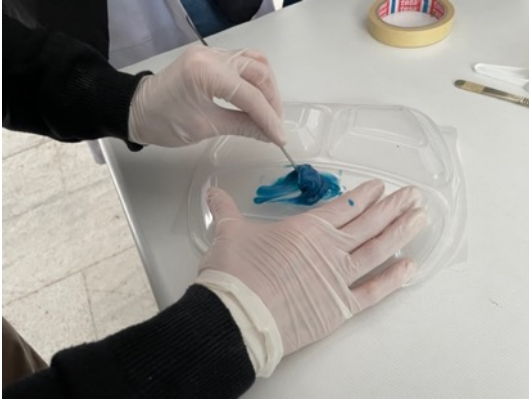
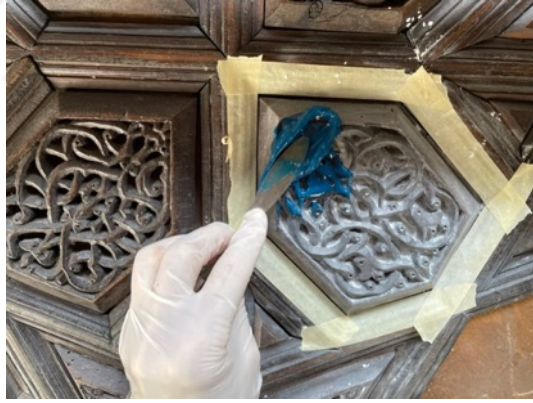
Resim 3.416. Taşkınpaşa Camii minberi parça tamamlama işlem görüntüleri 5.

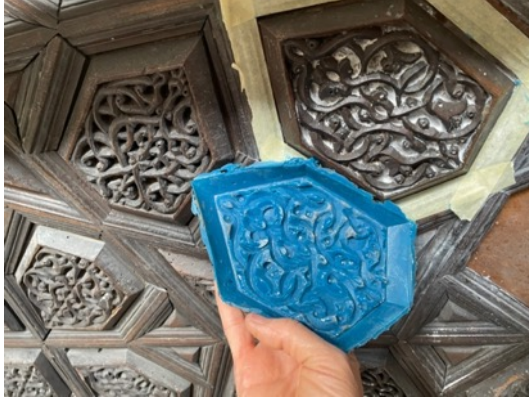
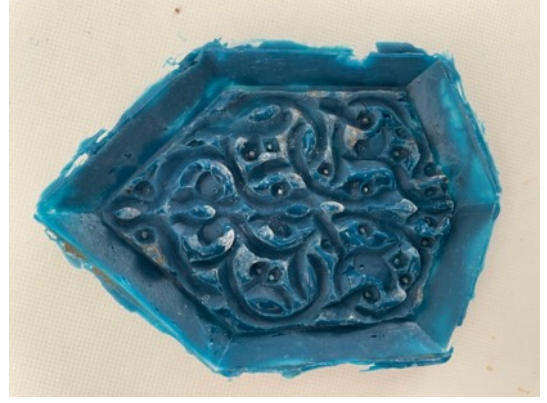
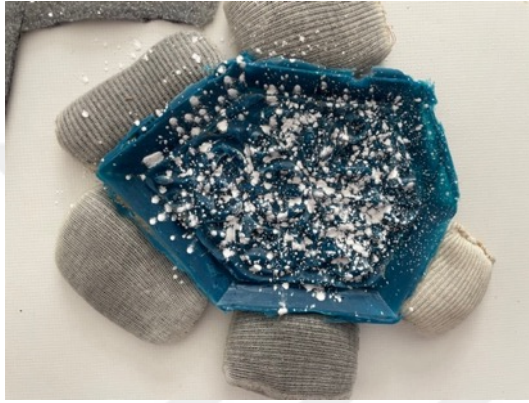
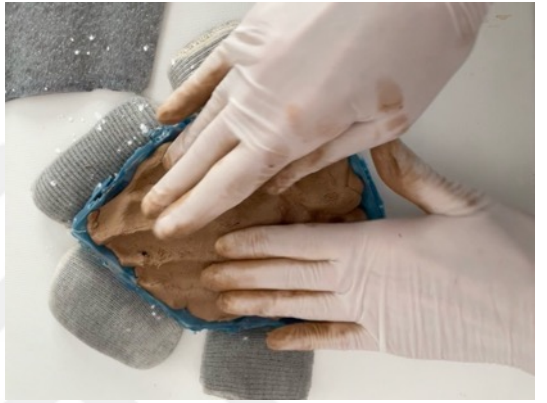
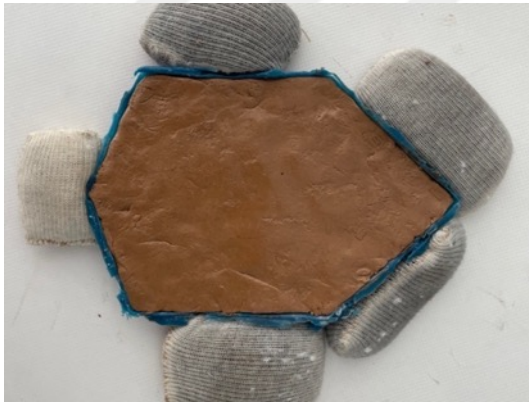
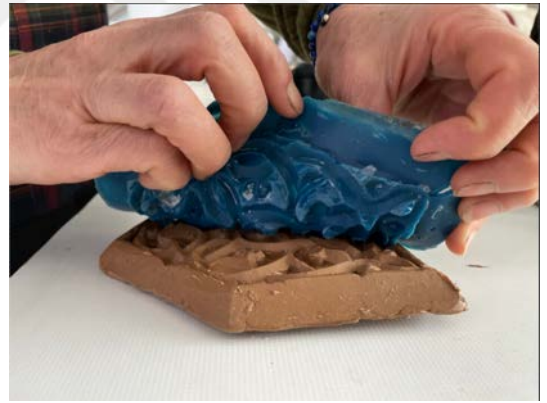
Resim 3.417. Taşkınpaşa Camii minberi tamamlama işlem görüntüleri 6.

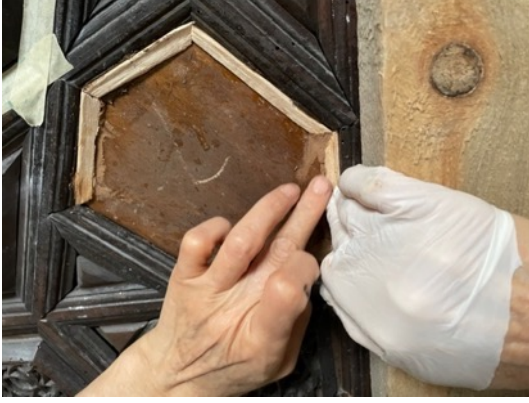
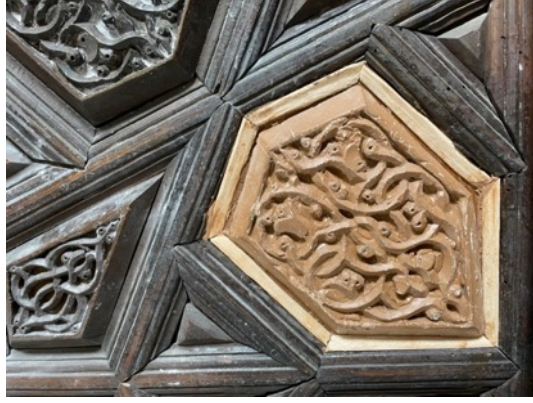
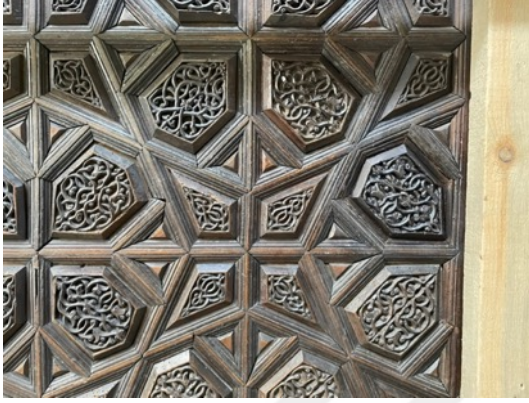
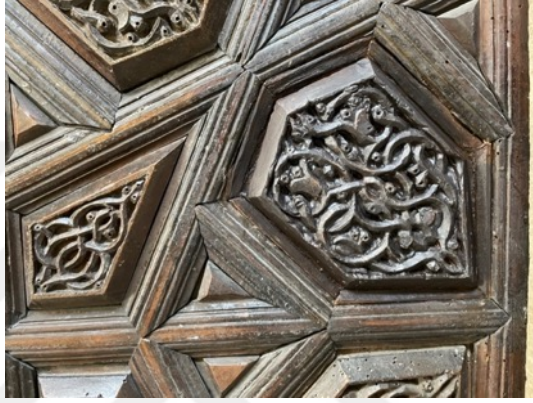
Resim 3.418. Taşkınpaşa Camii minberi parça tamamlama işlem görüntüleri 7.

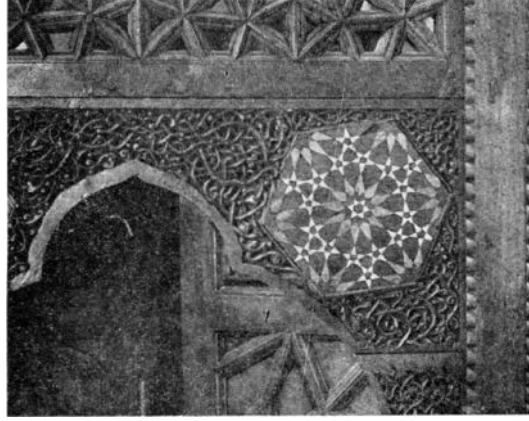
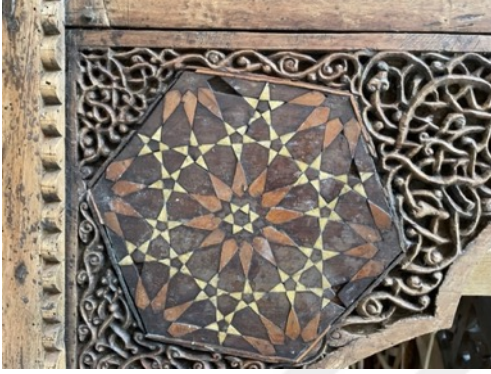
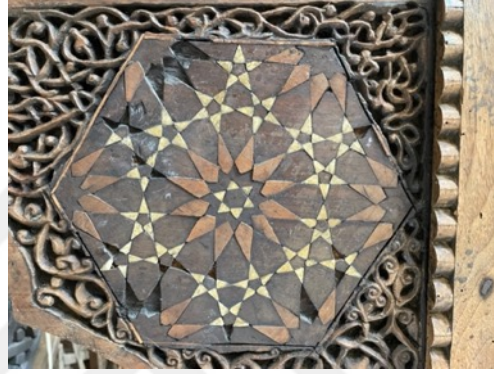
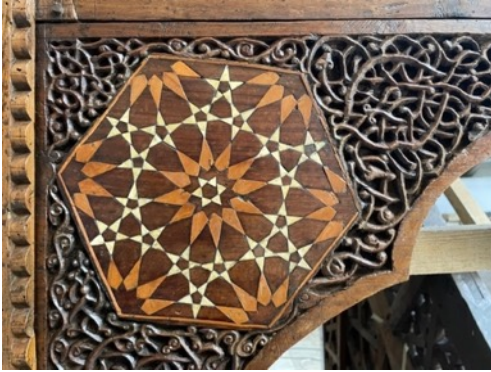
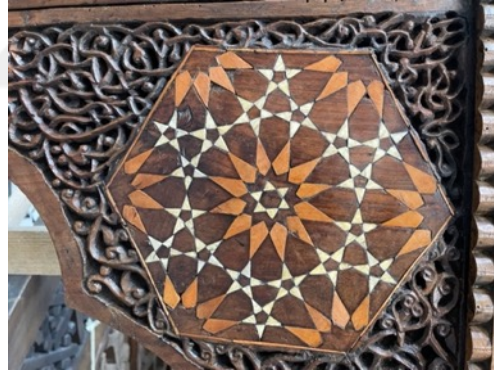
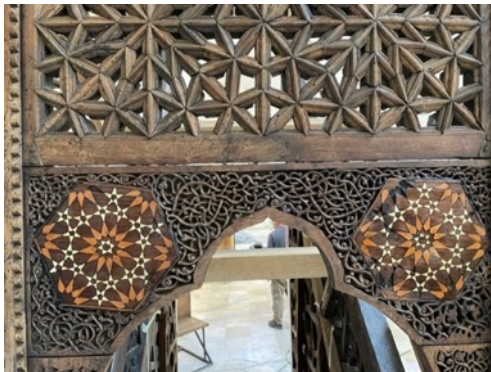
Resim 3.420. Taşkınpaşa Camii minberi kapısı tarsî süsleme kısmı parça tamamlama işlem görüntüleri. (a) Arşiv fotoğrafı (Kaynak: Öney, 1970, Resim 10) (b, c, f) İşlem öncesi görüntüleri, (d, e, g) İşlem sonrası görüntüleri.

Gemiř dnem uygulanan niteliksiz boyanın kimyasal yntemler ile raspası yapılarak eski boya, cila tabakalarından arındırılan ahřap yzeyi btnlk sađlanması ve korunması iin gomalak cila ile cilalanmıřtır. %10'luk gomalak ile fira kullanılarak tek kat uygulanmıř, kurumasa beklenmeden cila tabakası fira ve kuru bezlerle przlendirilerek cilanın ok parlak grnm vermemesi sađlanmıřtır (Resim 3.420).

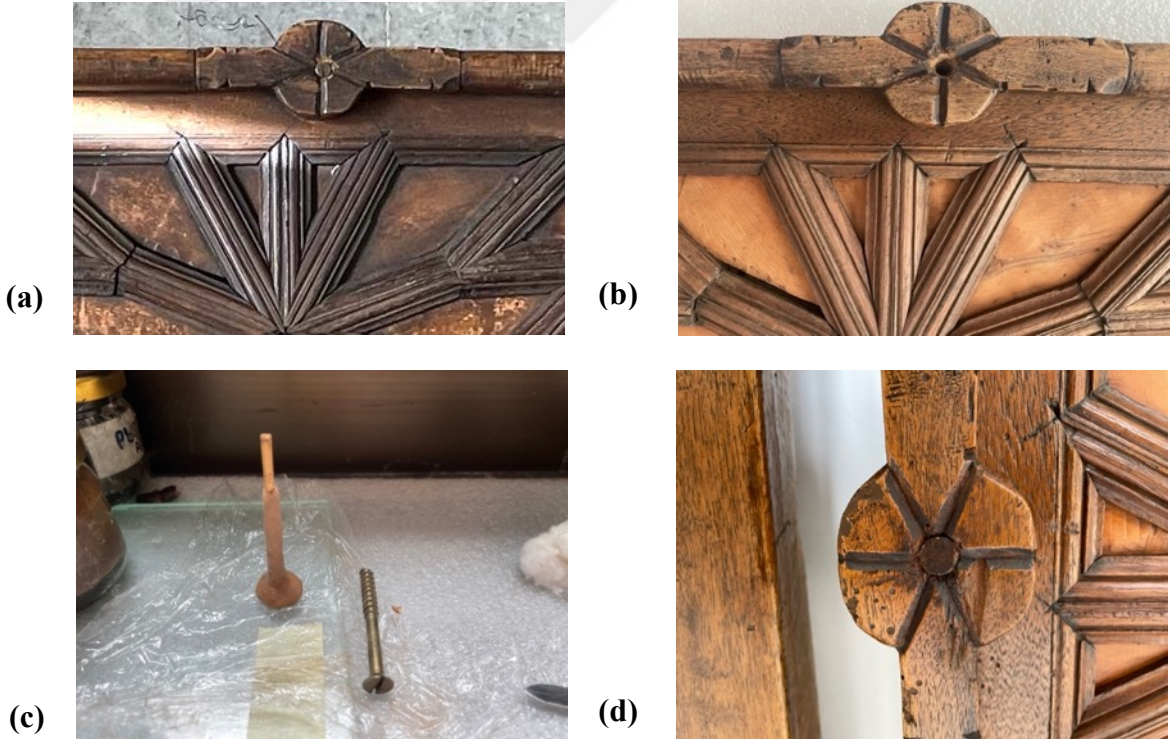
Minber kapısında bozulmuş boya ve yer yer damlalar oluşturmuş kalın cila tabakaları dalgalı bir yüzey oluşmasına sebep olmuştur. Özellikle kenarlarda beyaz renkli modern boya bulaşıkları gözlenmiştir. Kapı kanatlarının minbere montesinde kullanılmış olan modern menteşeler her bir kanatta üçer adettir ve çok fazla sayıda vida ve çiviyle esere tutturulmuştur. Vida ve çivilerin baş kısımları deforme olmuştur. Bu parçalar ahşapta yarılma ve parça kayıplarına sebep olmuş ve mevcut durumu ile kalması halinde eserdeki fiziksel deformasyonun artarak devam etme tehlikesi oluşturduğu için yüzeyden kaldırılmışlardır (Resim 3.421 - Resim 3.428). Kapının bini kısmındaki metal çiviler okside olmuştur. Üst kısımdaki çivi ahşaba gömülü durumda, alttaki çivi ise bini üzerinde sabit, kapı üzerinden çıkabilir formdadır. Bininin ortasında bulunması gereken çivi mevcut olmadığı için mevcut süreçte bu kısma modern bir vida takılmış ve bu vidanın başının altında kalacak şekilde demir bir tel sarılmıştır. Bu tel uzantısını kapının açılıp kapanmasını sağlamak için kullanıldığı düşünülmektedir. Bini olan sol kapı kanadının çerçeveyi oluşturan alt bordürünün sol kenardaki dikey parçaya birleştiği noktada bulunması gereken üçgen formlu kenet parça eksiktir. Bininin alt ucunda koflaşma sonucu parça kaybı mevcuttur.

Resim 3.421. Taşkınpaşa Camii minberi kapı kanatları parça tamamlama işlem görüntüleri 1. (a, c) İşlem öncesi görüntüleri, (b, d) İşlem sonrası görüntüleri.

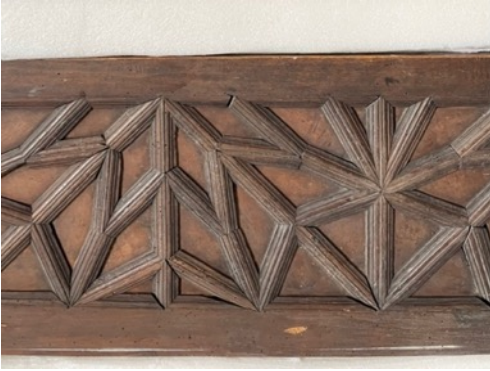
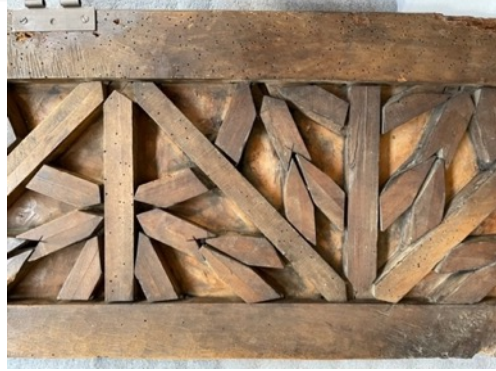
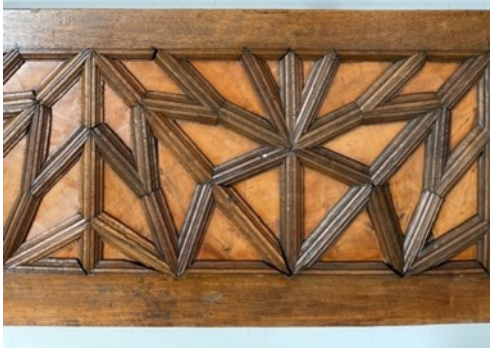
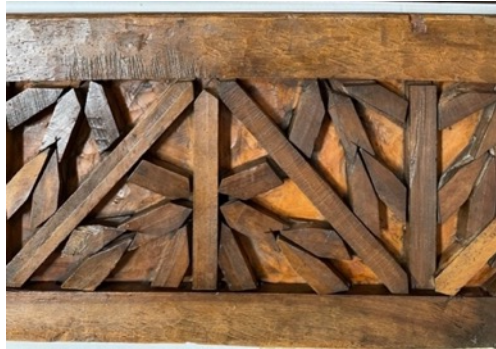
Resim 3.422. Taşkınpaşa Camii minberi kapı kanatları parça tamamlama işlem görüntüleri 2.  
(a, c) İşlem öncesi görüntüleri, (b, d) İşlem sonrası görüntüleri.

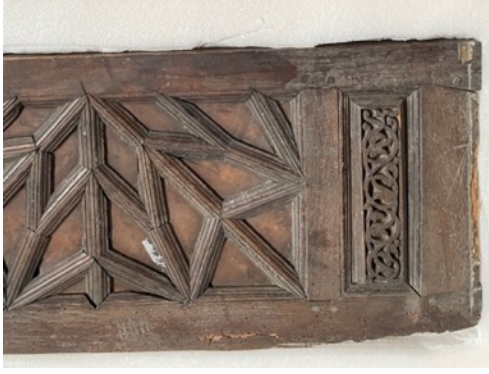
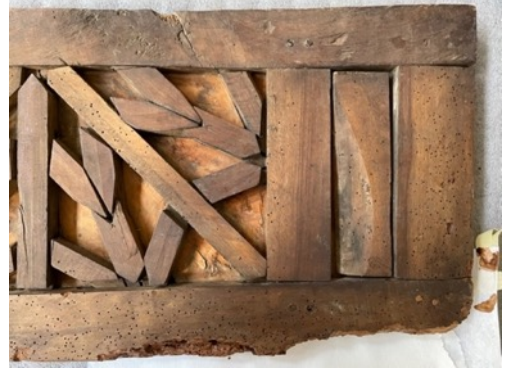
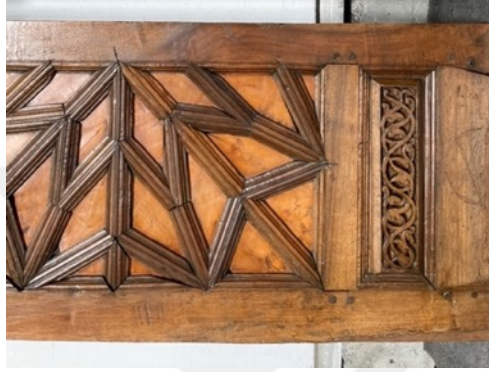
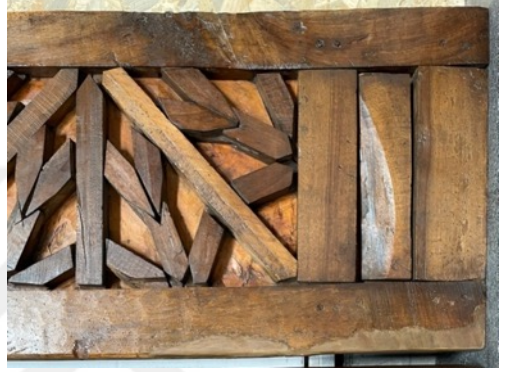
Resim 3.423. Taşkınpaşa Camii minberi kapı kanatları parça tamamlama işlem görüntüleri 3.  
(a, c) İşlem öncesi görüntüleri, (b, d) İşlem sonrası görüntüleri.

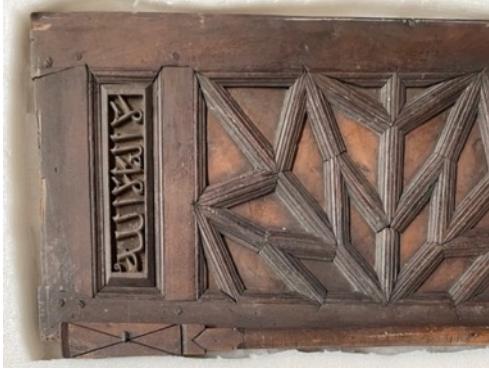
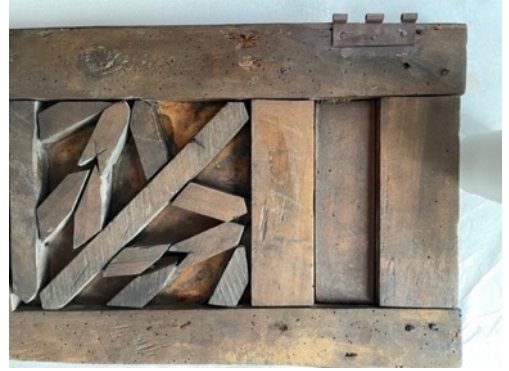
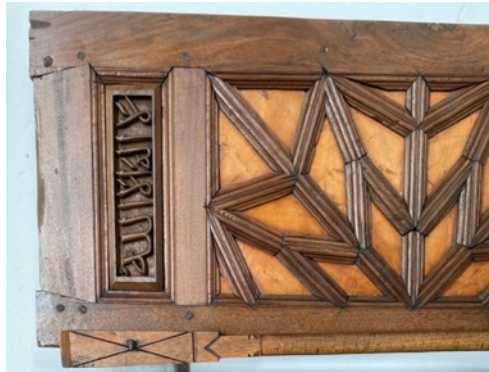
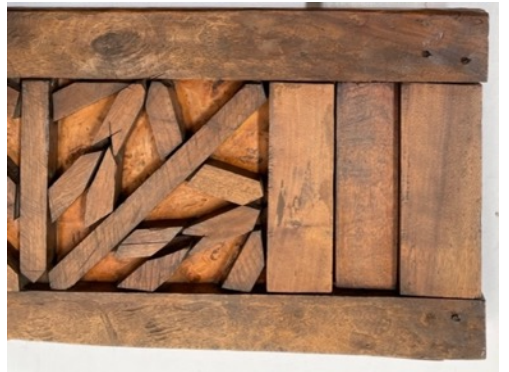
Resim 3.424. Taşkınpaşa Camii minberi kapı kanatları parça tamamlama işlem görüntüleri 4.  
(a, c) İşlem öncesi görüntüleri, (b, d) İşlem sonrası görüntüleri.

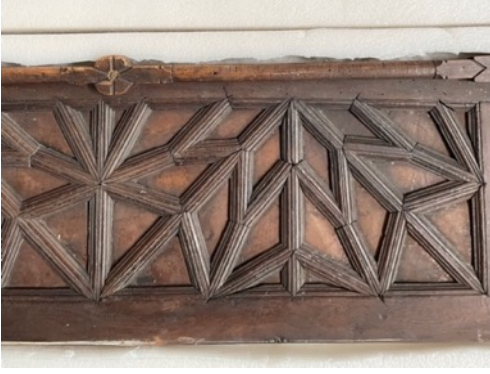
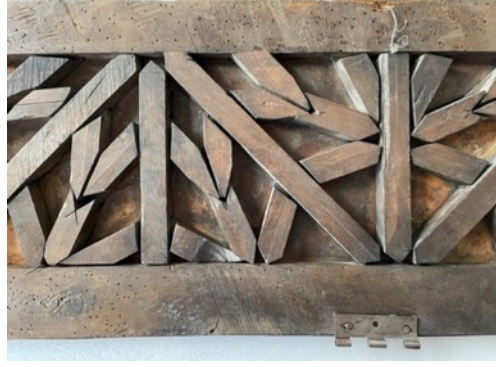
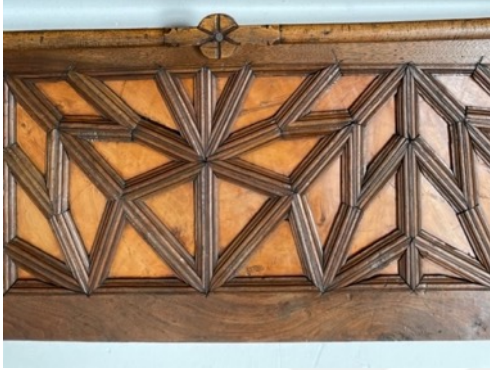
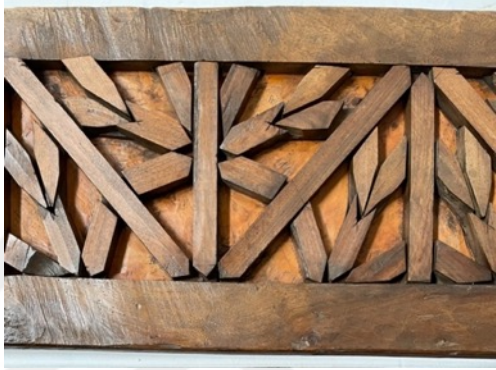
Resim 3.425. Taşkınpaşa Camii minberi kapı kanatları parça tamamlama işlem görüntüleri 5.  
(a, c) İşlem öncesi görüntüleri, (b, d) İşlem sonrası görüntüleri.

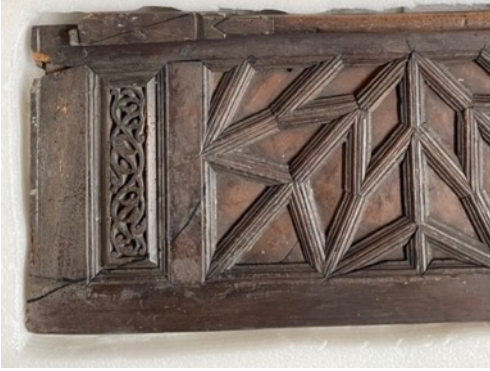
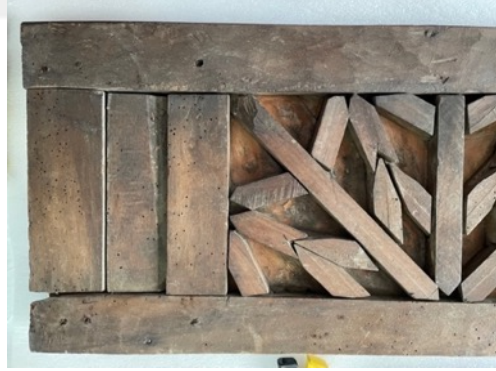
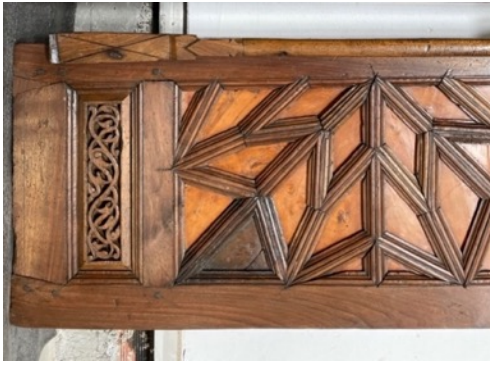
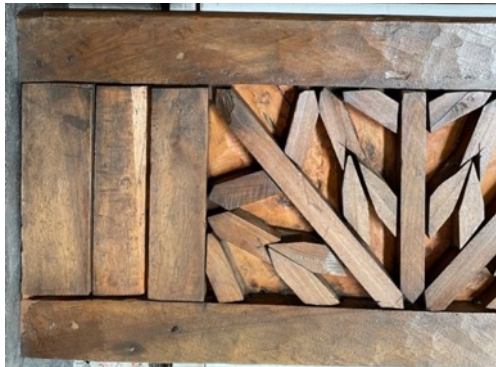
Resim 3.426. Taşkınpaşa Camii minberi kapı kanatları parça tamamlama işlem görüntüleri 6.  
(a, c) İşlem öncesi görüntüleri, (b, d) İşlem sonrası görüntüleri.

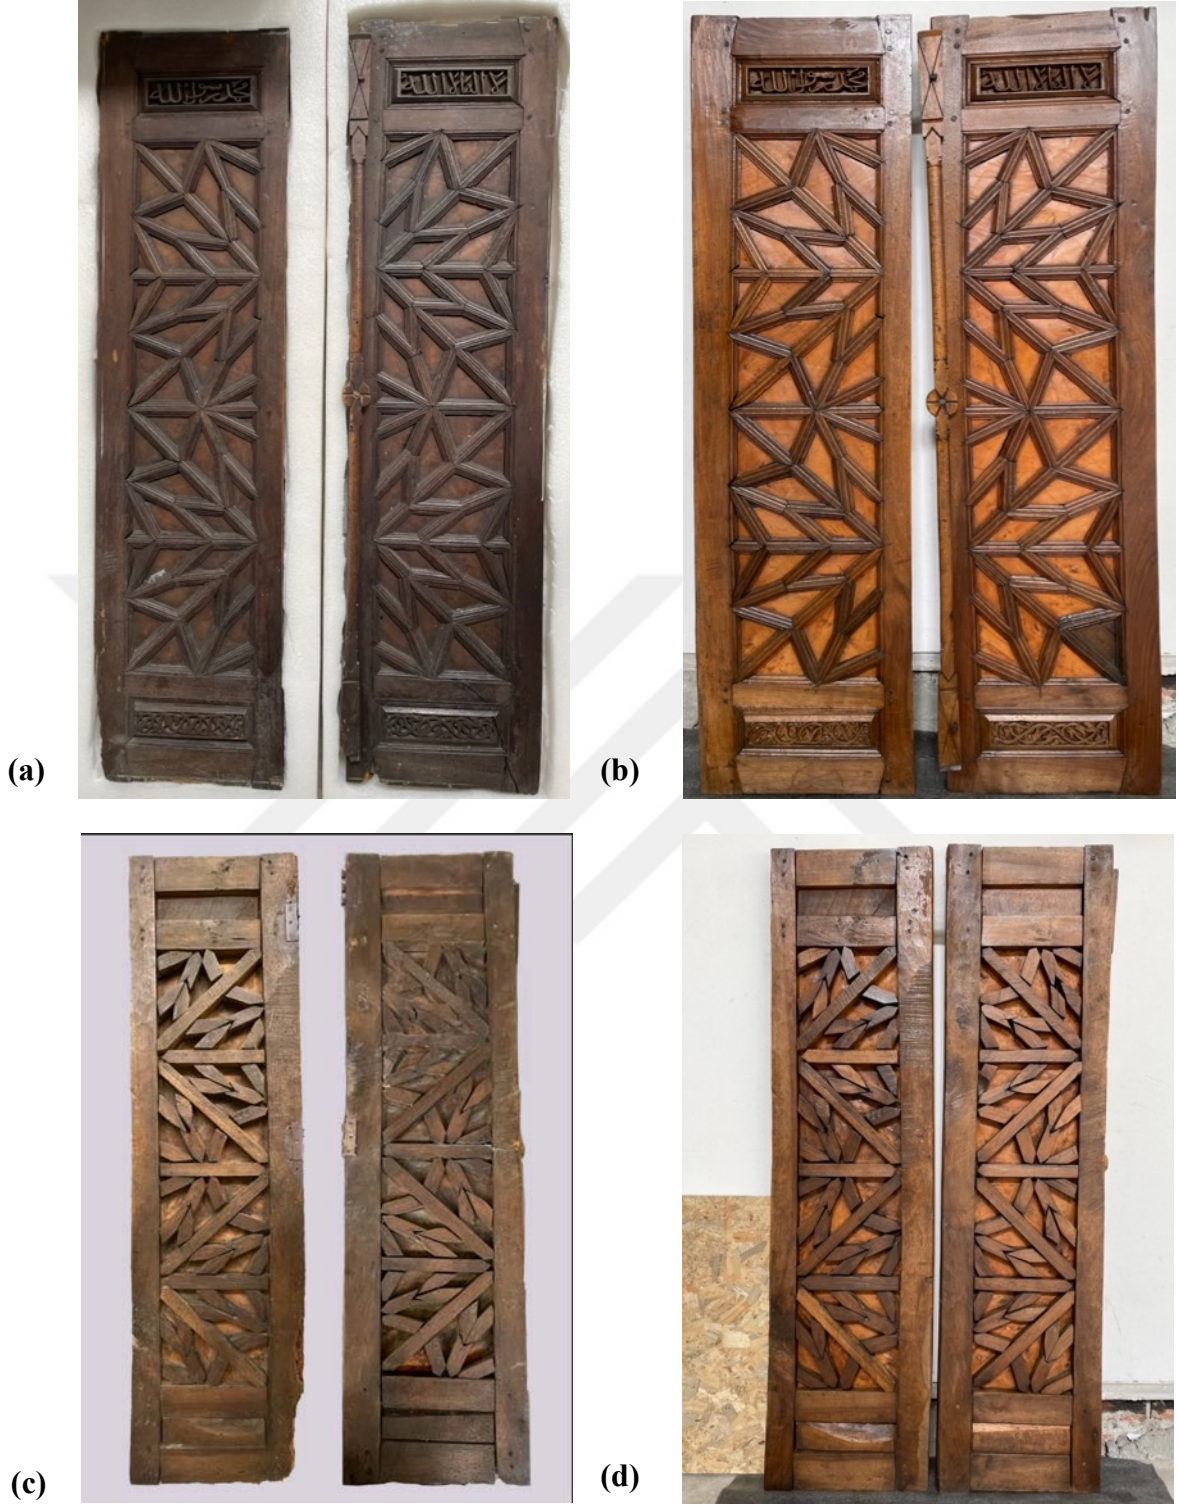
Resim 3.427. Taşkınpaşa Camii minberi kapı kanatları parça tamamlama işlem görüntüleri 7.  
(a, c) İşlem öncesi görüntüleri, (b, d) İşlem sonrası görüntüleri.

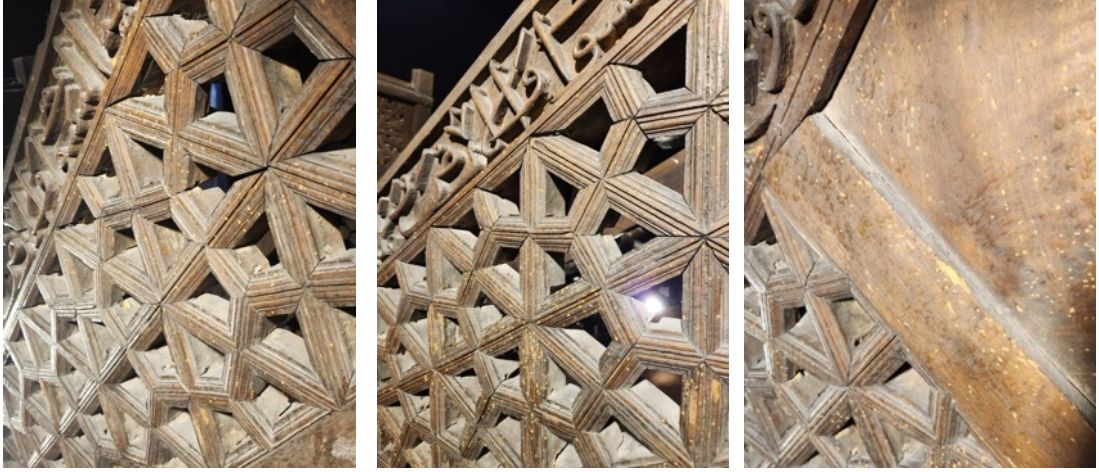
Resim 3.430. Taşkınpaşa Camii minberi müze nakil sonrası böcek uçuş deliği doldurma işlem görüntüleri.

Bu süreçte minberin montajı sonrasına bırakılan küçük parça kayıplarının giderilmesi, ince temizlik, niteliksiz boya katmanının kaldırılması, boya ve cila işlemleri ve böcek uçuş deliklerinin doldurulması işlemleri devam etmiştir (Resim 3.430 - Resim 3.442). Minber müzeye nakil işlemlerinde köşk altı kısmı ve aynalık kısmı ayrı şekilde getirilerek müze içerisinde birleştirilmiştir.
